Plano de Contingência para Flexibilização da Vazão Mínima de Restrição para 800 m³/s na Bacia do São Francisco

Parte II: Meio Ambiente

Monitoramento da Integridade do Leito do Rio São Francisco

Relatório Final

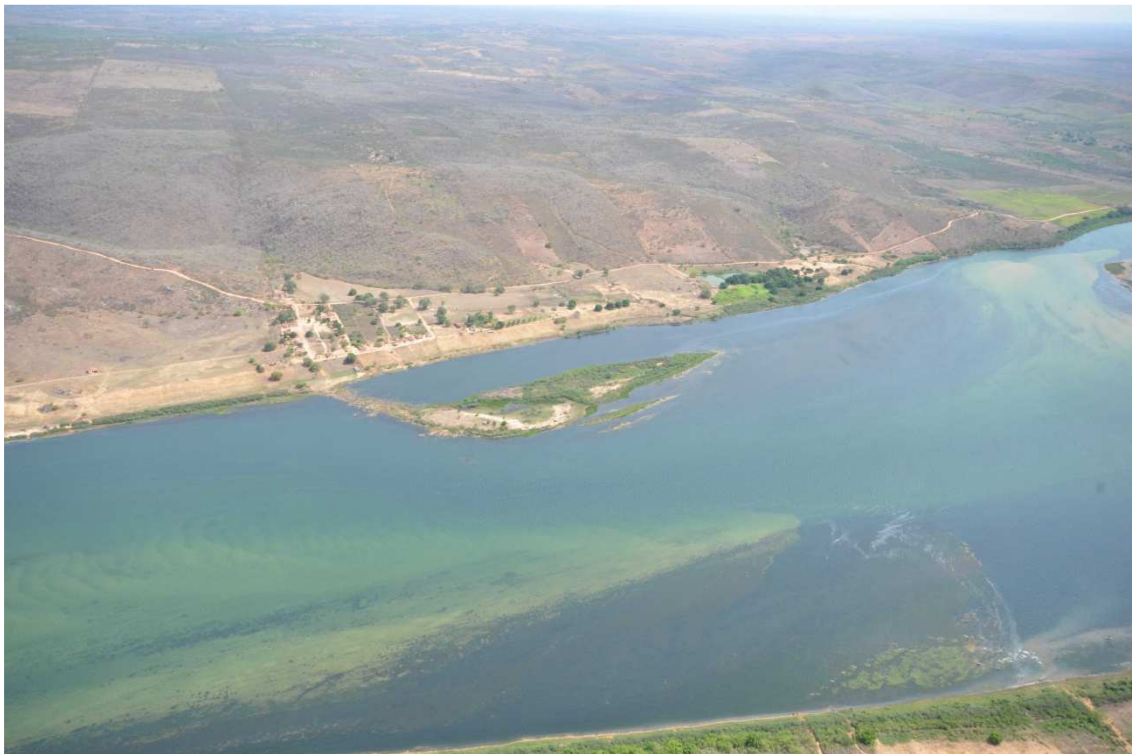
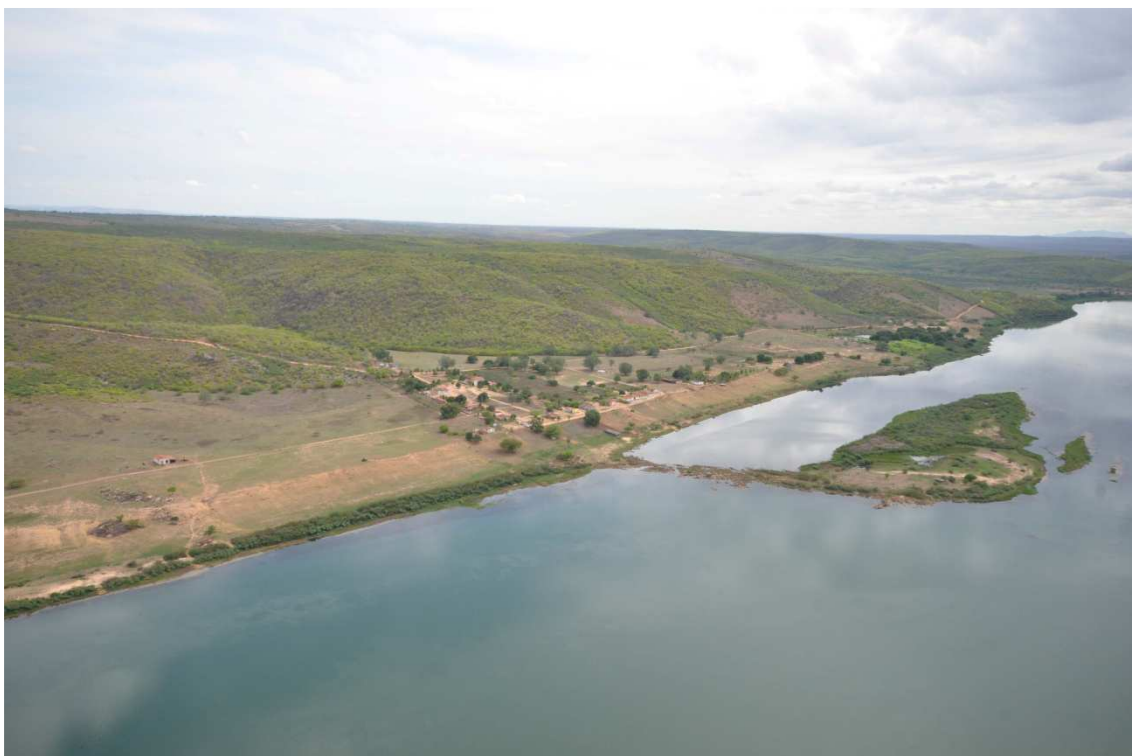
Figura 13 – Formação de conexão de ilha à margem no Baixo São Francisco (09°46'47.96"S; 037°22'38.33"O) nas vazões de 850 m³/s (acima) e 800 m³/s (abaixo).

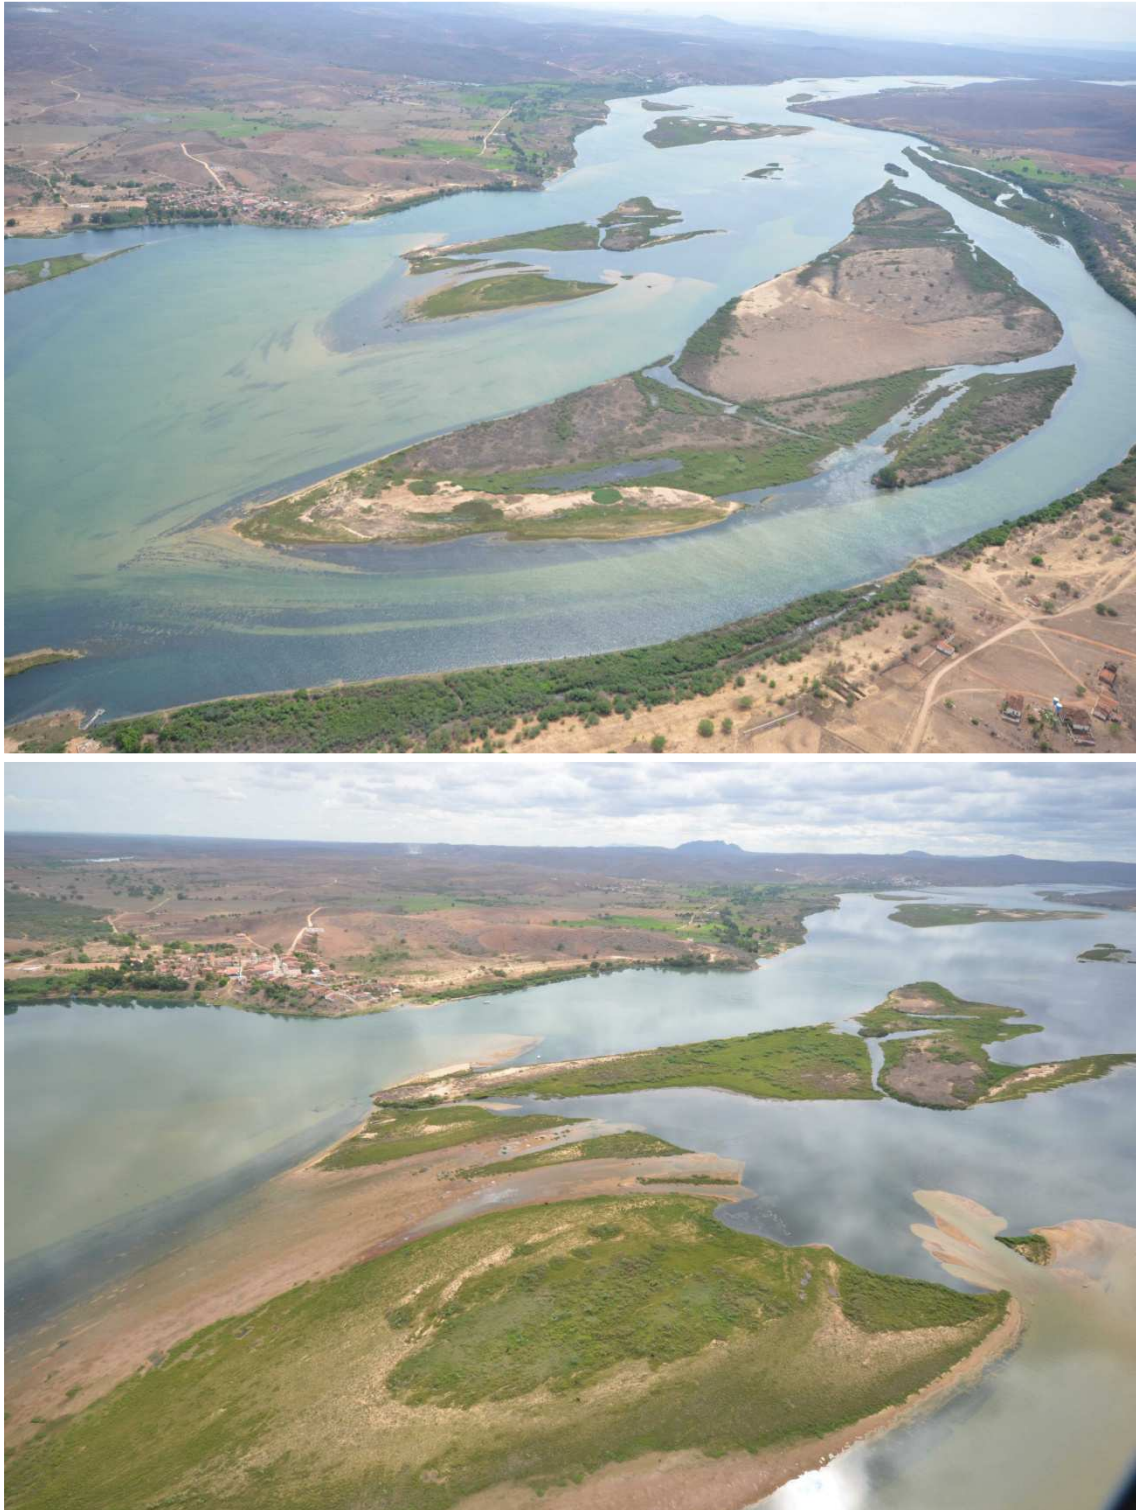
Figura 14 – Ilhas e bancos de areia no leito do Baixo São Francisco (09°49'14.42"S; 037°19'7.31"O) nas vazões de 850 m³/s (acima) e 800 m³/s (abaixo).

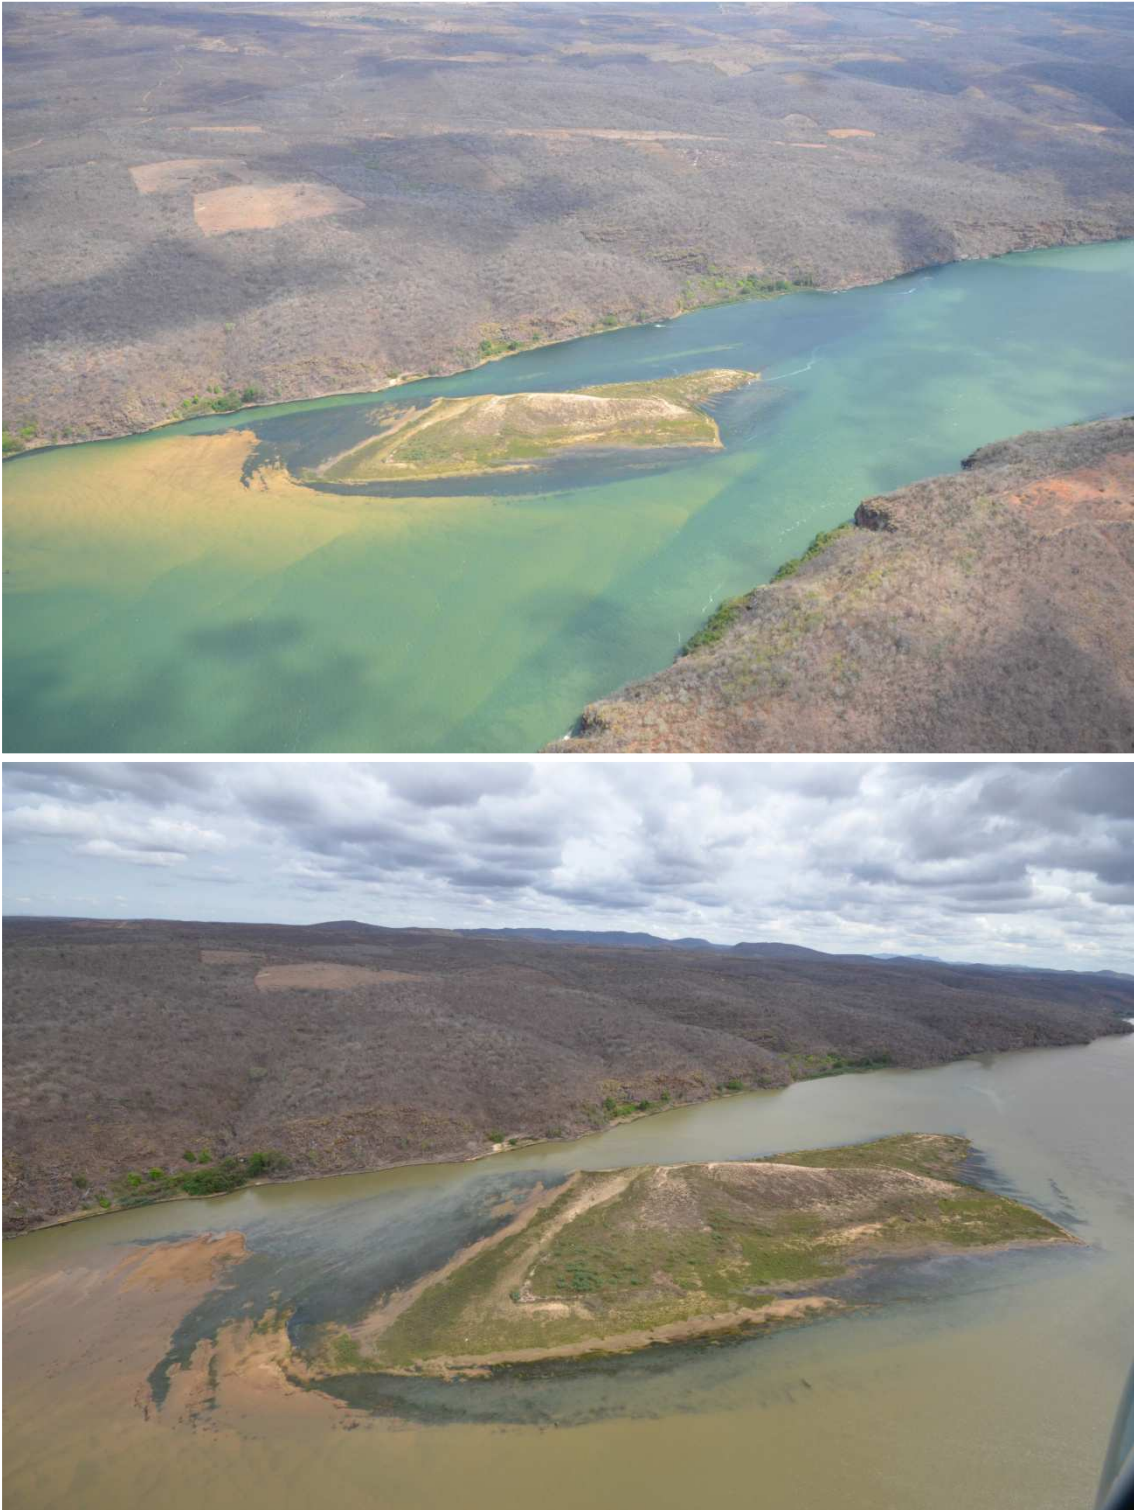
Figura 15 – Banco de areia no leito do Baixo São Francisco (09°53'50.74"S; 037°12'46.28"O) nas vazões de 850 m³/s (acima) e 800 m³/s (abaixo).

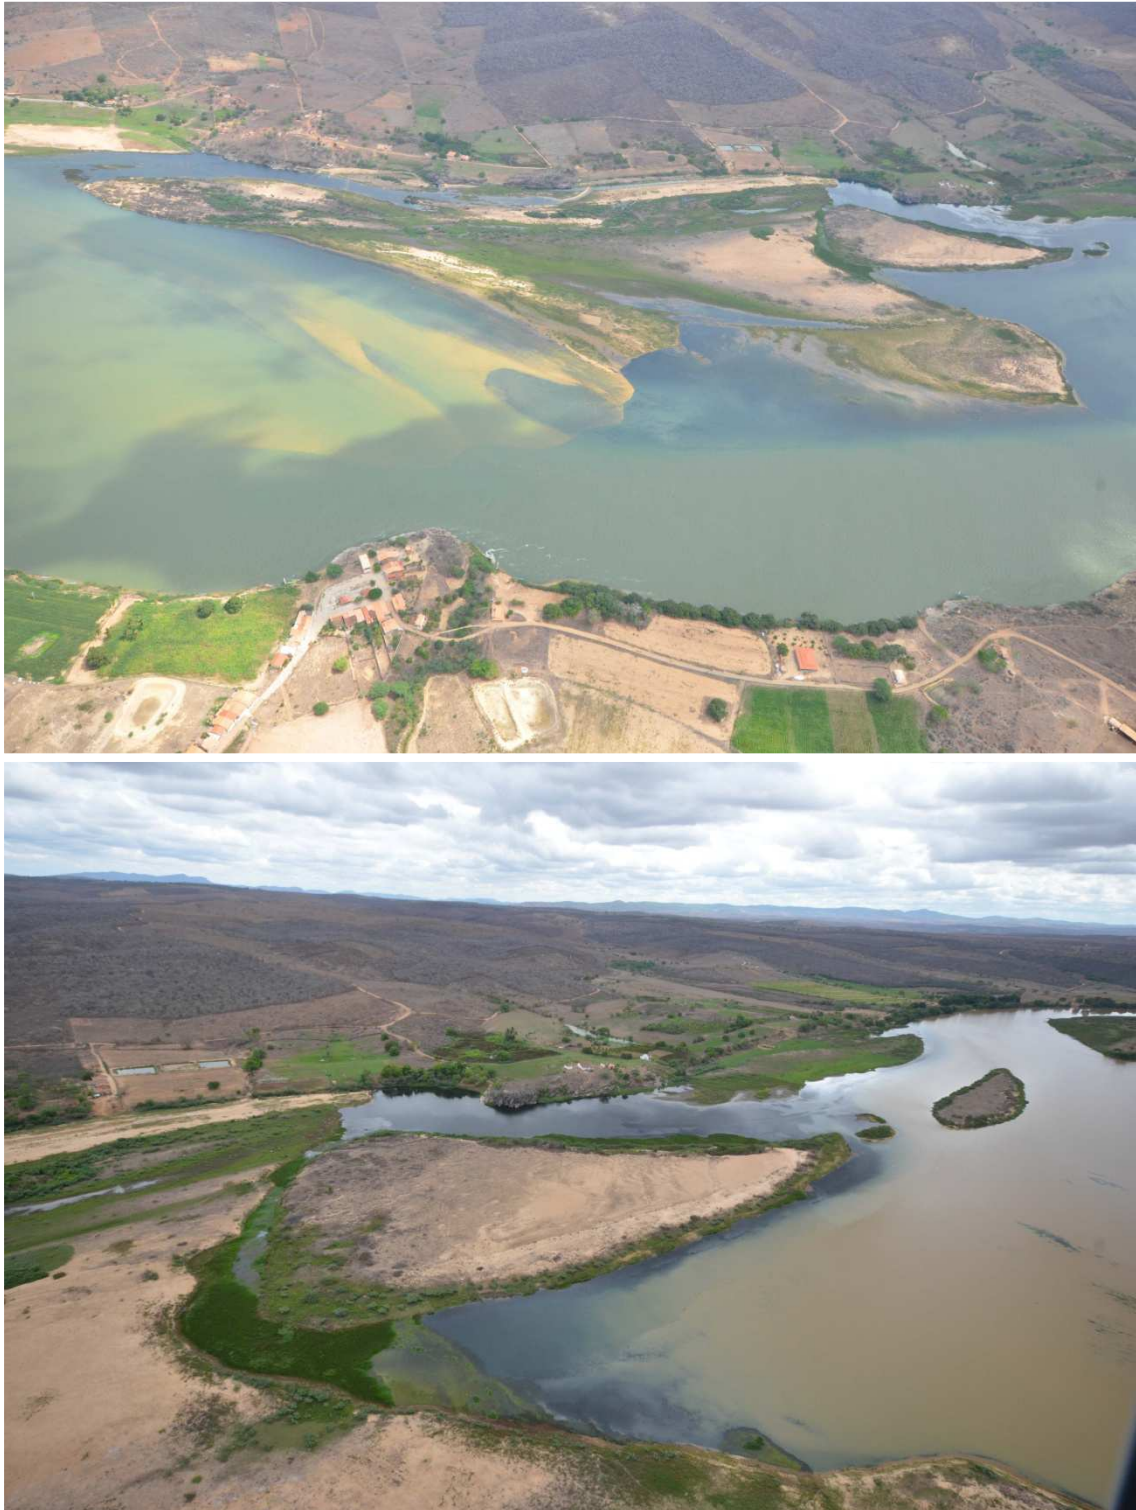
Figura 16 – Bancos de areia no leito do Baixo São Francisco (09°56'19.12"S; 037° 6'0.62"O) nas vazões de 850 m³/s (acima) e 800 m³/s (abaixo).
