PROGRAMA DE MONITORAMENTO DO RIO SÃO FRANCISCO DURANTE O PERÍODO DE VAZÃO REDUZIDA E OPERAÇÃO COM DESCARREGADOR DE FUNDO

PROGRAMA DE MONITORAMENTO DE PROCESSOS EROSIVOS
CTNE - 92.2015.3150.00

2º RELATÓRIO MENSAL

FEVEREIRO / 2016

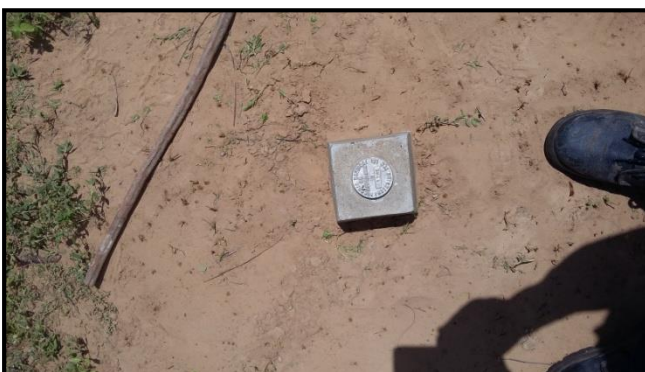
Figura 2.2. Marcos de concreto utilizados na demarcação das áreas de monitoramento dos Processos Erosivos.

I. implantação de dois marcos de concreto (M1 e M2), totalmente enterrados, revestidos de tubo PVC de 3" (Figura 2.2), georreferenciados por GPS de Navegação, sistema UTM Sirgas 2000, servindo como apoio planimétrico e altimétrico (RN).

II. estabelecimento de uma distância de 30 m de M1 para M2, com sentido mais ou menos paralelo à margem do rio. Com o objetivo de facilitar a tomada de leitura no mesmo local nas próximas medições, os pontos foram materializados com hastes de ferro. formando uma malha retangular de 7,50 m por 5,00 m, cinco metros após a linha base M1 - M2, dando origem a cinco perfis a cada 7,50 m, denominados de EF1, EF1A, EF2, EF2B e EF3.

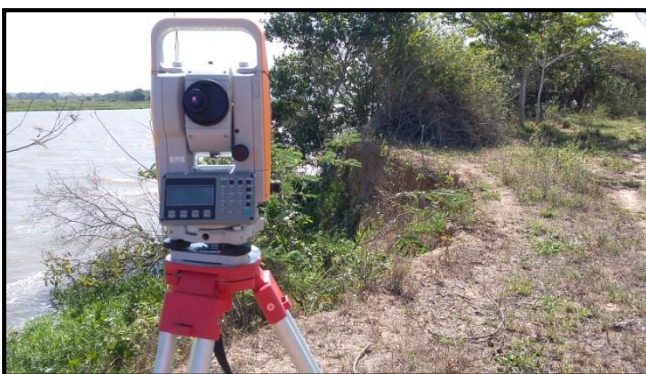
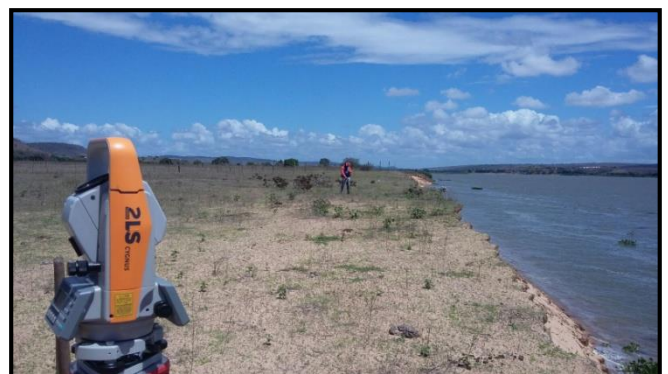
Figura 2.3. Atividades relacionadas ao monitoramento dos processos erosivos .

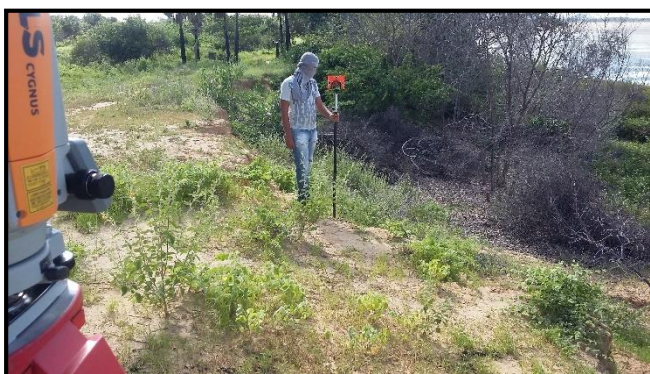
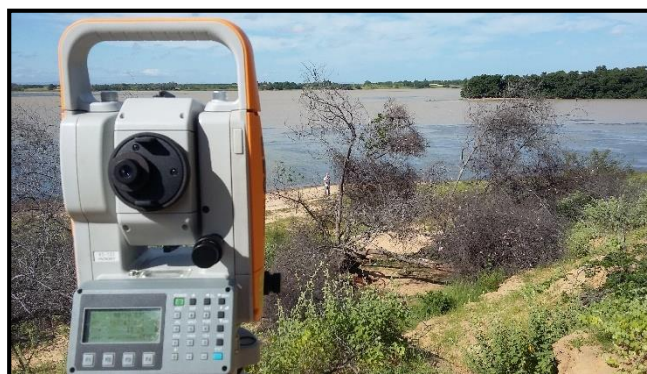
Figura 2.4. Visão do barranco e visualização do nível da água

A estação EM 1.1 se localiza na margem norte do rio, distante 16 km a jusante da Barragem de Sobradinho. Apresenta solo argilo-arenoso, com vegetação arbustiva em boa parte do terreno e presença de algumas árvores de grande porte. O solo próximo à margem do rio é coberto por gramíneas, e com vegetação arbustiva nas demais áreas. No local, existe um barranco bem exposto, com vegetação rarefeita, com incidência de erosão. Em frente ao barranco está presente uma praia fluvial arenosa. A mata ciliar foi parcial ou totalmente reduzida com exposição dos solos às intempéries. Está localizada em propriedade de terceiros, usada para a exploração pecuária. A área no geral é bem degradada devido a interferência do homem.

O tipo de solo existente na área oferece certa resistência ao nível da água, reduzindo possibilidade de erosão. Entretanto nota-se uma erosão provocada por ação antrópica visto que se trata de local de acesso à margem por pedestres.

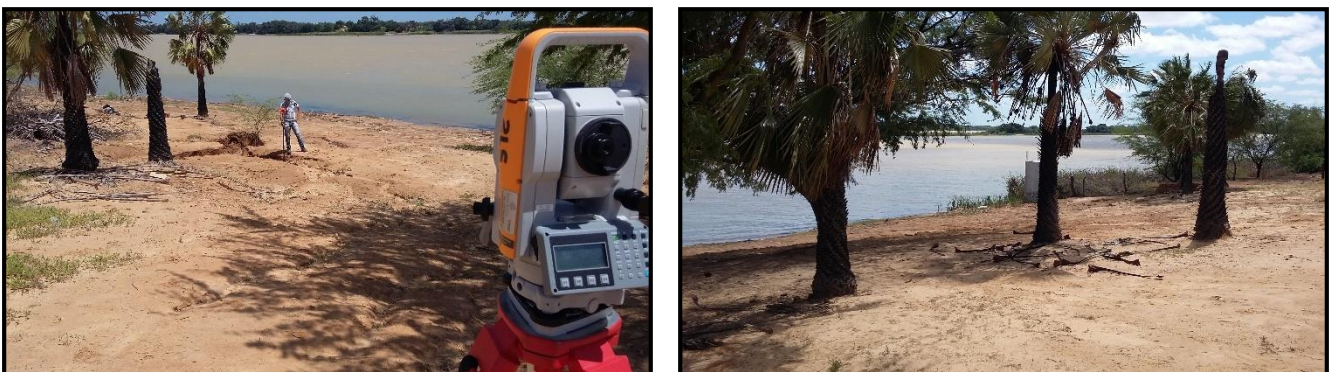
Figura 2.5. Visualização da estação de monitoramento 1.3 e do nível da água.

A estação EM 1.3 está localizada na margem sul do rio, distante 21 km a jusante da Barragem de Sobradinho. A situação morfológica da área é muito semelhante àquela da estação EM 1.1. A vegetação é do tipo arbustiva em boa parte do terreno. Há presença de algumas árvores de grande porte. A cobertura vegetal é ainda mais reduzida e a praia fluvial mais estreita. Essa área possui bares próximo a margem e é bastante utilizada para recreação nos finais de semana, observou-se resíduo de lixo na margem.

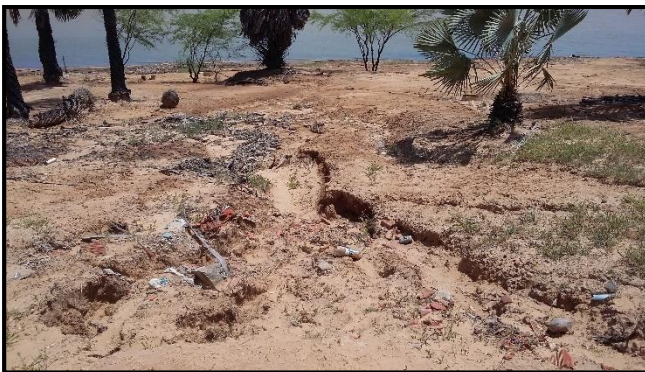
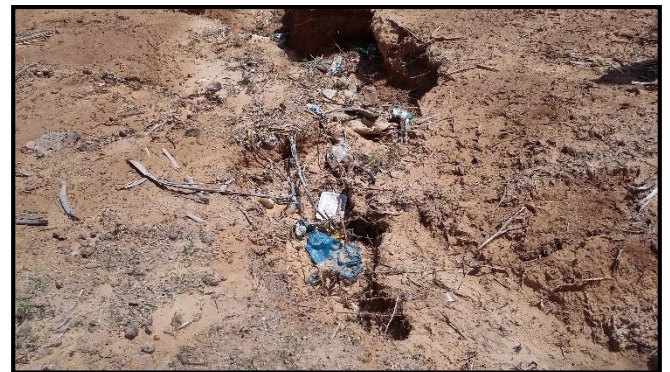
Observou-se em campo vestígios de erosão ativa causada por chuvas devido o local estar escasso de vegetação. A área permanece no mesmo estado da campanha 1.

Figura 2.6. Visão de pontos de erosão devido as chuvas, ausência de cobertura vegetal e uso antropico.

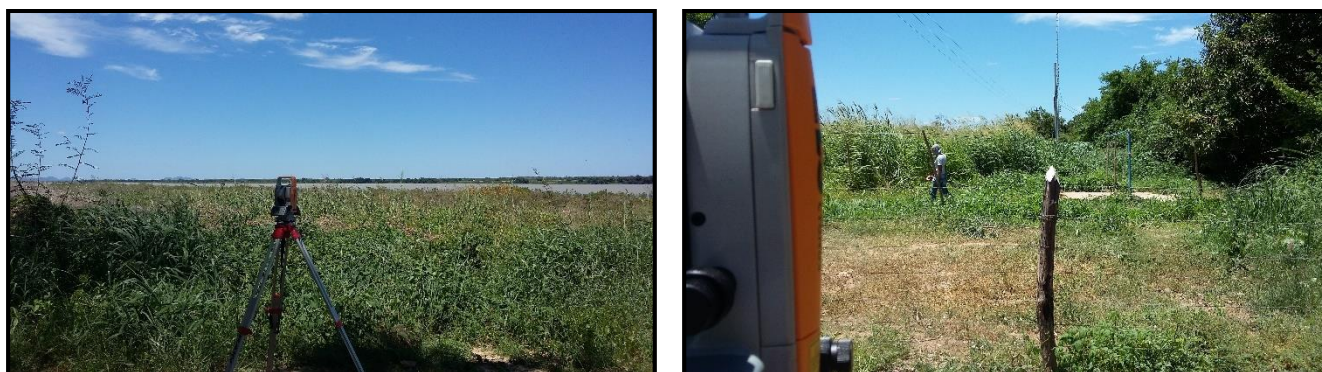
Figura 2.7. Vistas da estação EM 2.1, a esquerda casa de bombas, e presença de certa cobertura vegetal (direita).

O tipo de solo e a cobertura vegetal existente na área, oferece certa resistência a ação da água, reduzindo possibilidade de erosão.

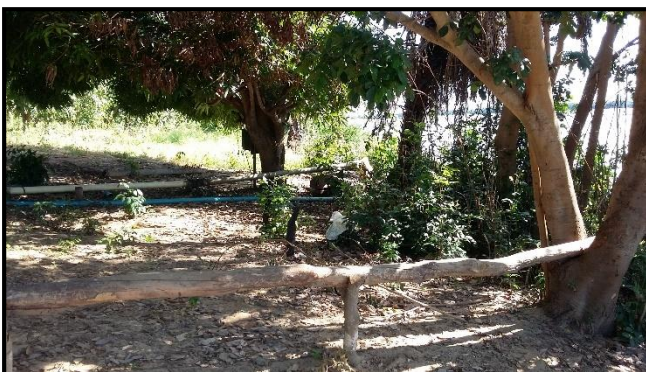
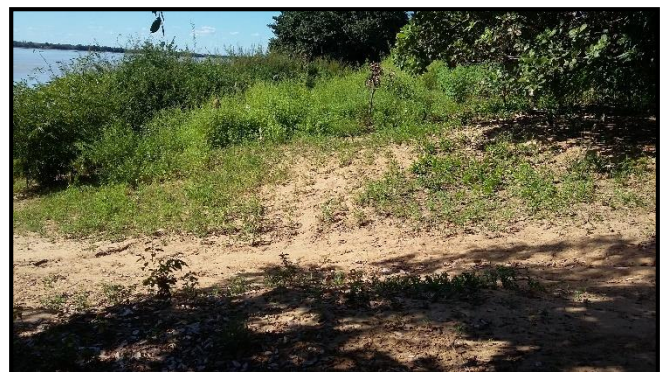
A estação EM 2.5 está situada aproximadamente 41 km (em linha reta) a jusante de Petrolina. Predominam solos de natureza argilo-arenosa no local, sendo a superfície do solo caracterizada por pouca cobertura vegetal rasteira. A mata ciliar apresenta algumas árvores de grande porte. Localiza-se próximo a lavouras. O barranco é recoberto por uma pouca vegetação arbórea-arbustiva densa. A área é utilizada como porto para embarcações de comunidades ribeirinhas.

Figura 2.8. Vistas com detalhes da área de monitoramento da estação EM 2.5.

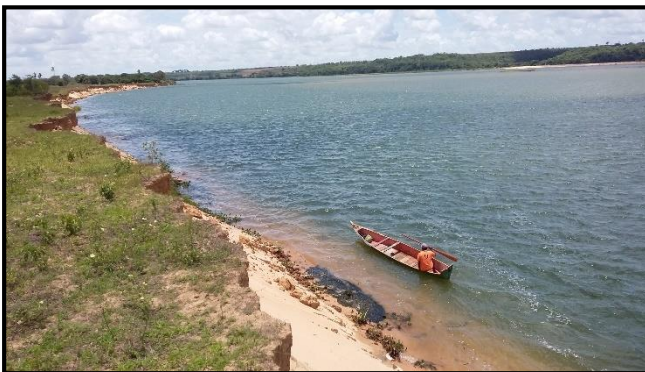
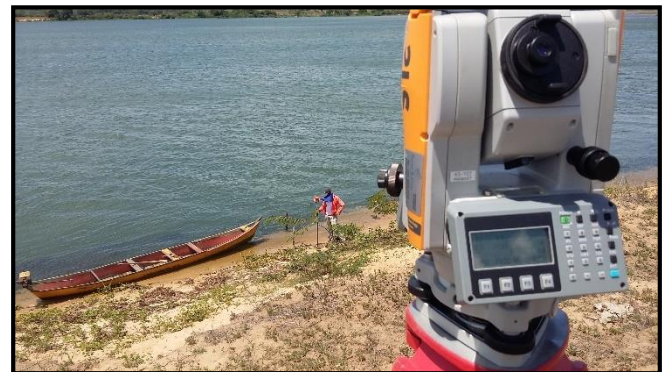
Figura 2.9- Visão do barranco e do nível da água.

O relevo dessa estação sofreu pequena alteração provocada por pequenas ondas em contato com solos altamente arenosos. Esta condição tem ocasionado pequenas erosões nos perfis.

Observa-se por meio das imagens fenômenos erosivos distintos. Um na parte superior, provocado por chuvas ocorridas no período. A segunda, na parte inferior do perfil provocada velocidade do fluxo das águas do rio, variação de nível e formação de ondas atuando na superfície do solo.

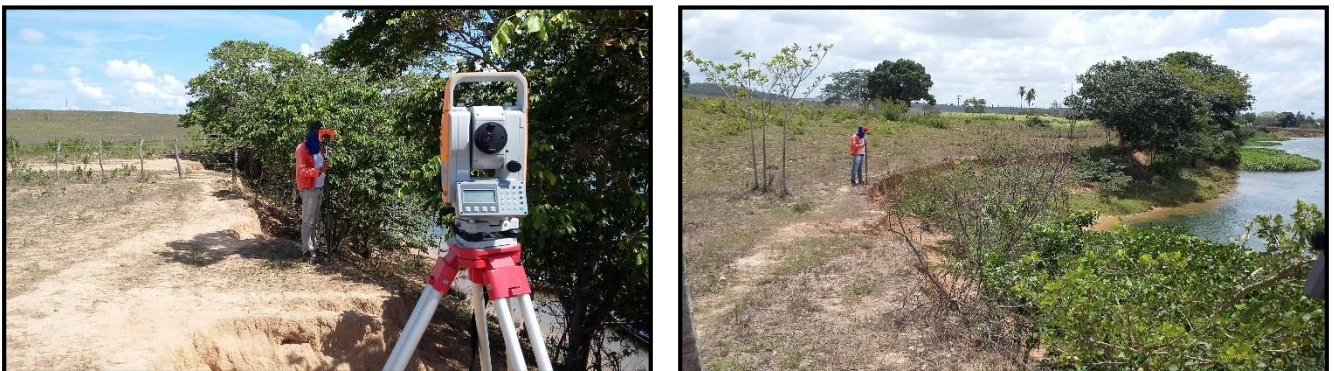
Apesar da presença de solos arenosos, não foram observadas erosões significativas ao longo dos perfis, devido a presença da vegetação implantada nas margens. Entretanto o talude encontra-se bastante degradado ao constante acesso de moradores ribeirinhos que usam suas embarcações para a pesca.

Figura 2.10. Vistas da estação EM 4.3, com detalhes da vegetação rala.

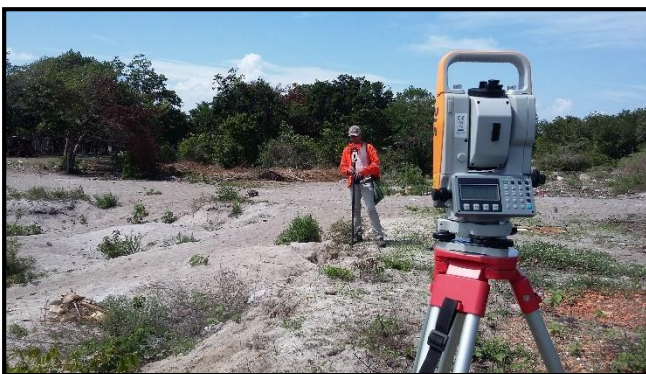
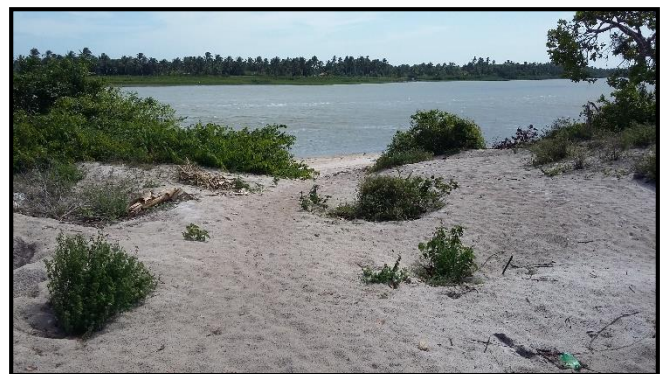
Figura 2.11. Vistas da estação de monitoramento EM 5.1.

Trata-se de uma área degradada, não somente por processos naturais e sim pela interferência antrópica. Observou-se que estão retirando areia do local clandestinamente, causando assim possíveis danos as margens.

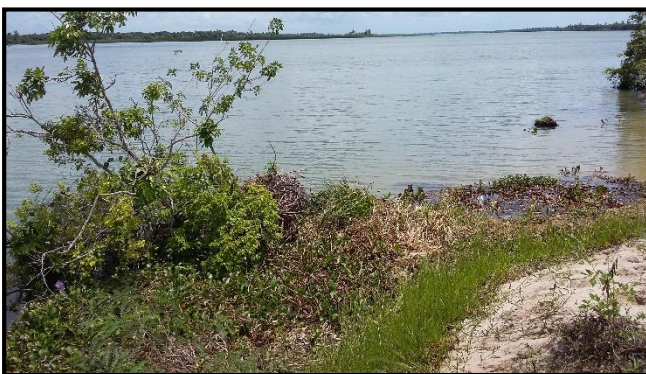
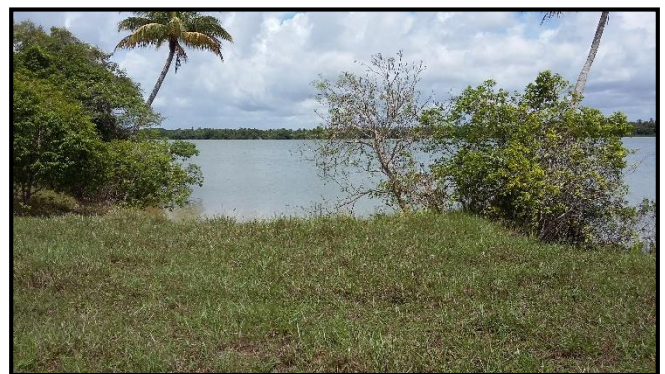
Figura 2.12. Visão da margem na Estação 5.2

Apesar de os solos serem bastante arenosos, não observou-se ocorrência de processo erosivo significativo.

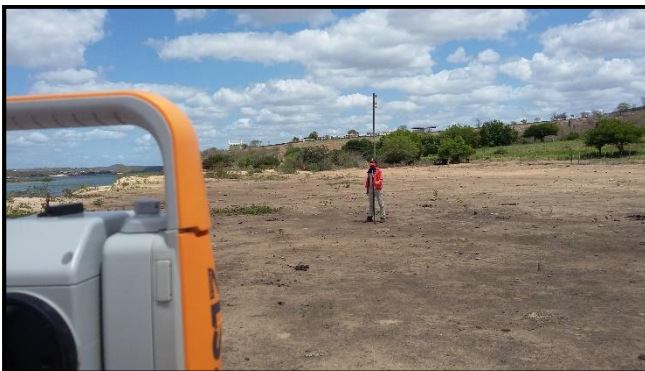
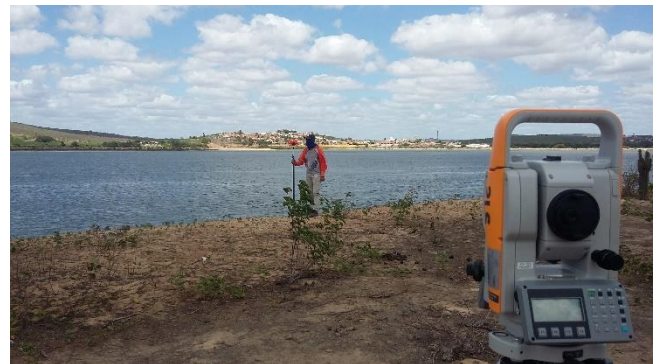
Figura 2.13- Visão da estação B-05

O solo próximo à margem do rio é arenoso e totalmente sem vegetação, tornando-se assim vulnerável a ocorrência de processos erosivos.

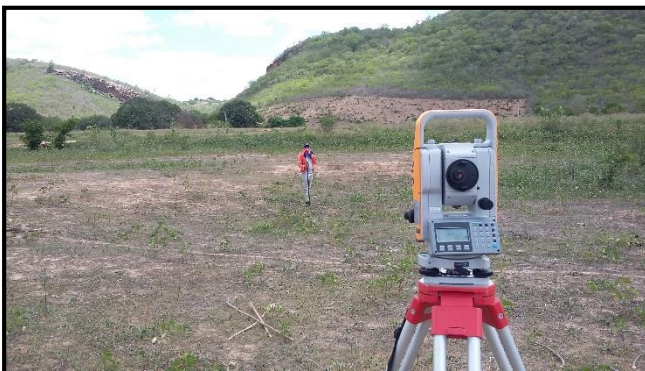
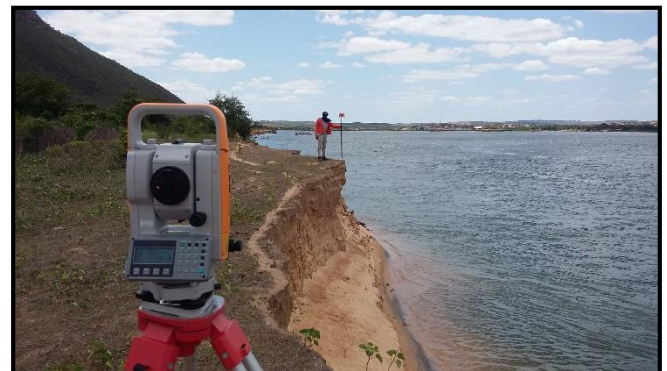
Figura 2.14. Visão do barranco e da margem

A vegetação é, praticamente ausente e o barranco apresenta evidências de erosão ativa. As causas das quedas das barreiras estão vinculadas à textura do solo altamente arenosa, que pela ação dos ventos, maré e da chuva que podem causar transformações nas barreiras.

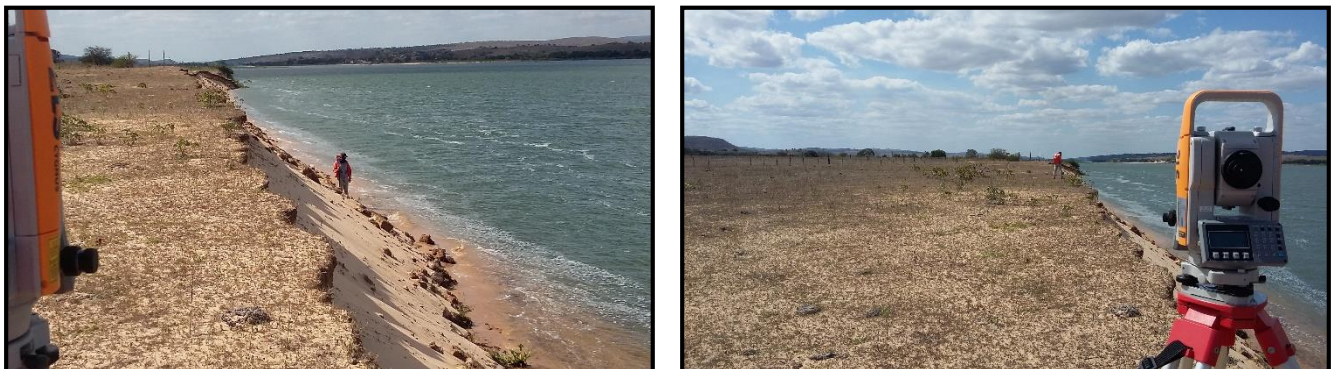
É possível notar os vestígios de erosão com frequência, por ser uma área imune de vegetação na margem do rio. É o mesmo caso da área b-09, esta totalmente exposta ao impactos naturais. As causas da erosão estão vinculadas principalmente à ação dos ventos e da chuva.

Figura 2.15. Vistas da estação EM B-08, com vegetação escassa e evidência de erosão.

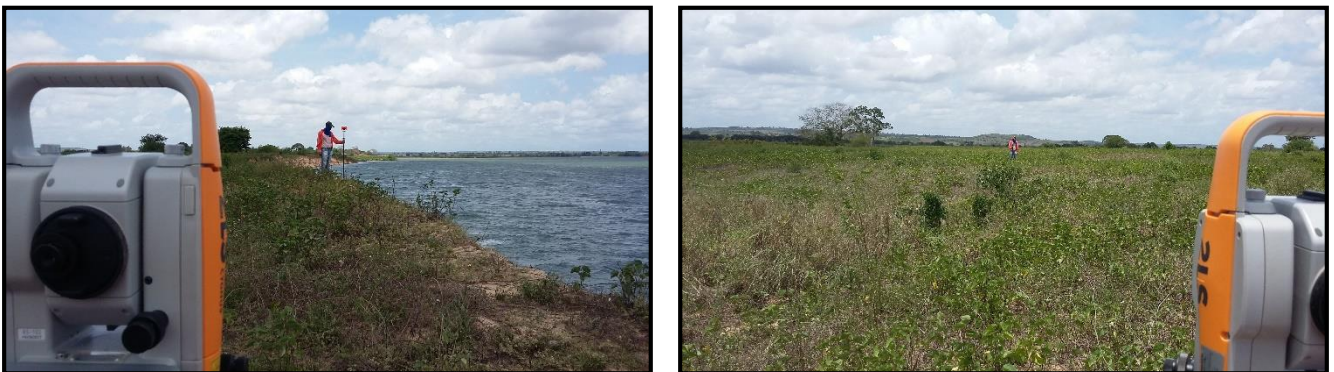
Figura 2.16. Visão do talude e da margem.

A vegetação é, praticamente ausente e o barranco apresenta evidências de erosão ativa. As causas das quedas das barreiras estão vinculadas à textura do solo altamente arenosa, que pela ação dos ventos, maré e da chuva que podem causar transformações nas barreiras. O fenômeno está sendo acelerado pela acentuada declividade.

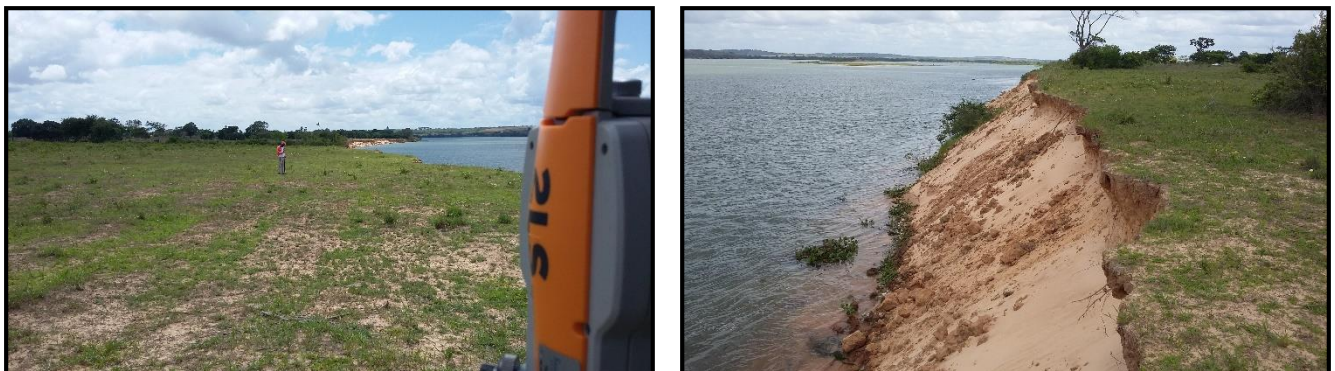
Por ser um terreno arenoso sem vegetação, é possível ver com frequência o desmoronamento do talude.

Figura 2.17 Vista da estação EM B-10 evidenciando detalhe com solo arenoso, com pouca cobertura vegetal.
