COMPANHIA HIDRO ELÉTRICA DO SÃO FRANCISCO - CHESF
DIRETORIA DE ENGENHARIA E CONSTRUÇÃO - DE
SUPERINTENDÊNCIA DE PLANEJAMENTO DA EXPANSÃO - SPE
DEPARTAMENTO DE MEIO AMBIENTE - DMA
DIVISÃO DE MEIO AMBIENTE DE GERAÇÃO - DEMG

UHE XINGÓ: Estruturas Provisórias de Construção
(Propostas de Intervenção Ambiental)

JUNHO DE 2016

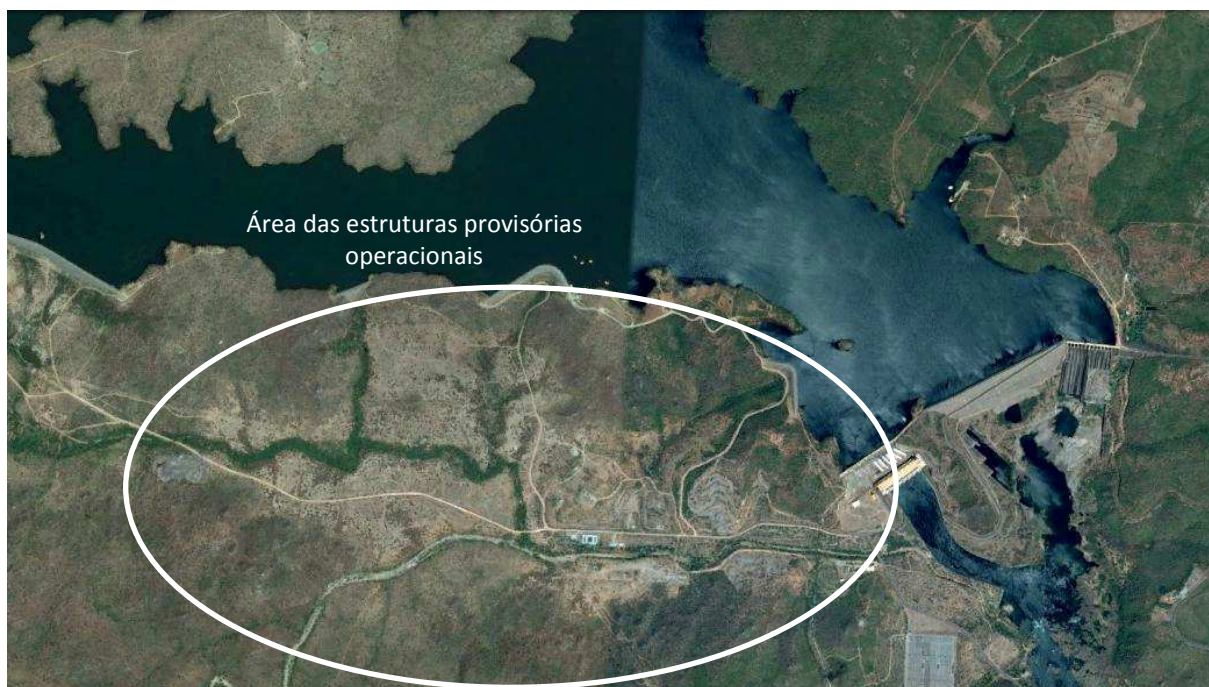
Figura 01. Localização das estruturas provisórias operacionais

As estruturas provisórias operacionais foram utilizadas para fabricar as peças e estruturas de concreto, como parte operacional do canteiro de obra, onde se destaca a presença de bases de concreto (provavelmente como suporte de equipamentos maiores), valas, valetas, cisternas, etc. A localização (**Figura 01**) das estruturas provisórias operacionais está na margem direita da UHE Xingó, conforme a figura a seguir.

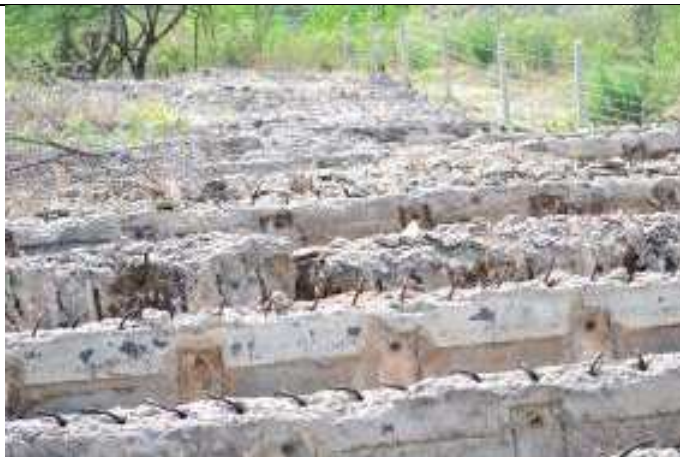
Figura 02. Estrutura em concreto, depredada para se obter armadura.

A desmobilização da obra ocorreu em 1994, sendo as estruturas provisórias operacionais abandonadas em campo, sofrendo os impactos das intempéries e também, em determinados locais, a ação de pessoas que atuaram nas estruturas de concreto para retirar sua armadura para venda ou uso próprio (**Figura 02**).

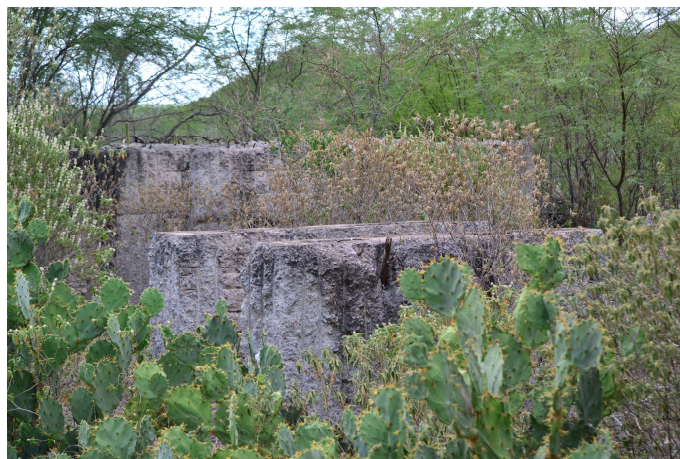
Figura 03. Estrutura em concreto, sendo cobertos lentamente pelo ambiente da caatinga.

Na **Figura 03**, verifica-se que a flora local ocupou todo o entorno do remanescente de concreto. Isso sugere que os remanescentes hoje foram quase que completamente incorporados ao ambiente natural, sendo possível inclusive, perceber a utilização de determinadas estruturas como locais de abrigo e reprodução para a fauna que lentamente retorna ao ambiente. Sabe-se também que a maioria das estruturas, por ser em concreto, tem características inertes ao ambiente, comportando-se como rochas. E o ecossistema em questão, a caatinga, é conhecido por possuir diferentes espécies vegetais com capacidade de se desenvolver aderidos às rochas.

Como solução alternativa para grandes estruturas em concreto, é possível também, sinalizá-las com placas indicativas, de modo que as ruínas ajudem a manter a memória da construção desse empreendimento para turistas, estudantes, funcionários da Chesf e população em geral.

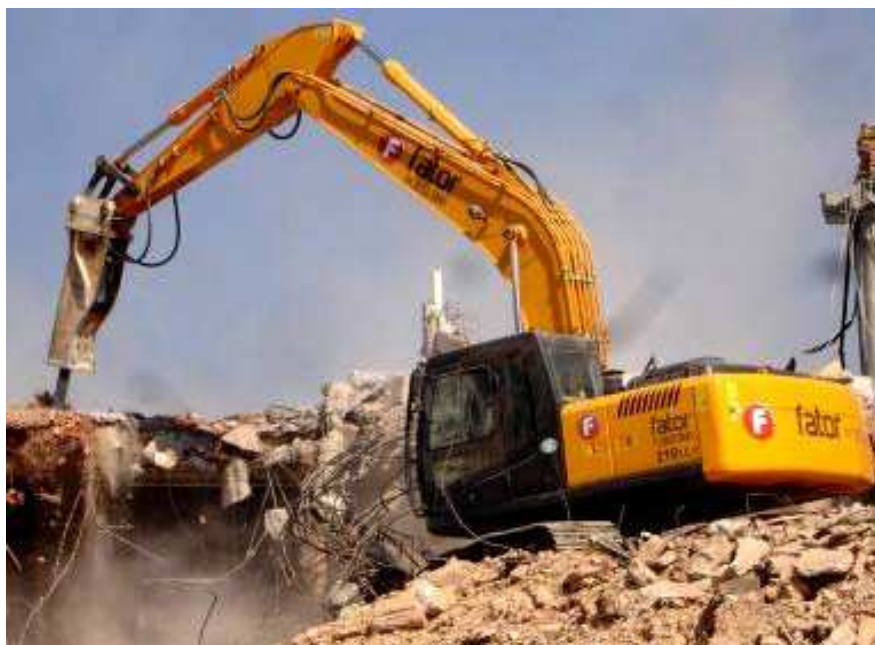
Figura 04. Exemplo de máquina e Rompedor hidráulicos necessários para a demolição nas áreas com remanescente de obras.

O contexto ambiental no qual as estruturas provisórias de construção estão inseridas leva-nos a crer que intervenções no local devem ser buscadas para não provocar novos impactos nem gerar mais resíduos. A **Figura 04** indica o tipo equipamento de demolição adequado para as estruturas em questão (rompedor hidráulico de grande porte, acoplado a uma retroescavadeira). Equipamentos deste porte causariam ainda mais a compactação do solo e provocariam novos desmatamentos somente para acessar as áreas, eliminando boa parte das espécies nativas da caatinga que já retornaram a este ambiente. Deve-se levar em consideração que boa parte da fauna nativa retornou ao local, e este tipo de atividade pode causar grande estresse à estes animais.

Proposta para os pisos: Nos locais onde lajes de concreto foram construídas, deve-se realizar várias perfurações com o auxílio de um martelo demolidor e rompedor; nessas perfurações, espécies arbóreas nativas podem ser plantadas de modo a permitir o desenvolvimento de sua estrutura radicular, que contribuirá com a degradação das lajes perfuradas. Pretende-se ainda aplicar uma camada de solo cobrindo sua superfície, que minimizaria a poluição visual causada por estas estruturas. Estruturas como túneis e valas, poderão ser mantidas, por auxiliar na drenagem local, sendo também protegidas com o plantio de espécies arbustivas e arbóreas para minimizar seu impacto visual.
