PROGRAMA DE MONITORAMENTO DO RIO SÃO FRANCISCO DURANTE O PERÍODO DE VAZÃO REDUZIDA E OPERAÇÃO COM DESCARREGADOR DE FUNDO

PROGRAMA DE MONITORAMENTO DE PROCESSOS EROSIVOS
CTNE - 92.2015.3150.00

3º RELATÓRIO MENSAL MARÇO/2016

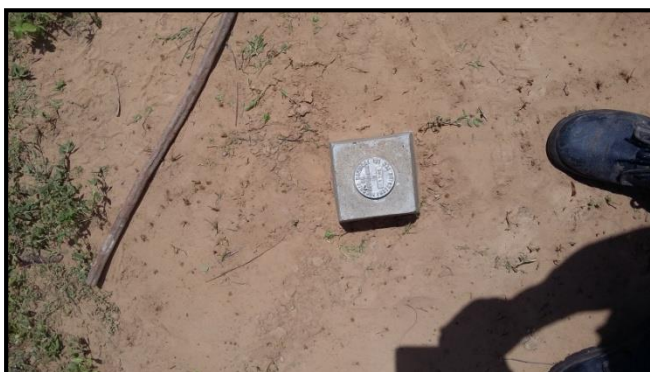
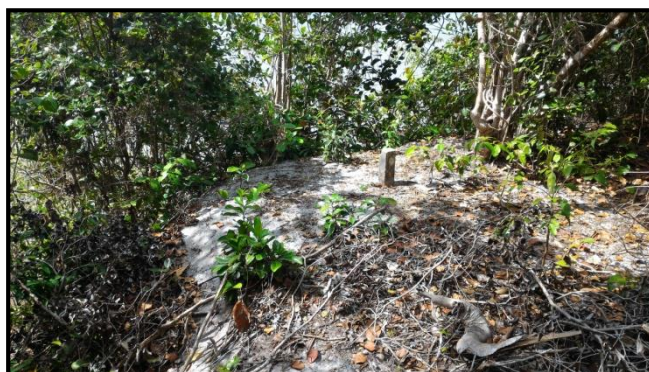
Figura 2.2. Marcos de concreto utilizados na demarcação das áreas de monitoramento dos Processos Erosivos.

I. implantação de dois marcos de concreto (M1 e M2), totalmente enterrados, revestidos de tubo PVC de 3" (Figura 2.2), georreferenciados por GPS de Navegação, sistema UTM Sirgas 2000, servindo como apoio planimétrico e altimétrico (RN).

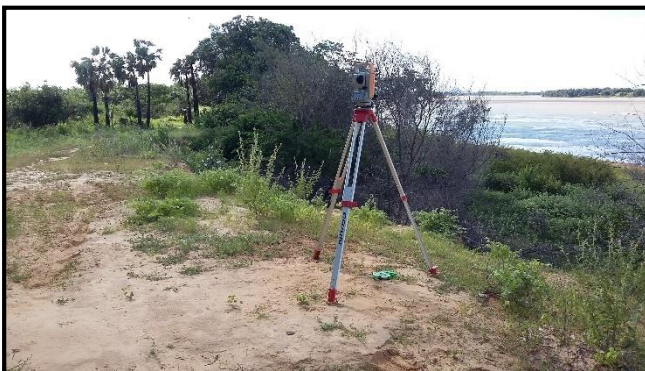
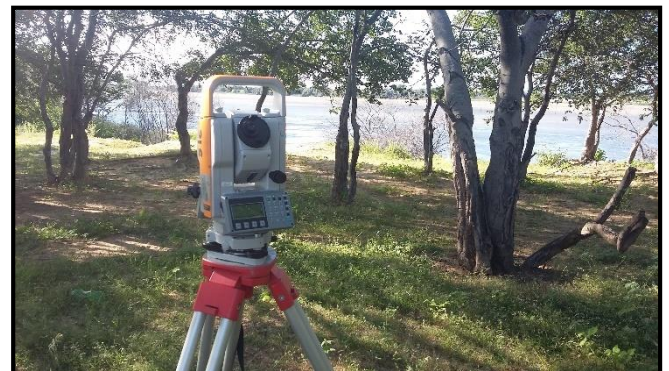
Figura 2.4. Visão do barranco e visualização do nível da água

A estação EM 1.1 se localiza na margem norte do rio, distante 16 km a jusante da Barragem de Sobradinho. Apresenta solo argilo-arenoso, com vegetação arbustiva em boa parte do terreno e presença de algumas árvores de grande porte. O solo próximo à margem do rio é coberto por gramíneas, e com vegetação arbustiva nas demais áreas. No local, existe um barranco bem exposto, com vegetação rarefeita, com incidência de erosão. Em frente ao barranco está presente uma praia fluvial arenosa. A mata ciliar foi parcial ou totalmente reduzida com exposição dos solos às intempéries. Está localizada em propriedade de terceiros, usada para a exploração pecuária. A área no geral é bem degradada devido a interferência do homem.

O tipo de solo existente na área oferece certa resistência ao nível da água, reduzindo possibilidade de erosão. Entretanto nota-se uma erosão provocada por ação antrópica visto que se trata de local de acesso à margem por pedestres.

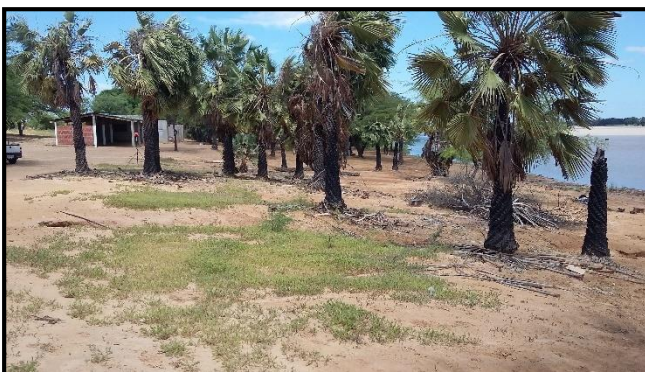
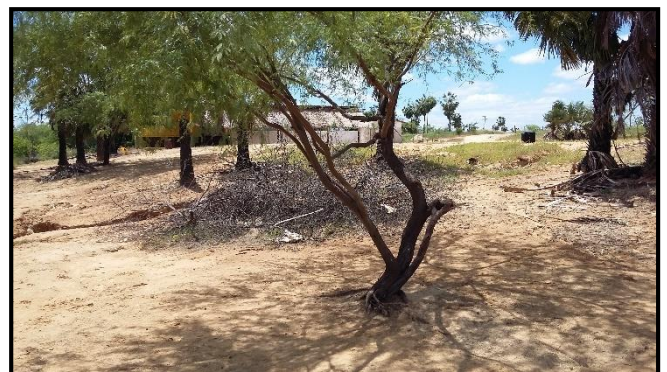
Figura 2.5. Visualização da estação de monitoramento 1.3 e do nível da água.

A estação EM 1.3 está localizada na margem sul do rio, distante 21 km a jusante da Barragem de Sobradinho. A situação morfológica da área é muito semelhante àquela da estação EM 1.1. A vegetação é do tipo arbustiva em boa parte do terreno. Há presença de algumas árvores de grande porte. A cobertura vegetal é ainda mais reduzida e a praia fluvial mais estreita. Essa área possui bares próximo a margem e é bastante utilizada para recreação nos finais de semana, observou-se resíduo de lixo na margem.

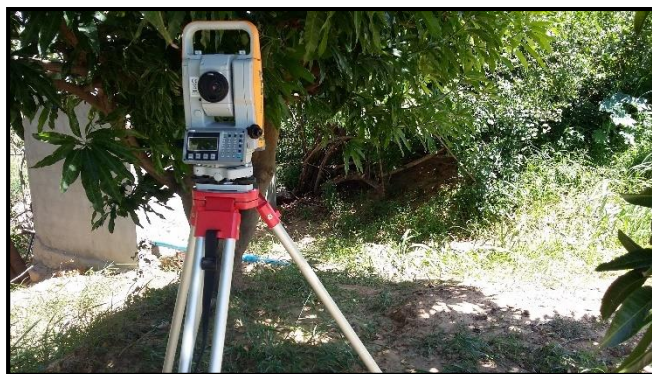
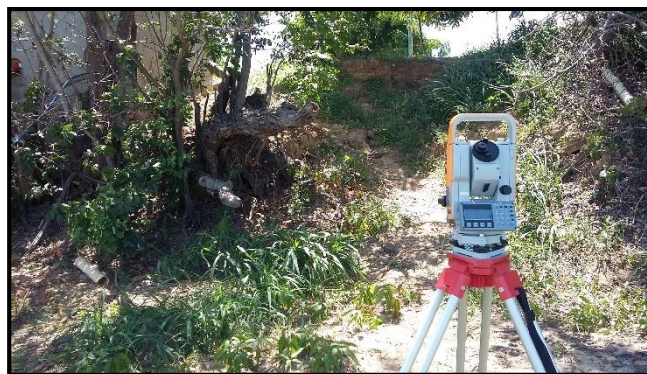
Figura 2.6. Vistas da estação EM 2.1, a esquerda casa de bombas, e presença de certa cobertura vegetal (direita).

O tipo de solo e a cobertura vegetal existente na área, oferece certa resistência a ação da água, reduzindo possibilidade de erosão.

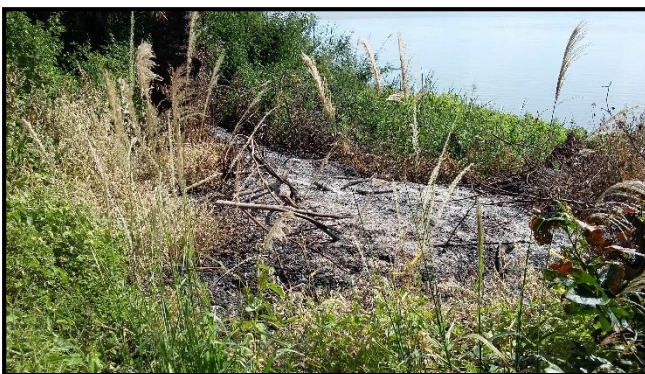
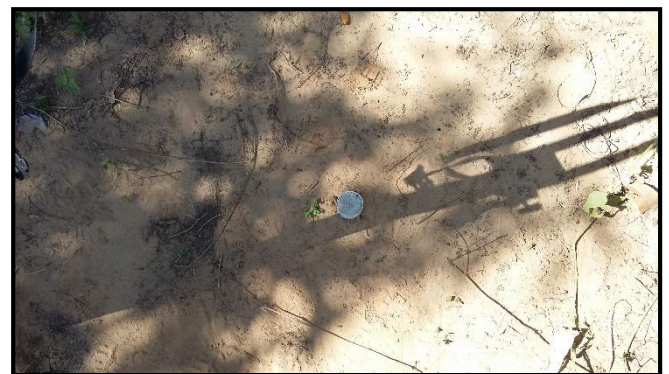
Figura 2.7. Vistas com detalhes da área de monitoramento da estação EM 2.5.

A estação EM 2.5 está situada aproximadamente 41 km (em linha reta) a jusante de Petrolina. Predominam solos de natureza argilo-arenosa no local, sendo a superfície do solo caracterizada por pouca cobertura vegetal rasteira. A mata ciliar apresenta algumas árvores de grande porte. Localiza-se próximo a lavouras. O barranco é recoberto por uma pouca vegetação arbórea-arbustiva densa. A área é utilizada como porto para embarcações de comunidades ribeirinhas.

O tipo de solo e a vegetação existente na área oferece certa resistência ao nível da água, reduzindo possibilidade de erosão.

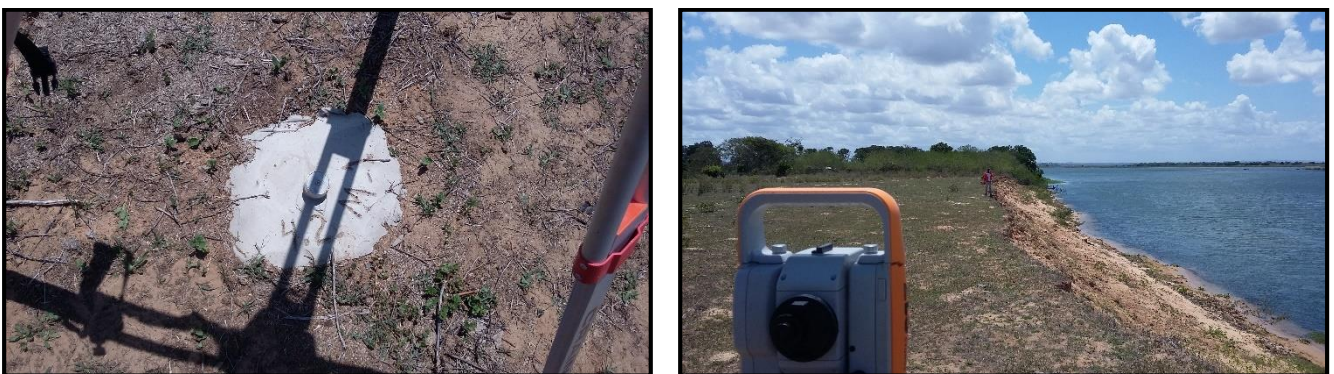
Figura 2.8. Vistas com detalhes da área de monitoramento da estação EM 4.2.

A estação EM 4.2 se situa na margem direita do rio, 4 km a jusante do ancoradouro de barcos do município de Porto da Folha (SE), que se localiza no final da rodovia SE-108 e em frente da cidade de Pão-de-Açúcar (AL). No local, predominam solos de natureza arenosos. Superfície aberta, com vegetação rasteira e plantações de milho nas proximidades. Há também criação de gado na vizinhança.

O relevo dessa estação sofreu pequena alteração provocada por pequenas ondas em contato com solos altamente arenosos. Esta condição tem ocasionado pequenas erosões nos perfis.

Observa-se por meio das imagens fenômenos erosivos distintos. Um na parte superior, provocado por chuvas ocorridas no período. A segunda, na parte inferior do perfil provocada velocidade do fluxo das águas do rio, variação de nível e formação de ondas atuando na superfície do solo.

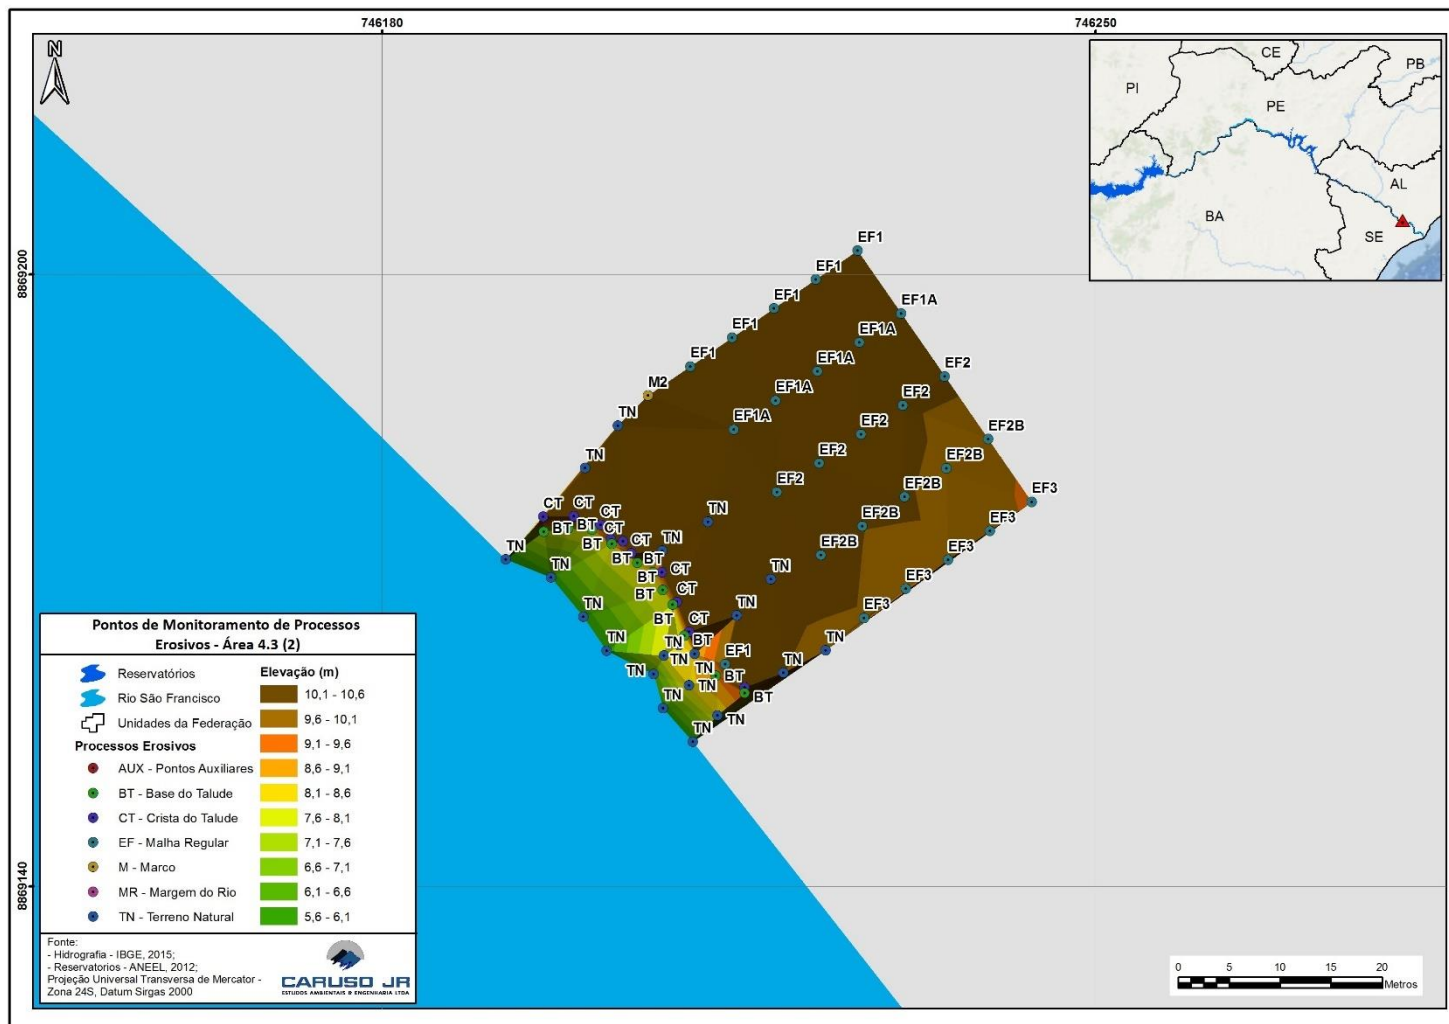
A estação de monitoramento EM 4.3 foi descrita com a utilização de 2 áreas: 4.3 e 4.3-2, 5 (cinco) perfis: EM 4.3 EF-1, EM 4.3 EF-1A, EM 4.3 EF-2, EM 4.3 EF-2A e EM 4.3 EF-3. Não houve alteração do ponto monitorado em março/16 em relação ao mês de fevereiro/16. A figura a seguir apresenta os modelos digitais do terreno nas duas áreas da **ESTAÇÃO DE MONITORAMENTO EM 4.3 (ALAGOAS 1)** do levantamento realizado no mês de fevereiro/16.

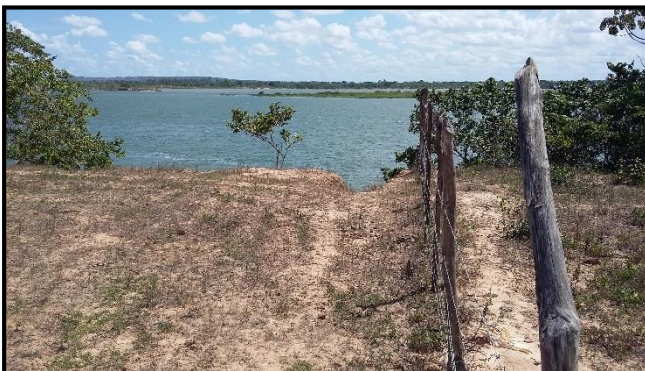
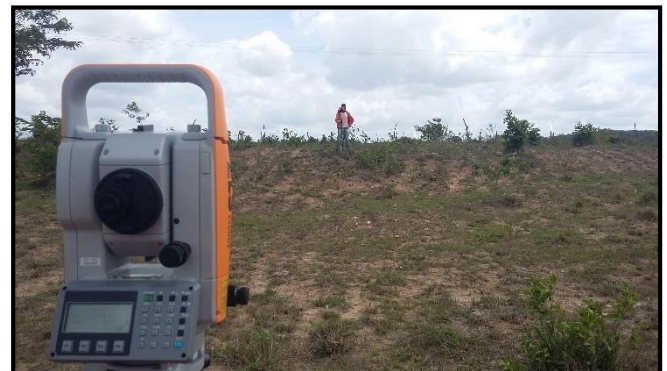
Apesar da presença de solos arenosos, não foram observadas erosões significativas ao longo dos perfis, devido a presença da vegetação implantada nas margens. Entretanto o talude encontra-se bastante degradado ao constante acesso de moradores ribeirinhos que usam suas embarcações para a pesca.

Figura 2.9. Vistas da estação EM 4.3, com detalhes da vegetação rala.

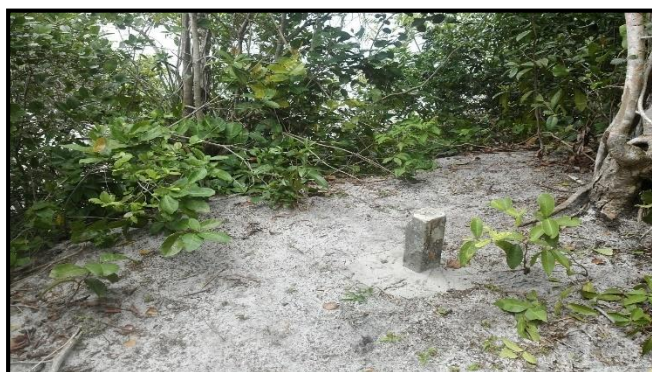
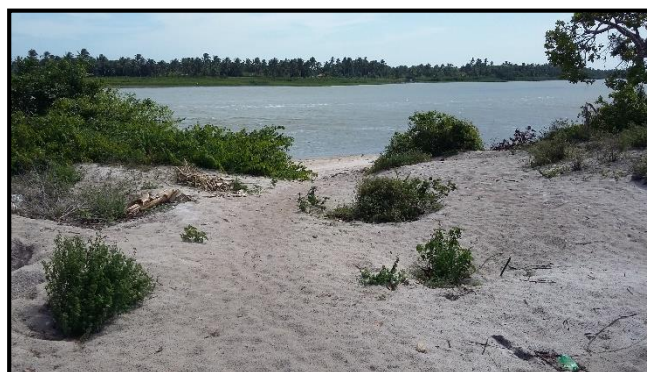
Figura 2.10. Vistas da estação de monitoramento EM 5.1.

Trata-se de uma área degradada, não somente por processos naturais e sim pela interferência antrópica. Observou-se que estão retirando areia do local clandestinamente, causando assim possíveis danos as margens.

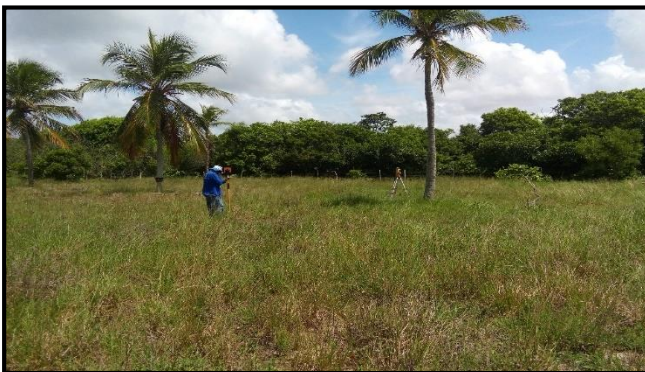
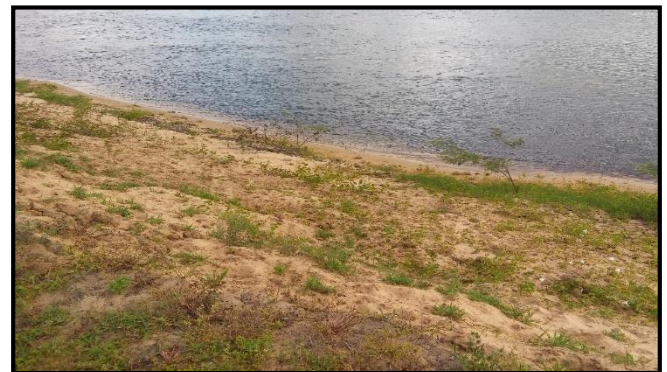
Figura 2.11. Visão da margem na Estação 5.2

Apesar de os solos serem bastante arenosos, não observou-se ocorrência de processo erosivo significativo.

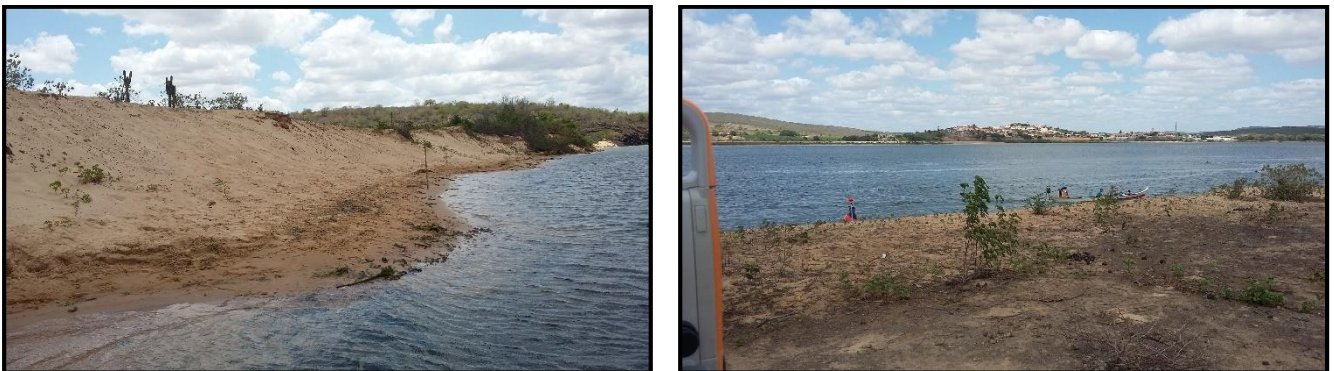
Figura 2.12- Visão da estação B-05

O solo próximo à margem do rio é arenoso e totalmente sem vegetação, tornando-se assim vulnerável a ocorrência de processos erosivos.

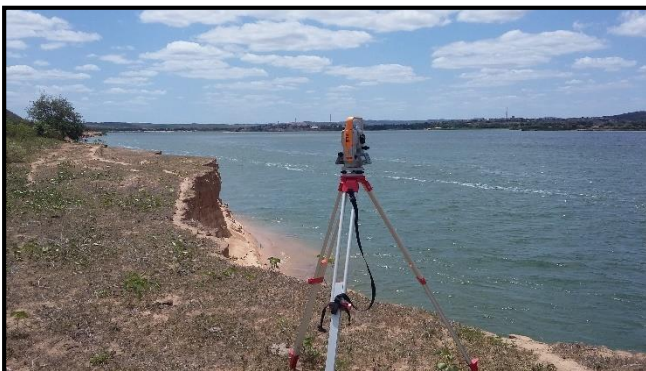
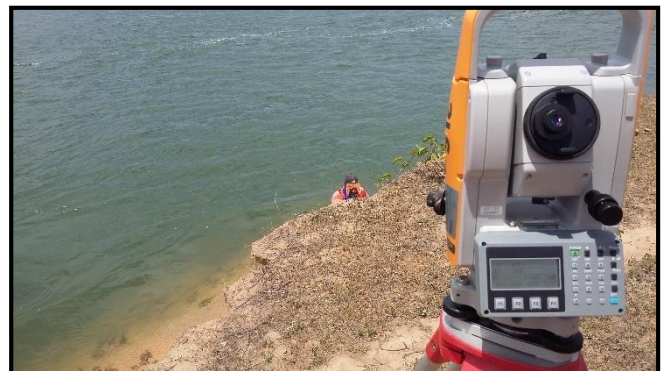
Figura 2.13. Visão do barranco e da margem

A vegetação é, praticamente ausente e o barranco apresenta evidências de erosão ativa. As causas das quedas das barreiras estão vinculadas à textura do solo altamente arenosa, que pela ação dos ventos, maré e da chuva que podem causar transformações nas barreiras.

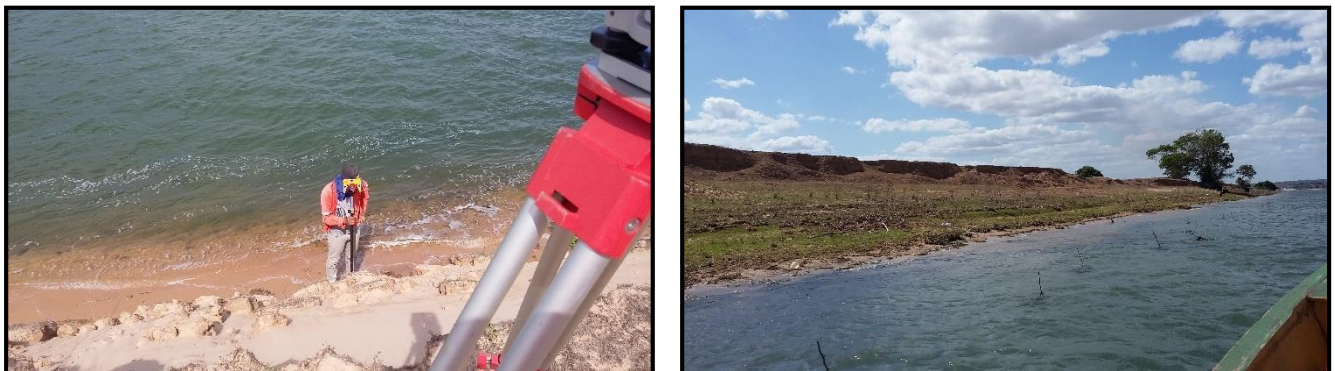
É possível notar os vestígios de erosão com frequência, por ser uma área imune de vegetação na margem do rio. É o mesmo caso da área b-09, esta totalmente exposta ao impactos naturais. As causas da erosão estão vinculadas principalmente à ação dos ventos e da chuva.

Figura 2.14. Vistas da estação EM B-08, com vegetação escassa e evidência de erosão.

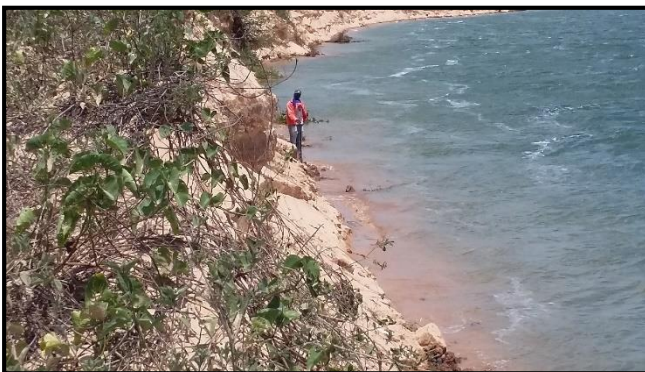
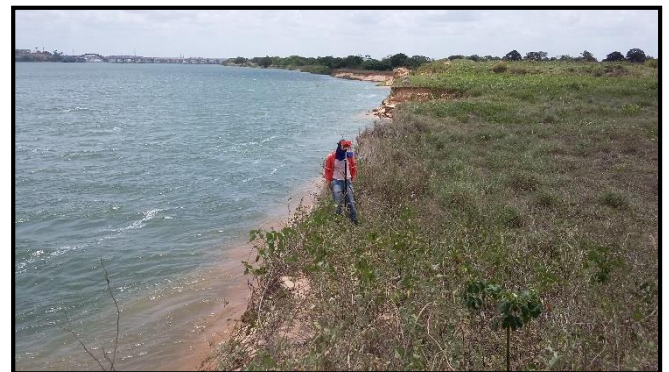
Figura 2.15. Visão do talude e da margem.

A vegetação é, praticamente ausente e o barranco apresenta evidências de erosão ativa. As causas das quedas das barreiras estão vinculadas à textura do solo altamente arenosa, que pela ação dos ventos, maré e da chuva que podem causar transformações nas barreiras. O fenômeno está sendo acelerado pela acentuada declividade.

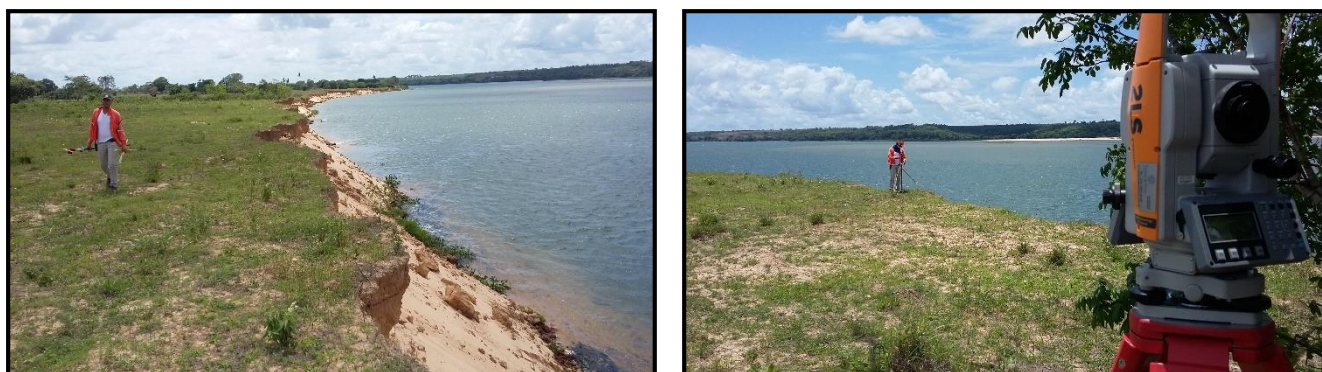
Por ser um terreno arenoso sem vegetação, é possível ver com frequência o desmoronamento do talude.

Figura 2.16 Vista da estação EM B-10 evidenciando detalhe com solo arenoso, com pouca cobertura vegetal.
