6.0 MONITORAMENTO DE PROCESSOS EROSIVOS

6.1 METODOLOGIA

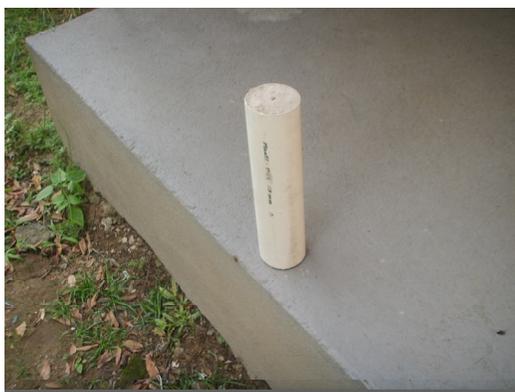
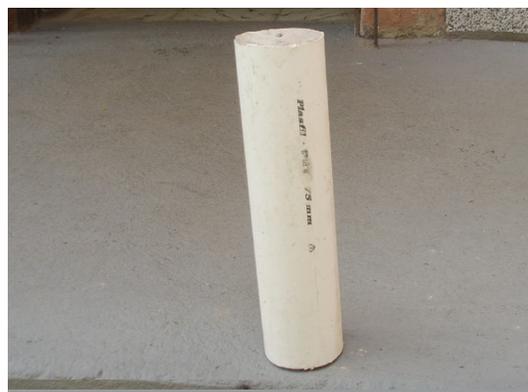
Figura 6.3 – Marcos de concreto utilizados na demarcação das áreas de monitoramento dos Processos Erosivos.

I. implantação de dois marcos de concreto (M1 e M2), totalmente enterrados, revestidos de tubo PVC de 3" (Figura 6.3), georreferenciados por GPS de Navegação, sistema UTM Sirgas 2000, servindo como apoio planimétrico e altimétrico (RN).

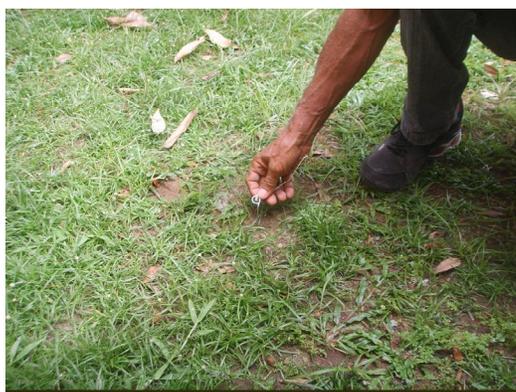
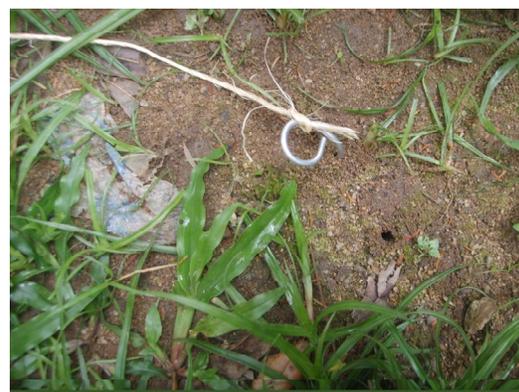
Figura 6.4 – Hastes de ferro utilizadas para facilitar as leituras em cada transecto por estação.

II. estabelecimento de uma distância de 30 m de M1 para M2, com sentido mais ou menos paralelo à margem do rio. Com o objetivo de facilitar a tomada de leitura no mesmo local nas próximas medições, os pontos foram materializados com hastes de ferro. formando uma malha retangular de 7,50 m por 5,00 m, cinco metros após a linha base M1 - M2, dando origem a cinco perfis a cada 7,50 m, denominados de EF1, EF1A, EF2, EF2B e EF3.

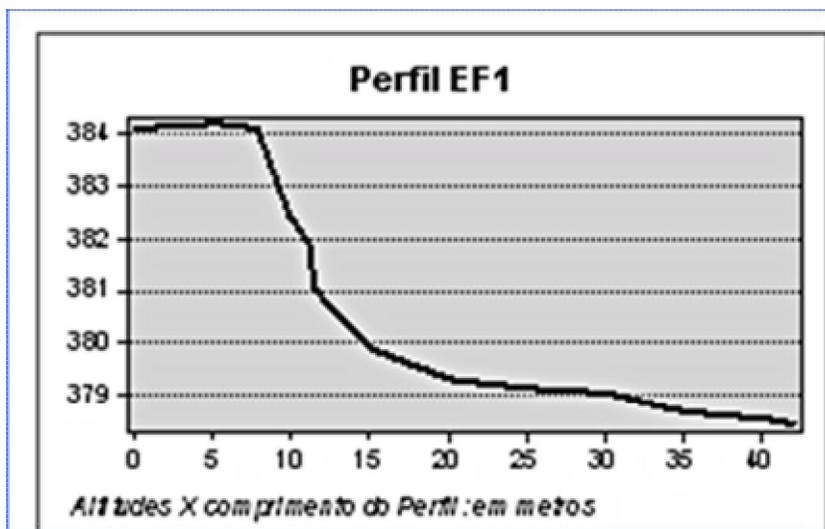
Figura 6.5 - Exemplo de perfil de seção de uma estação de monitoramento de processos erosivos.

períodos distintos, ou seja, na primeira campanha e medições subsequentes, bem como identificar eventuais variações nas leituras, que venham a caracterizar e mensurar processos erosivos e ou assoreadores (Figura 6.5).

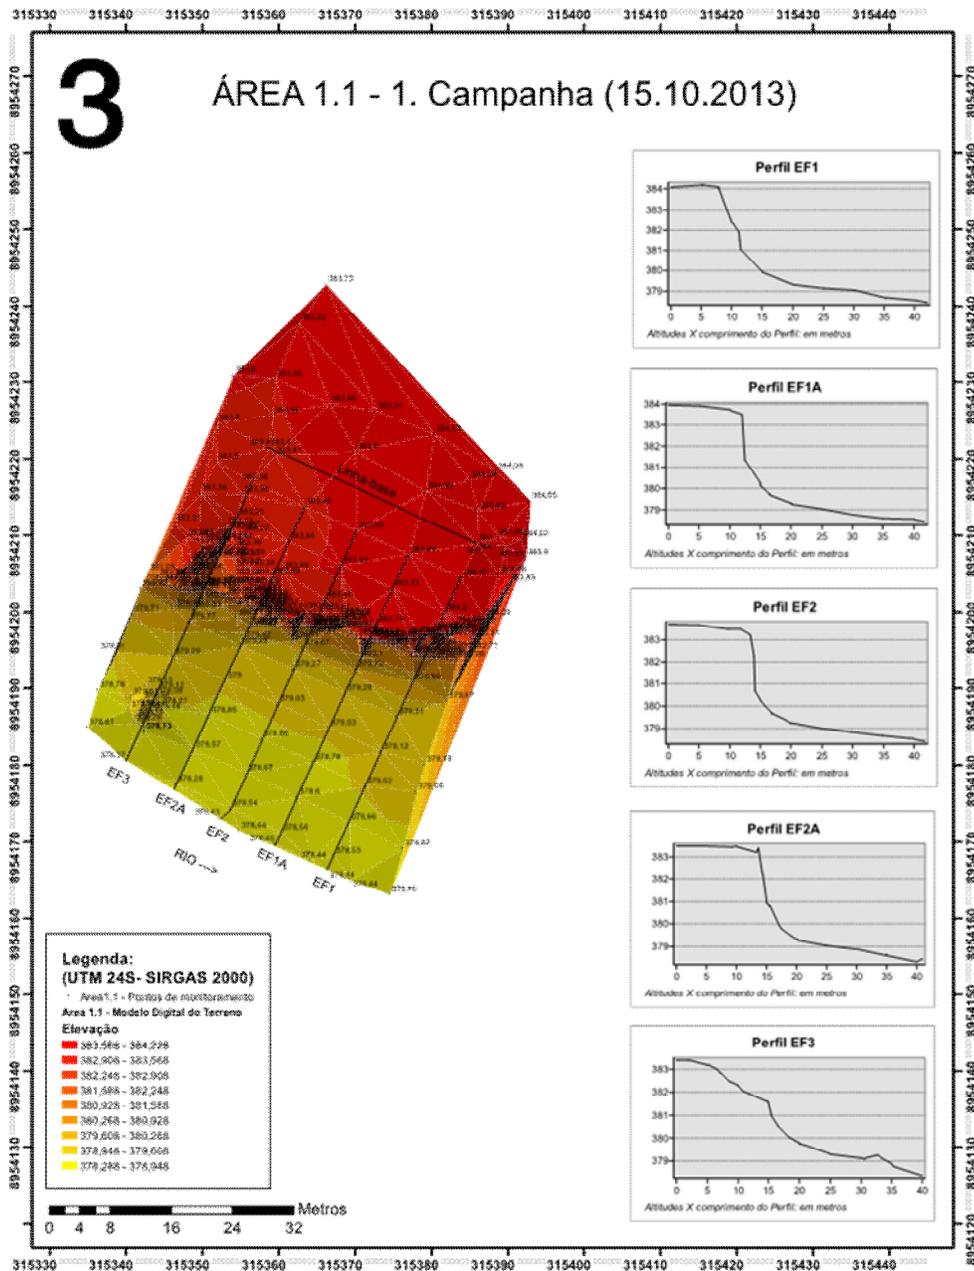
Figura 6.6 – Exemplo da representação do Modelo Digital do Terreno(MDT) e dos perfis transversais à margem do rio numa estação de monitoramento.

III. Em cada estação de monitoramento, foram levantados pontos adicionais para a geração de um Modelo Digital do Terreno (MDT). Foram gerados, também, mapas de localização, que facilitarão o acesso e a análise espacial dos dados obtidos durante todo o monitoramento (Figura 6.6).

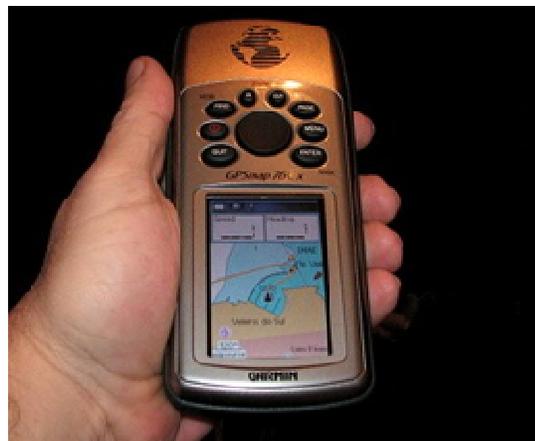
Figura 6.7 – GPS de Navegação Garmimmap 76Sx utilizado na determinação das coordenadas de partida das estações de monitoramento.

O GPS MAP 76 é um receptor GPS manual de 12 canais (Figura 6.7). Possui uma antena do tipo QuadHelix GPS embutida e nove botões acessíveis ao usuário.

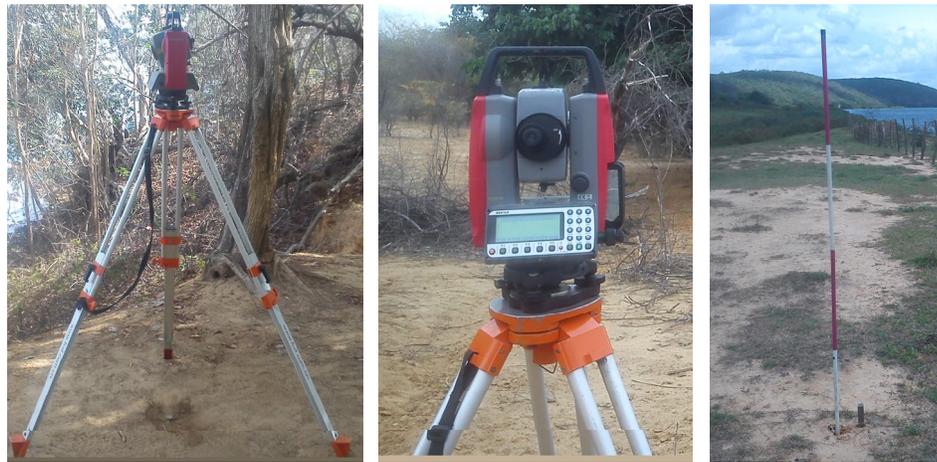
Figura 6.8 –Estação Total Pentax R425VN: utilizada na determinação do plano cotado e dos perfis, bem como nas leituras resultantes do levantamento planialtimétrico.

A Estação Total Pentax R425VN (Figura 6.8) é um instrumento indicado para trabalhos que requerem alta precisão e confiabilidade. Possui precisão angular de 5 segundos e precisão linear de 2 mm + 2 ppm. Quanto às leituras, realiza leitura nominal de 1"; com prisma até 7000 m, com três prismas até 9.000 m, sem prisma até 400 m, com fita refletiva maior que 800 m e com mini prisma até 2000 m. Possui duplo compensador (horizontal e vertical) e memória interna para 45.000 pontos e gerenciamento de 50 obras.

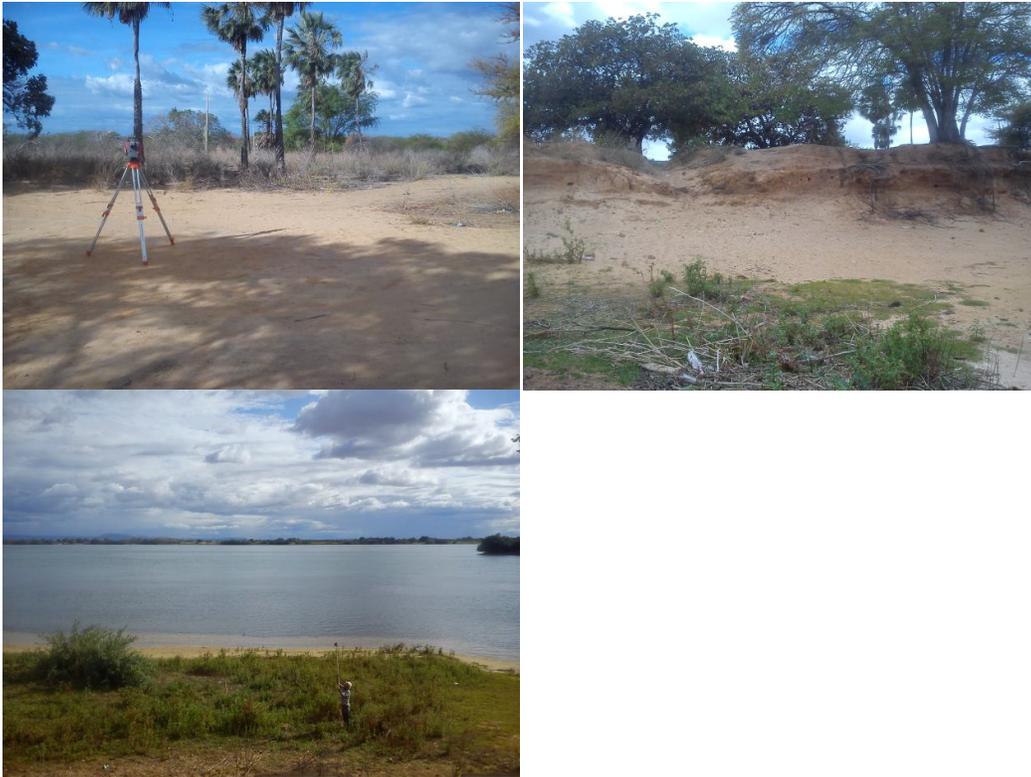
Figura 6.22 – Vistas da estação de monitoramento EM 1.1, com vista detalhada do barranco (abaixo).

A estação EM 1.1 (Figuras 6.22 e 6.23) se localiza na margem norte do rio, distante 16 km a jusante da Barragem de Sobradinho. Apresenta solo argilo-arenoso, com vegetação arbustiva em boa parte do terreno e presença de algumas árvores de grande porte. O solo próximo à margem do rio é coberto por gramíneas, e com vegetação arbustiva nas demais áreas. No local, existe um barranco bem exposto, com vegetação rarefeita, com incidência de erosão. Em frente ao barranco está presente uma praia fluvial arenosa. A mata ciliar foi parcial ou totalmente reduzida com exposição dos solos às intempéries. Está localizada em propriedade de terceiros, usada para a exploração pecuária.

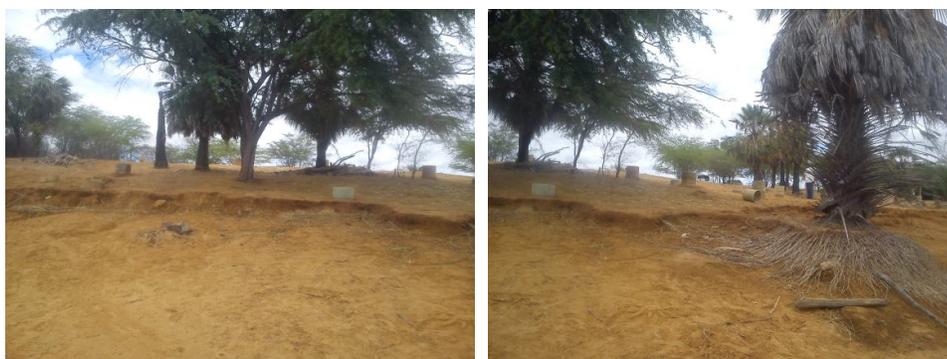
Figura 6.24– Vistas do barranco à beira do rio São Francisco, na estação de monitoramento EM 1.3.

A estação EM 1.3 (Figuras 6.24 e 6.25) está localizada na margem sul do rio, distante 21 km a jusante da Barragem de Sobradinho. A situação morfológica da área é muito semelhante àquela da estação EM 1.1. Os solos são argilosos com pontos de voçoroca. A vegetação é do tipo arbustiva em boa parte do terreno. Há presença de algumas árvores de grande porte. A cobertura vegetal é ainda mais reduzida e a praia fluvial mais estreita que naquela estação. O barranco apresenta evidências de erosão ativa (Figura 6.24).

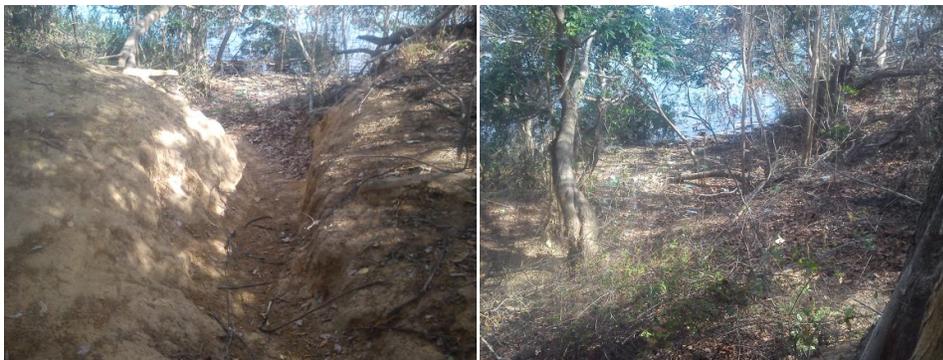
Figura 6.26 –Vistas da estação EM 2.1, com evidência de erosão por ação antrópica num ponto de ancoragem de barcos de serviços (esquerda) e presença de certa cobertura vegetal (direita).

A estação EM 2.1 (Figuras 6.26 e 6.27) está situada a aproximadamente 37 km (em linha reta) a jusante de Petrolina. No local, predominam solos argilosos. O terreno das proximidades é utilizado para pastagens, com presença de algumas árvores de grande porte. O local está situado próximo a áreas com lavouras. Apresenta poucos barrancos sem vegetação, visto que as margens do Rio São Francisco são bem vegetadas no trecho. Identifica-se a presença de uma praia fluvial.

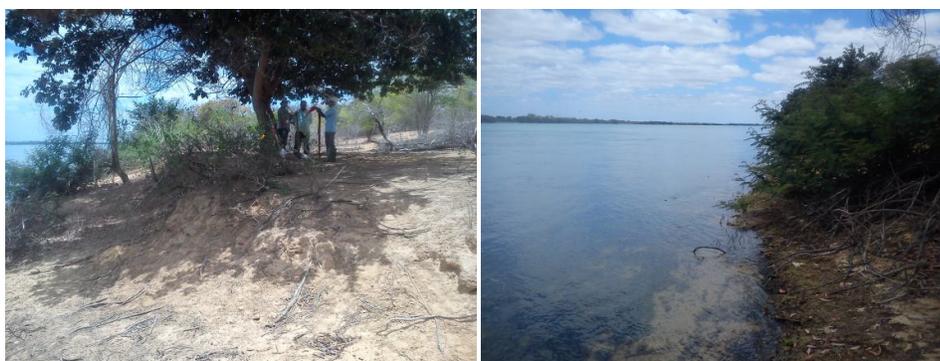
Figura 6.28 – Vistas com detalhes da área de monitoramento da estação EM 2.5.

A estação EM 2.5 (Figuras 6.28 e 6.29) está situada aproximadamente 41 km (em linha reta) a jusante de Petrolina. Predominam solos de natureza argilo-arenosa no local, sendo a superfície do solo caracterizada por pouca cobertura vegetal rasteira. A mata ciliar apresenta algumas árvores de grande porte. Localiza-se próximo a lavouras. O barranco é recoberto por uma pouca vegetação arbórea-arbustiva densa.

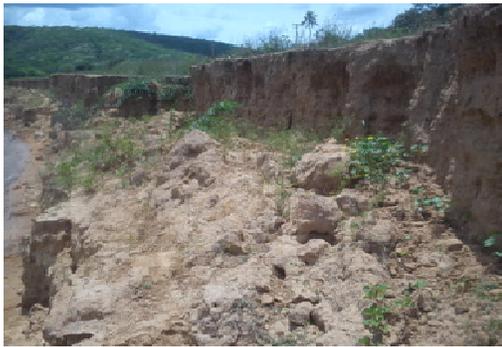
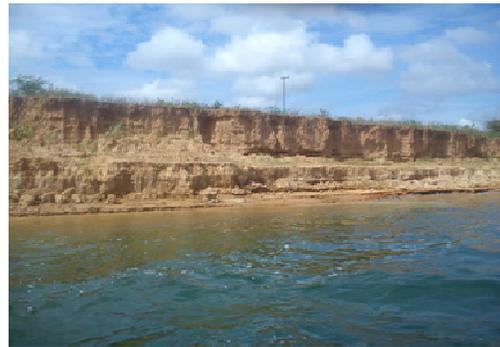
Figura 6.30 – Vista da estação EM 4.2, evidenciando detalhe com solo franco arenoso, sem cobertura vegetal, usado para a criação de gado bovino.

A estação EM 4.2 (Figuras 6.30 e 6.31) se situa na margem direita do rio, 4 km a jusante do ancoradouro de barcos do município de Porto da Folha (SE), que se localiza no final da rodovia SE-108 e em frente da cidade de Pão-de-Açúcar (AL). No local, predominam solos de natureza arenosos. Superfície aberta, com vegetação rasteira e plantações de milho nas proximidades. Criação de gado bovino na vizinhança.

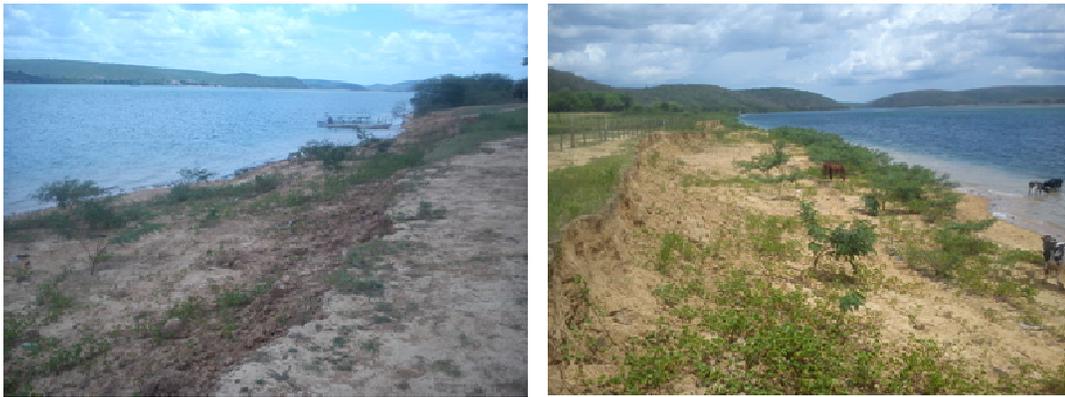
Figura 6.32 – Vistas da estação de monitoramento EM 4.3.

A estação EM 4.3 (Figuras 6.32 a 6.33) está localizada na margem esquerda do rio, 2.5 km a jusante do ancoradouro de barcos do município de Pão-de-Açúcar (AL). Predominam solos argilo-arenosos. Vegetação rasteira, tendo parte do terreno recoberto por pastagem, e o restante sem vegetação. Apresenta um barranco arenoso alto e muito íngreme, com uma praia fluvial muito estreita.

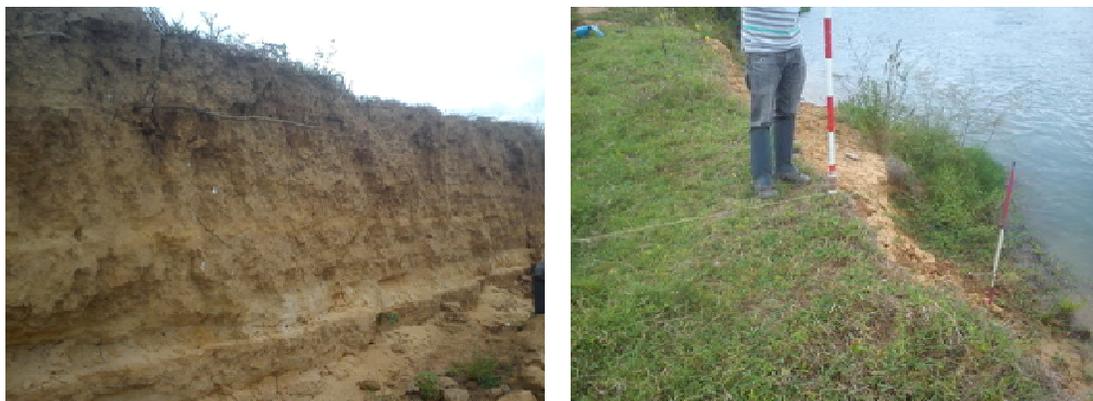
Figura 6.35 - Vistas do barranco (esquerda) e da área de pastagem (direita) na estação de monitoramento EM 5.1.

A estação EM 5.1 (Figuras 6.35 e 6.36) está localizada aproximadamente 3 km (em linha reta) a jusante da localidade de Ilha das Flores (SE). Predominam solos arenoso no local, com presença de vegetação rasteira. Identifica-se um barranco arenoso alto e muito íngreme, sem praia fluvial. A superfície do terreno é recoberta por pastagem. Verifica-se a presença de área de agricultura próxima.

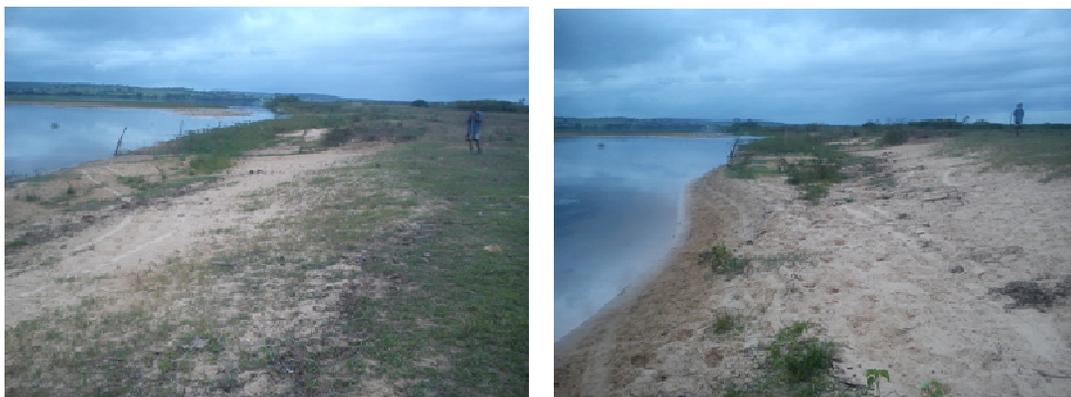
Figura 6.37 - Vistas do talude na estação M 5.2, constituído por solo arenoso.

A estação EM 5.2 (Figuras 6.37 a 6.38) se encontra localizada na margem sul do rio, distante 7.5 km a jusante da ponte da BR-101, na cidade de Propriá (SE). A área é composta por um terreno arenoso recoberto por uma vegetação densa. É a única estação de monitoramento de todo o trecho que não tem barranco. Para os trabalhos de monitoramento, foi seccionada uma área com talude de gradiente constante.

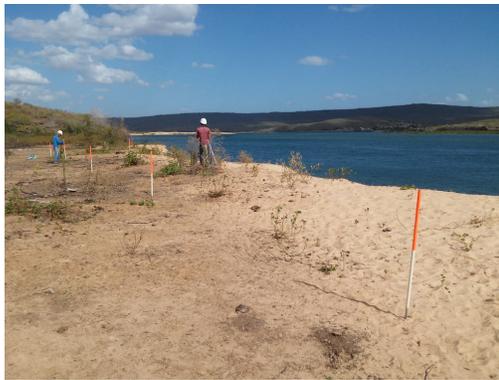
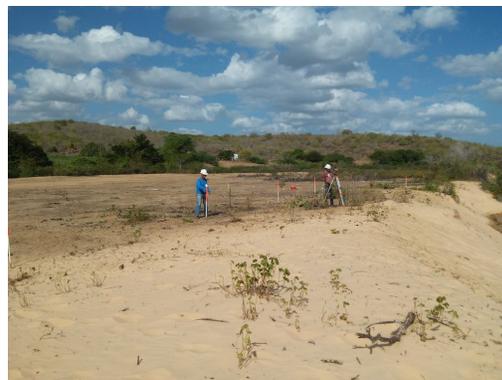
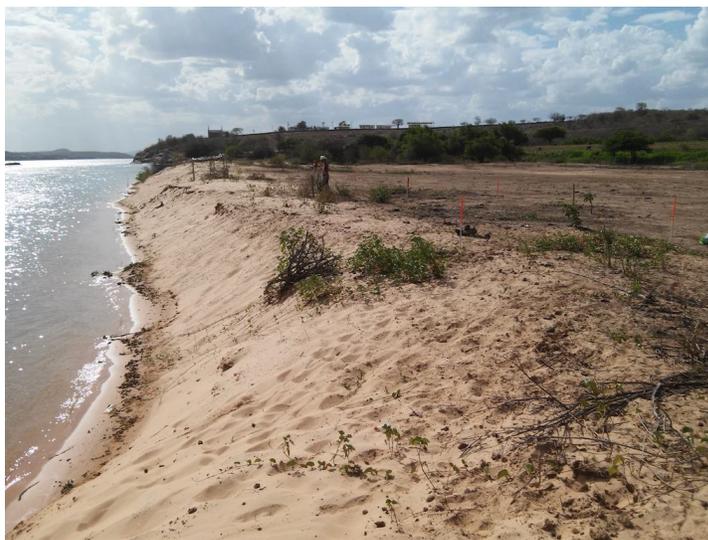
Figura 6.39 – Vistas da estação de monitoramento EM B-05.

A estação EM B-05 (Figuras 6.39 e 6.40) se localiza na margem esquerda do rio, em frente à localidade de Gararu, Sergipe. Apresenta solo do tipo neossolo flúvico, textura arenosa, com vegetação herbácea escassa em grande parte do terreno. O solo próximo à margem do rio é arenoso e totalmente sem vegetação. A Estação está localizada em propriedade de terceiros, usada para a exploração pecuária. O barranco apresenta evidências de erosão ativa.

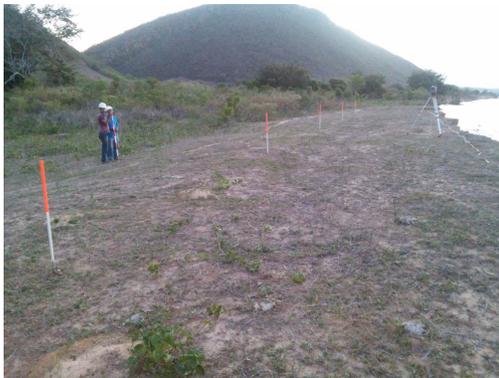
Figura 6.41– Vistas do barranco à beira do rio São Francisco, na estação de monitoramento EM 1.3.

A estação EM B-06 (Figuras 6.41 e 6.42) está localizada na margem direita do rio, distante 11,5 km, linha reta, da localidade Garuru, Sergipe. Os solos são do tipo neosolo flúvico, textura arenosa. O barranco apresenta declividade bastante acentuada, bem próximo ao nível da água. A vegetação é, praticamente ausente e o barranco apresenta evidências de erosão ativa.

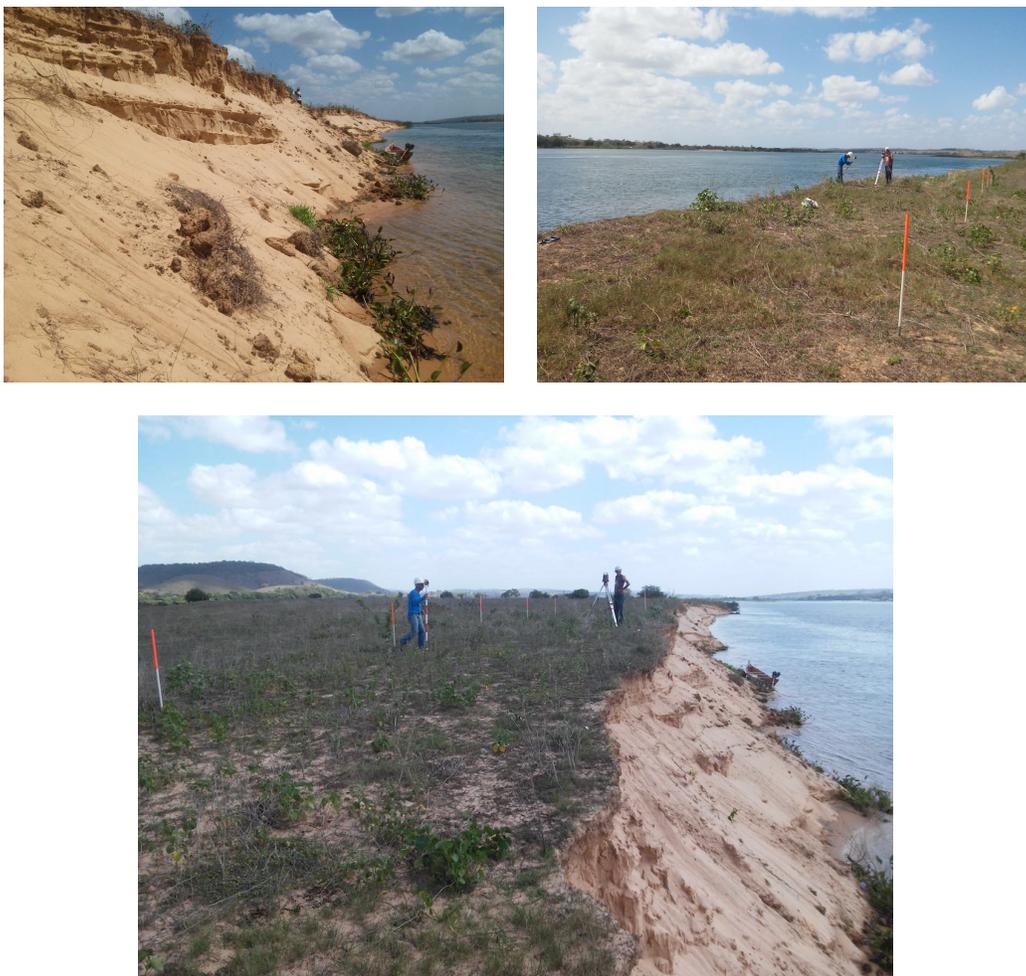
Figura 6.43 –Vistas da estação EM B-08, com vegetação escassa e evidência de erosão.

A estação EM B-08 (Figuras 6.43 e 6.44) está situada a aproximadamente 1,4 km (em linha reta) a montante da cidade de Amparo do São Francisco, Sergipe. No local, predominam solos do tipo neossolo flúvico. A vegetação é escassa predominando herbáceas. O terreno das

proximidades é utilizado para pastagens. O barranco apresenta declividade bastante acentuada, com evidências de erosão ativa.

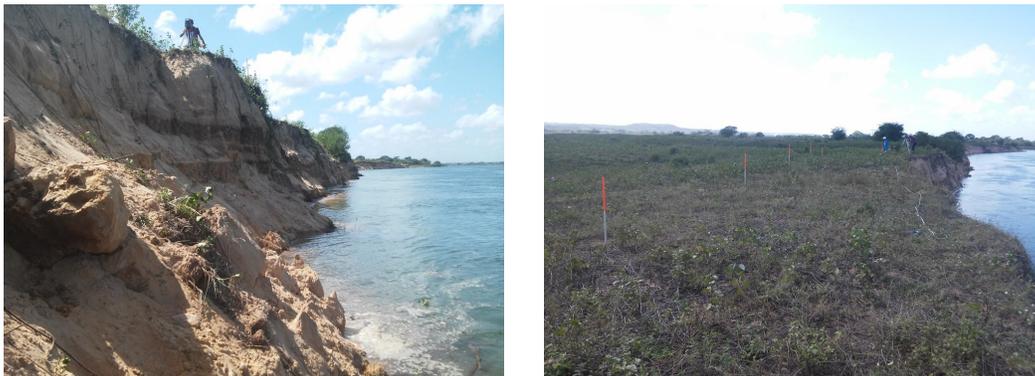
Figura 6.45 – Vistas com detalhes da área de monitoramento da estação EM B-09

Predominam solos do tipo neossolo flúvico. O terreno das proximidades é utilizado para pastagens. A vegetação é escassa predominando herbáceas. O barranco apresenta declividade bastante acentuada, com evidências de erosão ativa.

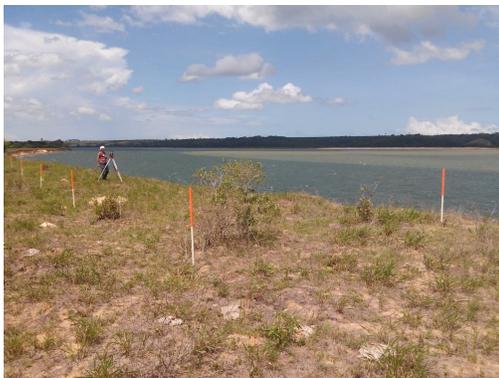
Figura 6.47 – Vista da estação EM B-10 evidenciando detalhe com solo franco arenoso, sem cobertura vegetal, usado para a criação de gado bovino.

Predominam solos do tipo neossolo flúvico. O terreno das proximidades é utilizado para pastagens. A vegetação é escassa predominando herbáceas. O barranco apresenta declividade bastante acentuada, com evidências de erosão ativa.
