RELATÓRIO TRIMESTRAL 07

PERÍODO DE REFERÊNCIA 28/08 A 27/11 DE 2015

PRODUÇÃO DE MUDAS E MANUTENÇÃO DA
RECUPERAÇÃO DE ÁREAS DEGRADADAS NO
ENTORNO DA USINA HIDRELÉTRICA DE XINGÓ

Mês/Ano	Ordem Serviço	Contrato	Código Documento
Novembro, 2015	OSA 2013-072	CTNE-92.2013.3500.00	OSA2013-072-CHESF-XINGO-PRAD-MUDAS-RT07.doc

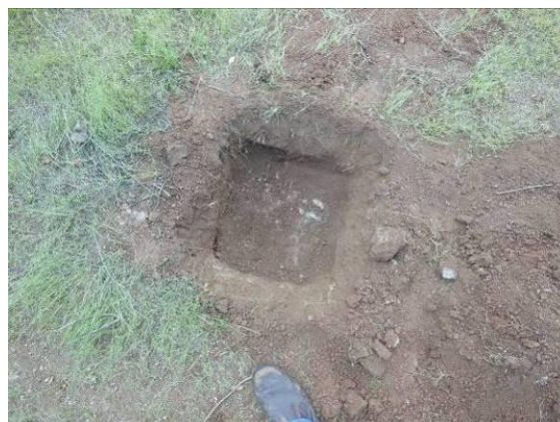
Foto 14 - Detalhe do coveamento 40x40x40 cm iniciado na área 06 para plantio e adensamento.

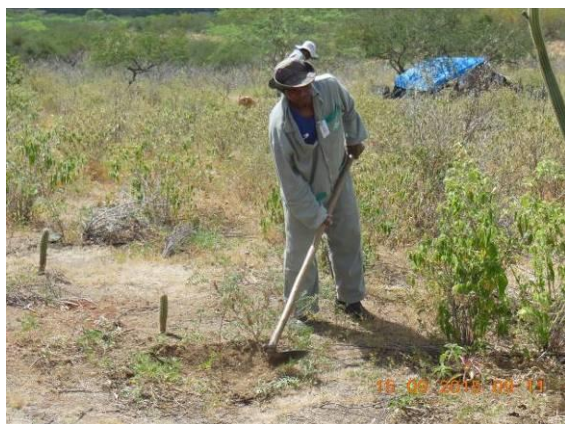
Foto 17 - Coroamento e limpeza no entorno das mudas plantadas no Módulo 01 da área degradada 06.

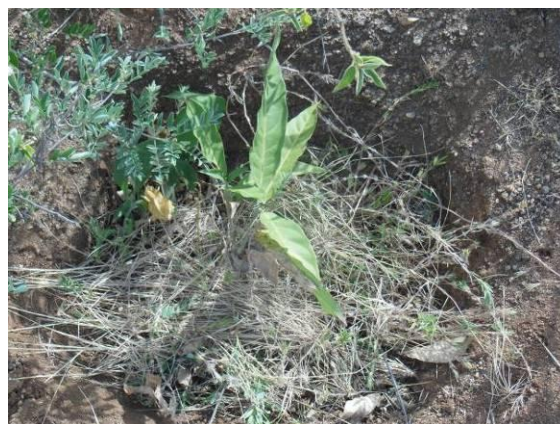
Foto 18 - Colocação de cobertura morta nas mudas para manutenção da umidade e diminuir a emergência de daninhas.

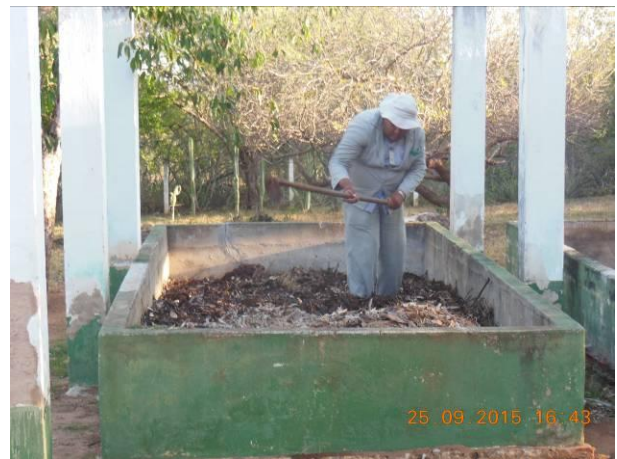
Foto 36 - Revolvimento do material para acelerar e homogeneizar a decomposição.

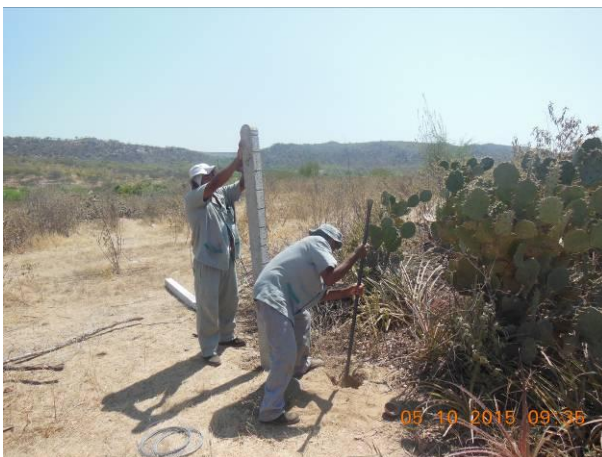
Foto 43 - Substituição de estaca de concreto quebrada existente nas proximidades da área 11.

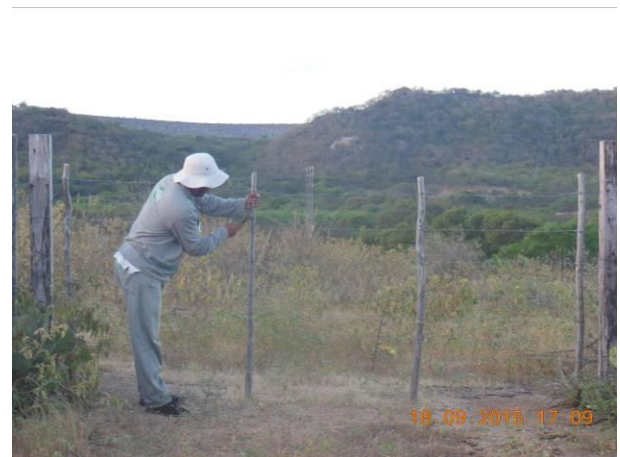
Foto 44 - Manutenção de cancela da área 09.

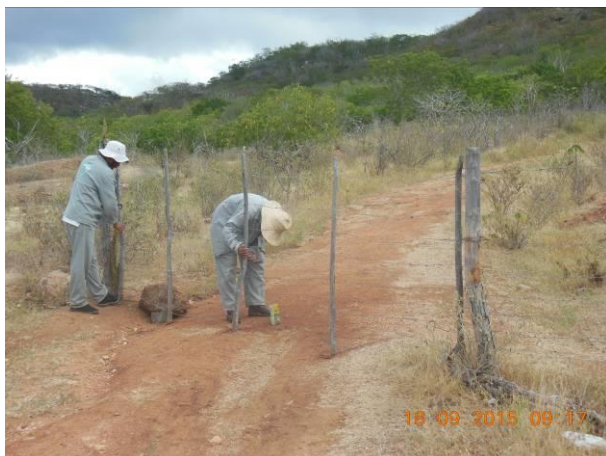
Foto 45 - Manutenção da cancela de acesso na área 06.

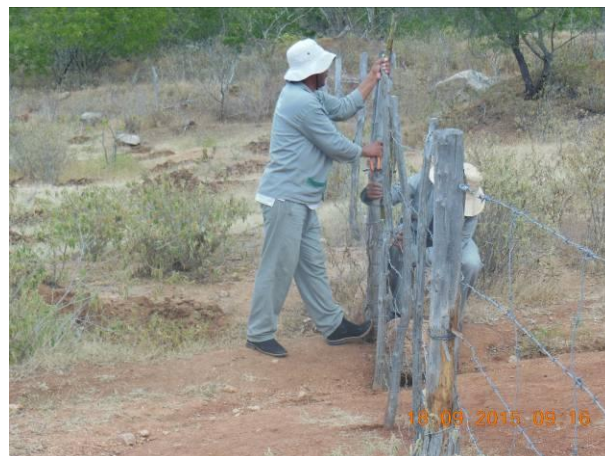
Foto 46 - Procedimento de reaperto de arame na área 06.

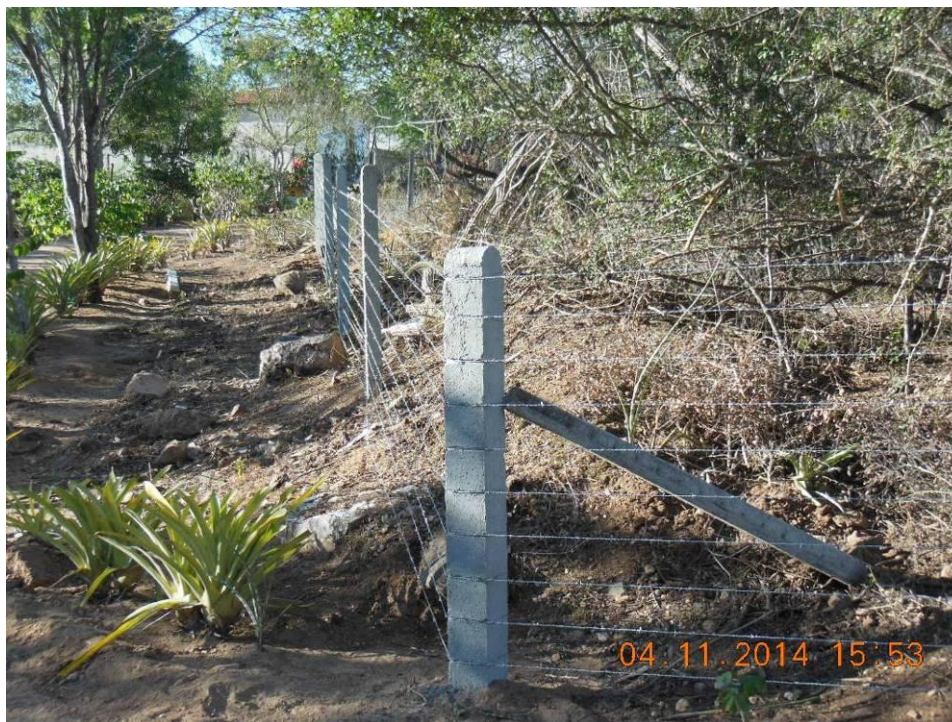
Foto 51 - Modelo e dimensões de cerca com 1,6 metro de altura, com mourões de concreto de 15 cm de diâmetro e estacas de concreto com 10 cm de diâmetro e espaçamento de 5x5 m, com 10 fios de arame farpado classe 250.

Na Foto 51 pode-se observar o modelo de cerca com 10 fios, proposto para a proteção da vegetação nas áreas conforme supracitado.

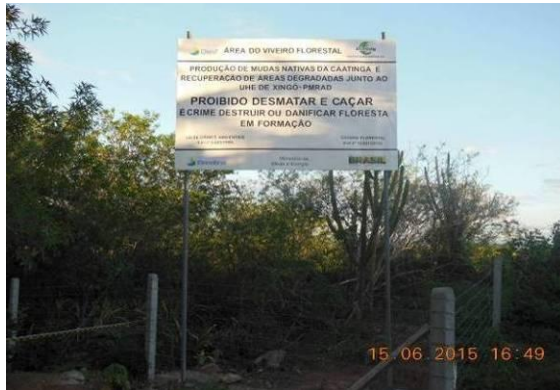
Foto 57 - Placa informativa 01 instalada na área degradada no entorno do viveiro (acesso principal ao Viveiro). Coordenadas UTM E 634580 e UTM N 8937427.

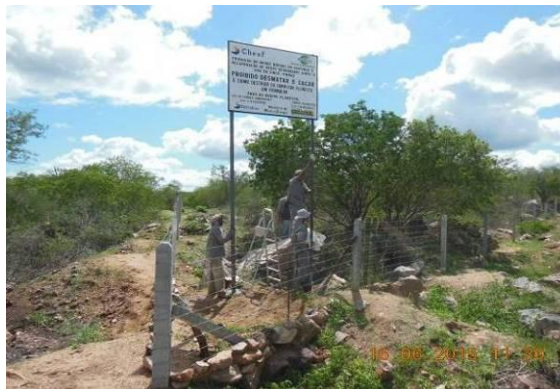
Foto 59 - Placa informativa 02 instalada na área degradada no entorno do Viveiro Florestal. Coordenadas UTM E 634426 e UTM N 8936933.

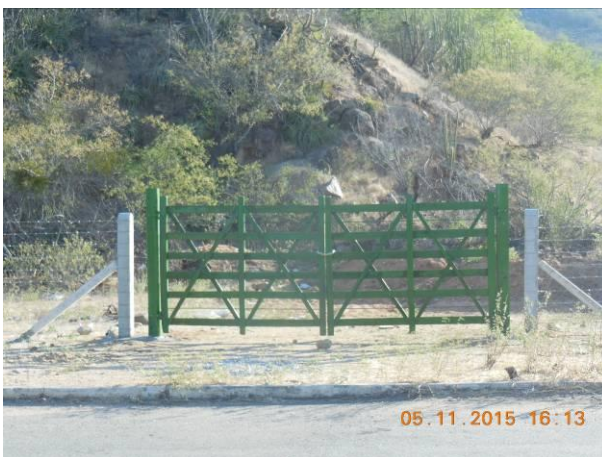
Foto 69 - Cancela 01- Localizada na Clareira 01. Coordenadas UTM E 632500 e UTM N 8934872.

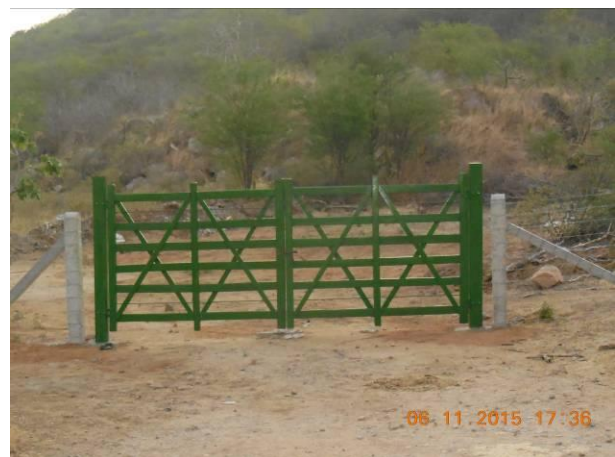
Foto 70 - Cancela 02 - Localizada próximo a SE 500 kV de Xingó. Coordenadas UTM E 631998 e UTM N 8935165.

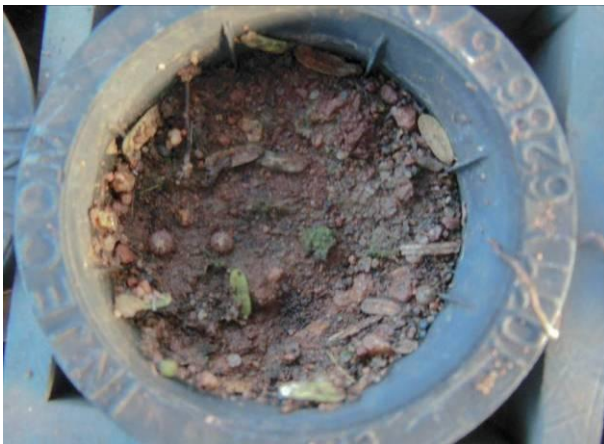
Foto 83 - Experimento em ambiente aberto com sementeira superficial com leve recobrimento com substrato no período de 23 dias.

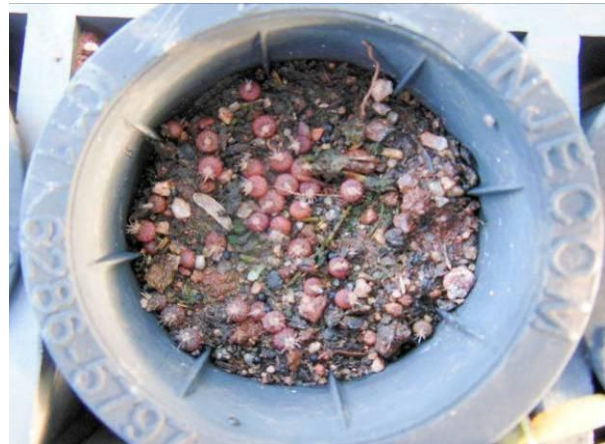
Foto 84 - Experimento em ambiente aberto com sementeira superficial sem recobrimento com substrato no período de 23 dias.
