NOT. TEC. 02028.000008/2016-69 NLA/SE/IBAMA

Assunto: Vistoria de 18 a 22/04/2016 para acompanhamento dos efeitos ambientais da autorização da ANA/IBAMA para a redução de vazão de 1300 m³/s para 800 m³/s no rio São Francisco à jusante da UHE Sobradinho e UHE Xingó.

Anexo Fotográfico – Vistoria 18 a 22/04/2016

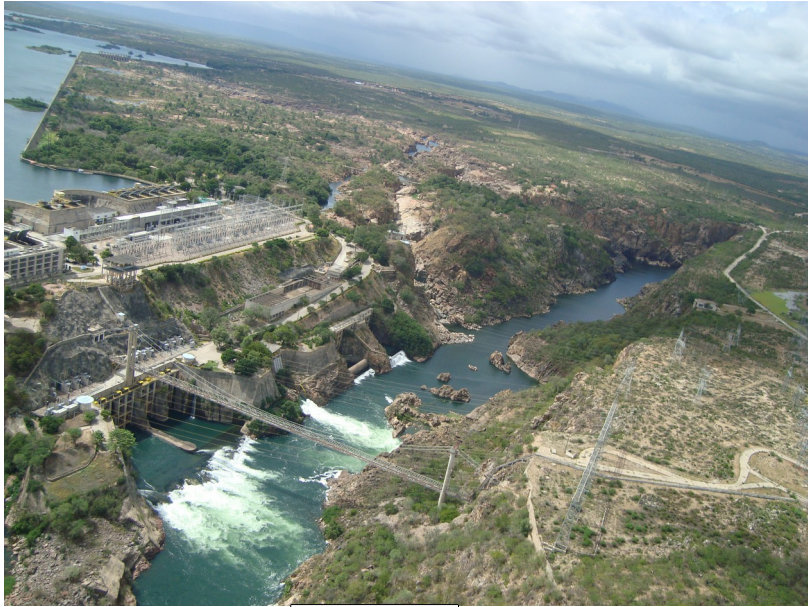
Foto 01

No dia 18/04/2016 foi realizado o sobrevoo entre Paulo Afonso/BA e a UHE Sobradinho. Foi evidenciado que o trecho de vazão reduzida (TVR) do rio entre as UHEs PA 1, 2 e 3 e a UHE PA 4 apresentava fluxo contínuo de água, sem estagnação aparente ou quaisquer manchas como o observado no início de 2015. Foi evidenciado o fluxo de água na saída das turbinas das usinas PA 1 e 3 o que manteve o TVR com fluxo contínuo de água (Foto

01 - coordenadas 09°23'53"S 038°12'03"W). Possivelmente é uma consequência positiva da determinação do Ibama efetuada no Parecer Técnico nº 02028.000016/2016-13 NLA/SE/IBAMA, emitido em 29/02/2016, que determinou que a Chesf deve turbinar a vazão de pelo menos 400 m³/segundo no conjunto das usinas hidrelétricas PA 1, 2 e 3 e assim manter o TVR com fluxo contínuo, com o intuito de não potencializar o possível surgimento de mancha de algas e cianobactérias (Foto02 - coordenadas 09°24'15"S 038°12'11"W). Pelo observado no sobrevoo a empresa aparentemente vem cumprindo esta determinação do Ibama e não foi observada a mancha de algas neste TVR como havia sido observado no mesmo período do ano em 2015.

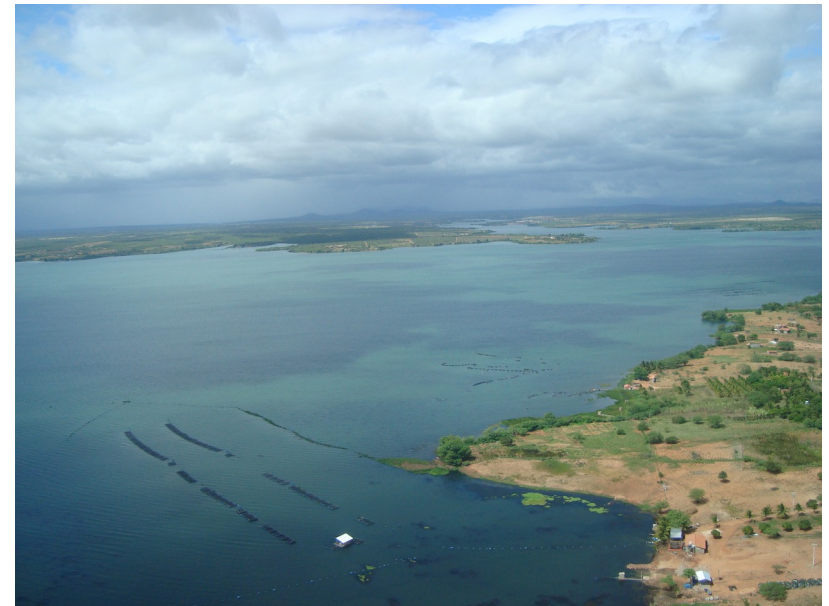
Foto 04

Em continuidade ao sobrevoo foi evidenciado a operação de significativa quantidade de empreendimentos de tanques-rede de aquicultura no reservatório Moxotó, os quais vem contribuindo com o aumento de nutrientes e eutrofização do mesmo (Foto 04).

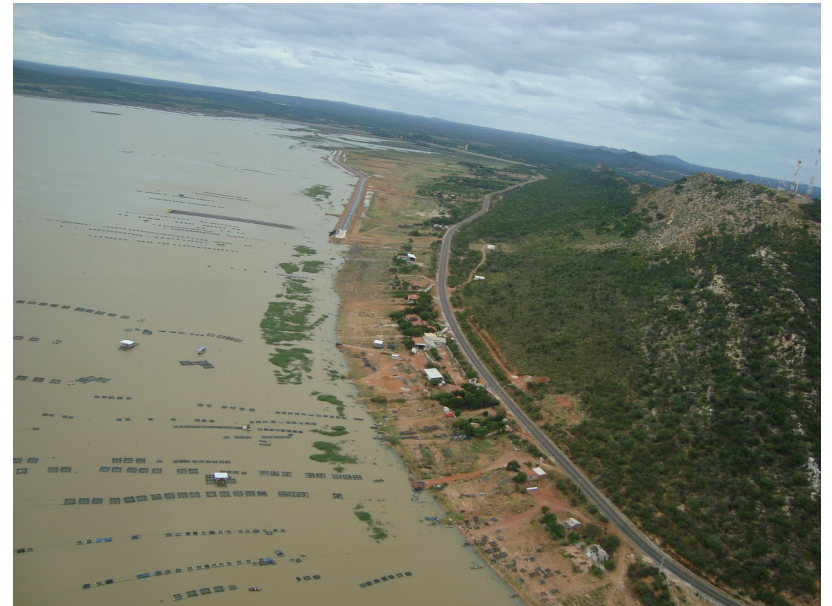
Foto 08

Foi realizado sobrevoo na barragem de Sobradinho e foi identificado dentro do reservatório um sistema de bombeamento de água de grande porte (Foto08) e a construção de um canal de adução de água para o sistema de irrigação do Município de Petrolina/PE, (Foto09 - coordenadas 09°22'19"S 40°48'18"W). Não se sabe se esta obra foi devidamente licenciada pelo órgão ambiental estadual da Bahia e como serão gerenciados seus impactos sobre a qualidade da água quando o volume do reservatório subir. Caso tenha sido uma obra emergencial devido ao reservatório ter se aproximado do volume morto em 2015, deve haver no licenciamento deste empreendimento medidas condicionantes que garantam a devida mitigação dos impactos ambientais. Recomenda-se que o Ibama oficie ao órgão estadual de meio ambiente da Bahia a apresentar as licenças de instalação e operação deste empreendimento e quais foram as medidas de mitigação de impactos efetivamente adotadas para se evitar danos à qualidade das águas do reservatório de Sobradinho quando este aumentar sua cota.

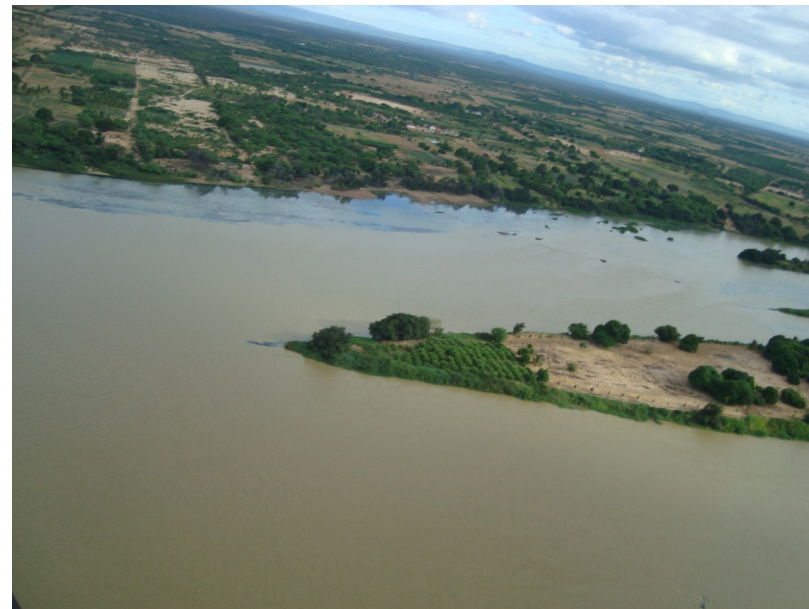
Foto 10

Foi evidenciada alteração visual significativa na qualidade da água no rio São Francisco após o lançamento de água de afluente vindo da cidade de Sobradinho/BA. (Foto 10 - proximidades das coordenadas 09°27'19"S 040°47'08"W). O Ibama deverá officiar o Órgão Estadual de Meio Ambiente da Bahia e o Ministério Público Estadual, informando a identificação desta degradação ambiental deste afluente sobre o rio São Francisco, possivelmente provocada por efluentes não adequadamente tratados no Município de Sobradinho/BA e solicitar o cumprimento do determinado na Lei Complementar 140/2011, na Lei 9.605/1998 e nas resoluções Conama nº 357/2005 e nº 430/2011.

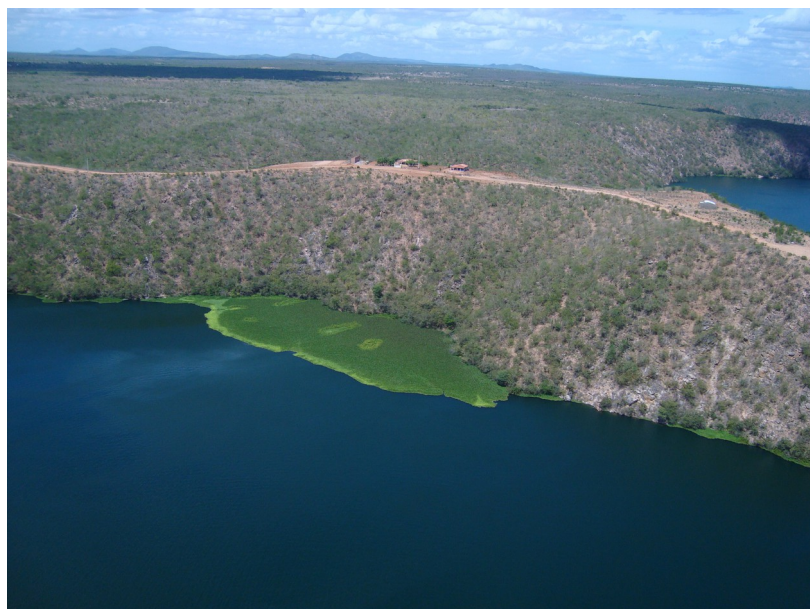
Foto 11

Foi evidenciado o aumento das macrófitas em alguns locais em relação ao mesmo período de 2015 (Foto 11) quando na época o rio e os reservatórios tinham o fluxo entre 1.100 e 1.000 m³/segundo. Desta forma foi evidenciado que com a redução da vazão para 800 m³/segundo em 2016 tem ocorrido o aumento visual dos bancos de macrófitas e possível aumento de algas e até cianobactérias em pontos isolados. A Chesf deverá realizar a análise de água nos locais de ocorrência, onde se observa a alteração visual da coloração do espelho d'água e surgimento de densos bancos de macrófitas, tanto no reservatório de Xingó, quanto nos reservatórios do Complexo Hidrelétrico de Paulo Afonso. Os relatórios mensais da Chesf, protocolados no Ibama e ANA e divulgados no site da ANA, devem apresentar se houve melhora ou piora mensal nos pontos de surgimento destes eventos de

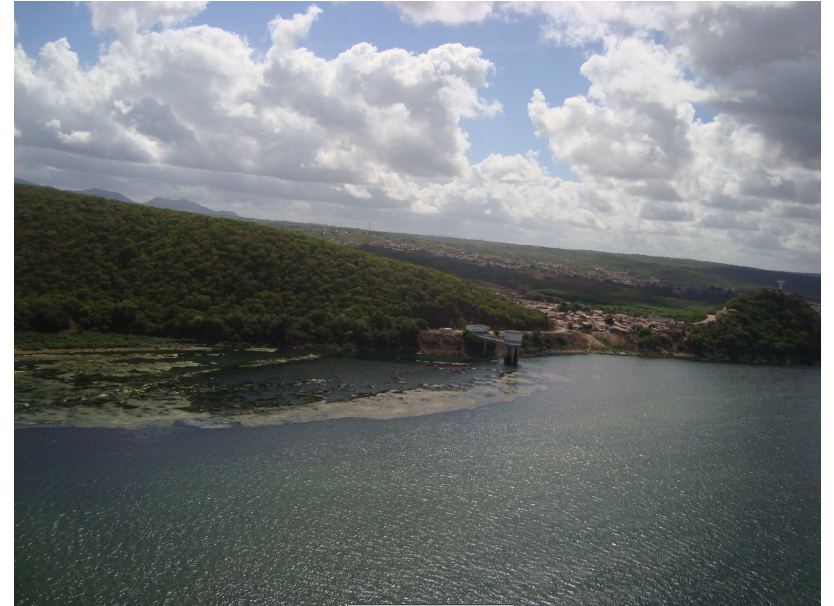
Foto 14

Na captação da CASAL na cidade de Pão de Açúcar foi identificada grande formação de macrófitas que não havia nas vistorias anteriores, conforme (Foto 14). Foi evidenciado que no braço do rio São Francisco que alimenta o canal de captação de água da DESO em Propriá/SE vem ocorrendo intensa floração de macrófitas, que são frequentemente retiradas pela equipe da DESO para viabilizar a captação de água para a Grande Aracaju, (Foto 15). A Linha de Alta Tensão Elétrica Jardim-Penedo-Chesf licenciada pelo Ibama, com processo no NLA/CE encontra-se sem as esferas coloridas de sinalização ao tráfego de aeronaves, o que aumenta muito o risco de colisões e desastres aéreos, já que os cabos passam em considerável altura sobre o leito do rio. Tal fato já foi relatado no Parecer Técnico nº 02028.000016/2016-13-NLA/SE, de 29/02/2016. Solicita-se o envio desta informação ao NLA/CE/IBAMA para a adoção das medidas cabíveis.

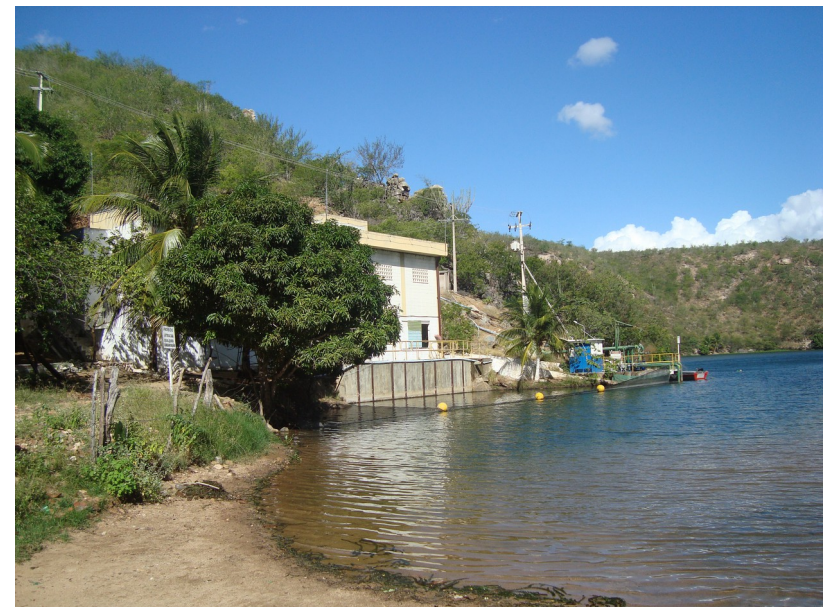
Foto 16

Foi realizada vistoria na captação da CASAL (Foto 16) onde se constatou o surgimento, nestes últimos anos, de espécies da fauna que, segundo relatos dos próprios operadores da captação, não haviam sido vistos na área da captação (Fotos 17, 18 e 19). O surgimento destas espécies indica a possibilidade de ocorrência de desequilíbrio do ecossistema aquático local. Foi informado, ainda, que a cidade apresentou nos meses recentes uma praga de besouros mais intensa que o normal e que durou 3 semanas. Com o fim desta praga, surgiu uma praga de moscas por cerca de 2 semanas. Com o fim da

É importante ressaltar que a poluição dos ecossistemas normalmente induz ao surgimento de pragas cíclicas e sucessivas como as descritas acima. Desta forma é fundamental que hajam operações de fiscalização ambiental rotineiras neste município, contando tanto com a participação dos órgão municipais de meio ambiente e vigilância sanitária, quanto o órgão estadual de meio ambiente de Alagoas que licenciou as atividades industriais e o matadouro. Foi evidenciado pela equipe do Ibama que o matadouro vem despejando efluentes não tratados no córrego adjacente ao mesmo (Fotos 20, 21 e 22 - coordenada 09°24'15"S e 38°00'07"W), o que enseja multa e eventual embargo da atividade, pois estes efluentes mórbidos estão descendo rio abaixo e deságuam no reservatório da UHE Xingó em águas sob jurisdição federal, impactando dois estados (Alagoas e Sergipe) e as águas do reservatório de Xingó são captadas para abastecimento de diversas cidades à jusante, incluindo a grande Aracaju com cerca de 900 mil habitantes. O Ibama deverá encaminhar as evidências dos efluentes do matadouro municipal de Delmiro Gouveia/AL para a Vigilância Sanitária Municipal deste município e para o Órgão Estadual de Meio Ambiente de Alagoas com cópia ao Ministério Público Estadual de Alagoas para a responsabilização dos infratores.

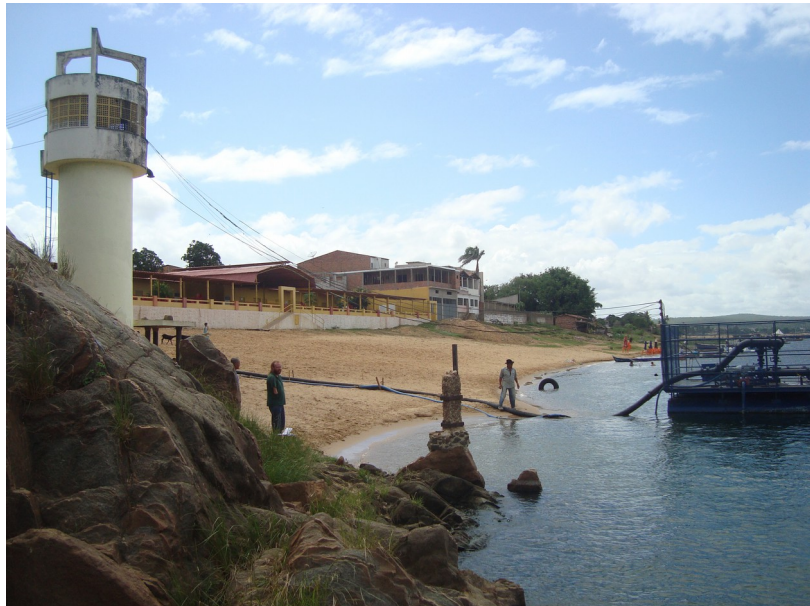
Foto 23

Foi vistoriada a captação de água do SAAE da cidade de Pão de Açúcar à jusante da captação da CASAL (Foto 23). Foi identificada a régua de medição de cota da estação de medição, a qual marcava 0,37 e foi informado pelo operador de plantão que na cheia de 2007 (vazão de mais de 8.000m³/s) que inundou ruas em Propriá/SE que a régua teria chegado a 6,40. No dia da vistoria não havia a ocorrência de macrófitas ou indícios visuais

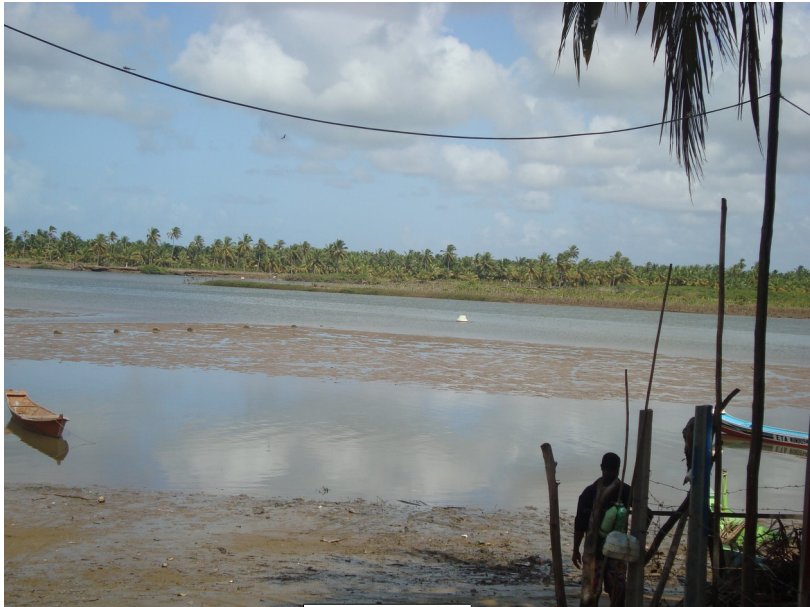
Foto 25

A equipe do Ibama se deslocou ao povoado e identificou um sistema de captação flutuante no rio (Foto 25), com duto de recalque para duas caixas d'água de 15 m³ (Foto 26) no alto da colina. O operador informou que nunca a água esteve tão salobra quanto naquele ano e que a população precisava subir de barco rio acima para captar água doce do rio São Francisco para cozinhar e beber e que isso estava gerando transtornos e custos à população. Observamos, inclusive, que idosos e crianças precisam realizar esta tarefa para terem água para beber (Foto 27). Foi relatado que as duas caixas d'água com água salobra abastecem duas escolas e o posto de saúde local. Foi evidenciado pelo Ibama que a água é extremamente salobra e imprópria para consumo humano (Foto 28). **A**

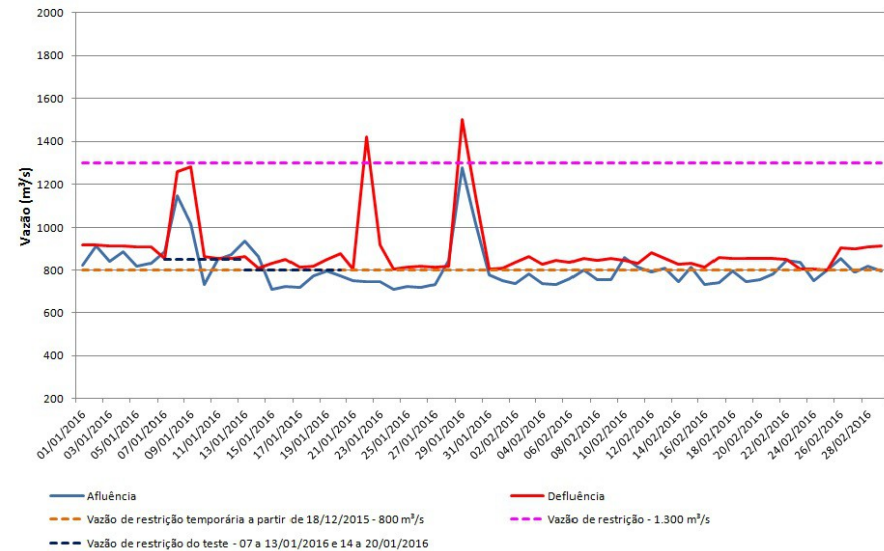
Figura 2

Afim de evitar o aumento das erosões no baixo rio São Francisco, provocadas pelos fluxos intensos com variações em 24 horas muito acima da normalidade natural do rio, identificados no mês de janeiro/2016, conforme figura 2, referente ao reservatório de Xingó, e até que sejam apresentados ao Ibama hidrogramas históricos e atuais da sazonalidade natural das vazões ambientais do rio São Francisco, deverá a Chesf adotar a medida mitigadora de regime operacional abaixo informada, relacionada aos impactos ambientais identificados nas recentes vistorias realizadas pela equipe do Núcleo de Licenciamento Ambiental do Ibama em Sergipe, quanto às erosões, dificuldade de reprodução da ictiofauna, concentrações de macrófitas, bancos de sedimentos e navegabilidade no Baixo rio São Francisco.

Reservatório de Xingó
