MINISTÉRIO DO MEIO AMBIENTE
INSTITUTO BRASILEIRO DO MEIO AMBIENTE E DOS RECURSOS NATURAIS RENOVÁVEIS
Coordenação de Energia Hidrelétrica

PAR. 02001.004210/2015-87 COHID/IBAMA

Assunto: Floração de microalgas na UHE Xingó - Parecer para atendimento a OS 01/2015-CGENE/DILIC/IBAMA

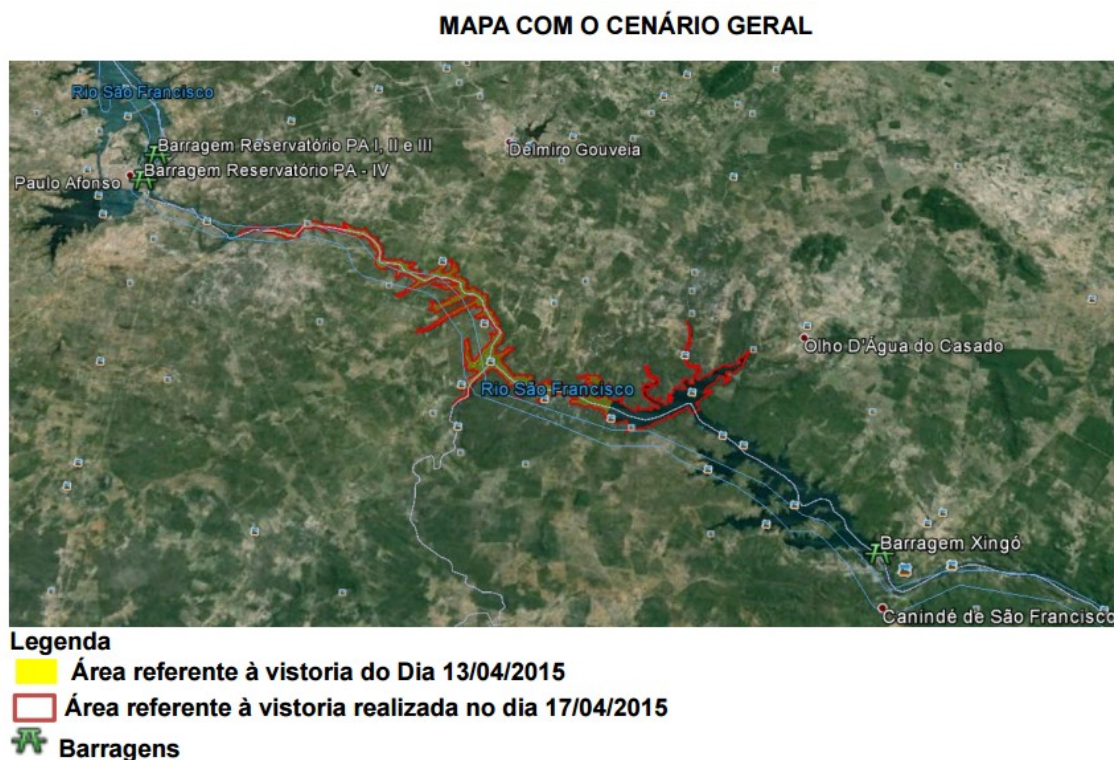
Figura 1 – Limites da floração de algas, retirado do Parecer Técnico 02028.000036/2015-03-NLA/SE/IBAMA.

Em vistoria técnica realizada ao local de ocorrência da floração de algas no dia 17 de abril de 2015, uma equipe técnica do Ibama elabora o Parecer Técnico nº 02028.000036/2015-03-NLA/SE/IBAMA. De acordo com este parecer a mancha atingiu uma extensão aproximada de 35 km.

A foto abaixo mostra a extensão e a localização da mancha de maior extensão ocorrida nas águas da UHE Xingó.

Diante da localização dos pontos de lançamento de efluentes identificados na “figura 3” e do local de aparecimento da mancha registrado na “figura 02”, observa-se que a floração de *Ceratium*

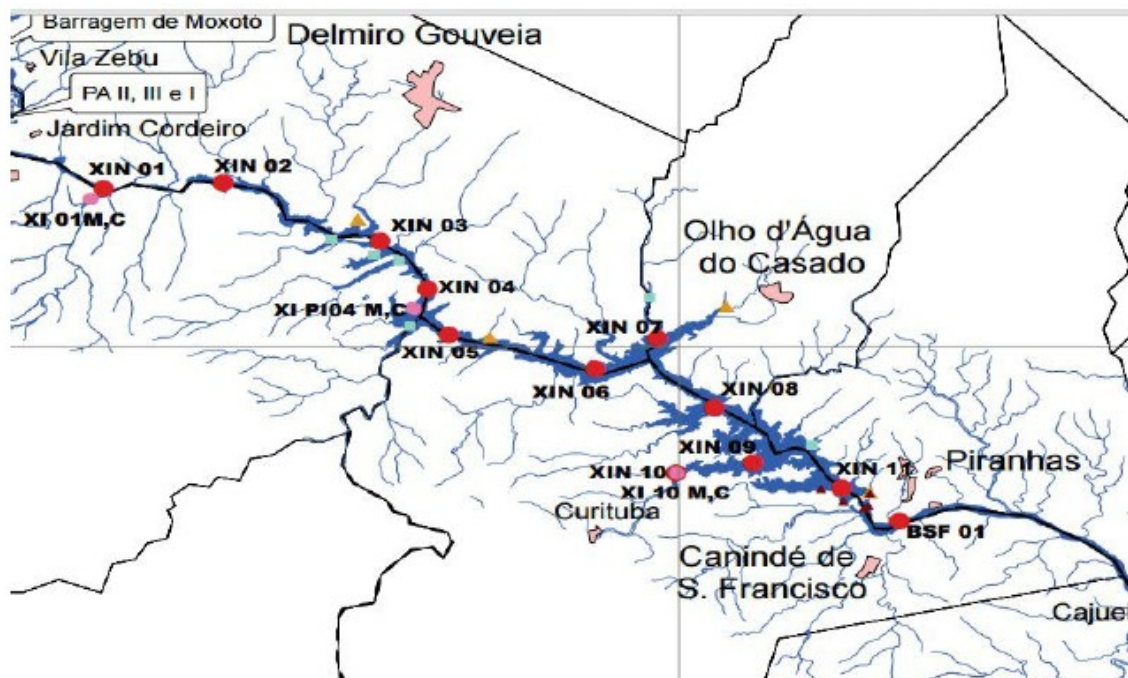
Figura 4 – Malha amostral do monitoramento limnológico da UHE Xingó.

A malha amostral do monitoramento limnológico da UHE Xingó é mostrada na figura abaixo:

Para a análise deste Parecer Técnico, dos pontos apresentados na figura 4 serão utilizados os

pontos XIN 01, XIN 02, XIN 5, XIN CA 1 e XIN CA 3, que estão localizados na área afetada pela floração das microalgas, sendo que os pontos XIN CA 1 e XIN CA 3 estão localizados próximos das captações de água do município de Delmiro Gouveia e Olho d'água do Casado respectivamente.

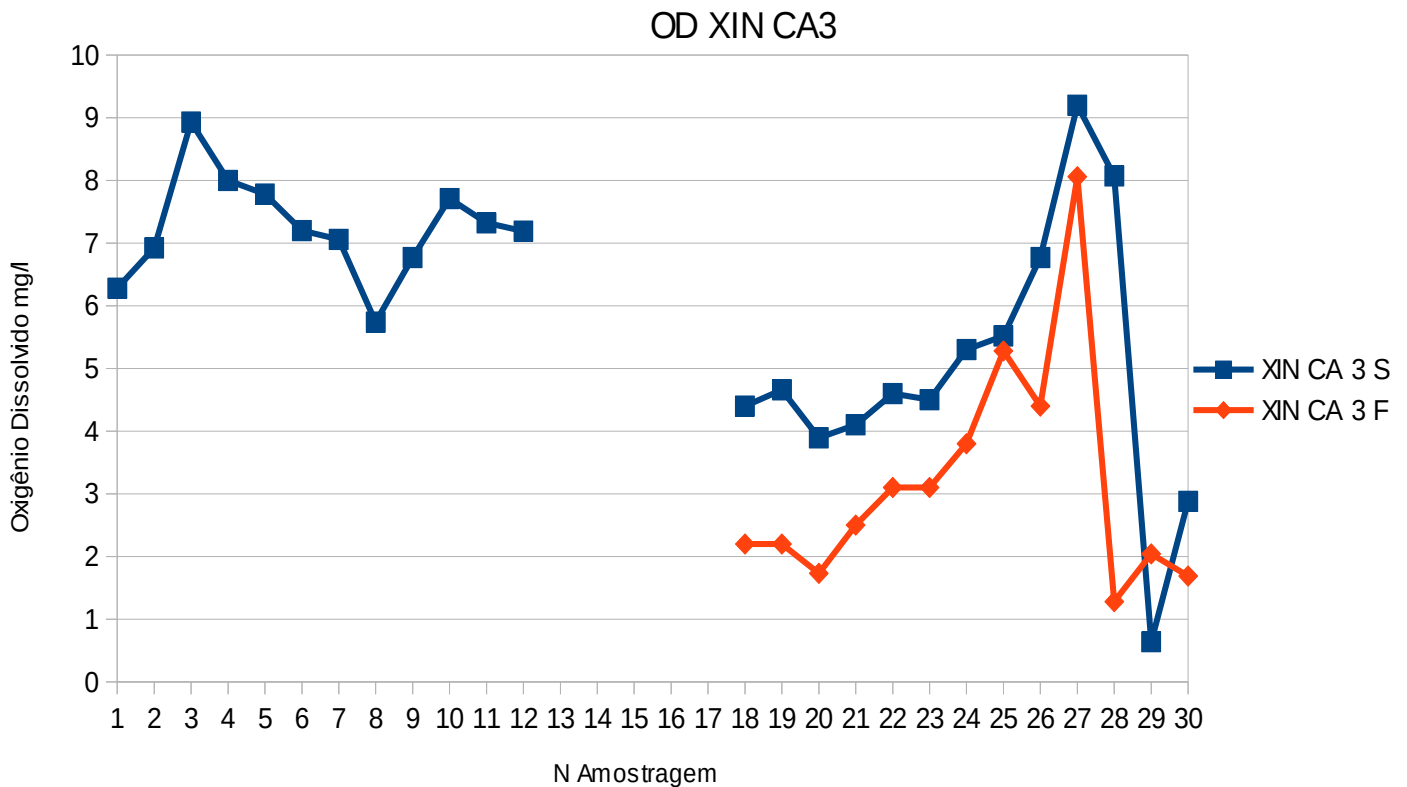
Os níveis de oxigênio dissolvido nas águas da UHE Xingó na região monitorada apresentaram valores semelhantes quando se compara o período acima de 1.300 m³/s (nº amostragem 1 a 12) com o período de vazão reduzida a 1.100 m³/s (nº amostragem 13 a 16). Após a amostragem nº 17 já percebe-se a influência do crescimento das microalgas aumentando com aumento dos extremos de variação dos níveis de oxigênio dissolvido em resposta aos processos fotossintéticos ocorridos. Apesar da redução de vazão e da floração de microalgas, os níveis de oxigênio mesmo nas amostras de fundo se mantiveram em valores acima de 5,0 mg/l na maioria das estações amostradas, mesmo para a análise da água de fundo. Estes resultados demonstram que durante o monitoramento não foi detectado anoxia na água de fundo da região da mancha, com exceção da estação XIN CA 03, que apresentou os valores mais baixos de OD nas campanhas de 27 a 30. A presença de oxigênio dissolvido em valores superiores a 5 mg/l são um bom indicativo que a “fertilização interna” (liberação de fósforo do sedimento de fundo do reservatório da UHE Xingó) para a coluna d’água pode não estar acontecendo de forma acentuada.
