# LT 500 KV POÇÕES III – MEDEIROS NETO II – JOÃO NEIVA 2 E SUBESTAÇÃO ASSOCIADA

ESTUDO DE IMPACTO AMBIENTAL – EIA

## CAPÍTULO 4.3

### DIAGNÓSTICO AMBIENTAL MEIO FÍSICO

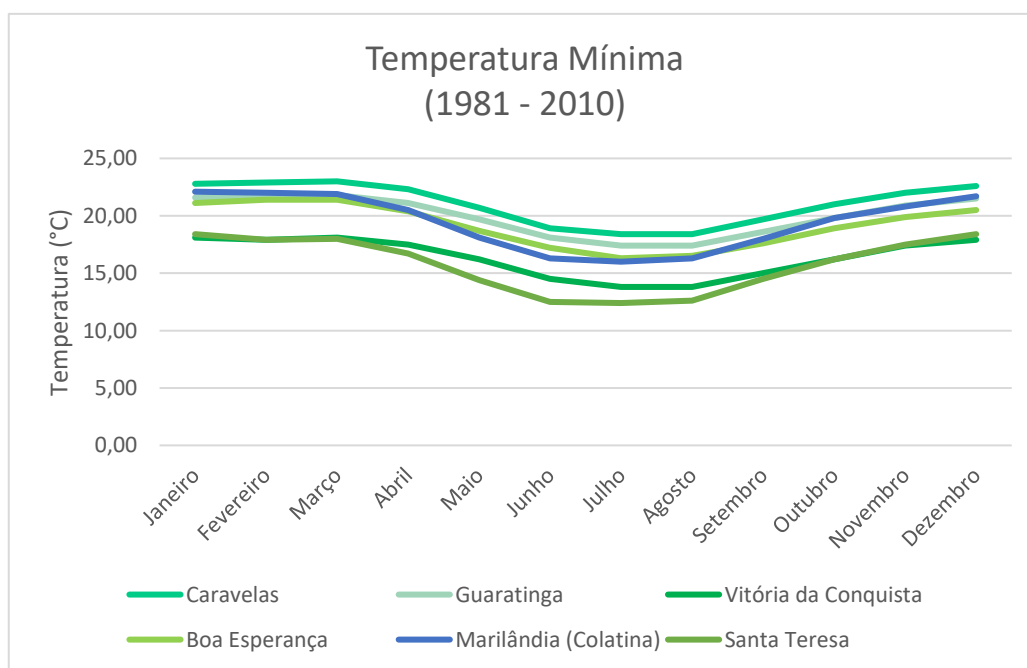
Gráfico 4.3-3: Temperatura mínima (°C) para as estações meteorológicas selecionadas, segundo a normal climatológica 1981-2010. Fonte: INMET, 2021.

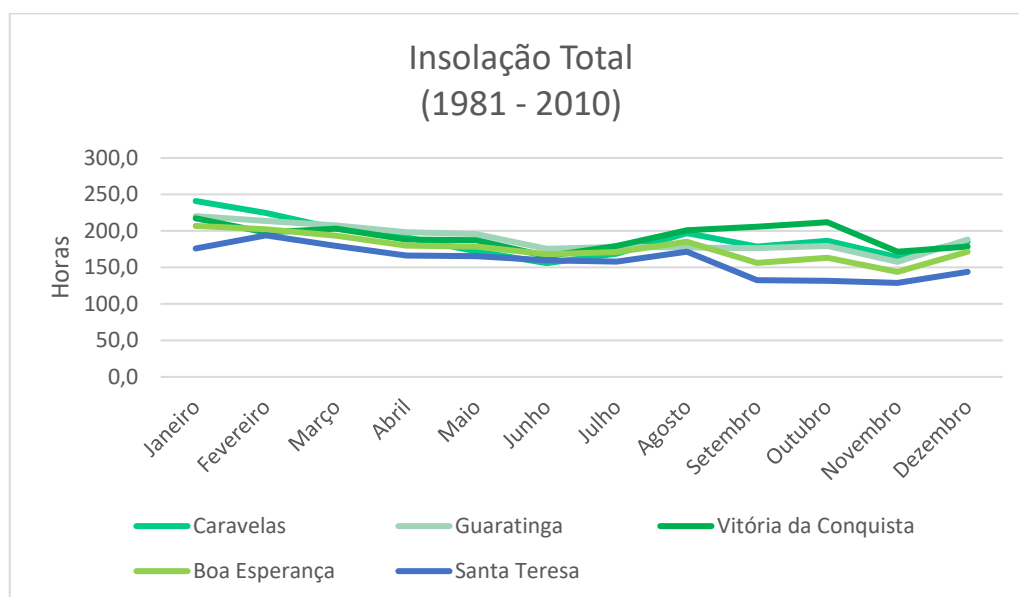
Gráfico 4.3-6: Insolação total (em horas) para as estações meteorológicas selecionadas, segundo a normal climatológica 1981-2010. Fonte: INMET, 2021.

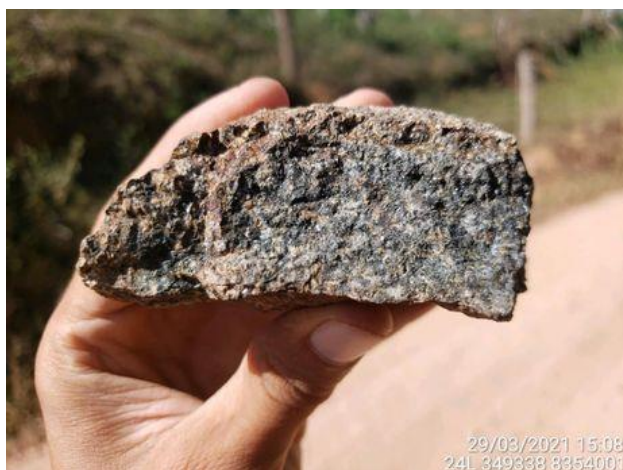
Foto 4.3-1: Ortognaisse máfico migmatítico. Apresenta granulação grossa. A mineralogia presente é piroxênio, plagioclásio, anfibólio, K-feldspato e magnetita como mineral acessório.

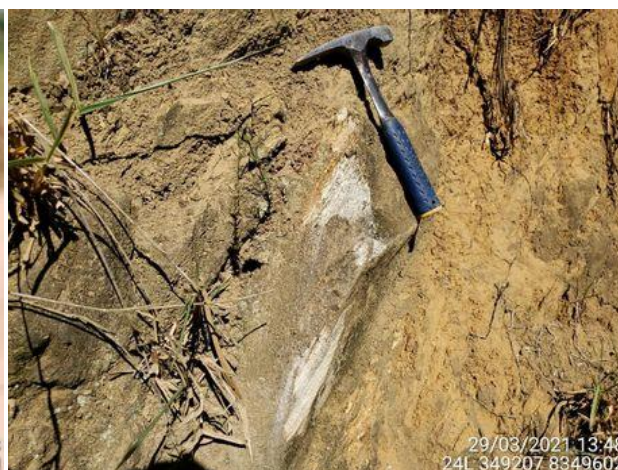
Foto 4.3-2: Gnaiss de coloração cinza-clara, com granulação variando de fina a média, e textura granoblástica e lepidoblástica ressaltada por alinhamento de minerais prismáticos. A mineralogia descrita é feldspato, quartzo, biotita e anfibólio.

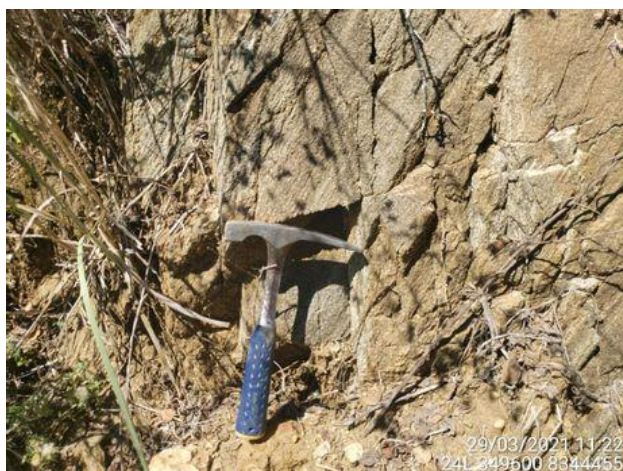
Foto 4.3-3: Gnaiss do Complexo Itapetinga evidenciando intensa deformação pela foliação e pelas fraturas conjugadas.

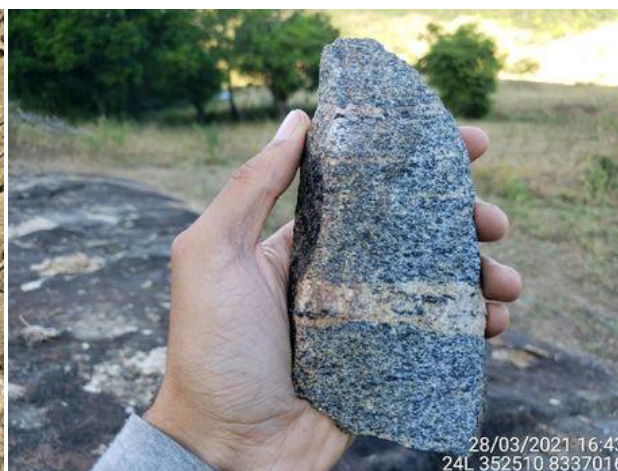
Foto 4.3-4: Gnaiss de granulação variando de fina a média, contendo bandamento incipiente. A mineralogia é constituída predominantemente por feldspato, quartzo, anfibólio e biotita.

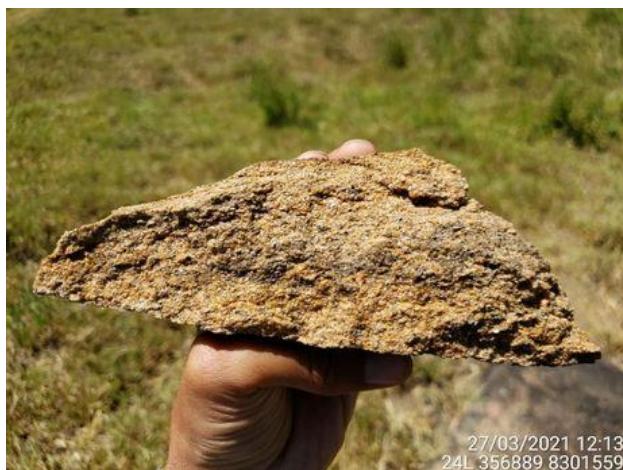
Foto 4.3-5: Quartzito de granulação média contendo pontuais minerais máficos.

Unidade com ocorrência em forma de lentes com poucas ocorrências locais. É composta por quartzitos, podendo conter granadas e pontuais minerais máficos. Apresenta textura granoblástica e coloração ocre (Foto 4.3-5 e Foto 4.3-6).

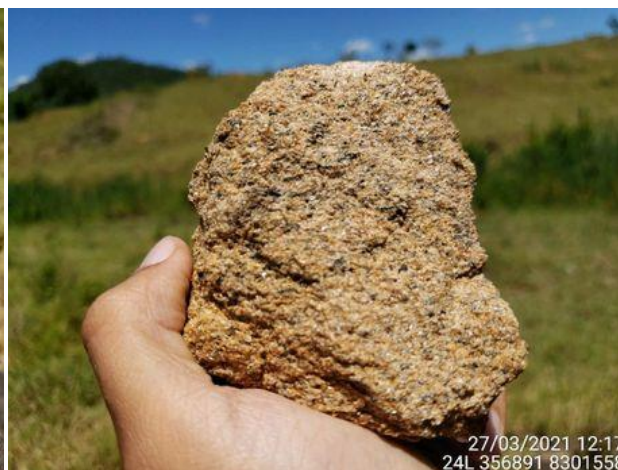
Foto 4.3-6: Quartzito de granulação grossa contendo granada.

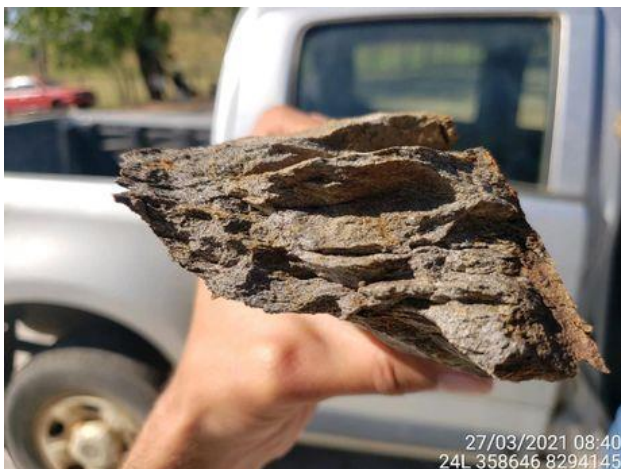
Foto 4.3-9: Xisto com textura lepidoblástica, com granulação variando de fina a muito fina e composição mineralógica sendo quartzo, biotita e muscovita.

Unidade mapeada contendo metadiamicictitos e metagrauvasas com foliação xistosa. Em campo, não foi possível identificar clastos em meio à matriz de granulação fina (Foto 4.3-9 e Foto 4.3-10).

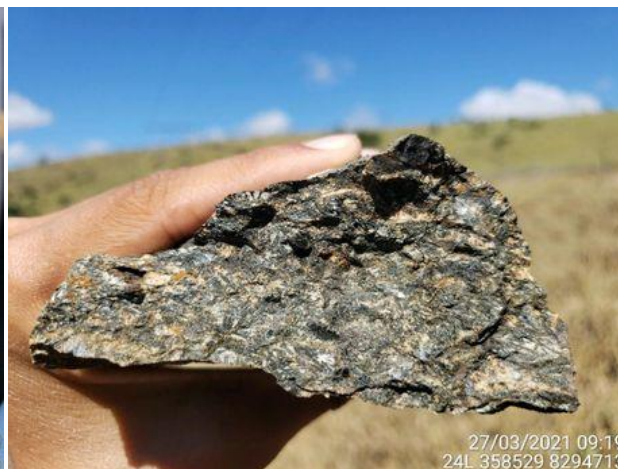
Foto 4.3-10: Variação com xistosidade de metagrauvaca.

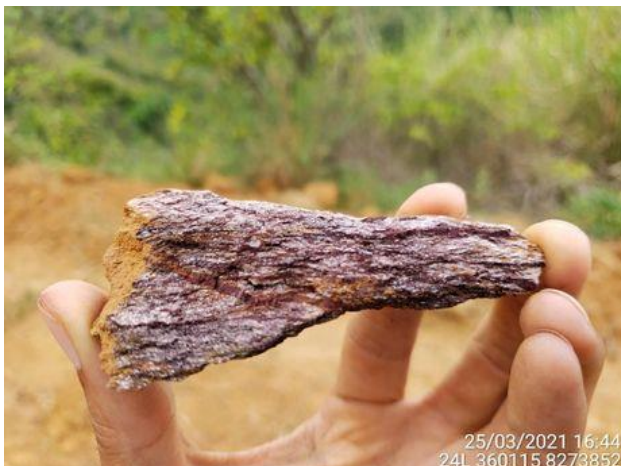
Foto 4.3-11: Amostra de xisto avermelhado com pequenos veios, preenchidos por material oxidado. Possível migração de óxidos a partir de unidades ferruginosas.

A Formação Ribeirão da Folha apresenta, na região interceptada pela LT, micaxistos contendo silimanita e/ou granada e/ou cordierita, podendo ser bandados. Ocorrem também metagrauvasas ou metarcóseos, podendo conter granada. Ocorrem cianita, micaxistos com granada ou estauroilita, grafita xisto, rochas calcissilicáticas e rochas máficas e ultramáficas metamorfolizadas, conglomerado e raras ocorrências de anfibolitos e formações ferríferas (Foto 4.3-11 a Foto 4.3-14).

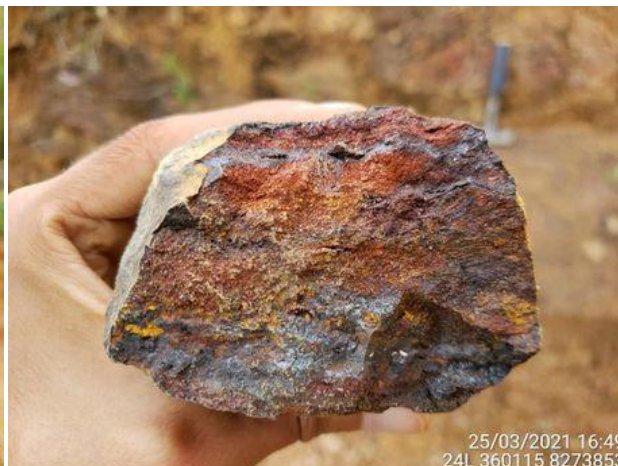
Foto 4.3-12: Ocorrência de formação ferrífera da Formação Ribeirão da Folha.

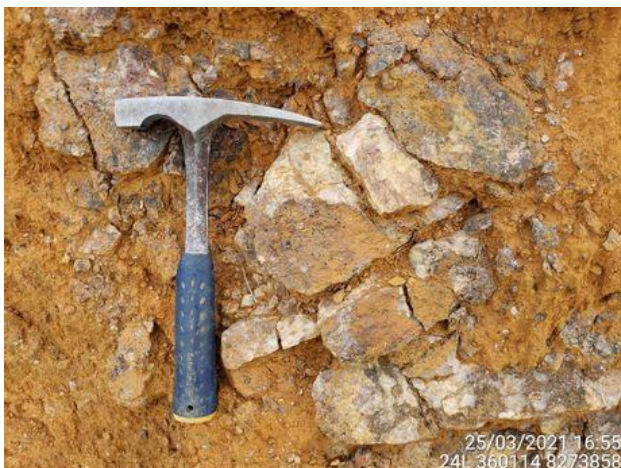
Foto 4.3-13: Quartzitos com muscovita localizados em possível zona de dano de falha.

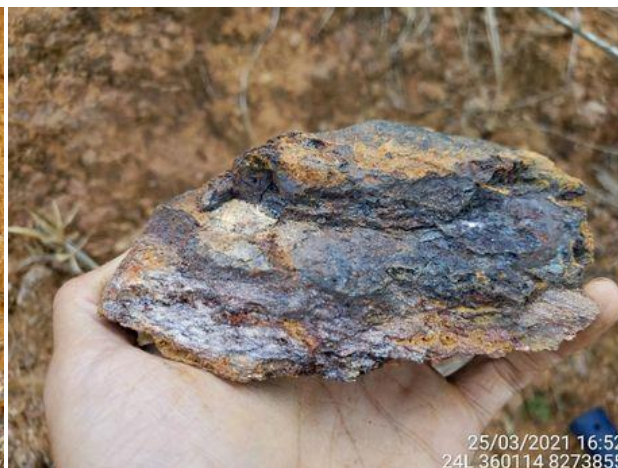
Foto 4.3-14: Ocorrência de xisto com possível grafita.

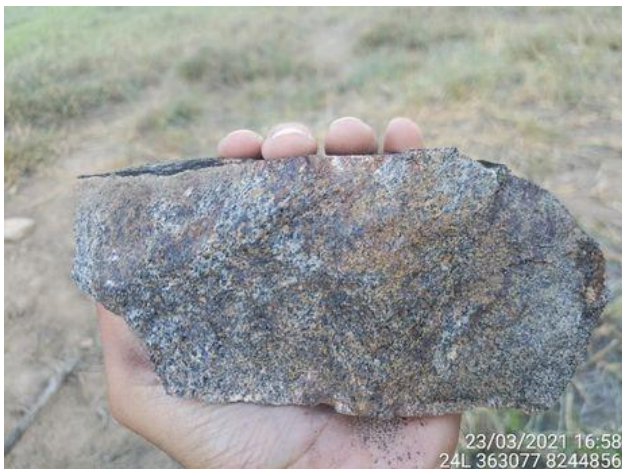
Foto 4.3-15: Possível paragnaisse kinzigítico de composição mineralógica apresentando biotita, quartzo, feldspato, granada, anfibólio, muscovita e cordierita. Há bandamento incipiente.

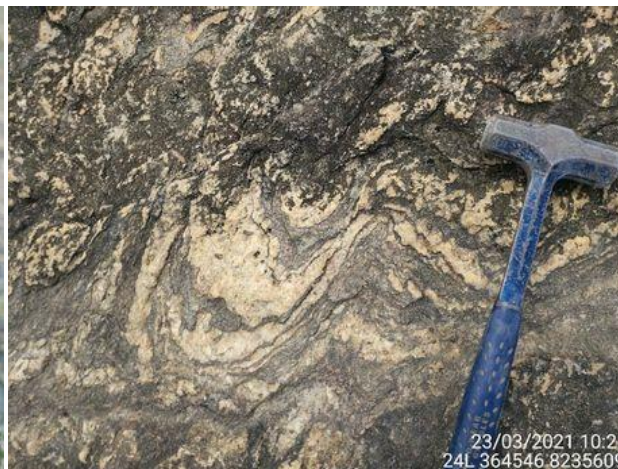
Foto 4.3-16: Paragnaisse com bandamento rico em quartzo e feldspato. Porção melanocrática contém muscovita, piroxênio e anfibólio.

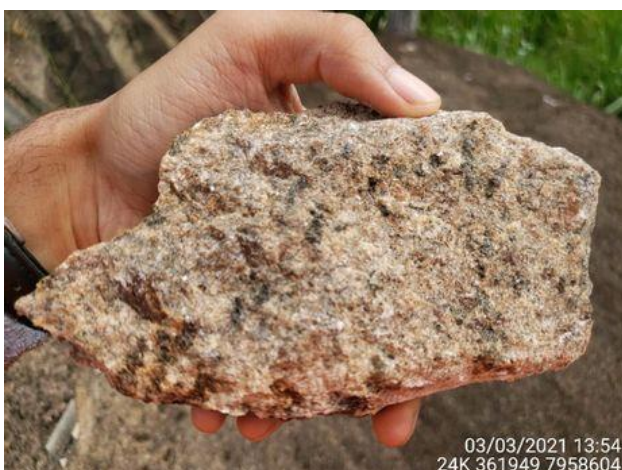
Foto 4.3-17: Rocha fraturada, com direção de mergulho no azimute 285° e ângulo de mergulho 70°. A rocha foi descrita como granitoide, inequigranular, contendo feldspato, quartzo, anfibólio e biotita.

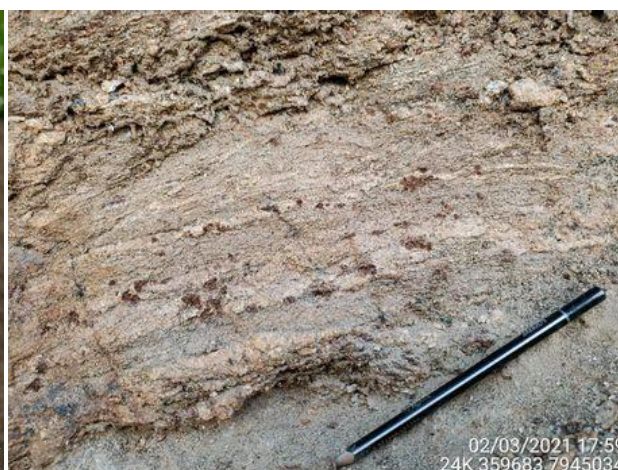
Foto 4.3-18: Gnaiss bandado, com granulação variando de fina a média na porção melanocrática e granulação grossa nas bandas leucocráticas, com presença de porfiroblastos. A mineralogia é definida por quartzo, feldspatos, hornblenda, granada e micas.

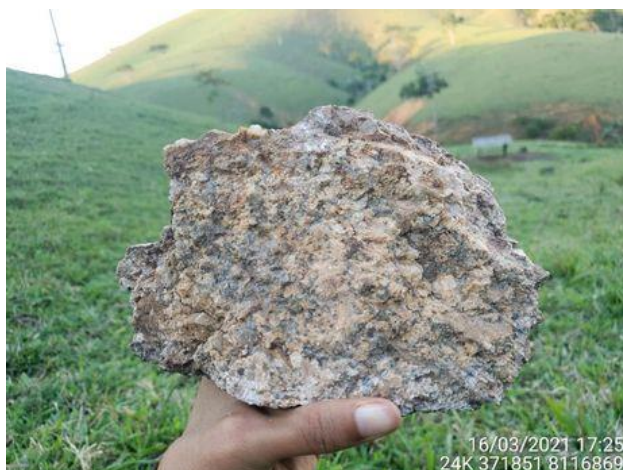
Foto 4.3-19: Granitoide porfirítico contendo K-feldspato, plagioclásio, quartzo, granada e anfibólio. Encontra-se foliado.

Corpo granítico e granodiorítico porfiríticos, foliados contendo biotita, granada e/ou muscovita e/ou silimanita e/ou cordierita (Foto 4.3-19 e Foto 4.3-20). Na folha Nanuque – Medeiros Neto, no estado de Minas Gerais, essa unidade é denominada Suíte Nanuque (Nn).

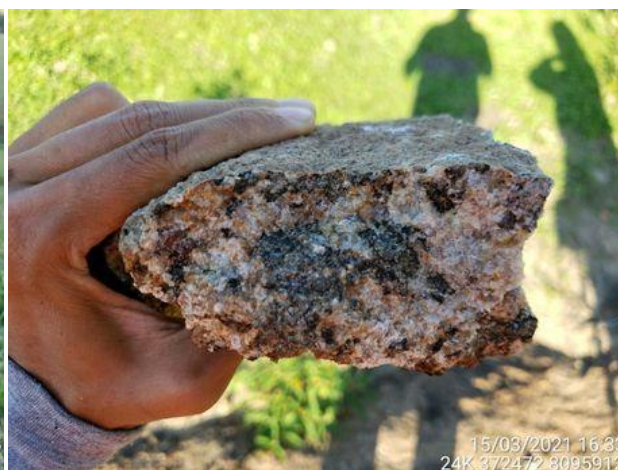
Foto 4.3-20: Possível charnockito contendo K-feldspato, quartzo, plagioclásio, biotita, granada e outros minerais máficos. O afloramento se encontra foliado.

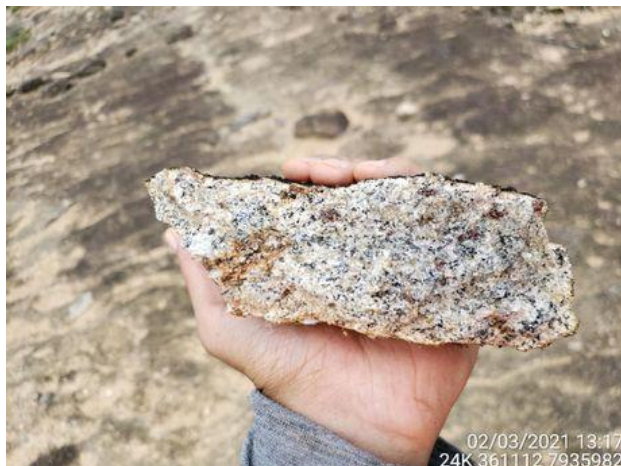
Foto 4.3-21: Granada-biotita granito da Suíte Ataleia. Apresenta textura equigranular e granulação variando de média a grossa.

Essa unidade é composta por diversas intrusões de granitoides de estágio sin a tardiorogênico. São granitoides com pouca foliação, peraluminosos, calcialcalinos, de elevado teor de potássio, do tipo S (Foto 4.3-21 e Foto 4.3-22). Mais detalhadamente, foram identificados granada-biotita granitos na Suíte Ataleia (at) e na Suíte Montanha (mt). Já na Suíte Carlos Chagas (cc), foram descritos leucogranitos e leucogranitos porfiríticos (cci).

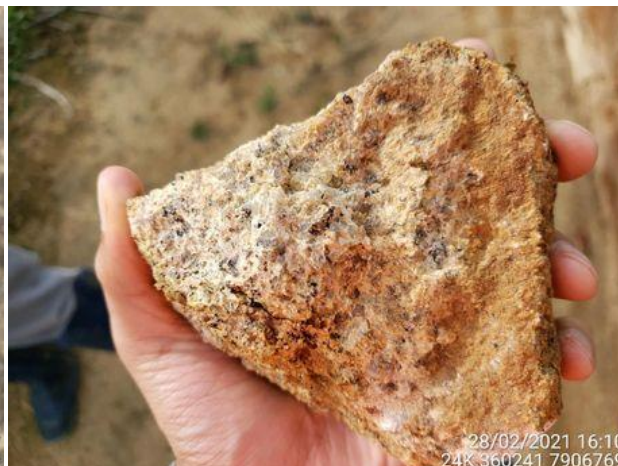
Foto 4.3-22: Granito equigranular, de granulação grossa, da Suíte Ataleia. A mineralogia principal é composta por quartzo, K-feldspato, biotita e granada.

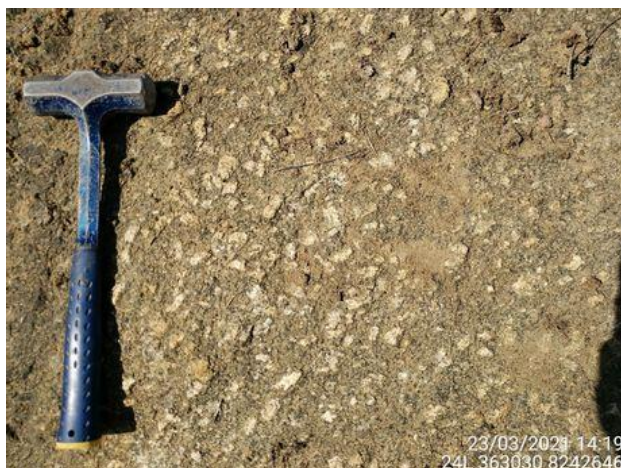
Foto 4.3-23: Granitoide porfírico. Muitos cristais de K-feldspato de granulação grossa.

Unidade descrita contendo biotita sienogranito e monzogranitos levemente foliados, podendo ser porfíricos (Foto 4.3-23 e Foto 4.3-24). Há ocorrências de magnetita e apatita, além de localmente apresentar ocorrências de granada, cordierita e silimanita.

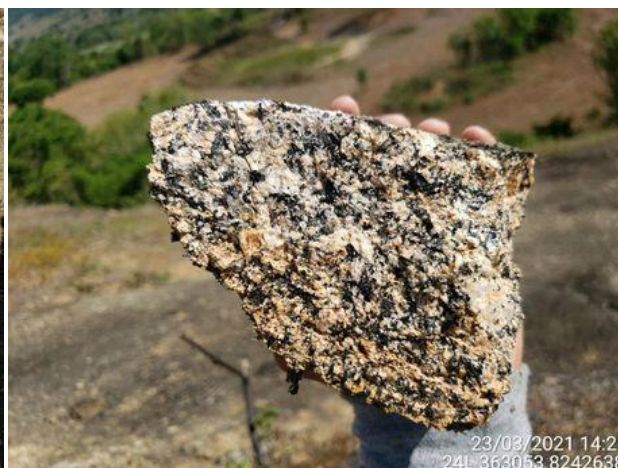
Foto 4.3-24: Possível sienogranito contendo porfiroclastos de K-feldspato, quartzo e biotita em meio à matriz de granulação média.

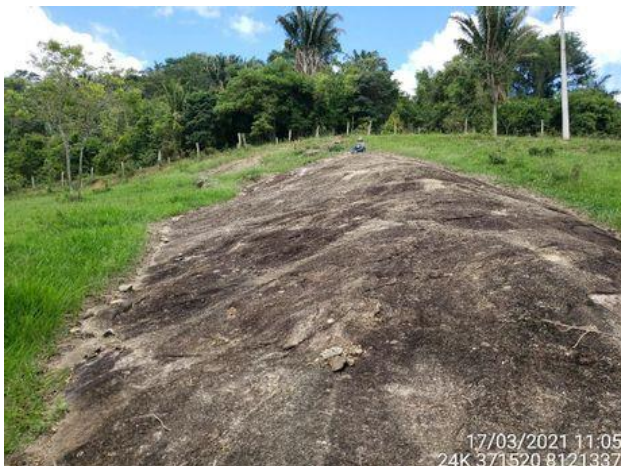
Foto 4.3-25: Lajedos de granodioritos em relevo ondulado.

A unidade nomeada de Corpo Cruzeiro do Sul foi descrita contendo biotita granodiorito, tonalito porfírico e biotita dioritos, levemente foliados (Foto 4.3-25 e Foto 4.3-26).

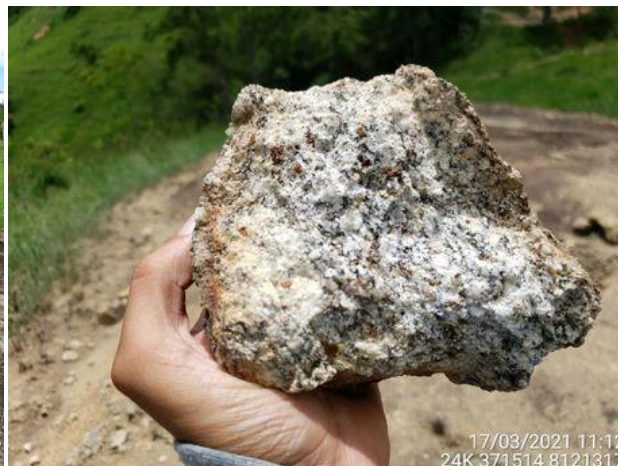
Foto 4.3-26: Granodiorito de granulação variando de média a grossa, contendo feldspatos, quartzo, biotita e granada. Encontram-se com foliação dispersa.

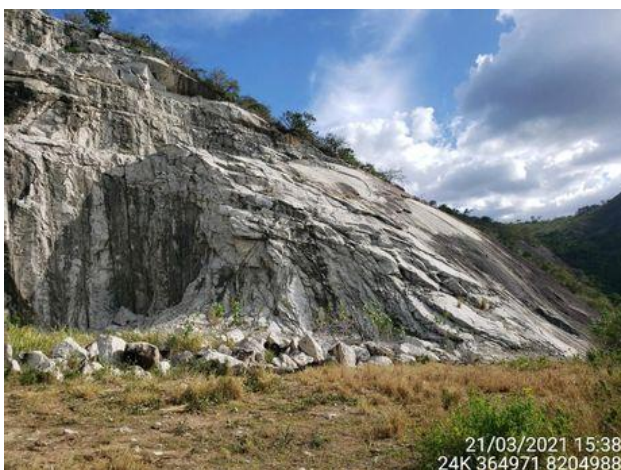
Foto 4.3-27: Antiga pedreira abandonada em Granito, Santa Maria do Salto. Há diques máficos intrudindo o maciço rochoso.

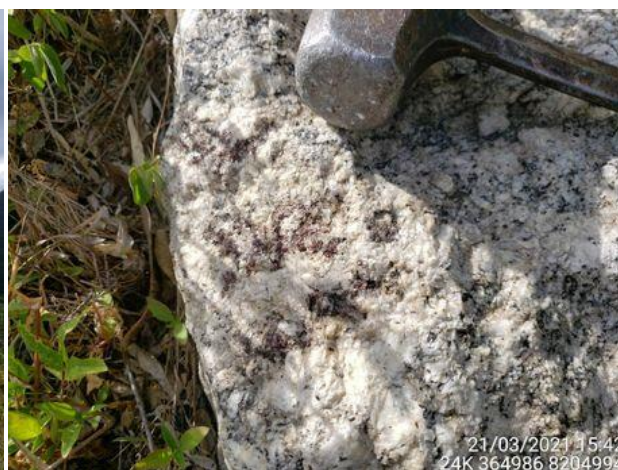
Foto 4.3-28: Possível monzogranito-sienogranito contendo textura megaporfirítica e minerais como K-feldspato, plagioclásio, quartzo, granada e biotita.

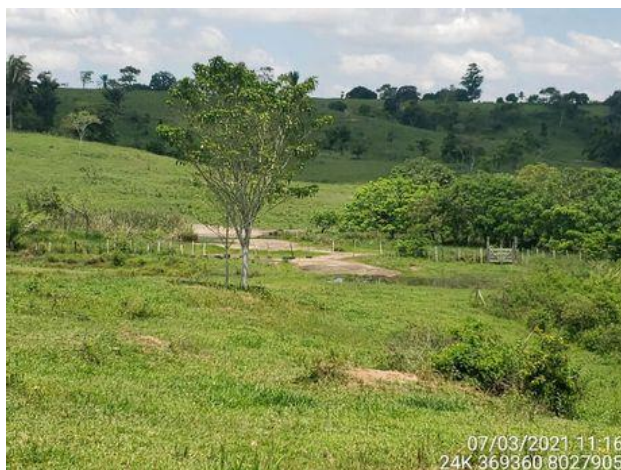
Foto 4.3-29: Lajedo de rocha granítica exposta em vale na área mapeada como Suíte Aimorés.

Essa unidade ocorre na área como enderbitos, charnoenderbitos e mangeritos, comumente porfíricos e metaluminosos. Há enclaves de granito, granodiorito e biotita gnaisse (Foto 4.3-29 e Foto 4.3-30). Na Carta Nanuque – Medeiros Neto, em Minas Gerais e no Espírito Santo, é denominado de Charnockito Padre Paraíso (pp), onde ocorrem rochas como charnockitos e enderbitos porfíricos, metaluminosos, cálcio-alcálicos de elevado potássio. Também ocorrem biotita granitos do Corpo Águia (bg), charnoenderbitos do Corpo São Bento (ed) e granitos do Corpo Humaitá (gr).

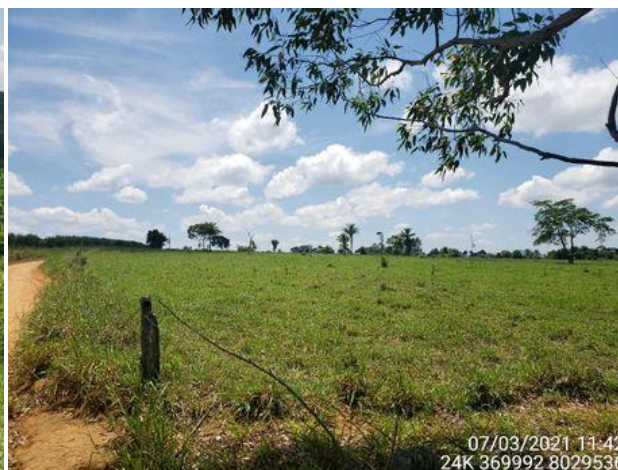
Foto 4.3-30: A Suíte Aimorés não apresenta muitos afloramentos ao longo da ADA. Contudo, nota-se o desenvolvimento de solos espessos amarelados ao longo da unidade.

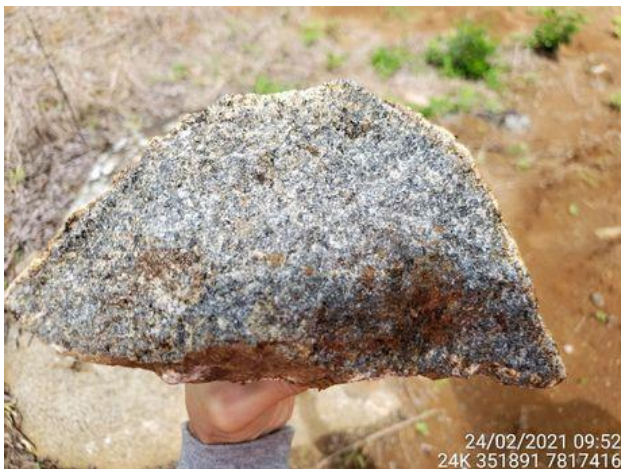
Foto 4.3-31: Gabro João Neiva (jn), de textura equigranular de granulação média. Mineralogia composta predominantemente por plagioclásio e piroxênio.

A Supersuíte Espírito Santo 3 é representada pelo corpo ígneo plutônico Gabro João Neiva (jn) e por charnockitos do Corpo Córrego Mucuratá (Foto 4.3-31 e Foto 4.3-32).

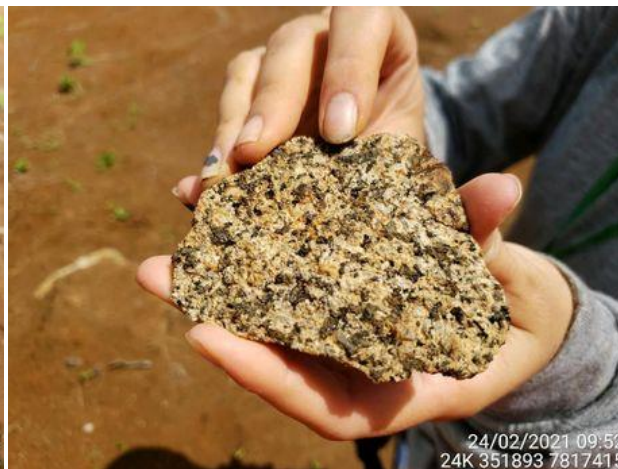
Foto 4.3-32: Ainda na mesma unidade, foram identificados blocos de tonalitos, contendo granulação grossa, hornblenda, plagioclásio e quartzo. Possível correlação com os charnockitos do Corpo Córrego Mucuratá.

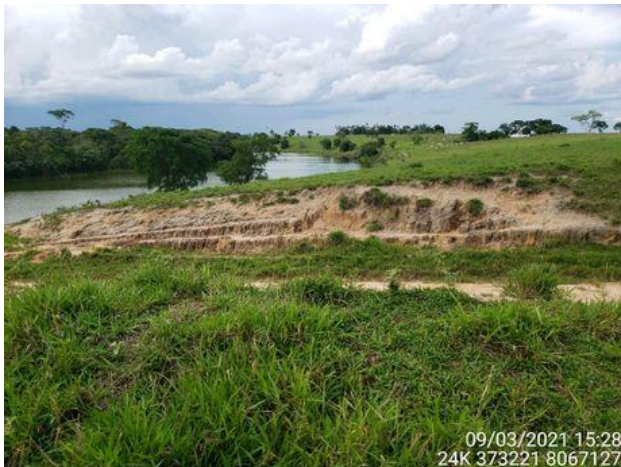
Foto 4.3-33: Afloramento no Grupo Barreiras. Ocorrências de arenitos médios com acamamento sub-horizontal.

O Grupo Barreiras ocorre nos estados da Bahia e do Espírito Santo, sendo representado por depósitos detríticos pobremente selecionados, com granulometria variando entre cascalho, areia e argila, podendo conter horizontes lateríticos (Foto 4.3-33 e Foto 4.3-34).

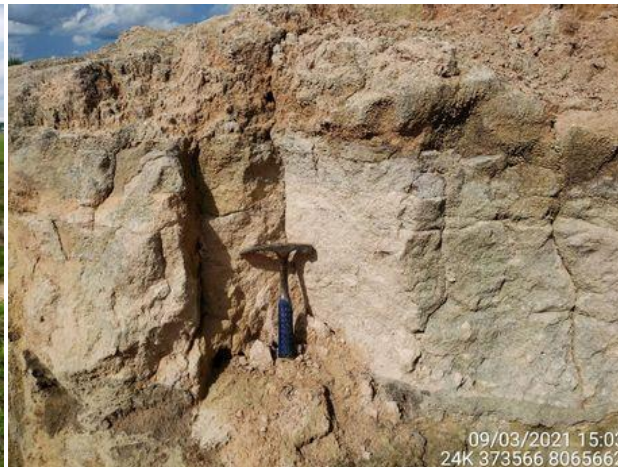
Foto 4.3-34: Exposição do Grupo Barreiras em corte de talude. Apesar do intemperismo, é possível notar que a camada superior é composta por arenitos grossos conglomeráticos, enquanto a camada inferior é composta por arenito médio. Em ambos os casos, observou-se matriz feldspática.

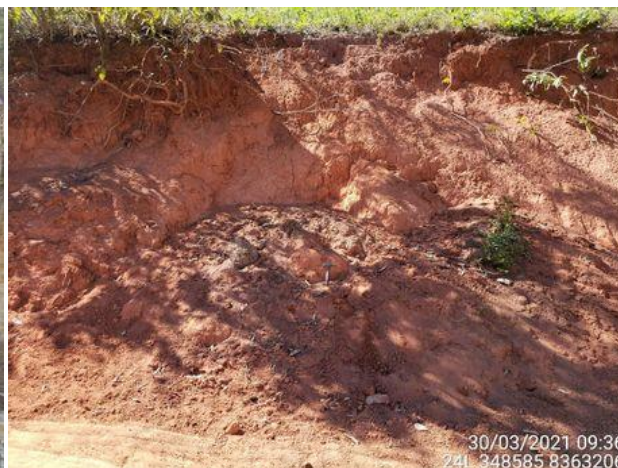
Foto 4.3-36: Cobertura detrítica argilosa (NQdl) em processo de pedogênese.

Essas coberturas foram descritas na Bahia e no Espírito Santo. Ambas apresentam sedimentos arenosos e argilosos; contudo, nas coberturas detríticas indiferenciadas também foram descritos cascalhos. Podem ocorrer crostas lateríticas nas áreas mapeadas, como coberturas detrito-lateríticas (NQdl) (Foto 4.3-35 e Foto 4.3-36).

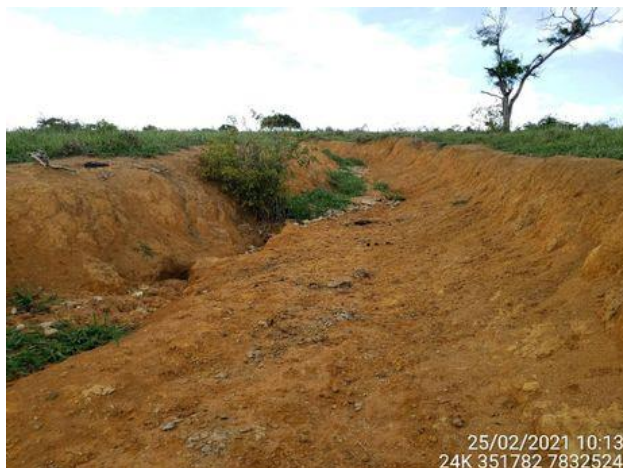
Foto 4.3-37: Latossolo Vermelho de textura variando de média a argilosa, desenvolvido a partir da pedogênese de depósitos aluvionares da unidade Q2a.

cascalhos e areias depositados em deltas dominados por processos fluviais e aluvionares (Q2a) (Foto 4.3-37 e Foto 4.3-38).

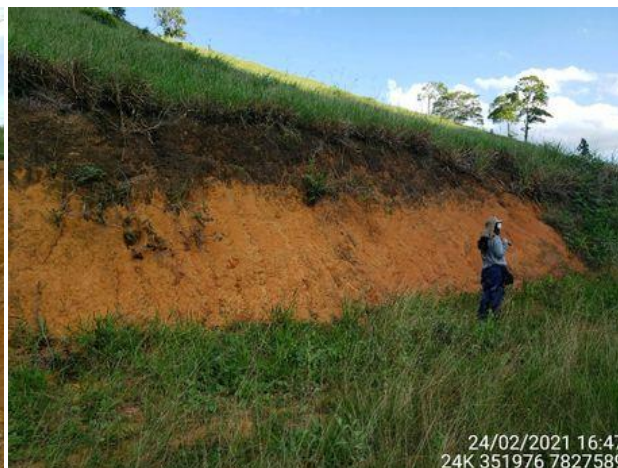
Foto 4.3-38: Espesso pacote de Latossolo Vermelho-Amarelo evoluído a partir do intemperismo de sedimentos aluvionares (Q2a).

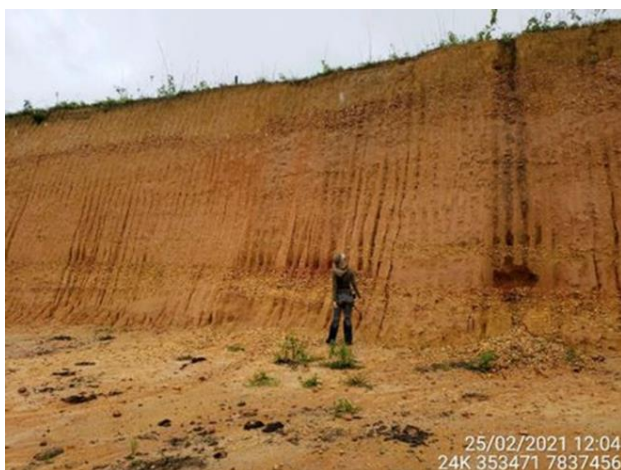
Foto 4.3-55: Perfil de Cambissolo Flúvico às margens do rio Doce (ES).

Segundo Santos *et al.* (2018), Cambissolos (Foto 4.3-55 a Foto 4.3-57) são aqueles com pedogênese pouco avançada, evidenciada pelo desenvolvimento da estrutura do solo, com alteração do material de origem expressa pela quase ausência da estrutura da rocha ou da estratificação dos sedimentos, cromas mais altos, matizes mais vermelhas ou conteúdo de argila mais elevado que o dos horizontes subjacentes.

Das subdivisões de Cambissolos presentes na AE, apenas os Cambissolos Flúvicos Tb Eutróficos são interceptados pela ADA do empreendimento, ocorrendo na margem do rio Doce (ES). O Cambissolo Flúvico é definido como solo que apresenta caráter Flúvico dentro de 120 cm, a partir da superfície do solo (Foto 4.3-55 e Foto 4.3-56).

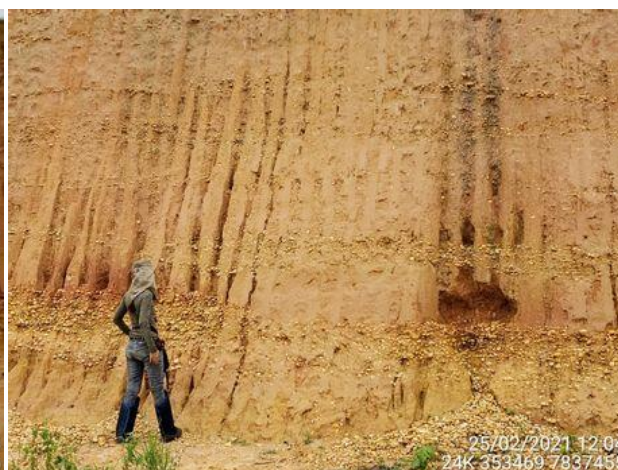
Foto 4.3-56: Detalhe em perfil de Cambissolo Flúvico às margens do rio Doce (ES).

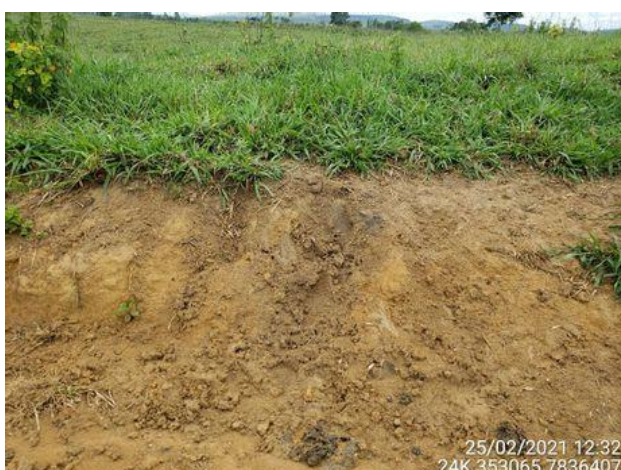
Foto 4.3-57: Perfil de Cambissolo Flúvico ao sul do rio Doce (ES).

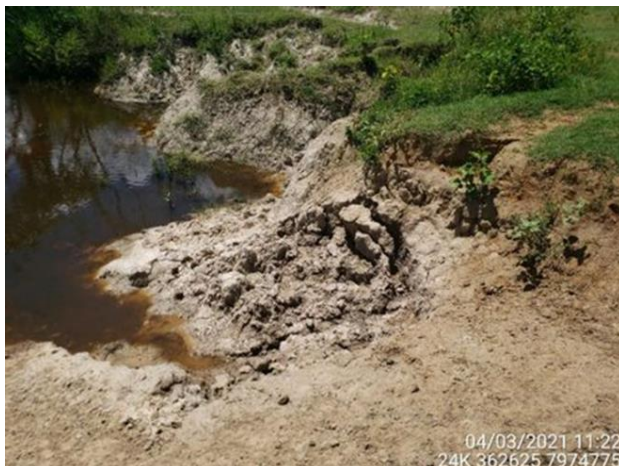
Foto 4.3-58: Detalhe em ocorrência de Gleissolo às margens do rio do Sul (ES).

Gleissolos são descritos por Santos *et al.* (2018) como solos constituídos por material mineral com presença de horizonte glei se iniciando nos primeiros 50 cm da superfície do solo ou entre 50 cm e 150 cm, contanto que imediatamente abaixo de horizonte A ou E, ou de horizonte hístico pouco espesso. A característica principal de um Gleissolo é a presença do horizonte glei, definido como horizonte com espessura mínima de 15 cm, com menos de 15% de plintita e que é saturado com água por influência do lençol freático, durante algum período ou o ano todo (Foto 4.3-58 e Foto 4.3-59).

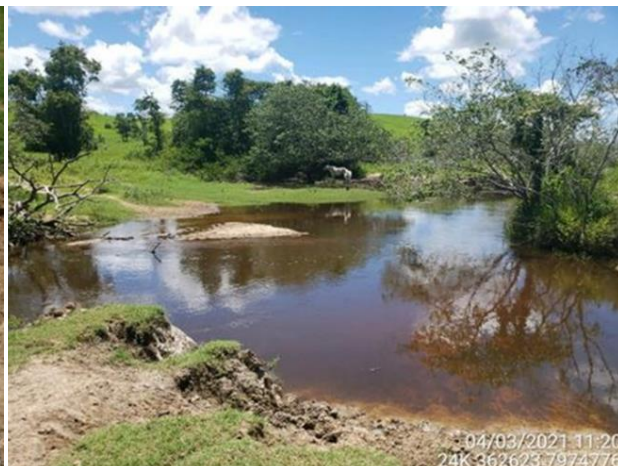
Foto 4.3-59: Ocorrência pontual de Gleissolo às margens do rio do Sul (ES).

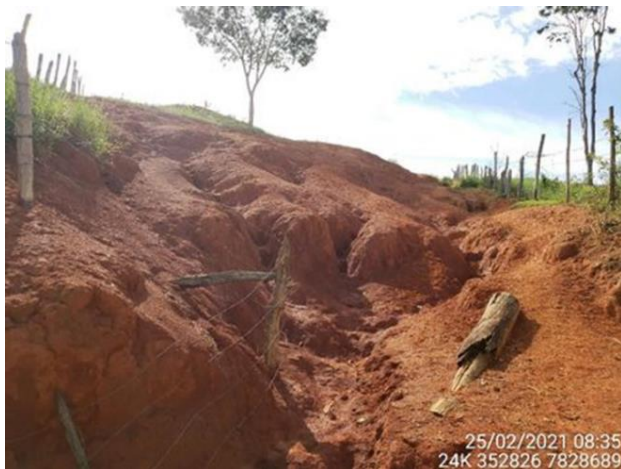
Foto 4.3-60: Latossolo em área onde ocorre desenvolvimento de ravinamento.

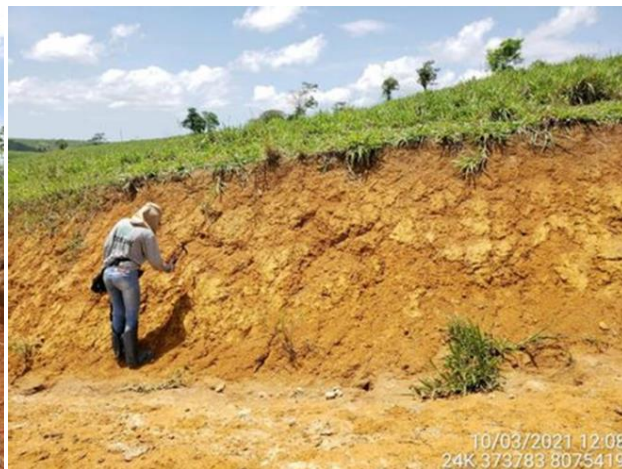
Foto 4.3-61: Perfil de Latossolo de coloração amarelada.

Segundo Santos *et al.* (2018), Latossolos apresentam um estado de evolução avançado, com atuação expressiva de processo de latolização (ferralização), que resulta em intensa intemperização dos minerais primários e secundários menos resistentes. Nesses solos, há concentração de argilominerais resistentes e/ou de óxidos e hidróxidos de ferro e alumínio, com inexpressiva mobilização ou migração de argila (Foto 4.3-60 a Foto 4.3-63).

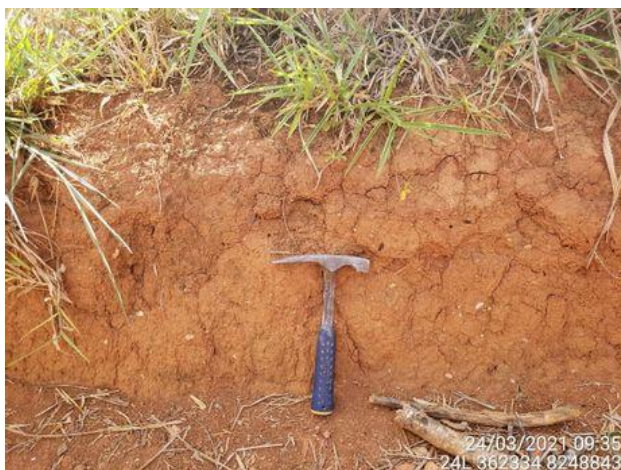
Foto 4.3-62: Perfil de Latossolo de coloração avermelhada.

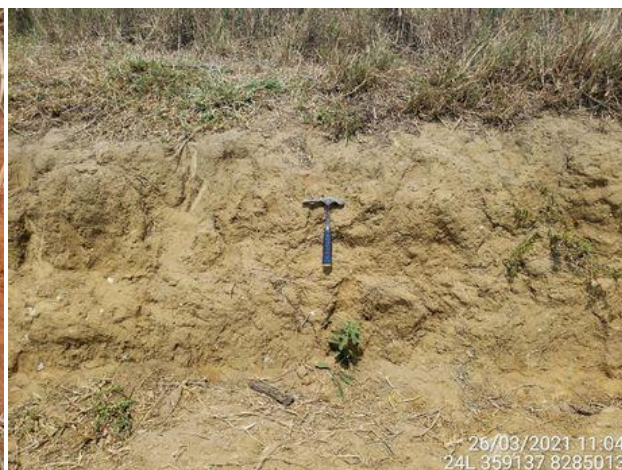
Foto 4.3-63: Perfil de Latossolo de coloração bruna.

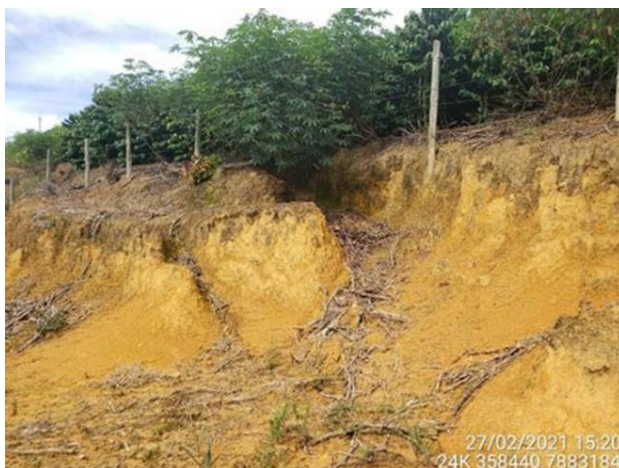
Foto 4.3-64: Perfil de Argissolo Amarelo.

Os Argissolos totalizam uma área de 458.788,88 ha na AE e 1.533,02 ha na ADA, sendo a classe de solo mais abundante na AE e a segunda mais abundante na ADA (Foto 4.3-64 a Foto 4.3-67). Semelhantemente aos Latossolos, ocorrem com relativa homogeneidade por toda a AE, sendo menos abundantes na porção sul do empreendimento, entre as torres 136/2 e 273/4.

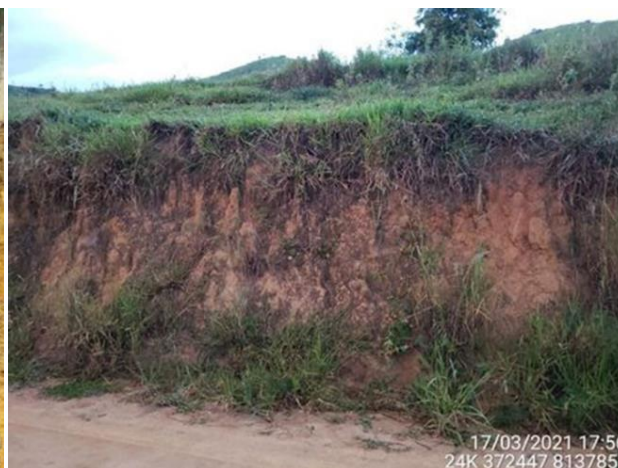
Foto 4.3-65: Perfil de Argissolo Vermelho em corte de estrada.

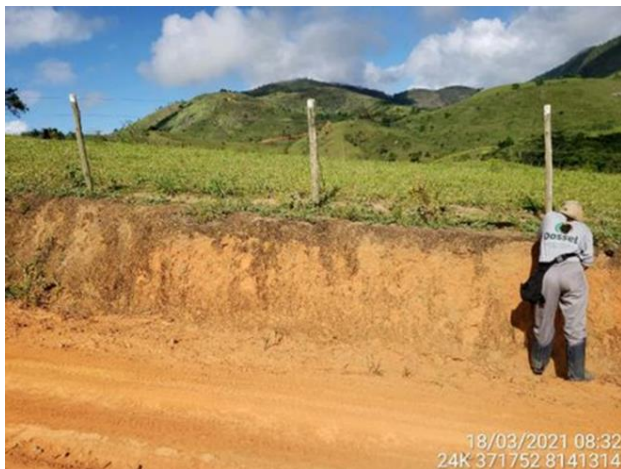
Foto 4.3-66: Perfil de Argissolo Amarelo em corte de estrada.

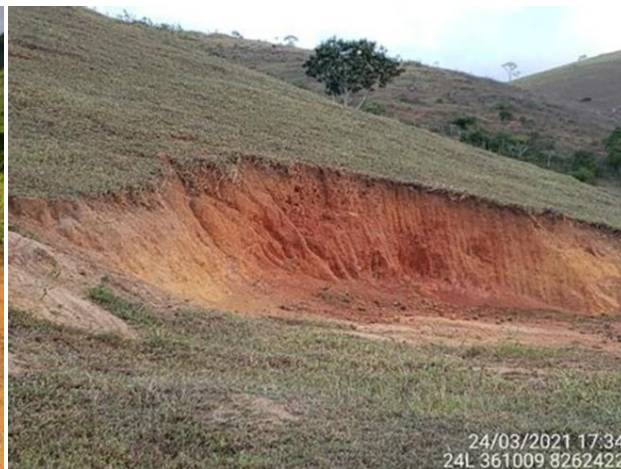
Foto 4.3-67: Perfil de Argissolo Vermelho-Amarelo.

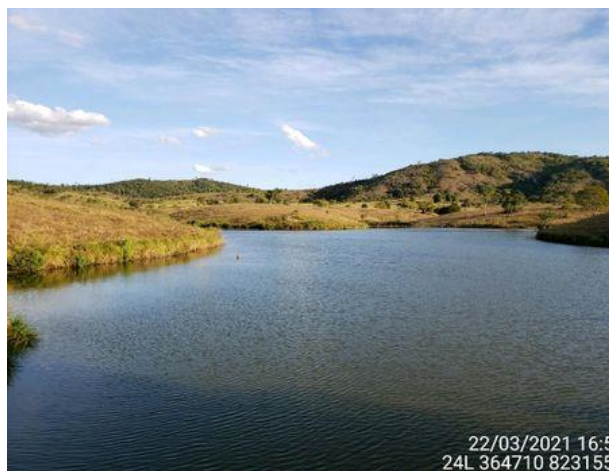
Foto 4.3-263: Córrego em áreas de barramento.

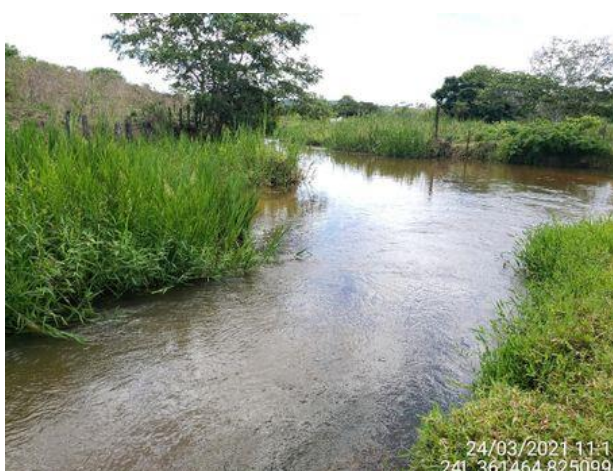
Foto 4.3-270: Ribeirão do Salto.

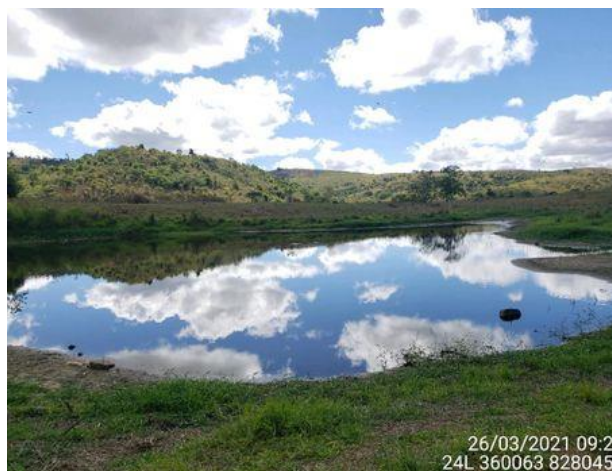
Foto 4.3-279: Lagoa nas proximidades de traçado da LT.

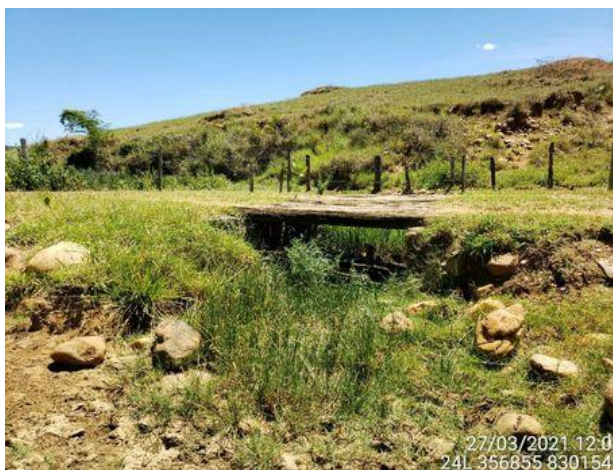
Foto 4.3-286: Córrego intermitente cruzado pelo traçado da LT.

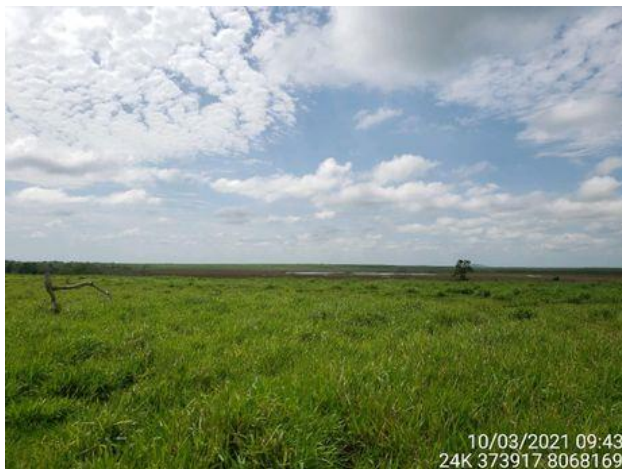
Foto 4.3-305: Vista da lagoa nas proximidades do empreendimento.

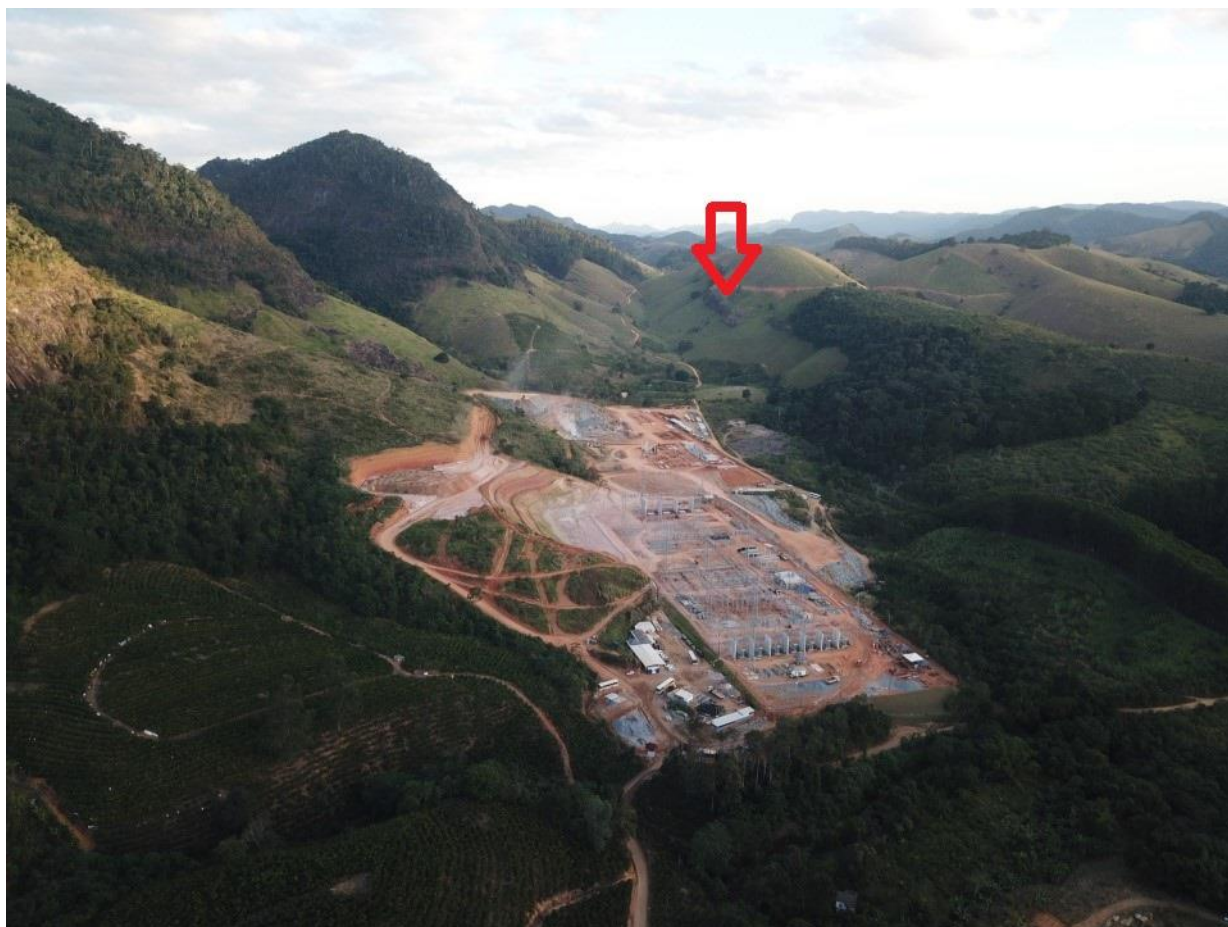
Foto 4.3-307: Localização do Abrigo C2 localizado a SW do local de implantação da SE João Neiva 2.

Em relação à LT 500 kV Poções III – Medeiros Neto II – João Neiva 2, o Abrigo C2 se encontra a aproximadamente 1 km de distância, não sendo passível de nenhum impacto ambiental relacionado à implementação do empreendimento.

A Foto 4.3-307 e a Figura 4.3-22 apresentam a localização do Abrigo C2 em relação ao empreendimento, sendo a única cavidade cadastrada nas bases de dados do CANIE-CECAV/ICMBio e demais cadastros de cavidades.

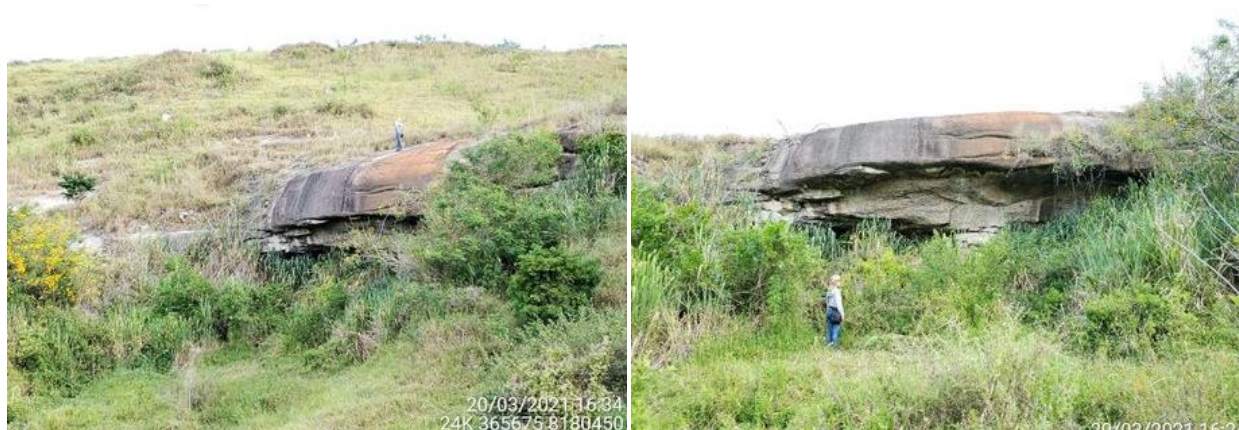
Foto 4.3-308: Vista da Cavidade C1, nas proximidades do empreendimento.

A primeira cavidade, denominada de Cavidade C1, encontra-se desenvolvida em rocha granítica da Suíte Santo Antônio do Jacinto. Essa cavidade se encontra a aproximadamente 400 m do empreendimento, como pode ser observado na Figura 4.3-23, na Foto 4.3-308 e na Foto 4.3-309.

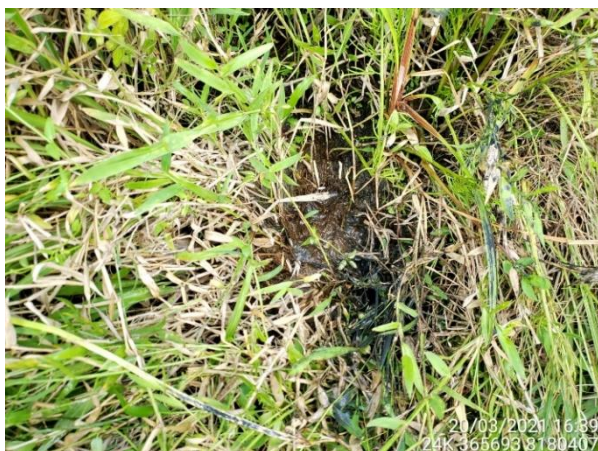
Foto 4.3-310: Solo encharcado próximo à cavidade.

Foto 4.3-309: Cavidade C1 desenvolvida em rocha granítica.

Localiza-se a uma altitude de 450 m em um paredão próximo ao fundo de um vale no qual ocorre um córrego retilíneo de direção NW-SE. Por meio de fotointerpretação observa-se que o córrego está instalado em uma falha geológica de extensão quilométrica também de direção NW-SE que possivelmente contribuiu para a formação da cavidade, uma vez que é esperada a ocorrência de uma elevada densidade de fraturas em rochas localizadas nas proximidades de falhas. Adicionalmente, observou-se que o solo nas proximidades da entrada da cavidade estava encharcado (Foto 4.3-310), indicando a possível insurgência de água no interior da cavidade ou em suas proximidades. Também se observou a presença de diversas vespas na entrada da cavidade (Foto 4.3-311).

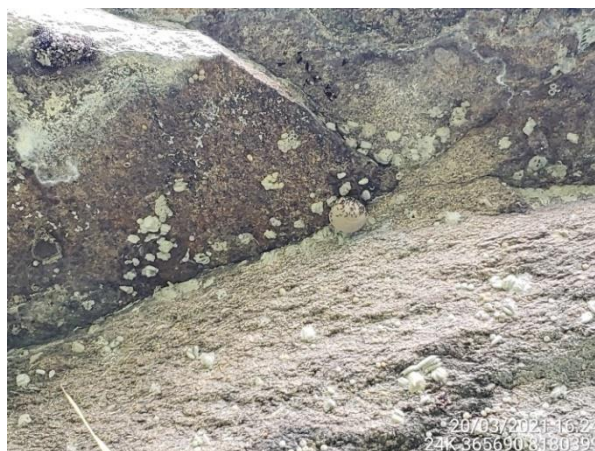
Foto 4.3-311: Vespas na entrada da cavidade.
