# LT 500 KV POÇÕES III – MEDEIROS NETO II – JOÃO NEIVA 2 E SUBESTAÇÃO ASSOCIADA

ESTUDO DE IMPACTO AMBIENTAL – EIA

## CAPÍTULO 4.3

### DIAGNÓSTICO AMBIENTAL MEIO FÍSICO

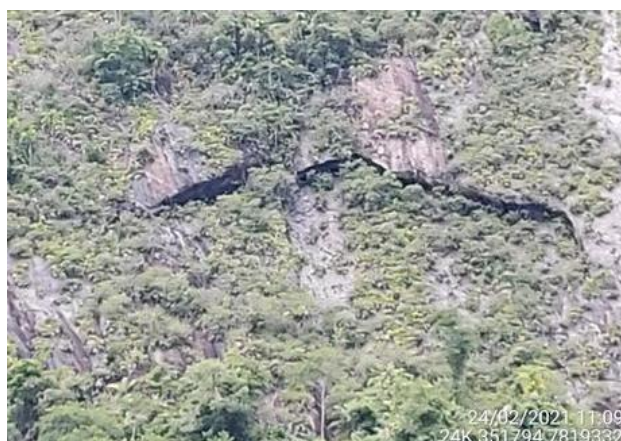
Foto 4.3-312: Vista da Cavidade C2.

Esses abrigos ocorrem em porções quase verticalizadas e em altitudes de cerca de 400 m e foram formados pela queda das porções intemperizadas do granito da Suíte Ataleia, também devido à elevada declividade do terreno que impediu uma descrição mais detalhada (Foto 4.3-312 a Foto 4.3-314).

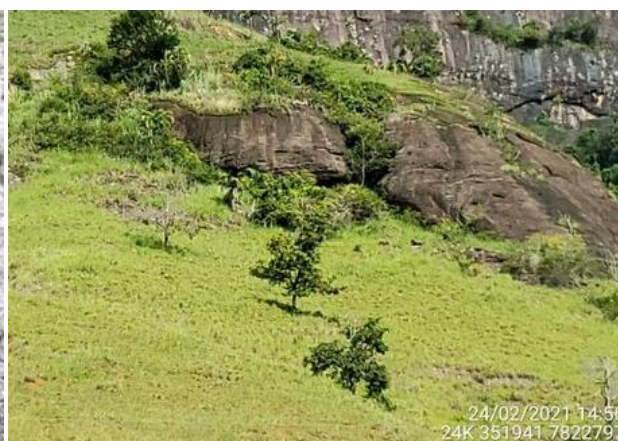
Foto 4.3-313: Cavidade C3, desenvolvida em rocha granítica.
