3.2.10 -	Vulnerabilidade Geotécnica	1/19
3.2.10.1 -	Metodologia	1/19
3.2.10.1.1 -	Geologia	3/19
3.2.10.1.2 -	Pedologia	7/19
3.2.10.1.3 -	Climatologia	8/19
3.2.10.1.4 -	Uso e Cobertura do Solo	9/19
3.2.10.1.5 -	Geomorfologia	11/19
3.2.10.2 -	Classes de Vulnerabilidade Geológico-Geotécnica	15/19
3.2.10.3 -	Mapa de Vulnerabilidade Geotécnica	15/19
3.2.10.4 -	Identificação de Áreas Sujeitas a Movimentos de Massa	15/19
3.2.10.5 -	Análise do Risco Geotécnico	16/19
3.2.10.6 -	Considerações Finais	17/19

3.2.10 - Vulnerabilidade Geotécnica

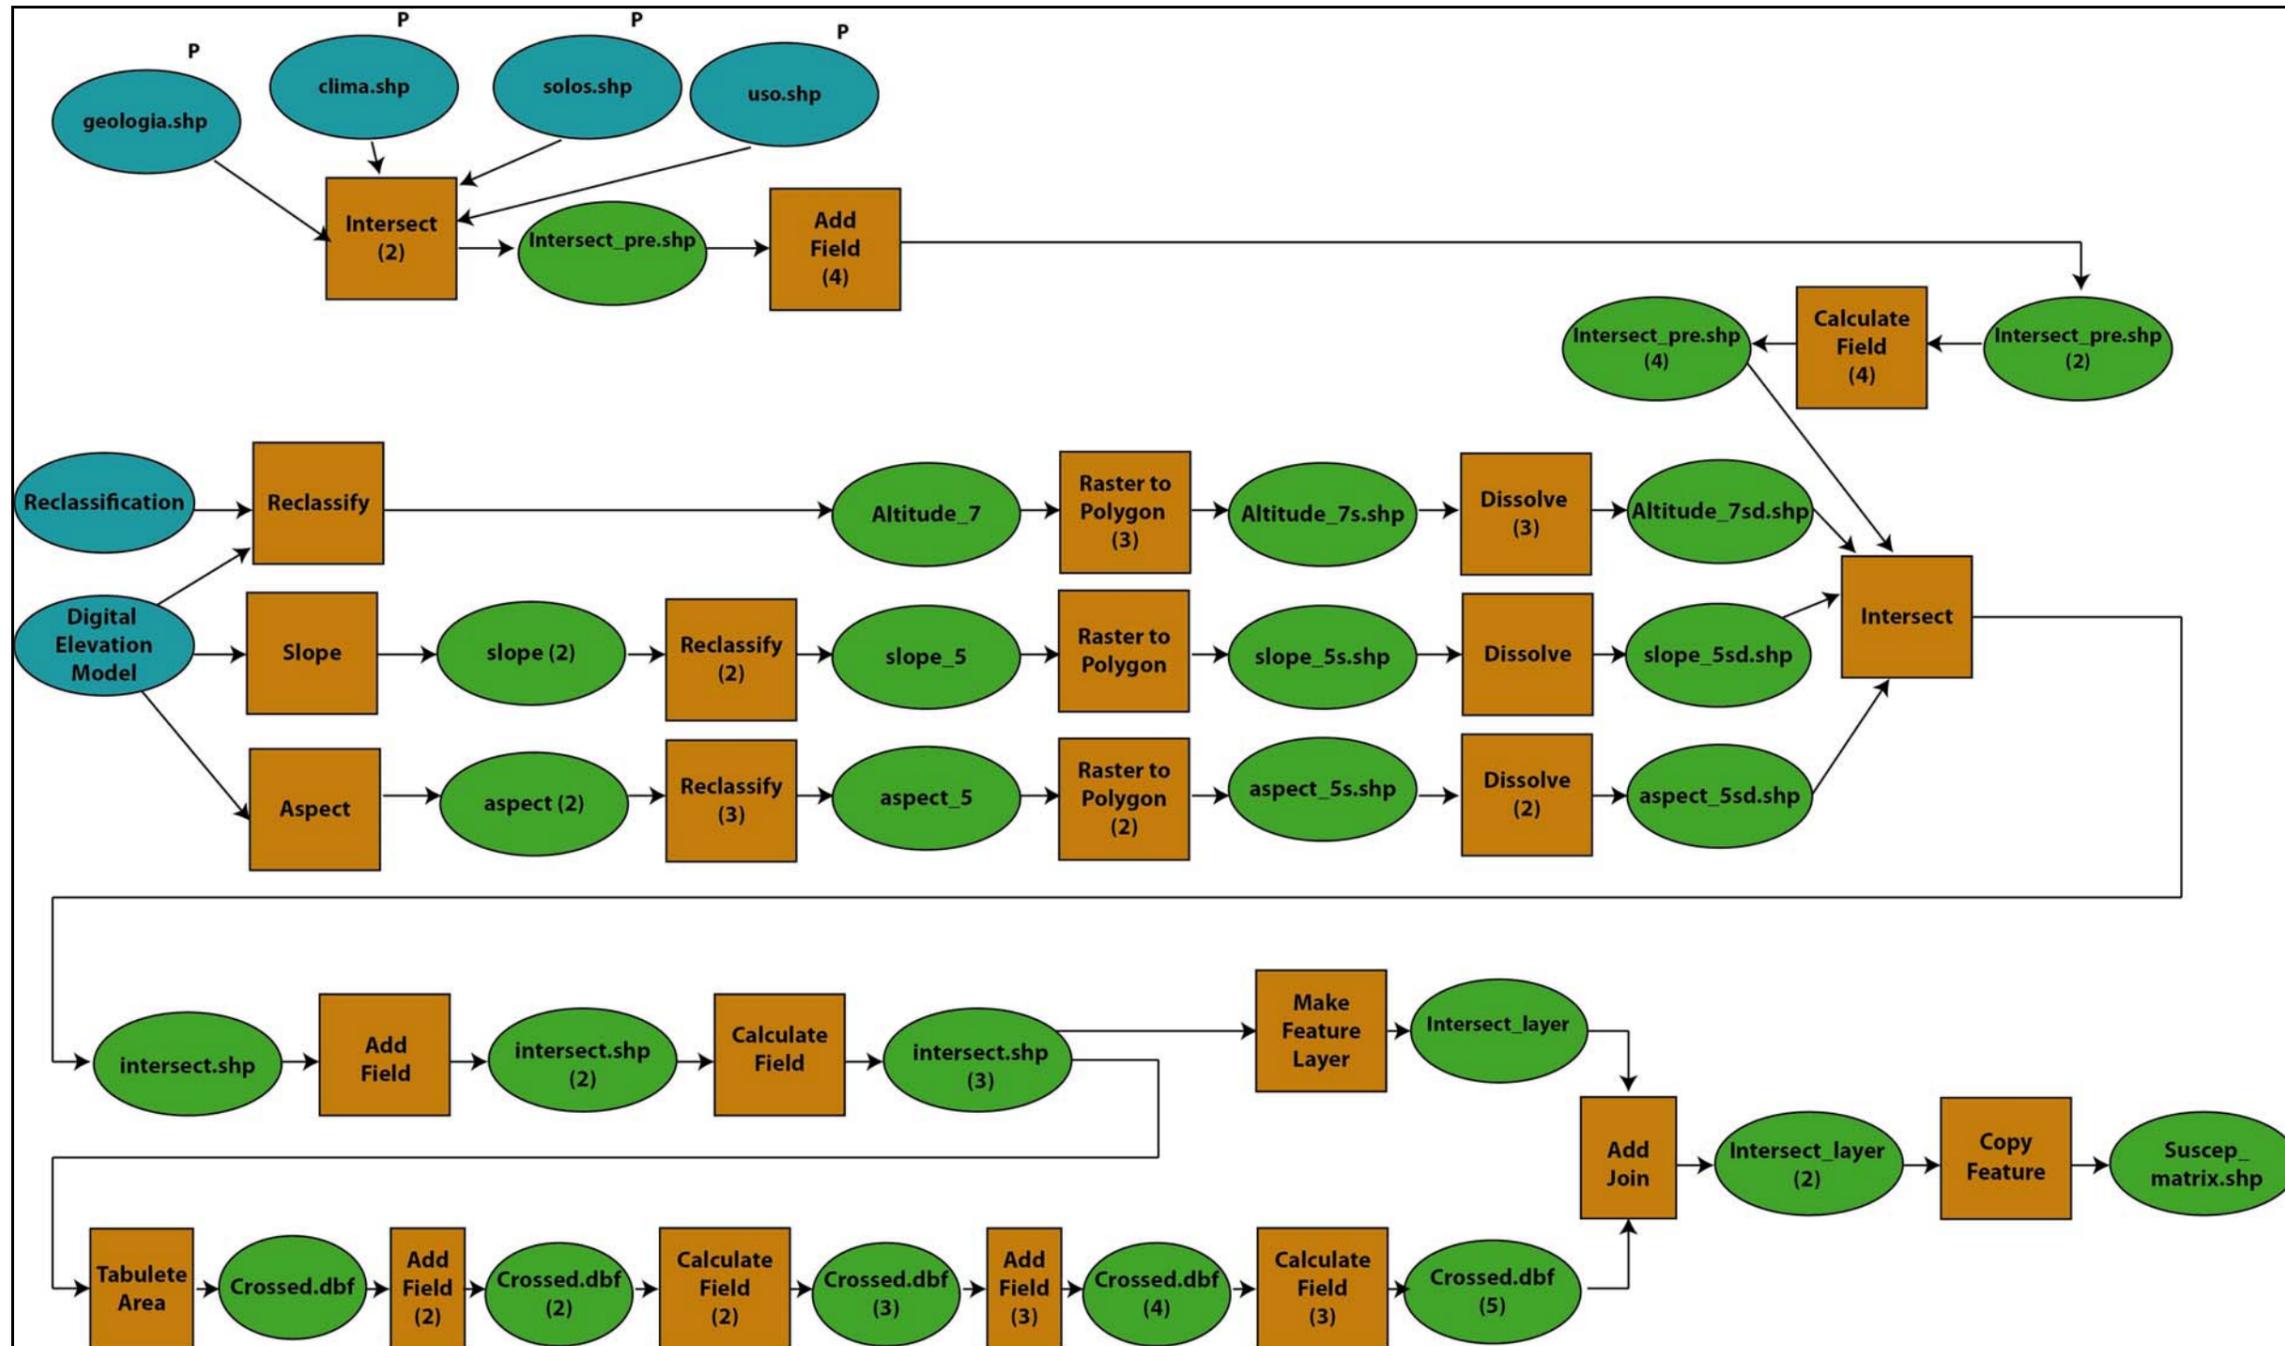
A Figura 2.2.2.10-1 apresenta a modelagem dos comandos utilizados para compilação dos dados e geração do mapa.

Figura 3.2.10-1 - Sequência de comandos para geração do mapa de vulnerabilidade Geológico Geotécnica.

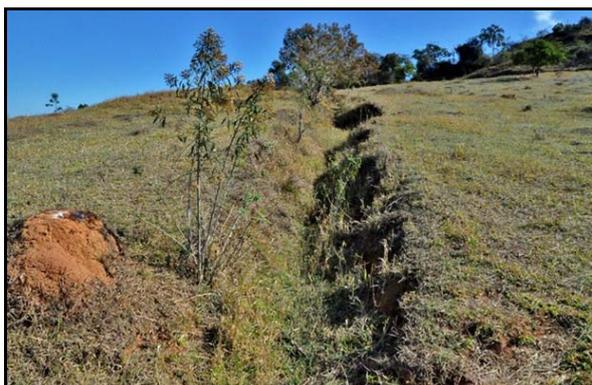
Figura 3.2.10-2 - Voçorocamento possivelmente causado por aumento catastrófico do aporte hídrico sobre a drenagem local, possível fator antrópico pode ter contribuído para o seu desenvolvimento. Estrutura já estabilizada pela presença de gramíneas.
Coord UTM/SIRGAS2000 F23 343.617 E / 7.453.763 N

Da Figura 3.2.10-2 a Figura 3.2.10-8, são ilustrados alguns eventos geoambientais em desenvolvimento, ou até mesmo estabilizados, observados em campo.

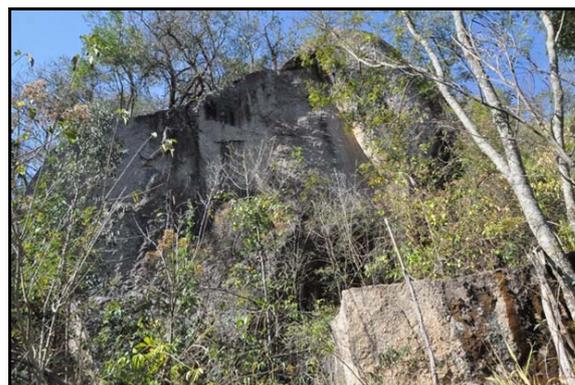
Figura 3.2.10-3 - Franca exposição de rocha cristalina aparentemente maciça, porém passível a rolamento de blocos formando depósitos de tálus.
Coord UTM/SIRGAS2000 F23 339.107 E / 7.456.588 N

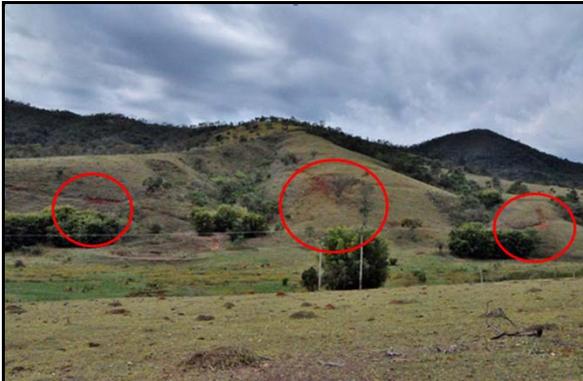
Figura 3.2.10-4 - Morros de topo arredondado, constituídos por solos ricos em argilas, onde é possível identificar movimentos de massa, destacados na figura. Coord UTM/SIRGAS2000 F23 330.467 E / 7.517.225 N.

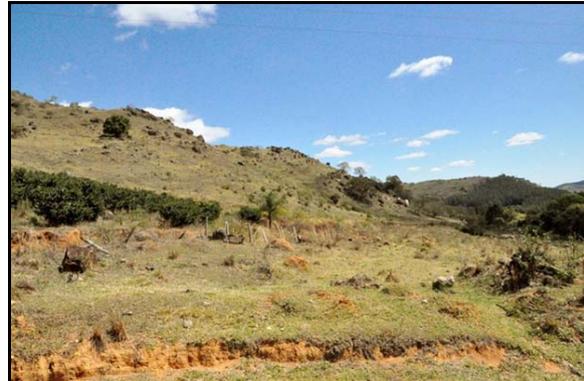
Figura 3.2.10-5 - Antiga vertente de rio em vale bastante denudado pelo curso fluvial, e a ação de demais agentes intempéricos ao longo do tempo geológico. Nota-se presença de solos de textura média no primeiro plano e blocos de rochas cristalinas no topo da encosta. Área de forte vulnerabilidade a eventos geoambientais. Coord UTM/SIRGAS2000 F23 329.074 E / 7.542.327 N.

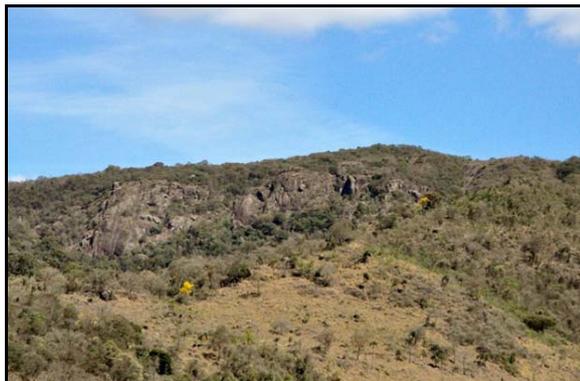
Figura 3.2.10-6 - Afloramento de maciço cristalino com expressivo gradiente altimétrico, e prováveis depósitos de tálus sobre os quais desenvolve-se farta vegetação nativa pela dificuldade de acesso. Área de média vulnerabilidade a eventos geoambientais. Coord UTM/SIRGAS2000 F23 329.065 E / 7.549.319 N.

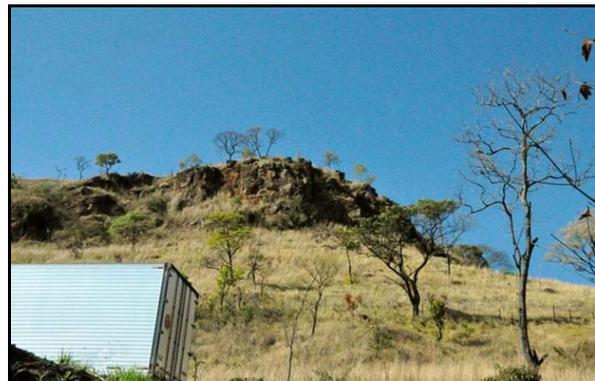
Figura 3.2.10-7 - Resquícios de afloramento rochoso com foliação proeminente e campo de blocos associado. Exemplo de localidade passível de eventos geoambientais como os de rolamento de blocos Coord UTM/SIRGAS2000 F23 290.892 E / 7.683.773 N

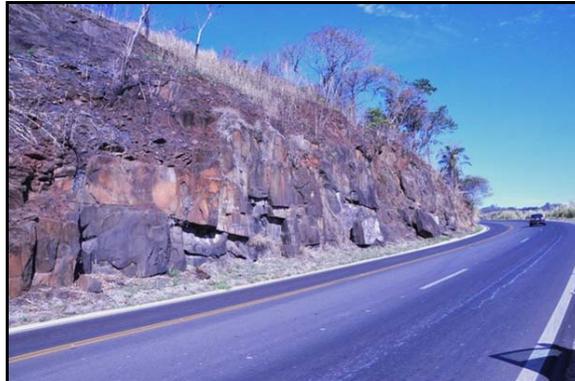
Figura 3.2.10-8 - Extensa exposição de rochas cristalinas, em avançado estágio de faturamento, sem nenhum tipo de contenção, trazendo riscos aos usuários desta via. Neste caso as raízes da vegetação contribuem na infiltração de fluidos, o que leva ao aceleração de processos intempéricos, que podem culminar em movimentos de massa. Coord UTM/SIRGAS2000 F23 283.810 E / 7.717.829N.
