Anexo 6.2.12.2

Diagnóstico Espeleológico

Linha de Transmissão 500 kV

Presidente Dutra - Teresina II - Sobral III C3 e Subestações Associadas

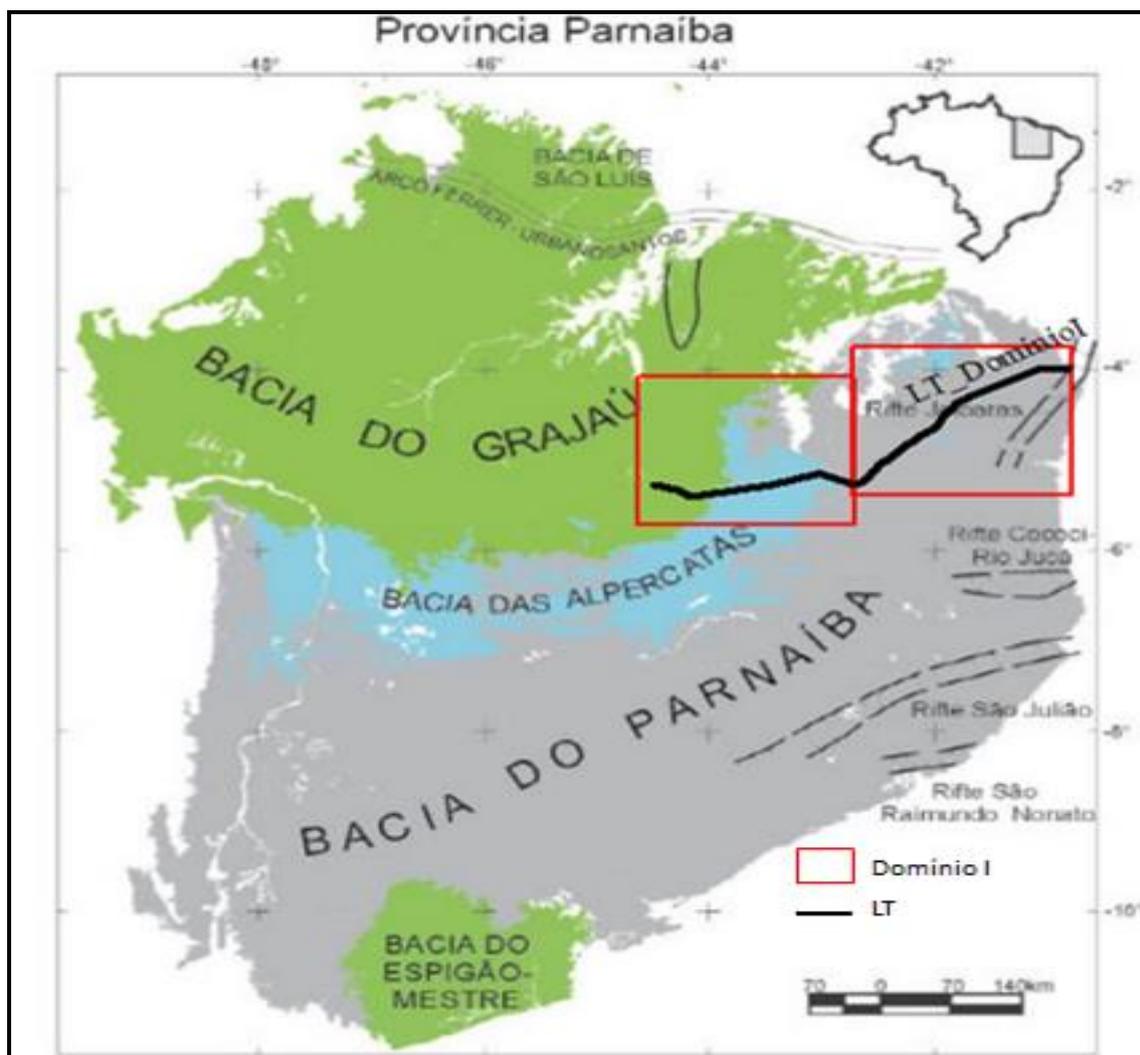
Figura 3.2. Unidades geotectônicas da Província Parnaíba

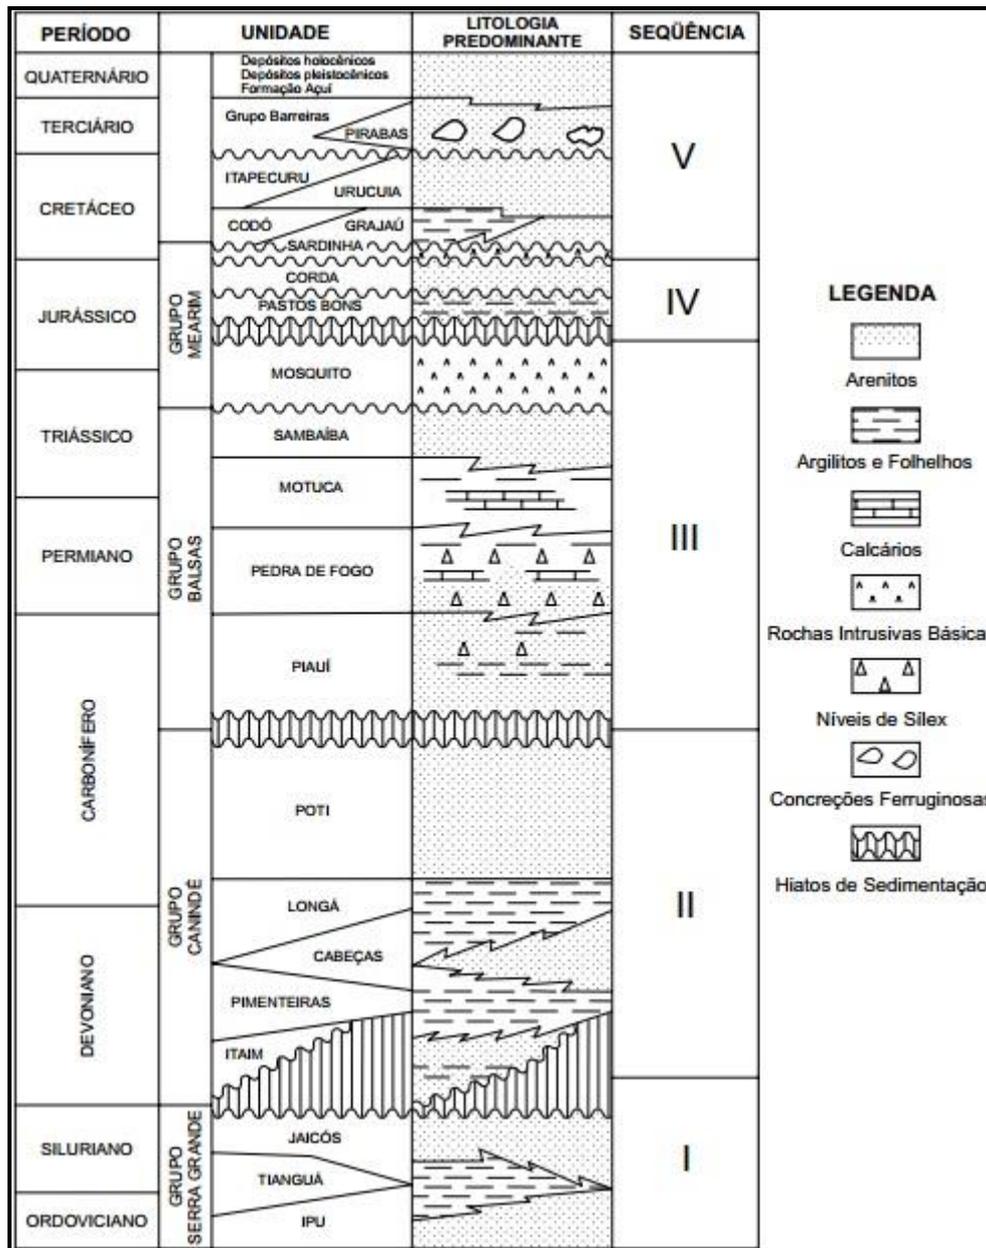
Figura 3.3. Unidades geocronológicas e litoestratigráficas das bacias do Parnaíba, Grajaú e Alpercatas.

A parte do empreendimento que intercepta a Bacia do Parnaíba é representada pelas supersequências (Figura 3.3) de rochas com idade jurássica do Grupo Mearim, carbonífera-triássica do Grupo Balsas, devoniana do Grupo Canindé, siluriana do Grupo Serra Grande e cretácea da Bacia do Grajaú - Formação Sardinha, Formação Codó, Formação Grajaú, Formação Itapecuru.

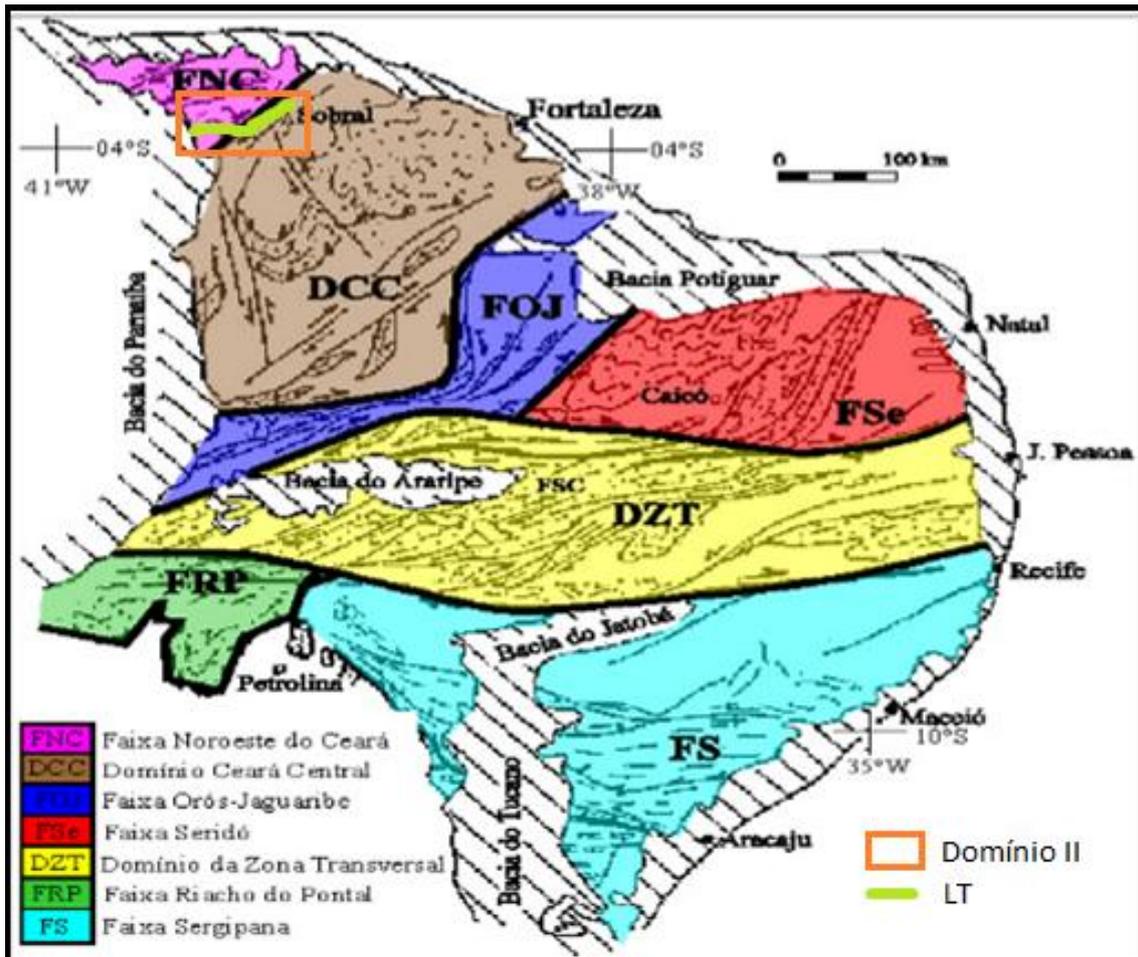
Figura 3.4. Divisão da Província Borborema em domínios estruturais.

Ceará (FNC), Domínio Ceará Central (DCC), Faixa Orós-Jaguaribi (FOJ), Faixa Seridó (FSe), Domínio da Zona Transversal (DZT), Faixa Riacho do Pontal (FRP) e Faixa Sergipana (FS); limitados por zonas de cisalhamento transcorrentes de direção geral leste-oeste, nordeste-sudoeste, norte-sul e noroeste-sudeste, conforme ilustrado na Figura 3.4.

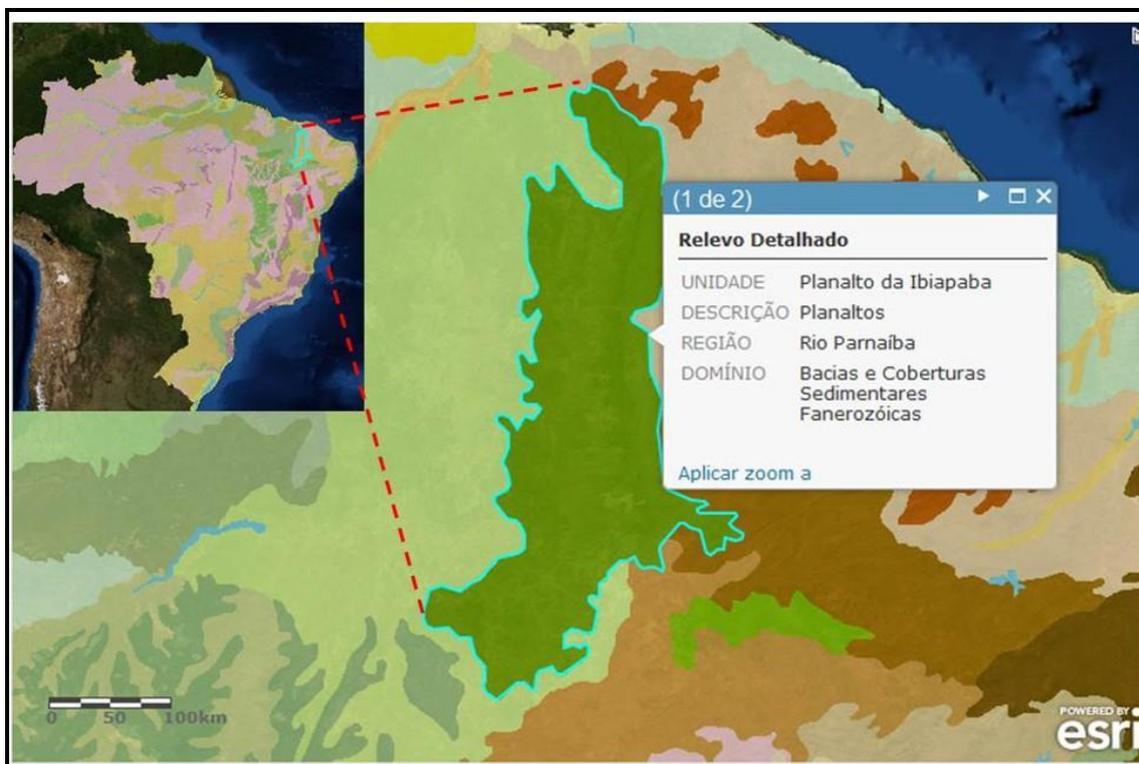
Figura 3.6. Mapa de relevo do Planalto da Ibiapaba,
Fonte: (<http://www.arcgis.com/home/webmap> - ESRI).

O Planalto da Ibiapaba é o divisor de águas entre a Depressão do Meio Norte e a Depressão Sertaneja (Figura 3.6). Marca o limite da Província Parnaíba com a Província Borborema e está inserido entre as cidades de Lagoa de São Francisco no Piauí e São Benedito no Ceará. Trata-se de um domínio geomorfológico marcado por feições de relevo com superfícies de morros suaves aplainados, limitados por escarpas erosivas íngremes, onde predominam formas tabulares e superfícies pediplanadas, geralmente recobertas por extensos depósitos coluviais.

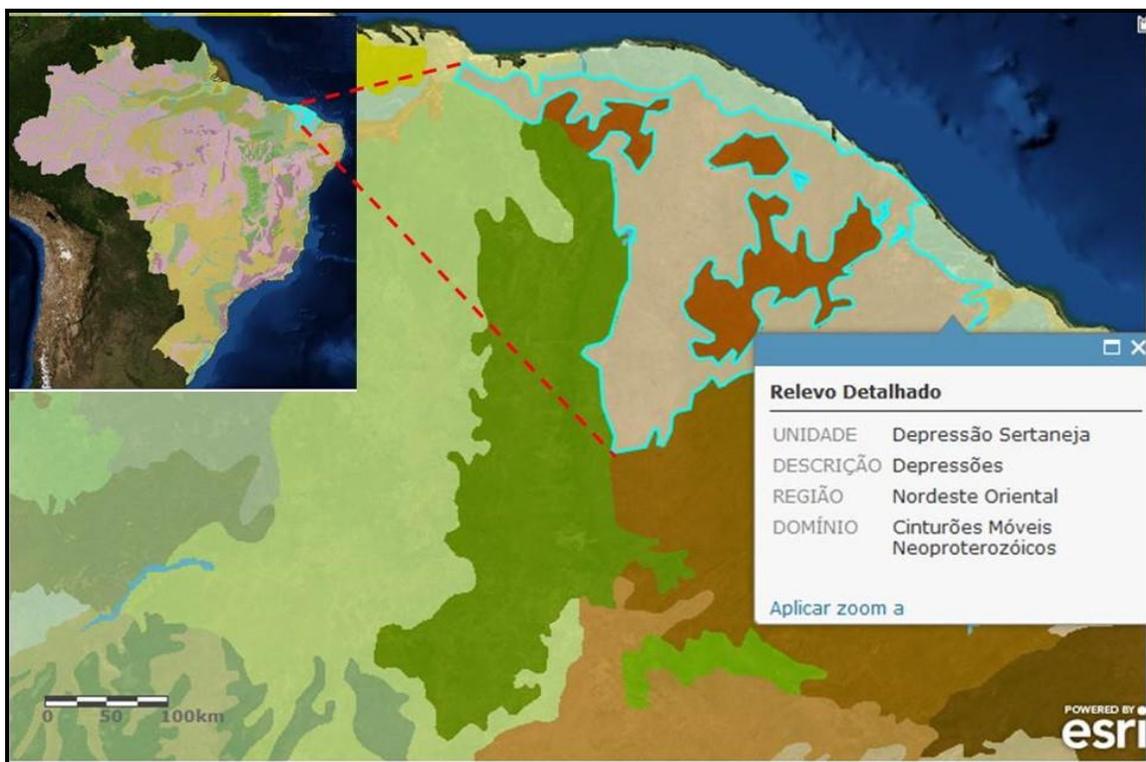
Figura 3.7. Mapa de relevo da Depressão Sertaneja,

O domínio geomorfológico da Depressão Sertaneja (Figura 3.7) está situado na porção mais a leste do empreendimento, entre as cidades de Cariré e Sobral no estado do Ceará. É uma região dominada por feições de relevo com cotas em torno de 180 m de altitude e circundada por domínios com cotas mais elevadas, em torno de 400 m de altitude, relacionadas ao Planalto Sertanejo. Trata-se de uma região bem peculiar caracterizada por uma paisagem marcada pela ocorrência de morros convexos aplainados e pediplanos, por vezes, interrompidos pela ocorrência de morros isolados constituídos de rochas relativamente mais resistentes à erosão diferencial.

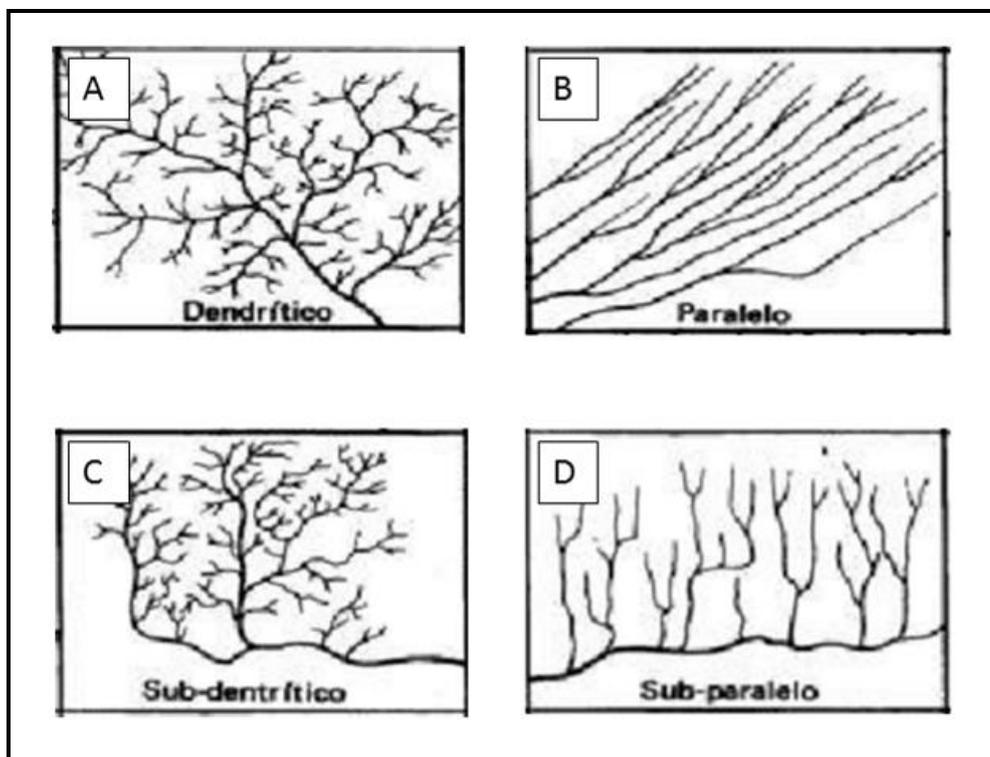
Figura 3.8. Distribuição espacial de alguns padrões de drenagens. A) Padrão dendrítico; B) Padrão paralelo; C) Padrão sub-dendrítico; D) Padrão sub-paralelo.

Os padrões de drenagens observados ao longo da LT foram: Padrão Dendrítico, que está relacionado a rochas com resistência uniforme ou estratificação sub-horizontal, com ausência de controle estrutural, o que é comum em região de rochas sedimentares; Padrão Paralelo, comum nas regiões que apresentam declives, e que pode estar relacionado a estruturas monoclinais, controle estrutural como falhas paralelas ou a regiões com vales jovens, lagos ou mares fechados; Padrão Subdendrítica, que pode apresentar influência do controle estrutural ou das condições geomorfológicas desenvolvidas; e, Padrão Subparalelo, que está associado a controle estrutural ou terrenos geomorfológicamente bem desenvolvidos (Figura 3.8).

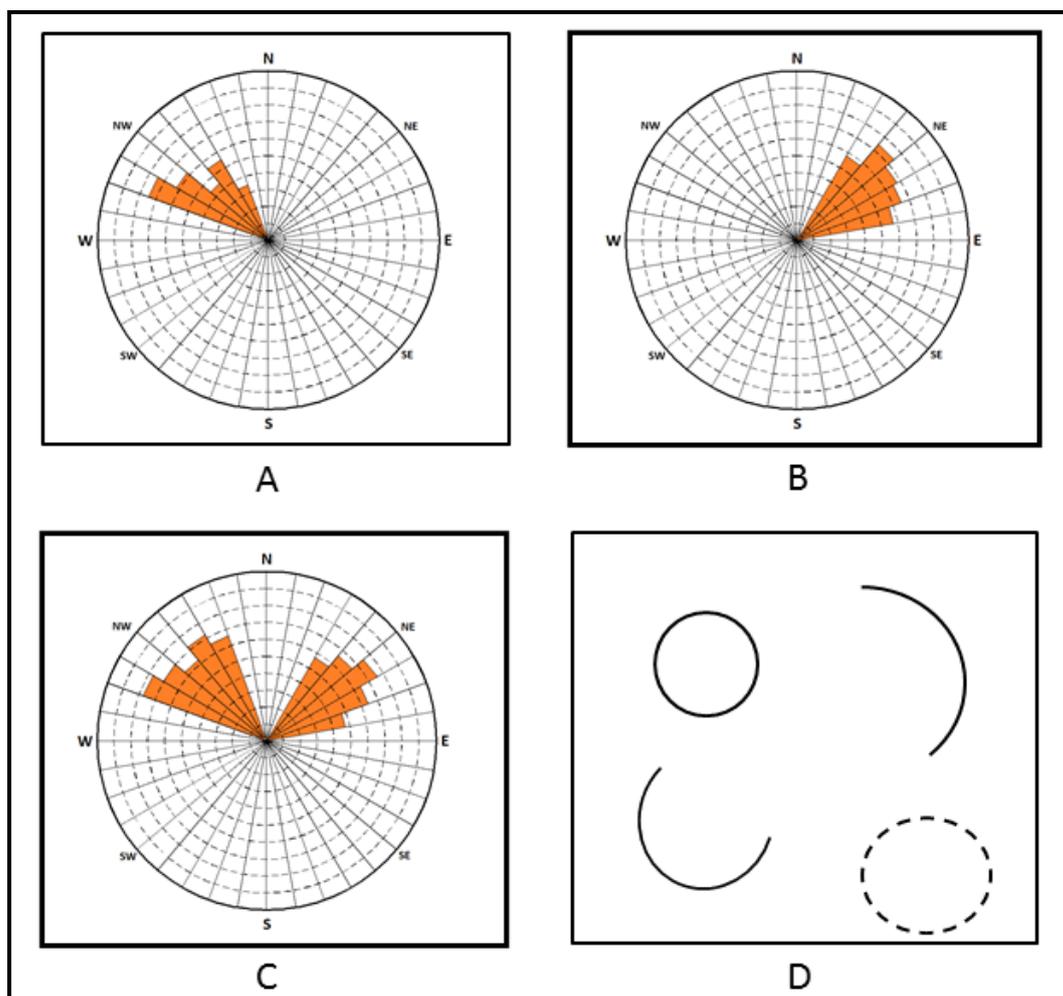
Figura 3.9. Diagramas de rosas adquiridos através da análise da imagem *LandSat TM* e *SRTM*. A) Domínio NW-SE; B) Domínio NE-SW; C) Domínio heterogêneo; D) Domínio de feições circulares. Elaboração: CARUSO JR., 2014.

O conjunto de lineamentos estruturais da área de estudo apresentou padrões que seguem uma diferenciação espacial que pôde ser classificada tanto pela densidade de lineamentos como em relação à orientação espacial das feições obtidas e, também, em feições circulares abertas ou fechadas. Esses padrões foram de extrema importância para orientação dos trabalhos de campo que objetivaram a identificação de feições cársticas ou relevantes para ocorrência de cavidades.

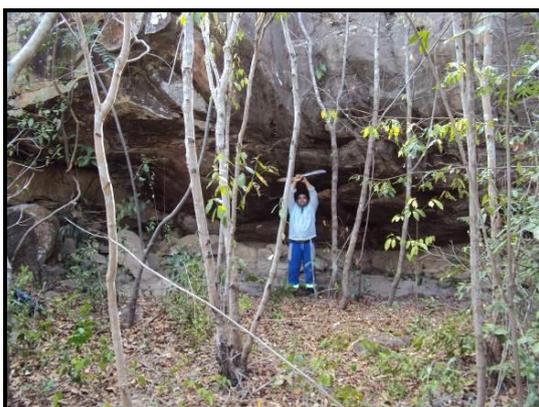
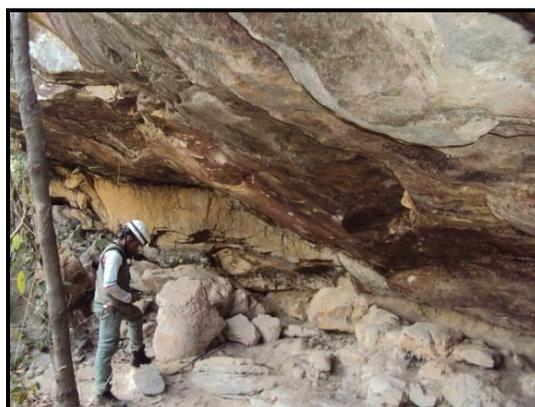
Figura 4.1. Vista da entrada do Abrigo C088, Az 230° (à esquerda), e desenvolvimento da cavidade a partir do abatimento de blocos segundo o acamamento, Az 190° (à direita). Fotos: CARUSO JR, 2013.

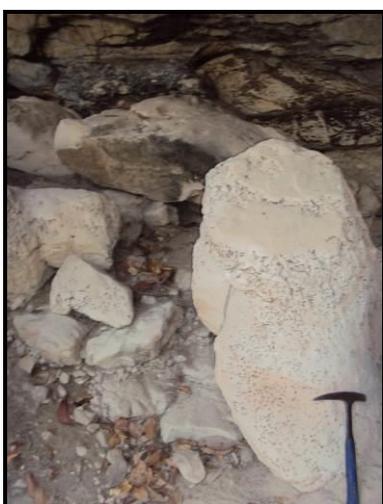
Figura 4.2. Bloco abatido de arenito, Az 180° (à esquerda), e pequena colônia de morcegos, Az 180° (à direita). Fotos: CARUSO JR., 2013.

sedimentos arenosos e blocos abatidos (arenito) (Figura 4.2). Não foi observada ocorrência paleontológica e arqueológica. Em relação à fauna, oito morcegos foram avistados em uma das fraturas existentes (Figura 4.2). A cavidade está na zona fótica e, como destaque local, nota-se quebra de relevo na base do maciço (Figura 4.3), uma feição geomorfológica tipicamente associada à presença de cavidades em litologias não-carbonáticas.

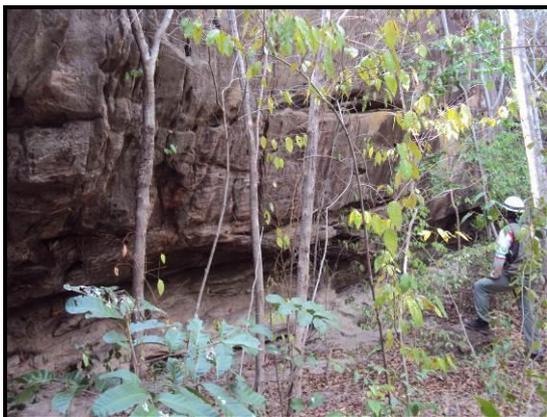
Figura 4.3. Vista geral do Abrigo C088, Az 330° (à esquerda), e vista da base maciço (arenito) indicando quebra de relevo, Az 190°(à direita). Fotos: CARUSO JR, 2013.

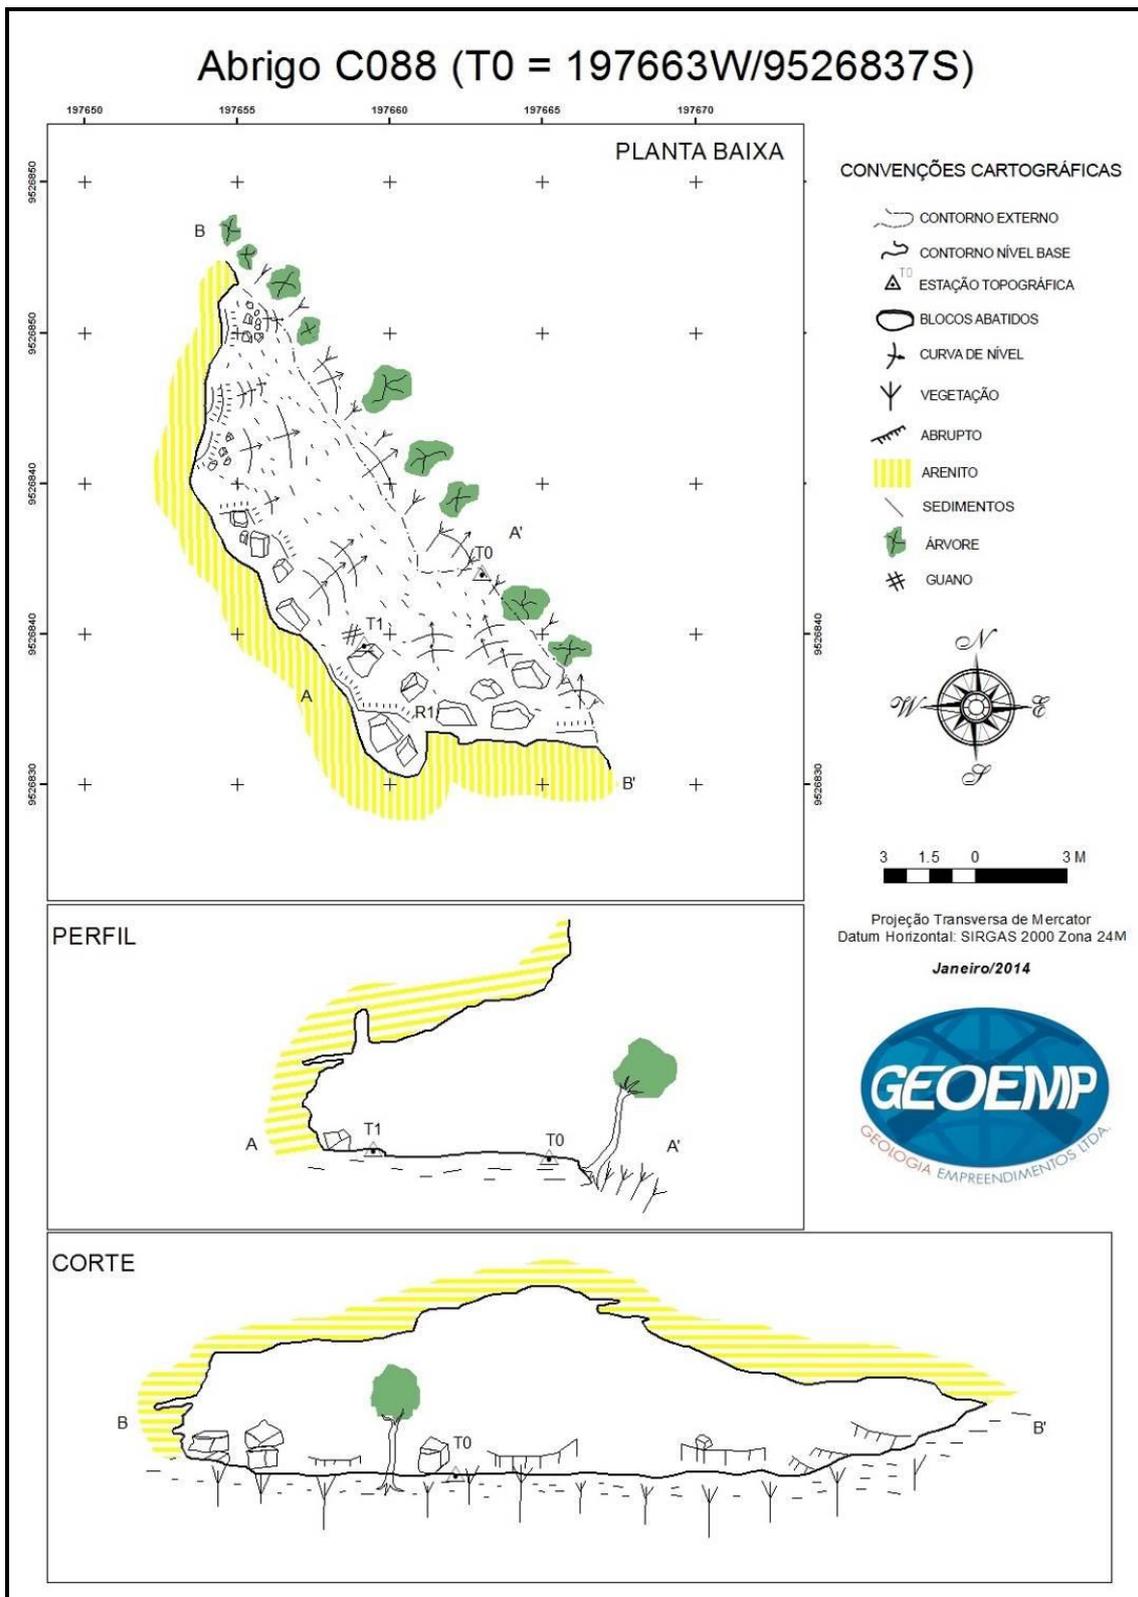
Figura 4.4. Mapa espeleológico do Abrigo C088. Elaboração: CARUSO JR., 2014.

O mapa espeleológico do Abrigo C088 é apresentado na Figura 4.4.

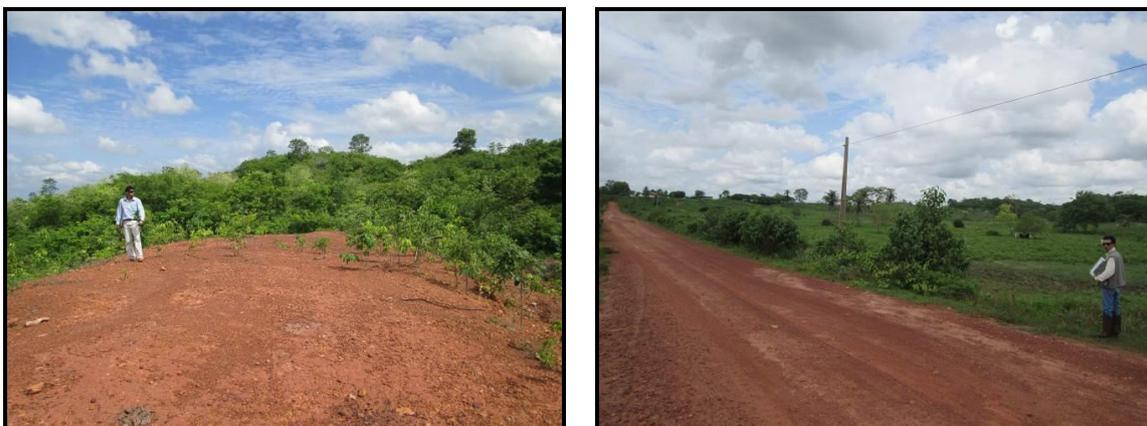
Figura 4.5. Saprolito silto-argiloso, marrom-amarelado - (Ponto B002 - Quadro 4.1) - à esquerda; solo arenoso, amarelo amarronzado (Ponto B003 - Quadro 4.1) - à direita. Fotos: CARUSO JR, 2013.

Na região de Presidente Dutra/MA ocorrem arenitos de granulometria fina, com grãos de quartzo angulosos a arredondados. Em estudos pedológicos foi possível constatar a ocorrência de saprolito silto-argiloso, marrom-amarelado, correlacionado ao produto de alteração de siltito (Figura 4.5), e solo arenoso, amarelo-amarronzado composto por cristais angulosos a arredondados de quartzo e por fragmentos de rocha arenítica e ritmito (Figura 4.5).

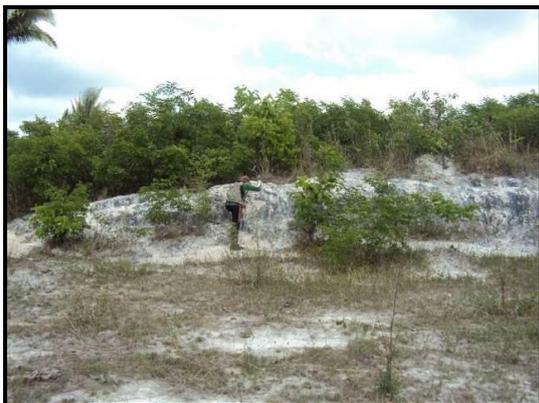
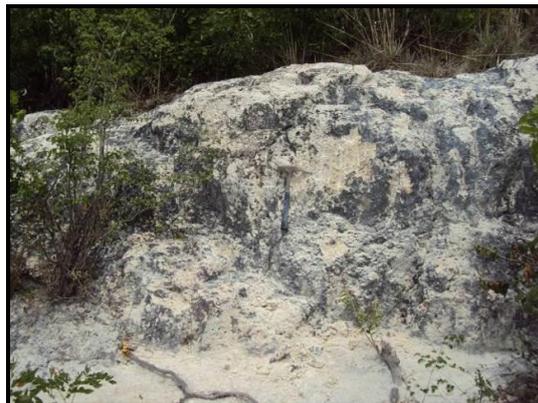
Figura 4.6. (Ponto C025 - Quadro 4.1) Arenito cinza claro a amarelado - à esquerda; detalhe do arenito semi-alterado - à direita. Fotos: CARUSO JR., 2013.

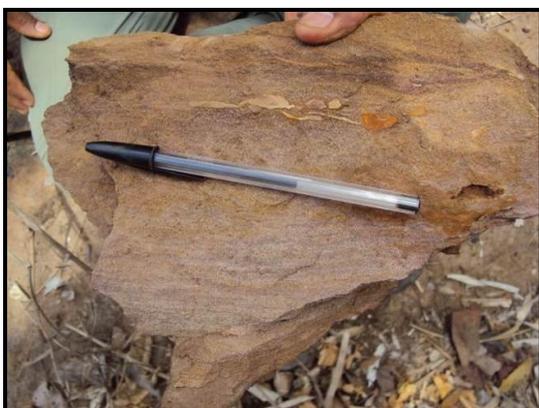
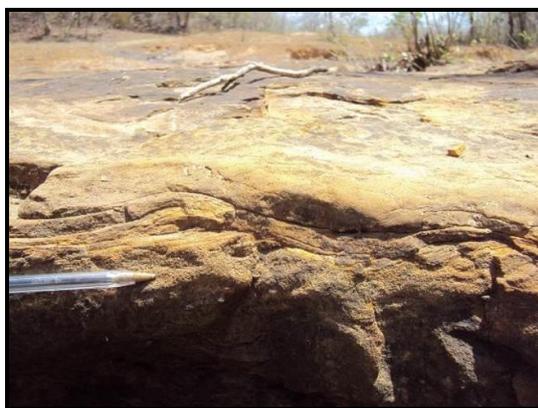
Figura 4.7. (Ponto C060 - Quadro 4.1) Arenito arcoseano (à esquerda); presença de estratificação cruzada de pequeno porte (à direita). Fotos: CARUSO JR., 2013.

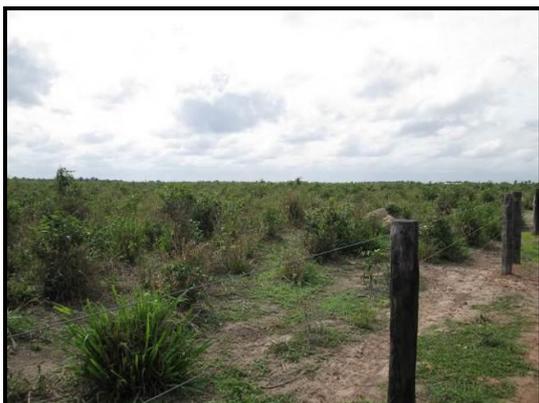
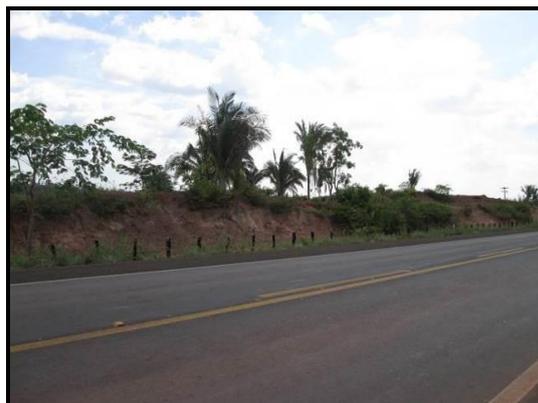
Figura 4.8. Saprolito argiloso com tonalidade castanho pálido (Ponto A003 - Quadro 4.1) - à esquerda; presença de solo argiloso (Ponto A011 - Quadro 4.1) - à direita. Fotos: CARUSO JR., 2013.

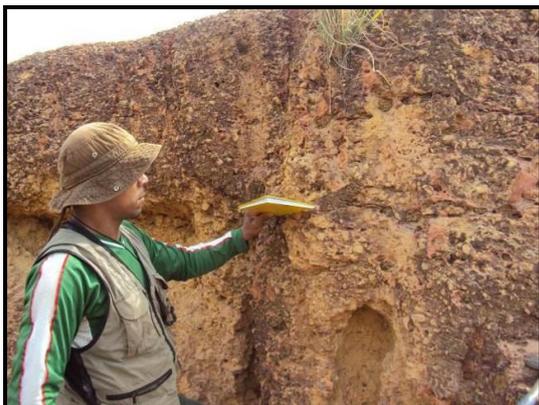
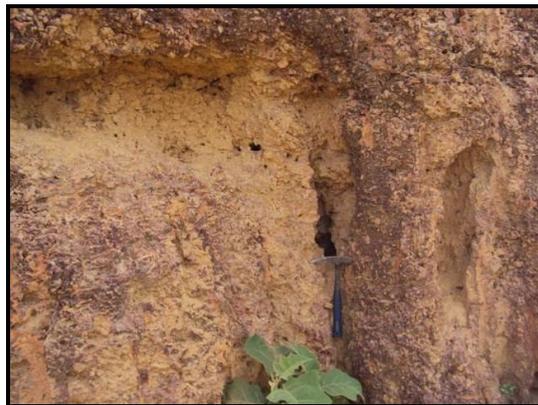
Figura 4.9. (Ponto C022 - Quadro 4.1) Laterita com reentrâncias segundo planos de fraturas - à esquerda; percolação de água - à direita. Fotos: CARUSO JR., 2013.

Seguindo o traçado do empreendimento, na região entre Presidente Dutra/MA e Altos/PI, em grande parte, são observadas rochas areníticas de coloração cinza claro a amarelado, as quais possuem granulometria fina a média e grãos subarredondados de quartzo (Figura 4.6). Verificam-se pontos isolados com arenito arcoseano de coloração cinza claro a amarronzado (Figura 4.7). Nas drenagens, ocorrem lajedos areníticos com estratificação cruzada de pequeno porte (Figura 4.7). Identificam-se, ainda, pontos com ocorrência de saprolito de argilito, de tonalidade castanho-pálido e solo argiloso (Figura 4.8). Nas áreas mais elevadas, têm-se carapaça ferruginosa que apresenta perfil de laterização bem desenvolvido, na qual se formam pequenas reentrâncias segundo os planos de fraturas e de percolação de água (Figura 4.9).

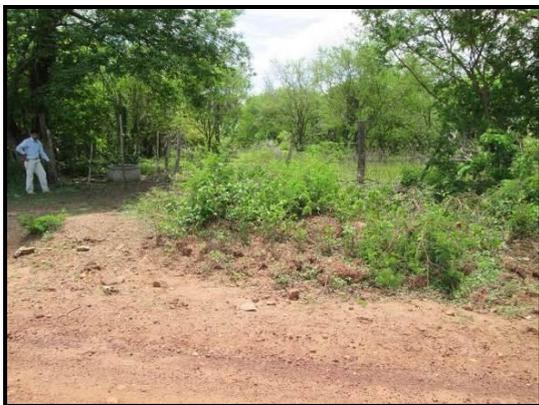
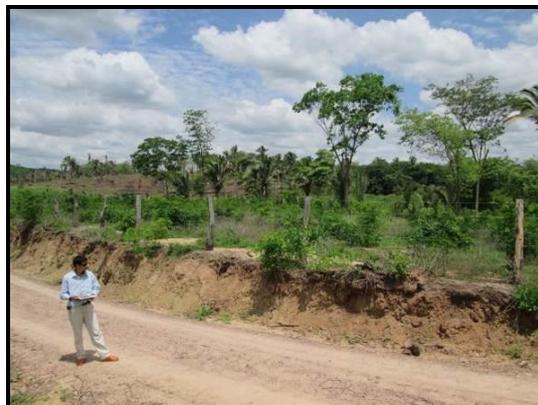
Figura 4.10. Solo arenoso amarelo acinzentado (Ponto B005 - Quadro 4.1) - à esquerda; saprolito de rocha arenítica (Ponto B006 - Quadro 4.1) - à direita. Fotos: CARUSO JR, 2013.

Na área compreendida desde o oeste do vilarejo Governador Eugênio Matos até a região de Pé de Sapucaia/MA, ocorre solo arenoso, amarelo acinzentado a creme, com grãos angulosos e arredondados de quartzo (Figura 4.10), interpretado como saprolito de rocha arenítica (Figura 4.10).

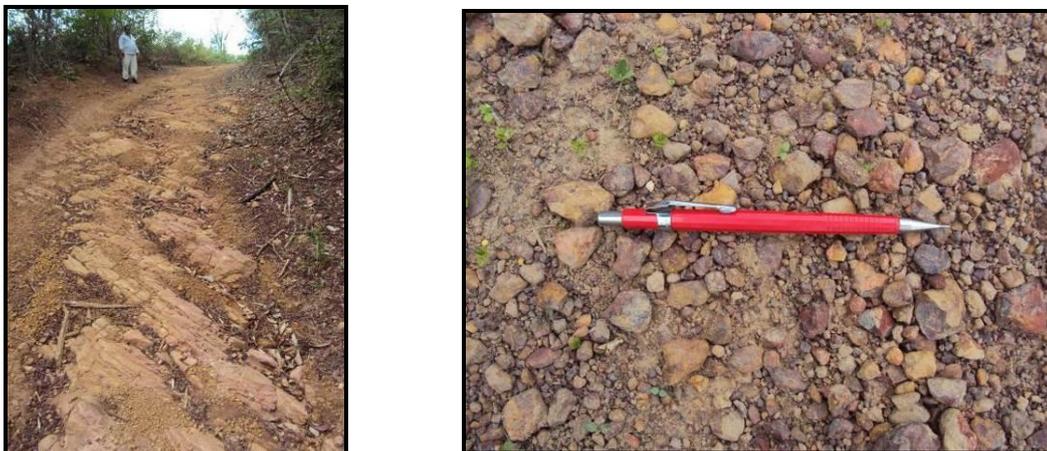
Figura 4.11. Afloramento de arenito com o acamamento sub-horizontal (Ponto C040 - Quadro 4.1) - à esquerda; fragmentos de concreções limoníticas ferruginosas (Ponto C010 - Quadro 4.1) - à direita. Fotos: CARUSO JR, 2013.

partes isoladas, observam-se fragmentos centimétricos de concreções limoníticas ferruginosas (Figura 4.11).

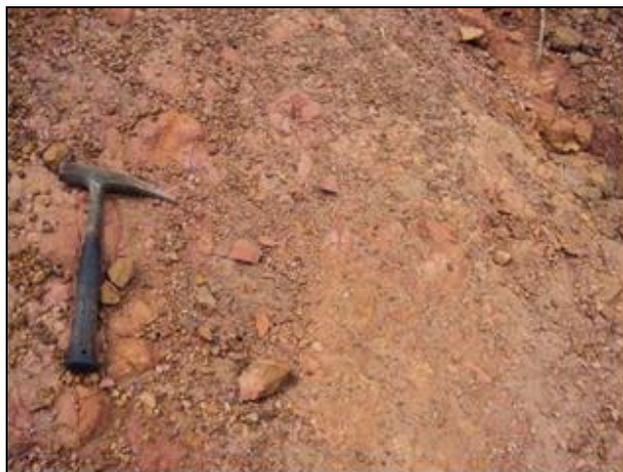
Figura 4.12. Rocha apresentando esfoliação esferoidal (Ponto C086 - Quadro 4.1) - à esquerda; feição estrutural do tipo brecha vulcânica (Ponto C035 - Quadro 4.1) - à direita. Fotos: CARUSO JR, 2013.

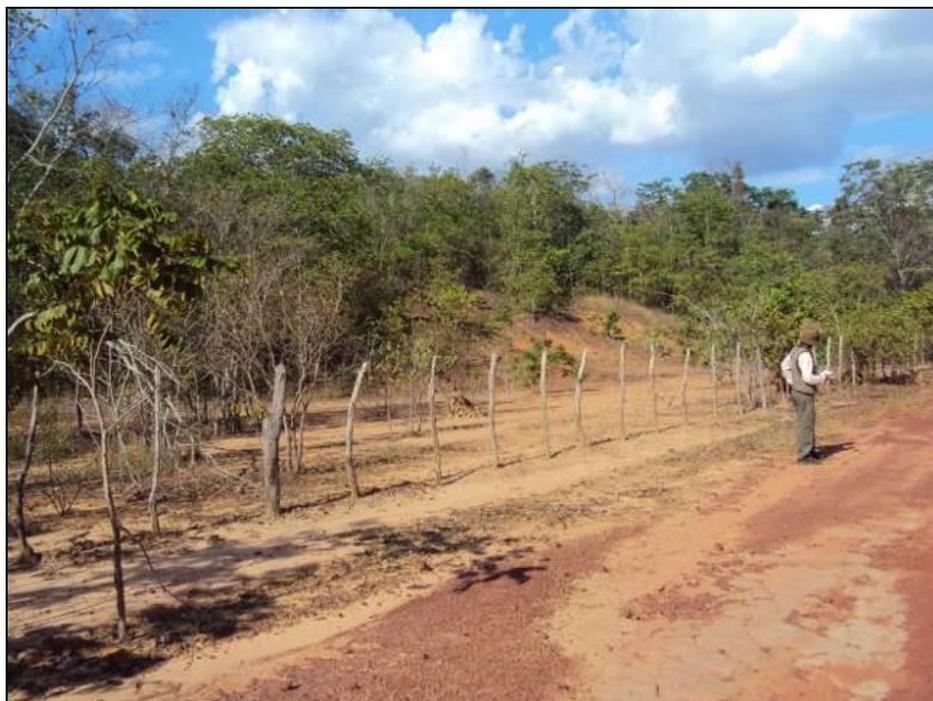
Figura 4.13. Solo alterado, possivelmente, proveniente do siltito (Ponto C053 - Quadro 4.1). Foto: CARUSO JR, 2013.

A aproximadamente 13 km a sudoeste de Piripiri/PI ocorrem afloramentos de siltito de cor marrom avermelhado a ocre. O produto de alteração é um solo silto-arenoso (Figura 4.13), cinza esbranquiçado a avermelhado e com fragmentos de laterita e quartzo.

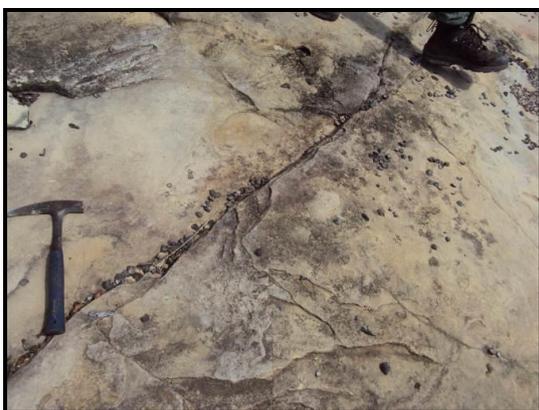
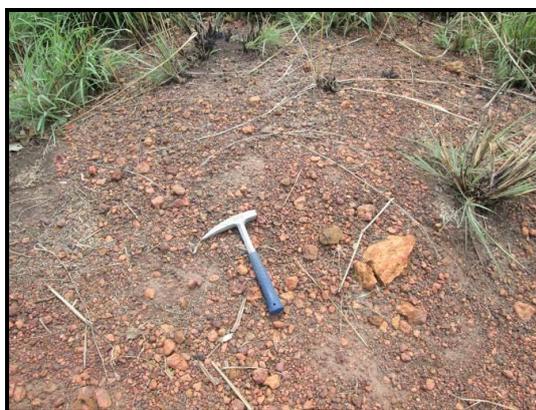
Figura 4.14. (Ponto C058 - Quadro 4.1) Arenito arcoseano cinza amarelado a esbranquiçado - à esquerda; solo arenoso com fragmentos de laterita - à direita. Fotos: CARUSO JR, 2013.

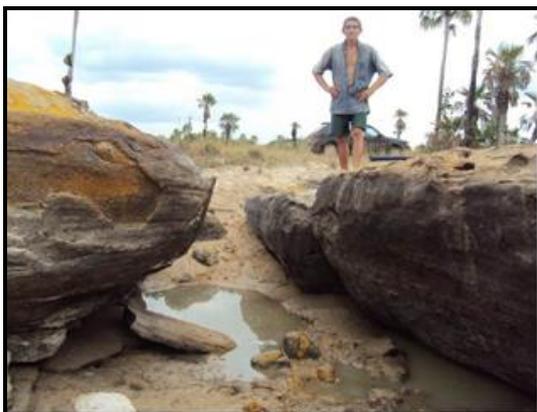
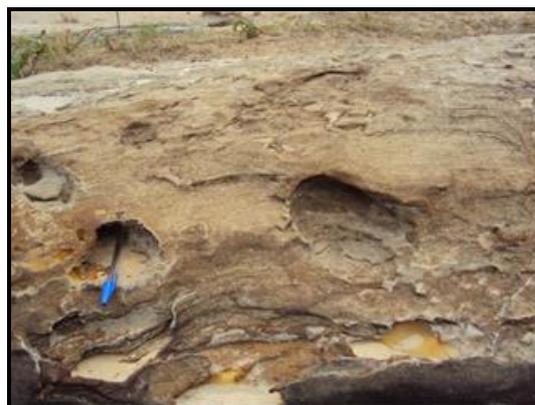
Figura 4.15. (Ponto C069 - Quadro 4.1) Bloco de arenito - à esquerda; estratificação cruzada acanalada de pequeno porte - à direita. Fotos: CARUSO JR., 2013.

Na região entre 15 a 20 km ao sudoeste de Campo Maior/PI, observa-se a ocorrência de rochas areníticas (Figura 4.15) com tonalidade cinza amarelado, granulometria fina a média, composta por cristais de quartzo subangulosos e com estratificações cruzadas de pequeno porte (Figura 4.15).

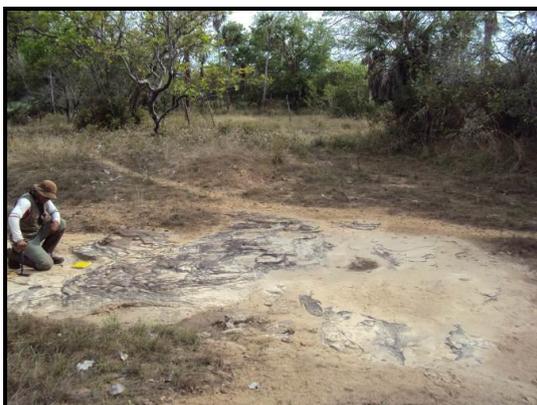
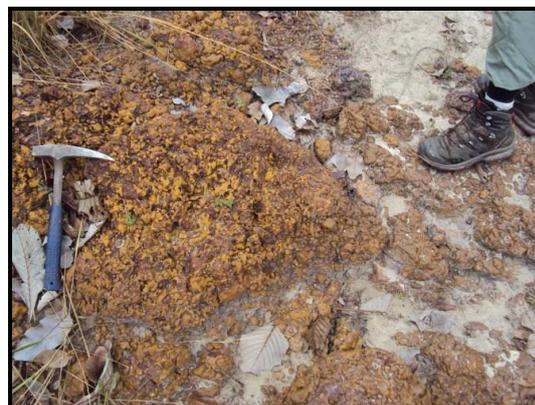
Figura 4.16. Rocha arenítica de coloração cinza claro (Ponto C068 - Quadro 4.1) - à esquerda e conglomerado parcialmente laterizado (Ponto C072 - Quadro 4.1) - à direita. Fotos: CARUSO JR, 2013.

Do limite leste de Campo Maior/PI até o vilarejo Cocal de Telha/PI, ocorrem afloramentos de rocha arenítica de coloração cinza claro (Figura 4.16), de granulometria fina e composta por cristais de quartzo arredondados. Na meia encosta há presença de blocos rolados e, nas regiões aplainadas, observam-se lajedos. Em outras partes, notam-se conglomerados em processo de laterização (Figura 4.16).

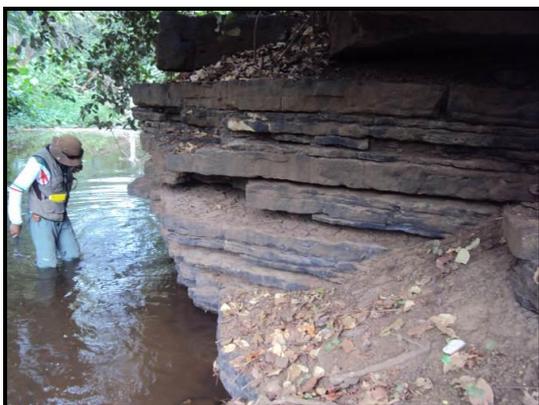
Figura 4.17. Arenito intercalado com níveis pelíticos (Ponto C084 - Quadro 4.1) - à esquerda; carapaça laterítica (Ponto C080 - Quadro 4.1) - à direita. Fotos: CARUSO JR, 2013.

granulometria muito fina a fina. O acamamento original encontra-se bem preservado e sub-horizontal, marcado pela variação composicional entre os “sets” das estratificações cruzadas com granocrescência bem visível. No entorno da cota 145 m (Figura 4.17), ocorrem afloramentos de arenito intercalado com níveis pelíticos. Observam-se, ainda, marcas de ondas (ripples) em alguns pontos e locais nos quais há carapaça laterítica, sendo produto de alteração do arenito (Figura 4.17).

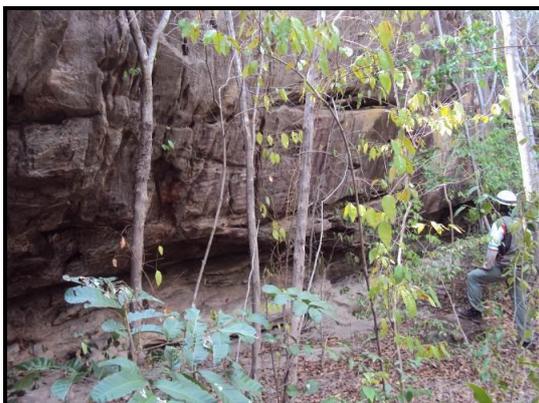
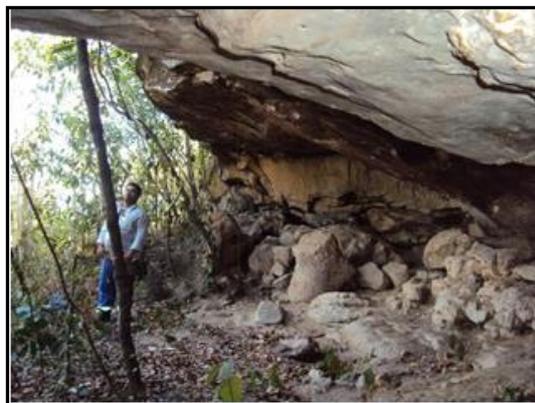
Figura 4.18. (Ponto C088 - Quadro 4.1) Reentrâncias na base do maciço (à esquerda); Abrigo C088 (à direita). Fotos: CARUSO JR, 2013.

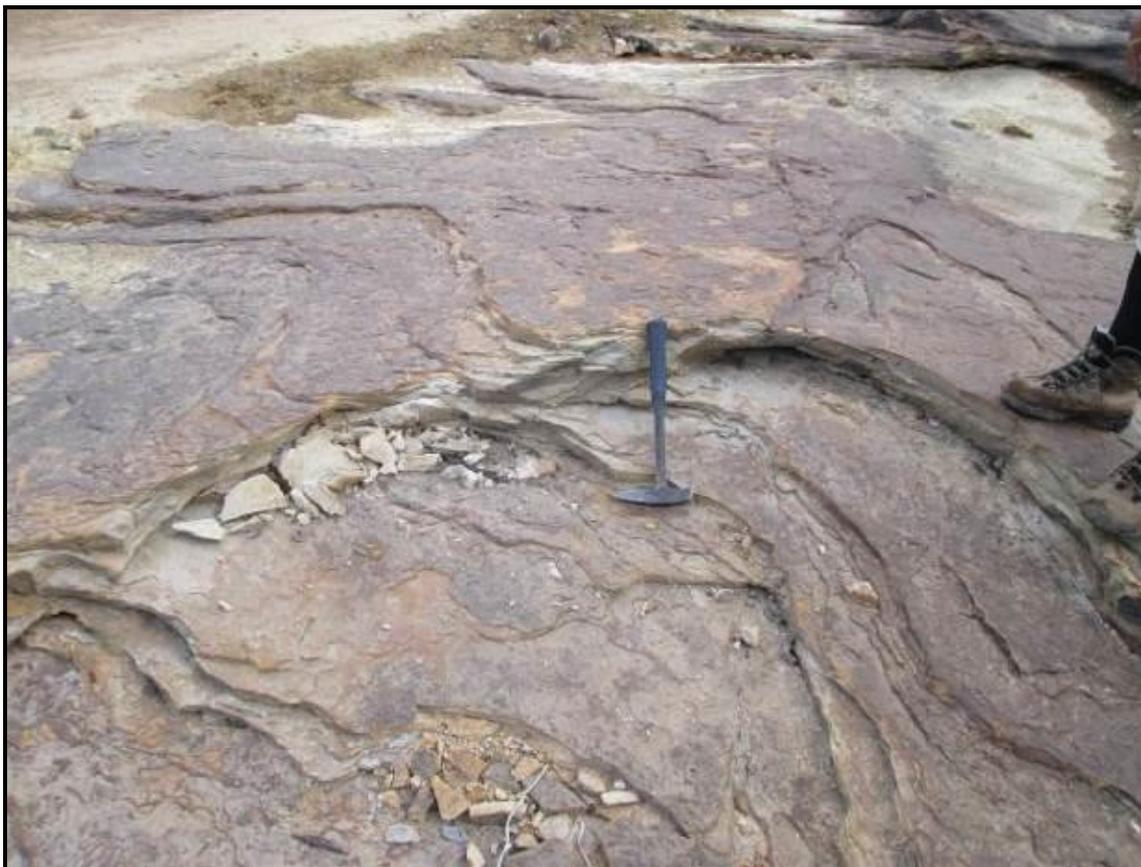
Figura 4.19. Arenito cinza claro a avermelhado (Ponto A134 - Quadro 4.1). Foto: CARUSO JR., 2013.

Do leste de Piripiri/PI ao sudoeste de São João da Fronteira/PI, ocorrem afloramentos de arenito cinza claro a avermelhado (Figura 4.19), composto por cristais de quartzo bem selecionados, subangulosos a angulosos e intercalados com níveis de minerais opacos (hematita). A rocha alterada possui níveis lateríticos de cor amarelo-avermelhado.

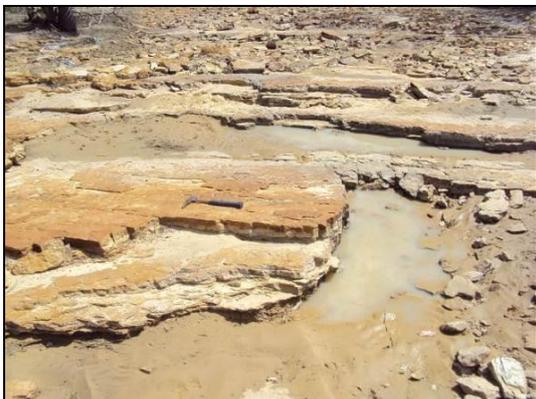
Figura 4.20. Arenito cinza claro a amarelado apresentando acamamento sub-horizontal (Ponto C092 - Quadro 4.1) - à esquerda; e reentrância desenvolvida no "set" (Ponto B085 - Quadro 4.1) - à direita. Fotos: CARUSO JR., 2013.

Registro de ocorrência dessa formação na região do sudoeste de São João da Fronteira/PI até o sul de Ibiapina/CE e que expõe afloramentos de arenitos de coloração cinza claro a amarelado (Figura 4.20), com granulometria média a grossa, mal selecionado e que apresenta acamamento sub-horizontalizado; por vezes, desenvolvendo reentrâncias nos “sets” (Figura 4.20). Também ocorrem, em

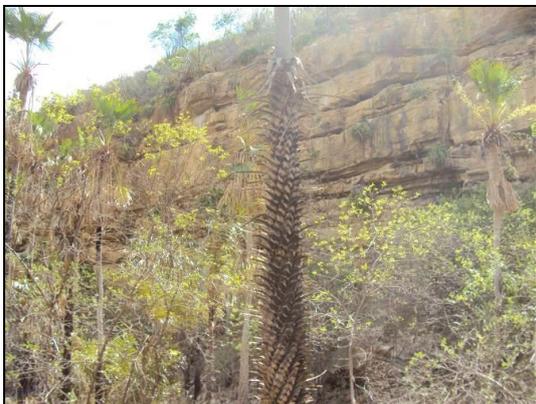
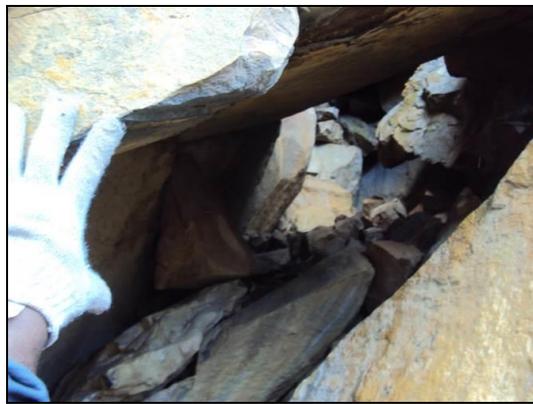
Figura 4.21. (Ponto C095 - Quadro 4.1). Paredão de arenito compacto - à esquerda; e reentrância segundo o acamamento da rocha - à direita. Fotos: CARUSO JR., 2013.

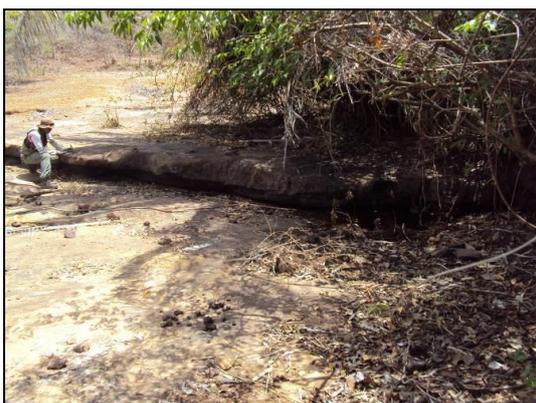
Figura 4.22. Acamamento S0 sub-horizontal - à esquerda (Ponto C060 - Quadro 4.1); formação de reentrâncias no acamamento à direita (Ponto C080 - Quadro 4.1). Fotos: CARUSO JR., 2013.

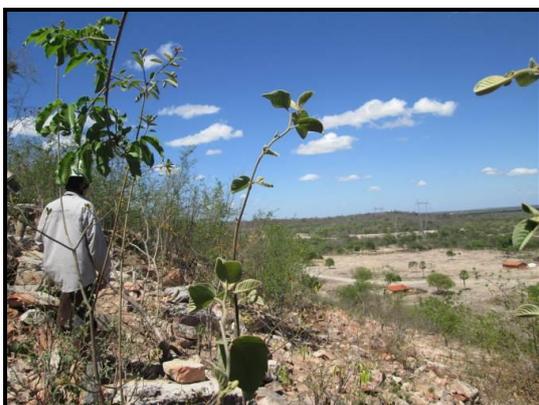
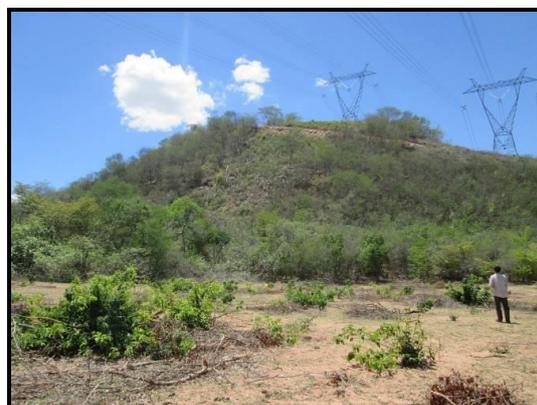
Figura 4.23. Morros aplainados, com vertentes suaves (Ponto B085 - Quadro 4.1) - à esquerda; platôs pontuais (Ponto B087 - Quadro 4.1) - à direita. Fotos: CARUSO JR., 2013.

Em toda extensão da AID do empreendimento, que se estende de Presidente Dutra/MA até a região de São João da Fronteira/PI, ocorrem morros aplainados, com vertentes suaves, ora um pouco mais íngremes, simétricas e com vales abertos em “U” (Figura 4.23). Essa paisagem geomorfológica é dominante e apresenta elevação de terreno chegando a cotas de 130 m a 200 m nos platôs que ocorrem pontualmente (Figura 4.23). Nas planícies têm-se as áreas com as cotas mais baixas, que variam entre 100 m e 125 m na região de Campo Maior/PI, 90 m próximo à região de Boqueirão/PI, e em Teresina/PI tem-se cota de aproximadamente 70 m em relação ao nível do mar.

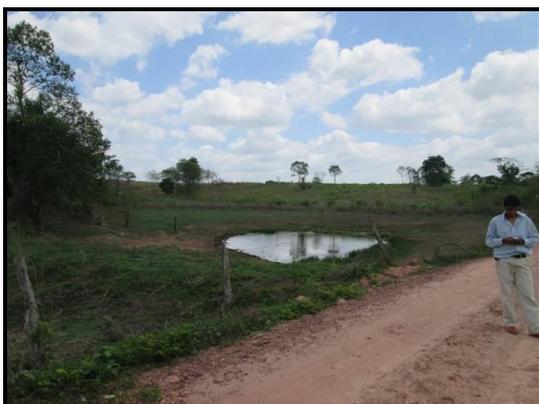
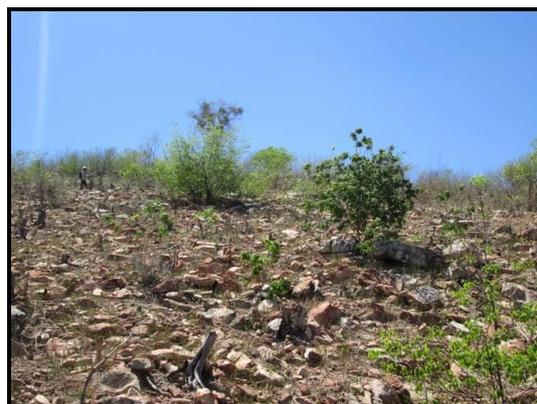
Figura 4.24. Açudes de retenção de água, antropizados (Ponto B008 - Quadro 4.1) - à esquerda; superfícies rugosas, região de blocos rolados de arenito (Ponto B085 - Quadro 4.1) - à direita. Fotos: CARUSO JR., 2013.

Em meio aos morros aplainados, de acordo com o sensoriamento remoto pré-campo, foi possível interpretar áreas-alvo de interesse à prospecção espeleológica, tais como regiões com depressões circulares fechadas e superfícies rugosas. Após verificação desses alvos em campo, constatou-se que estas depressões fechadas eram açudes. Tais estruturas representam regiões de planície de inundação ou constituem feições antrópicas para acumular água, descaracterizando-se, assim, das feições cársticas do tipo dolinas (Figura 4.24).

No que se referem às superfícies rugosas, essas corresponderam a regiões de blocos rolados de arenito (Figura 4.24) e terrenos acidentados/erodidos. Contudo, não foi identificado, em escala de detalhe, nenhum vínculo com feições cársticas ou similares, comuns em regiões com presença de cavidades.

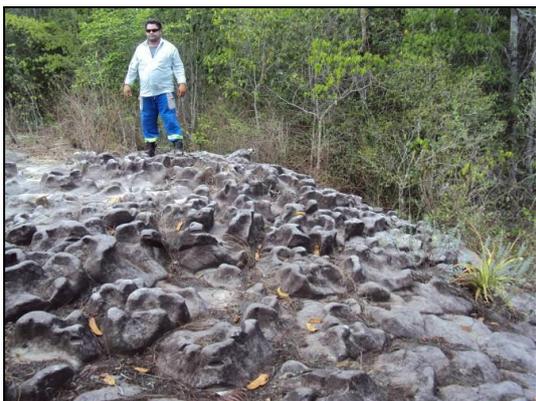
Figura 4.25: Feições cársticas incipientes do tipo lapiás em topo de arenito (Ponto C088 - Quadro 4.1) - à esquerda. Mapeamento do abrigo C088 (Ponto C088 - Quadro 4.1) - à direita. Fotos: CARUSO JR., 2013.
