Anexo 6.2.12.2

Diagnóstico Espeleológico

Linha de Transmissão 500 kV

Presidente Dutra - Teresina II - Sobral III C3 e Subestações Associadas

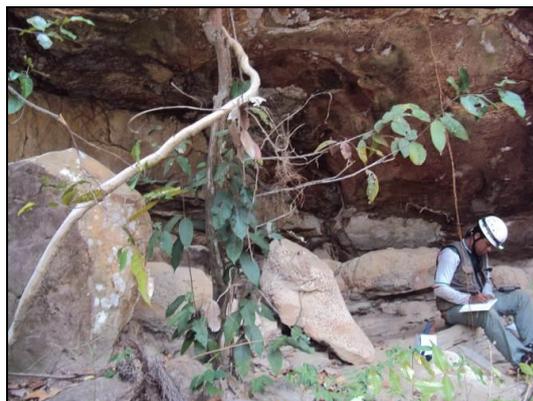
Figura 4.25: Feições cársticas incipientes do tipo lapiás em topo de arenito (Ponto C088 - Quadro 4.1) - à esquerda. Mapeamento do abrigo C088 (Ponto C088 - Quadro 4.1) - à direita. Fotos: CARUSO JR., 2013.

Em região próxima a cidade de Piripiri/PI, foi identificada quebras de relevo e afloramento dos pacotes de arenito, com espessura de até pouco mais de 10 m. Nessas condições, foi registrada a ocorrência de feições cársticas incipientes, do tipo lapiás, em topo de maciço de arenito, (Figura 4.25) e formação de reentrâncias, segundo o acamamento sub-horizontal do arenito. Por consequência, foi mapeado um abrigo (Figura 4.25) que se encontra dentro da AID, contudo, distante 307,60 m da LT, fora da possibilidade de impacto físico pelo empreendimento em seu interior ou entorno.

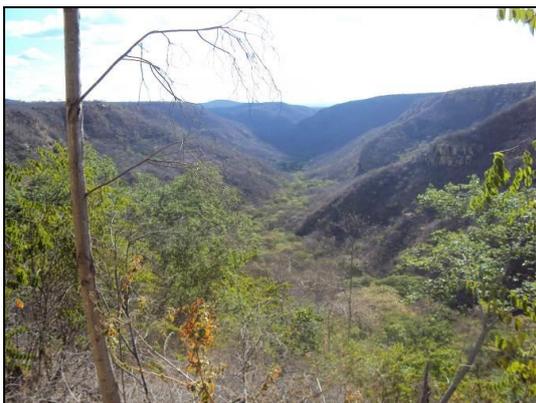
Figura 4.26. (Ponto C100 - Quadro 4.1) Região com quebras acentuada de relevo e vales encaixados - à esquerda; reentrâncias nos paredões areníticos - à direita. Fotos: CARUSO JR., 2013.

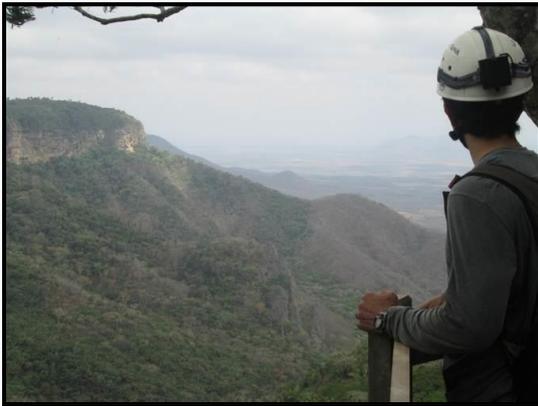
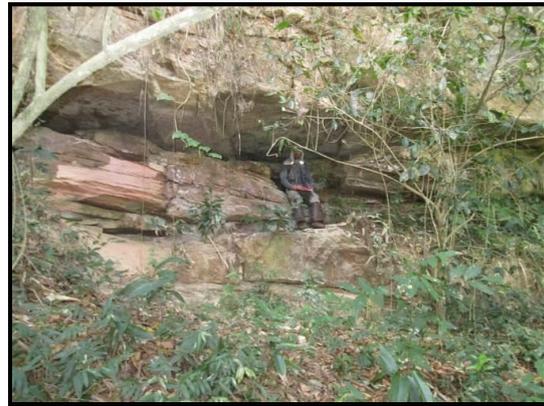
Figura 4.27. Escarpa da Serra de Ibiapaba, Ubajara/CE com visada ao fundo da Depressão do Ceará Central (Ponto de reconhecimento regional, fora da AII) - à esquerda. Reentrâncias no paredão arenítico (Ponto A148 - Quadro 4.1) - à direita. Fotos: CARUSO JR., 2013.

No extremo leste do Domínio I, próximo à região de Ibiapina/CE, encontra-se a escarpa arenítica que é o divisor geomorfológico da “Serra de Ibiapaba” com a “Depressão do Ceará Central”, limite do Domínio I (Província Parnaíba) com o Domínio II - Província Borborema. (Figura 4.27). Nessa região, a diferença de cota varia de 950 m, no topo da serra, até 150 m, na base, seguindo em sentido ao Domínio II. Apesar de serem observados fatores litológicos e geomorfológicos associados ao paredão arenítico com alguma favorabilidade para a formação de cavidades, não foi identificada ocorrência de cavidades dentro da AID, apenas algumas reentrâncias (Figura 4.27).

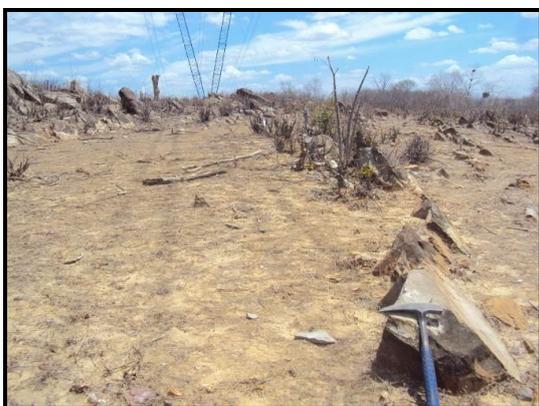
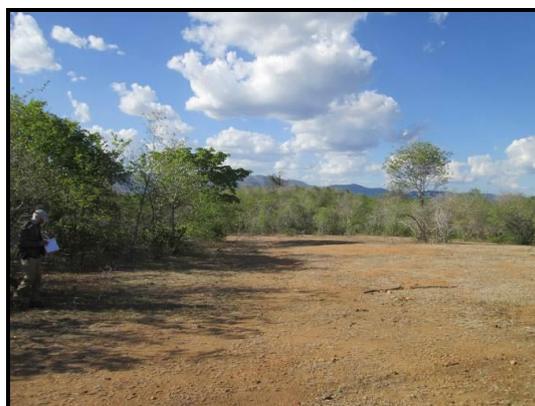
Figura 4.29. Rocha metarenítica (Ponto C103 - Quadro 4.1) - à esquerda; cobertura arenítica (Ponto A160 - Quadro 4.1) - à direita. Fotos: CARUSO JR., 2013.

No extremo oeste deste domínio, região na qual se encontra o divisor geomorfológico da Serra de Ibiapaba, foram encontradas pequenas exposições de rochas metareníticas aflorantes (Figura 4.29), predominando apenas a cobertura arenítica (Figura 4.29). É um solo coluvionar, argilo-arenoso, de coloração cinza claro a marrom alaranjado, com granulometria fina a grossa, e composto por grãos de quartzo arredondados a angulosos e limonita. Em toda a região são descritos fragmentos de granitóides dispersos no solo coluvionar.

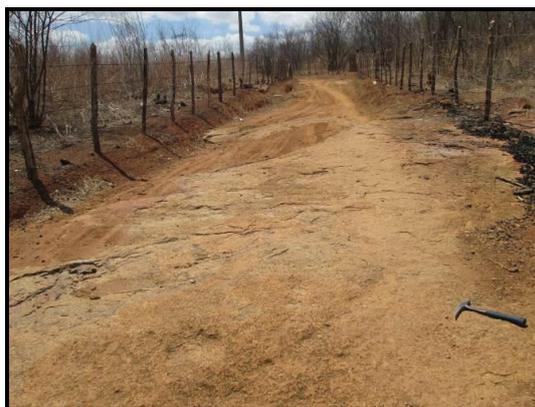
Figura 4.30. (Ponto B097 - Quadro 4.1) Granitóide pegmatítico - à esquerda; e exposição granítica em forma de lajedo - à direita. Fotos: CARUSO JR., 2013.

A sul da região de Cacimbas/CE ocorre afloramentos de corpos graníticos (pegmatíticos) (Figura 4.30) compostos por cristais de quartzo, k-feldspato, biotita e, subordinadamente, cloritas. Durante os trabalhos de campo, constatou-se que a rocha aflora como lajedo (Figura 4.30), blocos e em topo de morros arredondados, dômicos.

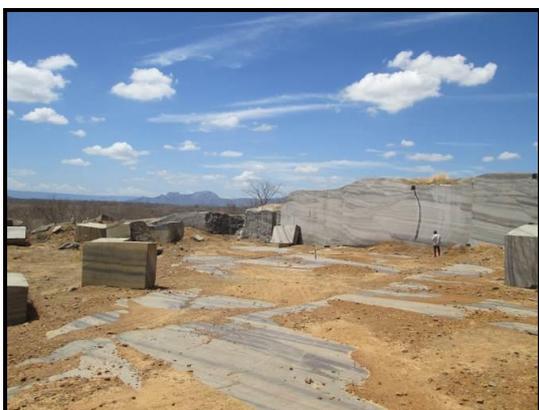
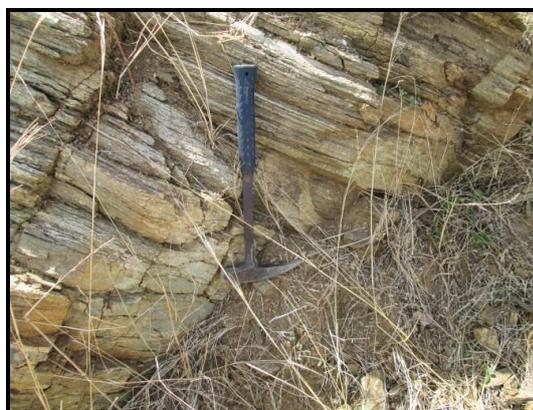
Figura 4.31. Pedreira de quartzito (Ponto B101 - Quadro 4.1) - à esquerda; rocha milonítica (Ponto A157 - Quadro 4.1) - à direita. Fotos: CARUSO JR., 2013.

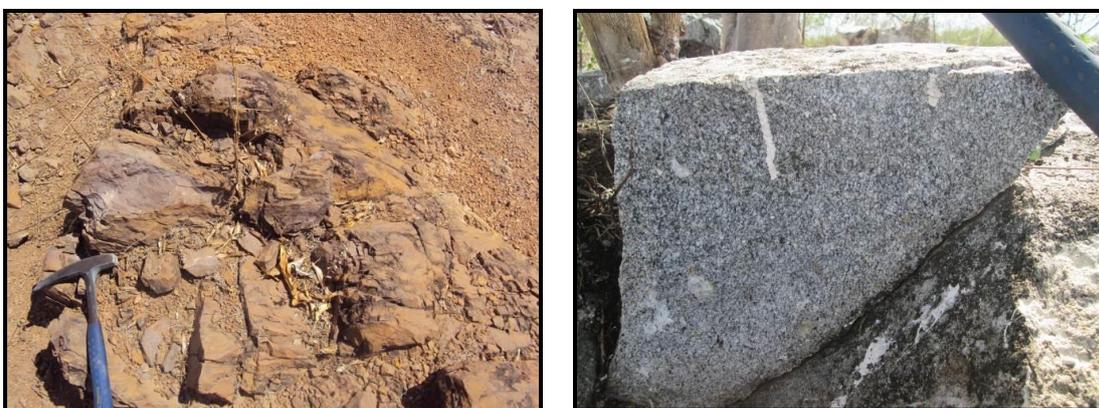
Figura 4.32. Dacito (Ponto C105 - Quadro 4.1) - à esquerda; rocha granítica (Ponto B104 - Quadro 4.1) - à direita. Fotos: CARUSO JR., 2013.

A nordeste da região da Arariús/CE ocorrem afloramentos isolados de dacito (Figura 4.32) de coloração marrom escura, granulometria fina, textura inequigranular e composto por quartzo, plagioclásio e opacos. Observam-se, ainda, pequenos geôdos preenchidos por cristais translúcidos. Na área compreendida entre o sudoeste da cidade de Sobral e a Subestação Sobral III - CHESF (final da LT) ocorre afloramentos de rocha granítica (Figura 4.32) de coloração cinza escuro a avermelhado, composto por quartzo, feldspato e biotita. Verificam-se vários fragmentos e blocos de rocha granítica no solo.

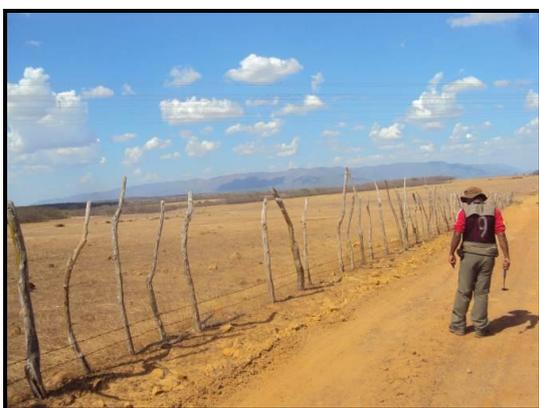
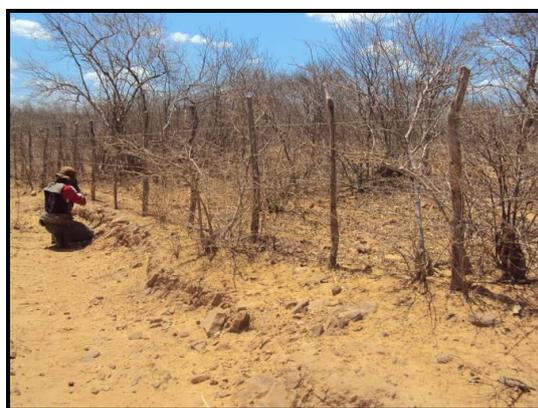
Figura 4.33. Terreno plano com algumas ondulações (Ponto C106- Quadro 4.1) - à esquerda; vegetação de caatinga (Ponto C104 - Quadro 4.1) - à direita. Fotos: CARUSO JR., 2013.

Por todo o Domínio II, que se estende desde o pé da serra de Ibiapaba, a leste da cidade de Mucambo, até a região de Sobral, ambas no Ceará, notou-se pouca variação nas feições de relevo. É uma região com morros suaves arredondados a aplainados, com vertentes suaves e vales abertos, no qual o terreno apresenta uma área plana com algumas ondulações e pouca área acidentada (Figura 4.33), sem ocorrência de feições cársticas ou sugestivas à formação de cavidades. As drenagens são rasas e efêmeras e, às vezes, encaixadas e perenes com vegetação de caatinga (Figura 4.33).

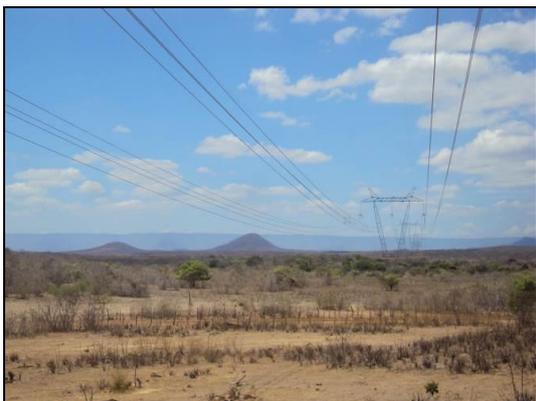
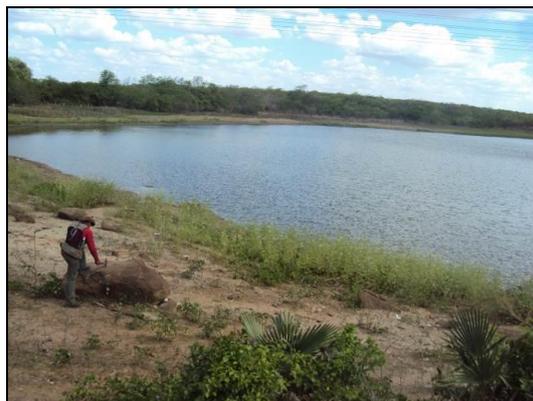
Figura 4.34. Morros arredondados (Ponto C103- Quadro 4.1) - à esquerda; Açudes de retenção d'água antropizado (Ponto C111 - Quadro 4.1) - à direita. Fotos: CARUSO JR, 2013.

No decorrer da prospecção espeleológica no Domínio II, verificou-se que a geomorfologia local apresentava feições de relevo pouco favoráveis à formação de cavidades. Destacam-se na paisagem morros topograficamente elevados, na forma de batólitos (Figura 4.34), correspondentes aos domos graníticos, identificados no sensoriamento remoto como feições circulares. As depressões fechadas identificadas não passam de açudes de retenção de água, antropizados (Figura 4.34).

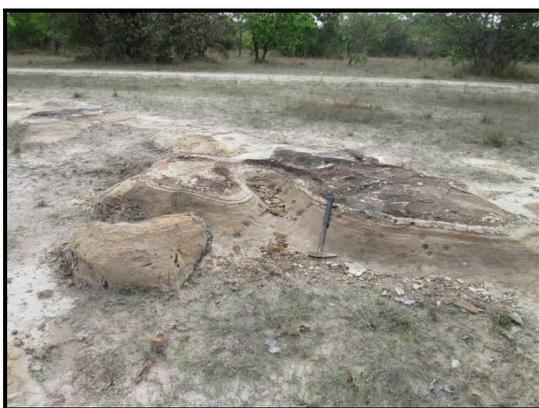
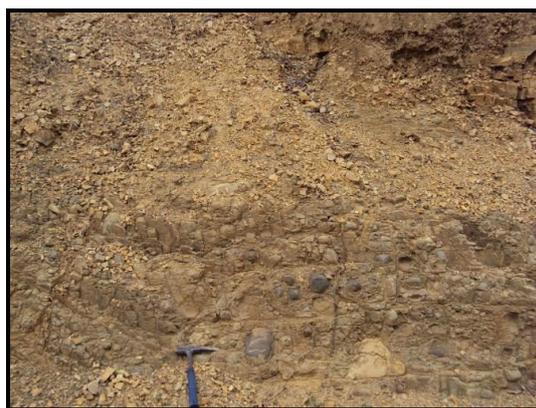
Figura 4.35. Afloramento de rocha arenítica (Ponto A108 - Quadro 4.1) - à esquerda; afloramento de basalto, "sill" (Ponto C086 - Quadro 4.1) - à direita. Fotos: CARUSO JR., 2014. Fotos: CARUSO JR., 2013.

No Domínio I - Província Parnaíba - ocorrem, predominantemente, áreas de improvável potencial espeleológico (Anexo 8.6). Essas áreas são associadas à ocorrência dos arenitos (Figura 4.35), siltitos, argilitos, conglomerados e basaltos (Figura 4.35), geralmente em afloramentos pouco espessos, descontínuos, em forma de lajedos e semialterados. Ocorrem também áreas sem afloramentos rochosos e com presença de coberturas recentes / sedimentos inconsolidados a semiconsolidados (Figura 4.36), predominantes na área. Constituem locais sem a presença de feições geomorfológicas sugestivas à existência de cavidades, dominados por morros aplainados e suaves, com vales abertos, rasos e assoreados, drenagens superficiais intermitentes (Figura 4.36) e sem a identificação de cavidades naturais subterrâneas durante os trabalhos de prospecção espeleológica.

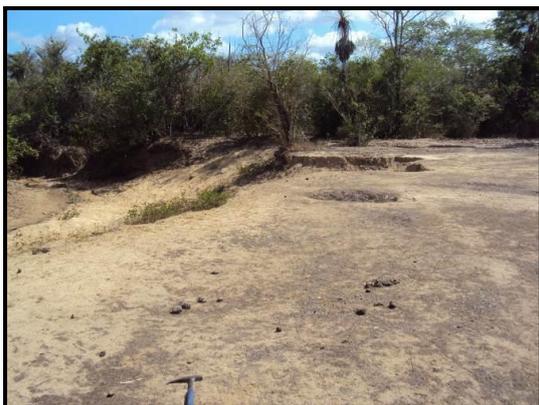
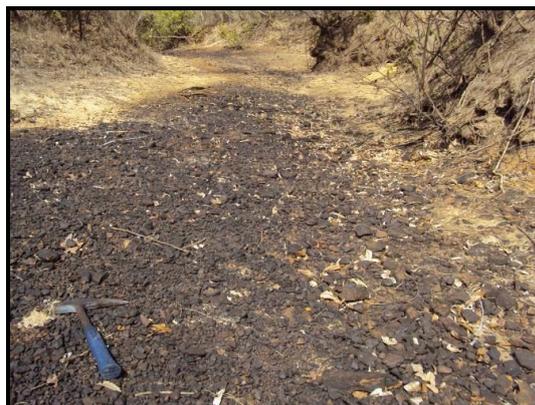
Figura 4.36. Cobertura arenosa, sedimentos inconsolidados a semiconsolidados (Ponto C081 - Quadro 4.1) - à esquerda; e drenagem intermitente, com o leito seco à direita (Ponto C081 - Quadro 4.1) - à direita. Fotos: CARUSO JR., 2013.

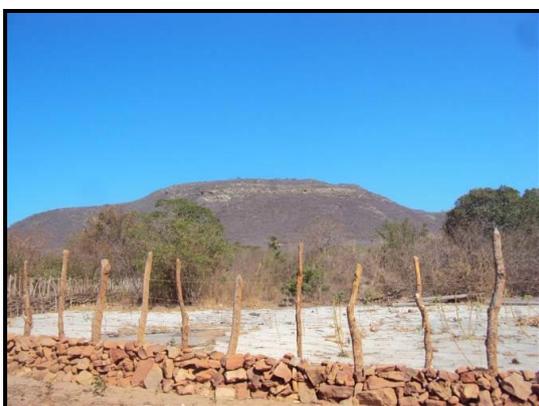
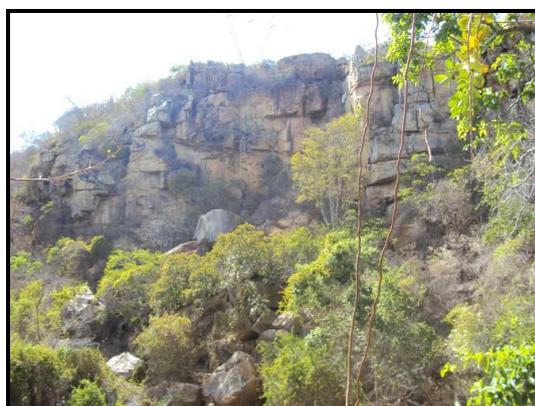
Figura 4.37: Vista para a borda de um platô (mesetas) (Ponto C097 - Quadro 4.1) - à esquerda; borda do platô com desenvolvimento de reentrâncias (Ponto C100 - Quadro 4.1) - à direita. Fotos: CARUSO JR, 2013.

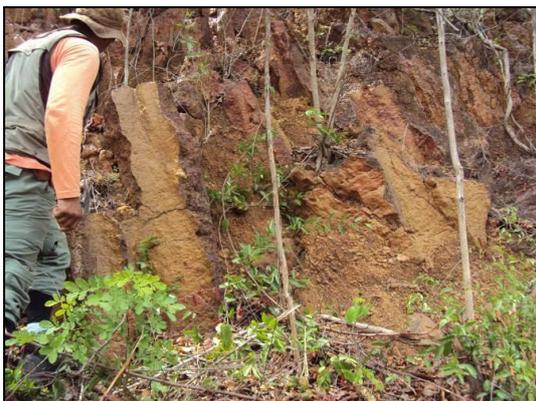
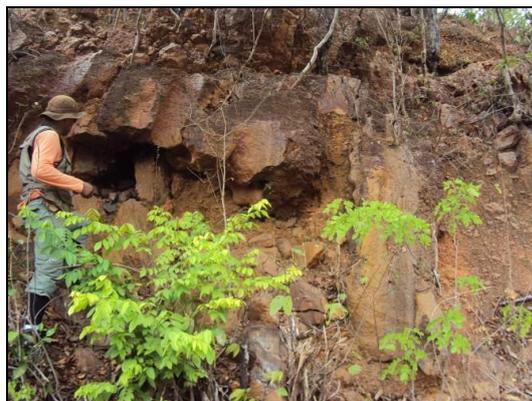
Figura 4.38: Perfil de alteração do arenito com desenvolvimento de concreção ferruginosa (Ponto C080 - Quadro 4.1) - à esquerda; reentrância segundo os planos de fraturas (Ponto C080 - Quadro 4.1) - à direita. Fotos: CARUSO JR, 2013.

As áreas de baixo potencial espeleológico (Anexo 8.6) foram delimitadas, pontualmente, nas quebras de relevo, borda de platôs e em vales encaixados com arenitos (Figura 4.37), no entorno da ocorrência da cavidade natural subterrânea (Abrigo C088, Ponto C088 - Quadro 4.1) e nas quebras de relevo com laterita (Figura 4.38), ao longo dessas feições geológicas / geomorfológicas.

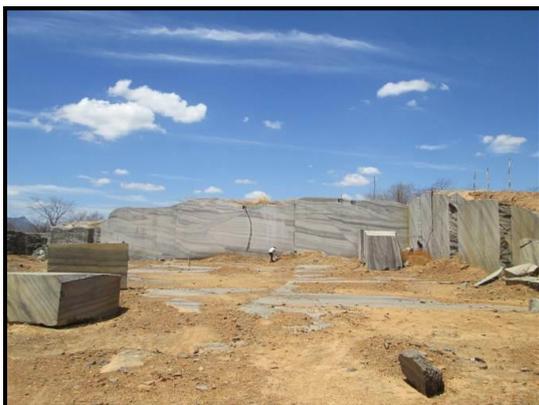
Figura 4.39. Pedreira com afloramento de quartzito compacto (Ponto B101 - Quadro 4.1) - à esquerda; rocha semialterada (Ponto C107 - Quadro 4.1) - à direita. Fotos: CARUSO JR., 2013.

No Domínio II - Província Borborema - ocorre em sua totalidade áreas de improvável potencial espeleológico. A região é dominada por granitóides e coberturas arenosas, e na prospecção espeleológica, identificaram-se litotipos com pouca favorabilidade à formação de cavidades. Foram mapeadas rochas graníticas e quartzíticas (Figura 4.39), pouco expressivas para formação de cavidades, e também, em pontos isolados, foram identificados afloramentos de dacito (Figura 4.39) e milonito (Figura 4.40). Por toda extensão da AID, tem-se coberturas pedológicas associadas às rochas graníticas (Figura 4.40), e condições geomorfológicas - morros arredondados, com vertentes suaves e vales abertos, às vezes assoreados - caracterizadas pela ausência de feições cársticas ou sugestivas à existência de cavidades. Além disso, atestou-se a ausência de registros de cavidades durante os trabalhos de prospecção espeleológica.

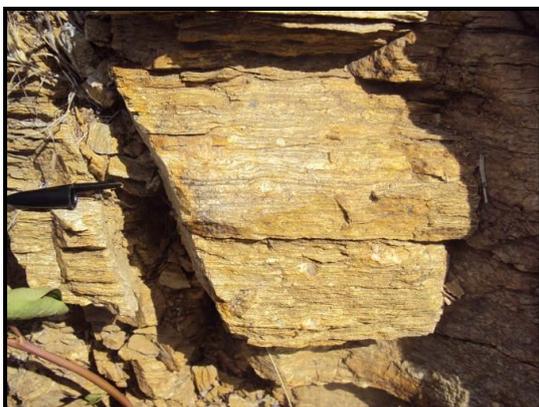
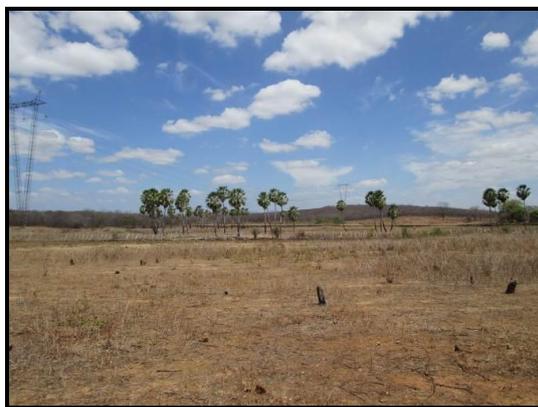
Figura 4.40. Afloramento de rocha milonítica com grãos de plagioclásios rotacionados (Ponto C112 - Quadro 4.1) - à esquerda; solo arenoso com fragmentos de rochas graníticas (Ponto B099 - Quadro 4.1) - à direita. Fotos: CARUSO JR., 2013.
