Descrição dos Perfis de Solos Coletados

Linha de Transmissão 500 kV São João do Piauí – Milagres II – Luiz Gonzaga C2 e Subestações Associadas*Estudo de Impacto Ambiental*

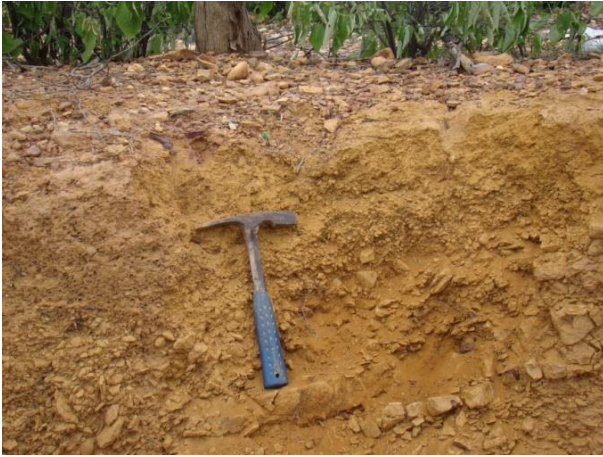
Figura 1 - ATE 71 – Perfil 01.

A 0 – 10 cm; bruno-forte (7,5YR 5/6, úmido) amarelo-avermelhado (7,5YR6/8, seco); franco-argilossiltosa; aspecto de maciça que se desfaz em pequena média blocos subangulares e granular; macia, firme, ligeiramente plástica e ligeiramente pegajosa; transição plana e clara; raízes comuns.

AR 10 – 24 cm; não descrito e não coletado; mistura de horizonte A com fragmentos de rocha do horizonte R.

R 24 – 40 cm+; não descrito e não coletado; material rochoso.

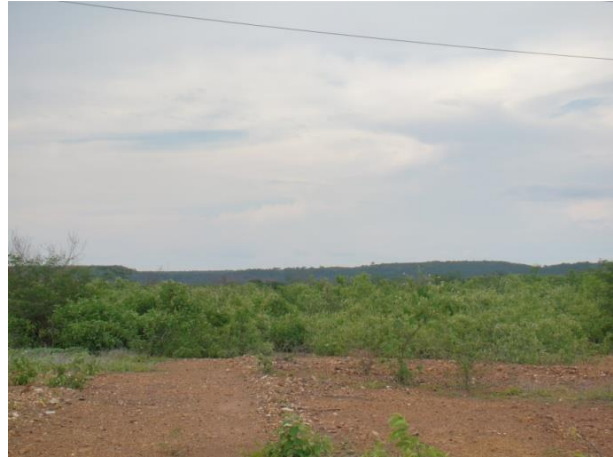
Figura 2 - Paisagem de Ocorrência do Perfil 01.

Situação, declividade e cobertura vegetal: barranco de estrada em área plana a suave ondulado com declividade menor que 5%, sob vegetação nativa.

Relevo regional: plano e suave ondulado.

Relevo local: plano.

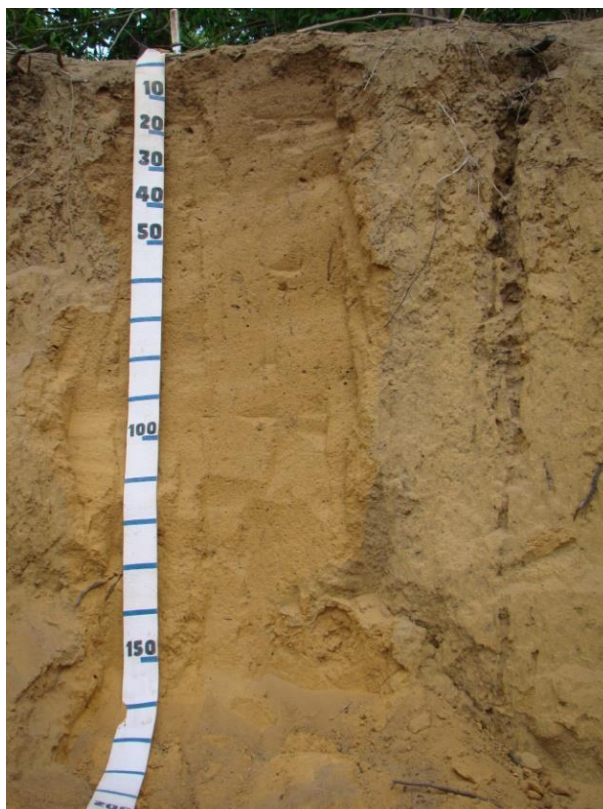
Figura 3 - ATE 41 – Perfil 02

A 0 – 23 cm; bruno a bruno-escuro escuro (10YR 4/3 úmido), bruno-amarelado (10YR 5/4, seco); areia franca; aspecto de maciça que se desfaz em fraca pequena e média granular; macia, friável, não plástica e não pegajosa; transição plana e clara; raízes muitas.

ACR 23 – 40 cm; mistura de horizonte A, C e R; não descrito e não coletado.

R 40 – 140⁺ cm; material de origem de constituição arenosa; não descrito e não coletado.

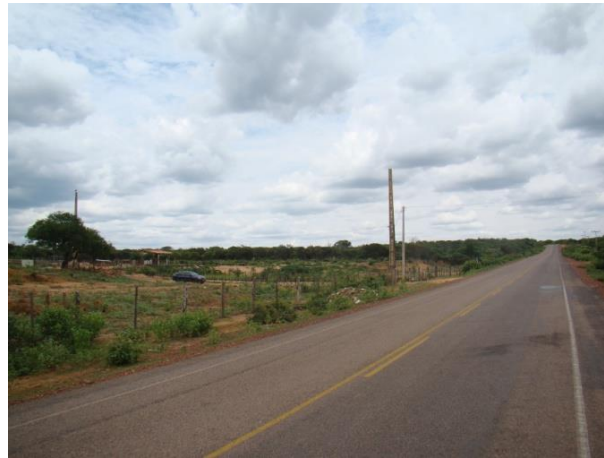
Figura 4 - Paisagem de ocorrência do Perfil 02

Situação, declividade e cobertura vegetal: corte em barranco de área escavada, plana a suave ondulada com declividade de $\pm 5\%$, sob vegetação nativa.

Relevo regional: plano e suave ondulado.

Relevo local: plano.

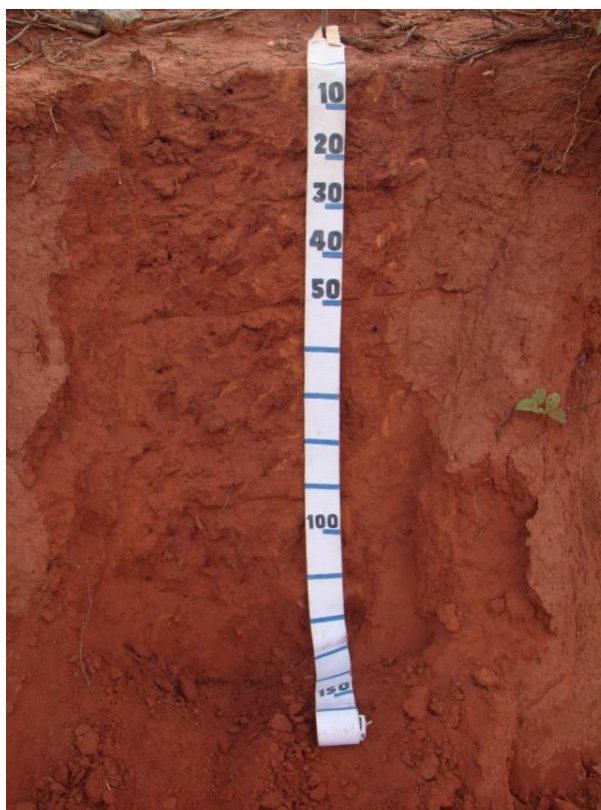
Figura 5 - ATE 45 – Perfil 03

A 0 – 24 cm; bruno-avermelhado (2,5YR 4/4, úmido), vermelho (2,5YR 4/6, seco); franco-siltosa; aspecto de maciça que se desfaz em fraca a moderada média e grande blocos subangulares; ligeiramente dura, firme, ligeiramente plástica e pegajosa; transição plana e clara; raízes comuns.

AB/BA 24 – 45 cm; mistura de horizontes A e B; não descrito e não coletado.

BW1 45 – 83 cm; vermelho (10R 4/6, úmido), vermelho (2,5YR 4/8, seco); argilassiltosa; moderada pequena e média blocos subangulares; macia, friável, ligeiramente plástica e ligeiramente pegajosa; transição difusa; raízes poucas.

BW2 83 – 115 cm+; não descrito e não coletado.

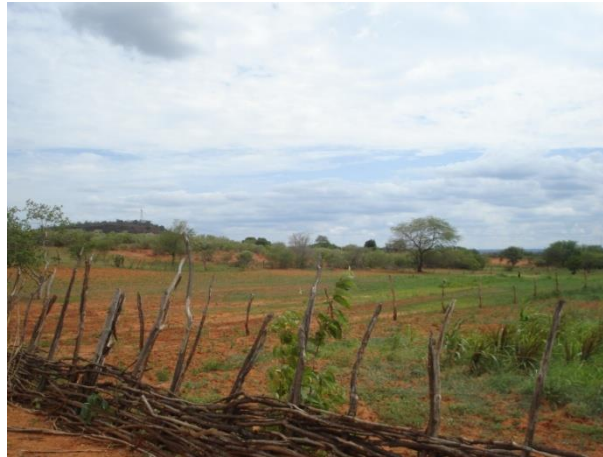
Figura 6 - Paisagem de ocorrência do Perfil 03

Situação, declividade e cobertura vegetal: corte em barranco de estrada em área suave ondulada com declividade de $\pm 5\%$, sob arbustos de baixa cobertura vegetal.

Relevo regional: plano e suave ondulado.

Relevo local: suave ondulado.

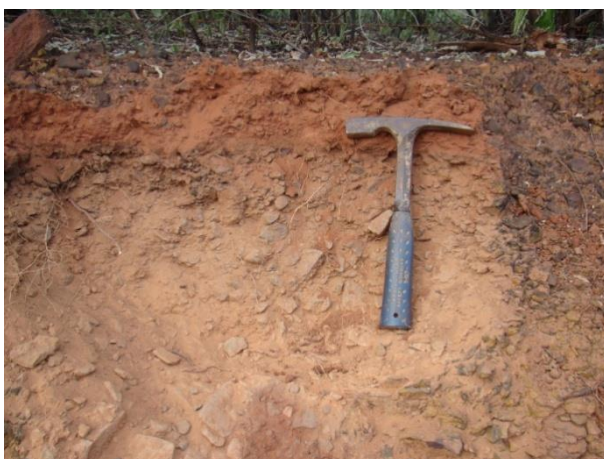
Figura 7 - ATE 72 – Perfil 04

A 0 – 10 cm; vermelho-escuro (2,5YR 3/6, úmido), vermelho-amarelado (5YR 4/6, seco); franco-arenosa cascalhenta a muito cascalhenta; aspecto de maciça que se desfaz em fraca pequena granular; solta; muito friável, não plástica e não pegajosa; transição plana e clara; raízes comuns.

R 10 – 40 cm+; material de origem; não descrito e não coletado.

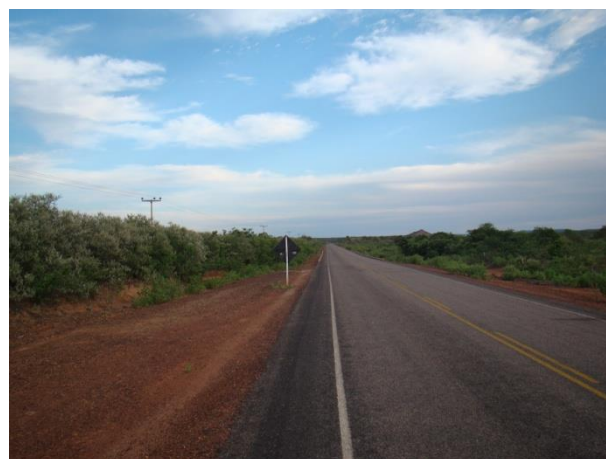
Figura 8 - Paisagem de ocorrência do Perfil 04

Situação, declividade e cobertura vegetal: corte em barranco de estrada em área plana com declividade < 3%, sob arbustos de espécies nativas.

Relevo regional: plano e suave ondulado.

Relevo local: plano.

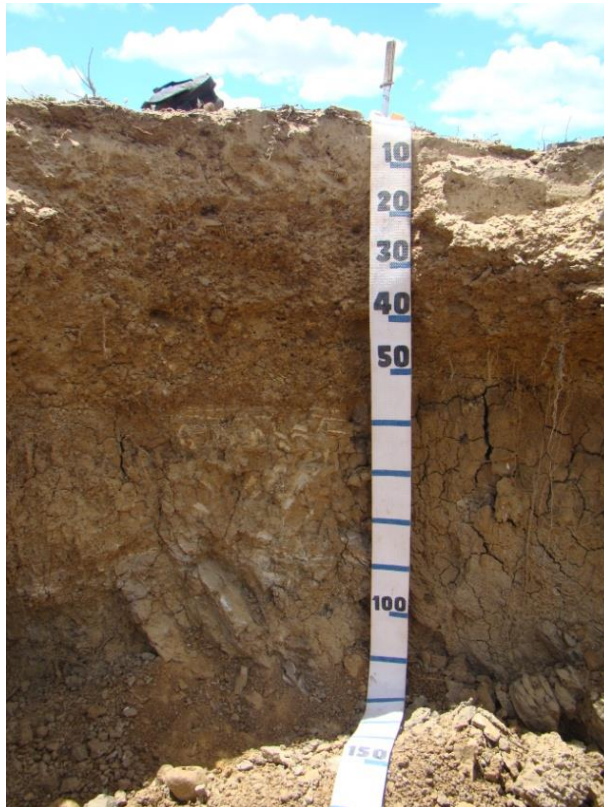
**Figura 9 - ATE 78 – Perfil 05**

A 0 – 18 cm; bruno-amarelado (10YR 5/4, úmido), bruno muito claro-acinzentado (10YR 7/4, seco); franco-argilosa; aspecto de maciça que se desfaz em moderada pequena, media e grande blocos subantulares; ligeiramente dura a dura, friável, ligeiramente plástica e ligeiramente pegajosa; transição plana e clara; raízes comuns

AB 18 – 53 cm; horizonte composto por uma linha de pedra; não descrito e não coletado.

B 53 – 80/88 cm; coloração variegada composta de bruno-claro-acinzentado (10YR 6/3, úmido e seco), bruno (10YR 5/3, úmido e seco), bruno-amarelado (10YR 5/8, úmido e seco), vermelho-amarelado (5YR 4/6, úmido e seco); argilossiltosa a muito argilosa; muito dura, firme a muito firme, plástica e pegajosa; transição abrupta, ondulada e descontínua; raízes poucas.

C 80/88 – 80/100 cm; material originário em decomposição; não descrito e não coletado.

R 80/100 – 110 cm⁺; material originário; não descrito e não coletado.

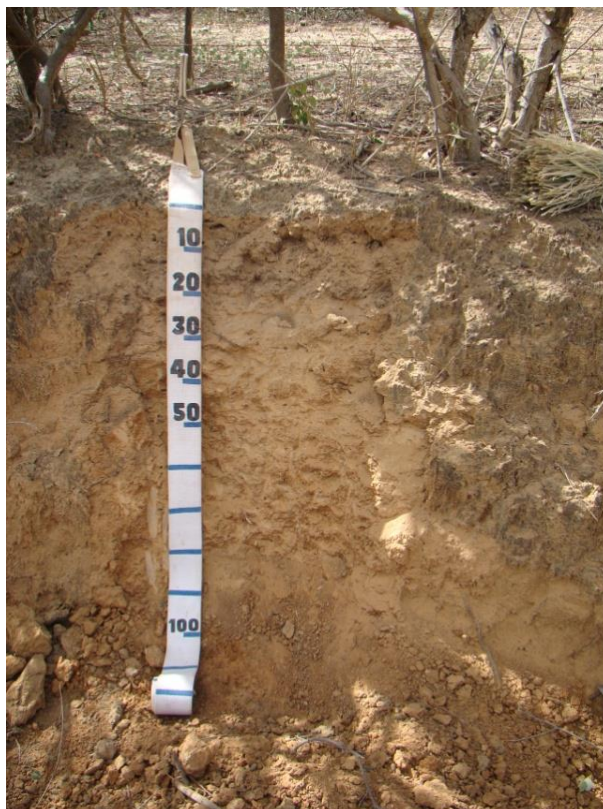
Figura 11 - ATE 82 – Perfil 06

A 0 – 10 cm; bruno-amarelado-escuro (10YR 3,5/4, úmido), bruno-claro-acinzentado (10YR 6/3, seco); franco-argiloarenosa; aspecto de maciça que se desfaz em pequena, média e grande, blocos subangulares; ligeiramente dura, friável, ligeiramente plástica e ligeiramente pegajosa; transição plana e abrupta; raízes comuns.

Bt1 10 – 36 cm⁺; vermelho-amarelado (5YR 4/6, úmido), bruno-forte (7,5YR 5/6, seco); argila a muito argilosa; moderada média e grande blocos subangulares; dura a muito dura, firme a muito firme, plástica e pegajosa; transição gradual e plana; raízes

Bt2 36 – 76 cm⁺; horizonte muito similar ao anterior; não descrito e não coletado.

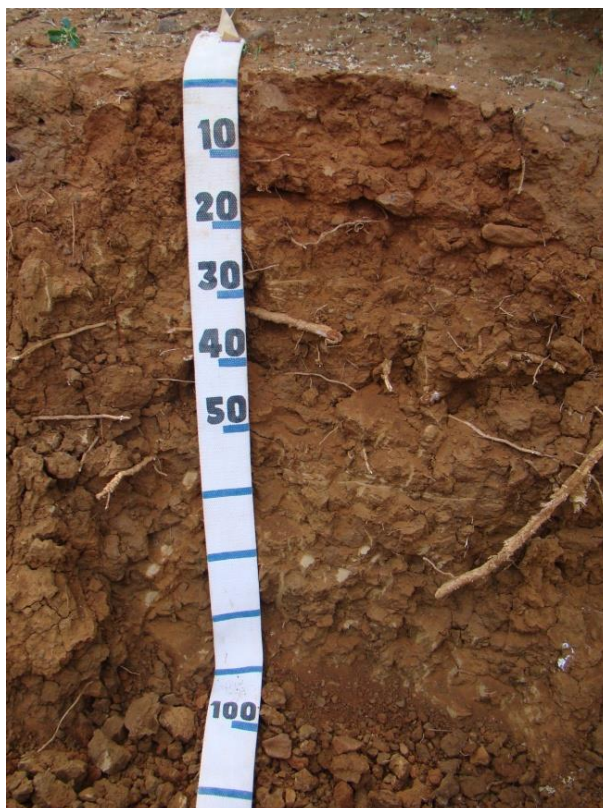
**Figura 12 - ATE 70 – Perfil 07**

A1 0 – 18 cm; vermelho-amarelado (5YR 4/6, úmido), bruno-forte (7,5YR 4/6, seco); argilossiltosa; moderada, média e grande blocos subangulares; ligeiramente dura, firme, ligeiramente plástica e ligeiramente pegajosa; transição plana e clara; raízes muitas.

BA 18 – 28 cm; horizonte constituído pela mistura dos horizontes A e Bt

Bt1 28 – 53 cm⁺; bruno a bruno-escuro (7,5YR 4/4, úmido), bruno-forte (7,5YR 4/6, seco); muito argilosa; moderada a forte, grande e muito grande blocos angulares e subangulares; dura, firme, plástica e pegajosa; transição plana e gradual; raízes raras.

Bt2 53 – 86 cm⁺;

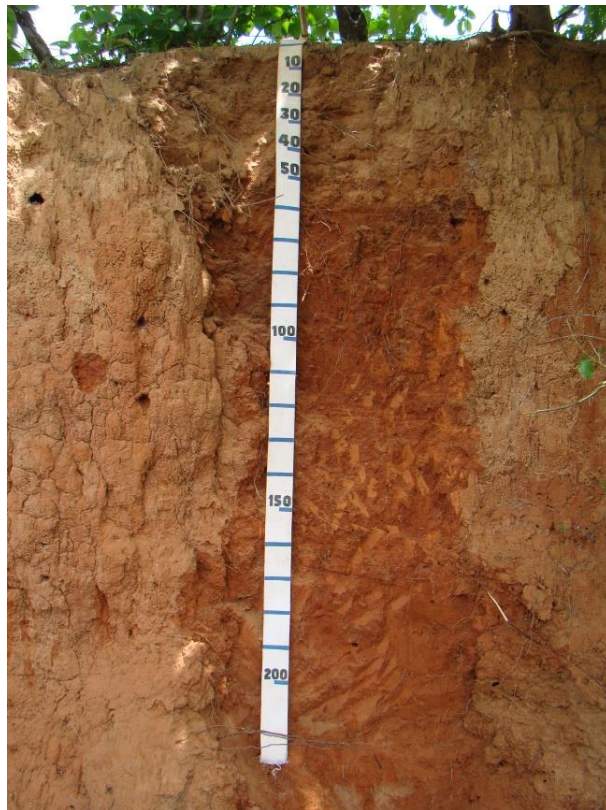
Figura 16 - ATE 113 – Perfil 09

A11 0 –24 cm; bruno-forte (7,5YR 4/6, úmido), bruno (7,5YR 5/4, seco); franco-arenosa; fraca pequena e média blocos subangulares e granular; macio, friável, não plástica e não pegajosa; transição plana e clara; raízes muitas.

A12 24 –39 cm; horizonte semelhante ao anterior; não descrito e não coletado.

BA 39 –53 cm; horizonte constituído por mistura dos horizontes Bt1 e A; não descrito e não coletado.

Bt1 53 – 108 cm; vermelho-escuro (2,5YR 3/6, úmido), vermelho (2,5YR 5/6, seco); argilossiltosa; forte pequena e média blocos subangulares e alguns angulares; ligeiramente dura, friável, plástica e pegajosa; transição plana e gradual; raízes comuns.

Bt2 108 – 151 cm; horizonte semelhante ao anterior; não descrito e não coletado.

BC 151 – 180 cm⁺; horizonte constituído de material de Bt e C; não descrito e não coletado.

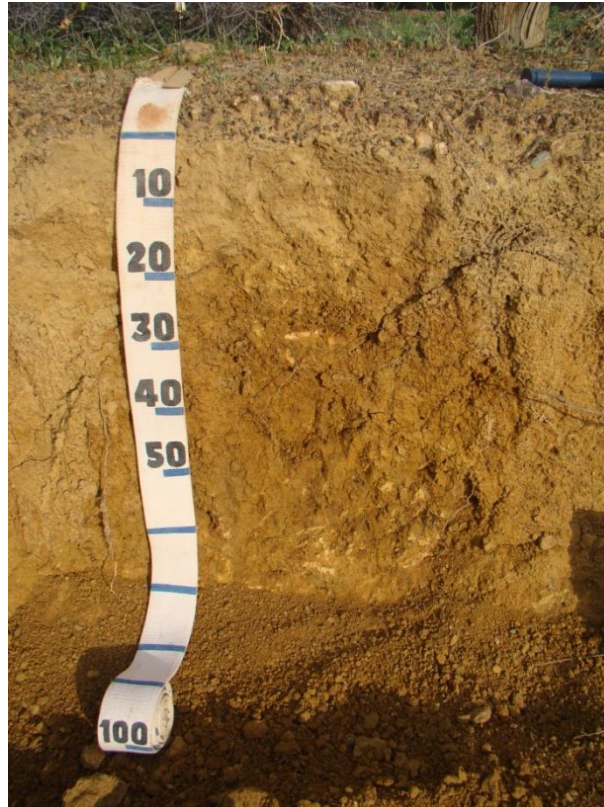
Figura 18 - ATE 144 – Perfil 10
Fonte: Bourscheid, 2014.

A11 0 – 22 cm; bruno-amarelado (10YR 5/6, úmido), amarelo (10YR 7/6, seco); franco-argiloarenosa cascalhenta; fraca pequena, média, grande e muito grande blocos subangulares; ligeiramente dura a dura, friável a firme, ligeiramente plástica e ligeiramente pegajosa; transição plana e clara; raízes muitas.

Bt 22 – 40 cm; coloração variegada composta de bruno-amarelado (10YR 5/8, úmido e seco), vermelho (2,5YR 4/8, úmido e seco), preto (7,5YR 2/0 úmido e seco); argilossiltosa; fraca pequena e média granular e blocos subangulares; ligeiramente dura, friável a firme, plástica e pegajosa; transição plana e gradual; raízes comuns.

BC 40 – 59 cm; horizonte constituído de matéria de Bt e C; não descrito e não coletado.

CR 59 – 69 cm⁺; horizonte constituído por material originário em decomposição; não descrito e não coletado.

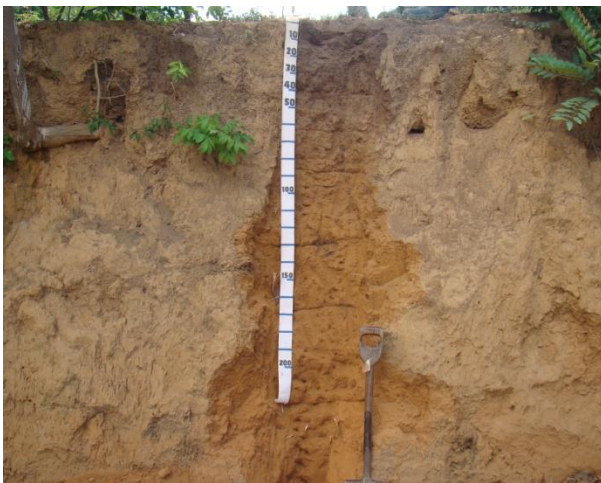
Figura 20 - ATE 146 – Perfil 11
Fonte: Bourscheid, 2014.

A 0 – 40 cm; bruno muito escuro (10YR 2/2, úmido), bruno-amarelado-escuro (10YR 4/4, seco); franco-arenosa; fraca pequena e média granular e blocos subangulares; macio, muito friável, não plástica e não pegajosa; transição plana e clara; raízes muitas.

AB 40 – 60 cm; horizonte semelhante constituído pela mistura dos horizontes A e Bw; não descrito e não coletado.

BA 60 – 80 cm; horizonte constituído por mistura dos horizontes Bw e A; não descrito e não coletado.

Bw1 80 – 118 cm; bruno-forte (7,5YR 4/6, úmido), bruno-forte (7,5YR 5/6, seco); franco-argilossiltosa; moderada. pequena e média granular e blocos subangulares;

ligeiramente dura, friável, ligeiramente plástica e ligeiramente pegajosa; transição plana e difusa; raízes comuns.

Bw2 118 – 150 cm; horizonte semelhante ao anterior; não descrito e não coletado.

Bw3 150 – 200 cm⁺; C; horizonte semelhante ao anterior; não descrito e não coletado.

BC 200 – 238 cm⁺; horizonte constituído de material de Bw e C; não descrito e não coletado.

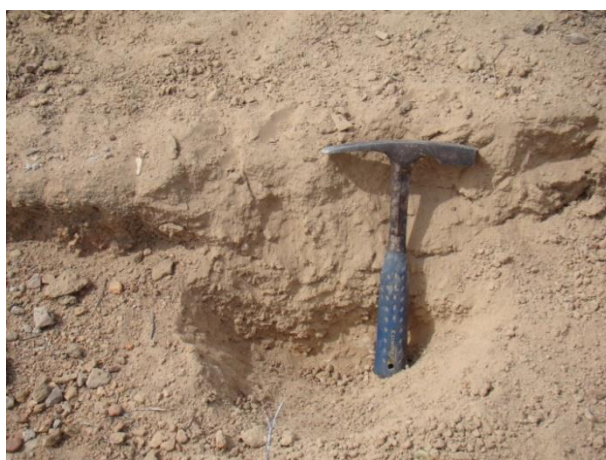
**Figura 22 - ATE 155 – Perfil 12**

A 0 – 12 cm; bruno-amarelado-escuro (10YR 4/4, úmido), cinzento-brunado-claro (10YR 6/2, seco); franco-argiloarenosa com cascalho; maciça que se desfaz em moderada pequena e média blocos subangulares; dura a muito dura, firme a muito firme, não plástica e ligeiramente pegajosa; transição plana e abrupta; raízes poucas.

AR 12 – 22 cm; horizonte constituído por mistura dos horizontes A e Rocha em decomposição; não descrito e não coletado.

R 22 – 25 cm+; horizonte constituído por material de origem em decomposição; não descrito e não coletado.

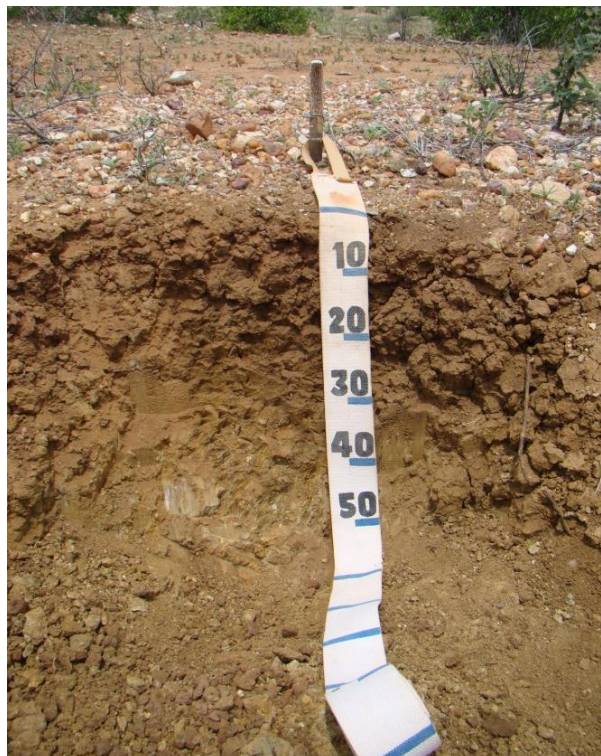
Figura 24 - ATE 159 – Perfil 13

BC 108 – 151 cm; horizonte constituído de matéria de Bt e C; não descrito e não coletado.

C 151 – 180 cm⁺; horizonte constituído de material de origem decomposto; não descrito e não coletado.
