## Descrição dos Perfis de Solos Coletados

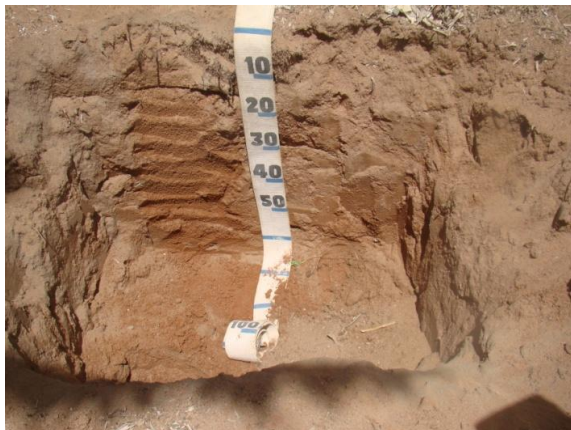
Figura 1 - Perfil ATE - 01 (Fonte: Bourscheid, abril/2013).

### **Perfil: ATE 01** (Figura 1 e Figura 2)

Classificação SiBCS: NEOSSOLO QUARTZARÊNICO

Ap 0 – 10 cm; bruno-forte (7,5 YR 4/6, úmido) bruno-escuro (7,5 YR 4/4, seco); areia; fraca pequena granular; solta, solta, não plástica e não pegajosa; transição plana e clara; raízes comuns.

R1 10 – 90 cm; vermelho-amarelado (5 YR 4/6, úmido), vermelho-amarelado (5 YR 5/6, seco); areia; fraca pequena granular; solta, solta, não plástica e não pegajosa; transição plana e difusa; raízes poucas.

R2 90 – 120 cm<sup>+</sup>; vermelho (2,5 YR 4/6, úmido), vermelho (2,5 YR 5/6, seco); areia

franca; fraca pequena e média blocos subangulares e fraca pequena granular; macia, muito friável, não plástica e não pegajosa; raízes raras.

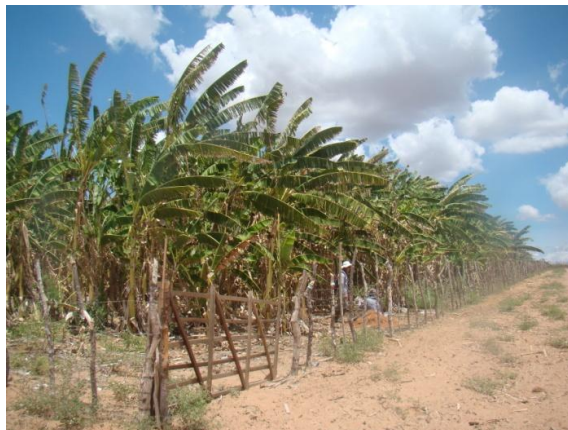
Figura 2 - Paisagem de Ocorrência do Perfil (Fonte: Bourscheid, abril/2013).

Situação, declividade e cobertura vegetal: trincheira em área plana com declividade menor que 3%, sob plantio de Bananeira

Relevo regional: plano e suave ondulado

Relevo local: plano

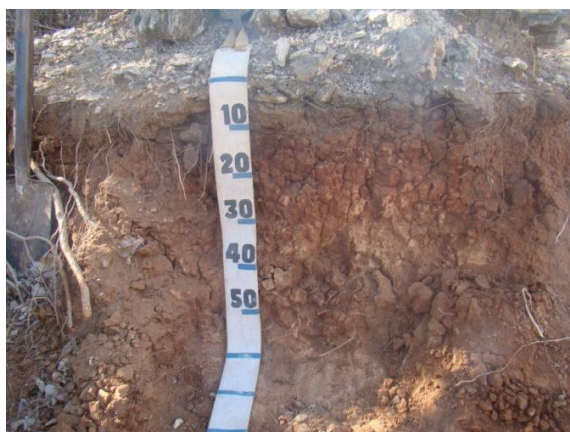
Figura 3 - Perfil ATE -11 (Fonte: Bourscheid, abril/2013).

**Perfil: ATE 11** (Figura 3 e Figura 4)

Classificação SiBCS: LUVISSOLO CRÔMICO

A1 0 – 10 cm; bruno-amarelado escuro (10 YR 4/4 úmido), bruno-escuro (10 YR 4/3, úmido amassado), bruno-amarelado (10 YR 5/4, seco), mosqueado comum, pequeno e distinto, vermelho-amarelado (5 YR 4/6 úmido), bruno-avermelhado-escuro (5 YR 3/4 seco); franco argilosa; moderada pequena média e grande blocos subangulares e fraca pequena granular; ligeiramente dura, friável a firme, ligeiramente plástica e ligeiramente pegajosa; transição plana e clara; raízes muitas.

Bt 10 – 43 cm; vermelho (2,5 YR 4/6, úmido e úmido amassado), vermelho-amarelado (5 YR 4/6, seco); argila a muito argilosa; moderada pequena e média blocos subangulares e alguns angulares; dura, firme, plástica e pegajosa; transição plana e clara; raízes comuns.

BC 43 – 56<sup>+</sup> cm; vermelho amarelado (5 YR 4/6, úmido), bruno-avermelhado (5 YR 4/4, úmido amassado) vermelho-amarelado (5 YR 5/6, seco), mosqueado pouco, pequeno e distinto, bruno-forte (7,5 YR 5/8, úmido) e cinzento muito escuro (10 YR 3/1, úmido e seco), bruno-forte (7,5 YR 6/6, seco); franco argilosa a argila; moderada média e grande blocos angulares subangulares; dura a muito dura, firme a muito firme, ligeiramente plástica e ligeiramente pegajosa; raízes poucas.

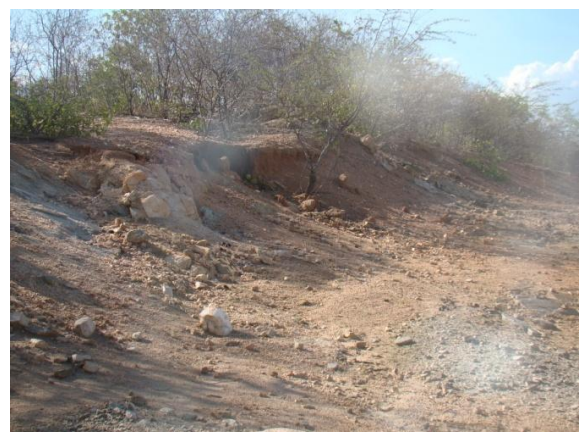
Figura 4 - Paisagem de ocorrência do Perfil (Fonte: Bourscheid, abril/2013).

Situação, declividade e cobertura vegetal: corte em barranco de estrada em área suave ondulada com declividade de  $\pm 5\%$ , sob arbustos de baixa cobertura vegetal

Relevo local: suave ondulado

Erosão: laminar moderada

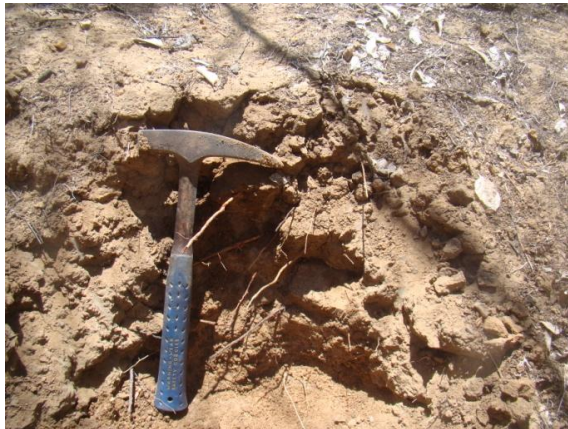
Figura 5 - Perfil ATE -14 (Fonte: Bourscheid, abril/2013).

**Perfil: ATE 14** (Figura 5 e Figura 6)

Classificação SiBCS: LUVISSOLO CRÔMICO

A1 0 – 10 cm; bruno-avermelhado-escuro (5 YR 3/3, úmido e úmido amassado), bruno-forte (5 YR 4/6); franco argiloarenosa; fraca a moderada média e grande blocos subangulares e fraca pequena granular; ligeiramente dura, friável a firme, ligeiramente plástica e ligeiramente pegajosa; transição plana e clara; raízes muitas.

Bt 10 – 30 cm+; vermelho-amarelado 5 YR 4/6, úmido e úmido amassado), bruno a bruno-escuro (7,5 YR 4/4, seco); argila arenosa a argila; moderada pequena e média blocos subangulares e angulares; ligeiramente dura, firme, plástica e pegajosa; raízes comuns.

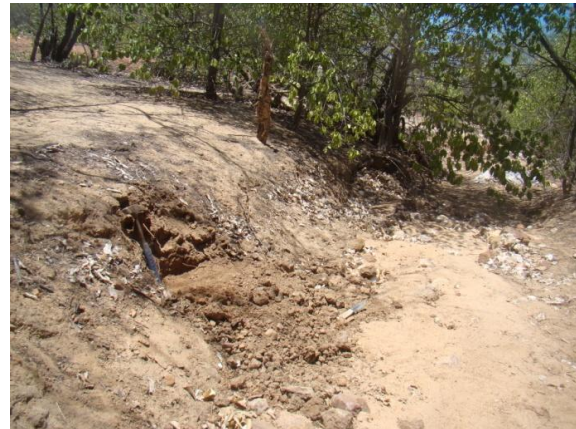
Figura 6 - Paisagem de ocorrência do Perfil (Fonte: Bourscheid, abril/2013).

Situação, declividade e cobertura vegetal: corte em barranco de estrada em área suave ondulada com declividade de  $\pm 5\%$ , sob arbustos de baixa cobertura vegetal.

Relevo local: suave ondulado

Erosão: laminar moderada

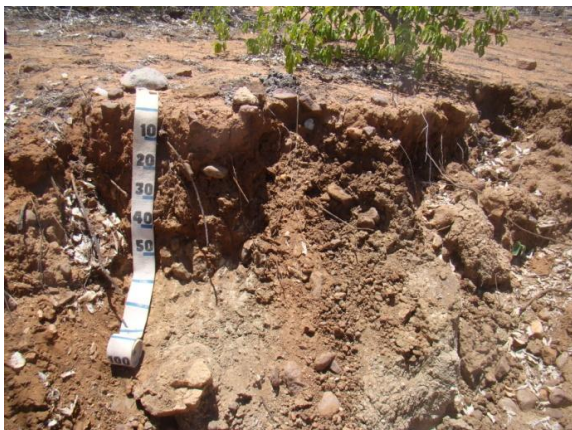
Figura 7 - Perfil ATE -15 (Fonte: Bourscheid, abril/2013).

### **Perfil: ATE 15** (Figura 7 e Figura 8)

Classificação SiBCS: PLANOSSOLO NÁTRICO

A1 0 – 10 cm; bruno-acinzentado muito escuro (10 YR 3/2, úmido e úmido amassado), bruno (10 YR 5/3, seco); franco-arenosa; fraca pequena granular; solta; solta a muito friável, não plástica e não pegajosa; transição plana e clara; raízes muitas.

Btn 10 – 37 cm+; vermelho-amarelado 5 YR 4/6, úmido e úmido amassado), bruno a bruno-escuro (7,5 YR 4/4, seco); argilossiltosa a argila; forte media e grande prismática e moderada pequena e média blocos angulares e subangulares; muito dura a extremamente dura, muito firme a extremamente firme, muito plástica e pegajosa; comuns.

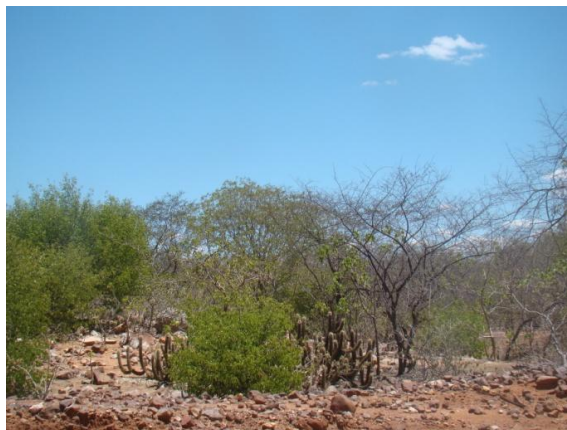
Figura 8 - Paisagem de ocorrência do Perfil (Fonte: Bourscheid, abril/2013).

Situação, declividade e cobertura vegetal: corte em barranco de estrada em área suave ondulada com declividade de + 5%, sob arbustos de baixa cobertura vegetal

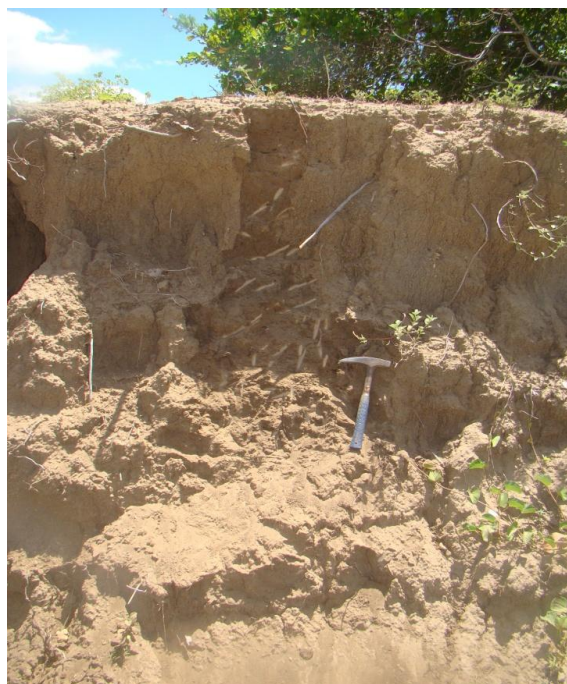
Figura 9 - Perfil ATE - 21 (Fonte: Bourscheid, abril/2013).

**Perfil: ATE 21** (Figura 9)

Classificação SiBCS: PLANOSSOLO NÁTRICO

A1 0 – 10 cm; bruno-acinzentado muito escuro (10 YR 3/2, úmido e úmido amassado), bruno-acinzentado-escuro (10 YR 4/2, seco); franco-argiloarenosa; fraca a moderada pequena média e grande blocos subangulares; ligeiramente dura a dura, friável a firme, ligeiramente plástica e ligeiramente pegajosa; transição plana e clara; raízes muitas.

C 130 – 170 cm+; bruno-escuro (10 YR 3/3, úmido e úmido amassado), bruno (10 YR 5/3, seco); franco-arenosa; moderada média e grande prismática; muito dura, muito firme, não plástica e não pegajosa; poucas.

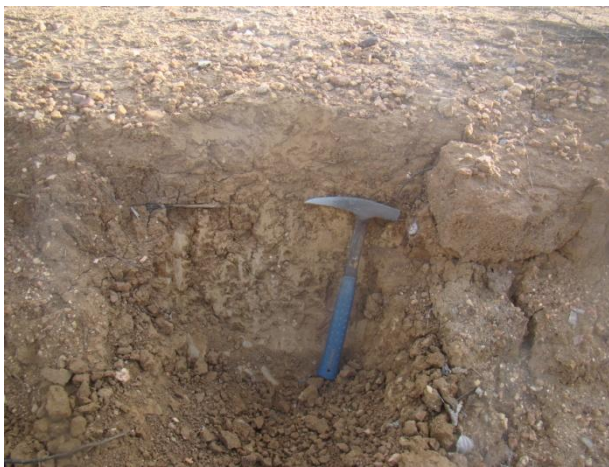
Figura 10 - Perfil ATE - 28 (Fonte: Bourscheid, abril/2013).

**Perfil: ATE 28** (Figura 10 e Figura 11)

Classificação SiBCS: ARGISSOLOS VERMELHO-AMARELO

A1 0 – 30 cm; bruno-escuro (7,5 YR 3/4, úmido e úmido amassado), bruno (7,5 YR 5/4, seco); franco-argilosa a argiloarenosa; fraca a moderada pequena média e grande blocos subangulares; ligeiramente dura, friável a firme, ligeiramente plástica e ligeiramente pegajosa; transição plana e clara; raízes comuns.

Bt 30 – 45 cm+; bruno-amarelado-escuro (10 YR 4/6, úmido), bruno-amarelado-escuro (10 YR 4/4, úmido amassado e seco); argila a muito argilosa; moderada pequena média e grande blocos angulares e subangulares; muito dura, muito firme, muito plástica e pegajosa; raízes poucas.

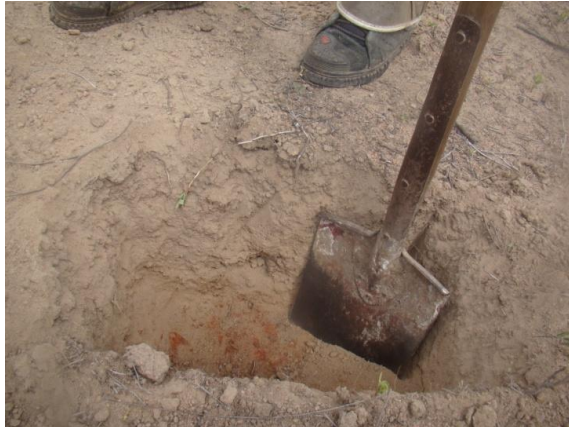
Figura 12 - Perfil ATE -31 (Fonte: Bourscheid, abril/2013).

**Perfil: ATE 31** (Figura 12 e Figura 13)

Classificação SiBCS: NEOSSOLO LITÓLICO

A1 0 – 30 cm; bruno-escuro a bruno (7,5 YR 4/4, úmido e úmido amassado), bruno muito claro-acinzentado (10 YR 7/4, seco); franco-arenosa a areia-franca; fraca pequena e média granular e fraca pequena blocos subangulares; macia, muito friável, não plástica e não pegajosa; transição plana e clara; raízes poucas.

CR 30 – 40 cm+; vermelho-escuro (2,5 YR 3/6, úmido e úmido amassado), vermelho (2,5 YR 4/6, seco); franco-argilossiltosa; aspecto de maciça que se desfaz em pequena e média blocos subangulares; dura, muito dura, firme, ligeiramente plástica e ligeiramente pegajosa; raízes raras.

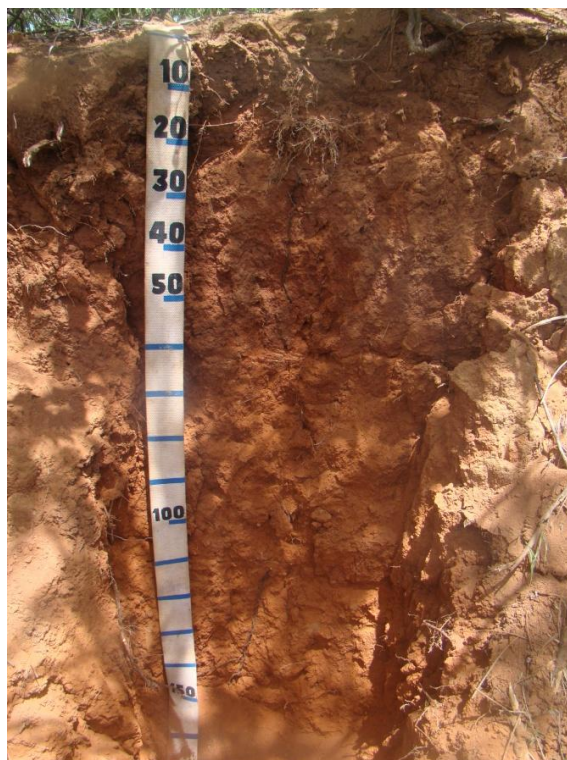
Figura 14 - Perfil ATE -11 (Fonte: Bourscheid, abril/2013).

**Perfil: ATE 43** (Figura 14)

Classificação SiBCS: ARGISSOLO VERMELHO

A1 0 – 15 cm; coloração variegada composta de bruno-escuro (7,5 YR3/4), vermelho-amarelado (5 YR 4/6), bruno-acinzentado muito escuro (10 YR 3/2), bruno-escuro a bruno (7,5 YR 4/4, úmido amassado; franco-argiloarenosa; fraca a moderada pequena média e grande blocos subangulares; ligeiramente dura, friável, ligeiramente plástica e ligeiramente pegajosa; transição plana e gradual; raízes muitas.

Bt 62 – 106 cm; vermelho-escuro (2,5 YR 3/6, úmido), vermelho (2,5 YR 4/6, úmido amassado) vermelho (2,5 YR 4/8, seco); argila; fraca a moderada pequena e média blocos subangulares; ligeiramente dura, friável a firme, plástica e pegajosa; transição plana e gradual; raízes comuns.

C 144 – 150+ cm; vermelho-escuro (2,5 YR 3/6, úmido e úmido amassado), vermelho-amarelado (5 YR 5/8, seco); argilossiltosa; aspecto de maciça que se desfaz em fraca pequena e média blocos subangulares; dura, firme a muito firme, ligeiramente plástica e ligeiramente pegajosa; raízes raras.

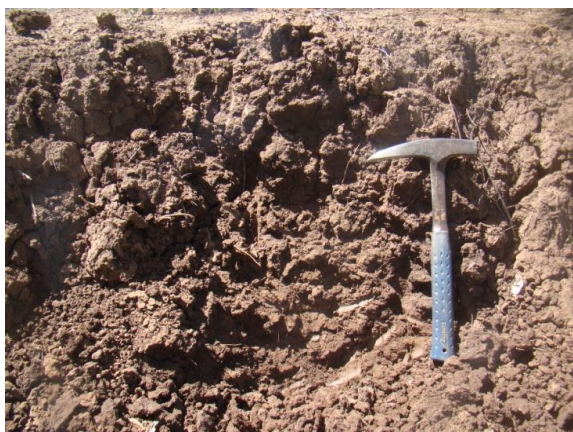
Figura 15 - Perfil ATE -61 (Fonte: Bourscheid, abril/2013).

**Perfil: ATE 61** (Figura 15, Figura 16 e Figura 17)

Classificação SiBCS: VERTISSOLO HÁPLICO

A1 0 – 12 cm; bruno muito escuro (10 YR 2/2, úmido e úmido amassado), bruno-escuro a bruno (10 YR 4/3, seco); argila a muito argilosa; moderada a forte pequena média e grande blocos subangulares; muito dura, muito firme, muito plástica e pegajosa; transição plana e clara; raízes poucas.

C 62 – 72+ cm; bruno-avermelhado-escuro (5 YR 3/2, úmido), bruno-avermelhado-escuro (5 YR 3/3, úmido amassado) bruno-escuro (7,5 YR 3/4, seco); muito argilosa; moderada pequena e média blocos subangulares; dura a muito dura, firme, muito plástica e pegajosa; raízes raras.

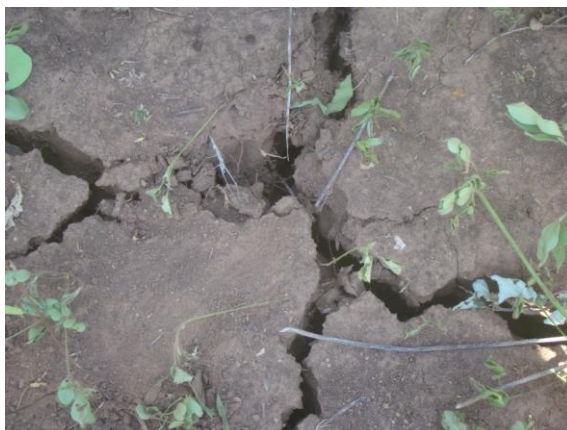
Figura 17 - Aspecto da contração das argilas no ATE-61 (Fonte: Bourscheid, abril/2013).
