Estudo de Impacto Ambiental

## 5.3 Diagnóstico Ambiental do Meio Físico

LT 525 kV AREIA·JOINVILLE SUL

Outubro, 2019

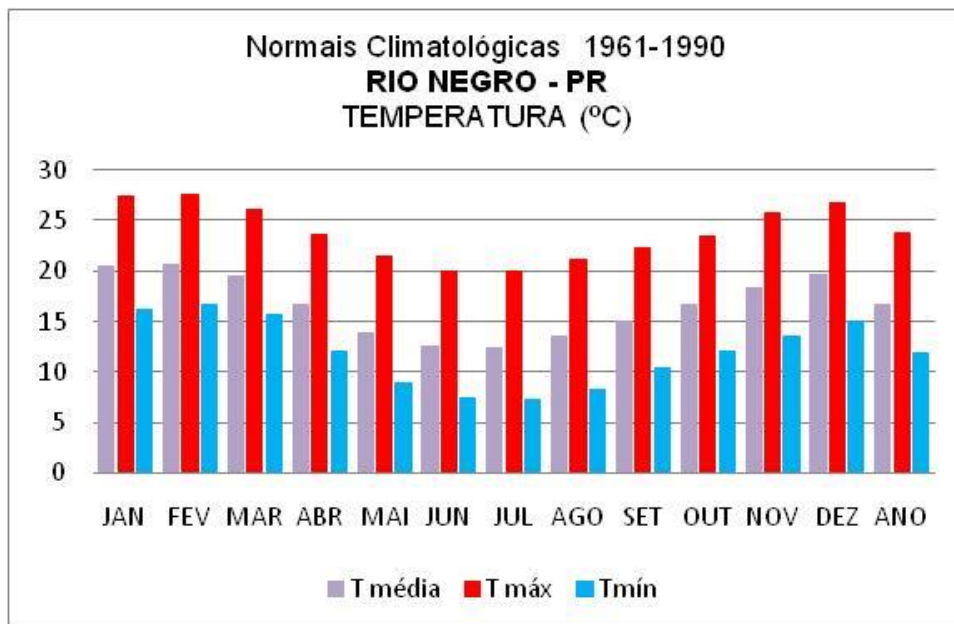
Gráfico 5.3-1: Normais climatológicas do município de Rio Negro - PR, no período 1961-1990, para o parâmetro temperatura.

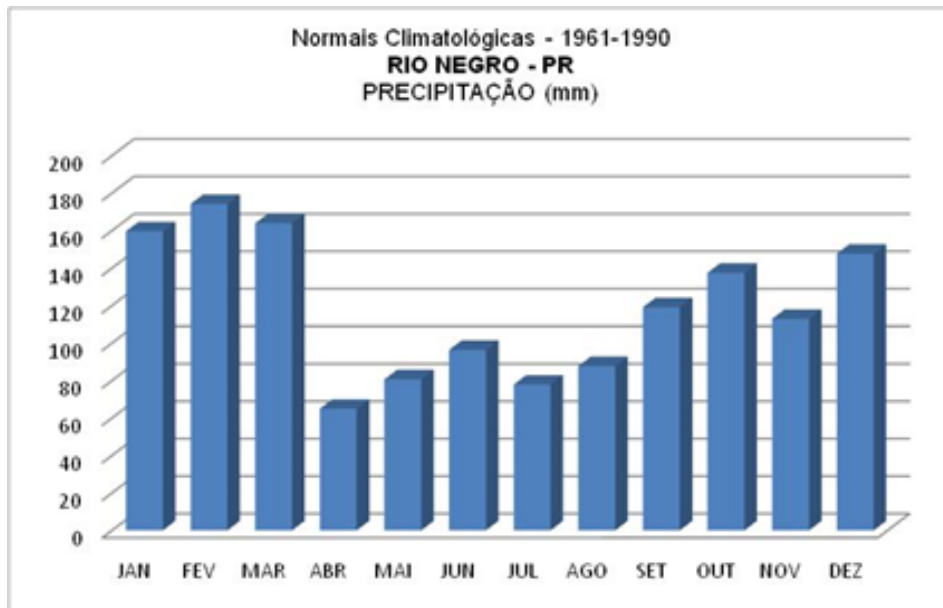
Gráfico 5.3-2: Normais climatológicas do município de Rio Negro - PR, no período 1961-1990, para o parâmetro precipitação.  
Fonte: Elaborado pelos autores com dados do INMET, 2019.

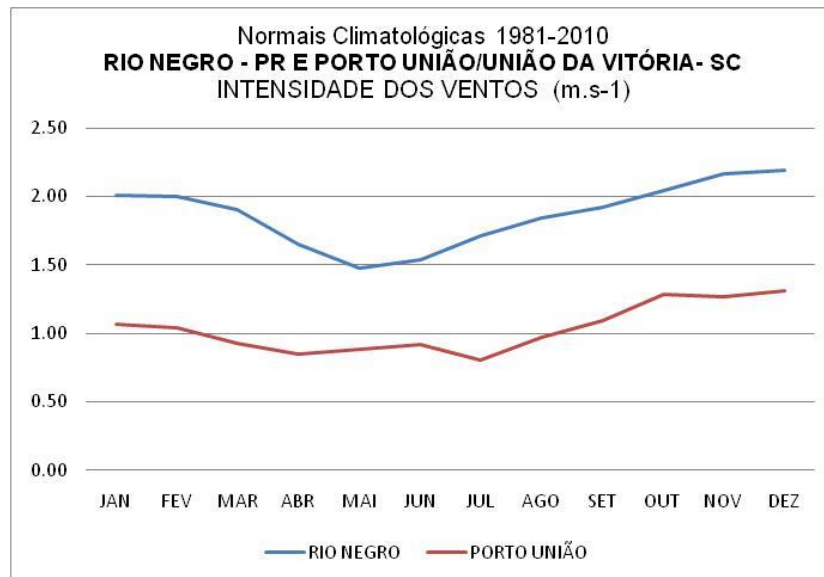
Gráfico 5.3-5: Normais climatológicas do município de União da Vitória e Rio Negro - PR, no período 1961-1990, para o parâmetro Intensidade dos ventos.

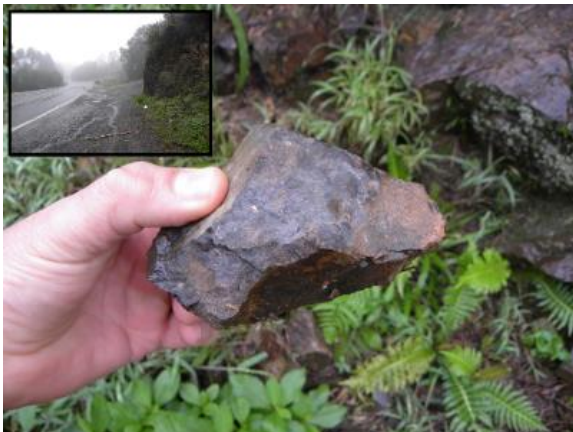
Foto 5.3-1: Rocha saprolitizada, de composição tonalítica, textura fanerítica, granulometria fina/muito fina, equigranular, melanocrática, com presença de minerais do grupo dos anfibólios e piroxênios associado aos Ortognaisses Pomerode, observada ao longo da BR 280 (ver detalhe), na região de Fazenda Três Irmãos, município de São Bento do Sul/SC. Coord.: 22 J 660864 m E 7087643 m S.

Esta unidade geológica ocorre na extremidade sudoeste da área de estudo, interceptada pela ADA entre os vértices V48 e V50 nos municípios de Corupa – SC e São Bento do Sul - SC. Ocorrem rochas saprolitizadas, de composição tonalítica, textura fanerítica, granulometria fina/muito fina, equigranular, melanocrática, com presença de minerais do grupo dos anfibólios e piroxênios, caracterizando os tonalitos presentes nesta unidade geológica e rocha diorítica, holocristalina, de granulometria média, porfírica, mesocrática, também correlacionada a estes ortognaisses.

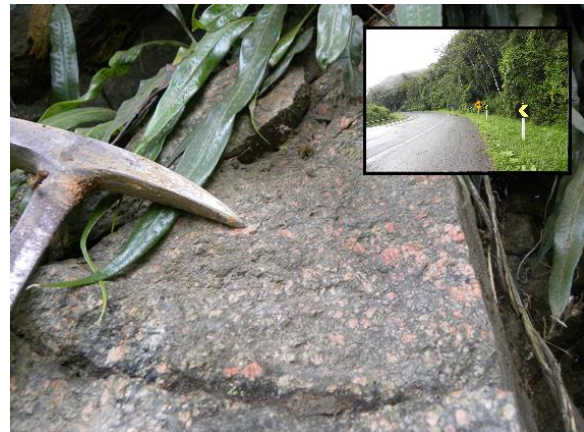
Foto 5.3-2: Caracterização de rocha diorítica, holocristalina, de granulometria média, porfírica, mesocrática, correlacionada aos Ortognaisses Pomerode, encontrada na região de Caminho Pequeno, ao longo da BR 280 (ver detalhe), município de Corupá/SC. Coord.: 22 J 669203 m E 7079876 m S.

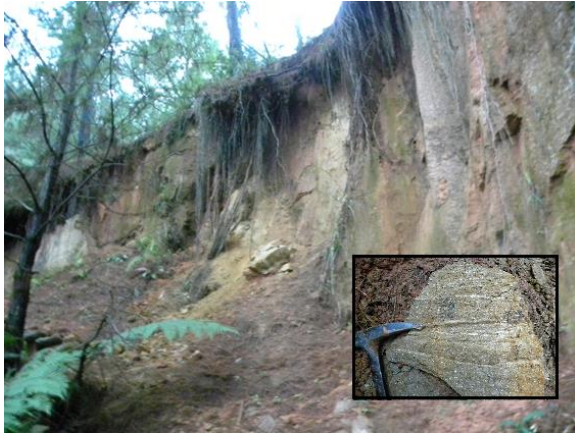
Foto 5.3-3: Gnaisses saprolitizados, leucocráticos, de tonalidade acinzentada, equigranular, textura nematoblástica, mostrando uma foliação gnáissica marcante, associado aos Ortognaisses Granulíticos Luis Alves. Afloramento presente na região de Vila Pilz, junto a BR 280, no município de São Bento do Sul/SC. Coord.: 22 J 658475m E 7092036 m S.

Foram observados na LT 525 kV Areia-Joinville Sul entre o vértice V50 e o vértice V53; entre a porção intermediária dos vértices V54/55 e o vértice V57; entre o vértice V59 e até o terço inicial entre os vértices V66/67. Ao longo de 10 pontos de amostragem levantados neste estudo, foi observada uma rocha gnáissica saprolitizada, leucocrática, de tonalidade acinzentada, equigranular, textura nematoblástica, mostrando uma foliação gnáissica marcante e gnaisses granulíticos de tonalidade

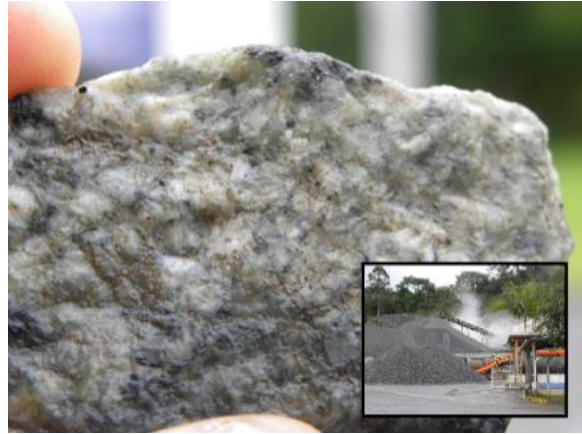
Foto 5.3-4: Gnaisses granulíticos, de tonalidade acinzentada, textura média, isotrópico, com presença de foliação gnáissica, constituído preferencialmente por plagioclásio, quartzo e piroxênios. Esta rocha está associada aos Ortognaisses Granulíticos Luis Alves. Registro na região da Serra Duas Mamas, divisa dos municípios de Joinville e Schroeder conforme observado na Mineração Infrasul (ver no detalhe). Coord.: 22 J 699074 m E 7081189 m S.

acinzentada, textura média, isotrópico, com presença de foliação gnáissica, constituído preferencialmente por plagioclásio, quartzo e piroxênios; litótipos típicos desta unidade geológica.

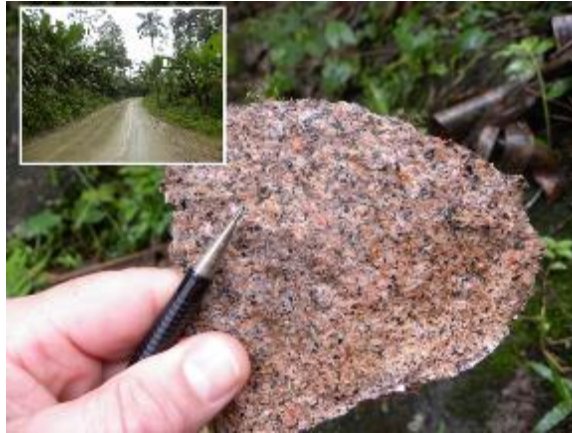
Figura 5.3-3: Sienitos leucocráticos, de granulação média, equigranular, onde se observa uma coloração róseo avermelhada, textura granular hipidiomórfica. Registro observado na região do Ribeirão Manso, em estrada vicinal (ver no detalhe), entre os municípios de Jaraguá do Sul e Joinville - SC. Coord.: 22 J 683886 m E 7088094 m S.

Ocorre na ADA da LT Areias-Joinville Sul entre os vértices V53 e V54 e no entorno o do vértice V56, constituído por um sienito leucocrático, de granulação média, equigranular, de coloração róseo avermelhada e textura granular hipidiomórfica.

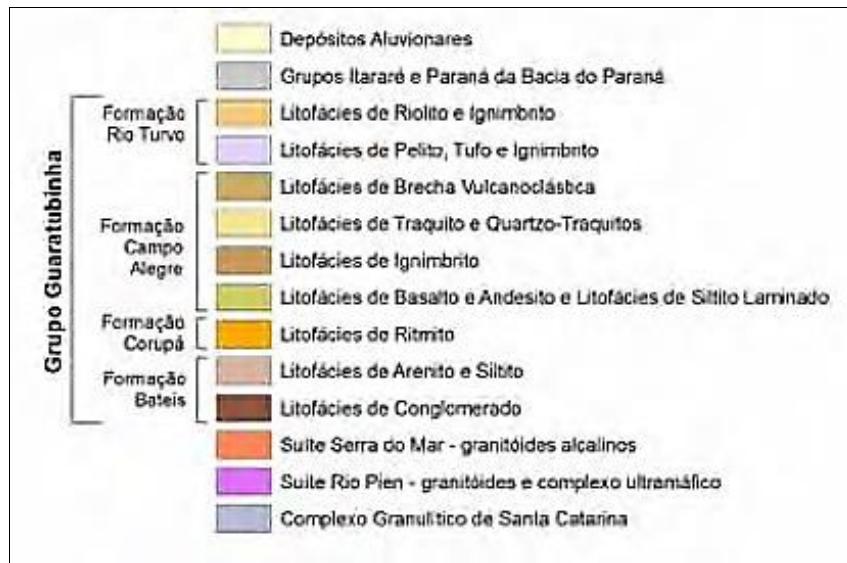
Figura 5.3-5: Coluna estratigráfica da Bacia Campo Alegre. Fonte: Compilado e modificado de Iglesias et al. (inédito) por TONIOLO & SOUZA (2015).

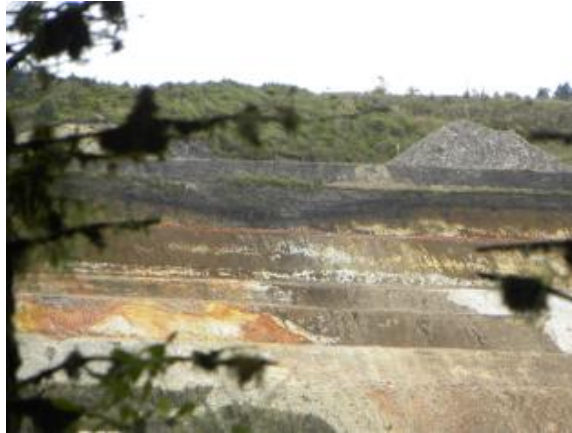
Figura5.3-6: Unidade de lavas riolíticas, ignimbritos e tufos ácidos subordinados, produto de um vulcanismo ácido, incorporado na litofácies riolito e ignimbrito, presente na área da mineração Oxford Mineração Ltda, município de São Bento do Sul/SC. Coord.: 22 J 678026 m E 7086231 m S.

Esta unidade ocorre nos municípios de São Bento do Sul - SC e Jaraguá do Sul - SC, não interceptando a ADA da LT, compondo um pacote heterogêneo, de texturas e tipos petrográficos distintos, correlacionados a eventos distintos, com predomínio aleatório de lavas riolíticas, ignimbritos e tufos ácidos subordinados, observados principalmente em taludes de cortes de minerações de argilas na região

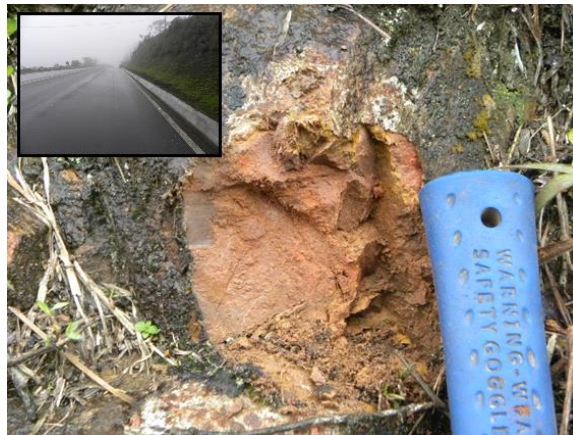
Figura5.3-7: Caracterização de traquito saprolitizado; rocha vulcânica, de textura afanítica, de aspecto maciço, compacta, correlacionada à litofácies de traquito e quartzo-traquito da Formação Campo Alegre, observada em talude nas margens da BR 280 (ver detalhe), na região de Granja Rocha, município de São Bento do Sul/SC. Coord.: 22 J 662032 m E 7085659 m S.

Ocorre ao longo desta LT da porção entre os vértices V48 e V49, onde ocorre como uma rocha saprolitizada, de composição traquítica, com textura afanítica, de aspecto maciço, compacta, definida como um traquito correlacionado a Formação Campo Alegre.

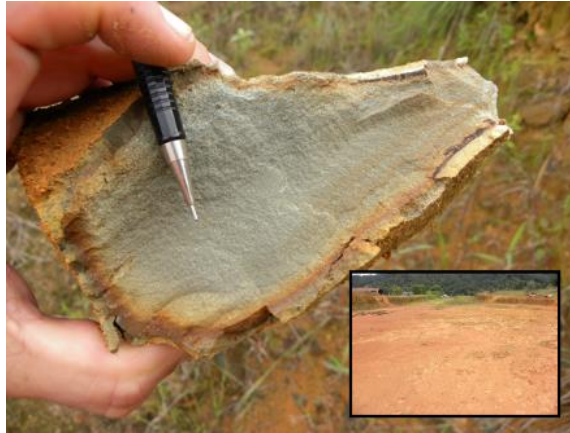
Figura5.3-8: Basalto de composição mineralógica representada por plagioclásio (cerca de 60%), piroxênios (20%), olivinas, quartzo e alguns opacos, correspondendo a derrames e intrusões básicas na bacia Campo Alegre. Registro observado no bairro Pedra de Amolar, em área de empréstimo (ver detalhe). Coord.: 22 J 676683 m E 7073999 m S.

Aflora nas proximidades do V51, no município de São Bento do Sul - SC; não sendo interceptado pela ADA do empreendimento, sendo definido por uma rocha basáltica, de composição mineralógica representada por plagioclásio, piroxênios, olivinas, quartzo e opacos, associados aos derrames e intrusões básicas na bacia Campo Alegre.

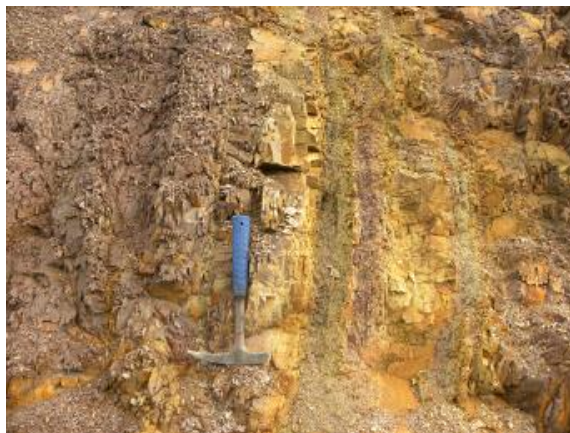
Figura5.3-9: Intercalação rítmica de arenitos maciços, granodecrescentes, com siltitos e argilitos, respectivamente, com uma estratificação e uma laminação plano-paralela, caracterizada pela variação de tonalidades amareladas, ocres e amarronzadas, caracterizando um depósito de turbiditos correlacionado à litofácies de ritmito da Formação Campo Alegre. Registro em talude na BR 280, no bairro João Tozini, município de Corupá/SC. Coord.: 22 J 676151 m E 7074545 m S.

Esta litofácies foi identificada posicionada no extremo sudoeste da área de estudo, no entorno dos vértices V54 e V56. É evidenciada pela intercalação rítmica de arenitos maciços, granodecrescentes, com siltitos e argilitos, respectivamente, com uma estratificação e uma laminação plano-paralela, caracterizada pela variação de tonalidades amareladas, ocres e amarronzadas.

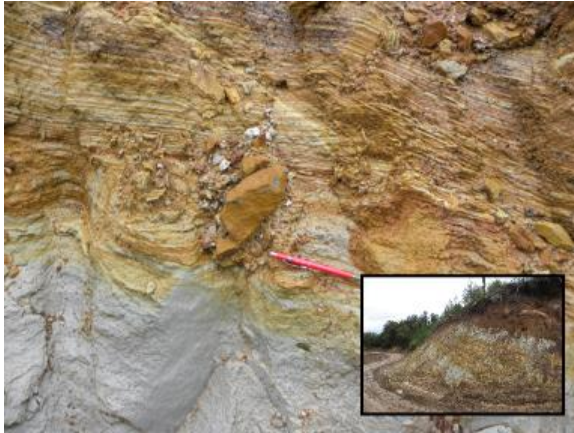
Foto 5.3-5: Detalhe de arenito laminado (com espessura entre 0,5 e 3 cm), de coloração amarelada, granulação fina, grãos bem selecionado, apresentando estratificação plano paralela, sobreposto a arenito argiloso de coloração esbranquiçada, mal selecionado, compondo um estrato exposto com cerca de 0,70 a 1,00 m de espessura, associado à Formação Botucatu. Registro observado na borda da Serra Geral, em estrada vicinal (ver detalhe) na região de Colônia Marcela, porção oeste do município de Mallet/PR. Coord.: 22 J 508390 m E 7131124 m S.

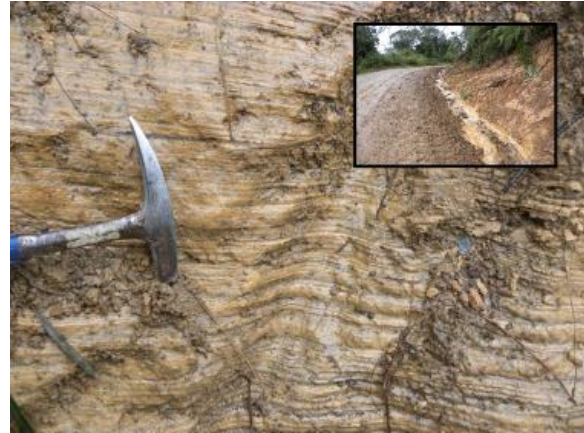
Foto 5.3-6: Laminações centimétricas (entre 0,5 e 3 cm) definidas por tonalidades distintas de um arenito de coloração predominante amarelada, bem selecionado, granulação fina a média, com grãos arredondados e subarredondados, correlacionados à Formação Botucatu, presentes em via de acesso em estrada vicinal (ver detalhe) na região de Colônia Santa Helena, na porção nordeste do município União da Vitória/PR. Coord.: 22 J 507138 m E 7129776 m S.

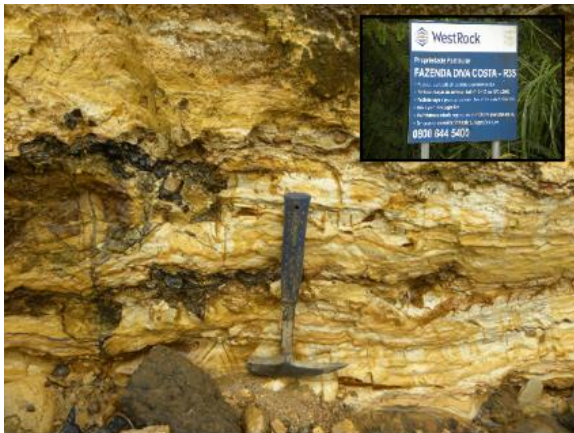
Foto 5.3-7: Caracterização de siltitos, laminados, de coloração amarelada, com intercalações de lentes milimétricas (a centimétricas) de arenito argilosos, saprolitizados, de granulação fina, coloração esbranquiçada, interestratificados, compondo litótipos correlacionados à Formação Palermo. Litótipos observados no acesso à comunidade de São João (próximo à entrada para a Faz. Diva Costa, ver detalhe), município de Três Barras/SC. Coord.: 22 J 575310 m E 7111064 m S.

Aparece ao longo da LT 525 kV Areias-Joinville Sul entre o vértice V28 e o vértice V29, onde foi possível caracterizar-se um pacote rochoso laminado (com espessuras variando de 0,5 cm a 2 cm), evidenciando intercalações de siltito saprolitizado, de coloração amarelada e arenitos de granulação muito fina, bem selecionados, de coloração esbranquiçada. Conjunto que mostra uma laminação ora

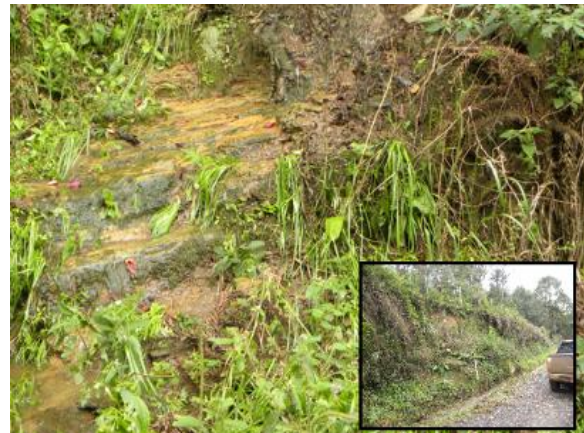
Foto 5.3-8: Detalhe de exposição de siltitos saprolitizados, de coloração amarelada, com estratificação paralela, correlacionado à Formação Palermo, caracterizado em talude de corte (ver detalhe) em estrada de acesso à comunidade de São João, próximo ao arroio Engenheiro Queimado, porção nordeste do município de Três Barras/SC. Coord.: 22 J 580893 m E 7108742 m S.

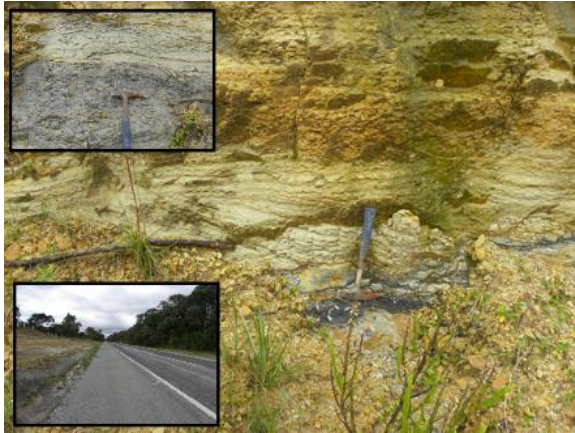
Foto 5.3-9: Arenito de coloração esbranquiçada intercalados com siltitos de coloração amarelado, sobreposto a argilitos acinzentados (na base do pacote, ver detalhe superior), observando-se como estruturas sedimentares laminações plano-paralelas e estratificações cruzadas de médio porte (observar fotografia principal), correlacionado aos litótipos da Formação Rio Bonito. Litótipo observado em talude de corte, em área de posto de combustível, junto a BR 280 (ver detalhe inferior), na região de Fazenda São João no município de Mafra/SC. Coord.: 22 J 592795 m E 7104657 m S.

Aparece ao longo da LT 525 kV Areia-Joinville Sul, entre o vértice V31 e a porção intermediária dos vértices V33/V34, constituindo um arenito imaturo, de coloração amarelada, saprolitizado. Aparecem, como estruturas sedimentares, estratificações paralelas (espessura centimétricas) e cruzadas de médio porte, sobreposto a siltitos de coloração cinza-escuro, também estratificados, neste contexto correlacionados ao Membro Triunfo, unidade basal da formação, não havendo qualquer registro fossilífero nestes litótipos nos dois pontos de amostragem levantados neste estudo.

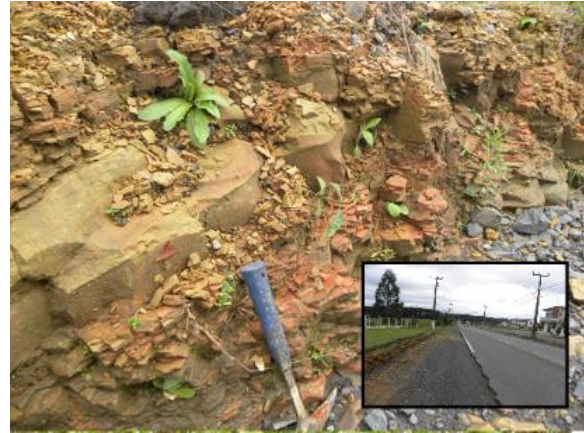
Foto 5.3-10: Afloramento de argilitos de coloração róseo-amarelado, apresentando estratificação paralela. Litótipo correlacionado à Formação Rio Bonito, observado em corte erosivo junto à lateral do acesso a Itaiópolis/SC (a partir da rodovia Regis Bitencourt), já na entrada da cidade (ver detalhe). Coord.: 22 J 608728 m E 7088969 m S.

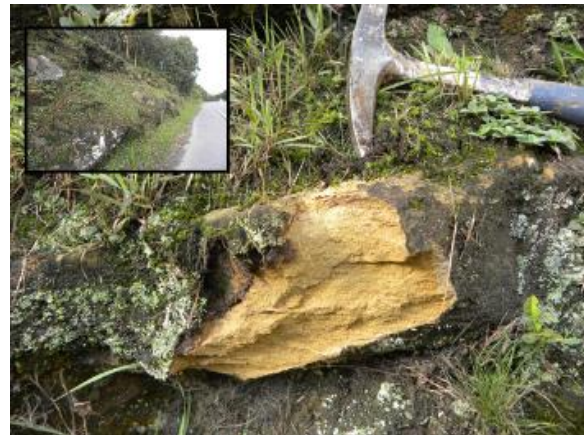
Foto 5.3-12: Detalhe de arenito de granulação fina, coloração amarelada, de aspecto maciço, mostrando uma foliação incipiente e compondo estratos com espessura entre 0,5 e 2,0 m, exposto em talude nas margens da BR 280 (ver detalhe), na região de rio Preto Velho, na porção leste do município de Mafra/SC. Coord.: 22 J 637394 m E 7095208 m S.

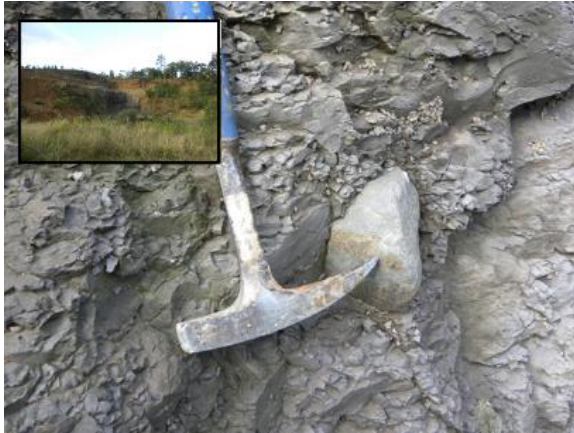
Foto 5.3-13: Detalhe de diamictitos, de cor acinzentado, escuro, com presença de uma matriz predominante arenosa, imatura, de aspecto maciço, apresentando seixos (predominando quartzo) arredondados e subarredondados com dimensões entre 1 cm a 8 cm, constituindo um pacote homogêneo, cuja exposição tem cerca de 10 m de espessura. Litótipos observados em cava de extração deste material (ver detalhe), junto a BR 280, na região de Boa Vista, na porção noroeste do município de Rio Negrinho/SC. Coord.: 22 J 640238 m E 7094408 m S.

Noutra parte dos pontos de amostragem, aparecem diamictitos, de cor acinzentada, escuro, com presença de uma matriz predominante arenosa, imatura, de aspecto maciço, apresentando seixos (predominando quartzo) arredondados e subarredondados, com dimensões entre 1 cm a 8 cm, constituindo um pacote homogêneo com exposição superior a 10 m de espessura.

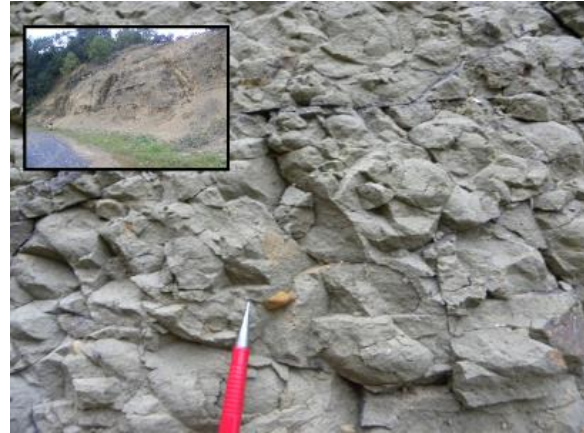
Foto 5.3-14: Caracterização de diamictitos, de matriz arenítica, imatura, de granulação média, apresentando uma coloração acinzentada, com clastos de quartzo distribuídos aleatoriamente nesta matriz, com dimensões entre 1 e 3,5 cm, subarredondados. Rocha correlacionada à Formação Taciba, identificada em talude junto a rua Carlos R. (ver detalhe), na cidade de Rio Negrinho/SC. Coord.: 22 J 648269 m E 7096573 m S.

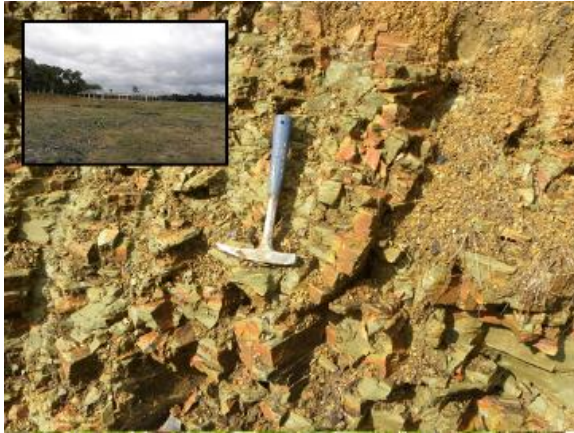
Foto 5.3-15: Siltitos de coloração amarelada, mostrando acamamento paralelo, cujos estratos têm espessura entre 2 e 7 cm. Registro exposto em talude de corte junto a BR 280, em área de terraplenagem para construção de galpão (ver detalhe), próximo ao aterro sanitário da cidade de Mafra/SC. Coord.: 22 J 611861 m E 7104163 m S.

Aparece na LT 525 kV Areia-Joinville Sul entre a porção intermediária dos vértices V35/V36 e a porção intermediária dos vértices V39/V40; onde ocorre um siltito saprolitizado, de coloração amarelada, mostrando acamamento plano-paralelo; cujos estratos têm espessura entre 2 e 7 cm; e intercalações de folhelhos cinza-escuro e estratos de siltito de coloração amarelado, também com acamamento plano-paralelo, de espessura centimétricos; neste contexto, correlacionados ao Membro Rio do Sul, unidade da Formação Taciba.

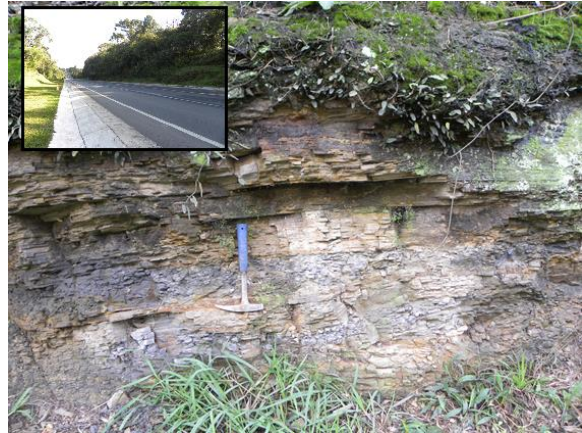
Foto 5.3-16: Detalhe de estratos decimétricos de folhelhos cinza-escuro intercalados a estratos de siltito de coloração amarelada, com acamamento paralelo e estratos centimétricos, correlacionado ao Membro Rio do Sul, unidade da Formação Taciba, encontrado em talude da BR 116 (ver detalhe), próximo ao entroncamento com a BR 280, na região de Rio Branco, município de Mafra/SC. Coord.: 22 J 611532 m E 7100777 m S.

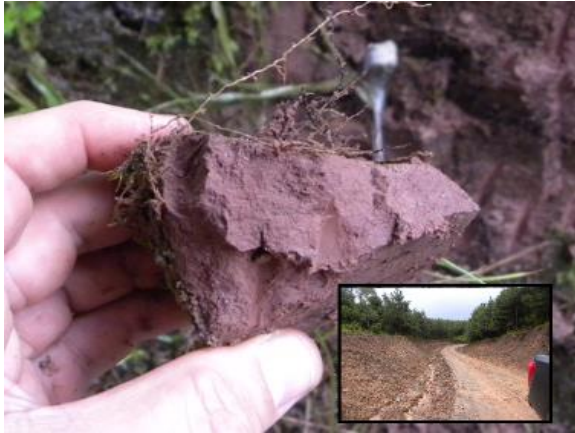
Foto 5.3-17: Caracterização de argilito; rocha saprolitizada, de coloração róseo-avermelhado, de aspecto maciço. Mostra uma granulação muito fina e correlaciona-se à Formação Rio do Rastro; no exemplo, presente em acesso vicinal (ver detalhe) na região de Colônia Marcela, posicionada na base da Serra Geral, na porção oeste do município de Mallet/PR. Coord.: 22 J 508862 m E 7131252 m S.

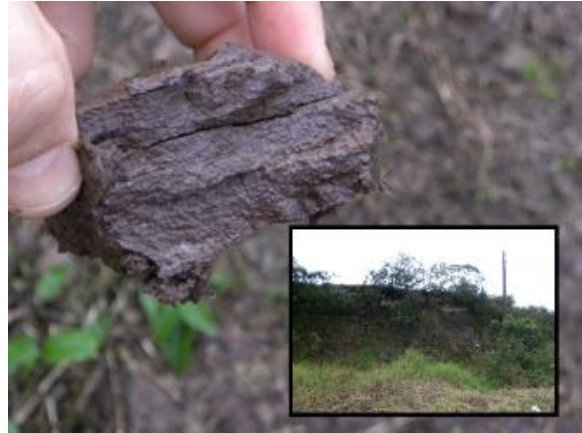
Foto 5.3-18: Siltitos de coloração avermelhada, mostrando, em amostra de mão, um aspecto laminado, definido pela variação de granulometria (silte e argila) destes sedimentos, compondo um pacote tabular (ver detalhe) subhorizontalizado, observado em talude de corte junto a BR 153, na região de Vicinal Sete, no município de Paulo Frontin/PR. Coord.: 22 J 516147 m E 7123207 m S.

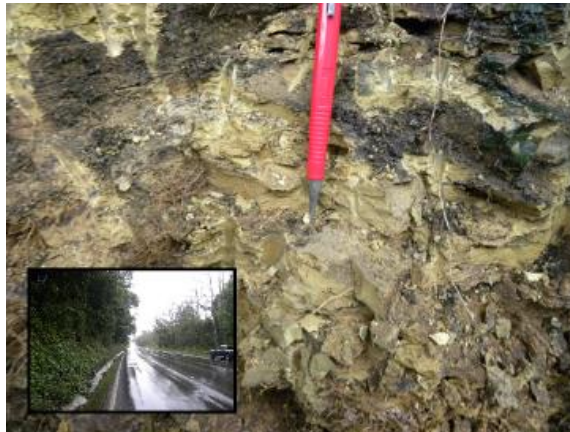
Foto 5.3-19: Detalhe de argilito saprolitizado, de coloração amarelada, mostrando estratificação (espessura variando de 1 a 5 cm) plano-paralela, correlacionado à Formação Rio do Rastro, observado na margem da BR 476 (ver detalhe), na região de Vera Guarani, no município de Paulo Frontin/PR. Coord.: 22 J 528695 m E 7118202 m S.

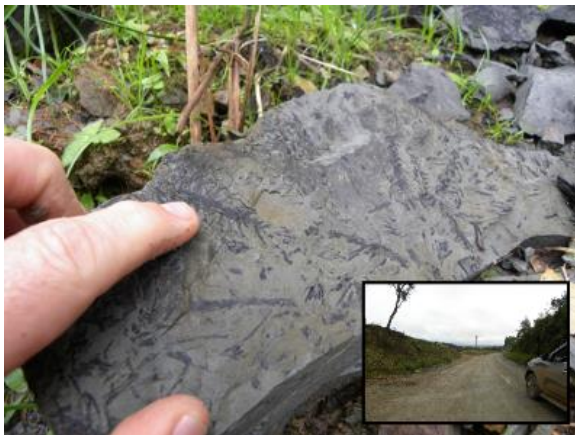
Foto 5.3-20: Folhelhos alterado de coloração cinza-claro, cujos estratos mostram espessura centimétrica, com registro fossilífero constituído por ramos de 3ª ordem (aparentemente) de coníferas correlacionadas ao gênero *Krauselcladus* (semelhante aquelas apontadas por FANTON et al., 2006). Registro em estrada de acesso às comunidades de Cerrito, Taunay e Paula Pereira, posicionada na porção central do município de Canoinhas/SC. Coord.: 22 J 555148 m E 7107514 m S.

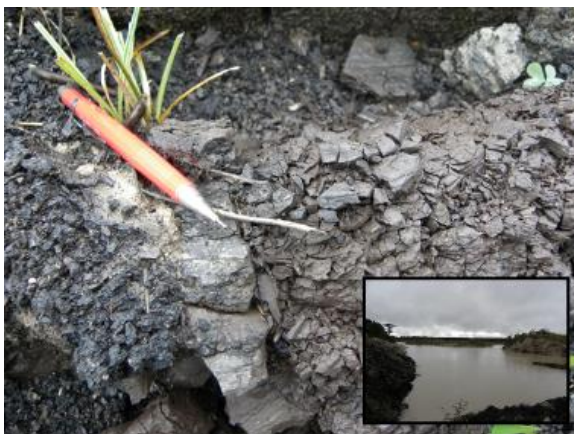
Foto 5.3-22: Folhelhos cinza escuros, saprolitizados, apresentando uma laminação paralela bem marcada, correlacionados aos litótipos da Formação Serra Alta, rocha presente sobre sedimentos aluvionares no local denominado Fazenda Mirandas, em área de extração de argila (ver detalhe), próximo à calha do rio Negro, zona rural de Três Barras/SC. Coord.: 22 J 564424 m E 7110194 m S.

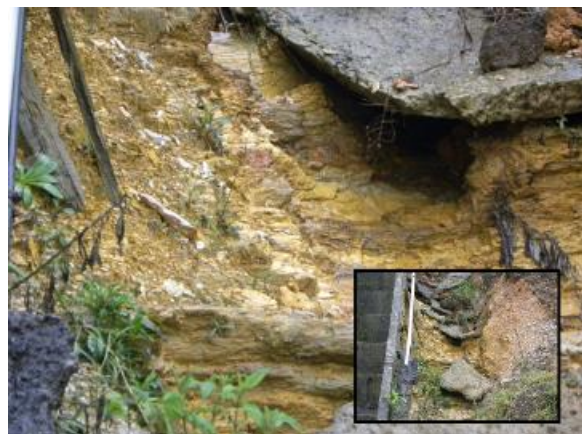
Foto 5.3-23: Detalhe de afloramento de rocha sedimentar do tipo argilito, mostrando laminação paralela, definida por diferenciação de cores e texturas da rocha, correlacionada à Formação Serra Alta. Unidade presente em afloramento junto à escada hidráulica (ver detalhe) nas margens da rodovia PR 364, próximo ao rio Negro, no município de São Mateus do Sul/PR. Coord.: 22 J 566731 m E 7113876 m S.

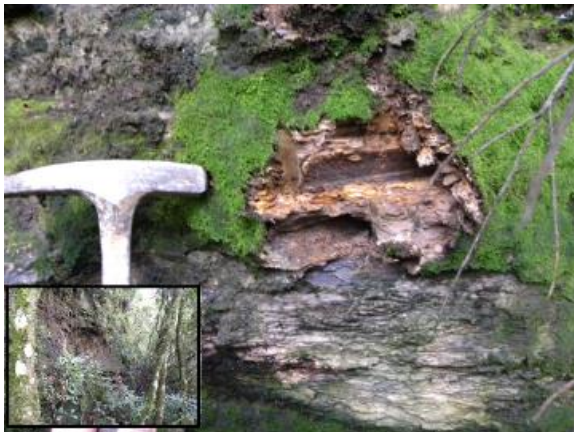
Foto 5.3-24: Detalhe de folhelhos de coloração preta, mostrando uma foliação bem marcada, de textura síltica-argilosa associada aos litótipos da Formação Irati, observados em talude de corte (ver detalhe) na rua 192, área urbana de Três Barras/SC. Coord.: 22 J 569085 m E 7112847 m S.

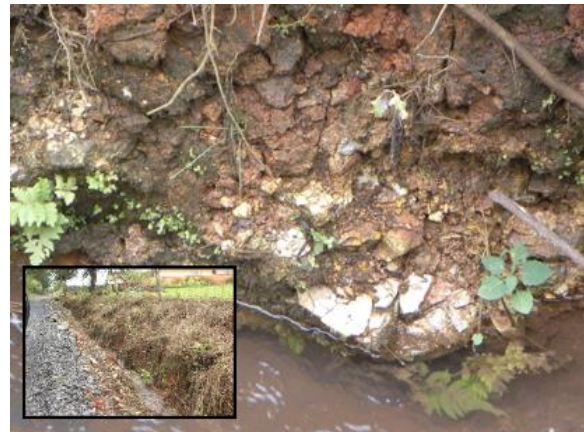
Foto 5.3-25: Caracterização de siltito, saprolitizado, de coloração amarelada, com estrutura sedimentar definida por estratos paralelos, correlacionado à Formação Irati, definida em estrada vicinal (ver detalhe) que dá acesso a região de Colônia Tigre, na zona rural de Três Barras/SC. Coord.: 22 J 572466 m E 7112373 m S.

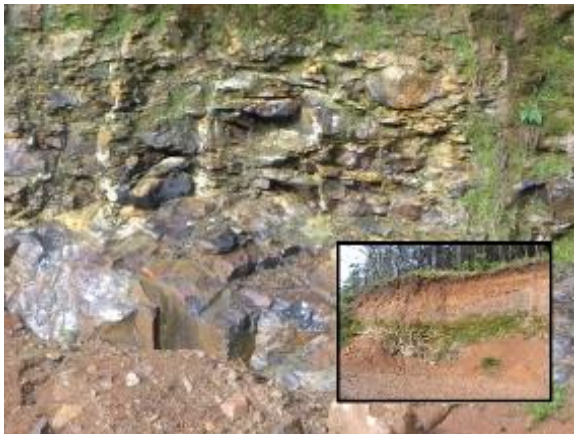
Foto 5.3-26: Afloramento de rocha basáltica, afanítica, de coloração esverdeada (quando são) e amarelada (quando alterada), mostrando ligeira estratificação na porção superior do afloramento e densidade acentuada. Observada em exposição de talude de corte (ver detalhe) na região de Colônia Santa Helena, na extremidade nordeste do município de Coord.: 22 J 506384 m E 7128585 m S.

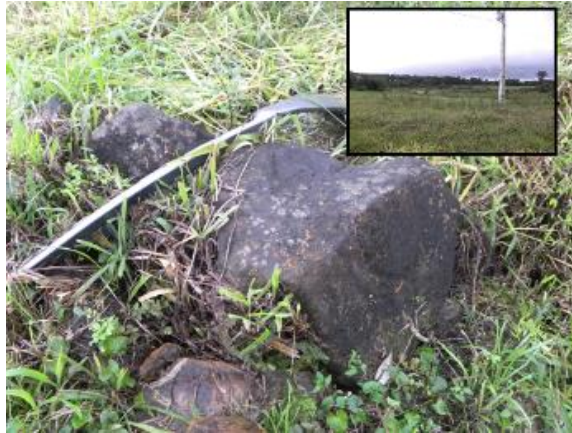
Foto 5.3-28: Matações de diabásio, rocha de composição basáltica, fanerítica fina, de textura subofítica associadas às soleiras básicas que acompanham a estratificação dos litótipos pelíticos ligados a Formação Irati, na bacia do Ribeirão Bonito, região de Divisa (ver detalhe) no município São Mateus do Sul/PR. Coord.: 22 J 565051 m E 7119781 m S.

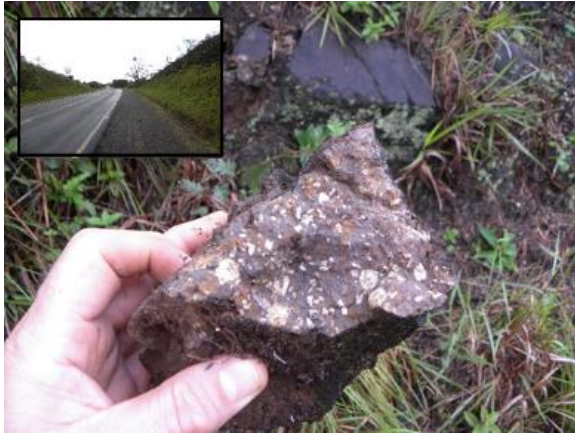
Foto 5.3-29: Riodacitos de coloração cinza-avermelhado (com sinais de alteração). Correspondem a uma rocha porfirítica, de matriz fanerítica fina, hipohialina, mostrando uma estrutura maciça e isotrópica, sem sinais de vesículas (na amostra). Os pórfiros são caracterizados por plagioclásio eudétricos a subédricos, alterado aparentemente para gipsita (cor branca na amostra), presente em talude de corte nas margens da PR-170 (ver detalhe), próximo a Faxinal do Céu, município de Pinhão/PR. Coord.: 22 J 439805 m E 7132178 m S.

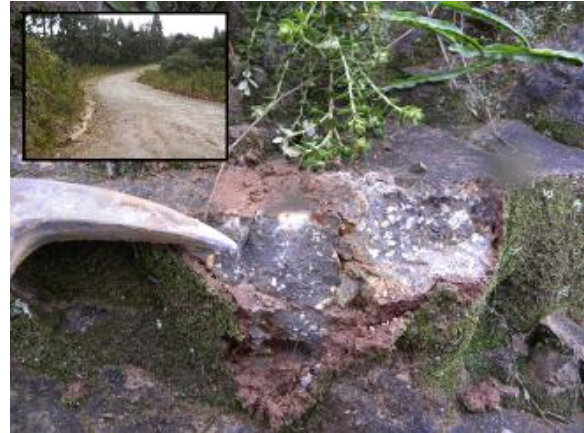
Foto 5.3-30: Detalhe de afloramento de riodacito, correlacionado ao Membro Guarapuava (Formação Covó), rocha de coloração cinza-avermelhada, porfirítica, com fenocristais de plagioclásio alterados para gipsita (aparentemente), dispostos numa matriz fanerítica fina, de estrutura maciça, observado no acesso entre Pinhalzinho e a PR-170 (ver detalhe), na região de Caixãozinho, município de Pinhão/PR. Coord.: 22 J 448564 m E 7142620 m S.

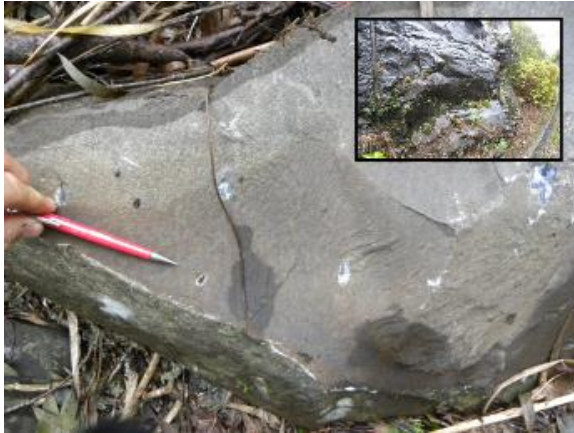
Foto 5.3-31: Basalto de coloração cinza-esverdeada, maciço, de textura afanítica, com presença de vênulas de forma irregular, milimétricas, dispersas aleatoriamente, com preenchimento parcial. Este pacote rochoso está correlacionado aos derrames tabulares típicos do Membro Foz da Areia (Formação Candói), conforme caracterizado em talude de corte (ver detalhe), no acesso PR-170-SE Areias (município de Pinhão/PR). Coord.: 22 J 438599 m E 7128414 m S.

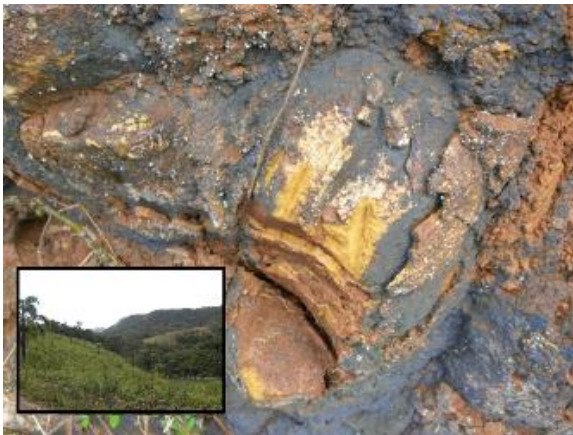
Foto 5.3-33: Basalto maciço com evidente processo de alteração evidenciado pela marcante coloração amarelada e substituição da mineralogia original. Afloramento que mostra o desenvolvimento do processo de esfoliação esferoidal, correlacionado ao Membro General Carneiro, conforme observado na região de Água Branca (ver detalhe), nas proximidades do rio da Areia, município de Pinhão/PR. Coord.: 22 J 453395 m E 7131966 m S.

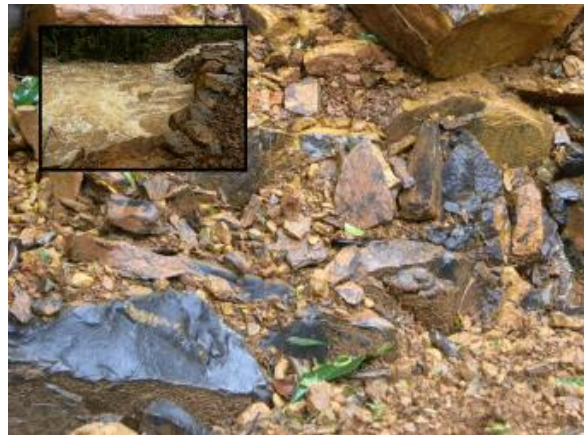
Foto 5.3-34: Basalto maciço de coloração cinza-esverdeado, textura fanerítica fina, equigranular, estrutura maciça, sendo correlacionado ao Membro General Carneiro, unidade da Formação Candói, presente junto à travessia do correjo Lajeado Liso (ver detalhe), na região de Tomaz, município de Cruz Machado/PR. Coord.: 22 J 466523 m E 7134437 m S.

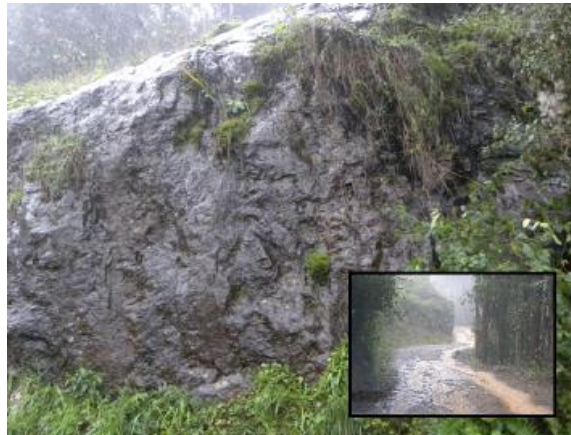
Foto 5.3-35: Afloramento de rocha basáltica, maciça, de textura fanerítica fina, de coloração cinza-esverdeada escura, compondo derrame basáltico com uma exposição aflorante de 6 m, associado ao Membro General Carneiro, observada em talude de corte em estrada vicinal (ver detalhe) na região de Palmeirinha, porção central do município de Cruz Machado/PR. Coord.: 22 J 484633 m E 7124211 m S.

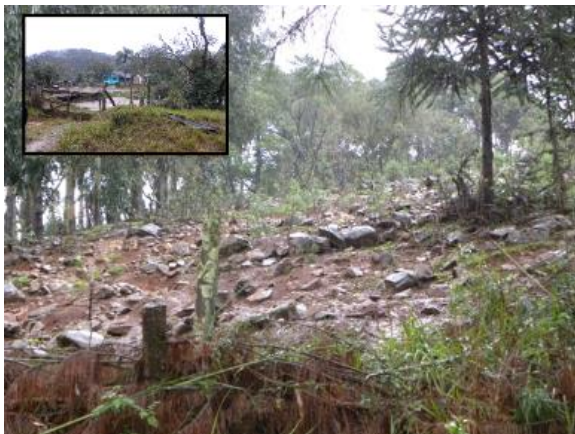
Foto 5.3-36: Vista geral da encosta onde aparecem matacões e blocos irregulares, constituídos por rochas basálticas, forma predominante nesta unidade geológica (Membro Cantagalo da Formação Barrocão). Registro na região de Pádua (ver detalhe), próximo ao rio Santana, na porção central do município de Cruz Machado/PR. Coord.: 22 J 477686 m E 7130484 m S.

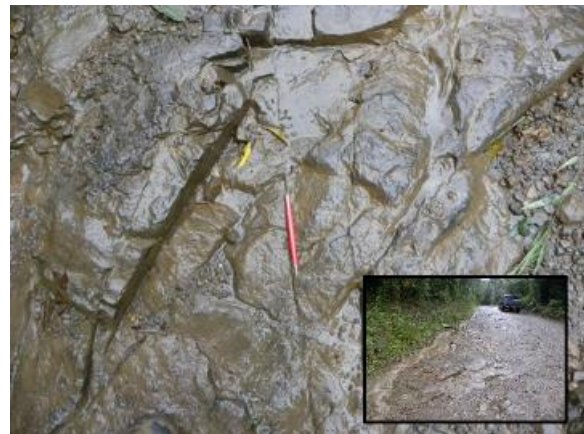
Foto 5.3-37: Caracterização de basaltos de textura fanerítica, equigranular de granulação muito fina, mesocrático, de coloração cinza-esverdeado, de aspecto maciço, observado no piso de acesso vicinal (ver detalhe) à localidade de Santana, na região de Pádua, porção central do município de Cruz Machado/PR. Coord.: 22 J 480445 m E 7130107 m S.

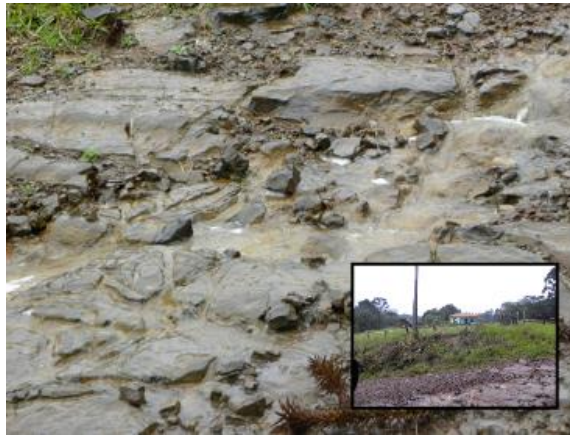
Foto 5.3-38: Afloramento de basaltos, melanocrático, de tonalidade castanho-avermelhada, textura fanerítica, equigranular de granulação fina, cuja mineralogia é representada por cloritas, feldspato plagioclásio, piroxênios e minerais opacos, correlacionado ao Membro Cantagalo (Formação Barrocão). Registro observado na região de Linha Palmeirinha (ver detalhe), na porção central do município de Cruz Machado/PR. Coord.: 22 J 485254 m E 7126146 m S.

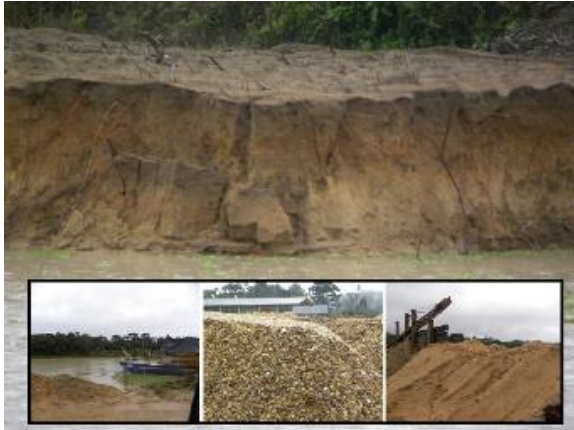
Foto 5.3-39: Na fotografia principal destaque para o talude subvertical expondo diferentes estratos sedimentares característicos dos sedimentos aluvionares presentes na planície de inundação do rio Iguçu, conforme observado em área de extração de areia (ver detalhe a direita) e seixos rolados (detalhe central), através de draga (detalhe a esquerda) na região de Manduri/São Leocádio, município de São Mateus do Sul/PR.  
Coord.: 22 J 544621 m E 7118104 m S.

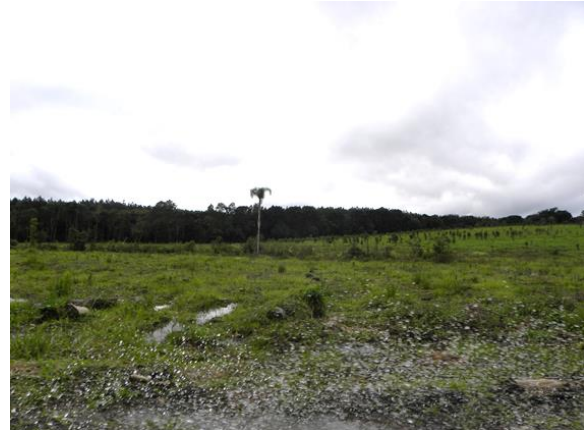
Foto 5.3-40: Caracterização da planície de inundação do rio Negro, onde estão presentes os sedimentos aluvionares característicos desta unidade. Observar a topografia aplainada e o volume de água acumulado sobre esta superfície, conforme caracterizado na região de Taunay, zona rural de Canoinhas/SC.  
Coord.: 22 J 552065 m E 7116533 m S.

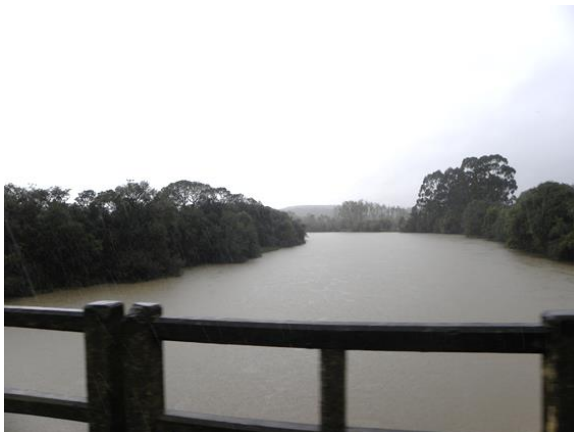
Foto 5.3-41: Vista geral da calha do rio Negro nas proximidades da cidade de Três Barras/SC, interligando os estados de Santa Catarina e Paraná, faixa que ocupa uma morfologia de planície, onde se acumulam sedimentos detríticos correlacionados a esta unidade geológica. Coord.: 22 J 566731 m E 7113876 m S.

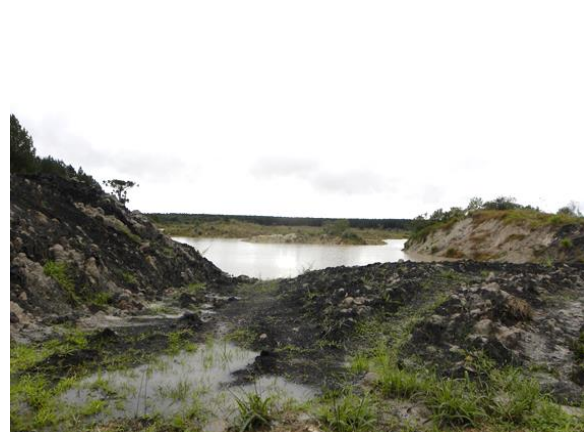
Foto 5.3-42: Detalhe da exploração de sedimentos detríticos em cava superficial presente nas proximidades do rio Negro, material de origem aluvionar, de textura argilosa e coloração esbranquiçada, sobrepostos a folhelhos cinza escuros a pretos correlacionados a Formação Serra Salta (Grupo Passa Dois), presentes no local denominado Fazenda Mirandas, Zona rural de Três Barras/SC. Coord.: 22 J 564424 m E 7110194 m S.

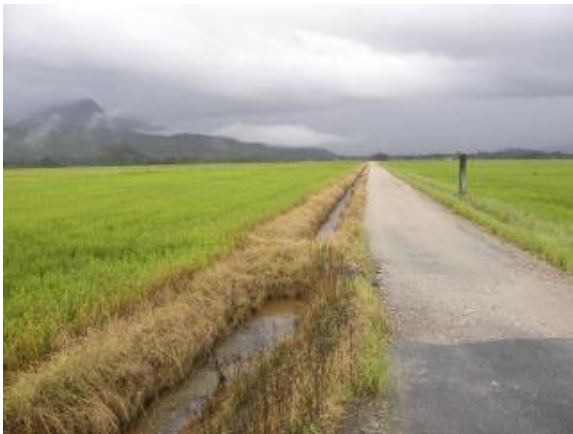
Foto 5.3-43: Área aplainada onde predominam sedimentos detríticos argilo-arenosos correlacionados aos depósitos colúvio-aluvionares presentes no entorno da rodovia do Arroz, bairro Vila Nova, município de Joinville/SC. Coord.: 22 J 706213 m E 7087203 m S.

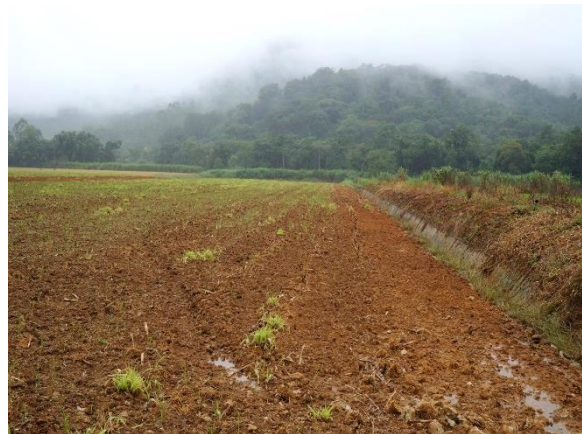
Foto 5.3-44: Detalhe de sedimentos areno-argilosos típicos dos depósitos colúvio-aluvionares, conforme observados na região de Duas Mamas, zona rural de Schroeder/SC. Coord.: 22 J 693465 m E 7080837 m S.

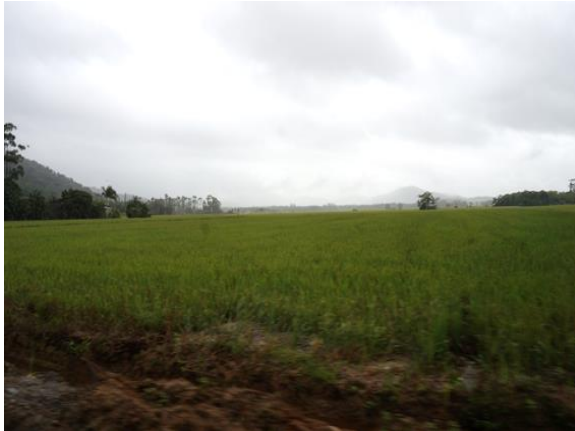
Foto 5.3-45: Superfície aplainada onde se depositam sedimentos detríticos argilo-arenosos correlacionados as coberturas colúvio-aluvionares, mapeadas na região de Dedo Grosso, zona rural de Joinville/SC. Coord.: 22 J 704123 m E 7082470 m S.

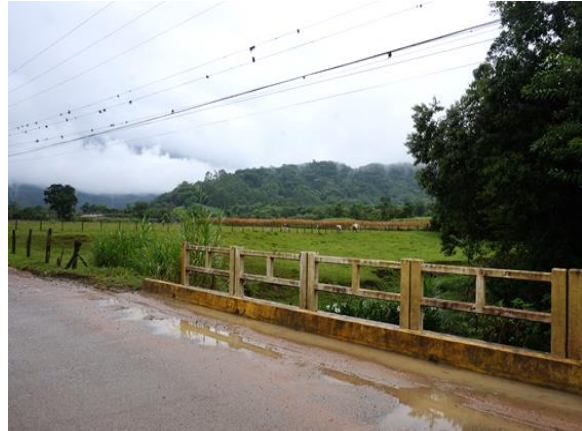
Foto 5.3-46: Planície no entorno do rio Itapocuzinho, área onde se depositam sedimentos detríticos de natureza colúvio-aluvionares típicos desta unidade geológica, evidenciados na região de Santa Luzia, zona rural de Schroeder/SC. Coord.: 22 J 686799 m E 7084223 m S.

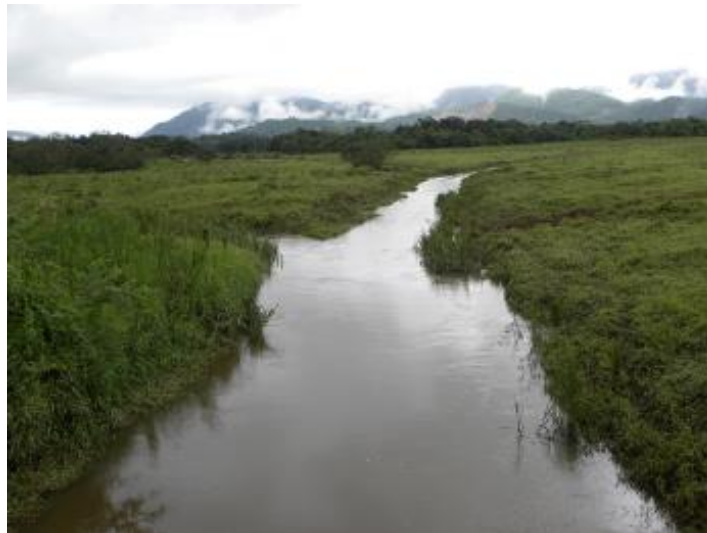
Foto 5.3-47: Caracterização de área aplainada, de baixa declividade natural, onde aparecem depósitos colúvio-aluvionares associados à deposição marinho/fluvial, observado ao longo do rio Dona Cristina, na região de Dedo Grosso, zona rural de Joinville/SC. Coord.: 22 J 707661 m E 7080451 m S.

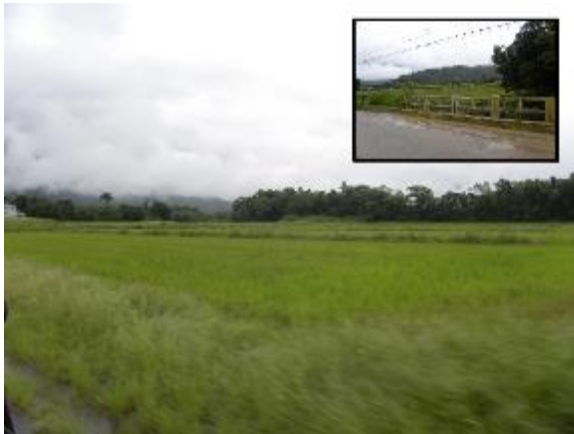
Foto 5.3-48: Detalhe da unidade geomorfológica de planícies fluviais, definida por uma área plana, de baixa declividade natural, associada à bacia do rio Bracinho (ver no detalhe), conforme caracterizado próximo ao centro urbano de Schroeder/SC. Coord.: 22 J 688695 m E 7082548 m S.

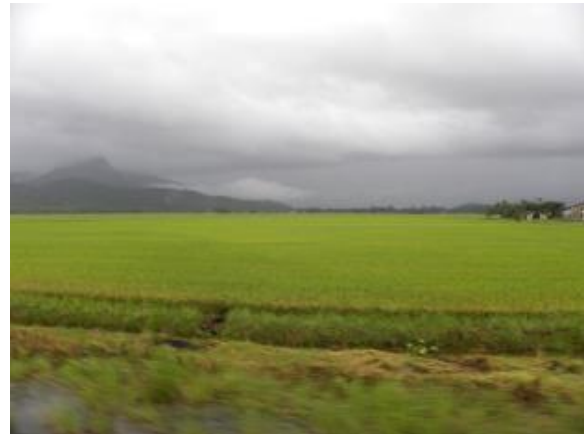
Foto 5.3-49: Áreas planas situadas junto a calhas de drenagens locais, sujeitas a inundações periódicas e utilizadas pela população local como área agricultável (cultura de arroz), observada no entorno da rodovia SC 108 (na região de Vila Nova, zona rural de Joinville/SC. Coord.: 22 J 706213 m E 7087203 m S.

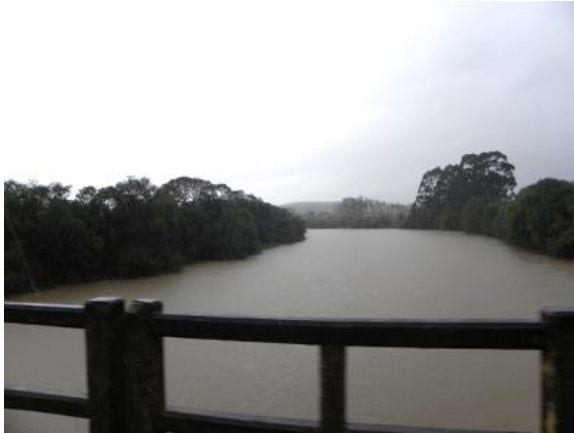
Foto 5.3-50: Definição da calha e das margens do rio Negro; feições que definem e caracterizam a unidade geomorfológica de Planícies e Terraços Fluviais conforme observado na área urbana de Três Barras/SC. Coord.: 22 J 566731 m E 7113876 m S.

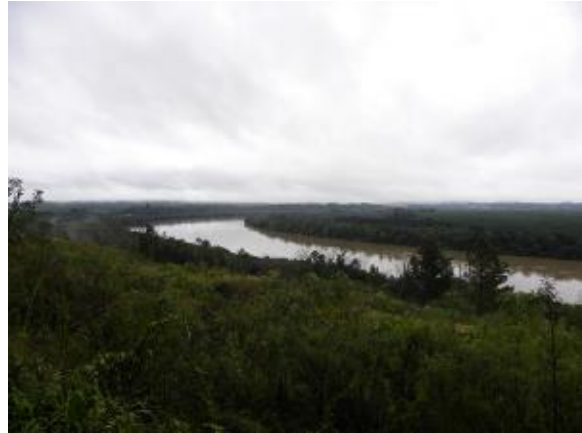
Foto 5.3-51: Vista geral do rio Iguaçu e entorno imediato, com destaque para uma morfologia aplainada, de baixa declividade natural, numa porção mênbrante do rio; morfologia típica da unidade de planícies e terraços fluviais, caracterizados na região de Fluviópolis, município de São Mateus do Sul/PR. Coord.: 22 J 542508 m E 7118818 m S.

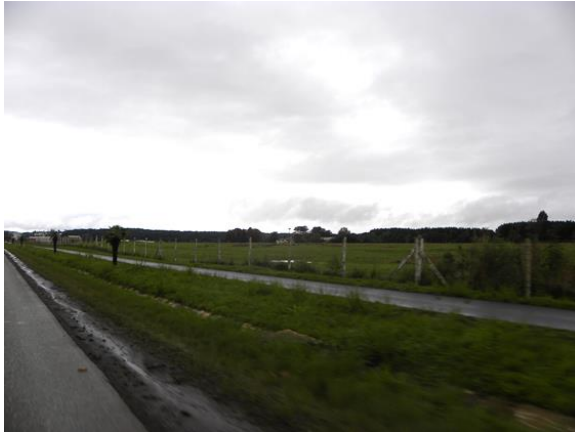
Foto 5.3 45: Definição da morfologia suave, aplainada, identificada na unidade Patamares de Mafra; caracterizada próximo ao centro urbano de Três Barras/SC, ao longo da Av. Rigesa, correlacionada aos litótipos pelíticos da Formação Serra Alta (Grupo Passa Dois). Coord.: 22 J 568767 m E 7109162 m S.
