Estudo de Impacto Ambiental

## 5.3 Diagnóstico Ambiental do Meio Físico

LT 525 kV AREIA·JOINVILLE SUL

Outubro, 2019

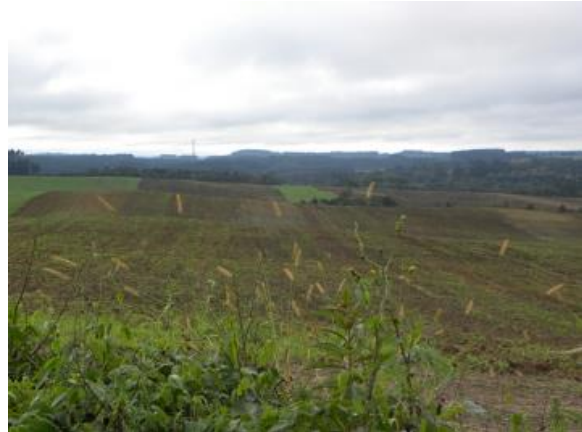
Foto 5.3 45: Aspecto geral da unidade Patamares de Mafra associada às rochas pelíticas da Formação Palermo (Grupo Guatá); presente na região, com destaque para formas colinosas amplas com vertentes suaves, identificadas no acesso às comunidades de Cerrito e Taunay, no município de Canoinhas/SC. Coord.: 22 J 551722 m E 7112290 m S.

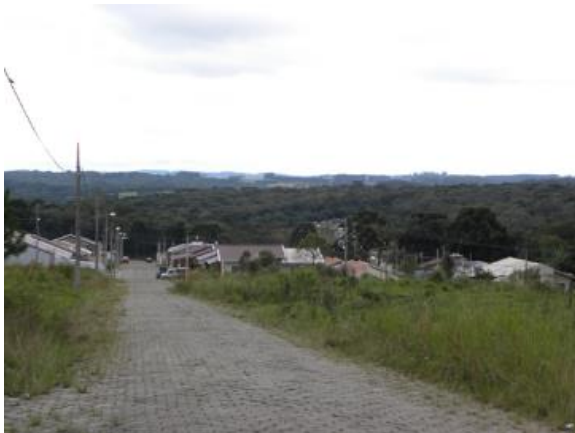
Foto 5.3 45: Relevo colinoso de pequena amplitude altimétrica, constituindo uma superfície regular típica da unidade geomorfológica definida pelos Patamares de Mafra, conforme observado na entrada da cidade de Itaitópolis/SC, junto ao acesso à rodovia Regis Bitencourt, onde predominam rochas pelíticas correlacionadas à Formação Rio Bonito (Grupo Guatá). Coord.: 22 J 608728 m E 7088969 m S.

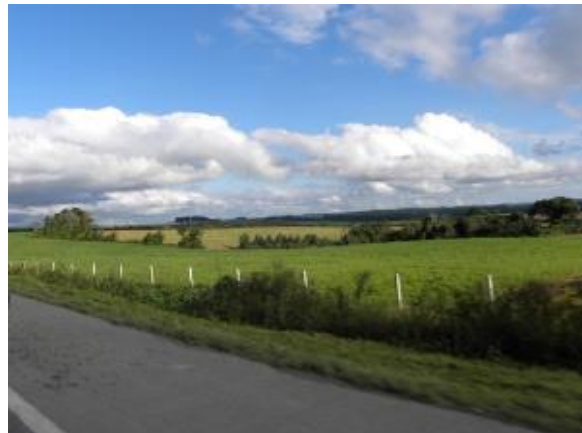
Foto 5.3 45: Detalhe do relevo suave caracterizado na região de Vila Neumann ao longo da BR-280, no município de Mafra, onde aparecem as rochas pelíticas e diamictitos típicos da Formação Taciba Indiviso, morfologia característica dos Patamares de Mafra. Coord.: 22 J 627661 m E 7100093 m S.

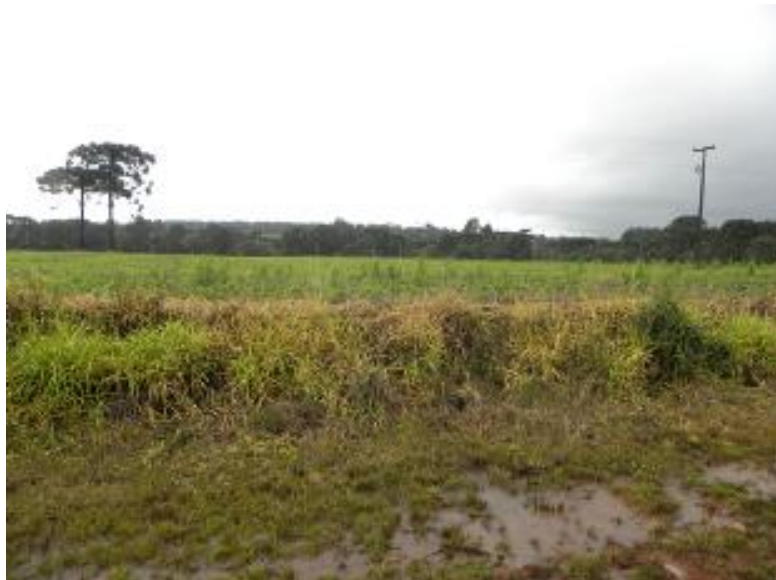
Foto 5.3 45: Morfologia dissecada onde se destacam declividades inferiores a 6% e um gradiente altimétrico de 80 m, com cotas variando de 760 m a 840 m, observando-se formas de topos aplainados e vertentes retilíneas, característicos da unidade de Planaltos de São Mateus do Sul, conforme observado na região de Divisa, no município de São Mateus do Sul/PR. Coord.: 22 J 565051 m E 7119781 m S.

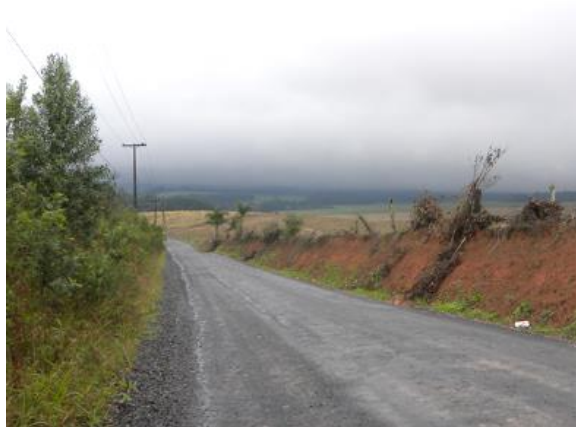
Foto 5.3 45: Detalhe da morfologia com declividades inferiores a 6%, gradiente altimétrico de 160 m, com feições de colinas suaves; caracterizada na região de Vera Guarani, município de Paulo Frontin/PR. Coord.: 22 J 538164 m E 7122706 m S.

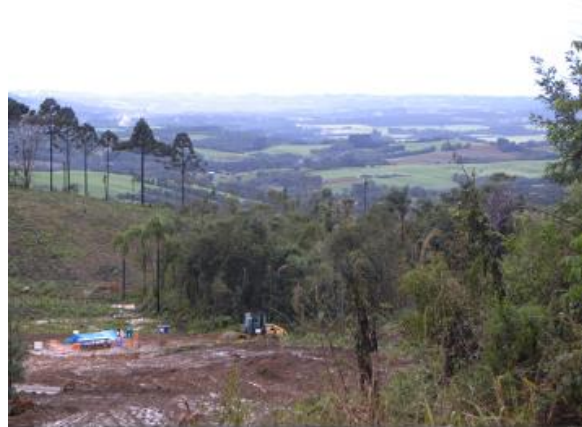
Foto 5.3 45: Vista parcial da faixa definida por uma topografia pouco dissecada, onde aparecem colinas suaves com vertentes convexas típicas da unidade definida pelo Planalto de Prudentópolis. Caracterizada em acesso à região de Colônia Santa Helena, município de União da Vitória/PR. Coord.: 22 J 507138 m E 7129776 m S.

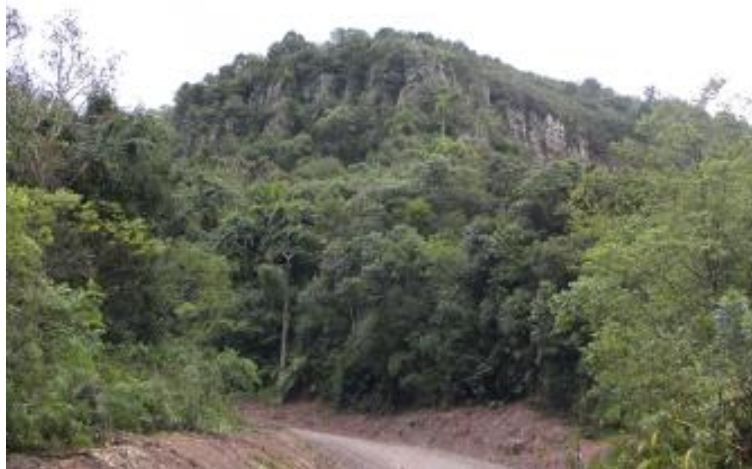
Foto 5.3 45: Faixa estreita, alongada e fina, na extremidade noroeste da Folha de Mafra, com grau de dissecação acentuado; onde aparecem declividades entre 12-30% e faixas escarpadas, conforme caracterizado na fotografia. Morfologia característica da unidade de Planalto Residual da Formação Serra Geral, observada na região Colônia Marcela, município de Mallet/PR. Coord.: 22 J 508862 m E 7131252 m S.

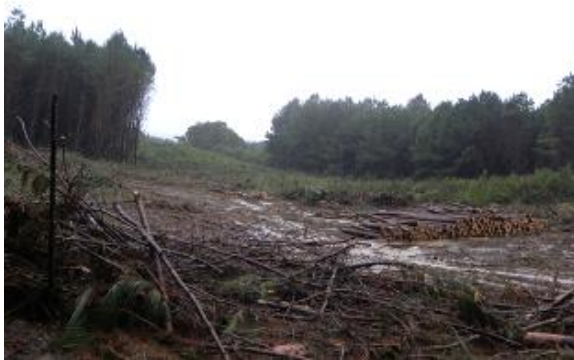
Foto 5.3 45: Morfologia de declividades inferiores a 12% com gradiente altimétrico de 380 m, onde se observam topos alongados e vertentes convexas. Definem a unidade Planalto Pitanga/Ivaiporã, conforme observado na região denominada Bairro Buenos, no município de Cruz Machado/PR, onde é ocupada por reflorestamentos.  
Coord.: 22 J 484531 m E 7128183 m S.

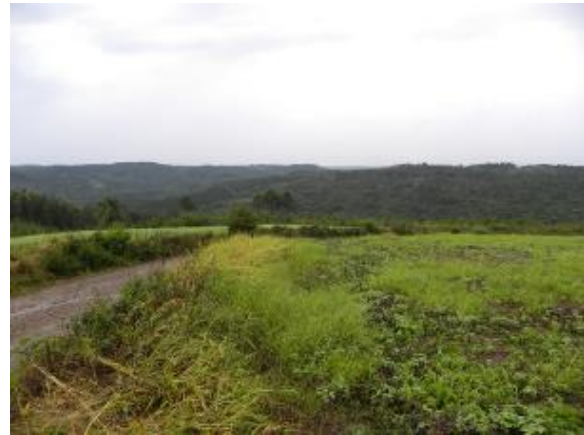
Foto 5.3 45: Caracterização de formas de topos alongados, vertentes convexas e vales em "V", modelados sobre rochas da Formação Serra Geral. Morfologia típica da região denominada Bairro Buenos, no município de Cruz Machado/PR. Coord.: 22 J 482203 m E 7128336 m S.

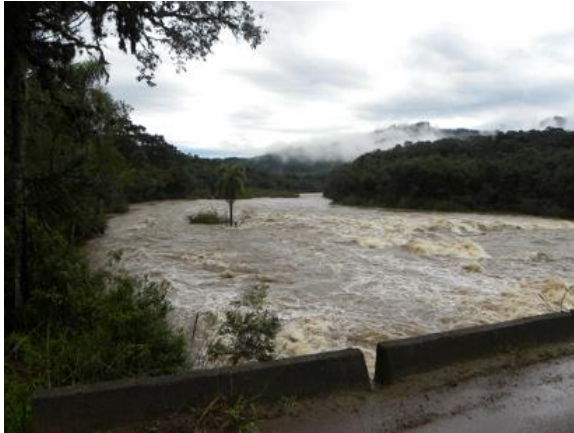
Foto 5.3 45: Detalhe da calha rio de Areia, morfologia encaixada em terrenos acidentados, observados sobre rochas básicas da Formação Serra Geral Indiviso, característica da unidade geomorfológica denominada Planalto Foz do Areia/Ribeirão Claro Registro feito na travessia desse rio, na região de Pinhalzinho, município de Cruz Machado/PR. Coord.: 22 J 463970 m E 7137364 m S

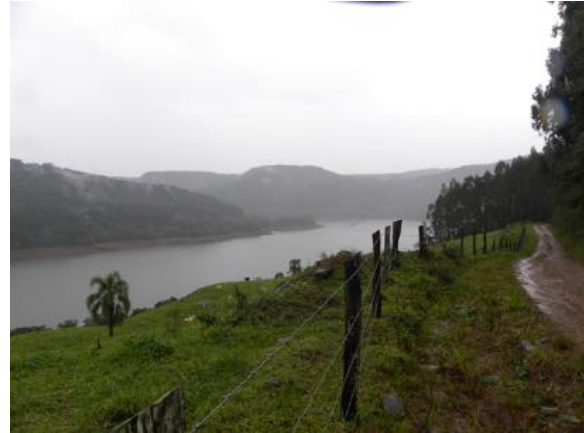
Foto 5.3 45: Morfologia que apresenta um grau de dissecação elevado, uma declividade variando de 12 e 30% e um gradiente altimétrico de 940 m. Desenvolve-se sobre rochas basálticas da Formação Serra Geral, caracterizada na região de Água Branca, município de Pinhão/PR. O acumulado de água na porção central da fotografia caracteriza parte do lago da represa de Foz do Areia. Coord.: 22 J 453395 m E 7131966 m S.

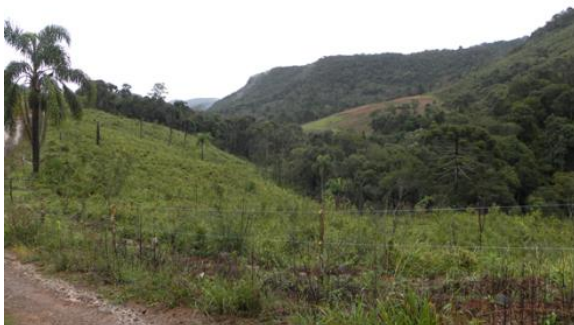
Foto 5.3 45: Caracterização da morfologia serrana típica da unidade geomorfológica denominada Planalto Foz do Areia/Ribeirão Claro, onde aparecem encostas convexas com declividades acentuadas e topos alongados, definidos na região de Água Branca, município de Pinhão/PR. Coord.: 22 J 453629 m E 7131343 m S

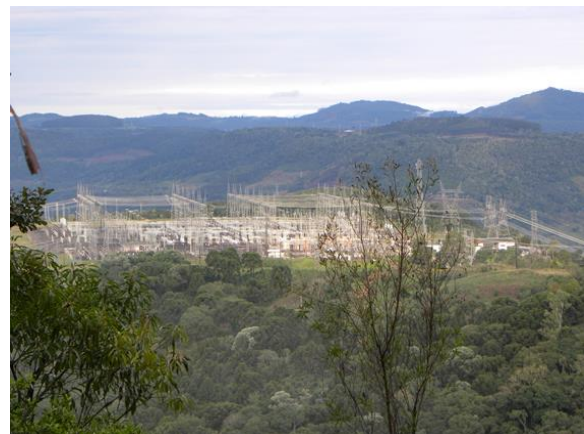
Foto 5.3 45: Detalhe da região serrana que circunda a SE Areias, onde aparecem formas de relevo predominantes de morros de topos alongados, vertentes retilíneas e côncavas, com vales em degraus, mostrando uma direção aproximada de NW/SE e se posicionando sobre rochas da Formação Serra Geral. Registro no município de Pinhão/PR. Coord.: 22 J 438599 m E 7128414 m S.

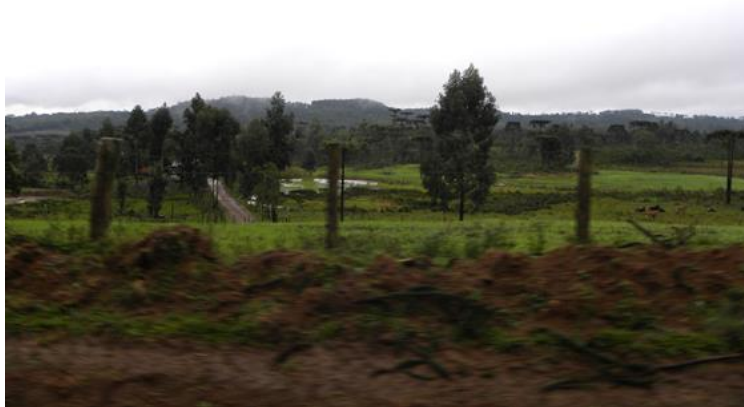
Foto 5.3 45: Com uma dissecação baixa, esta unidade mostra declividade inferiores a 6%, gradiente altimétrico de 840 m e uma morfologia de topos aplainados, vertentes retilíneas e convexas e vales em “U”, modelados sobre rochas da Formação Serra Geral. Registro observado no acesso de Pinhalzinho, na região de Caixãozinho, município de Pinhão/PR. Coord.: 22 J 448107 m E 7138442 m S.

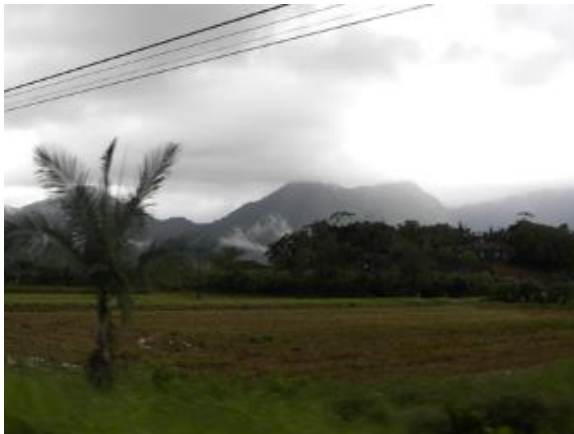
Foto 5.3 45: Forma serrana com vertentes voltadas para o E (Atlântica) de maiores declividades e W (menores declividades), representando um conjunto de cristas e picos, separados por vales profundos, que mostram vertentes fortemente inclinadas, havendo uma amplitude altimétrica atingindo 400 m, conforme observado ao fundo da fotografia, caracterizada na região de Quati, zona rural de Joinville/SC. Coord.: 22 J 707195 m E 7073212 mS.

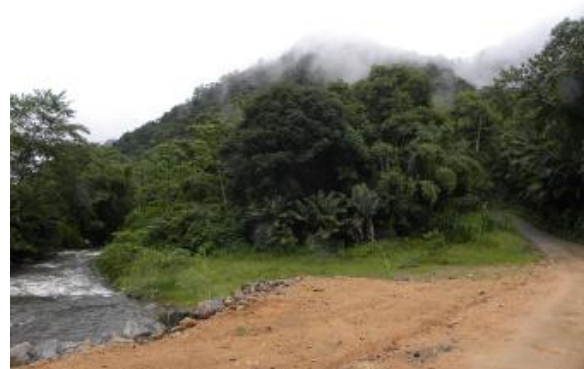
Foto 5.3 45: Conjunto de montanhas com topos na forma de cristas e encostas com grande amplitude altimétrica e fortes declividades, com vales seguindo lineamentos estruturais, onde predominam rochas granito-gnáissicas. Unidade caracterizada na região do rio Bracinho, município de Schroeder/SC. Coord.: 22 J 688869 m E 7085201 m S.

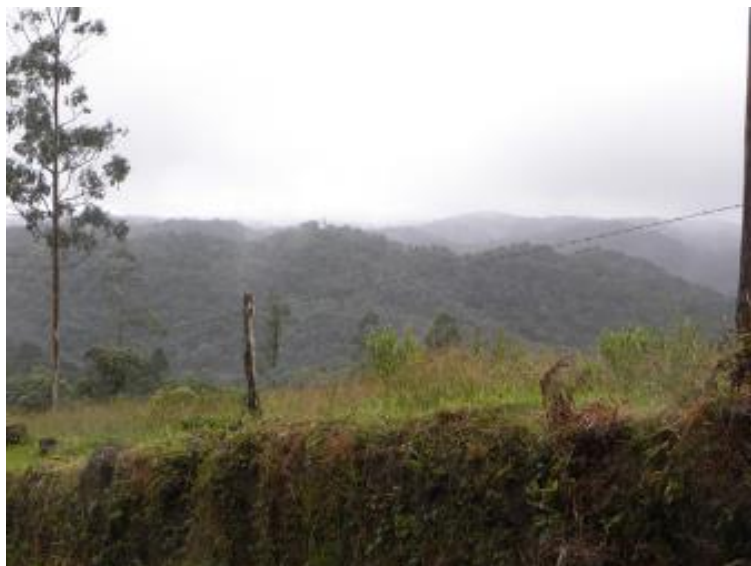
Foto 5.3 45: Terrenos dissecados que condicionam a presença de colinas e morros de amplitude altimétrica intermediária e que mostram formas mais arredondadas (topo convexo e encostas suaves), correlacionadas a faixas com espessos mantos de intemperismo. Registro evidenciado na região do Ribeirão Manso, divisa dos municípios de Joinville/SC e São Bento do Sul/SC. Coord.: 22 J 683259 m E 7092845 m S.

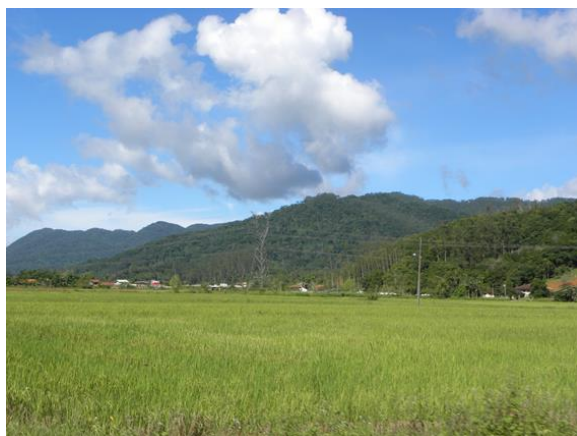
Foto 5.3 45: Conjunto serrano constituído por morros e montanhas, com topos convexos e elevação com altitudes entre 400 e 600 m, caracterizados por encostas íngremes e vales encaixados, dominando declividades médias a altas conforme observado ao fundo da fotografia, registrada na altura de Serro, município de Jaraguá do Sul/SC. Coord.: 22 J 685247 m E 7058447 m S.

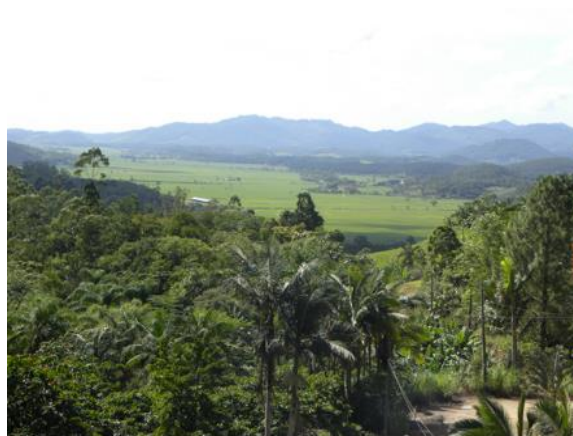
Foto 5.3 45: Sequência de serras dispostas de forma alinhada (subparalelas), que se posicionam no sentido NE-SW, gradativamente perdendo altitude na direção do litoral; onde aparece um relevo dissecado, com vales encaixados e encostas íngremes, observado na região de Serro, município de Jaraguá do Sul/SC. Coord.: 22 J 688041 m E 7057321 m S.

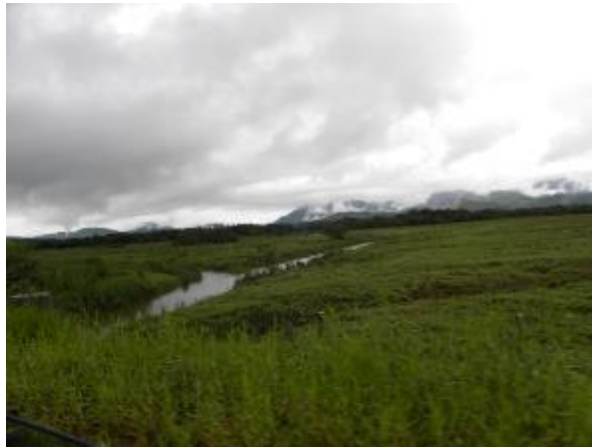
Foto 5.3 45: Padrão de relevo caracterizado como planície flúvio-marinha, observado ao longo do rio Dona Cristina, na região de Dedo Grosso, zona rural de Joinville/SC. Coord.: 22 J 707661 m E 7080451 m S.

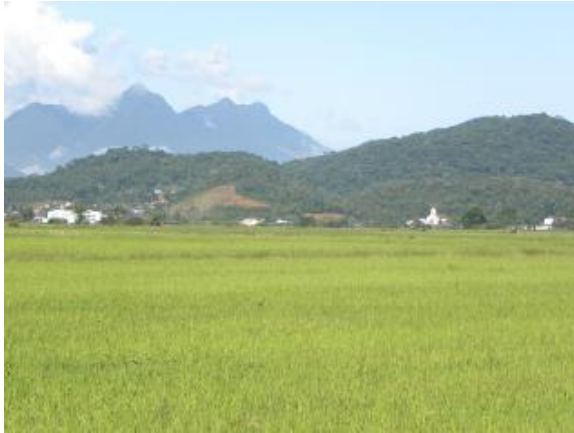
Foto 5.3 45: Correspondendo a áreas contíguas aos leitos fluviais e sujeitas a inundações periódicas, este padrão de relevo é caracterizado por representar uma faixa aplainada, recobertas por sedimentos acumulados em distintos eventos deposicionais, local onde a amplitude observada é inferior a 5 m e as declividades são sempre inferiores a 5%, comuns na região de Quati, município de Joinville/SC. Coord.: 22 J 707140 m E 7074757 m S

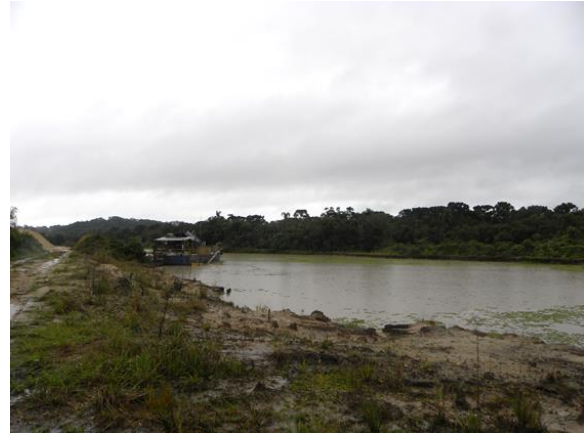
Foto 5.3 45: Vista geral do rio Iguaçu e entorno imediato, com destaque para uma morfologia aplainada, de baixa declividade natural, numa porção meandrante do rio; padrão de relevo típico da unidade de planícies e terraços fluviais, caracterizados na região de Manduri/São Leocádio, município de São Mateus do Sul/PR. Coord.: 22 J 544621 m E 7118104 m S

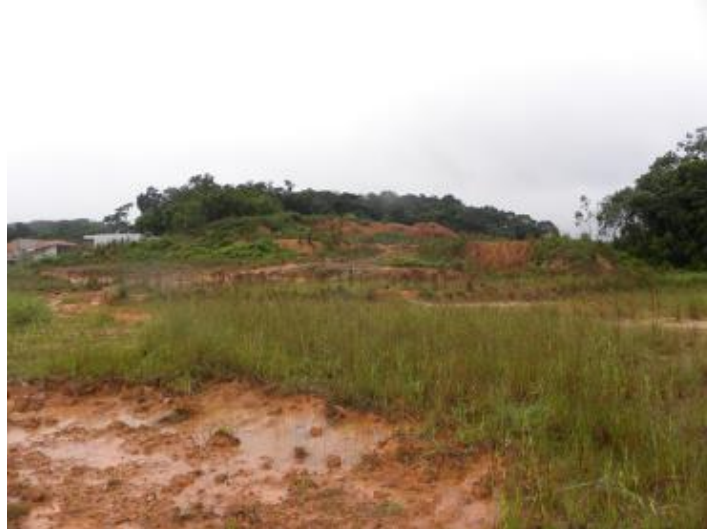
Foto 5.3 45: Padrão de relevo representado por topos estreitos, baixos e convexos; dispersos aleatoriamente no terreno, sem uma direção preferencial, mostrando perfil de vertentes contínuas, aparecendo segmentos retilíneos e convexos suavizados, observado ao longo da BR 101, no baixo Costa e Silva, área urbana de Joinville/SC. Coord.: 22 J 710472 m E 7092158 m S.

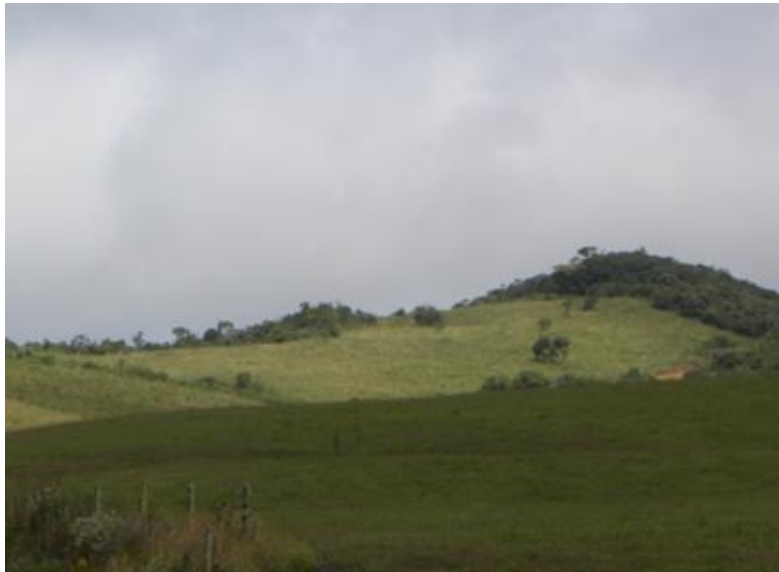
Foto 5.3 45: Representado por encostas convexas suavizadas com topos amplos, neste padrão de relevo aparecem morrotes baixos caracterizados por uma amplitude variando de 40 a 220 m, onde predominam declividades entre 8 e 40%, caracterizados na região do Pinheiro, município de São Bento do Sul/SC. Coord.: 22 J 678113 m E 7090647 m S.

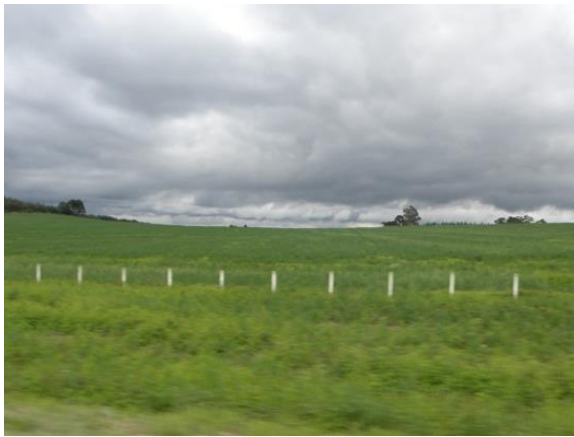
Foto 5.3 45: Detalhe da morfologia de colinas suaves e vertentes retilíneas associadas a rochas pelíticas da Formação Rio Bonito (Grupo Guatá), com amplitude de 30 a 47 m, altimetria de 780 m a 883 m e declividades inferiores a 6%, comprimento de rampa variando de 270 a 520 m, observada ao longo da BR-280, na região de São João, município de Mafra/SC. Coord.: 22 J 591222 m E 7105019 m S.

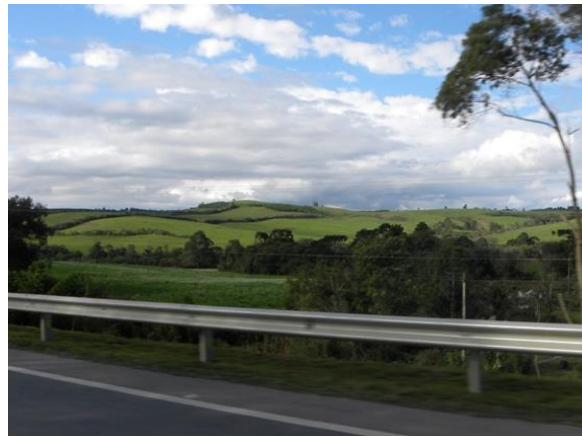
Foto 5.3 45: Morfologia associadas a rochas pelíticas da Formação Taciba Indiviso, onde aparece uma amplitude de 14 a 50 m, altimetria média de 831 m, declividades inferiores a 6%, representado por um relevo de topos chatos, vertentes convexas, cujos comprimentos de rampa variam de 200 a 300 m, observada ao longo da rodovia Regis Bitencourt, na região de rio Branco, município de Mafra/SC. Coord.: 22 J 611532 m E 7100777 m S.

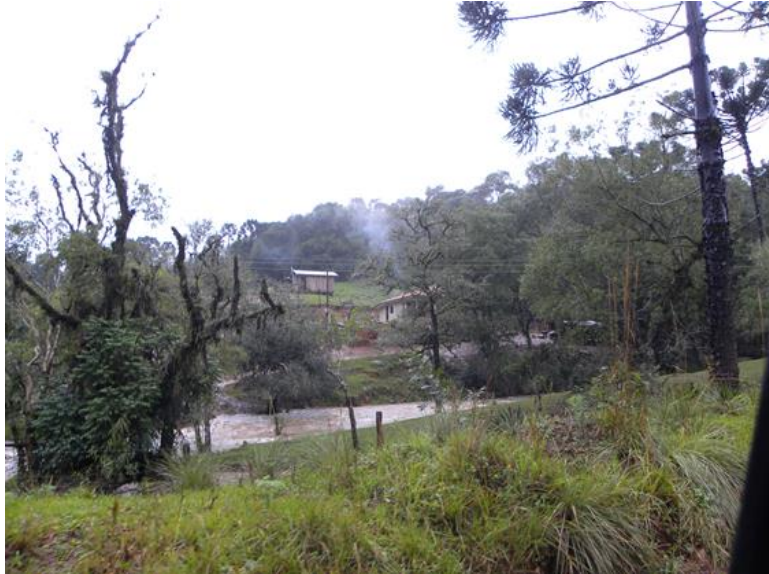
Foto 5.3 45: Padrão de relevo de colinas suaves associados a unidade Planalto Pitanga/Ivaiporã e a rochas basálticas do Grupo Serra Geral Indiviso. Observado na região de Papua, no município de Cruz Machado/PR. Coord.: 22 J 477686 m E 7130484 m S.

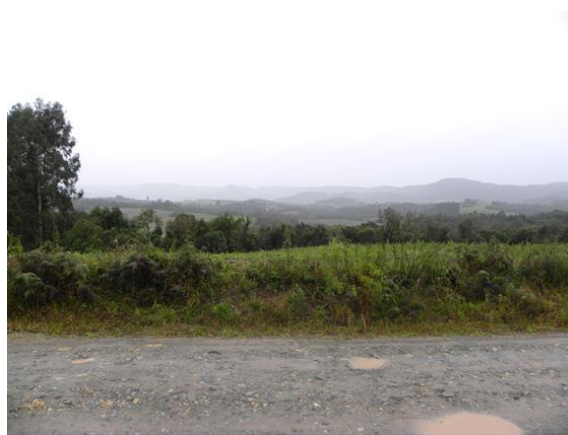
Foto 5.3 45: Terrenos com topos aplanados e vertentes convexas, comprimento de rampa de 270 a 450 m, com amplitude de 10 a 24 m, altimetria média de 827 m e declividades inferiores a 6%, associado a rochas pelíticas e arenitos da Formação Rio do Rastro (Grupo Passa Dois), caracterizados na região de Vicinal Sete, município de Paulo Frontin/PR. Coord.: 22 J 511855 m E 7131460 m S.

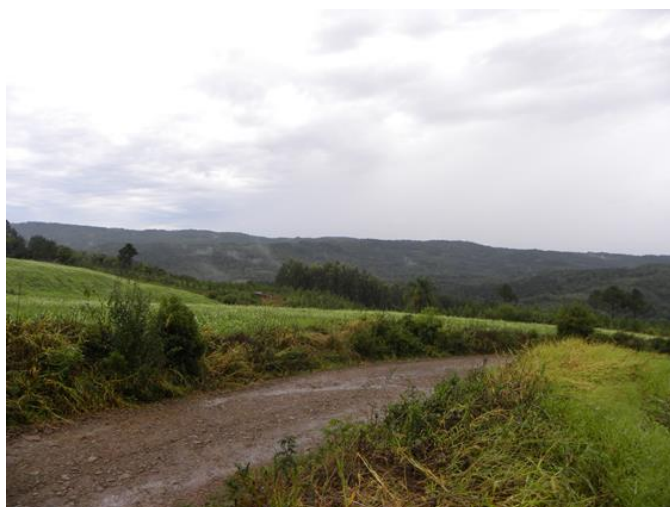
Foto 5.3 45: Detalhe do padrão de relevo classificado como Colinas Amplas – Unidade Planalto Pitanga / Ivaiporã (CA-PPI), presente na região de Bairro dos Buenos, município de Cruz Machado/PR. Coord.: 22 J 482203 m E 7128336 m S.

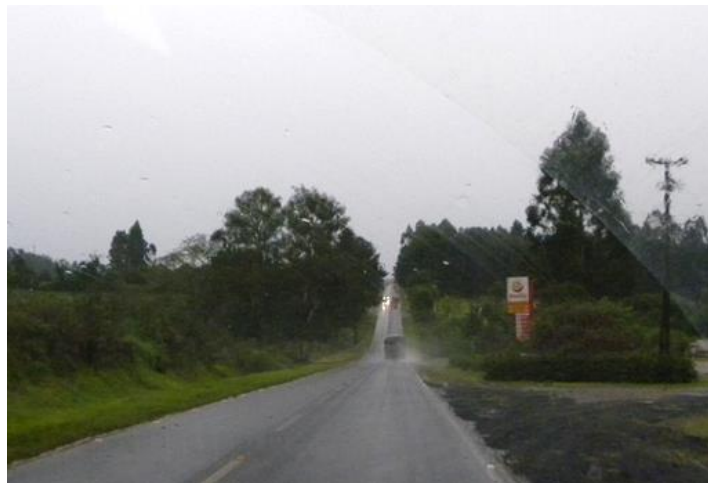
Foto 5.3 45: Padrão definido como Colinas Amplas – Unidade Planalto Prudentópolis (CS-PP), observado na região de Vera Guaani, município de Paulo Frontin/PR. Coord.: 22 J 525334 m E 7115822 m S.

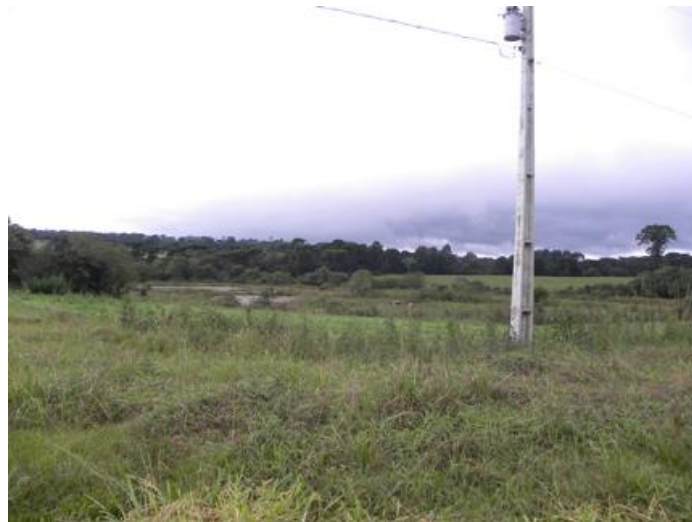
Foto 5.3 45: Associados a rochas pelíticas da Formação Serra Alta (Grupo Passa Dois), caracteriza uma amplitude de 20 a 43 m, altimetria média de 786 m, declividade inferior a 6%, aparecendo terrenos com topos alongados, vertentes retilíneas com comprimento de rampa de 600 a 1.000 m, presentes na região de Divisa, município de São Mateus do Sul/PR. Coord.: 22 J 565051 m E 7119781 m S.

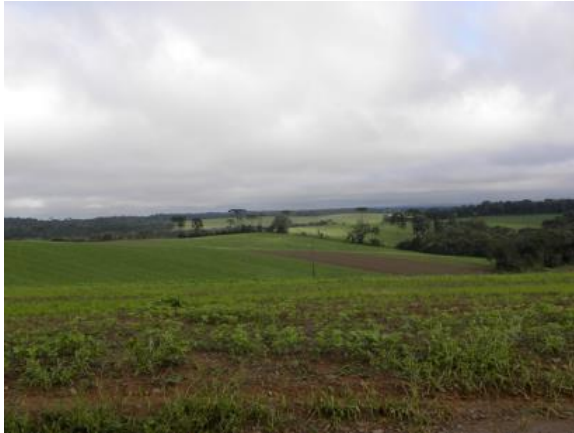
Foto 5.3 45: Relevo de topos alongados e vertentes planas associadas a rochas pelíticas da Formação Teresina (Grupo Passa Dois), mostra amplitude de 24 e 50 m, altimetria entre 755 m a 840 m, declividades inferiores a 4% e comprimentos de rampa de 200 a 400 m caracterizados na região de Taunay, município de Canoinhas/SC. Coord.: 22 J 551722 m E 7112290 m S.

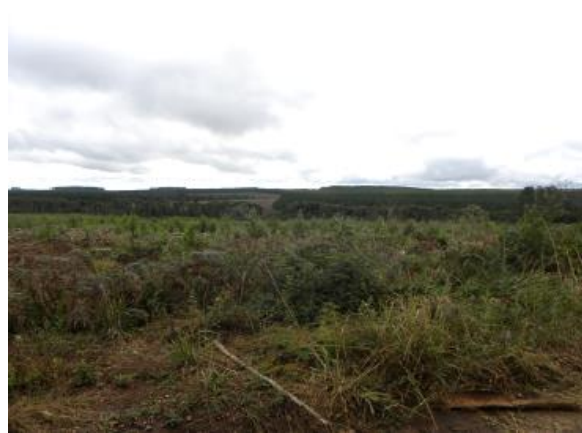
Foto 5.3 45: Ligada as rochas pelíticas, areníticas e conglomeráticas das Formações Serra Alta e Irati (Grupo Passa Dois) e Palermo (Grupo Guatá). este padrão de relevo tem amplitude entre 38 e 60 m, altimetria média de 804 m, declividade inferior a 4%, onde aparece topos amplos e vertentes planas, comprimentos de rampa de 400 a 1.000 m, presentes na região de Colônia Tigre, no município de Três Barras/SC. Coord.: 22 J 575310 m E 7111064 m S.

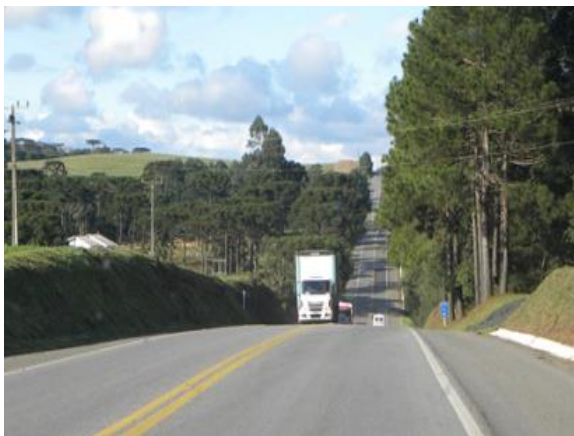
Foto 5.3 45: Representado por um relevo de topos planos, alongados, vertentes planas, associadas a rochas pelíticas e diamictitos do Membro Rio do Sul (Formação Taciba, Grupo Itararé) este padrão de relevo mostra amplitude de 36 a 90 m, altimetria de 793 m a 916 m, declividades inferiores a 6% (localmente inferiores a 20%), comprimentos de rampa variando de 170 a 700 m, conforme observado ao longo da BR-280, na região de Avenal de Cima, município de Mafra/SC. Coord.: 22 J 620752 m E 7101176 m S.

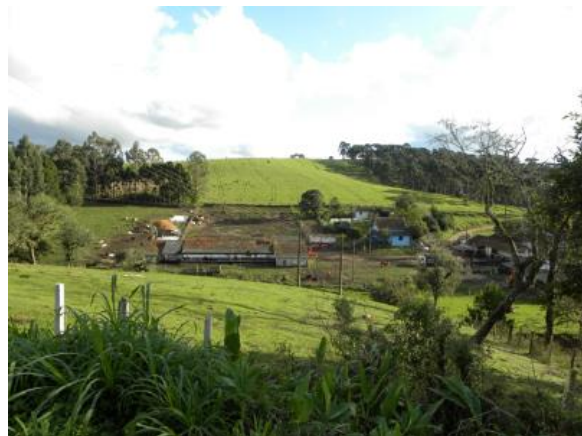
Foto 5.3 45: Correlacionada as rochas pelíticas da Formação Taciba Indiviso, mostra amplitude de 45 a 113 m, altimetria entre 788 m a 920 m, declividades inferiores a 6%, representado por um relevo de topos longos, vertentes convexas e planas, cujos comprimentos de rampa variam de 320 a 900 m. Essa situação foi caracterizada na região de Rio Preto Velho, município de Mafra/SC. Coord.: 22 J 637394 m E 7095208 m S.

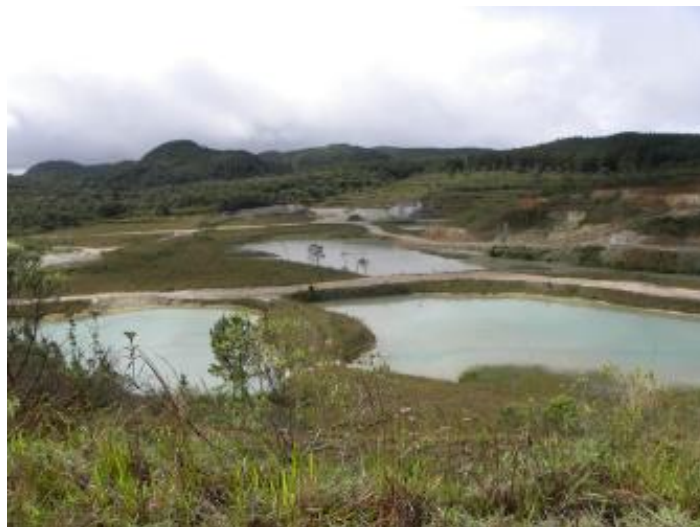
Foto 5.3 45: Padrão de relevo Morros Baixos – Unidade Planalto de São Bento do Sul (MB– PSBS), observado na região de Pinheiro, município de São Bento do Sul/SC. Coord.: 22 J 678113 m E 7090647 m S.

Padrão de relevo constituído por uma associação de morrotes baixos, onde predominam topos alinhados, estreitos, vertentes retilíneas a convexas, mostrando uma amplitude variando de 45 a 103 m, com altimetria entre 754 m a 908 m (valor médio de 820 m), onde aparece uma declividade média de 10% (localmente com variações inferiores a 30%), comprimentos de rampa que variam de 350 a 750 m, estando associado a rochas cristalinas básicas a intermediárias, além de rochas vulcânicas e vulcanosedimentares da Bacia de Campo Alegre.

De acordo com BRASIL (2018), esta unidade corresponde a um modelado de dissecação, onde o processo erosivo principal é o fluvial, aparecendo uma densidade de drenagem fina (entre 1.750 a 3.750 m) e aprofundamento 1 variando de 30 a 50 m. Este padrão de relevo é caracterizado na área de estudo entre os vértices V47 e o terço inicial dos vértices V51/52.

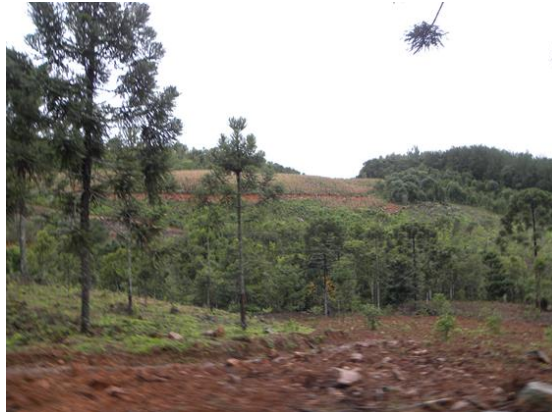
Foto 5.3 45: Padrão de relevo onde predominam morros de vertentes côncavo-convexas, e topos estreitos subarredondados, alinhados segundo a direção NW-SE, com amplitude de 41 a 136 m, altimetria média de 890 m, declividade média de 12% (localmente inferiores a 40%), comprimentos de rampa de 350 a 950 m, dispostos sobre rochas básicas ligadas ao Grupo Serra Geral conforme observados na região de Tomaz, município de Cruz Machado/PR. Coord.: 22 J 485875 m E 7135787 m S..

Representado por um padrão de relevo que tem uma amplitude variando de 41 a 136 m, com altimetria entre 830 m a 1.000 m (valor médio de 890 m), onde aparece uma declividade entre 12% e 30%, cujos comprimentos de rampa variam de 350 a 950 m. Predominam morros de vertentes côncavo-convexas, e topos estreitos subarredondados, alinhados segundo a direção NW-SE, dispostos sobre terrenos onde predominam rochas básicas ligadas ao Grupo Serra Geral.

De acordo com BRASIL (2018), esta unidade corresponde a um modelado de dissecação diferencial, marcado pelo controle estrutural, onde predominam um aprofundamento da drenagem classificado como 1, variando de 60 a 69 m. Este padrão de relevo é caracterizado entre os vértices V09 e V10 da linha de transmissão.

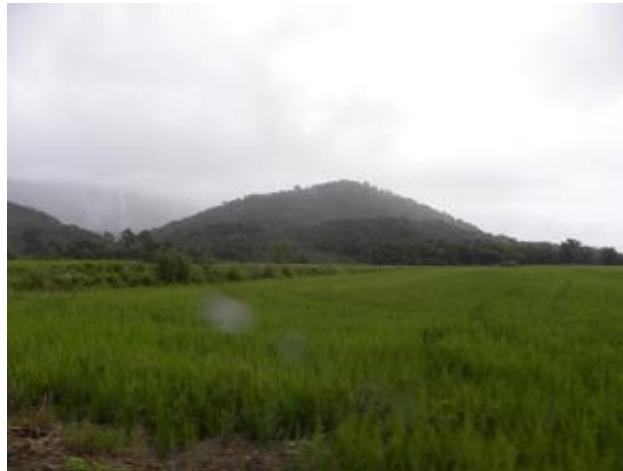
Foto 5.3 45: Padrão de relevo constituído por uma associação de morrotes baixos (conforme destacado ao fundo da fotografia), onde predominam vertentes de perfil contínuo, retilíneas a convexas, de topo alongado, localmente com variação pouco mais elevada, mostrando uma amplitude de 26 a 70 m, declividade entre 10 e 30% caracterizada na região de Quati, zona rural de Joinville/SC. Coord.: 22 J 717195 m E 7073212 m S.

Associado à Serra do Mar, este padrão de relevo é constituído por uma associação de morrotes baixos, onde predominam vertentes de perfil contínuo, retilíneas a convexas, de topo alongado, localmente com variação pouco mais elevada, mostrando uma amplitude entre 26 a 70 m e declividade entre 10 e 30%, cujos comprimentos de rampa variam de 300 a 800 m e a altimetria entre 11 a 90 m, com valor médio de 30 m, associadas a gnaisses paraderivados.

De acordo com BRASIL (2018), esta unidade corresponde a um modelado de dissecação, onde o processo erosivo principal é o fluvial, aparecendo uma densidade de drenagem média (entre 750 e 1.750 m) e aprofundamento 1 variando de 30 a 50 m. Este padrão de relevo é caracterizado dentro da área de estudo, no trecho definido entre os vértices V58 e V64.

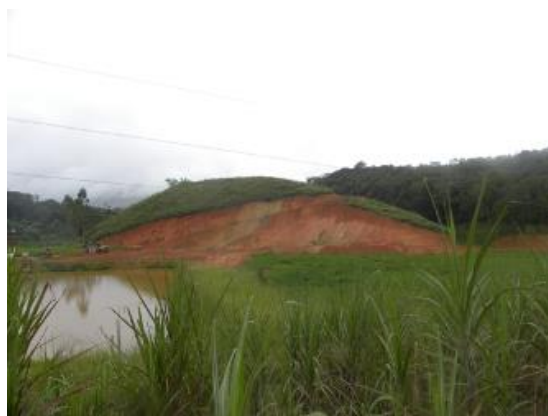
Foto 5.3 45: Padrão de relevo representado por uma associação de morrotes e morrotes baixos, onde predominam vertentes de perfil contínuo, retilíneas e convexas, de topo ligeiramente alongado, mostrando uma variação de amplitude na casa de 43 a 75 m apresentando declividade entre 15 e 35%, caracterizado na região Poço D'Anta, município de Joinville/SC. Coord.: 22 J 680985 m E 7073933 m S.

Ligado às Serras do Leste Catarinense, é representado por um relevo de morros baixos (localmente altos), associados a planícies e terraços fluviais, onde aparecem encostas convexas suavizadas e topos amplos, com perfil de vertentes contínuas com segmentos convexas. A amplitude do relevo varia de 60 a 130 m, a declividade entre 15 e 35%, comprimento de rampa entre 350 e 750 m e a altimétrica de 48 a 230 m, com valor médio de 125 m. Está associado, preferencialmente, a gnaisses paraderivados, presentes na porção ocidental desta área de estudo.

De acordo com BRASIL (2018), esta unidade corresponde a um modelado de dissecação, onde o processo erosivo principal é o fluvial, aparecendo um aprofundamento da drenagem classificado entre a classe 1 (variando de 36 a 63 m) e a 2 (variando de 97 a 178 m). Este padrão de relevo é caracterizado de forma bastante restrita na área deste estudo, no entorno do vértice V57.

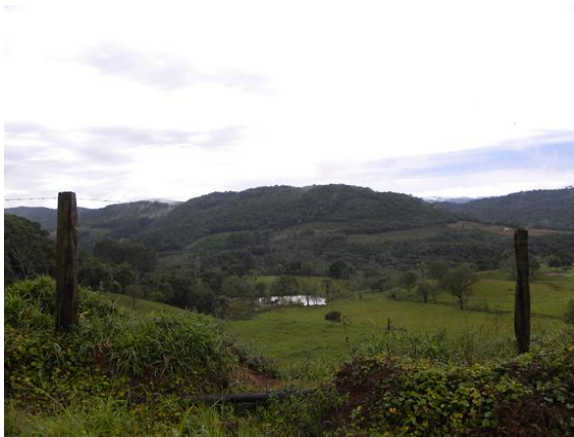
Foto 5.3 45: Padrão de relevo onde ocorrem morros de topos alongados, vertentes retilíneas, aplainadas, alinhados segundo a direção NW-SE e dispostos sobre terrenos com predomínio de rochas básicas ligadas ao Grupo Serra Geral, presentes na região de Pinhalzinho, município de Pinhão/PR. Coord.: 22 J 461814 m E 7136336 m S.

Padrão de relevo que tem uma amplitude variando de 62 a 213 m, com altimetria entre 745 m e 1.042 m (valor médio de 824 m), onde aparecem declividades entre 15% e 35%, com comprimentos de rampa variando de 500 a 950 m. Caracteriza-se por morros de topos alongados, vertentes retilíneas, aplainadas, alinhados segundo a direção NW-SE, dispostos sobre terrenos onde predominam rochas básicas ligadas ao Grupo Serra Geral.

De acordo com BRASIL (2018), esta unidade corresponde a um modelado de dissecação diferencial, marcado pelo controle estrutural, onde predomina um aprofundamento de drenagem classificado como 1, variando de 60 a 69 m. Este padrão de relevo é caracterizado somente no entorno do vértice V09.

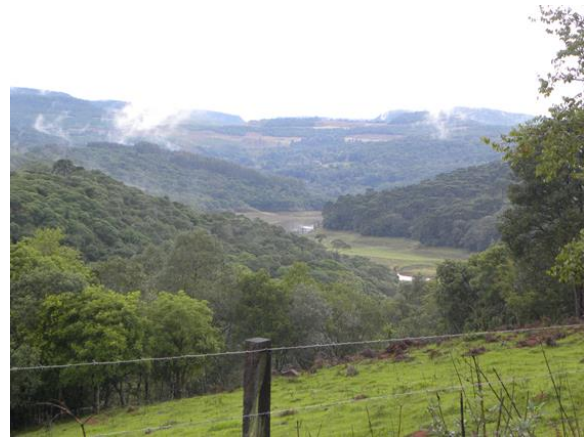
Foto 5.3 45: Padrão de relevo que mostra amplitude de 62 a 213 m, altimetria entre 745 m a 1.042 m, declividade média de 15% (localmente com variações inferiores a 40%) e comprimentos de rampa de 500 a 950 m, caracterizadas na região de Pinhalzinho, município de Pinhão/PR. Coord.: 22 J 461318 m E 7133486 m S.

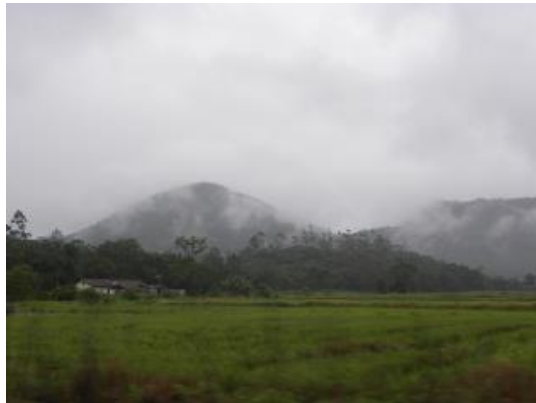
Foto 5.3 45: Caracterizado por um relevo de morros altos, onde aparecem encostas convexas a retilíneas, topos amplos, com perfil de vertentes de segmentos convexos. A amplitude do relevo alterna de 125 a 200 m e a declividade varia entre 12 e 35%, observado na localidade Duas Manas, município de Schroeder/SC. Coord.: 22 J 693204 m E 7083145 m S.

Correlacionados à Serra do Mar, é caracterizado por um relevo de morros altos, onde aparecem encostas convexas a retilíneas, topos amplos e perfil de vertentes com segmentos convexos. A amplitude do relevo alterna de 50 a 200 m, a declividade varia entre 12 e 35%, o comprimento de rampa entre 600 e 900 m e a variação altimétrica entre 25 e 320 m, com valores médios na casa de 150 m.

Segundo BRASIL (2018), caracteriza o modelado de dissecação por ação fluvial, onde o aprofundamento das drenagens é classificado como 2 (variando de 59 a 68 m) estando, na região estudada, associado a rochas gnáissicas paraderivadas. Aparece de forma pontual, numa estreita faixa localizada na extremidade sul da área deste estudo, definida no trecho entre os vértices V63 e V65.

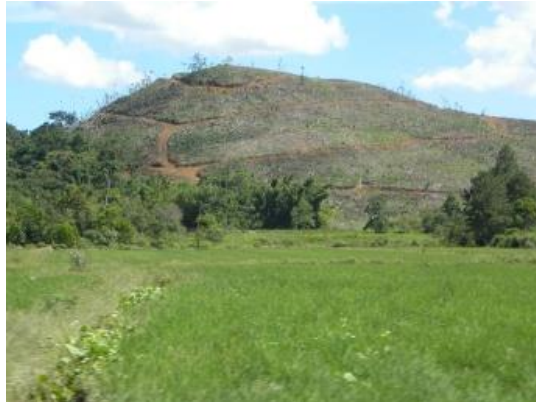
Foto 5.3 45: Relevo com amplitude entre 250 a 330 m, declividade varia entre 30 e 60%, comprimento de rampa entre 700 e 1.200 m e variação altimétrica entre 75 e 416 m. Este padrão de relevo está associado a rochas do tipo ortognaisses e granulitos, presentes na região de Massaranduba de Baixo, município de Massaranduba/SC. Coord.: 22 J 706475 m E 7059175 m S.

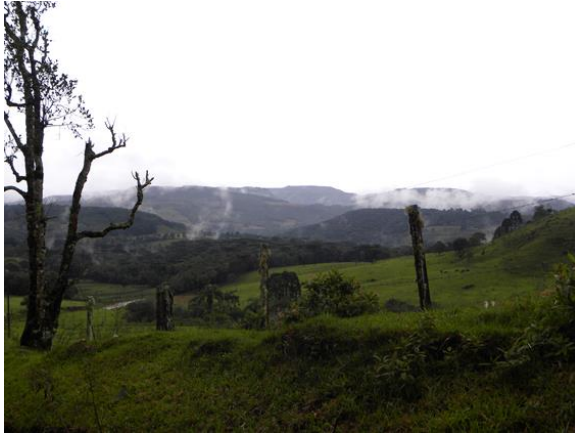
Foto 5.3 45: Padrão de relevo onde predominam morros de topos alongados, com vertentes retilíneas e côncavas, com vales em degraus, numa direção preferencial NW/SE, dispostos sobre terrenos onde predominam rochas básicas ligadas ao Grupo Serra Geral, presentes na região de Pinhalzinho/PR. Coord.: 22 J 457909 m E 7134015 m S.

Caracterizado por um padrão de relevo que tem uma amplitude variando de 140 a 300 m, com altimetria entre 727 m e 1.070 m (valor médio de 953 m), onde aparecem declividades de 15% a 60% (predominando valores entre 12 e 30%), cujos comprimentos de rampa variam de 450 a 1.100 m. Predominam morros de topos alongados, com vertentes retilíneas e côncavas, vales em degraus, mostrando uma direção preferencial NW/SE, dispostos sobre terrenos com ocorrência de rochas básicas ligadas ao Grupo Serra Geral.

De acordo com BRASIL (2018), esta unidade corresponde a um modelado de dissecação diferencial, marcado pelo controle estrutural, onde predominam um aprofundamento da drenagem classificado como 3, variando de 107 a 125 m. Este padrão de relevo é caracterizado entre a SE Areia e ao vão entre os vértices V07 e V08 da LT 525kV Areias – Joinville Sul.

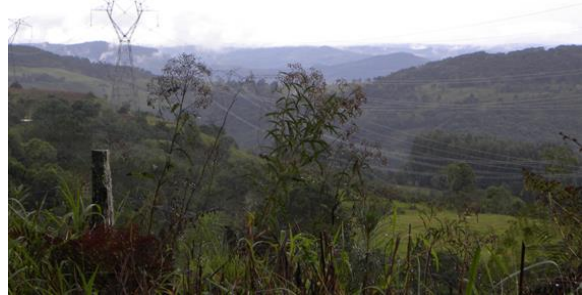
Foto 5.3 45: Padrão de relevo que mostra amplitude variando de 140 a 300 m, altimetria entre 727 m a 1070 m (valor médio de 953 m), declividade média de 15% (localmente com variações entre 50 e 60%) e comprimentos de rampa de 450 a 1100 m, observados na região de Água Branca, município de Pinhão/PR. Coord.: 22 J 4540104 m E 7135427 m S.

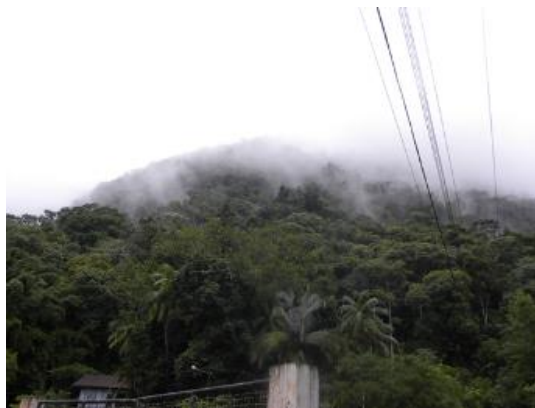
Foto 5.3 45: Caracterizados por um conjunto de serras e morros com vales profundos onde as encostas mostram formas retilíneas e côncavas, com anfiteatros de cabeceiras de drenagens abruptos. Registro na região do rio Bracinho (captação 03), município de Schroeder/SC. Coord.: 22 J 688869 m E 7085201 m S.

Ligados a Serra do Mar, esse padrão de relevo é caracterizado por um conjunto de serras e morros, vales profundos e cânions, com encostas escarpadas (onde se observa a presença de afloramentos rochosos). Estas encostas mostram formas retilíneas e côncavas, com anfiteatros de cabeceiras de drenagens abruptos.

Mostra uma amplitude variando de 230 a 690 m, declividades entre 20 e 70% e comprimentos de rampas entre 1.000 e 2.500 m e variação altimétrica de 70 a 790 m, com valores médios de 490 m; estando associado a gnaisses paraderivados e migmatitos.

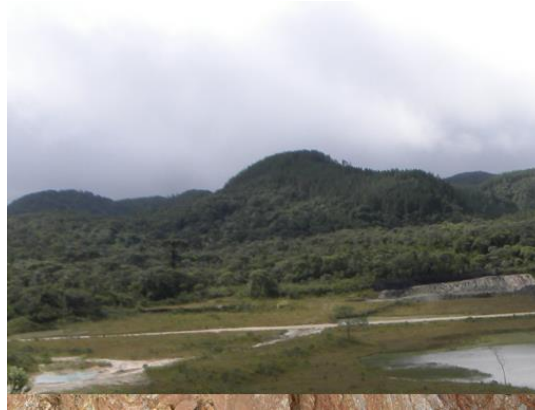
Foto 5.3 45: Caracterizados por um conjunto de serras e morros, por vezes alcantilados, vales profundos com encostas abruptas, mostra uma amplitude variando de 150 a 400 m, declividades entre 20 e 60% e comprimentos de rampas entre 900 e 1700 m, observados no entorno da região de Pinheiro, município de São Bento do Sul/SC. Coord.: 22 J 678113 m E 7090647 m S.

Correlacionados ao Planalto de São Bento do Sul, esse padrão de relevo é caracterizado por um conjunto de serras e morros, por vezes alcantilados e vales profundos, com encostas abruptas (onde se observa a presença de afloramentos rochosos). Estas encostas mostram formas retilíneas e côncavas, com anfiteatros de cabeceiras de drenagens abruptos e, localmente, formas convexas.

Mostra uma amplitude variando de 150 a 400 m, declividades entre 20 e 60% e comprimentos de rampas entre 900 e 1.700 m, com variação altimétrica de 430 a 1.080 m, apresentando valores médios de 900 m. Associam-se a rochas graníticas, sedimentos arenosos, conglomeráticos e siltico-argilosas.

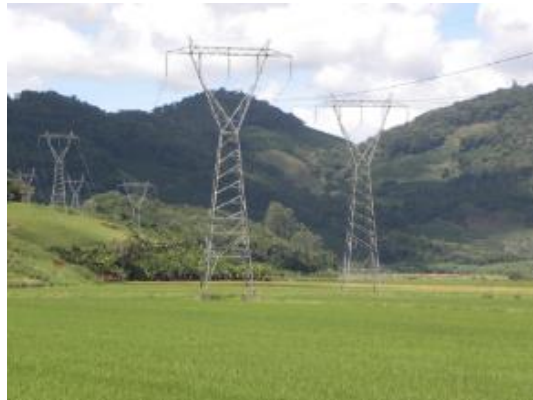
Foto 5.3 45: Caracterizados por um conjunto de serras e morros alcantilados, com vales profundos cujas encostas mostram-se abruptas, observados ao fundo da fotografia, conforme evidenciado na região de Putanga, município de Guaramirim/SC. Coord.: 22 J 704214 m E 7061490 m S.

Incorporado às Serras do Leste Catarinense, o padrão de relevo é caracterizado por um conjunto de serras e morros alcantilados, com vales profundos e cânions, cujas encostas mostram-se abruptas (onde se observa a presença de afloramentos rochosos). Estas encostas mostram formas retilíneas e côncavas, com anfiteatros de cabeceiras de drenagens abruptas.

Apresenta amplitude entre de 156 a 445 m, declividades entre 20 e 50%, comprimentos de rampas entre 1.000 e 1.500 m e variação altimétrica de 130 a 512 m, com valores médios de 246 m. Está, neste contexto, associado a gnaisses paraderivados, migmatitos e gnaisses granulíticos ortoderivados. Este padrão de relevo é observado entre os vértices V49 e V54, ocupando preferencialmente a porção sul da área de estudo, se mostrando intercalada com faixas de colinas suaves e morros baixos.

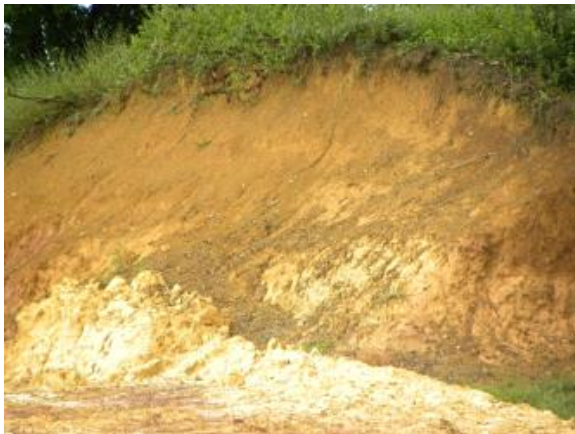
Foto 5.3-52: Exposição de argissolo vermelho amarelo, não hidromórfico, com presença de horizonte superficial (A) ligeiramente enriquecido em matéria orgânica (cor cinza claro), seguido de horizonte B (argiloso) sobreposto ao horizonte R (saprólítico), na região de Dedo Grosso, zona rural de Joinville/SC. Coord.: 22 J 707661 m E 7080451 m S.

Mostra ainda, segundo estes autores, horizonte A argiloso (15 a 35 cm), coloração bruna ou bruna-amarelada escura, matiz 10YR ou 7,5YR, estrutura moderada a fraca, pequena a muito pequena, granular e blocos subangulares, seguido de um horizonte B, textura argilosa, coloração bruno-amarelada ou amarelo-brunada, estrutura blocos subangulares ou prismáticos, cerosidade fraca a moderada.

SC/SEP/DEC (2016) assinalam que, por apresentarem uma estrutura mais fraca e de menor estabilidade no horizonte superficial, ficam expostos a ação erosiva hídrica; e sua associação com relevos ondulados a forte-ondulados, com baixa cobertura vegetal, expõe a superfície a uma condição de maior susceptibilidade erosiva. Lima et al. (2012) também apontam esta mesma situação, afirmando que, quando associados a terrenos declivosos, são solos bastante susceptíveis à erosão.

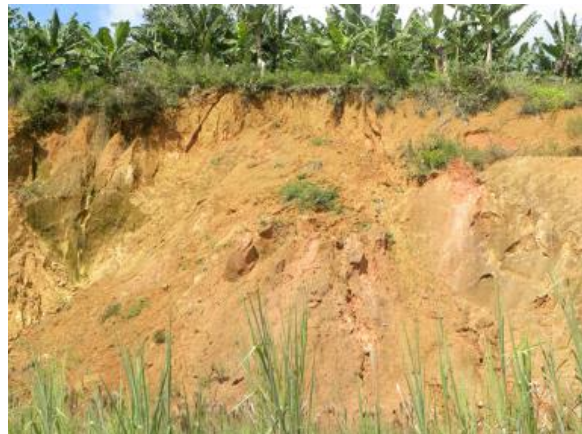
Foto 5.3-53: Detalhe de argissolo vermelho-amarelo em talude de corte. Tipo pedológico que, em situações mais críticas, está sujeito a instabilização, conforme observado no talude, presente nas margens da SC 415, na região de Massaranduba de Baixo, Massaranduba/SC. Coord.: 22 J 706475 m E 7059175 m S.

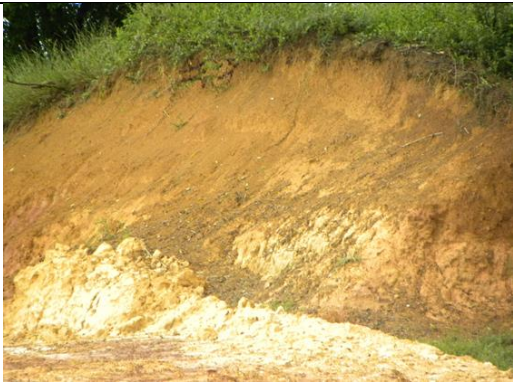
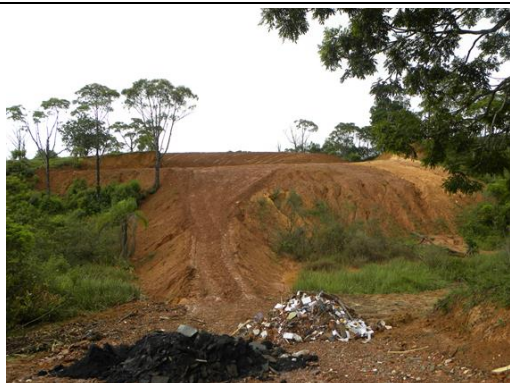
Perfil Pedológico:		ARGISSOLO VERMELHO-AMARELO	
Município: <b>Joinville/SC</b>		Local: <b>Região de Dedo Grosso</b>	
Data: <b>29/03/2019</b>	Altitude: <b>18 m</b>	Coord. Geogr. (DATUM WGS-84): <b>22 J 707661 m E 7080451 m S</b>	
Relevo regional suave-ondulado, relevo local suave-ondulado, paisagem tipo colina, posição terço superior, bem drenado, erosão forte, laminar/sulco, não pedregosa, não rochosa, material autóctone, consolidado, natureza coluvionar, gnaisses granulíticos saprolitizados, unidade litoestratigráfica Ortognaisses Granulíticos Luis Alves, vegetação antropizada, campestre.			
<b>Vista geral e local do ponto de descrição pedológica</b>

<b>A</b>	0 a 30 cm, espessura 30 cm, pardo escuro (10 YR 3/3, úmido), textura areno-argilosa, sem cascalho, estrutura moderada, pequena/média, granular, consistência friável, ligeiramente plástica, ligeiramente pegajosa, transição plana, gradual, com presença de raízes muito finas/médias, comuns.

<b>Bt-A</b>	30 a 90 cm, espessura 60 cm, laranja amarelo fosco (10 YR 7/3, úmido), textura franco-argilosa, sem cascalho, estrutura fraca, pequena/média, blocos subangulares, consistência friável, plástica, pegajosa, transição plana, difusa, com presença de raízes muito finas, poucas.	
	<b>Bt</b>	90 a 165 cm, espessura 75 cm, laranja amarelo fosco (10 YR 7/4, úmido), textura franco-argilosa, sem cascalho, estrutura fraca, pequena/média, blocos subangulares, consistência friável, plástica, pegajosa, transição plana, difusa.	
	<b>C</b>	165 a +250 cm, espessura +85 cm, amarelo pálido (5 Y 8/3, úmido), textura franco-argilo-arenosa, sem cascalho, estrutura fraca, pequena/média, blocos subangulares, consistência friável, plástica, pegajosa, transição plana, difusa, com presença de raízes muito finas, poucas.

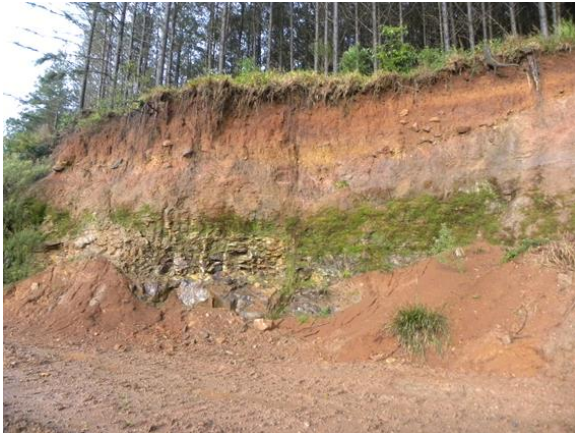
Foto 5.3 45: Caracterização de cambissolo húmico, onde se destaca um horizonte A superficial húmico, de coloração escura, rica em matéria orgânica, associado a rochas basálticas do Grupo Serra Geral, conforme observado na região de Colônia Santa Helena, na porção nordeste do município de União da Vitória/PR. Coord.: 22J506384 m E 7128585 m S.
