Estudo de Impacto Ambiental

## 5.3 Diagnóstico Ambiental do Meio Físico

LT 525 kV AREIA·JOINVILLE SUL

Outubro, 2019

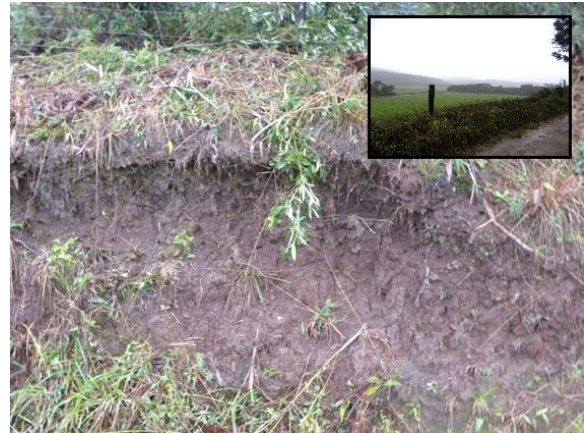
Foto 5.3 45: Detalhe do perfil pedológico de cambissolo húmico, observado na região de Colônia Palmital do Melo (ver detalhe), no município de Cruz Machado/PR, com horizonte A superficial de coloração brumada, mostrando enriquecimento de matéria orgânica incorporada ao solo. Na região está associado aos Cambissolos Húmicos aluminicos, conforme BHERING (coord., 2007). Coord.: 22J485514 m E 7121557 m S

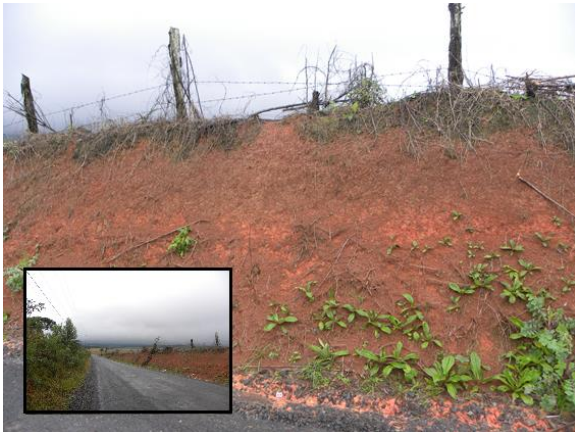
Foto 5.3 45: Detalhe do perfil do cambissolo háplico correspondente a um solo mineral, não hidromórfico, pouco desenvolvido, mostrando pouca profundidade, com horizonte B do tipo incipiente, caracterizado ao longo de talude de corte junto a BR 476 (ver detalhe), próximo ao entroncamento com a PR-281, na região de Fluvioópolis, município de São Mateus do Sul/PR. Coord.: 22 J 538164 m E 7122706 m S.

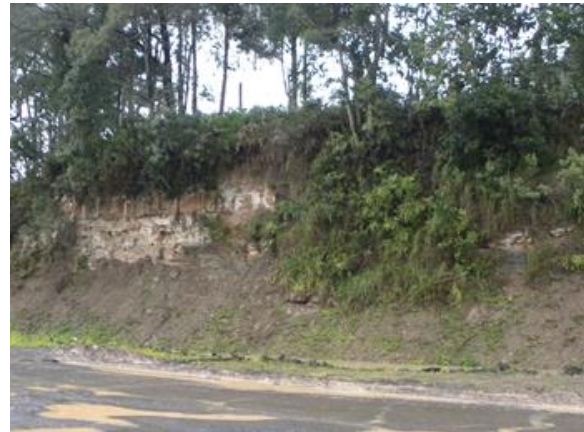
Foto 5.3 45: Caracterização de cambissolo húmico exposto em talude de corte, cujo horizonte superficial mostra tonalidade escurecida pela matéria orgânica, tipo pedológico característico de clima frio, observado na região do rio Jararaca, município de Paulo Frontin/PR. Coord.: 22 J 522766 m E 7114093 m S.

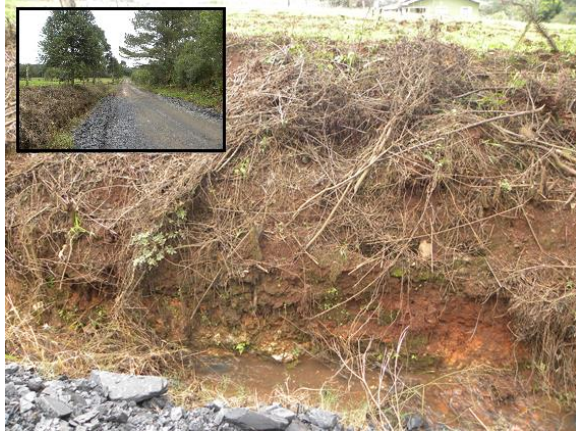
Foto 5.3 45: Exposição de cambissolo háplico definido por um perfil pedológico de pouca profundidade, textura variando de argilosa a silte-argilosa, bem drenado, com ocorrência de minerais intemperizados e fragmentos de rocha incorporados aos horizontes; observado em talude de corte ao longo de estrada vicinal (ver detalhe) na região de Colônia Tigre, zona rural de Três Barras/SC. Coord.: 22 J572466 m E 7112373 m S.

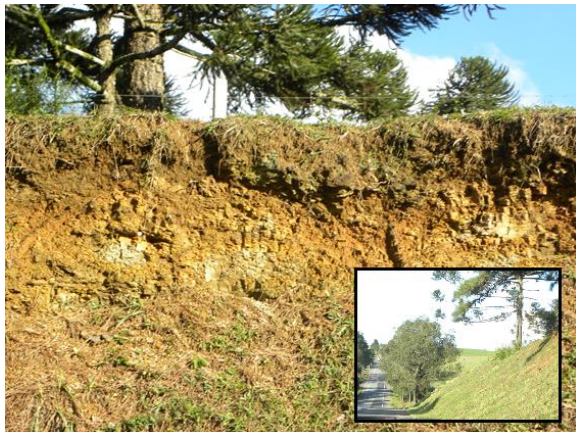
Foto 5.3 45: Caracterização do horizonte superficial A de um perfil típico do cambissolo háplico, de coloração brunada, pouco espesso, sobreposto a horizontes R caracterizado junto a um talude na BR-280, região do rio Lajeado, município de Mafra/SC. Coord.: 22 J 623532 m E 7101249 m S

Perfil Pedológico:		CAMBISSOLO HÁPLICO	
Município: <b>Mafra/SC</b>		Local: <b>Talude na BR-280 na região do rio Lajeado</b>	
Data: <b>01/06/2019</b>	Altitude: <b>892 m</b>	Coord. Geogr. (DATUM WGS-84): <b>22 J 623532 m E 7101249 m S</b>	
Relevo regional suave-ondulado, relevo local suave-ondulado, paisagem tipo colina, posição terço inferior, bem drenado, erosão não aparente, não pedregosa, não rochosa, material autóctone, consolidado, natureza coluvionar, litologia metapelito (argilitos e siltitos), unidade litoestratigráfica Formação Taciba Indiviso, vegetação antropizada, campo.			
<b>Vista geral e local do ponto de descrição pedológica</b>

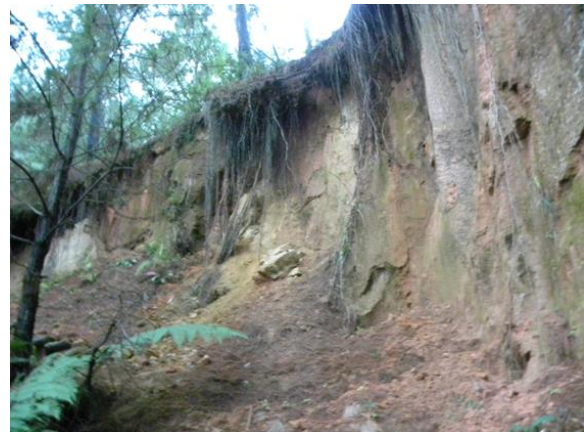
Foto 5.3 45: Talude erosivo expondo um cambissolo háplico com ligeiro enriquecimento de matéria orgânica no horizonte superficial (A), de coloração mais escura que o horizonte inferior (C), associado à alteração de rochas dos Ortognaisses Granulíticos Luis Alves, presentes na região de Vila Pilz, junto à BR 280, município de São Bento do Sul/SC. Coord.: 22 J 658475 m E 7092036 m S.

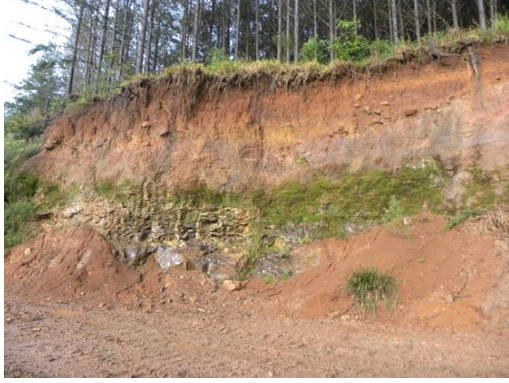
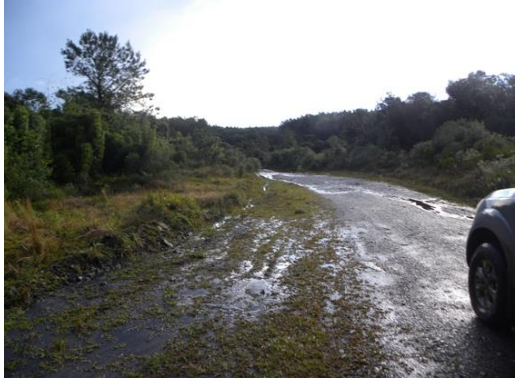
Perfil Pedológico:		CAMBISSOLO HÚMICO	
		Correlacionado aos Cambissolos Húmicos Alumínicos (EMBRAPA-SOLOS, 2007)	
Município: <b>União da Vitória/PR</b>		Local: <b>Região de Colônia Santa Helena</b>	
Data: <b>30/05/2019</b>	Altitude: <b>1.174 m</b>	Coord. Geogr. (DATUM WGS-84): <b>22 J 506578 m E 7128750 m S</b>	
Relevo regional suave-ondulado, relevo local suave-ondulado, paisagem planalto topos alongados, bem drenado, erosão não aparente, não pedregosa, não rochosa, material autóctone, consolidado, natureza coluvionar, litologia basalto, unidade Grupo Serra Geral Indiviso, vegetação floresta de pinus.			
<b>Vista geral e local do ponto de descrição pedológica</b>

A	0 a 50 cm, espessura 50 cm, cinza pardacento (10 YR 4/1, úmido), textura argila, sem cascalho, estrutura fraca a moderada, pequena/média, blocos subangulares, consistência friável, plástica, pegajosa, transição plana, clara, com presença de raízes muito finas/médias, comuns.

AB	50 a 120 cm, espessura 70 cm, laranja amarelo fosco (10 YR 6/3, úmido, matriz), textura argila, com presença de poucos blocos saprolitizados da rocha original, estrutura fraca, pequena/média, blocos subangulares, consistência firme, plástica, pegajosa, transição plana, clara, com presença de raízes muito finas, poucas.	
	Bi	120 a 160 cm, espessura 40 cm, laranja a amarelo claro (10 YR 8/4, úmido, matriz), textura argila, com presença maior de blocos saprolitizados da rocha original, estrutura fraca, pequena/média, blocos subangulares, consistência firme a muito firme, plástica, pegajosa, transição plana, gradual, com presença de raízes muito finas, poucas.	
	Cr	160 a +230 cm, espessura +70 cm, cinza claro (10 Y 7/6, úmido), matriz de textura argila, presença de cascalho e calhaus de basalto, estrutura fraca, pequena/média, blocos subangulares, consistência firme, plástica, pegajosa.

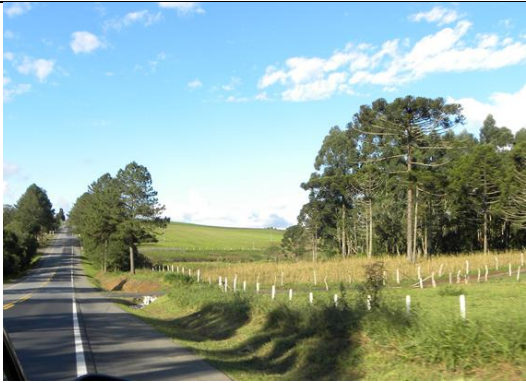
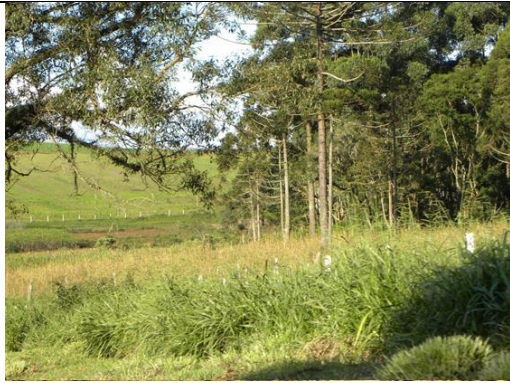
<b>A</b>	0 a 35 cm, espessura 35 cm, acinzentado (5 Y 5/1, úmido), textura franca, sem cascalho, estrutura fraca, pequena/média, blocos subangulares, consistência friável, ligeiramente plástica, ligeiramente pegajosa, transição plana, gradual, com presença de raízes muito finas/médias, comuns, poros pequenos, comuns.

<b>Bi</b>	35 a 55 cm, espessura 40 cm, cinza claro (5 Y 8/1, úmido), textura franco-argilosa, sem cascalho, estrutura fraca, pequena/média, blocos subangulares, consistência friável, plástica, pegajosa, transição plana, difusa, com presença de raízes muito finas, poucas.	
	<b>Cr</b>	55 a +95 cm, espessura +40 cm, amarelado (5 Y 8/6, úmido), textura franco-argilosa, sem cascalho, estrutura forte, média-grande, laminar, consistência firme/muito firme, plástica, pegajosa.

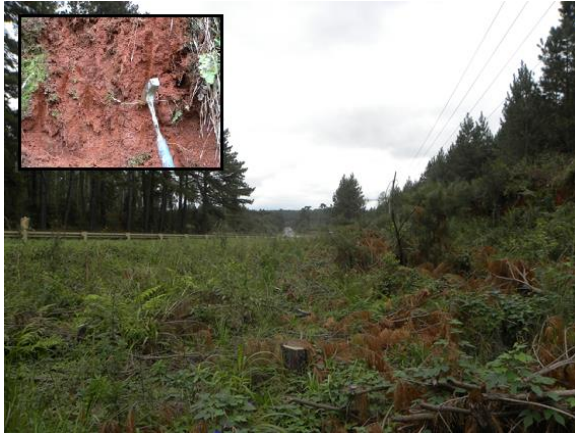
Foto 5.3-45: Latossolo vermelho amarelo, de coloração avermelhada (10 R 5/8, úmido), de textura areno-argilosa (ver detalhe), recobrendo terrenos aplainados, presente na região da Fazenda Formiga, na porção oeste do município de Mafra/SC. Coord.: 22 J 586735 m E 7106202 m S.

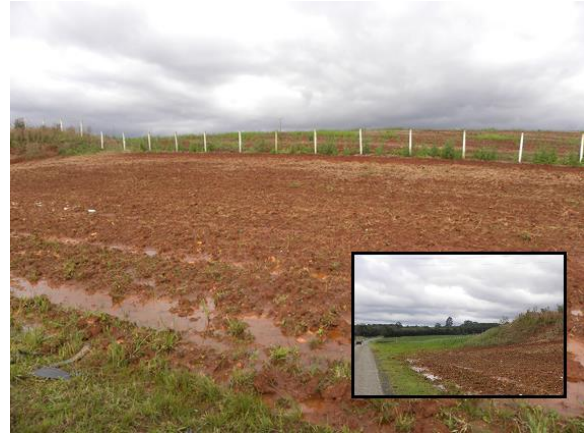
Foto 5.3-54: Detalhe de exposição de latossolos vermelhos, presentes em faixas de baixa declividade e ocupando áreas aplainadas, cujo horizonte superficial (A) mostra tonalidades avermelhadas e textura areno argilosa, observadas na região de São João, município de Mafra/SC. Coord.: 22 J 591222 m E 7105019 m S.

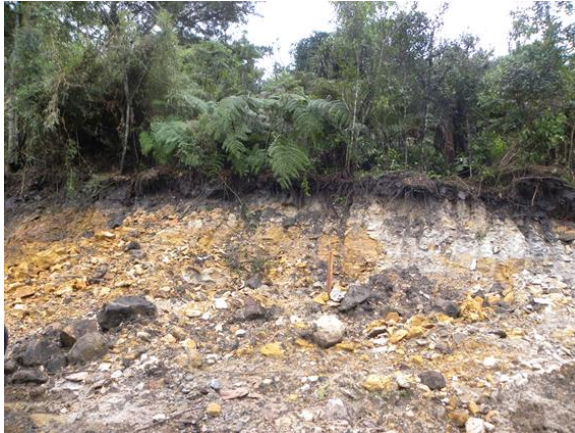
Foto 5.3-55: Neossolo litólico húmico, com sequência de horizontes A superficial húmico (enriquecido de matéria orgânica), sem horizonte intermediário e sobreposto a rochas areníticas da Formação Botucatu (horizonte R S).olo pouco espesso, imaturo, presente na região de Colônia Santa Helena, município de União da Vitória/PR. Coord.: 22 J 507138 m E 7129776 m S.

Perfil Pedológico:		NEOSSOLO LITÓLICO HÚMICO	
Município: <b>União da Vitória/PR</b>		Local: <b>Região de Colônia Santa Helena</b>	
Data: <b>30/05/2019</b>	Altitude: <b>1.026 m</b>	Coord. Geogr. (DATUM WGS-84): <b>22 J 507138 m E 7129776 m S</b>	
Relevo regional forte-ondulado/montanoso, relevo local forte-ondulado, paisagem tipo colina, posição terço superior, bem drenado, erosão forte, sulcos, pedregosa, rochosa, material alóctone, consolidado, natureza coluvionar, litologia arenito, unidade litoestratigráfica Formação Botucatu, vegetação floresta.			
<b>Vista geral e local do ponto de descrição pedológica</b>

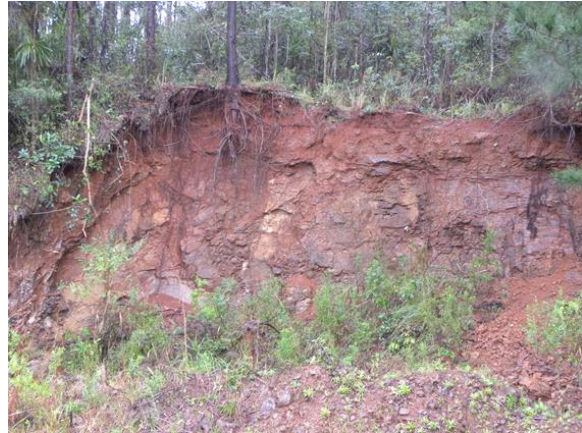
Foto 5.3-56: Detalhe da faixa de exposição de neossolos regolíticos, que apresentam certa similaridade com os neossolos litólicos, onde o horizonte A, sobreposto a um horizonte C, mostra misturas de pedras e calhaus e nos quais o contato com a rocha se dá numa profundidade maior do que 50 cm, caracterizado na região de Água Branca, município de Pinhão/PR. Coord.: 22 J 453395 m E 7131966 m S.

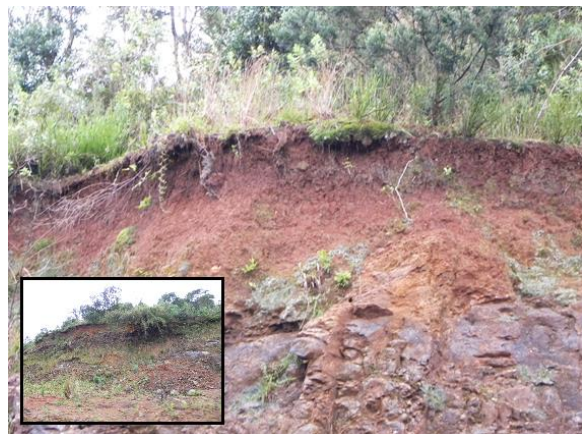
Foto 5.3-58: Detalhe da faixa de exposição de neossolos litólicos, com fase cascalhenta, em área de empréstimo (ver detalhe) de rocha basáltica, presente junto a estrada vicinal, na região de Lajeado Feio, município de Pinhão/PR. Coord.: 22 J 443096 m E 7132056 m S.

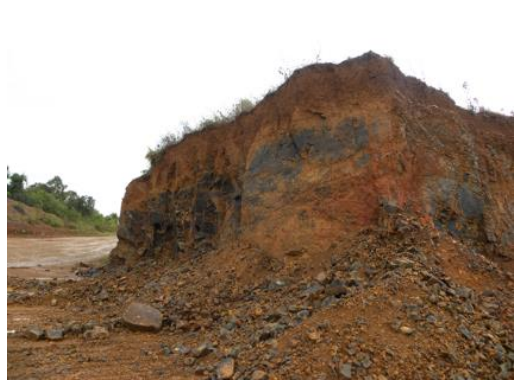
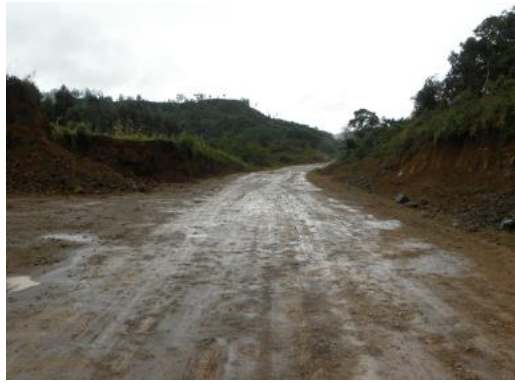
Perfil Pedológico:		NEOSSOLO REGOLÍTICO	
Município: <b>Pinhão/PR</b>		Local: <b>Área de empréstimo Pinhalzinho / PR-170</b>	
Data: <b>31/05/2019</b>	Altitude: <b>1.150 m</b>	Coord. Geogr. (DATUM WGS-84): <b>22 J 456764 m E 7138906 m S</b>	
Relevo regional suave-ondulado/ondulado, relevo local suave-ondulado, paisagem tipo planalto topos alongados, bem drenado, erosão não aparente, pedregosa, rochosa, material autóctone, consolidado, natureza coluvionar, litologia basalto, unidade Membro Foz da Areia, Formação Candoí, (Grupo Serra Geral), vegetação floresta.			
<b>Vista geral e local do ponto de descrição pedológica</b>

<b>Cr</b>	20 a 110 cm, espessura 90 cm, pardo avermelhado escuro (5 YR 3/4, úmido), textura argila, com presença de poucos cascalhos saprolitizados da rocha original, estrutura fraca, pequena/média, blocos subangulares, consistência firme, plástica, pegajosa, transição plana, clara, com presença de raízes muito finas, poucas.	
	<b>R</b>	110 a +190 cm, espessura +80 cm, pardo avermelhado fosco (5 YR 5/3, úmido, matriz), constituído por um basalto maciço mesocrático, de coloração cinza-escuro, mostrando textura fanerítica, equigranular, de granulação muito fina.

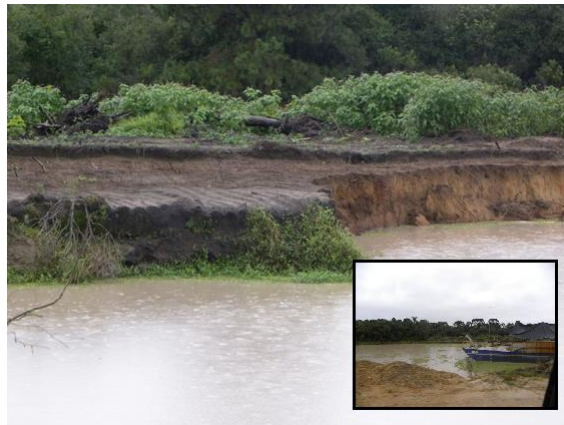
Foto 5.3-59: Caracterização de neossolo flúvico presente na planície de inundações do rio Iguaçu, conforme observado em área de extração de areia e cascalho através de draga (ver detalhe), na região de Manduri/São Leocádio, município de São Mateus do Sul/PR. Coord.: 22 J 544621 m E 7118104 m S.

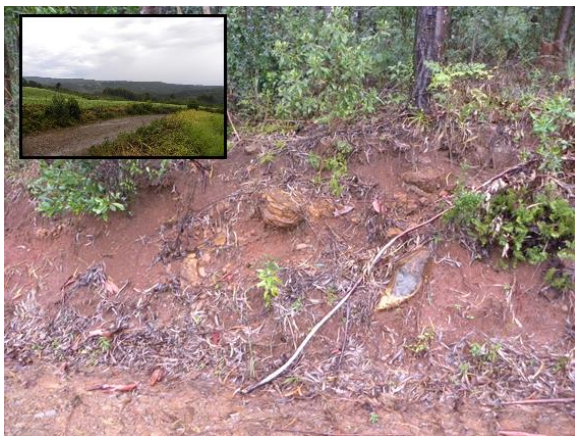
Foto 5.3-60: Nitossolos de cor vermelha, argiloso, com estrutura bem desenvolvida em blocos subangulares, derivados de rochas básicas e ultrabásicas, não hidromórfico, com pouca diferenciação entre seus horizontes pedológicos. Registro na região Bairro dos Buenos, município de Cruz Machado/PR, sendo correlacionado aos nitossolos vermelhos distroféricos, segundo BHERING (Coord., 2006). Coord.: 22 J 482203 m E 7128336 m S.

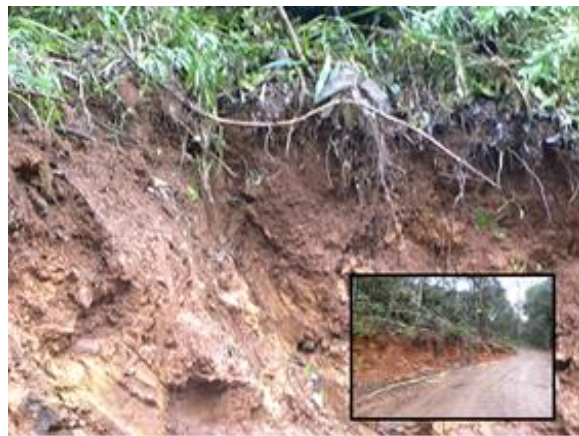
Foto 5.3-61: Caracterização de nitossolo vermelho, com horizonte diagnóstico subsuperficial B nítico (tipo de horizonte B textural) abaixo de um horizonte A (húmico), com estrutura fortemente desenvolvida em blocos subangular, apresentando cerosidade marcante, de textura argilosa a muito argilosa. Registrado na região de Tomaz, junto ao córrego Lajeado Liso, município de Cruz Machado/PR. Coord.: 22 J 466523 m E 7134437 m S.

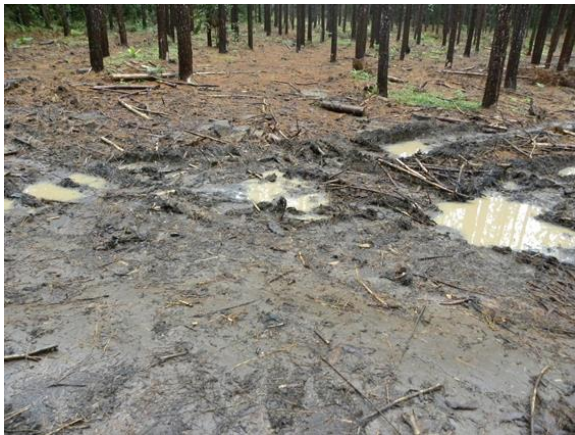
Foto 5.3-62: Detalhes de gleissolos associados a uma morfologia de topografia aplainada, caracterizados por solos acinzentados, hidromórficos, observado na região denominada Fazenda Mirandas, na planície de inundação do rio Negro, zona rural do município de Três Barras/SC. Coord.: 22 J 564424 m E 7110194 m S.

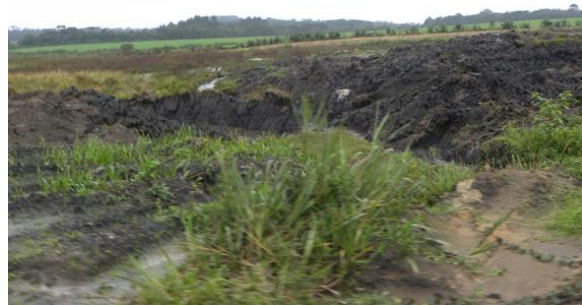
Foto 5.3-63: Caracterização de gleissolo melânico, definido por um horizonte A superficial mais escuro e espesso, de textura predominante argilosa, ocupando faixa de baixa declividade, observado na região de Manduri/São Leocádio, município de São Mateus do Sul/PR. Coord.: 22 J 544621 m E 7118104 m S.

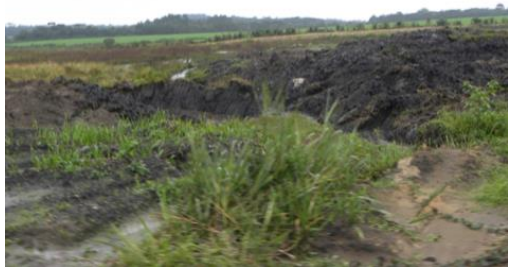
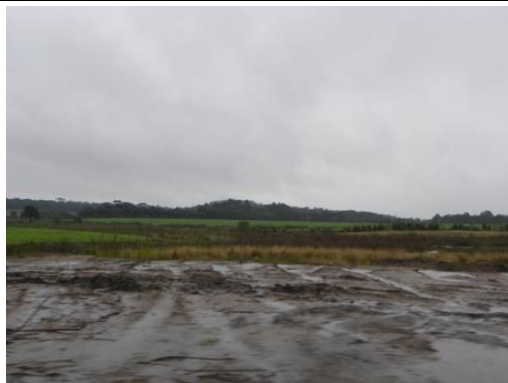
Perfil Pedológico:		GLEISSOLO MELÂNICO	
Município: <b>São Mateus do Sul/PR</b>		Local: <b>Região de Manduri/São Leocádio</b>	
Data: <b>30/05/2019</b>	Altitude: <b>756 m</b>	Coord. Geogr. (DATUM WGS-84): <b>22 J 544621 m E 7118104 m S</b>	
Relevo regional plano, relevo local plano, paisagem tipo planície de inundação, muito mal drenado, erosão não aparente, não pedregosa, não rochosa, material alóctone, consolidado, natureza aluvionar, litologia sedimento detríticos, unidade litoestratigráfica Coberturas Aluvionares, vegetação pastagem.			
<b>Vista geral e local do ponto de descrição pedológica</b>

<b>Ag</b>	0 a 40 cm, espessura 40 cm, oliváceo acinzentado (7,5 Y 4/2, úmido), textura franco-argiloso, sem cascalho, estrutura fraca, média, granular, consistência friável, muito plástica, muito pegajosa, transição ondulada, clara, com presença de raízes muito finas/médias, comuns.

<b>Cg1</b>	40 a 75 cm, espessura 35 cm, cinza oliváceo (N 5/1, úmido), textura argilosa, sem cascalho, estrutura maciça, consistência coesa, muito plástica, muito pegajosa, transição plana, difusa.	
	<b>Cg2</b>	75 a +140 cm, espessura +65 cm, cinza escuro (N 3/0, úmido), textura argilosa, sem cascalho, estrutura maciça, coesa, muito plástica, muito pegajosa.

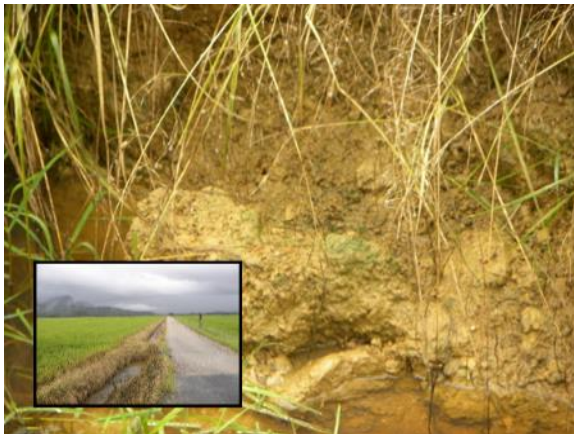
Foto 5.3-64: Caracterização de organossolo em talude de corte junto a canal de drenagem de área de cultura de arroz (ver no detalhe), com definição de um horizonte argiloso acinzentado, solo hidromórfico, presente na região de Costa e Silva, zona rural de Joinville/SC. Coord.: 22 J 717227 m E 7088188 m S.

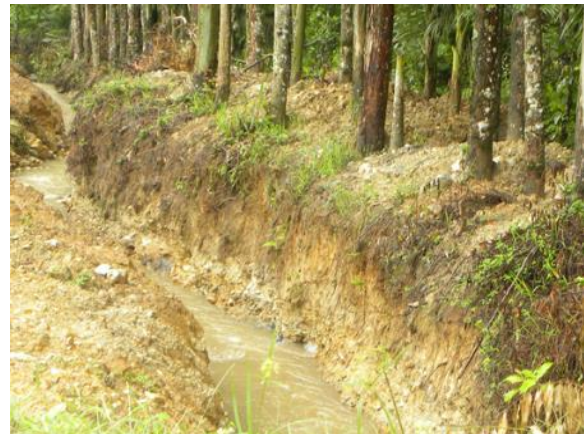
Foto 5.3-65: Solos pouco evoluído, onde predominam características devido à matéria orgânica, de coloração cinzenta, resultante de acumulação de resíduos vegetais, em graus variáveis de decomposição, em condições de drenagem restrita observado na localidade de Duas Mamas, zona rural de Schroeder/SC. Coord.: 22 J 694065 m E 7080040 m S.

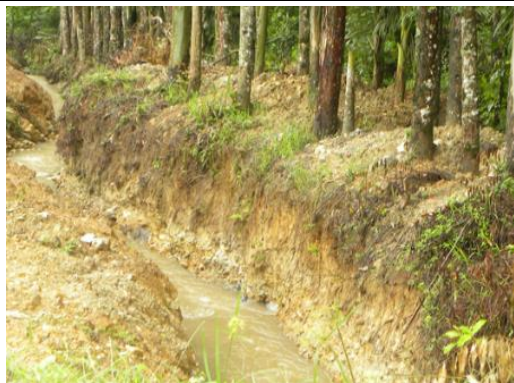
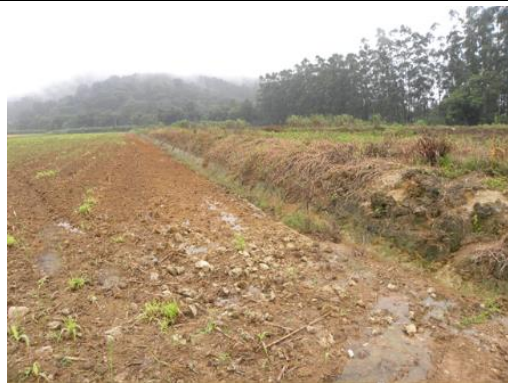
Perfil Pedológico:		ORGANOSSOLO HÁPLICO	
Município: <b>Schroeder/SC</b>		Local: <b>Localidade de Duas Mamas</b>	
Data: <b>29/03/2019</b>	Altitude: <b>14 m</b>	Coord. Geogr. (DATUM WGS-84): <b>22 J 694065 m E 7080040 m S</b>	
Relevo regional plano, relevo local plano, paisagem tipo planície, muito mal drenado, erosão não aparente, não pedregosa, não rochosa, material alóctone, consolidado, natureza aluvionar, litologia sedimento detríticos, unidade litoestratigráfica Coberturas Aluvionares, vegetação cultura.			
<b>Vista geral e local do ponto de descrição pedológica</b>

O	0 a 50 cm, espessura 50 cm, cinza (10 Y 6/1, úmido), textura franco-arenosa, sem cascalho, estrutura forte, média, blocos subangulares, consistência friável, ligeiramente plástica, ligeiramente pegajosa, transição plana, difusa, com presença de raízes muito finas/médias, comuns.

A	50 a 90 cm, espessura 40 cm, amarelo pálido (5 Y 8/3, úmido), textura franco-argilo-arenosa, sem cascalho, estrutura forte, média, blocos subangulares, consistência friável, ligeiramente plástica, ligeiramente pegajosa, transição ondulada, clara.	
	Bi	90 a +130 cm, espessura +40 cm, cinza claro (5 Y 8/1, úmido), textura fraca, grande/média, blocos subangulares, firme, plástica, pegajosa.

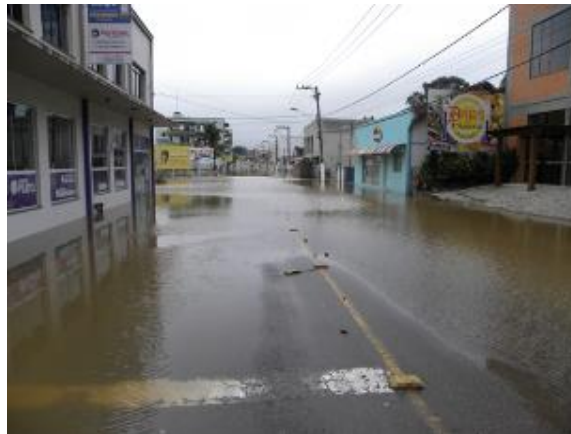
Foto 5.3-68: Inundação no centro urbano de Rio Negrinho - SC. Evento registrado em 01/06/2019. Local associado à unidade de planície e terraços fluviais, evidenciado durante a campanha de campo, na rua Wili Jung, próximo ao cruzamento com a rua Francisco Paulo Araújo, Rio Negrinho/SC. Coord.: 22 J 647702 m E 7096059 m S.

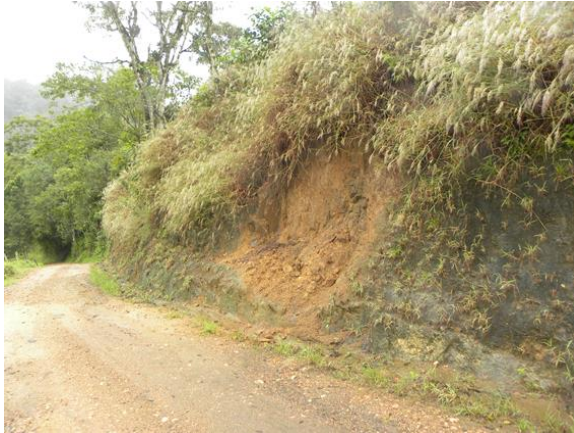
Foto 5.3-69: Detalhe de escorregamento de rocha saprolítica, envolvendo um volume relativamente pequeno de material, instabilizado pelo acúmulo de água no talude e cuja verticalidade do corte, favoreceu o rompimento do material na região de rio Natal, próximo a cachoeira do Kohler, município de São Bento do Sul/SC. Coord.: 22 J 670760 m E 7084658 m S.

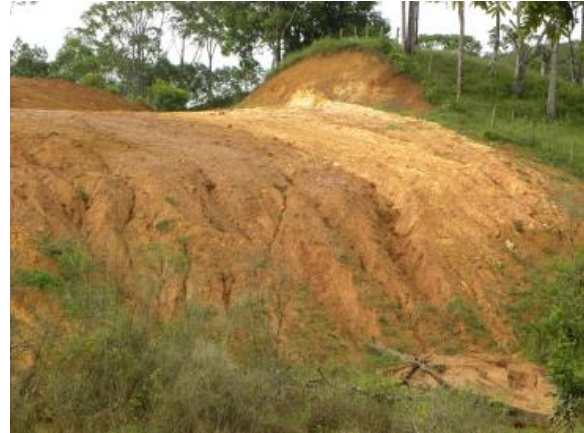
Foto 5.3-70: Evidências de erosão linear rasa sobre material saprolíticos de textura argilo-arenosa, friável, cuja concentração de água na superfície descoberta do terreno, associada à variação de declividade local, favoreceu o aparecimento e evolução do processo erosivo observado na região de Dedo Grosso, zona rural de Joinville/SC. Coord.: 22 J 707661 m E 7080451 m S.

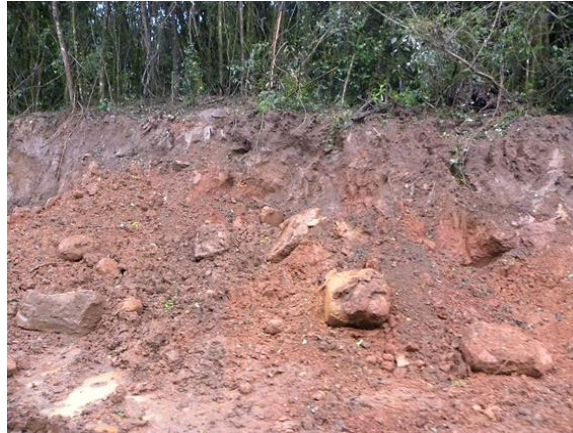
Foto 5.3-71: Detalhe de alteração de rochas basálticas, com característica heterogênea; conduzindo à formação de blocos e matacões em meio ao solo, gerando uma variação da condição de escavabilidade local e risco de instabilizações localizadas. Registro em talude lateral a via de acesso, na região de Colônia Santa Helena, município de União da Vitória/PR. Coord.: 22 J 506384 m E 7128585 m S.

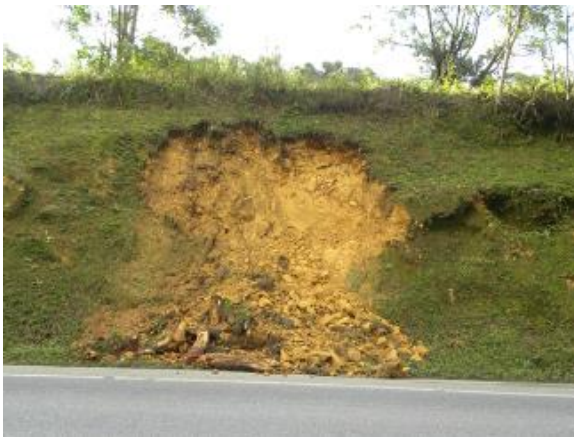
Foto 5.3-72: Detalhe de cicatriz e massa acumulada no pé do escorregamento, envolvendo volume da ordem de 2 m<sup>3</sup> de material saprolítico mobilizado de talude de corte subvertical junto a rodovia BR-280. Instabilidade típica deste padrão de relevo, conforme observado na região do Rio Preto Velho, município de Mafra/SC. Coord.: 22 J 637394 m E 7095208 m S.

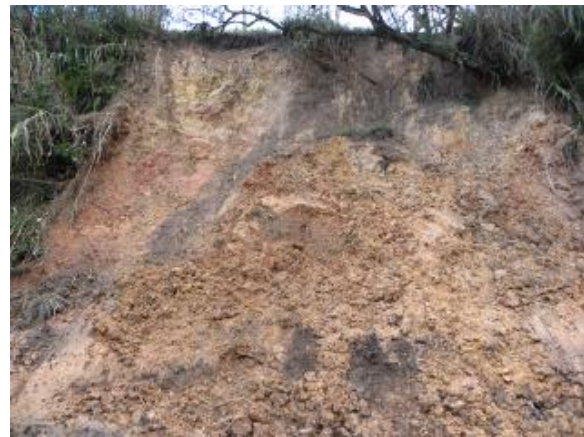
Foto 5.3-73: Caracterização de escorregamento em talude de corte, mobilizando volume de cambissolo háplico, posicionado sobre rochas pelíticas da Formação Taciba Indiviso, com volume da ordem de 6 m<sup>3</sup>, conforme observado em talude de corte subvertical na região de Boa Vista, município de Rio Negrinho/SC. Coord.: 22 J 640238 m E 7094408 m S.

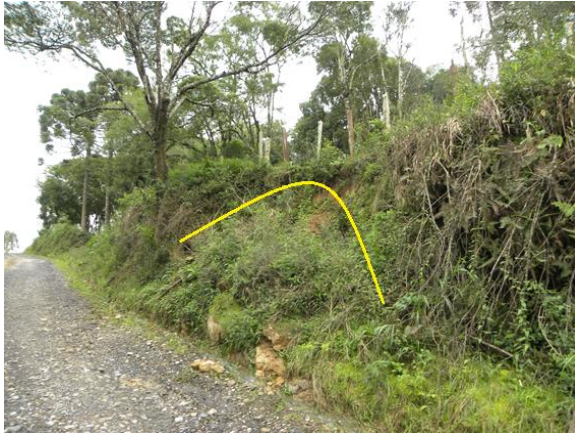
Foto 5.3-74: Massa derivada de escorregamento de material mobilizado em função de movimento de massa, envolvendo parte de talude de corte marginal a via de acesso. No destaque da foto, a cicatriz do movimento; e na porção central, o volume de matéria acumulado no pé do talude. Registro próximo ao arroio Engenheiro Queimado, no acesso a São João, município de Três Barras/SC. Coord.: 22 J 580893 m E 7108742 m S.

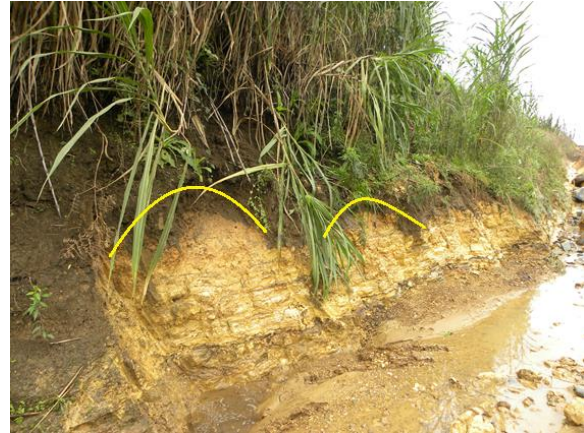
Foto 5.3-75: Detalhe de cicatrizes de pequenos escorregamentos envolvendo camada superficial de nitossolo sobreposto a rocha pelítica saprolitizada, num corte de terreno de pequena dimensão, observado no acesso a localidade de São João, na região de Tigre, município de Três Barras/SC. Coord.: 22 J 575310 m E 7111064 m S.

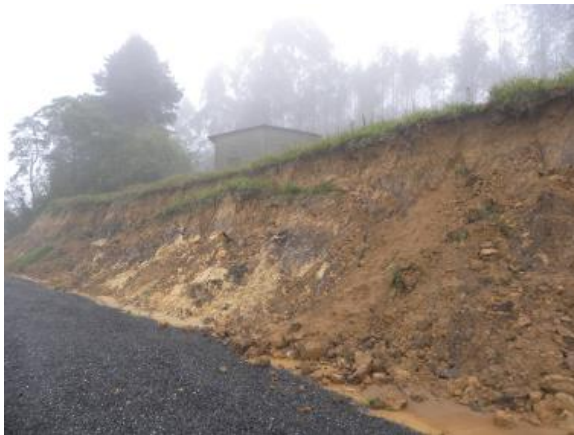
Foto 5.3-77: Vista parcial de talude de corte subvertical, onde ocorreu a mobilização da porção superior do talude, envolvendo massas de cambissolos háplicos presentes no local e rocha saprolítica. Observar os degraus de abatimento, cicatriz do escorregamento e volume acumulado na base, feições típicas deste tipo de instabilização. Registro em talude junto à BR -280, na região da Fazenda Três Irmãos, município de São Bento do Sul/SC. Coord.: 22 J 661180 m E 7087401 m S.

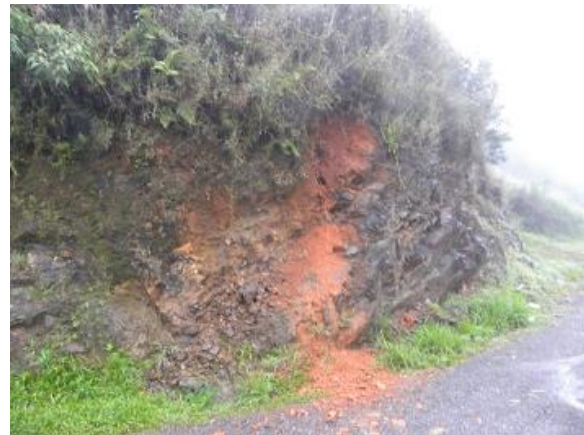
Foto 5.3-78: Detalhe de pequeno escorregamento mobilizando solo no contato solo/rocha saprolítica, presente em talude de corte vertical. A saturação do material superficial e o descalçamento da base de apoio deste material (em função do corte) favoreceram o surgimento do processo. Registro evidenciado em talude junto à BR-280, na região da Fazenda Três Irmãos, município de São Bento do Sul/SC. Coord.: 22 J 660864 m E 7087643 m S.

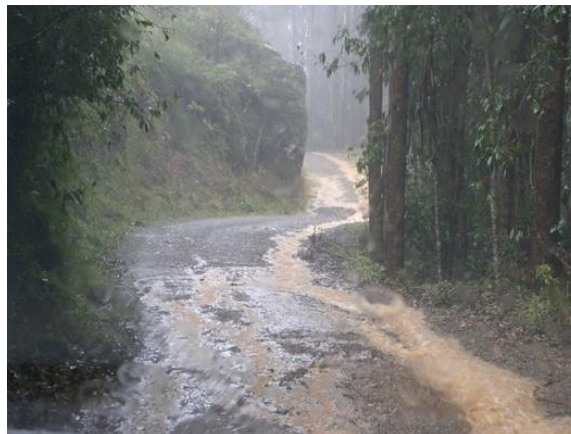
Foto 5.3-79: Vista geral de acesso local sobre terrenos de declividade média/alta, correlacionados a rochas basálticas (aflorantes ou não), nitossolos e cambissolos, gerando uma variação da condição de escavabilidade local, se mostrando pouco susceptíveis a processos erosivos, com taludes de corte apresentando boa estabilidade, conforme observado na Serra da Laje, na região de Palmeirinha, município de Cruz Machado/PR. Coord.: 22 J 484633 m E 7124211 m S.

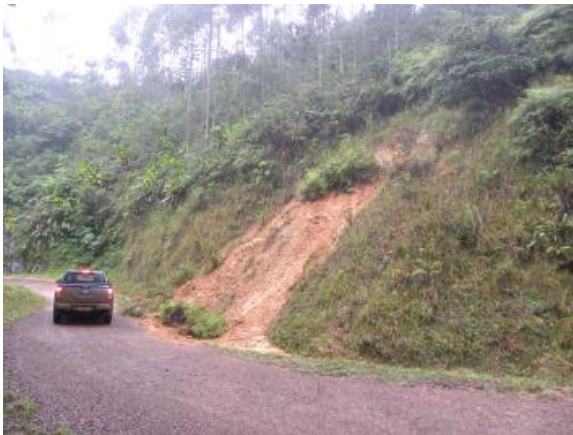
Foto 5.3-81: Detalhe de escorregamento de solo e material saprolítico, envolvendo um volume da ordem de 30 m<sup>3</sup> correlacionado a instabilização de um maciço, em função de corte subvertical, na Serra de Corupano, entorno da via de acesso na região de rio Natal, município de São Bento do Sul/SC. Coord.: 22 J 665676 m E 7084454 m S.

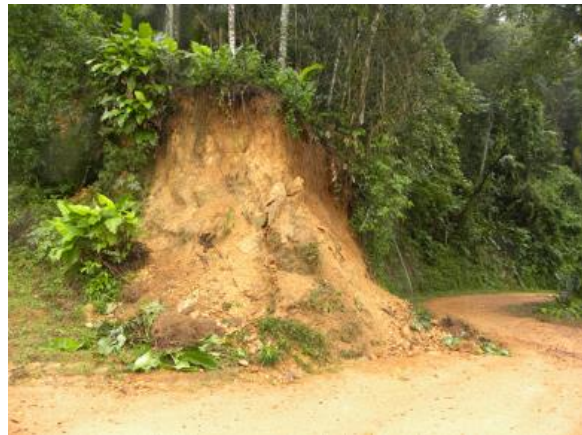
Foto 5.3-82: Detalhe de talude de corte com sinais de instabilização na porção superficial, envolvendo pequeno volume de cambissolo presente no local (cerca de 0,5 m<sup>3</sup>), decorrente da saturação do material e perda de suporte da porção basal, associado à verticalidade do talude na via de acesso, registrado na região de rio Natal, município de São Bento do Sul/SC. Coord.: 22 J 667203 m E 7084628 m S.

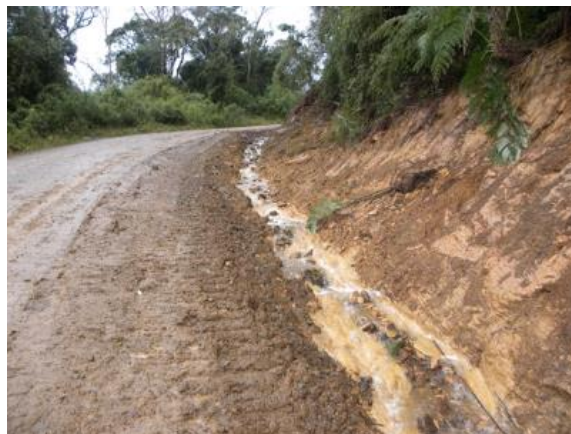
Foto 5.3-83: Caracterização do acúmulo de água na lateral da via de acesso, que, aliada a uma declividade acentuada do terreno, favorece ao processo erosivo sobre rochas areníticas da Formação Botucatu. Na época da fotografia a via passava por uma manutenção, com recuperação do piso e do talude. Registro no acesso a Colônia Santa Helena no município de União da Vitória/PR. Coord.: 22 J 507138 m E 7129776 m S.

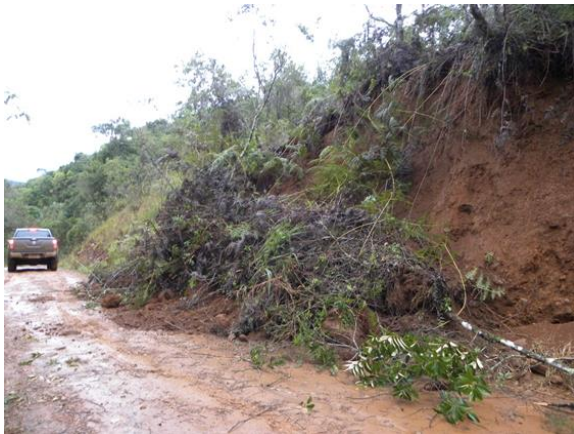
Foto 5.3-84: Detalhe do volume de material mobilizado em função de movimento de massa envolvendo solo superficial, vegetação e rocha basáltica alterada, com presença de blocos dispersos na matriz alterada, associada a talude de corte na lateral de via local, na região de Lajeado Feio, município de Pinhão/PR. Coord.: 22 J 443096 m E 7132056 m S.

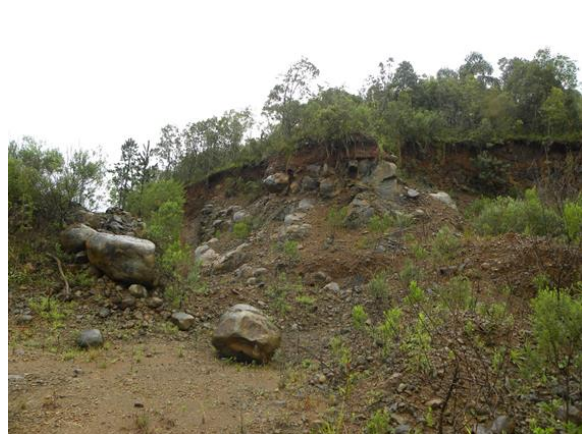
Foto 5.3-85: Blocos e matacões subarredondados, derivados da alteração de rochas basálticas, recobertas por pequena camada de nitossolo, instabilizadas em função do corte executado no terreno; condição que prejudica a escavação e a execução de serviços no local, região de Pinhalzinho, município de Pinhão/PR. Coord.: 22 J 456965 m E 7137861 m S.

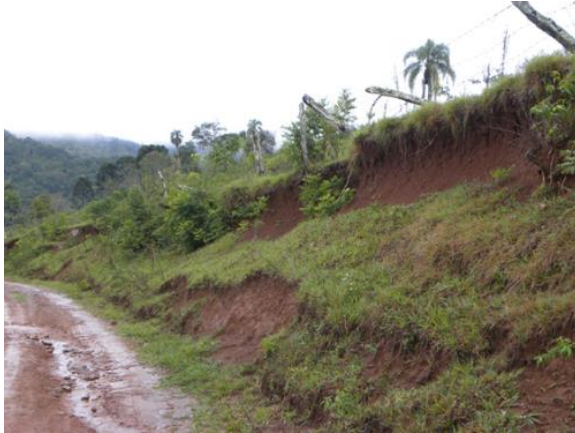
Foto 5.3-86: Detalhe de escorregamento envolvendo um volume de material heterogêneo, onde aparece mobilizado neossolo e rocha basáltica alterada, exposto em talude de corte subvertical ao longo de via de acesso local, na região de Pinhalzinho, município de Cruz Machado/SC. Coord.: 22 J 459010 m E 7132133 m S.

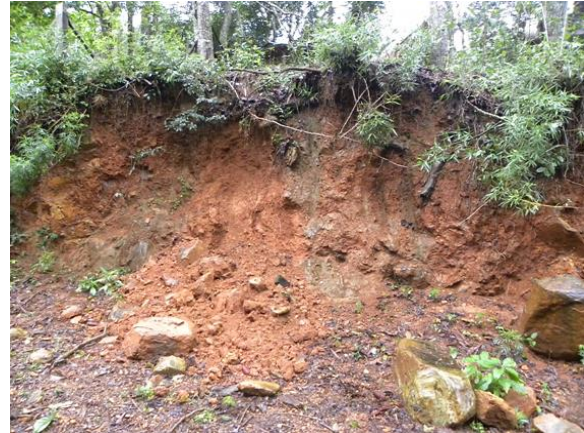
Foto 5.3-87: Instabilização de pequenos volumes de material heterogêneo (solo e blocos de rocha), típicos destes terrenos, conforme observado em taludes de corte na região de Pinhalzinho, município de Cruz Machado/SC. Coord.: 22 J 457909 m E 7134015 m S.

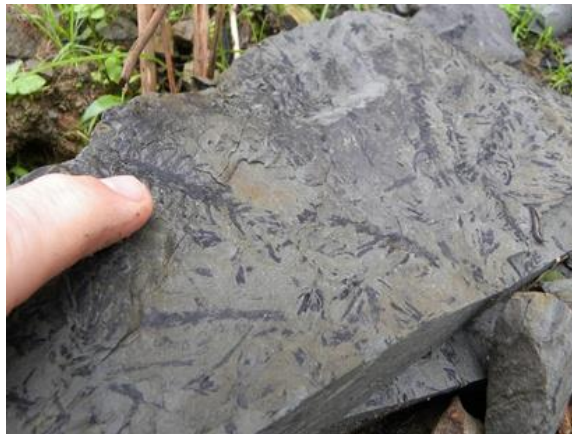
Foto 5.3-88: Folhelhos de coloração cinza-claro, com registro fossilífero constituído por ramos de 3ª ordem (aparentemente) de coníferas correlacionadas ao gênero *Krauselcladus*; observado em estrada de acesso às comunidades de Cerrito, Taunay e Paula Pereira, posicionada na porção central do município de Canoinhas/SC. Coord.: 22 J 555148 m E 7107514 m S.

Num conjunto de 4 pontos de amostragem ao longo da área levantada, em um afloramento presente nas coordenadas 22 J 555148 m E 7107514 m S, foi encontrado em folhelho correlacionado à Formação Teresina, evidências de fósseis vegetais, constituídos por ramificações assemelhadas àquelas apontadas por Fanton et al. (2006), caracterizadas por ramos de 3ª ordem de coníferas.

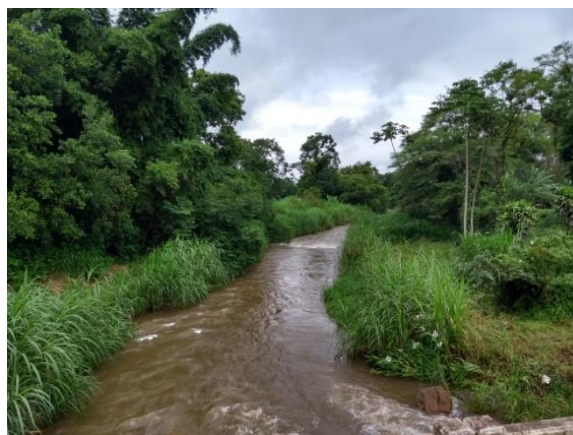
Foto 5.3-90: Curso d'água próximo ao eixo da LT, sem afloramentos rochosos associados, entre os municípios de Schroeder e Joinville. Coord.: 22J 688658.00 m E 7082541.00 m S.

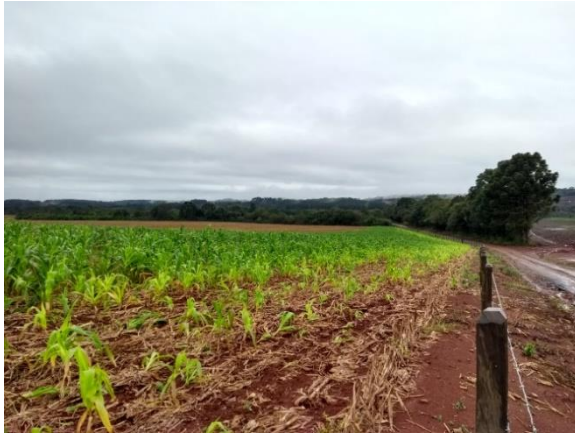
Foto 5.3-95: Relevo suave, com solos bem formados, sem a presença de afloramentos rochosos, na área classificada com potencial muito alto pelo CECAV (2012), município de Três Barras - SC. Coord.: 22J 577085.00 m E 7111562.00 m S.

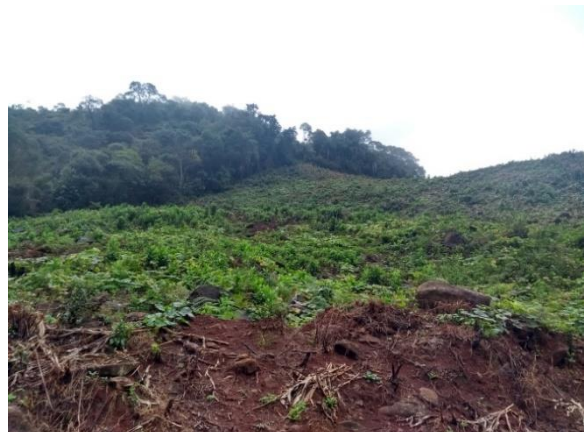
Foto 5.3-110: Matacões isolados dispostos sobre encosta na AE da espeleologia, em Pinhão - PR. Coord.: 22J 7131202.00 m S 7131202.00 m S.

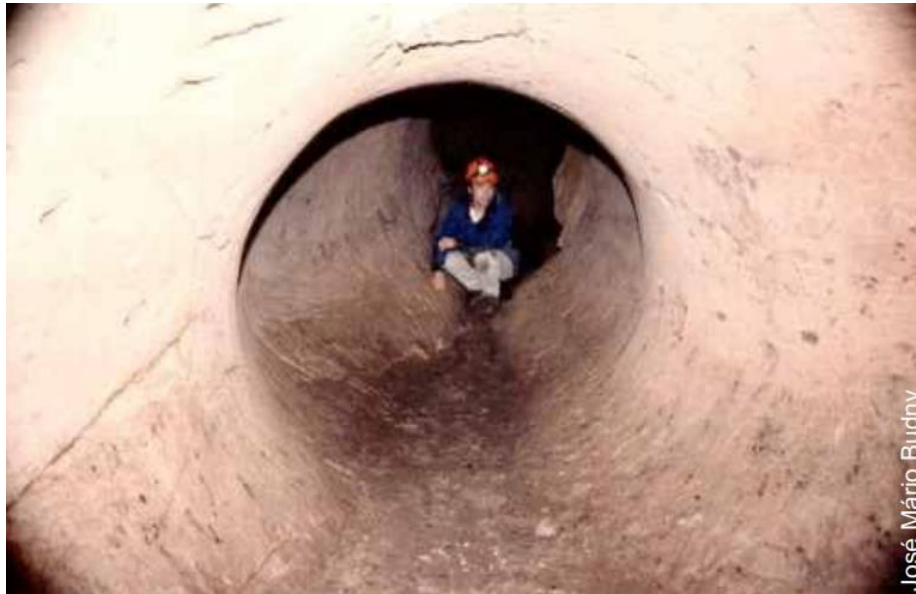
Foto 5.3-111: Foto da Paleotoca Gruta Lindolfo, foto tirada por José Mário Budny e retirada do Boletim de Notícias- ano 2 - nº 54, SBE (2007).

A paleotoca possui 145 m de desenvolvimento com desnível de 4 m (SBE, 2007) e de acordo com a Folha geológica Mafra SG-22-Z-A esta cavidade se encontra escavada em arenito da Formação Rio do Rastro, pertencente ao Grupo Passa Dois, depositado na Bacia do Paraná, não sendo uma cavidade cárstica (Foto 5.3-111).
