**TERMO DE ABERTURA DE VOLUME**

Assunto: **Linha de Transmissão 600 kV CC Coletora Porto Velho – Araraquara 2, Nº 2**  
Referência: Processo Funai nº 08620.000589/2009 e Processo Ibama nº 02001.000328/2009-98

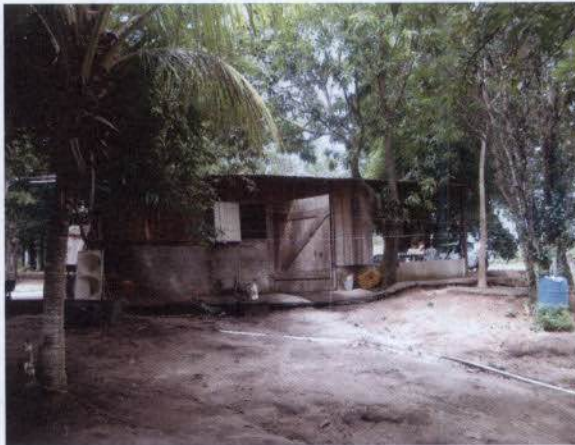
Em vistoria realizada às margens da BR-364, no município de Santo Antônio do Leverger/MT, observou-se a proximidade da torre autoportante 1466-3 e da sua faixa de servidão em relação a lanchonete Paraná e à residência vizinha (Foto 1), localizadas nas margens da rodovia. Em análise preliminar foi constatado que a lanchonete e também a residência da família estão dentro da faixa de servidão da LT, na medida em que o eixo da faixa dista cerca de 35 metros das edificações. Considerando-se o limite de segurança para a instituição da faixa de servidão deste empreendimento, que é de 79 metros, deduz-se que as edificações estão inseridas dentro da faixa, o que significa que deverão ser devidamente readequadas pelo empreendedor, em comum acordo com os proprietários e ocupantes dos imóveis. A praça da torre continha resíduos metálicos e caixas de madeira (Foto 2), que deverão ser retirados em conformidade com o Plano Ambiental para a Construção – PAC em sua Instrução de Controle Ambiental – ICA 02 Implantação e Operação de Canteiros de Obras, que adota medidas como Controle de Poluição, Organização e Limpeza e Gestão de Resíduos Sólidos.

Foto 1 - Lanchonete Paraná e à residência vizinha, aparentemente na faixa de servidão da LT

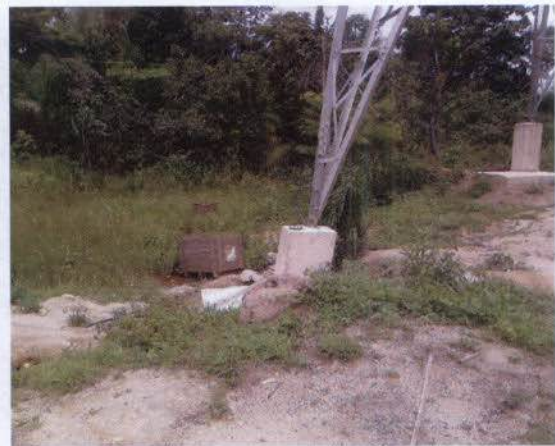
Foto 2 - Resíduos metálicos e caixas de madeira na praça da torre 1466-3

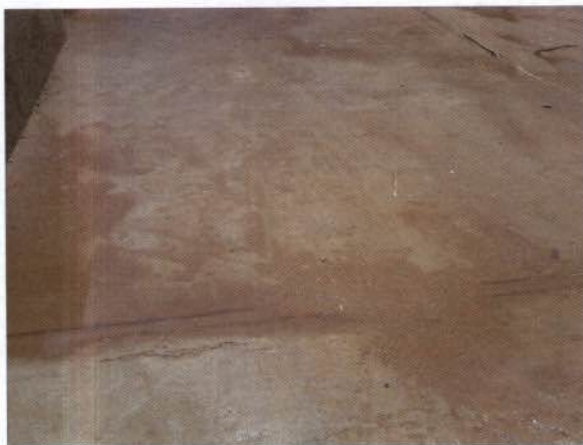
A área de abastecimento de combustível possuía um tanque de 5 m<sup>3</sup> de óleo diesel e apresentava bacia de contenção de vazamentos com sistema de tratamento associado, piso impermeável e canaletas na área de abastecimento. Parte das canaletas da área de abastecimento se encontrava obstruída com sedimentos (Foto 3), solicita-se a limpeza periódica.

Foto 3 – Canaleta na área de abastecimento obstruída

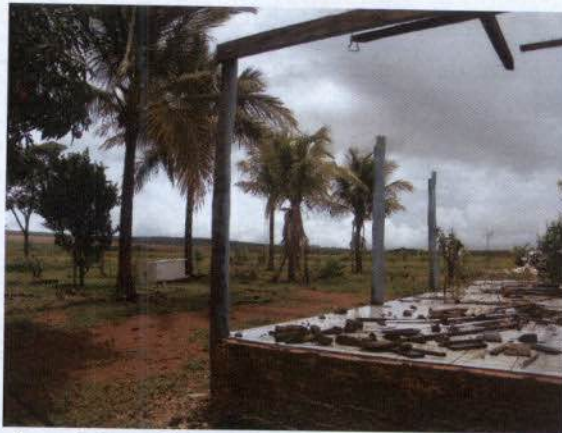
Foi verificada a presença de uma edificação próxima a linha, aparentemente abandonada em função da passagem da LT (Foto 5). Caso a edificação tenha sido desabitada pela ocorrência da

**Foto 5 - Edificação próxima a linha, aparentemente abandonada mas não demolida**

passagem da LT, torna-se importante que o empreendedor verifique junto ao proprietário a possibilidade de demolição sob pena de vir a ser reocupada inadequadamente.

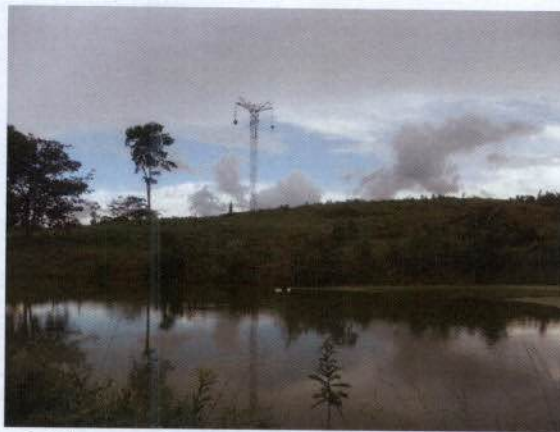
Localizado no município de Rondonópolis/MT, o Sítio Santa Luzia possui vários tanques de criação de peixe, alguns interceptados pela LT (Foto 6). Em entrevista com filho do proprietário, foi-nos informado que os tanques de peixe representam parte significativa da renda da família. Neste caso, sendo o uso dos tanques inviabilizado pela passagem da LT, cabe ao empreendedor verificar alternativas de mitigação do impacto e apresentá-las ao Ibama.

**Foto 6 - Tanques de criação de peixes interceptados pela LT**

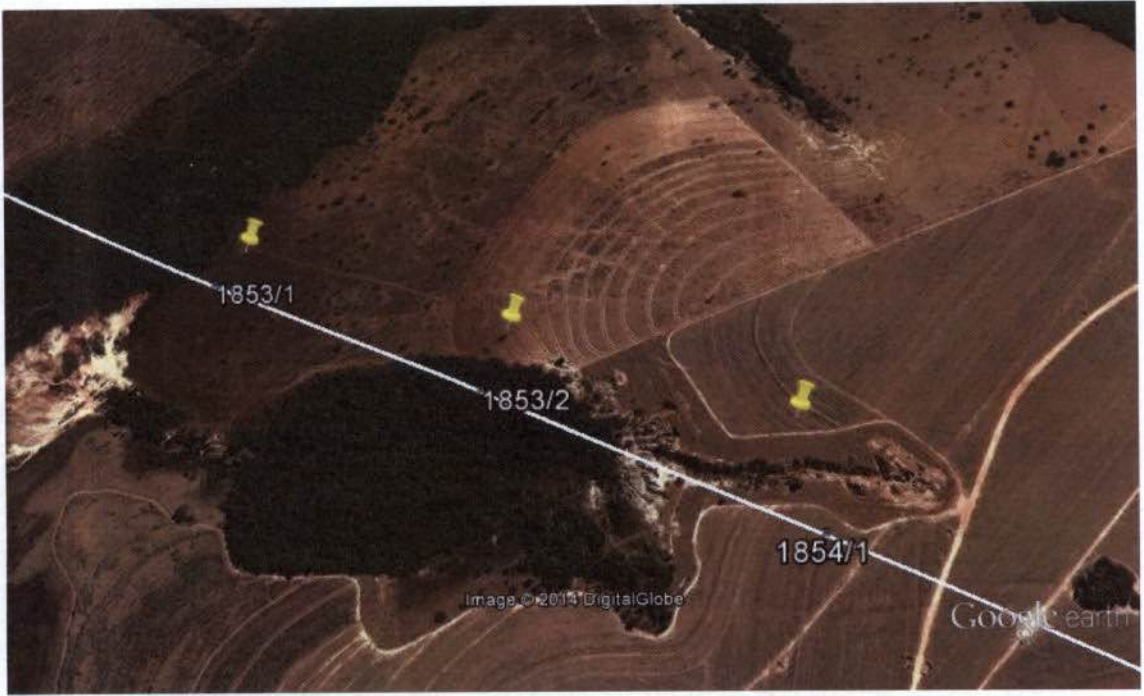
Foi verificada a alteração do traçado na Variante Voçoroca, de forma que o novo traçado não interfere mais diretamente no processo erosivo, conforme pode ser visualizado na Figura 1 que apresenta o traçado e a localização antiga das torres (em branco), sua interferência na voçoroca e a localização das novas torres registradas em campo (em amarelo).

**Figura 1 – Novo traçado da Variante Voçoroca**

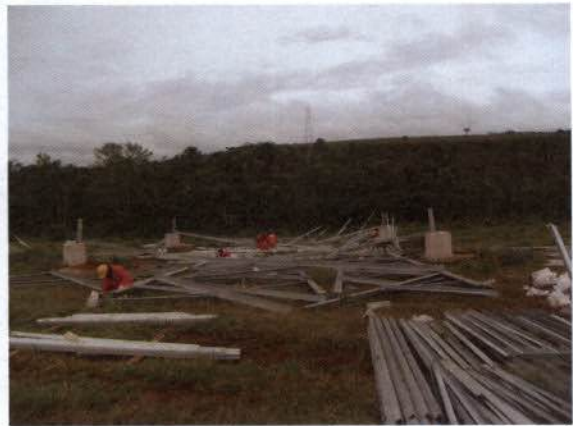
Na ocasião da vistoria a torre 1.853/2 se encontrava em fase inicial de construção das fundações, com cava aberta e devidamente cercada para evitar queda de fauna. A torre 1.853/1 encontrava-se com uma equipe no local executando na sua montagem inicial (Foto 8).

**Foto 8 - Equipe em montagem de torre**

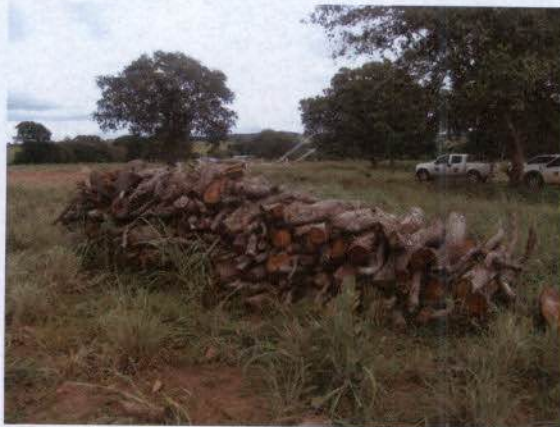
Foto 9 - Madeira de supressão empilhada

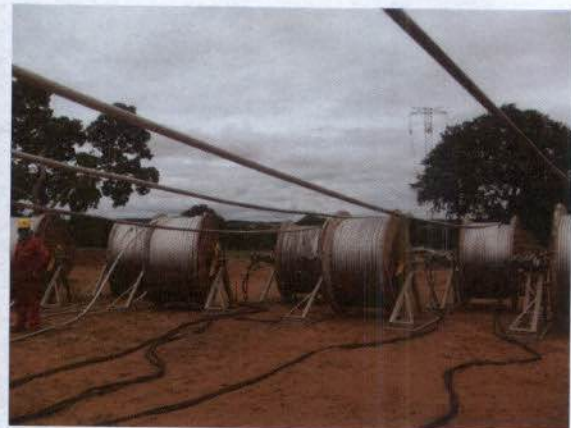
A equipe do Ibama foi recebida na praça de lançamento de cabo em Serranópolis/GO, próxima a torre 2001-1 pelo Sr. Kaue Virgílio Silva, da Empresa Integração. A praça se encontrava bem sinalizada com placas sobre segurança no trabalho e informações sobre meio ambiente e contava com kit ambiental para emergências próximo a bombona de estocagem de combustível. Resíduos de madeira estavam sendo empilhados para transporte e a madeira de supressão já estava empilhada. Foi possível visualizar o início da operação de lançamento de cabo e tirar dúvidas a respeito de como ocorre em transposição de corpos d'água e fragmentos florestais (Fotos 9 e 10).

Foto 10 - Lançamento de cabos

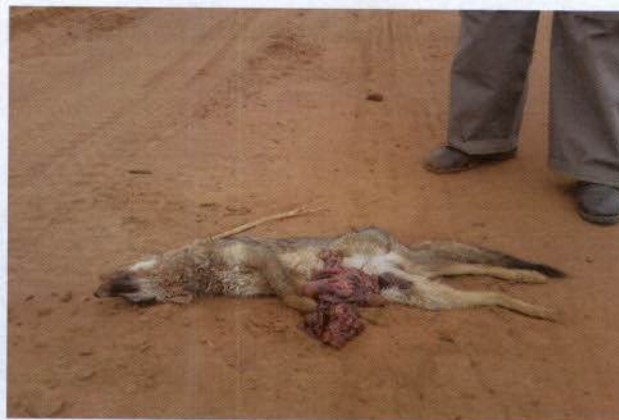
Em direção ao canteiro de Serranópolis foi visualizado dois animais atropelados na vicinal, sendo um canídeo silvestre (Foto 11) e uma serpente. Segundo o representante do empreendedor, não é possível naquele momento, *ex-post facto*, atribuir responsabilidade sobre o ocorrido aos motoristas da empresa, no que o Ibama concorda. Contudo, a empresa afirma que seria preenchido registro de ocorrência.

Foto 11 – Canídeo silvestre atropelado na via de acesso às torres em Serranópolis

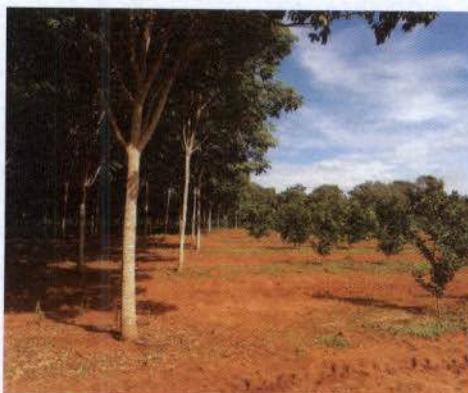
2293-1. No momento estavam instalados apenas os estais mas já se verificava a mudança do uso do solo na faixa de servidão da LT: a faixa de servidão antes ocupada por seringal estava ocupada por laranjal (Foto 12).

**Foto 12 - Mudança do uso do solo na faixa de servidão da LT: seringueira para laranja**

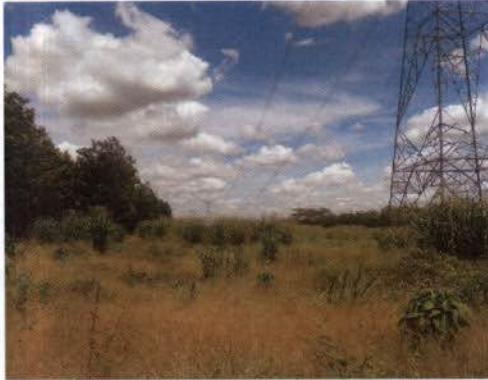
A equipe do Ibama vistoriou propriedades nos municípios de Nhandeara/SP para averiguar situações de mudança de uso do solo na faixa de servidão da LT, mais precisamente em região de plantação de seringa e eucalipto. Em ambos os casos foi verificado que os proprietários efetivaram a limpeza da faixa de servidão e alteraram o uso para pastagem e para milho (Fotos 13 e 14).

**Foto 13 - Mudança do uso do solo na faixa de servidão da LT: seringueira para pasto**

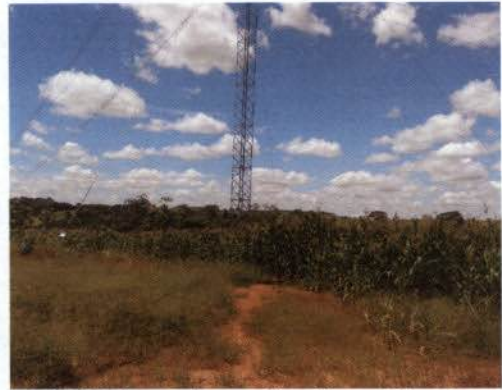
**Foto 14 - Mudança do uso do solo na faixa de servidão da LT: seringueira para milho**

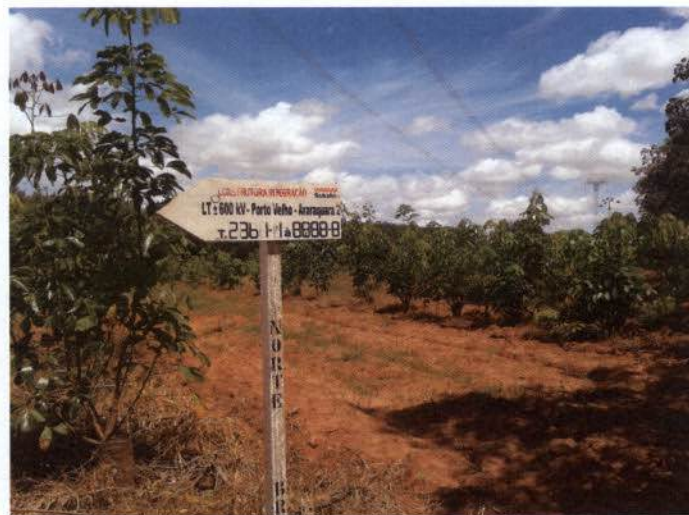
Chamou a atenção da equipe do Ibama a rebrota das seringueiras na faixa de servidão já instituída (Foto 15), nas proximidades da torre 2361-1. Tal situação demanda do empreendedor maior monitoramento na manutenção da faixa de modo a evitar conflito entre o empreendimento e o proprietário da área.

**Foto 15 - Rebrota das seringueiras na faixa de servidão já instituída**

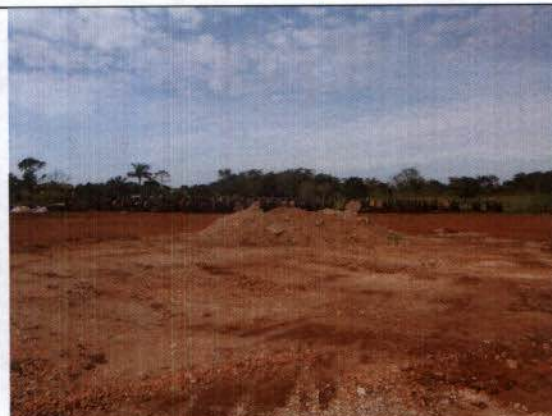
*Ilustração 2: Canteiro Cabixi/RO – Resíduo derivado da desmobilização do local de pouso e decolagem de helicóptero.*

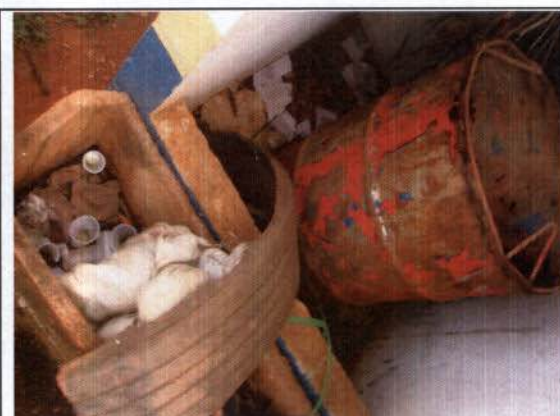
Foram encontrados, na área do canteiro de obras, diversos resíduos ainda não destinados, tais como restos de madeira, plástico (fig. 3 e 4) e, inclusive, substâncias tóxicas e contaminantes, tais como tintas e óleos lubrificantes (fig. 5) que, em algumas situações, não estavam corretamente armazenados. Recomenda-se que seja dada a destinação correta para cada classe de resíduos com a maior brevidade possível, conforme especificado no Plano Ambiental para a Construção (PAC) em sua “Instrução de Controle Ambiental – ICA 02: Implantação e Operação de Canteiros de Obras”, que determina medidas como: “Controle de Poluição, Organização e Limpeza”; “Gestão de Resíduos Sólidos”.

*Ilustração 3: Canteiro Cabixi/RO – Resíduos ainda não destinados e sem o armazenamento adequado.*

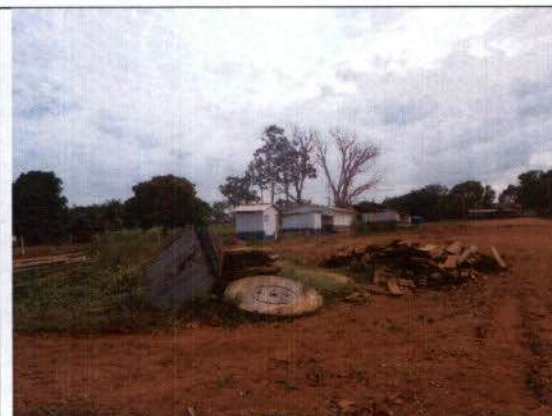
*Ilustração 4: Canteiro Cabixi/ RO - Resíduos ainda não destinados e sem o armazenamento adequado.*

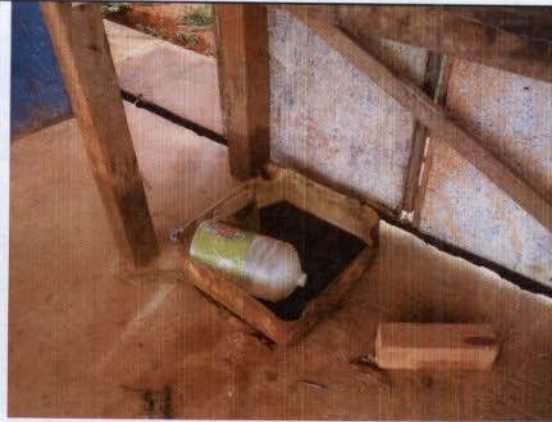
*Ilustração 5: Canteiro Cabixi/ RO – Resíduos de substâncias tóxicas e contaminantes sem destinação final e armazenados de forma inadequada.*

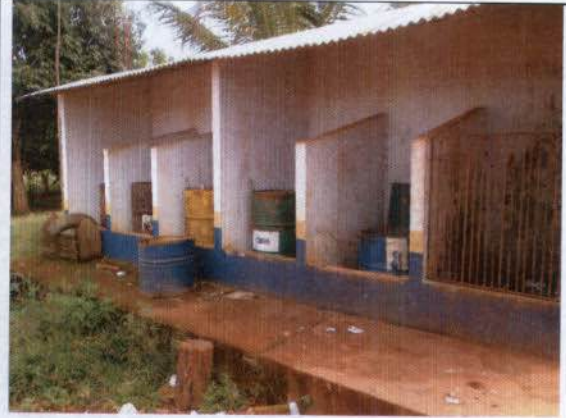
A baia de resíduos apresentava fezes de animais em seu interior e não contava com isolamento (fig. 6), porém, considerando que o canteiro está em desmobilização, entende-se dispensável a sua adequação.

*Ilustração 6: Canteiro Cabixi/RO - Baia de resíduos sem isolamento. Foi encontrado fezes de animais junto aos resíduos.*

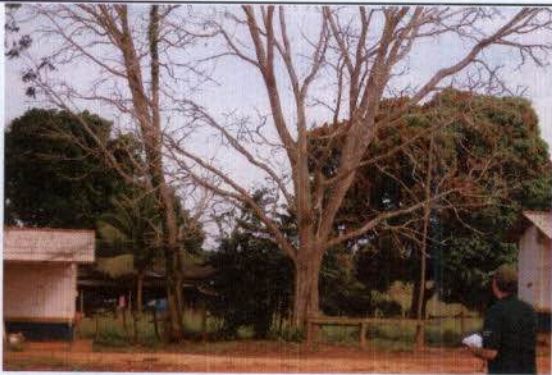
*Ilustração 7: Canteiro Cabixi/RO – Espécimes de Cedro-rosa (Cedrela fissilis) sem cercamento, necessário para evitar acidentes.*

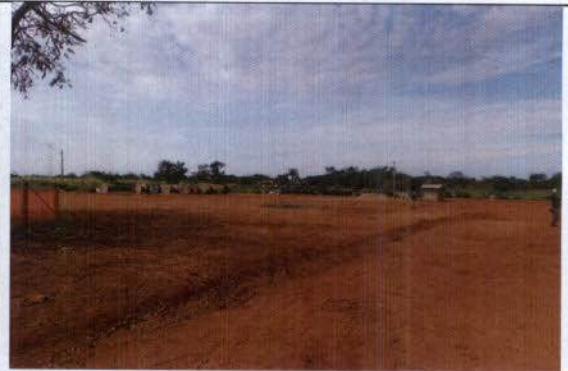
Não foram encontrados processos erosivos decorrentes da drenagem de águas pluviais no terreno ocupado pelo canteiro de obras (fig. 8).

*Ilustração 8: Canteiro Cabixi/RO – Ausência de processos erosivos. Sistema de drenagem do canteiro.*

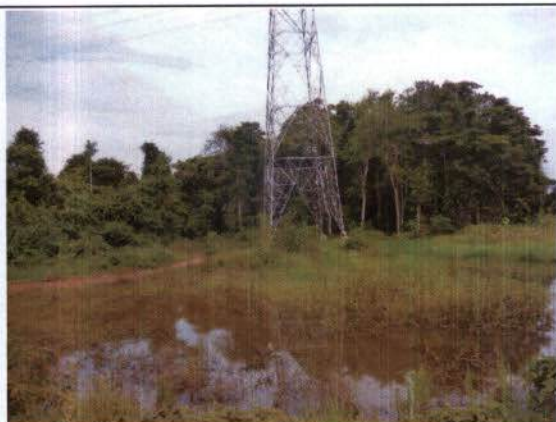
Devido à proximidade da Linha de Transmissão com a estrada de acesso preexistente, os referidos aterros vistoriados partiam desta estrada em direção à base das torres, onde se expandiam ao longo da área da praça de torre de modo a permitir o trânsito de maquinário e veículos nestes locais para a montagem das estruturas (fig. 9 e

*Ilustração 9: Acesso às torres 726/2 a 729/2- Construção não autorizada de aterros em áreas alagáveis, para possibilitar o trânsito de maquinário e veículos nestes locais.*

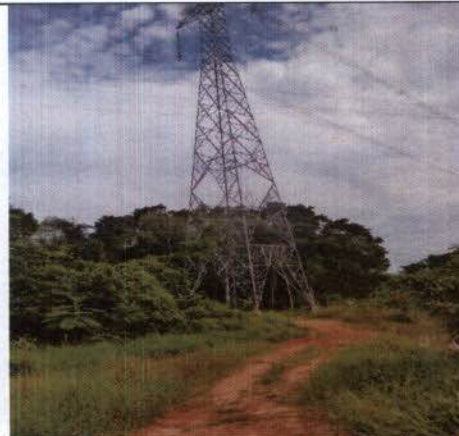
*Ilustração 10: Acesso às torres 726/2 a 729/2- Construção não autorizada de aterros em áreas alagáveis, para possibilitar o trânsito de maquinário e veículos nestes locais.*

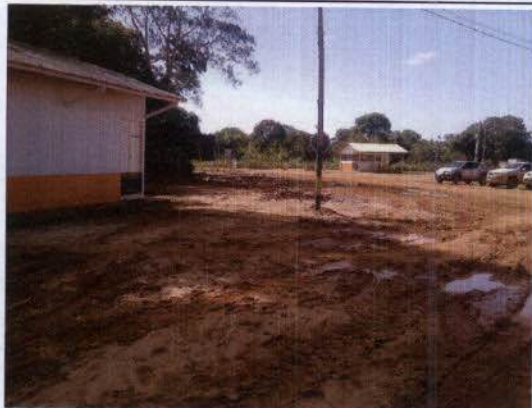
Segundo o Sr. Leandro, o problema mais expressivo no canteiro está relacionado à drenagem, visto a área ser plana e não possibilitar o disciplinamento das águas, sendo notado a construção de canaletas de drenagem na tentativa de solucionar o problema. No momento da vistoria, poucas áreas apresentavam empoçadas ou com solo encharcado e não foram observados focos erosivos (fig. 12).

*Ilustração 12: Canteiro Santa Amélia (Nova Lacerda/MT) – Sistema de drenagem. Ausência de processos erosivos. Alguns pontos apresentavam solo encharcado.*

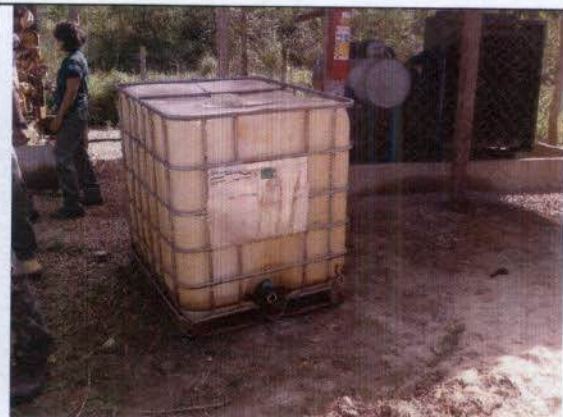
Na oficina de veículos foi verificada a presença de canaletas de contenção e sua adequada limpeza, sendo estas orientadas para caixa SAO e sumidouro. Na área de abastecimento de veículos, verificaram-se dois geradores a diesel instalados sobre bacia de contenção e caixa estanque, ambos com cobertura. No momento da vistoria, havia um tanque de diesel para abastecimento dos geradores sobre o solo, sendo informado pelo Sr. Leandro que não era prática comum no canteiro, tendo em vista que o local de abastecimento de veículos ter sido instalado com as devidas medidas preventivas para evitar contaminação do solo (fig. 13).

*Ilustração 13: Canteiro Santa Amélia (Nova Lacerda/MT) - Tanque de diesel sobre o solo sem as devidas medidas preventivas para evitar contaminação.*

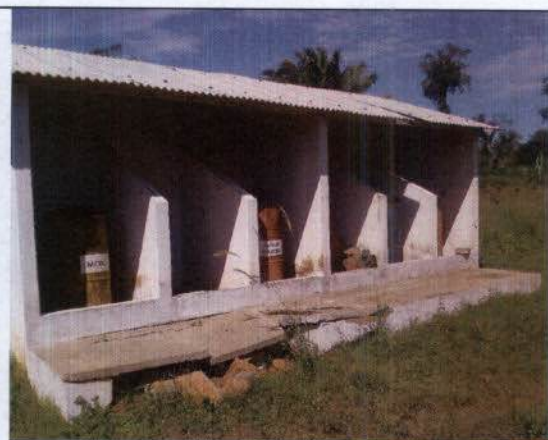
Em outro ponto do canteiro havia uma antiga baia de resíduos, que segundo o Sr. Leandro, foi desativada devido a alta produção de resíduos no canteiro, fato que gerou a necessidade de construção de uma baia de resíduos maior. Entretanto, verificaram-se sinais de que a antiga baia ainda estava sendo utilizada, tais como tambores com material a ser destinado, totalmente desorganizados (fig.15), além do tambor destinado ao depósito de resíduos perigosos estar exposto ao sol e sem o devido isolamento (fig. 16 e 17). Sr. Leandro informou que a situação seria adequada.

*Ilustração 15: Canteiro Santa Amélia (Nova Lacerda/MT) – Baia de resíduos desativada, devido a alta produção de resíduos no canteiro. Porém, esta apresentava sinais de que ainda estava em uso, contendo material a ser destinado.*

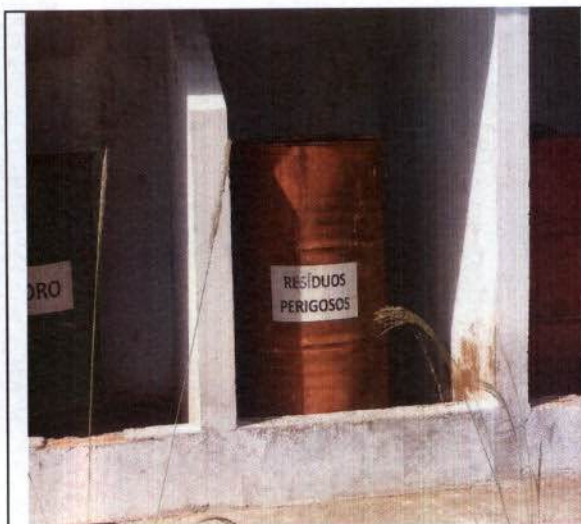
*Ilustração 16: Canteiro Santa Amélia (Nova Lacerda/MT) – Baía de resíduos desativada. Tambor com resíduos perigosos sem devido isolamento e exposto ao sol.*

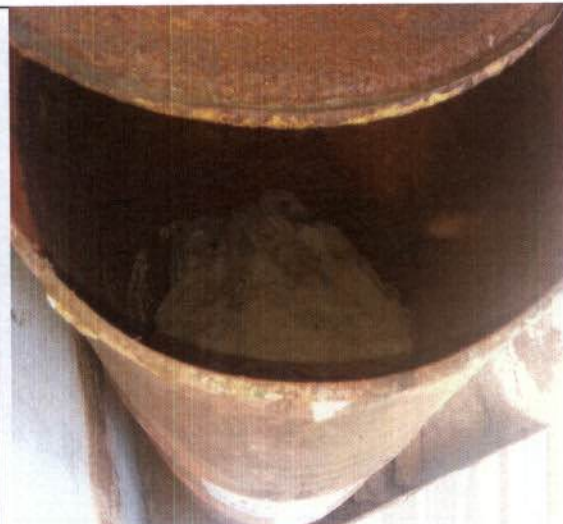
*Ilustração 17: Canteiro Santa Amélia (Nova Lacerda/MT) – Baía de resíduos desativada. Tambor com resíduos perigosos sem devido isolamento, com conteúdo a ser destinado.*

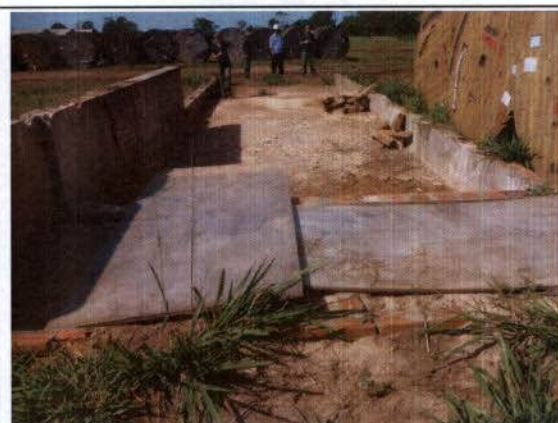
*Ilustração 18: Canteiro Santa Amélia (Nova Lacerda/MT)- Área de lavagem dos caminhões de concreto desmobilizada, contudo esta foi mantida a pedido do proprietário. Como medida de prevenção contra a queda de animais, foi realizado seu preenchimento com areia.*

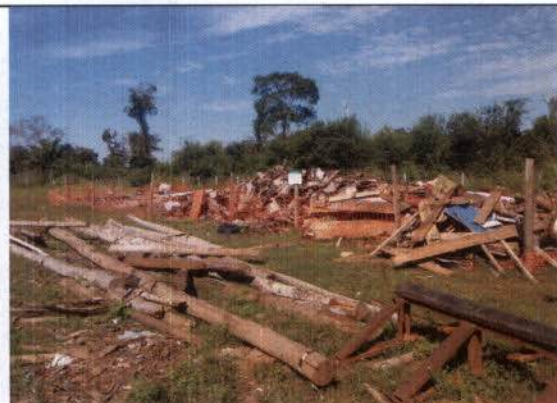
*Ilustração 19: Canteiro Santa Amélia (Nova Lacerda/MT) - Área para armazenamento de resíduos de madeira devidamente cercada e isolada.*

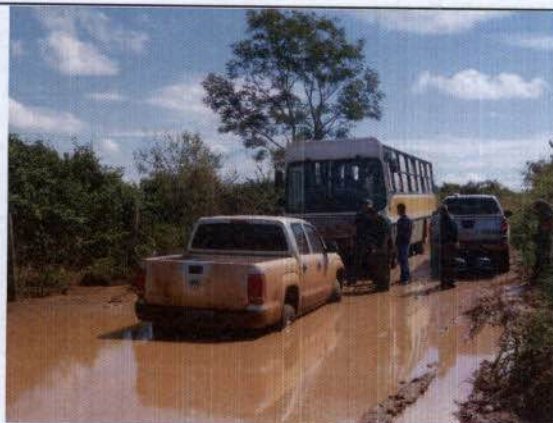
Aspecto importante a ser destacado é a situação precária em alguns trechos das estradas e caminhos utilizados como acesso deste trecho de obras, visto que os carros de apoio (caminhonetes) ficaram atoladas por duas vezes, nos pontos 14°9'19.52"S 60°11'42.49"O e 13°59'16.04"S 60°13'53.00"O. No primeiro ponto, houve o encontro com o ônibus que faz o transporte escolar na região, de modo que os moradores que ali se encontravam foram entrevistados quanto aos principais impactos das obras sobre a comunidade, sendo relatado que os danos às estradas são os maiores incômodos e que há um grande atraso na execução das obras de restauração das estradas por parte das empresas construtoras (fig.20).

*Ilustração 20: Canteiro Santa Amélia (Nova Lacerda/MT) - Alguns trechos da estrada utilizada como acesso ao canteiro encontram-se em situação precária.*

Segundo consta na ICA 01 – Controle Ambiental nas Frentes de Serviço do Plano Ambiental para a Construção (PAC): *“O estado das vias e estradas locais, no início das obras, será documentado pelas empreiteiras e suas subcontratadas, que assumirão o compromisso de mantê-las em condição operacional e recuperar eventuais danos ao final das obras.”* Segundo o Sr. Leandro a empreiteira está em processo de contratação de empresa para recuperar a via, assim, solicita-se ao empreendedor que recupere as condições desta via o mais breve possível.

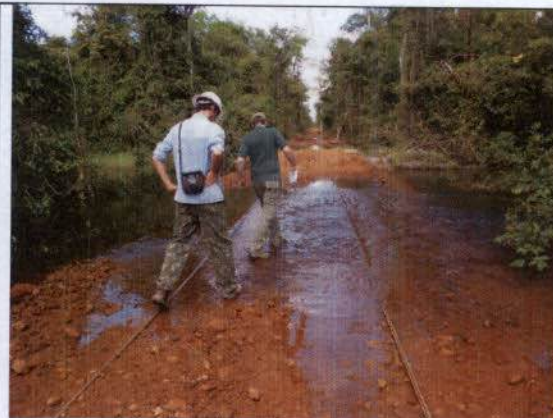
*Ilustração 21: Acesso às torres 793-1 e 793-2 – Aterro não autorizado construído na área de inundação do rio Piolhinho, afluente do rio Guaporé. Apresenta 16 pontos submersos, deflagrando processos erosivos e assoreamento do rio.*

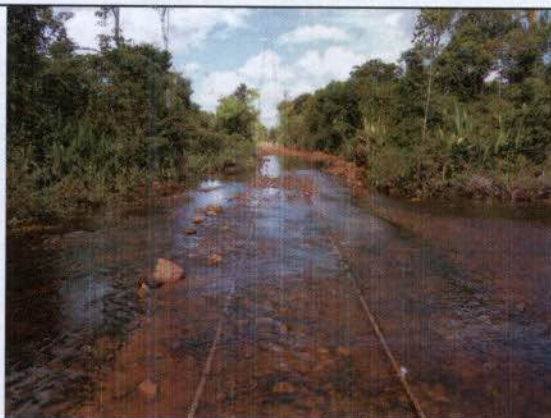
*Ilustração 22: Acesso às torres 793-1 e 793-2 – Aterro não autorizado construído na área de inundação do rio Piolhinho. Destaque aos processos erosivos.*

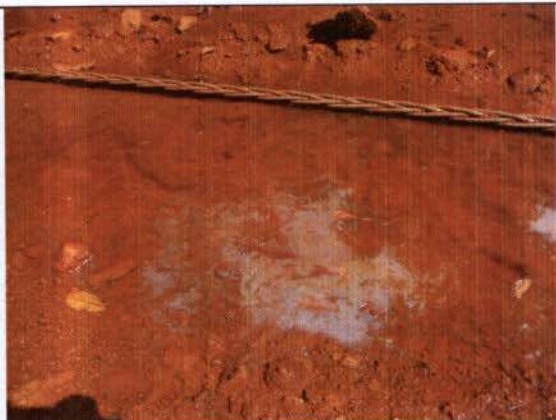
*Ilustração 23: Acesso às torres 793-1 e 793-2 – Manchas de óleo sob a água, proveniente de óleo e graxa impregnados nos cabos-guia utilizados no lançamento de cabos condutores.*

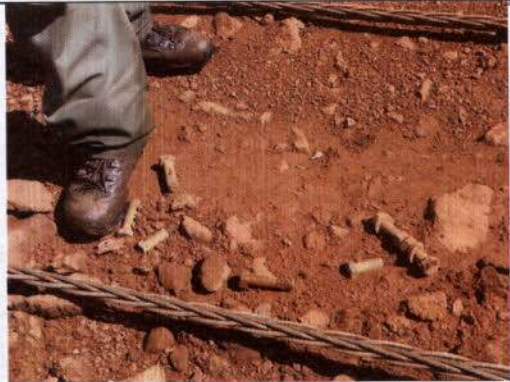
*Ilustração 24: Acesso às torres 793-1 e 793-2 – Resíduos ao longo do acesso.*

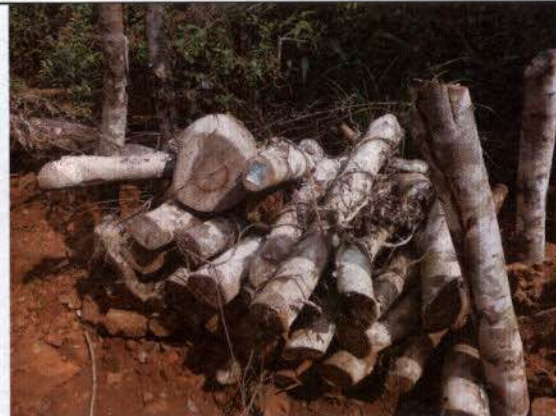
*Ilustração 25: Acesso às torres 793-1 e 793-2 - Pilhas de lenha e toras deixadas na faixa de serviço, em processo de apodrecimento.*

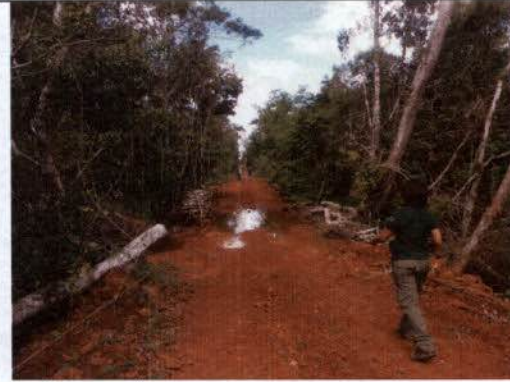
*Ilustração 26: Acesso às torres 793-1 e 793-2 - Pilhas de lenha e toras deixadas na faixa de serviço, em processo de apodrecimento.*

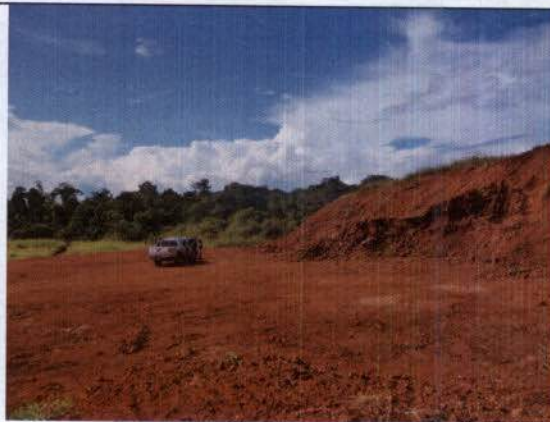
*Ilustração 27: Área de empréstimo, sem prévia amenuência, utilizada para construção do aterro nas torres 793-1 e 793-2 – Jazida de cascalho.*

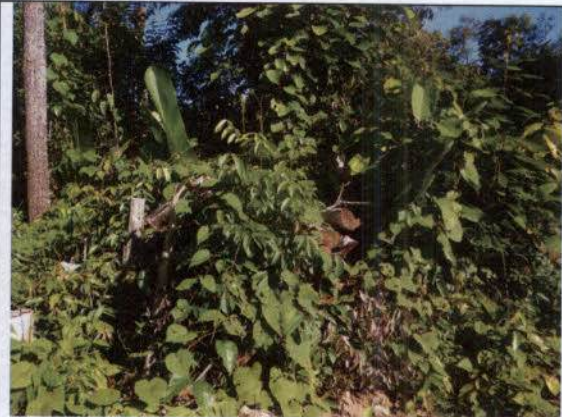
*Ilustração 28: Registro de Não Conformidade Ambiental (RNC) nº 07 - Pilhas de lenha e toras deixadas na faixa de serviço, coberta por vegetação regenerante.*

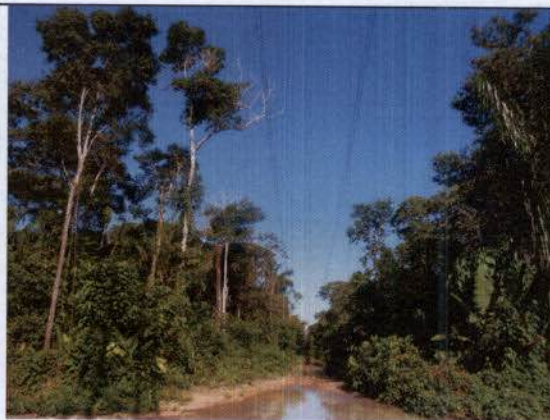
*Ilustração 29: Registro de Não Conformidade Ambiental (RNC) nº 07 – Supressão na faixa de serviço acima do previsto na condicionante 2.22 da LI nº 855/2012, com 14,5 m de largura no trecho entre a torres 786/2 e 786/1.*

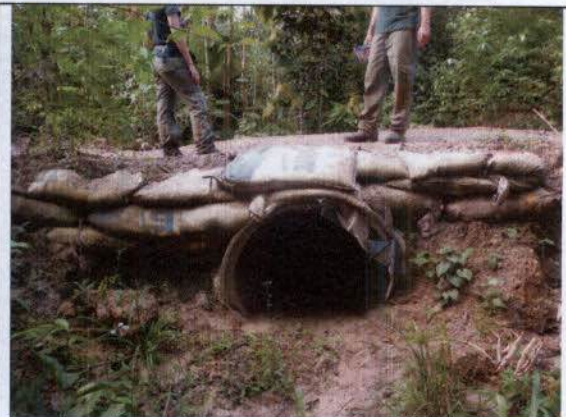
*Ilustração 30: Registro de Não Conformidade Ambiental (RNC) nº 07 – Bueiros construídos no vão entre as torres 786/1 e 785/2, para permitir a passagem da água por uma grotta.*

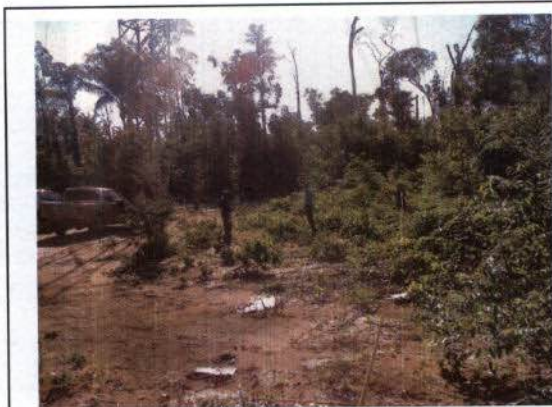
Foi possível observar o maior impacto das torres estaiadas instaladas no interior do fragmento florestal vistoriado, em relação às torres autoportantes, tendo em vista resultar em maior área de supressão a fim de garantir a segurança operacional do empreendimento. Mensurou-se a área de supressão a corte raso na torre 786-2, cuja área da base apresentava cerca de 1400 m<sup>2</sup> (42 x 33 m) (fig.31). Entretanto, deve-se somar a isso a área degradada devido a realização do corte seletivo, que, conforme discutido em na Parecer Técnico 007757/2013-COEND/IBAMA, representa um forte impacto de supressão, devido a necessidade de derrubada de um maior número de indivíduos que oferecem risco de queda e, portanto, de danos às estruturas estaiadas, resultando numa área de supressão que pode chegar a 3000 m<sup>2</sup> (50 x 60 m).

*Ilustração 31: Registro de Não Conformidade Ambiental (RNC) n° 07 – Aferição da área de supressão a corte raso na torre estaiada 786-2, cuja área da base apresentava cerca de 1400 m<sup>2</sup> (42 x 33 m)*

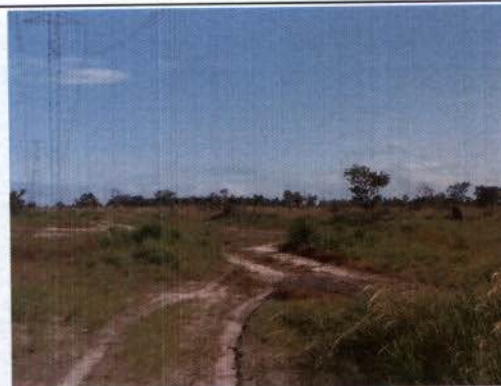
*Ilustração 32: Registro de Não Conformidade Ambiental (RNC) N° 16 – Trecho entre as torres 924-1 e 919-1, abertura de vários acessos ultrapassando os limites da faixa de servidão por aproximadamente 15 m.*

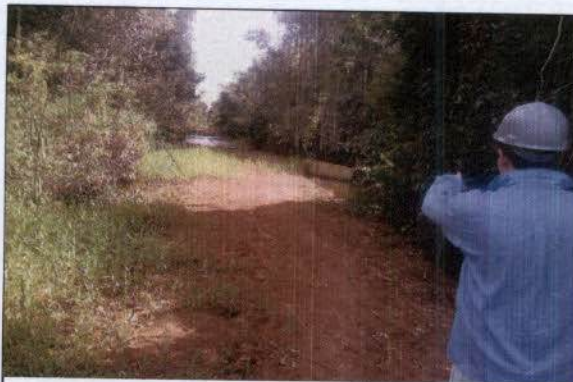
*Ilustração 34: Acesso à torre 961-1 – Aterro não autorizado em área sujeita à inundação, para possibilitar o trânsito de maquinário e veículos neste local.*

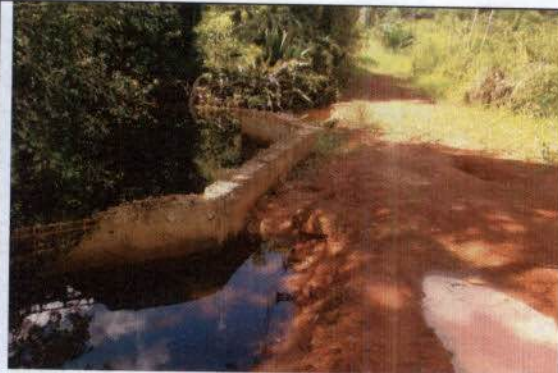
*Ilustração 35: Acesso à torre 961-1 – Bueiro com armação danificada e buraco na parte superior, demonstrando o caráter precário dos aterros construídos e a celeridade do processo erosivo sobre a estrutura.*

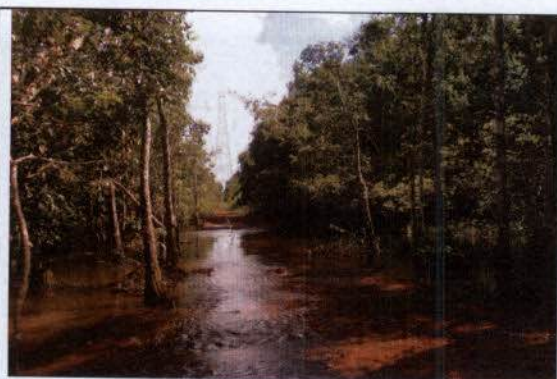
*Ilustração 36: Acesso à torre 961-1 – Aterro não autorizado em área sujeita à inundação com pontos submersos, deslagando processos erosivos e assoreamento do rio.*

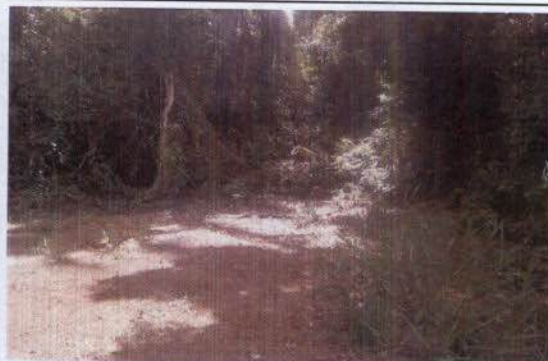
*Ilustração 37: Acesso à torre 961-1 - Pilhas de lenha e toras deixadas na faixa de serviço, em processo de apodrecimento.*

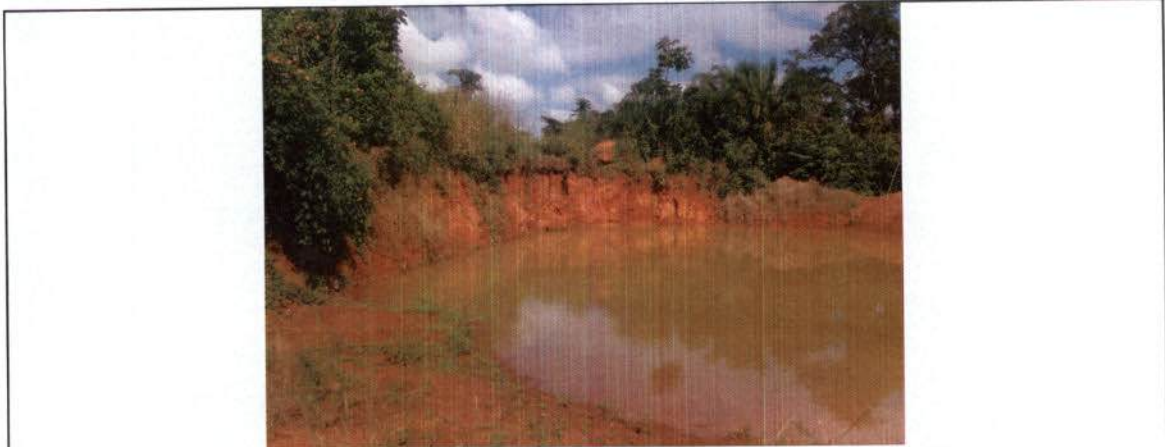
*Ilustração 38: Área de empréstimo, sem prévia anuência deste Ibama, utilizada para construção do aterro no trecho entre as torres 961/1 e 961/2.*

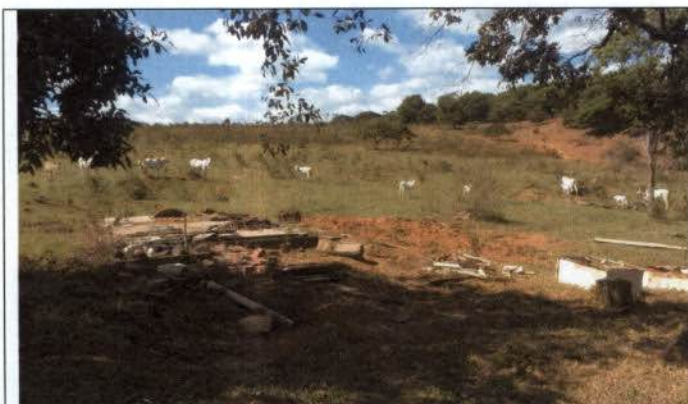
Conforme verificado em campo no dia 25/06/2014 e fotos apresentadas abaixo a benfeitoria foi totalmente removida.

Foto 1- Torres 1495-1 e 1495-2.

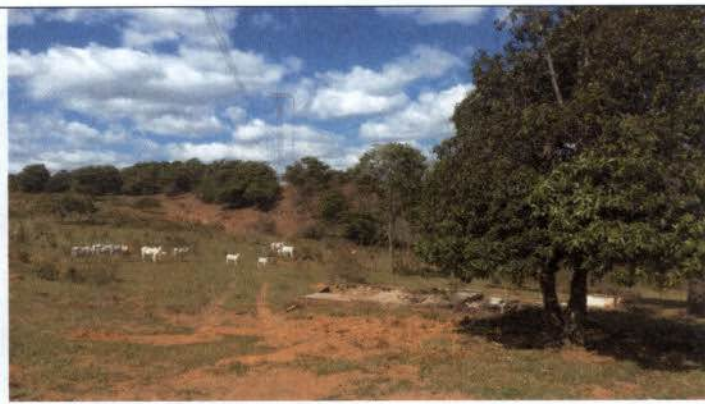
Foto 2 - Torres Torres 1495-1 e 1495-2.

Construção próxima à torre.

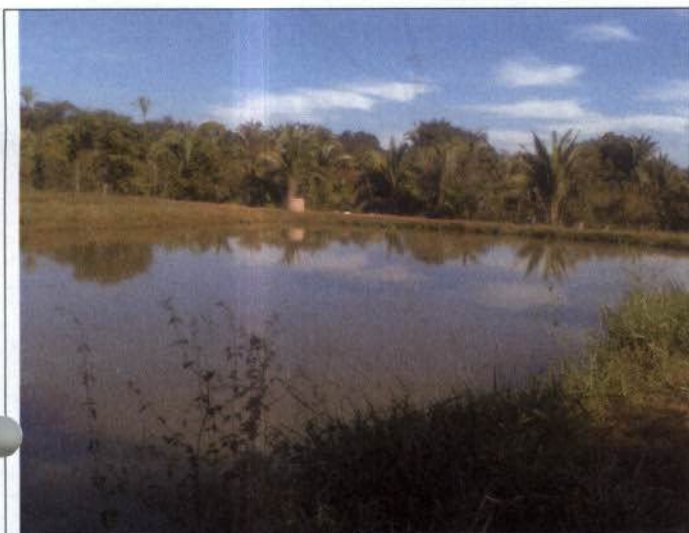
Considerando que a atividade realizada é de despesca, onde a permanência de trabalhadores não é constante e sim periódica e os taludes dos tanques são de cascalho, concluímos que não existe risco eminente quanto à locação dos tanques no eixo da linha. Consequentemente os tanques não precisam ser removidos.

Foto 3- Torres 1576-1 e 1576-2.

Tanque de criação de peixes Sítio Sta. Luzia.

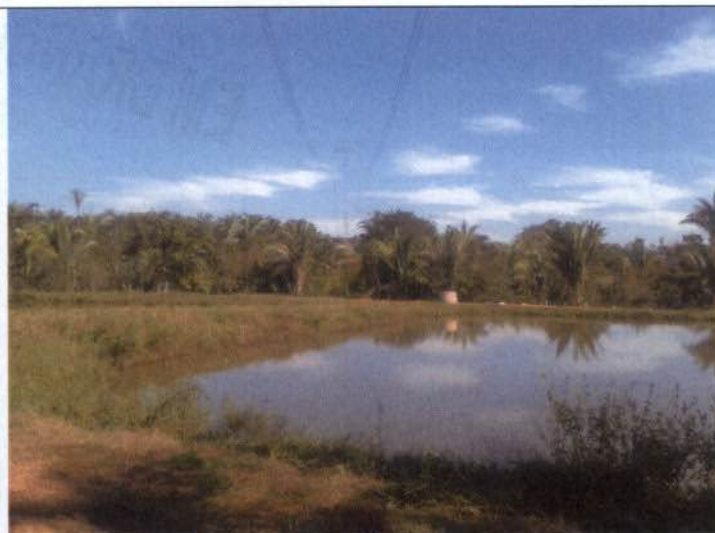
Foto 4 - Torres 1576-1 e 1576-2.

Tanque de criação de peixes Sítio Sta. Luzia.

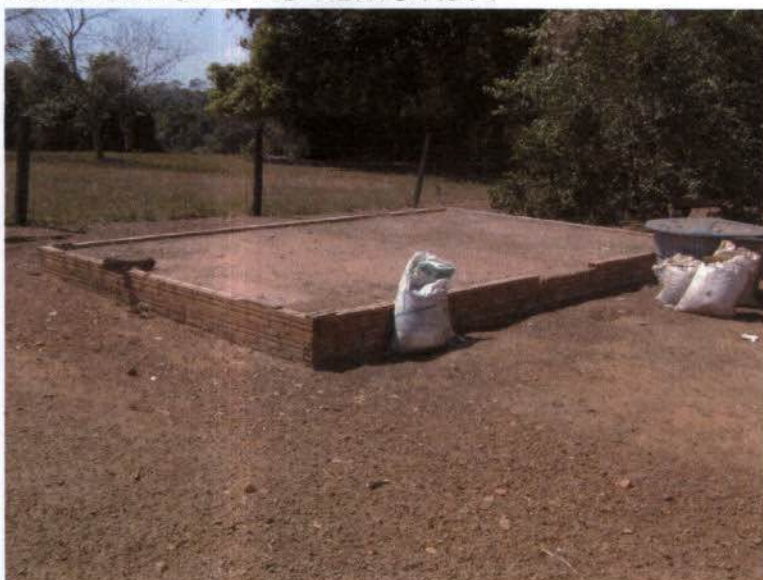
**FOTO 01: GALPAO REMOVIDA**

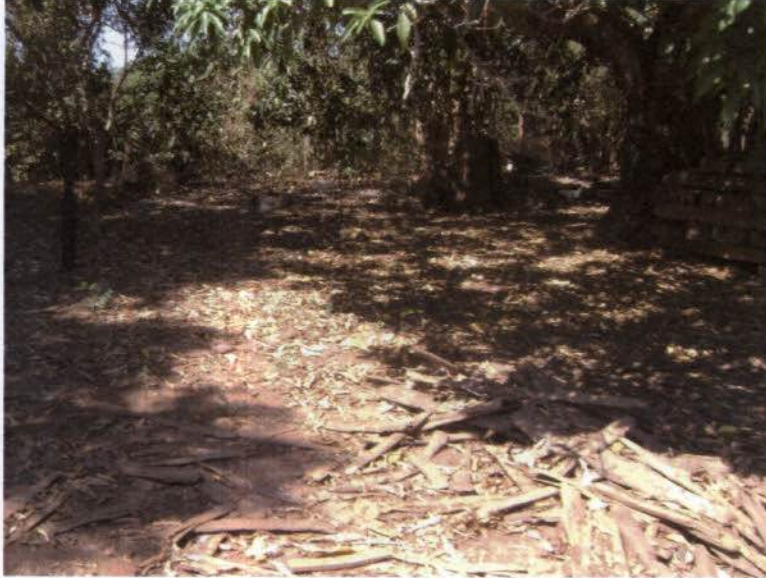
FOTO 02: LOCAL DO GALINHEIRO

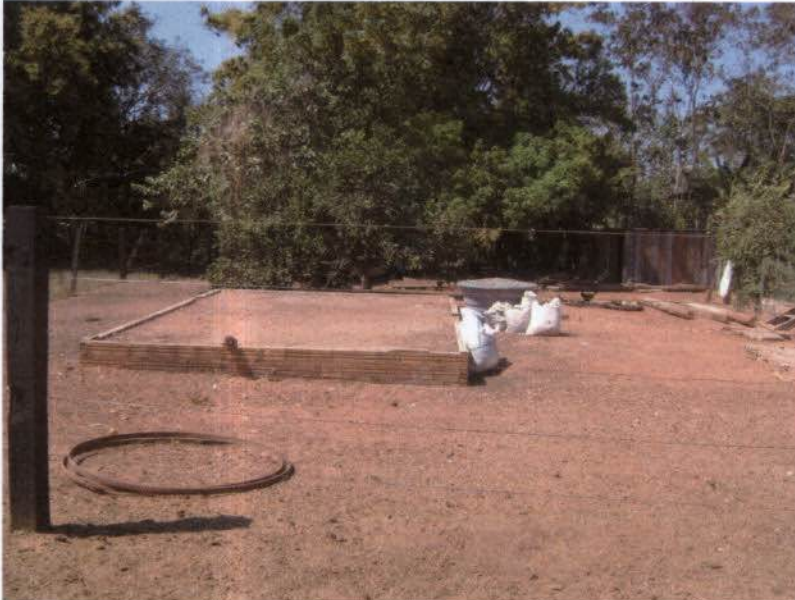
FOTO 03: LOCAL DO GALPAO

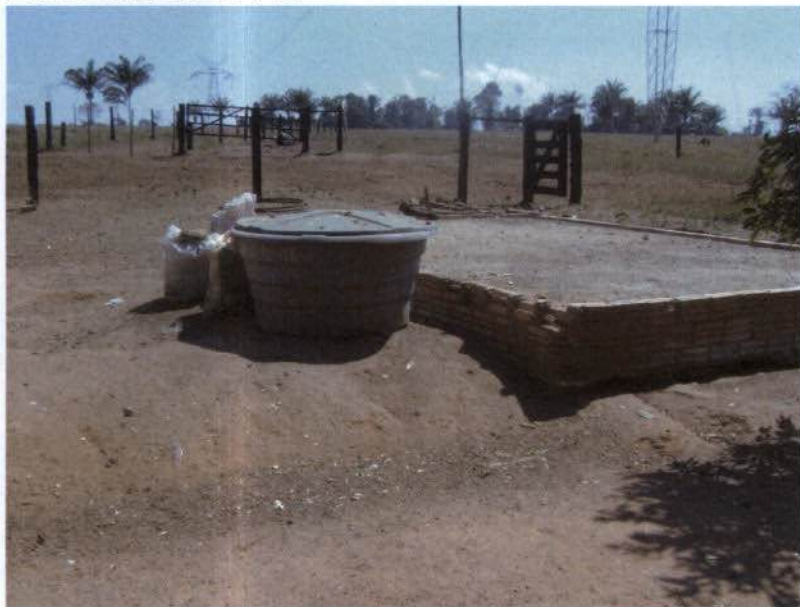
FOTO 04: GALPÃO

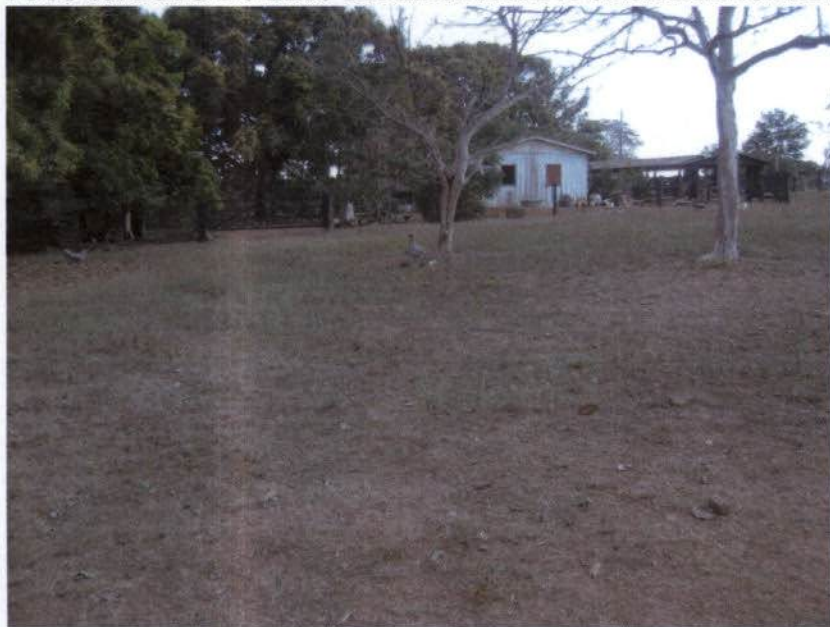
FOTO 05: FOTO DO EIXO DA LINHA ATE A CASA DE MORADIA 48,5 METROS E MEIO NA TRENA

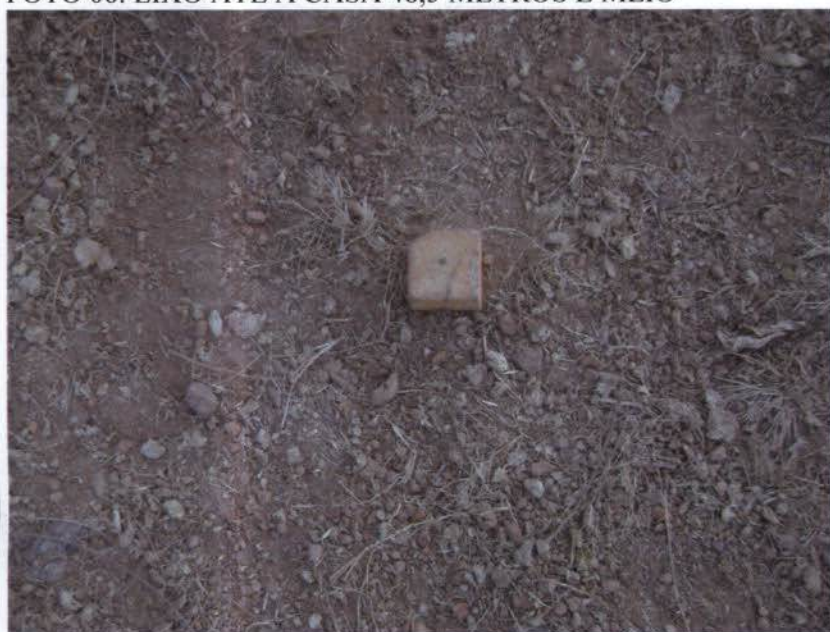
## FOTO 06: EIXO ATE A CASA 48,5 METROS E MEIO

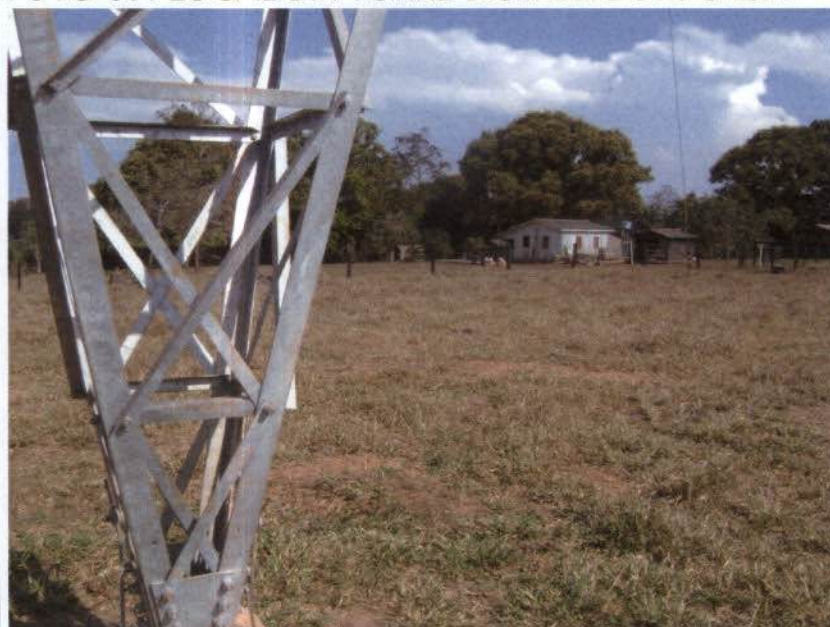
## FOTO 07: LOCAL DA TORRE DISTANTE DA CASA

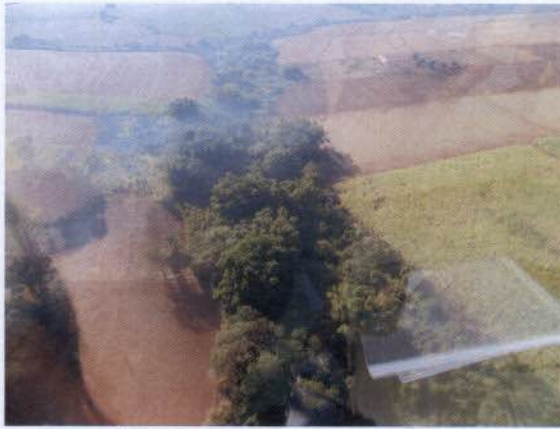
Partindo do aeroporto de Ribeirão Preto/SP, a vistoria teve início nas áreas propostas para reposição florestal no estado de São Paulo, município de Jaboticabal. Estas correspondem a cinco áreas próximas, todas em Área de Preservação Permanente (APP) (margem de rio), totalizando 12 ha para replantio, localizadas nas fazendas Nova Esperança e Santa Luzia (Figura 1, Figura 2, Figura 3, Figura 4, Figura 5 e Figura 6). A

Figura 1: Área 1 proposta para reposição florestal em Jaboticabal/SP. Coord. (21°14'19.11"S 48°15'55.63"O)

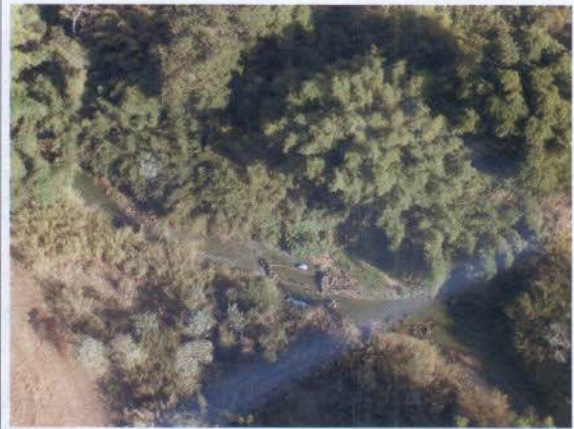
Figura 2: Área 1 proposta para reposição florestal em Jaboticabal/SP. Coord. (21°14'19.11"S 48°15'55.63"O)

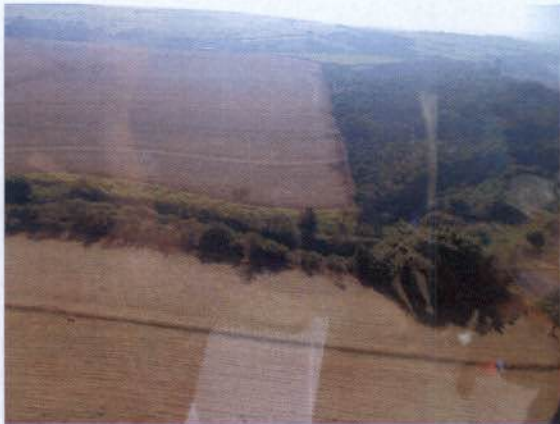
Figura 3: Área 2 proposta para reposição florestal em Jaboticabal/SP. Coord. (21°14'24.17"S 48°15'29.26"O)
