**TERMO DE ABERTURA DE VOLUME**

Assunto: **Linha de Transmissão 600 kV CC Coletora Porto Velho – Araraquara 2, Nº 2**  
Referência: Processo Funai nº 08620.000589/2009 e Processo Ibama nº 02001.000328/2009-98

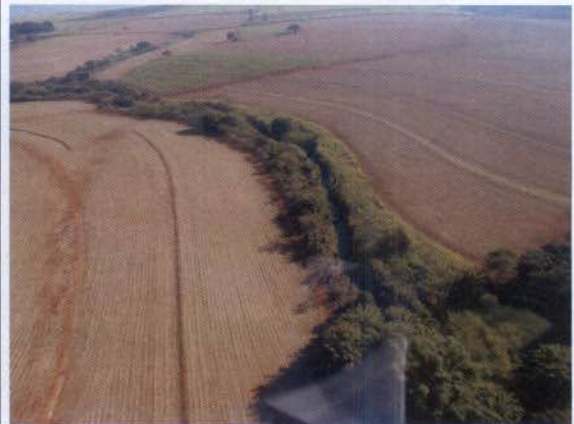
Partindo do aeroporto de Ribeirão Preto/SP, a vistoria teve início nas áreas propostas para reposição florestal no estado de São Paulo, município de Jaboticabal. Estas correspondem a cinco áreas próximas, todas em Área de Preservação Permanente (APP) (margem de rio), totalizando 12 ha para replantio, localizadas nas fazendas Nova Esperança e Santa Luzia (Figura 1, Figura 2, Figura 3, Figura 4, Figura 5 e Figura 6). A

Figura 4: Área 2 proposta para reposição florestal em Jaboticabal/SP. Coord. (21°14'24.17"S 48°15'29.26"O)

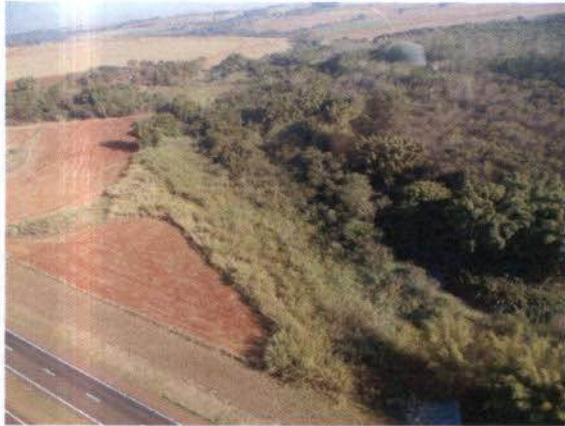
Figura 5: Área 3 proposta para reposição florestal em Jaboticabal/SP. Coord. (21°14'39.40"S 48°15'12.10"O)

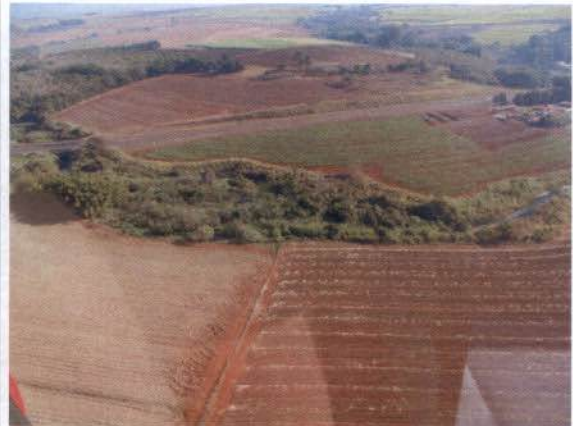
Figura 6: Área 4 proposta para reposição florestal em Jaboticabal/SP. Coord. (21°14'40.59"S 48°14'57.62"O)

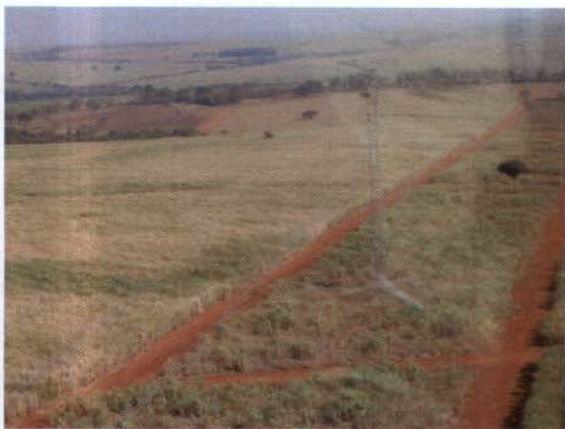
Em trechos da LT, principalmente no estado de São Paulo, há cultura de cana-de-açúcar, sendo registrado presença da cultura dentro dos limites da faixa de servidão (Figura 7), fato que, segundo o item 13.4 da NBR 5.422/85, não deveria ocorrer, visto o risco de desligamento da LT devido a queimadas. O empreendedor informou dos esforços para limpeza da faixa, incluindo contratação de empresa para erradicação da cana com maquinário e produtos químicos. **Solicita-se ao empreendedor informar os trechos nos quais há remanescente de cana-de-açúcar na faixa de servidão, a metodologia para sua erradicação e os produtos químicos adotados.**

Figura 7: Cana-de-açúcar na faixa de servidão.

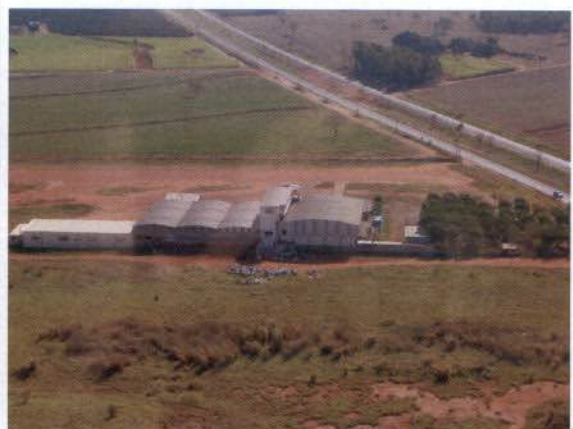
Foi realizado sobrevoo da área do canteiro de Itápolis/SP (21°33'45.67"S 48°47'47.94"O), o qual estava desmobilizado, sendo observado resíduos no terreno ao fundo, porém não foi possível imputar ao empreendedor a responsabilidade pelo passivo (Figura 8).

Figura 8: Resíduos no terreno próximo ao canteiro de Itápolis/SP. Coord. (21°33'45.67"S 48°47'47.94"O)

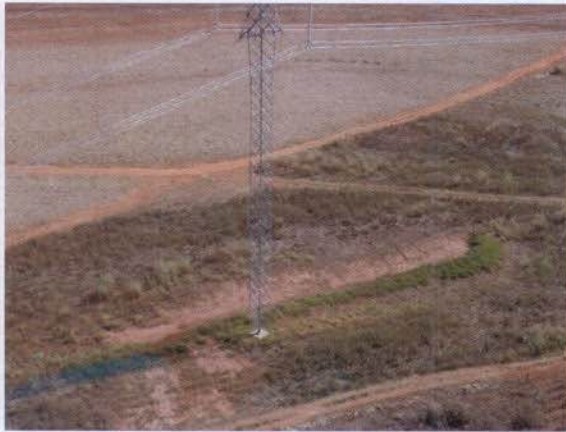
Foi verificado, na base da torre 2402/2, formação de processos erosivos (Figura 9). **Solicita-se ao empreendedor executar o Programa de Recuperação de Áreas Degradadas (PRAD).**

Figura 9: Processos erosivos na base da torre 2402/2. Coord. (20°53'1.42"S 49°48'27.35"O)

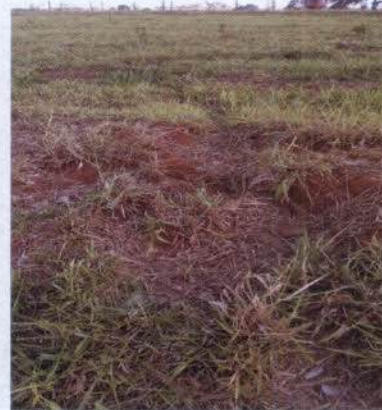
Em solo, foi vistoriada a área de reposição florestal em Minas Gerais (19°32'33.97"S 50°33'13.44"O). Esta área é adjacente à APP e encontra-se circundada por pastagens. O empreendedor informou que o plantio foi realizado em período não propício, no mês de abril, visando iniciar a execução do plantio compensatório antes da solicitação de licença da operação (L.O.). Informou ainda, estar ciente da possibilidade do plantio não ser efetivo, devido ao momento inadequado para sua execução. Foi constatado na vistoria que grande parte das mudas não sobreviveu, além disso havia cercamento da área e curvas de nível, no entanto, estas necessitam de reforma, visto algumas estarem danificadas por processos erosivos (Figura 10). Aparentemente, não foi realizado coveamento de 60x60x60 cm e não havia o coroamento das mudas.

Figura 10: Necessidade de manutenção nas curvas de nível da área de reposição em Minas Gerais. Coord. (19°32'33.97"S 50°33'13.44"O)

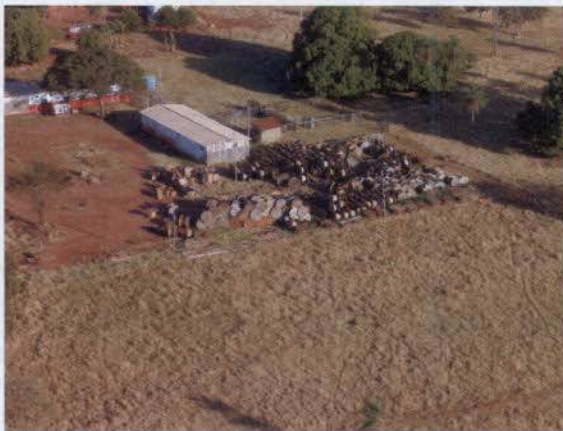
Decolando do aeroporto de Iturama/MG, iniciou-se a vistoria com sobrevoo do canteiro de União de Minas/MG (19°31'36.72"S 50°19'7.73"O). Considerando a correspondência Co-DT 106/2014, protocolo 02001.0013235/2014-91, o canteiro foi desmobilizado em junho de 2014, porém havia grande quantidade de bobinas vazias estocadas no pátio (Figura 11). Esta equipe entende que a efetiva desmobilização do canteiro somente ocorrerá com a completa destinação dos resíduos. **Solicita-se ao empreendedor providenciar adequada destinação destes.**

Figura 11: Bobinas vazias estocadas no canteiro de União de Minas/MG. Empreendedor deverá providenciar destinação adequada. Coord. (19°31'36.72"S 50°19'7.73"O)

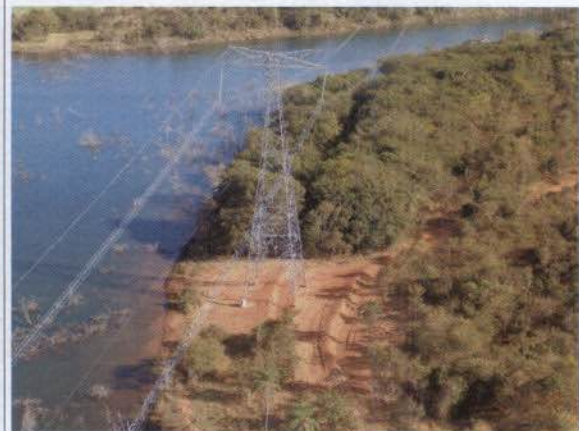
Figura 12: RNC 7-008. Relata carreamento de sedimentos e processos erosivos em 14/03/2014 na torre 2110/2. Aparentemente solucionada. Coord. (18°47'4.23"S 51°16'22.55"O)

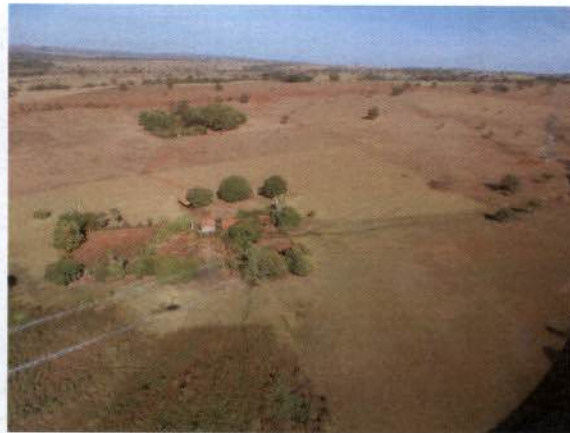
Entre o vão das torres 2063/2 e 2064/1 (18°42'14.39"S 51°22'12.67"O), foi verificada a permanência de benfeitoria (Figura 13). **Solicita-se ao empreendedor que realoque a benfeitoria e apresente relatório sobre as atividades.**

Figura 13: Benfeitoria no vão entre torres 2063/2 e 2.064/1. Coord. (18°42'14.39"S 51°22'12.67"O)

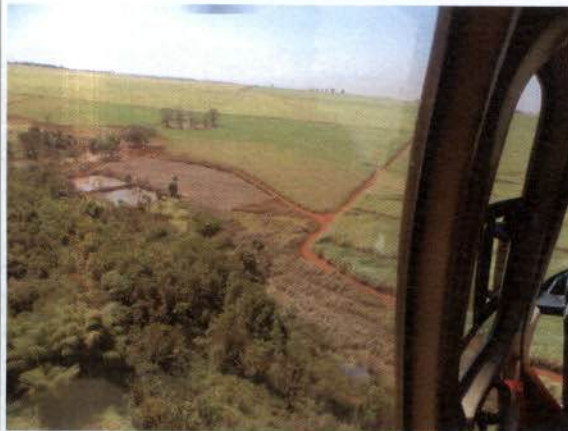
A área denominada Quirinópolis II (Figura 14 e Figura 15) corresponde à 8,20 ha, não contínuos, em APP (margem de rio), em estágio avançado de degradação devido à ocupação por plantio de cana-de-açúcar já abandonado. Conforme consta na descrição da área, apresentada pela NBTE, o seu reflorestamento promoverá a conexão dos fragmentos, em regeneração, ali existentes.

Figura 14: Área "Quirinópolis II" proposta para reposição florestal em Quirinópolis/MT. Coord. (18°34'40.58"S 50°23'8.32"O)

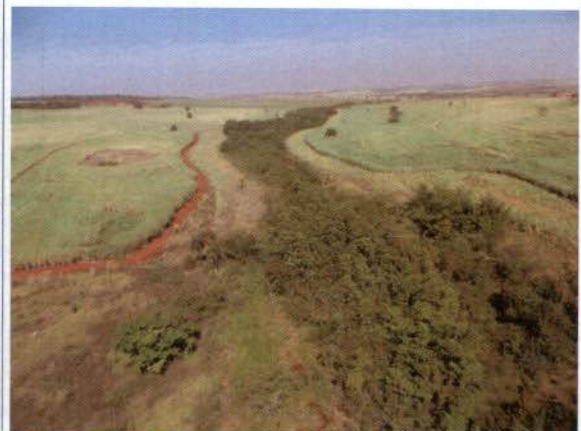
Figura 15: Área "Quirinópolis II" proposta para reposição florestal em Quirinópolis/MT. Coord. (18°34'40.58"S 50°23'8.32"O)

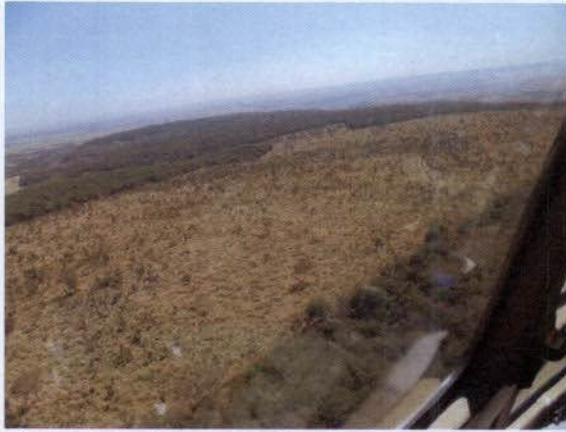
A área disponível para plantio denominada Quirinópolis I (Figura 16 e Figura 17) corresponde à 67,88 ha de RL, pertencente à fazenda São José do Rosa, propriedade da Usina Boa Vista. Conforme consta na descrição da área, apresentada pela NBTE, trata-se de porção da RL desprovida de cobertura florestal nativa, ocupada atualmente por pastagem, que atinge mais de 1 m de altura, sem uso por gado. Contudo, foi observado que a área se encontra em regeneração e é circundada por formação florestal bem conservada.

Figura 16: Área “Quirinópolis I” proposta para reposição florestal em Quirinópolis/MT. Coord. (18°34'51.67”S 50°38'43.89”O)

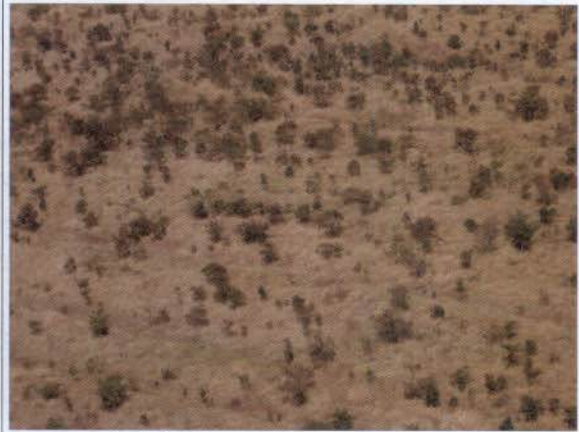
Figura 17: Área “Quirinópolis I” proposta para reposição florestal em Quirinópolis/MT. Coord. (18°34'51.67”S 50°38'43.89”O)

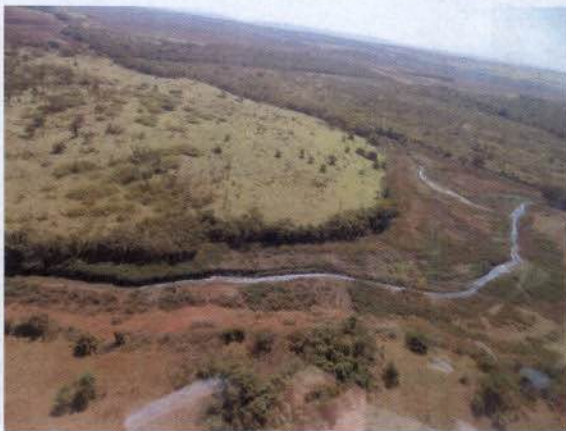
Figura 18: Áreas “Paranaiguara” propostas para reposição florestal em Paranaiguara/MT. Coord. (18°52'44.05”S 50°33'34.79”O e 18°52'49.27”S 50°33'26.71”O)

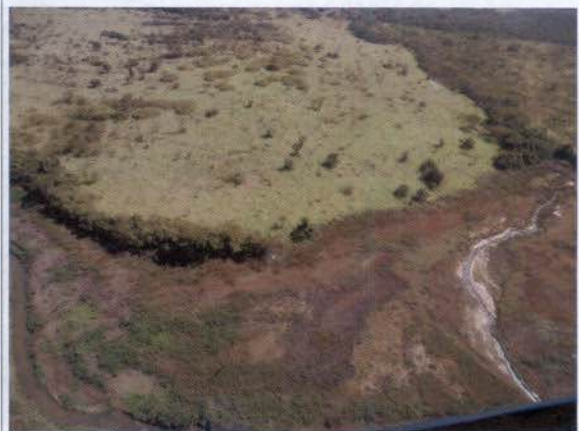
Figura 19: Áreas “Paranaiguara” propostas para reposição florestal em Paranaiguara/MT. Coord. (18°52'44.05”S 50°33'34.79”O e 18°52'49.27”S 50°33'26.71”O)

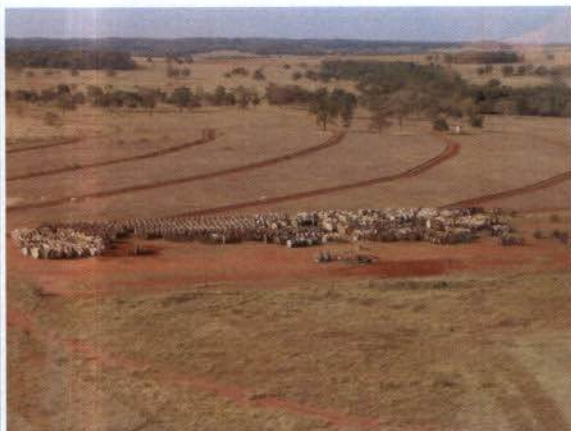
Figura 20: Bobinas vazias estocadas no canteiro de Serranópolis/GO. Empreendedor deverá providenciar destinação adequada. Coord. (18°18'32.59"S 51°57'5.28"O)

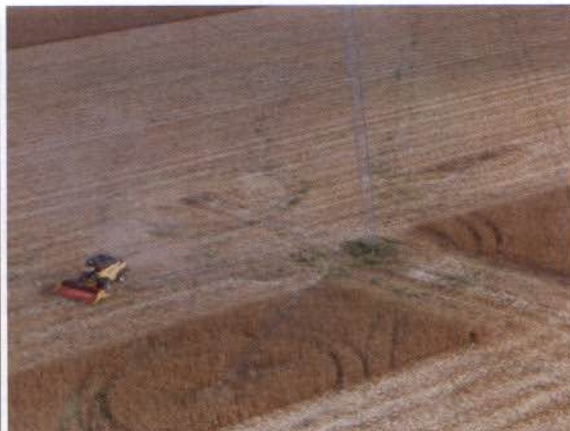
Figura 21: Maquinário agrícola próximo ao estai da torre 1.982/1 sem sinalização. Coord. (18°14'31.42"S 51°57'55.37"O)

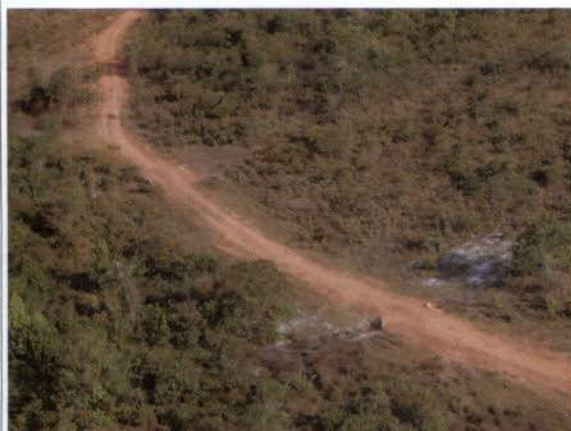
Figura 22: RNC 7-005. Relata aterramento de área alagada em 14/09/2013 para acesso a torre 1980/1. Foi possível verificar a construção de 2 bueiros. Coord. (18°13'51.27"S 51°59'4.59"O)

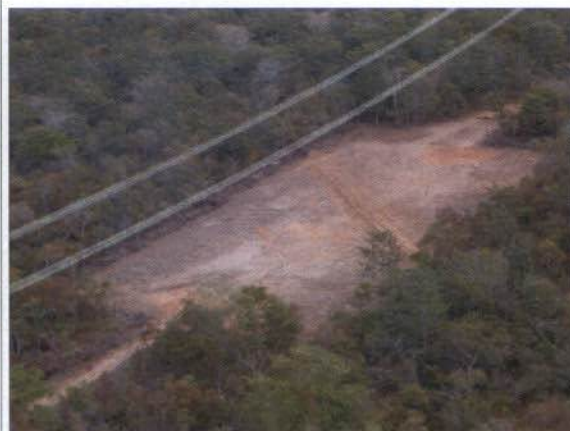
Figura 23: Praça de lançamento de cabos no interior de fragmento florestal no vão entre as torres 1918/1 e 1918/2. Coordenada não registrada.

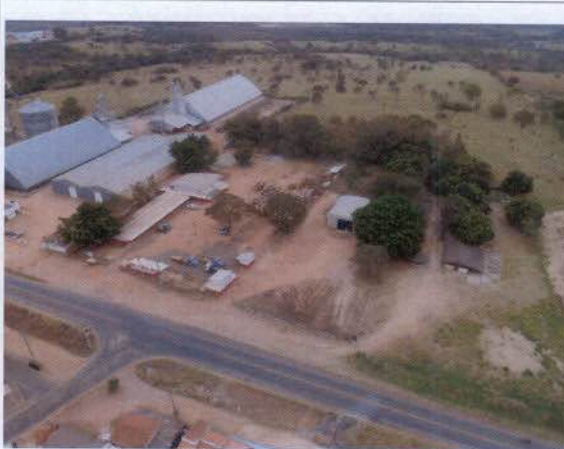
Figura 24: Bobinas vazias estocadas no canteiro de Mineiros/GO. Empreendedor deverá providenciar destinação adequada. Coord. (17°34'59.85"S 52°32'49.86"O)

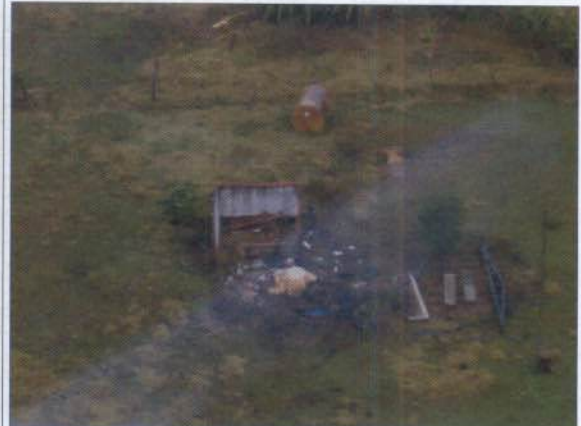
Figura 25: Benfeitoria no vão entre torres 1858/2 e 1.859/1. Coordenada não registrada.

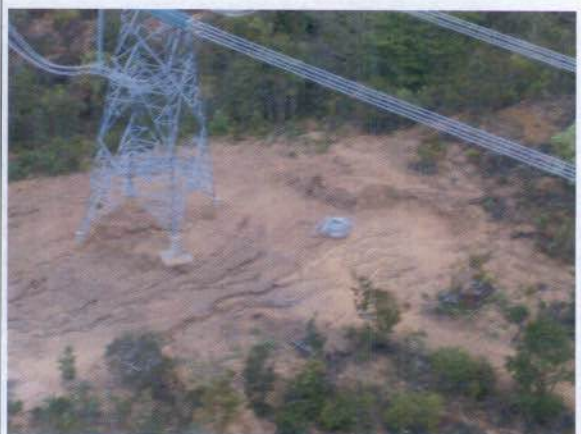
Figura 27: Processos erosivos na base da torre 1761/1. Coord. (17°18'13.75"S 53°33'42.25"O)

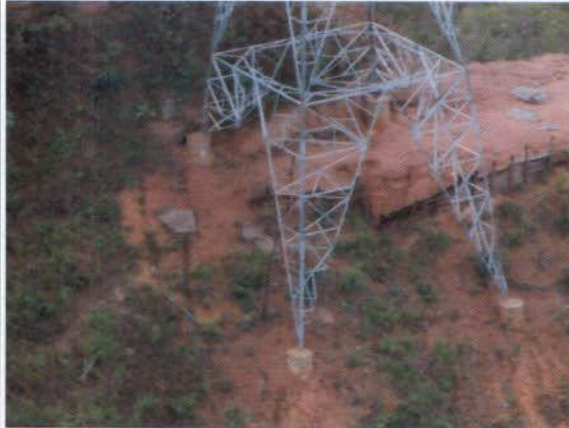
Figura 28: Processos erosivos na base da torre 1.759/2. Detalhe para forte inclinação e precariedade da estrutura de contenção. Coord. (17°15'36.24"S 53°36'14.08"O)

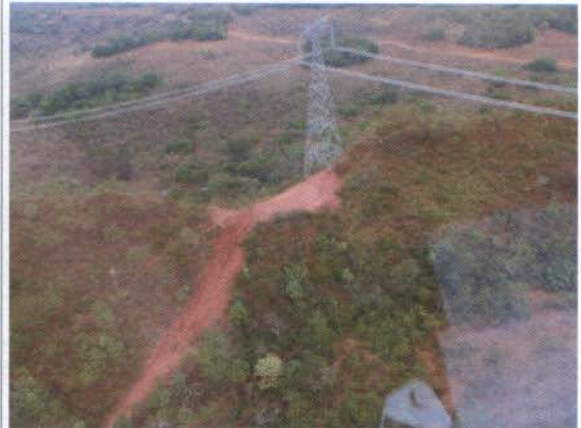
Figura 29: Processos erosivos no acesso à torre 1759/2. Coord. (17°15'36.24"S 53°36'14.08"O)

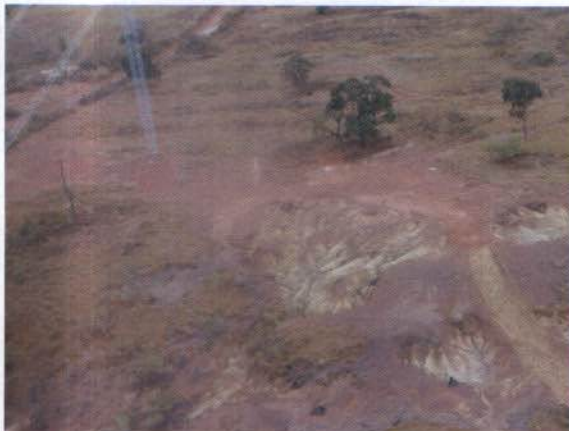
Figura 30: Processos erosivos preexistentes próximos ao acesso e base da torre 1635/1. Coord. (16°27'56.20"S 54°17'53.45"O)

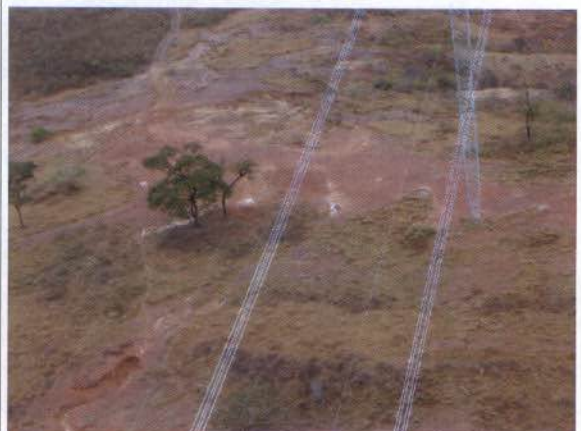
Figura 31: Processos erosivos preexistentes próximos ao acesso e base da torre 1635/1. Coord. (16°27'56.20"S 54°17'53.45"O)

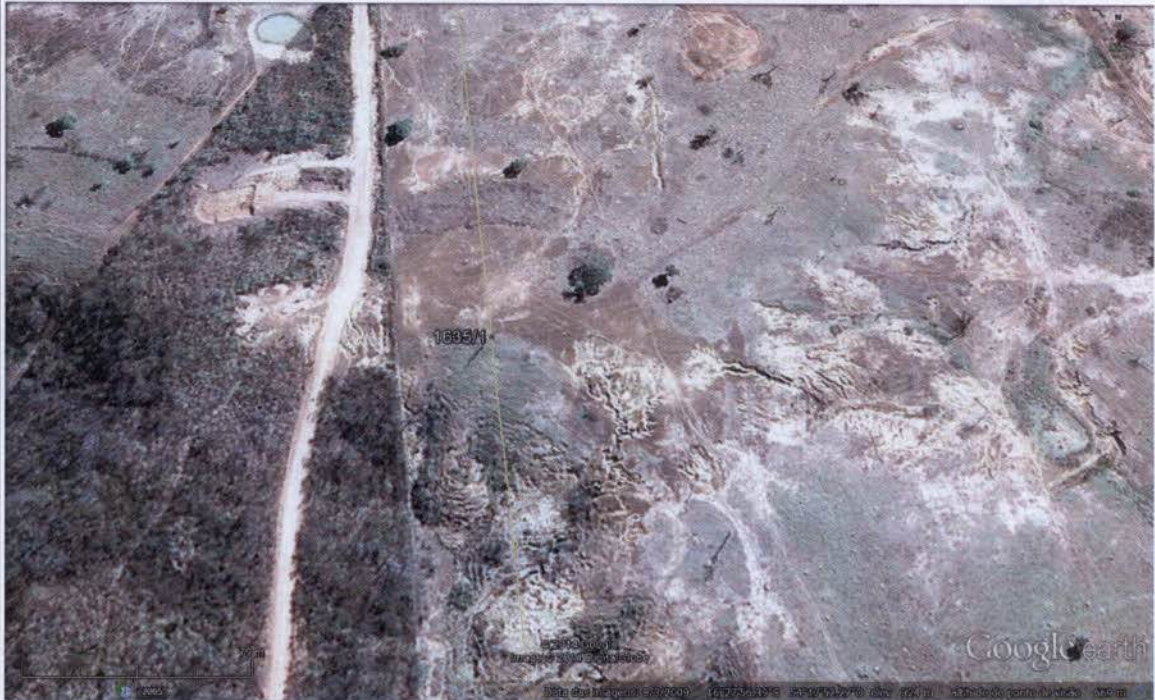
Figura 32: Imagem Google earth de 2.009. Detalhe para os processos erosivos preexistentes e localização da torre 1635/1. Coord. (16°27'56.20"S 54°17'53.45"O)

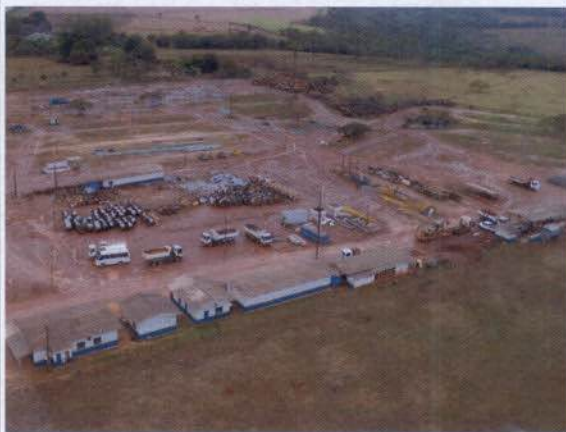
Figura 33: Canteiro de Jaciara/MT. Destaque as bobinas vazias. Empreendedor deverá providenciar destinação adequada. Coord. (15°58'24.82"S 54°56'24.37"O)

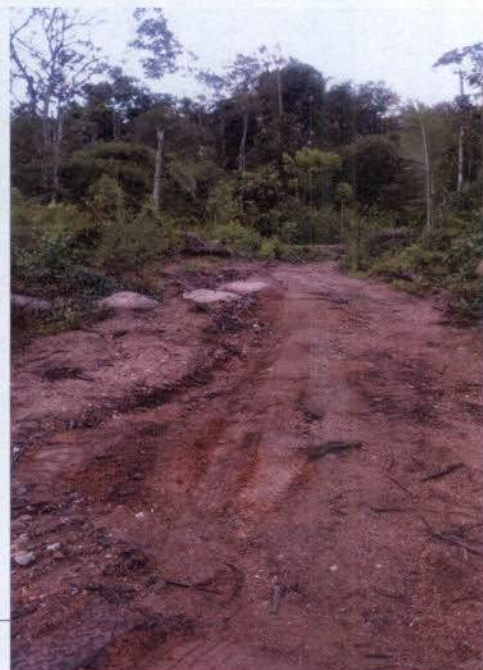
Figura 34: Processo erosivo no acesso a torre 1496/2 e ausência de dispositivos de contenção. Coord. (15°53'5.14"S 55°22'8.76"O)

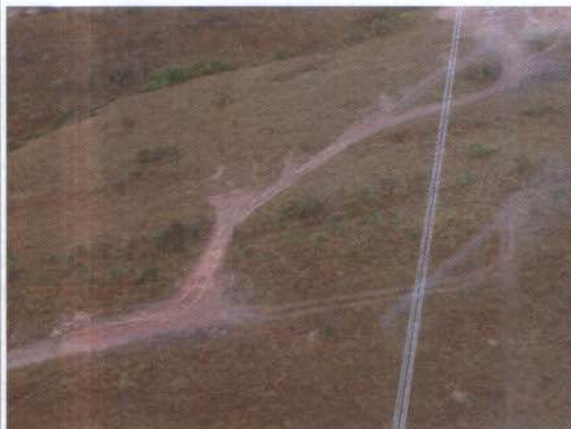
Foi realizado sobrevoo na torre 1490/3 e em seu acesso, sendo verificados processos erosivos neste (Figura 35). **Solicita-se ao empreendedor sua adequação, adotando-se técnicas apropriadas.**

Figura 35: Processo erosivo no acesso a torre 1490/3 e ausência de dispositivos de contenção de escoamento superficial. Coord. (15°50'36.73"S 55°24'24.15"O)

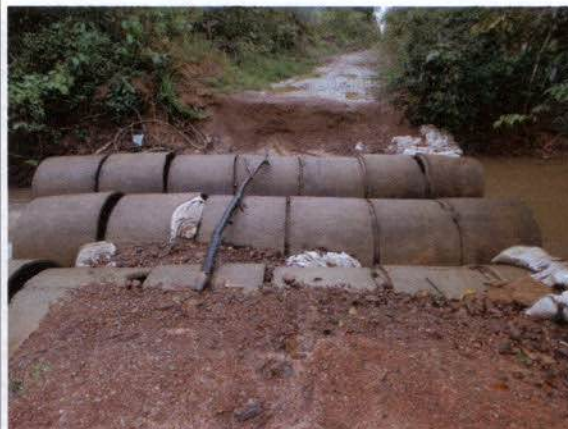
Figura 36: Bueiro subdimensionado. Empreendedor deverá retirá-lo e restaurar o leito do curso d'água. Coord. (15°38'39.57"S 55°48'51.52"O)

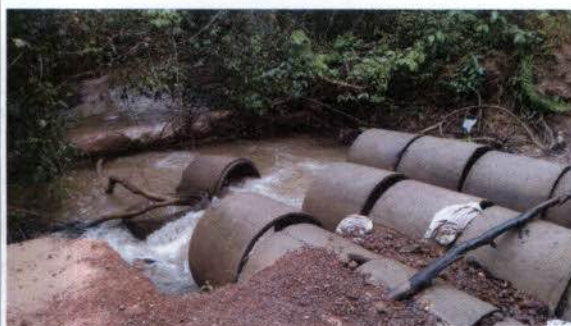
Figura 37: Bueiro subdimensionado. Empreendedor deverá retirá-lo e restaurar o leito do curso d'água. Coord. (15°38'39.57"S 55°48'51.52"O)

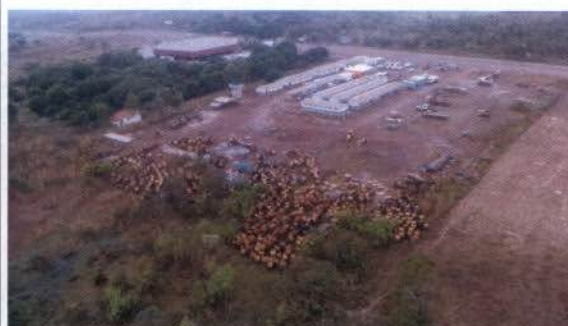
Figura 38: Bobinas vazias estocadas no canteiro de Cuiabá/MT. Empreendedor deverá providenciar destinação adequada. Coord. (15°29'52.14"S 56°3'48.95"O)

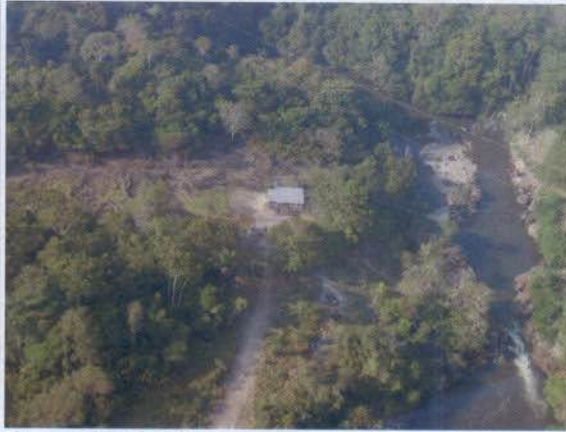
Figura 39: Benfeitoria no vão entre torres 3/1 e 4/1. Coord. (8°56'47.37"S 63°56'6.63"O)

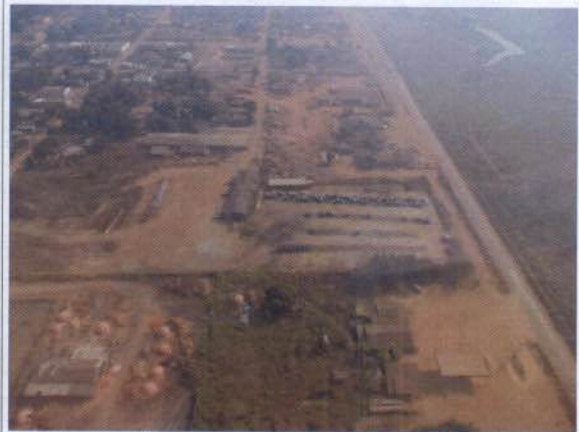
Figura 40: Bobinas estocadas no canteiro de Triunfo/RO. Empreendedor deverá providenciar destinação adequada. Coord. (9°17'6.24"S 63°27'46.35"O)

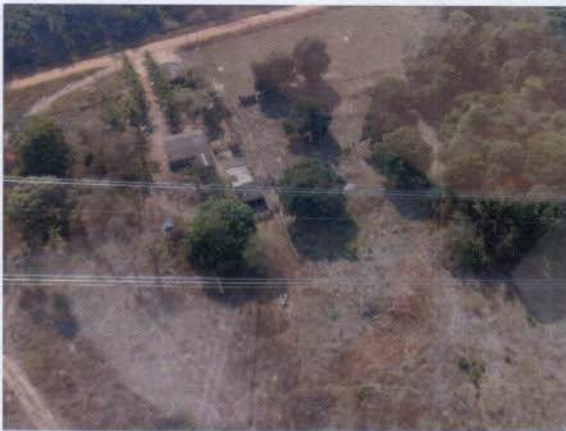
Figura 41: Benfeitoria no vão entre torres 77/1 e 78/1. Coord. (9°25'9.53"S 63°29'22.10"O)

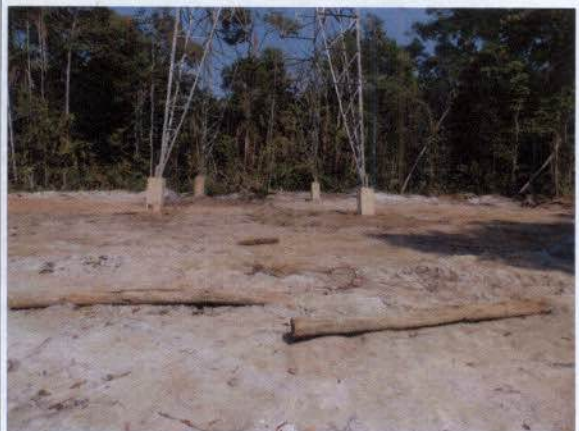
Figura 42: RNC 1-033. Relata lançamento de concreto sobre solo em 18/10/2013 na base da torre 81/2. Solo disposto na torre semelhante a concreto. Coord. (9°27'5.85"S 63°28'59.15"O)

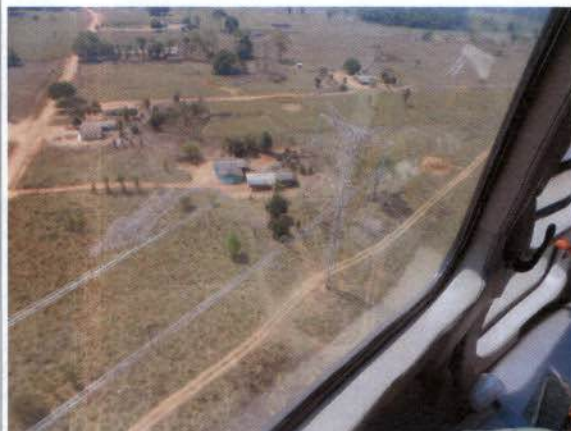
Figura 43: Benfeitoria no vão entre torres 101/2 e 102/1. Coord. (9°37'9.25"S 63°25'11.28"O)

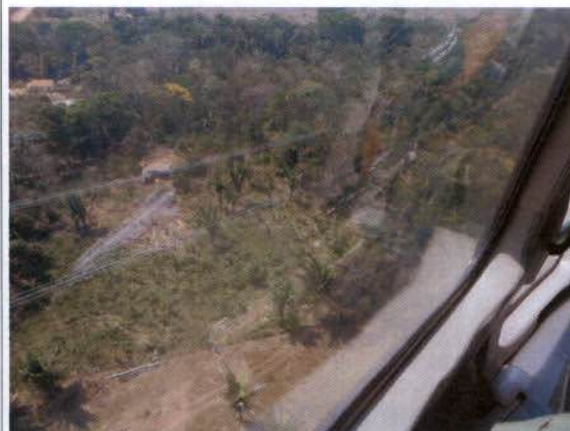
Figura 44: Possibilidade de benfeitoria no vão entre torres 113/2 e 114/1. Coordenada não registrada.

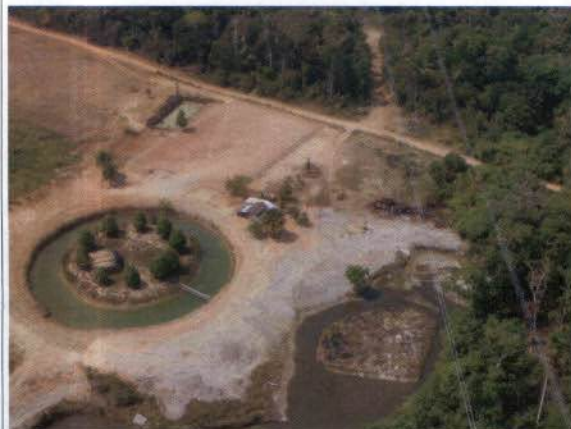
Figura 45: Benfeitorias no vão entre torres 121/2 e 122/1. Coord. (9°46'48.47"S 63°19'29.08"O)

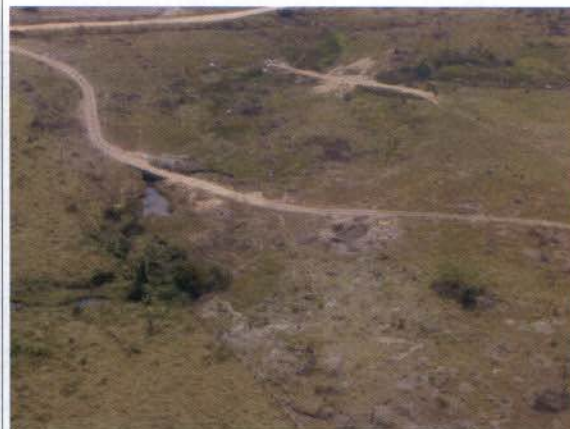
Figura 46: RNC 1-005. Relata, entre outros, desvio do acesso atravessando curso d'água em 19/02/2013. Identificação de duas pontes. Coordenada não registrada

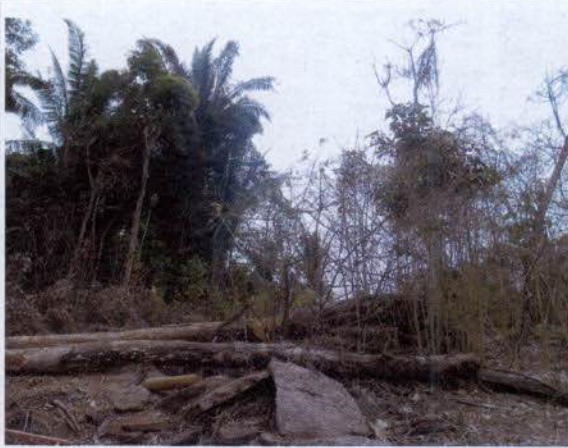
Figura 47: Torre 157/2 dada como revisada, porem havia falta de ordenamento do material lenhoso. Coord. (10° 3'14.31"S 63° 9'33.90"O)

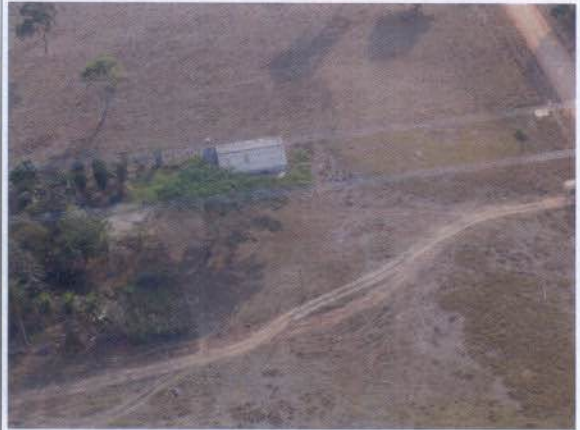
Nos vãos entre as torres 239/1 e 240/1 (Figura 48 e Figura 49), 273/1 e 274/1 (Figura 51), 448/1 e 449/1 (Figura 57), 566/1 e 567/1 (Figura 59), e próximo à torre 320/1 (Figura 53) foi verificada a permanência de benfeitorias na faixa de servidão. **Solicita-se ao empreendedor que realoque as benfeitorias e apresente relatório sobre as atividades.**

Figura 48: Benfeitorias no vão entre torres 239/1 e 240/1. Coordenada não registrada.

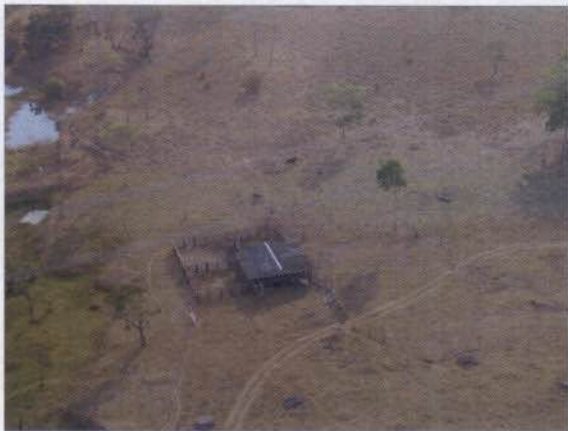
Figura 49: Benfeitorias no vão entre torres 239/1 e 240/1. Coordenada não registrada.

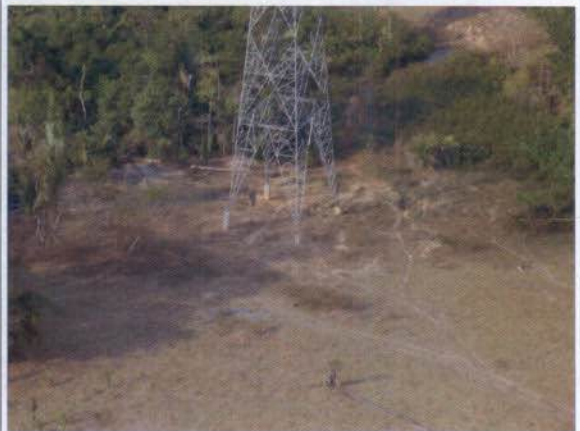
Figura 50: Processos erosivos na base da torre 250/1. Coord. (10°35'57.56"S 62°31'12.14"O)

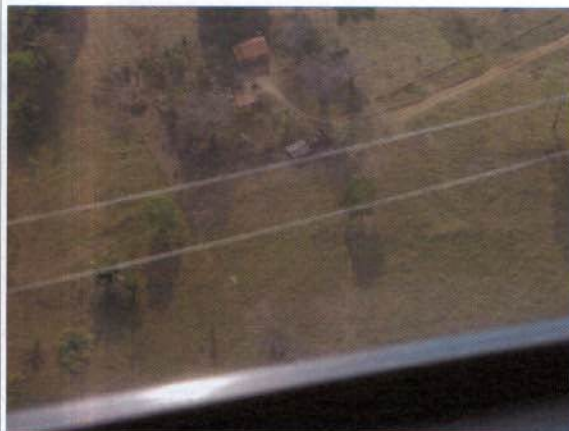
Figura 51: Benfeitorias no vão entre torres 273/1 e 274/1. Coordenada não registrada.

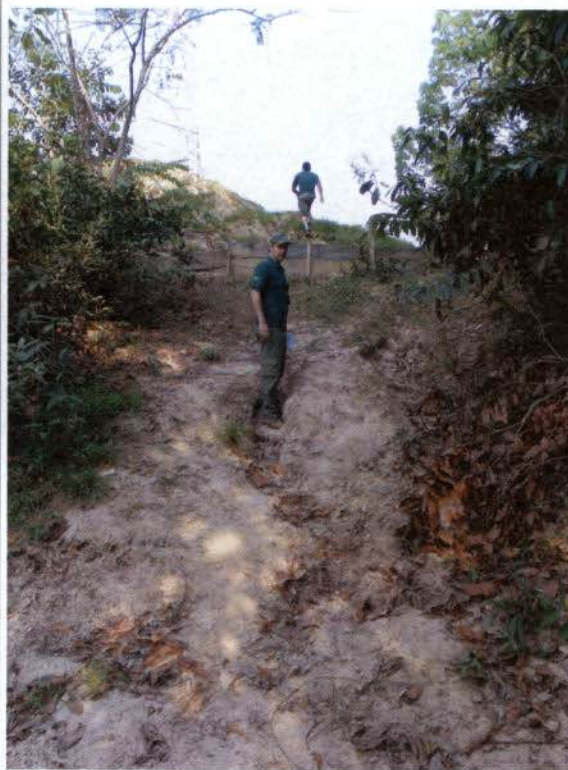
Figura 52: RNC 2-029. Relata, entre outros, carregamento de sedimentos das escavações para APP em 19/11/2013. Contenção com avarias somente para parte do material. Coord. (11° 3'40.95"S 62°11'45.33"O)

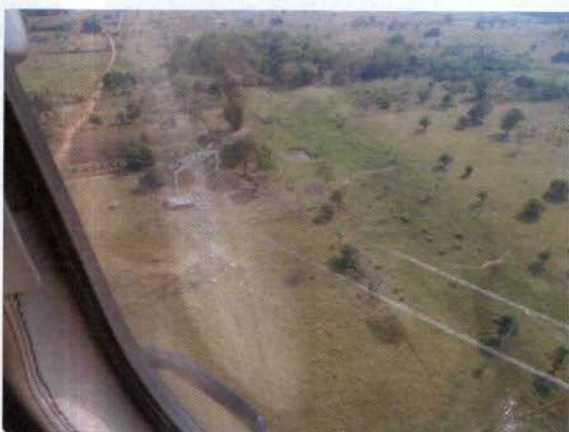
Figura 53: Benfeitoria próxima a torre 320/1. Coord. (11° 6'35.67"S 62° 9'17.20"O)

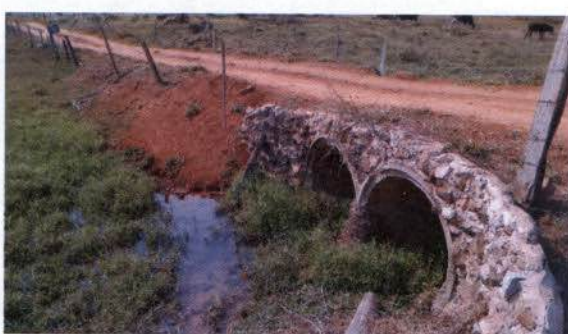
Em solo, foi possível verificar que o bueiro (11° 8'21.39"S 62° 7'42.05"O) indicado na não conformidade apresentava encabeçamento somente à montante (Figura 54) e aparentava ter sido reformado recentemente. Foi observado ainda abandono da área de empréstimo, sem a devida recuperação (11° 8'21.15"S 62° 7'34.84"O) (Figura 55). Constatou-se a construção de outro bueiro encabeçado com sacos preenchidos de concreto (11° 8'18.80"S 62° 7'46.66"O). Em entrevista com a proprietária, Sra. Maria Pereira, foi informado que as áreas de empréstimo foram autorizadas e que os bueiros construídos melhoraram o antigo acesso. Informou ainda que não houve visitas da equipe de comunicação social para orientá-la quanto à operação do empreendimento.

Figura 54: RNC 2-002. Relata, entre outros, instabilidade dos aterros de bueiros em 19/02/2013. Bueiro foi encabeçado a montante e aparentava recente adequação no aterro. Coord. (11° 8'21.39"S 62° 7'42.05"O)

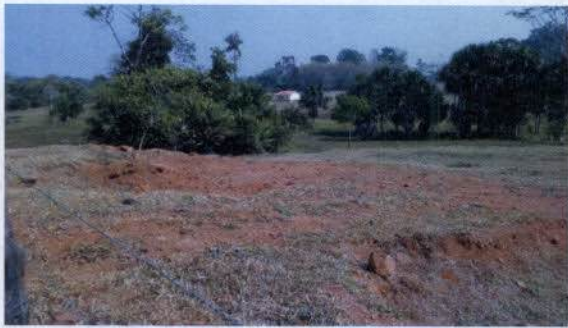
Figura 55: RNC 2-002. Relata, entre outros, área de empréstimo não autorizada em 19/02/2013. Foi verificado abandono da área sem execução de PRAD. Coord. (11° 8'21.38"S 62° 7'34.72"O)

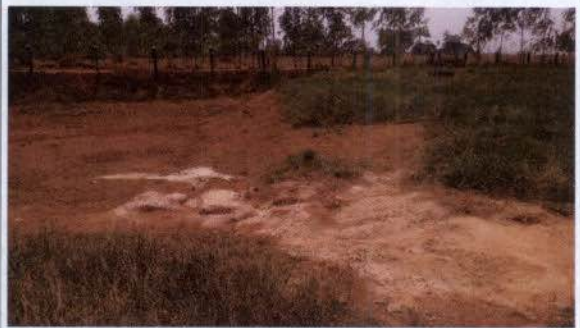
Neste canteiro, foi registrada, também, a RNC 2-016, a qual, segundo última atualização, estava pendente e descrevia, entre outras ocorrências, lavagem de caminhão-betoneira em local inadequado. Foi observada a presença de resíduo de concreto disposto no local da não conformidade (Figura 56), sendo informado pelo empreendedor que este foi um fato isolado, porém a área ainda não havia sido adequada. **Solicita-se ao empreendedor remoção do resíduo de concreto e destinação adequada deste.**

Figura 56: RNC 2-016. Relata, entre outros, lavagem de caminhões betoneira em local inadequado em 01/07/2013 no canteiro de Rolim de Moura/RO. Foi verificado a permanência de resíduo de concreto na área. Coord. (11°41'47.37"S 61°46'52.63"O)

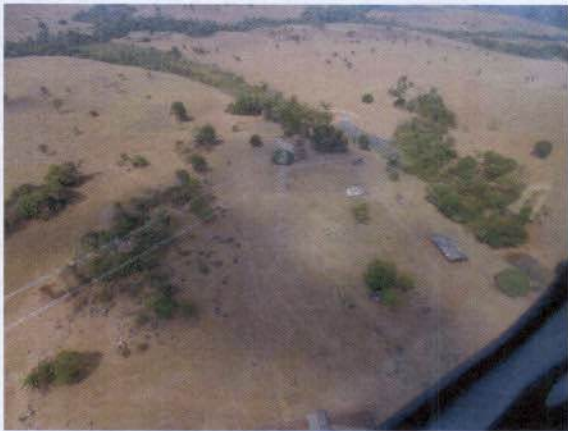
Figura 57: Benfeitorias no vão entre torres 448/1 e 449/1. Coord. (11°59'31.55"S 61°26'18.55"O e 11°59'31.90"S 61°26'16.92"O)

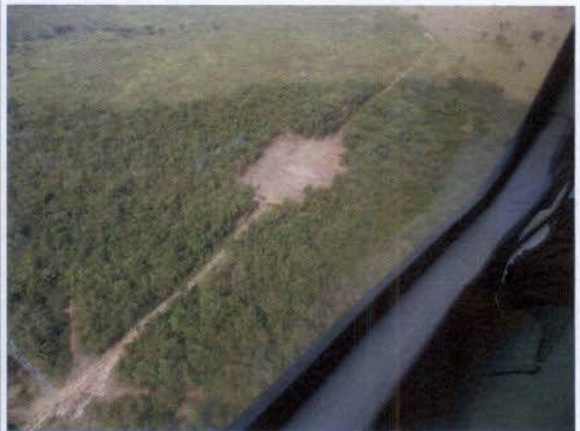
No vão entre as torres 482/1 e 482/2 foi verificada a abertura de uma praça de lançamento no interior de fragmento florestal (Figura 57). **Solicita-se ao empreendedor a recuperação da área, conforme previsto no PRAD. Considerando que a praça se encontra no interior de fragmento florestal e buscando acelerar sua recuperação, entende-se que esta deverá ser realizada por meio de plantio de mudas nativas de espécies arbóreas, em consonância com o estabelecido na condicionante 2.19 da L.I. nº 855/2012.**

Figura 58: Praça de lançamento de cabos no interior de fragmento florestal no vão entre as torres 482/1 e 482/2. Coord. (12°13'16.73"S 61°13'59.46"O)

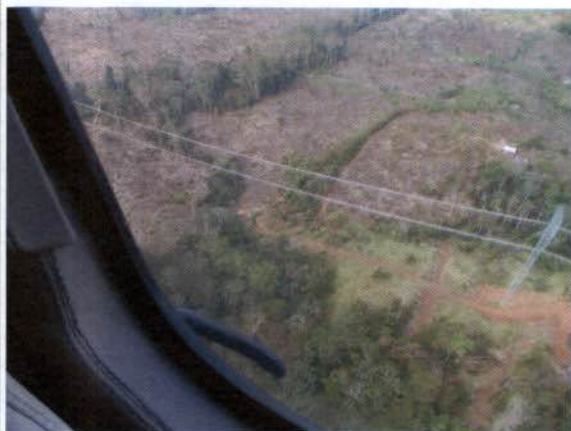
Figura 59: Benfeitorias no vão entre torres 566/1 e 567/1. Coordenada não registrada.

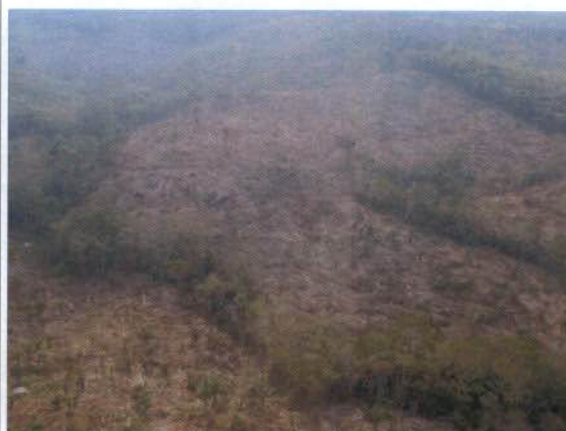
Nas proximidades da torre 566/1 foi verificado, também, desmatamento recente (Figura 60), sendo informado pelo empreendedor que se tratava de área de assentamento do Incra, assim, foi encaminhada à Diretoria de Proteção Ambiental (DIPRO/IBAMA) a Nota Técnica 02001.001646/2014-33 COEND/IBAMA para as devidas providências.

Figura 60: Possível desmatamento ilegal. Informado a DIPRO pela Nota Técnica 02001.001646/2014-33 Coend/Ibama. Coord. (12°51'34.84"S 60°52'53.83"O)

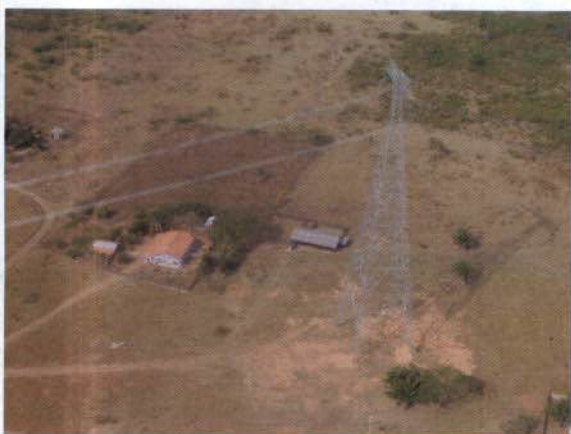
Para averiguar a situação de requerimento aberto pelo Sr. Evandro Paloski, protocolo nº 02049.000432/2014-01, foi realizada vistoria técnica com intuito de verificar os riscos da permanência de sua residência próxima à torre 586/1 (Figura 61).

Figura 61: Requerimento nº 02049.000432/2014-01. Proprietário preocupação pela residência estar no raio de queda da torre 586/1. Coord. (13° 1'15.04"S 60°49'12.80"O)

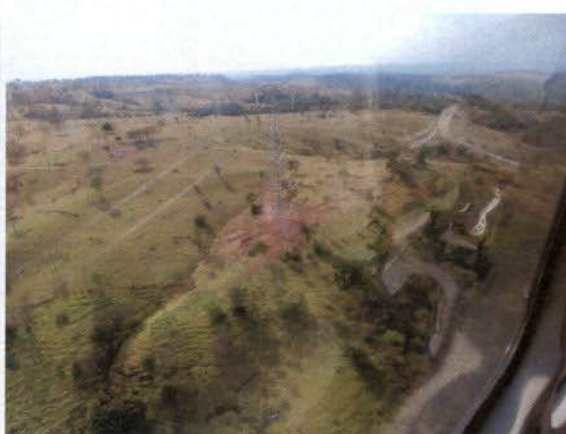
Figura 62: Processos erosivos na base da torre 598/1. Coord. (13° 6'46.18"S 60°45'53.59"O)

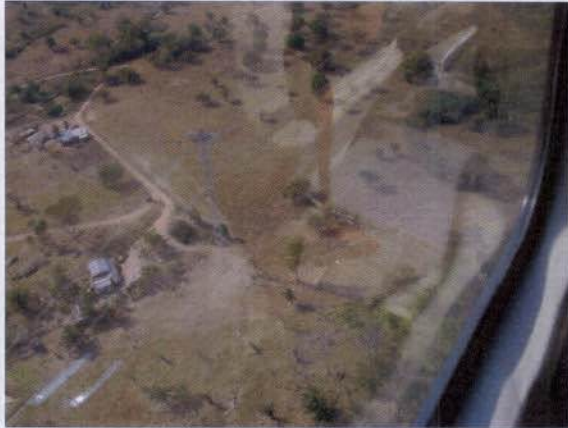
Próximo à torre 606/2, foi verificada a permanência de benfeitorias na faixa de servidão (Figura 63). **Solicita-se ao empreendedor que realoque as benfeitorias e apresente relatório sobre as atividades.**

Figura 63: Benfeitorias próxima a torre 606/2. Coordenada não registrada.

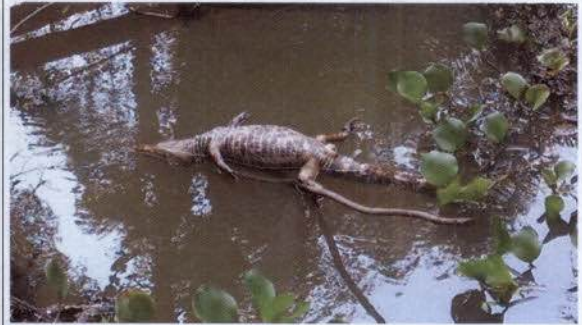
Percorrendo o aterro, foram identificados dois jacarés-do-pantanal (*Caiman yacare*) mortos, escamas de peixe e soja para ceva (Figura 64, Figura 65, Figura 66 e Figura 67), além de resíduos comuns, como plástico, latas de cerveja e papel higiênico, o que evidencia uso do acesso para caça e pesca, configurando-o como vetor de impacto negativo.

Figura 64: Evidências de uso do aterro para acesso a torre 793/2 por caçadores. Coord. (14° 2'9.03"S 60°13'40.11"O)

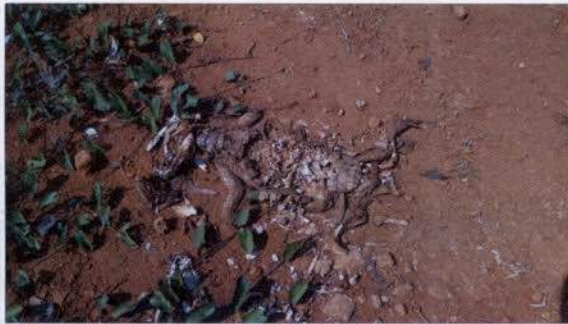
Figura 65: Evidências de uso do aterro para acesso a torre 793/2 por caçadores. Coord. (14° 2'9.03"S 60°13'40.11"O)

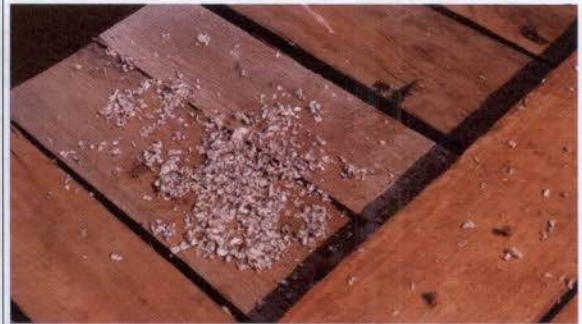
Figura 66: Evidências de uso do aterro para acesso a torre 793/2 por pescadores. Coord. (14° 2'9.03"S 60°13'40.11"O)

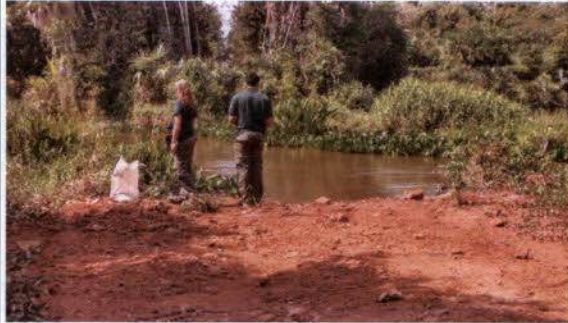
Figura 67: Seva para peixe evidenciando uso do aterro para acesso a torre 793/2 por pescadores. Coord. (14° 2'31.43"S 60°13'26.65"O)

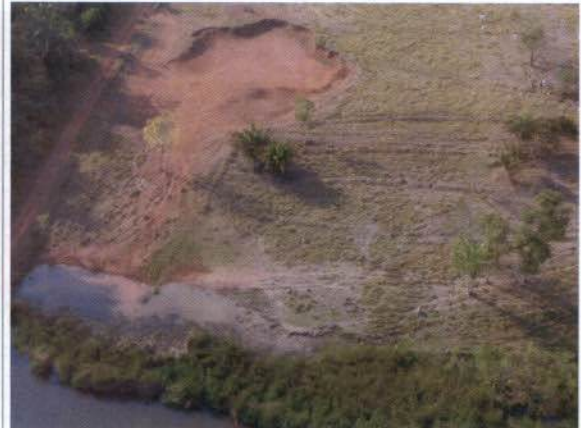
Figura 68: RNC 3-003. Relata retirada terra/cascalho em 31/08/2013. Não foi executado PRAD. Coord. (15°17'2.96"S 59°13'28.51"O)

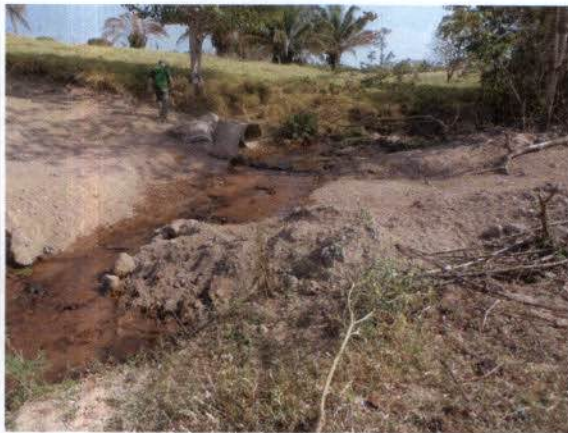
Figura 69: RNC 4-021. Relata problemas em bueiro 14/04/2014. Resíduos das manilhas disposto em APP. Coord. (15°14'14.40"S 58°55'45.51"O)

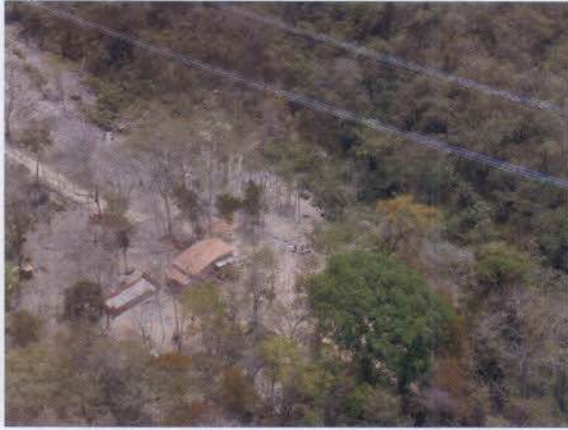
Entre o vão das torres 1414/2 e 1415/1 foram verificadas benfeitorias, possivelmente localizadas na faixa de servidão (Figura 71 e Figura 72). **Solicita-se ao empreendedor que verifique a situação e, caso necessário, realoque as benfeitorias e apresente relatório sobre as atividades.**

Figura 71: Benfeitorias no vão entre torres 1414/2 e 1.415/1. Coordenada não registrada.

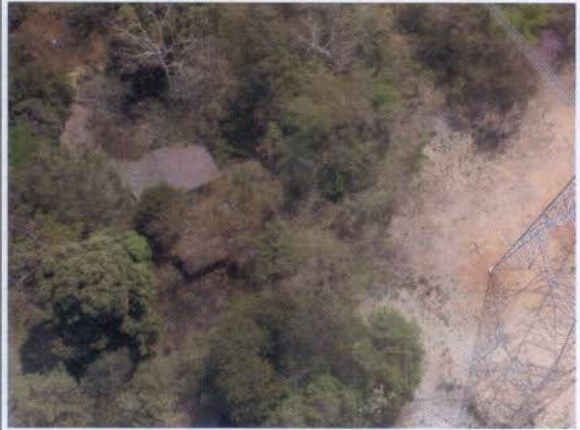
Figura 72: Benfeitorias no vão entre torres 1414/2 e 1.415/1. Coordenada não registrada.
