MINISTÉRIO DO MEIO AMBIENTE
INSTITUTO BRASILEIRO DO MEIO AMBIENTE E DOS RECURSOS NATURAIS RENOVÁVEIS
Unidade Setorial da Diretoria de Licenciamento Ambiental

TERMO DE ABERTURA DE VOLUME

Aos 19 dias do mês de dezembro de 2014, procedemos a abertura deste volume nº XVII do processo de nº 02001.000328/2009-98, que se inicia com a página nº 3196. Para constar subscrevo e assino.

Norte Brasil Transmissora de Energia

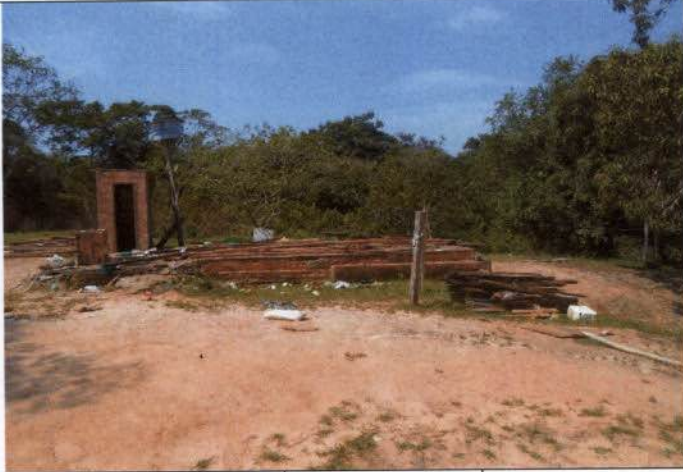
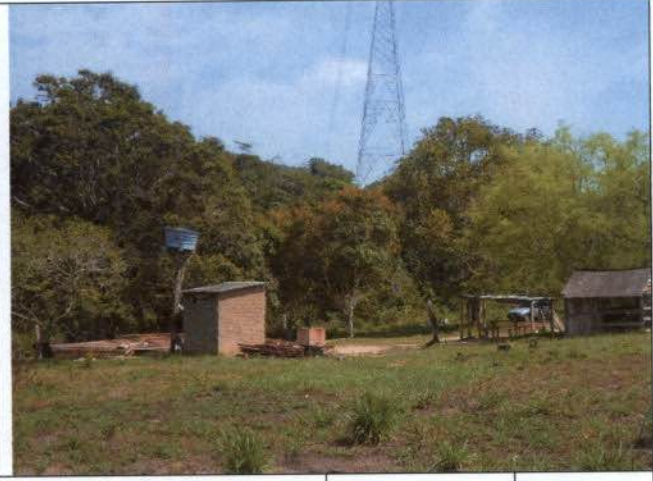
Na propriedade V00A-P05 foram constatadas algumas benfeitorias como um banheiro de alvenaria, um galinheiro, uma cobertura de telhas de amianto e uma caixa d'água. As benfeitorias da propriedade foram removidas.

Figura 1	Data: 23/09/2014	Trecho 1	Trecho 1
ANTES: Torres 3/1 a 4/1		ANTES: Torres 3/1 a 4/1

Figura 1-3	Data: 23/09/2014	Trecho 1	Trecho 1
ANTES: Torres 3/1 a 4/1		ANTES: Torres 3/1 a 4/1

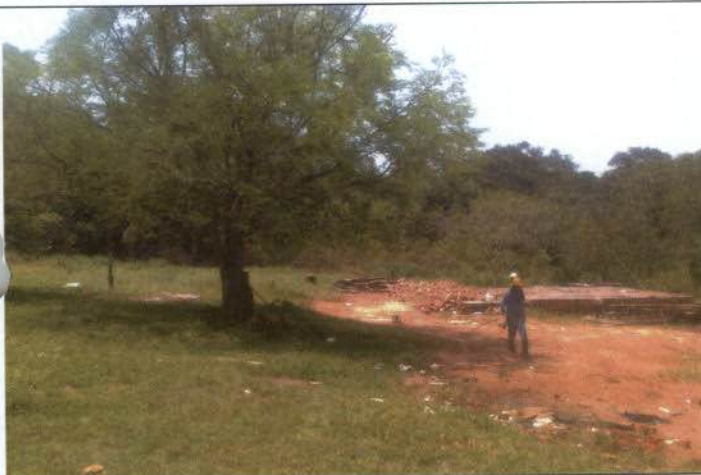
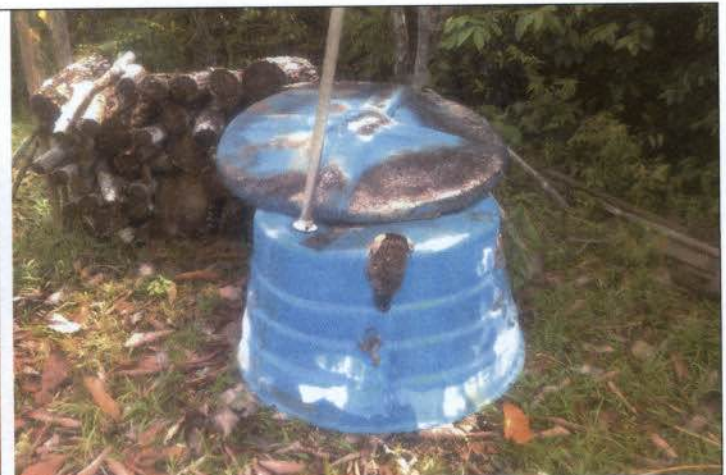
Figura 1-7

ANTES: Torres 3/1 a 4/1

DEPOIS: Torres 3/1 a 4/1

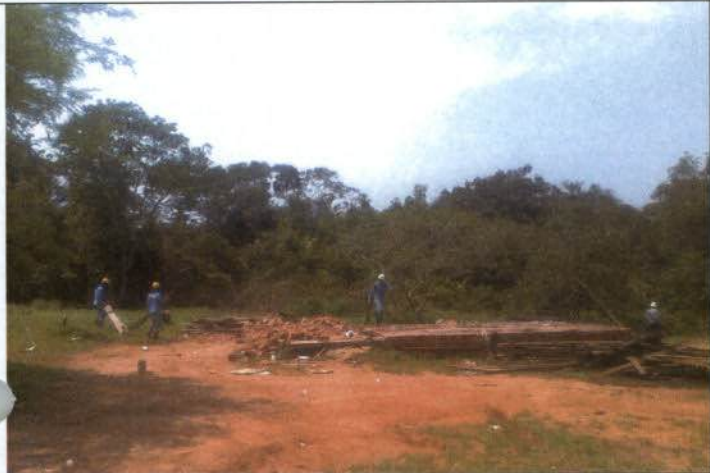
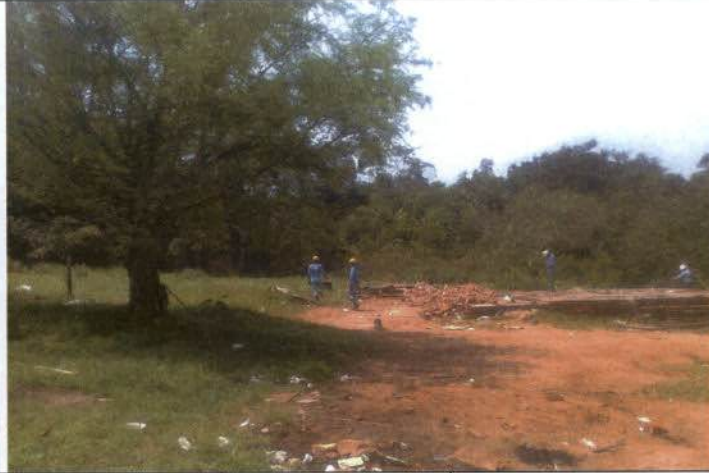
Figura 1-9	Data: 23/09/2014	Trecho 1	Figura 1-10	Data: 23/09/2014	Trecho 1
DEPOIS: Torres 3/1 a 4/1			DEPOIS: Torres 3/1 a 4/1

PROPRIEDADE V06-P14 - Torres 77/1 e 78/1 (9°25'9.53"S 63°29'22.10"O): As benfeitorias que estavam na faixa foram pagas e removidas no ano de 2011, não existindo nenhuma benfeitoria na faixa. A imagem fornecida pelo Google é antiga, (2010) por isso consta a benfeitoria na faixa.

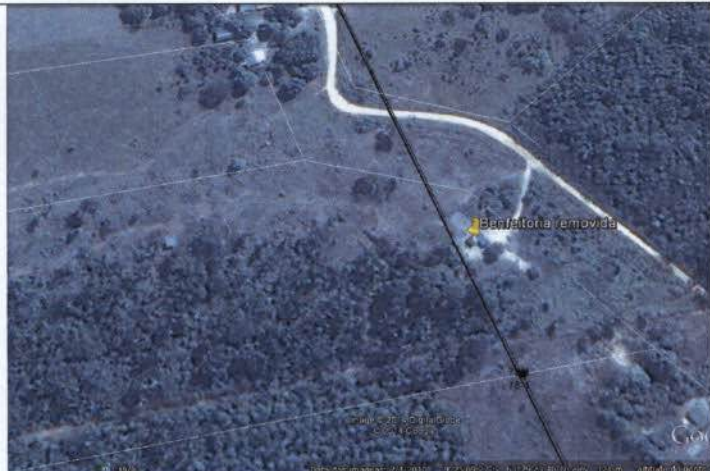
Figura 2	Data: 10/10/2014	Trecho 1	Figura 2-1	Data: 10/10/2014	Trecho 1
ANTES: Torres 77/1 e 78/1			DEPOIS: Torres 77/1 e 78/1

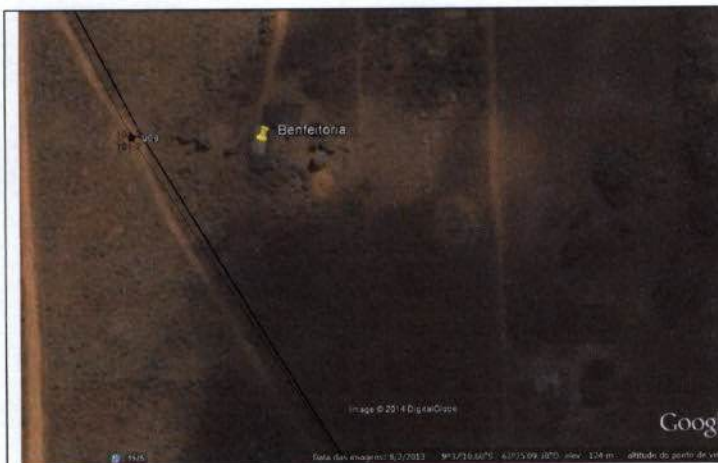
PROPRIEDADE V08-P13 – Torres 101/2 a 102/1 (9°37'9.25"S 63°25'11.28"O): As benfeitorias que estavam na faixa foram pagas e removidas no ano de 2011, uma cobertura que servia de garagem e depósito para o proprietário. O proprietário fez uma varanda em sua sede, porém a mesma está fora da faixa, estando a mais de 40,00 metros de distância da LT.

Figura 3	Data: 10/10/2014	Trecho 1	Figura 3-1	Data: 03/02/2014	Trecho 1
Torres 101/2 a 102/1			Torres 101/2 a 102/1

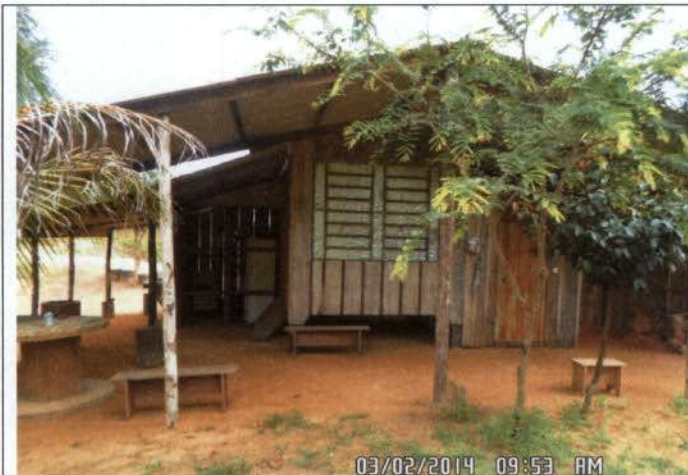
Figura 4

PROPRIEDADE V10-P23 / P25 - 121/2 a122/1 (9°46'48.47"S 63°19'29.08"O): A benfeitoria paga foi à sede da propriedade. O proprietário então removeu a varanda que estava na faixa e parte da sede, ficando a mesma a 41,00 metros de distância do eixo da LT (coordenadas: 0464386 – E/ 8918880 – N).

Torres 121/2 a122/1: Casa com varanda e cômodo na faixa, que já foi removido.

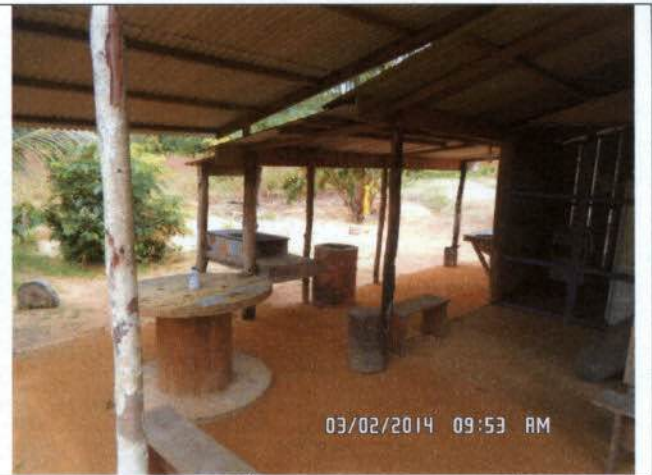
Figura 4-1

Torres 121/2 a122/1: Parte que foi removida

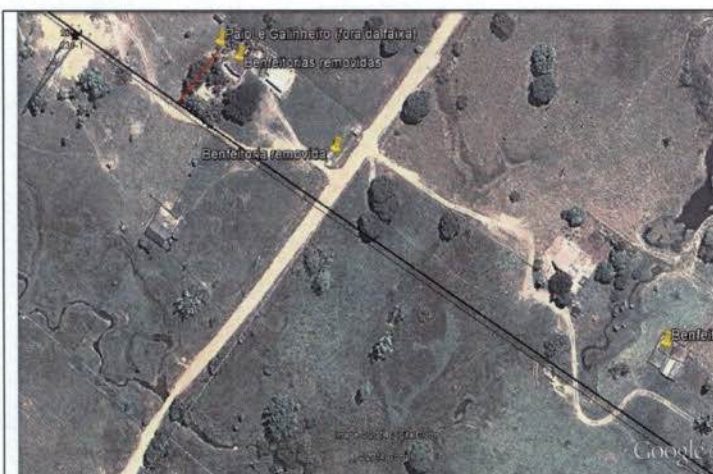
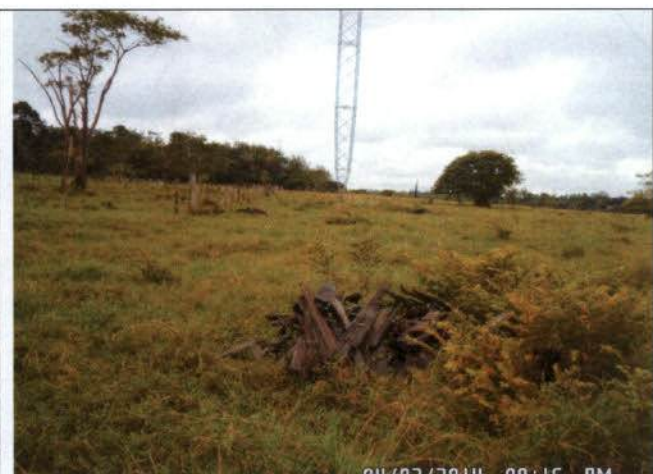
Figura 6	Data: 13/10/2014	Trecho 1	Figura 6-1	Data: 04/02/2014	Trecho 1
----------	---------------------	----------	------------	------------------	----------

PROPRIEDADE V18-P04 - Torres 239/1 A 240/1 (10°32'12.83"S 62°35'43.15"O):

As benfeitorias que estavam na faixa na propriedade foram pagas e removidas no ano de 2011. No local existe apenas um galinheiro e um Paiol, que está a 40,50 metros do eixo, ou seja, fora da faixa de servidão, e mesmo estando fora o proprietário se comprometeu a retirar, porque não faz mais o uso das mesmas.

As benfeitorias nas propriedades V18-P05-P07, foram pagas no ano de 2012, não existindo nenhuma benfeitoria na faixa. A imagem fornecida pelo Google é antiga, (2010) por isso consta a benfeitoria na faixa.

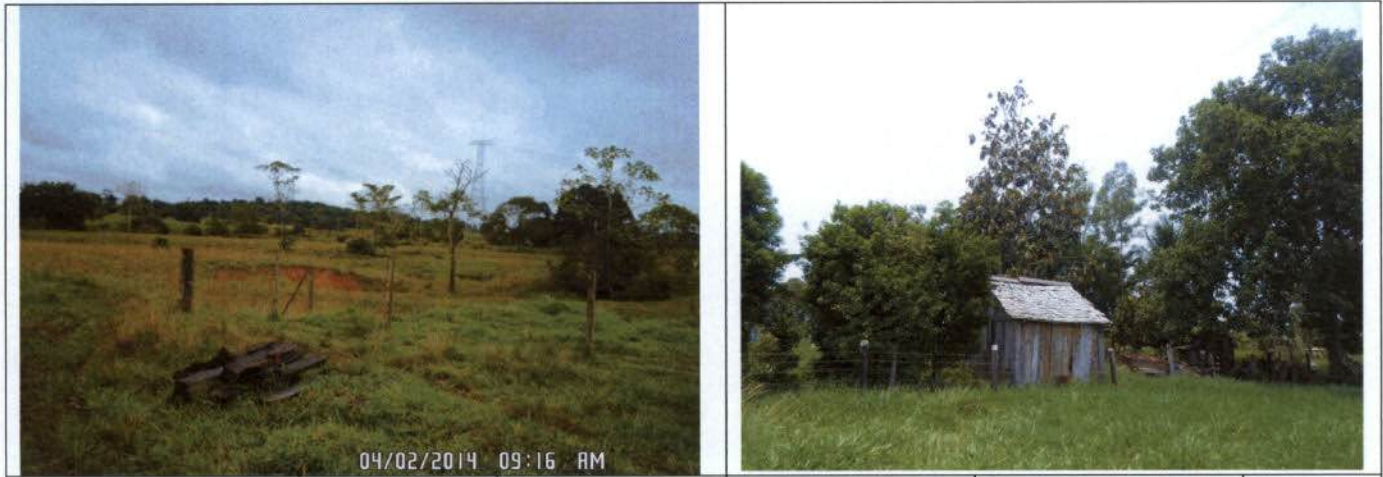
Figura 6-2	Data: 04/02/2014	Trecho 1	Figura 6-3	Data:13/10/2014	Trecho 1
Torres 239/1 A 240/1			Torres 239/1 A 240/1: Paiol e galinheiro fora da faixa

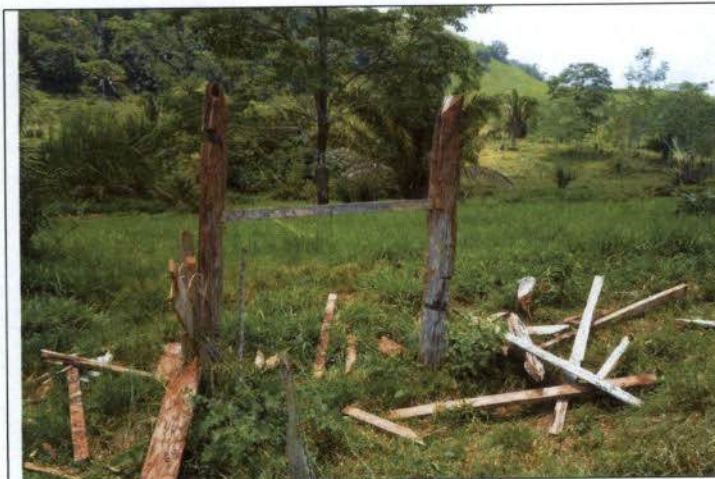
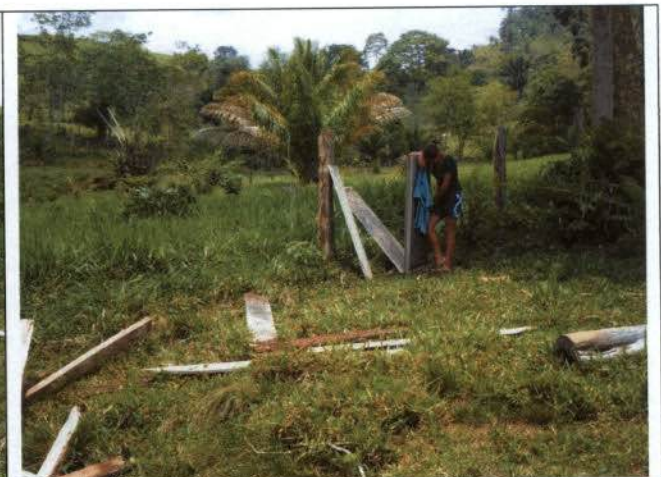
As benfeitorias encontradas na propriedade foram um cocho e um curral. As benfeitorias foram removidas.

Figura 7	Data: 14/10/2014	Trecho 1	Figura 7-1	Data: 14/10/2014	Trecho 1
Torres 273/1 a 274/1 – Retirada do Cocho			Torres 273/1 a 274/1 - Retirada do Cocho

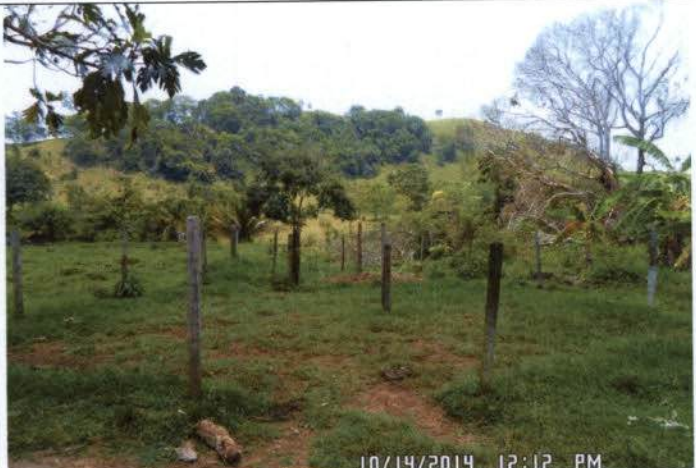
Figura 7-2	Data: 14/10/2014	Trecho 1	Figura 7-3	Data: 14/10/2014	Trecho 1
Torres 273/1 a 274/1 – Retirada do curral			Torres 273/1 a 274/1 - Retirada do curral

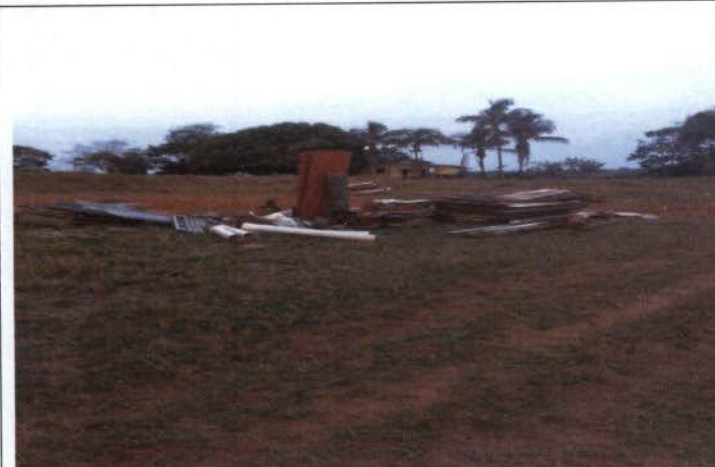
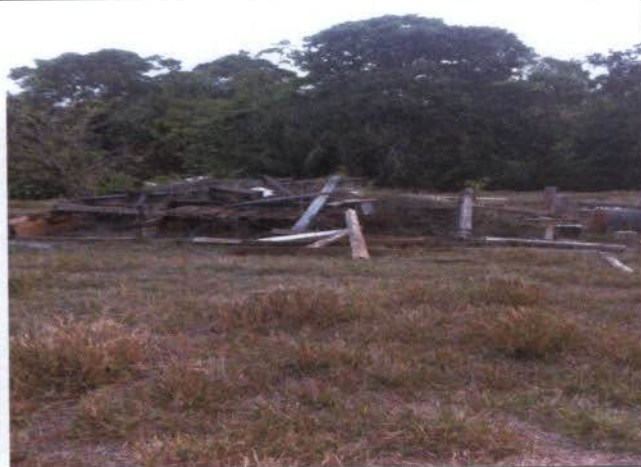
Figura 8	Data: 09/10/2014	Trecho 2	Figura 8-1	Data: 09/10/2014	Trecho 2
Torres 448/1 a 449/1			Torres 448/1 a 449/1

Benfeitorias - Torres 448/1 a 449/1(11°59'31.55"S 61°26'18.55"O):

Todas as benfeitorias foram removidas.

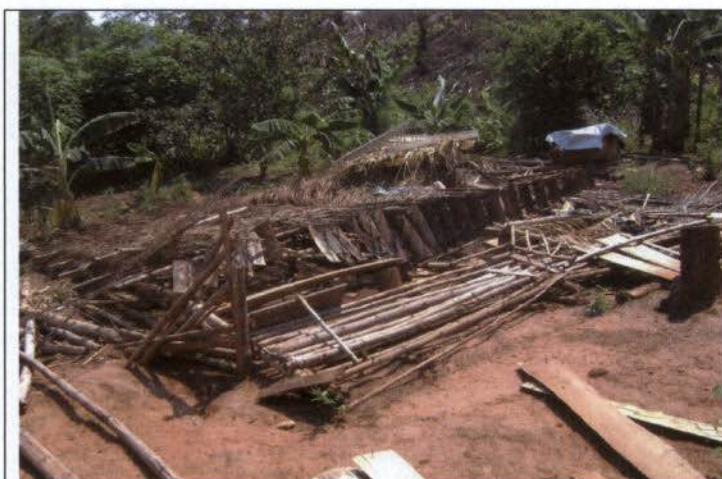
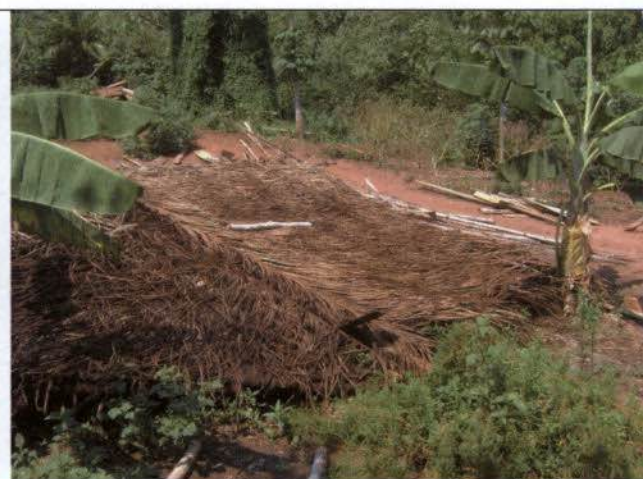
Figura 9	Data: 10/10/2014	Trecho 2	Figura 9-1	Data: 10/10/2014	Trecho 2
ANTES: Torres 556/1 a 567/1			ANTES: Torres 556/1 a 567/1

PROPRIEDADE V36-P04 - Torres 556/1 a 567/1(12°51'09,857500" 60°53'03,388682"):

Nesta propriedade havia uma benfeitoria dentro da faixa de servidão, (casa, galinheiros, chiqueiro e barraco com banheiro). Todas as benfeitorias foram removidas.

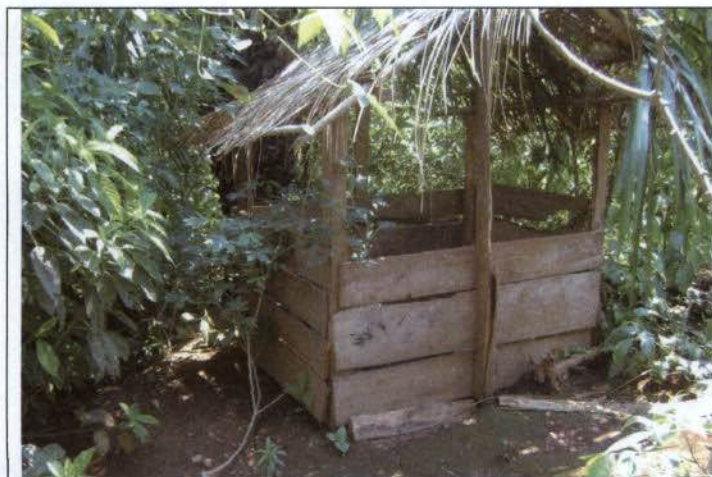
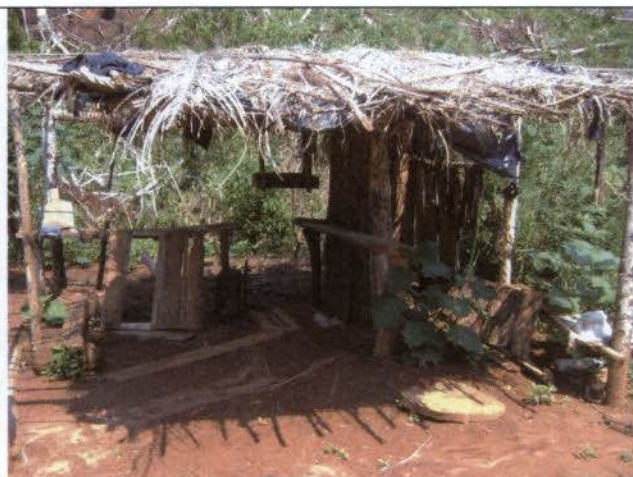
Figura 9-2	Data: 10/10/2014	Trecho 2
ANTES: Torres 556/1 a 567/1

Figura 9-3	Data: 10/10/2014	Trecho 2
ANTES: Torres 556/1 a 567/1

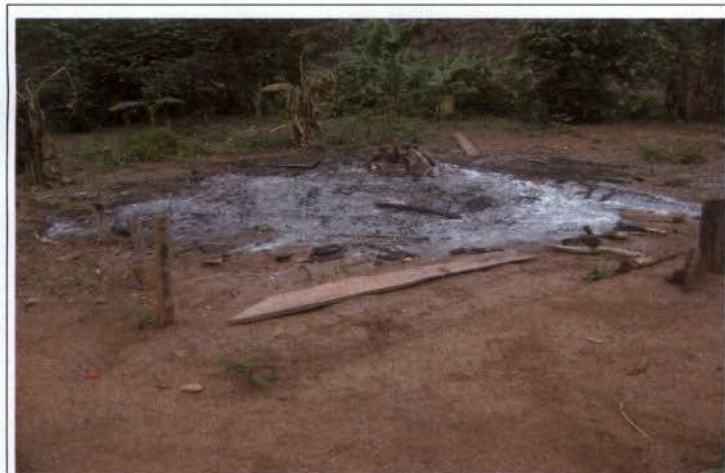
Figura 9-4	Data: 13/10/2014	Trecho 2
DEPOIS: Torres 556/1 a 567/1 – Local do barraco com banheiro.

Figura 9-5	Data: 13/10/2014	Trecho 2
DEPOIS: Torres 556/1 a 567/1 – Local do chiqueiro.

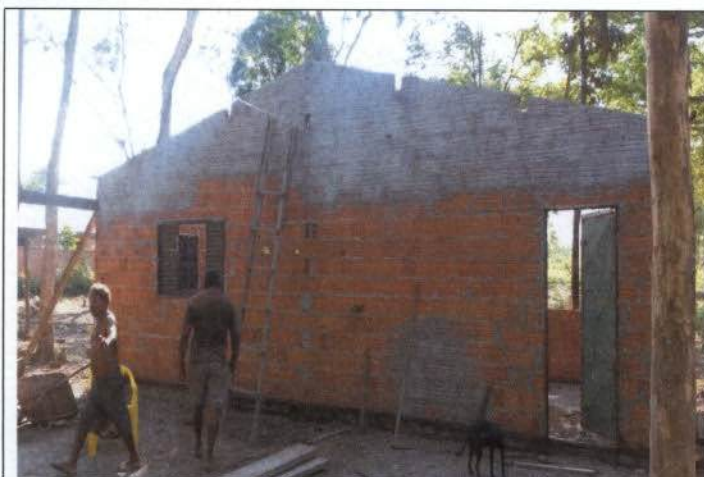
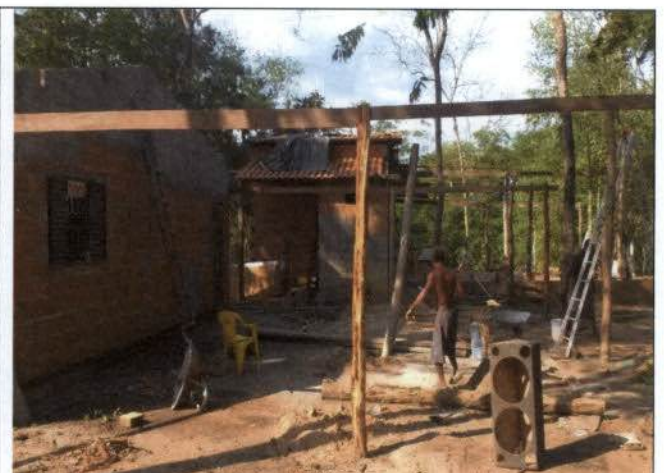
Figura 10	Data: Data: 08/10/2014	Trecho 5	Figura 10-1	Data: Data: 08/10/2014	Trecho 5
-----------	---------------------------	----------	-------------	---------------------------	----------

Benfeitoria - Torres 1414/2 a 1415/ 1(15°31'37,073044" 55°59'04,106154"):

A NBTE realizou o pagamento da remoção da benfeitoria. O proprietário solicitou a construção de uma nova casa, fora da faixa, para remover a existente dentro da faixa. O material de construção da nova casa que está sendo utilizado é o material retirado da antiga casa do proprietário. Segue abaixo registros fotográficos da construção da nova casa.

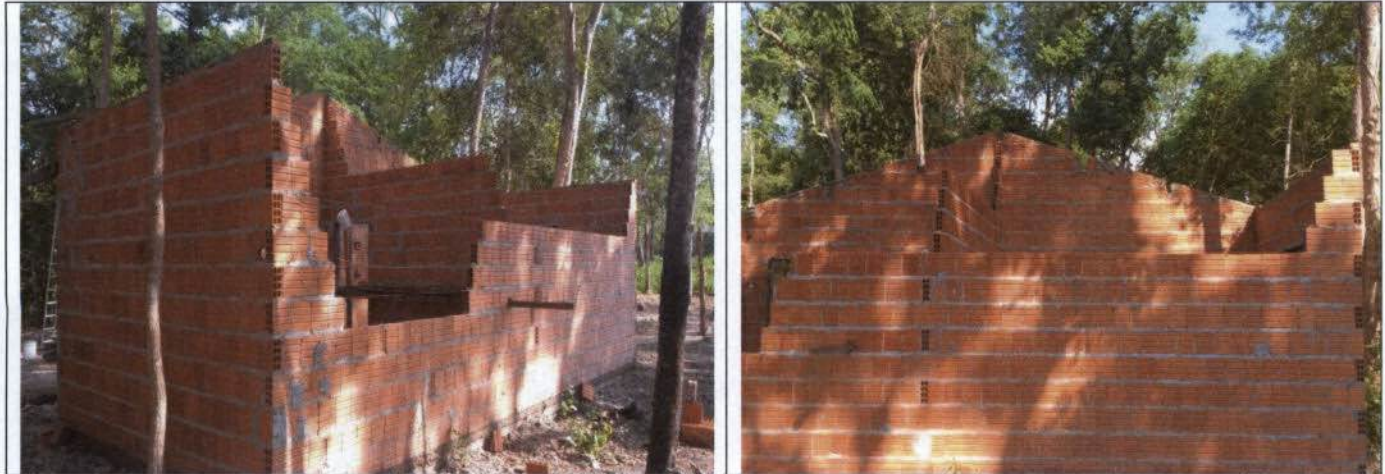
Figura 10-2	Data: 08/10/2014	Trecho 1	Figura 10-3	Data: 08/10/2014	Trecho 1
Torre 1414/2 a 1415 - Nova casa quase completa faltando telhado que será reutilizado da anterior.			Torre 1414/2 a 1415- Nova casa com a parte de alvenaria praticamente pronta.

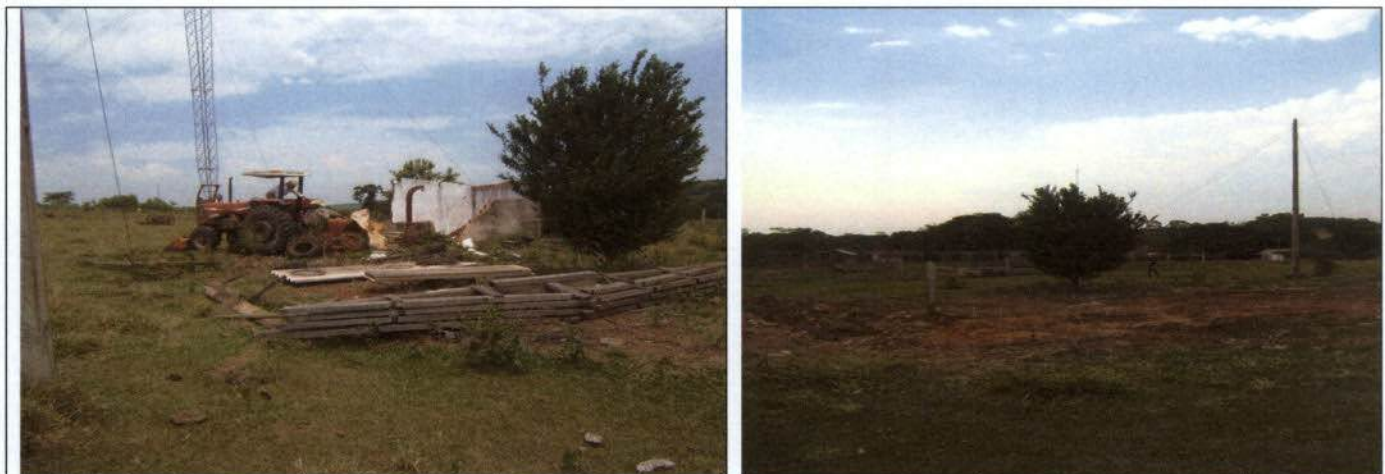
Figura 11	Data: 11/10/2014	Trecho 6	Figura 11-1	Data: 11/10/2014	Trecho 6
-----------	---------------------	----------	-------------	------------------	----------

Foi constatado que a benfeitoria em questão foi removida inadequadamente. Imediatamente foi providenciada a remoção por completo. Segue registro da situação antes e após a limpeza do local.

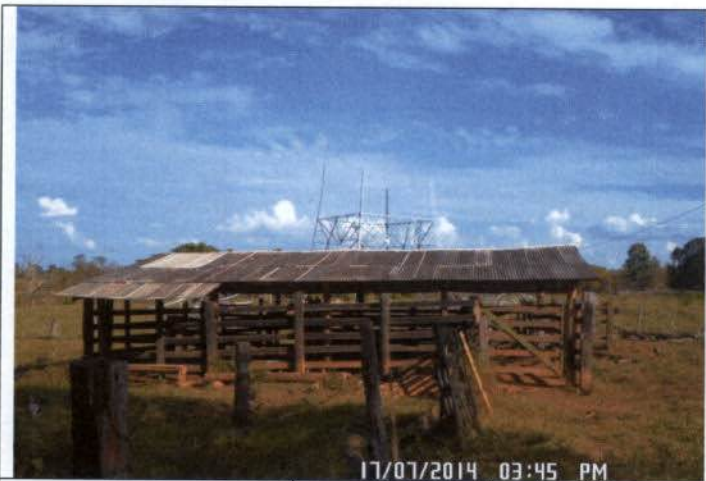
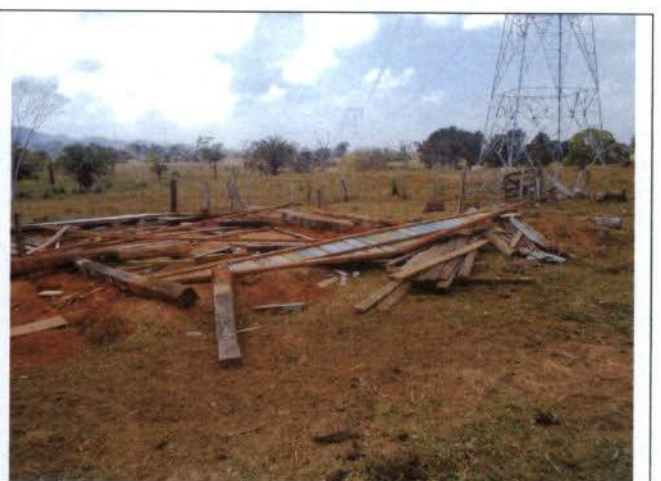
Benfeitoria - Torres 320-1 (11°6'35.67"S 62°9'17.20"O): As benfeitorias foram removidas no dia 01.09.2014.

Figura 13	Data: 17/07/2014	Trecho 2	Figura 13-1	Data: 10/10/2014	Trecho 2
Torres 320/1: A torre atrás da benfeitoria é a torre 320/1.			Torres 320/1

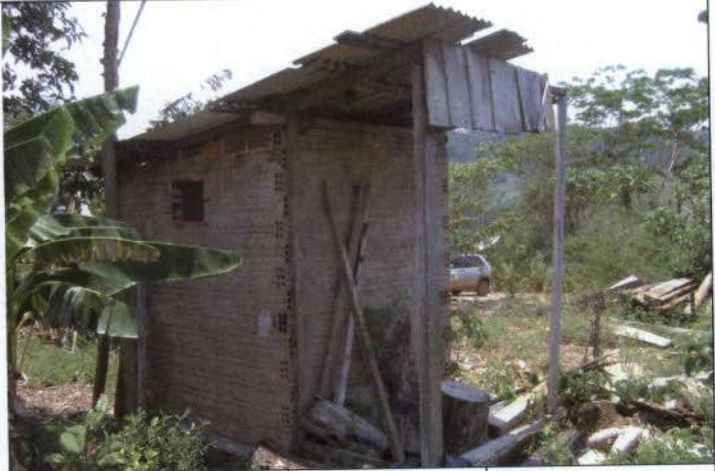
Havia na propriedade um banheiro, um galinheiro e uma área que era utilizada como garagem dentro da faixa de servidão, as benfeitorias da propriedade foram removidas. A casa do proprietário está fora da faixa de servidão foi conferido com a trena e GPS, a mesma está a 40 metros e 30 centímetros do eixo da faixa.

Figura 14	Data: 10/10/2014	Trecho 1	Figura 14-1	Data: 10/10/2014	Trecho 1
ANTES: Banheiro - Torre 606/2			ANTES: Banheiro - Torre 606/2

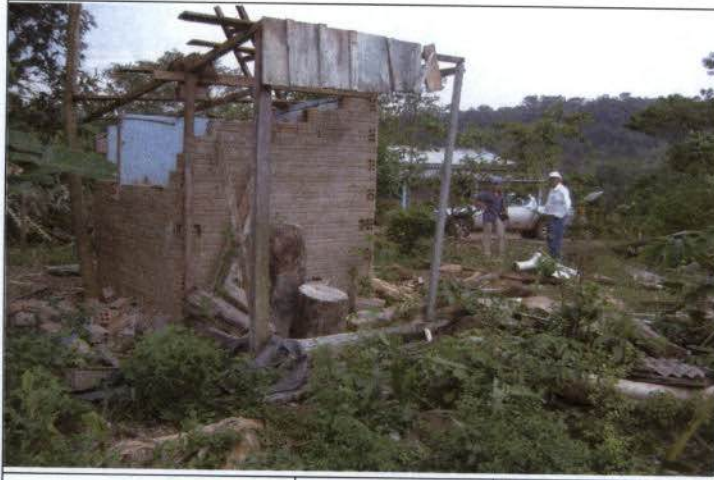
Figura 14-2	Data: 10/10/2014	Trecho 1
DEPOIS: Banheiro

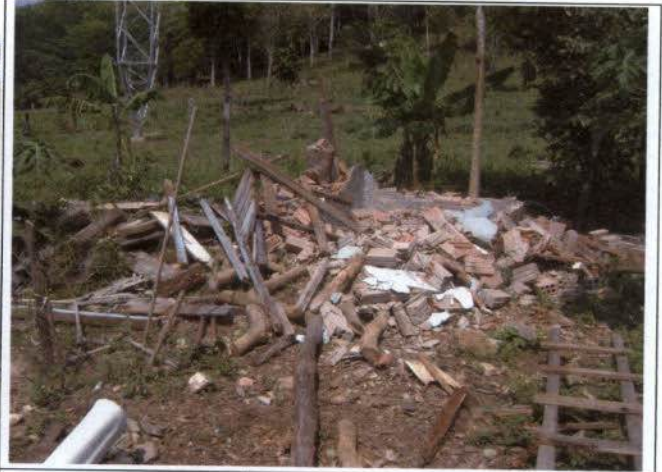
Figura 14-3	Data: 10/10/2014	Trecho 1
DEPOIS: Banheiro

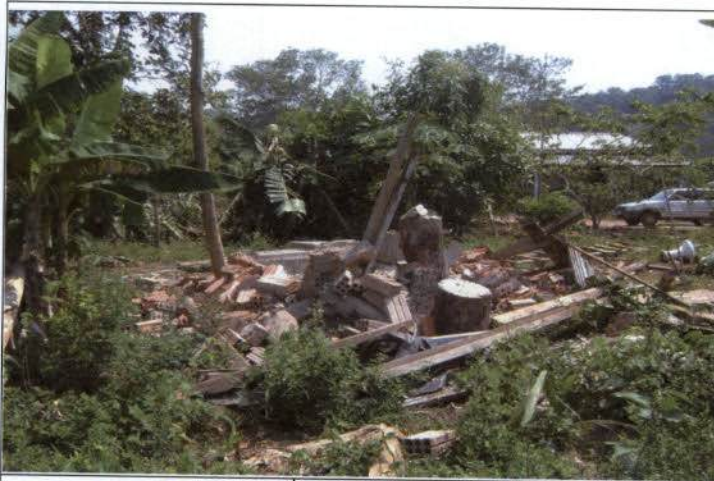
Figura 14-4	Data: 10/10/2014	Trecho 1
DEPOIS: Banheiro

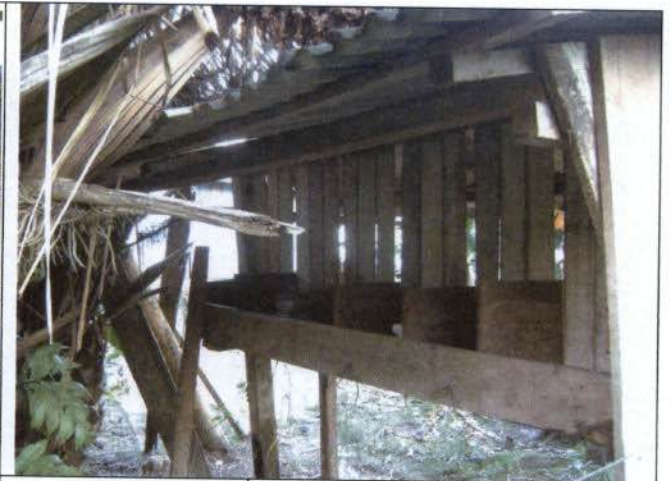
Figura 14-5	Data: 10/10/2014	Trecho 1
ANTES: Galinheiro - Torre 606/2

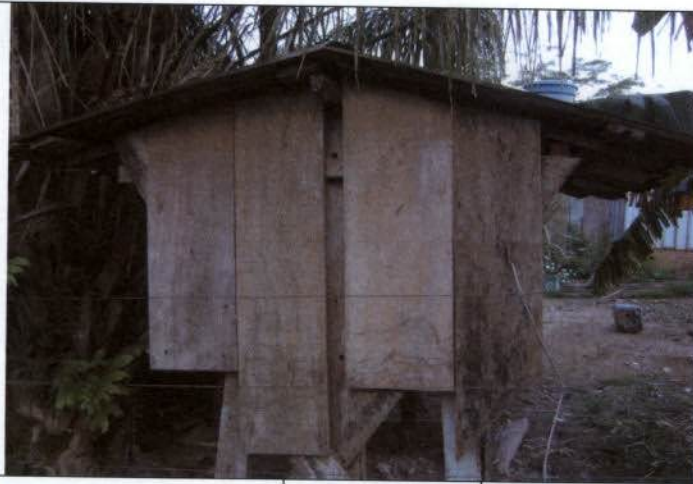
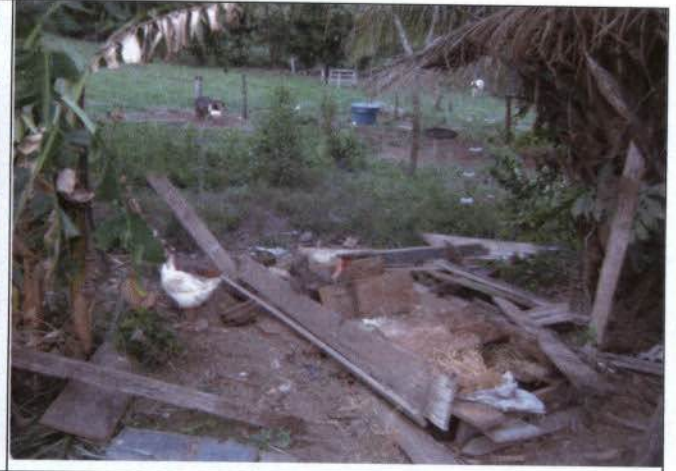
Figura 14-6	Data: 10/10/2014	Trecho 1	Figura 14-7	Data: 10/10/2014	Trecho 1
ANTES: Galinheiro - Torre 606/2			DEPOIS: Galinheiro - Torre 606/2

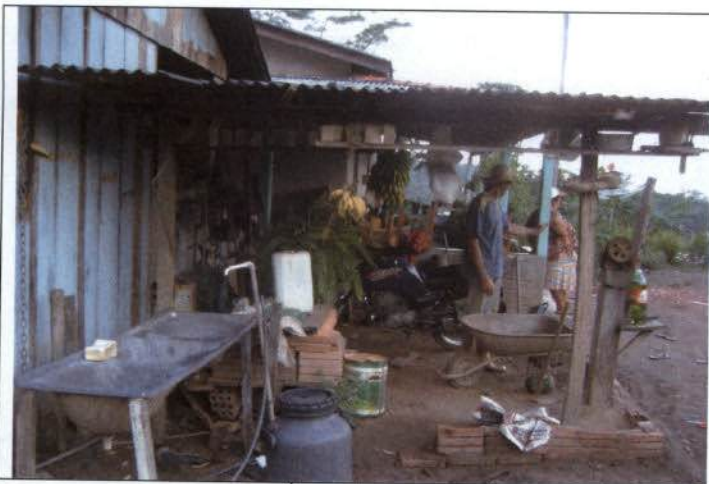
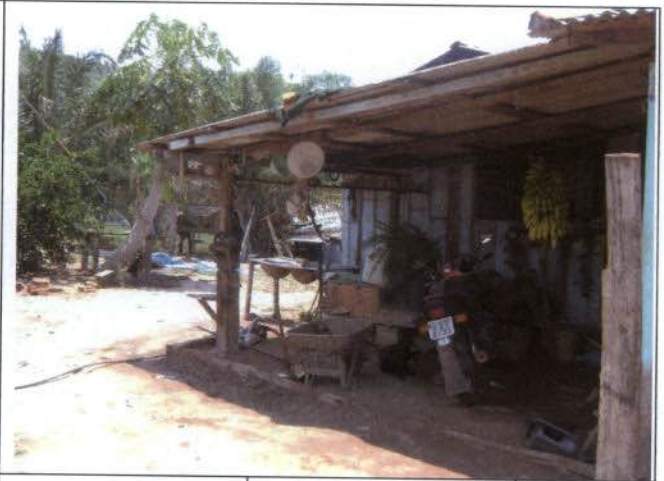
Figura 14-8	Data: 10/10/2014	Trecho 1	Figura 14-9	Data: 10/10/2014	Trecho 1
ANTES: Área que era utilizada como garagem			ANTES: Área que era utilizada como garagem

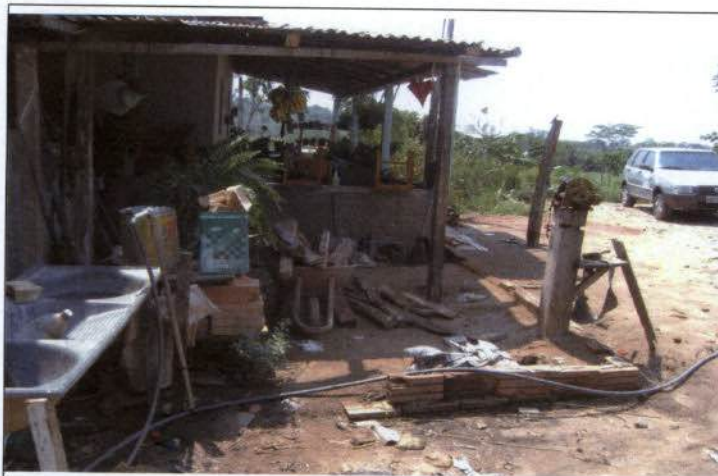
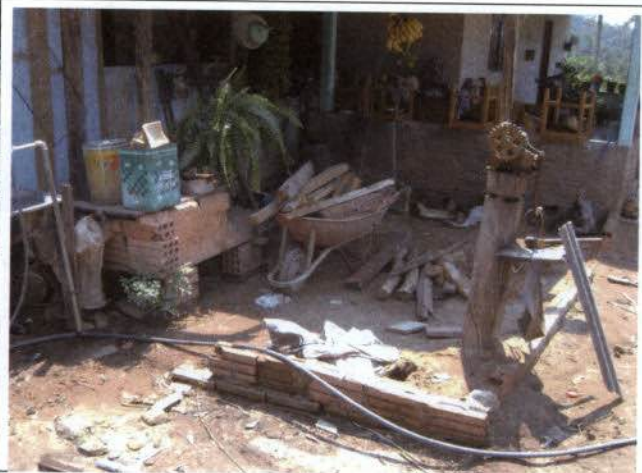
Figura 14-10	Data: 14/10/2014	Trecho 1	Figura 14-11	Data: 14/10/2014	Trecho 1
DEPOIS: Área que era utilizada como garagem			DEPOIS: Área que era utilizada como garagem

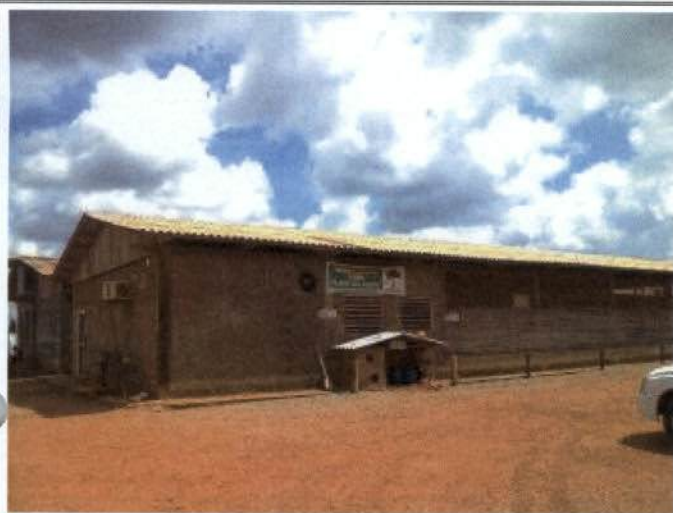
Foto: 01 | Data: 20/09/2013 | Canteiro de Triunfo

Área destinada para o refeitório e almoxarifado.

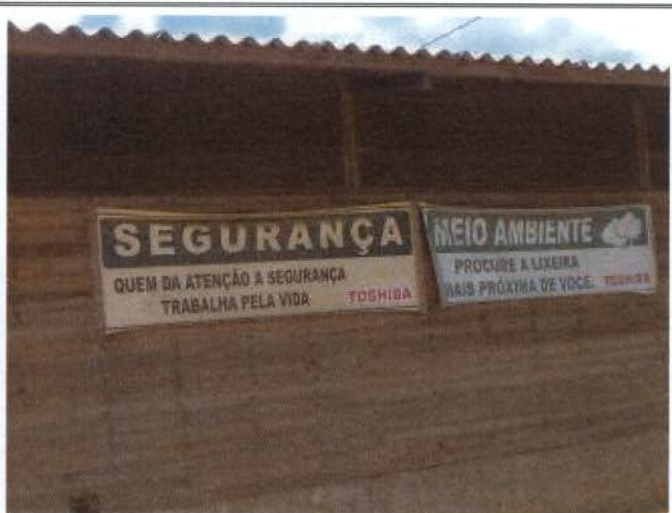
Foto: 02 | Data: 20/09/2013 | Canteiro de Triunfo

Sinalização de segurança do trabalho e meio ambiente.

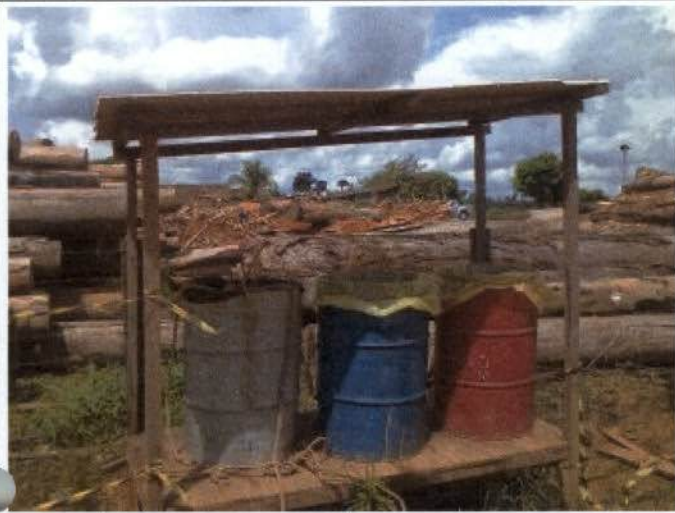
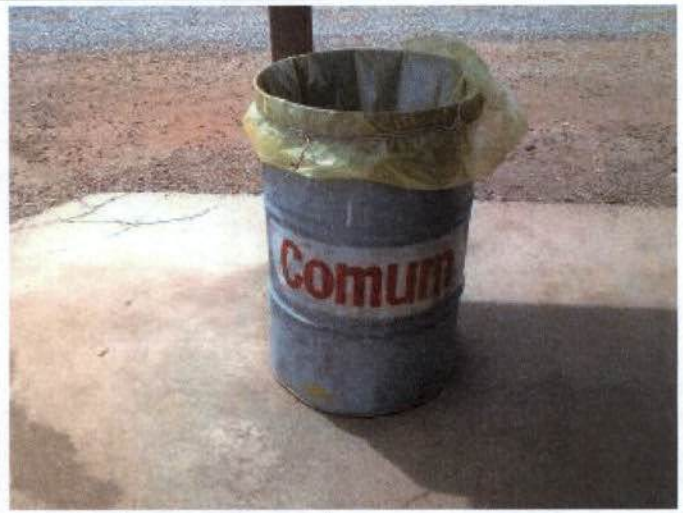
Foto: 03 | Data: 20/09/2013 | Canteiro de Triunfo
Lixeiras seletivas.

Foto: 04 | Data: 20/09/2013 | Canteiro de Triunfo
Lixeira seletiva.

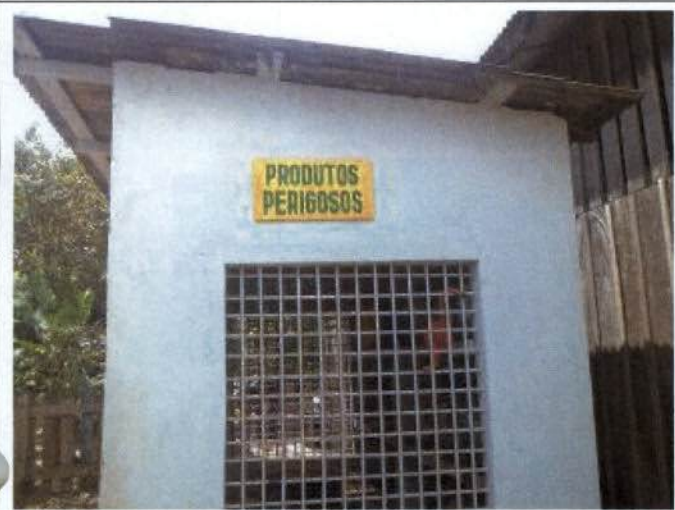
Foto: 05 | Data: 20/09/2013 | Canteiro de Triunfo
Casa de produtos inflamáveis.

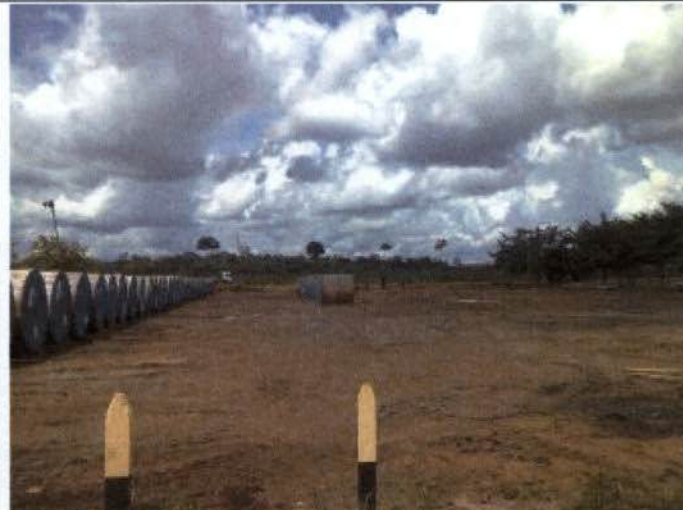
Foto: 06 | Data: 20/09/2013 | Canteiro Triunfo .Norte Brasil
Pátio de bobinas de cabos.

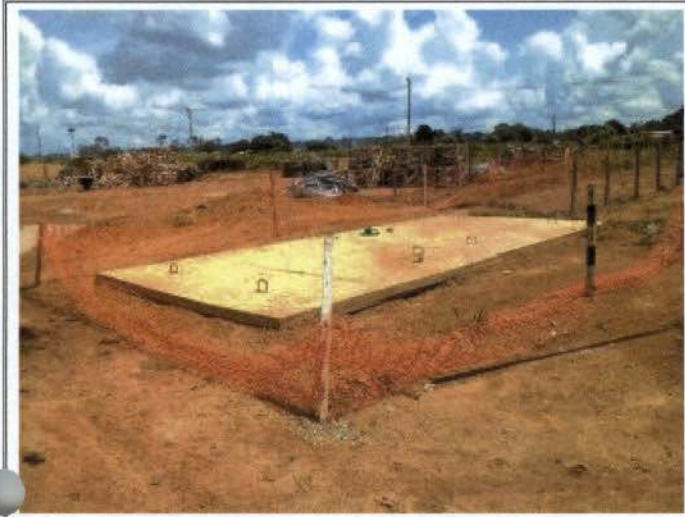
Foto: 07 | Data: 20/09/2013 | Canteiro de Triunfo
Fossa séptica.

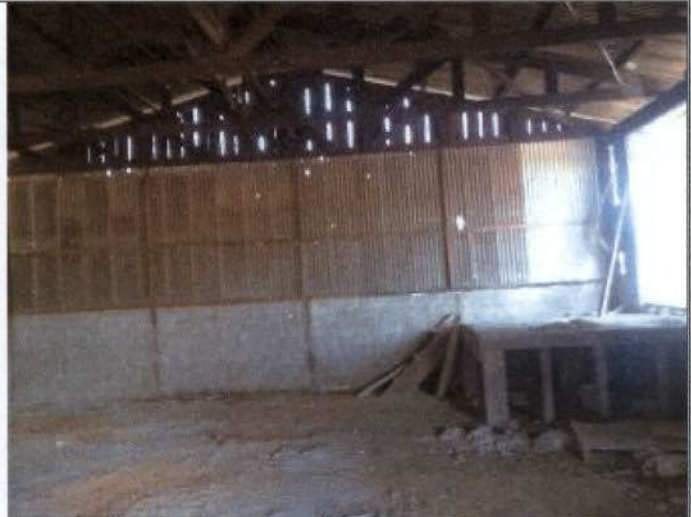
Foto 08: | Data: 20/09/2013 | Canteiro de Triunfo
Local de armazenamento de cimento.

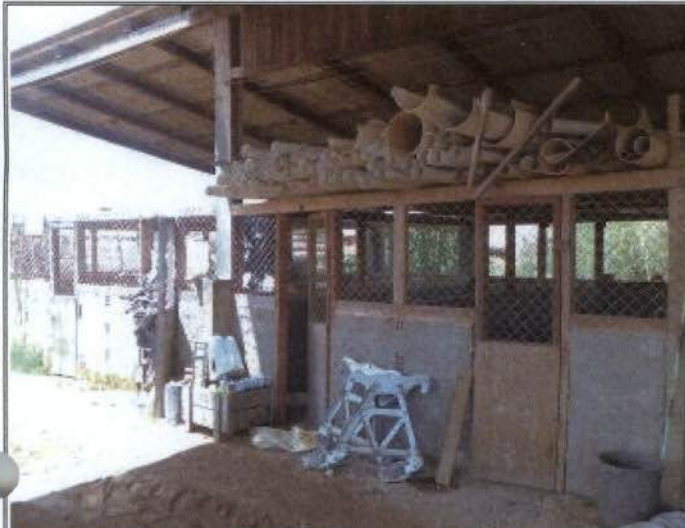
Foto: 09 | Data: 20/09/2013 | Canteiro de Triunfo
Baías de resíduos de materiais do empreendimento.

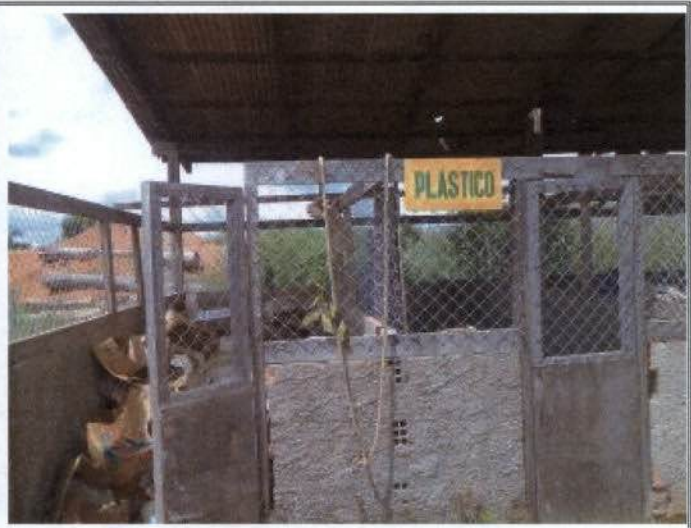
Foto: 10 | Data: 20/09/2013 | Canteiro de Triunfo
Identificação das baías.

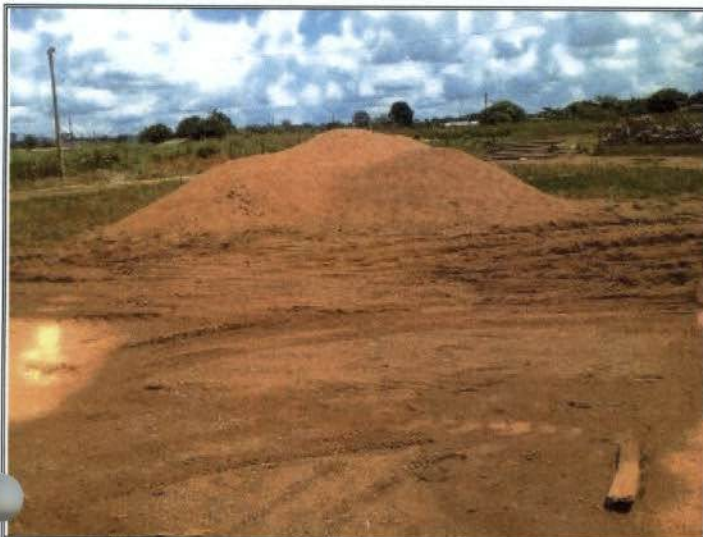
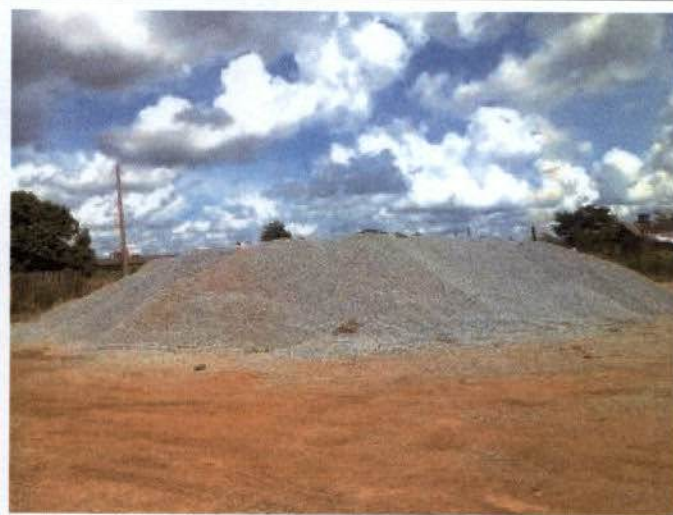
Foto: 11	Data: 20/09/2013	Canteiro de Triunfo	Foto: 12	Data: 20/09/2013	Canteiro de Triunfo
Depósito de areia usada no campo para regeneração de fundações.			Depósito de brita.

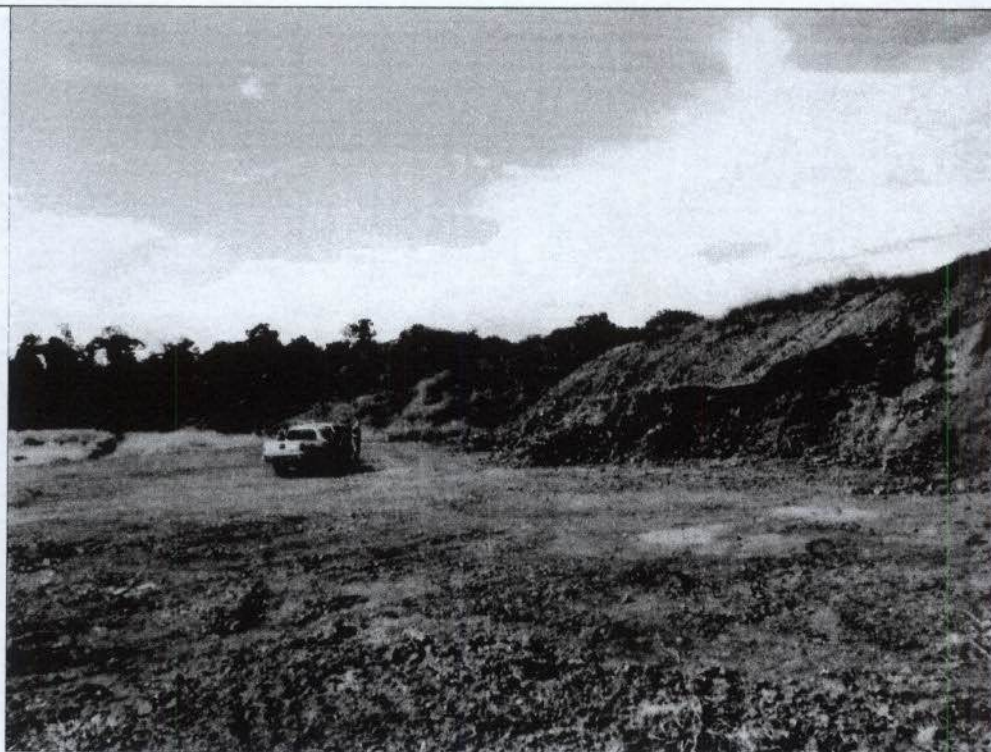
Ilustração 3: Área de empréstimo, sem prévia anuência, utilizada para construção do aterro nas torres 793-1 e 793-2 – Jazida de cascalho.

O empreendedor deverá incluir no Programa de Recuperação de Áreas Degradadas as áreas de empréstimo e de bota-fora que serão alvo de recuperação, sendo definidas as ações e prazos para execução. Deverão constar inclusive na planilha solicitada neste parecer. (V. ANÁLISE DOS PROGRAMAS AMBIENTAIS, item 2.3)

Sugestão de Condicionante: Incluir no Programa de Recuperação de Áreas Degradadas as áreas de empréstimo e de bota-fora que serão alvo de recuperação. Deverá definir as ações e prazos para execução.

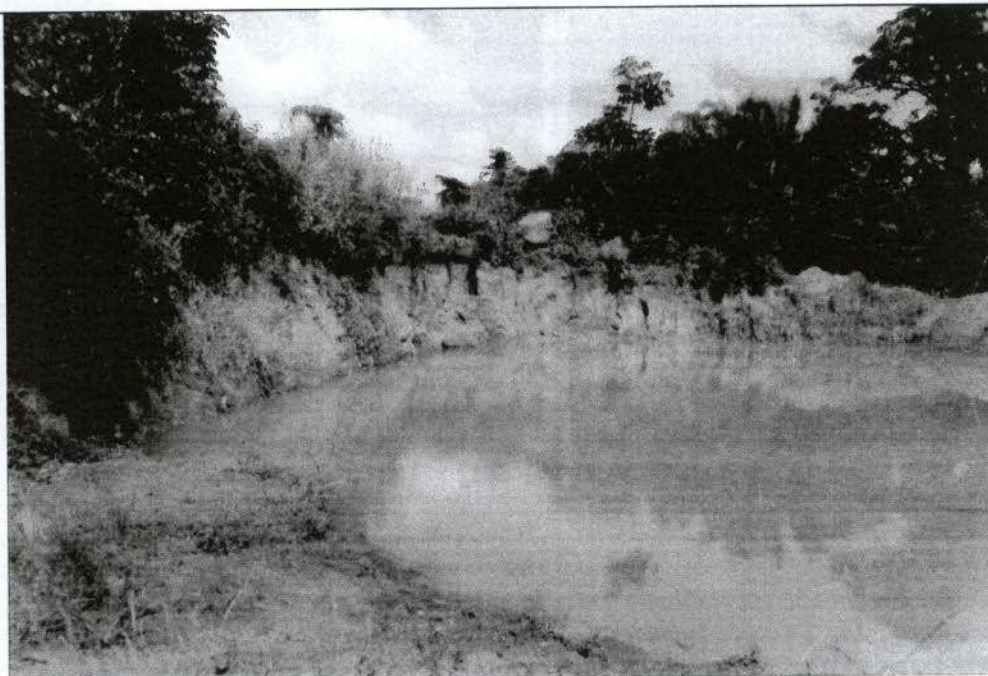
Ilustração 4: Área de empréstimo, sem prévia anuência deste Ibama, utilizada para construção do aterro no trecho entre as torres 961/1 e 961/2.

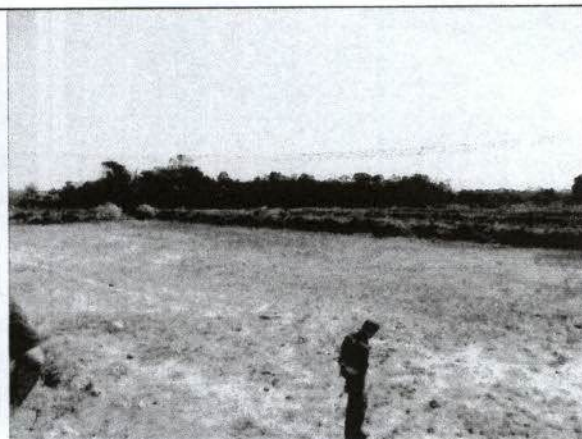
Ilustração 6: área de empréstimo para construção do aterro de acesso às torres 1201/2 e 1202/1.

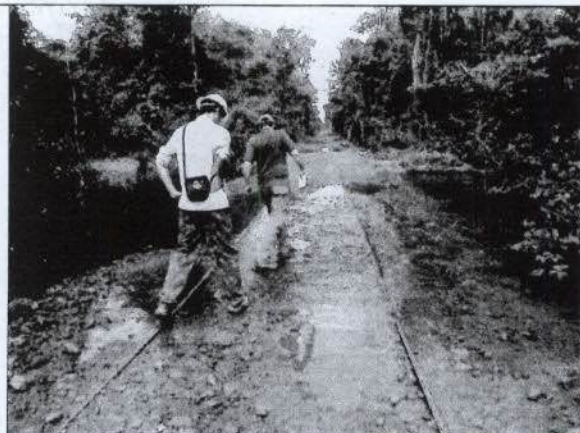
Ilustração 7: Acesso às torres 793-1 e 793-2 – Aterro não autorizado construído na área de inundação do rio Piolhinho, afluente do rio Guaporé. Apresenta 16 pontos submersos, deflagrando processos erosivos e assoreamento do rio.

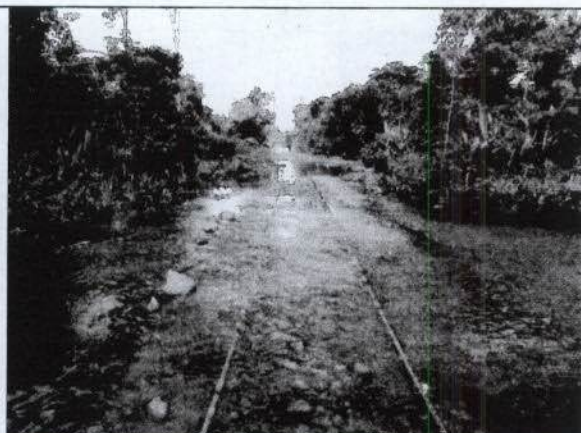
Ilustração 8: Acesso às torres 793-1 e 793-2 – Aterro não autorizado construído na área de inundação do rio Piolhinho. Destaque aos processos erosivos.
