MINISTÉRIO DO MEIO AMBIENTE
INSTITUTO BRASILEIRO DO MEIO AMBIENTE E DOS RECURSOS NATURAIS RENOVÁVEIS
Unidade Setorial da Diretoria de Licenciamento Ambiental

TERMO DE ABERTURA DE VOLUME

Aos 19 dias do mês de dezembro de 2014, procedemos a abertura deste volume nº XVII do processo de nº 02001.000328/2009-98, que se inicia com a página nº 3196. Para constar subscrevo e assino.

Norte Brasil Transmissora de Energia

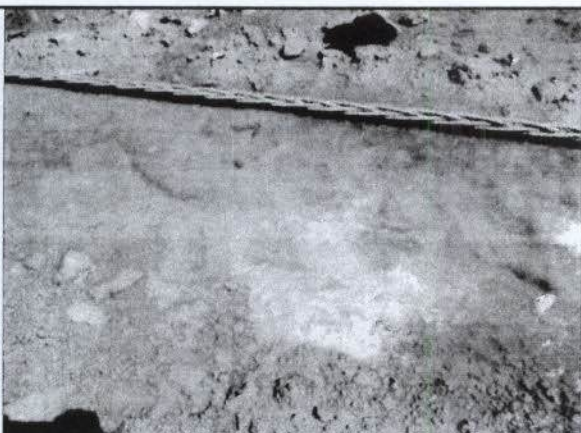
Ilustração 10: Acesso às torres 793-1 e 793-2 – Manchas de óleo sob a água, proveniente de óleo e graxa impregnados nos cabos-guia utilizados no lançamento de cabos condutores.

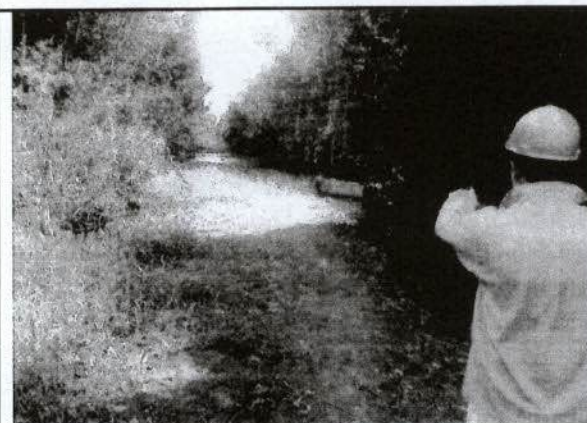
- aterro para acesso à torre 961-1, com aproximadamente 290 m de extensão (fig. 13). Da mesma forma como observado nos demais aterros vistoriados, verificou-se a ausência de medidas de controle e disciplinamento da drenagem, tais como bueiros, a fim de possibilitar o fluxo da água e o controle da erosão do aterro e, conseqüentemente, do corpo hídrico impactado. Foi identificado apenas um bueiro, o qual se encontrava com estrutura danificada, apresentando um buraco na parte de cima do aterro, na área de tráfego de veículos, demonstrando a celeridade do processo erosivo e do carreamento dos sedimentos depositados para a construção do aterro (fig. 14). No momento da vistoria havia um trecho de aproximadamente 10 m de comprimento com fluxo d'água com até 60 cm de altura sobre o aterro, o que acarreta carregamento do material da estrutura para o corpo hídrico (figs. 15 a 17). Próximo à base da torre o solo estava encharcado e com lâmina d'água de 5 cm, não possibilitando a travessia.

Ilustração 13: Acesso à torre 961-1 – Aterro não autorizado em área sujeita à inundação, para possibilitar o trânsito de maquinário e veículos neste local.

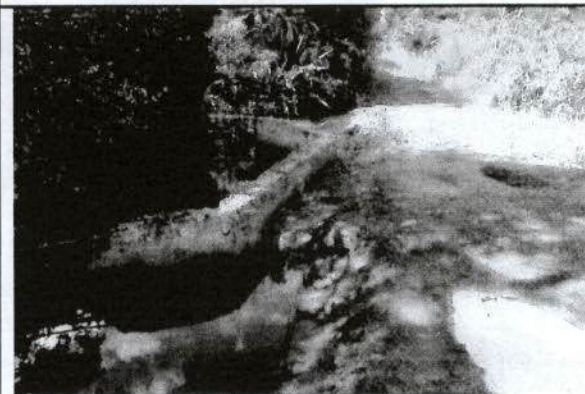
Ilustração 14: Acesso à torre 961-1 – Bueiro com armação danificada e buraco na parte superior, demonstrando o caráter precário dos aterros construídos e a celeridade do processo erosivo sobre a estrutura.

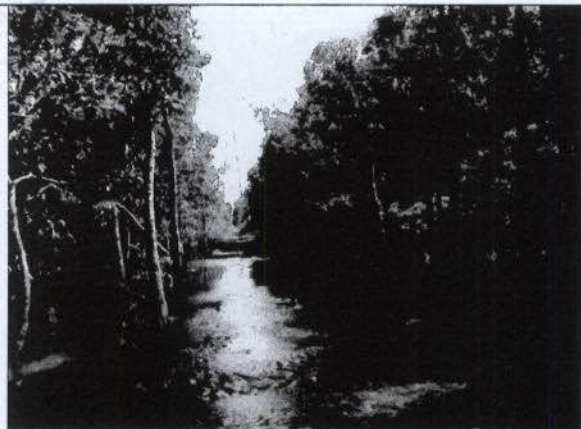
Ilustração 15: Acesso à torre 961-1 – Aterro não autorizado em área sujeita à inundação com pontos submersos, deflagrando processos erosivos e assoreamento do rio.

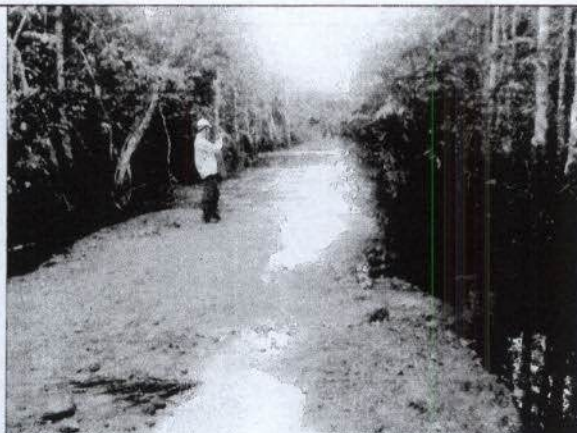
Ilustração 16: Acesso à torre 961-1 – Aterro não autorizado em área sujeita à inundação com pontos submersos, deflagrando processos erosivos e assoreamento do rio.

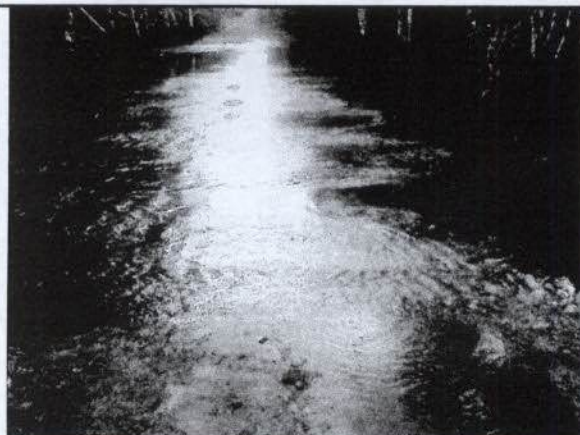
Ilustração 17: Acesso à torre 961-1 – Aterro não autorizado em área sujeita à inundação com pontos submersos.

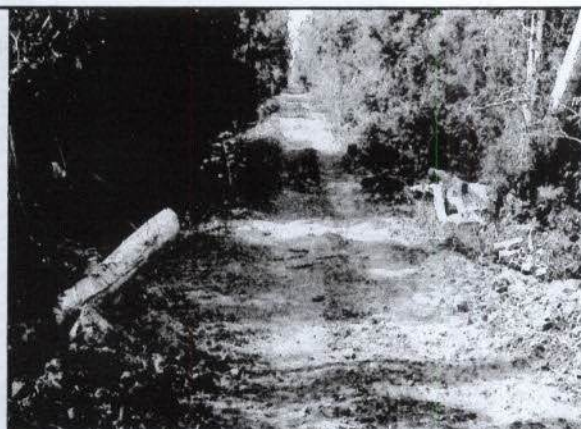
Ilustração 18: Acesso às torres 793/1 e 793/2, em vistoria realizada em setembro de 2014, em período de seca. Foi possível verificar a reconstrução deste, com novo lançamento de material de empréstimo.

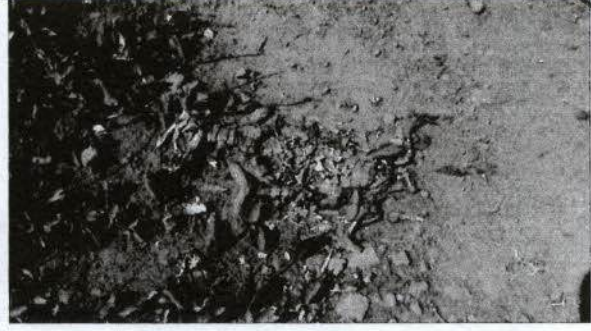
Ilustração 20: Evidências de uso do aterro para acesso a torre 793/2 por caçadores.

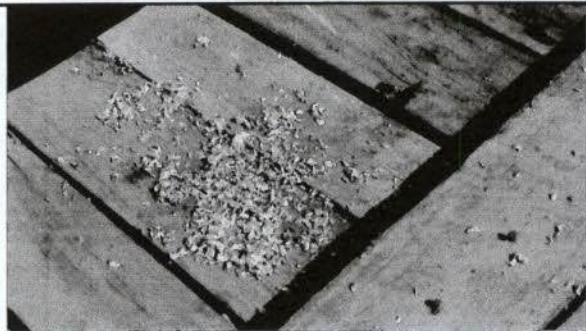
Ilustração 21: Evidências de uso do aterro para acesso a torre 793/2 por pescadores.

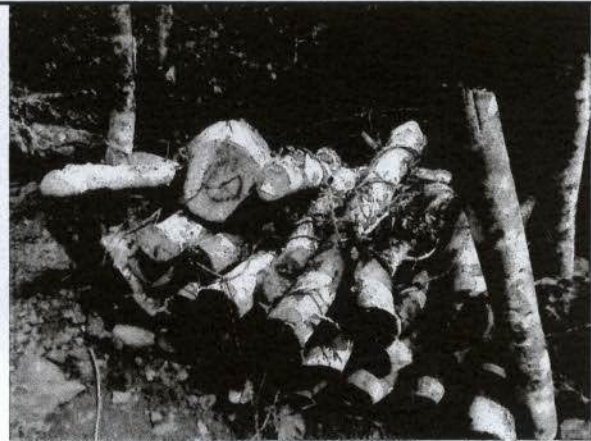
Ilustração 22: Acesso às torres 793-1 e 793-2 -Pilhas de lenha e toras deixadas na faixa de serviço, em processo de apodrecimento.

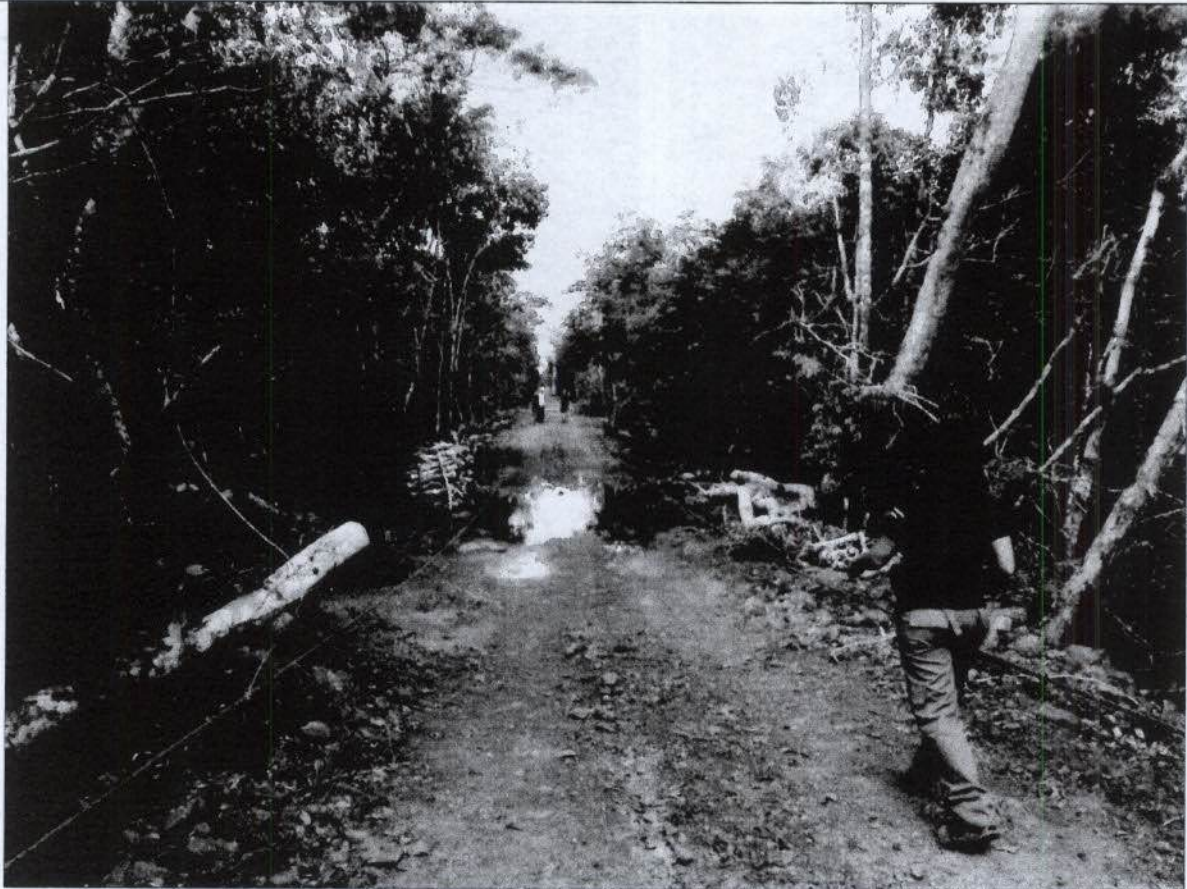
Ilustração 23: Acesso às torres 793-1 e 793-2 - Pilhas de lenha e toras deixadas na faixa de serviço, em processo de apodrecimento.

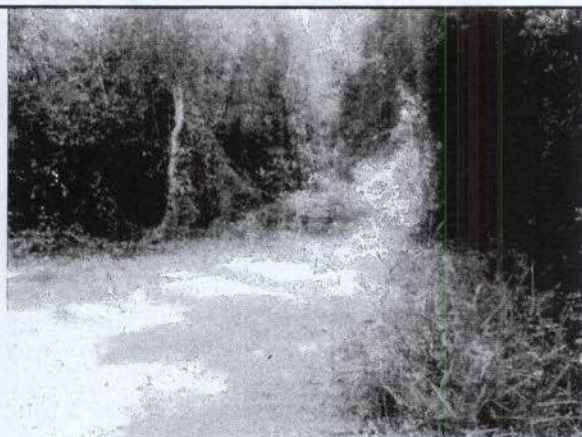
Ilustração 25: Acesso à torre 961-1 - Pilhas de lenha e toras deixadas na faixa de serviço, em processo de apodrecimento.

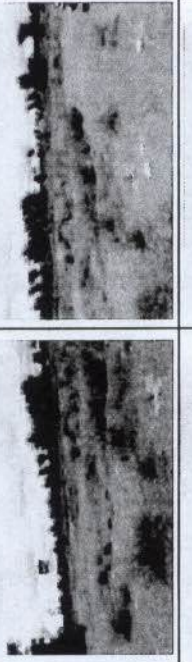
3C	870/2 a 872/1	Acesso	UTM X=179825 Y=8377416	Uso de material de empréstimo para adequação do acesso.	Cascalheira existente onde foi retirado o material de empréstimo.

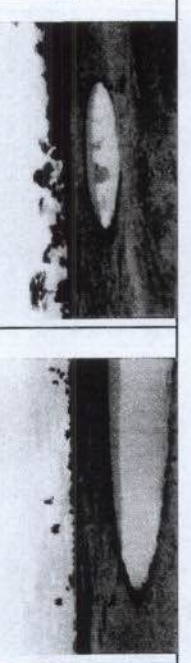
não
3C	872/2 a 874/1 2° Ponto	Acesso	UTM X=181185 Y=8371894	Uso de material de empréstimo para adequação do acesso.	Represa existente onde foi retirado apenas o material da borda para utilização nos acessos.

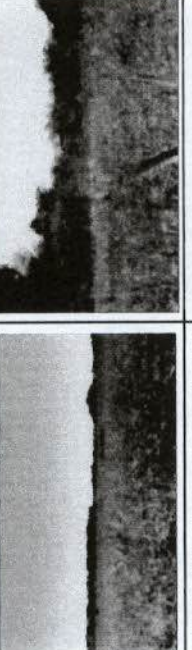
não
3C	894/1	Acesso	UTM X=186354 Y=8353284	Uso de material de empréstimo para adequação do acesso.	Área onde foi realizado o "bota-dentro", retirado material da lateral e sobreposto no eixo.

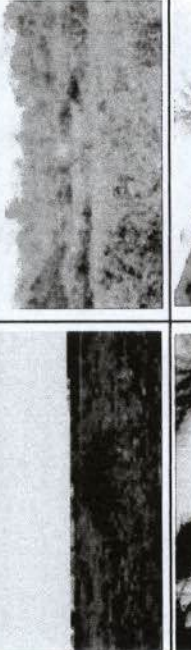
não
3C	894/2	Acesso	UTM X=186547 Y=8351450	Uso de material de empréstimo para adequação do acesso.	Área onde foi realizado o "bota-dentro", retirado material da lateral e sobreposto no eixo.

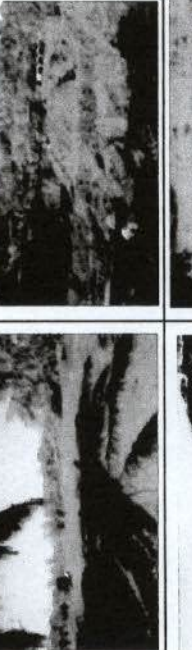
não
3C	961/1	Acesso	UTM X=237643 Y=8313694	Uso de material de empréstimo para adequação do acesso.	Área onde foi construída uma represa, gerando material de empréstimo.

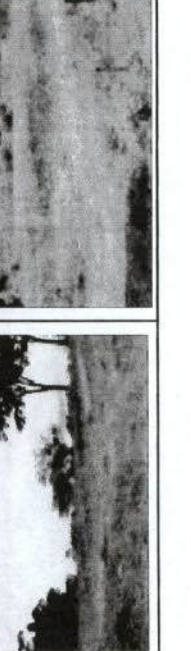
3C	985/1 à 989/1	Acesso	UTM X=261100 Y=8309022	Uso de material de empréstimo para adequação do acesso.	Cascalheira existente onde foi retirado o material de empréstimo.

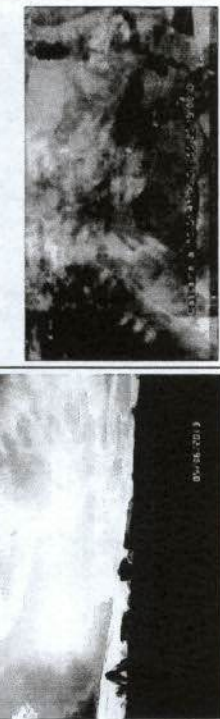
Sim (através da RNC 06)
5	1490/2	Distante da torre	15°51'41,00" S; 55°25'19,00" O	Utilização de área de empréstimo.	A área deixou de ser usada. Não houve aplicação de técnicas do PRAD.
