Assunto: **Atestado de Condição Sanitária da Linha de Transmissão 230 kV Jauru – Porto Velho C3**

PARECER TÉCNICO Nº. 27/2011/CGPNM/DEVIT/SVS/MS

Assunto: Emissão do Atestado de Condições Sanitárias (ATCS) para malária da Linha de Transmissão (LT) 230 kV Jauru – Porto Velho

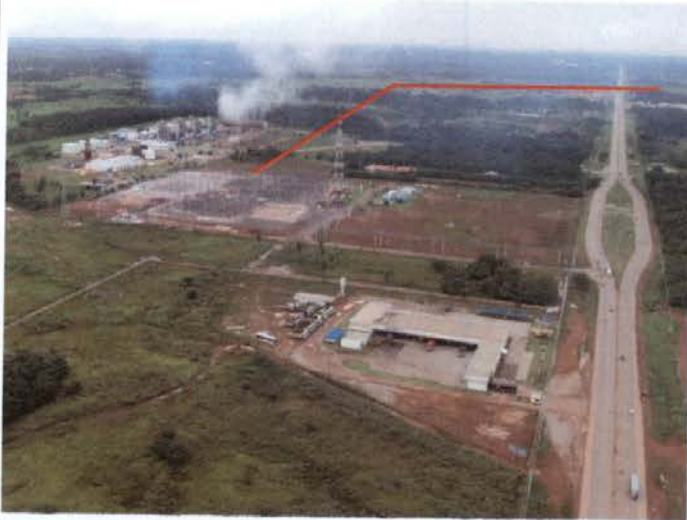
Foto 01: entorno da área de inserção da Subestação Porto Velho, próxima à BR 364, ponto inicial do sobrevoo, que seguiu em direção à SE Samuel. Indicação do traçado da nova LT.

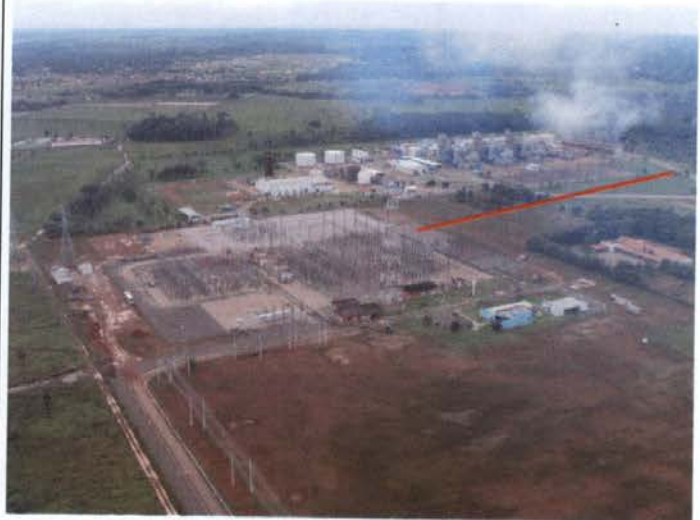
Foto 02: SE Porto Velho com a Usina Termelétrica ao fundo, e indicação do traçado na saída/chegada da LT à Subestação. Entorno próximo apresenta baixa ocupação demográfica.

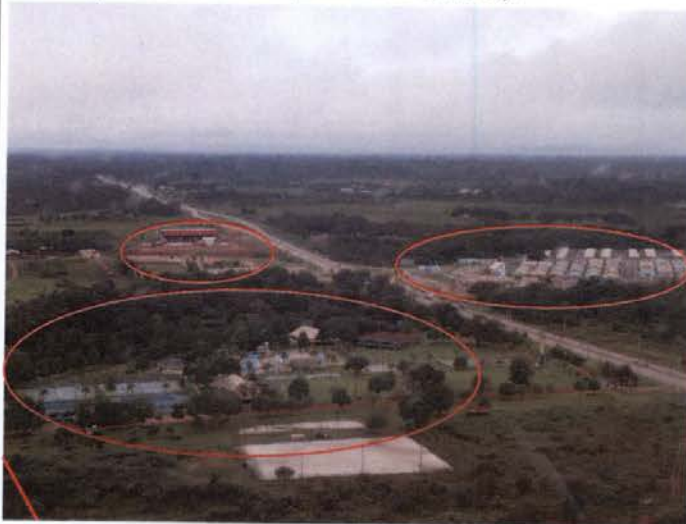
Foto 03: após a saída da SE Porto Velho, as ocupações na área periurbana da cidade balizam o traçado inicial da LT no lado esquerdo da BR-364 (sentido SE Samuel).

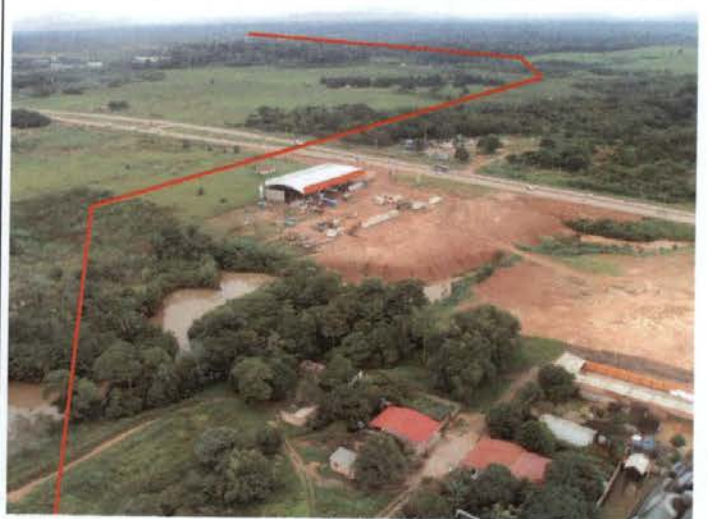
Foto 04: após contornar ocupações na área de expansão urbana de Porto Velho, a Linha cruza a rodovia para áreas de menor ocupação antrópica e para desviar Candeias do Jamari.

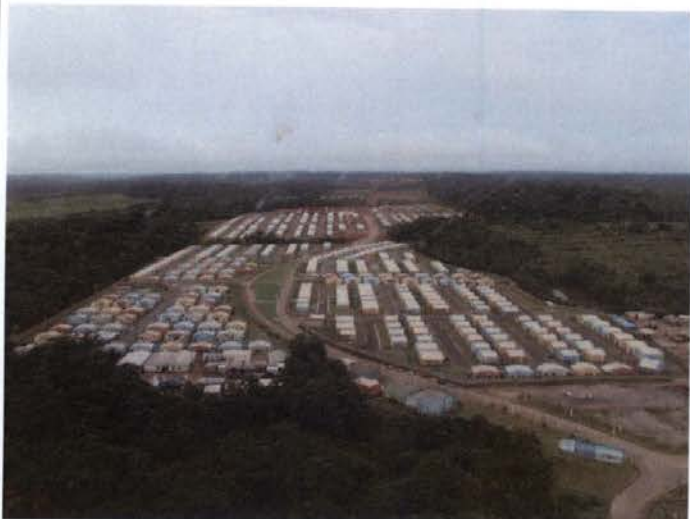
Foto 05: loteamento no lado direito da BR, indicado na foto acima e que ilustra a expansão da mancha urbana de Porto Velho no entorno da SE.

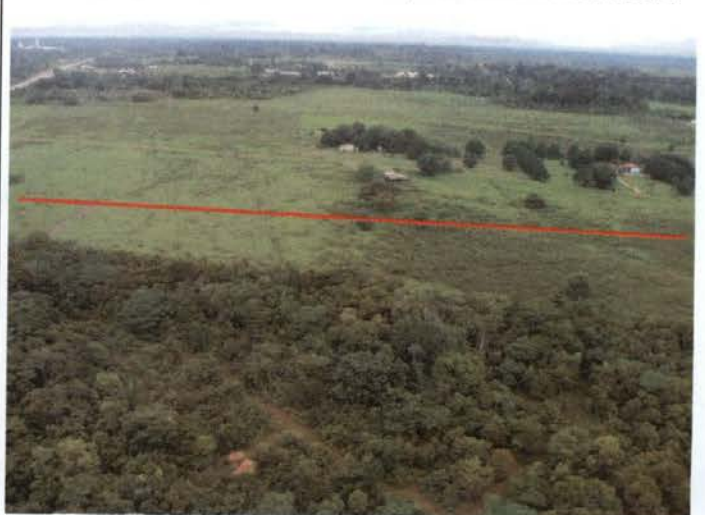
Foto 06: traçado da LT na área periurbana de Porto Velho, após cruzar a BR-364, eixo ao longo do qual se sucedem agrovilas de hortigranjeiros, o distrito industrial, e a cidade de Candeias.

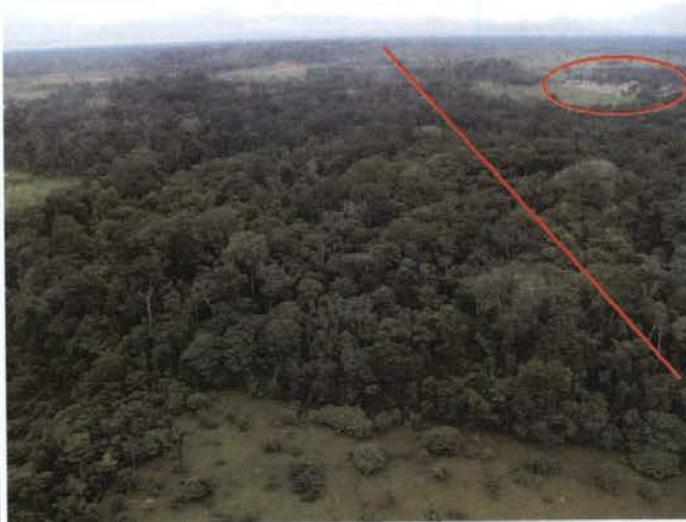
Foto 07: seguindo pelo lado direito da rodovia (sentido SE Samuel), a LT interceptará alguns fragmentos de florestais, com a necessidade de realização de supressão vegetal.

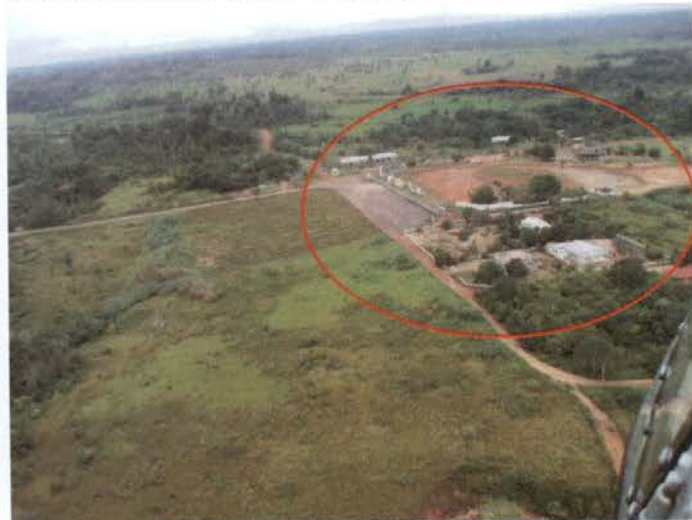
Foto 08: a Comunidade Nova Jerusalém (abaixo e assinalada na foto ao lado) está situada na AID da Linha e foi visitada pela equipe do IBAMA na vistoria de Licença Prévia.

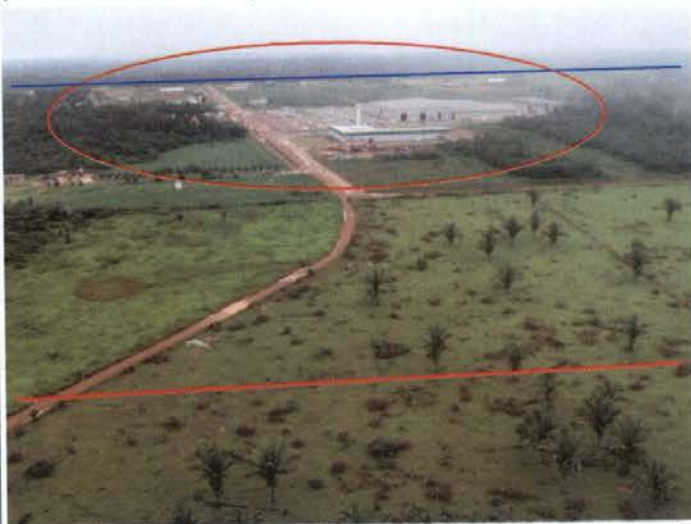
Foto 09: a LT (verm.) passará ao fundo do distrito industrial de Porto Velho. A medida do afastamento das áreas urbanas, predomina a atividade pecuária. Ao fundo a BR-364 (eixo azul).

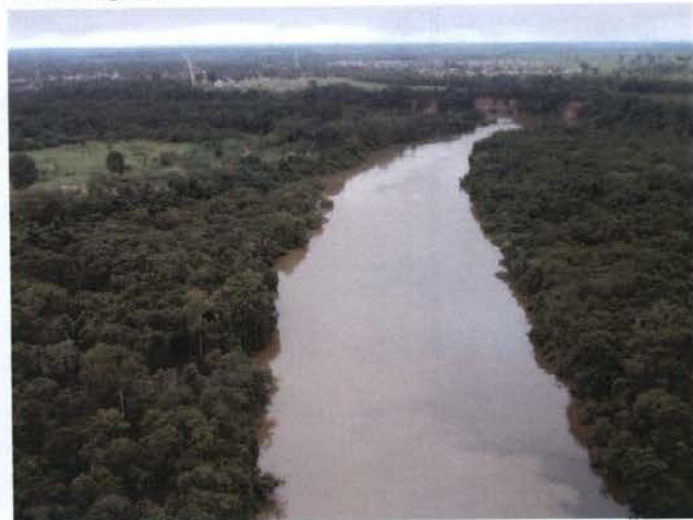
Foto 10: o traçado proposto para a LT intercepta a vegetação ciliar dos rios Candeias (abaixo) e Preto (foto 11), que alternam trechos degradados e conservados. Candeias do Jamari ao fundo

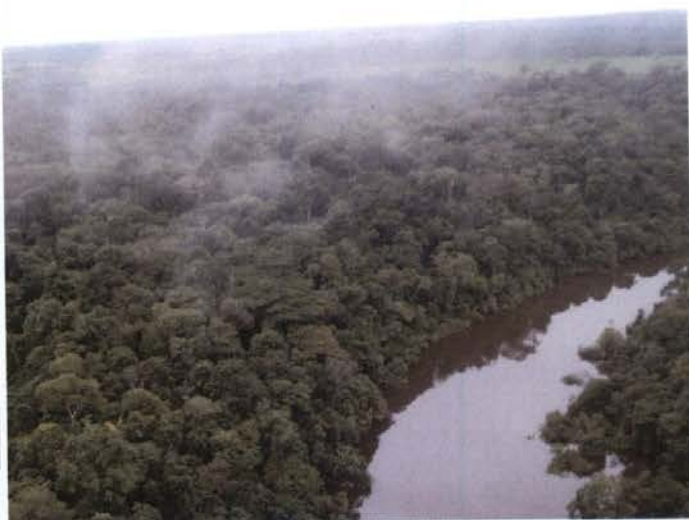
Foto 11: idem comentário da foto anterior. Abaixo, aspecto da mata ciliar do rio Preto, tributário do Candeias.

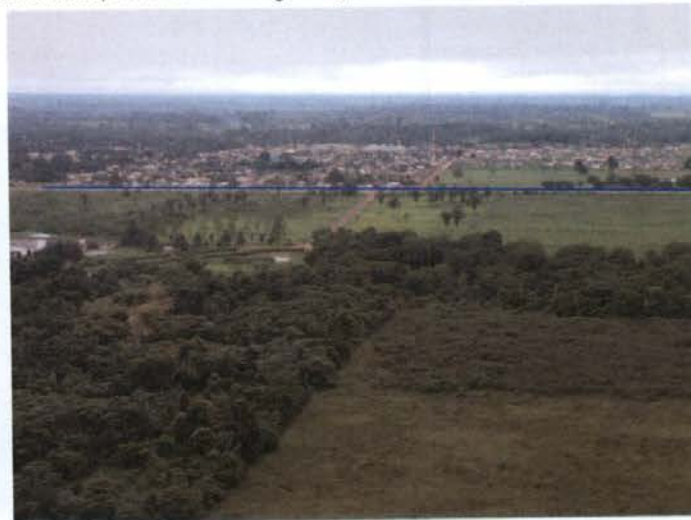
Foto 12: na altura das travessias dos rios Candeias e Preto, o percurso aéreo foi desviado para sobrevoio da cidade Candeias do Jamari, situada na margem oposta à rodovia (eixo azul).

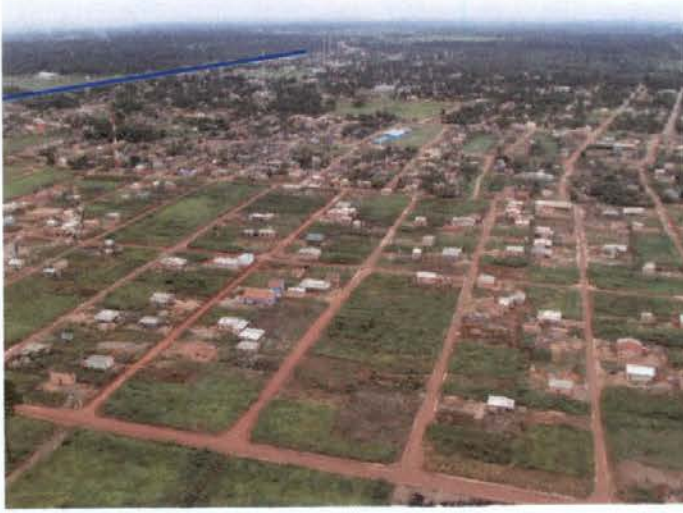
Foto 13: vista de área de expansão da mancha urbana de Candeias do Jamari, para o lado oposto da rodovia (azul) em relação ao traçado da Linha.

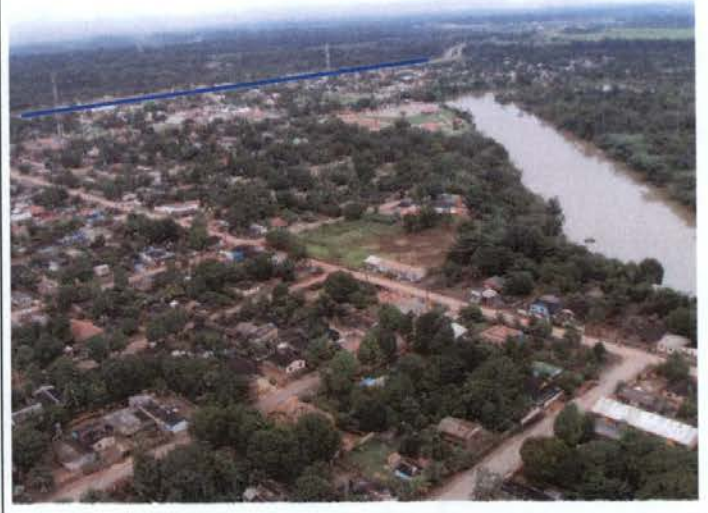
Foto 14: vista do porte da área mais adensada da cidade de Candeias do Jamari, nas margens da rodovia BR-364 (em azul) e do rio Candeias (a direita).

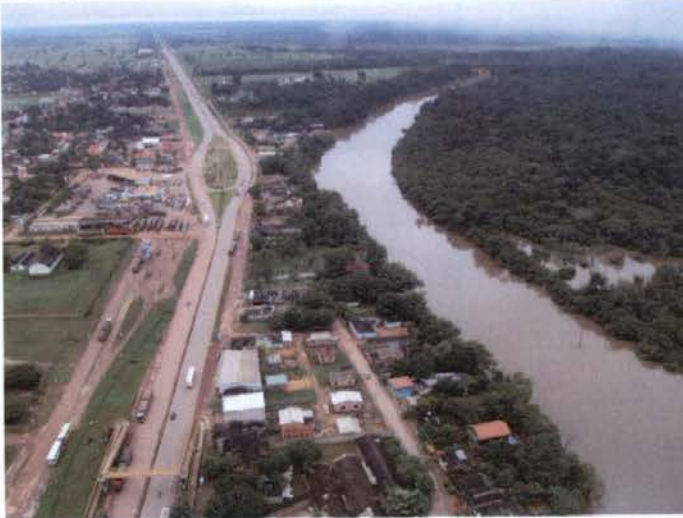
Foto 15: Candeias do Jamari: ocupação ao longo da BR. O rio impõe um limite à expansão da mancha urbana. O traçado da LT segue a cerca de 2km à direita da BR até quase SE Samuel.

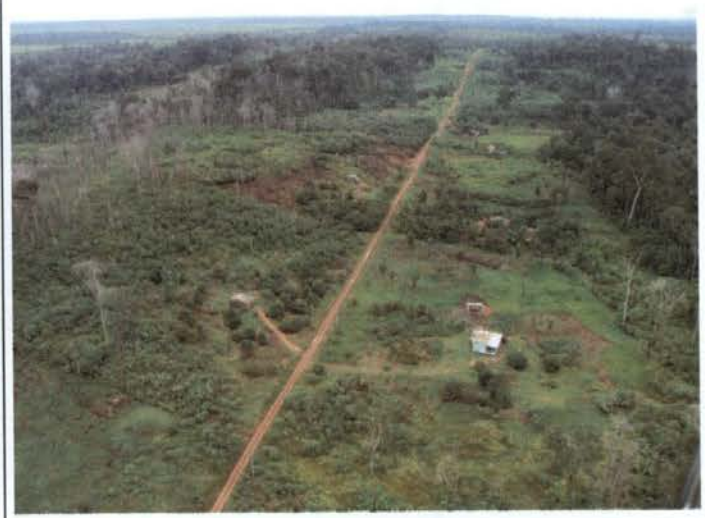
Foto 16: retornando ao sobrevoo sobre o traçado proposto, a LT está prevista para interceptar áreas de assentamentos rurais. Abaixo: Assentamento Flor do Candeias.

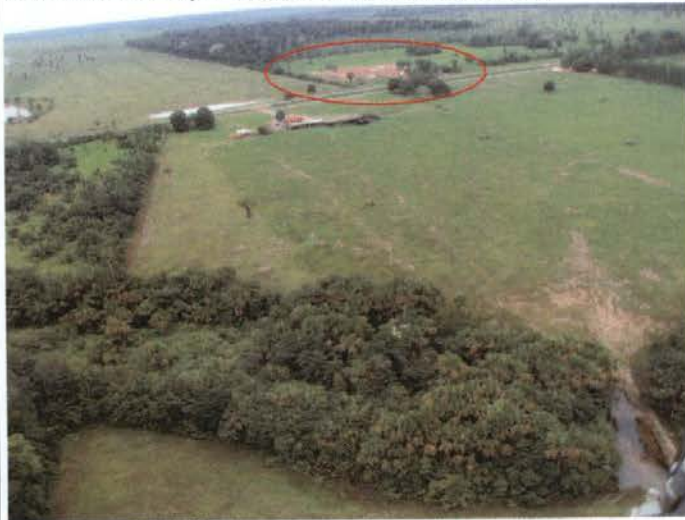
Foto 17: vista do entorno do local proposto pelo empreendedor para instalação do canteiro de Candeias do Jamari, junto à BR-364. Área rural e predomínio da atividade pecuária.

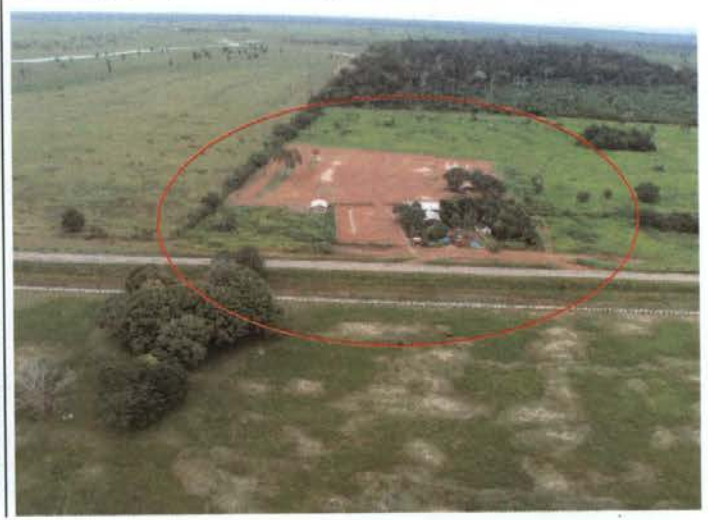
Foto 18: vista aproximada da área escolhida pela LVTE para instalação do canteiro de Candeias. Ausência de ocupações na vizinhança, e oportunidade logística associada à BR.

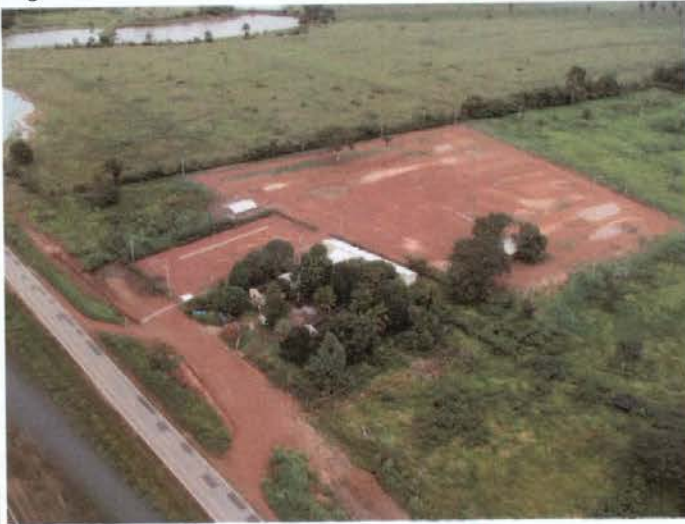
Foto 19: vista aproximada da propriedade sugerida pela LVTE para instalação do canteiro de Candeias. O local será objeto da segunda vistoria de L.I.

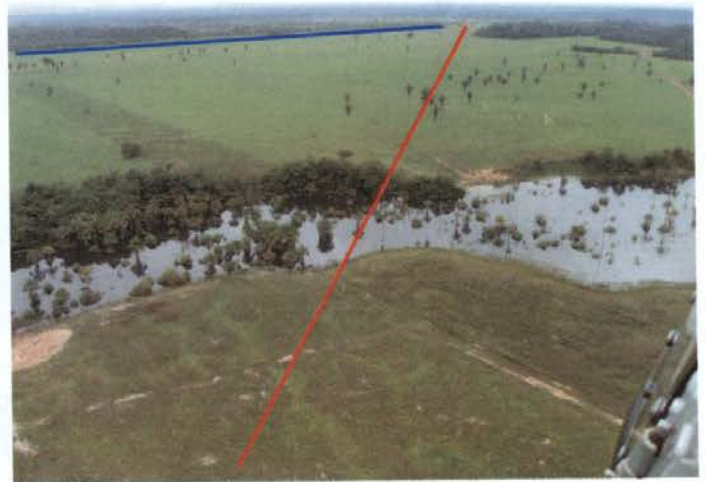
Foto 20: trecho em que o traçado da LT se aproxima da BR-364 (azul). Travessia de rio, onde a formação de pastagens para a pecuária foi responsável pela eliminação da vegetação na APP.

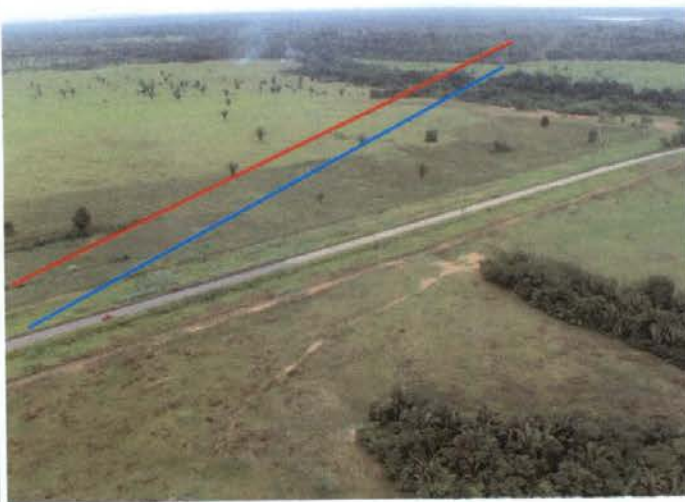
Foto 21: ponto de cruzamento do traçado da LT com a BR-364. A nova Linha segue em paralelo e pela esquerda da LT existente da Eletronorte, Circuito 1 (cyan).

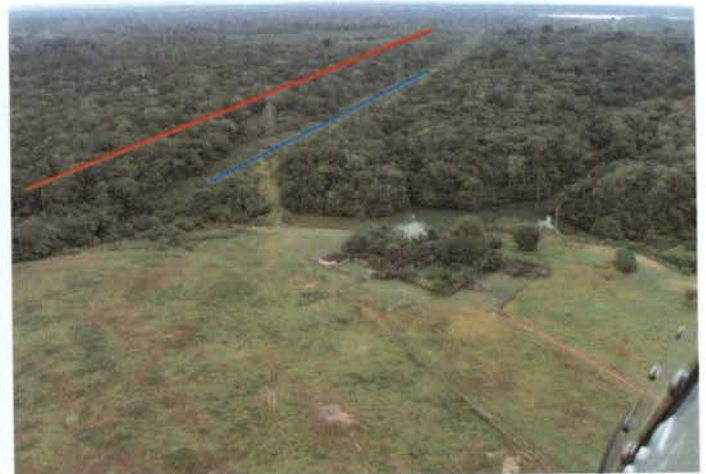
Foto 22: após o cruzamento com a BR, a nova LT (em vermelho) segue paralela ao Circuito 1 (cyan), na direção da SE Samuel, interceptando remanescente de floresta ombrófila aberta.

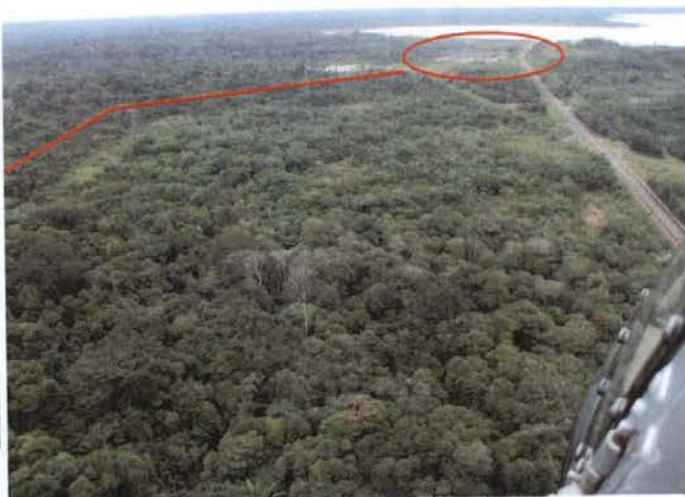
Foto 23: aspecto da vegetação no maciço a ser interceptado pela Linha, com supressão de vegetação, na aproximação à Subestação da Usina Hidrelétrica de Samuel (ao fundo).

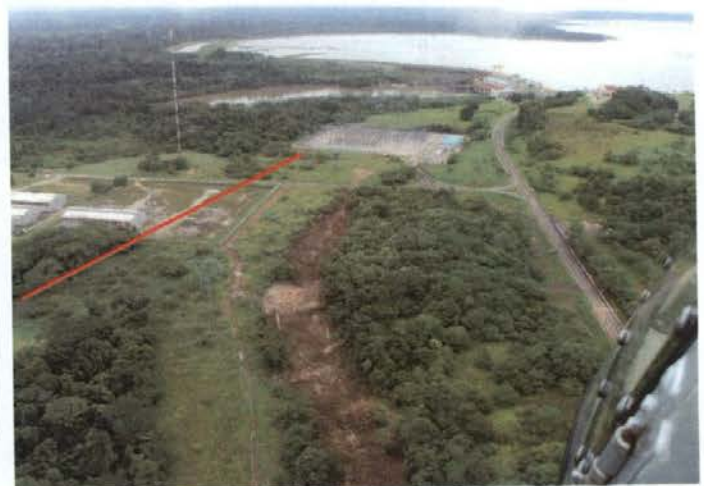
Foto 24: sentido de chegada do traçado da nova LT na SE Samuel. Projeto executivo deve identificar se haverá interferência com edificações localizadas no entorno da Subestação.

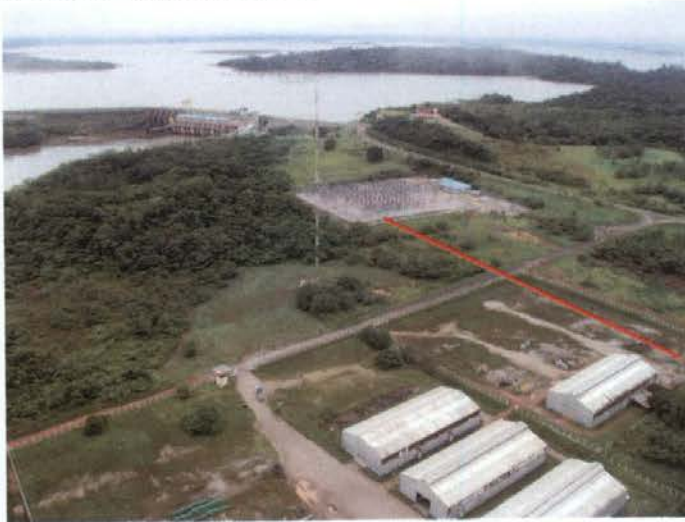
Foto 25: vista da SE Samuel e do entorno imediato, com o sentido de chegada da nova LT.

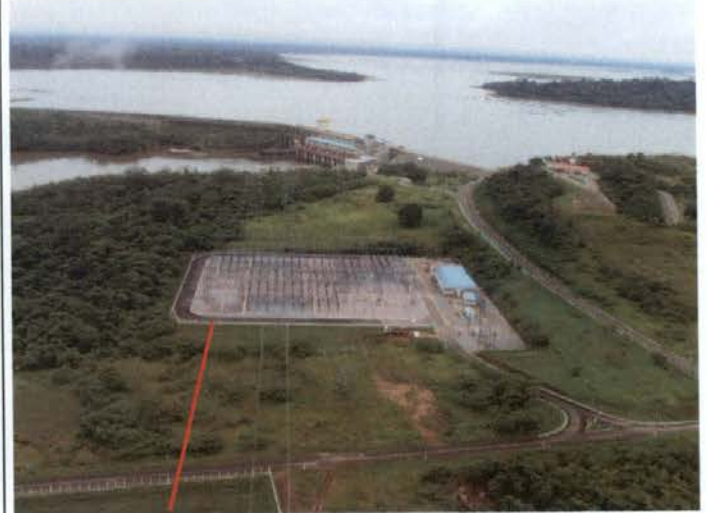
Foto 26: vista aproximada da SE Samuel, com a direção e o pórtico de entrada da nova Linha da LVTE (circuito 3).

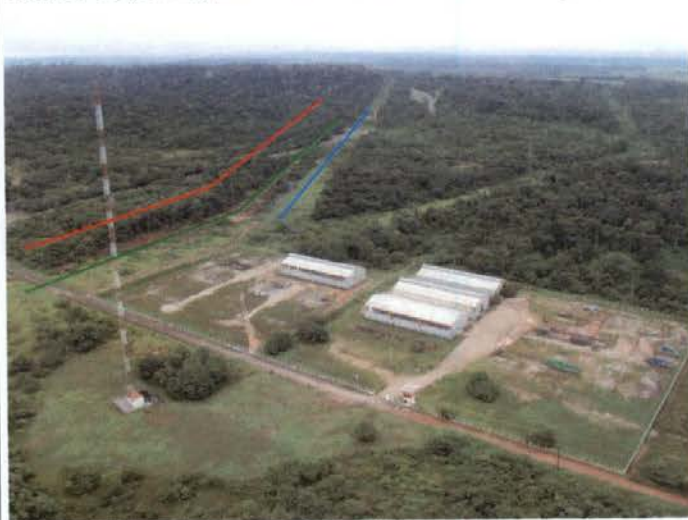
Foto 27: após sair da SE Samuel, a nova LT LVTE (vermelha) seguirá paralela à LT C1, da Eletronorte (cyan), e à LT Vilhena - Samuel C2 (verde), da Jauru Transmissora de Energia (JTE).

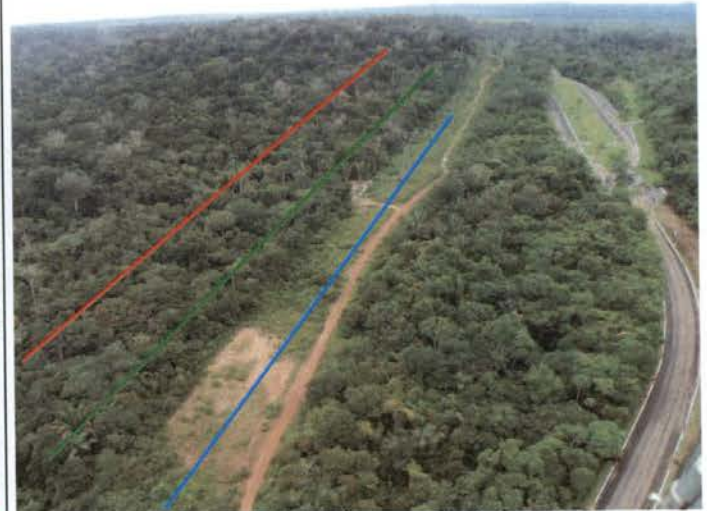
Foto 28: faixa da LT existente Circuito 1 da Eletronorte (cyan), e posição contígua e paralela da LT Circuito 2, da JTE (verde), e da LT Circuito 3 LVTE (vermelho). Trecho de supressão vegetal

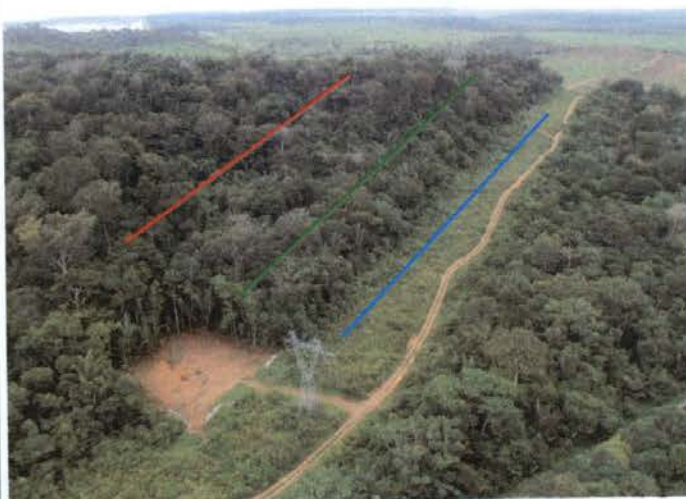
Foto 29: supressão vegetal excessiva realizada pela JTE em toda a área da base da Torre do Circuito 2 (licenciamento estadual). Procedimento não é aceito no licenciamento IBAMA.

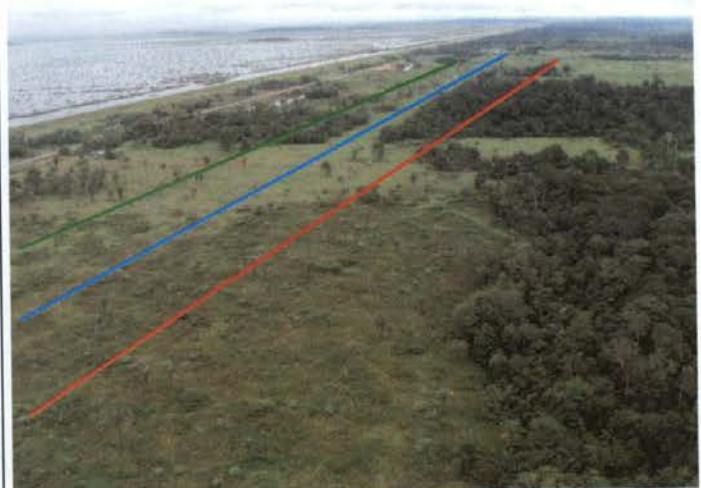
Foto 30: passado o fragmento próximo à SE Samuel, a nova LT corre paralela à BR-364 e ao reservatório da UHE do km 943 ao 925, à direita da JTE C2 (verde) e LT Eletronorte C1 (cyan).

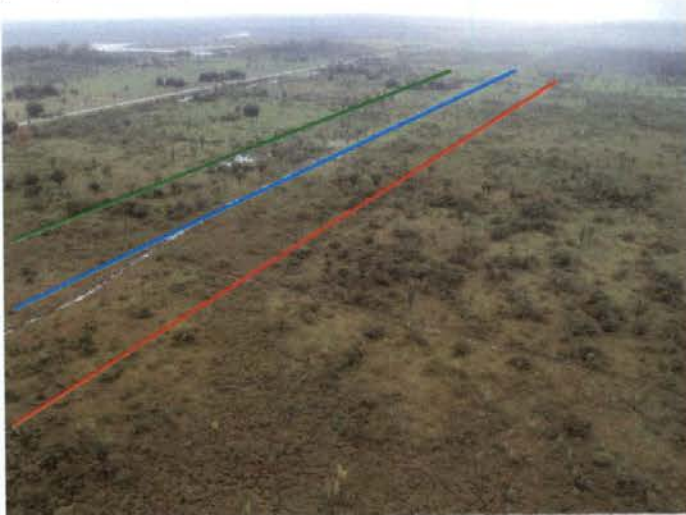
Foto 31: na altura do remanso de Samuel, o traçado proposto é paralelo à LT da Eletronorte (C1), ao Circuito 2 em instalação (JTE) e à BR-364, afastado cerca de 400m desta. Pastagens.

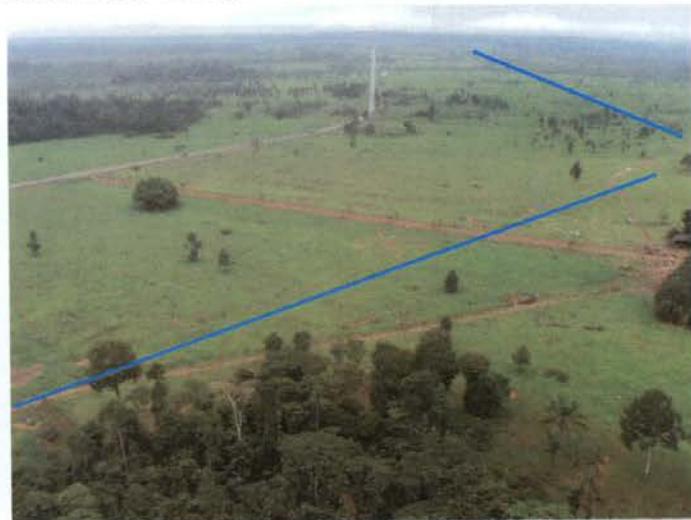
Foto 32: o trecho entre Samuel e Ariquemes caracteriza-se por pastagens e quase total ausência de cobertura vegetal nativa. Abaixo, vértice MV23 junto a curva da BR-364. altura do km 910.

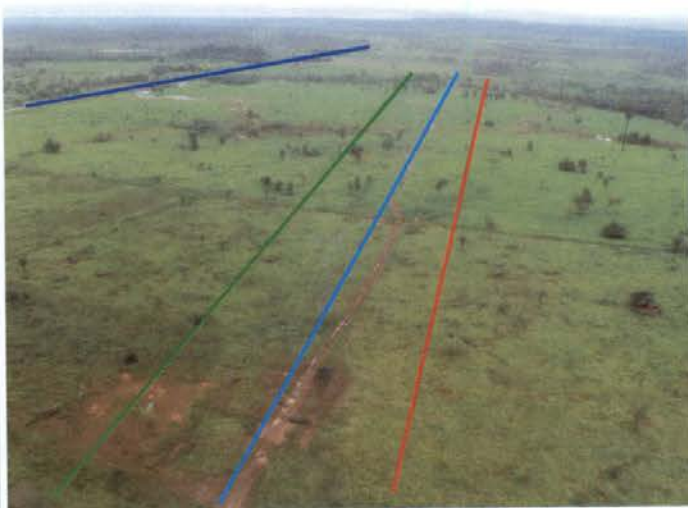
Foto 33: predomínio da pecuária no trecho de Candeias do Jamari até Ariquemes, entre vértices MV23 e MV22 do traçado, que segue paralelo às duas outras LTs e à BR-364 (em azul).

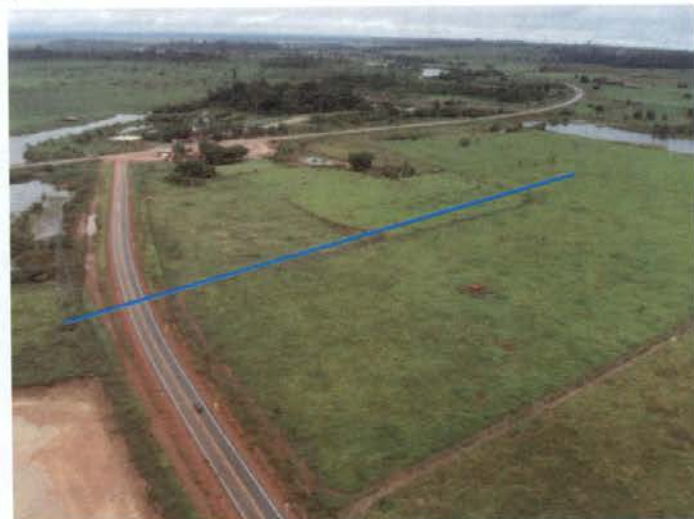
Foto 34: cruzamento rodovia estadual no vão entre torres 115-2 e 115-1 do traçado da nova LT no trecho Samuel-Ariquemes. Curva da rodovia BR-364 onde está situado o MV22, altura do km 905.

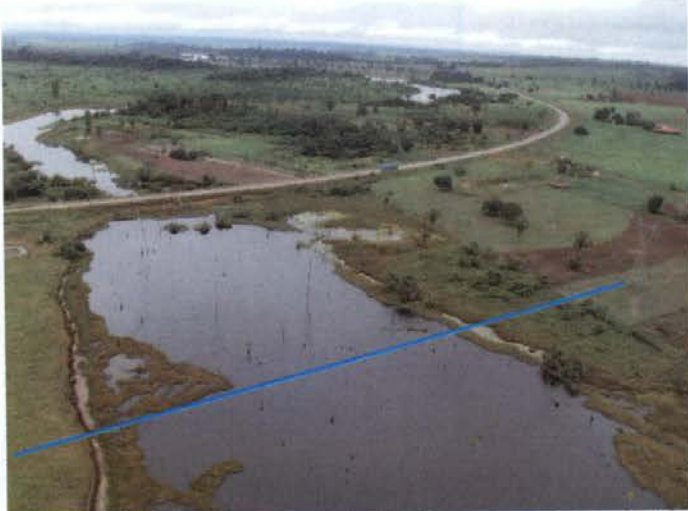
Foto 35: ponto de travessia do igarapé São Marcos, com influência do remanso da UHE Samuel, vão entre torres 115-1 e 114-2 do trecho Samuel-Ariquemes. Curva da BR-364 (MV22).

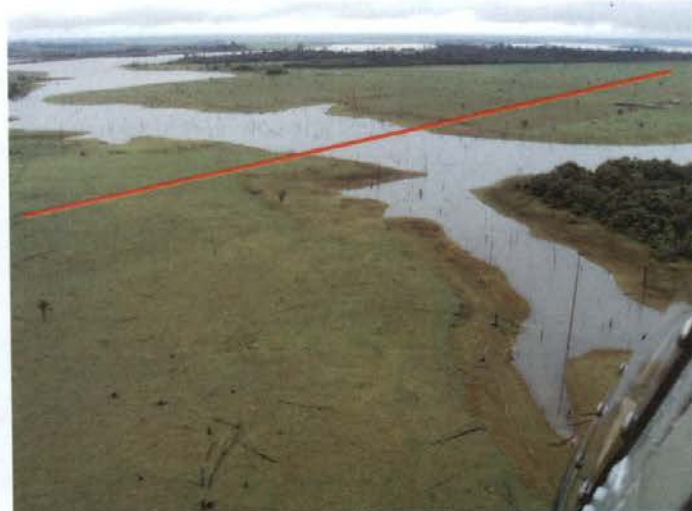
Foto 36: para evitar a instalação de torres dentro do reservatório, desviar de ocupações e buscar uma travessia menos extensa, na altura do km 900 o traçado da LT se afasta da LT existente do C1

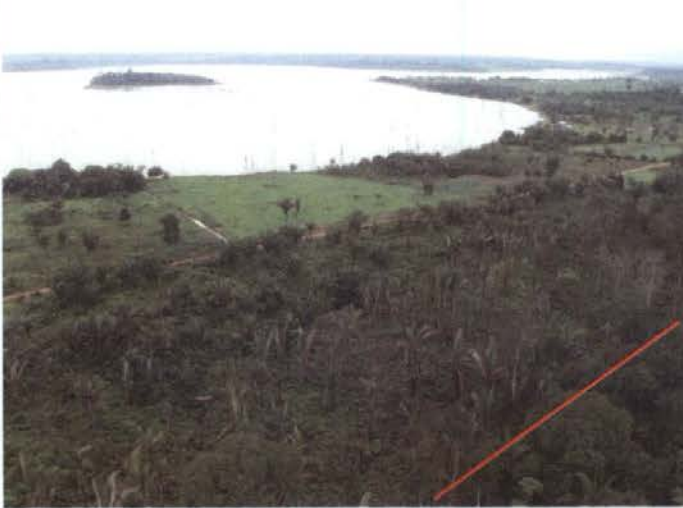
Foto 37: trecho antes da travessia onde a nova LT corre isolada Alternam-se fragmentos degradados e áreas desmatadas para formação de pastagens ao longo de uma estrada de terra.

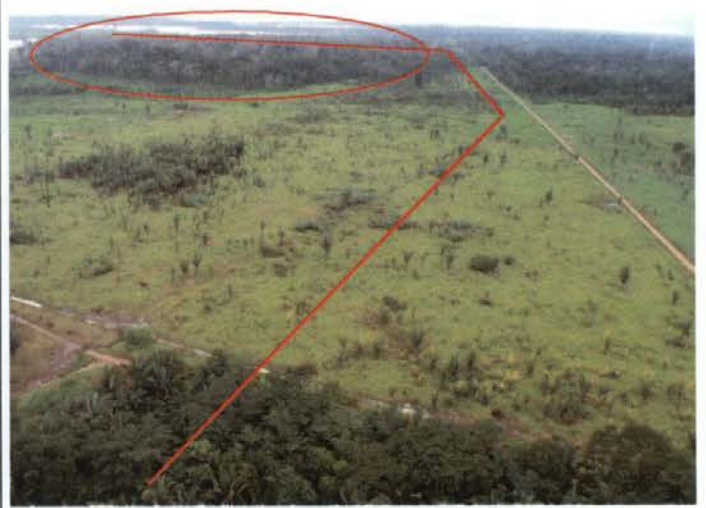
Foto 38: traçado da nova Linha na margem anterior à travessia do reservatório da UHE Samuel, e fragmento a ser interceptado caso se mantenha a proposta do local de travessia.

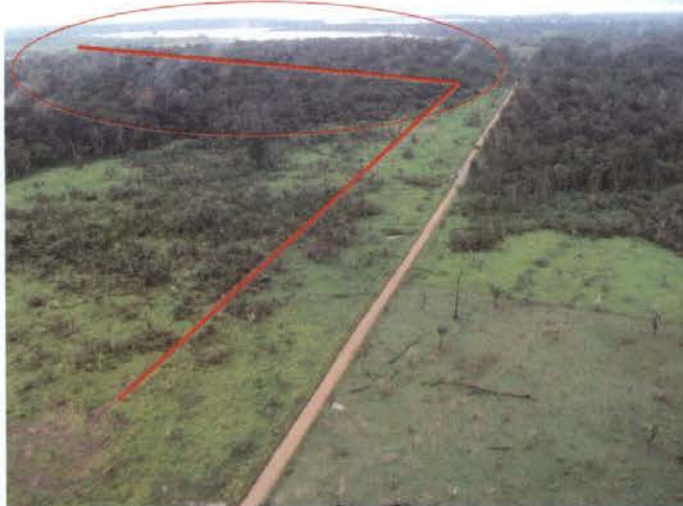
Foto 39: vista aproximada do remanescente a ser interceptado na **margem anterior** do reservatório, conforme a proposta de traçado e o local de travessia apresentados pela LVTE.

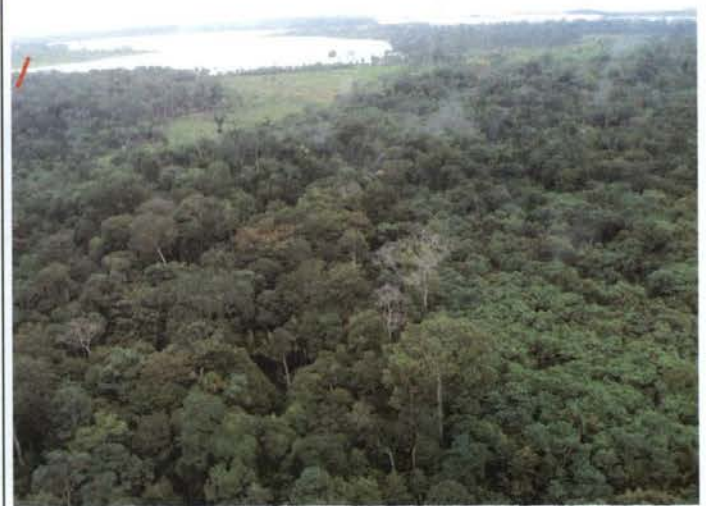
Foto 40: aspecto da vegetação no fragmento a ser interceptado pela LT antes da travessia. Remanescentes conservados são fragmentados por desmatamentos ao longo do eixo da estrada.

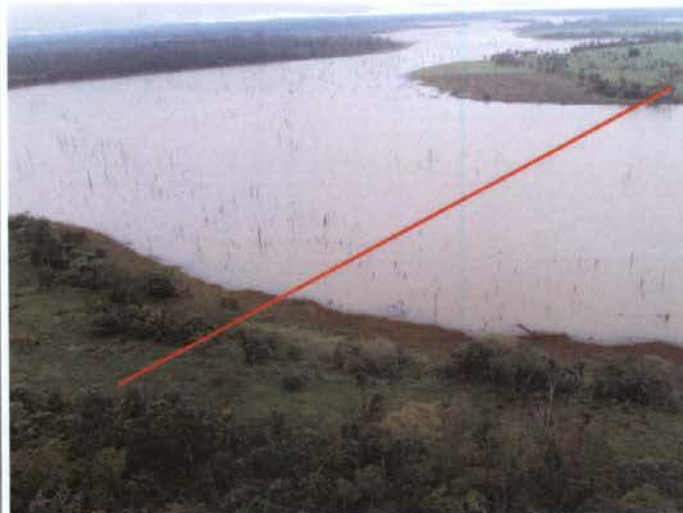
Foto 41: local de **travessia do reservatório**. APPs podem ser objeto de enriquecimento florístico e re-conexão a fragmentos ainda existentes, em parceria com proprietários rurais locais.

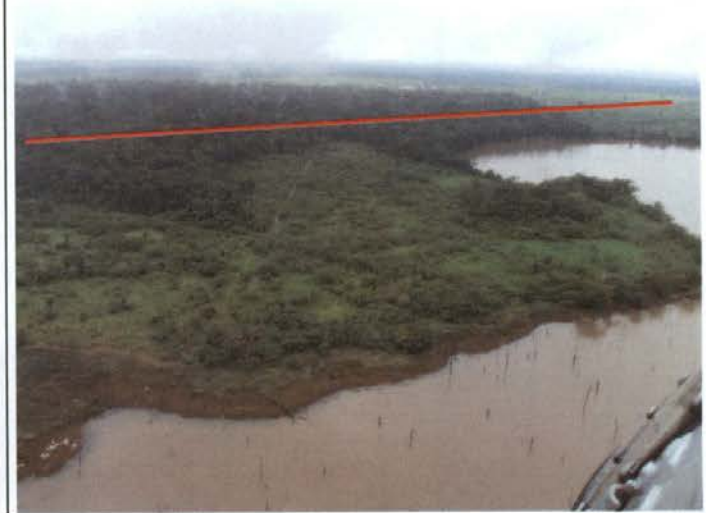
Foto 42: percurso da nova LT na **margem posterior** à travessia do reservatório irá gerar supressão em APP que, ao contrário, pode receber projeto de recuperação de áreas degradadas.

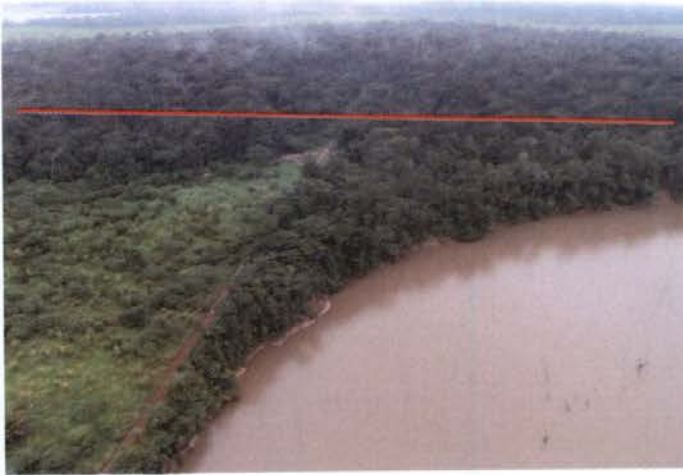
Foto 43: fragmento na margem posterior à travessia da Linha, que conforme traçado proposto será interceptado. Supressão vegetal em APP para instalação de 3 torres.

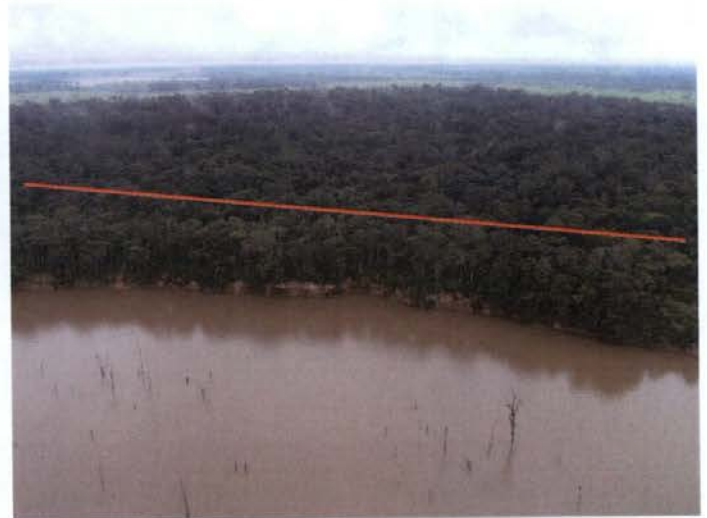
Foto 44: nova vista do mesmo fragmento na margem posterior do reservatório, em área de preservação permanente. Cabe discutir a retirada do traçado da APP e do interior do remanescente.

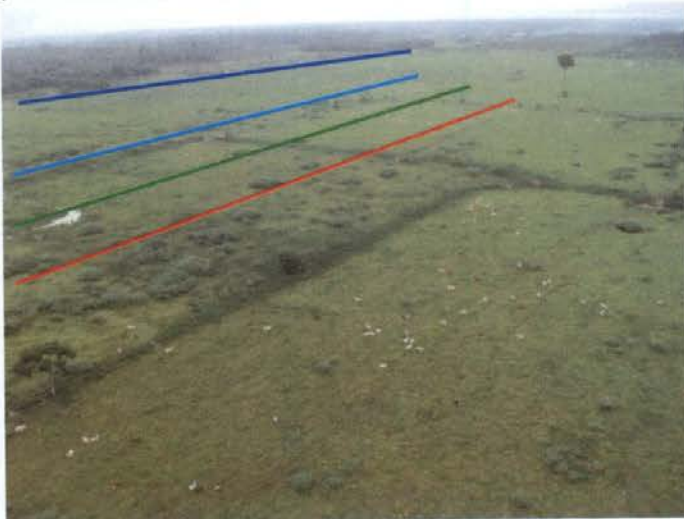
Foto 45: após a travessia, o traçado proposto para a LT volta a seguir paralelo à LT existente e à BR-364 (azul), em áreas com predomínio de pastagens. Circuito 2 (verde) está à direita do C1

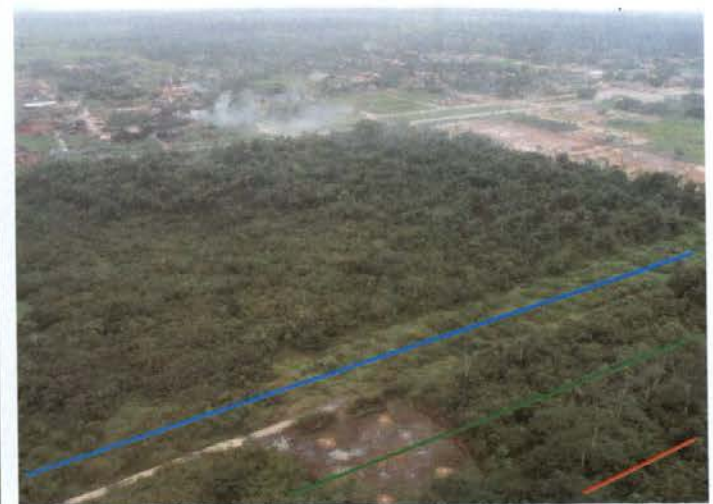
Foto 46: aproximação com Itapoã do Oeste. A faixa existente fica no lado oposto da rodovia em relação à cidade. Notar a faixa existente e a praça de montagem de torre do Circuito 2 da JTE.

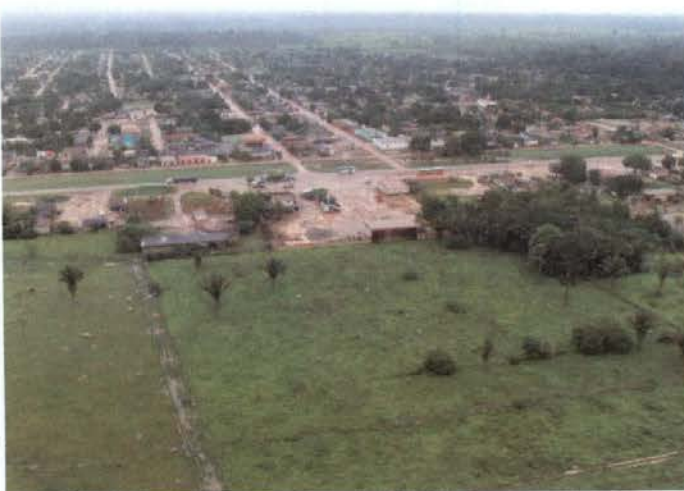
Foto 47: Itapoã do Oeste vista a partir do local de passagem do traçado da LT. A cidade se expande no lado oposto da BR, na altura do km 877 do traçado da nova Linha..

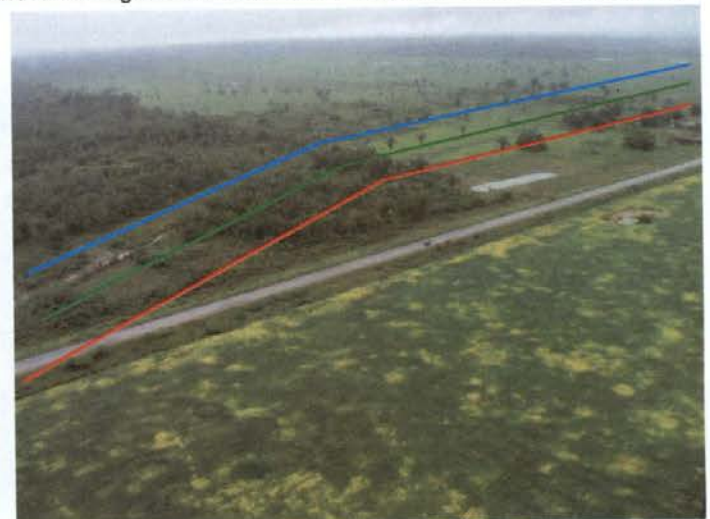
Foto 48: local de cruzamento com a BR 364 no vão das torres 84-1 e 83-2 do trecho Samuel-Ariquemes, vértice MV15, km 874. A nova LT seguirá à direita das 2 LTs, e a menos de 200m da BR.

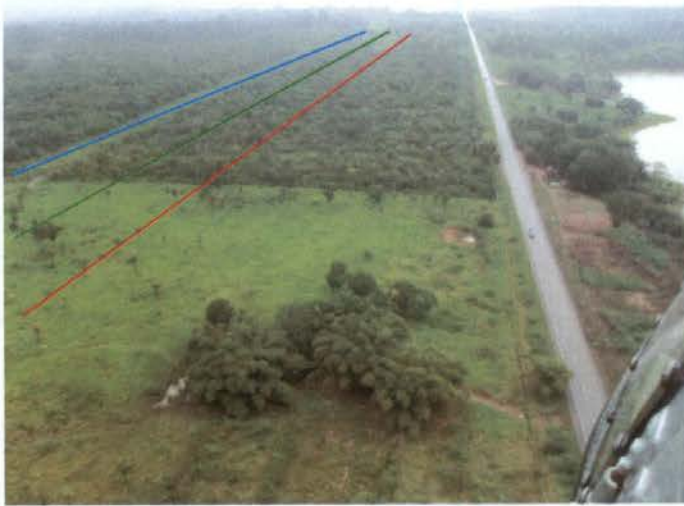
Foto 49: posição da faixa existente (C1), do Circuito 2 e da nova LT C3 da LVTE em relação à BR-364 no trecho após Itapoã do Oeste, do km 874 (MV15) ao km 858 (MV11).

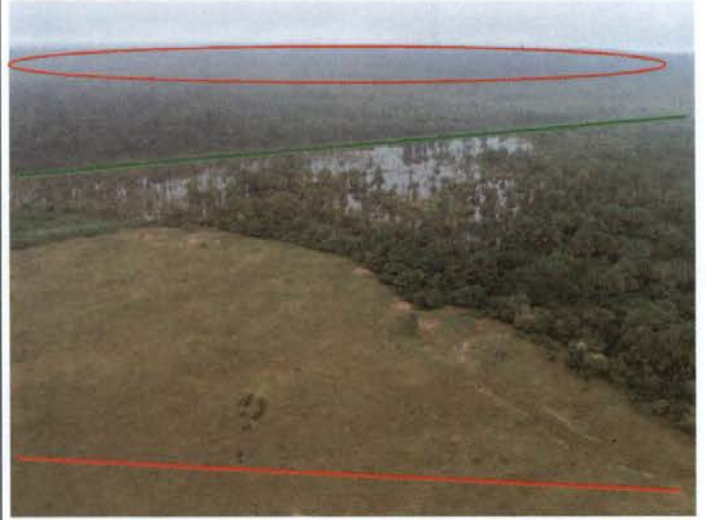
Foto 50: proximidade da LT existente em relação à FLONA Jamari (assinalada). Nesse trecho específico, o traçado da LT da LVTE (C3) faz uma variante para desviar áreas úmidas.

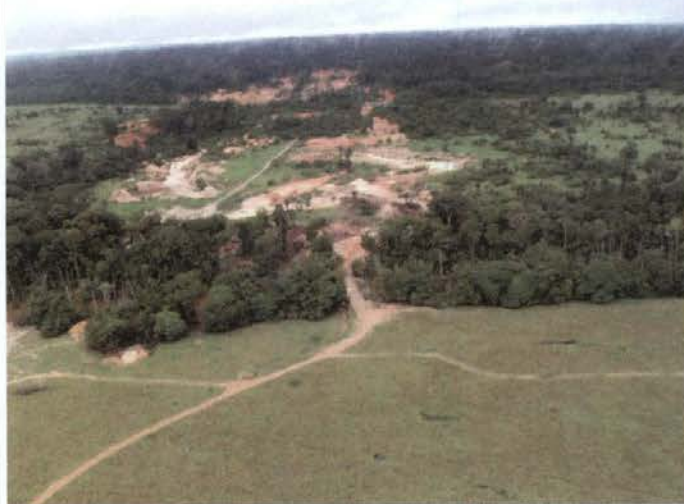
Foto 51: lavra garimpeira de estanho, altura do km 854 (torre 63-2 do trecho Samuel-Ariquemes). Situação do licenciamento ambiental é objeto de condicionante da LP e consulta à SEDAM

Foto 26: continuação da foto. A vegetação ao fundo define o limite da FLONA Jamari. A lavra foi mostrada nas fotos 51 a 54 do relatório fotográfico da 1ª vistoria de L.I. (fl. 864 do processo)

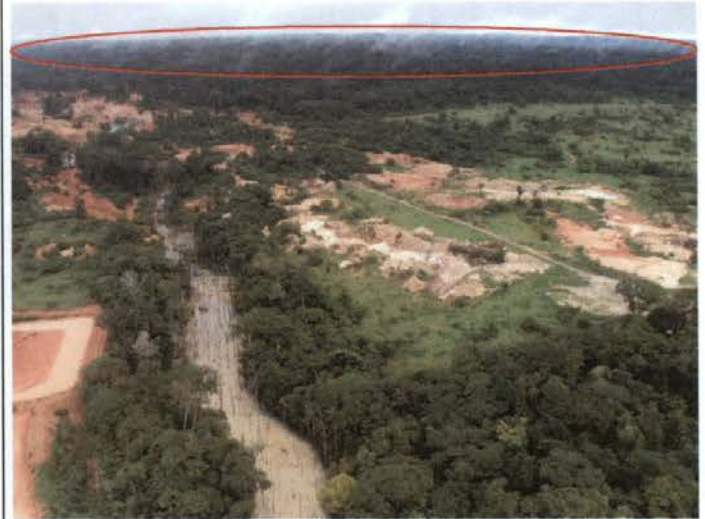
Foto 52: vista aproximada da mesma área de jazida mostrada ao lado, no limite da FLONA. Notar a evidente eutrofização das águas do rio que atravessa o polígono que está sendo lavrado.

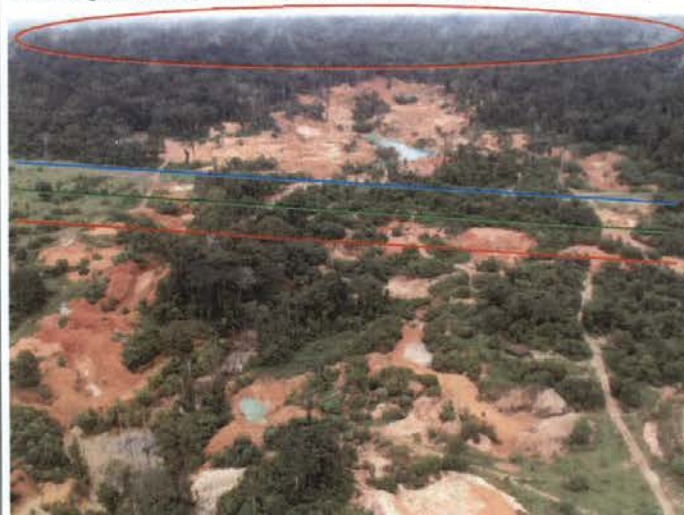
Foto 53: vista em detalhe da área de lavra, sobre o limite da FLONA Jamari (assinalada). Notar a faixa da LT existente, que será seguida em paralelo pelos Circuitos 2 (JTE) e 3 (LVTE).

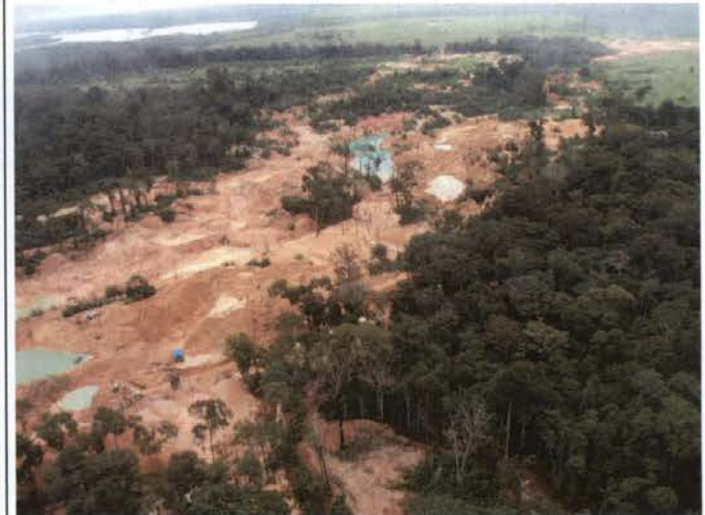
Foto 54: devem se verificada a regularidade do licenciamento ambiental, o pedido de bloqueio mineralógico e a metodologia de indenização, além da avaliação do convívio da LT com a lavra.

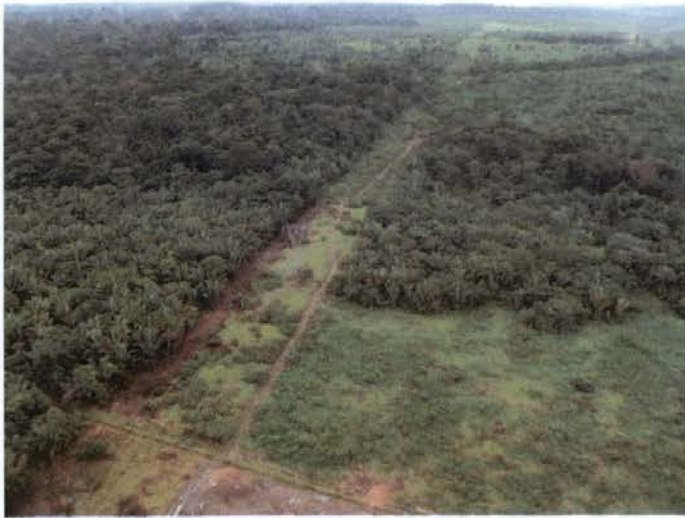
Foto 55: faixa da LT existente na zona de amortecimento da FLONA Jamari, na altura da torre 58-3 da LVTE. Nesse trecho as LTs passam a cerca de 1,5 km a direita do limite da Unidade

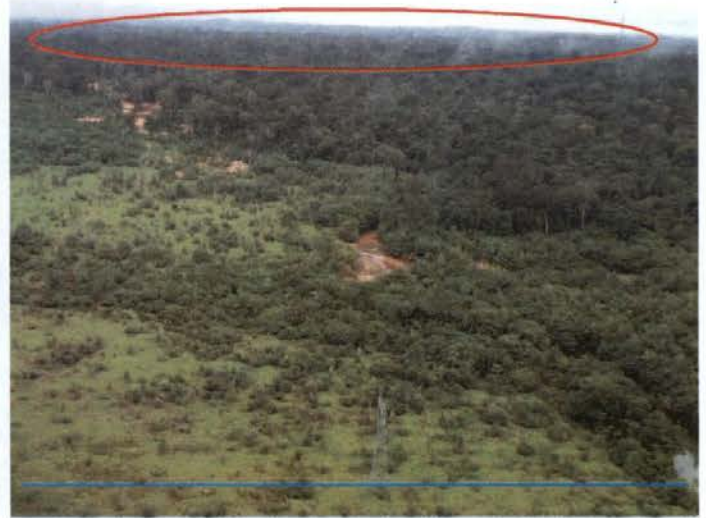
Foto 56: Em relação ao paralelismo com a LT existente C1 (cyan), a nova LT faz uma variante da torre 57-2 a 46-3, e se afasta um pouco mais dos limites da FLONA Jamari (no alto da imagem).

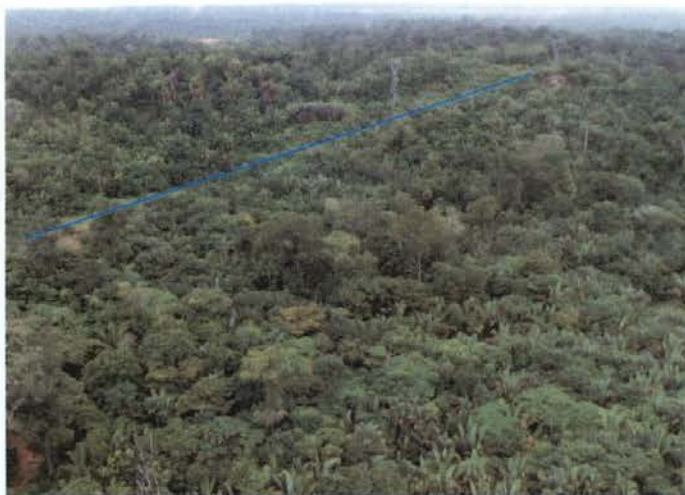
Foto 57: Na variante em relação ao paralelismo com a LT existente, a nova LT desvia trecho de vegetação conservada (abaixo), na zona de amortecimento da Flona e conectado à UC
