Assunto: **Atestado de Condição Sanitária da Linha de Transmissão 230 kV Jauru – Porto Velho C3**

PARECER TÉCNICO Nº. 27/2011/CGPNM/DEVIT/SVS/MS

Assunto: Emissão do Atestado de Condições Sanitárias (ATCS) para malária da Linha de Transmissão (LT) 230 kV Jauru – Porto Velho

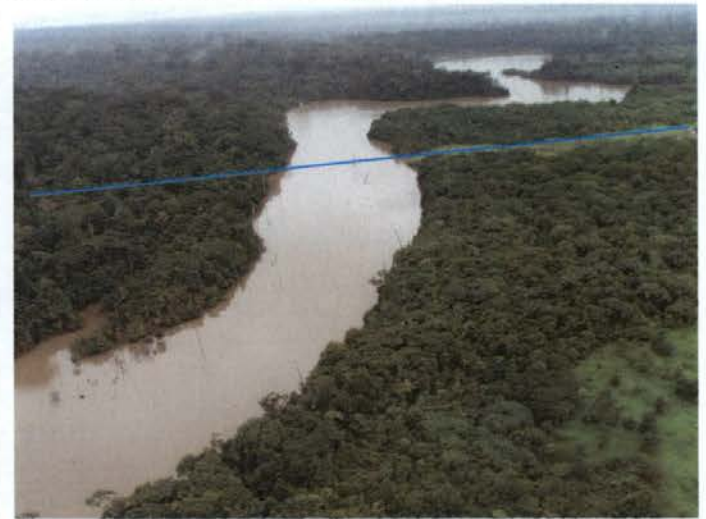
Foto 58: rio Duas Nações ou Preto do Crespo, **km 845**, limite final da FLONA. Nesse trecho a nova LT faz uma variante, afasta-se da LT existente C1, e desvia trecho de APPs conservadas.

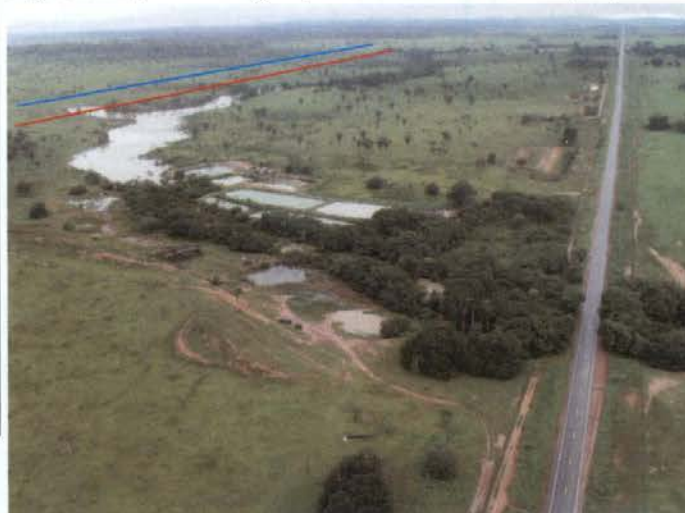
Foto 59: após a "variante da Flona", o paralelismo com C1 e C2 é retomado na Torre 46-3. As LTs também seguem paralelas à BR por 10km a cerca de 900m da rodovia, em áreas planas e degradadas, onde a vegetação nativa foi substituída por pasto.

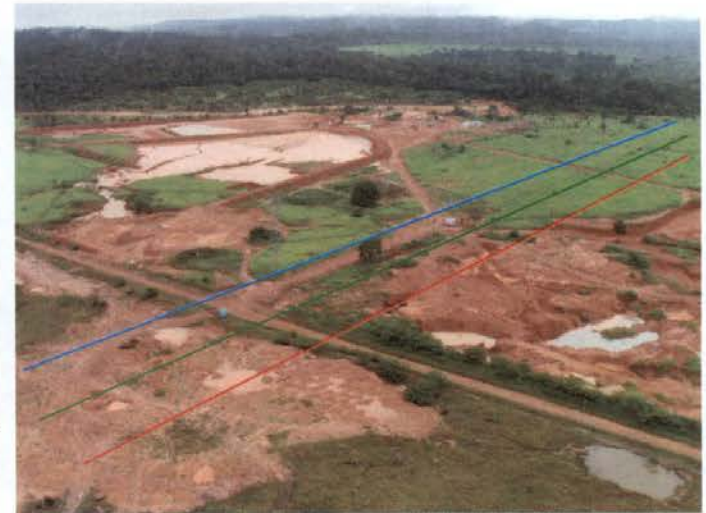
Foto 60: na altura do **km 828**, torre 37-1 do trecho Samuel-Ariquemes, o traçado da LT intercepta uma segunda jazida de grande porte em operação, e é paralelo ao C1 e C2, sem desvios.

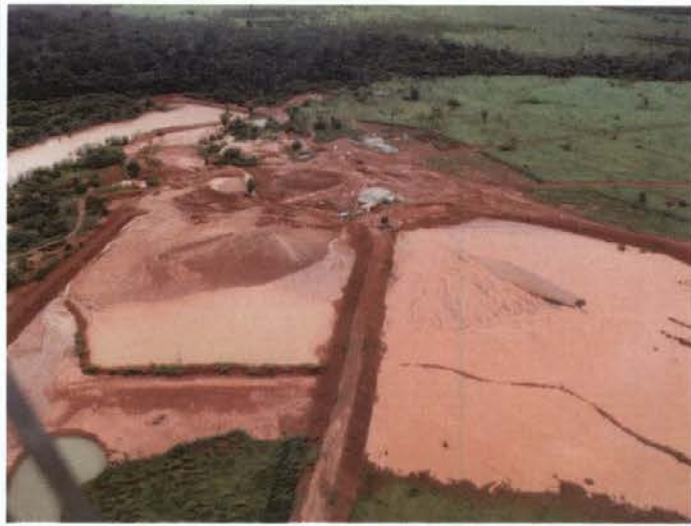
Foto 61: área de jazida. O IBAMA consultou oficialmente a SEDAM/RO a respeito da situação do licenciamento ambiental.

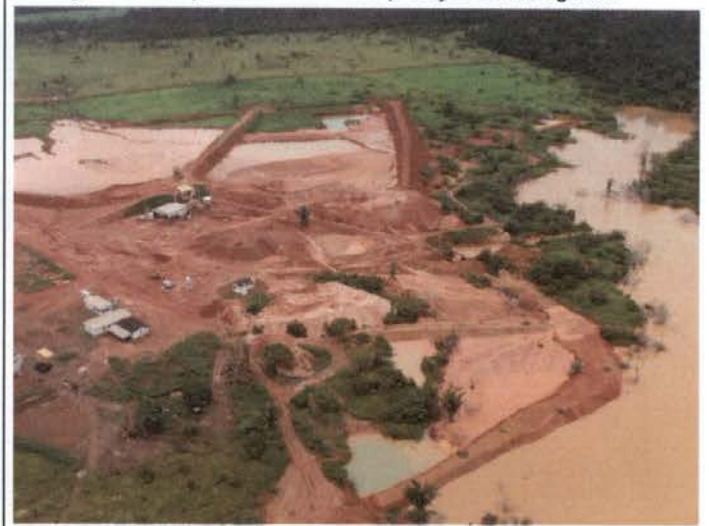
Foto 62: nova vista da área de jazida e da eutrofização de um córrego. Não foi possível saber a operação está regular.

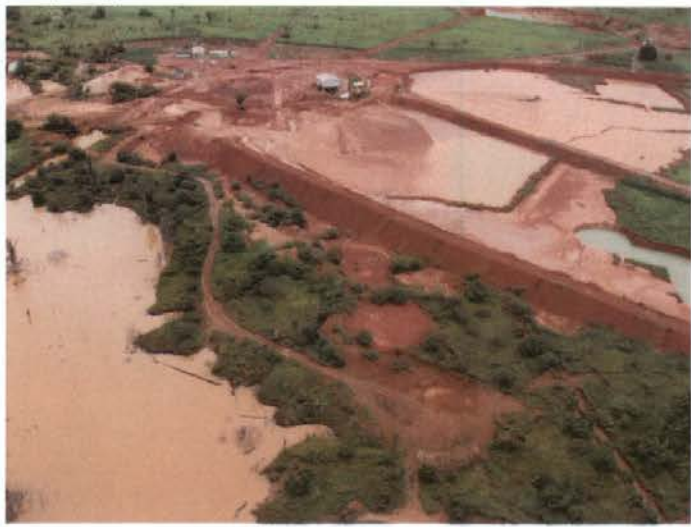
Foto 63: nova vista da área de lavra e dos impactos associados à exploração da área.

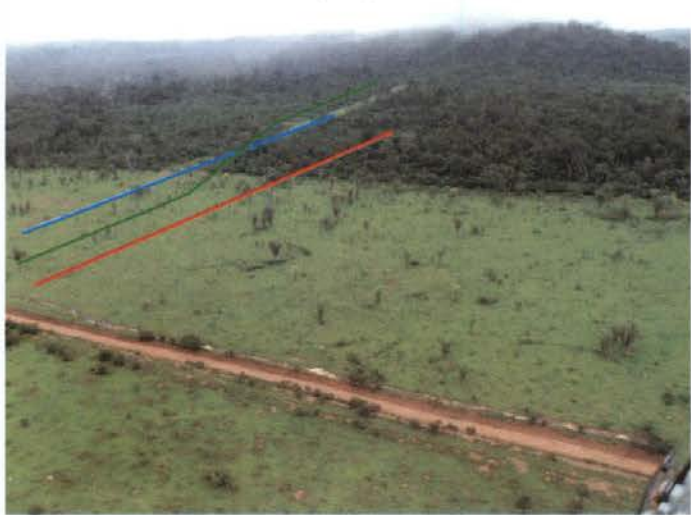
Foto 65: cruzamento com estrada conhecida como "Linha C-90" e início de trecho de relevo medianamente ondulado com maior índice de recobrimento da vegetação nativa. Altura do km 825.

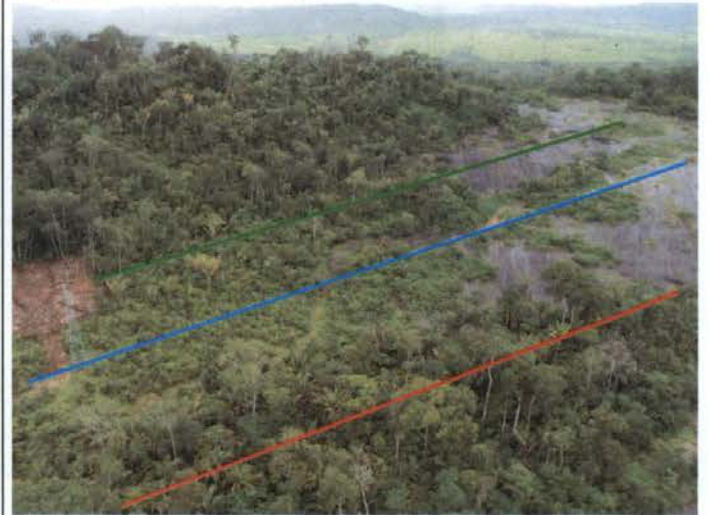
Foto 66: a vegetação conservada deve-se a terreno dobrado e afloramento rochoso que restringe aproveitamento econômico. Praça de torre do C2 à esquerda do C1. LT C3 na meia encosta

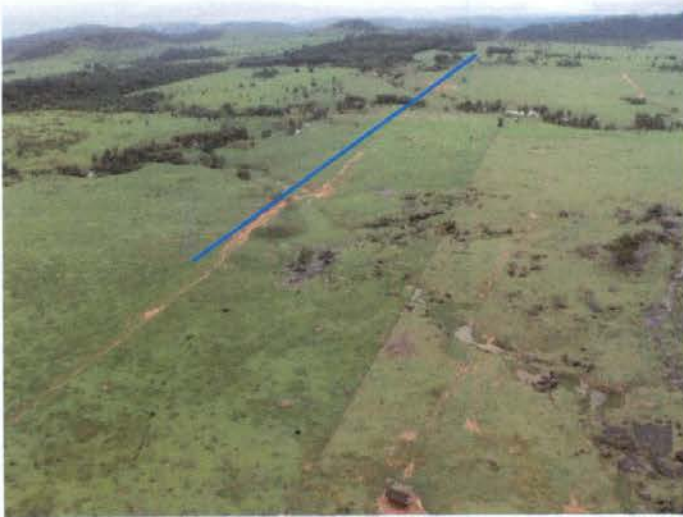
Foto 67: faixa da LT existente em terrenos de solos rasos com afloramentos rochosos na altura das torres 29/1 e 28/2. Predomínio da atividade pecuária.

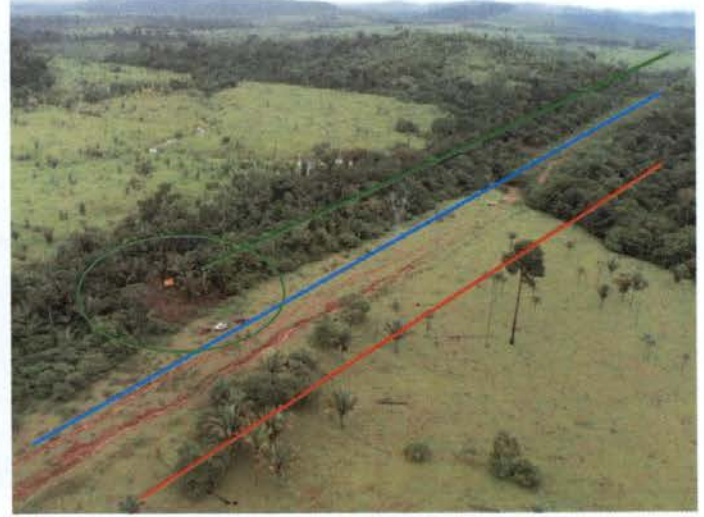
Foto 68: após o trecho abaixo (km 815), a nova LT (LVTE C3) realizará a Variante Ariquemes na altura da torre 24/2, afastando-se do paralelismo com C1 e C2 (em instalação na foto abaixo).

Após o vértice MV06, na altura do km 815 do traçado, a LVTE propõe um desvio com extensão de cerca de **21 km** denominado **Variante Ariquemes**, na qual a Linha se afasta do paralelismo com a LT existente até as proximidades da chegada à Subestação Ariquemes. Esse trecho pode ser visualizado nas fotos 68 a 77. A área proposta pela LVTE para a instalação de Canteiro e Alojamento em Ariquemes pode ser vista na foto 78.

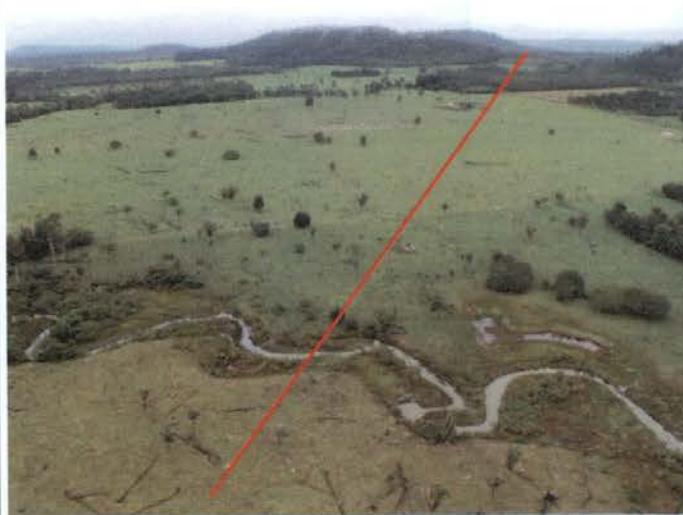
Foto 69: na torre 22/3 o traçado inicia a **Variante Ariquemes** que segue do km 814 ao 793. A LT afasta-se da mancha urbana e desvia áreas mais conservadas de vegetação nativa.

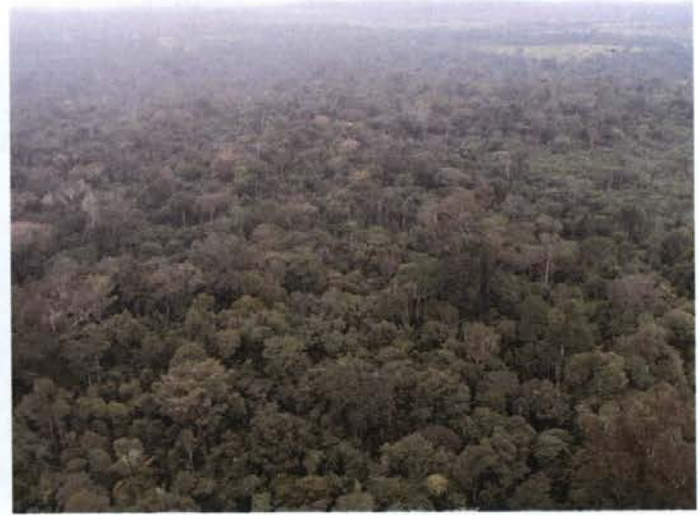
Foto 70: apesar de a variante buscar um traçado por áreas mais degradadas, a LT ainda interceptará alguns fragmentos em bom estado de conservação, como junto às Torres 12/2 a 11/1 (abaixo)

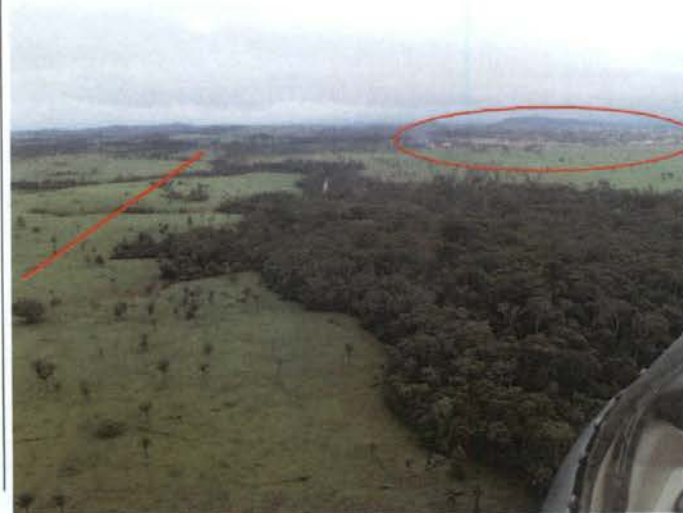
Foto 71: chegada do traçado da **Variante Ariquemes**, que tem 21km de extensão, à cidade de mesmo nome, ao fundo.

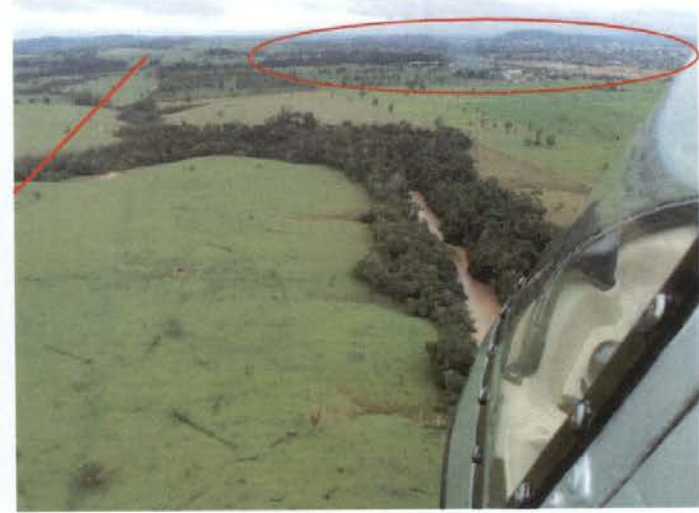
Foto 72: aproximação da cidade de Ariquemes, na direção da Subestação.

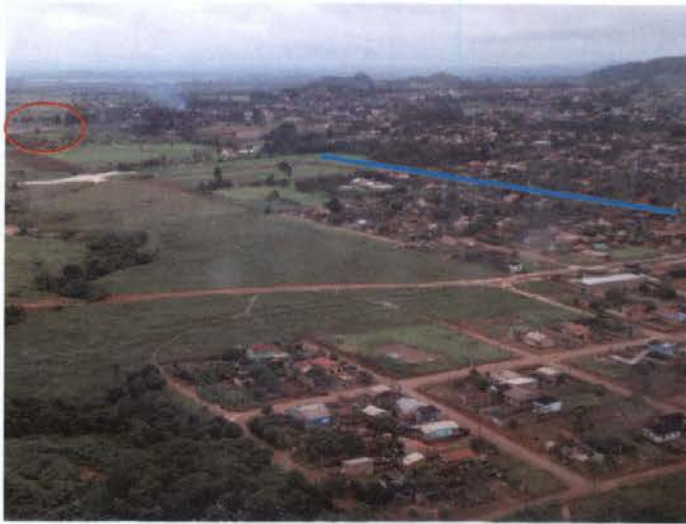
Foto 73: entorno da Subestação de Ariquemes, km 790 (círculo). A LT C1 (cyan) foi envolvida pela expansão da cidade, fato que inviabilizou o traçado em paralelo da nova LT da LVTE.

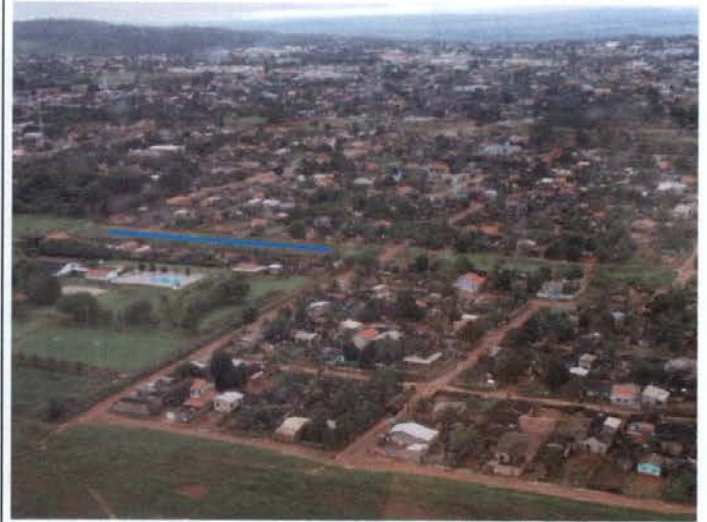
Foto 74: vista mais próxima da expansão da mancha urbana de Ariquemes, que atingiu o local de passagem da LT Eletronorte C1 (cyan), potencializando a ocorrência de conflitos de convivio

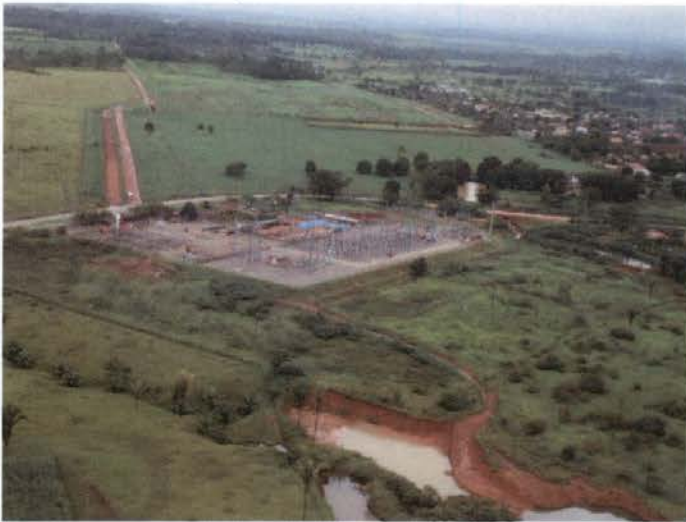
Foto 75: vista do entorno da **Subestação de Ariquemes**, km 790, situada em área peri-urbana da cidade.

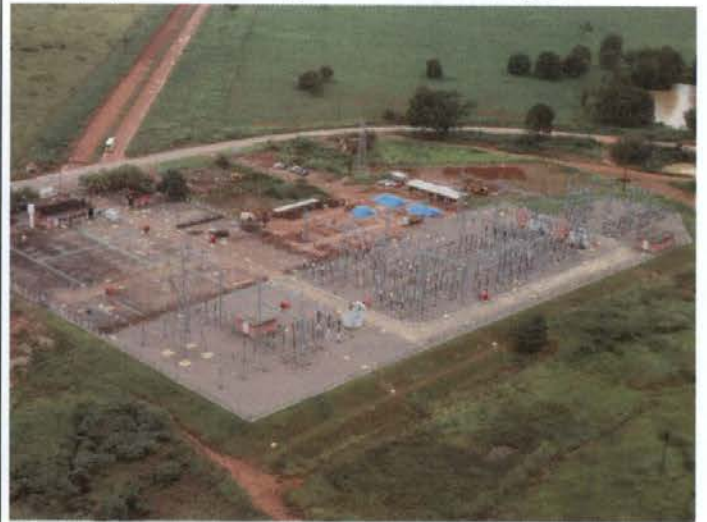
Foto 76: vista aproximada da Subestação de Ariquemes. Não há ocupações na vizinhança imediata da instalação.

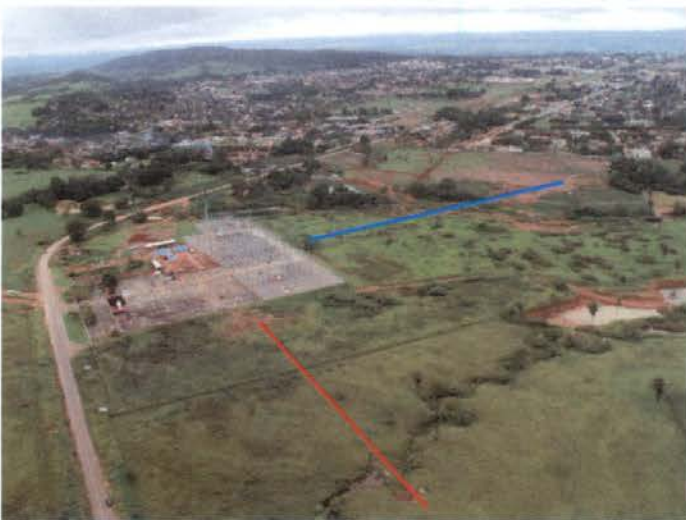
Foto 77: relação entre a área da SE Ariquemes e a mancha urbana de Ariquemes. A nova Linha (vermelho) chega na SE com traçado afastado dos trechos de expansão das ocupações.

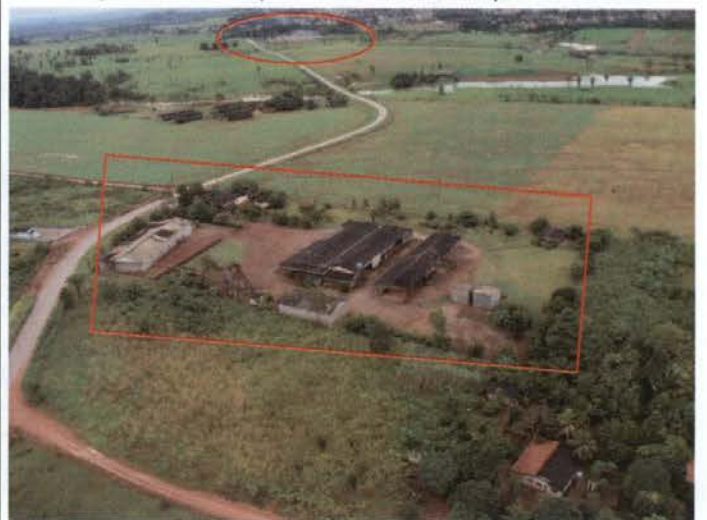
Foto 78: área proposta pela LVTE para instalação do **Canteiro de Ariquemes**, e edificações já existentes no local. Ao fundo, a Subestação, acessada pela mesma estrada que sai da cidade.

A área proposta pela LVTE para instalação de Canteiro de Obras e Alojamento em Ariquemes/RO localiza-se junto à rodovia RO-257, na altura do km 03, zona de expansão urbana do município de Ariquemes à aproximadamente 3 km do perímetro urbano da cidade. O canteiro localiza-se em área de baixo adensamento de população, e não há residências no entorno imediato, que ainda é tipicamente rural. Assim, entendemos que não há óbices à definição locacional do Canteiro. O local, suas características físicas, e as condições de vizinhança são mostradas nas fotos 31 a 42 do relatório fotográfico em anexo, e na foto 78 do relatório da primeira vistoria de L.I.

Foto 33: casa existente na área pretendida pela LVTE para o Canteiro e Alojamento de Ariquemes, local mostrado na foto 78 do relatório fotográfico da 1ª vistoria de L.I. (fl. 868 do processo)

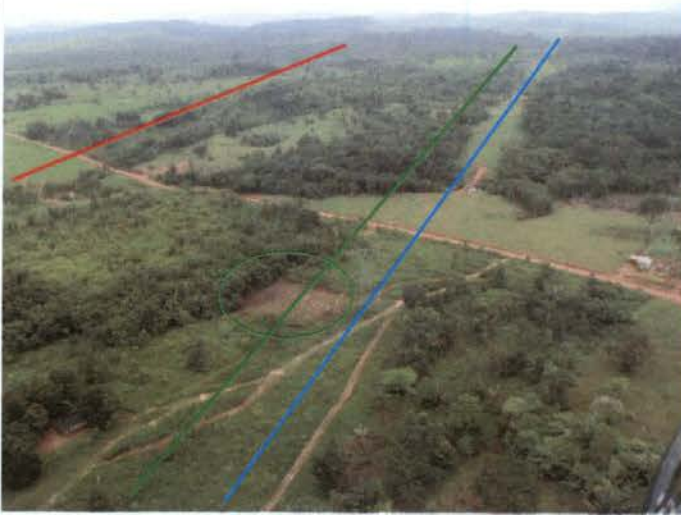
Foto 79: da SE Ariquemes até a torre 153/1 (MV22) no sentido de Ji-Paraná, a nova LT segue paralela ao Circuito 1 e 2, mas afastada cerca de 200m. Notar a praça de Torre da LT da JTE.

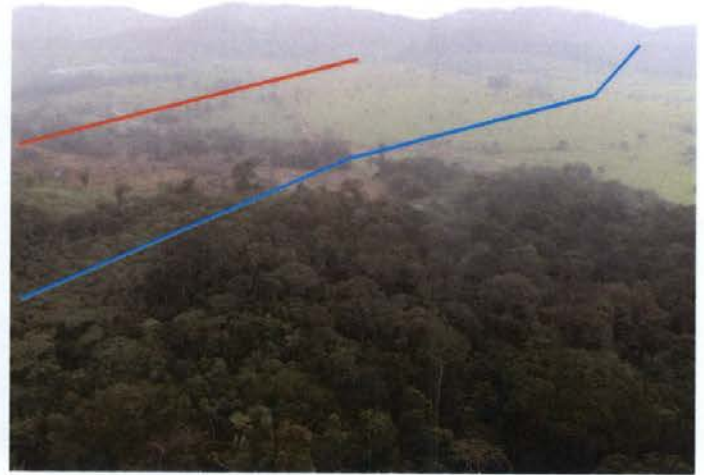
Foto 80: da Torre 151/2 a 149/2 do trecho Ariquemes-Ji-Paraná, altura do km 776 da nova LT, ocorrem terrenos amorreados em meio a grandes áreas planas a suaves. A nova LT a 100m do C1.

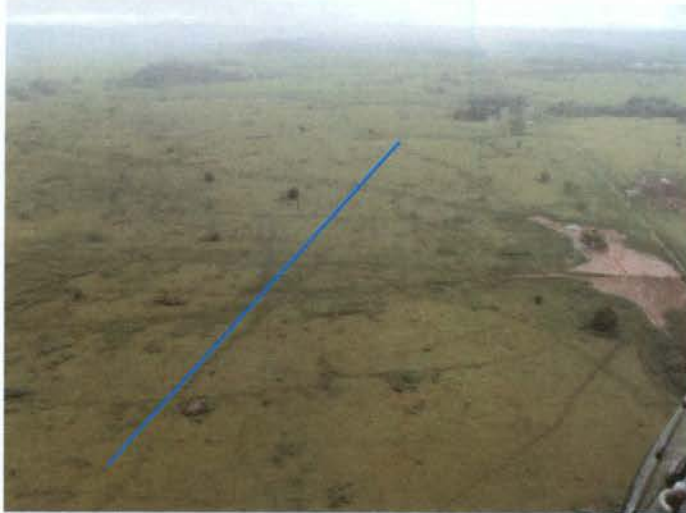
Foto 81: paisagem dominante no trecho Ariquemes-Ji-Paraná, altura do km 773: áreas planas e predomínio da pecuária levaram à substituição da floresta ombrófila por pastagens.

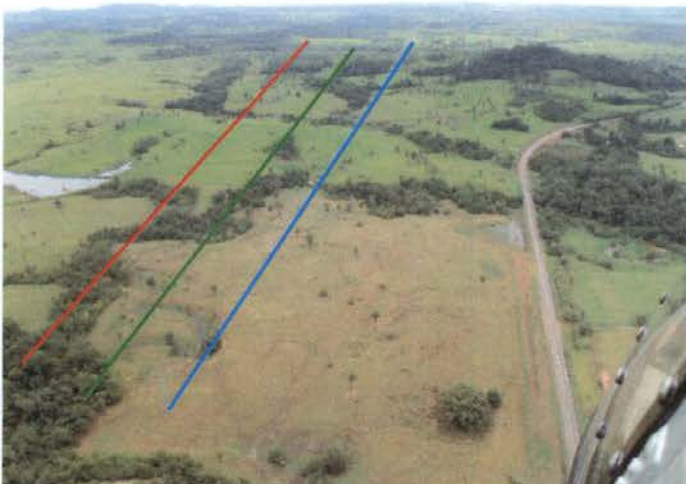
Foto 83: paisagem na altura do km 745 do traçado da nova Linha. Ausência de fatores ambientais que criem impeditivos significativos à instalação da LT no trecho Ariquemes-Ji-Paraná

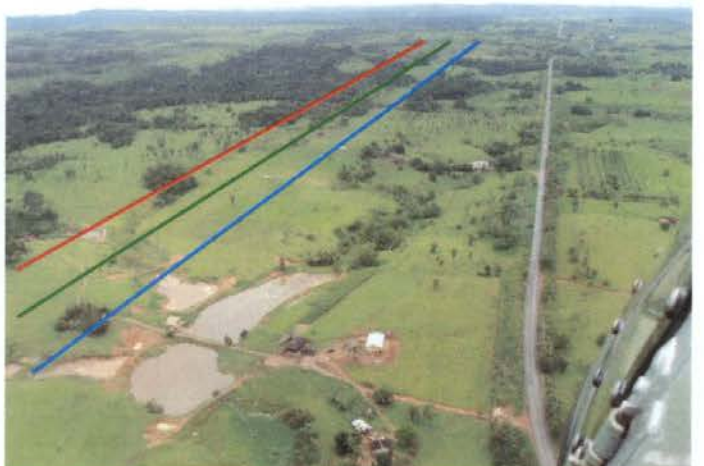
Foto 84: a partir do km 740, ocorre maior número de pequenas propriedades na margem da BR-364. As ocupações exigirão novo afastamento da LT do paralelismo e da rodovia.

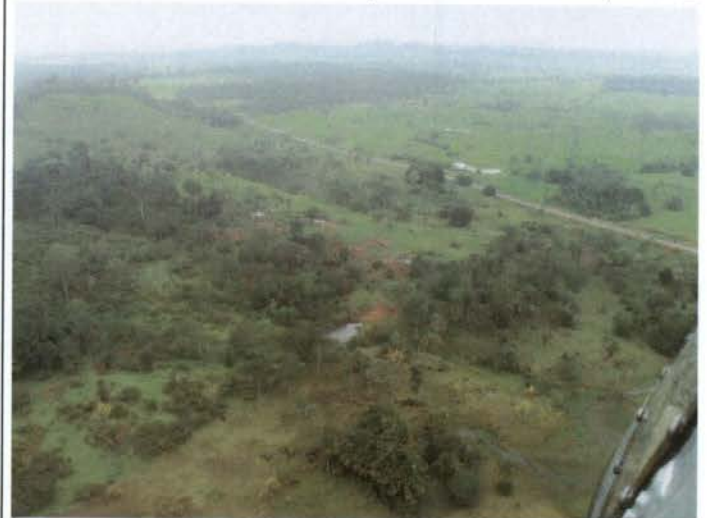
Foto 86: a nova LT mantém traçado quase paralelo ao C1 e C2, mas segue afastada de 500 a 700m das duas Linhas entre os kms 738 e 705. Abaixo, BR-464 que leva à Theobroma, km 712

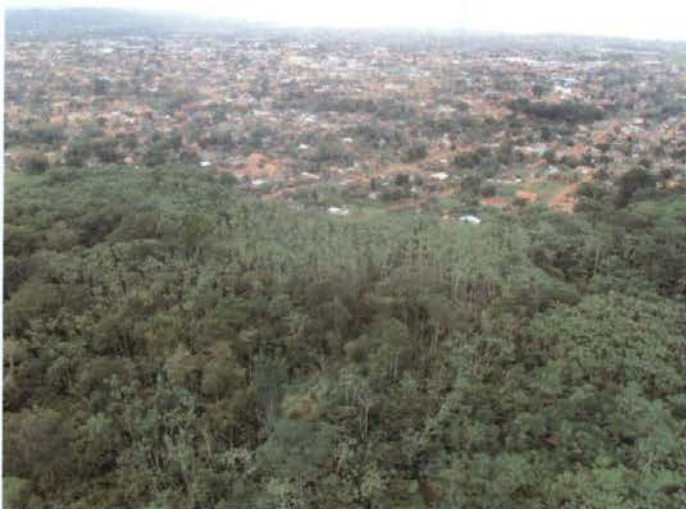
Foto 87: vista de Jaru/RO, situada na altura do km 707 do traçado da nova LT, que passa afastada da mancha urbana.

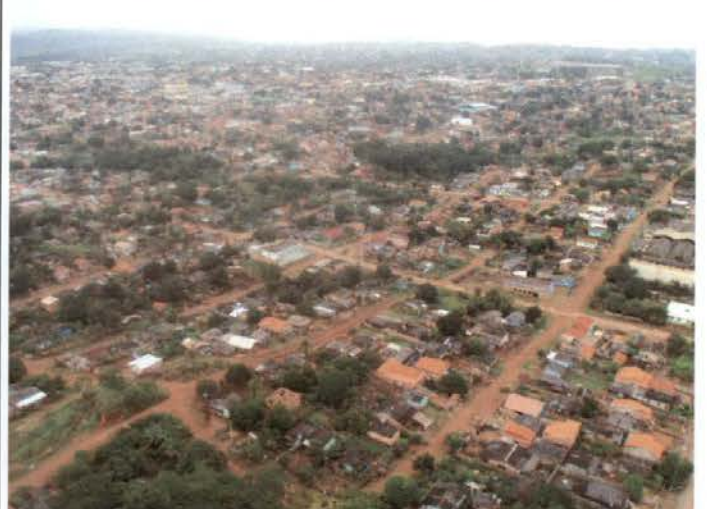
Foto 88: o afastamento da nova LT em relação ao C1 e C2 evitou aproximação com a mancha urbana de Jaru, abaixo.

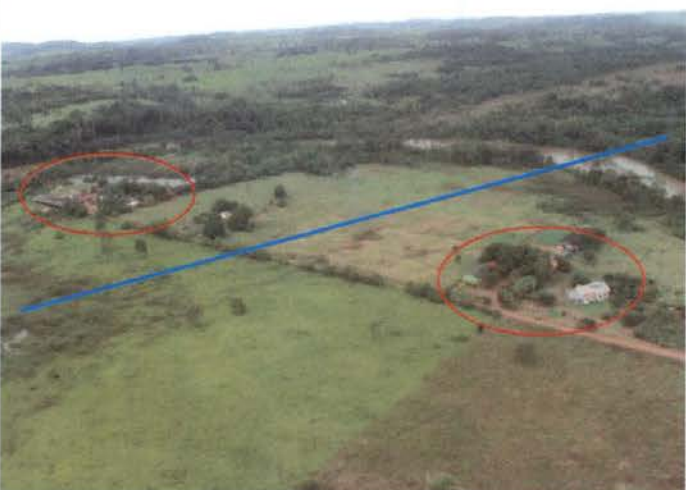
Foto 89: travessia do rio Jaru, logo após a mancha urbana da cidade. Vão entre torres 79-1 e 78-2 do trecho Ariquemes - Ji-Paraná. Sedes de propriedades restringem locais de passagem

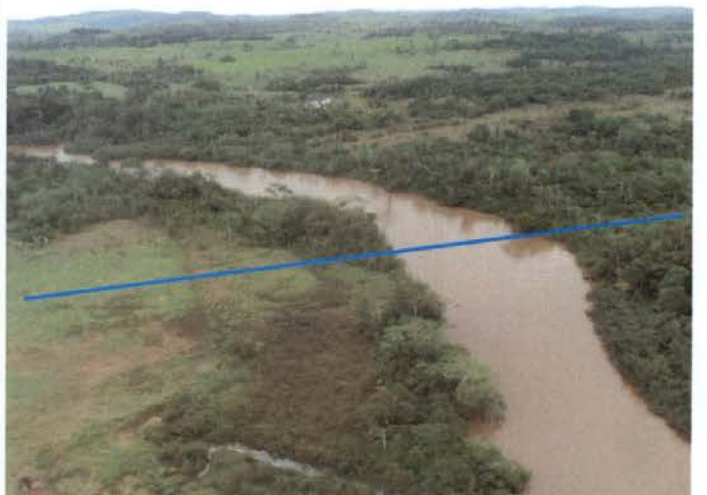
Foto 90: cobertura vegetal nas APPs do rio Jaru foi restringida ao mínimo e podem ser objeto de projeto de enriquecimento. Circuitos 2 (JTE) e 3 (LVTE) correm paralelos ao C1 (abaixo).

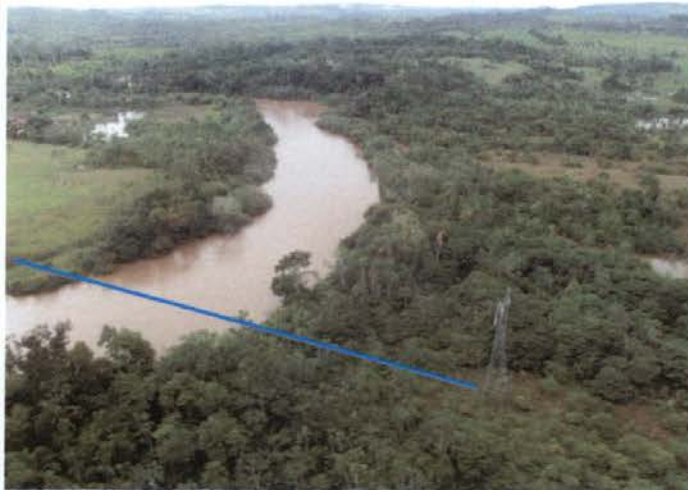
Foto 91: na altura do **km 704** do traçado da nova LT, nova vista do rio Jaru e do local de travessia do C2 e C3, paralelos ao C1.

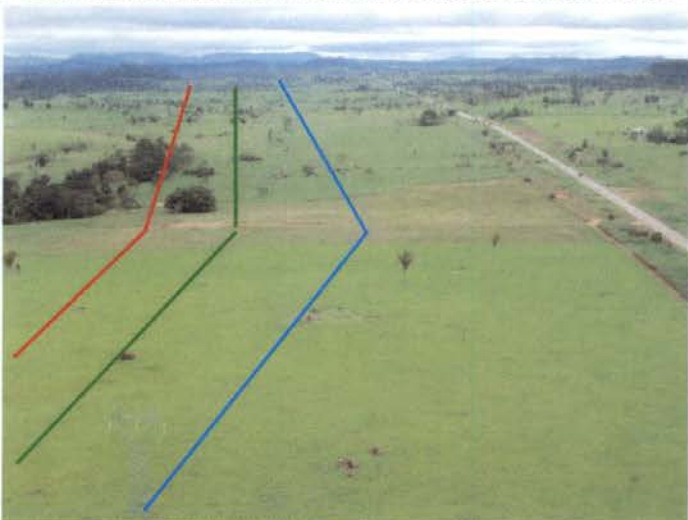
Foto 94: vista da área solicitada para instalação do Canteiro de Ouro Preto do Oeste, na margem da BR-364, com a cidade ao fundo, na altura do **km 668** do traçado da nova Linha.

As fotos 94 a 105 mostram a área proposta pela LVTE para instalação do Canteiro e Alojamento de Ouro Preto do Oeste, a relação de distância dessa área com a malha urbana, e as Unidades de Conservação REBIO Ouro Preto do Oeste e Parque Municipal Chico Mendes. O IBAMA já autorizou, por Ofício, a instalação de depósito de materiais na área do canteiro.

A própria ABENGOA será a responsável pela instalação e operação do canteiro, cujo sítio foi ocupado anteriormente por uma fábrica de calçados. As instalações existentes no local, as características físicas do terreno e do entorno imediato, bem como as condições de vizinhança são ilustradas nas fotos 43 a 54 do relatório fotográfico em anexo, bem como nas fotos 94 a 97 do relatório da 1ª vistoria de L.I.

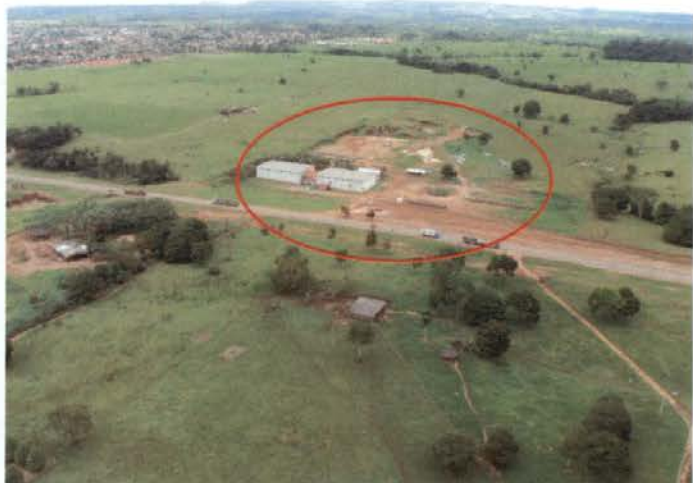
Foto 95: vista aproximada da área proposta pela LVTE para instalação do Canteiro de Ouro Preto, com galpões existentes.

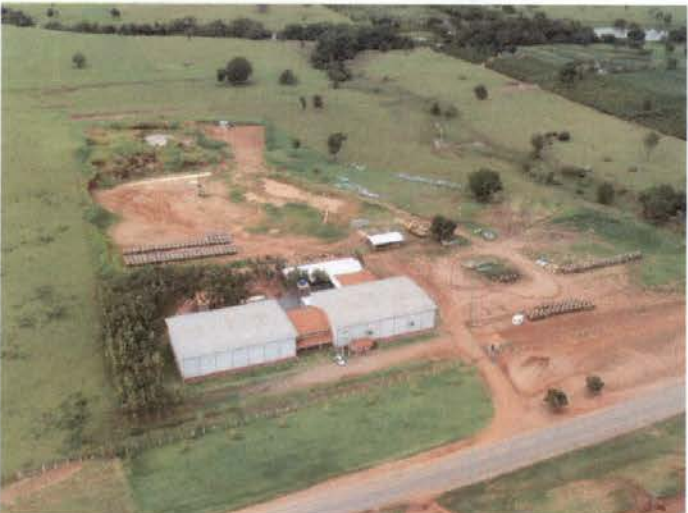
Foto 96: detalhe da área. Ibama autorizou apenas a instalação de depósito de materiais, sem permitir outras atividades antes da LI.

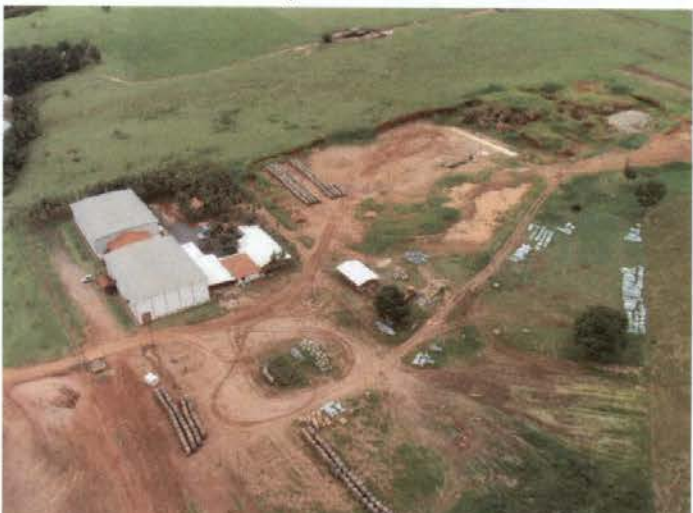
Foto 97: afastamento da área de Canteiro em relação à cidade de Ouro Preto do Oeste, e acesso pela BR-364.

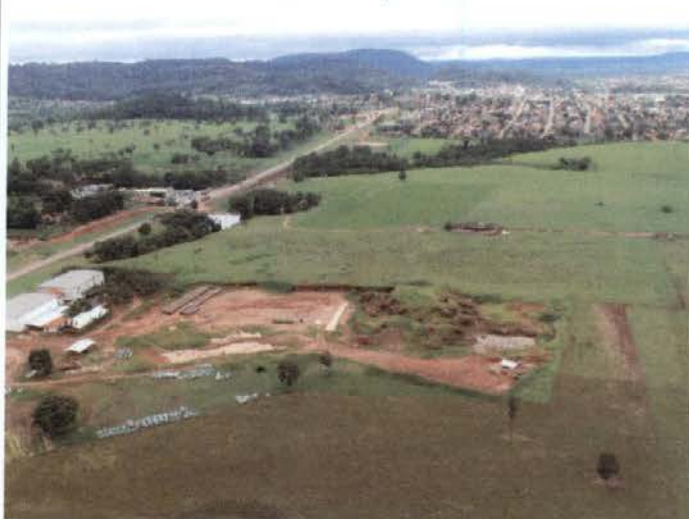
Foto 98: malha urbana da cidade com a REBIO Ouro Preto do Oeste (esq.) e Parque Municipal Chico Mendes ao fundo (dir.).

As cartas-imagem do empreendimento e os registros fotográficos obtidos em ambas as vistorias (ver também fotos 98 a 105 do relatório fotográfico relativo à primeira vistoria de LI, folhas 872 e 873 do processo), evidenciam o contraste entre a presença de vegetação nativa no Parque e na REBIO e a fragmentação da cobertura vegetal no município e nas cidades próximas, como Cacoal, Jaru e Ariquemes.

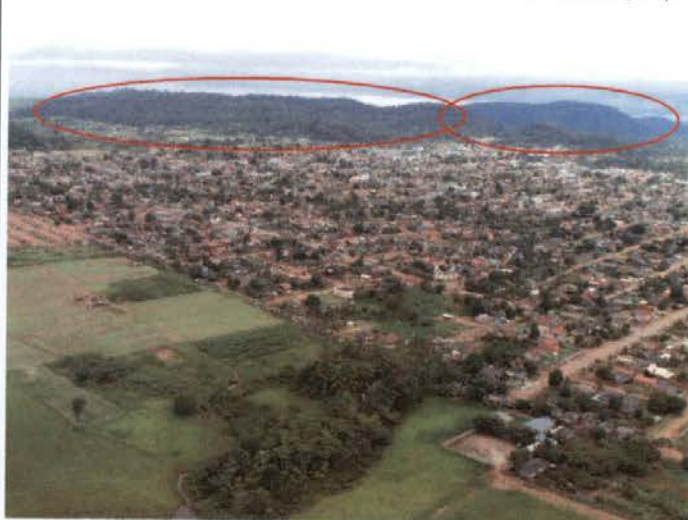
Foto 99: vista a REBIO Ouro Preto do Oeste, limitada pela BR-364 (em azul) e cercada pela da mancha urbana da cidade.

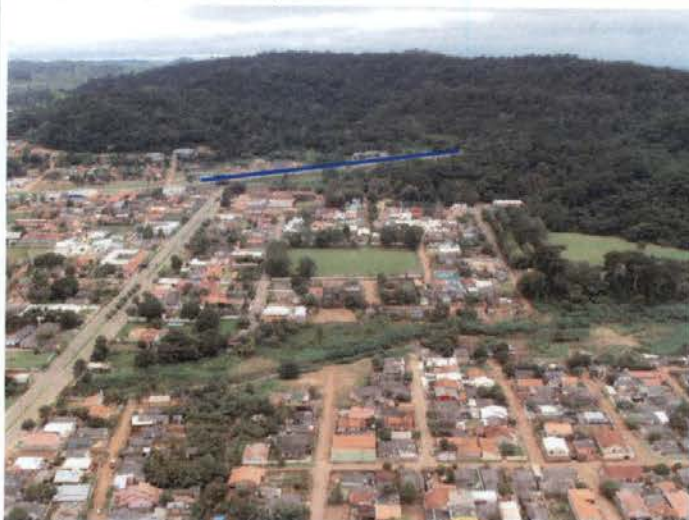
Foto 100: continuação da área da REBIO, na sequência do percurso pela rodovia.

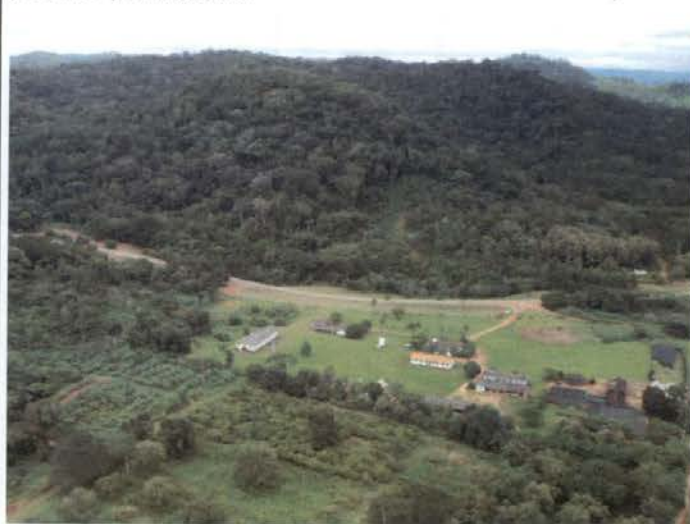
Foto 101: vista do Parque Municipal Chico Mendes, conectado à REBIO e também à margem da BR-364, sentido Ji-Paraná.

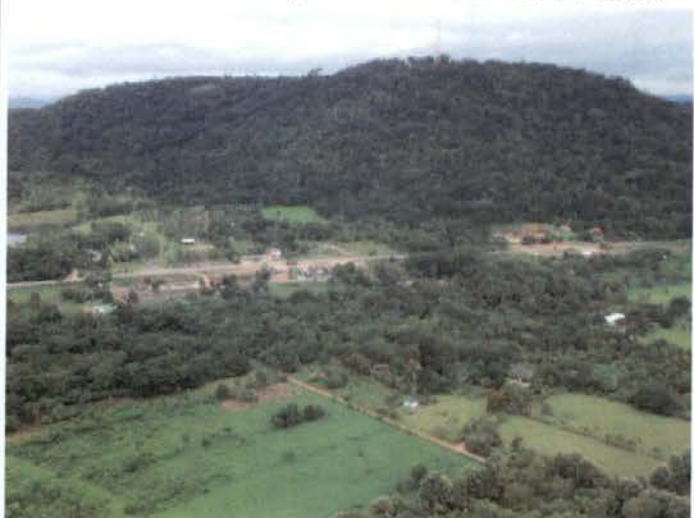
Foto 102: vista aproximada da área do Parque, que praticamente se restringe às áreas declivosas do morro.

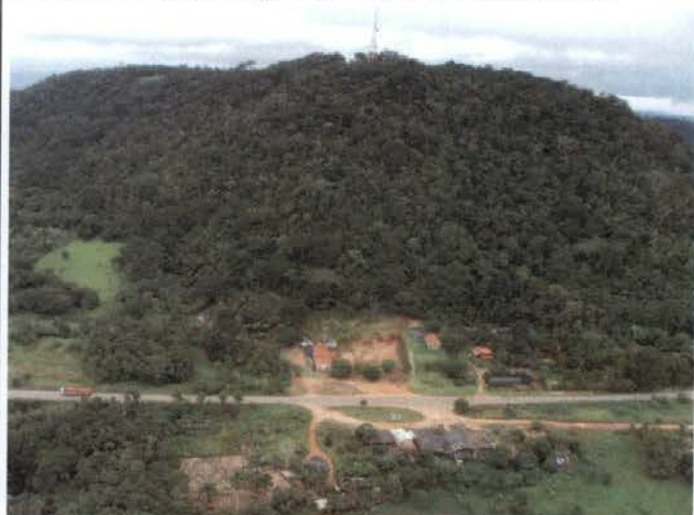
Foto 103: Parque Municipal em primeiro plano (vermelho), REBIO assinalada em verde, e Ouro Preto do Oeste ao fundo.

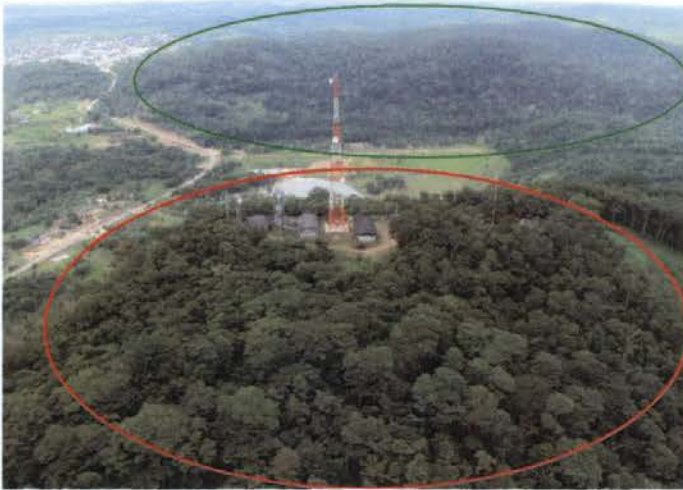
Foto 104: rampa de vôo livre e antenas instaladas no topo do morro do Parque Municipal, REBIO a direita e a cidade ao fundo.

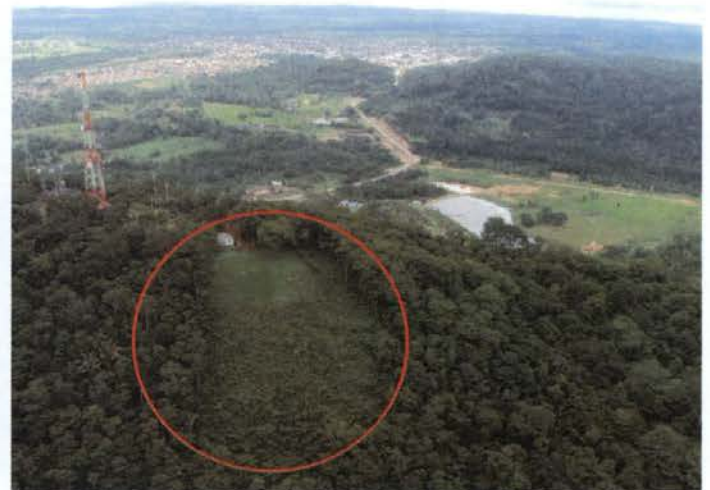
Foto 105: aspecto da vegetação na REBIO Ouro Preto do Oeste, com a cidade ao fundo.

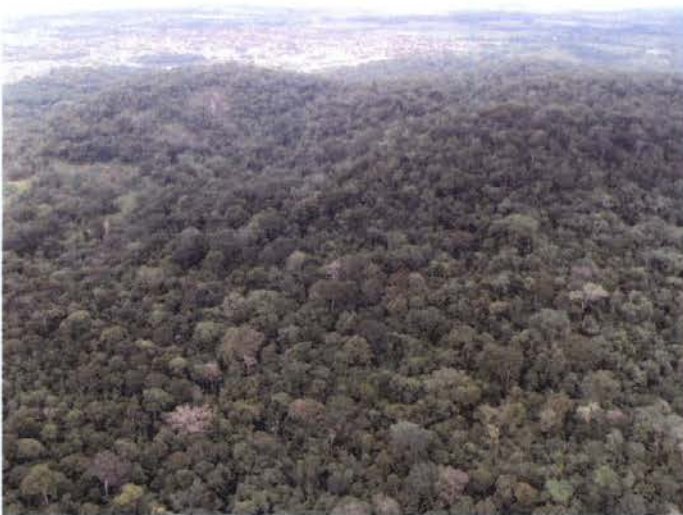
Foto 106: no trecho abaixo, altura do **km 659**, a LVTE propõe a **Variante Ouro Preto do Oeste**, saindo do paralelismo em 10km, evitando relevo dobrado e alguns fragmentos de vegetação nativa

Após deixar a área urbana dessa cidade, foi visualizado o desvio de traçado com extensão de cerca de **10km**, afastado do paralelismo com as duas outras LTs. Esse desvio é denominado **Variante Ouro Preto do Oeste**, proposto pela LVTE para evitar a passagem sobre áreas de relevo mais ondulado e com fragmentos de vegetação nativa. Ver fotos 106 a 109

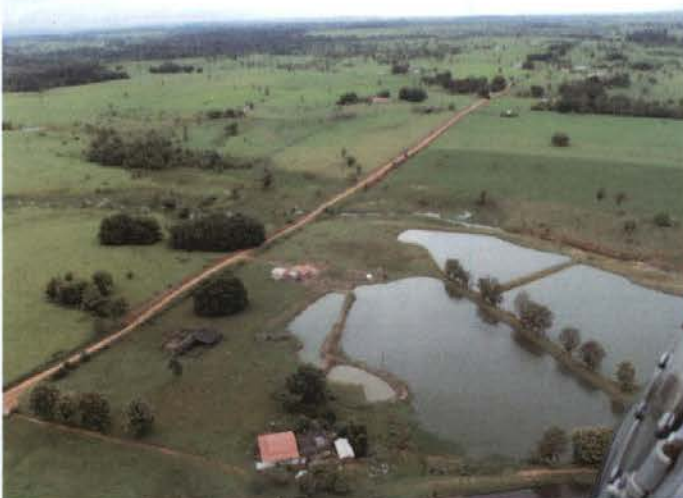
Foto 109: no cruzamento com a estrada vicinal abaixo (Linha 10), altura do **km 643**, a LT LVTE já retomou o paralelismo com o C1. Em razão do mau tempo meteorológico, o voo seguiu para pouso.

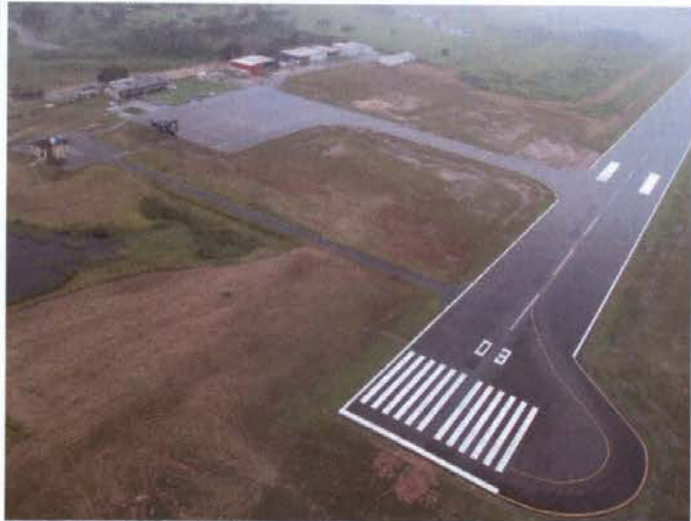
Foto 110: após nova decolagem, o voo seguiu ao local proposto pela LVTE para travessia do rio Ji-Paraná, paralelo ao C1 e C2.

Na parte da tarde, após a decolagem o voo seguiu para o local proposto para travessia do rio Ji-Paraná. A LVTE propõe traçado paralelo aos Circuitos 1 (existente) e 2 (em instalação). Porém essa proposta implica na supressão de vegetação em um fragmento significativo de floresta ombrófila onde vem sendo realizada a **soltura de animais silvestres** por parte do IBAMA e da polícia ambiental estadual. O local foi vistoriado por terra na segunda vistoria feita pelo IBAMA para subsidiar a emissão da L.I., e a exigência de desvio nesse ponto será debatida com mais detalhes oportunamente. O local é mostrado nas fotos 110 a 115.

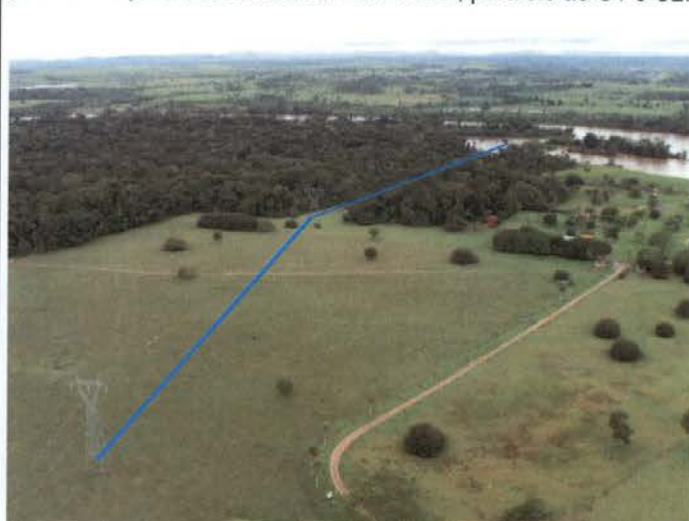
Foto 111: a LT da Eletronorte fragmenta mata ciliar na Chácara Triângulo, área de soltura de animais silvestres conveniada ao IBAMA. Paralelismo do C2 e C3 aumentará impacto ambiental.

Na chegada ao local, foi feito contato com o Sr. Júlio do Carmo, gerente da fazenda cujo proprietário é o Sr. Ramiro Fujiato que, segundo o gerente, é originário do Rio Grande do Sul. Ainda conforme relato do Sr. Júlio, a Chácara Triângulo teria uma área total de 600 alqueires, ou seja, cerca de 1.440 hectares, com mais de 1.000 cabeças de gado nerole e girolanda. O fragmento na margem do rio Ji-Paraná teria cerca de 50 alqueires, ou 120 ha. As fotos 59 a 74 do relatório fotográfico em anexo ilustram o local, assim como as fotos 110 a 115 do relatório da primeira vistoria de L.I. (folhas 874 e 875 dos autos do processo de licenciamento).

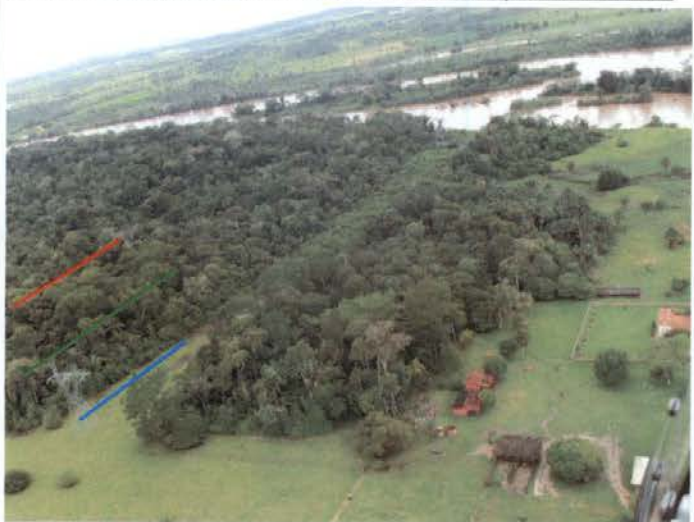
Foto 112: detalhe da torre do C1 antes da travessia, e da torre na ilha no meio do rio Ji-Paraná. O traçado proposto pela LVTE em paralelo também supõe a instalação de uma torre na ilha.

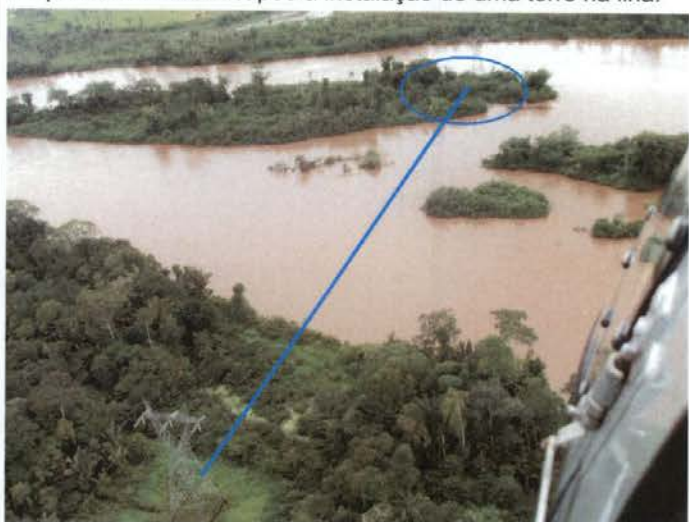
Foto 113: vista das dimensões do remanescente de vegetação nativa existente na **margem anterior** da travessia do rio.

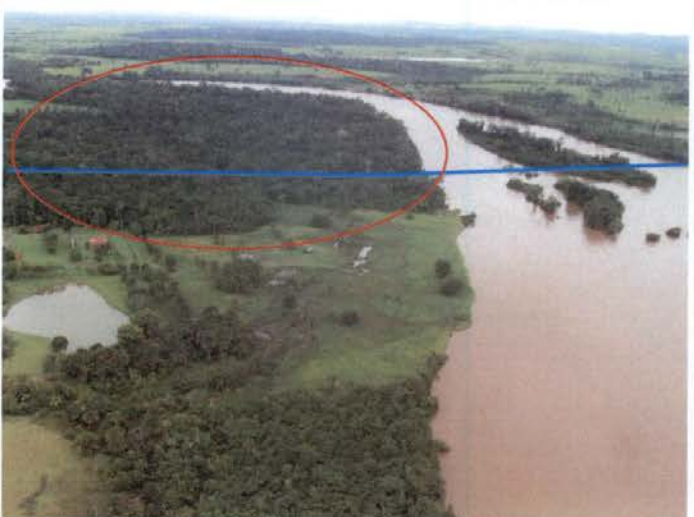
Foto 114: vista da largura do rio no local proposto para travessia.

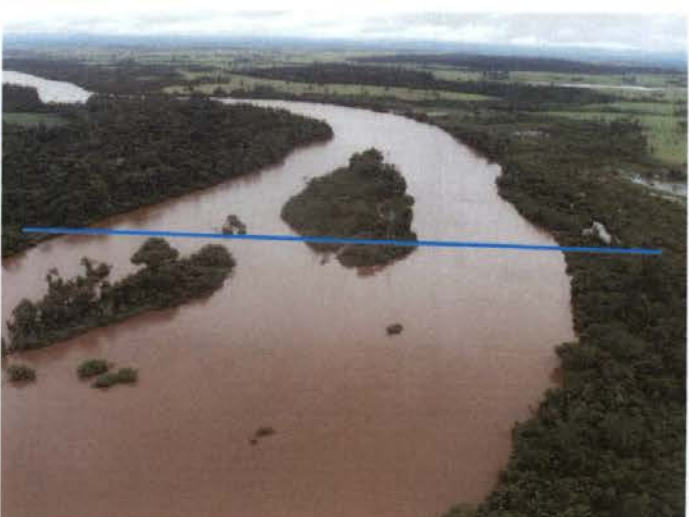
Foto 115: vista do remanescente na margem anterior a partir da margem posterior do rio Ji-Paraná, e cicatriz da faixa existente. Notar as lagoas marginais existentes na margem posterior.

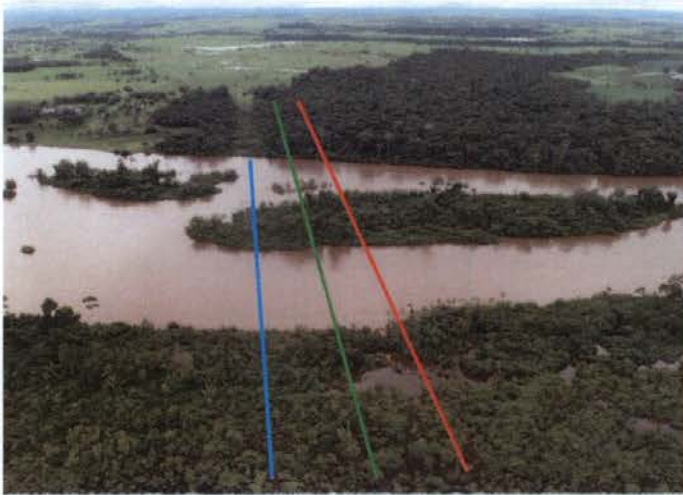
Foto 116: após o sobrevoo do local de travessia do rio, o percurso aéreo seguiu para a Subestação Ji-Paraná, na altura do km 625. Notar a cidade ao fundo.

O percurso aéreo no início da tarde cobriu o trecho SE Ji-Paraná – SE Pimenta Bueno – SE Vilhena. Os pontos notáveis visualizados são destacados a seguir: a Subestação Ji-Paraná, o trecho de relevo fortemente ondulado entre os kms 595 e 575, **uma variante de traçado** proposta pela LVTE na altura do km 570, e o traçado da LT por áreas planas e com maior número de ocupações associadas a antigos projetos de assentamento e colonização que caracterizam o trecho entre Ji-Paraná, Ministro Andreazza e Cacoal. As fotos 116 a 126 ilustram esses pontos.

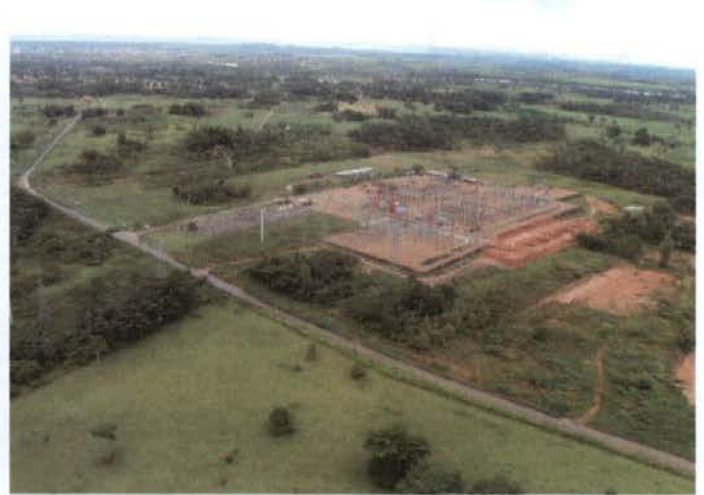
Foto 117: vista aproximada da SE Ji-Paraná. Notar obras de ampliação da Subestação.

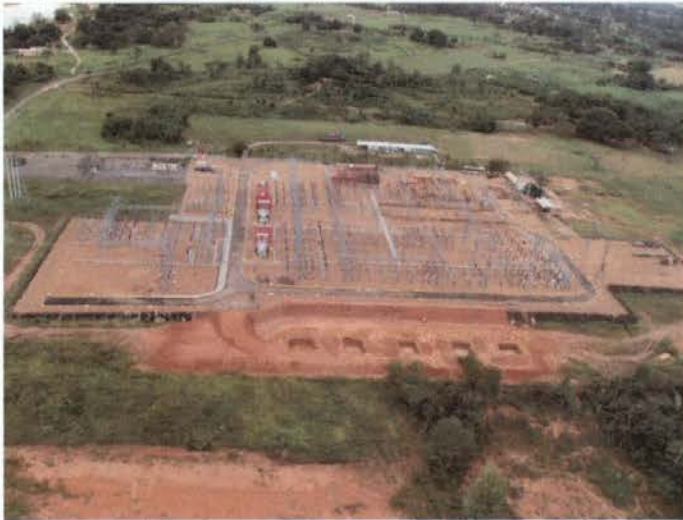
Foto 118: nova vista da SE Ji-Paraná, com canteiros e as obras em pleno andamento (galpões erguidos e caminhões operando).
