Assunto: **Atestado de Condição Sanitária da Linha de Transmissão 230 kV Jauru – Porto Velho C3**

PARECER TÉCNICO Nº. 27/2011/CGPNM/DEVIT/SVS/MS

Assunto: Emissão do Atestado de Condições Sanitárias (ATCS) para malária da Linha de Transmissão (LT) 230 kV Jauru – Porto Velho

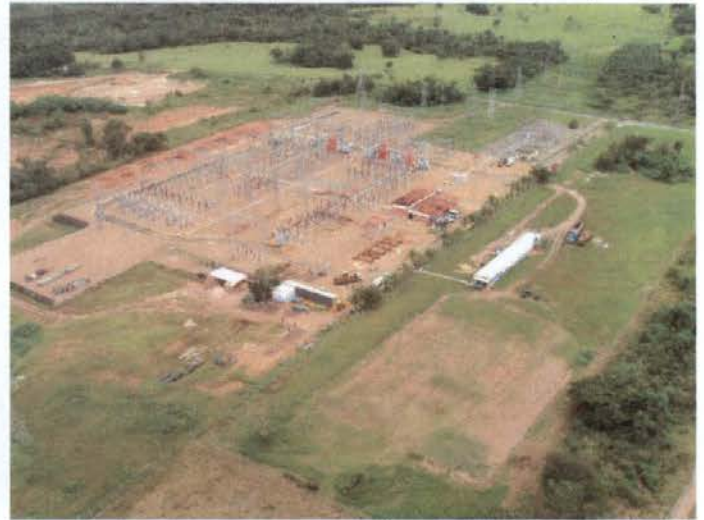
Foto 119: após a SE, trecho de terrenos planos e vegetação fragmentada, paisagem que se repete até o km 595. A LT LVTE se afasta entre 300 e 500m do C1 e C2 por 12km após a SE.

O percurso aéreo no início da tarde cobriu o trecho SE Ji-Paraná – SE Pimenta Bueno – SE Vilhena. Os pontos notáveis visualizados são destacados a seguir: a Subestação Ji-Paraná, o trecho de relevo fortemente ondulado entre os kms 595 e 575, **uma variante de traçado** proposta pela LVTE na altura do km 570, e o traçado da LT por áreas planas e com maior número de ocupações associadas a antigos projetos de assentamento e colonização que caracterizam o trecho entre Ji-Paraná, Ministro Andreazza e Cacoal. As fotos 116 a 126 ilustram esses pontos.

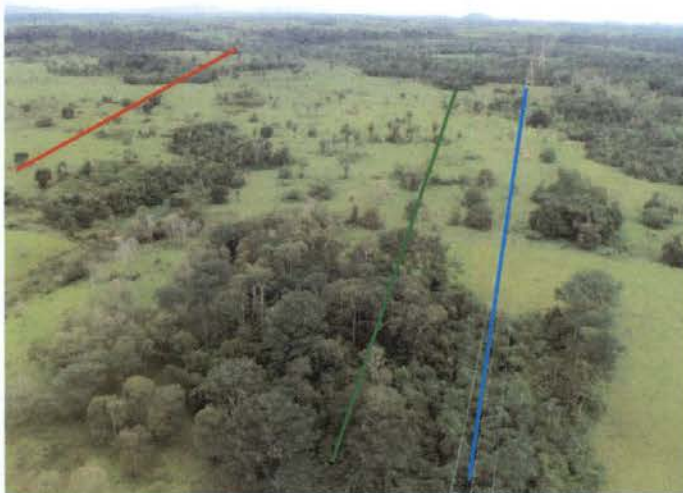
Foto 120: na altura do km 595 (abaixo), o relevo passa a ser amorreado até o km 565. A LT LVTE volta a ser paralela à Linha existente da Eletronorte (C1) e à LT em instalação da JTE (C2).

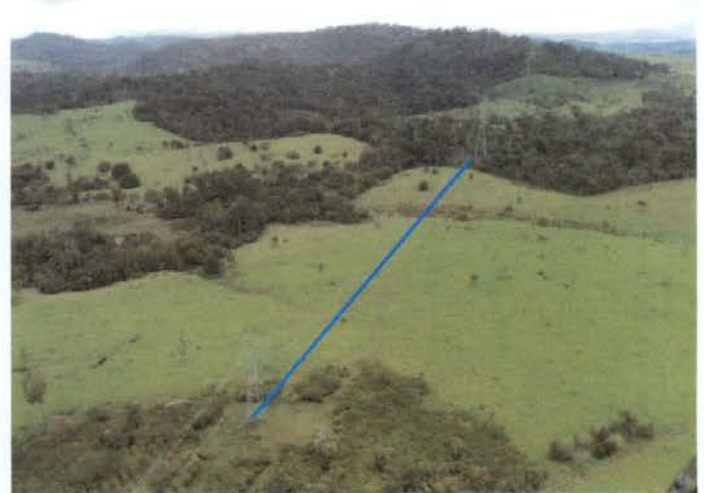
Foto 121: km 594, trecho de relevo mais dobrado em todo o traçado, o que propiciou a manutenção da cobertura vegetal.

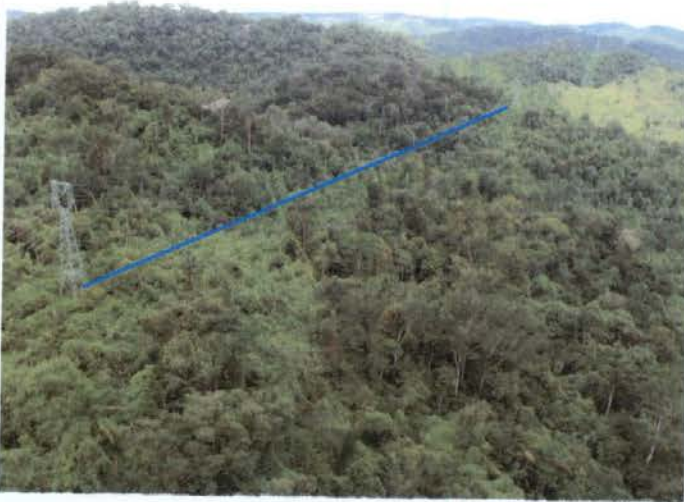
Foto 122: vista de trecho na altura do km 590. A nova Linha segue paralela aos Circuitos 1 e 2.

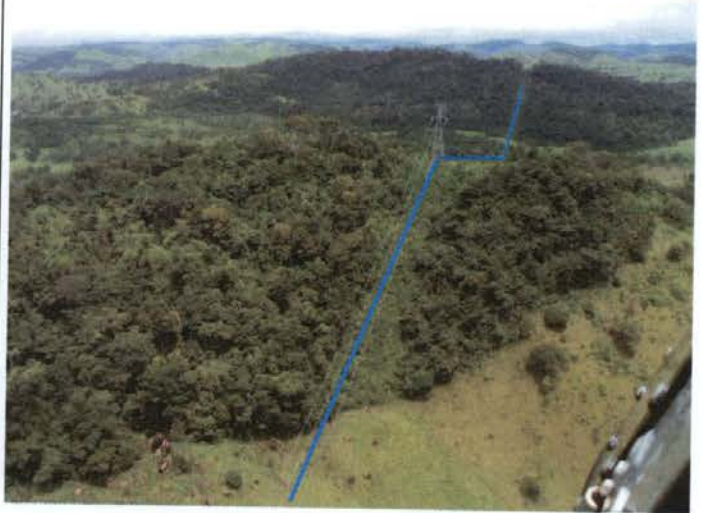
Foto 123: trecho na altura do km 588, na sequência dos terrenos fortemente ondulados e amoreados.

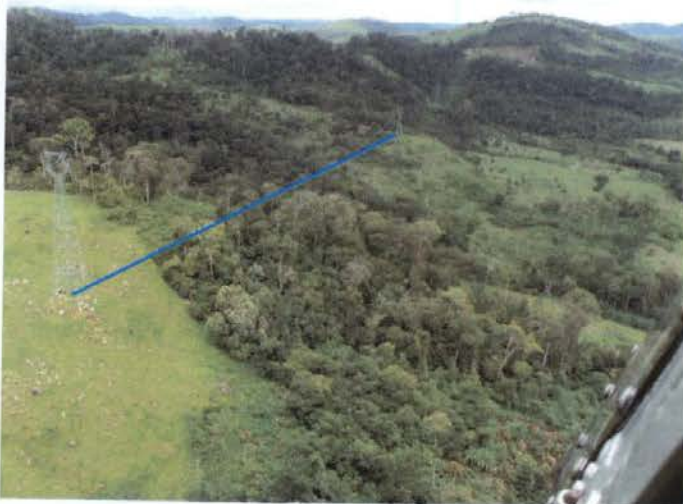
Foto 124: na altura do km 573, a nova LT se afasta do C1 e C2 para evitar novo trecho dobrado e ocupações. Abaixo, km 572.

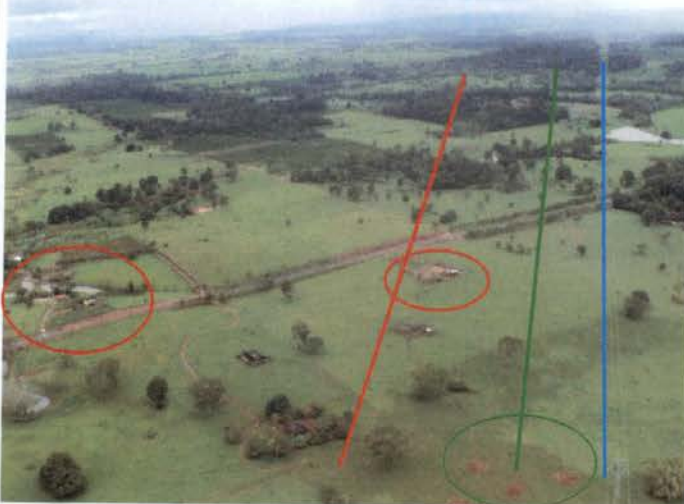
Foto 126: km 555, cruzamento de estrada vicinal. Adensamento de ocupações se deve a Projetos de Assentamentos comuns entre Ji-Paraná e Cacoal, e a nova LT afasta-se para esquerda.

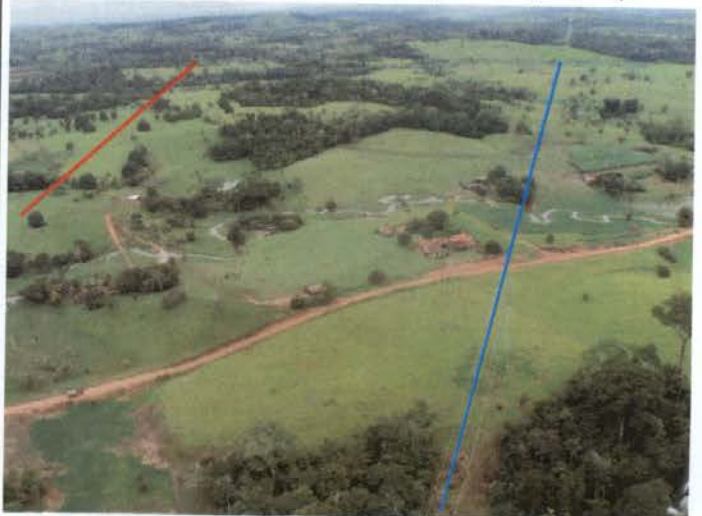
Foto 127: na altura do km 545 do traçado da nova LT, o voo foi direcionado para a cidade de Cacoal (abaixo) para conhecer seu porte em razão da proposta de instalação de canteiro.

As fotos 127 a 132 do relatório fotográfico em anexo mostram a cidade de Cacoal e a área proposta pela LVTE para instalação do **Canteiro e Alojamento de Cacoal**. Assim como para Ouro Preto do Oeste, O IBAMA já autorizou, por Ofício, a instalação de depósito de materiais na área do canteiro de Cacoal. Os canteiros do trecho entre Porto Velho e Pimenta Bueno foram objeto da segunda vistoria de L.I., e as observações deitas nesses locais serão registradas no respectivo relatório de vistoria.

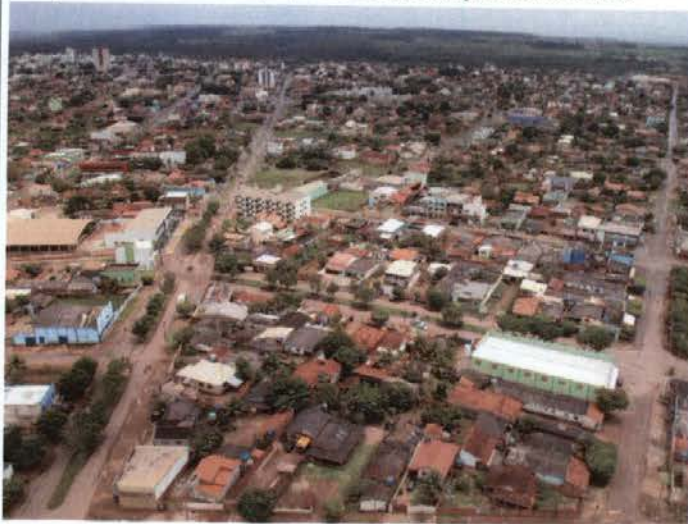
Foto 128: nova vista da malha urbana de Cacoal com o rio Machado ao fundo.

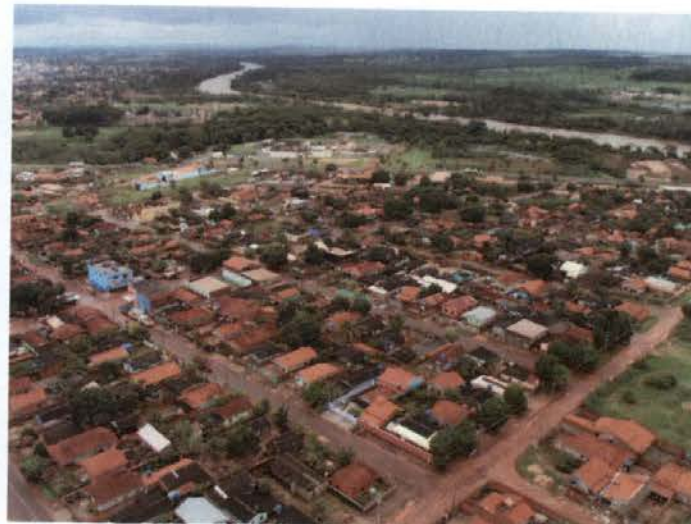
Foto 129: vista da área proposta pela LVTE para instalação do Canteiro de Cacoal, e acesso pela BR-364 a partir da cidade.

A instalação e operação do canteiro estará a cargo da própria ABENGOA, e essa instalação polarizará a construção e montagem da Linha no trecho entre os kms 481 a 611. As fotos 75 a 87 do relatório fotográfico em anexo, bem como as fotos 129 a 132 do relatório da primeira vistoria de L.I. ilustram a área sugerida pela LVTE para o canteiro e alojamento.

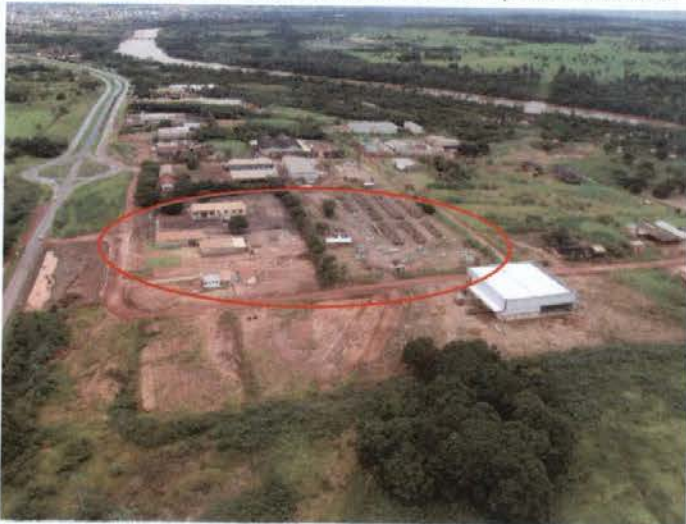
Foto 130: nova vista da área proposta pela LVTE para Canteiro. O IBAMA autorizou o depósito de materiais. Terreno à beira da BR.

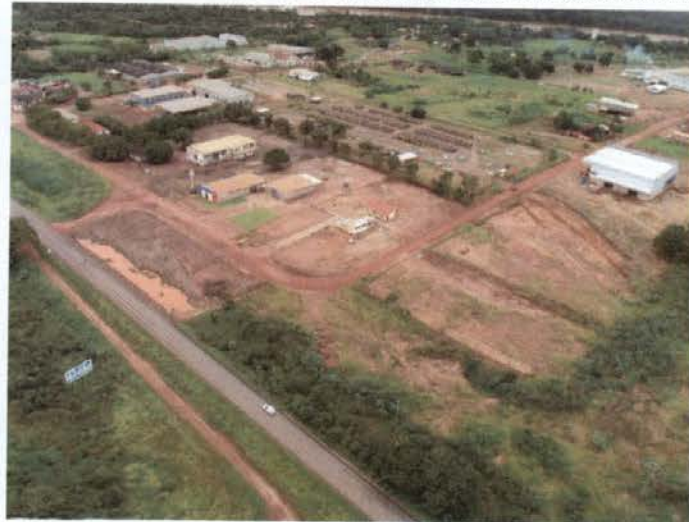
Foto 131: vista posterior da área de depósito de materiais, que é pretendida para instalação do canteiro de Cacoal.

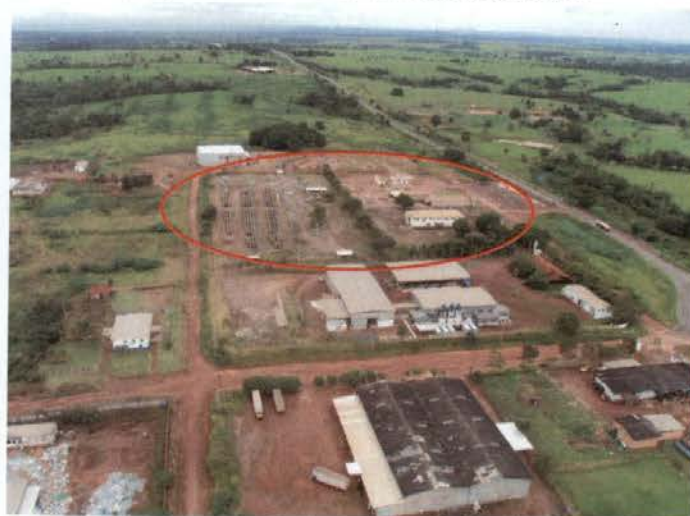
Foto 133: km 529, trecho de relevo suavemente ondulado e cobertura vegetal fragmentada, caraterísticos do trecho entre Cacoal e Pim. Bueno. A LT da LVTE segue paralela ao C1 e C2

Após visualização da área de Canteiro de Cacoal, o voo foi novamente direcionado à faixa da LT existente, que é referência de paralelismo ao traçado da Linha da LVTE. As fotos 133 a 138 ilustram o trecho do traçado entre Cacoal e Pimenta Bueno. Nesse trecho também foi possível observar a excessiva supressão vegetal do Circuito 2 (JTE), que se encontra em instalação.

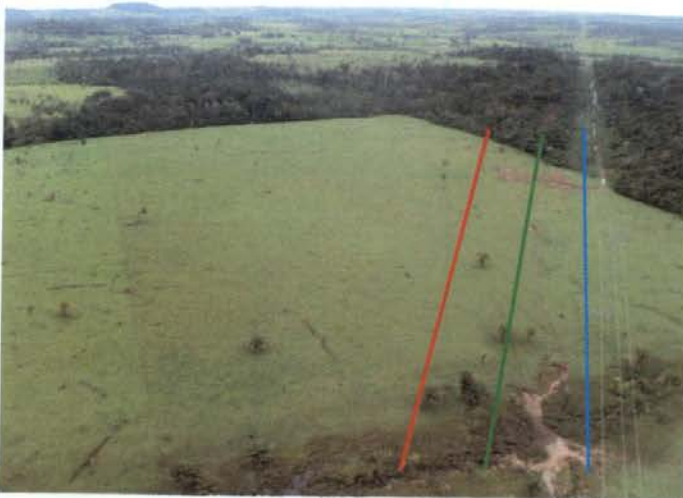
Foto 134: cruzamento com estrada vicinal "Linha E" e córrego, na altura do km 527 do traçado da nova LT.

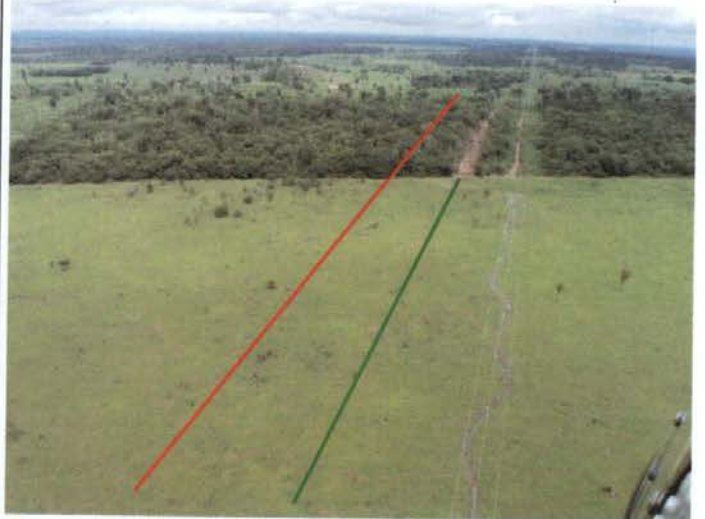
Foto 137: na altura do km 511, a nova LT faz um pequeno ajuste de traçado para desviar ocupações.

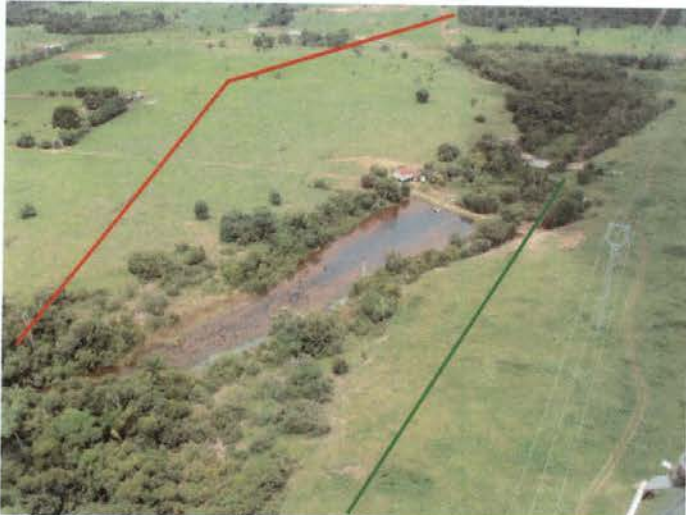
Foto 138: km 505, chegada à Subestação de Pimenta Bueno, que fica afastada da mancha urbana, em área rural.

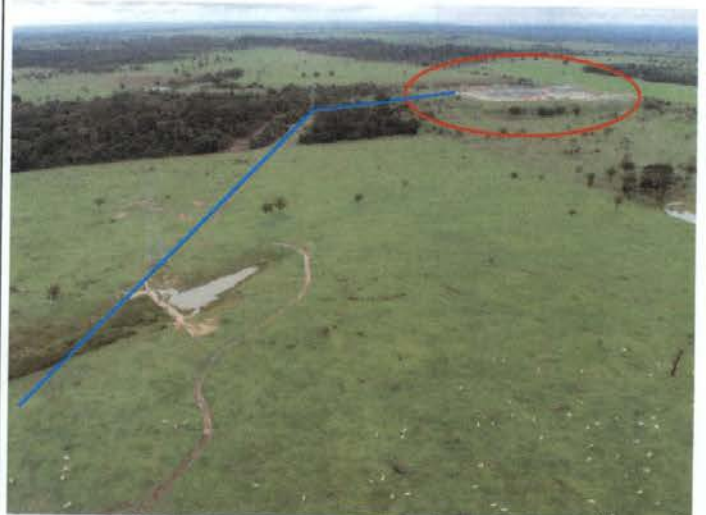
A **SE Pimenta Bueno**, que fica afastada da área urbana da cidade de mesmo nome, foi ilustrada nas fotos 139 e 140. Em seguida, foi verificada a **Variante Pimenta Bueno**, proposta pela LVTE com cerca de **19km** de extensão entre os kms 500 e 481 do traçado, com a finalidade de desviar de um remanescente significativo de floresta ombrófila existente na margem posterior à travessia do rio Comemoração ou Pimenta Bueno. Cabe destacar que essa variante é um exemplo positivo da possibilidade de se realizarem desvios de traçado a fim de evitar ou minimizar impactos ambientais. O trecho está representado nas fotos 141 a 144.

Foto 139: vista da SE Pimenta Bueno pela estrada de acesso.

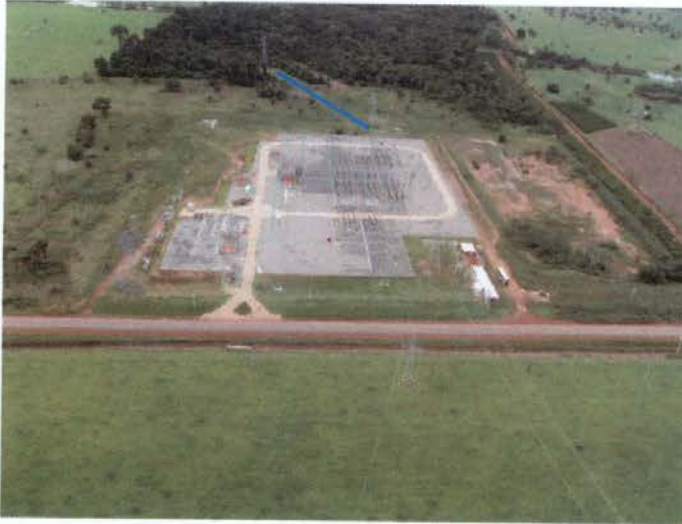
Foto 140: nova vista da SE Pimenta Bueno e entorno imediato.

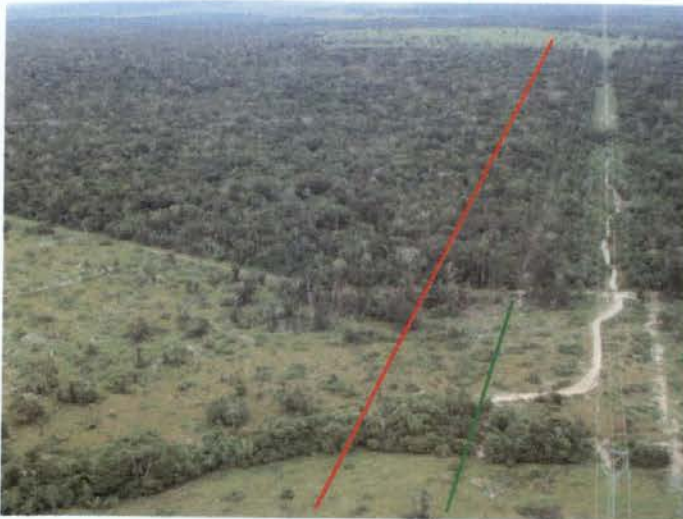
Foto 142: LVTE propôs a Variante Pimenta Bueno para desviar maciço florestal na margem oposta do rio Comemoração, ou rio Pimenta Bueno. Exemplo pode ser repetido onde o IBAMA exigiu.

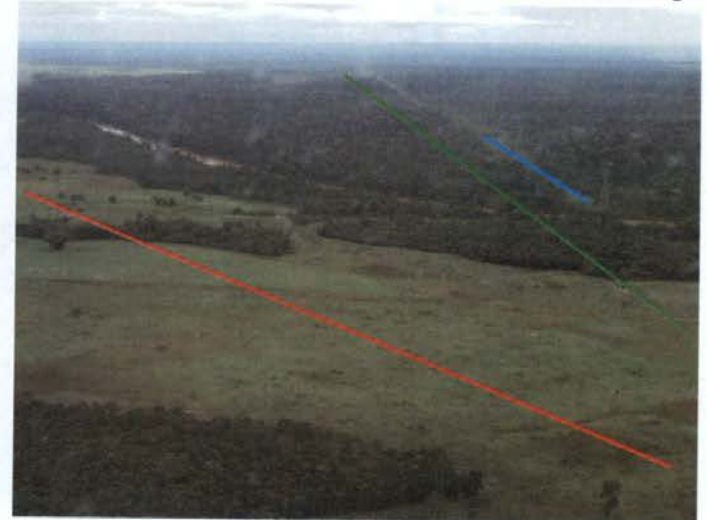
Foto 143: vista aproximada do remanescente florestal na margem oposta do rio. Na margem anterior, a vegetação foi suprimida para formar pastagens. Ao fundo, ponto de travessia.

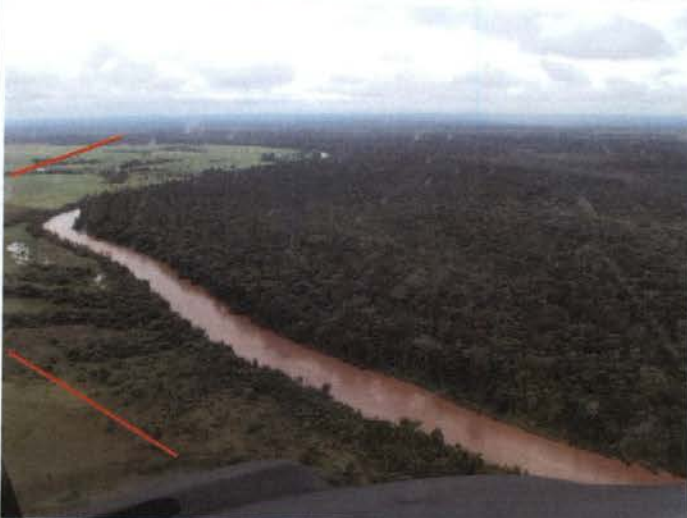
Foto 144: trecho logo após o ponto de travessia da nova Linha sobre o Rio Comemoração ou Pimenta Bueno.

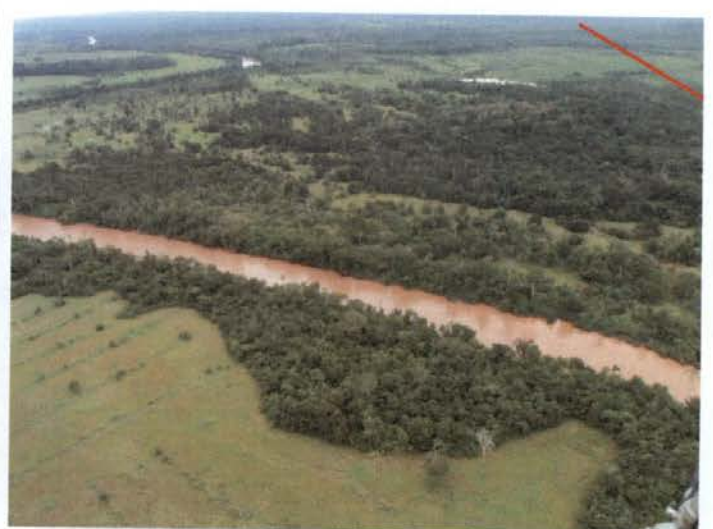
A partir do km 447 (foto 145), as três LTs voltam a ser paralelas e já se notam aspectos de transição floresta-cerrado. Tem início nesse ponto o **1º trecho de desvio** de traçado formalmente solicitado pelo IBAMA por meio da Condicionante 2.10.f da Licença Prévia Nº 423/2011. Esse trecho de remanescentes vegetacionais contínuos e em bom estado de conservação estende-se do **km 448 ao 390** do traçado proposto pela LVTE, sendo que existem áreas mais degradadas mais próximas à rodovia BR-364 que podem ser alternativas de passagem da nova Linha em relação à proposta de paralelismo ao C1 e C2. A importância do fragmento florestal existente nesse trecho é confirmada pela instalação do Módulo M3 na altura do km 418 do traçado. O trecho do desvio solicitado para os km 448 a 390 foi abundantemente ilustrado e comentado nas fotos 145 a 164.

Foto 145: a Variante Pimenta Bueno termina no km 481. Na altura do km 477 (abaixo) as 3 LT estão paralelas de novo e já se veem na vegetação aspectos de transição floresta-cerrado.

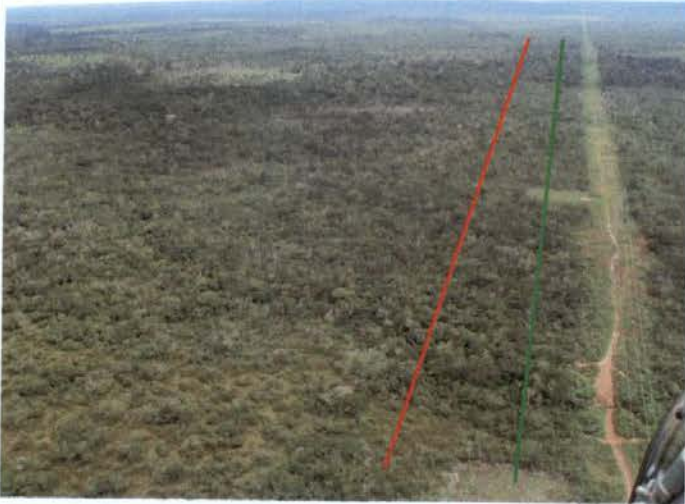
Foto 146: curva da BR-364 na altura do km 466: paisagem plana e degradação da cobertura nativa, reduzida a fragmentos desconectados. As 3 LTs seguem paralelas e contíguas.

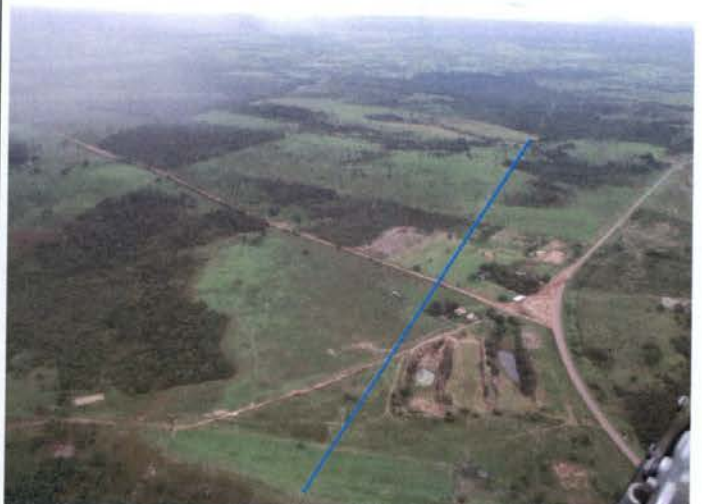
Foto 147: cruzamento com a BR-364, na altura do km 448 do traçado proposto pela LVTE, localidade conhecida como Marco Rondon. As três LTs seguem paralelas e contíguas nesse ponto

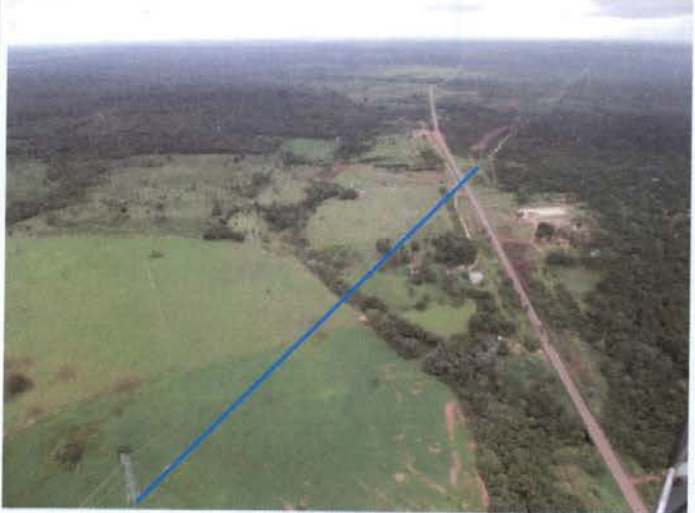
As fotos 148 a 156 (sobrevoo) e 397 a 415 (terrestre) ilustram a descrição feita acima.

Foto 148: após o cruzamento com a BR no km 448, nota-se a supressão vegetal excessiva para instalação do Circuito 2 (JTE). Circuito 1 mantém um acesso permanente sob a Linha.

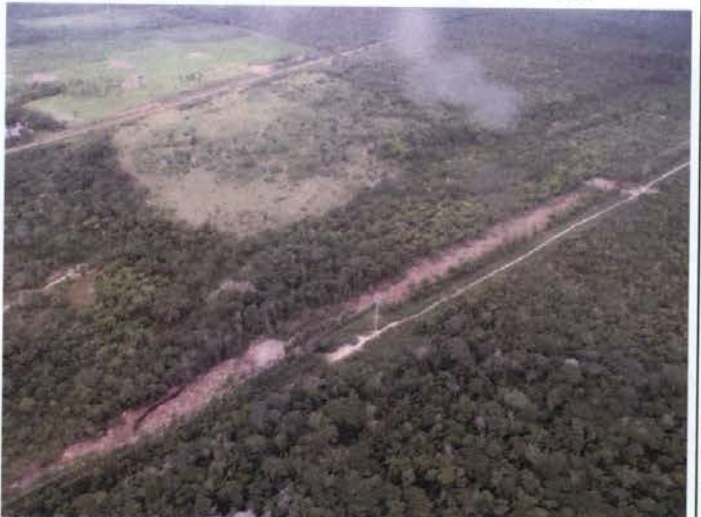
Foto 150: aspecto homogêneo do maciço florestal na altura do km 444, no trecho do 1º desvio solicitado pelo IBAMA por meio da condicionante 2.10.f da Licença Prévia. Em azul a BR-364.

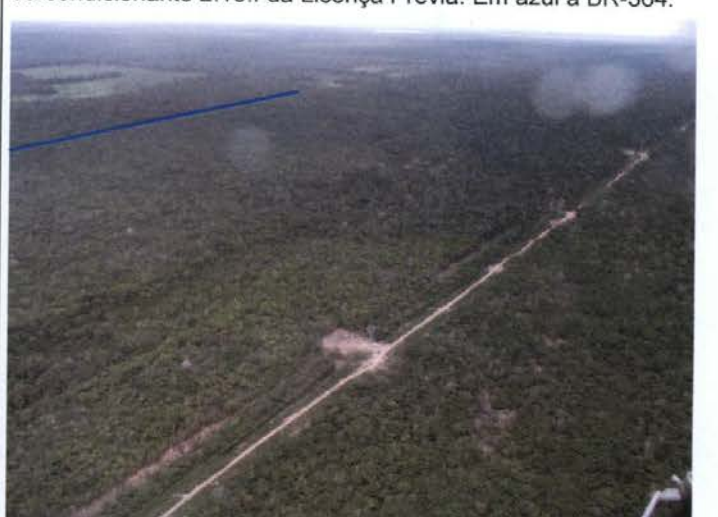
Foto 151: Continuidade e a densidade da cobertura vegetal (floresta ombrófila aberta) na altura do km 442. Notar a supressão vegetal nas praças de torre do Circuito 2 JTE (verde)

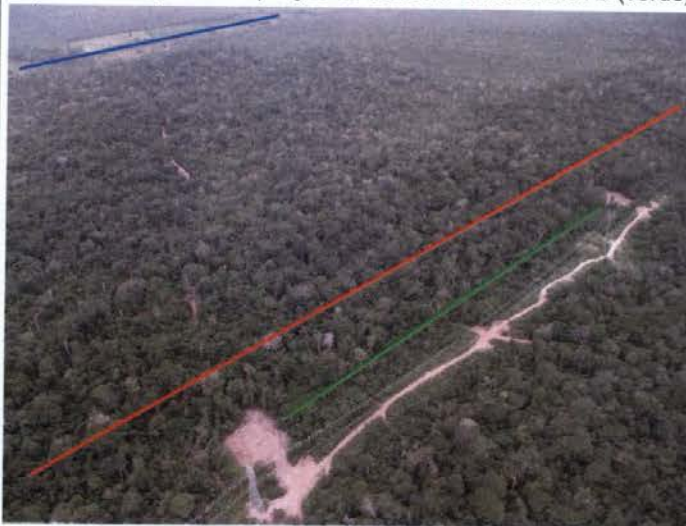
Foto 152: vértice MV-11 do traçado proposto pela LVTE, km 441, altura da torre 97-1. A cumulatividade dos impactos da instalação do Circuito 2 e 3 é um dos motivos da solicitação de desvio.

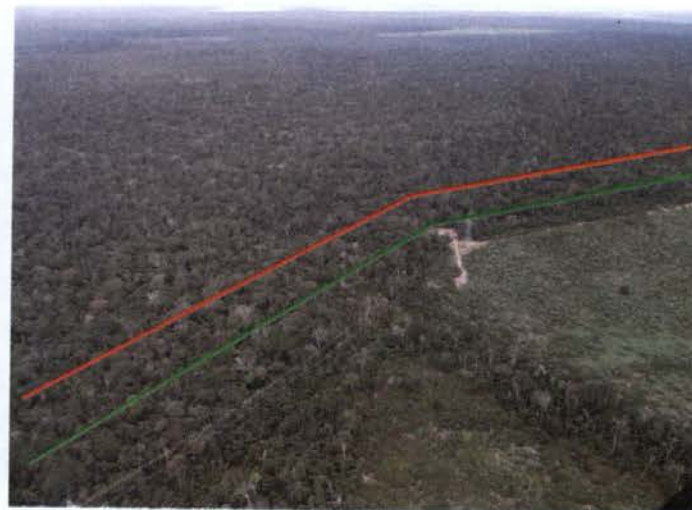
Foto 153: na altura do km 440, supressão vegetal excessiva na abertura de praças de torres e no eixo da faixa do Circuito 2 JTE, procedimento que não é aceito pelo IBAMA.

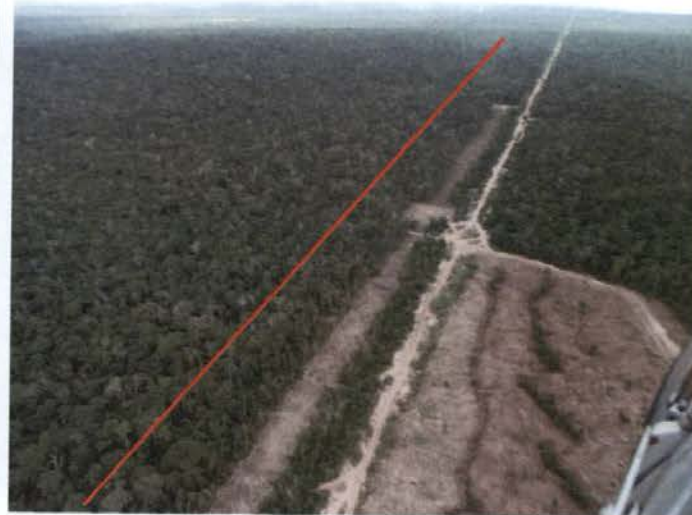
Foto 154: cumulatividade do impacto de 3 LTs sobre fragmentos preservados e a existência de alternativa locacional por áreas degradadas junto à BR motivam a solicitação de desvio: km 439.

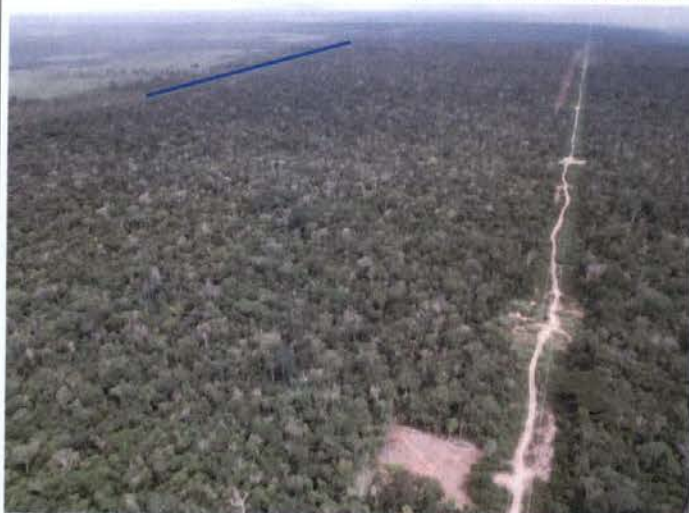
Foto 156: mais de 20m de largura da supressão vegetal na faixa do Circuito 2 JTE, altura do km 430. Faixa da Eletronorte Circuito 1 foi desmatada em toda a largura na instalação em 2006.

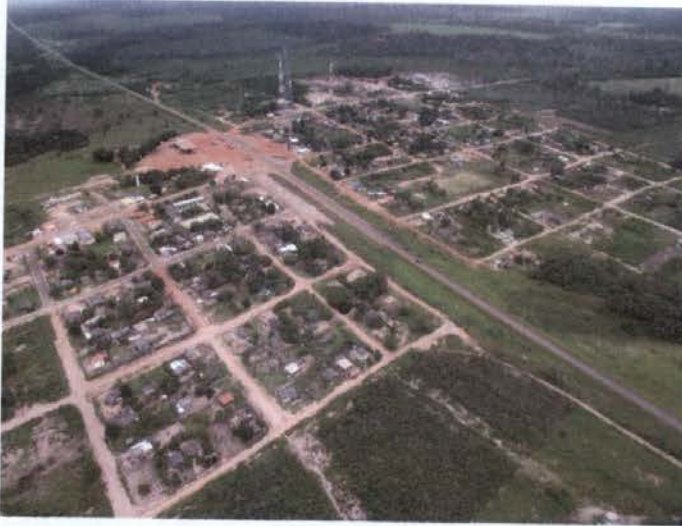
Foto 158: vista aproximada da Vila Urucumaquã, pertencente ao município de Pimenta Bueno, onde a LVTE propõe a instalação de um canteiro e alojamentos.

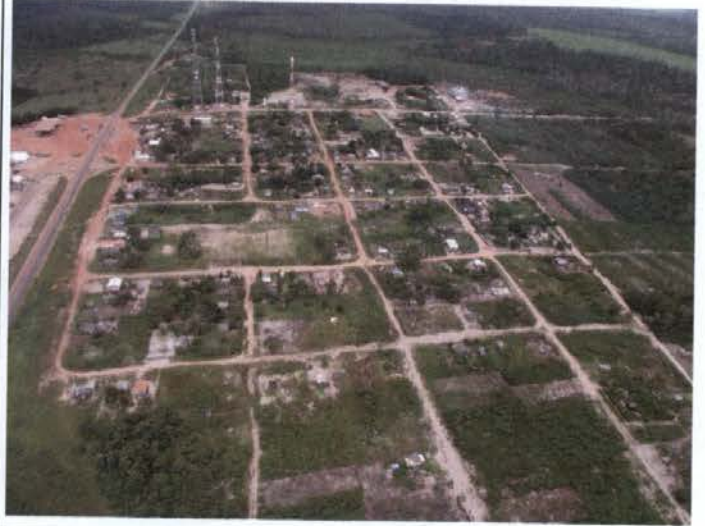
Foto 159: o local proposto pela LVTE para canteiro e alojamento é circundado por residências e vizinho a uma serraria que abriga parte das instalações.

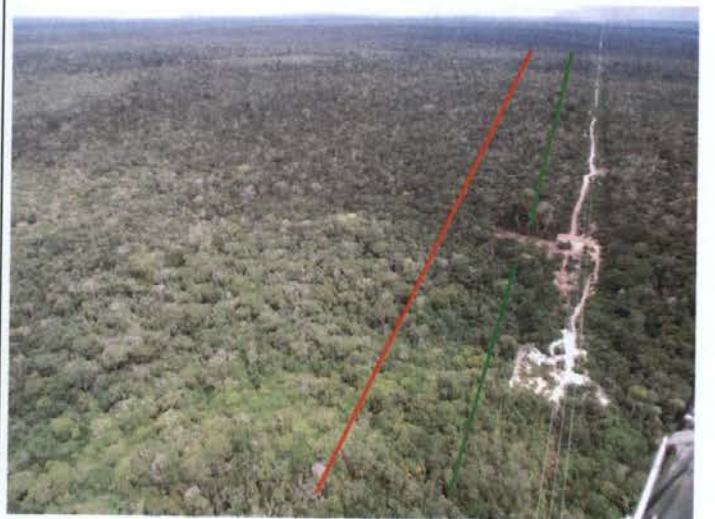
Foto 161: em razão do pedido de desvio, no km 412 o voo foi direcionado para o eixo da rodovia BR-364, a fim de averiguar alternativa de passagem da LT em áreas mais degradadas.

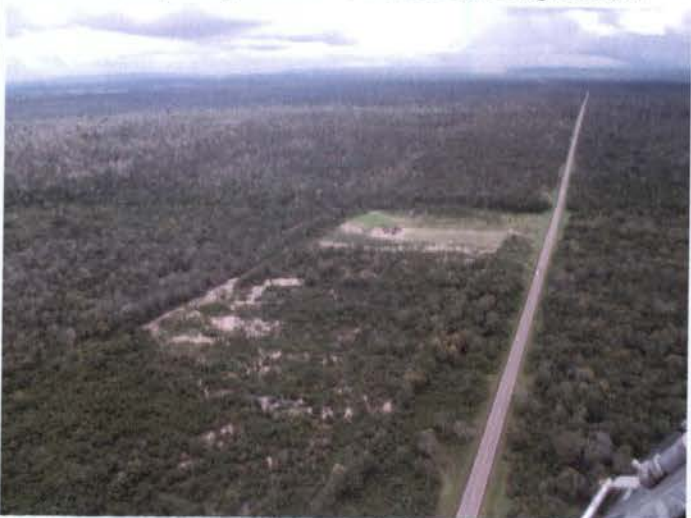
Foto 162: do km 412 ao 395 há uma estrada de terra paralela à rodovia pelo lado esquerdo. Entre essas vias há uma faixa de áreas mais degradadas que as do paralelismo com o C1 e C2.

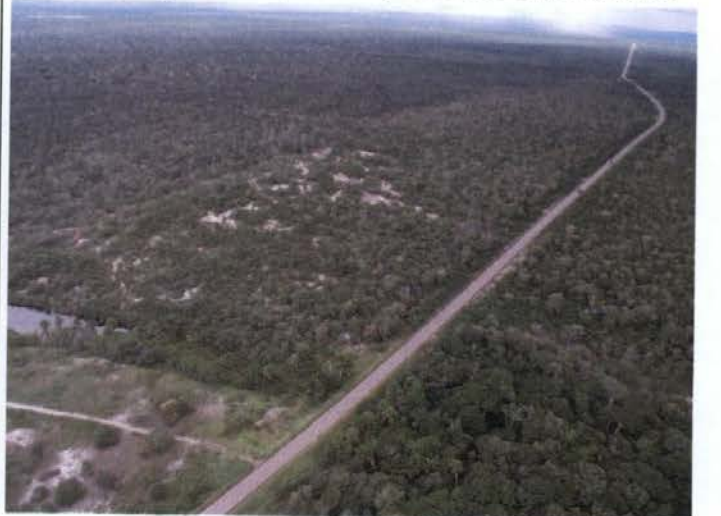
Foto 163: localidade conhecida como posto Gaúcho (posto de combustíveis), na altura do **km 397** do traçado da LVTE. Notar a posição relativa da faixa do C1 (cyan) em relação à rodovia.

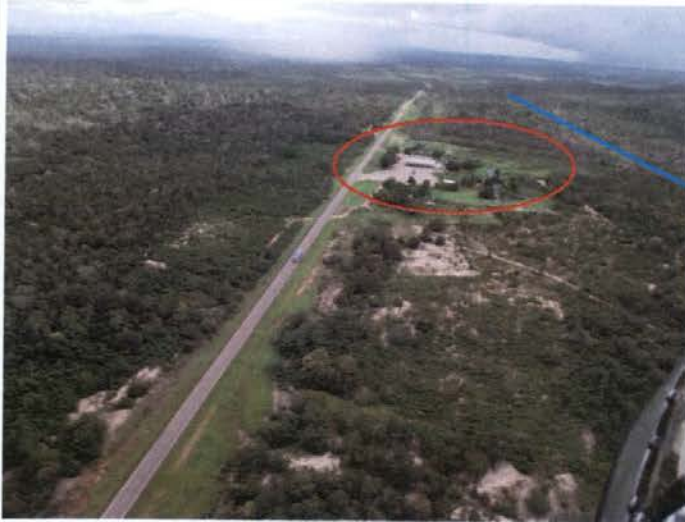
Foto 164: trecho na altura do **km 385**. As 3 LTs seguem paralelas, contíguas e afastadas da BR-364. Notar que a instalação do C2 (JTE) utiliza o acesso permanente criado pela LT Eletronorte C1.

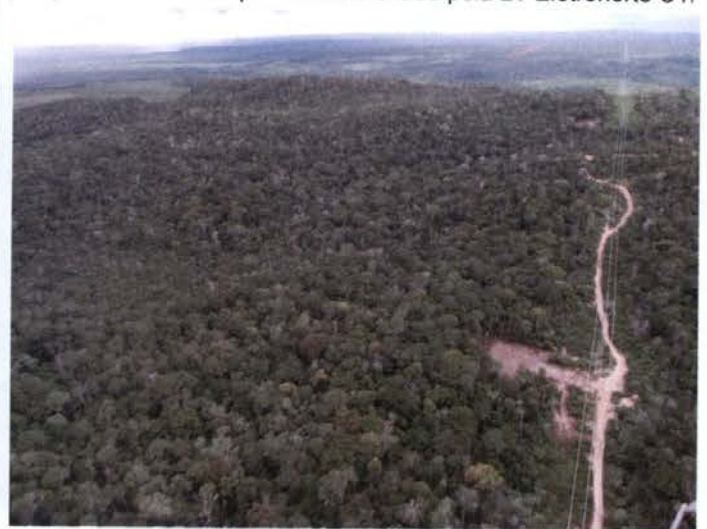
Após sobrevôo da variante de traçado proposta pela LVTE para desvio das instalações da PCH Cachoeira, na altura do km 377, foi possível visualizar a cobertura vegetal em bom estado de conservação entre os **kms 376 e 357**, razão da solicitação do **2º desvio de traçado**. O trecho é ilustrado pelas fotos 165 a 168.

Foto 165: trecho na altura do **km 380**, antes de um cruzamento com a BR-364, onde o traçado da LVTE sai do paralelismo para desviar as instalações da PCH Cachoeira, situada mais a frente

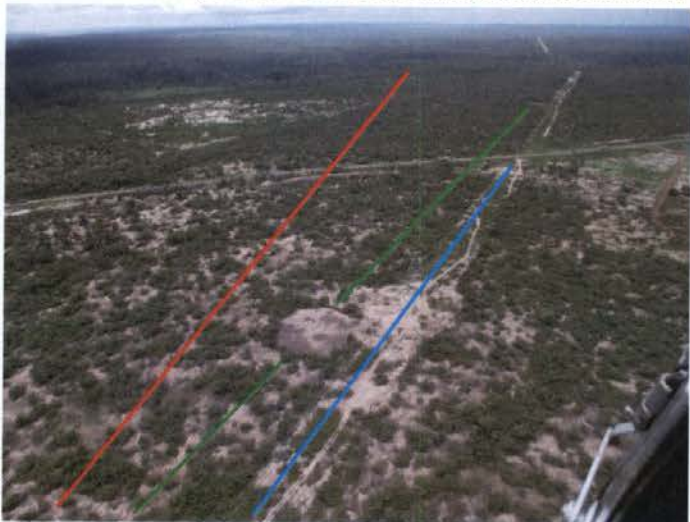
O trecho de desvio solicitado para o intervalo do km 357 a 376 também pode ser visualizado nas fotos 166 a 168 do sobrevoo.

Foto 166: instalações da PCH Cachoeira, altura do **km 377**. O traçado da LVTE retorna ao paralelismo com a faixa existente do C1 e a LT do C2 após a PCH.

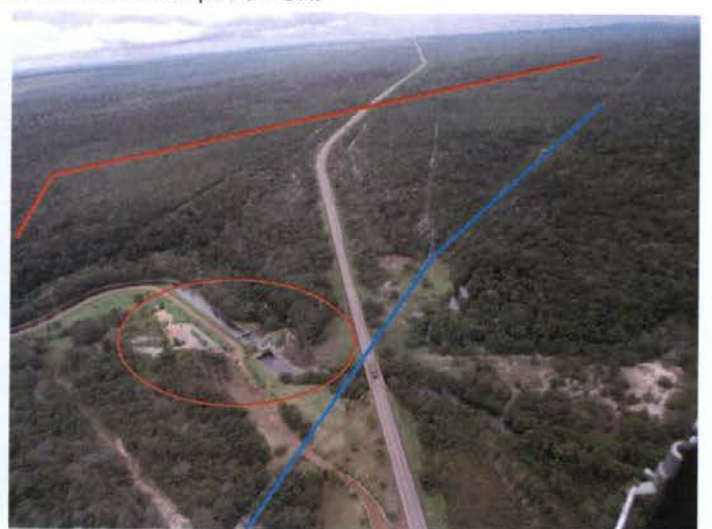
Foto 167: ao se afastar da rodovia e voltar ao paralelismo com C1 e C2, o traçado LVTE intercepta trecho de vegetação mais conservada na altura do **km 373**, onde o IBAMA solicita desvio.

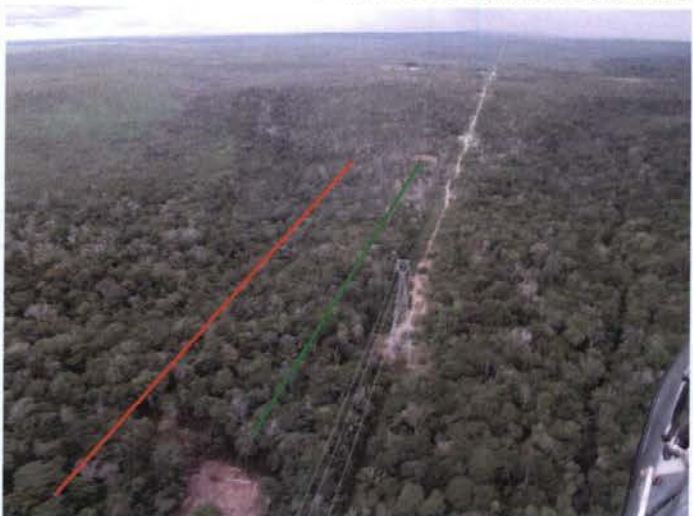
Foto 168: trecho na altura do **km 366**. O trecho compreendido entre os kms **357 e 376** corresponde ao **2º trecho de desvio** solicitado pelo IBAMA na condicionante 2.20.f da Licença Prévia.

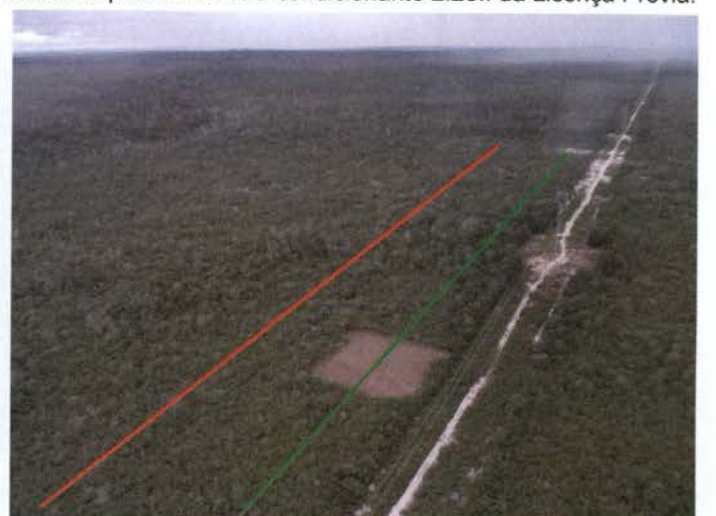
Foto 169: após sobrevoo do 2º trecho de desvio solicitado, as chuvas intensas na altura do km 360 obrigaram a ida imediata para pouso em Vilhena. Abaixo, Subestação Vilhena, km 345.

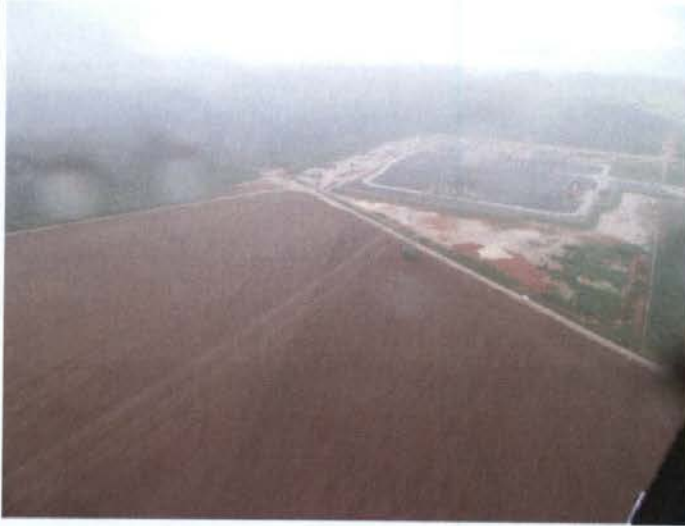
Após decolagem de Vilhena e sobrevoo da área proposta pela LVTE para instalação de **Canteiro e Alojamentos** nessa cidade (fotos 170 a 172), o mau tempo permaneceu e impediu a visualização do 3º trecho de desvio solicitado entre os kms 339 e 325, na área peri-urbana de Vilhena. Contudo, o local foi objeto de inspeção terrestre nesta mesma vistoria.

Foto 170: após nova decolagem, foi sobrevoada área proposta pela LVTE para instalação de canteiro e alojamentos em Vilhena. Abaixo, vista do entorno imediato do local sugerido.

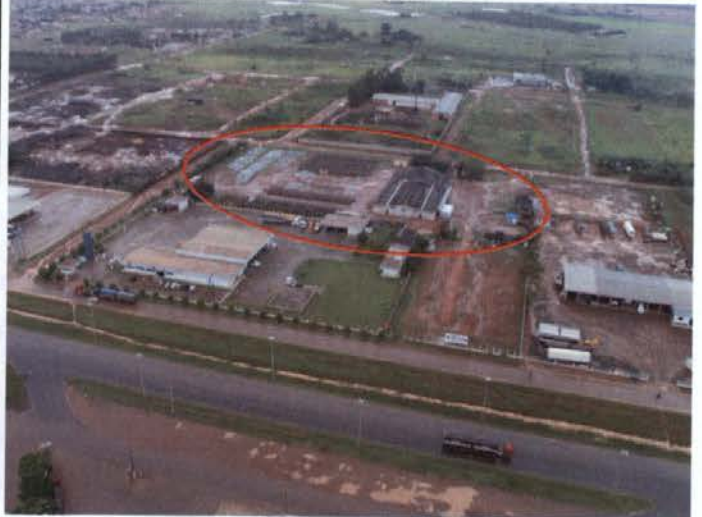
Foto 171: nova vista da área sugerida pela LVTE para canteiro e alojamentos, em setor industrial de Vilhena. Notar a distância das áreas mais adensadas da cidade e acesso pela BR-364.

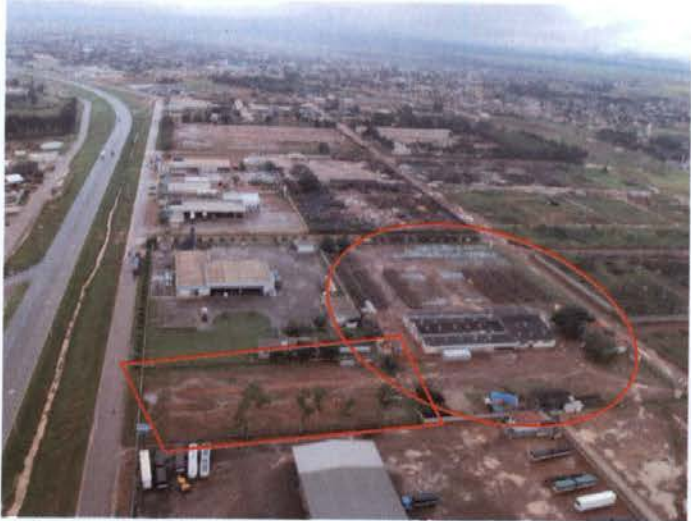
Foto 172: vista aproximada da área proposta para canteiro e alojamentos em Vilhena. O IBAMA autorizou a instalação de depósito de materiais. As edificações já existiam no local.

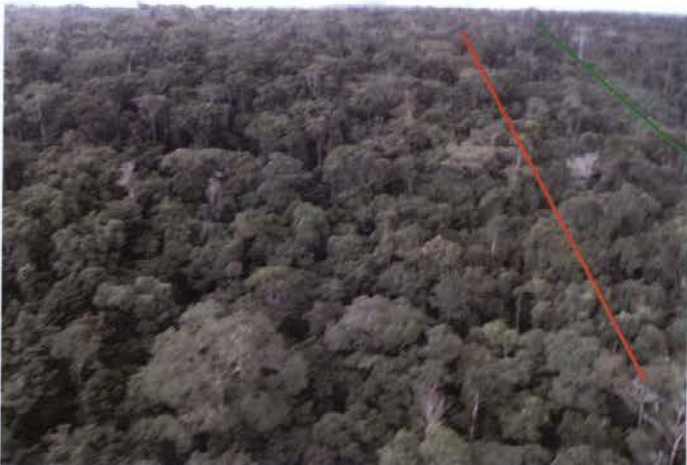
Foi possível constatar novamente o bom estado de conservação do remanescente florestal, que motivou a solicitação de desvio com vistas a afastar a nova LT do paralelismo com a Linha da JTE. De igual forma, foi verificada a supressão vegetal excessiva ocorrida para instalação dessa Linha existente (ver fotos 174 e 337), procedimento que não será autorizado pelo IBAMA, independente da definição locacional.

Foto 174: tal como na foto 173, maciço bastante preservado de floresta ombrófila aberta na altura do km 308, dentro do trecho do 4º desvio solicitado pelo IBAMA, do km 318 ao 295.

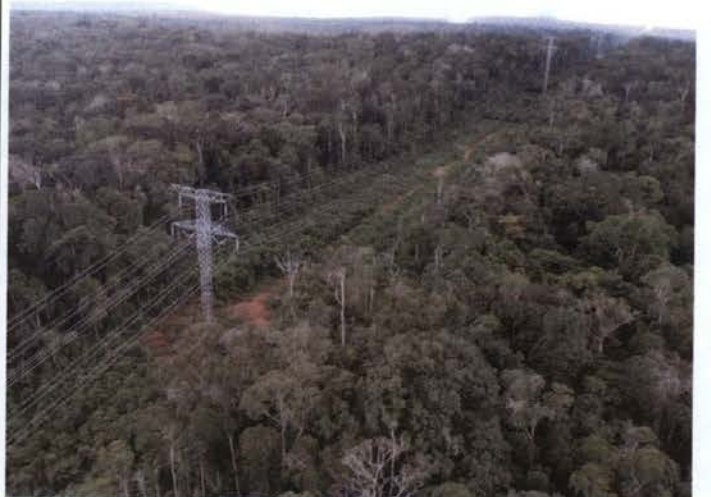
Foto 175: na altura do km 306, vista da extensão do remanescente de onde foi solicitado o desvio do traçado da nova Linha. A LVTE propõe o paralelismo com a LT CD da JTE

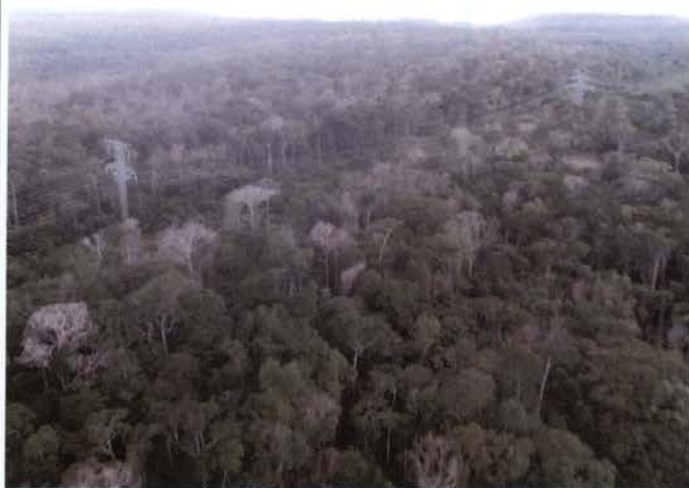
Foto 176: na altura do km 304, cruzamento com estrada vicinal que é eixo de desmatamento. Notar as condições meteorológicas adversas que dificultaram o sobrevoo em alguns trechos.

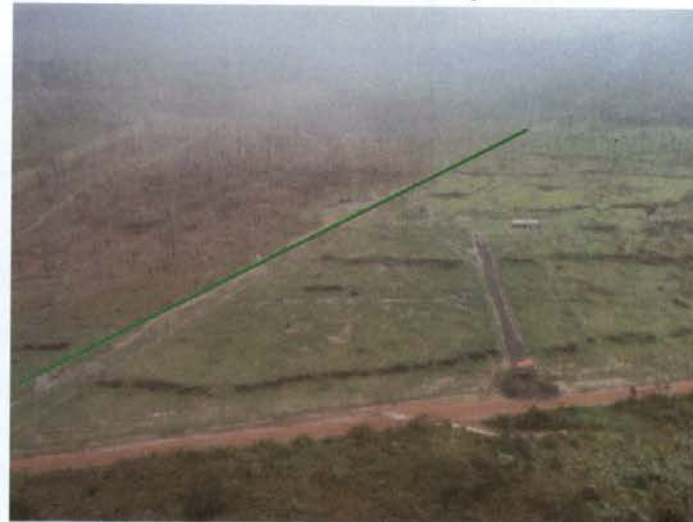
Após almoço em Padronal, na parte da tarde do dia 15, o trecho de desvio foi inicialmente acessado na altura do km 295, onde o remanescente é ladeado por extensos plantios de soja, que estava sendo colhida após a aplicação de esfoliante (fotos 321 e 322). Nesse primeiro ponto foram visualizadas pegadas de anta, o que significa que o ecossistema está equilibrado a ponto de permitir a manutenção de grandes mamíferos. Nesse trecho, também foi possível observar torres alteadas da JTE que, contudo, não evitaram elevada taxa de supressão de vegetação, que é caracterizada por floresta ombrófila aberta em excelente estado de conservação. As fotos 177 a 180 (sobrevoo) e 323 a 330 (terrestre) ilustram a descrição acima.

Foto 177: vista do fragmento florestal entre os kms 302 e 295, no interior do trecho do 4º desvio de traçado solicitado pelo IBAMA. Notar a faixa da LT JTE circuito Duplo Jauru-Vilhena.

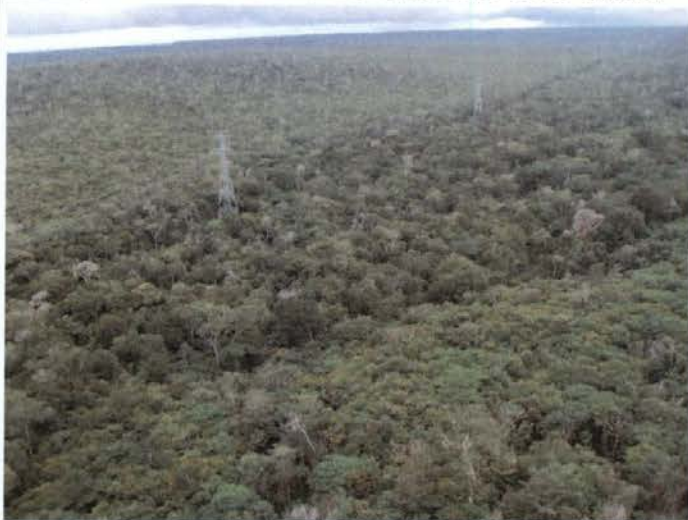
Foto 178: nova porção do mesmo remanescente bem conservado e contínuo entre os kms 302 e 295, dentro do trecho do 4º desvio solicitado. Paralelismo supõe elevada área de supressão vegetal.

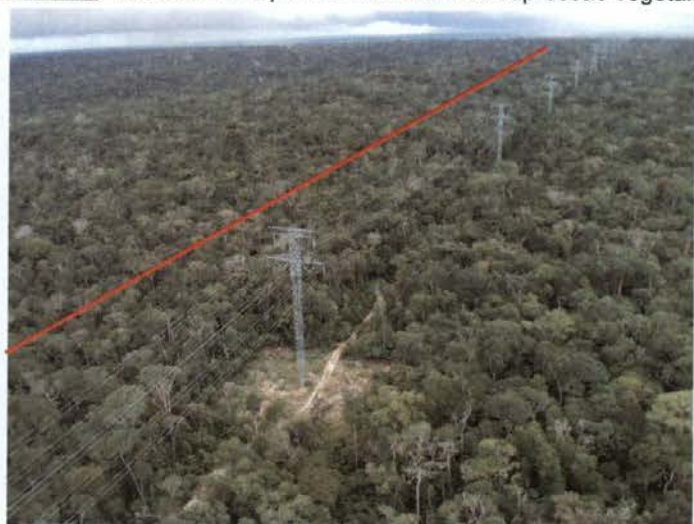
Foto 179: em trecho próximo ao km 295 é evidente a existência de áreas já degradadas que podem ser alternativas locais ao traçado da nova Linha, com muito menos supressão vegetal.

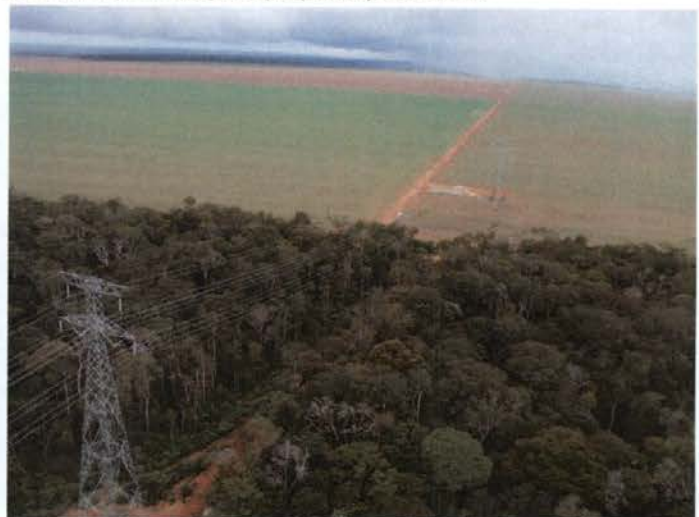
Foto 180: altura do km 295, ponto final do extenso fragmento mostrado nas 3 fotos anteriores. As áreas de lavouras seguem até o km 288 do traçado proposto pela LVTE.

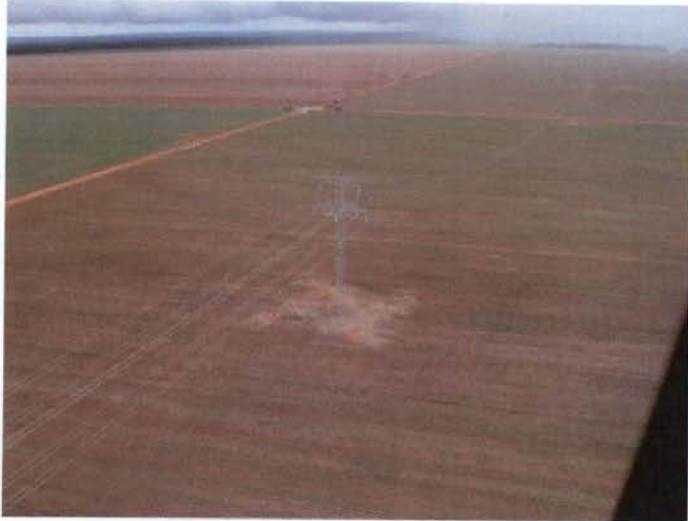
Foto 181: áreas de lavouras de cereais (milho e soja) entre os kms 295 e 288.
