Assunto: **Atestado de Condição Sanitária da Linha de Transmissão 230 kV Jauru – Porto Velho C3**

PARECER TÉCNICO Nº. 27/2011/CGPNM/DEVIT/SVS/MS

Assunto: Emissão do Atestado de Condições Sanitárias (ATCS) para malária da Linha de Transmissão (LT) 230 kV Jauru – Porto Velho

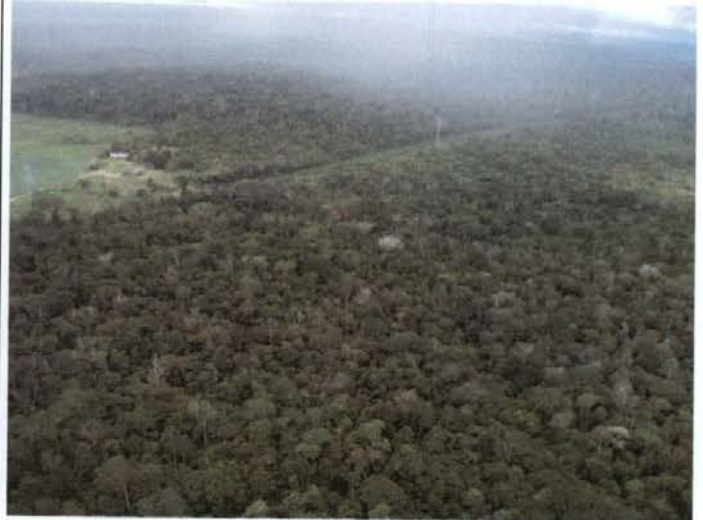
Foto 182: altura do km 288, início de novo trecho para o qual o IBAMA solicitou o 5º desvio de traçado, do km 290 ao 263.

O sobrevoo seguiu para o próximo **trecho de desvio solicitado pelo IBAMA**, entre os **kms 290 e 263**. As fotos 182 a 186 ilustram esse novo trecho, evidenciando o porte, a densidade e a continuidade da cobertura vegetal. Assim, na altura do km 282, o percurso aéreo foi direcionado para perto da rodovia BR-364, afastando-se do paralelismo com as LTs dos Circuitos 1 e 2. Isso se deveu a que a LVTE aceitou propor, no PBA, o desvio de traçado para o trecho solicitado pelo IBAMA (kms 290 a 263), e foi possível visualizar áreas já alteradas que de fato constituem alternativas locais viáveis à passagem da LT.

Um segundo ponto foi acessado na altura do km 281, saindo da rodovia BR-364 pela localidade conhecida como Padronal (foto 313, restaurante Rossati). O acesso existente estava bloqueado por toras caídas, e as equipes seguiram a pé até a faixa da Linha da JTE, onde foi possível novamente verificar o porte elevado e a grande densidade da vegetação. As fotos 182 a 186 e 314 a 320 ilustram o trecho.

Foto 310: sobre o trecho de desvio solicitado para os km 260 ao 293, ver também as fotos 182 a 186 do sobrevoo. Abaixo, acesso ao fragmento florestal junto ao km 270.

Fotos 314 a e b: bloqueio e porte da vegetação no acesso ao km 281 do traçado da LVTE. Ver também fotos 182 a 186 do sobrevo, que mostram o trecho de desvio do km 263 ao 290.

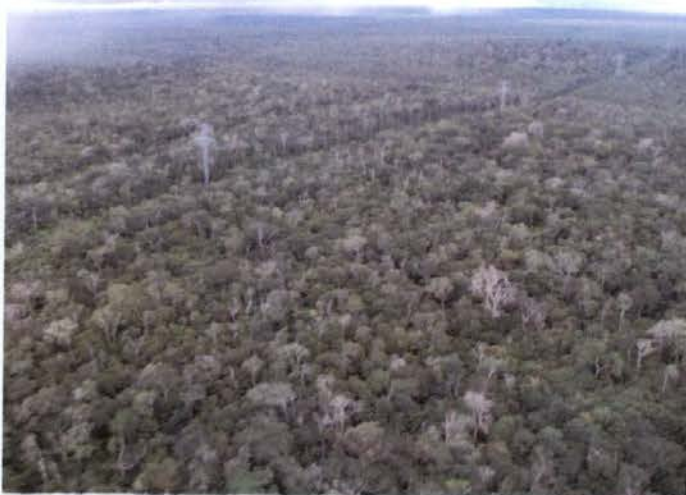
Foto 183: na altura do km 287, área interior ao fragmento contínuo do qual o IBAMA solicitou o desvio de traçado.

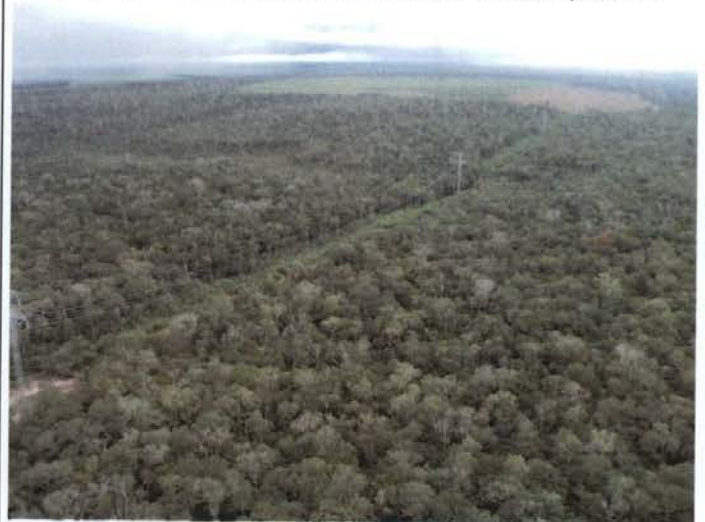
Foto 184: no mesmo fragmento mostrado ao lado, na altura do km 285, o paralelismo com a JTE supõe elevada supressão.

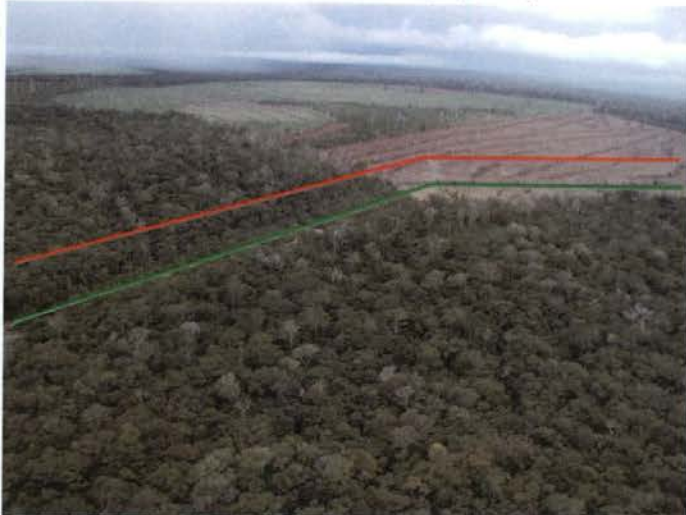
Foto 185: área desmatada e ângulo correspondente ao vértice MV15, na altura do km 284 do traçado proposto pela LVTE.

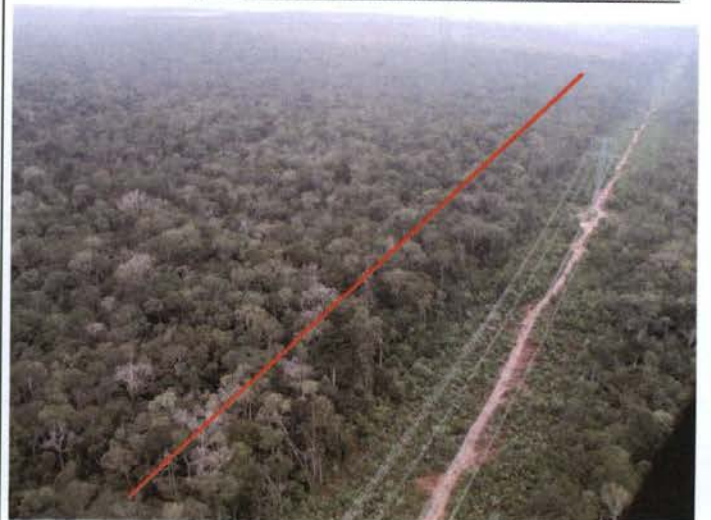
Foto 186: continuação do fragmento mostrado desde a foto 182 altura do km 283, no 5º desvio solicitado, do km 290 ao 263.

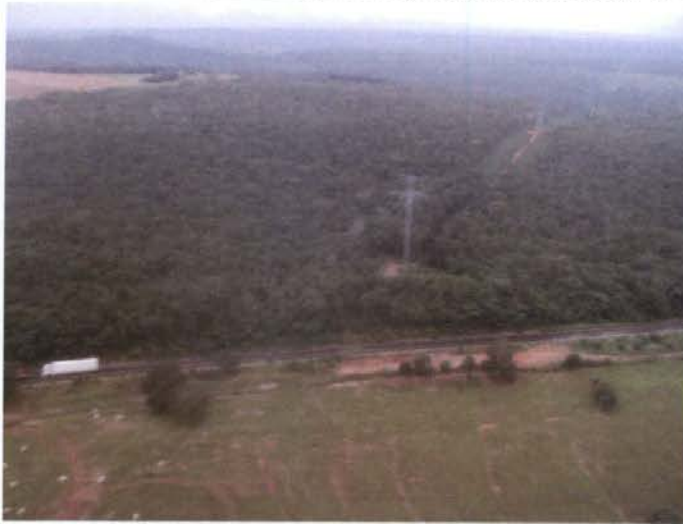
Foto 187: a chuva impediu o voo sobre o traçado do km 260 ao 241, e a visualização do 6º desvio (km 255 a 250). Abaixo, início do trecho do 7º desvio (km 233) e cruzamento da BR-174

As fotos 187 a 191 do relatório fotográfico em anexo ilustram, com comentários, o trecho de **desvio solicitado para os kms 233 ao 225**, já nas proximidades da cidade de Comodoro/MT.

Uma última tentativa sem sucesso foi feita a partir da pista de pouso que existe junto à cidade, de onde foi possível visualizar parte do fragmento (foto 283). As fotos 187 a 191 (sobrevoo) do relatório fotográfico em anexo ilustram esse trecho.

Foto 283: ao fundo o fragmento relativo ao 7º trecho de desvio (km 225 ao 233). Ver também as fotos 187 a 191 do sobrevoo.

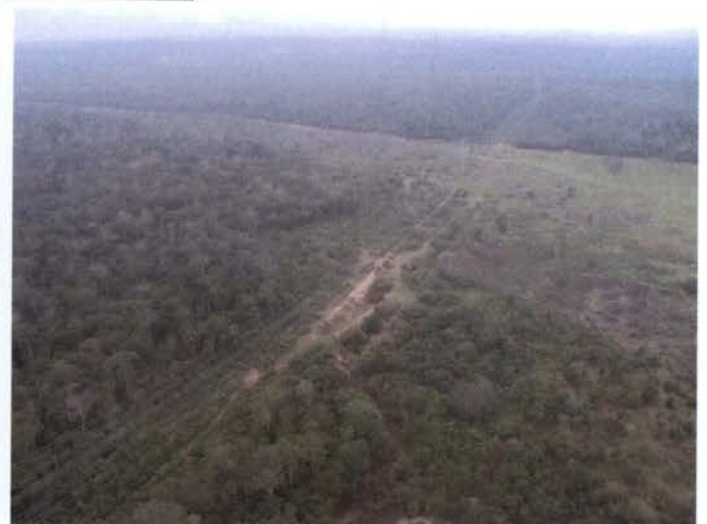
Foto 188: aspecto da cobertura vegetal na altura do km 231, dentro do 7º trecho de desvio solicitado pelo IBAMA, ou seja, do km 233 ao 225.

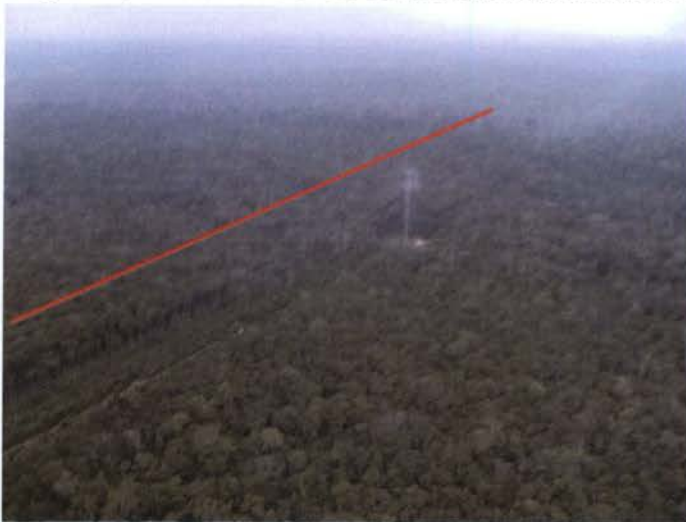
Foto 189: grande extensão do fragmento florestal na altura do km 229, o que motivou a solicitação de desvio do traçado em relação ao paralelismo. Há áreas de lavoura próximas à BR-364

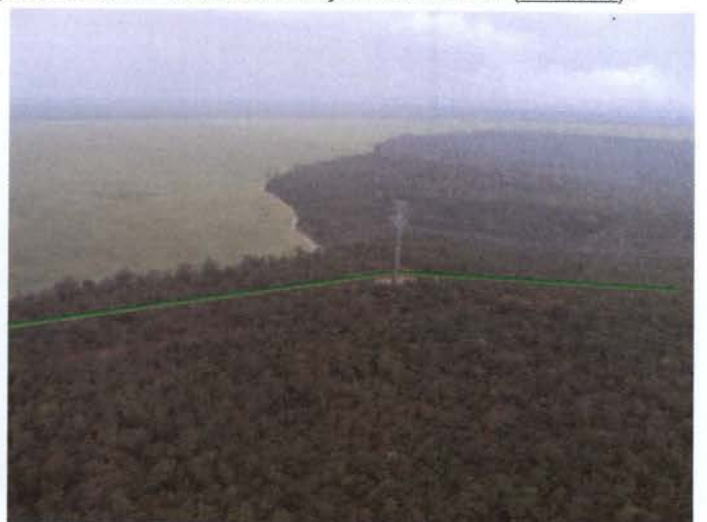
Foto 190: trecho do mesmo fragmento na altura do km 226,5 mostra que há áreas vizinhas convertidas para a agricultura e que podem receber o desvio de traçado da nova LT (7º desvio).

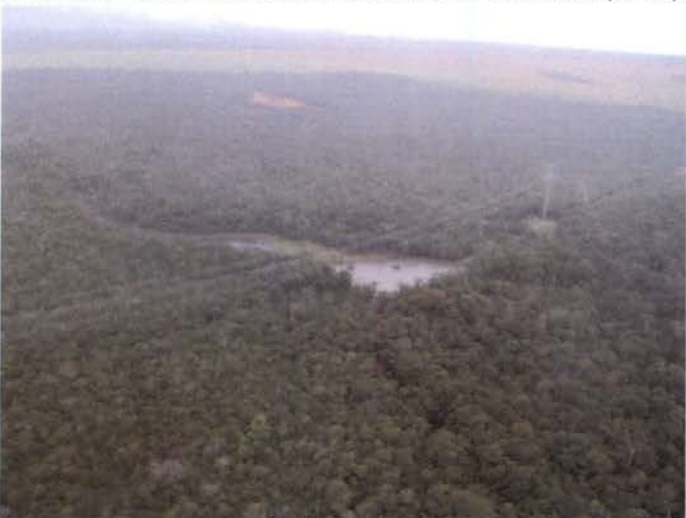
Foto 191: na altura do km 226 (7º desvio), a cobertura vegetal preservada está associada a áreas úmidas e nascentes (APPs).

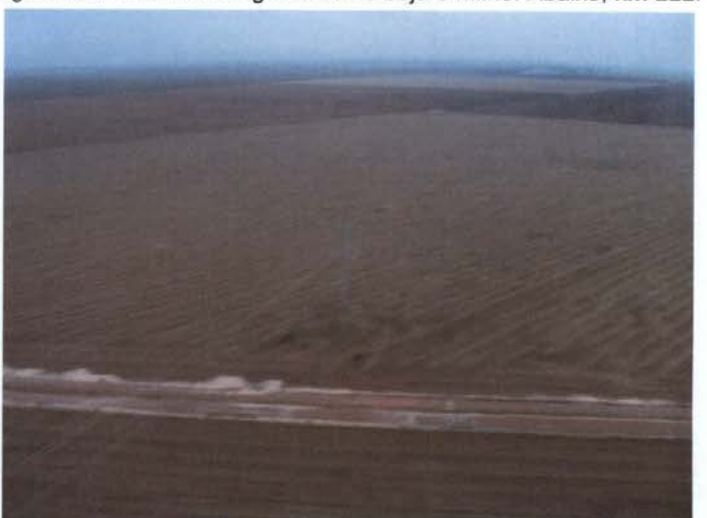
Foto 192: uso do solo característico no trecho do km 224 ao 211. Agricultura intensiva de grãos como soja e milho. Abaixo, km 222.

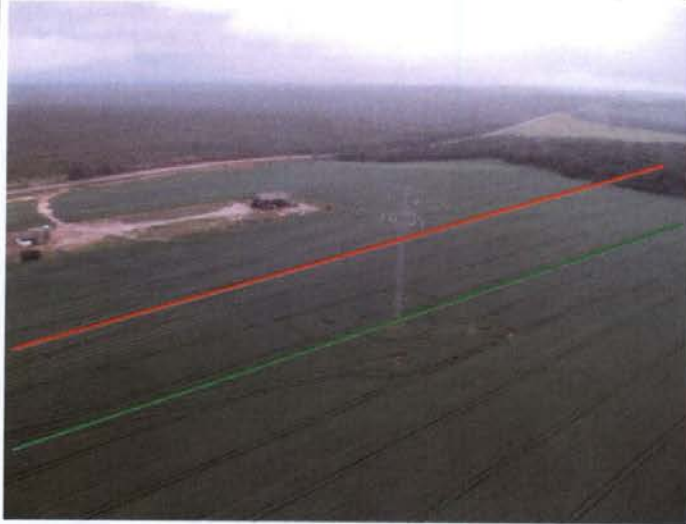
Foto 193: lavoura de soja na altura do km 211, onde a Linha existente (JTE CD) e o traçado da nova LT (em vermelho) estão mais próximas da Terra Indígena Nambikwara (alto à esquerda)

O trecho segue ilustrado nas fotos 193 a 200 do sobrevoo e 271 a 278 da vistoria terrestre, que evidenciam a relevância sob o ponto de vista da flora. Em relação ao traçado proposto pela LVTE, entendemos que esse trecho pode ser desviado juntamente com o trecho anterior (km 175 a 178), com o prosseguimento do traçado para o lado oposto da BR-364 a partir do vértice MV10 (km 173), retornando ao paralelismo com a LT da JTE na altura do km 200.

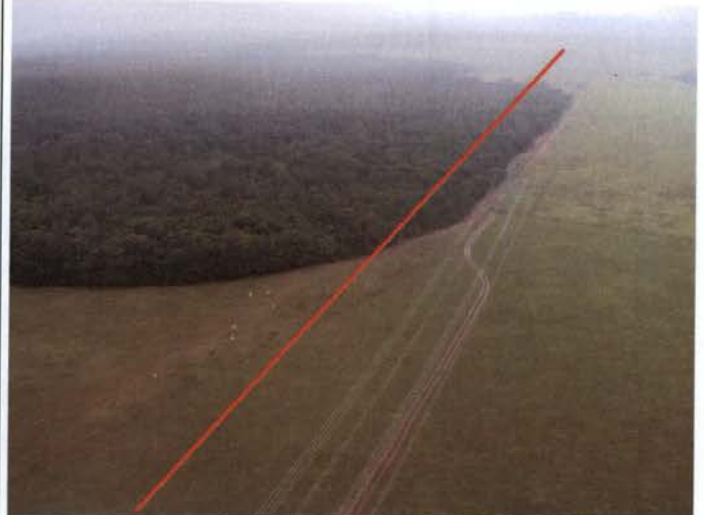
Foto 194: trecho na altura do km 200, onde o traçado da nova LT (em vermelho), proposto em paralelo à LT existente (JTE Circuito Duplo) tangencia um remanescente fragmentado.

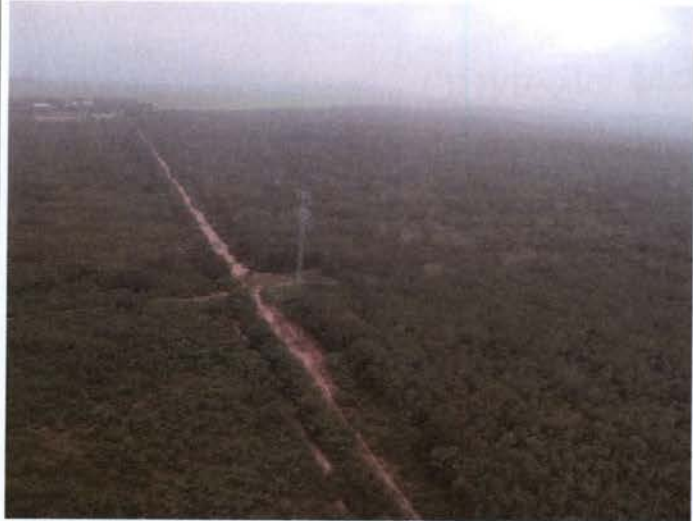
Foto 195: na altura do km 197 (abaixo) tem início um extenso fragmento contínuo de vegetação de transição de floresta ombrófila aberta para cerrado, razão da solicitação do 8º desvio

As fotos 195 a 200 ilustram o trecho de **desvio solicitado para os kms 197 ao 186**, onde a cobertura vegetal apresenta aspectos de transição de floresta ombrófila aberta para fitofisionomias de cerrado e campos cerrados. Essa característica ecotonal motivou o pedido de desvio feito pelo IBAMA. O último trecho de desvio de traçado solicitado formalmente pelo IBAMA na Licença Prévia, situado entre os **kms 178 e 175**, está ilustrado pela foto 202.

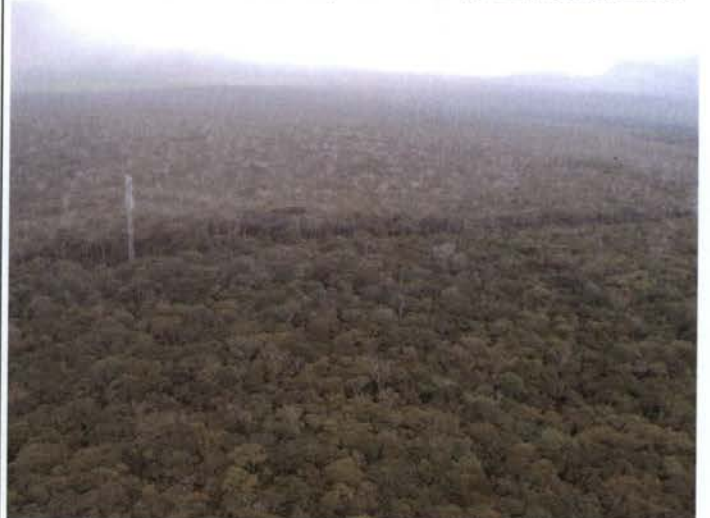
Foto 196: nesta e nas próximas fotos, vistas sequenciais do aspecto e densidade da cobertura vegetal no interior do 8º trecho de desvio solicitado pelo IBAMA, do km 197 ao 186.

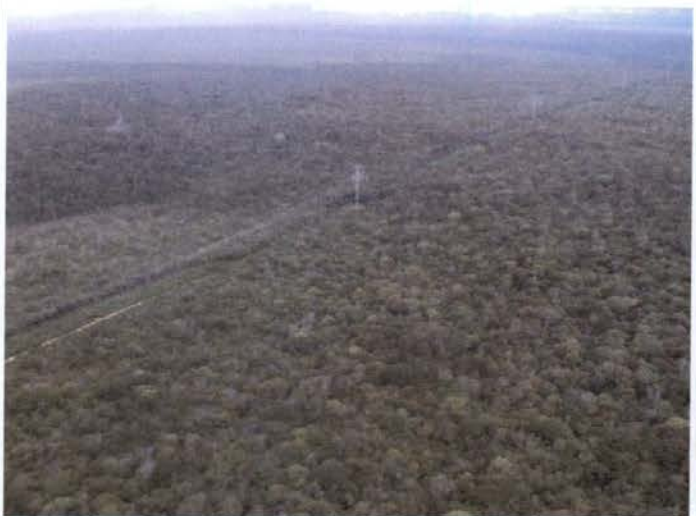
Foto 197: aspectos da transição floresta-cerrado na altura do km 191 do traçado proposto pela LVTE em paralelo ao da JTE.

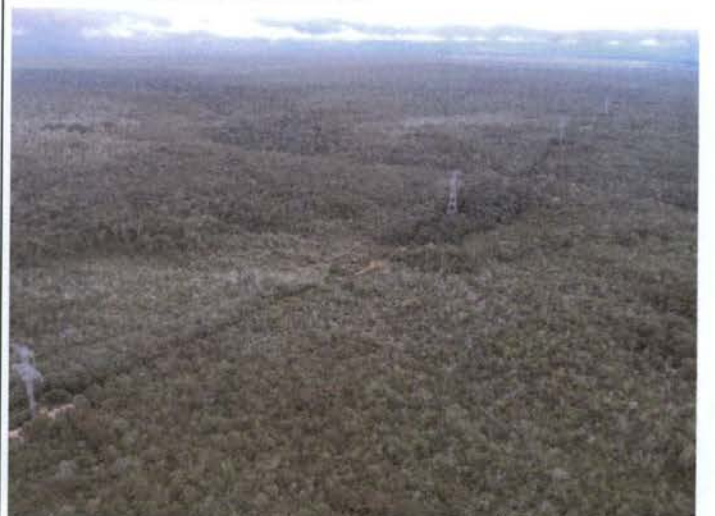
Foto 198: idem foto anterior. Na altura do km 188 pode-se notar a intercorrência de fitofisionomias.

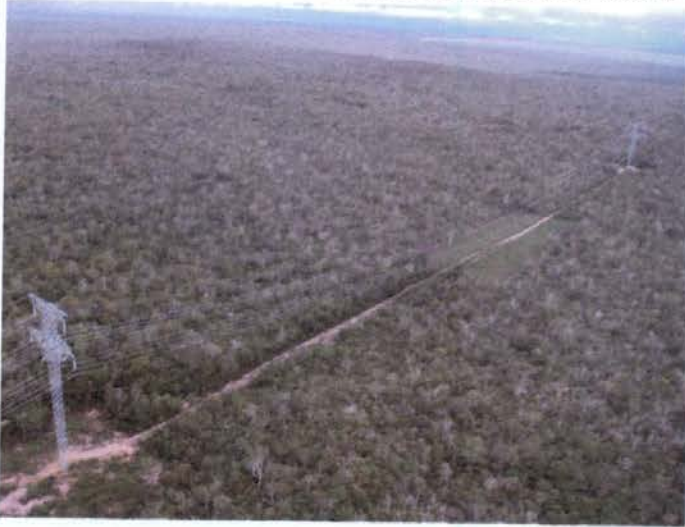
Foto 199: sequência do trecho de transição da cobertura vegetal, na altura do **km 187**. Notar a supressão vegetal excessiva no centro da vão e na base das torres da LT da JTE.

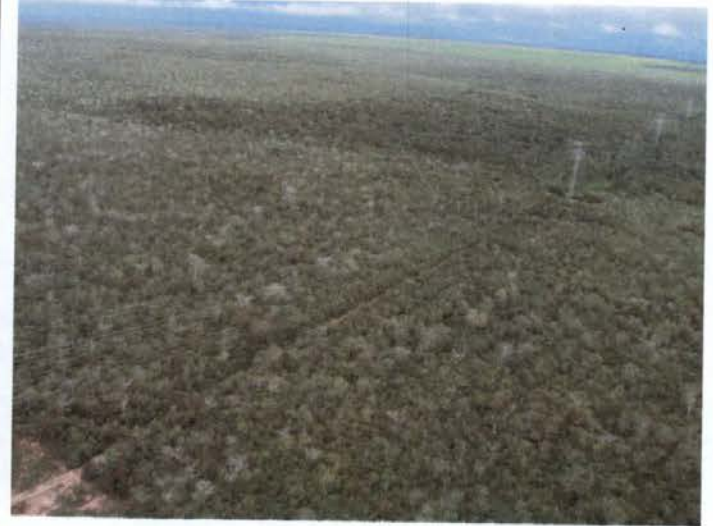
Foto 200: aproximação com o **km 186**, já com aspecto característico de vegetação de cerrado, no final do trecho onde o IBAMA solicitou o 8º desvio de traçado em relação ao paralelismo.

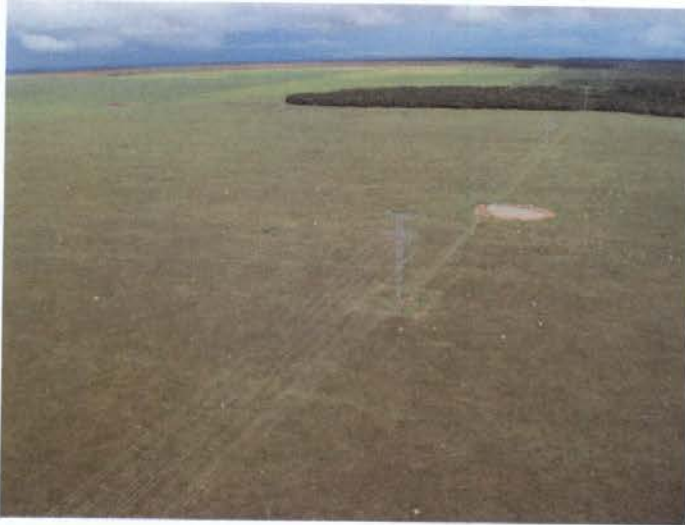
Foto 201: paisagem típica do trecho entre os kms 185 e 178. Desmatamentos e uso do solo convertido à atividade pecuária.

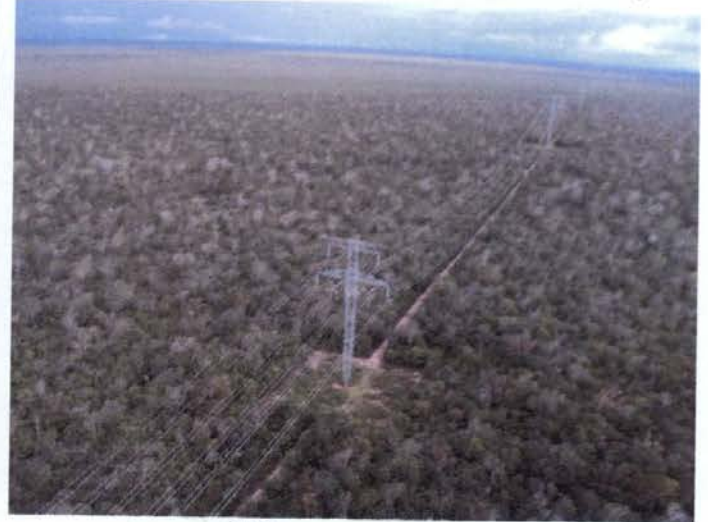
Foto 202: vegetação de cerrado na altura do **km 177**, dentro do trecho do 9º desvio solicitado pelo IBAMA (km 175 a 178).

O trecho está representado nas fotos 202 e 266 a 268 do relatório fotográfico em anexo, que ilustram o aspecto e a densidade da vegetação caracterizada basicamente pela transição de fisionomias de cerrado para floresta ombrófila aberta. Esse remanescente ecotonal destaca-se pela sua singularidade em meio a extensas áreas de campos cerrados que dominam a paisagem nos primeiros 200kms do traçado, e tem relevância ainda maior no contexto regional de pressão pela substituição da cobertura vegetal nativa para formação de pastagens ou na agricultura intensiva de grãos como soja e milho.

Foto 266: desvio solicitado para o trecho do km 175 ao 178 foi acessado na altura dos kms 176/177 (ver também foto 202). Vegetação suprimida em quase toda a largura da faixa da JTE.

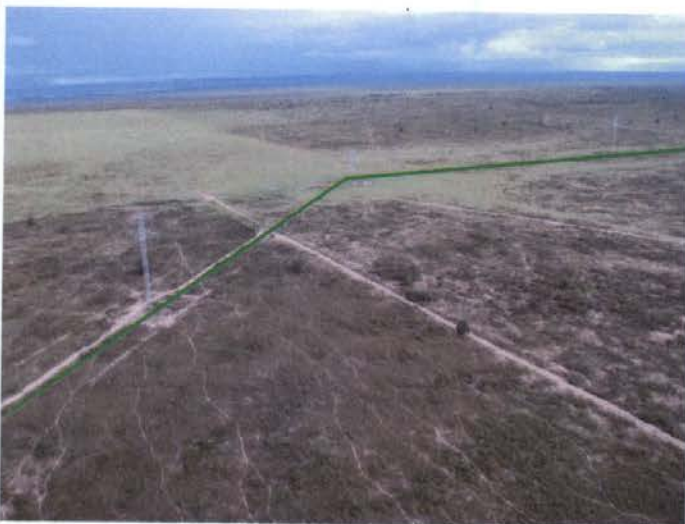
Foto 203: ângulo associado ao vértice MV10 do traçado da LVTE, altura do **km 172,5**. Cobertura vegetal e solo degradados

No trecho do km 175 ao 40, alternam-se áreas de campos cerrados nativos com pastagens formadas nesse ambiente. As áreas tem relevo plano a suave ondulado, e estão ilustradas nas fotos 203 a 226.

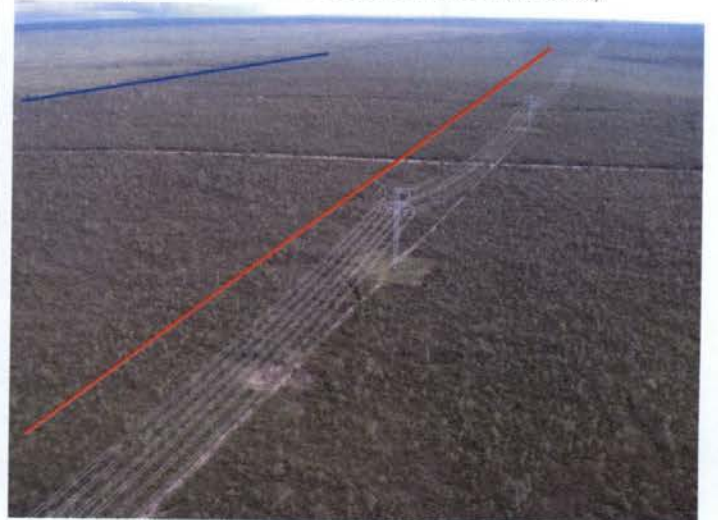
Foto 204: vegetação de campos cerrados na altura do **km 163,5**, cuja ocorrência segue até quase o km 40 do traçado da LVTE. Já se nota a aproximação com a rodovia BR-364 (em azul).

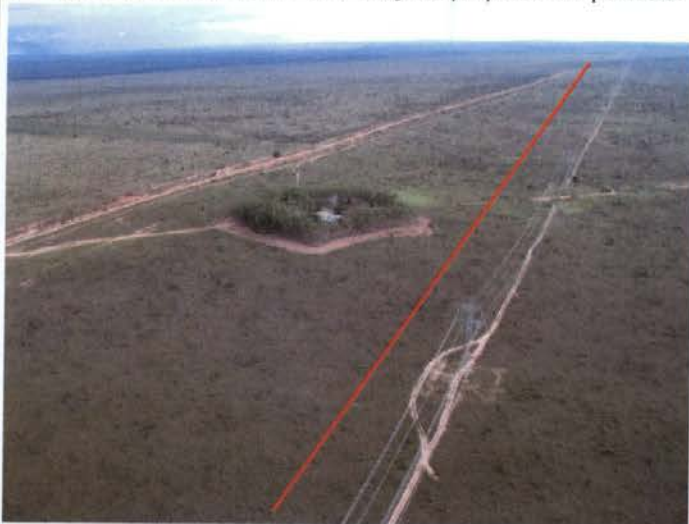
Foto 205: área de campos cerrados alterados pela formação de pastagens na altura do km 157. Traçado proposto em paralelo.

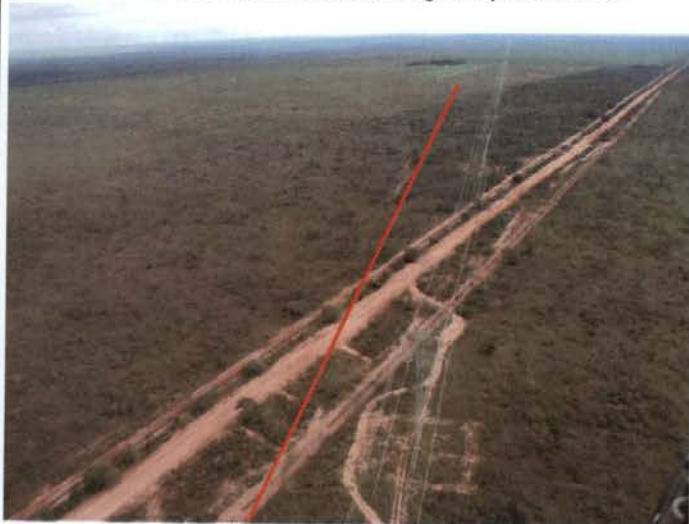
Foto 206: cruzamento com a BR-364, na altura do km 153, onde a rodovia não é pavimentada. Segue o paralelismo.

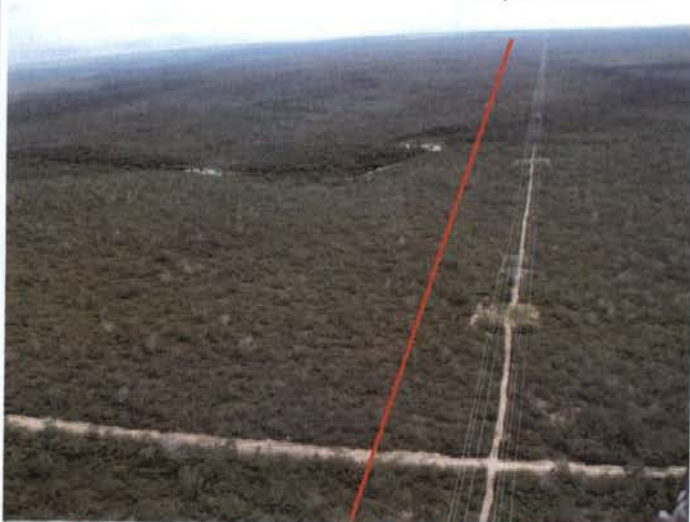
Foto 207: cruzamento de estrada vicinal e travessia de tributário do Rio Juína na altura dos kms 146/145. Campos cerrados.

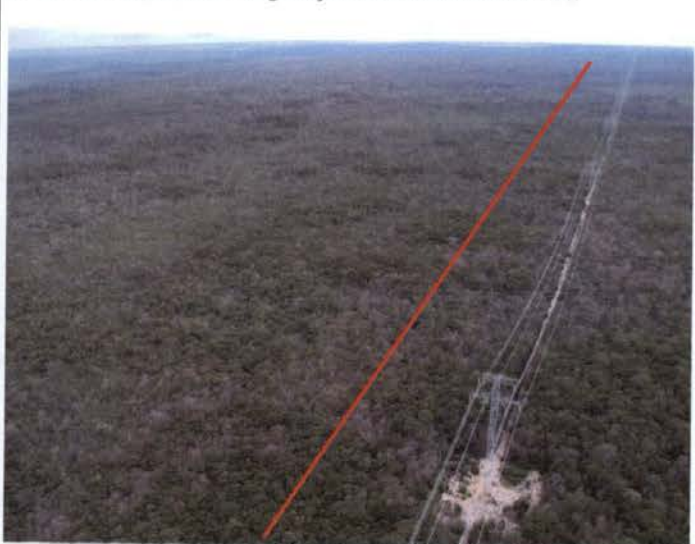
Foto 208: aspecto da vegetação na altura do km 144.

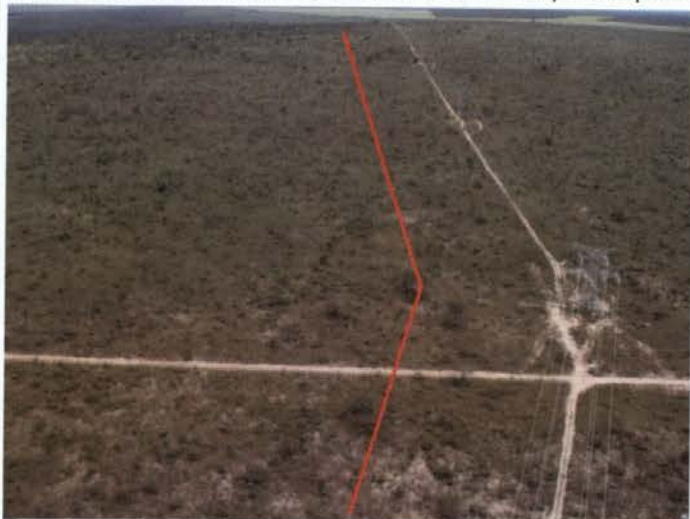
Foto 209: ângulo do vértice MV08, altura do km 138 do traçado proposto pela LVTE em paralelo ao da JTE. Nesse ponto, o percurso aéreo foi desviado para sobrevoio do Parque Uirapuru.

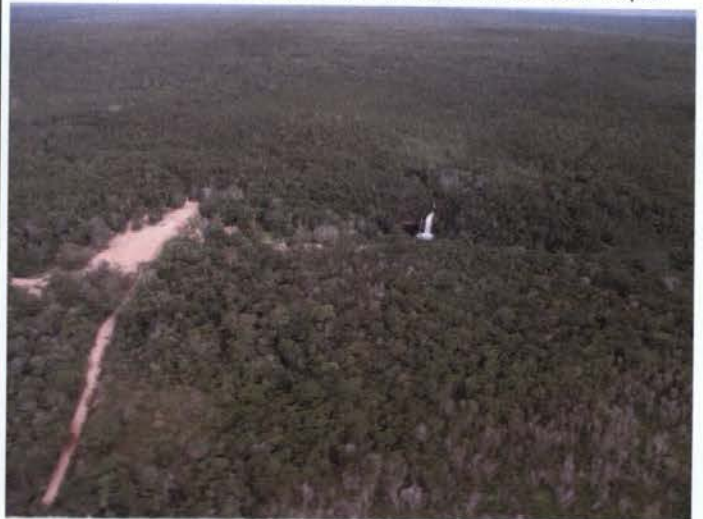
Foto 210: área do Parque Municipal do Uirapuru, município de Nova Lacerda/MT. O traçado da LVTE dista cerca de 8km das cascatas (onde há 2 cavidades) e 4km dos limites do Parque.

Na altura do km 138 do traçado, o percurso aéreo foi desviado em relação ao traçado proposto, a fim de sobrevoar a área do **Parque Municipal do Uirapuru**, no município de Nova Lacerda/MT. No local existem 2 grande cahoeiras de extrema beleza cênica, cavidades em rocha arenítica e outros atributos físicos e bióticos que exigem o reforço da proteção ambiental. Essa área foi objeto de vistoria terrestre na segunda vistoria realizada pelo IBAMA e, portanto, será objeto de futura discussão inclusive no âmbito da destinação de recursos de Compensação Ambiental. O local é representado pelas fotos 210 a 212.

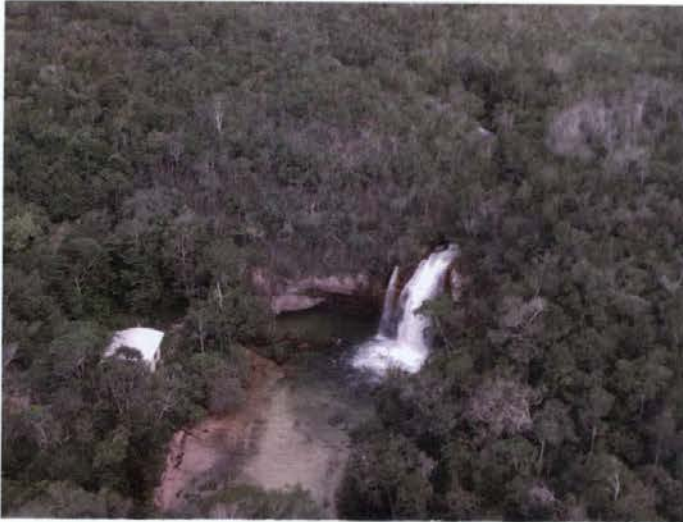
Foto 211: uma das 2 cachoeiras do Parque. Além de atributos bióticos relevantes, a beleza cênica do lugar é o principal atrativo turístico do município. A precariedade da estrutura de uso público e acidentes fatais ocorridos levaram à interdição da área para visitação. O potencial hidráulico foi explorado para geração de energia pelos militares. O projeto foi abandonado.

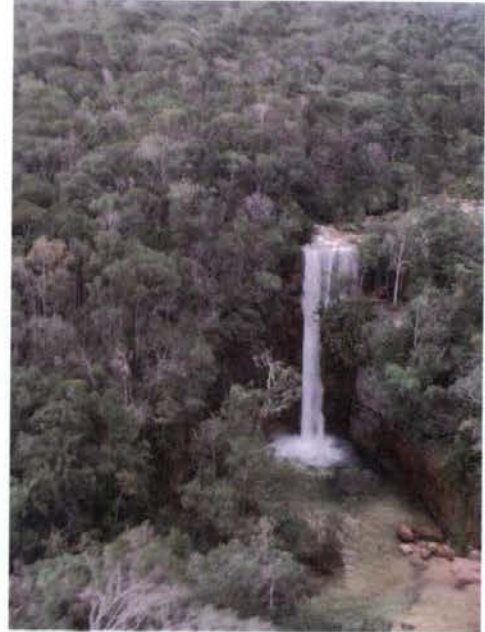
Foto 212: segunda cachoeira do parque. As duas cascatas desaguam no mesmo poço, no encontro de 2 rios.

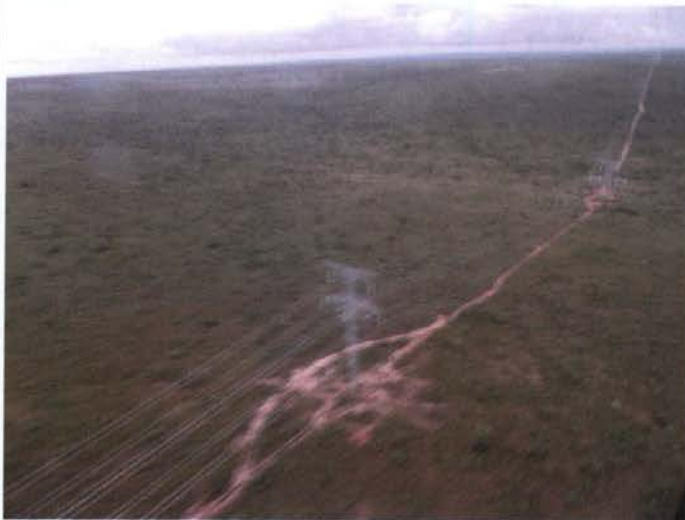
Foto 213: paisagem típica dos campos cerrados entre os kms 130 e 85. Abaixo, altura do km 117 do traçado paralelo à JTE.

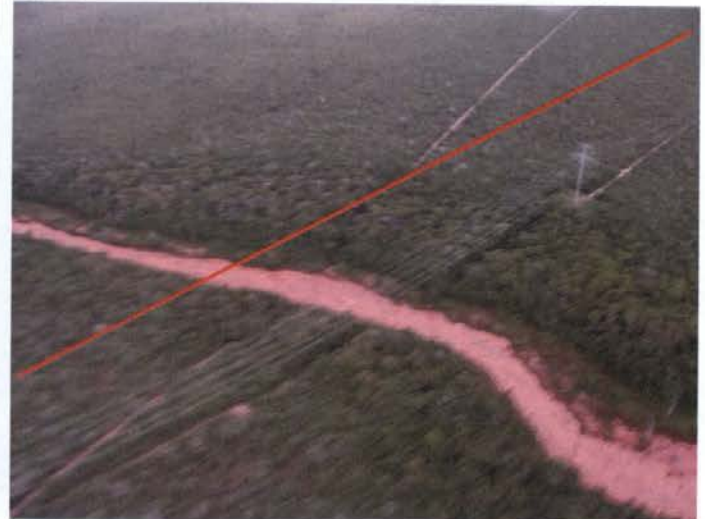
Foto 214: travessia do córrego do Atoleiro, na altura do km 91. A vegetação se adensa nas áreas úmidas de APP dos rios.

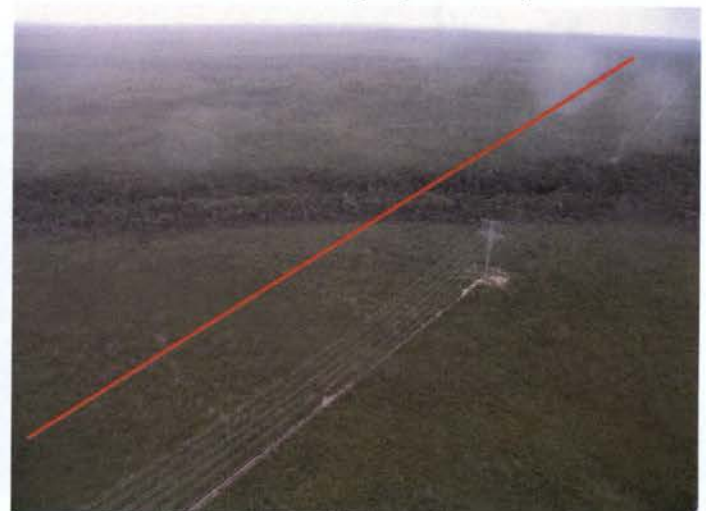
Foto 216: travessia do rio Juruena, km 81. O porte e a densidade da mata ciliar são distintos da vegetação de campos cerrados.

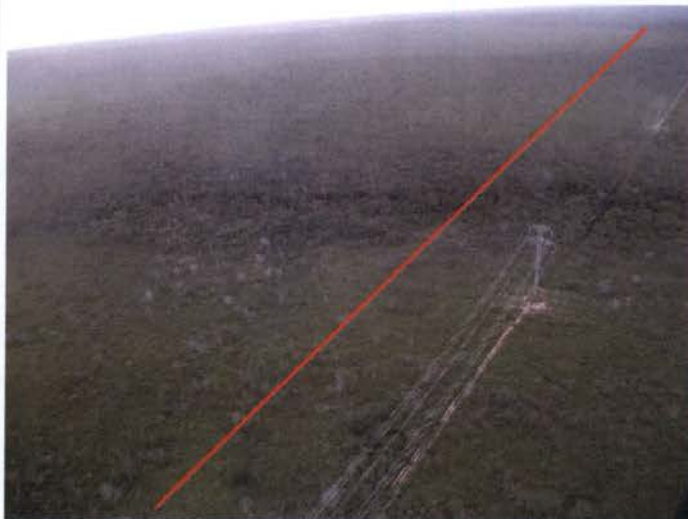
Foto 217: travessia do córrego do Bugre, no km 76, que corre em direção oposta ao Juruena, evidenciando o traçado da LT pelo divisor de águas.

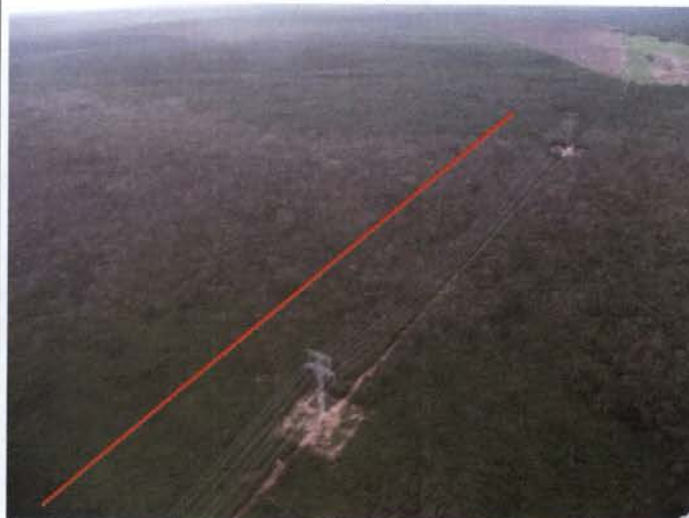
Foto 218: paisagem de campos cerrados do trecho do km 75 ao 65. Quase não se vê, no trecho até Jauru, o desenvolvimento de atividades econômicas além da pecuária extensiva.

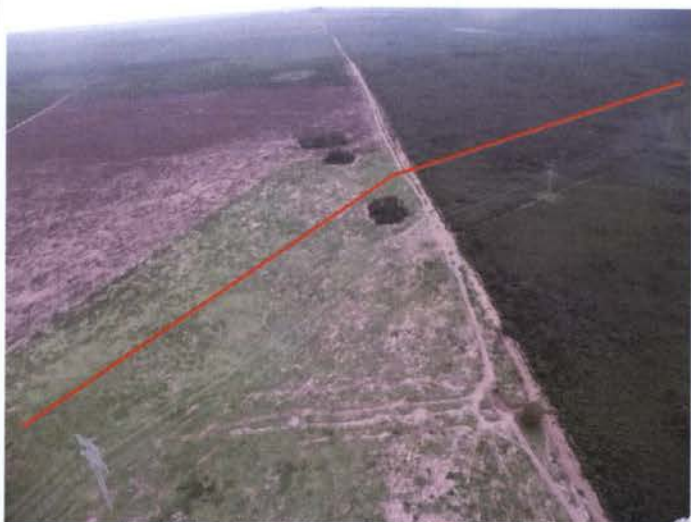
Foto 220: na altura do km 59, o voo se afastou do traçado para visualização da área conhecida como Morro do Gavião, proposta pela LVTE para instalação canteiro e alojamentos.

Retomando o sobrevoo do traçado proposto, foi visualizada a área onde a LVTE propõe a instalação do **Canteiro e Alojamento** conhecido como **Morro do Gavião**, na altura do km 59 (fotos 220 a 223).

As fotos 220 a 223 e 247 a 259 do relatório fotográfico em anexo ilustra área proposta para o Canteiro e Alojamento do Morro do Gavião.

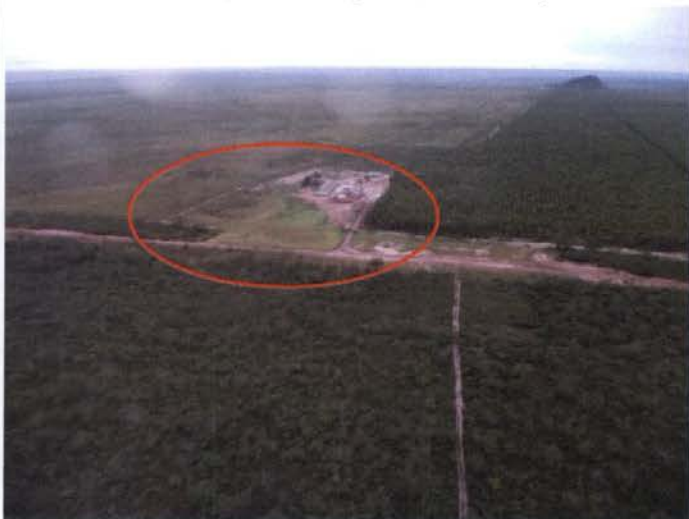
Foto 221: vista aproximada da localidade Morro do Gavião, na margem da BR-364. Ausência total de ocupações no entorno.

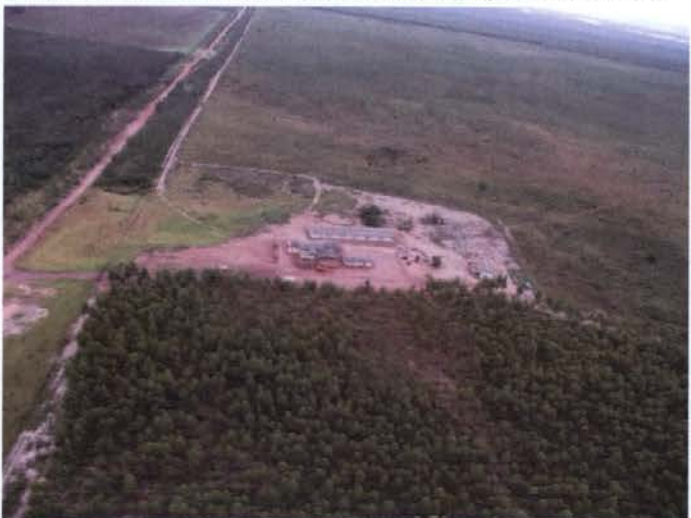
Foto 222: vista da mesma área no sentido de Jauru. Parte da propriedade é utilizada para plantio de eucalipto.

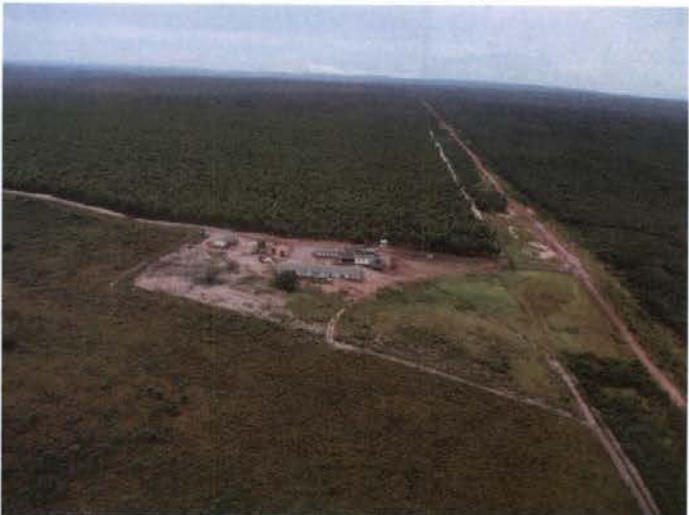
Foto 223: vista aproximada dos galpões existentes no local, que foi utilizado como canteiro de obras pela Jauru Transmissora.

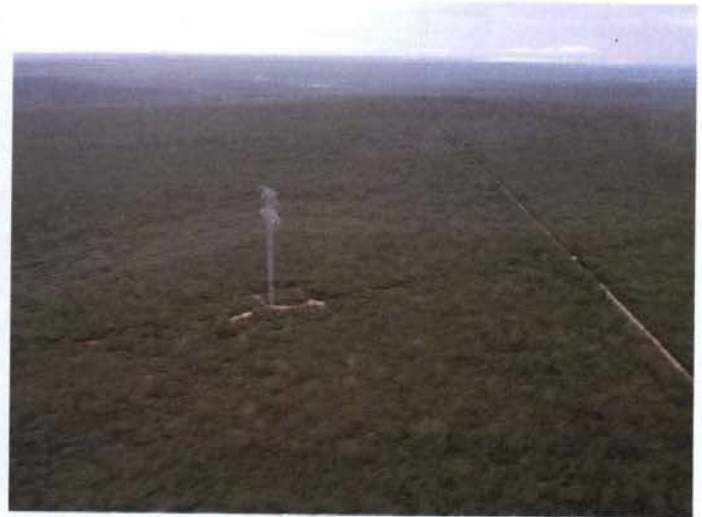
Foto 225: vegetação adensada associada a corpos hídricos na altura do km 50 do traçado.

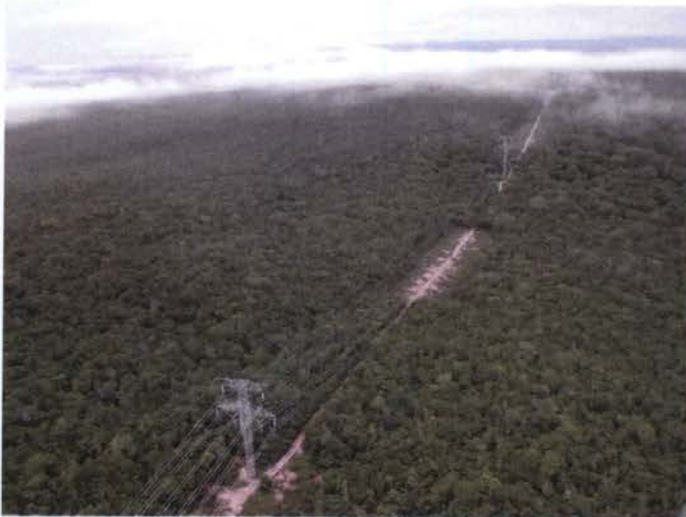
Foto 228: paisagem de relevo médio ondulado que, junto com a atividade pecuária, predomina nos últimos (ou primeiros) 40km do traçado até Jauru. Abaixo, altura do km 38.

A partir do km 40, o relevo torna-se de medianamente ondulado a amoreado. A cobertura vegetação nativa está bastante fragmentada e a atividade pecuária se intensifica. O trecho é representado nas fotos 228 a 235, que também ilustram a área proposta para instalação do **Canteiro e Alojamento de Jauru**, e a Subestação de Jauru, próxima à cidade de mesmo nome, ponto final (ou inicial) do traçado.

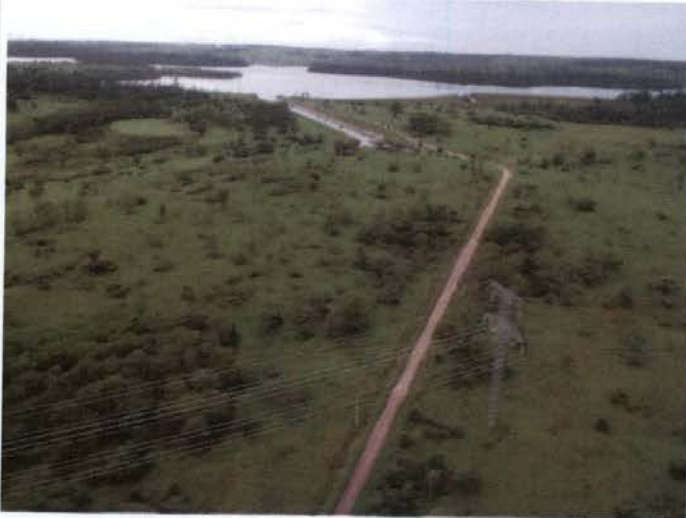
Foto 229: proximidade com a UHE Guaporé (reservatório ao fundo), na altura do km 32 do traçado proposto pela LVTE.

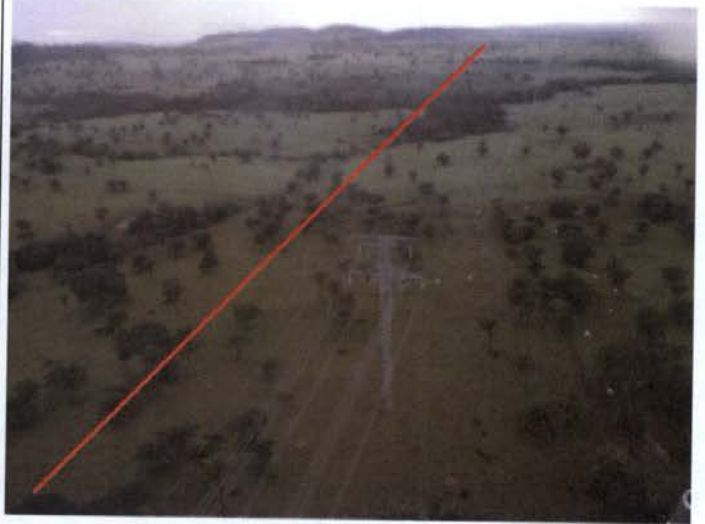
Foto 230: aspecto da paisagem e do uso do solo na altura do km 13 do traçado.

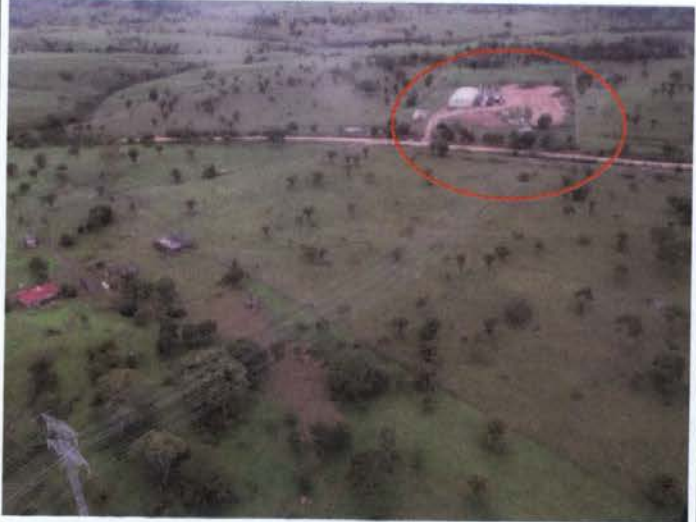
Foto 231: vista do entorno da área proposta pela LVTE para instalação de canteiro e alojamentos em Jauru.

Quanto ao entorno imediato, em razão de o local estar inserido em zona rural, não há ocupações próximas, inexistindo residências na vizinhança. As fotos 231 a 233 e 237 a 246 do relatório fotográfico em anexo ilustra área proposta para o Canteiro e Alojamento de Jauru.

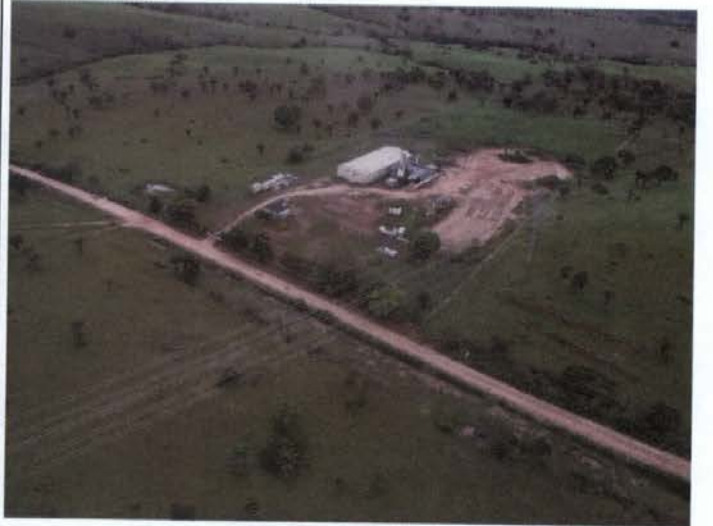
Foto 232: vista aproximada da área pretendida para instalação do Canteiro de Jauru.

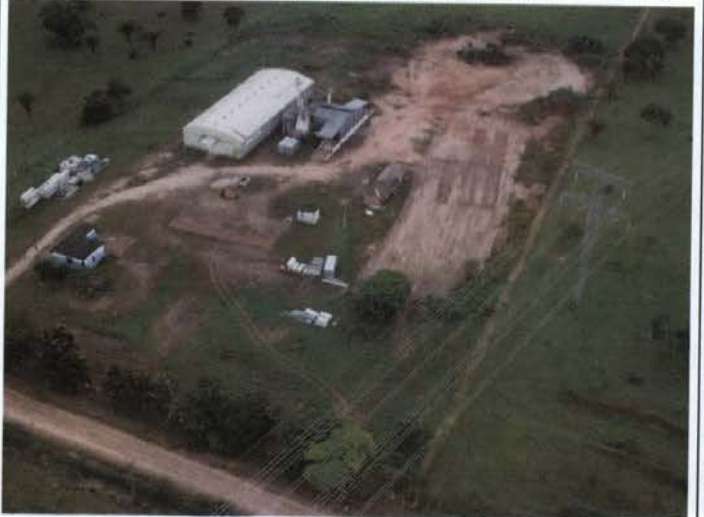
Foto 233: detalhe do terreno e das edificações existentes na área do Canteiro de Jauru, afastado cerca de 2km da cidade.

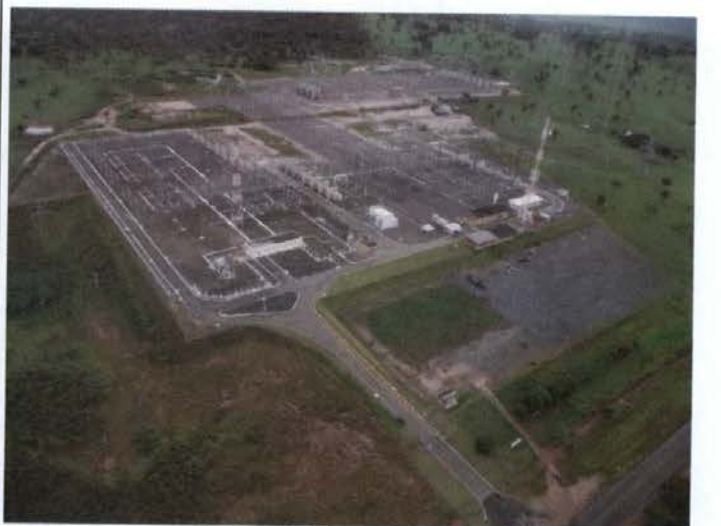
Foto 234: vista da Subestação de Jauru.

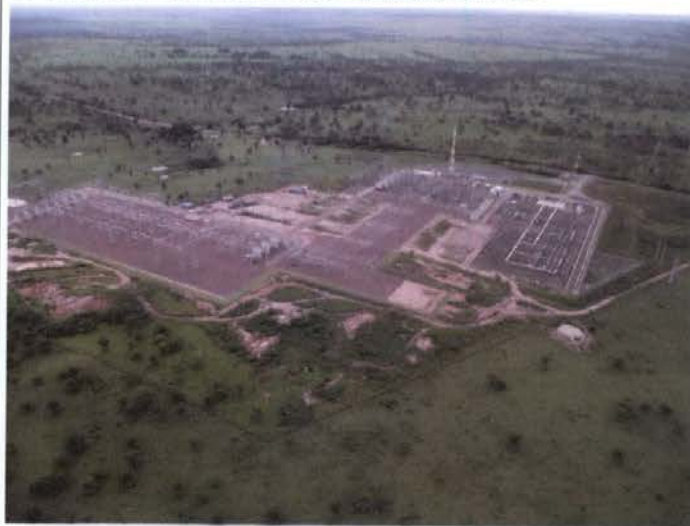
Foto 235: vista da Subestação de Jauru, situada na área rural do município, afastada da área urbana da cidade.

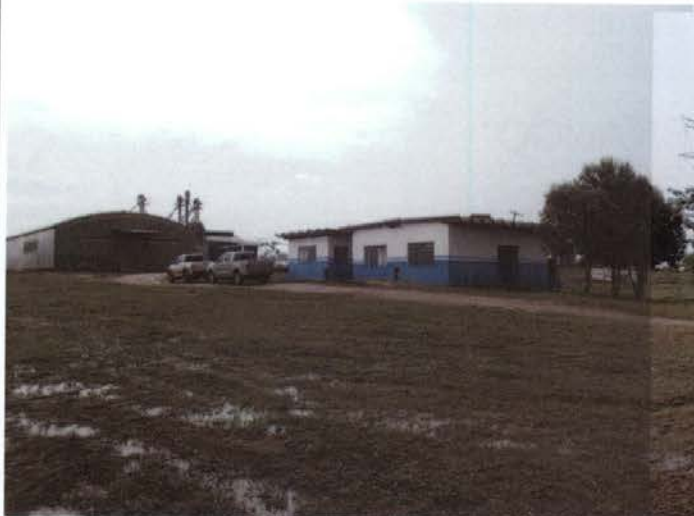
Foto 237: vistoria terrestre se iniciou na manhã do dia 14/02, na área proposta pela LVTE para instalação do Canteiro de Jauru. Galpão existente será usado para alojamentos.

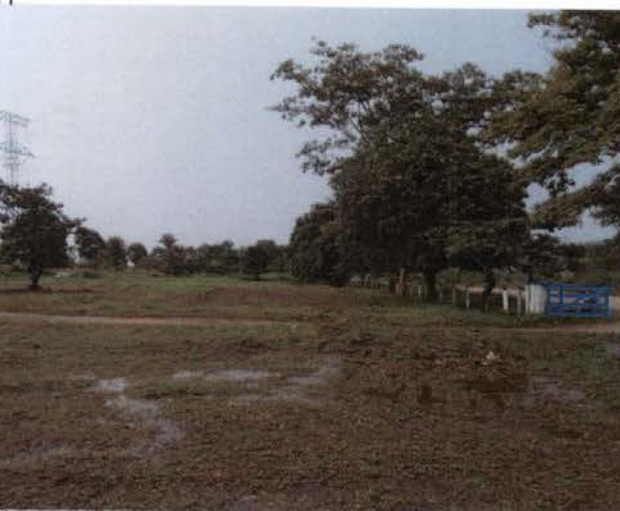
Foto 238: vista da área frontal do terrenos proposto pela LVTE para o **Canteiro de Jauru**, distante cerca de 2km da área urbana da cidade, e com acesso por estrada de terra.

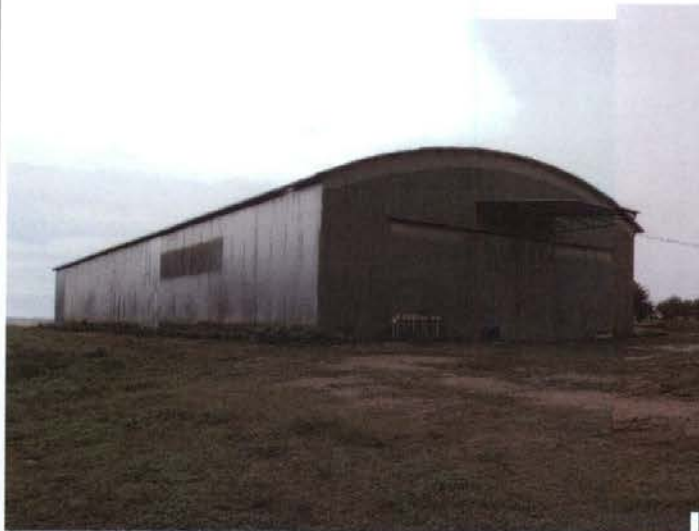
Foto 239: vista do pátio central e de galpão existente no terreno proposto para instalação do **Canteiro de Jauru**.

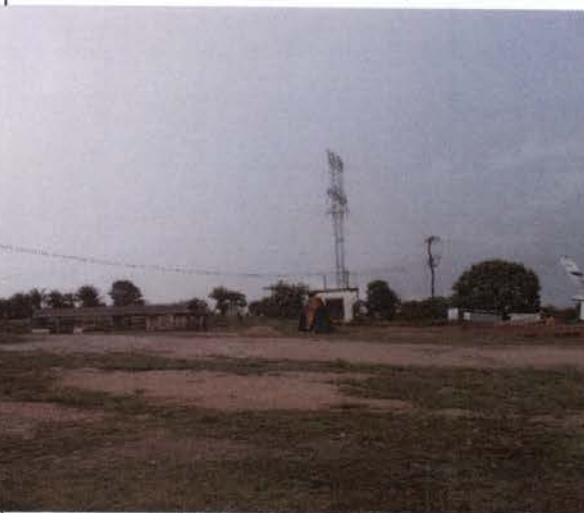
Foto 240: continuação da vista da área central do sitio do Canteiro, com a LT da JTE ao fundo, na lateral do terreno.
