Assunto: **Atestado de Condição Sanitária da Linha de Transmissão 230 kV Jauru – Porto Velho C3**

PARECER TÉCNICO Nº. 27/2011/CGPNM/DEVIT/SVS/MS

Assunto: Emissão do Atestado de Condições Sanitárias (ATCS) para malária da Linha de Transmissão (LT) 230 kV Jauru – Porto Velho

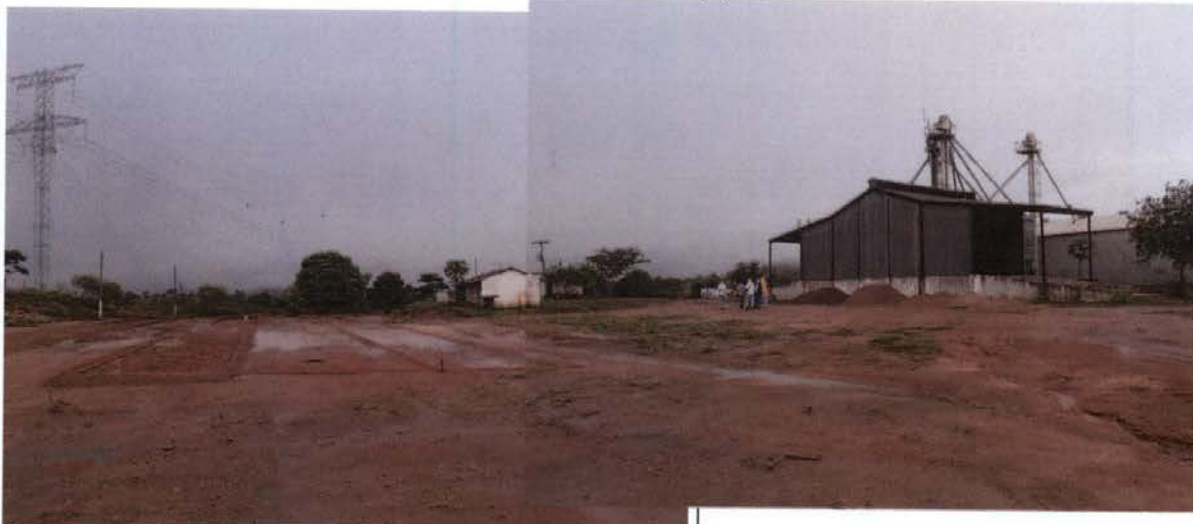
Foto 241: vista do pátio central do sítio escolhido para instalação do Canteiro, olhando para a parte frontal do terreno.

Foto 242: continuação da vista da área do Canteiro de Jauru. Solo desprotegido e ausência de sistema ou dispositivos de

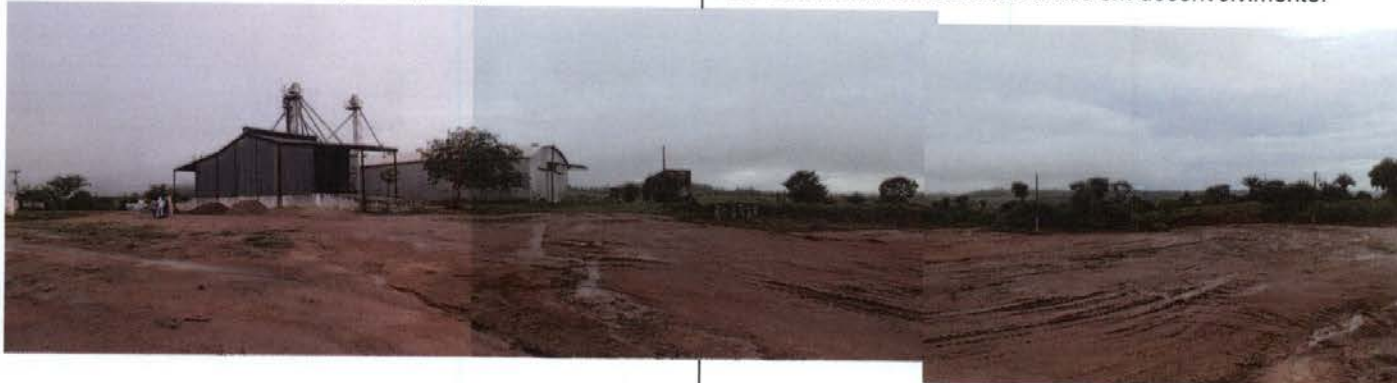
Foto 245: estrutura existente no local escolhido para instalação do canteiro, que demanda reforma para poder ser aproveitada.

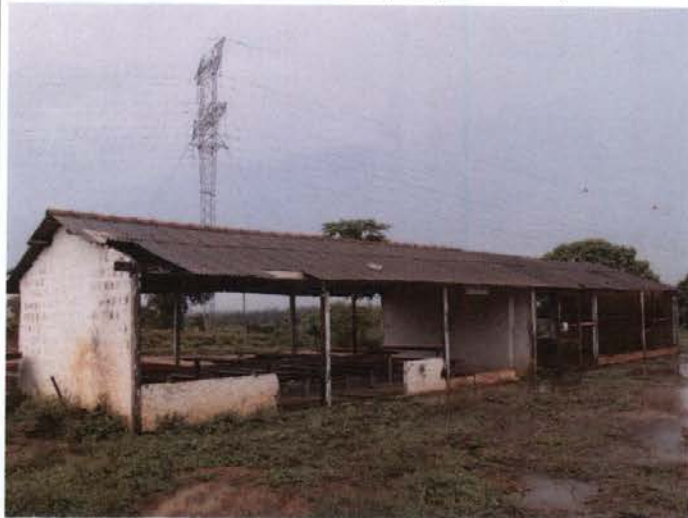
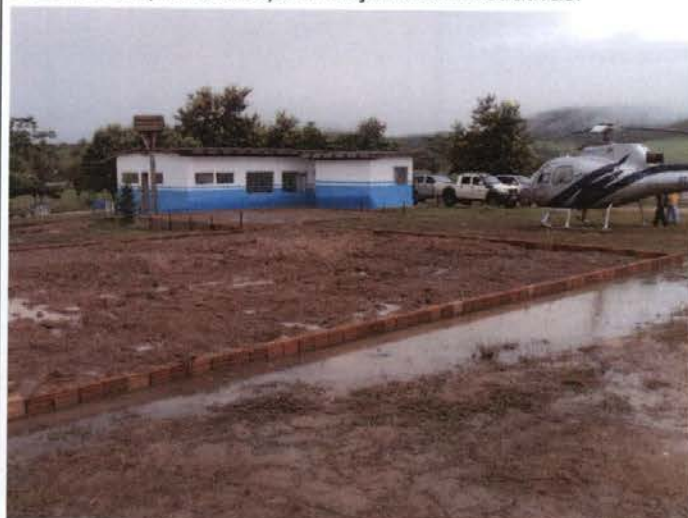
Foto 246: vista para a área frontal do terreno. O edifício branco e azul será aproveitado para funções administrativas.

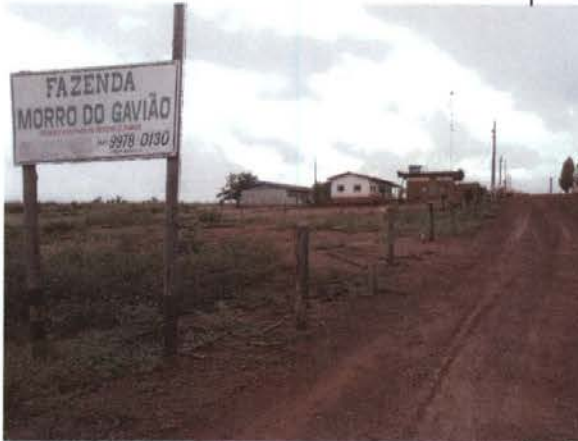
Foto 247: vista da propriedade escolhida pela LVTE para instalação do Canteiro denominado Morro do Gavião.

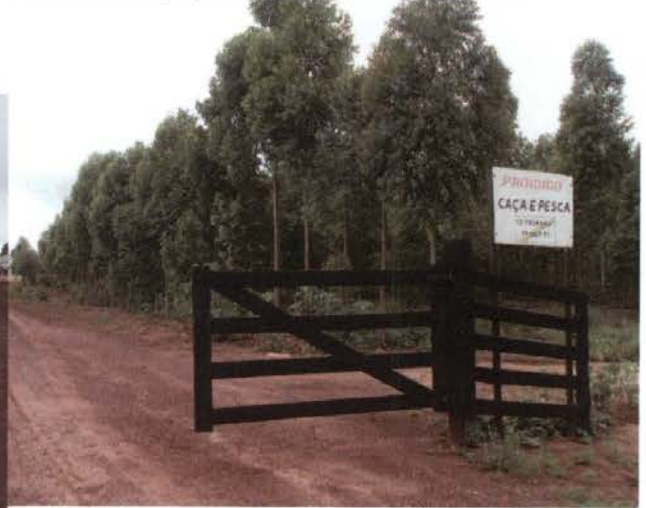
Foto 248: sequencia da imagem da Fazenda Morro do Gavião a partir do acesso à propriedade pela rodovia BR-364.

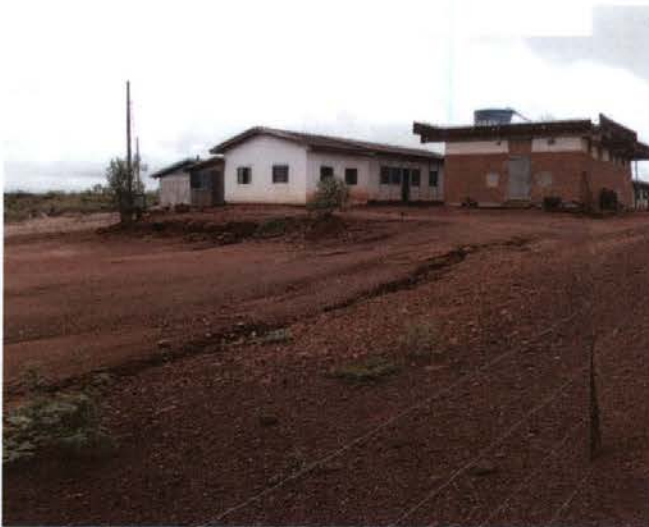
Foto 249: edificações existentes e área frontal do terreno proposto pela LVTE para instalação do Canteiro.

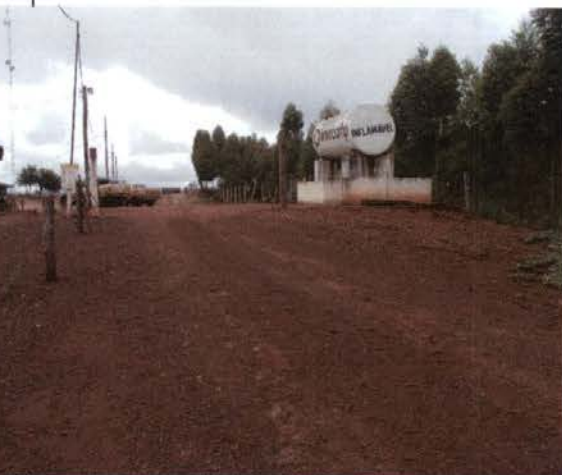
Foto 250: a propriedade fica no município de Vale de São Domingos/MT, altura do km 59 do traçado.

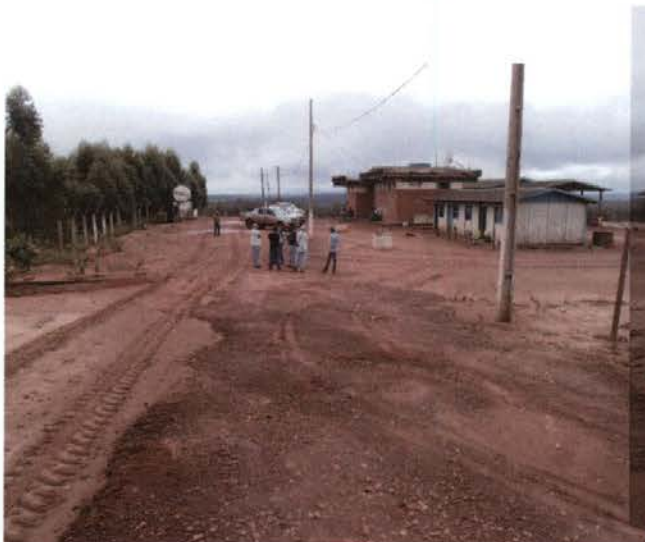
Foto 251: vista da porção central do sítio, a partir do limite posterior do terreno.

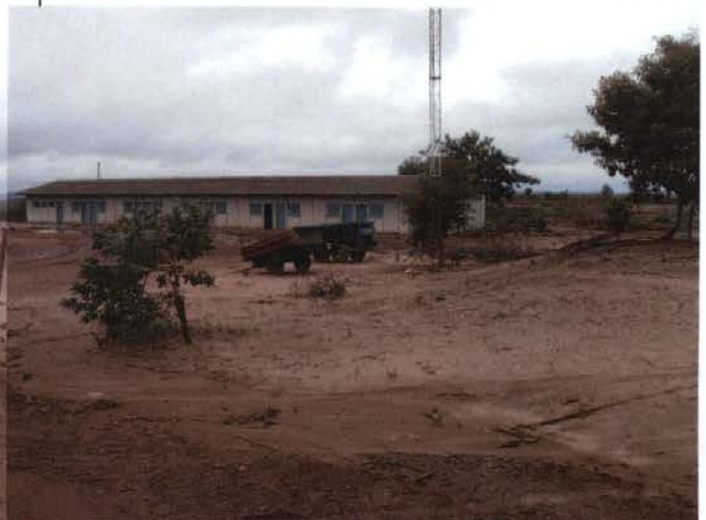
Foto 252: notar as edificações existentes que serão aproveitadas. O local foi utilizado como canteiro pela Jauru Transmissora - JTE.

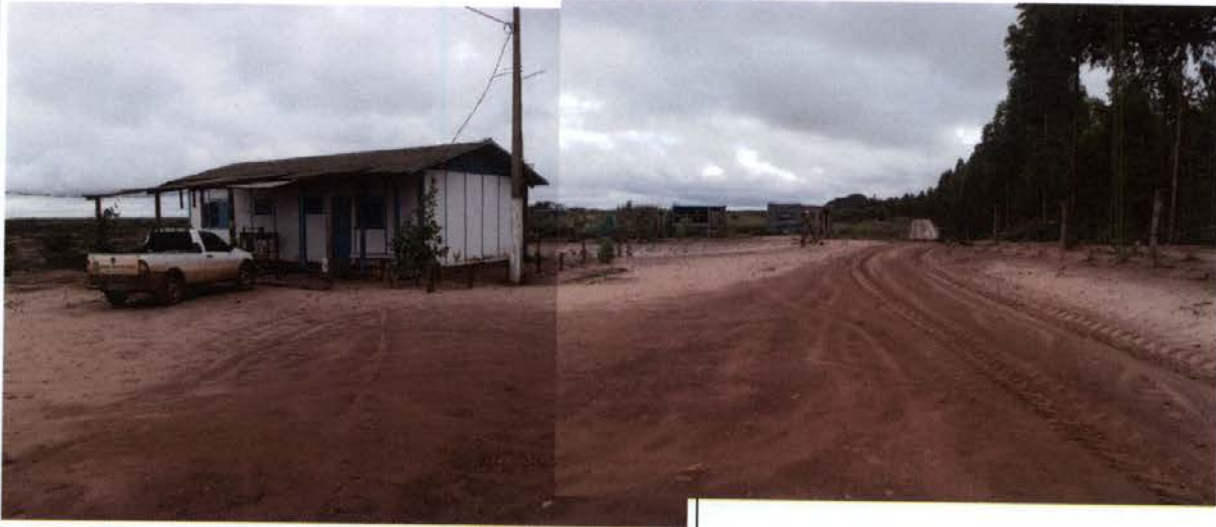
Foto 253: vista da área posterior do sítio escolhido para instalação do Canteiro Morro do Gavião.

Foto 254: silvicultura existente na propriedade e a ausência de ocupações na vizinhança, de características totalmente rurais.

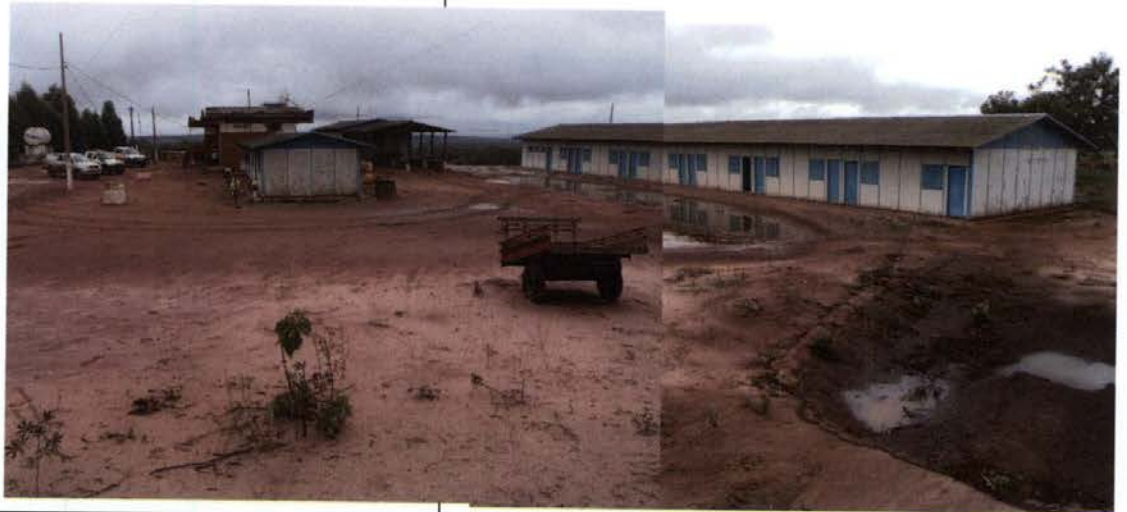
Foto 255: área central e edificações existentes no local. O galpão à direita será usado como alojamento de trabalhadores.

Foto 256: Distante cerca de 60km de Jauru, os trabalhadores serão deslocados para essa cidade nas folgas dos finais de semana, gerando sobrepressão na infra-estrutura local.

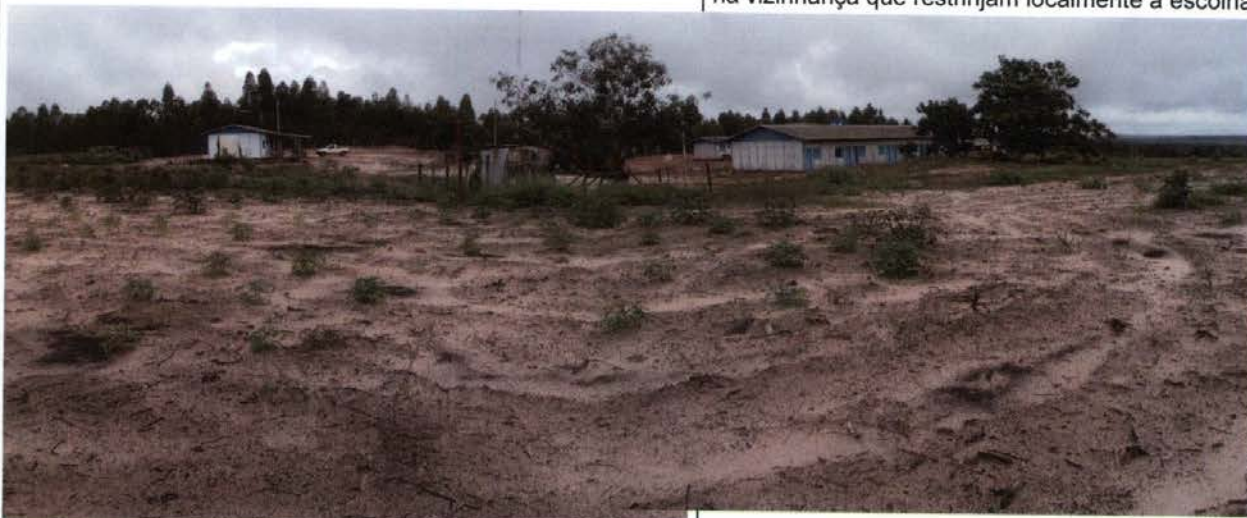
Foto 257: sítio proposto pela LVTE para instalação do Canteiro e alojamento Morro do Gavião, visto a partir da lateral da área.

Foto 258: o sítio está em região de vazio demográfico. Salvo a relação de sobrecarga da cidade de Jauru, não há ocupações na vizinhança que restrinjam localmente a escolha da área.

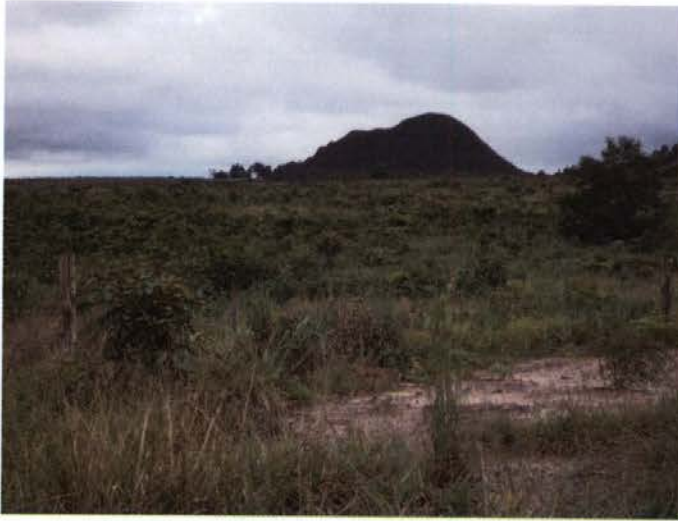
Foto 259: o Morro do Gavião, que dá nome à localidade, visto a partir dos fundos da área proposta para canteiro e alojamento.

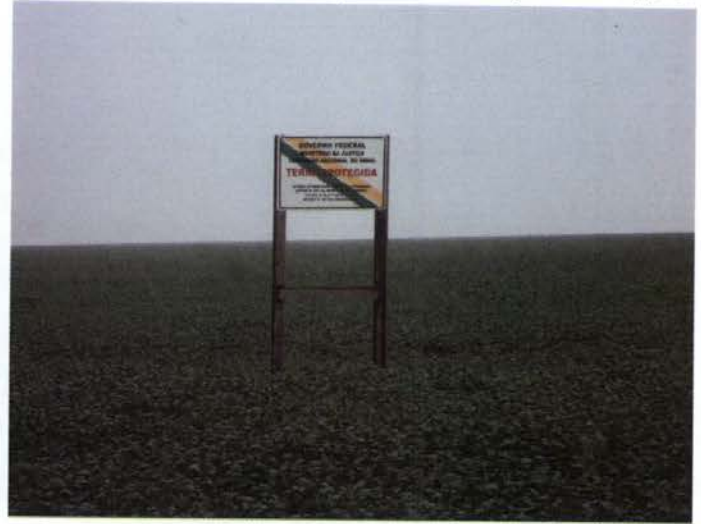
Foto 260: após vistoria do canteiro Morro do Gavião, o percurso terrestre seguiu pela BR-364. Na altura do km 125 do traçado, a T.I. Uirapuru é arrendada para plantio de soja, o que deve ser considerado na avaliação de impactos sobre a questão indígena.

As fotos 260 a 263 ilustram a situação descrita acima, e mostram placas no entroncamento da BR-364 com a rodovia MT-388 que identificam o arrendatário das terras para o plantio de soja, e também apontam a localização de uma Usina de Álcool próxima aos limites da T.I. Uirapuru.

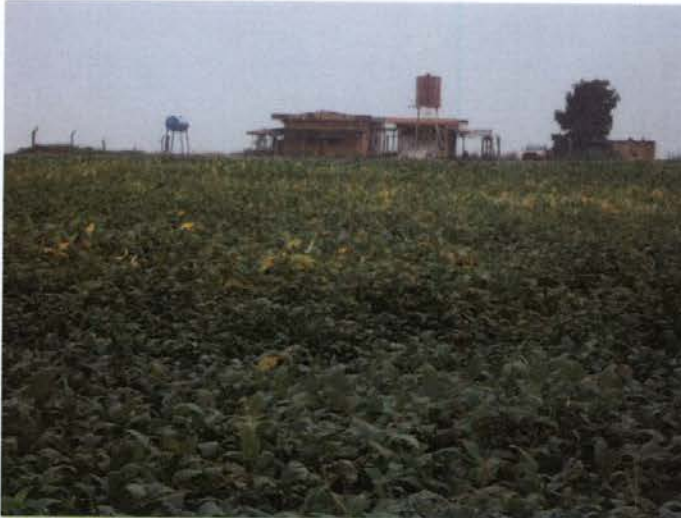
Foto 261: sede da fazenda "Tiaraju" e plantio de soja no interior da Terra Indígena Uirapuru. O nome remete ao folclore gaúcho, revelando o processo de colonização ocorrido na região.

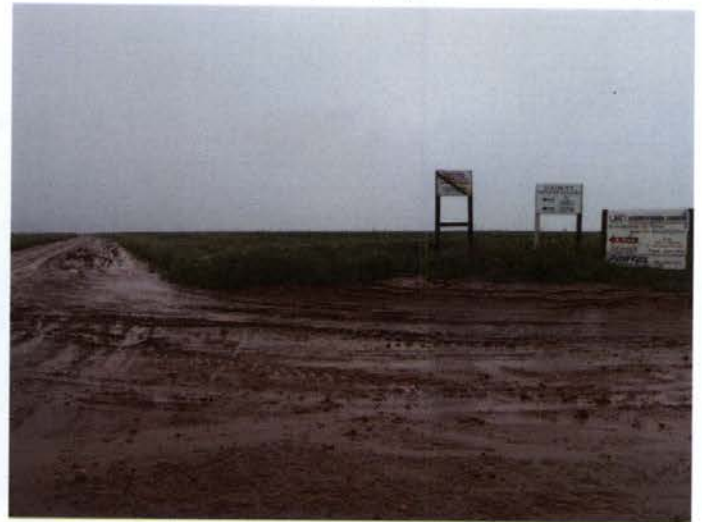
Foto 262: entroncamento da BR-364 com a rodovia MT-388, que segue para o fundo da imagem. Altura do km 127 do traçado. As placas, detalhadas na foto seguinte, apontam o arrendamento.

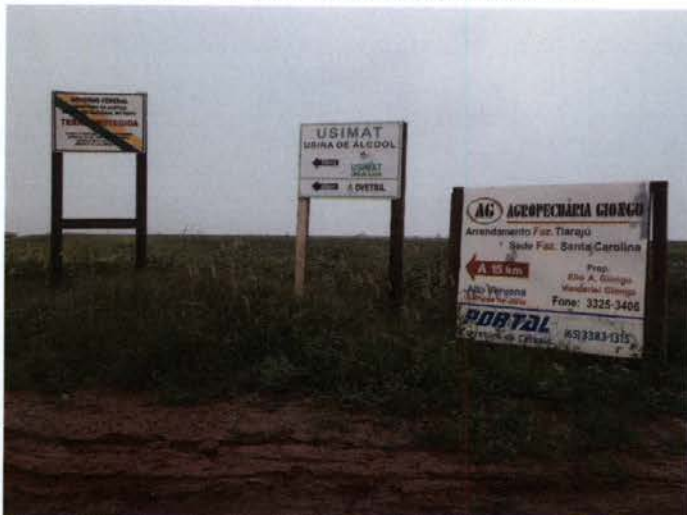
Foto 263: as placas revelam o arrendamento da Terra Indígena Uirapuru para plantio de soja e a existência de Usina de Alcool após os limites da T.I., que é atravessada pela MT-388.

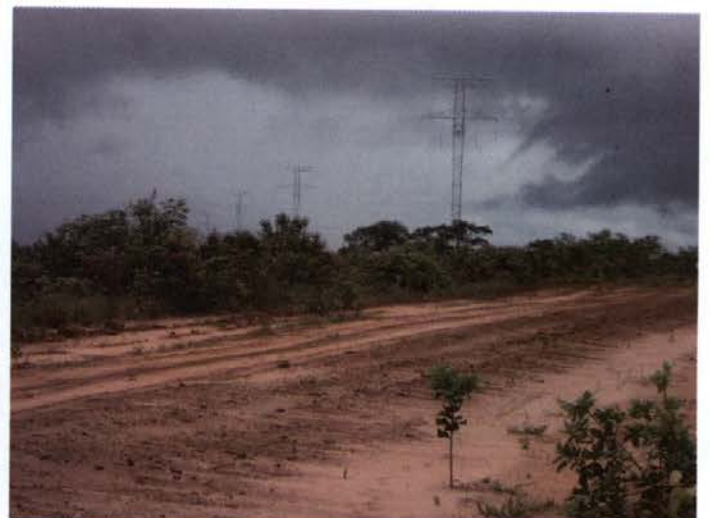
Foto 264: na altura do km 134, a Linha da JTE Circuito Duplo cruza a BR-364.

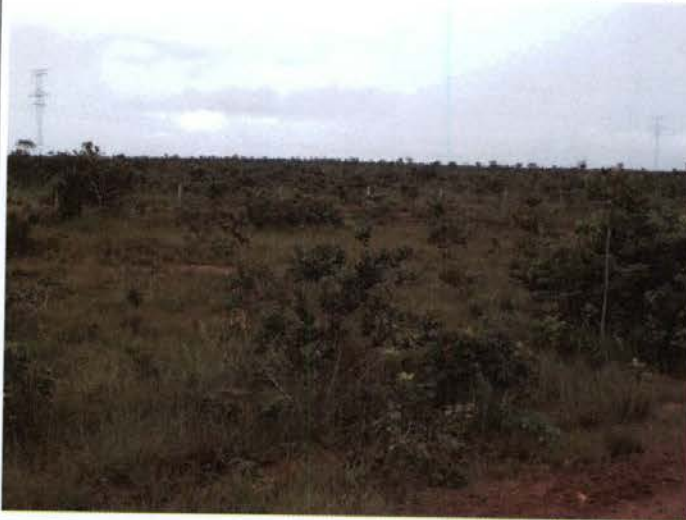
Foto 265: aspecto dos campos cerrados que predominam na região de inserção da LT entre os kms 40 e 175. O traçado da LVTE tem por referência o paralelismo com a LT JTE (na foto).

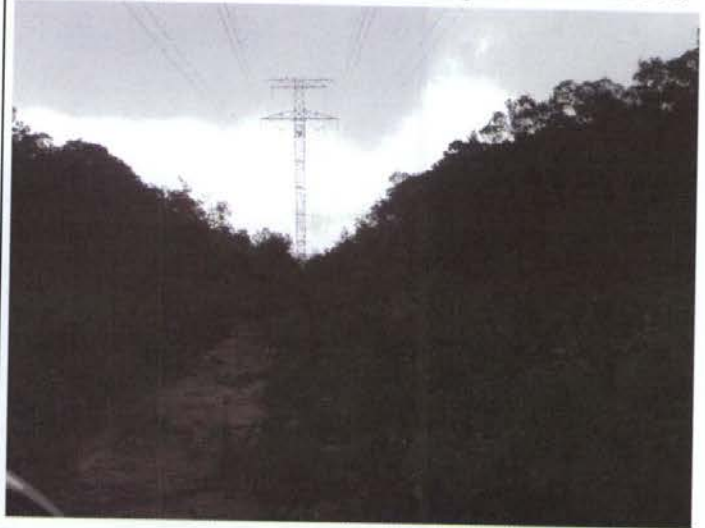
Foto 266: desvio solicitado para o trecho do km 175 ao 178 foi acessado na altura dos kms 176/177 (ver também foto 202). Vegetação suprimida em quase toda a largura da faixa da JTE.

O trecho está representado nas fotos 202 e 266 a 268 do relatório fotográfico em anexo, que ilustram o aspecto e a densidade da vegetação caracterizada basicamente pela transição de fisionomias de cerrado para floresta ombrófila aberta. Esse remanescente ecotonal destaca-se pela sua singularidade em meio a extensas áreas de campos cerrados que dominam a paisagem nos primeiros 200kms do traçado, e tem relevância ainda maior no contexto regional de pressão pela substituição da cobertura vegetal nativa para formação de pastagens ou na agricultura intensiva de grãos como soja e milho.

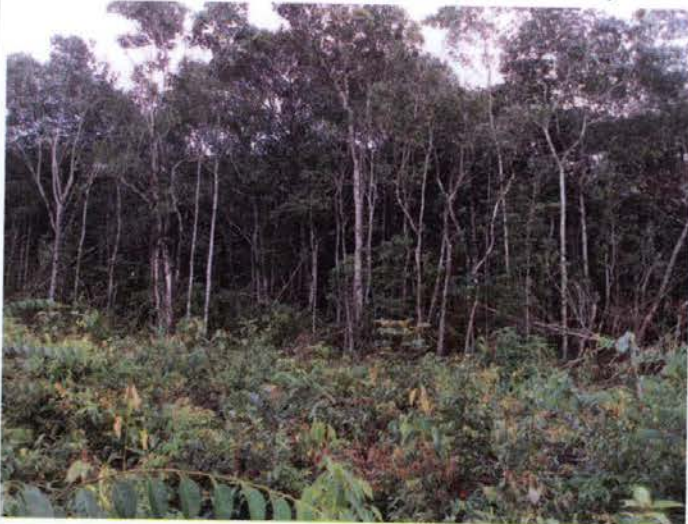
Foto 267: estrutura da vegetação no trecho do km 175 ao 178, 9º desvio solicitado pelo IBAMA, e a diferença de porte entre o fragmento conservado e a regeneração na faixa de supressão

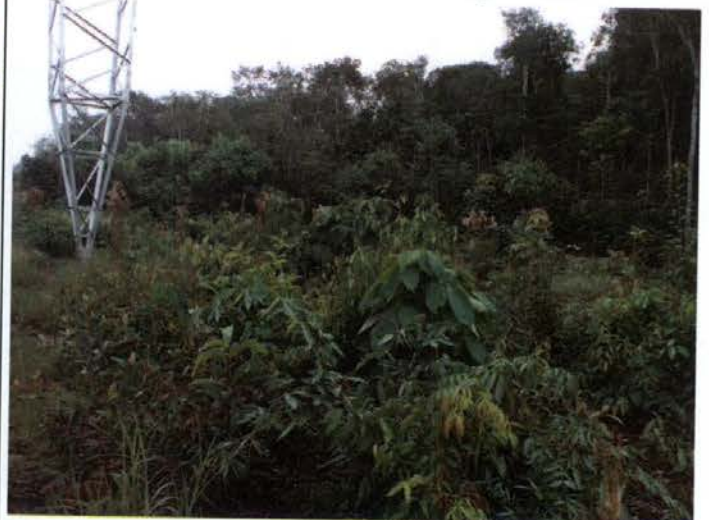
Foto 268: na JTE houve supressão vegetal em toda a área da praça de montagem de torre estaiada, reforçando a demanda pelo uso de autoportantes no interior de fragmentos florestais.

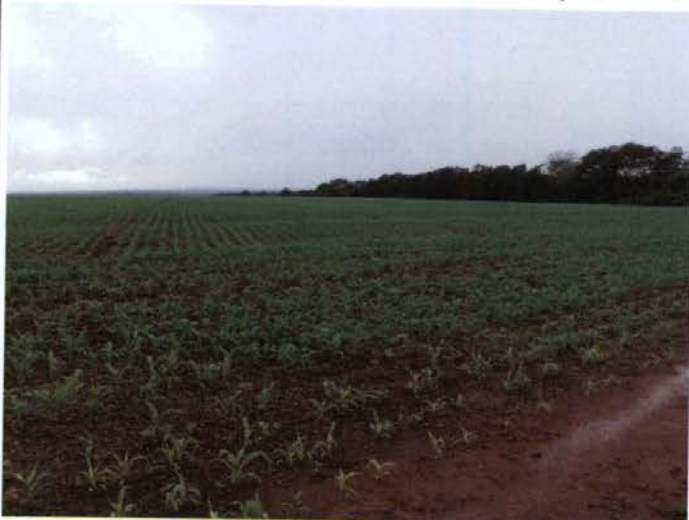
Foto 269: vista geral da área anterior ao maciço situado entre os kms 186 a 197, 8º trecho de desvio solicitado pelo IBAMA

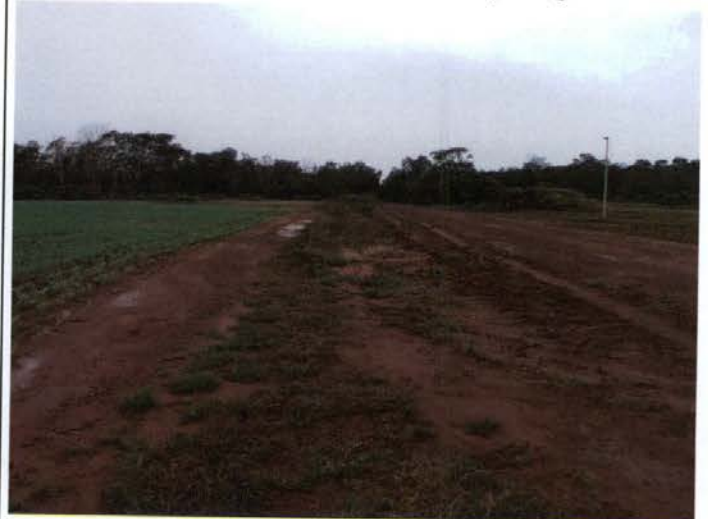
Foto 270: na região alternam-se extensas lavouras (milho/soja), evidência de que há alternativa locacional à passagem da LT.

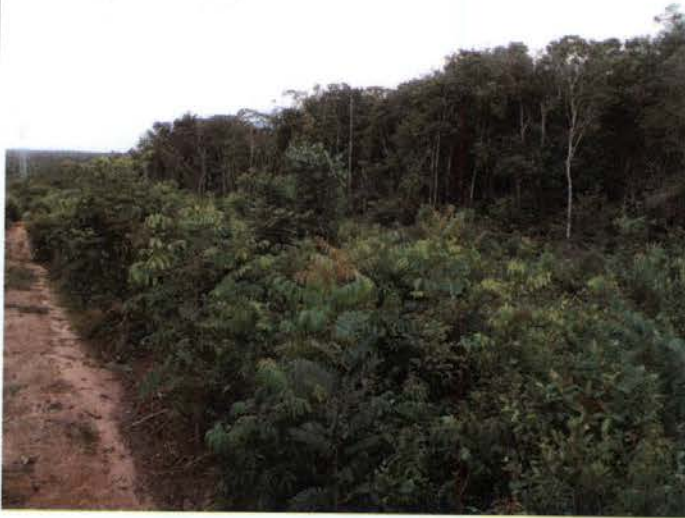
Foto 271: o trecho de desvio do km 186 ao 197 foi acessado pelo km 185. Regeneração ainda em estágio inicial após a supressão vegetal a corte raso na faixa da LT da JTE CD.

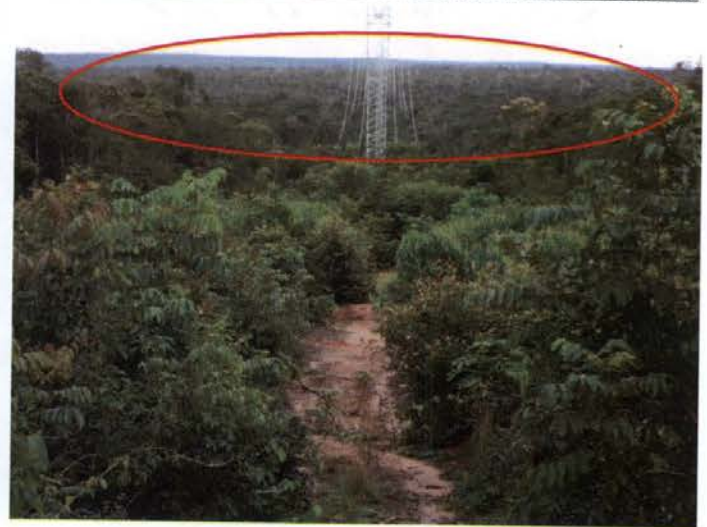
Foto 272: extensão do maciço florestal, e acesso permanente na faixa da LT existente da JTE, altura do km 187 do traçado LVTE, trecho de desvio do km 186 ao 197. Ver também fotos 195 a 200.

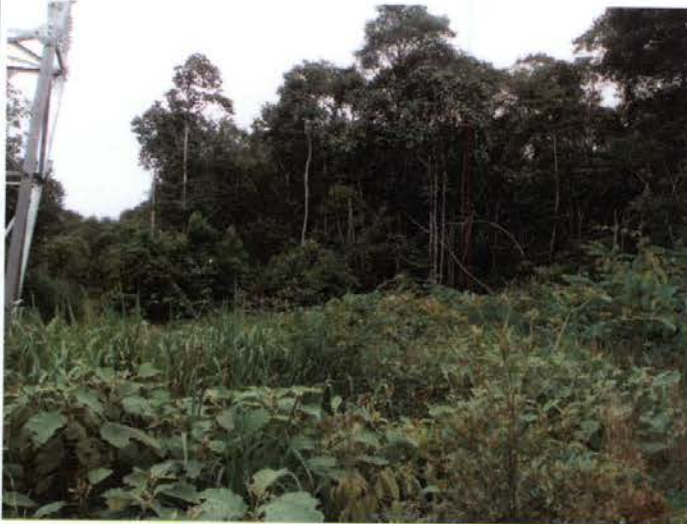
Foto 274: adotar o paralelismo com a Linha existente implica em elevada taxa de supressão vegetal. Existem áreas degradadas no lado oposto à BR-364 que são alternativas viáveis de passagem.

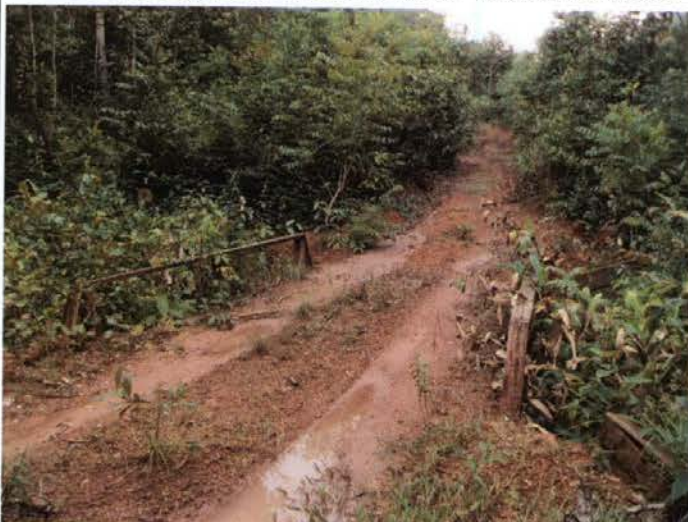
Foto 275: no percurso pelo acesso de manutenção permanente da faixa da JTE no trecho do km 186 ao 197, foram atravessadas 3 grotas de tributários do rio "Quarenta e Quatro"

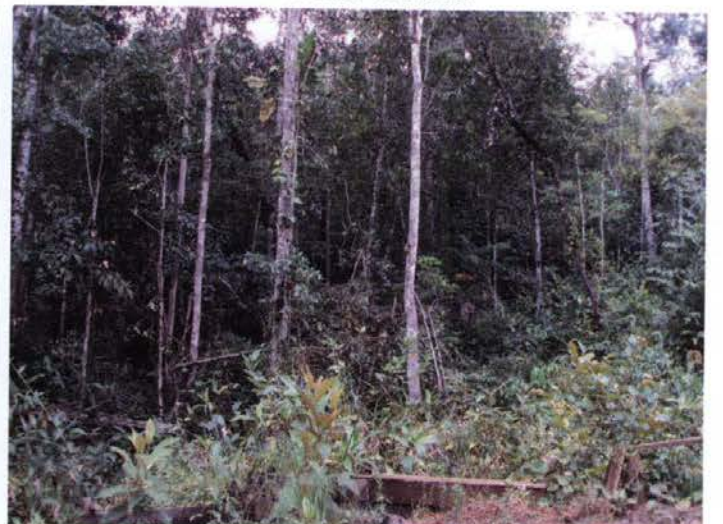
Foto 276: a medida do avanço do percurso terrestre do km 186 em direção ao 197, a vegetação foi tornando-se mais densa e mais alta, reduzindo-se os efeitos de borda.

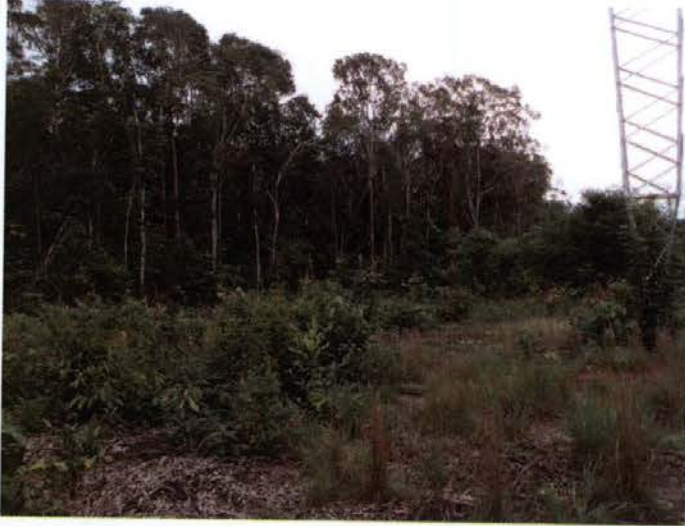
Foto 277: novo trecho na área do desvio do km 186 ao 197. Notar o porte da vegetação e o impacto de alteração de habitat associado ao corte raso da vegetação na faixa e base de torres.

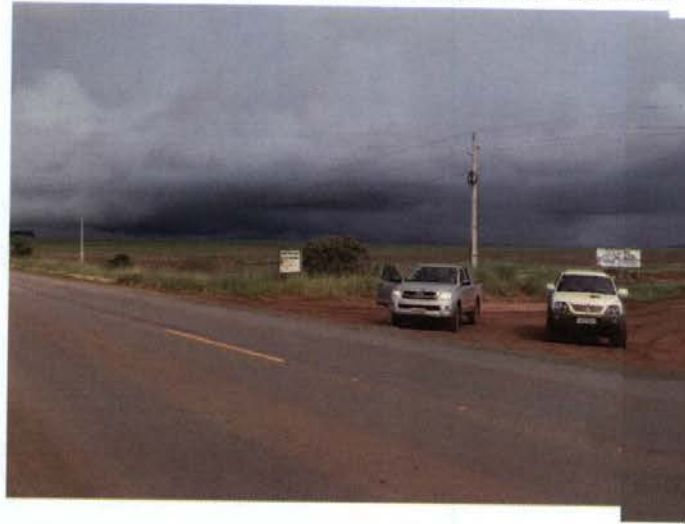
Foto 279: altura do km 193 do traçado da LVTE, final do percurso terrestre feito desde Jauru pela rodovia não pavimentada BR-364, que contorna o maciço do km 186 a 197.

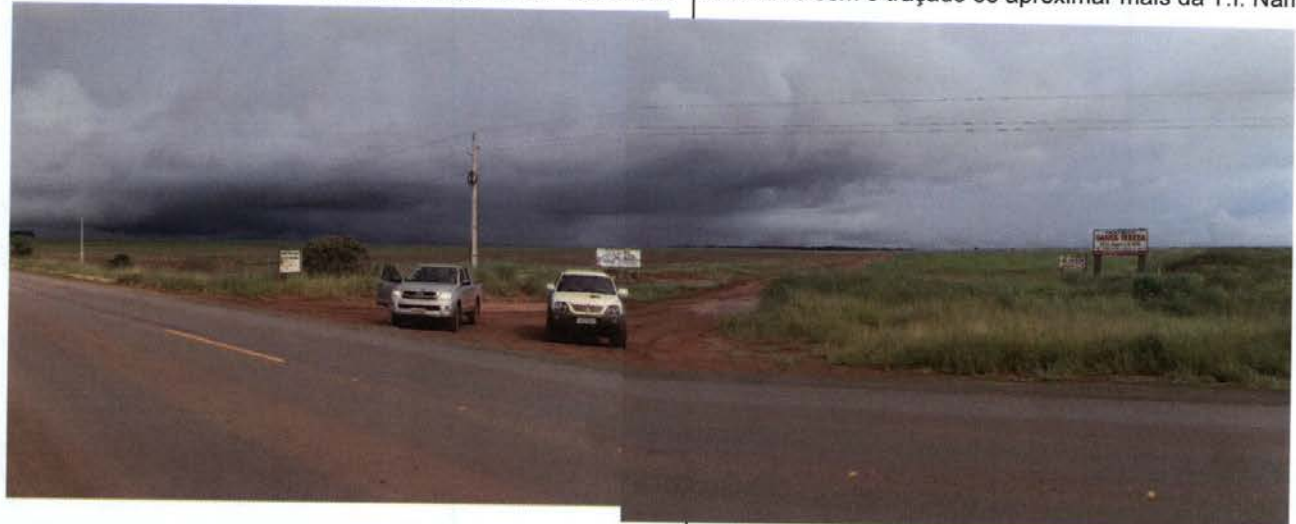
Foto 280: há alternativa de passagem da LT por áreas lavouras no lado direito da BR-364 (vindo de Jauru), fora do maciço florestal e sem o traçado se aproximar mais da T.I. Nambiquara

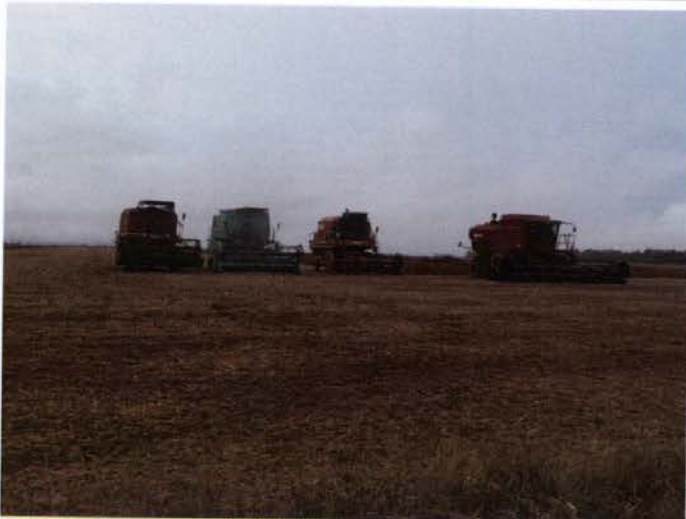
Foto 281: o 7º trecho de desvio solicitado pelo IBAMA, do km 225 ao 233, é circundado por extensas áreas de agrícolas, o que aumenta a relevância dos remanescentes de mata nativa.

As equipes deram a volta pelo perímetro do fragmento, circundando-o em busca de um acesso em meio a uma grande fazenda onde a soja estava sendo colhida por diversas colheitadeiras (fotos 281 e 282). Nos trechos mais próximos da área urbana existem chácaras e propriedades particulares menores, pelas quais também não foi possível adentrar ao fragmento.

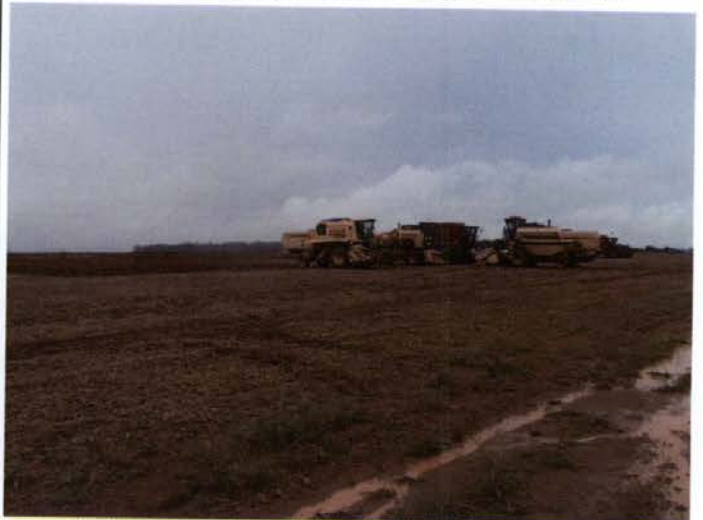
Foto 282: em razão da colheita de grãos e por falta de acessos ao trecho do 7º desvio, que fica próximo a Comodoro/MT.

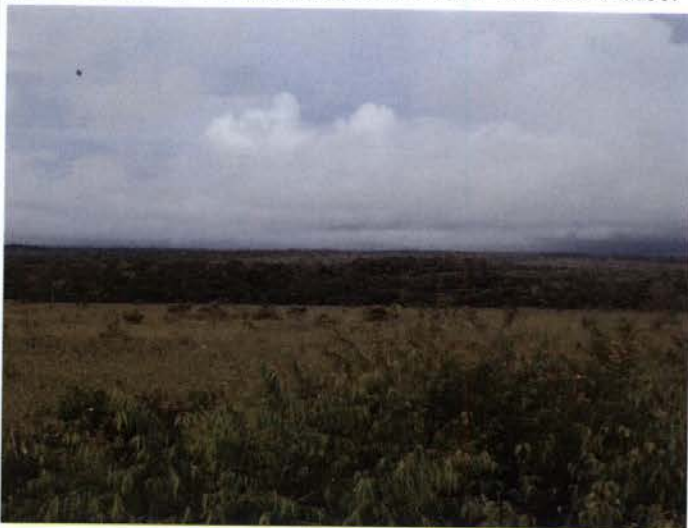
Foto 283: ao fundo o fragmento relativo ao 7º trecho de desvio (km 225 ao 233). Ver também as fotos 187 a 191 do sobrevoo.

Uma última tentativa sem sucesso foi feita a partir da pista de pouso que existe junto à cidade, de onde foi possível visualizar parte do fragmento (foto 283). As fotos 187 a 191 (sobrevoo) do relatório fotográfico em anexo ilustram esse trecho.

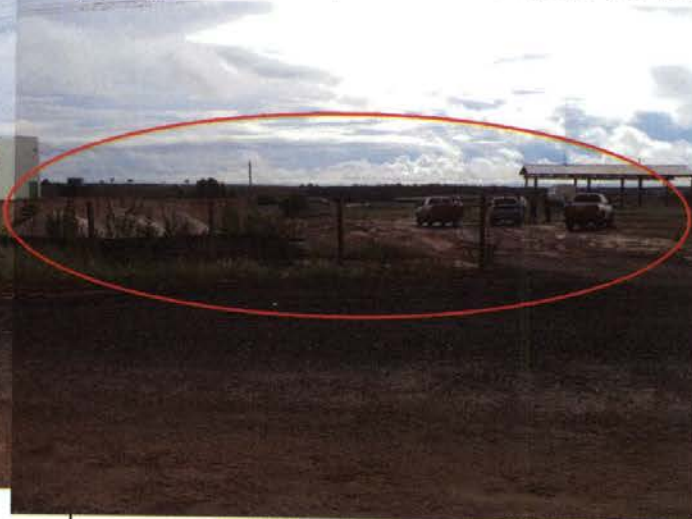
Foto 286: o terreno tem por confrontante lateral uma fábrica de calhas quase nenhuma ocupação residencial no entorno próximo. O setor, no limite da área urbana de Comodoro, é dedicado a atividades industriais, oficinas mecânicas, postos de gasolina e outras típicas da condição de "beira de estrada" (BR-174).

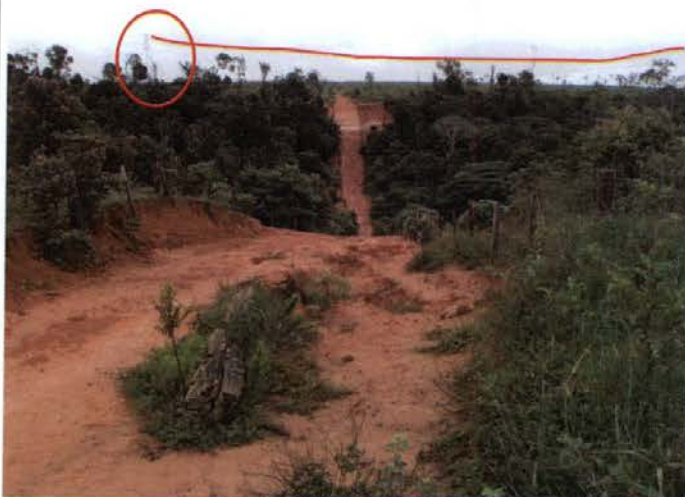
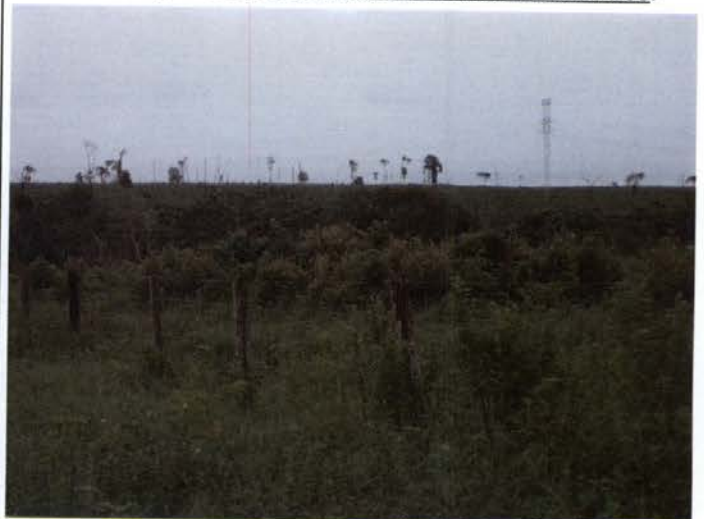
Foto 293: início do dia 15/02/2012: vistoria ao local do desvio solicitado do kms 250 ao 255, na altura do km 251. LT JTE, referência de paralelismo à LVTE, passa após o vale abaixo.Foto 294: na altura do km 251, vista da área de inserção da LT da JTE após o vale mostrado ao lado (referência de paralelismo à LT da LVTE). Área do desvio solicitado do km 250 ao 255.

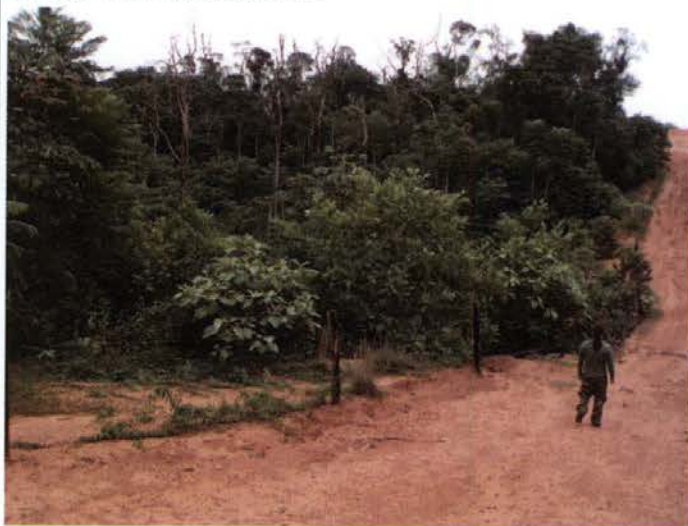
Foto 295: vista das vertentes que conformam as margens do córrego e da vegetação ciliar.

Representantes da LVTE e Biodinâmica informaram que esse acesso não deverá ser utilizado para instalação da nova Linha, que pode contar com um acesso pela própria faixa da LT existente. O local pode ser visualizado através das fotos 295 a 300, correspondentes à vistoria terrestre.

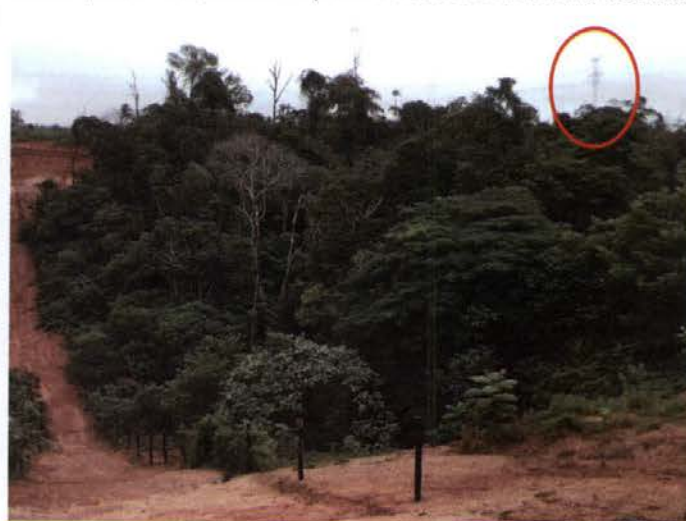
Foto 296: é necessário esclarecer se o local será utilizado como acesso pela LVTE, uma vez que há erosões severas na estrada.

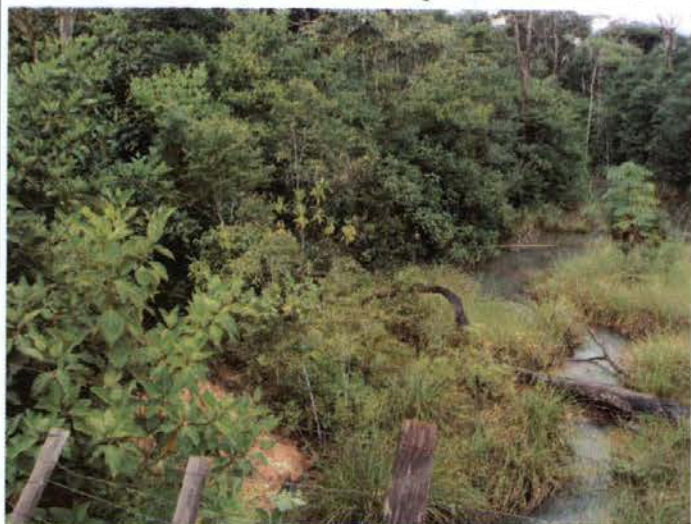
Foto 297: vista da calha do córrego e da vegetação em uma das margens. Solo exposto e erosões geram assoreamento.

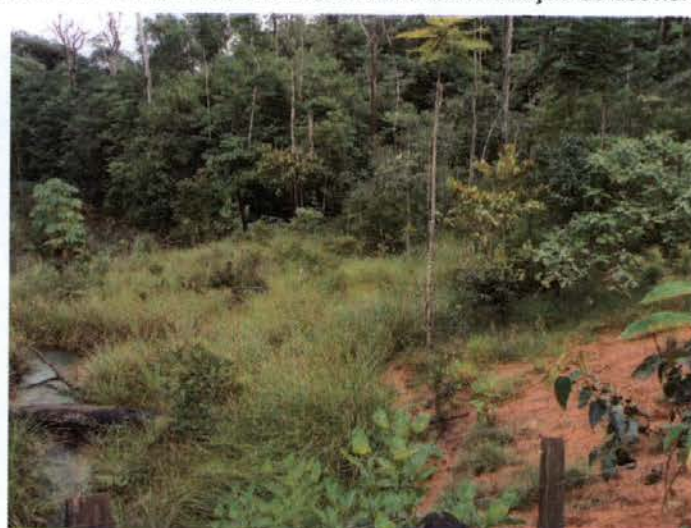
Foto 298: vista da outra margem. Presença de muitas drenagens no trecho do km 250 ao 255 foi a razão da solicitação de desvio.

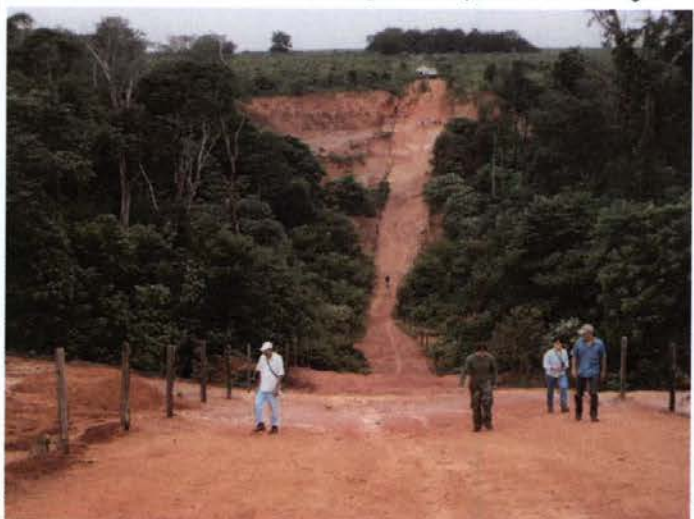
Foto 299: vista a partir do lado oposto do vale, onde passa a LT. Exposição do solo e erosões geram impactos ao córrego.

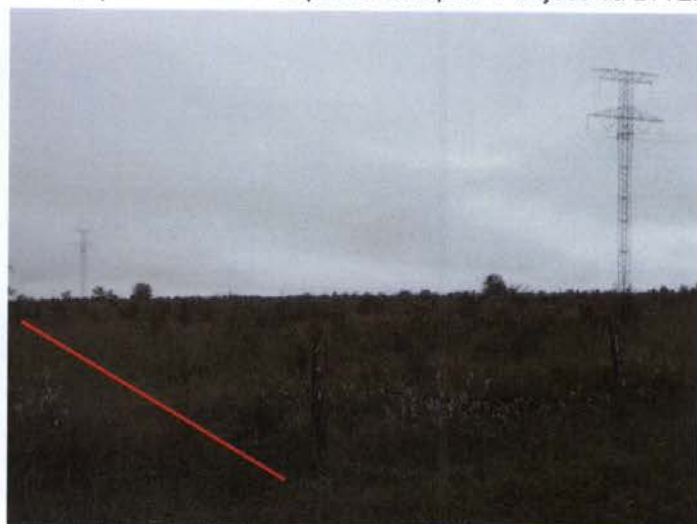
Foto 300: no alto do lado oposto do vale, local de passagem da LT JTE, que é referência de paralelismo para o traçado da LVTE.

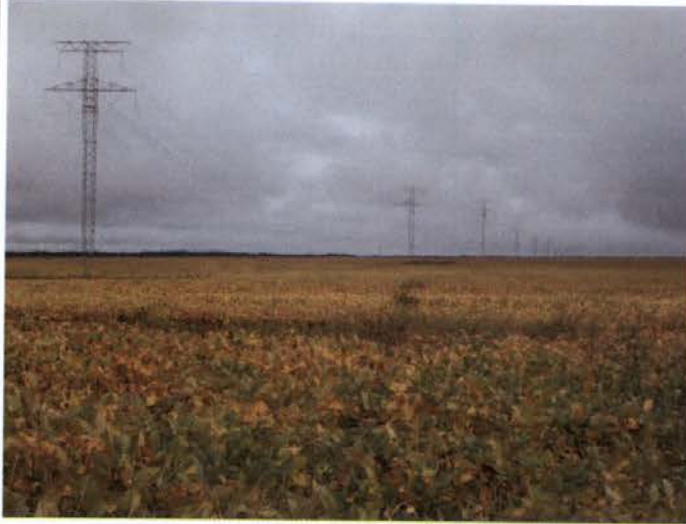
Foto 301: trecho de desvio solicitado entre os km 250 e 255 também foi acessado pelo seu trecho "final", altura do km 255, onde há extenso plantio de soja na Fazenda Jataí.

Como o trecho do km 250 a 255 não pôde ser visualizado no sobrevoo em razão do mau tempo (chuvas muito instensas), um segundo ponto no mesmo trecho foi vistoriado a partir do km 255. As fotos 301 a 308 ilustram esse segundo ponto, onde o relevo ondulado favoreceu a manutenção da cobertura vegetal sob a LT existente, uma vez que alguns pequenos vales puderam ser atravessados pelos cabos com altura que dispensou a supressão vegetal. Essa conformação dos terrenos poderá favorecer a instalação da nova Linha no mesmo trecho. Contudo, devem ser avaliadas a relevância dos remanescentes florestais, a presença de corpos hídricos no local (foto 303), e a existência de áreas vizinhas de plantio de soja que podem ser alternativas à passagem da LT.

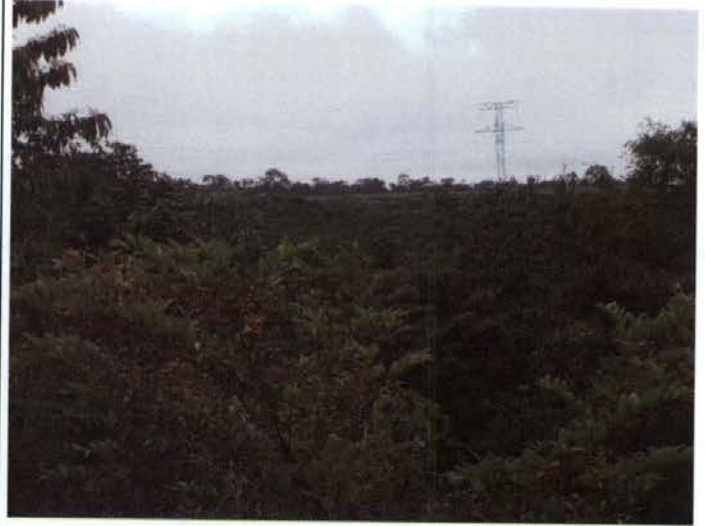
Foto 302: na altura do km 254, porção "final" do trecho do desvio solicitado do km 250 ao 255, foi possível notar a ondulação do terreno que pode favorecer a locação das torres.

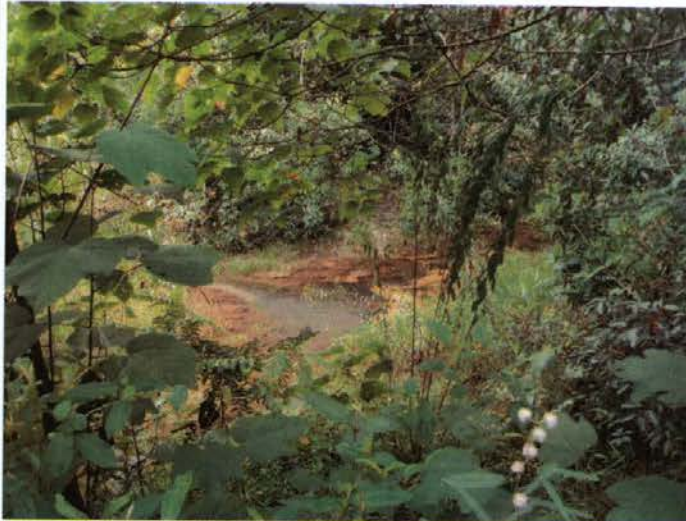
Foto 303: os impactos ambientais sobre corpos d'água e vegetação ciliar gerados pela instalação da Linha no trecho de maior movimentação do terreno foi a razão do pedido de desvio

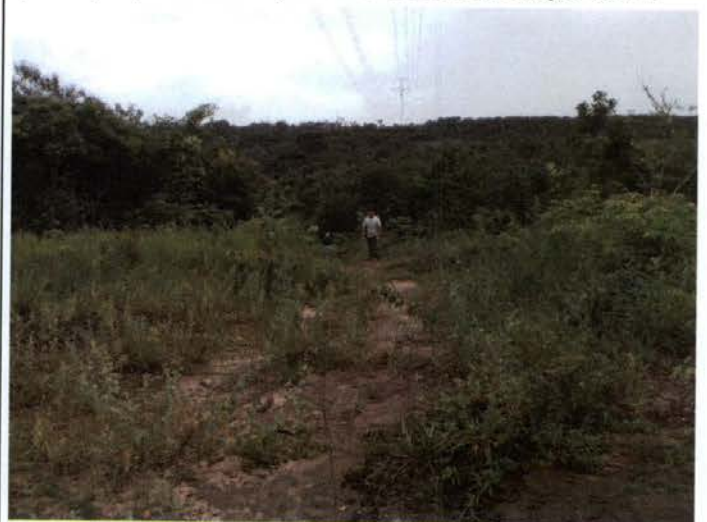
Foto 304: no mesmo trecho próximo ao km 254, nota-se a movimentação do terreno criando os vales dos cursos d'água, o que requer práticas adequadas de obra na instalação da LT.

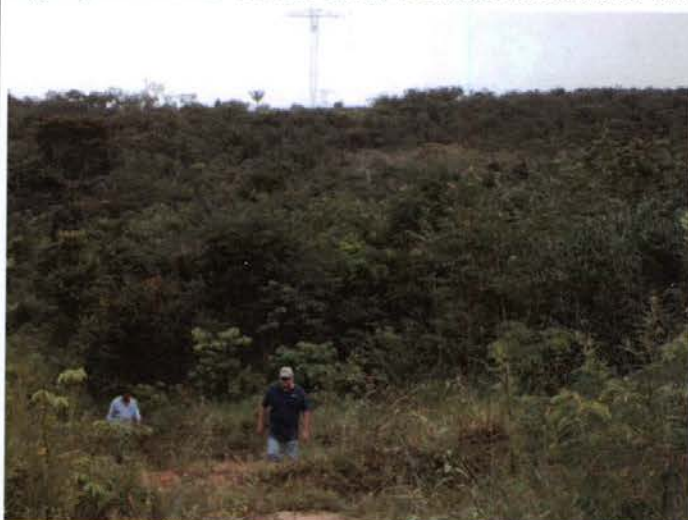
Foto 305: fragmento preservado no interior do vale. Instalação de torres nos topos de morro pode evitar maior supressão de vegetação em razão da maior altura dos cabos no centro do vão

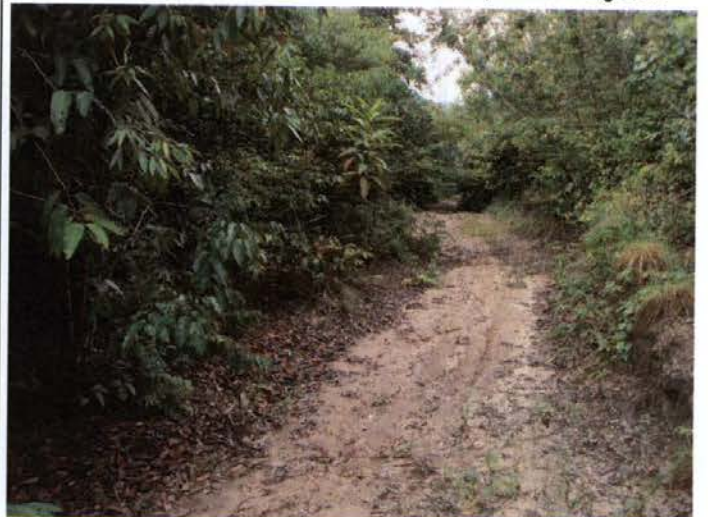
Foto 306: km 254, acesso permanente mantido para acessar as estruturas da Linha da JTE, e que deve ser aproveitado para instalação da LT da LVTE, evitando nova supressão vegetal.
