Assunto: **Atestado de Condição Sanitária da Linha de Transmissão 230 kV Jauru – Porto Velho C3**

PARECER TÉCNICO Nº. 27/2011/CGPNM/DEVIT/SVS/MS

Assunto: Emissão do Atestado de Condições Sanitárias (ATCS) para malária da Linha de Transmissão (LT) 230 kV Jauru – Porto Velho

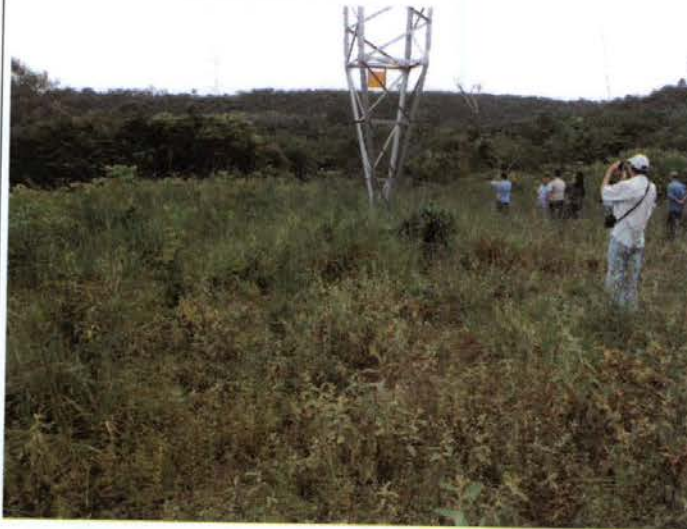
Foto 307: km 254. Área de base de estrutura estaiada da JTE totalmente suprimida, e vegetação conservada no interior do vale, no centro do vão entre torres.

Como o trecho do km 250 a 255 não pôde ser visualizado no sobrevoo em razão do mau tempo (chuvas muito instensas), um segundo ponto no mesmo trecho foi vistoriado a partir do km 255. As fotos 301 a 308 ilustram esse segundo ponto, onde o relevo ondulado favoreceu a manutenção da cobertura vegetal sob a LT existente, uma vez que alguns pequenos vales puderam ser atravessados pelos cabos com altura que dispensou a supressão vegetal. Essa conformação dos terrenos poderá favorecer a instalação da nova Linha no mesmo trecho. Contudo, devem ser avaliadas a relevância dos remanescentes florestais, a presença de corpos hídricos no local (foto 303), e a existência de áreas vizinhas de plantio de soja que podem ser alternativas à passagem da LT.

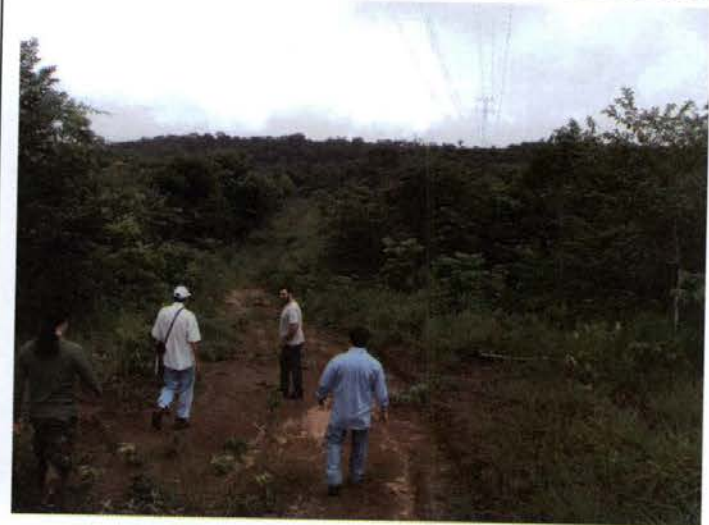
Foto 309: na altura do km 270 do traçado da Linha da LVTE, sede de fazenda com área de plantio de grãos, no acesso para o trecho de **desvio solicitado entre os kms 260 e 293**.

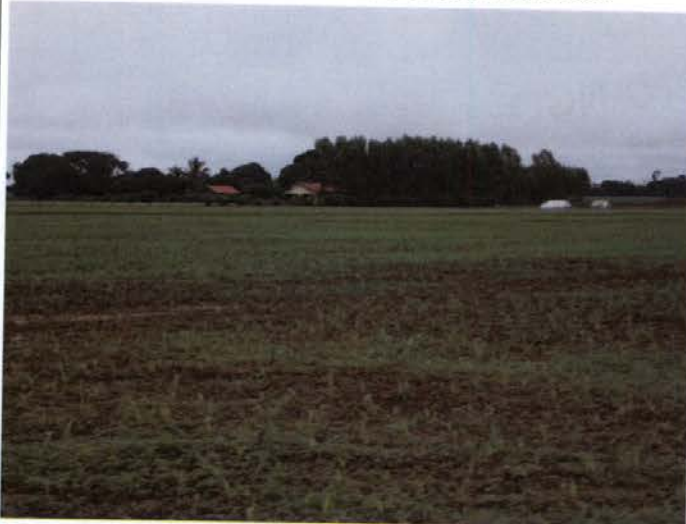
Foto 310: sobre o trecho de desvio solicitado para os km 260 ao 293, ver também as fotos 182 a 186 do sobrevoo. Abaixo, acesso ao fragmento florestal junto ao km 270.

O trecho foi inicialmente acessado na altura do km 270 e, após o percurso de alguns vão de torres na faixa da LT existente Jauru-Vilhena (JTE CD), o relevo ondulado impediu o avanço. Contudo, foi possível observar o bom estado de conservação do fragmento, que pode ser visualizado nas fotos 310 a 312.

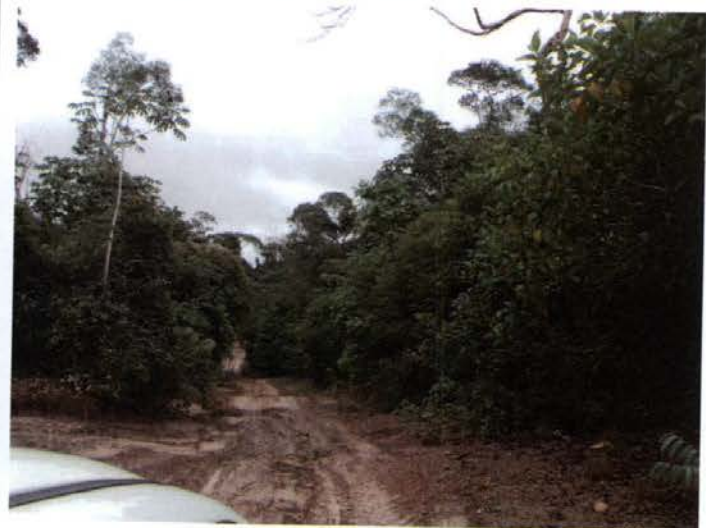
Foto 311: km 270 do traçado da nova Linha, o fragmento florestal encontra-se bem preservado. Relevo ondulado impediu o avanço do percurso terrestre por esse lado do remanescente.

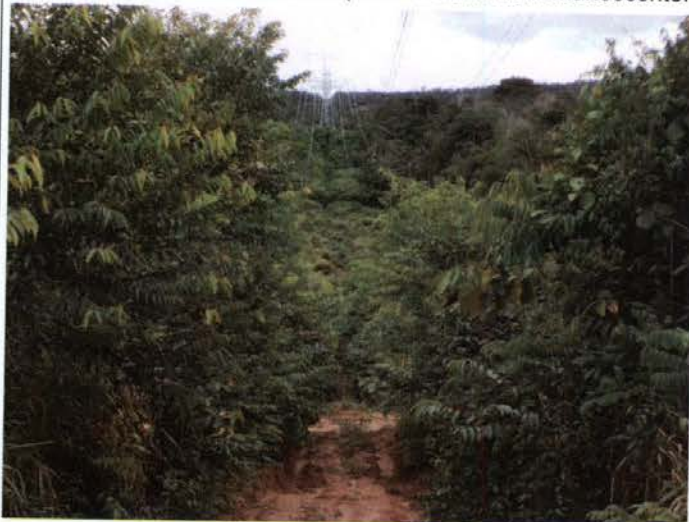
Foto 312: km 270. Extrato arbóreo fora da faixa da JTE, e apenas arbustivas sob os cabos após supressão feita na instalação da LT

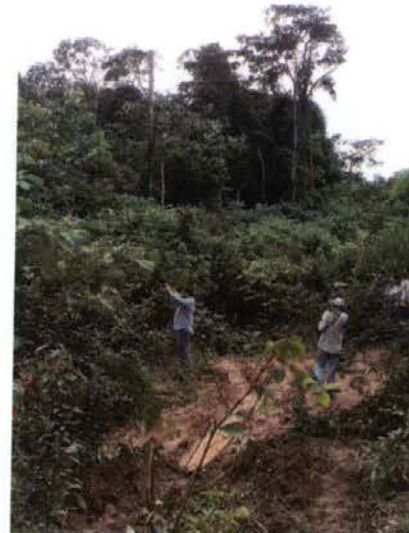
Foto 313: para continuar a vistoria do trecho de desvio entre os km 263 e 290, as equipes retornaram à BR-364, passando pela localidade de Padronal (abaixo).

Um segundo ponto foi acessado na altura do km 281, saindo da rodovia BR-364 pela localidade conhecida como Padronal (foto 313, restaurante Rossati). O acesso existente estava bloqueado por toras caídas, e as equipes seguiram a pé até a faixa da Linha da JTE, onde foi possível novamente verificar o porte elevado e a grande densidade da vegetação. As fotos 182 a 186 e 314 a 320 ilustram o trecho.

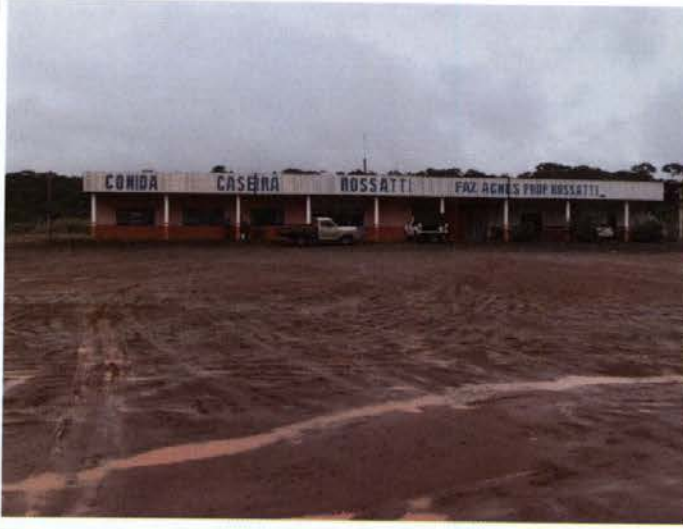
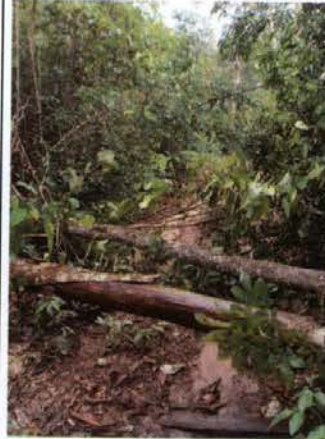
Fotos 314 a e b: bloqueio e porte da vegetação no acesso ao km 281 do traçado da LVTE. Ver também fotos 182 a 186 do sobrevo, que mostram o trecho de desvio do km 263 ao 290.

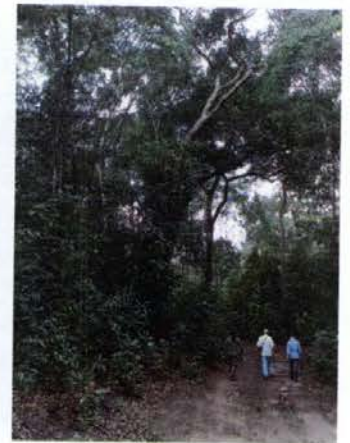
Foto 315: as equipes seguiram a pé para acessar a faixa da JTE e o traçado da LVTE na altura do km 281, para verificar o fragmento no trecho de desvio do km 263 a 290

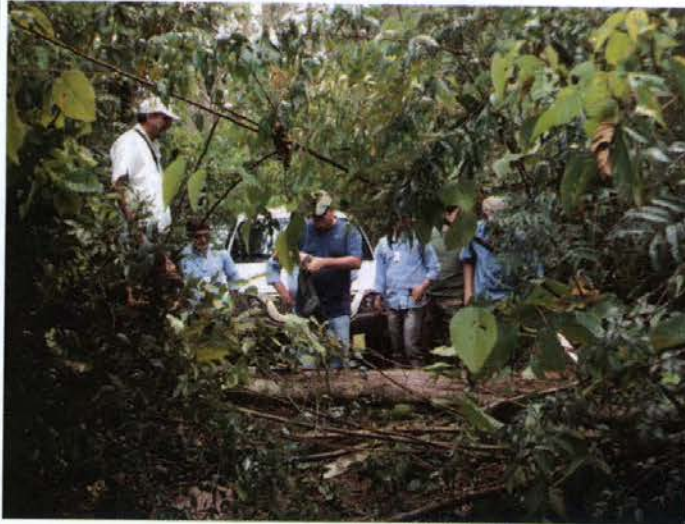
Foto 316: estrutura da vegetação no acesso ao km 281 do traçado da nova Linha. Fragmento florestal em bom estado de conservação, apesar de indícios de antiga extração madeireira.

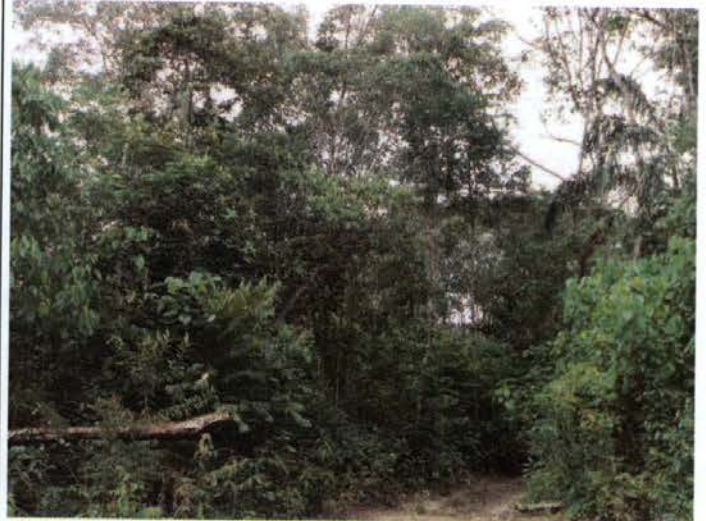
Foto 317: km 281 do traçado da LVTE. A supressão vegetal excessiva foi realizada em toda a largura da faixa da LT da JTE (circuito duplo), licenciada na COHID/CGENE/DILIC/IBAMA.

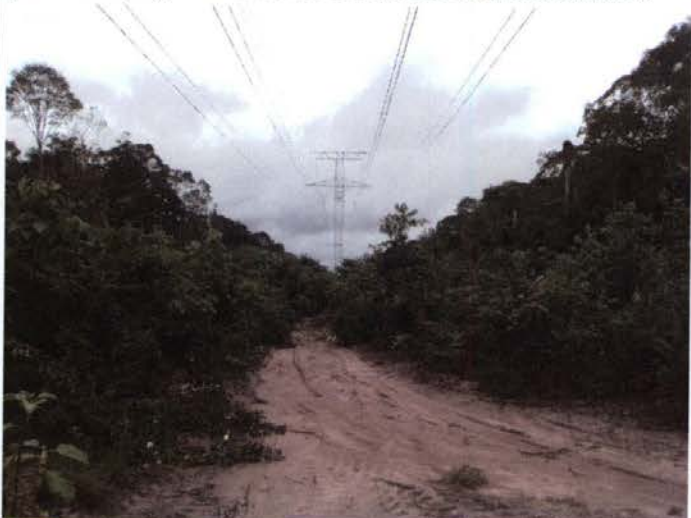
Foto 318: diferença de porte entre a vegetação fora da faixa da LT da JTE, e a regeneração após o corte raso em toda a largura da faixa, evidenciando os impactos do corte excessivo.

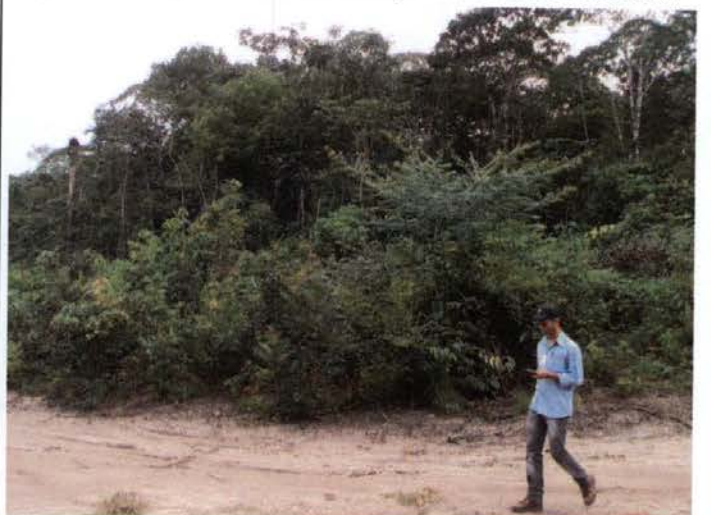
Foto 319: na altura do km 281 do traçado da LVTE, toda a área de base de torre estaiada da JTE foi suprimida, razão pela qual devem ser usadas estruturas autoportantes, de menor base.

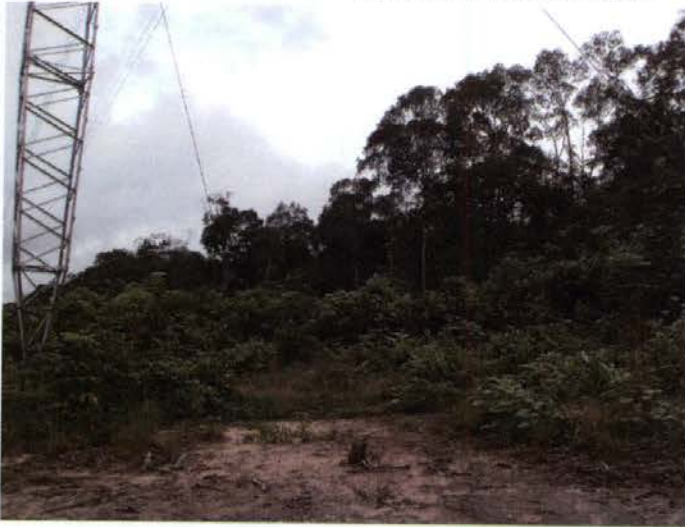
Foto 320: na instalação, na energização ou na manutenção contra fogo, as empresas suprimem toda a área entre as pontas dos estais, resultando supressão maior que nas torres autoportantes.

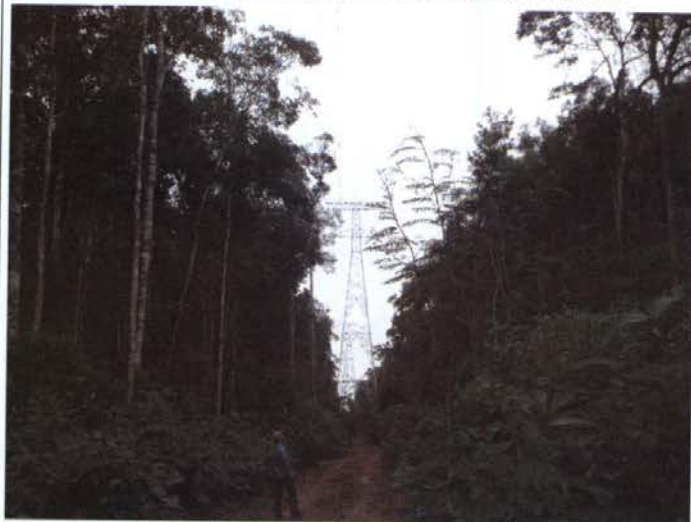
Foto 330: saindo do fragmento pelo km 295, foi vista a madeira resultante da supressão da JTE, que ali está desde 2006.

É importante destacar que a Jauru Transmissora foi autuada por este IBAMA em razão de impactos ambientais ocorridos exatamente no trecho ora em discussão, que está associado ao curso e áreas de APP do Córrego do Mutum. O trecho foi percorrido em grande extensão pelo acesso permanente mantido sob a faixa da LT JTE já instalada. Na saída desse trecho pelo km 295 do traçado da LVTE, foi possível visualizar o material lenhoso resultante da supressão para abertura da faixa da JTE, que permanece há mais de 4 anos no local, sem destinação adequada (foto 330). Coordenadas UTM de referência: Fuso 21L, E 176560, N 8554628.

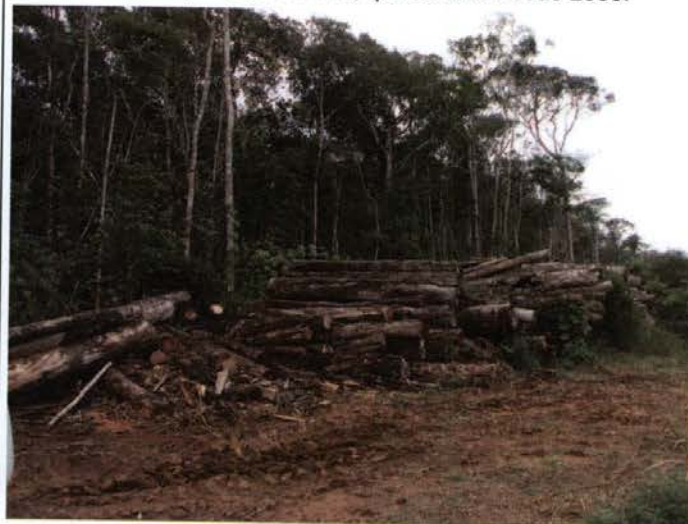
Foto 331: limite entre lavoura de soja e o fragmento no altura do km 310, segundo ponto de vistoria do mesmo trecho de desvio entre os kms 295 a 318.

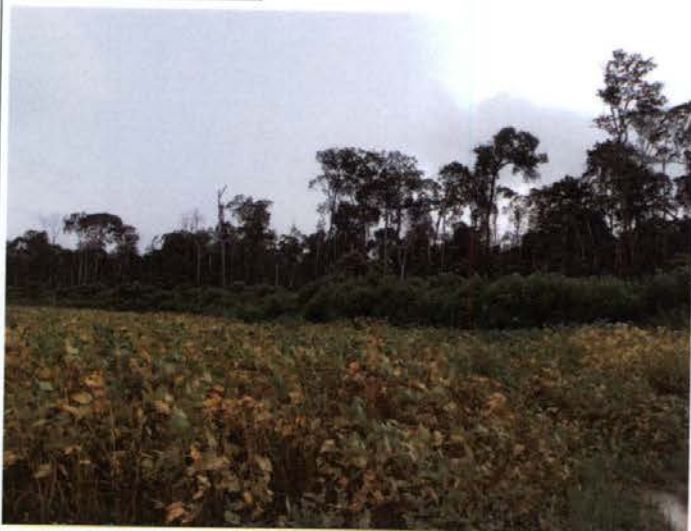
Foto 332: acesso permanente mantido pela JTE, e que foi utilizado para acessar o fragmento na altura do km 310 do traçado da Linha da LVTE.

Um segundo ponto do trecho de desvio do km 295 a 318 foi acessado junto ao km 310 do traçado da LVTE, e segue ilustrado nas fotos 173 a 175 e 332 a 338. Nesse segundo trecho, o traçado proposto pelo empreendedor corre muito em cota um pouco inferior ao ponto mais alto do rebordo que define o divisor de águas e a vertente de drenagem para o Vale do Guaporé. O acesso aos pontos visitados nesse segundo trecho era bastante declivoso.

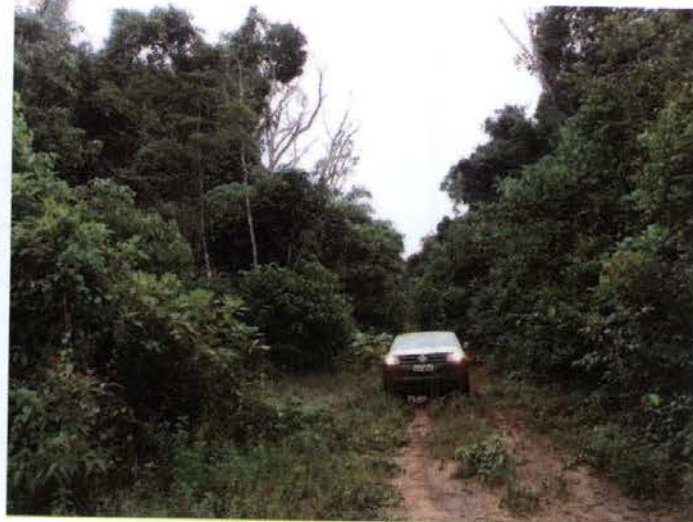
Foto 333: aspecto da vegetação na lateral da faixa da JTE, altura do km 310 do traçado da LVTE, trecho para o qual foi solicitado o desvio do km 295 ao 318.

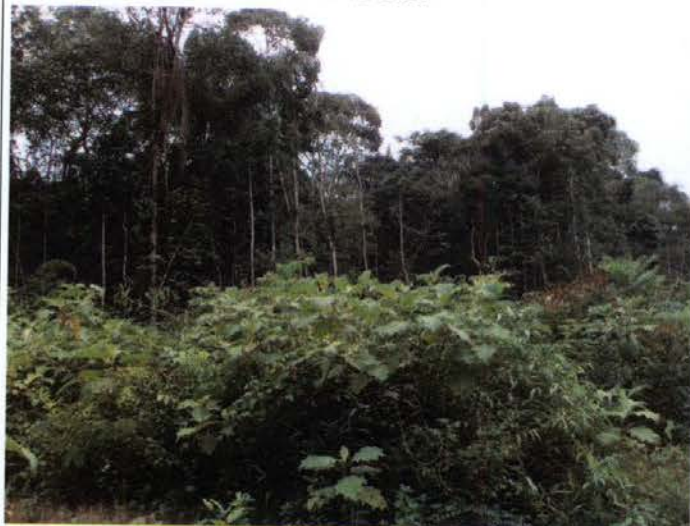
Foto 334: detalhe do porte e densidade da cobertura florestal na lateral da faixa da Linha da JTE, no mesmo trecho mostrado ao lado. Impactos na vegetação gerados pela supressão excessiva.

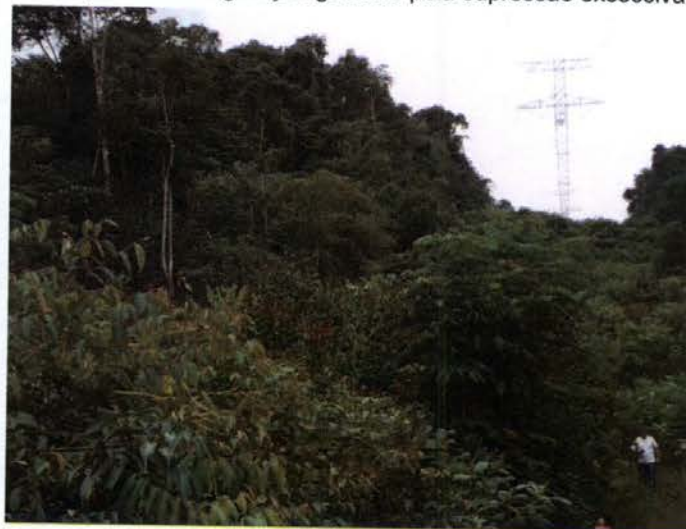
Foto 335: na altura do km 310, supressão vegetal em toda a base de torre estaiada.

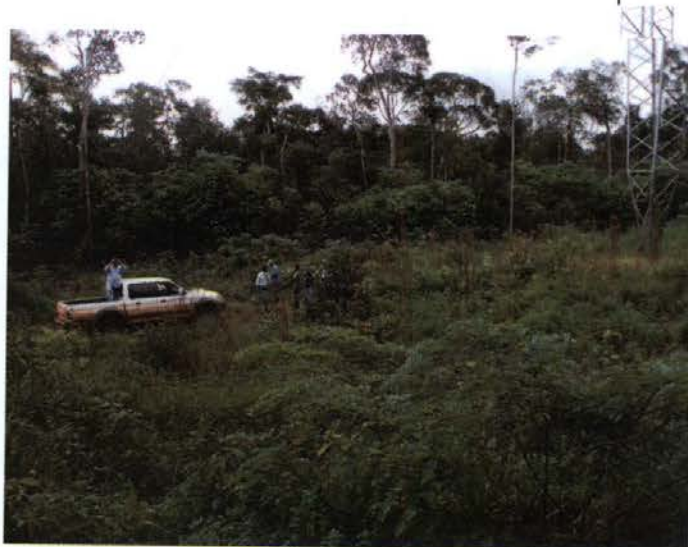
Foto 336: continuação da imagem ao lado.

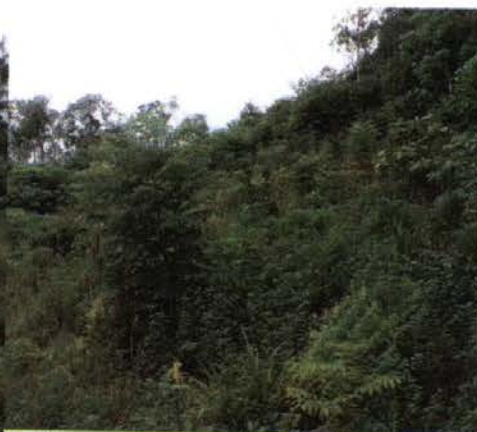
Foto 337: densidade da vegetação no fragmento florestal e supressão excessiva na altura do km 310, no trecho de desvio solicitado do km 295 ao 318 do traçado da LVTE.

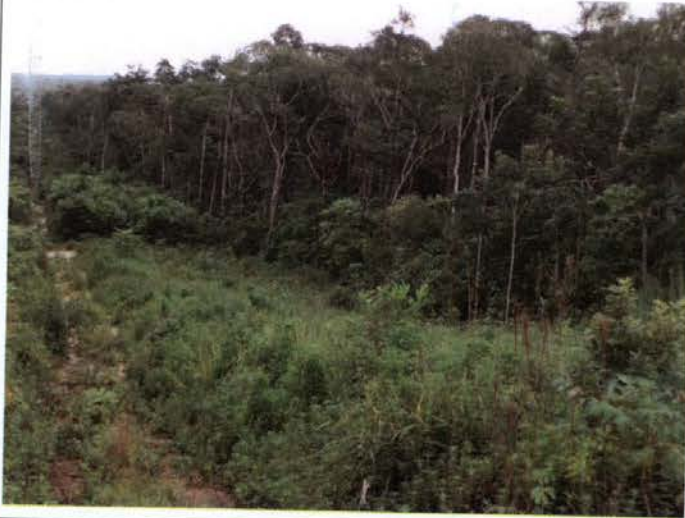
Foto 338: retorno do trecho mostrado nas fotos acima por acesso aberto pela JTE em meio a área florestada. Para ver o trecho do km 295 a 318, ver fotos 173 a 180 do sobrevoô.

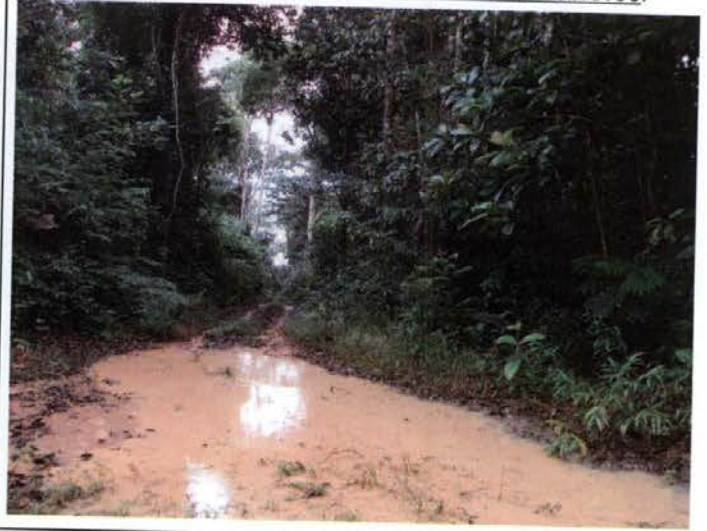
Foto 339: no trecho do km 325 a 338, para o qual o IBAMA também solicitou desvio, a LT JTE e o traçado em paralelo da LVTE interceptam um remanescente florestal significativo.

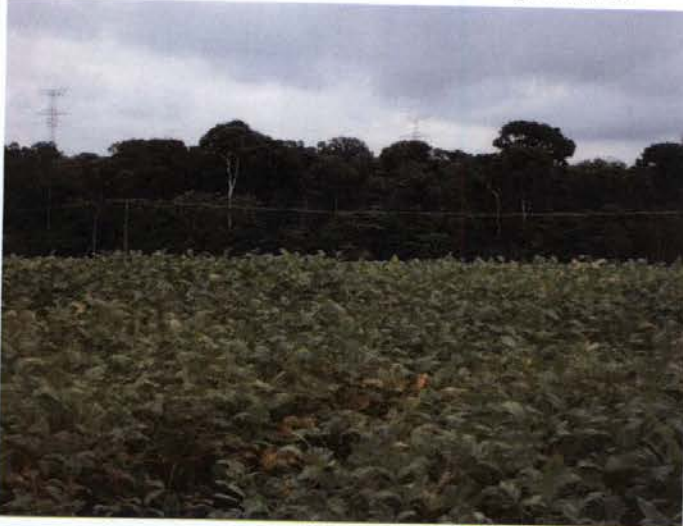
Foto 340: o primeiro ponto de vistoria no intervalo do km 325 ao 338 foi o trecho junto ao km 325, onde a marcação de torre já estava no campo.

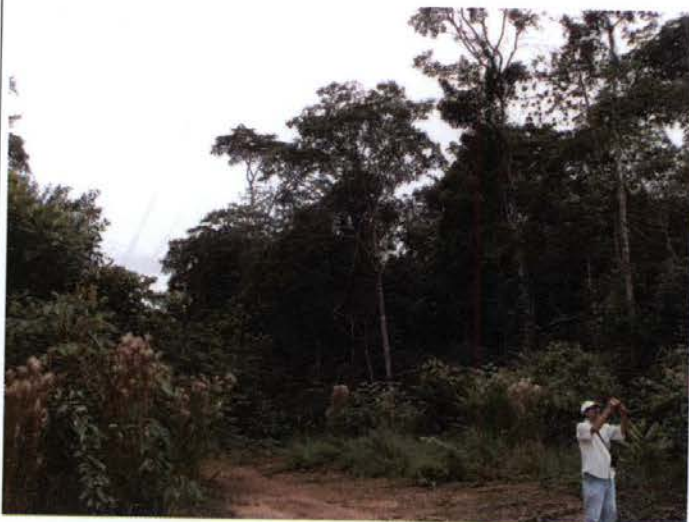
Foto 342: nova vista da faixa da LT existente, na altura do km 325, trecho onde a LVTE propõe o paralelismo de traçados.

Em razão do mau tempo meteorológico, não foi possível visualizar esse trecho no sobrevoo. Contudo isso foi possível tanto na vistoria de Licença Prévia, como foi feito por terra nesta vistoria de L.I., como segue descrito. O trecho foi inicialmente acessado pelo km 325, que igualmente ao trecho de desvio anterior, apresenta cobertura florestal bastante preservada. As fotos 341 a 343 ilustram esse local, que se encontra próximo à cidade de Vilhena.

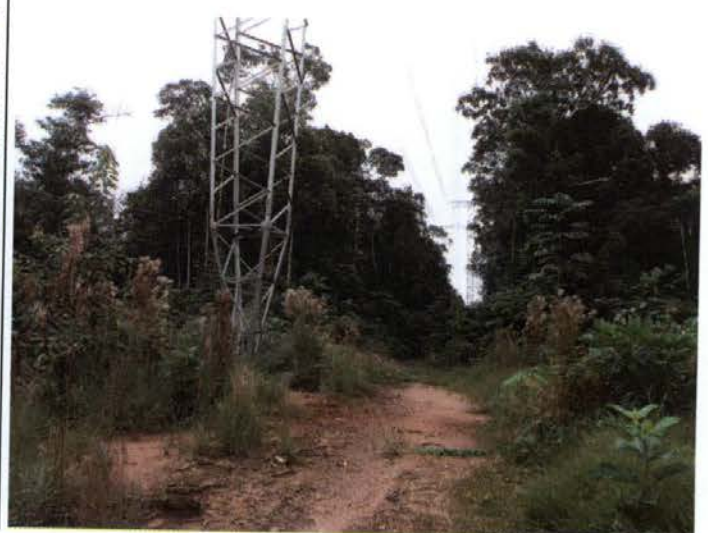
Foto 343: porte da vegetação na altura do km 325. O bom estado de conservação motivou o pedido de desvio.

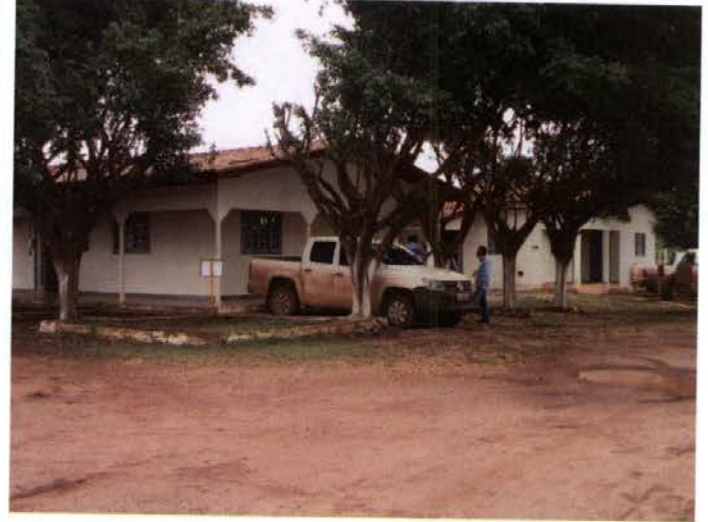
Foto 345: o IBAMA autorizou somente as atividades de guarda de materiais, como bobinas de cabos e estruturas de torres.

Em relação ao sítio físico da área proposta para o canteiro, trata-se de um terreno urbano, ou seja, inserido na malha urbana da cidade, totalmente plano e onde já existem estruturas que poderão abrigar as atividades do canteiro, tal como um galpão e casas que poderão servir como escritórios. As fotos 344 a 352 mostram as instalações e os pátios externos. O IBAMA autorizou o depósito de materiais como perfis metálicos e cabos.

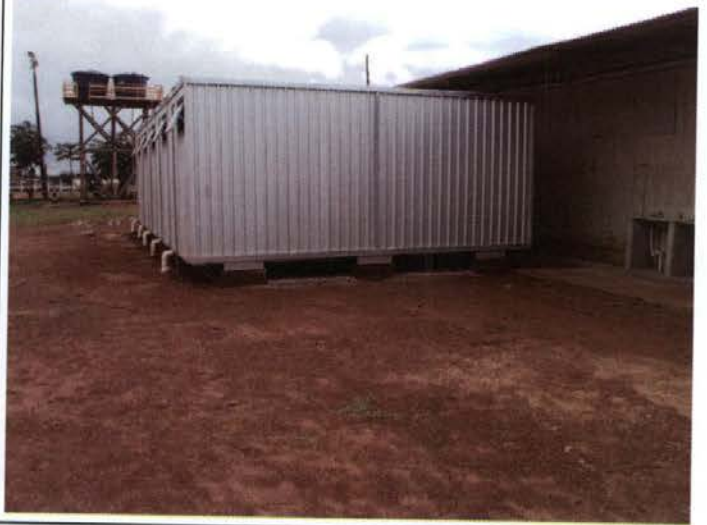
Foto 350: contêineres de sanitários já instalados no local.

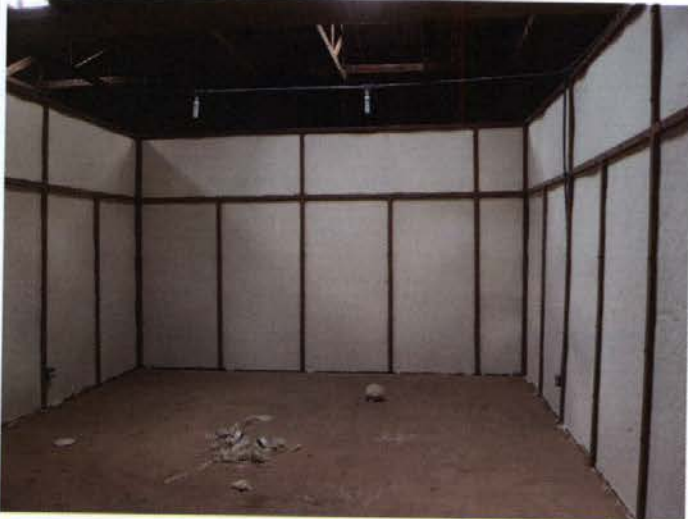
Foto 351: ambiente de dormitório dos trabalhadores no galpão existente no local proposto para Canteiro e Alojamento.

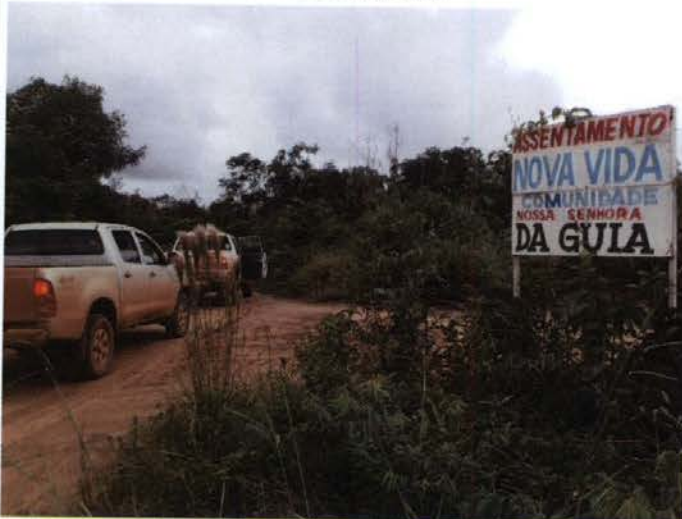
Foto 353: após a visita ao local do canteiro, a vistoria buscou o segundo ponto no trecho de desvio solicitado entre os kms 325 a 339, onde existe um assentamento.

Após atravessar a mancha urbana de Vilhena, um segundo ponto foi acessado no trecho de desvio do km 325 a 318. Na altura do km 330, na área peri-urbana da cidade, existe um assentamento em implantação composto de chácaras e algumas áreas de invasão. Contudo, não foi possível concluir sobre a situação legal da área, que pode ser visualizada nas fotos 353 a 358.

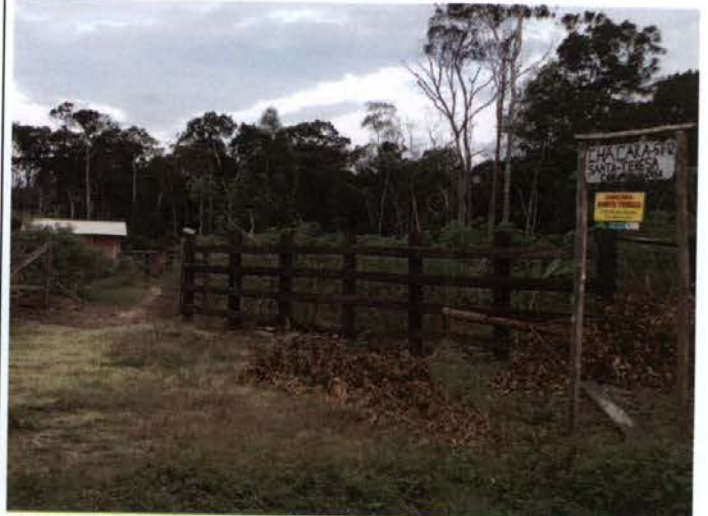
Foto 354: "chácara" no local do assentamento, que fica na área periurbana da cidade de Vilhena. Relatos conflitantes apontam a área como invasão e também como assentamento do INCRA.

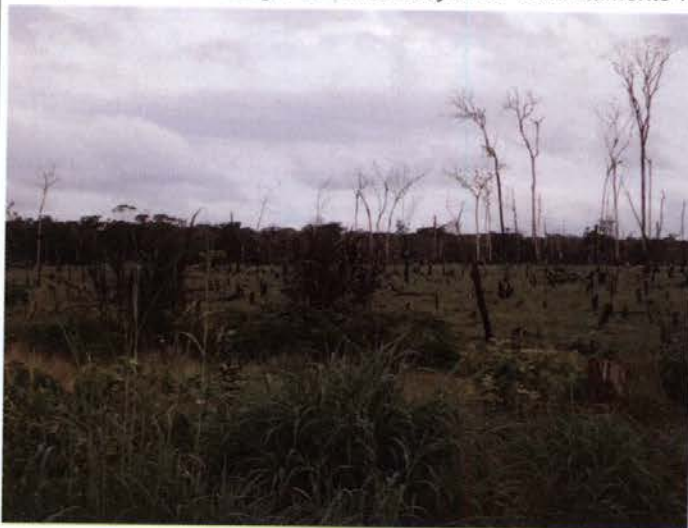
Foto 355: foram constatados desmatamentos e queimadas nos lotes, mostrando o estágio de consolidação do "assentamento".

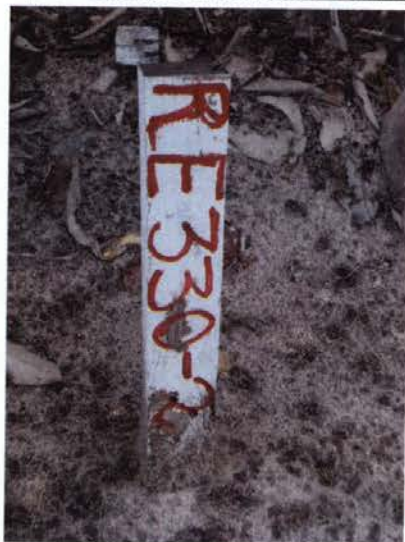
Foto 357: após percurso pelo assentamento, que fica na área que poderia ser alternativa ao traçado paralelo, foi alcançado o local proposto para instalação da torre 330-2 da LT da LVTE.

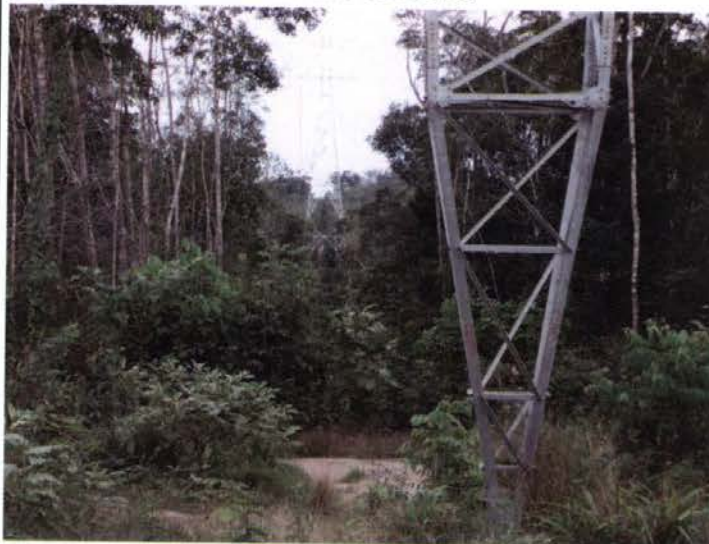
Foto 358: aspecto da vegetação junto à faixa existente da JTE na altura do km 330 do traçado da LVTE, no trecho em que o IBAMA solicitou o desvio entre os kms 325 e 339.

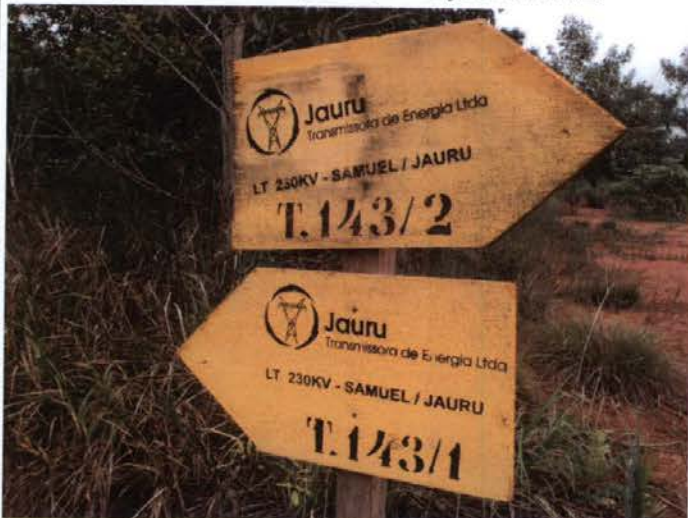
Foto 359: no dia 16, a vistoria teve início pelo trecho do desvio solicitado para os km 357 a 376. Placas da JTE indicam LT em instalação na altura do km 360 do traçado da LVTE.

Uma placa indicativa de acesso a locais de torres do Circuito 2 da JTE (foto 359) evidencia que mais uma vez o licenciamento estadual junto à SEDAM não exigiu desvios ou sequer questionou a possibilidade de afastamento em relação ao paralelismo com o Circuito 1.

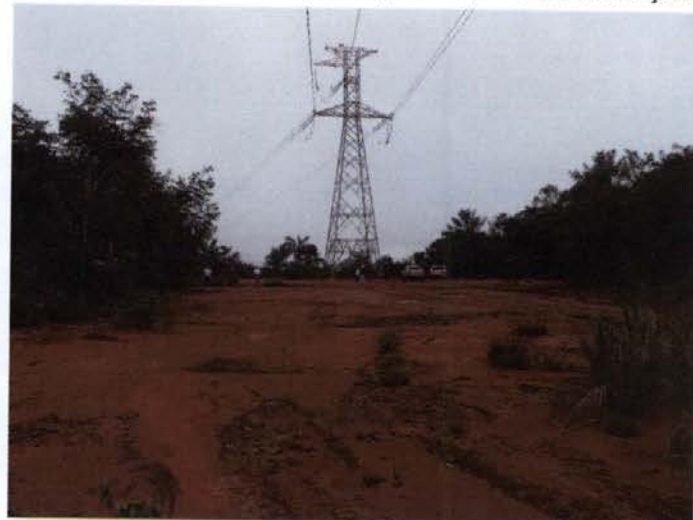
Foto 360: Entre Vilhena e Porto Velho, a LT existente é o Circuito 1 da Eletronorte (torre e áreas degradadas abaixo, na altura do km 360 do traçado da LVTE). O C2, da JTE, está em Instalação.

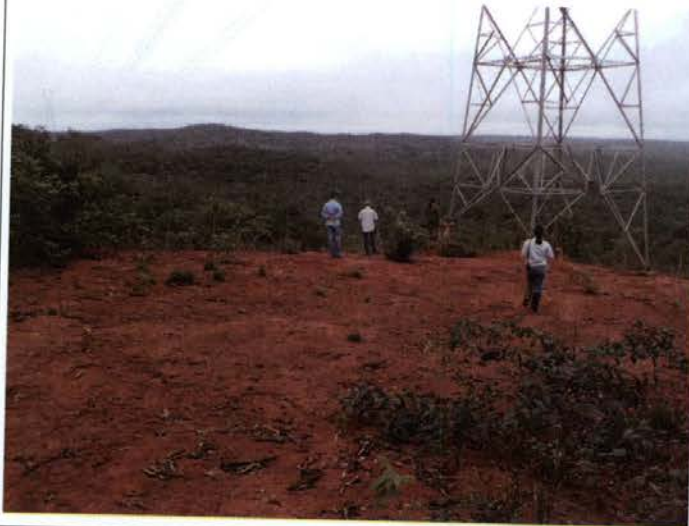
Foto 361: km 360, primeiro ponto no trecho do desvio do km 357 ao 376. Torre da LT do C1 Eletronorte, e vale com extenso maciço florestal preservado, razão do pedido de desvio.

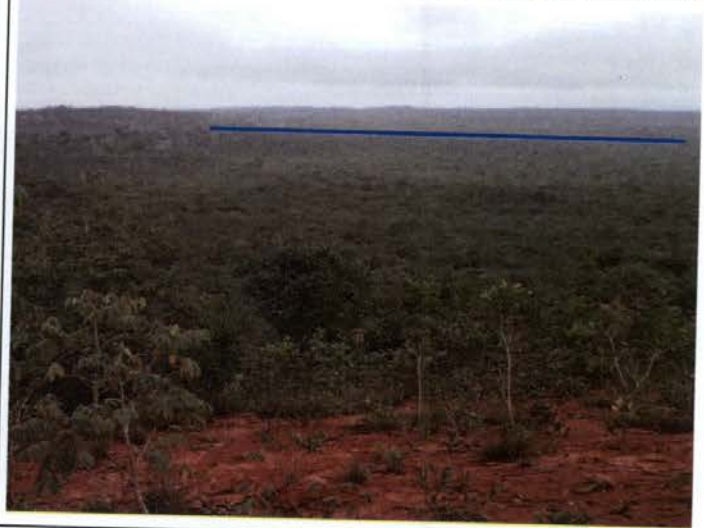
Foto 362: nova vista do maciço florestal que se estende do km 360 ao 376. Ao fundo, em azul, a BR-364. Alternativas de passagem da nova LT com menor impacto devem ser avaliadas

Um primeiro acesso a esse trecho foi feito a partir do km 360, próximo ao cruzamento do traçado com a rodovia BR-364 (foto 362). No local, que fica no alto de um vale, foi possível notar a degradação de uma extensa área correspondente à antiga praça de montagem de torre da Linha existente Circuito 1 da Eletronorte, instalada em 2006, sem que tenha havido recuperação até a presente data (fotos 360 e 361). O local corresponde ao vértice MV 04 do traçado da LVTE no tracho Vilhena – Pimenta Bueno. A partir desse ponto, foi possível constatar que a vegetação no interior do vale encontra-se batante preservada (fotos 363 e 364), e apresenta aspectos de transição cerrado-floresta. Ese trecho também foi vistoriado, como segue descrito abaixo.

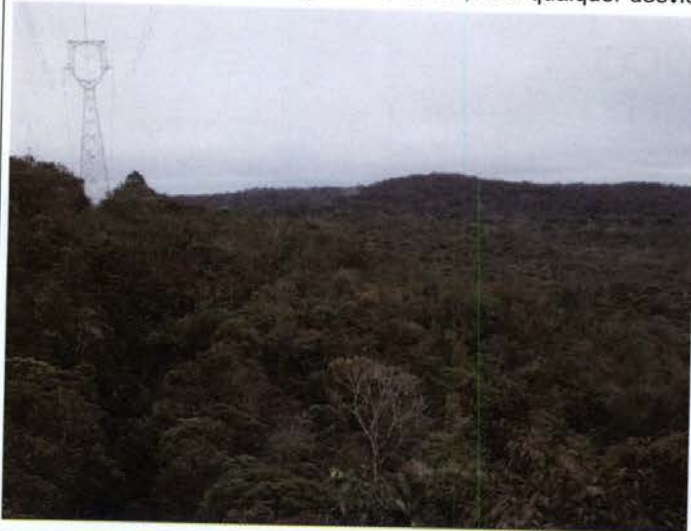
Foto 363: vista da faixa da LT C1 Eletronorte sobre o maciço visto do km 360. A LT C2 da JTE, com licenciamento estadual, já está sendo instalada em paralelo ao C1, sem qualquer desvio

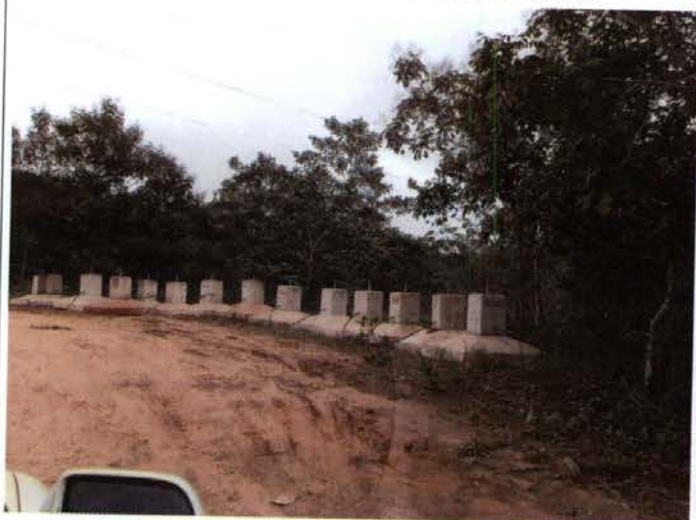
Foto 365: sapatas para fundações de torres da LT JTE no acesso ao km 365 do traçado da LVTE, segundo ponto de vistoria no trecho de desvio entre os kms 357 a 376.

Um segundo ponto foi vistoriado no mesmo trecho de desvio, tendo sido acessado o interior do vale mencionado acima, na altura do km 365. No acesso a esse trecho a partir da BR-364, foram visualizadas sapatas que serão utilizadas nas fundações de torres da Linha da JTE, Circuito 2 (foto 365). Nesse acesso, que está sendo usado pela JTE para instalação da LT Vilhena

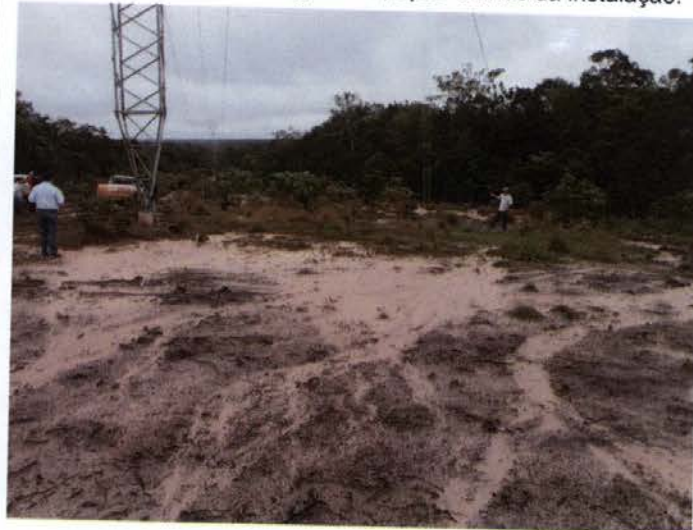
Foto 369: nova vista da praça de torre estaiada da Eletronorte onde a supressão vegetal foi absurdamente excessiva. km 365

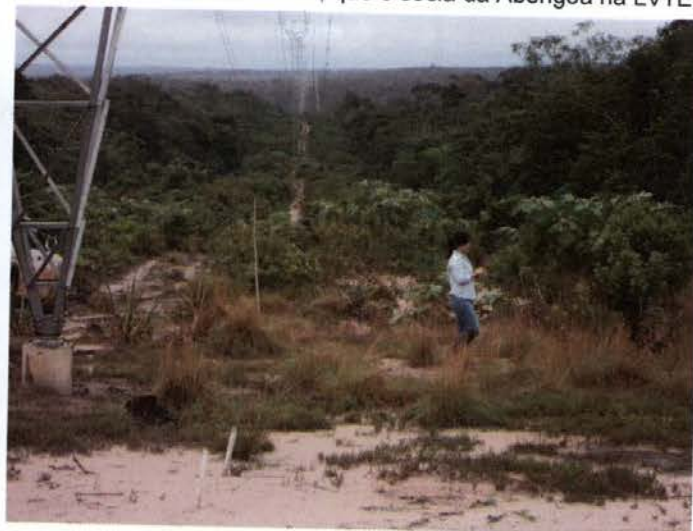
Foto 370: na altura do km 365, foi suprimida toda a largura da faixa da LT C1 da Eletronorte, que é sócia da Abengoa na LVTE.

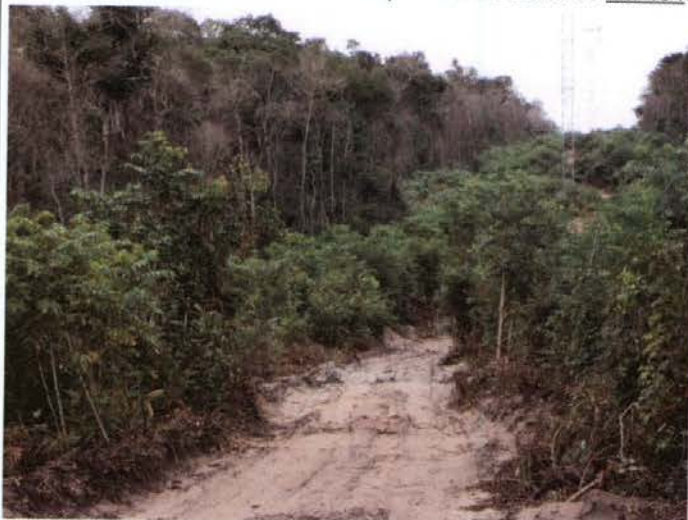
Foto 377: após a Vila São Lourenço, as equipes seguiram para o trecho do último desvio, entre os kms 390 e 448. Abaixo, acesso pela faixa da LT C1 toda suprimida na altura do km 404.

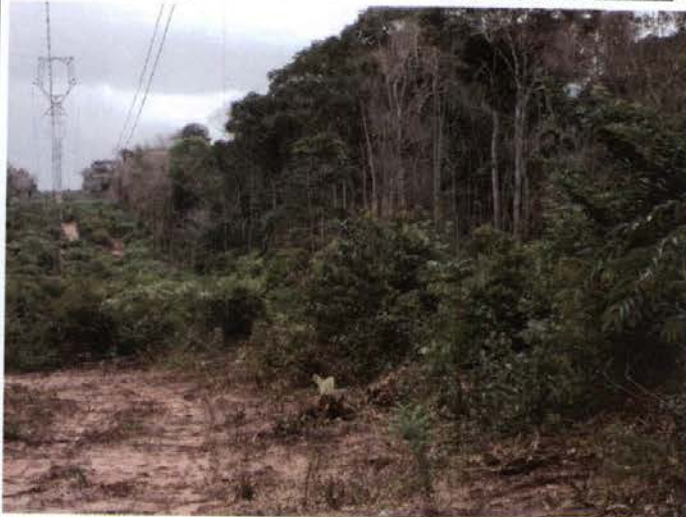
Foto 378: o trecho do km 390 ao 448 corresponde a um extenso maciço florestal, razão do pedido de desvio feito pelo IBAMA. Notar o porte e a densidade da vegetação no km 404.

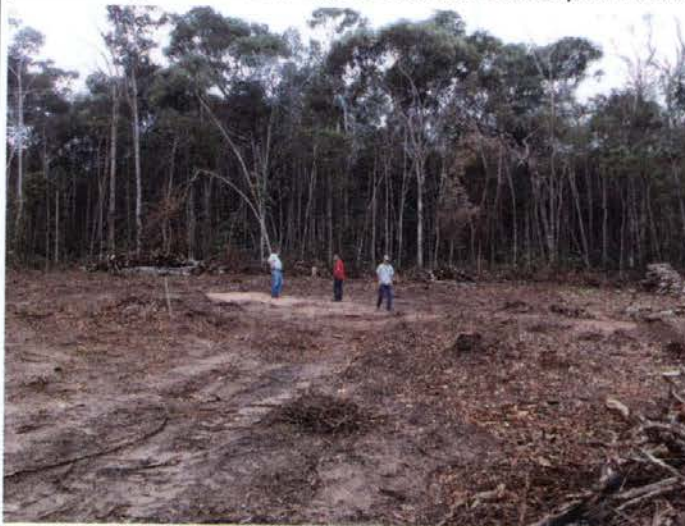
Foto 379: percorrendo cerca de 3km da faixa da Eletronorte, foi possível ver a supressão vegetal excessiva promovida pela JTE para instalação do Circuito 2, procedimento vedado pelo IBAMA

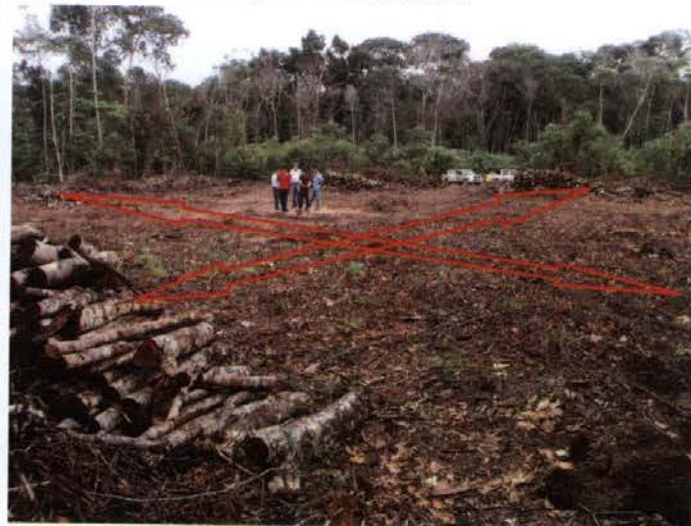
Foto 380: toda a área de 40x40 metros da base das torres foi suprimido pela Jauru Transmissora, cuja Linha passa por licenciamento estadual junto à SEDAM/RO.

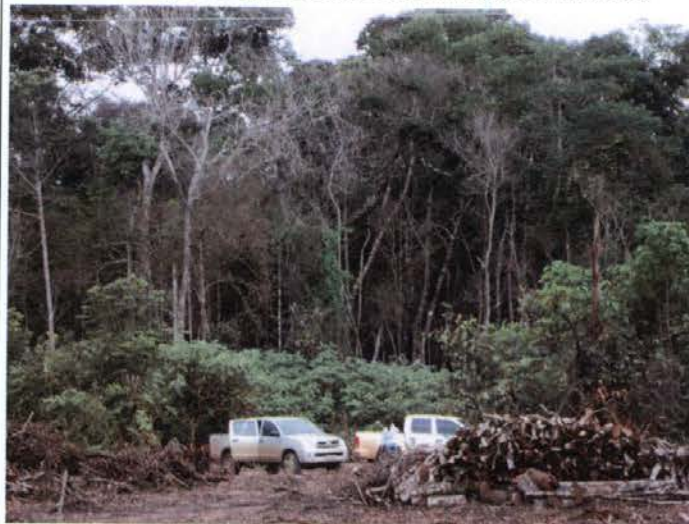
Foto 381: porte da vegetação junto ao km 405. A faixa da Eletronorte foi suprimida em toda sua largura de 40m. A JTE está fazendo igual, o que resulta em 80 metros de desmate.

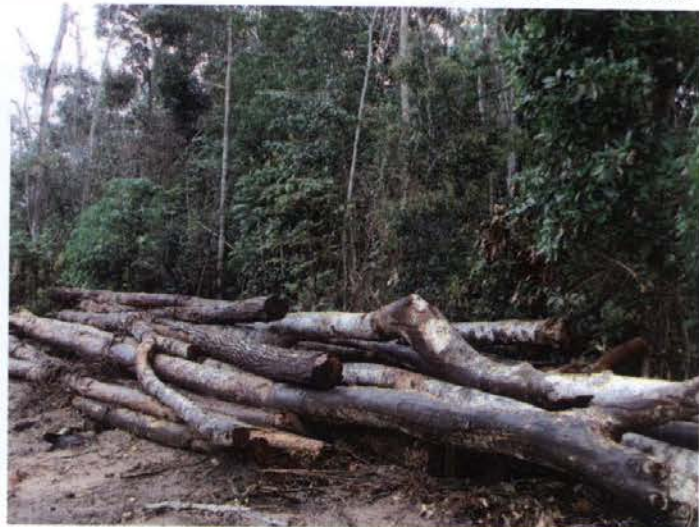
Foto 382: material resultante da supressão abusiva procedida pela Jauru Transmissora. Devem ser avaliados os impactos cumulativos de uma terceira faixa de supressão nesse contexto.

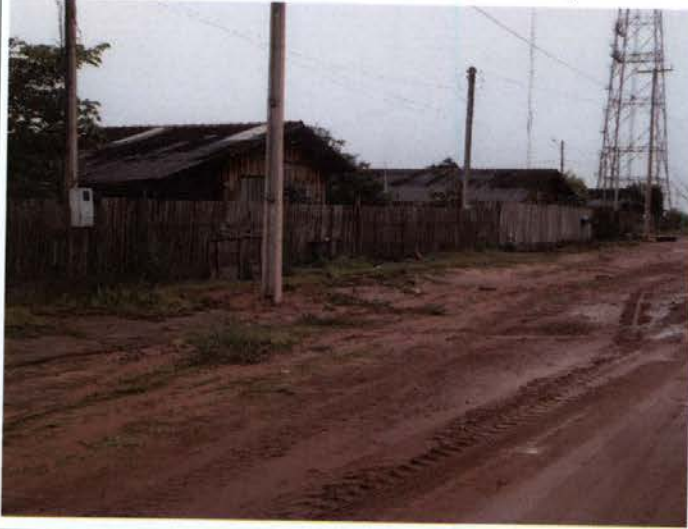
Foto 385: aspecto das casas e da estrutura viária precária da Vila Urucumaquã, no município de Pimenta Bueno/RO, onde a LVTE pretende instalar o canteiro denominado "Guaporé".

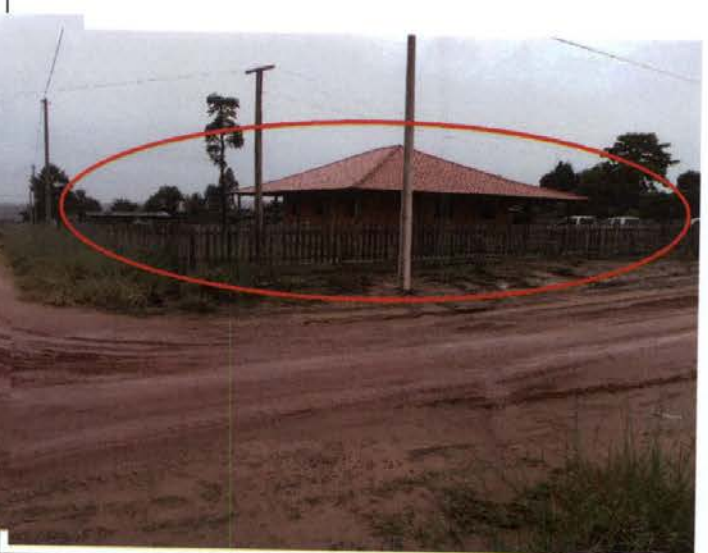
Foto 388: continuação da vista ao lado, com a edificação que existe no terreno escolhido pela LVTE para o Canteiro Guaporé

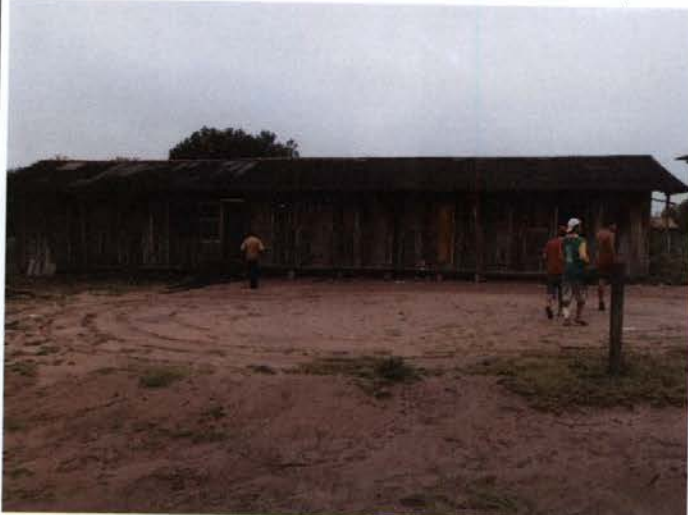
Foto 390: vista da rua frontal à área pretendida para o Canteiro Guaporé.

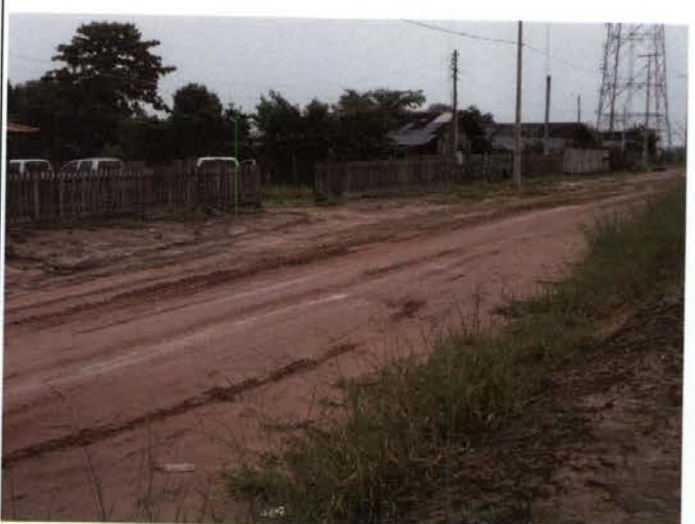
Foto 391: vista da área interna da propriedade escolhida pela LVTE para instalação de Alojamentos e do Canteiro Guaporé.

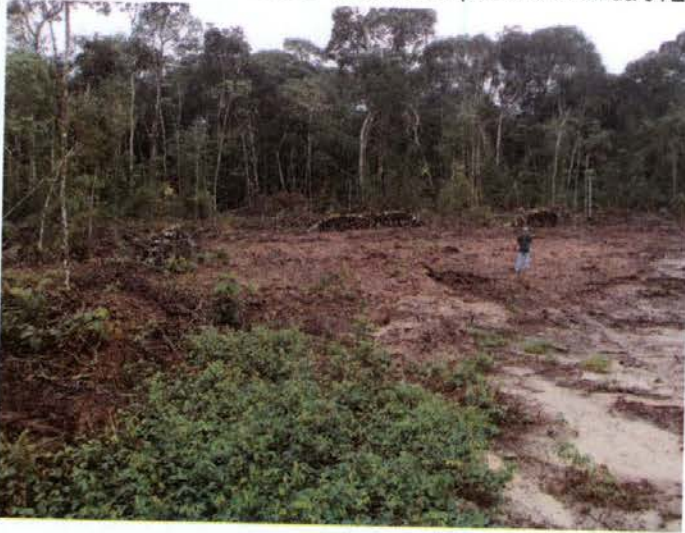
Foto 403: no trajeto realizado do km 440 ao km 430 do traçado da LVTE, proposto em paralelo aos Circuitos 1 (Eletronorte) e 2 (JTE), a situação de desmate abaixo se repetia na faixa da JTE

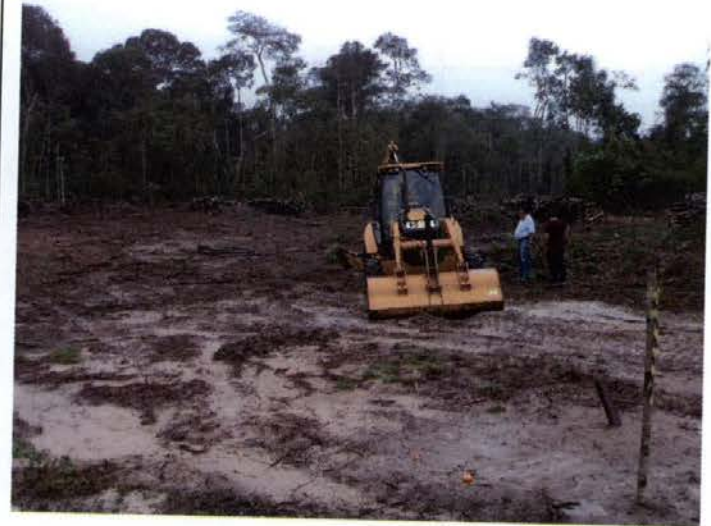
Foto 404: nos 10kms percorridos, todas as bases de torres da LT da JTE encontravam-se suprimidas em toda a área de 40x40 metros, procedimento que não é aceito pelo IBAMA.
