Assunto: **Atestado de Condição Sanitária da Linha de Transmissão 230 kV Jauru – Porto Velho C3**

PARECER TÉCNICO Nº. 27/2011/CGPNM/DEVIT/SVS/MS

Assunto: Emissão do Atestado de Condições Sanitárias (ATCS) para malária da Linha de Transmissão (LT) 230 kV Jauru – Porto Velho

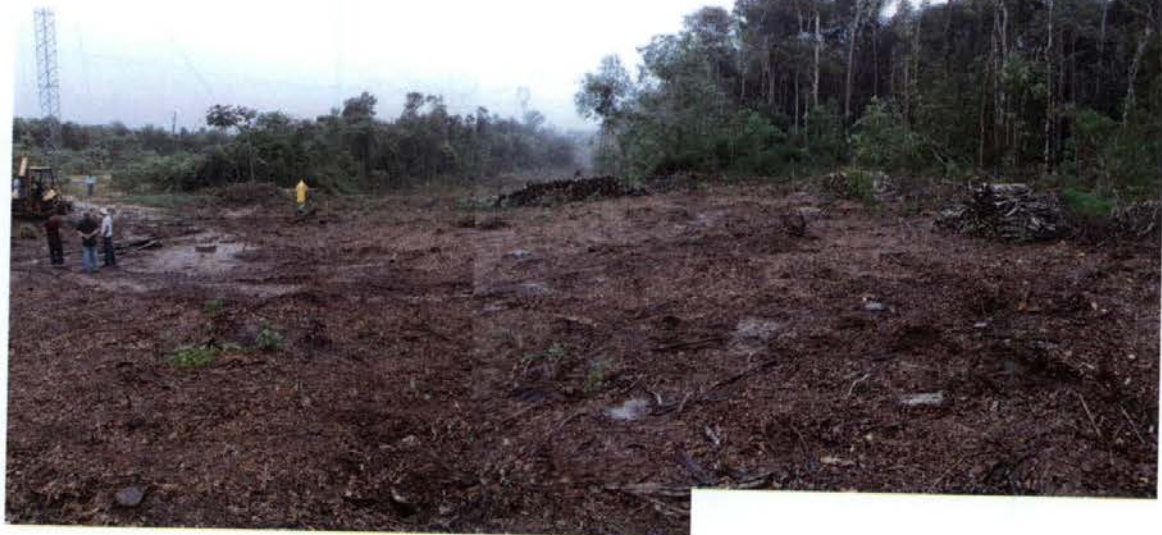
Foto 406: a instalação da LVTE deve ser avaliada face à cumulatividade dos impactos da co-localização dos Circuitos 1 e 2, que somam quase 80 metros de largura de supressão vegetal.

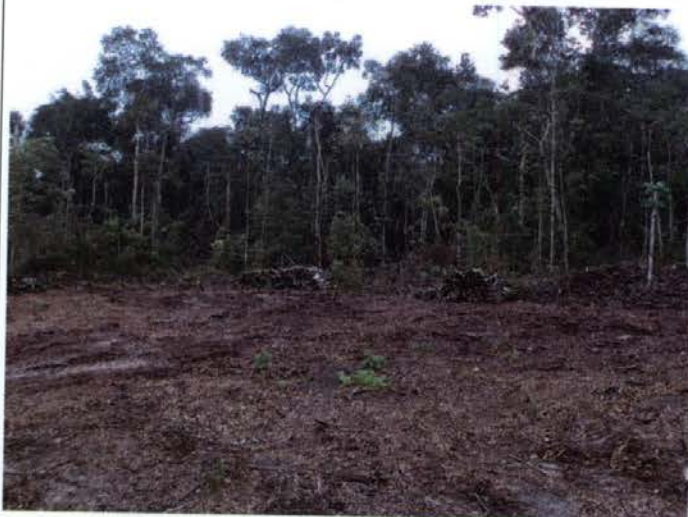
Foto 407: vista da estrutura do remanescente florestal ao fundo de uma área de supressão vegetal de base de torre da LT JTE.

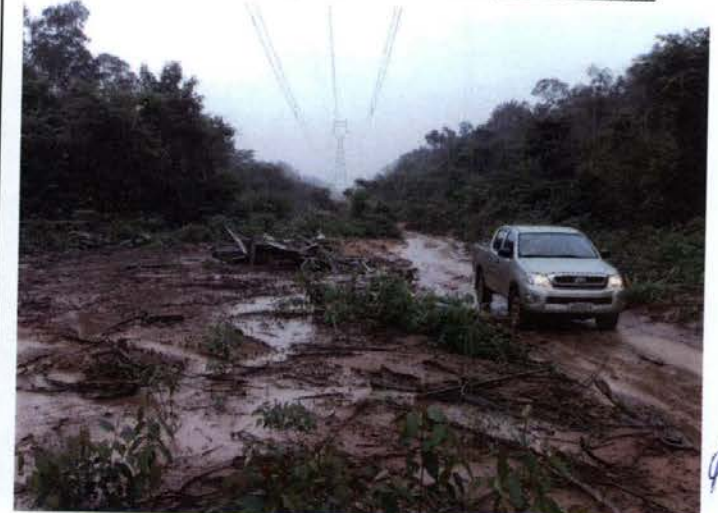
Foto 408: ausência de regeneração na faixa da LT C1 Eletronorte, suprimida em toda sua largura, na altura dos kms 440 a 430.

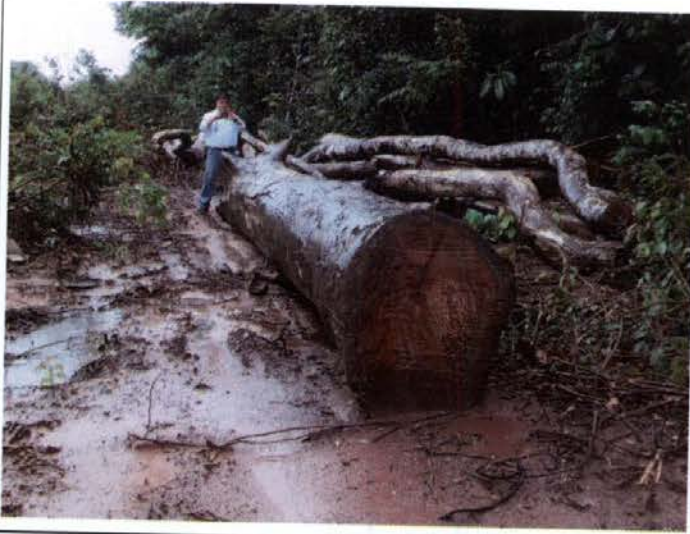
Foto 410: na altura do km 430 do traçado da LVTE, nota-se a precariedade do acesso e a ausência de recuperação da degradação da faixa existente da Eletronorte.

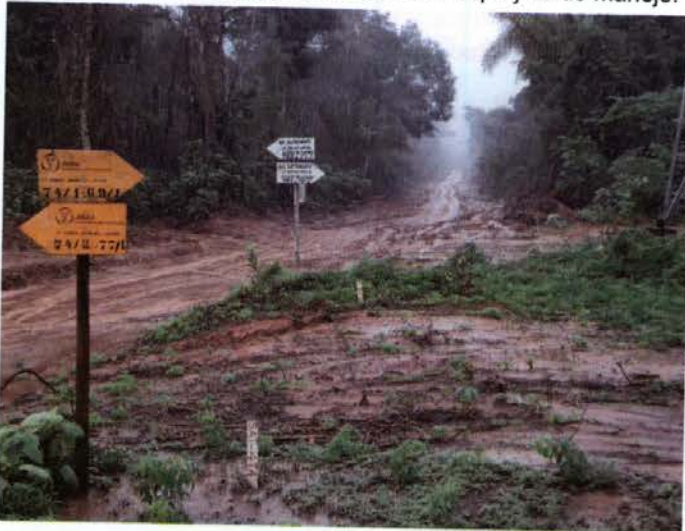
Foto 412: vista da faixa da Eletronorte com acesso permanente sob a Linha e ausência de recuperação de áreas degradadas.

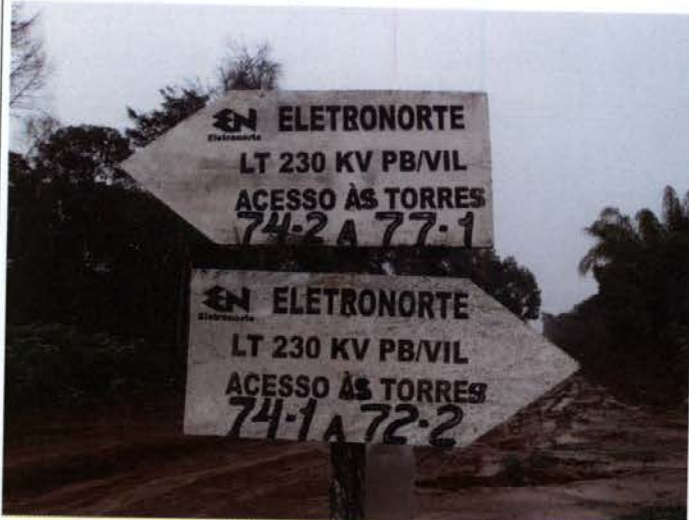
Foto 413: sinalização de trecho de torres da LT C1 Eletronorte na altura do km 430 do traçado da LVTE.

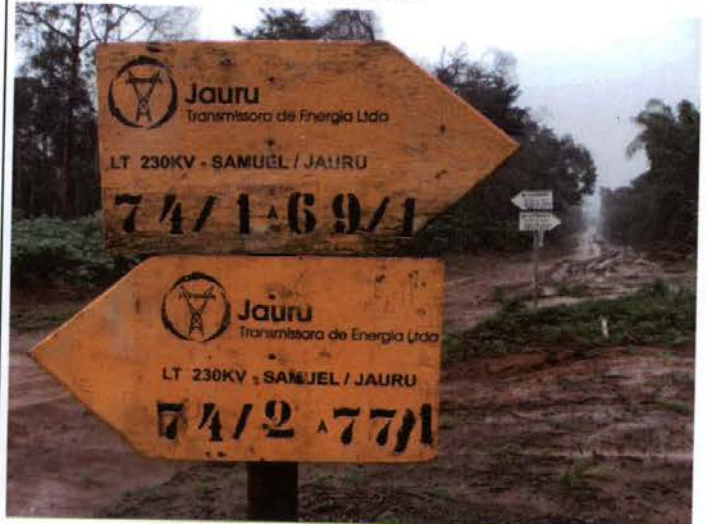
Foto 414: sinalização de trecho de torres da LT C2 da JTE na altura do km 430 do traçado da LVTE.

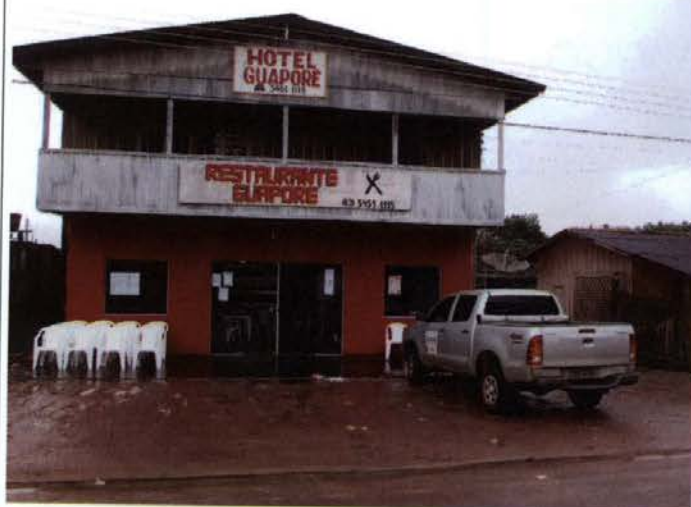
Foto 417: exemplo de infra-estrutura precária na Vila Guaporé, que é dividida da Vila Urucumaquã apenas pela rodovia BR-364

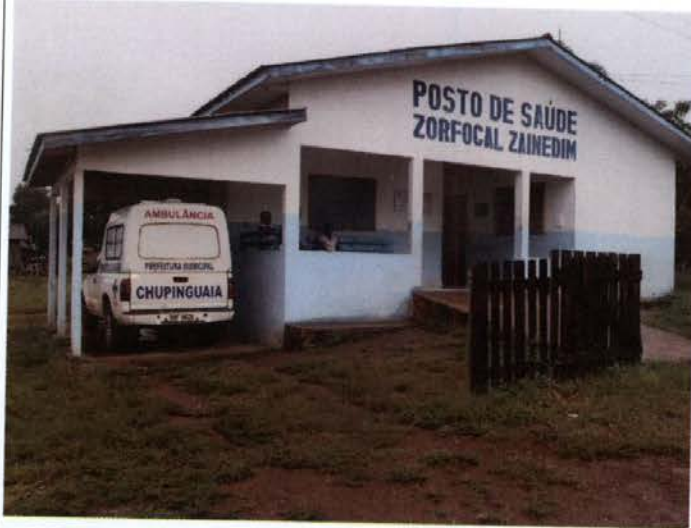
Foto 421: estrutura acanhada do posto de saúde da Vila Guaporé. São feitos apenas atendimentos básicos. Qualquer demanda por serviço especializado é redirecionada a Vilhena.

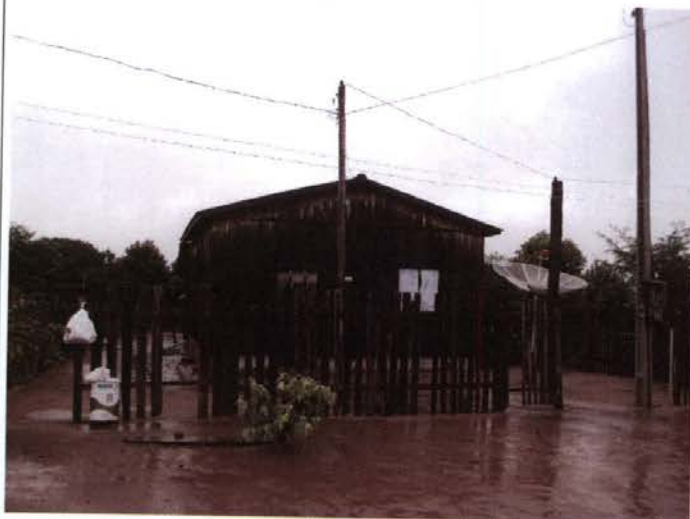
Foto 425: após a vistoria à Vila Guaporé, a equipe se dirigiram novamente à Vila Urucumaquã, tendo sido constatada a precariedade de sua estrutura.

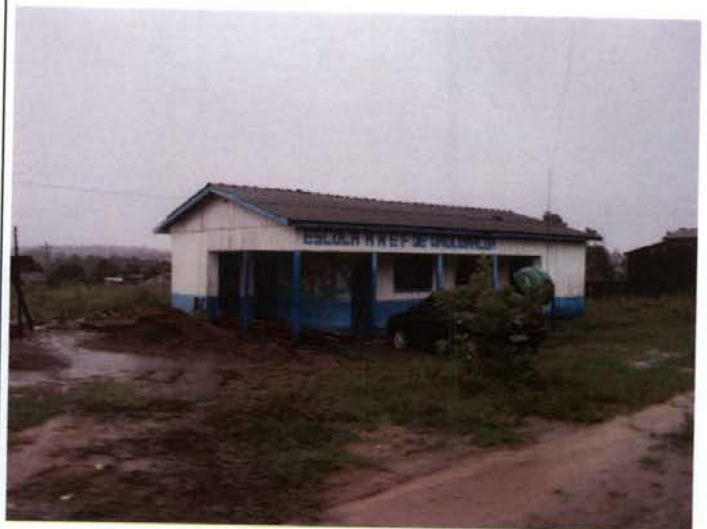
A **Vila Urucumaquã** está sendo proposta, pela LVTE, como local para implantação de canteiro. Não se pode dizer que possua uma infraestrutura urbana, isto é, há muito baixa densidade populacional e de construções, e a ocupação é essencialmente residencial, inexistindo atividade comercial de fato. A Vila assemelha-se a um povoado, e se estruturou em torno de uma Serraria, cuja atividade teve seu auge em décadas anteriores. As casas que atualmente existem na vila são muito simples, e foram erguidas como alojamento dos trabalhadores da madeireira. Atualmente boa parte delas está abandonada. Nessa Vila há apenas uma escola municipal de ensino fundamental, cujas instalações podem ser vistas na foto 426.

Foto 426: pequeno porte e estrutura simplória de escola municipal de ensino médio e fundamental na Vila Urucumaquã

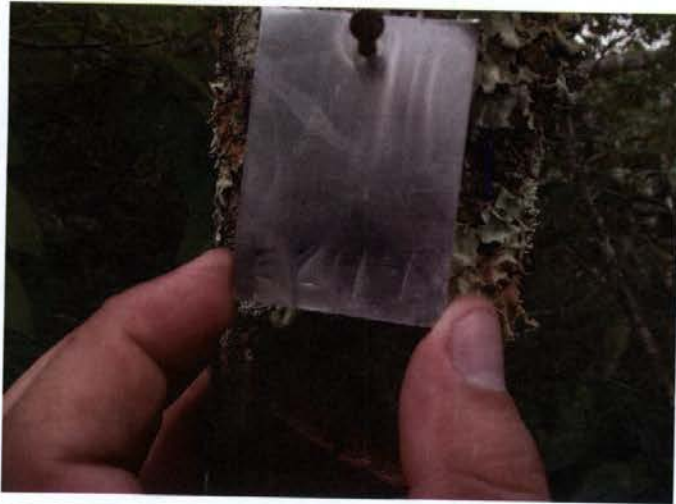
Foto 429: Marcação de árvore que foi amostrada dentro do Módulo 1. Placa de alumínio contendo a numeração da mesma.

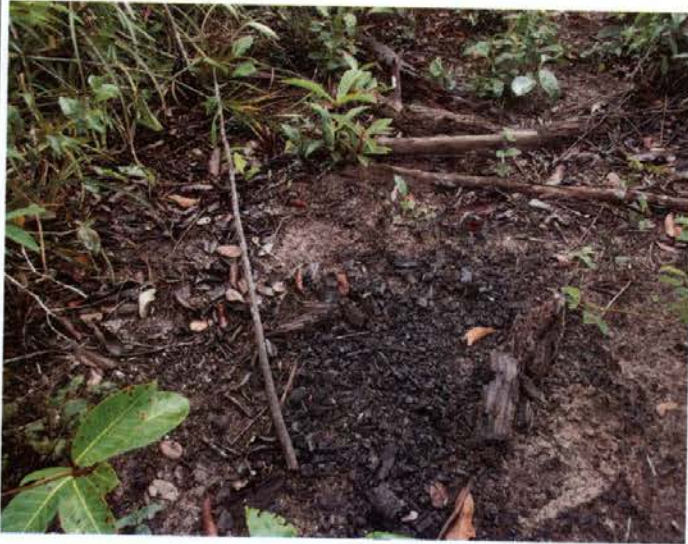
Foto 433: Indício de queimada na área do Módulo 1: presença de resíduos de carvão no solo.

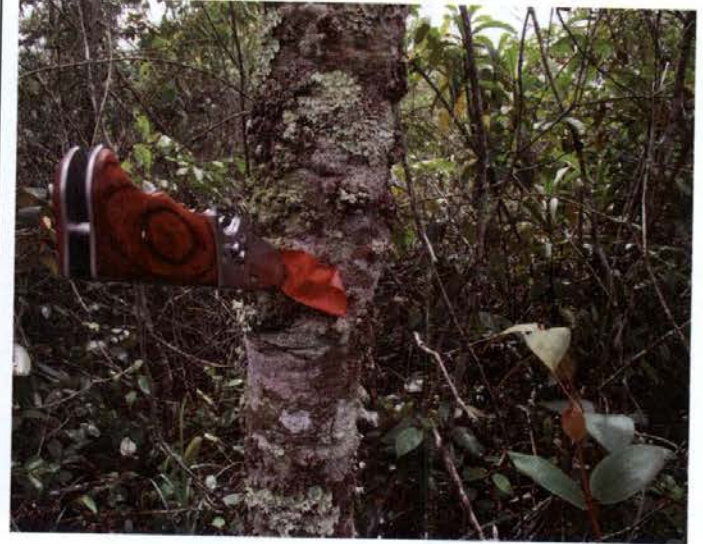
Foto 434: No detalhe a etiqueta vermelha de plástico, contendo o número da árvore de controle do inventário florestal na parcela 1. Coordenadas UTM: 21L 284.531 E / 8.336.388 N.

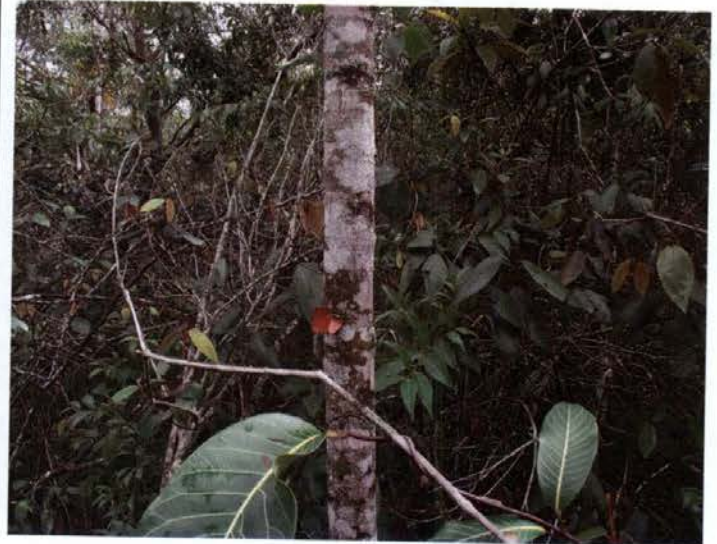
Na sequência, foi realizada a vistoria na Parcela 1 de amostragem de flora, instalada fora do Módulo 1 (fotos 435 e 436), e próxima à Linha de Transmissão existente Jauru-Vilhena, Circuito Duplo, operada pela Jauru Transmissora de Energia (JTE). As árvores que foram identificadas dentro de cada parcela possuíam etiquetas de PVC pregadas nas mesmas, de cor amarela ou branca, contendo o número ou codificação dos indivíduos com diâmetro (DAP) acima de 5cm. De modo distinto, nas árvores identificadas dentro das parcelas inseridas no módulo 1 de amostragem, as etiquetas foram confeccionadas em alumínio.

Foto 436: Árvore amostrada dentro da Parcela 1: marcação feita com uso de etiqueta de plástico de cor vermelha.

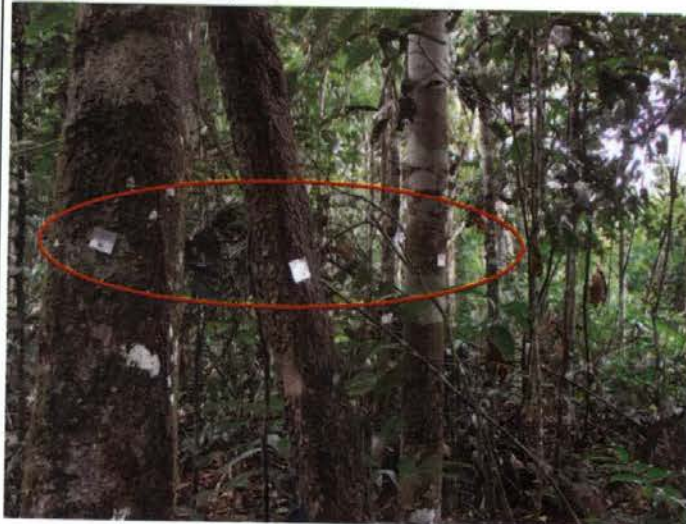
Foto 443: Árvores amostradas dentro do Módulo 2.

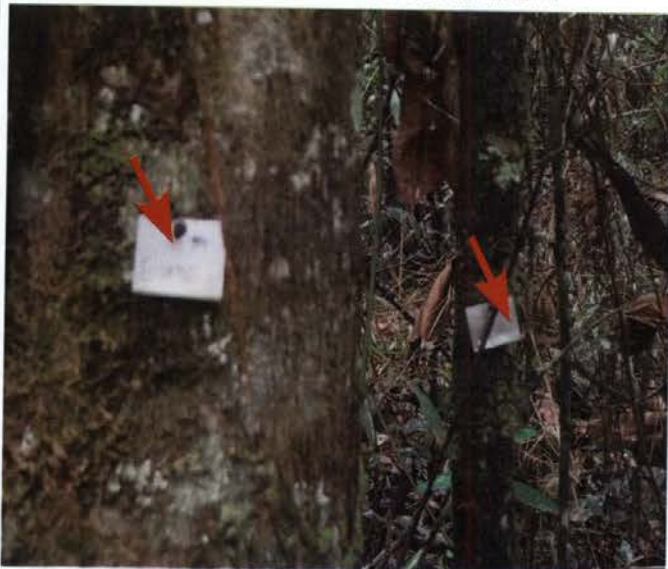
Foto 444: Árvores marcadas com uso de etiqueta de alumínio.

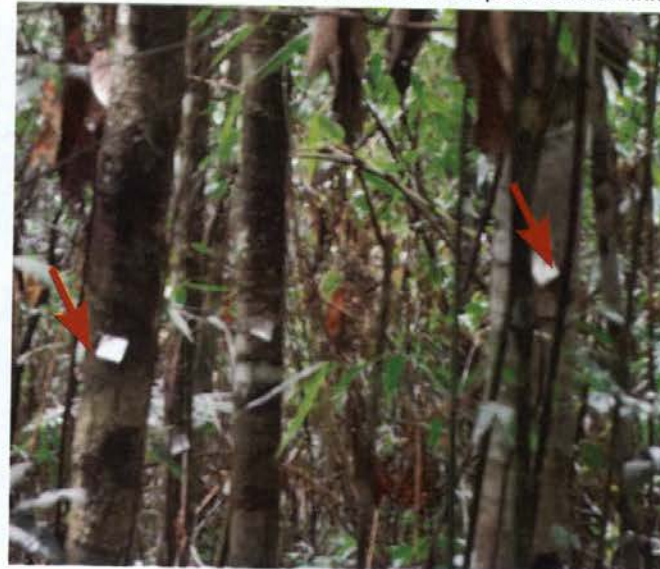
Foto 445: No detalhe, uma árvore marcada no Módulo 2.

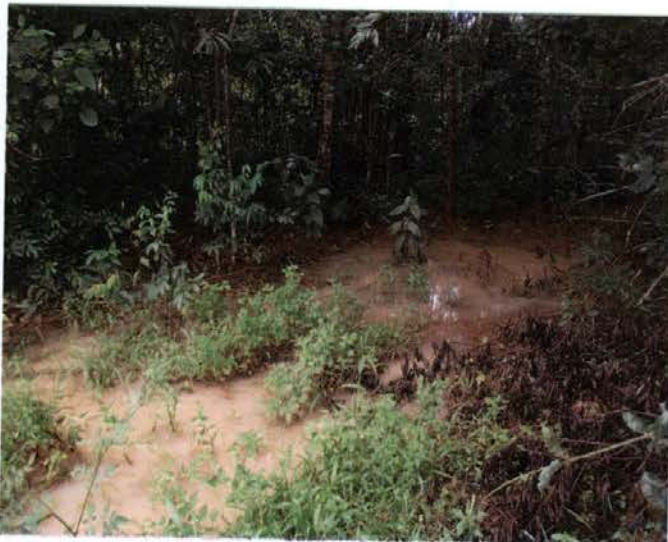
Foto 448: Marco indicat6rio do in6cio da primeira parcela do M6dulo M2.

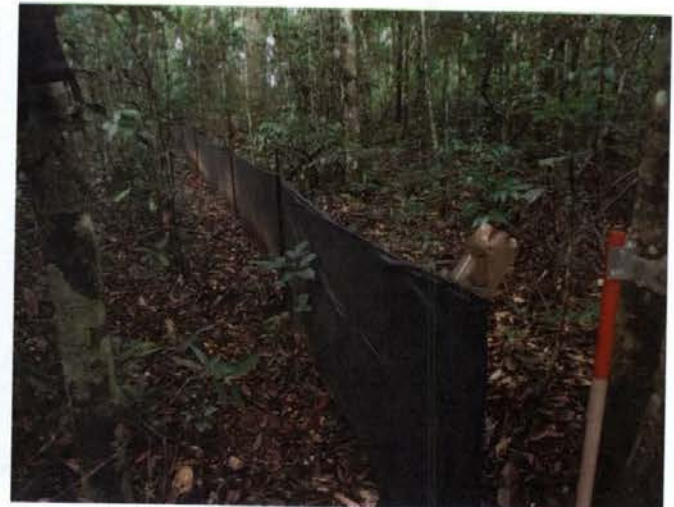
Foto 450: Cerca de lona da primeira parcela do M6dulo M2 permanece em bom estado.

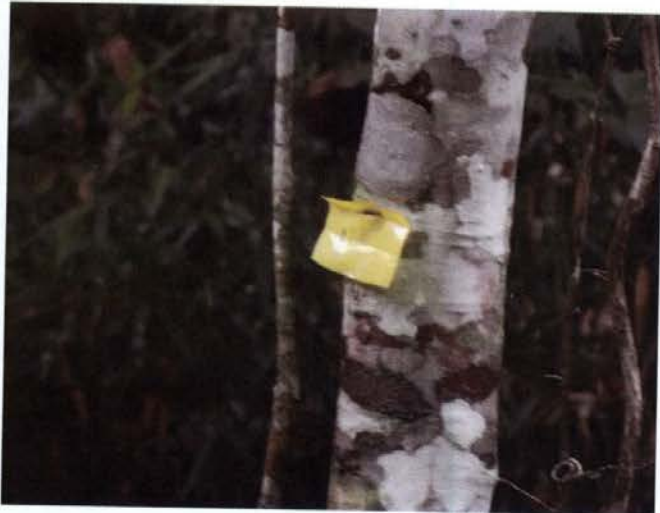
Foto 453: No detalhe a etiqueta amarela de PVC na árvore amostrada na parcela 5. Coordenadas UTM: 21L 212.291 E / 8.470.692 N.

Após a vistoria das parcelas dentro do transecto do Módulo 2, foi vistoriada a Parcela 5 de amostragem de flora, instalada fora do módulo (fotos 453 e 454), próxima da Linha de Transmissão existente Jauru-Vilhena, Circuito Duplo, operada pela JTE. As árvores identificadas nas parcelas instaladas fora módulo (transecto linear) possuíam etiquetas de PVC, de cor amarela ou branca, pregadas nas mesmas, contendo o número ou codificação dos indivíduos com diâmetro acima de 5cm.

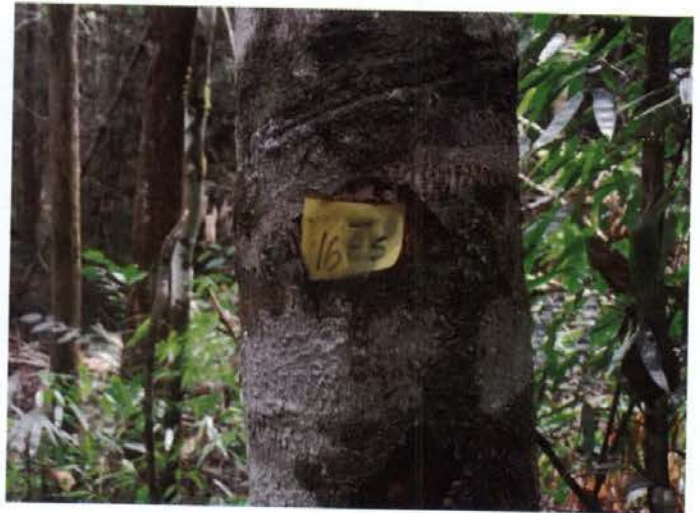
Foto 454: No detalhe a etiqueta amarela de PVC, com o número da árvore de controle do inventário florestal na Parcela 5.

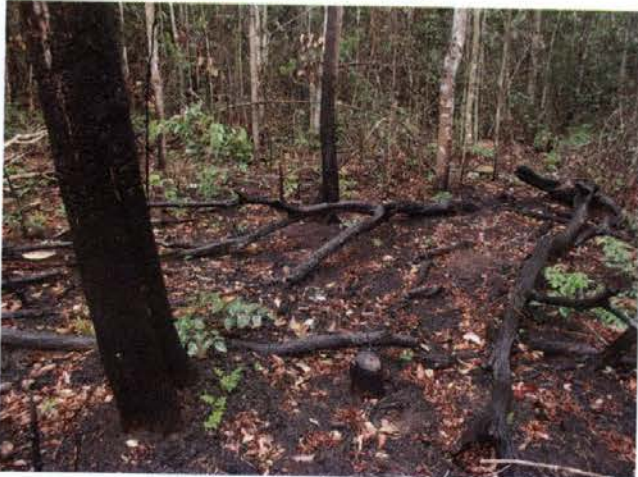
Foto 455: Área queimada no Módulo M3, instalado nas proximidades do km 419 do projeto da LT.

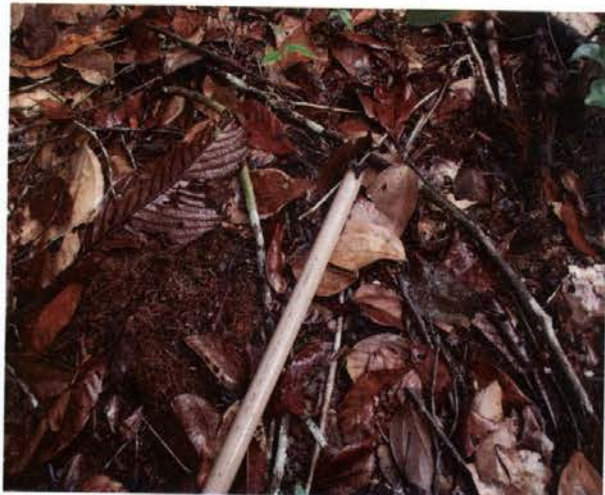
Foto 457: Pequenos tubos de PVC usados para estabelecer a curva de nível, fixados de 10 em 10 metros, foram afetados pelo fogo.

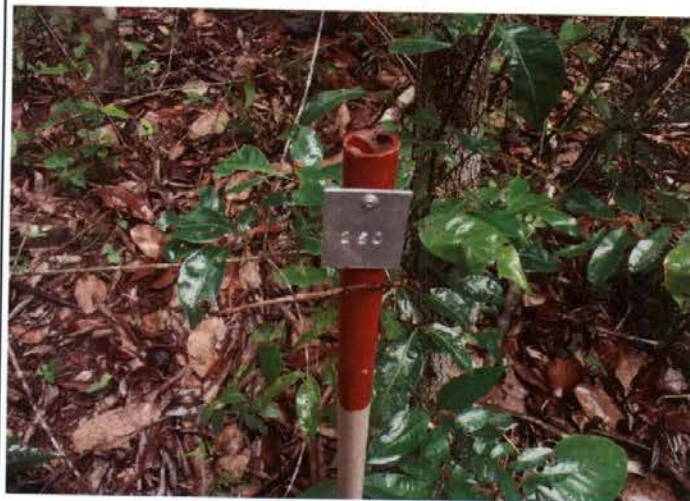
Foto 458: Marco indicatório de 250m, fim da primeira parcela do M3, onde deveria começar a cerca de lona.

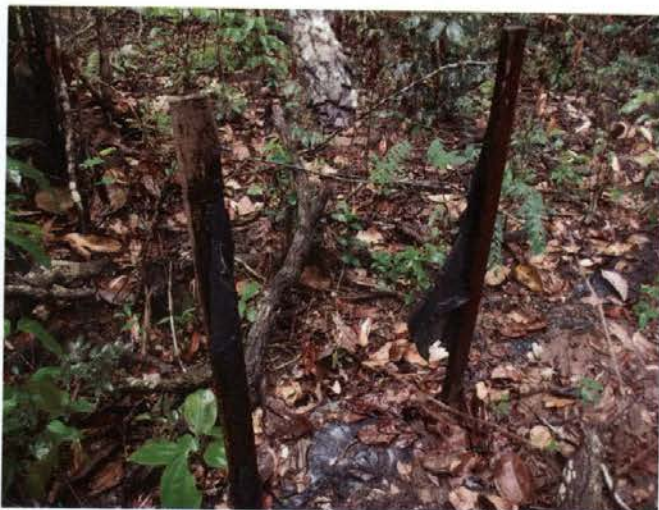
Foto 459: Cerca de lona e ripas da primeira parcela danificadas pelo fogo.

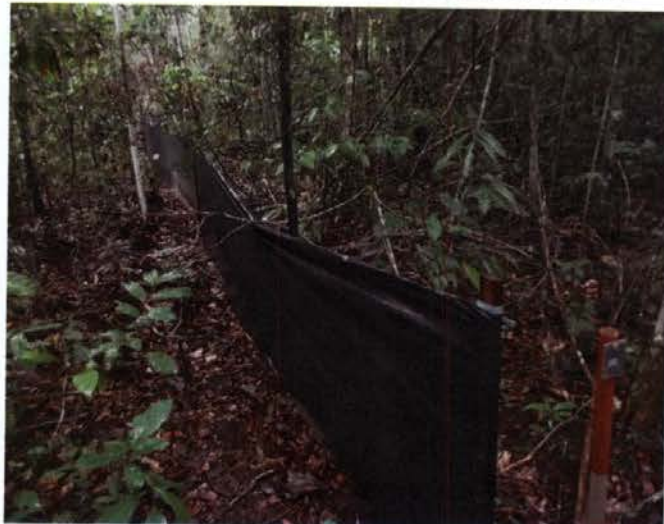
Foto 461: Cerca de lona e armadilhas da segunda parcela do Módulo M3 ainda estão em boas condições de conservação.

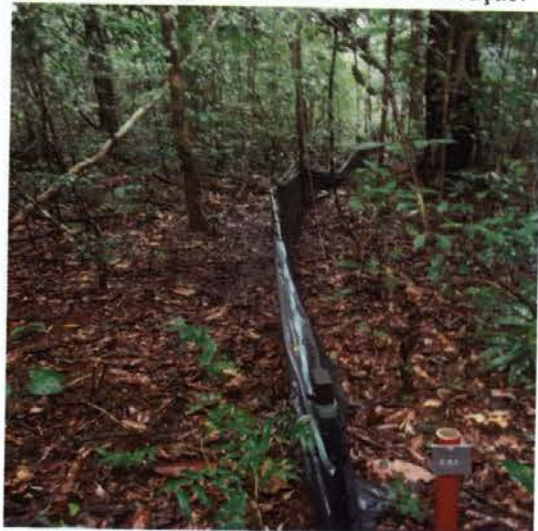
Foto 465: As cercas de lona da terceira parcela ainda encontram-se em condições razoáveis de conservação.

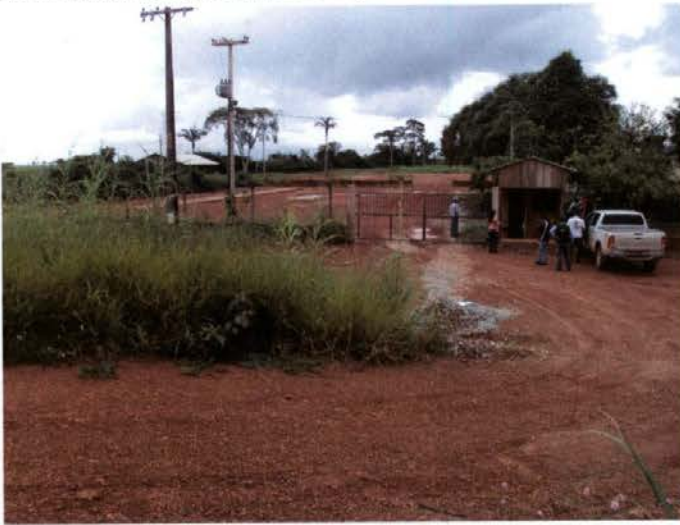
Foto 01: olhando a partir do acostamento da BR-364, vista frontal da propriedade onde a LVTE pretende instalar o canteiro de Candeias do Jamari, primeiro ponto de vistoria no dia 19/03.

Essa área é mostrada nas fotos 01 a 08 do relatório fotográfico que segue anexo ao presente documento, bem como nas fotos 17 a 19 do relatório fotográfico do primeiro relatório de vistoria paera L.I., folhas 858 e 859 dos autos do processo de licenciamento ambiental.

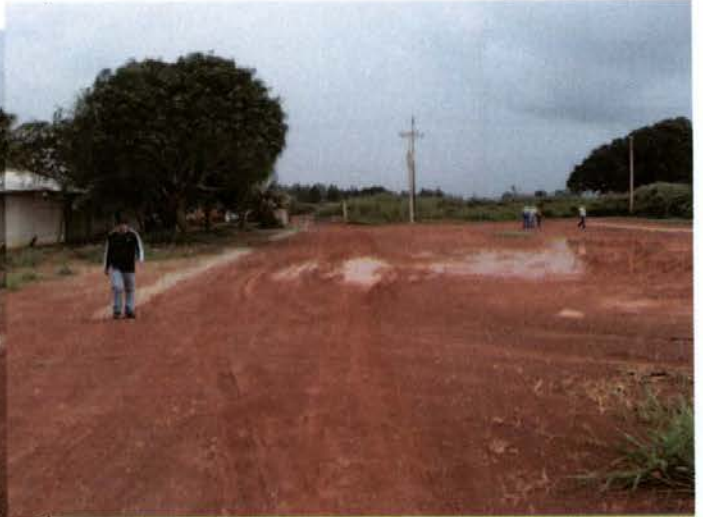
Foto 08: continuação da imagem ao lado. As edificações existentes poderão ser utilizadas após reforma.

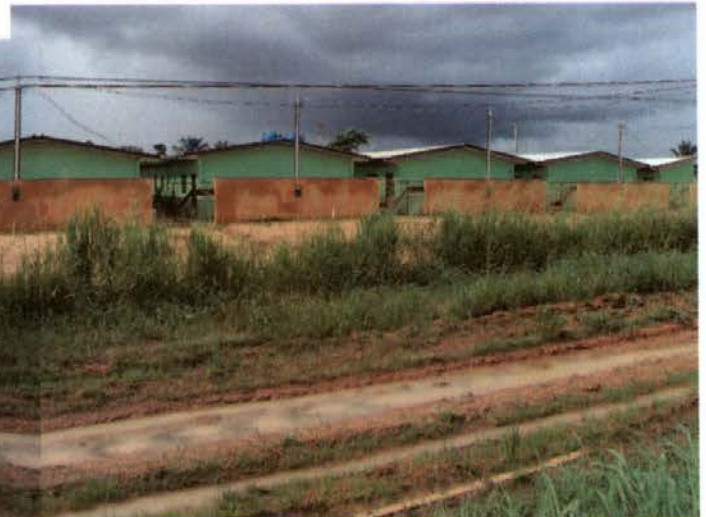
Foto 10: o conjunto de casas verdes teria capacidade para alojar até 256 trabalhadores associados ao Canteiro de Candeias.

A partir da informação do aluguel de imóvel em Candeias, a equipe do IBAMA decidiu regressar até a área urbana da cidade para conhecer o imóvel e as condições de vizinhança do local pretendido para instalação do alojamento. O imóvel selecionado pela SG é constituído por um conjunto de casas térreas em alvenaria mostradas nas fotos 09 a 13 do relatório fotográfico anexo, e contém 40 dormitórios, comportando o alojamento de até 8 homens por ambiente, cada um servido por um banheiro com um único conjunto de vaso, chuveiro e pia. Em 32 dos 40 dormitórios desse imóvel, a SG (ou a LVTE) pretende alojar até 256 trabalhadores. Os restantes serão alojados em casas alugadas na cidade de Candeias.

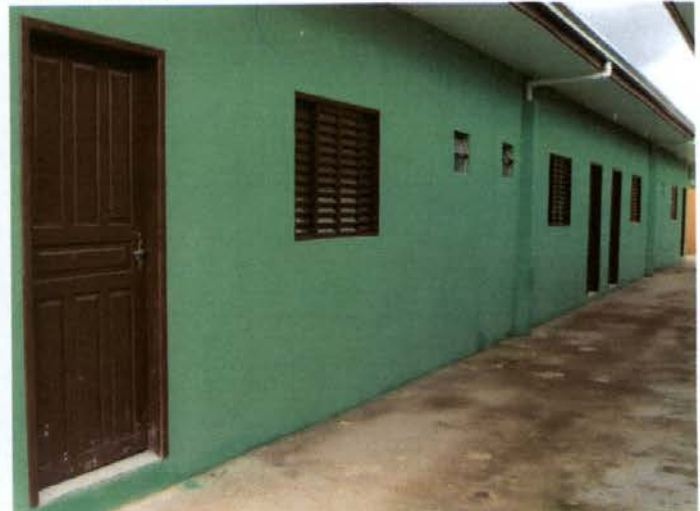
Foto 12: continuação da foto ao lado. Devem ser avaliados os impactos do alojamento de 256 homens na periferia de Candeias.

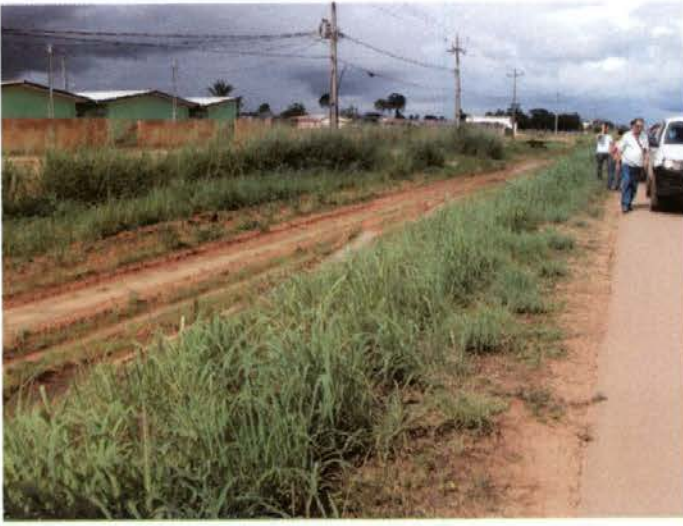
Foto 14: entorno imediato (rua lateral) da área sugerida pela LVTE para alojamento de 256 homens na periferia de Candeias

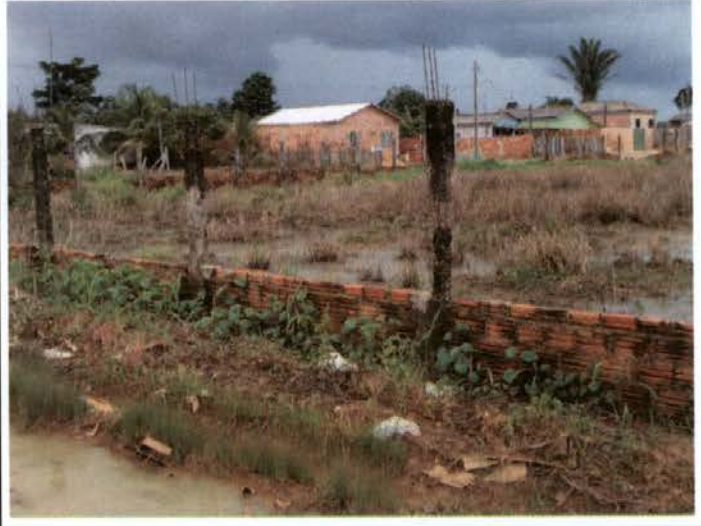
Foto 15: casas de padrão muito simples no terreno do fundo do conjunto de casas (seta) sugerido para alojamento de Candeias

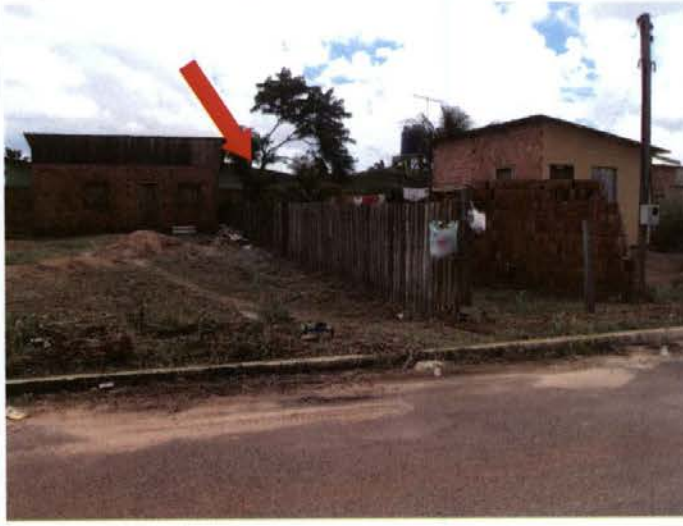
Foto 16: padrão simplório das casas e condições de vizinhança do local sugerido para o alojamento na periferia de Candeias.

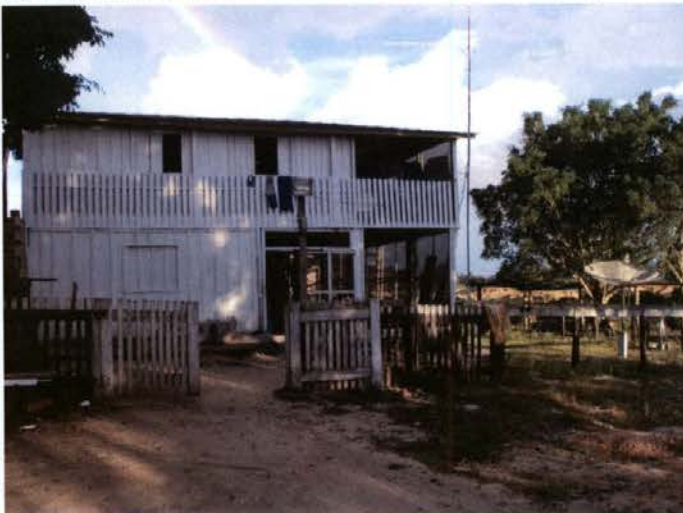
Foto 23: após deixar Candeias, a vistoria seguiu até uma lavra garimpeira que é interceptada pelo traçado proposto pela LVTE. Abaixo, alojamento de trabalhadores na entrada da propriedade

Foi possível verificar no local as devidas licenças ambientais emitidas pela SEDAM, que estão vigentes. As fotos 23 a 30 do relatório fotográfico em anexo ilustram o local. Após a visita à área de lavra, as equipes se dirigiram à cidade de Ariquemes, para pernoite.

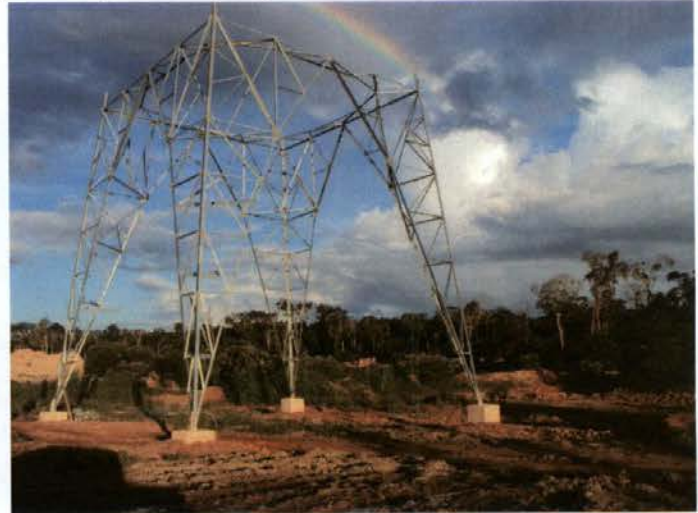
Foto 24: antes de chegar à área que de lavra, foi possível verificar o andamento final da montagem de torres da Linha da JTE (Circuito 2), com traçado paralelo ao Circuito 1 da LT Eletronorte.

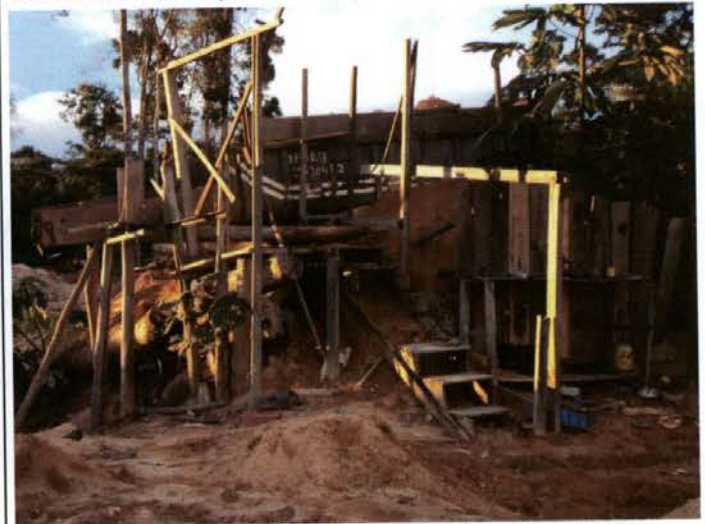
Foto 28: estruturas e equipamentos precários com os quais se desenvolve a lavra garimpeira, que tem licenciamento estadual.

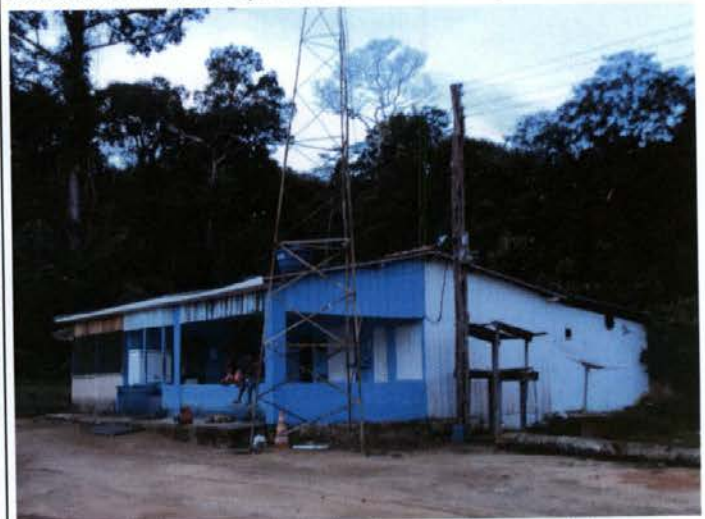
Foto 30: estrutura precária da edificação que serve de escritório na área da Mineralcoop, onde foi vista a licença da SEDAM/RO.

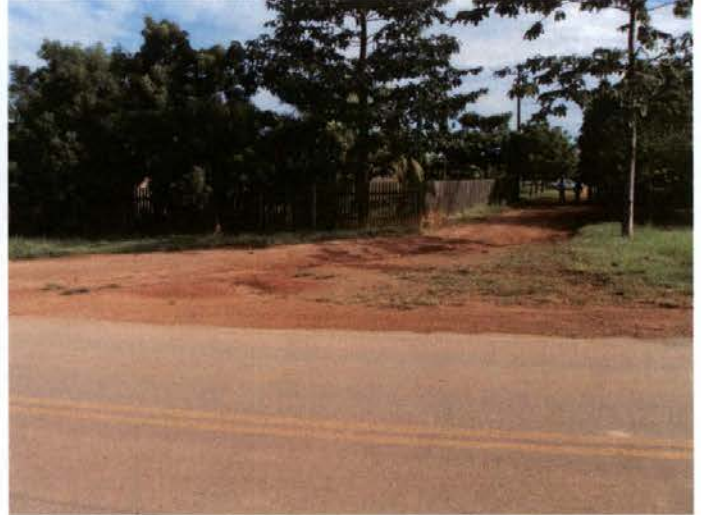
Foto 32: entrada da área proposta para instalação do Canteiro e Alojamento de Ariquemes, situado na zona rural da cidade de mesmo nome.

A área proposta pela LVTE para instalação de Canteiro de Obras e Alojamento em Ariquemes/RO localiza-se junto à rodovia RO-257, na altura do km 03, zona de expansão urbana do município de Ariquemes à aproximadamente 3 km do perímetro urbano da cidade. O canteiro localiza-se em área de baixo adensamento de população, e não há residências no entorno imediato, que ainda é tipicamente rural. Assim, entendemos que não há óbices à definição locacional do Canteiro. O local, suas características físicas, e as condições de vizinhança são mostradas nas fotos 31 a 42 do relatório fotográfico em anexo, e na foto 78 do relatório da primeira vistoria de L.I.

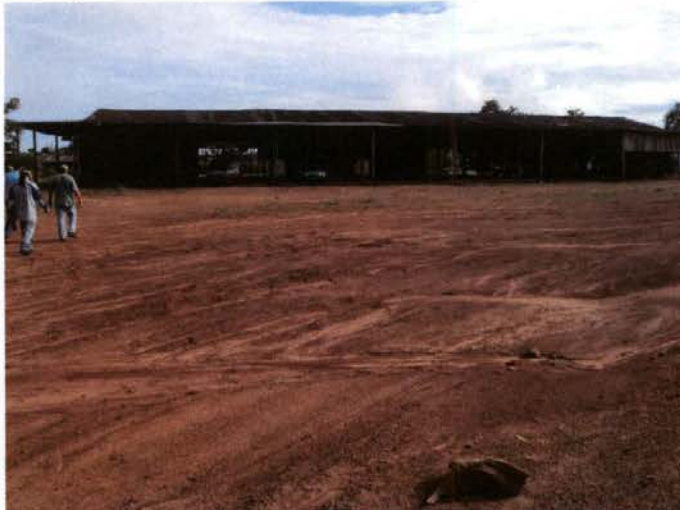
Foto 35: pátio central e galpão existente na área sugerida pela LVTE para instalação do Canteiro de Ariquemes.

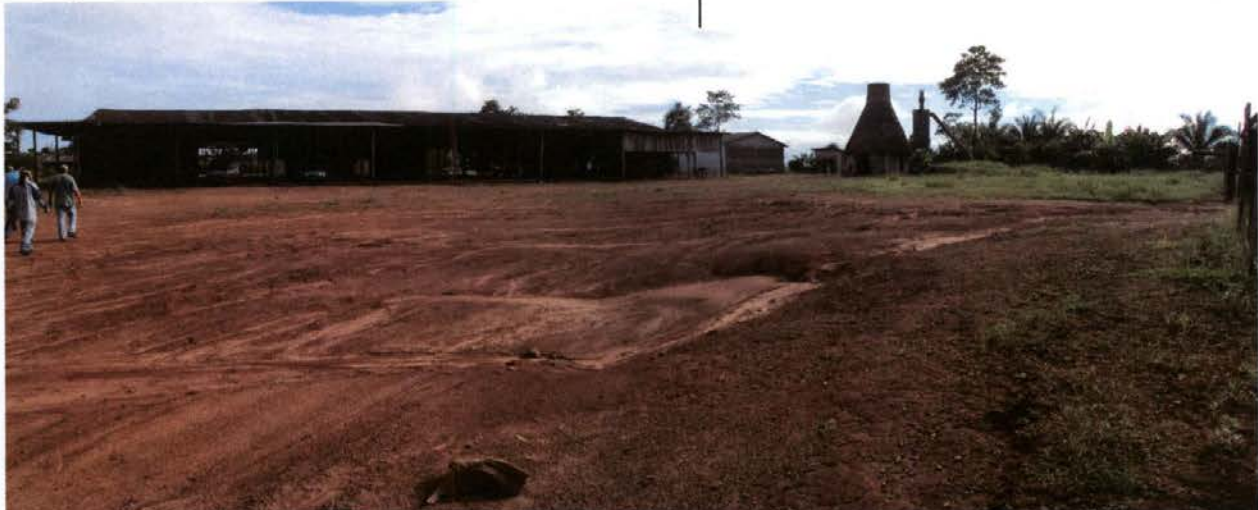
Foto 36: originalmente o local abrigava uma serraria, já desativada. As instalações poderão ser aproveitadas no canteiro.

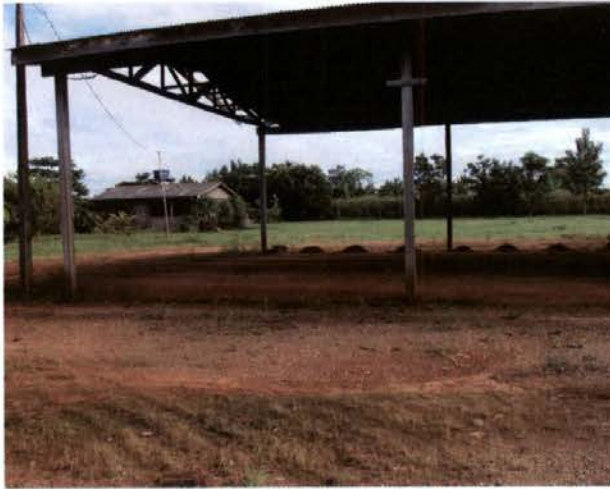
Foto 37: segundo galpão existente na área proposta para o Canteiro de Ariquemes. Ao fundo, outro pátio para materiais.

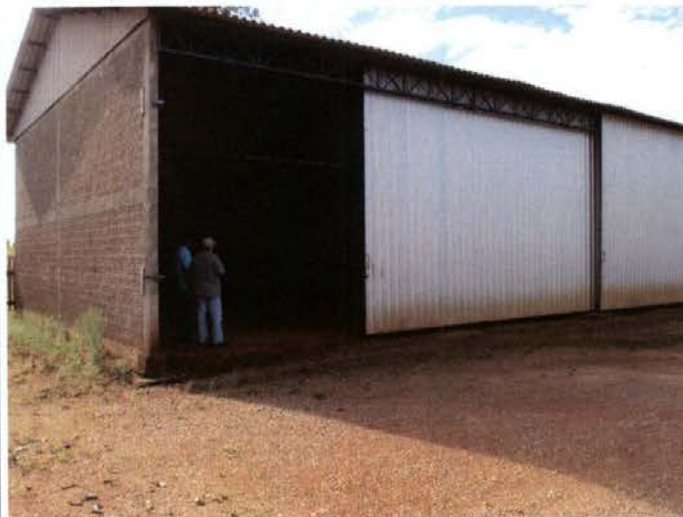
Foto 41: a OCTA propõe que o quarto galpão visto abaixo e na foto 40 seja reformado para utilização como alojamento.

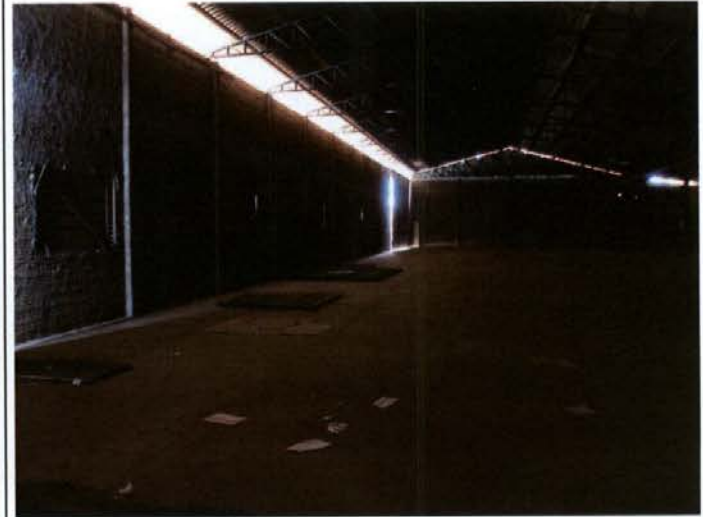
Foto 42: vista da área interna do quarto galpão existente no local e que poderá ser convertido em alojamento.

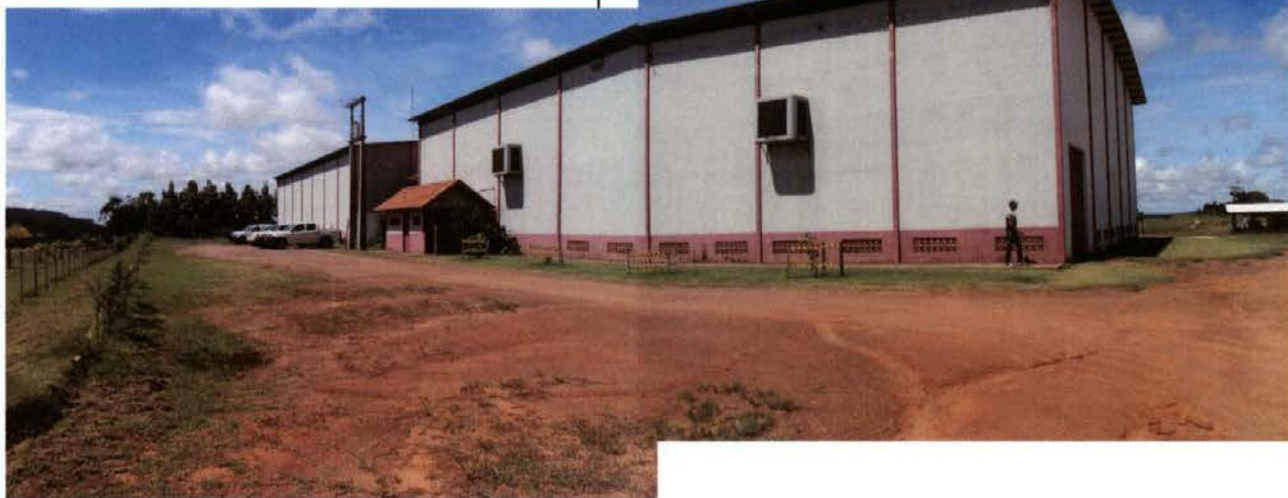
Foto 43: galpão existente na área proposta para instalação do Canteiro de Ouro Preto do Oeste, situada à beira da BR-364, e mostrada nas fotos 94 a 97 do relatório fotográfico da 1ª vistoria de L.I. (folhas 871 e 872 dos autos do processo).

Foto 44: As instalações existentes poderão ser utilizadas para alojamento, refeitório, oficinas, etc...

A própria ABENGOA será a responsável pela instalação e operação do canteiro, cujo sítio foi ocupado anteriormente por uma fábrica de calçados. As instalações existentes no local, as características físicas do terreno e do entorno imediato, bem como as condições de vizinhança são ilustradas nas fotos 43 a 54 do relatório fotográfico em anexo, bem como nas fotos 94 a 97 do relatório da 1ª vistoria de L.I.

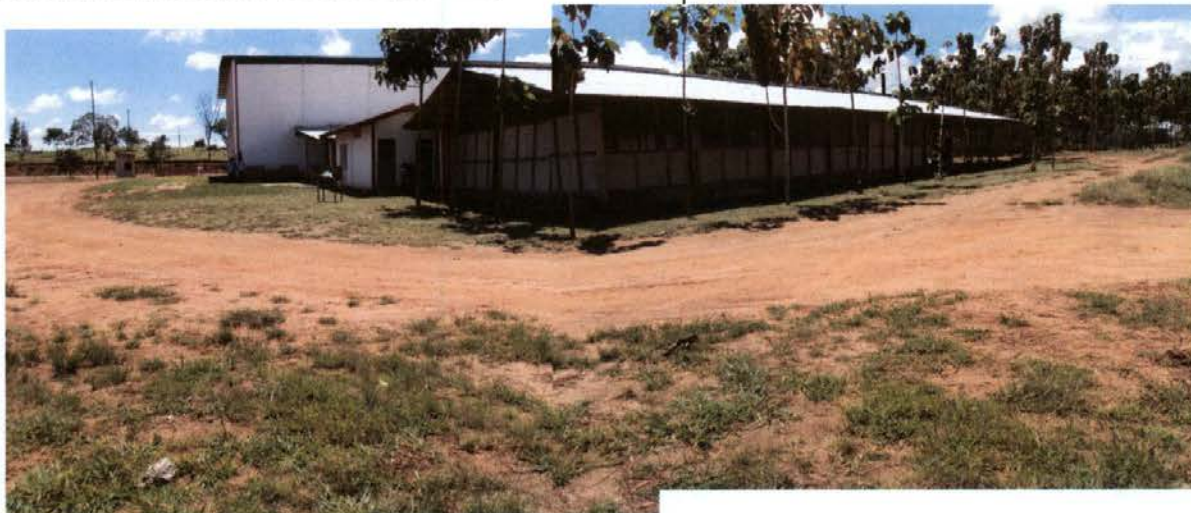
Foto 47: edificação existente que poderá ser usada como refeitório. Vista no sentido da rodovia (ao fundo).

Foto 48: antigamente, o local do canteiro abrigou uma fábrica de calçados.

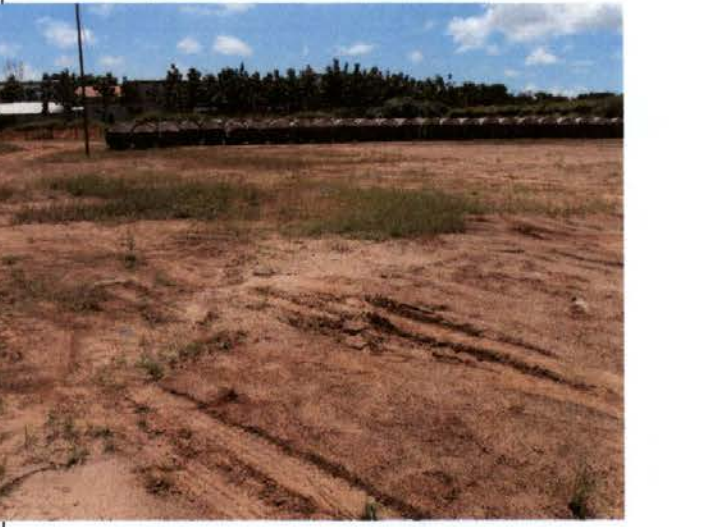
Foto 50: bobinas de cabos já estão instaladas no local, que conta com extensa área de pátios descobertos e solo nu, sem cobertura vegetal.

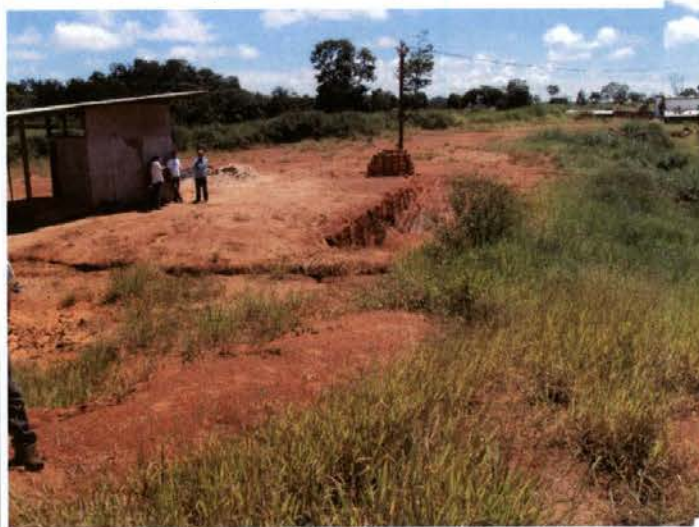
Foto 51: grotas na parte mais ao fundo do terreno proposto para o Canteiro, onde é prevista a instalação de central de concreto.

O projeto do canteiro prevê a instalação de usina de concreto e áreas para armazenagem de agregados. A posição da central foi indicada pelos representantes da ABENGOA presentes no local, e pode ser vista nas fotos 51 e 52 do relatório fotográfico em anexo.

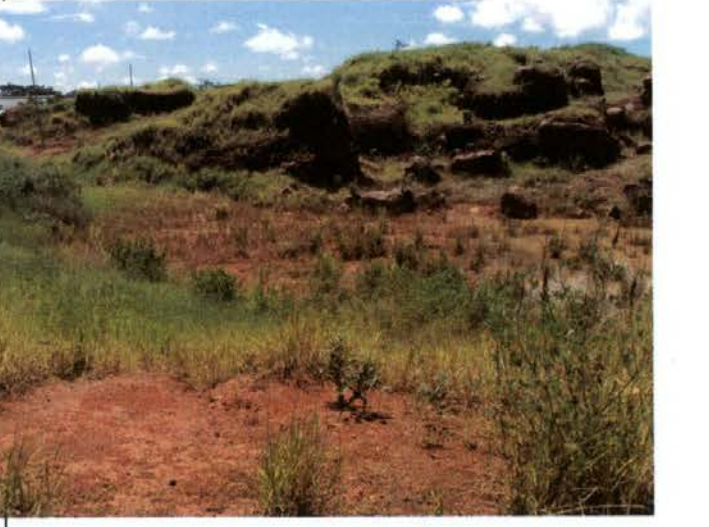
Foto 52: a área não poderá ser objeto de descarte de águas residuais de lavagem de betoneiras.

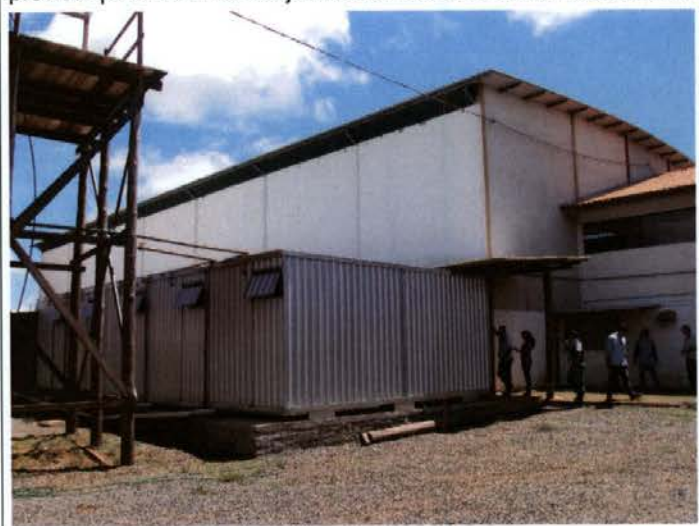
Foto 53: sanitários do tipo contêiner instalados junto ao galpão previsto para servir de alojamento. Fossas estavam construídas

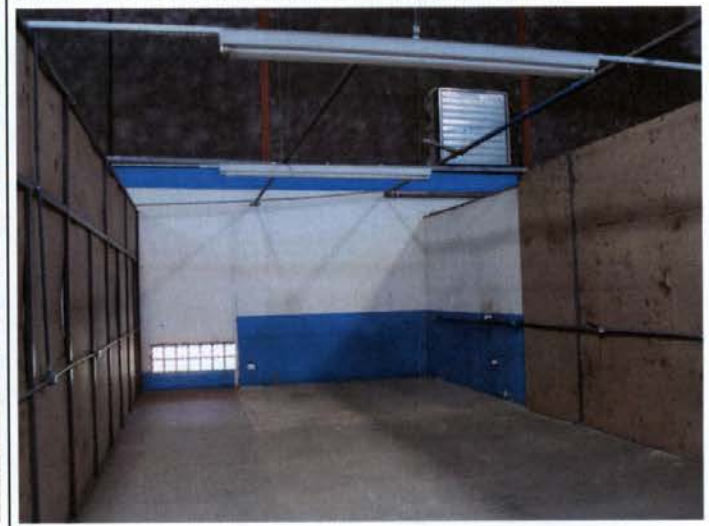
Foto 54: interior de ambiente destinado ao alojamento de trabalhadores no Canteiro de Ouro Preto do Oeste.

No local do canteiro, um galpão preparado para alojamento conta com 11 cômodos de 55 a 65 metros quadrados cada, sendo previsto o alojamento de até 18 trabalhadores em cada dormitório (foto 54).
