Assunto: **Atestado de Condição Sanitária da Linha de Transmissão 230 kV Jauru – Porto Velho C3**

PARECER TÉCNICO Nº. 27/2011/CGPNM/DEVIT/SVS/MS

Assunto: Emissão do Atestado de Condições Sanitárias (ATCS) para malária da Linha de Transmissão (LT) 230 kV Jauru – Porto Velho

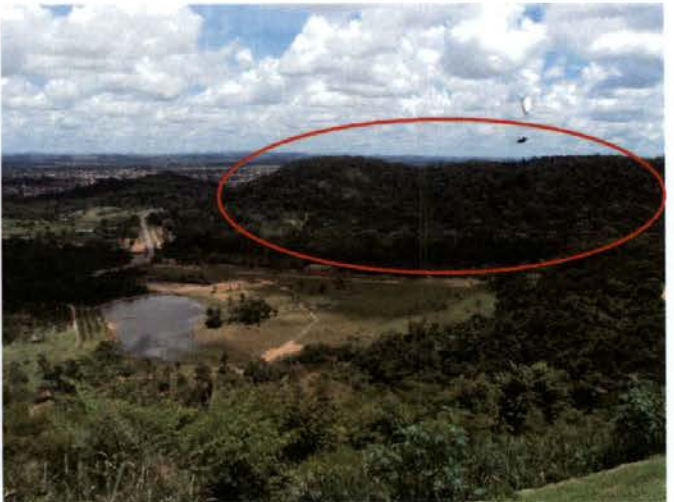
Foto 59: no dia 20, após almoço, foi vistoriado o local de travessia do rio Ji-Paraná na Chácara Triângulo, local mostrado nas fotos 110 a 115 do relatório fotográfico da 1ª vistoria de L.I. (folhas 875 e 876 dos autos do processo de licenciamento).

Na chegada ao local, foi feito contato com o Sr. Júlio do Carmo, gerente da fazenda cujo proprietário é o Sr. Ramiro Fujiato que, segundo o gerente, é originário do Rio Grande do Sul. Ainda conforme relato do Sr. Júlio, a Chácara Triângulo teria uma área total de 600 alqueires, ou seja, cerca de 1.440 hectares, com mais de 1.000 cabeças de gado nerole e girolanda. O fragmento na margem do rio Ji-Paraná teria cerca de 50 alqueires, ou 120 ha. As fotos 59 a 74 do relatório fotográfico em anexo ilustram o local, assim como as fotos 110 a 115 do relatório da primeira vistoria de L.I. (folhas 874 e 875 dos autos do processo de licenciamento).

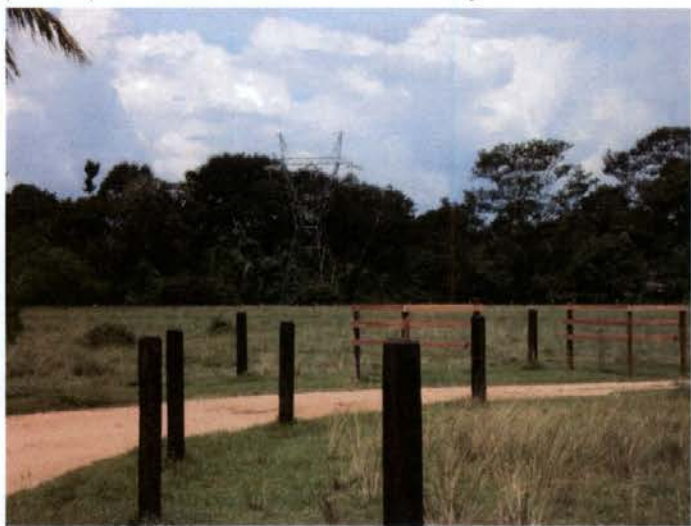
Foto 61: torre da LT da Eletronorte C1 próxima do fragmento para o qual o IBAMA solicitou desvio de traçado da LT da LVTE

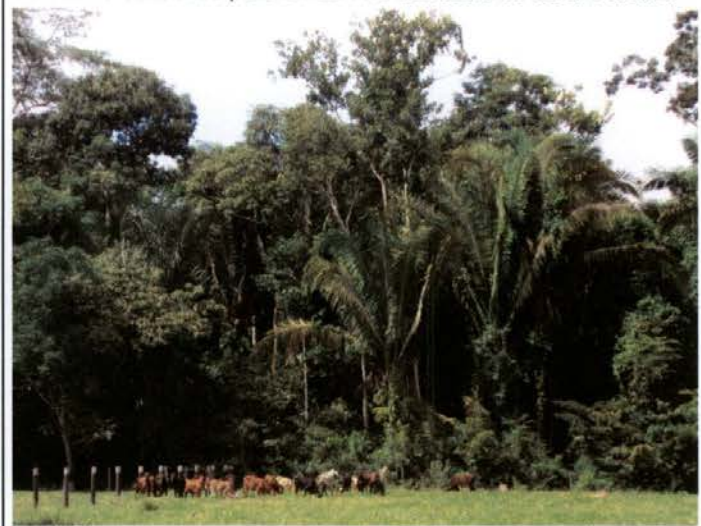
Foto 62: aspecto da vegetação na borda do fragmento objeto do desvio solicitado pelo IBAMA na travessia do rio Ji-Paraná.

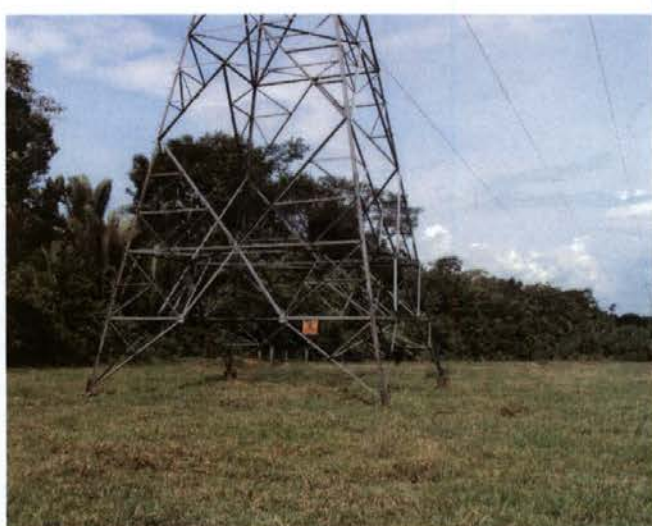
Foto 63: vegetação suprimida a corte raso em toda a largura da faixa existente da Eletronorte C1.

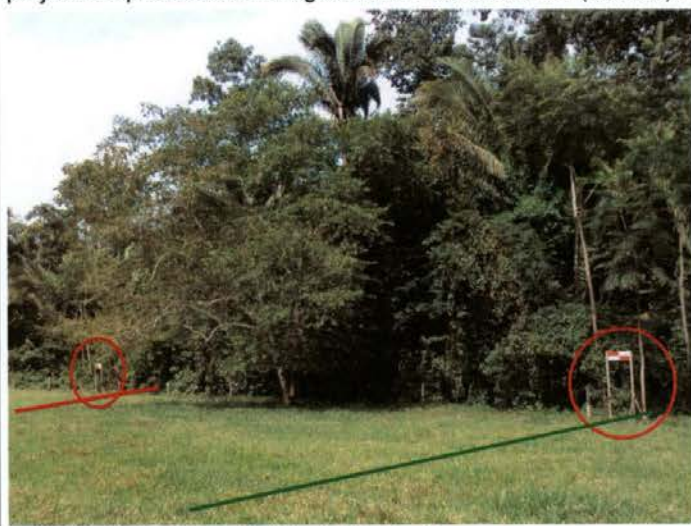
Foto 65: bandeiras indicativas dos traçados das Linhas da JTE C2 (à direita, verde) e da LVTE C3 (à esquerda, em vermelho), projetadas paralelas e contíguas à LT Eletronorte C1 (ao lado).

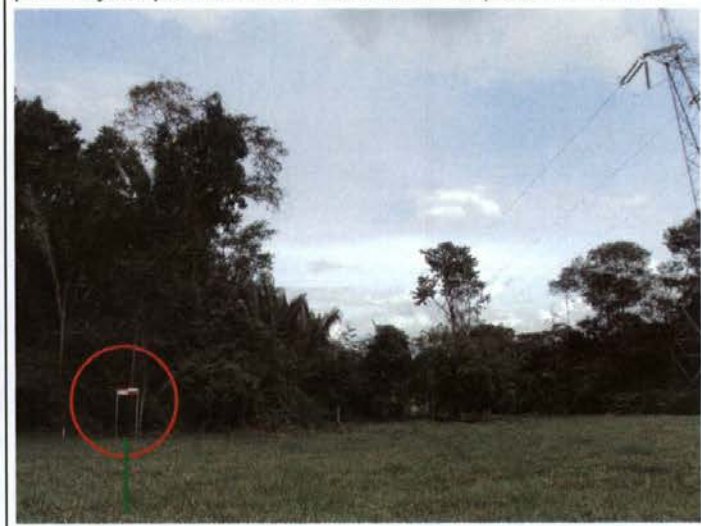
Foto 66: bandeira da LT JTE C2 (licenciamento estadual na SEDAM/RO). Supressão vegetal e demais impactos gerados pelo traçado paralelo ao C1 são a razão do pedido de desvio.

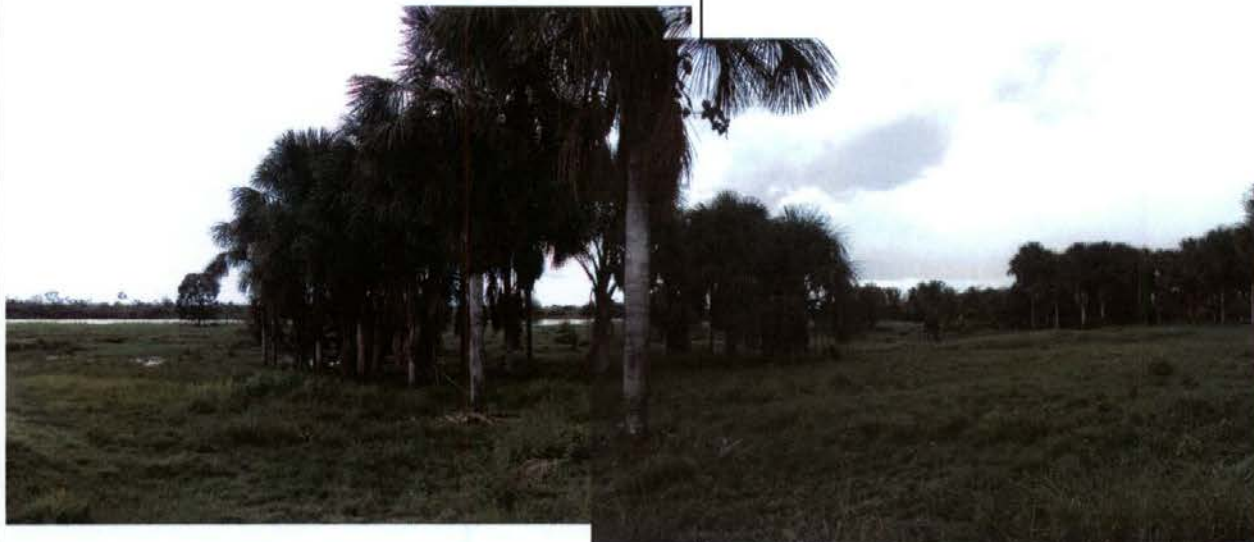
Foto 68: área sazonalmente alagável junto ao ponto de travessia do rio Ji-Paraná, onde também há lagoas marginais perenes.

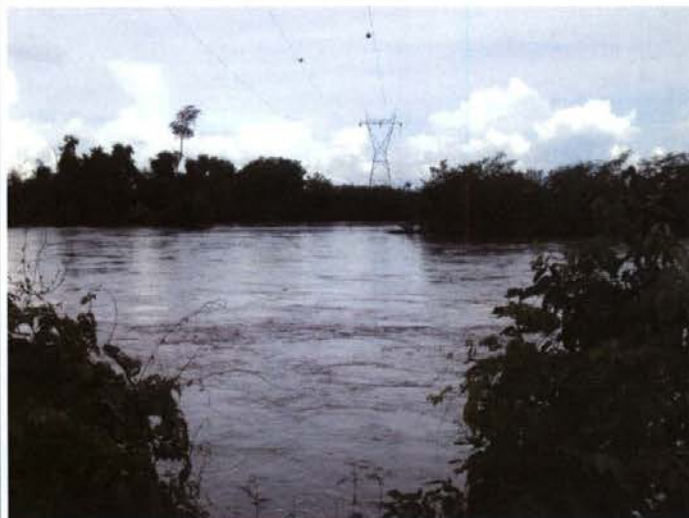
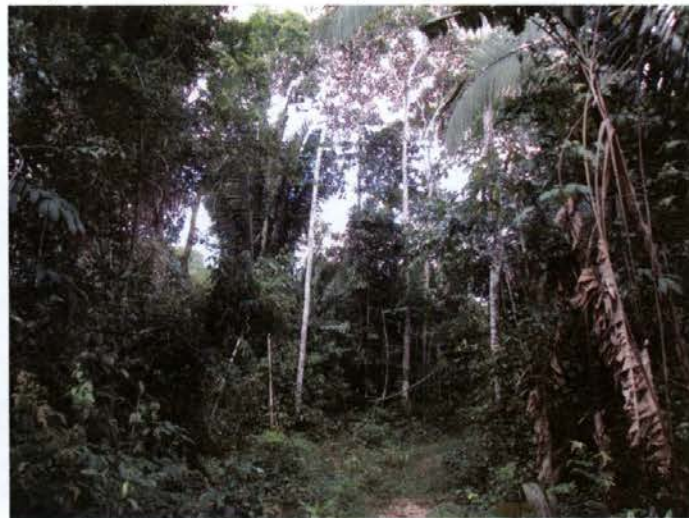
Foto 71: vista do leito do rio Ji-Paraná e de torre da Eletronorte instalada em ilha no meio da calha do rio.

Foto 72: aspecto da vegetação no fragmento que é interceptado na hipótese de paralelismo do traçado da LVTE com o C1 e o C2.

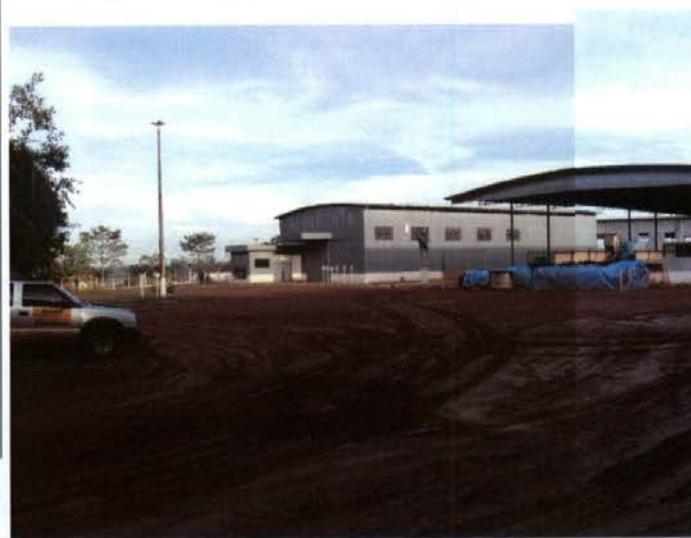
Foto 77: pátio central e galpões existentes no terreno onde a LVTE propõe a instalação do Canteiro de Cacoal.

A instalação e operação do canteiro estará a cargo da própria ABENGOA, e essa instalação polarizará a construção e montagem da Linha no trecho entre os kms 481 a 611. As fotos 75 a 87 do relatório fotográfico em anexo, bem como as fotos 129 a 132 do relatório da primeira vistoria de L.I. ilustram a área sugerida pela LVTE para o canteiro e alojamento.

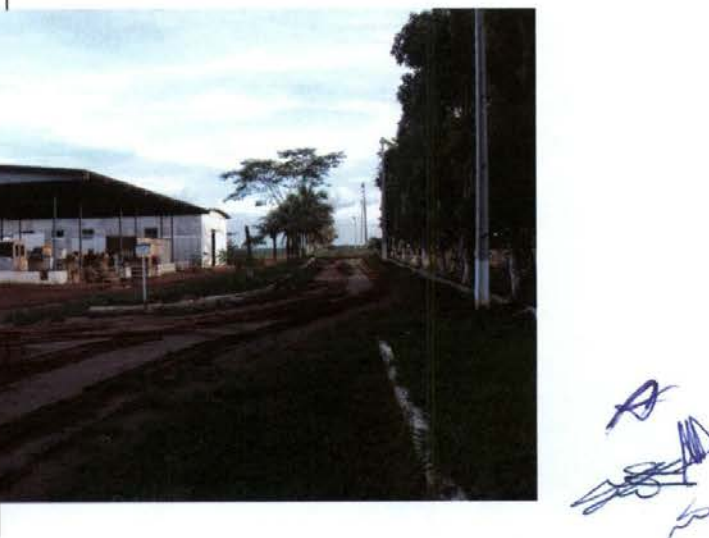
Foto 78: continuação da imagem. As instalações mostram que a área já foi utilizada para atividades semelhantes.

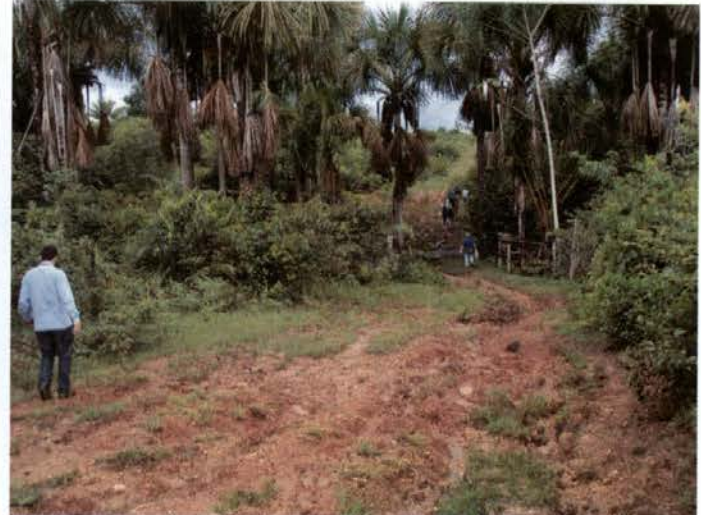
Foto 92: no acesso utilizado pelo gado, o solo exposto está sendo carregado para o curso d'água, gerando turbidez e assoreamento.

A área vistoriada está inserida no médio curso do Igarapé Melgacinho, que se caracteriza localmente por apresentar afluentes de pequena extensão, gerando um padrão de drenagem em treliça. As fotos 89 a 131 do relatório fotográfico em anexo ilustram o local.

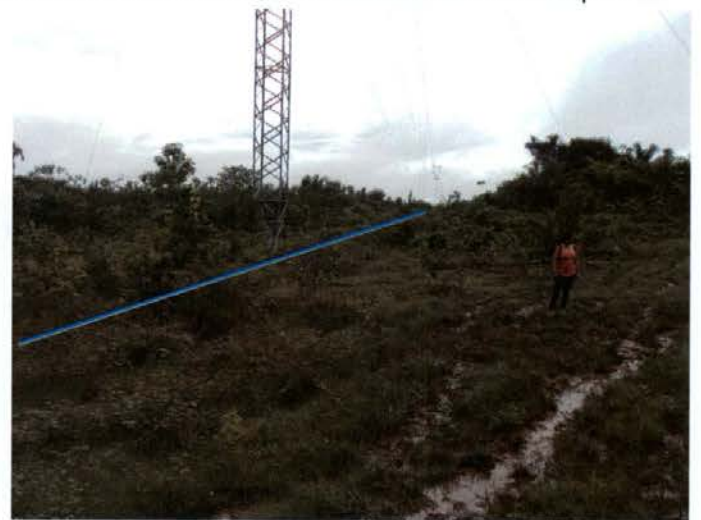
Foto 94: a LT Eletronorte C1 passa no topo da vertente oposta do tributário atravessado. Base de estaiada totalmente suprimida.

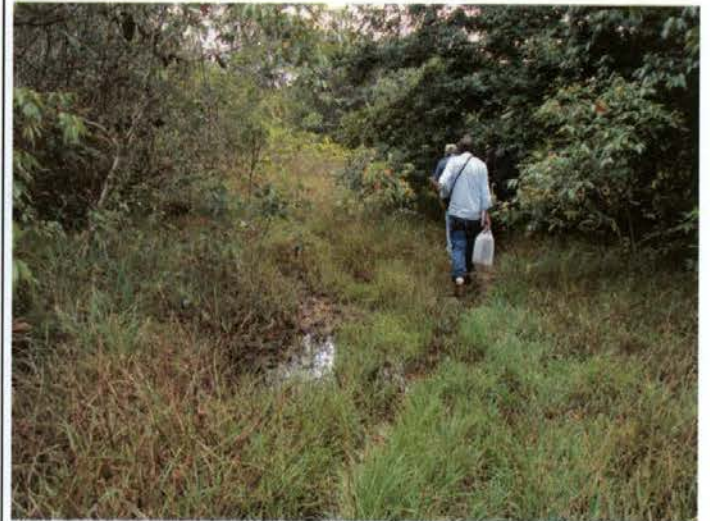
Foto 100: terrenos encharcados devido aos solos rasos e pouco drenados.

Com base no diagnóstico realizado é possível confirmar o elevado grau de sensibilidade ambiental desse trecho de área marginal ao Igarapé Melgacinho, especialmente por se tratar de área úmida com cobertura vegetal nativa sob a qual o nível hidrostático é raso, por vezes aflorante e vulnerável.

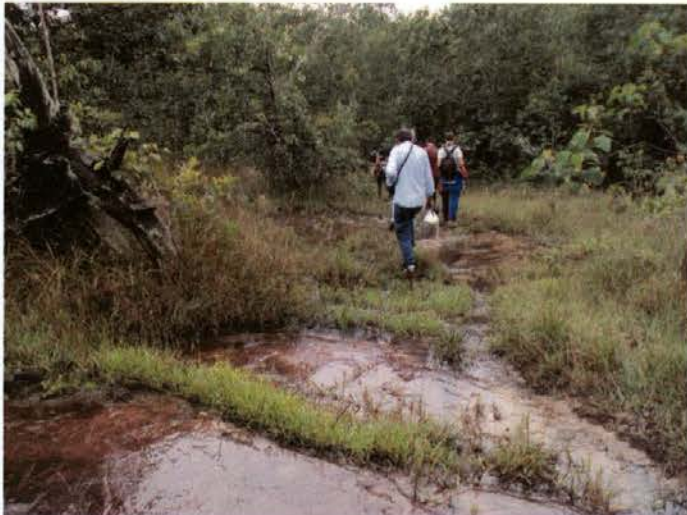
Foto 101: afloramentos de arenitos com escoamento laminar de águas pluviais. Vê-se o fraturamento característico, preenchido por solos e gramíneas.

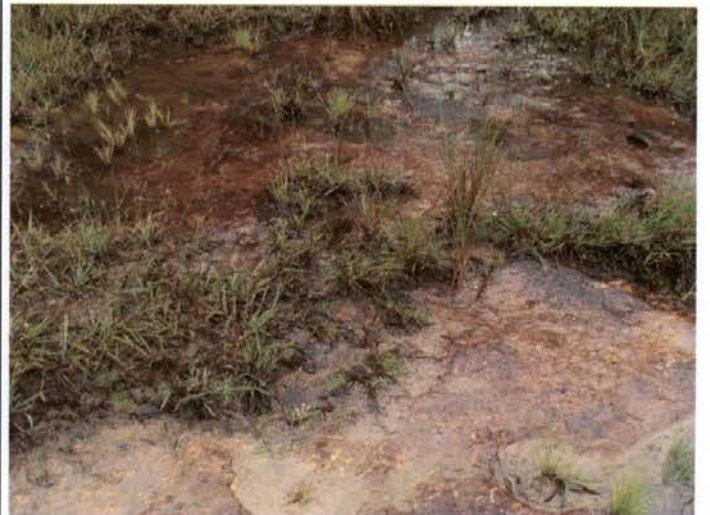
Foto 102: detalhe da rocha aflorante. Notam-se os efeitos da ação mecânica e química da água, demonstrados por erosão alveolar.

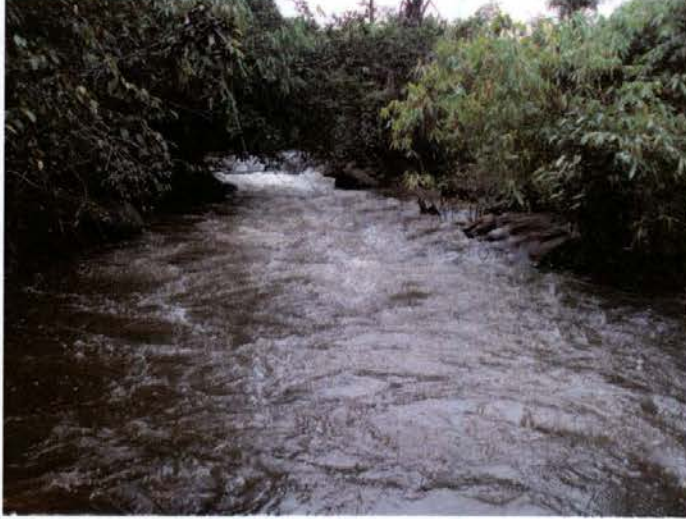
Foto 103: leito do Melgacinho que, apesar de estreito, tem grande vazão hídrica.

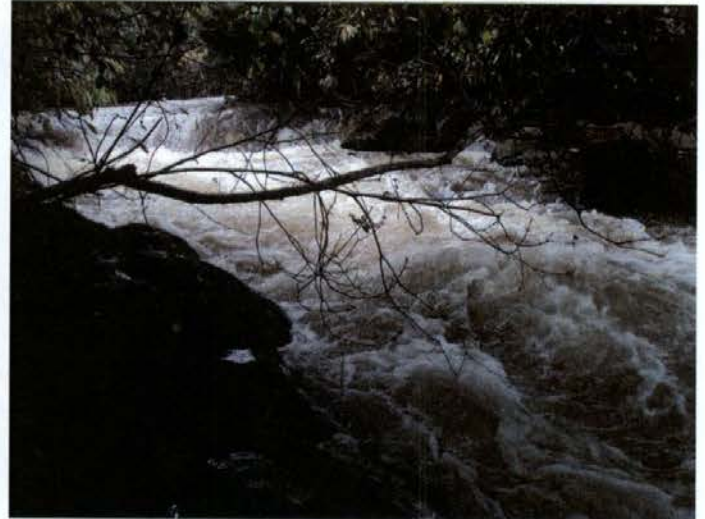
Foto 105: exemplo de erosão (marmitas) causada pela atividade hídrica sobre a rocha.

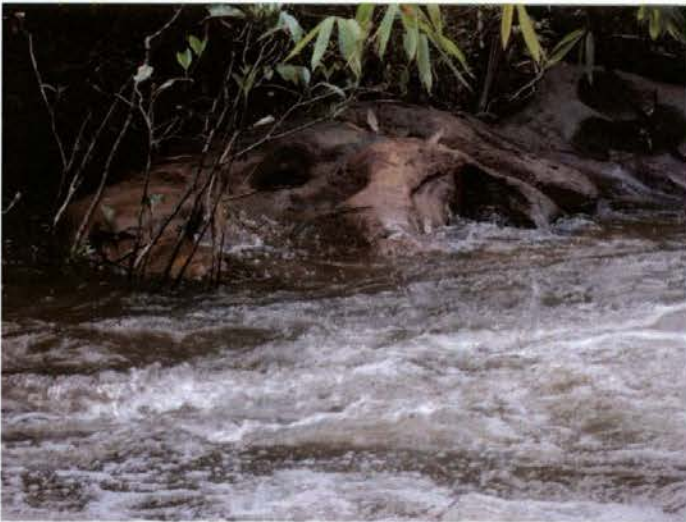
Foto 106: após a vistoria do primeiro ponto no Melgacinho, onde não foram constatadas cavidades, o percurso prosseguiu. Abaixo, picada aberta para topografia do traçado da LVTE C3.

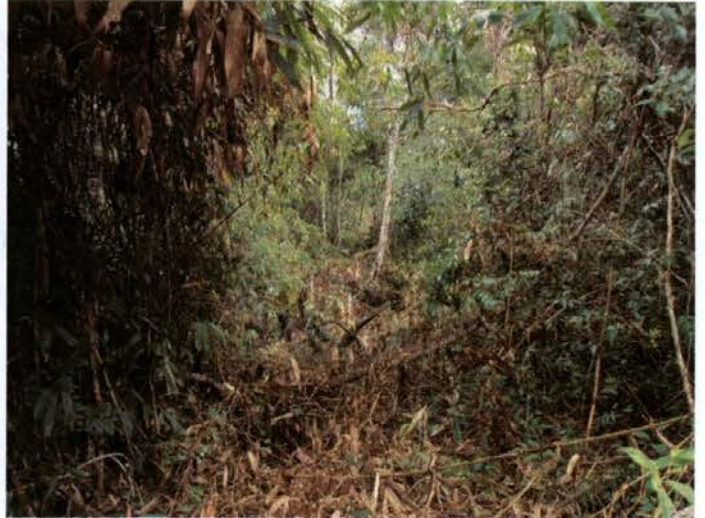
Foto 107: nova vista de marcas da picada topográfica aberta para definição em campo do traçado da Linha da LVTE C3.

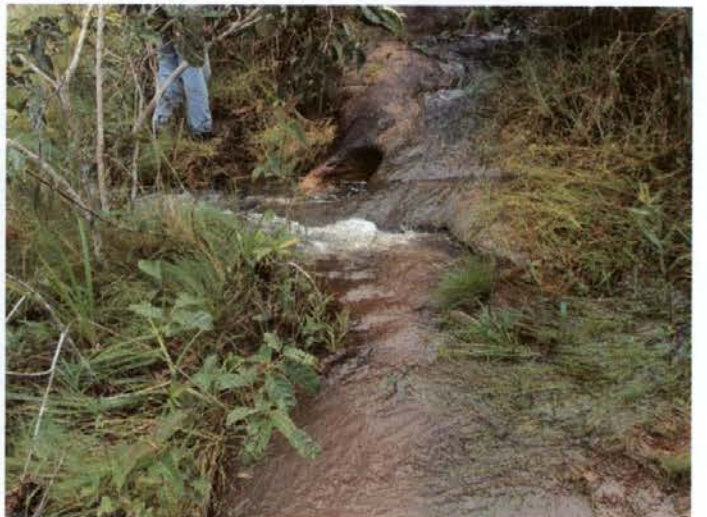
Foto 113: chegada ao local de maior ocorrência das feições e vistas de afloramentos de rocha em solos rasos.

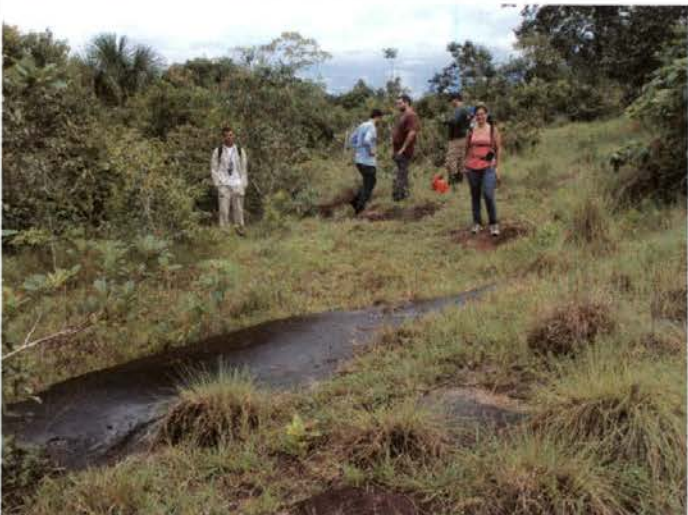
Foto 114: aspecto de fratura aberta que condiciona o escoamento subsuperficial da água.

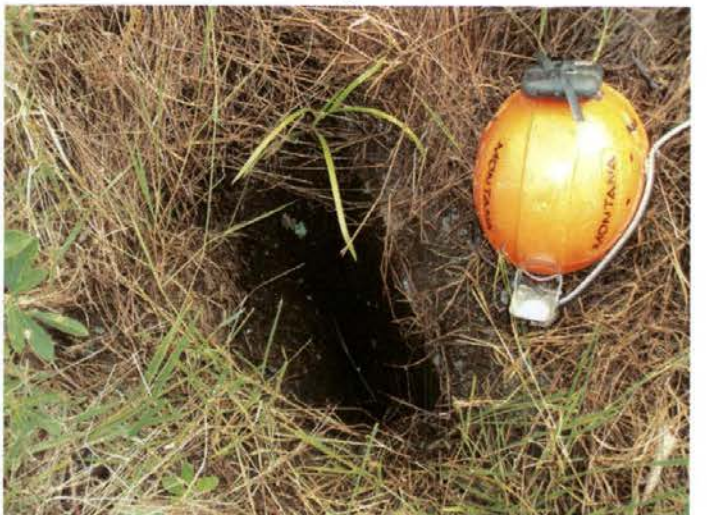
Foto 115: exemplo de linha de fratura em rocha associada às feições que foram denominadas de "Fenda do Mineiro".

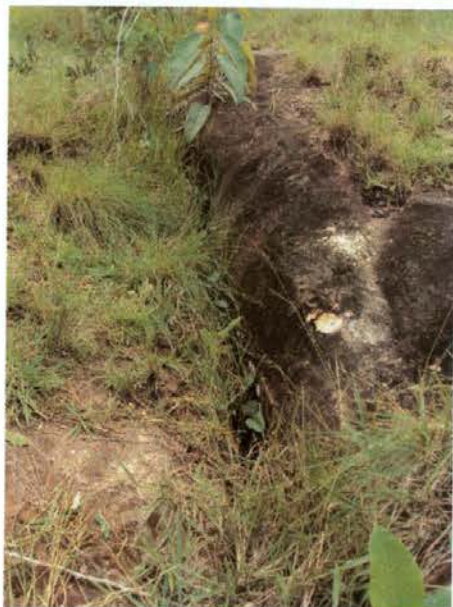
Foto 116: processo ativo de subsidência na camada de solo que recobre as fraturas, em subsuperfície.

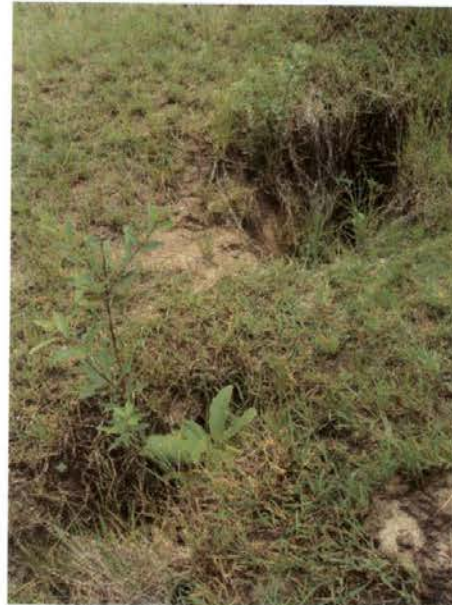
Foto 117: subsidência da camada de solo em estágio avançado, demonstrando estabilidade e recobrimento por vegetação. Não foi observada continuidade vertical ou lateral.

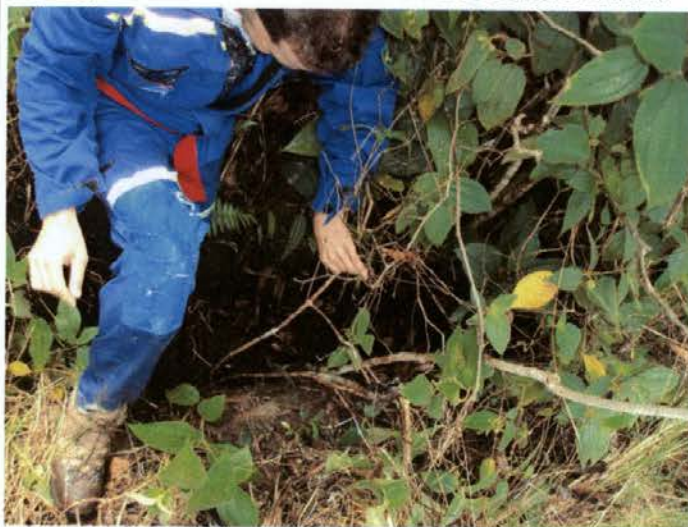
Foto 118: fratura aberta sob camada delgada de solo, em processo de subsidência ativo.

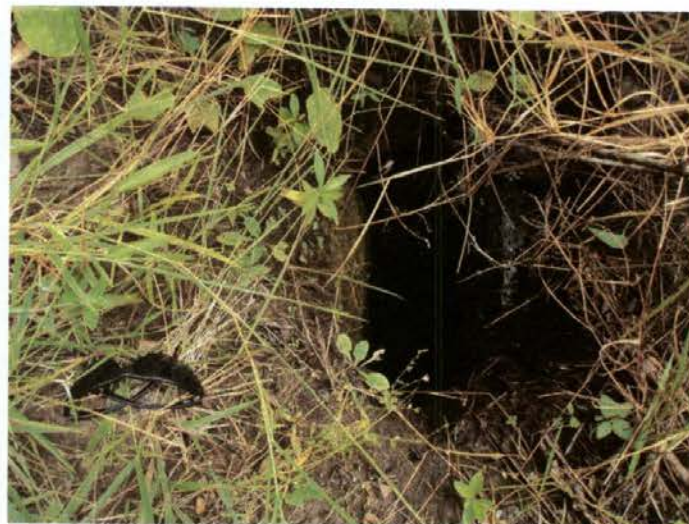
Foto 119: sumidouro.

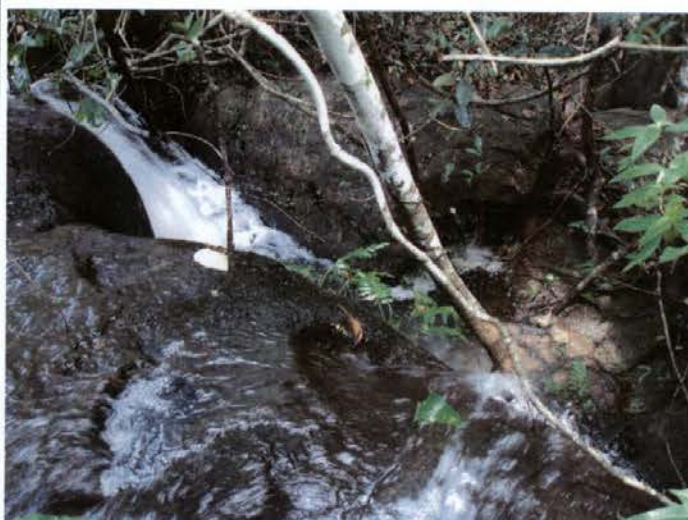
Foto 120: feição de ressurgência com o ponto de sumidouro ao fundo. Percebe-se que a passagem da água sob os blocos não demonstra espaços vazios penetráveis.

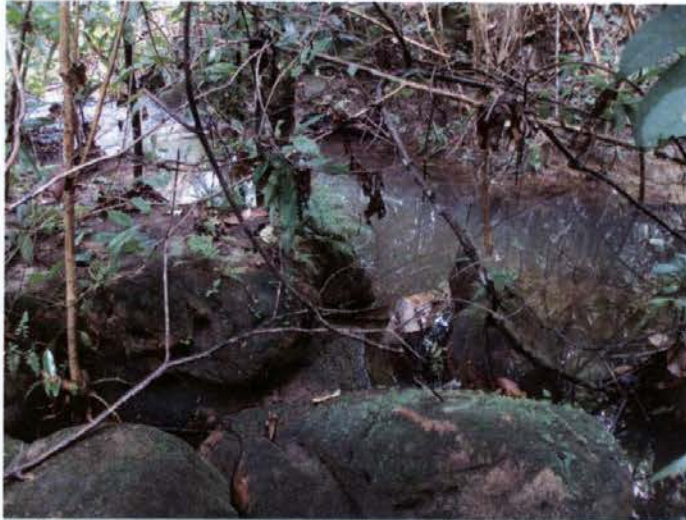
Foto 123: fenda aberta em plano de fratura e preenchida por solos (não se observa acesso ao meio subterrâneo).

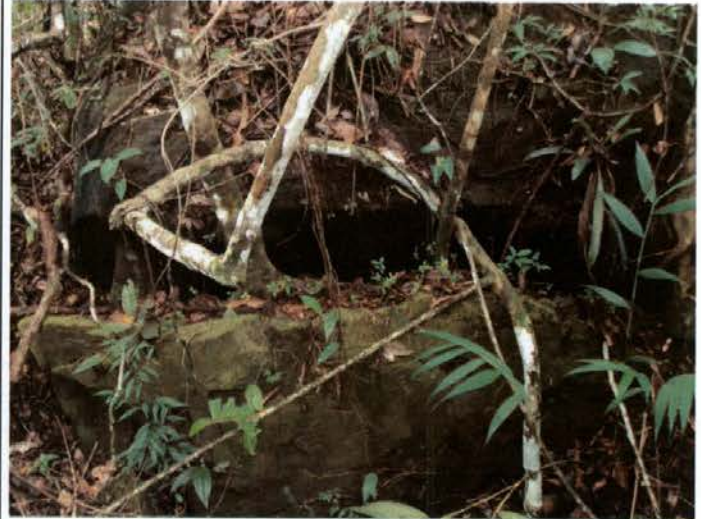
Foto 124: surgência pontual, entre blocos e solos, na margem do tributário do córrego Melgacinho.

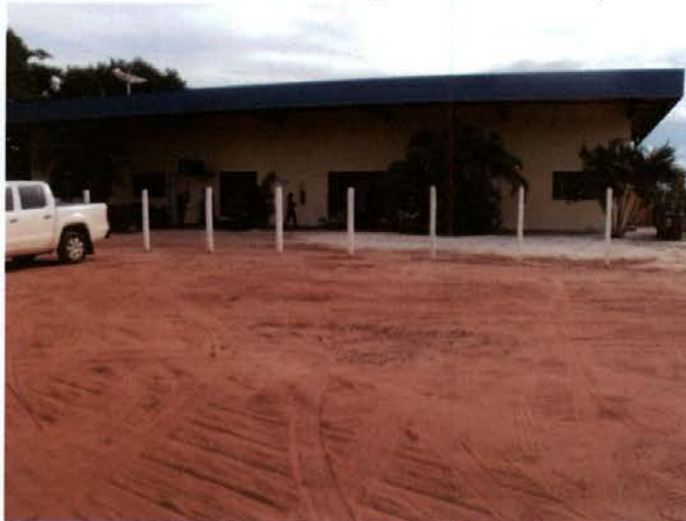
Foto 135: dormitório da JTE, que concluiu a supressão vegetal no trecho associado ao alojamento da Vila Guaporé, mas iniciará a montagem de torres, exigindo a instalação de canteiro

As instalações utilizadas para alojamento da JTE foram visitados nessa segunda vistoria, e podem ser observadas nas fotos 133 a 138 do relatório fotográfico em anexo.

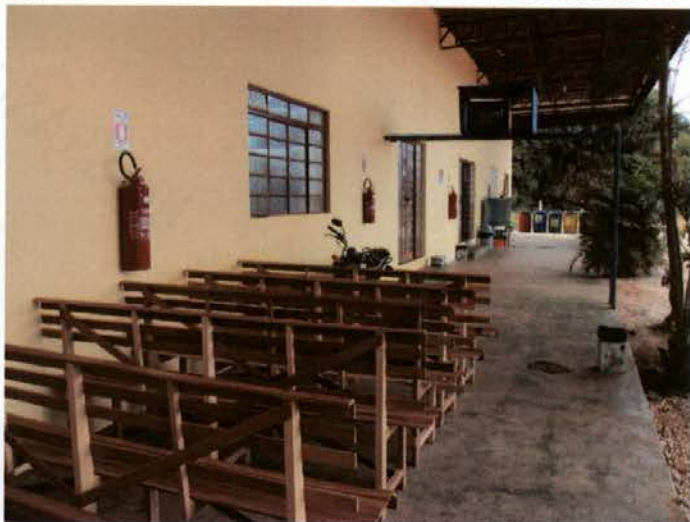
Foto 138: nova vista da mesma área na Vila Guaporé, onde a JTE já mantém um pátio de máquinas.

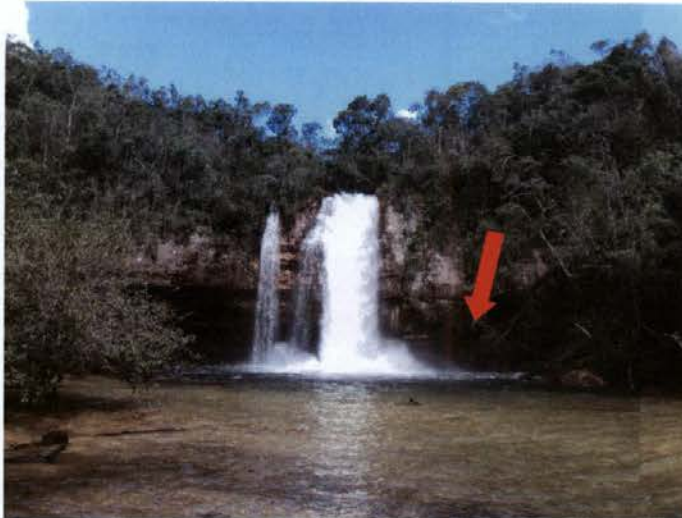
Foto 158: continuação da imagem ao lado. A cascata do córrego da Onça desagua nesse mesmo poço, à direita da foto.

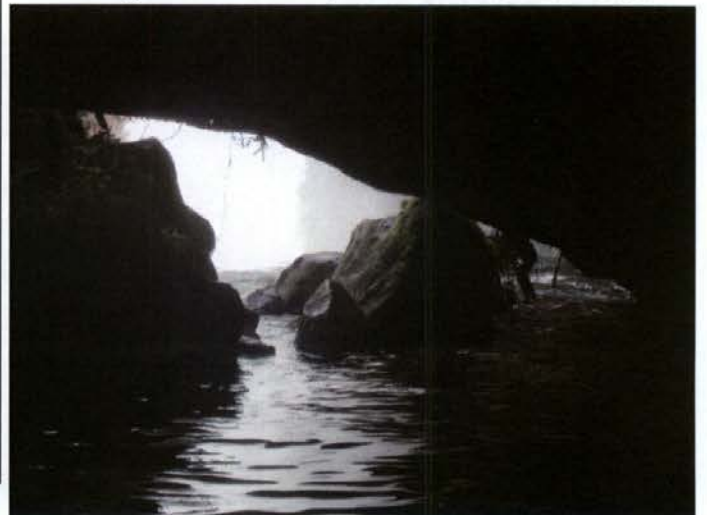
Foto 163: morfologia interna demonstrando uma geometria aproximadamente tabular. Observa-se pilha de sedimentos ao final da galeria.

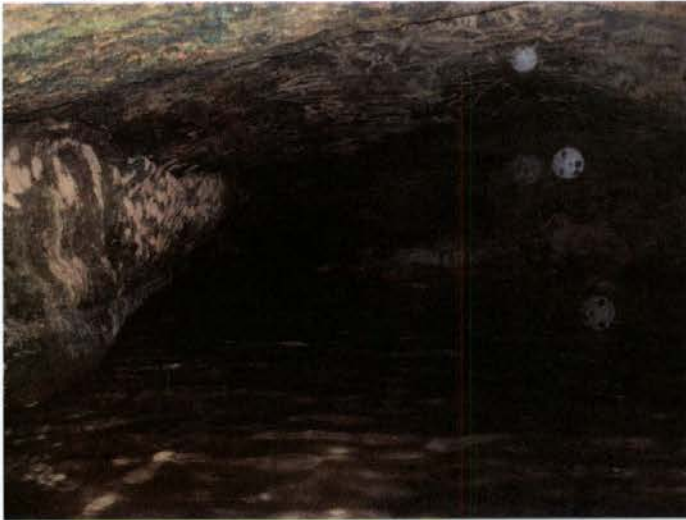
Foto 164: aspecto da parede lateral, com marcas de ampliação por erosão hídrica. No dia da vistoria foi possível contar um grupo de quirópteros de cerca de 20 indivíduos.

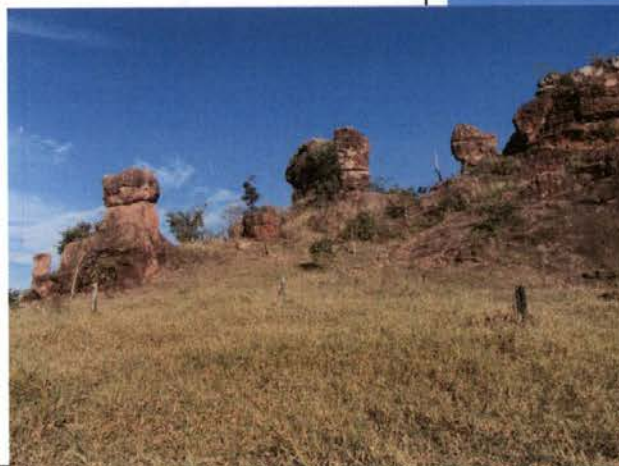
Foto 168: maciço rochoso contíguo ao campo de torres.
