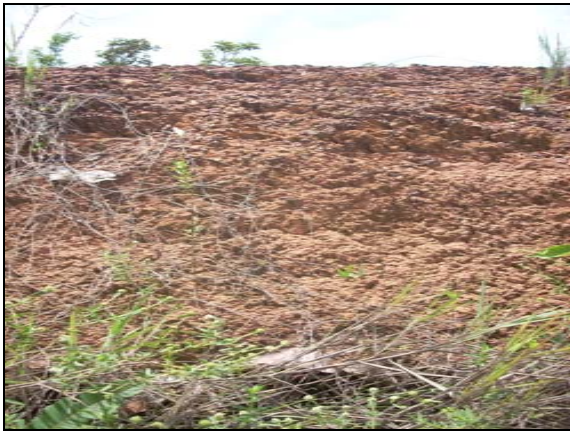
Foto 1 - Perfil de Plintossolo Pétrico concrecionário distrófico (FFcd) desenvolvido em relevo suave ondulado de colinas amplas (CA) sob vegetação de cerrado. UTM 485755/0012668

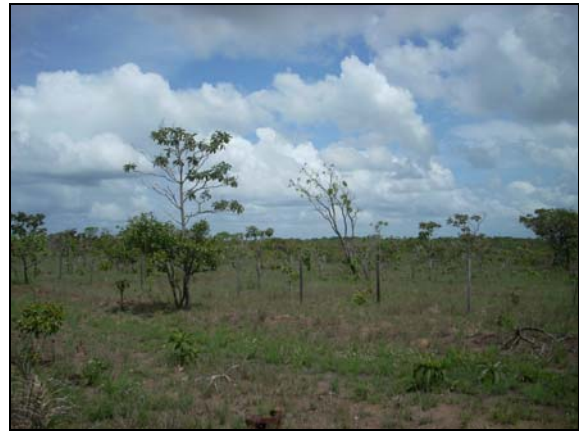
Foto 2 - Relevo suave ondulado de colinas amplas (CA) com vegetação de cerrado e Plintossolo Pétrico concrecionário distrófico. UTM 485755/0012668

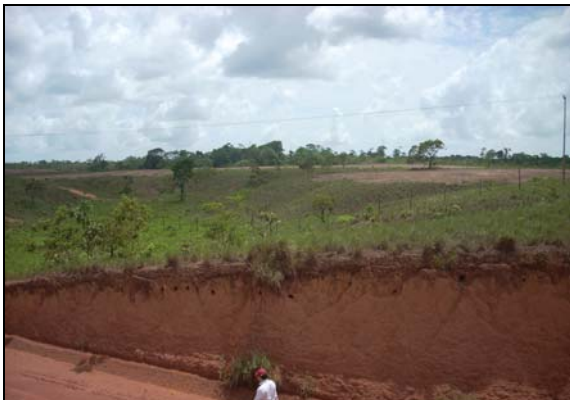
Foto 3 - Perfil de Argissolo Amarelo distrófico desenvolvido em relevo suave ondulado de colinas amplas (CA) com vegetação de cerrado associado ao Plintossolo Pétrico concrecionário distrófico. UTM 483326/0026162

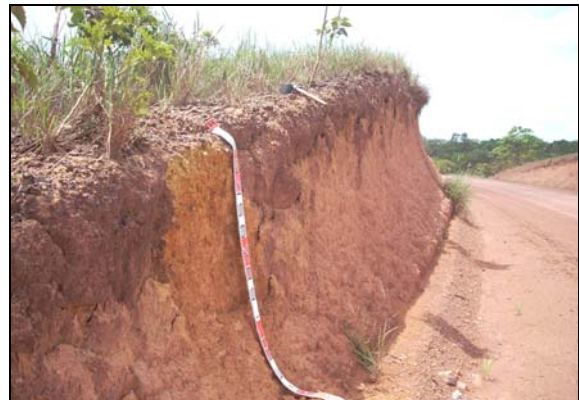
Foto 4 - Corte de estrada com Argissolo Amarelo distrófico, desenvolvido em relevo suave ondulado de colinas amplas (CA) sob vegetação de cerrado. UTM 483326/0026162

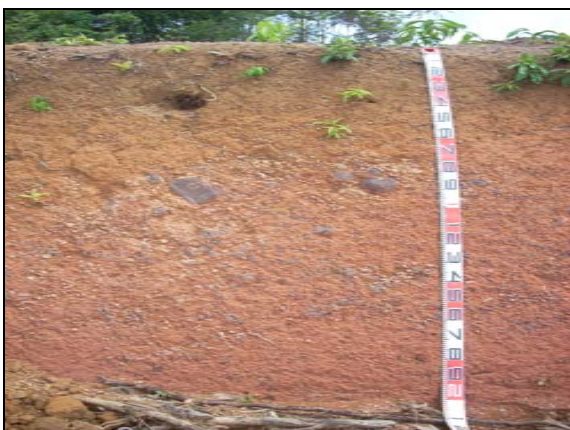
Foto 5 - Perfil de Argissolo Amarelo distrófico pedregoso em subsuperfície, desenvolvido em relevo suave ondulado de colinas amplas (CA) com vegetação de cerrado. UTM 479070/0025590

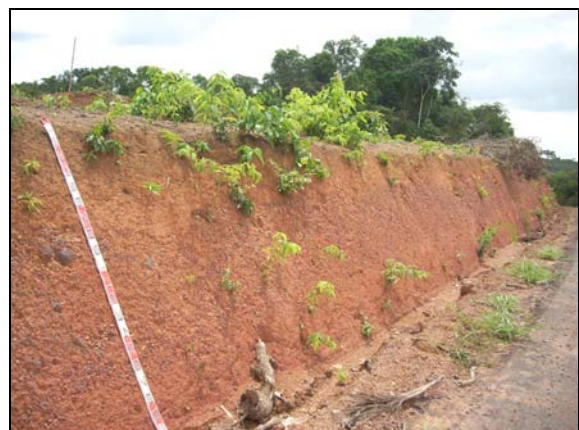
Foto 6 - Corte de estrada com Argissolo Amarelo distrófico pedregoso em subsuperfície, desenvolvido em relevo suave ondulado e plano de colinas amplas (CA) sob vegetação de cerrado. UTM 479070/0025590

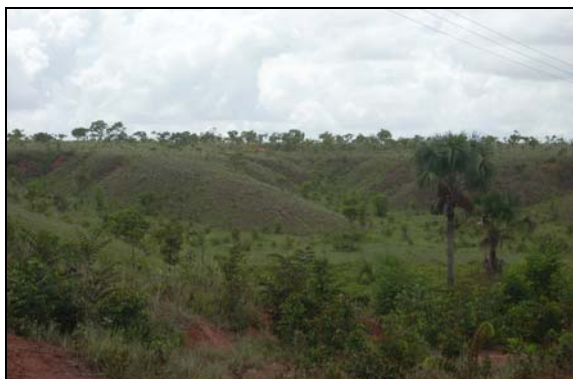
Foto 7 - Relevo ondulado e suave ondulado de colina com Plintossolo Pétrico concrecionário distrófico nas áreas de borda associados a Argissolo Amarelo distrófico, pouco profundo, com vegetação de campo cerrado no topo das colinas. UTM 467758/0026124.

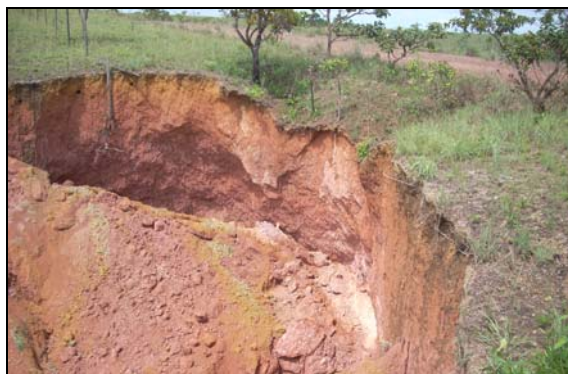
Foto 8 - Voçoroca em relevo suave ondulado de colina de Argissolo Amarelo distrófico, pouco profundo, com vegetação de campo cerrado, associado com Plintossolo Pétrico concrecionário distrófico. UTM 466625/0025231

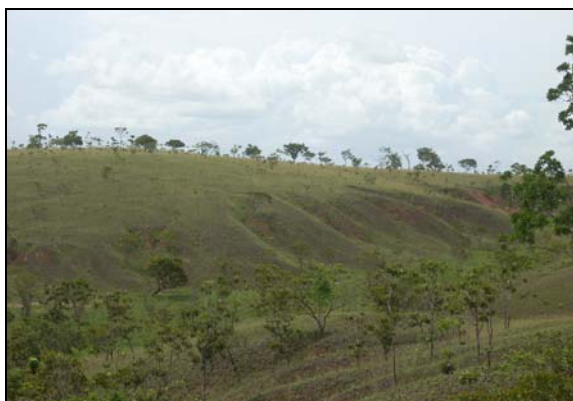
Foto 9 - Área de borda das colinas com relevo ondulado e Plintossolo Pétrico concrecionário distrófico associado a Argissolo Amarelo distrófico, pouco profundo, com vegetação de campo cerrado no topo das colinas. UTM 467758/0026124.

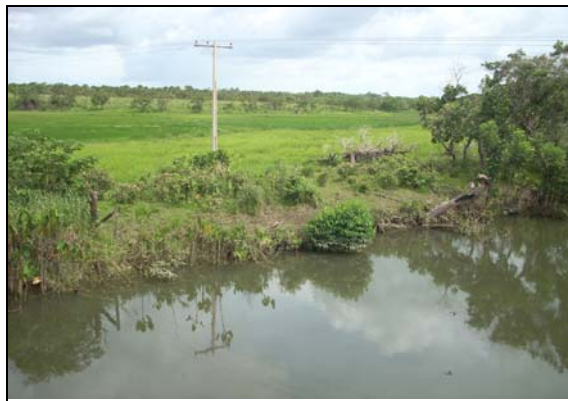
Foto 10 - Área de baixada, relevo plano, planície fluvial do rio Maruanum, com Neossolo Flúvico distrófico gleissólico associados com Gleissolos Háplicos Tb distróficos ocupados com pastagem. UTM 463289/0025832.

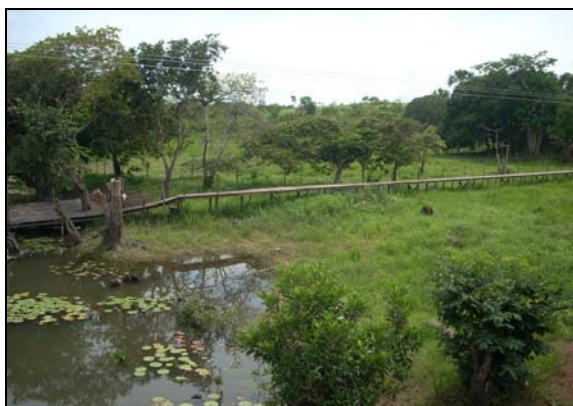
Foto 11 - Gleissolo Háplico Tb distrófico desenvolvido em relevo plano da planície fluvial ocupado com pastagem. UTM 463289/0025832.

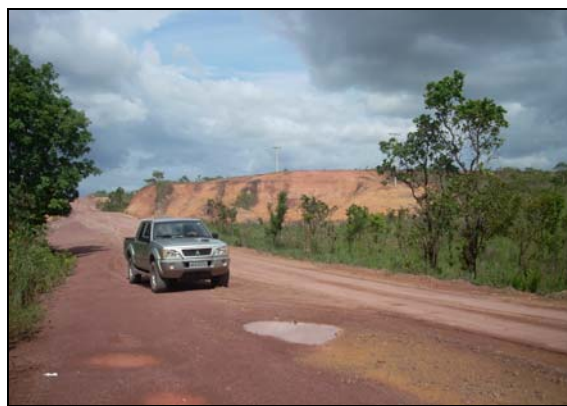
Foto 12 - Área de solo exposto desenvolvido em relevo suave ondulado de colinas amplas com Plintossolo Pétrico concrecionário distrófico utilizados como área de empréstimo. UTM 445344/0019574.

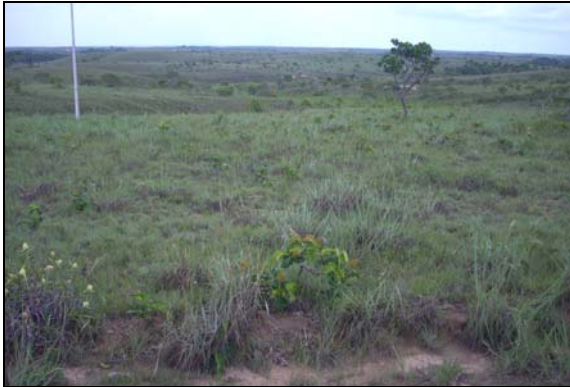
Foto 13 - Área de colinas amplas com relevo suave ondulado e plano, com Plintossolo Pétrico concrecionário distrófico associado à Latossolo Amarelo distrófico, com pastagem. UTM 467758/0026124.

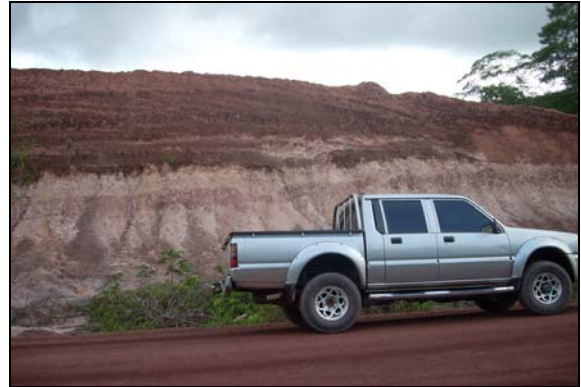
Foto 14 - Corte de estrada em relevo de colina, com Latossolo em superfície e camada de plintita em subsuperfície (plintite), em área de floresta. UTM 437503/0016812

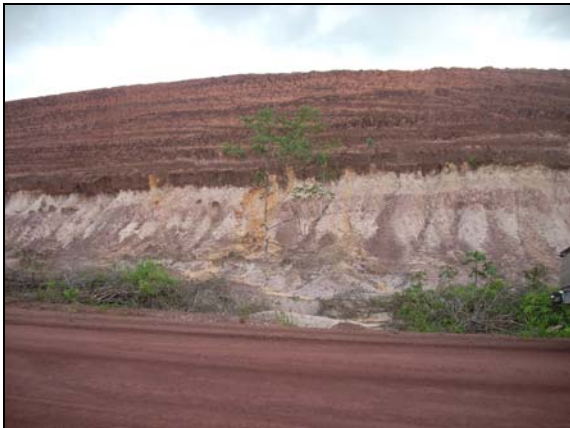
Foto 15 - Corte de estrada em relevo de colina, com Latossolo em superfície e camada de plintita em subsuperfície (plintite), em área de floresta. UTM 437503/0016812.

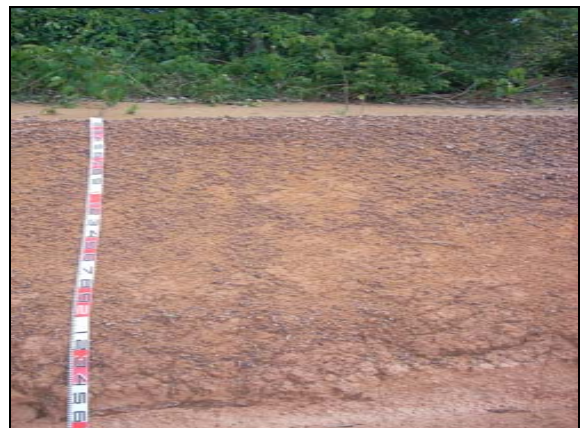
Foto 16 - Plintossolo Pétrico concrecionário distrófico, com vegetação de floresta desenvolvido em relevo suave ondulado em colinas média e amplas, com vegetação de floresta. UTM 429372/0001175.

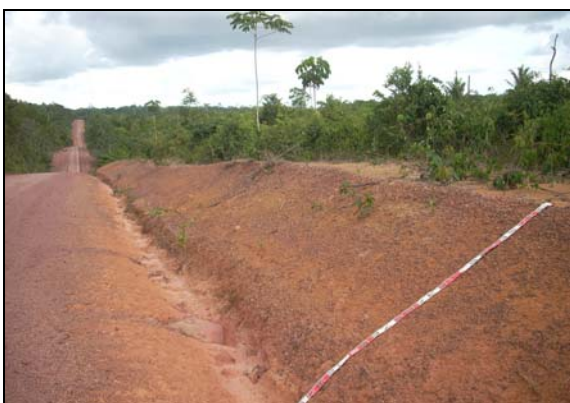
Foto 17 - Relevo suave ondulado em colinas amplas com Plintossolo Pétrico concrecionário distrófico, com vegetação de floresta. UTM 429372/0001175

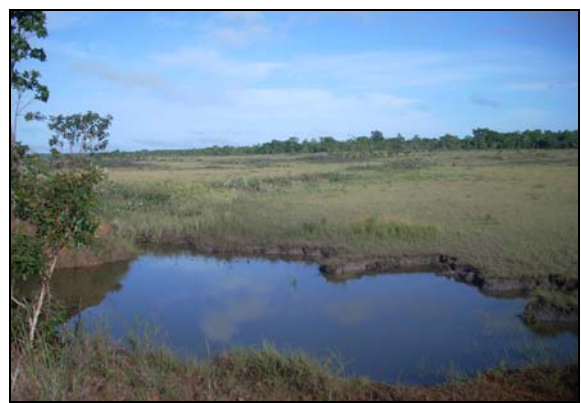
Foto 18 - Área de baixada, relevo plano, Neossolo Quartzarênico hidromórfico associado com Gleissolo Háplico Tb distrófico desenvolvido a partir dos arenitos da Formação Jatapu ocupados com campos naturais. UTM 405517/9961971.

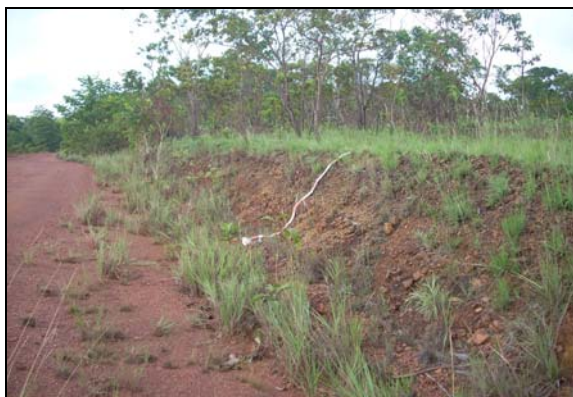
Foto 19 - Área de baixada desenvolvida do arenito Formação Jatapu, de cores esbranquiçadas, com Neossolo Quartzarênico hidromórfico, em relevo plano e ocupados com campos naturais. UTM 405517/9961971

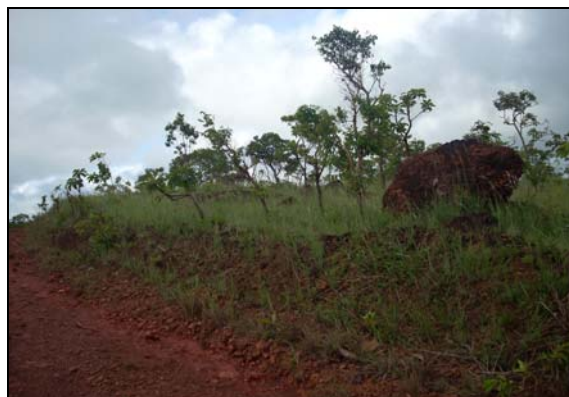
Foto 20 - Área de solos rasos e pedregosos, Neossolo Litólico distrófico, desenvolvido em relevo ondulado, com ocorrência de Afloramentos de Rochas e de rochacidade em superfície. UTM 392882/9963029

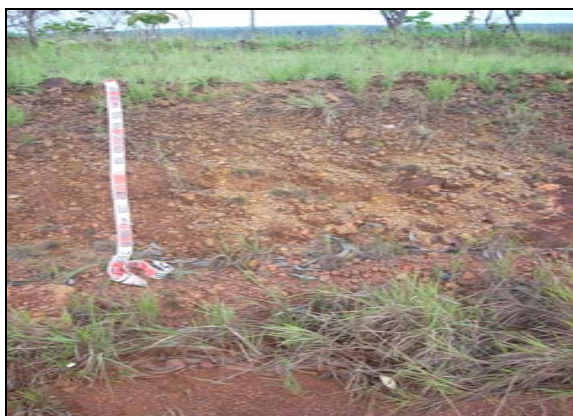
Foto 21 - Neossolo Litólico distrófico pedregoso e rochoso em superfície, desenvolvido em relevo ondulado e vegetação de campo cerrado. UTM 392882/9963029

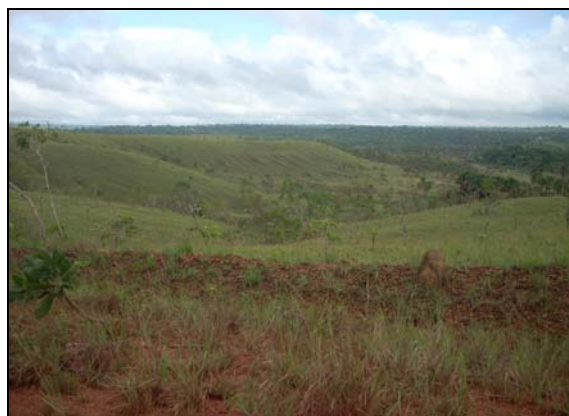
Foto 22 - Relevo de colinas médias, com Plintossolo Pétrico concrecionário distrófico, com vegetação de campo cerrado, desenvolvido em relevo ondulado e forte ondulado. UTM 380927/9961453

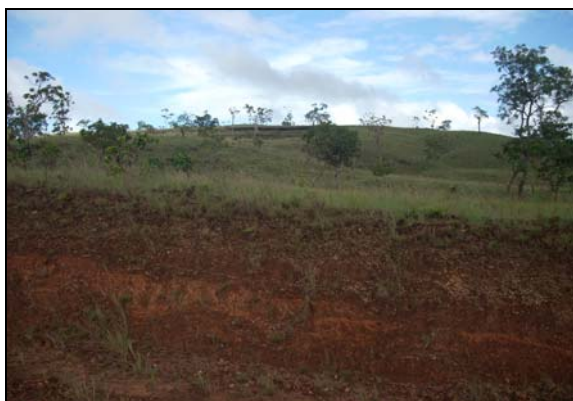
Foto 23 - Plintossolo Pétrico concrecionário distrófico, pedregoso, com vegetação de campo cerrado em relevo ondulado e forte ondulado. Ocorrem associados a solos mais rasos, Neossolo Litólicos pedregosos e rochosos. UTM 380927/9961453

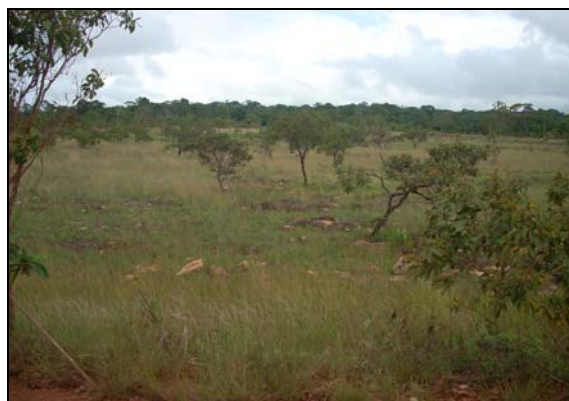
Foto 24 - Área de solos rasos, Neossolo Litólicos pedregosos e rochosos, desenvolvidos em relevo plano e com vegetação de campo cerrado. UTM 378088/9949726

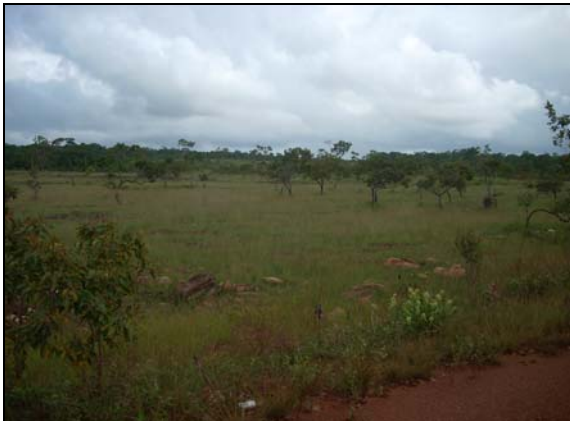
Foto 25 - Detalhe da pedregosidade e rochacidade em área de solos rasos com Neossolo Litólicos pedregosos e rochosos, associados a Afloramento de Rochas, desenvolvidos em relevo plano e com vegetação de campo cerrado. UTM 378088/9949726.

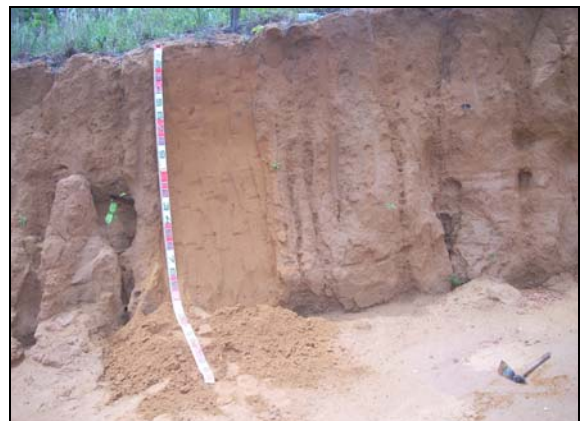
Foto 26 - Latossolo Amarelo distrófico, textura média, desenvolvido em relevo suave ondulado e plano, relevo de colinas amplas da formação Alter do Chão. UTM 332053/9908052.

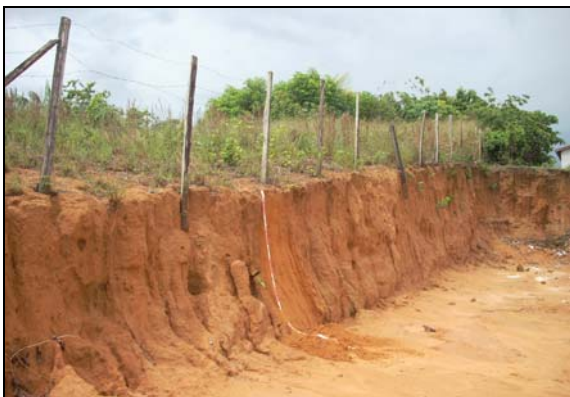
Foto 27 - Detalhe do corte com Latossolo Amarelo distrófico, textura média, desenvolvido em relevo suave ondulado e plano, relevo de colinas amplas da formação Alter do Chão. UTM 332053/9908052.

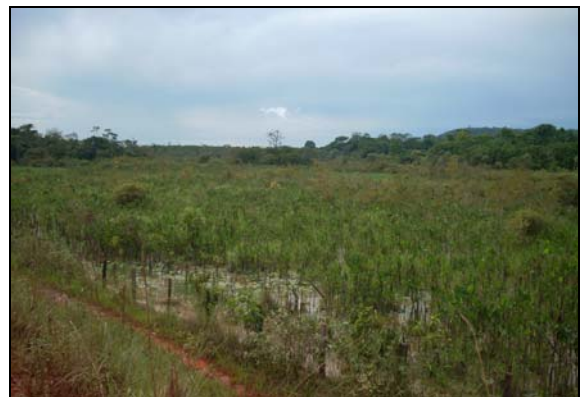
Foto 28 - Área de baixada alagada, relevo plano, com Gleissolo Háplico Tb distrófico e inclusão de Organossolo, com vegetação de aningas. UTM 328559/9898335.

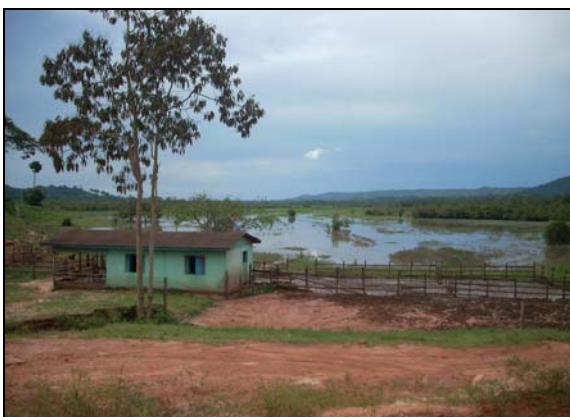
Foto 29 - Grande área de baixada alagada, relevo plano, com Gleissolo Háplico Tb distrófico e Neossolo Flúvico Tb distrófico, com pastagem. UTM 329485/9896790.

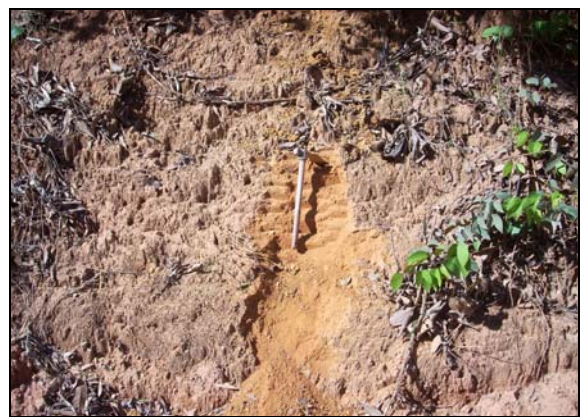
Foto 30 - Ponto de reconhecimento rápido de Latossolo Amarelo distrófico, textura média, desenvolvido em relevo suave ondulado, relevo de colinas amplas da formação Alter do Chão, ocupados com floresta. UTM 324609/9873713.

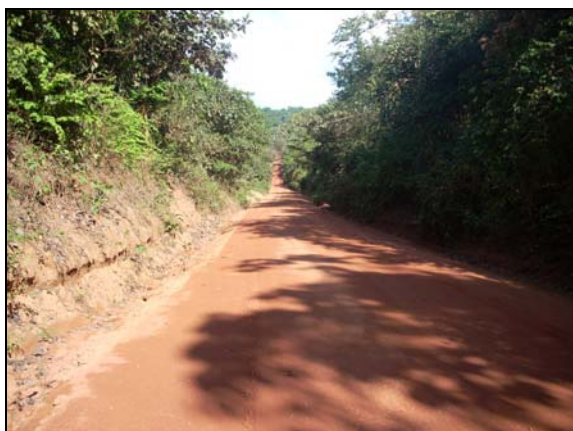
Foto 31 - Relevo de colinas amplas com Latossolo Amarelo distrófico, textura média, desenvolvido em relevo suave ondulado, formação Alter do Chão. UTM 324609/9873713.

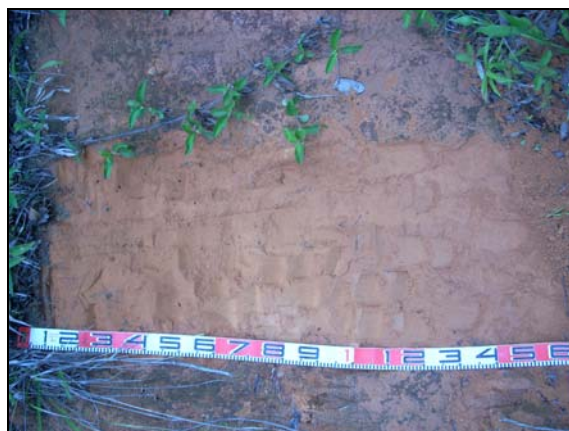
Foto 32 - Perfil de Latossolo Amarelo distrófico, textura média, desenvolvido em relevo suave ondulado, relevo de colinas amplas da formação Alter do Chão, ocupados com floresta. UTM 322977/9853264.

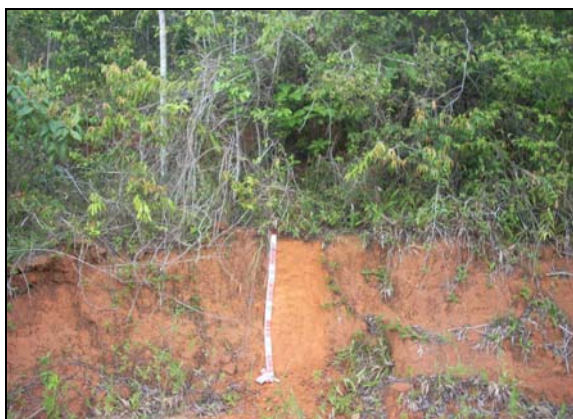
Foto 33 - Relevo de colinas amplas com Latossolo Amarelo distrófico, textura média, desenvolvido em relevo suave ondulado, formação Alter do Chão. UTM 322977/9853264.

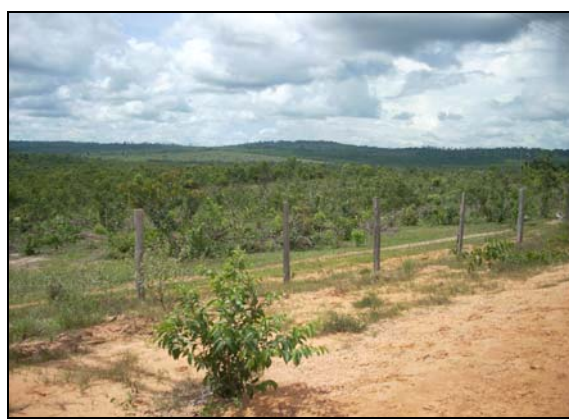
Foto 34 - - Relevo de colinas amplas com Latossolo Amarelo distrófico, textura média, desenvolvido em relevo suave ondulado, formação Alter do Chão, vegetação de cerrado. UTM 202661/9827072

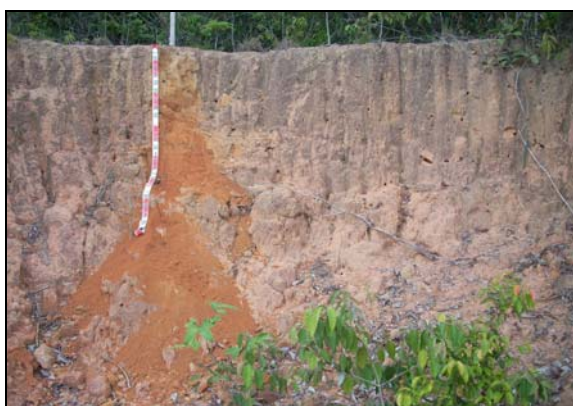
Foto 35 - Perfil de Latossolo Amarelo distrófico, textura média, desenvolvido em relevo suave ondulado, relevo de colinas amplas da formação Alter do Chão, ocupados com cerrado/cerrado. UTM 198266/9828924

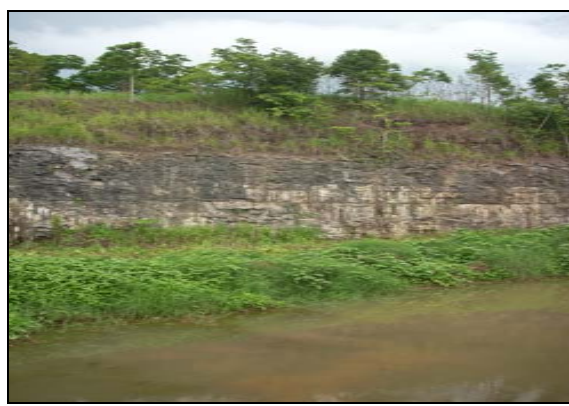
Foto 36 - Pedreira com exploração de calcário. Solo residual sobreposto sobre as rochas calcárias. UTM 831229/9809246

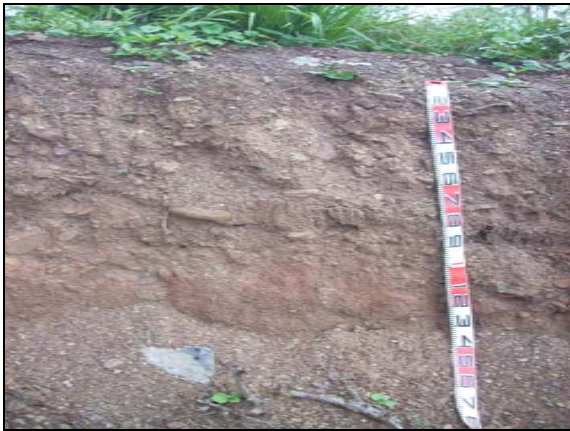
Foto 37 - Cambissolo Háplico pedregoso, desenvolvido em relevo ondulado e forte ondulado a partir de rochas clacárias. Perfil dentro da pedreira. UTM UTM 831229/9809246.

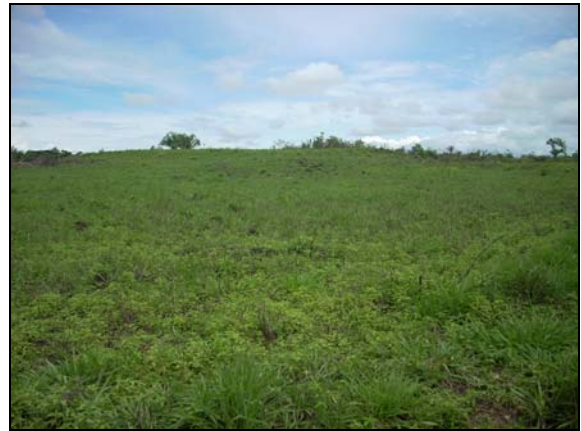
Foto 38 - Área de solos rasos, Neossolo Litólicos pedregosos e rochosos, com blocos de laterita, desenvolvidos em relevo plano e suave ondulado, com pastagem. UTM 776944/9809327.

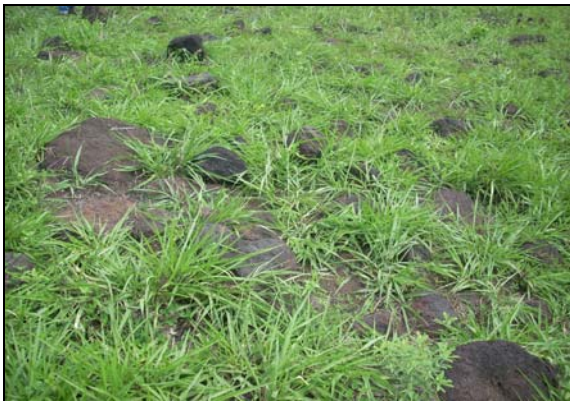
Foto 39 - Detalhe dos blocos de lateritas, em Neossolo Litólicos pedregosos e rochosos, desenvolvidos em relevo plano e suave ondulado, com pastagem. Ocorrem plintossolo Pétricos associados. UTM 378088/9949726.

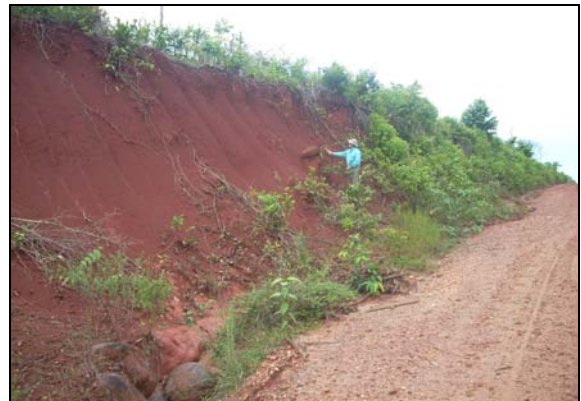
Foto 40 - Nitossolo Vermelho, desenvolvido a partir de diques diabásio, em relevo ondulado. UTM 639341/9830708.

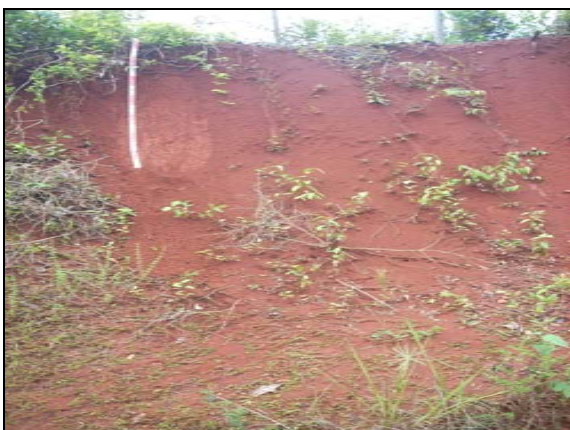
Foto 41 - Baranco com solos vermelhos da classe dos Nitossolo Vermelho, desenvolvido a partir de diques diabásio, em relevo ondulado. UTM 639341/9830708.

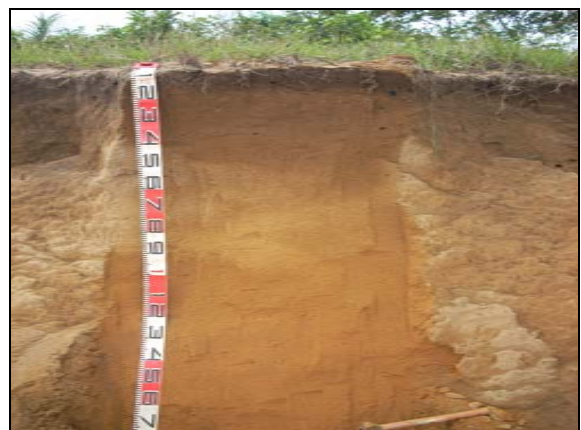
Foto 42 - Perfil de Latossolo Amarelo distrófico, textura média, desenvolvido em relevo suave ondulado, relevo de colinas amplas da formação Alter do Chão, ocupados com cerrado. UTM 635506/9815203

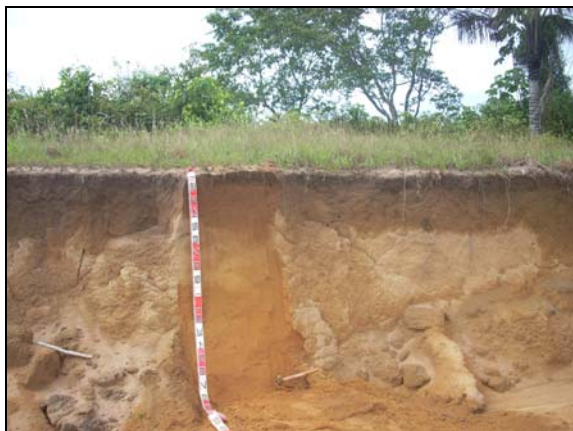
Foto 43 - Área de Latossolo Amarelo distrófico, textura média, desenvolvido em relevo suave ondulado, relevo de colinas amplas da formação Alter do Chão, ocupados com cerrado. UTM 198266/9828924.

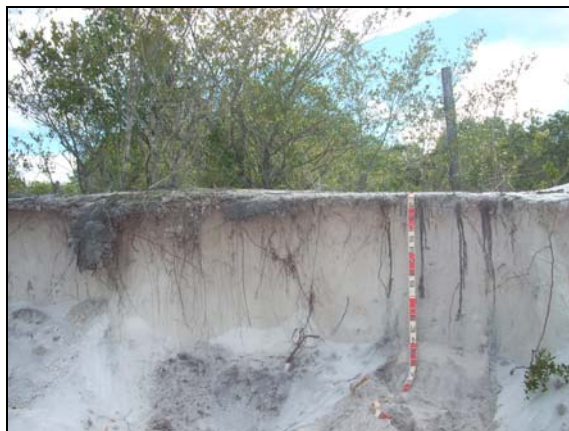
Foto 44 - Perfil de Neossolo Quartzarênico órtico, desenvolvido em relevo suave ondulado, relevo de colinas amplas da formação Alter do Chão. UTM 631978/9811907

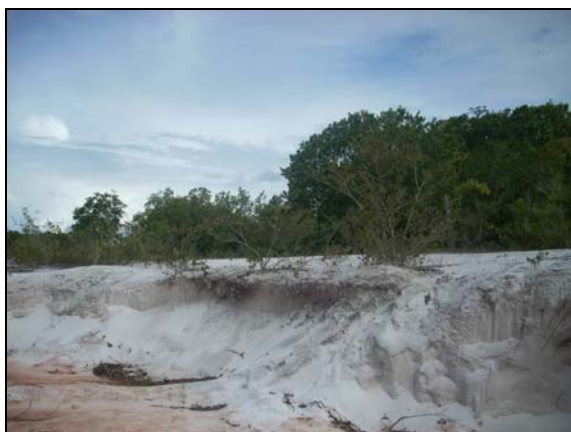
Foto 45 - Área de Neossolo Quartzarênico órtico, desenvolvido em relevo suave ondulado, relevo de colinas amplas da formação Alter do Chão. UTM UTM 631978/9811907.
