### 3.6.3.6 - Geomorfologia

O presente estudo contempla os aspectos geomorfológicos das áreas de influência indireta e direta (AII e AID) da Linha de Transmissão (LT) 500 kV Manaus - Boa Vista e Subestações Associadas, abordando sua evolução e dinâmica de processos. Para tanto, foi realizada uma revisão bibliográfica, bem como trabalhos de campo, realizados entre março e abril de 2012, para o registro e levantamento de dados locais sobre a área de estudo.

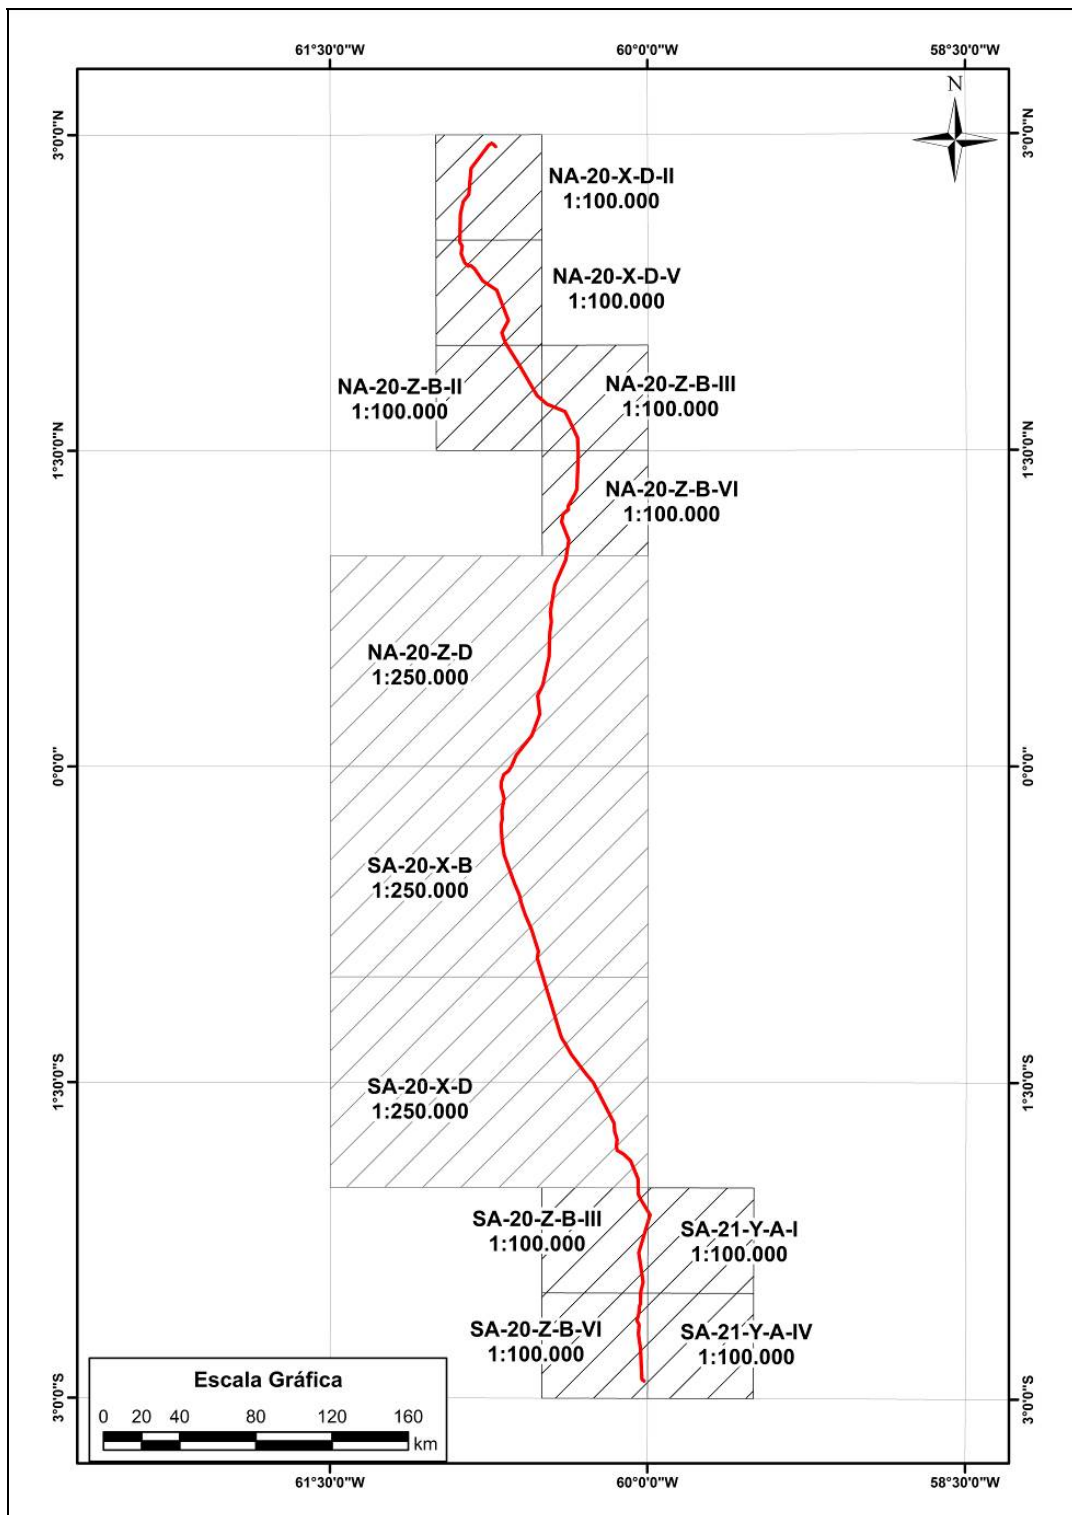
Figura 3.6.3.6-1 - Cartas topográficas utilizadas para o estudo geomorfológico

Sendo assim, para a realização do diagnóstico de geomorfologia foram consultadas as cartas topográficas Boa Vista (NA.20-X-D-II), Novo Paraíso (NA.20-Z-B-VI), Mucajaí (NA.20-X-D-V), Serra do Copa (NA.20-Z-B-II), Serra Baraúna (NA.20-Z-B-III), Rio Urubu (SA.21-Y-A-I), Fazenda Rio Branco (SA.20-Z-B-III), Efigênio Sales (AS.21-Y-A-IV) e Igarapé Coanã (SA.20-Z-B-VI) na escala 1:100.000 e as cartas topográficas São José de Anauá (NA.20-Z-D), Rio Alalaú (SA.20-X-B) e Rio Curiaú (SA.20-X-D) na escala 1:250.000 produzidas pela Diretoria do Serviço Geográfico do Ministério da Guerra (DSG), que serviram como base para o diagnóstico, na medida em que apresentam as características topográficas de toda a área de influência indireta do empreendimento (Figura 3.6.3.6-1).

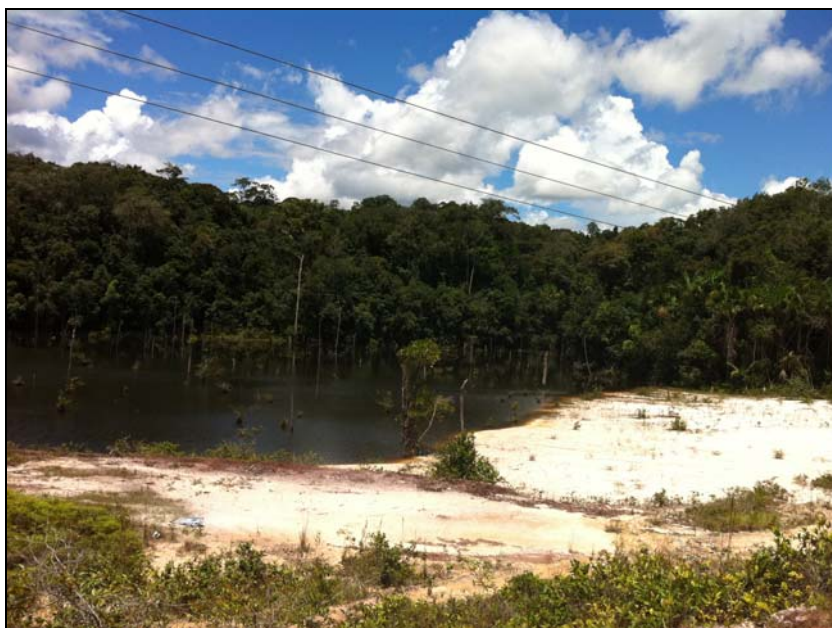
Distribuindo-se por todo o percurso da linha de transmissão, esta unidade geomorfológica é composta por sedimentos holocênicos inconsolidados depositados pela rede de drenagem. Estes depósitos encontram-se nos fundos de vale, sempre próximos aos eixos dos rios e igarapés, variando conforme a topografia local (Figura 3.6.3.6-5). Os depósitos coluvionares se interdigitam ou se sobrepõem aos depósitos aluviais, sendo, portanto, eventualmente mapeados na mesma unidade. A transição entre as baixa encostas convexas e os fundos de vale plano dos Igarapés são de difícil percepção, especialmente na época da cheia.

Figura 3.6.3.6-5 - Aspecto da topografia plana e do Igarapé que depositou os sedimentos em suas margens

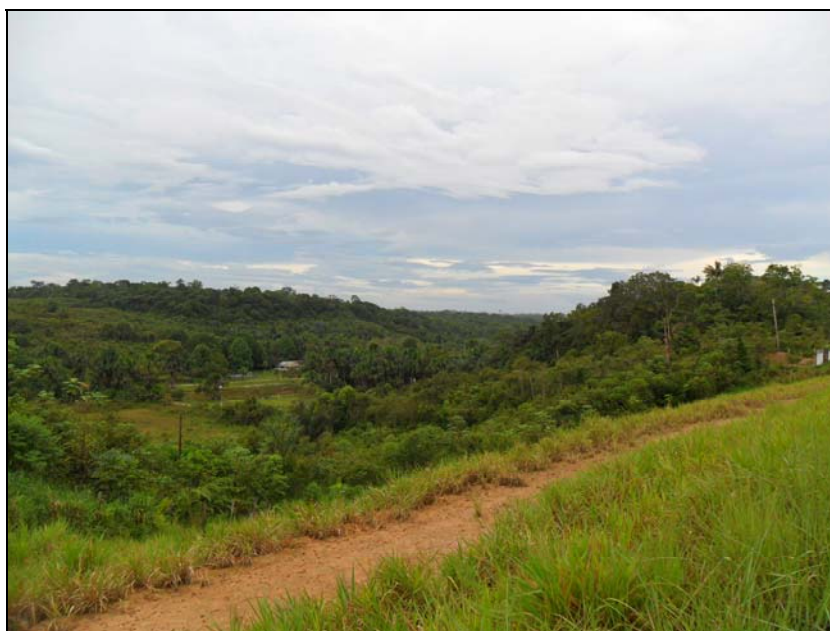
Esta unidade corresponde ao pulso de força erosiva do nível de base do Rio Amazonas, constituindo um ambiente transicional entre os interflúvios tabulares e a planície do Rio Amazonas. Esta unidade possui distintas altimetrias, que variam localmente de acordo como grau de dissecação promovido pelo Igarapé Tarumã e seus tributários (**Figura 3.6.3.6-6**). Os processos erosivos nesta unidade se dão através de ravinas, além de ocasionais voçorocas, sobretudo nas margens das estradas. Cabe destacar que atividades antrópicas não planejadas podem deflagrar processos erosivos acelerados nessa unidade, especialmente quando os arenitos friáveis da Formação Alter do Chão são expostos, ressaltando a fragilidade morfodinâmica deste compartimento.

Figura 3.6.3.6-6 - Tributário do Igarapé Tarumã dissecando o relevo tabular constituído sobre os arenitos da Formação Alter do Chão

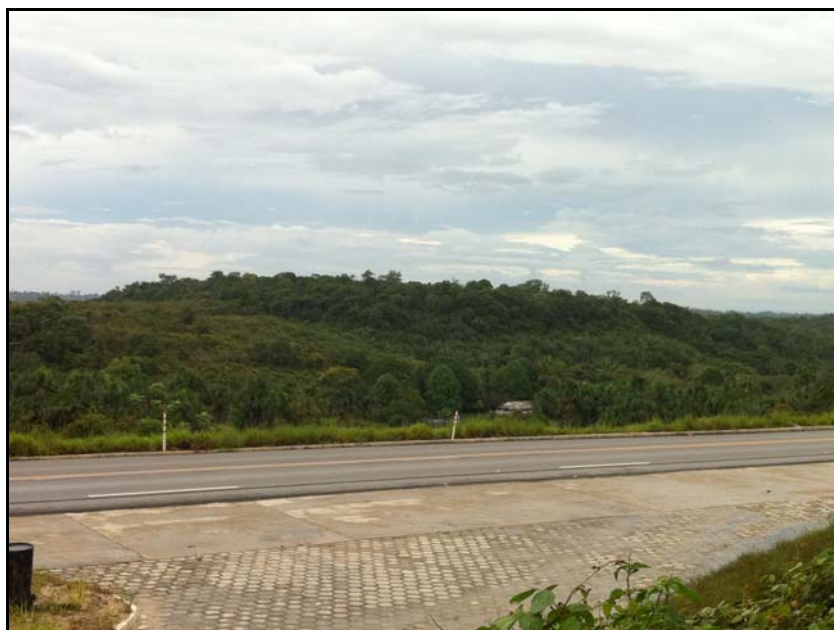
Com topos alongados de até três quilômetros, os interflúvios tabulares desta unidade constituem um relevo ainda pouco dissecado pela frente erosiva originada pelo Igarapé Tarumã. A forma de dissecação em interflúvios tabulares se dá pela disposição plano-paralela dos arenitos da Formação Alter do chão, que constitui o substrato geológico (**Figura 3.6.3.6-7**). Sobre estes arenitos há uma espessa camada argilosa recobrimdo-os. Quando as atividades antrópicas desgastam esta camada argilosa (mais coesa) e atingem os arenitos, a erosão se dá de forma acelerada, uma vez que os arenitos possuem uma baixa coesão quando intemperizados (**Figura 3.6.3.6-8**).

Figura 3.6.3.6-7 - Interflúvio tabular dissecado do Igarapé Tarumã

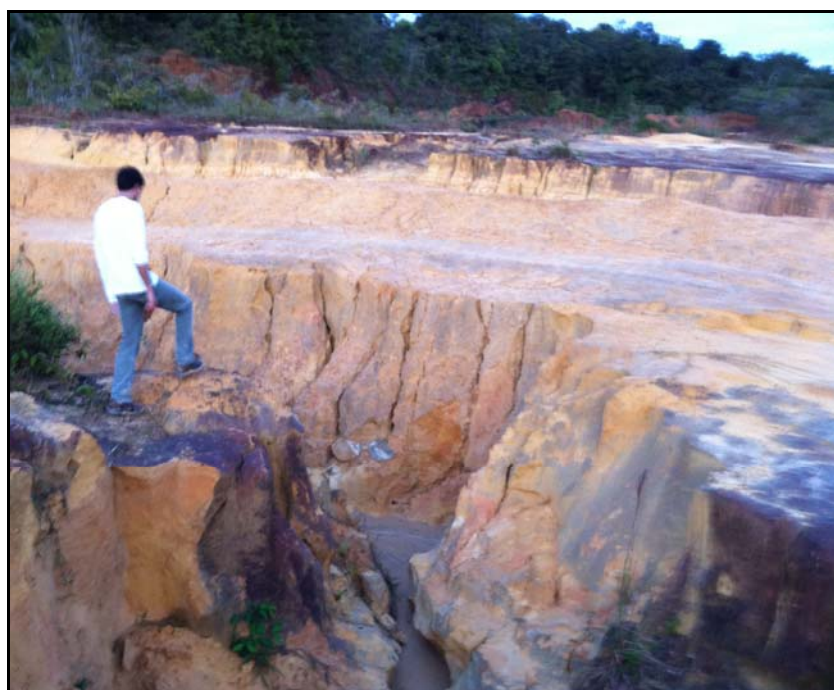
Figura 3.6.3.6-8 - Erosão acelerada evidenciada por voçoroca às margens da BR - 174

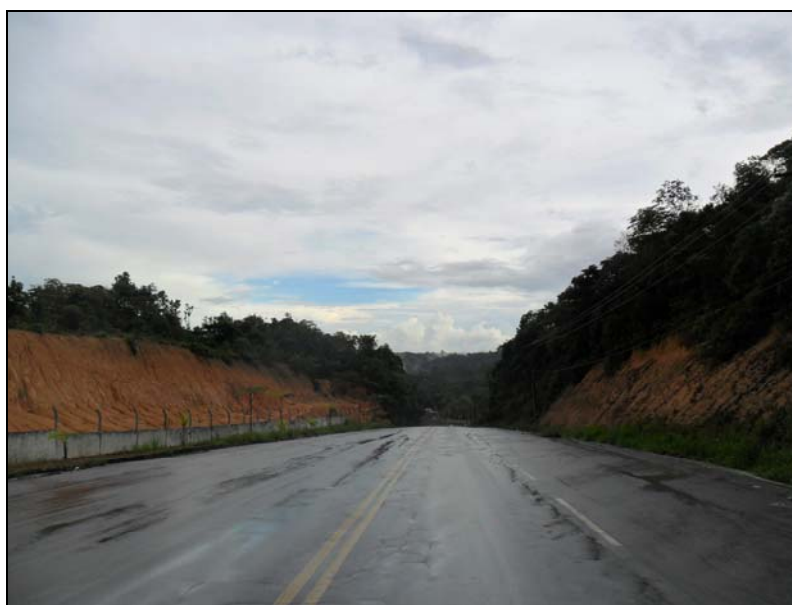
Apesar de possuir um relevo bem similar ao interflúvio tabular dissecado do Igarapé Tarumã, esta unidade se diferencia pela maior continuidade dos interflúvios, que atingem até 4 quilômetros entre as drenagens que recortam esta unidade (Figura 3.6.3.6-9). Neste compartimento é possível observar a presença de *stonelines*, com concreções ferruginosas abaixo da camada argilosa que recobre os topos tabulares. Esta camada evidencia a existência de um clima com estação seca predominante, em época anterior à atual ou de um paleo nível freático mais alto do que o presente. Tal característica permite que se interpretem esses interflúvios tabulares como remanescentes de uma fase de pediplanação.

Figura 3.6.3.6-9 - Interflúvio tabular preservado

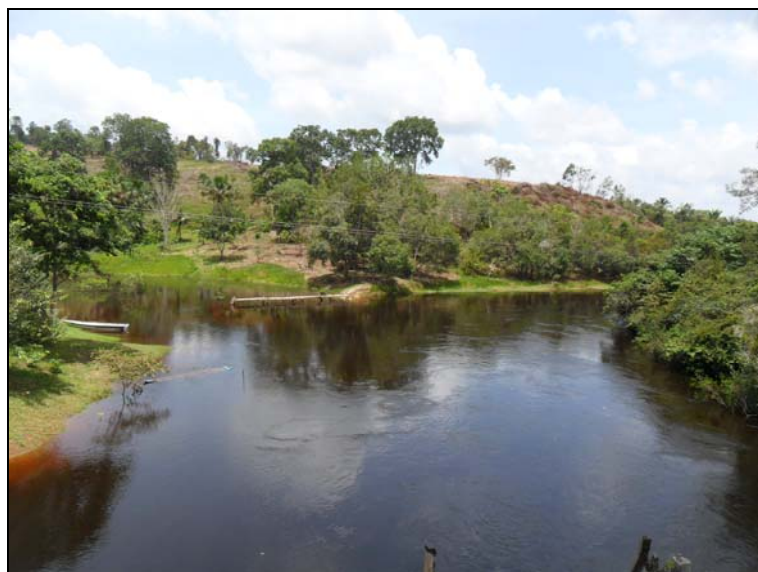
Dividindo os interflúvios tabulares sustentado pelas rochas sedimentares da bacia amazônica, a frente de dissecação do Rio Urubu marca o contato entre os folhelhos do grupo trombetas dos arenitos da formação Alter do Chão. Às margens do rio é possível observar uma pequena planície com depósitos aluvionares, dispostos numa fina camada sobre o embasamento. A frente erosiva originada por esta unidade foi responsável por talhar um relevo com amplitude de até 80 metros, com o rio seguindo na cota 20m (Figura 3.6.3.6-10).

Figura 3.6.3.6-10 - Frente de dissecação do Rio Urubu

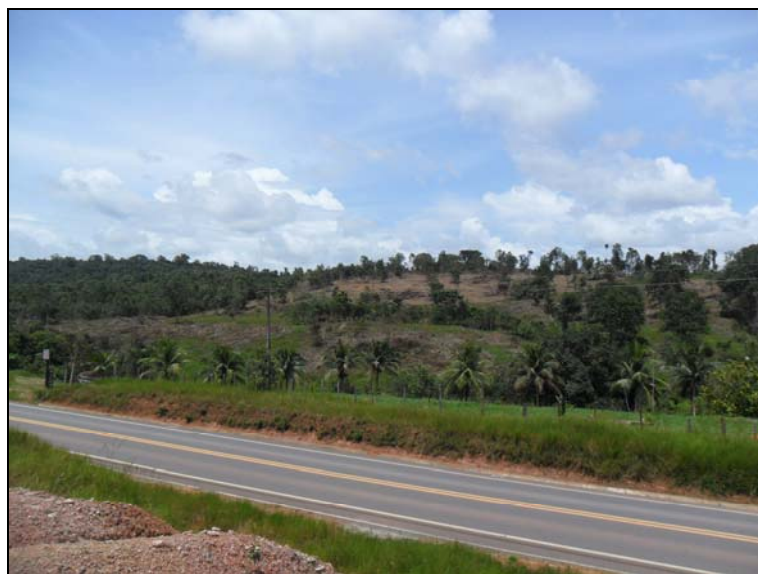
O Planalto dissecado do Rio Urubu consiste em uma unidade geomorfológica que marca o degrau existente entre a frente erosiva provocada pelo referido rio e o planalto de Presidente Figueiredo (Figura 3.6.3.6-11). Caracterizado pelo aspecto tabular dos topos, este compartimento registra tanto a presença de terraços nas margens dos Igarapés, quanto interflúvios bem recortados pela rede de drenagem. Esta última característica imprime no relevo uma menor continuidade entre os topos tabulares presentes neste domínio.

Figura 3.6.3.6-11 - Planalto Dissecado do Rio Urubu

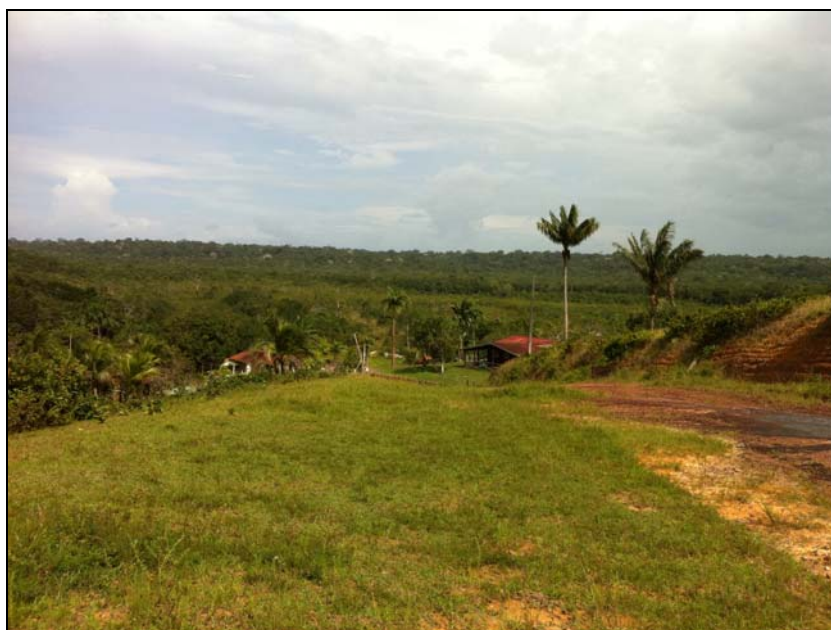
Com uma amplitude de relevo máxima de 80 metros, esta unidade geomorfológica registra largos interflúvios tabulares, com aproximadamente dois quilômetros de extensão (Figura 3.6.3.6-12). Os topos tabulares deste domínio por vezes são alinhados, constituindo um relevo monótono em que predominam formas residuais, com sedimentação de colúvios nas encostas e estreitos alvéolos nos fundos de vale. As vertentes desta unidade apresentam declividade média, são convexas e retilíneas, sendo o Igarapé Santa Cruz a maior drenagem que disseca esta unidade.

Figura 3.6.3.6-12 - Planalto de Presidente Figueiredo

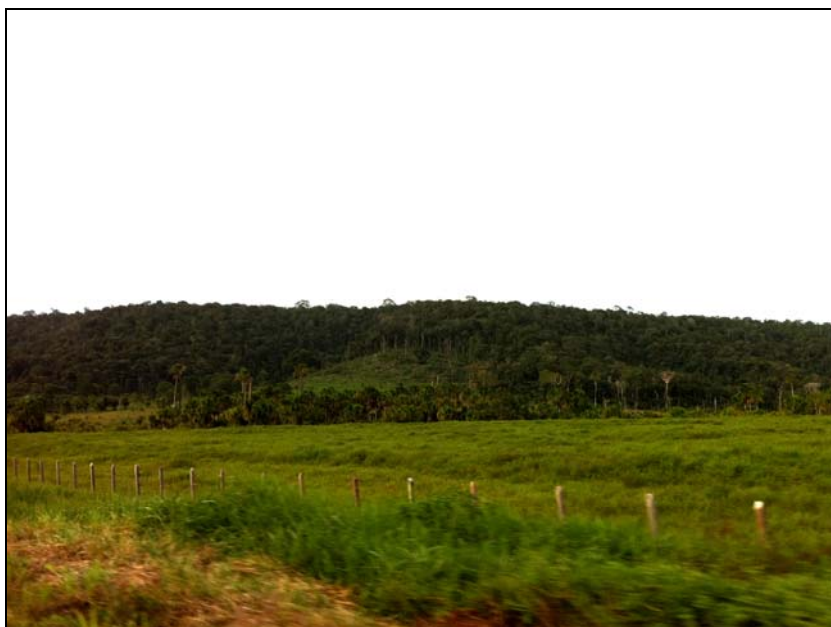
Esta unidade geomorfológica é formada pelo conjunto de morros dissecados que acompanham a sequência de rochas vulcânicas, compostas por riolitos, andesitos e dacitos. Esta unidade registra uma maior amplitude do que as colinas convexas que estão adjacentes a esta unidade, podendo chegar até 160m, com encosta de declividade média a alta (**Figura 3.6.3.6-13**). Esta condição de maior amplitude topográfica define uma frente erosiva mais intensa nas vertentes destes morros, marcando maior suscetibilidade à processos erosivos intensos como movimentos de massa e queda de blocos.

**Figura 3.6.3.6-13 - Morros Dissecados do Grupo Iricoumé, marcando uma amplitude de relevo de 70 m em média**

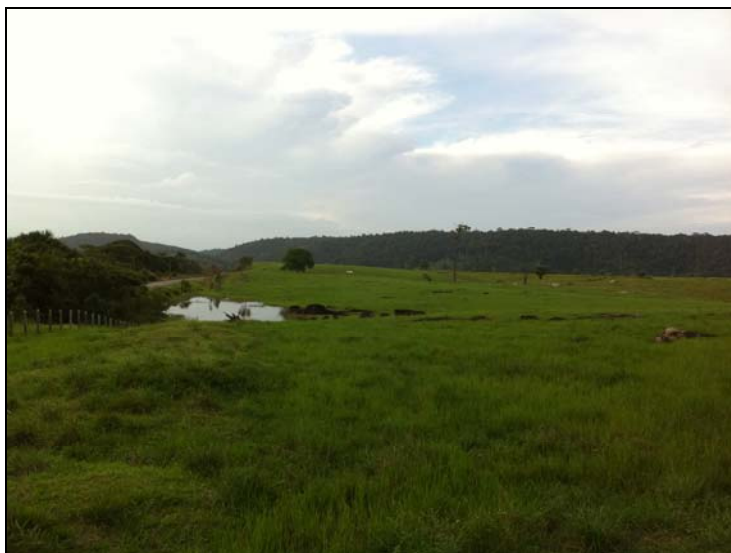
Localizado após o planalto de Presidente Figueiredo, esta unidade conserva colinas com topo amplo, convexas, de baixa declividade (Figura 3.6.3.6-14). A unidade de Colinas Convexas compõe um compartimento de relevo arrasado, em que a amplitude de relevo é de 40 metros em média. Dentro desta unidade estão as cabeceiras dos Igarapés Coruja e Santo Antônio que drenam diretamente para o reservatório da UHE Balbina. A baixa declividade e amplitude do relevo dificultam a visualização da rede de drenagem que possui pequena planície de inundação. Matacões isolados também são observados nessa unidade, geralmente *in situ*, mantendo o aspecto de blocos empilhados pelo processo de avanço do intemperismo nos planos de fraqueza formado pelas fraturas. Ao serem desgastadas, as fraturas isolam os blocos que podem ser encontrados individualmente ou em grupo, formando campos de blocos.

Figura 3.6.3.6-14 - Colinas convexas com os morros dissecados do Grupo Iricoumé ao fundo

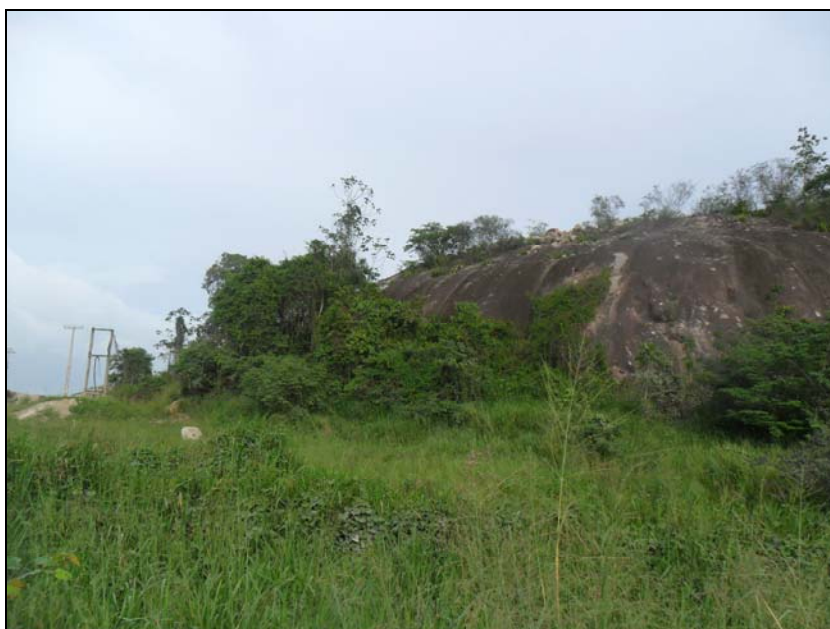
Esta unidade é formada pelos relevos residuais característicos de uma antiga superfície de aplainamento. Sua ocorrência se dá a partir das rochas que compõe o embasamento cristalino da região de estudo, variando entre as mais diversas composições ígneas. Geralmente nestes *inselbergs* é possível observar afloramentos que revelam sua litologia (Figura 3.6.3.6-15). As vertentes convexas de aspecto arredondado neste compartimento se destacam na paisagem pelos topos com cotas altimétricas mais elevadas que as superfícies circundantes. Com registros ao longo de todo o traçado da LT, a amplitude dos *inselbergs* apresenta grande variação, sendo de aproximadamente 80 metros em média.

Figura 3.6.3.6-15 - *Inselberg* com afloramento em suas encostas convexas

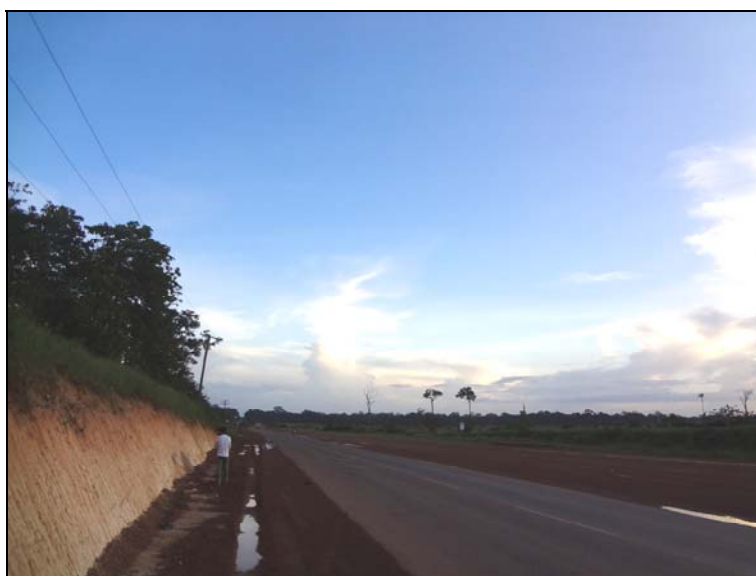
Esta unidade é caracterizada por um relevo de colinas convexas residuais altamente dissecadas, com declividade pouco acentuada. Este relevo ocorre sobre ortognaisses da Suíte Jauaperi, estando a colina mais alta na cota dos 100 metros. O forte intemperismo sobre esta unidade originou um espesso manto de alteração onde Latossolos Amarelos desenvolveram-se (Figura 3.6.3.6-16). Por vezes são encontradas planícies inundáveis próximas a esta unidade, sobretudo nos arredores do Igarapé Engenheiro Evaristo Preto, Igarapé dos Peixes e do Rio Trairi.

Figura 3.6.3.6-16 - Manto de alteração com Latossolos Amarelos no ambiente geomorfológico de colinas baixas do Rio Jauaperi

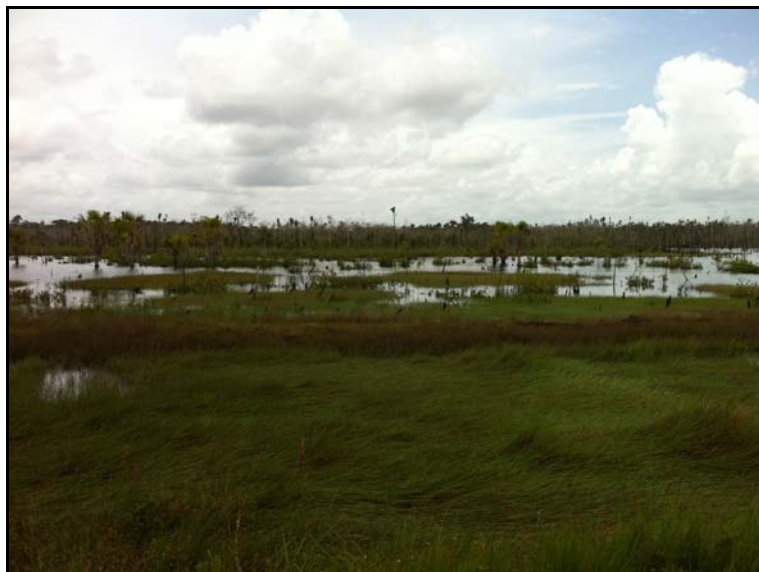
As planícies fluviais constituem uma paisagem topograficamente plana, sobre a qual prevalecem solos com textura predominantemente arenosa, que constantemente sofre saturação por efeito de variação na altura do lençol freático (Figura 3.6.3.6-17). Por vezes o relevo destas planícies pode ser caracterizado como mal drenado, dificultando a percolação da água em subsuperfície, o que pode dificultar a instalação de estruturas nesta unidade, apesar da sua topografia predominantemente plana.

Figura 3.6.3.6-17 - Planície arenosa inundável

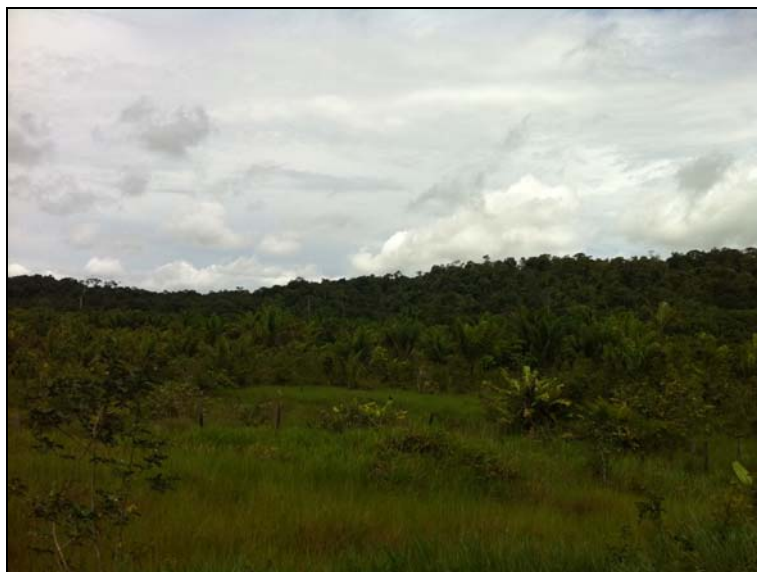
Esta unidade é composta pela frente erosiva do Rio Anauá que diseca o relevo de colinas na medida em que seus braços adentram no relevo mais conservado. O Rio Anauá segue encaixado, com um desnível de aproximadamente 3 metros para o terraço existente em seu entorno. As amplitudes de relevo não passam dos 30 metros nesta unidade, constituindo uma transição entre as colinas e os terraços formados pelo Rio Anauá (Figura 3.6.3.6-18).

Figura 3.6.3.6-18 - Frente de dissecação do Rio Anauá

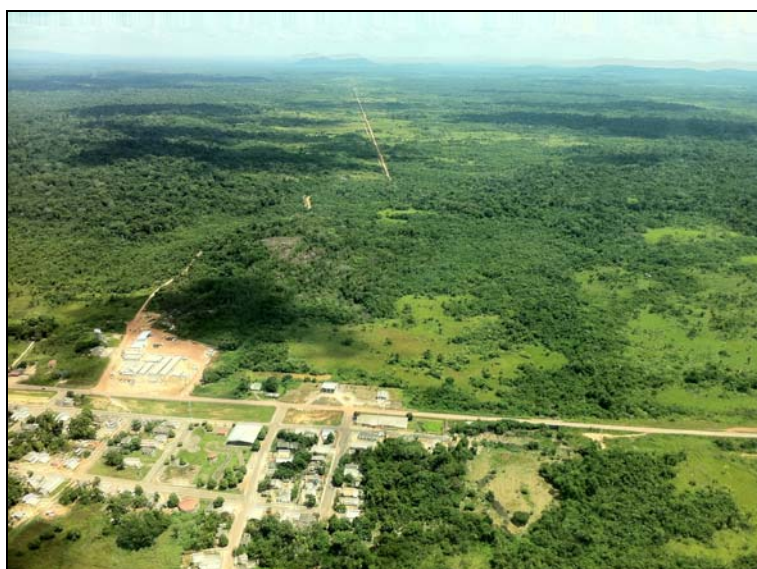
As colinas médias do Rio Anauá possuem uma amplitude máxima de 40 metros, constituída sobre os granitos do Igarapé Azul. A cidade de Rorainópolis encontra-se sobre estas colinas, que registram um aspecto de aplainamento em retomada de erosão (Figura 3.6.3.6-19). As encostas curtas destas colinas possuem naturalmente baixo potencial erosivo, principalmente pelo fato deste domínio coincidir com os Latossolos Vermelho Amarelo bem coesos.

Figura 3.6.3.6-19 - Colinas Médias do Rio Anauá

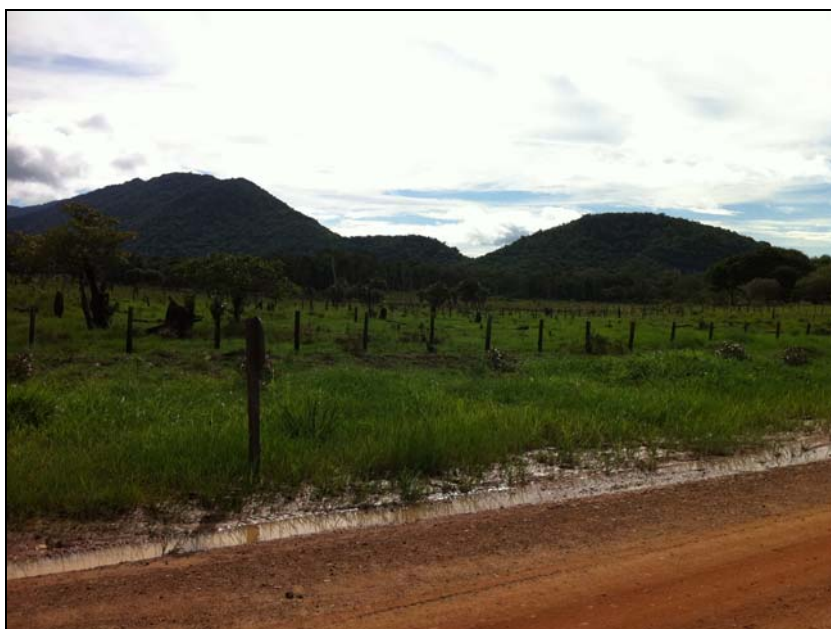
Figura 3.6.3.6-20 - Serra da Baraúna

As encostas das diversas serras presentes na All da LT apresentam vales com cabeceiras íngremes que as entalham até o nível de base dos rios e igarapés que seguem em seus sopés. Eventualmente apresentam durante seu percurso interrupções no perfil longitudinal de seus canais, na forma de cachoeiras. Estas drenagens encaixam-se em planos de falhas ou de fraturas, conforme os alinhamentos tectônicos.

Ao longo da All da LT as Serras recebem diversos nomes locais, como Serra da Balada, Baraúna e Anauá, ilustrando a quantidade de cristas alinhadas presentes na área de estudo.

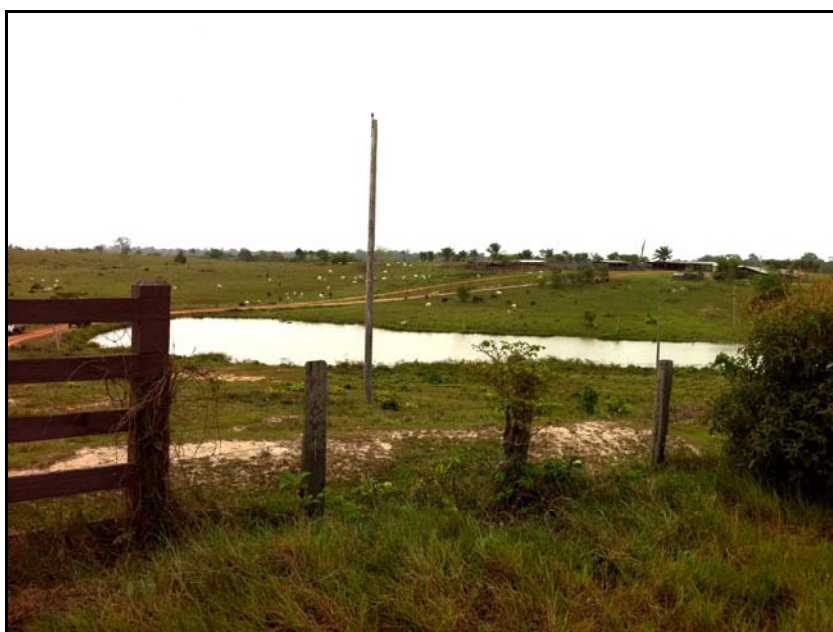
Esta unidade geomorfológica se estende do Rio Anauá até as proximidades do Rio Branco, correspondendo a um antigo Pediplano Pleistocênico (RIBEIRO DA COSTA et al., 1978), responsável pelo aplainamento desta superfície topográfica (Figura 3.6.3.6-21) e pelos relevos residuais isolados que se destacam na paisagem, sobretudo nas margens da All, através de serras e *inselbergs*. Estas colinas estão revestidas por um espesso manto de alteração com coloração avermelhada, contendo grande quantidade de mica e feldspato. Sobre o embasamento desta unidade, composto predominantemente pelas rochas da suíte metamórfica do Rio Urubu, desenvolveram-se Latossolos e Argissolos.

Figura 3.6.3.6-21 - Superfície de baixa amplitude do ambiente de Colinas Dissecadas de Caracaraí

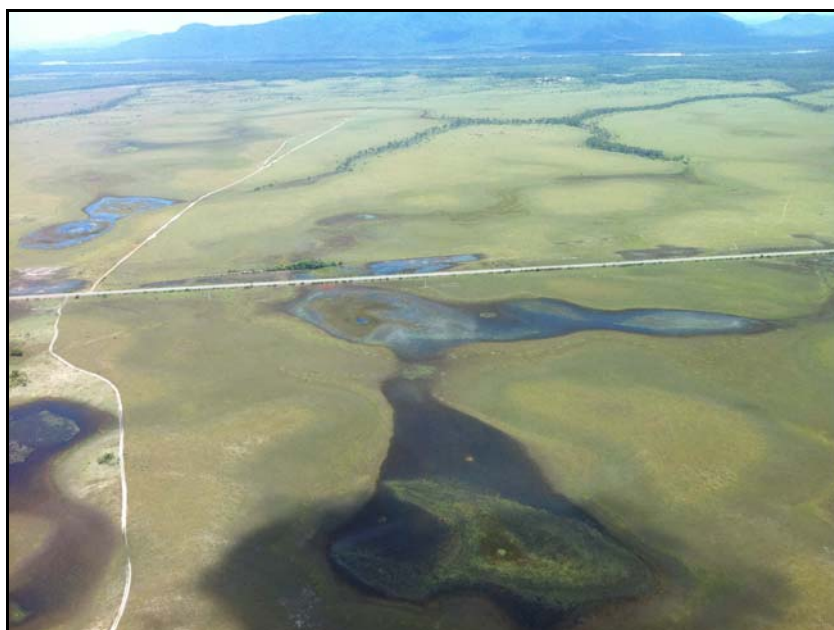
Com topografia de baixa amplitude e presença de áreas arenosas alagadas, esta unidade encontra-se no extremo norte da LT, no local onde será instalada a subestação de Boa Vista. Tesos, que constituem superfícies topográficas em um nível de cota enxuta, separam as áreas inundáveis que permeiam este domínio. As áreas alagadas são constituídas por depósitos orgânicos, enquanto os baixíssimos divisores (menos de 5 metros) são compostos por Argissolos arenosos de cor amarelo-acinzentada (Figura 3.6.3.6-22).

Figura 3.6.3.6-22 - Pediplano do Rio Branco

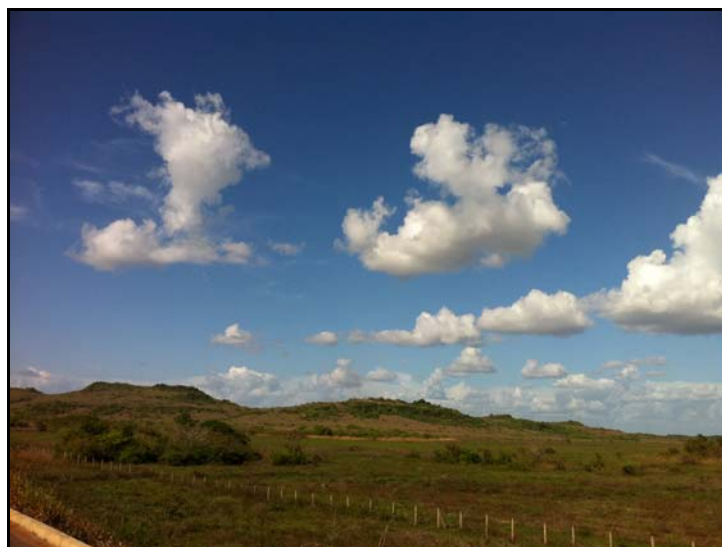
Esta unidade geomorfológica é formada pelos cones de dejeção de processos vulcânicos Cretáceos, que permanecem na paisagem exibindo os depósitos dos derrames piroclásticos (Figura 3.6.3.6-23). Os morros que compõe este domínio possuem aspecto triangular, sobretudo nas vertes que indicam o mergulho das camadas dos derrames vulcânicos. Com amplitude de até 140 metros, o processo de intemperismo sobre as rochas ígneas efusivas contribuiu para a pedogênese de Latossolos Vermelhos e Plintossolos Pétricos.

Figura 3.6.3.6-23 - Derrames Vulcânicos

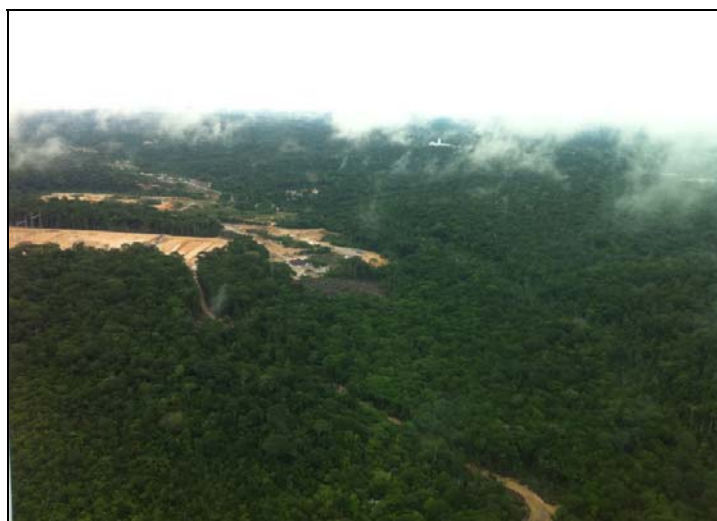
Partindo de Manaus, a linha percorre primeiramente um relevo residual, composto por interflúvios altamente dissecados pelos Igarapés Guaraná, Preguiça, Tarumãzinho, Santo Antônio, Mariano e Leão que constituem braços do Igarapé Tarumã Açu. Neste local, o entalhe da rede de drenagem na AID da LT fez com que os topos aplainados fossem separados por vales de fundo plano, com uma pequena planície de inundação encaixada no sopé dos interflúvios. A transição do topo plano dos interflúvios tabulares em coalescência para o eixo dos canais dos Igarapés se dá através de encostas convexas de baixa declividade, numa amplitude média de 40 metros (Figura 3.6.3.6-24).

Figura 3.6.3.6-24 - Saída da LT na SE de Engenheiro Lechuga

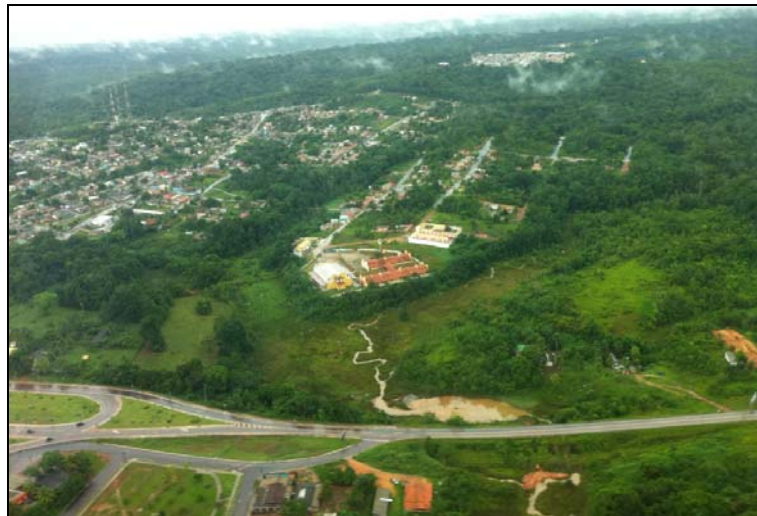
Do km 106 até o km 132 a linha adentra o planalto de Presidente Figueiredo (Figura 3.6.3.6-26), que está esculpido sobre as rochas do Grupo Trombetas, que constitui a borda norte da sinéclise do rio Amazonas. Esse Grupo apresenta mergulho na direção sul, que se reflete no relevo com a diminuição das altitudes nessa direção. A amplitude topográfica entre o topo dos interflúvios tabulares e os fundos de vales nesta porção da linha não ultrapassa os 60m, com as vertentes descendo de forma convexa em declividade média (20°) dentro da AID.

Figura 3.6.3.6-26 - Planalto de Presidente Figueiredo

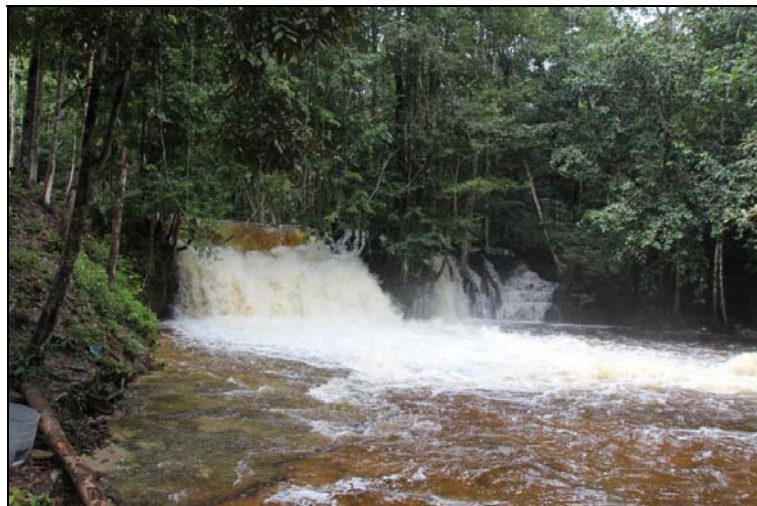
Esta porção da área de estudo conserva amplos registros de atividades tectônicas cenozóicas, especialmente por falhas normais e transcorrentes. Estas falhas deslocam os perfis lateríticos e os solos, apresentando indícios de controle na sedimentação recente e nas feições geomorfológicas como, por exemplo, cachoeiras (por exemplo, como visualizado na Figura 3.6.3.6-27).

Figura 3.6.3.6-27 - Cachoeira da ASFRAMA localizada dentro da AID da LT

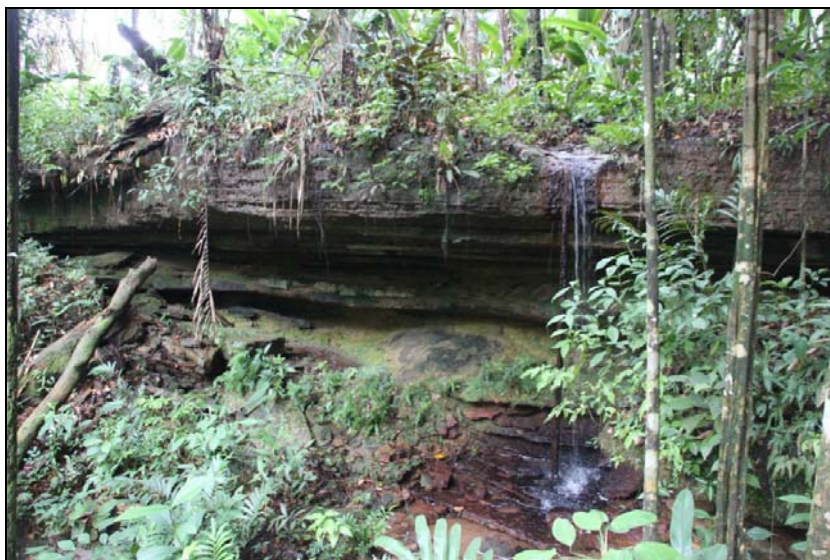
Estas mesmas atividades tectônicas somadas à posterior dissecação foram responsáveis também pela exposição de arenitos da Formação Nhamundá, que constituem a base deposicional do Grupo Trombetas. Estes arenitos, com camadas de diferentes competências (fino/médio) e estruturas como falhas e fraturas são responsáveis pela grande ocorrência de cavidades naturais na região de Presidente Figueiredo (item 3.6.3.10 - Espeleologia). A espeleogênese destas cavernas, grutas e abrigos está diretamente relacionada ao entalhamento dos canais fluviais, no processo de incisão dos seus vales. A ação erosiva do escoamento das águas subterrâneas nesta rocha provoca a erosão granular da rocha, originando vazios, que podem evoluir para depressões, abrigos e cavernas (Figura 3.6.3.6-28).

Figura 3.6.3.6-28 - Lajedo próximo à cachoeira da ASFRAMA

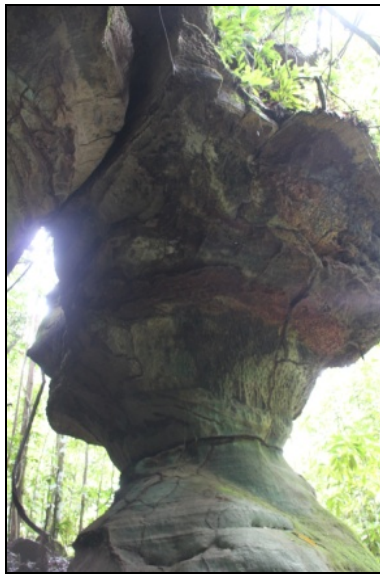
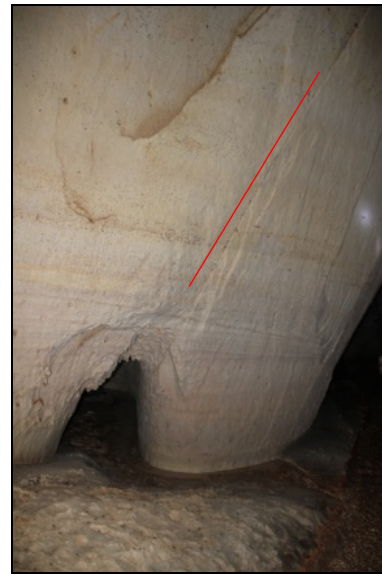
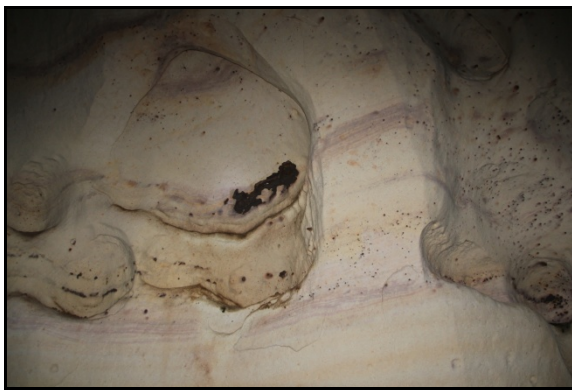
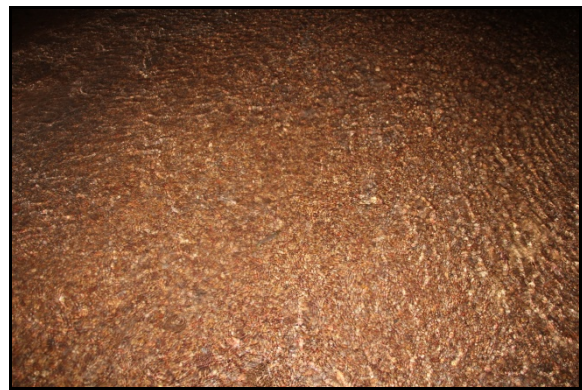
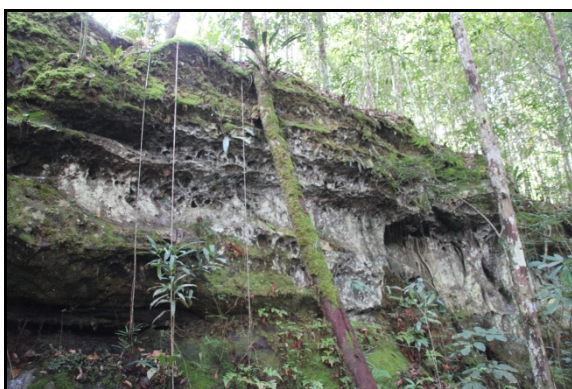
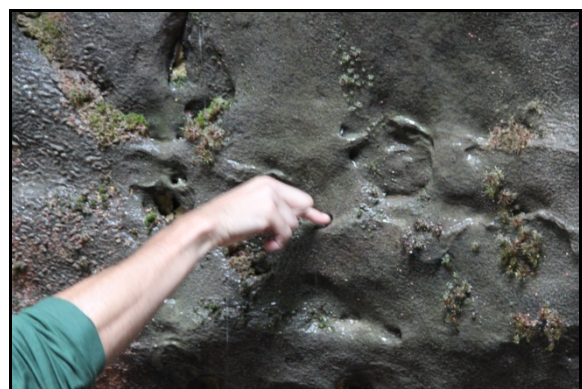
Na área de estudo estas cavidades naturais são observadas, sobretudo na transição do topo dos platôs do relevo tabular para os fundos de vale planos, por onde drenam os igarapés, especialmente os tributários do Rio Urubu. Por vezes é possível observar no topo dos interflúvios blocos empilhados, com aspecto ruíniforme, indicando a existência de outras cavidades. Diversos processos geomorfológicos foram observados em campo e seguem ilustrados e comentados nas legendas da Figura 3.6.3.6-29.

Figura 3.6.3.6-29 - A) Relevo residual na forma de cálice indicando a possível presença de cavernas no entorno. B) Fratura (vermelho) dentro da gruta do Maroaga controlando o processo de formação de túneis erosivos. C) Formação de crostas lateríticas nas paredes da mesma gruta. Por serem mais resistentes, estas permanecem com a estrutura horizontal, mesmo após o recuo erosivo da parede. D) Depósito formado pelas crostas lateríticas que tombaram das paredes da gruta do Maroaga. E) Diferença entre camadas de arenitos médios e finos, mais competentes, formando saliências no afloramento. F) Gotejamento nas paredes do arenito formando incisões arredondadas (copos)

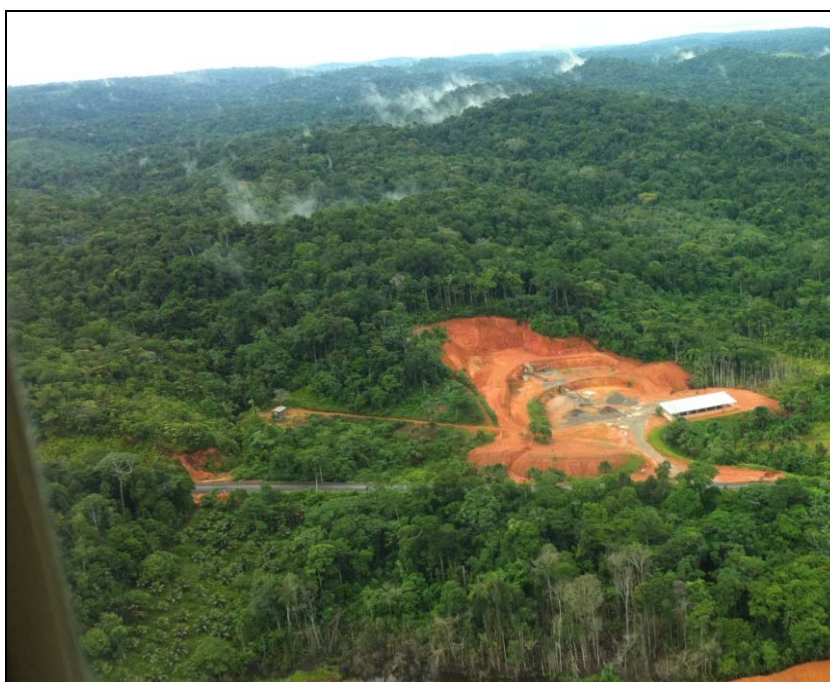
Do km 132 ao km 142 a LT sai do domínio dos depósitos sedimentares da Bacia do Amazonas para adentrar no embasamento cristalino do Escudo das Guianas, segmento norte do Cráton do Amazonas. Logo se percebe a transição de litologia dentro da AID, que é marcada na paisagem geomorfológica pelo aparecimento de colinas de topo arredondado, com uma incisão moderada (Figura 3.6.3.6-30). Dentre os topos das colinas destaca-se o Pico de Santa Inês (235 m), que é recortado pelos Igarapés Canoa, Santo Antônio e Canastra.

Figura 3.6.3.6-30 - Britadeira expõe espesso manto de intemperismo. Através da imagem fica clara a suavização do topo tabular das formações sedimentares para um aspecto mais arredondado do embasamento cristalino

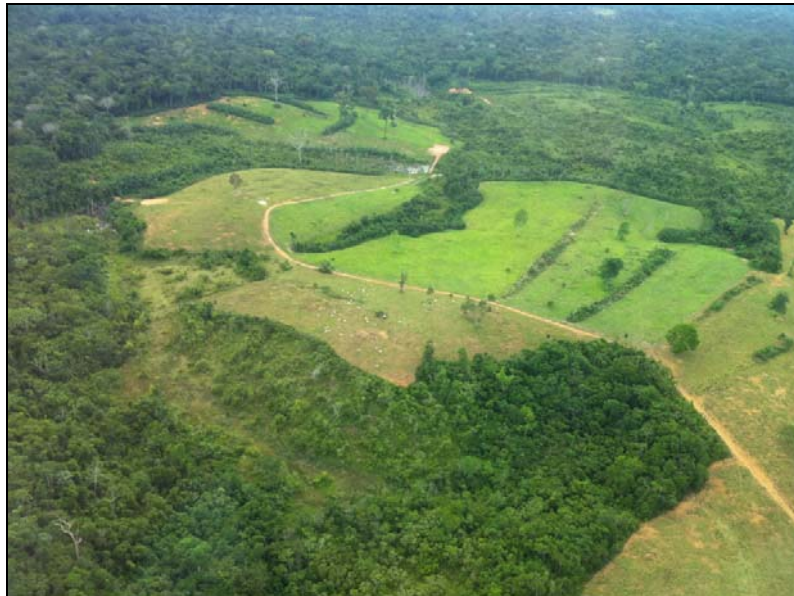
Do km 140 ao km 188 a linha percorre um trecho onde a forte erosão das rochas cristalinas formou um relevo de baixa amplitude na AID, composto por pequenas colinas convexas que atualmente vem sendo utilizadas para pastagem nas proximidades da BR-174. Este relevo apresenta topos de extensão entre 500m e 1.000m, separados por vales alargados e de fraco grau de aprofundamento, onde os rios formam estreitas planície de inundação, mapeáveis somente em escalas superiores a 1:10.000 (Figura 3.6.3.6-31).

Figura 3.6.3.6-31 - Aspecto da baixa amplitude do relevo nesta porção da área de estudo

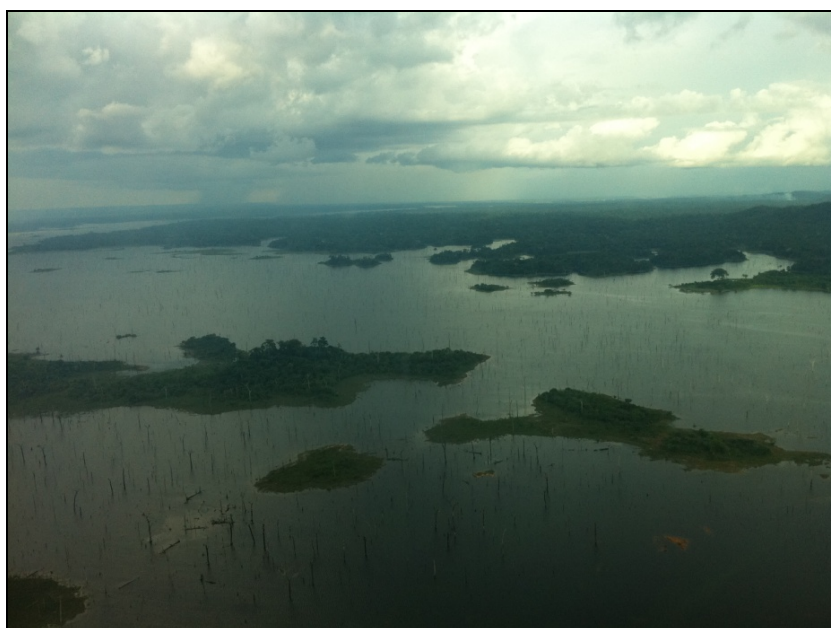
No km 198 da LT, próximo ao Posto de Vigilância Abonari, localizado na TI Waimiri - Atroari é possível observar o braço do Rio Abonari alagado pelo enchimento da UHE Balbina (Figura 3.6.3.6-33). Neste ponto, em que a LT terá que atravessar 2 km entre as margens do reservatório, é possível observar os antigos topos das colinas convexas de baixa amplitude afogados, formando ilhas fluviais. Estas novas ilhas são formadas por rochas cristalinas e possuem, como o relevo imediato, um espesso manto de intemperismo.

Figura 3.6.3.6-33 - Área do reservatório da UHE Balbina.

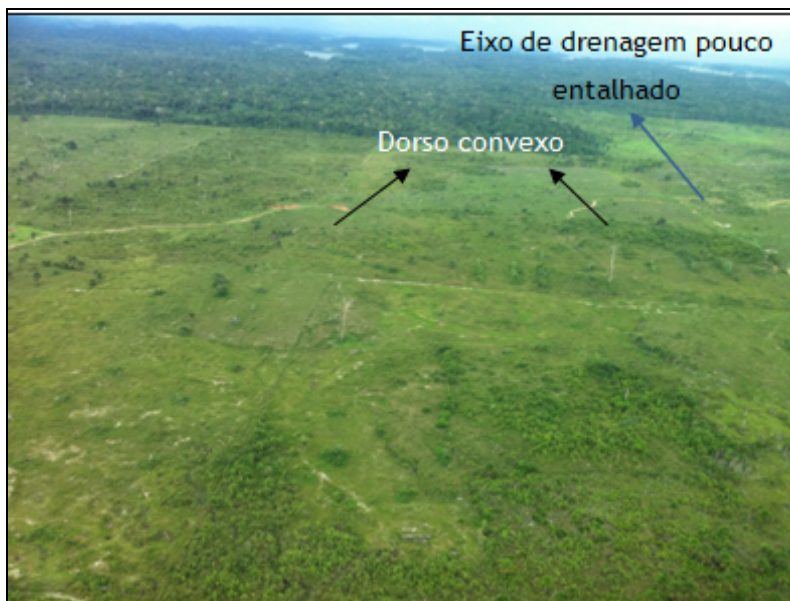
Ao final dos limites da Terra Indígena Waimiri - Atroari, a densa cobertura florestal é substituída por pastagens que ocupam um relevo suave ondulado, onde os dorsos convexas (Figura 3.6.3.6-34) são separados por uma incipiente rede de drenagem. Nestas colinas baixas, Latossolos Amarelos recobrem este relevo, que possui um espesso manto de intemperismo lotado de veios de quartzo, indicando a decomposição *in situ* do substrato geológico.

Figura 3.6.3.6-34 - Dorsos convexos com drenagem pouco entalhadas

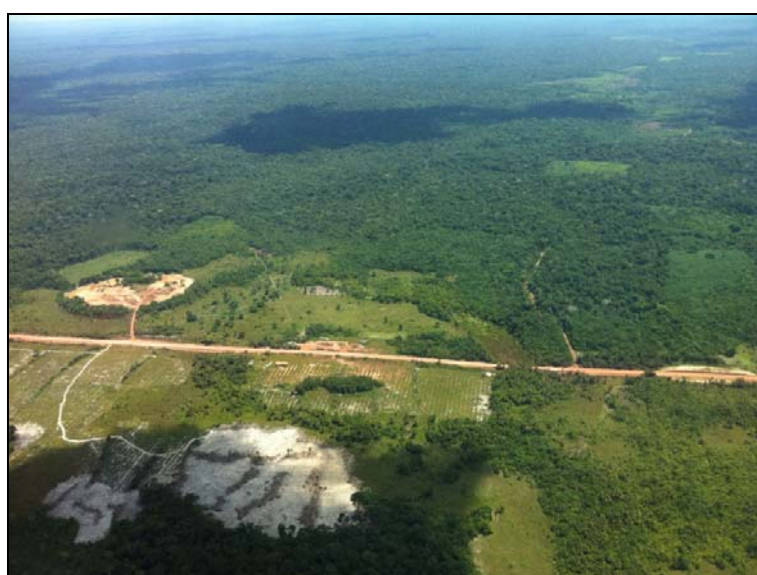
Do km 331 até o 340 esta paisagem se mantém dentro da AID da LT, até que grandes depósitos de areia são encontrados (Figura 3.6.3.6-35). Estas áreas arenosas possuem a característica de serem parcialmente alagadas, e situam-se em posição interfluvial do km 340 até o km 350 da LT. O fato de estes depósitos arenosos estarem longe ou parcialmente ligados à drenagem principal, fez com que Ribeiro da Costa et al. (1978) interpretassem-nas como antigas *playas*, constituindo depósitos da fase de pediplanação. Estas feições geomorfológicas ocorrem sobre diversas litologias (sedimentar/ígneas) presentes na AID, comprovando que a pediplanação afetou similarmente litologias muito diferenciadas.

Figura 3.6.3.6-35 - Depósitos de Areias Brancas

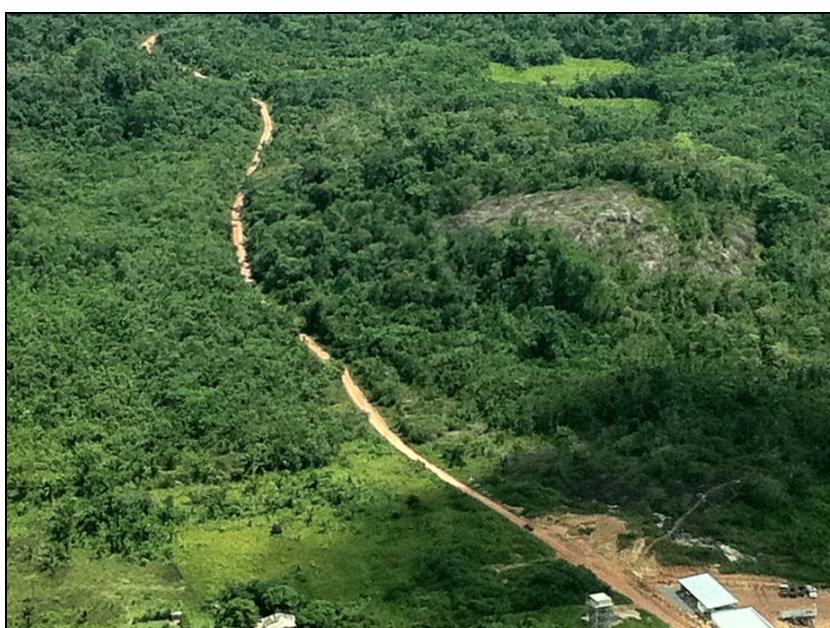
Figura 3.6.3.6-36 - *Inselbergs* presentes ao longo do traçado da LT

Este planalto dissecado, mas sem a presença de depósitos de areia, segue na AID a partir do km 350 com a configuração geomorfológica de dorsos convexos pouco entalhados, em que *inselbergs* se destacam na paisagem até as proximidades do km 536 da LT (Figura 3.6.3.6-36). Os *inselbergs* constituem resíduos do processo de pediplanação, apresentando-se com elevações pouco alongadas e consideravelmente ilhadas, cuja gênese está relacionada ao processo de erosão típico do clima semiárido. Além deste fenômeno de ordem climática, certamente cabe destacar a erosão diferencial sobre as diversas litologias que compõem o embasamento cristalino desta região, como um fator colaborador para a gênese destes morros residuais.
