### 3.6.3.6 - Geomorfologia

O presente estudo contempla os aspectos geomorfológicos das áreas de influência indireta e direta (AII e AID) da Linha de Transmissão (LT) 500 kV Manaus - Boa Vista e Subestações Associadas, abordando sua evolução e dinâmica de processos. Para tanto, foi realizada uma revisão bibliográfica, bem como trabalhos de campo, realizados entre março e abril de 2012, para o registro e levantamento de dados locais sobre a área de estudo.

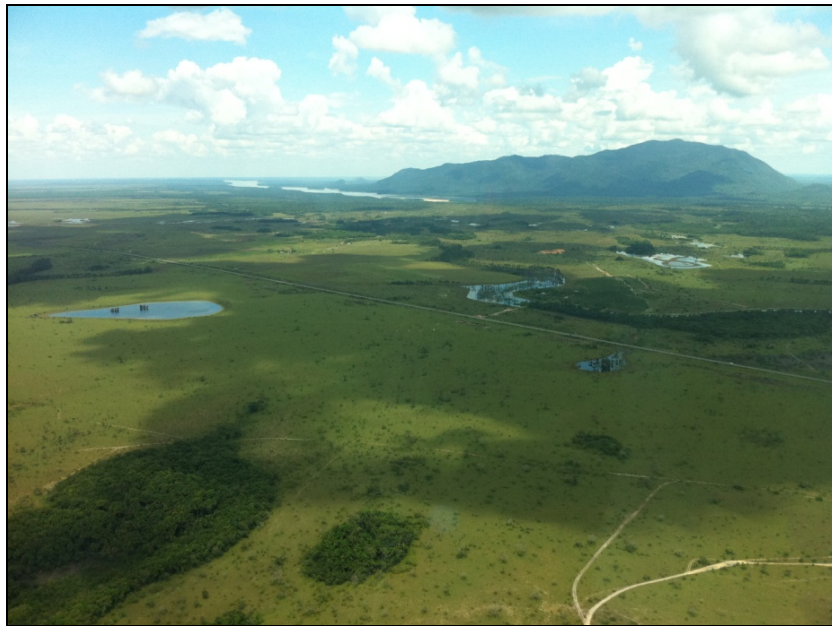
Figura 3.6.3.6-37 - Serra Grande destacando-se ao fundo da imagem

Do km 536 até o km 630 são observadas diversas serras que adentram a área de estudo, sobretudo a Serra da Balata que é interceptada pela AID da LT. A grande amplitude de relevo destas elevações, que chegam até a 700m na Serra de Anauã, garante um ambiente de alta energia de transporte de materiais. Nesse sentido, processos erosivos acelerados como ravinas/voçorocas e movimentos de massa são mais suscetíveis nesta porção da área de estudo, uma vez que o equilíbrio morfodinâmico presente neste local depende da relação direta entre as rochas cristalinas com as intempéries. Atividades antrópicas não planejadas podem deflagrar processos erosivos acelerados, uma vez que a susceptibilidade à erosão é alta nestas serras por conta das encostas com alta declividade e dos solos residuais rasos que recobrem este relevo (Figura 3.6.3.6-37).

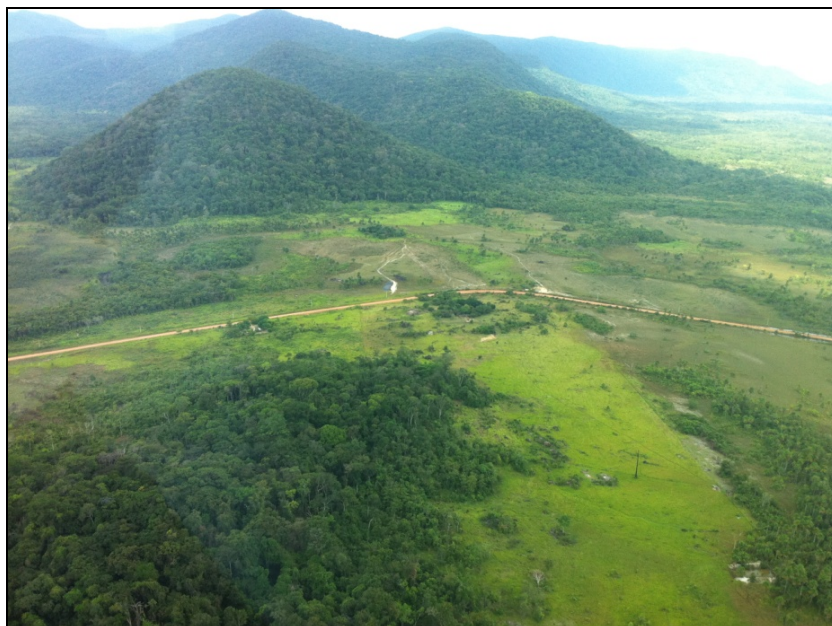
Destas serras nascem drenagens que alimentam o Rio Branco com um padrão essencialmente radial, em direção centrífuga para seu entorno das serras (Figura 3.6.3.6-38). Ao longo destas elevações os rios não apresentam alvéolos, sendo suas cabeceiras formadas por eixos apertados e íngremes. Em função da declividade das encostas e do substrato geológico, os solos nesta unidade são pouco profundos e cascalhentos, constituindo, predominantemente, solos da classe Neossolo Litólico.

Figura 3.6.3.6-38 - Encostas íngremes da Serra da Balata

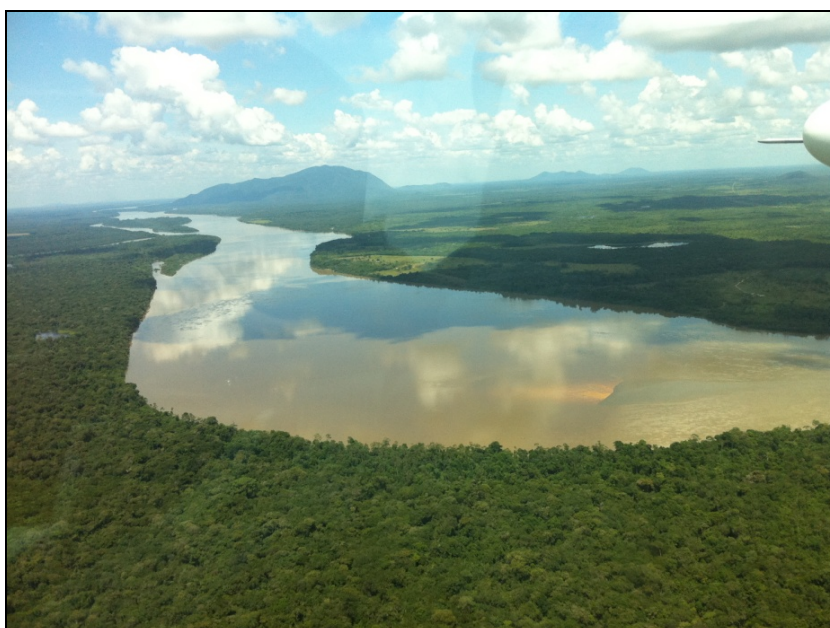
Figura 3.6.3.6-39 - Extenso leito do Rio Branco

Após atravessar estas serras, no km 630 a linha depara-se com o extenso leito do Rio Branco. Enquanto os demais rios da região apresentam um padrão meândrico com faixa de planície com marcas de canais abandonados, o Rio Branco tem seu curso tendendo à retificação, apresentando acumulação aluvial, formando uma larga faixa de aluviões ao longo do seu curso (Figura 3.6.3.6-39). Nestas faixas destacam-se os depósitos lineares fluviais tipo diques e pequenos lagos, resquícios de antigos canais abandonados pelo rio, que agora estão colmatados.

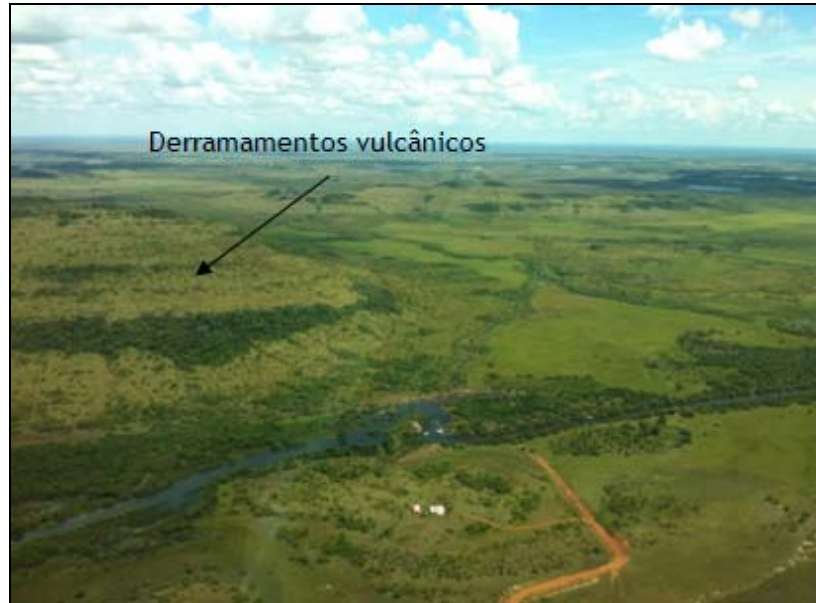
Figura 3.6.3.6-40 - Derrames vulcânicos presentes na porção final do traçado da LT

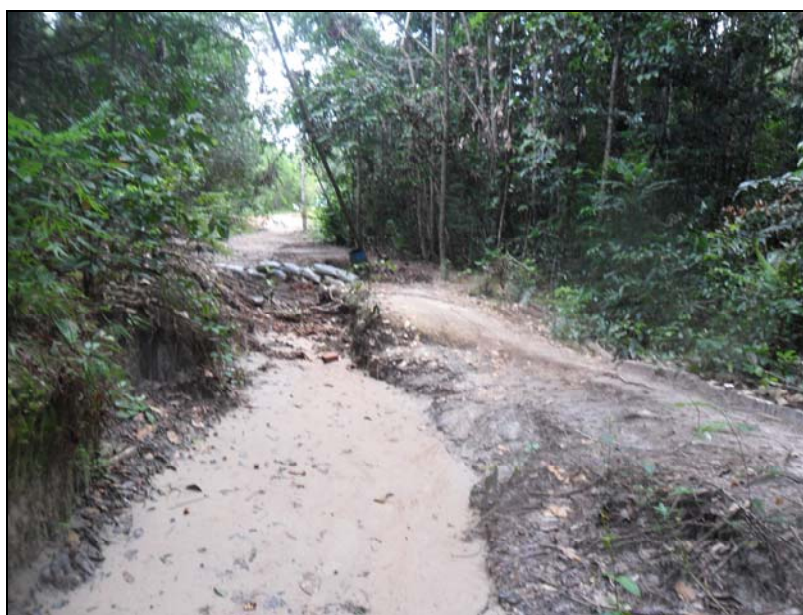
Figura 3.6.3.6-42 - Trilha para a cachoeira da Iracema com sacos de areia tentando conter a evolução do sulco erosivo, originado a partir do processo de escoamento superficial

Com relação às feições erosivas do escoamento superficial (sulcos erosivos e ravinas), os mecanismos de detonação desse processo iniciam-se pelo escoamento superficial provocado pela diminuição da capacidade de infiltração da água da chuva no solo. Esta condição é atingida pela compactação dos solos e pelo processo de " splash erosion" , desencadeado em solos expostos ao

impacto direto das gotas pluviais. O impacto direto das gotas desestruturam os agregados do topo do solo, soltando partículas menores que obstruem os poros do solo dificultando o processo de infiltração. A precipitação que excede a capacidade de infiltração dos solos escoam superficialmente, removendo as partículas minerais e a matéria orgânica, responsável pela fertilidade dos solos (HORTON, 1945; DUNNE & LEOPOLD, 1978; GUERRA, 1991). O escoamento superficial concentra-se em sulcos que, aprofundando-se, originando as ravinas.

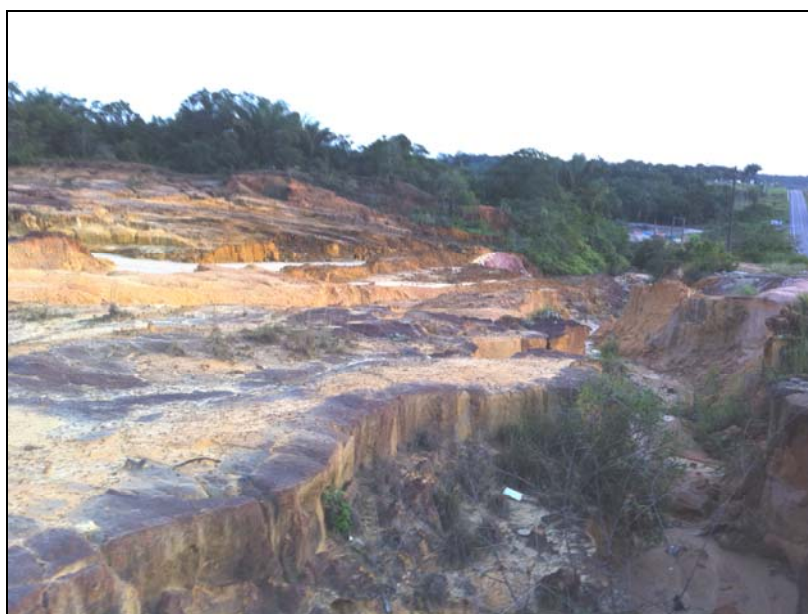
Figura 3.6.3.6-43 - Voçoroca ao lado da BR - 174,  
que segue no lado direito da imagem
