Anexo 3.6.5.11-1 - Estudos de Patrimônio Cultural Regional

RELATÓRIO FINAL DIAGNÓSTICO ARQUEOLÓGICO

LINHA DE TRANSMISSÃO 500 kV MANAUS – BOA VISTA, SUBESTAÇÃO LECHUGA (MA), SUBESTAÇÃO EQUADOR (RR) E SUBESTAÇÃO BOA VISTA (RR), ESTADOS DO AMAZONAS E RORAIMA

Curitiba, agosto de 2012

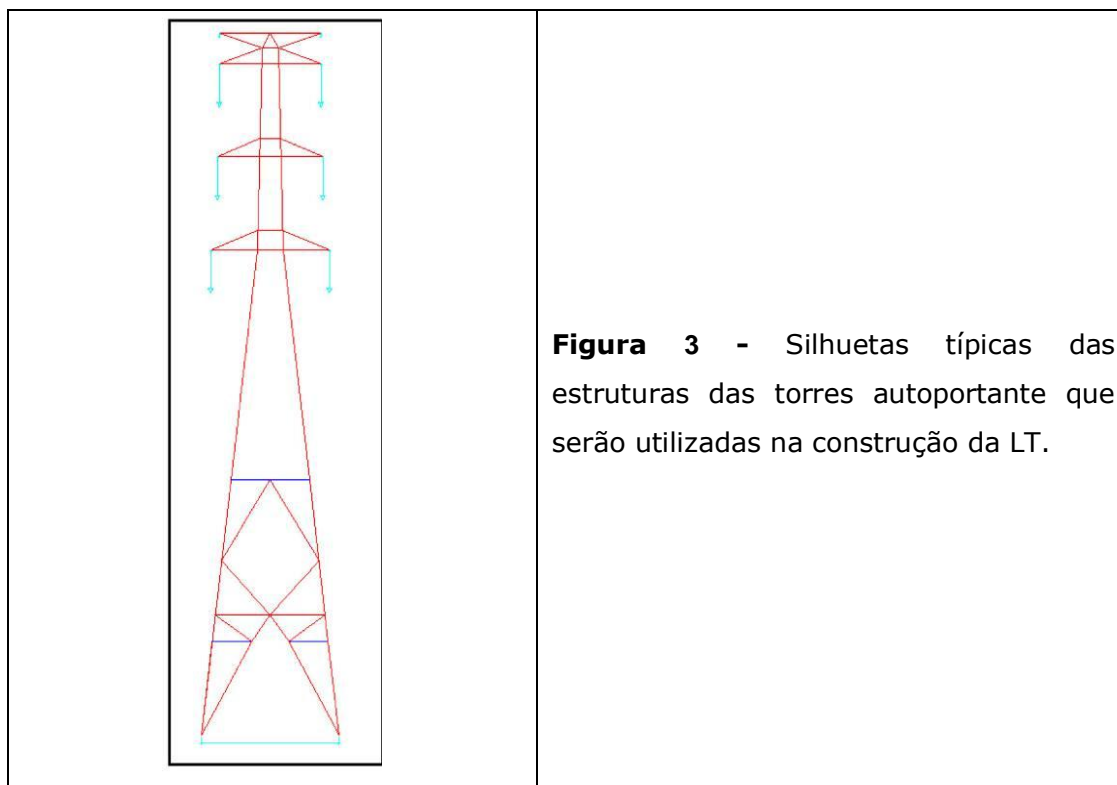
As silhuetas típicas das estruturas que serão utilizadas na construção da LT, são apresentadas na **Figura 2** e **Figura 3**.

A Linha de Transmissão LT 500 kV Manaus - Boa Vista terá cerca de 1.440 estruturas com distância média entre as mesmas de 500 m e peso aproximado de 45,50 toneladas de aço por quilômetro, para o trecho SE Lechuga – SE Equador, e 40,60 toneladas por quilômetro, para o trecho SE Equador – SE Boa Vista.

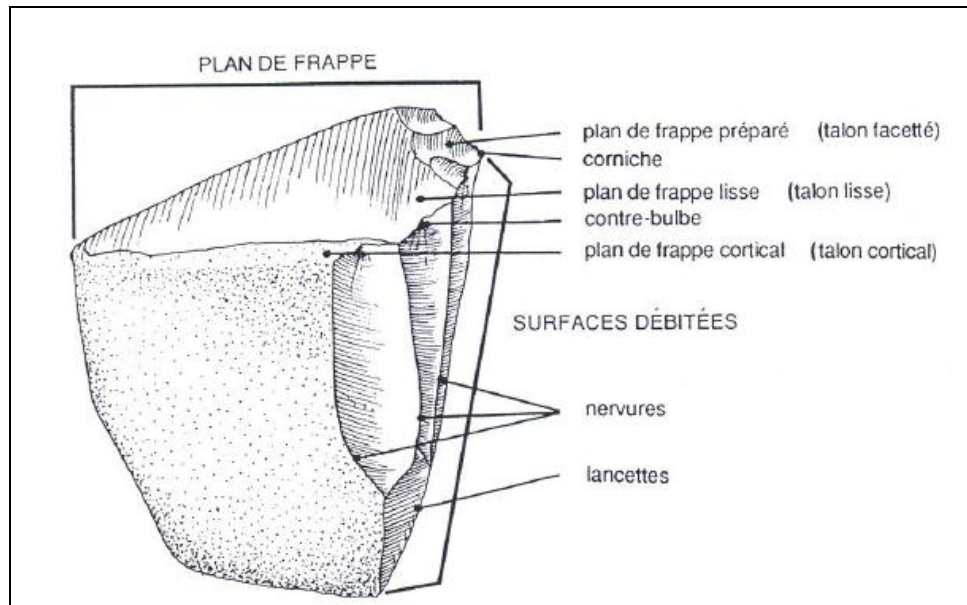
Figura 10 - Principais elementos descritivos de um núcleo.
Fonte: INIZAN et al. (1995), apud Nunes (2008).

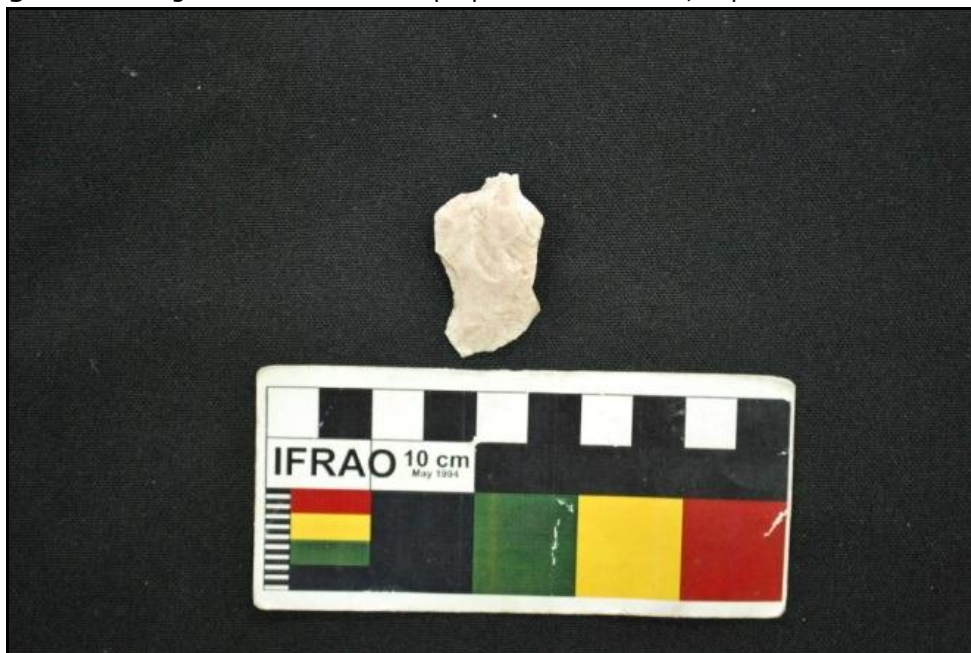
Figura 50 - Lasca de arenito, com marcas de retiradas na superfície externa

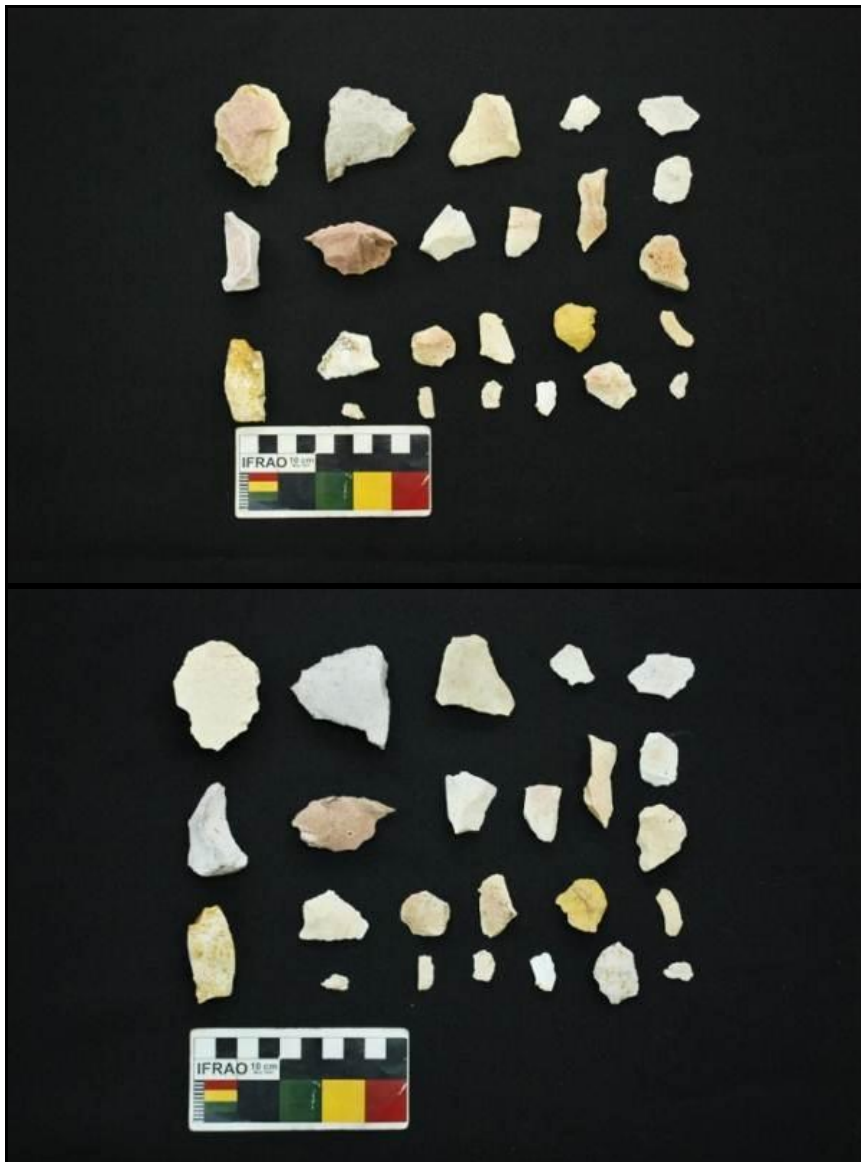
Figura 64 -
Conjunto lascas
inteiras,
superfície
externa

O conjunto é formado por 25 lascas, sendo 22 lascas produzidas sobre arenito silicificado com coloração vermelha e branca. A menor delas apresenta comprimento de 7 mm, largura de 12 mm e espessura de 2 mm. A maior lasca deste conjunto apresenta comprimento de 53 mm, largura de 39 mm e espessura de 10 mm. No mesmo conjunto há também 1 lasca em arenito de coloração branca com alto grau de silicificação apresentando 42 mm, largura de 53 mm, e espessura de 12 mm e 2 lascas em argilito de coloração amarela, a maior delas com comprimento de 44 mm, largura de 21 mm e espessura de 12 mm. A menor delas possui o comprimento de 27 mm, largura de 23 mm e espessura de 6 mm. Peso: 112 gramas. (**Figura 64 e Figura 65**).

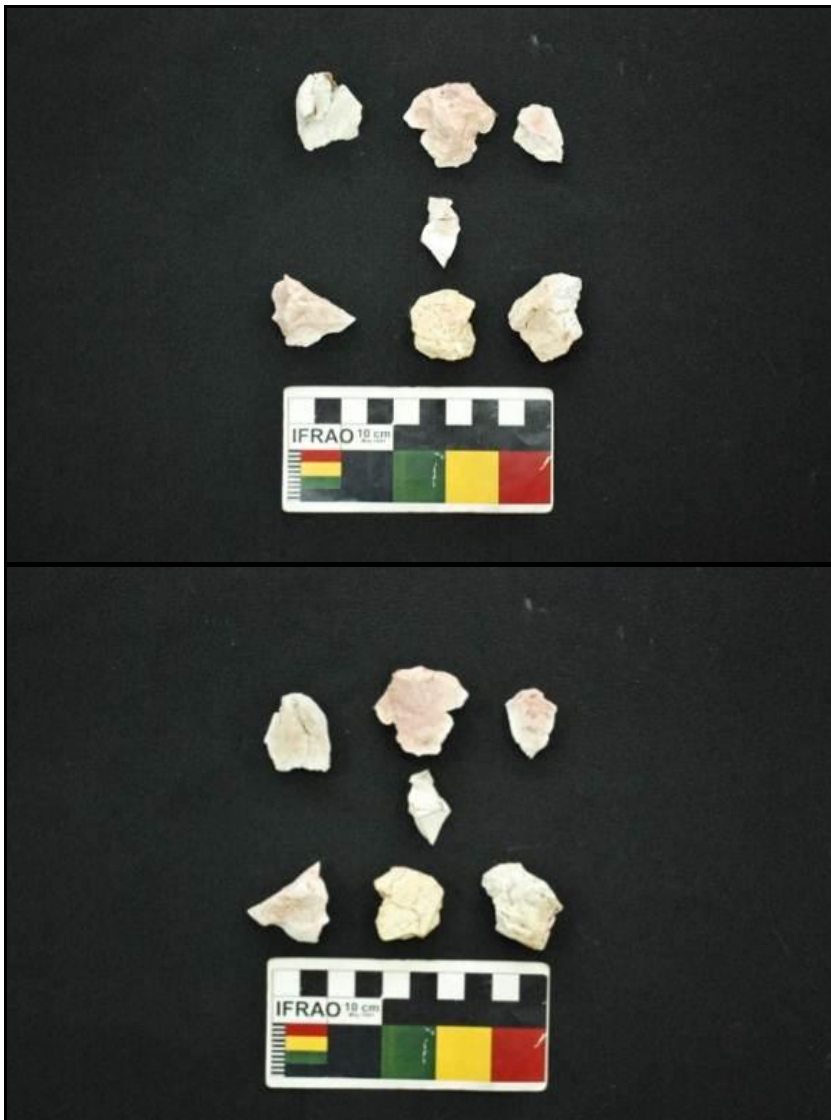
Figura 70 - Conjunto fragmentos térmicos superfície externa

Esse conjunto é formado por 7 fragmentos térmicos (**Figura 70 e 71**) gerados a partir do arenito formação Alter do Chão, com coloração branca avermelhada devido ao contato pós-deposicional com a água. O arenito apresenta alto grau de silicificação e em suas duas superfícies é possível observar algumas fraturas causadas pelo choque térmico. Os maiores fragmentos apresentam comprimento médio de 30 mm, largura de 32 mm e espessura de 10 mm, já os menores apresentam comprimento de 25 mm, largura de 15 mm e espessura de 7 mm. Peso: 40 gramas

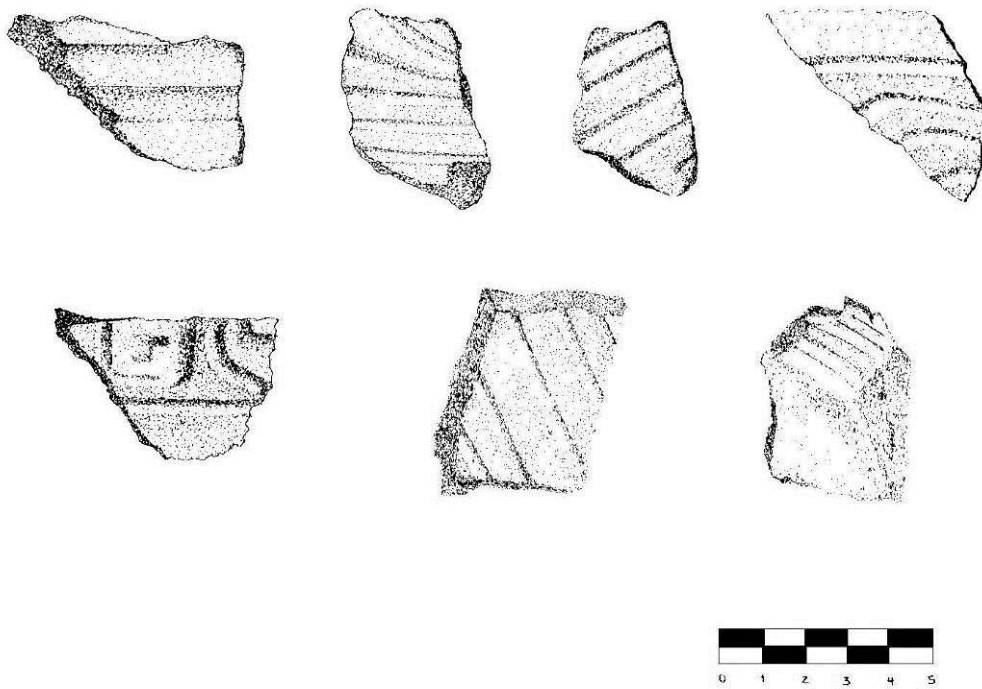
Figura 101 - Desenho dos fragmentos cerâmicos coletados no sítio Tarumã-Açu IV.

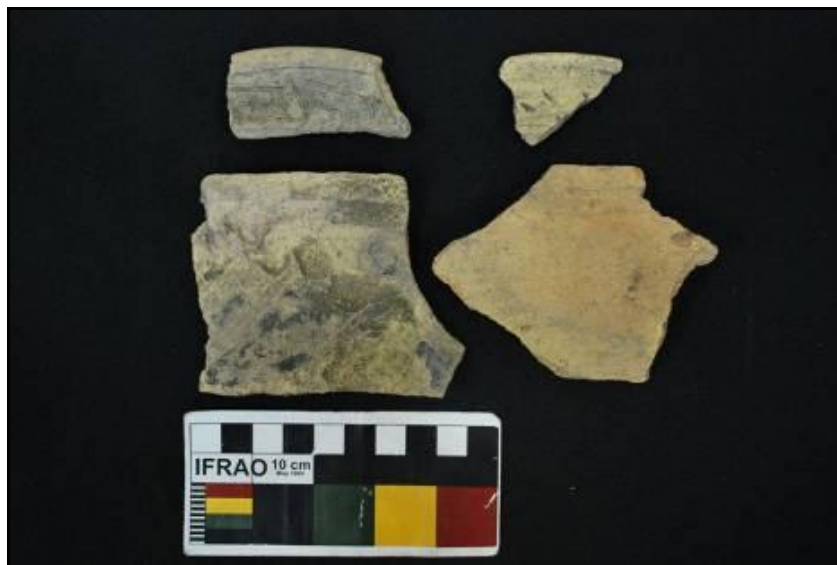
Figura 108 -
Fragmentos de
borda cerâmica
com decoração
coletados no Sítio
Urubuí I

O material cerâmico apresentou-se pouco degradado e de coloração alaranjada. Entre os fragmentos de borda decorados foi identificada a presença de fuligem em duas peças, sendo que nas demais, há incisões finas e largas. As bordas são retas com leve inclinação no lábio. Nos fragmentos de parede decorados há incisões finas, largas e ponteados finos arrastados. Na composição do anti-plástico foi identificado cauxi, cariapé, caco moído e finos grãos de areia. Totalizaram 04 bordas e 05 paredes com decoração e 07 paredes sem decoração (**Figura 108, 109** Erro! Fonte de referência não encontrada. e **110**).

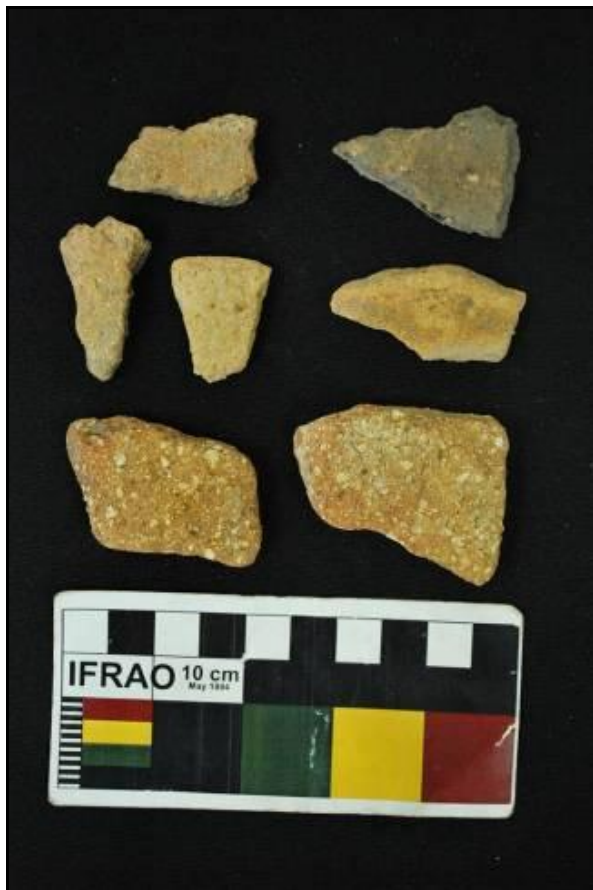
Figura 123 - Fragmentos cerâmicos de parede não decorados encontrados no sítio arqueológico Trairí I

O material cerâmico mostrou-se bastante degradado, com presença de marcas de fuligem na superfície cerâmica. Na pasta foi identificado somente areia na composição. Todos os fragmentos caracterizam-se pela ausência de decoração
