LT 500 kV Mesquita - Viana 2 e LT 345 kV Viana 2 - Viana

Estudo de Impacto Ambiental - EIA

3.6.3.5 - Geomorfologia e Geotecnia

2422-00-EIA-RL-0001-00 Rev. nº 00

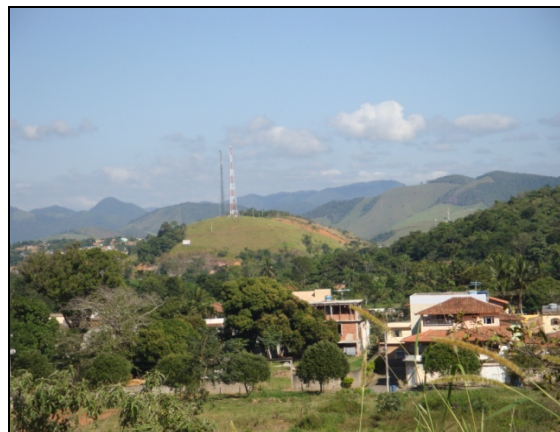
Figura 3.6.3.5-3 - Aspecto geral do relevo na extremidade sudeste da LT, apresentando o compartimento dos maciços montanhosos ao fundo e o compartimento das colinas convexas em primeiro plano. UTM: 348244/7746049

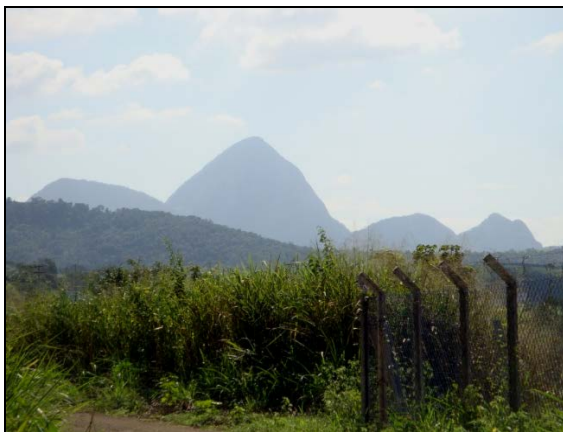
Figura 3.6.3.5-4 - Aspecto da Serra do Pé do Urubu, um dos representantes dos maciços montanhosos do primeiro domínio da LT. UTM: 349316/7746487

Um dos pontos mais altos, neste domínio é a Serra Pé de Urubu com 615 metros de altitude com uma amplitude de relevo de 580 metros, com encostas rochosas bastante íngremes (Figura 3.6.3.5-4). No interior deste maciço se faz notar a presença de um vale suspenso por nível de base rochoso sobre o qual se espalha a sedimentação de mais uma planície fluvial. Destacam-se também os morros elevados como o Grande (Figura 3.6.3.5-5), Ribeira e do Pico em compartimentos mais rebaixados que os maciços montanhosos. Neste entorno são expressivas as encostas de geometria côncava compondo locais preferenciais para a concentração de processos erosivos. Vale ressaltar que nenhum processo erosivo ativo foi diagnosticado neste domínio, exceto os processos de erosão superficial nos cortes artificiais de saibreiras, estradas e casas em construção.

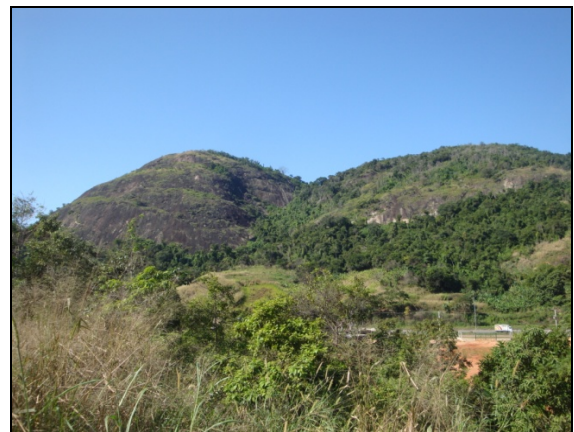
Figura 3.6.3.5-5 - Aspecto do Morro Grande, um morro elevado repleto de afloramentos rochosos, guardando ainda uma expressiva amplitude de relevo (aproximadamente 300 m). UTM: 348976/7746364

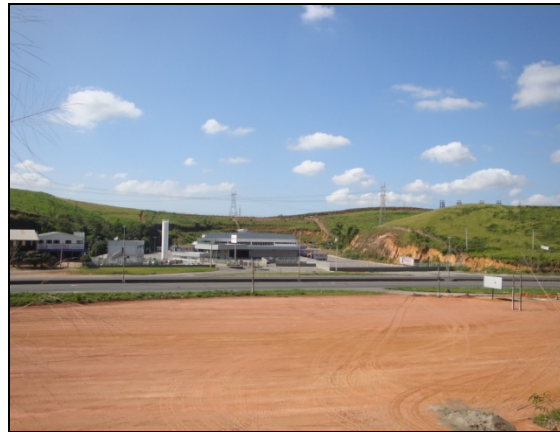
Figura 3.6.3.5-6 - Aspecto das colinas baixas com a amplitude de relevo menos marcantes e das extensas planícies abundantes neste domínio. UTM:343919/7745016

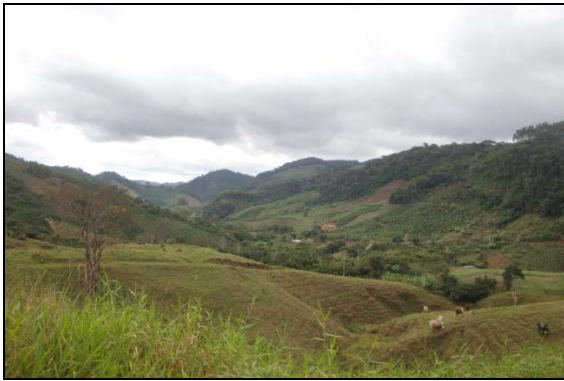
Figura 3.6.3.5-7 - Aspecto dos vales suspensos no Domínio 3, mostrando o condicionamento e controle da dissecção das encostas pelos níveis de base dos afluentes do médio rio Jucu. UTM: 323840/7753132

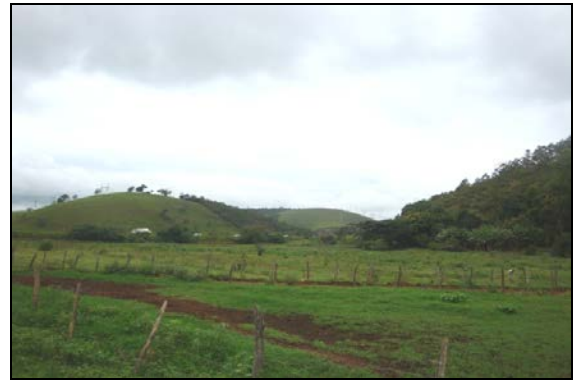
Figura 3.6.3.5-8 - Colinas baixas com planícies aluviais em vales suspensos. UTM: 347550/7742163

Este domínio foi diferenciado em função de sua característica de relevo mais suave também com a presença de colinas dissecadas, porém, em vales suspensos no médio curso do rio Jucu (Figura 3.6.3.5-7). A característica suspensa desses vales garante a baixa amplitude de relevo, apesar da altitude relativamente mais elevada. O relevo colinoso apresenta geometria convexa, porém, com a presença expressiva de concavidades marcando um trabalho erosivo, possivelmente desencadeado pelos processos de captura de drenagem desempenhados pelo rio Jucu nas áreas planálticas sobre os escalonamentos da serra neste trecho. Nas proximidades da vila de Vargem Grande apresentam-se colinas convexas menos dissecadas com uma amplitude de relevo ainda menor, revelando as condições do trabalho de alargamento dos vales suspensos (Figura 3.6.3.5-8).

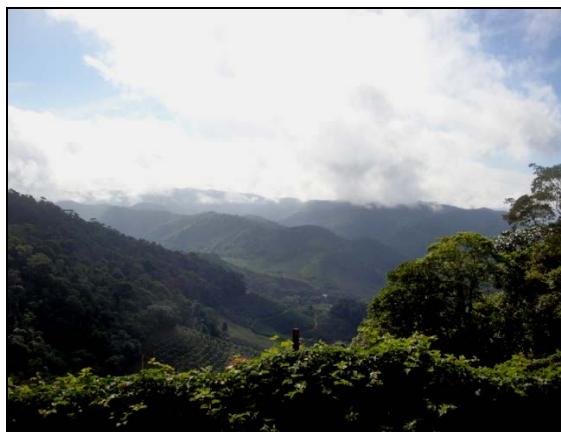
Figura 3.6.3.5-9 - Formações montanhosas próximas a cidade de Domingos Martins na região serrana do estado do Espírito Santo. As vertentes íngremes caracterizam um domínio propício a deslizamentos de encostas

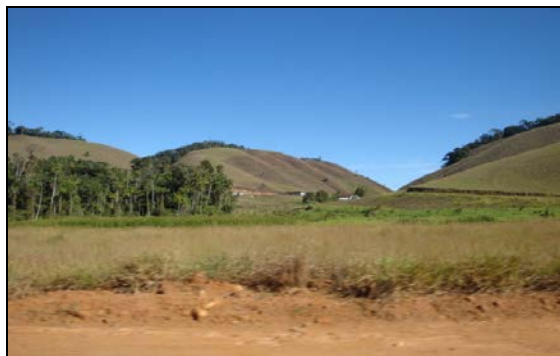
Figura 3.6.3.5-10 - Aspecto dos vales suspensos sobre o planalto, com destaque para as planícies largas e colinas convexas

Este domínio com grande extensão é caracterizado pelo degrau estrutural do planalto do sul do estado do Espírito Santo, com vales suspensos por níveis de base locais formadores dos afluentes dos rios Jucu, Doce e Santa Maria da Vitória (em pequeno trecho). Deste modo compõe uma condição de divisor de drenagens, onde os vales suspensos possuem amplitude de relevo relativamente menor quando comparadas àquelas dos domínios anteriores na frente da serra em direção ao mar. Destacam-se vales e serras alinhados em estruturas marcantes do substrato geológico, como zonas de cisalhamento, na parte inicial deste domínio (porção sudeste), porém, predomina um padrão dendrítico da drenagem dissecando colinas e morros elevados em amplitudes de relevo que não ultrapassam 300 m e se mantêm em média em 200 m (**Figura 3.6.3.5-10**). Este

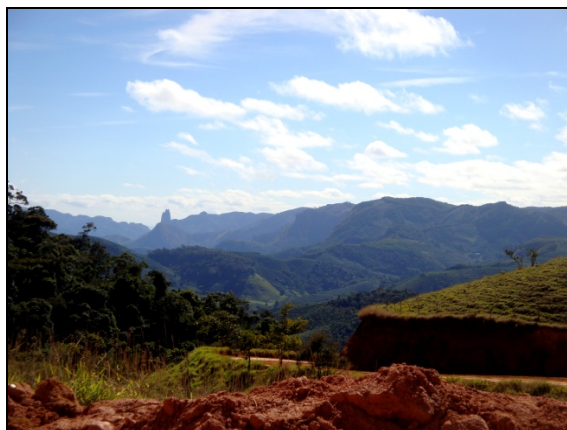
Figura 3.6.3.5-11 - Aspecto da descida do planalto da Boa Sorte para o vale do Rio Guandu marcando as vertentes íngremes e pontões rochosos emanescetes da dissecação da vertente interiorana do planalto, cruzando o divisor do rio Jucu para o Rio Doce

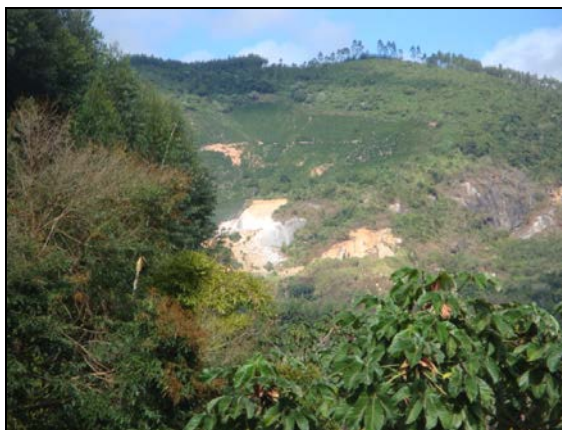
Figura 3.6.3.5-12 - Movimentos de massa nas encostas do Planalto da Boa Sorte para o Rio Guandu, próximo a localidade de Fazenda Guandu, evidenciando a dinâmica erosiva das encostas

Marcado pela dissecação do rio Guandu, este domínio compreende as vertentes que descem do planalto do domínio anterior para o vale do rio Guandu, que mais a jusante da All do empreendimento passa na cidade de Afonso Cláudio. Rebaixando-se o nível de base para a altitude de 500 m no fundo do vale do rio Boa Sorte, os topos dos morros nas mesmas altitudes do planalto do domínio anterior (1000 a 1100 m) decaem mais de 500 m de amplitude de relevo em menos de um quilometro de distância (Figura 3.6.3.5-11). Constituem-se, portanto, vertentes íngremes e longas, propícias a movimentos de massa, que caracterizam o entorno da cidade de Pontões, cuja paisagem referencia o nome da cidade com a presença de picos, pontões e “pães de açúcar”. Nesta passagem do Planalto da Boa Sorte para o vale do Rio Guandu o cuidado com as instalações e operações do empreendimento deve ser grande em função da declividade alta e propensão a movimentos de massa nas encostas (Figura 3.6.3.5-12).

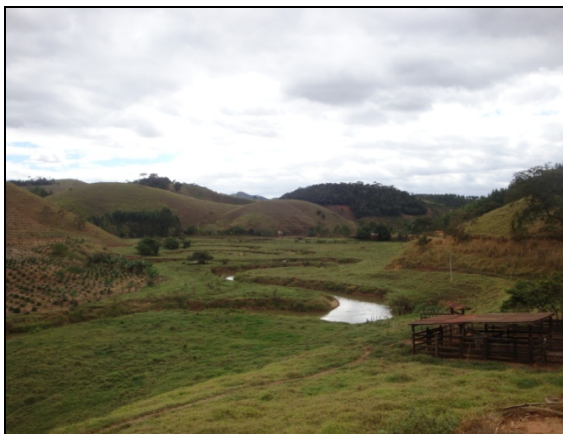
Figura 3.6.3.5-13 - Aspecto do ambiente de colinas e planícies de inundação no Domínio de dissecação do Rio do Peixe

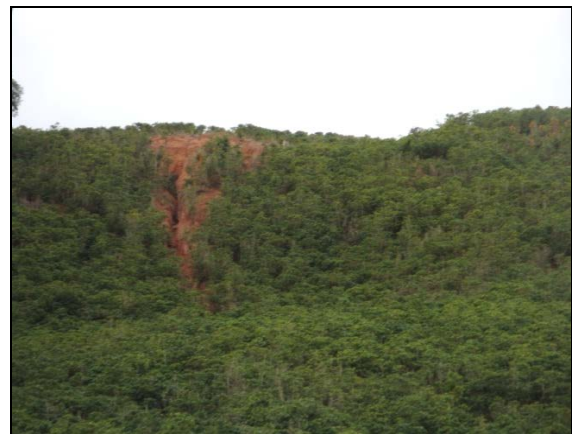
Figura 3.6.3.5-14 - Processos erosivos incisivos instalados nos espessos mantos de solo das encostas das colinas

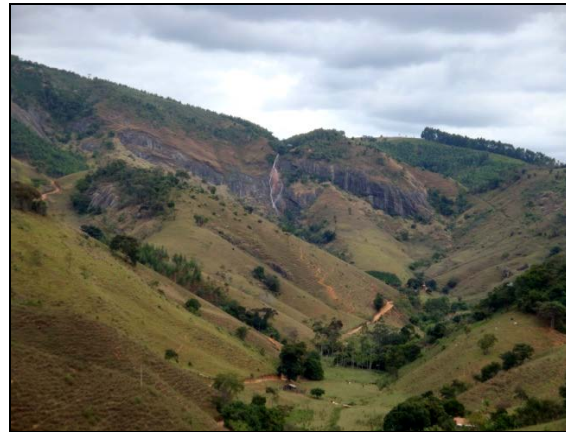
Figura 3.6.3.5-16 - Aspecto do vale do Ribeirão Firme, apresentando o vale suspenso de onde verte a cascata na porção central da foto, os afloramentos rochosos, as encostas íngremes e a estreita planície de inundação no fundo do vale

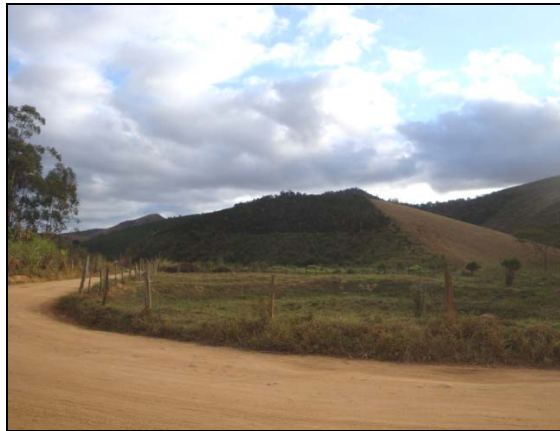
Figura 3.6.3.5-17 - Aspecto do relevo de baixa elevação no domínio de dissecção do rio São Domingos Pequeno

Assim como o Domínio de Dissecação do Rio do Peixe (D8), este domínio também apresenta curta extensão e é caracterizado pelas colinas côncavo-convexas provenientes do trabalho erosivo das drenagens locais. Porém, as elevações variam entre 580 m no fundo de vale e 820 m nos topos mais elevados do domínio, definindo, uma amplitude de relevo relativamente maior, em torno de 200 m (Figura 3.6.3.5-17).

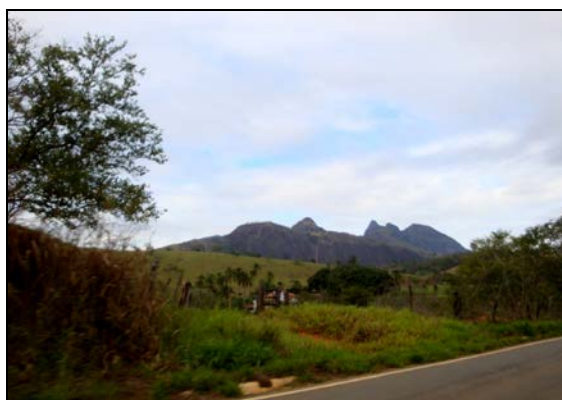
Figura 3.6.3.5-18 - Aspecto da Serra do Gaspar com afloramentos rochosos (segundo plano da foto), circundada de colinas baixas no primeiro plano da foto

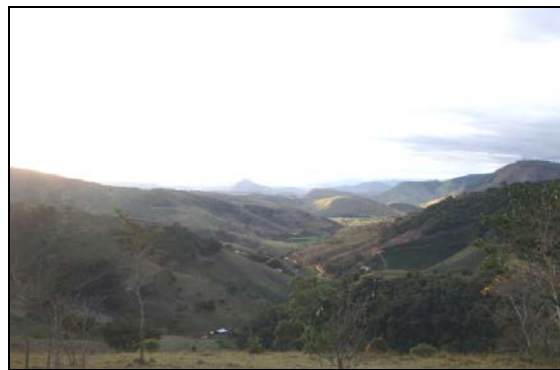
Figura 3.6.3.5-19 - Aspecto das formações da Serra da Boa Esperança com encostas íngremes porém recobertas por mantos de alteração, próxima à divisa dos Estados de Espírito Santo e Minas Gerais (UTM:257490/7789563)

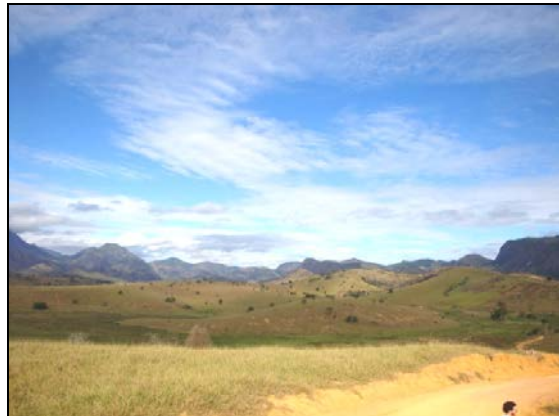
Figura 3.6.3.5-20 - Aspecto das planícies de inundação e colinas convexas de baixa amplitude, na bacia de drenagem do rio Mutum. Ao fundo os limites dos alinhamentos serranos já em outro domínio

O relevo, que no domínio 10 apresentava "pães de açúcar" e conjuntos serranos, é neste domínio mais homogêneo composto por um relevo mais arrasado de forma que a amplitude, e o trabalho erosivo também diminui, formando as grandes planícies entre colinas baixas, cujos limites são as serras da Canjica (1340 m) a Oeste e a serra do Gaspar (789 m) a Leste. As planícies fluviais merecem destaque neste domínio como áreas de acumulação de sedimentos e ambientes de inundação, onde drenam os córregos: Boa Esperança, Vala Seca, Fervedouro, Monte Sinai, Vala da Taquara, Ponte de Lasca, Saracumã, do Azul, do Dezessete e o rio principal Mutum. Estes córregos convergem em direção à cidade de Mutum a norte da All do empreendimento, neste trecho, ajustados a um nível de base de 300 m de altitude, sendo que o topo das colinas atinge no máximo 400 m de altitude. A amplitude de relevo não ultrapassa 100 m, desenhando encostas suaves, convexas e curtas (Figura 3.6.3.5-20).

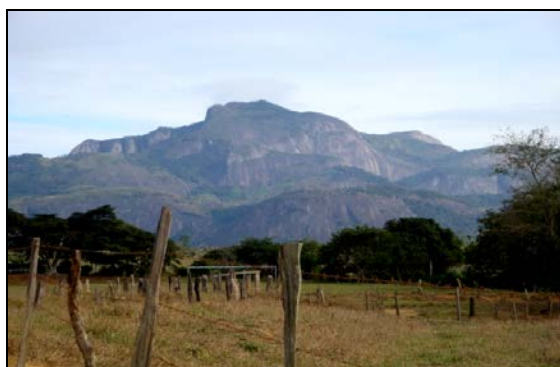
Figura 3.6.3.5-21 - Aspecto da Serra da Canjica e seus afloramentos rochosos

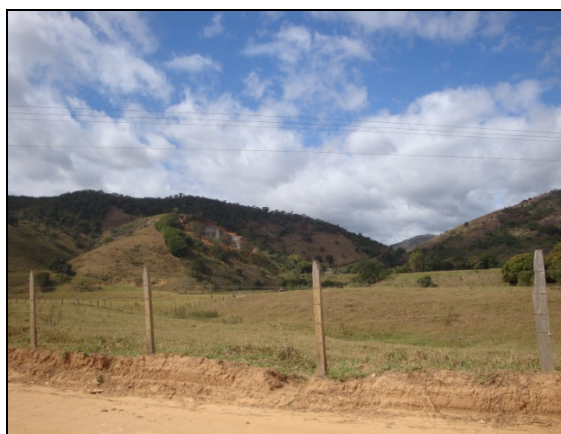
Figura 3.6.3.5-22 - Aspecto da planície de inundação do rio Ipanema próximo a cidade homônima

Dissecando os conjuntos serranos da serra da Elisa, Tesouro (domínio 12) e serra da Pipoca (domínio 14), o rio Ipanema define um domínio de acumulação marcado por extensas planícies de inundação na cota de 238 metros na cidade de Ipanema a 231 metros na cidade de Taparuba. Algumas colinas remanescentes atingem altitude de 280-300 metros e, sobretudo, próximo a esta última cidade (Figura 3.6.3.5-22).

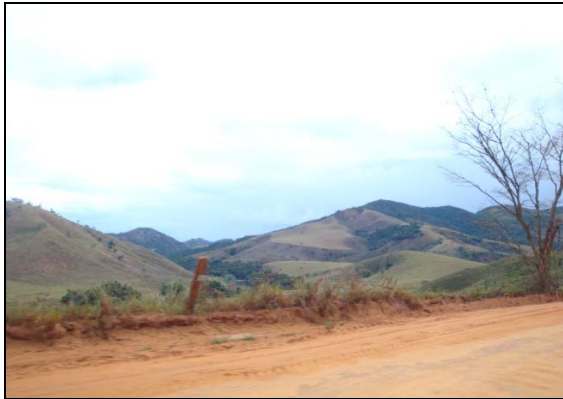
Figura 3.6.3.5-23 - Aspecto das elevações em direção a Serra da Pipoca UTM: 0208466/7807982

A partir da cidade de Ipanema temos a Serra da Pipoca composta por rochas metamórficas paraderivadas do grupo rio Doce. Mais especificamente, cristas de quartzito sustentam as elevações desta serra, cujo ponto mais alto chega 955 m de altitude. Seu entorno é marcado por contrafortes de morros elevados decrescendo para o ambiente colinoso até as planícies fluviais do rio Ipanema, já fora deste domínio (Figura 3.6.3.5-23).

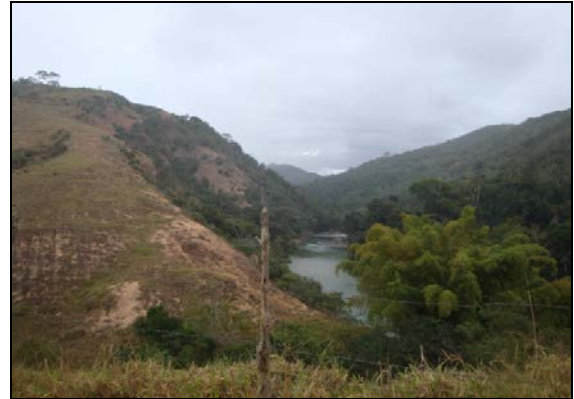
Figura 3.6.3.5-24 - Processos erosivos pelo mau uso do solo ao longo do trecho encaixado do rio Manhuaçu

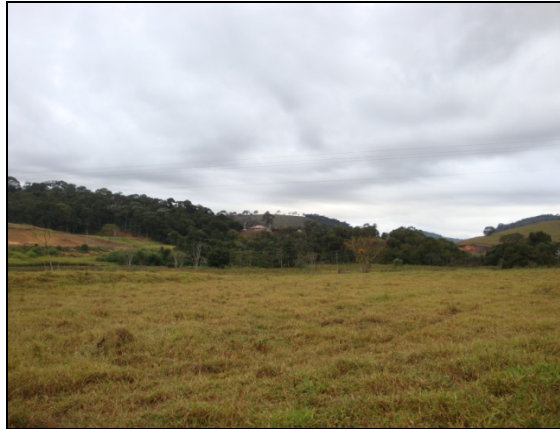
Figura 3.6.3.5-25 - Aspecto do planalto de São Sebastião do Batatal

A ocorrência de um substrato geológico mais resistente sustenta nesta área um relevo acentuado de serras e morros elevados que configura o domínio que se estende da serra da Jacutinga (1025 metros de altitude) até a cidade de Ubaporanga em cota altimétrica mais rebaixada. Constitui-se como um planalto homogêneo de colinas suspensas entre as cotas de 850 nos fundos de vale e topos a 1000 metros, onde a presença de planícies de inundação é constante (Figura 3.6.3.5-25).

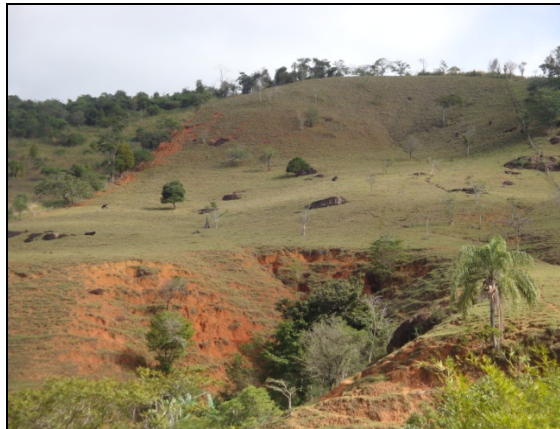
Figura 3.6.3.5-26 - Feições erosivas de voçorocamento entalhando o antigo fundo de vale, hoje suspenso em nível de terraço, no primeiro plano da figura, caminhando para as áreas côncavas nas encostas, no segundo plano da figura (UTM: 786703/7829466)

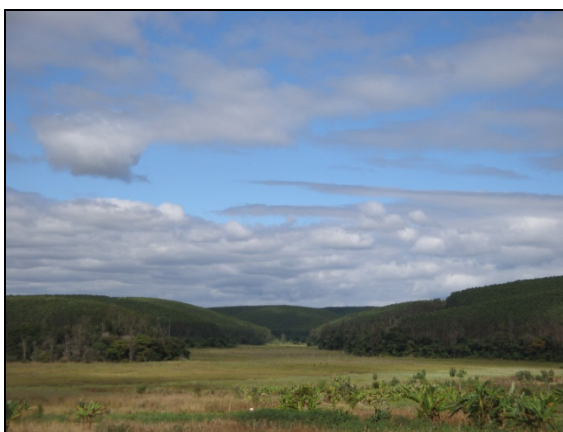
Figura 3.6.3.5-27 - Aspecto das colinas convexas entremeadas pelas planícies de inundação dos afluentes do rio Doce

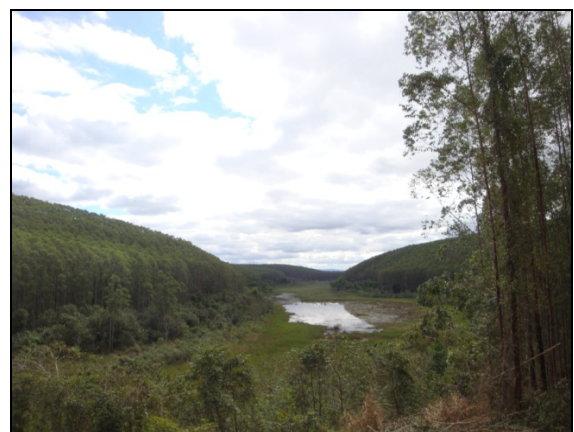
Figura 3.6.3.5-28 - Lagoas represadas nos fundos de vale afluentes do rio Doce (UTM 770870/7845227)

Apresentando extrema dissecação, este domínio caracteriza-se por colinas baixas e longas que variam entre o fundo de vale de 250 e topos de 400 metros de altitude. Os ambientes deposicionais são a marca predominante nas proximidades do eixo do próprio rio Doce, onde extensos terraços fluviais marcam o antigo nível de base deste rio e as planícies de inundação marcam o nível de base atual (Figura 3.6.3.5-27). São comuns ainda a ocorrência de lagoas represadas afogando os largos fundos de vale dos córregos tributários (Figura 3.6.3.5-28).

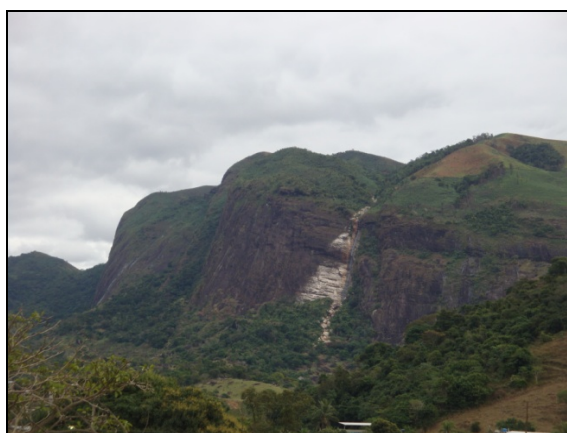
Figura 3.6.3.5-29 - Aspecto dos contrafortes da Serra dos Cocais no extremo da área de influência do empreendimento

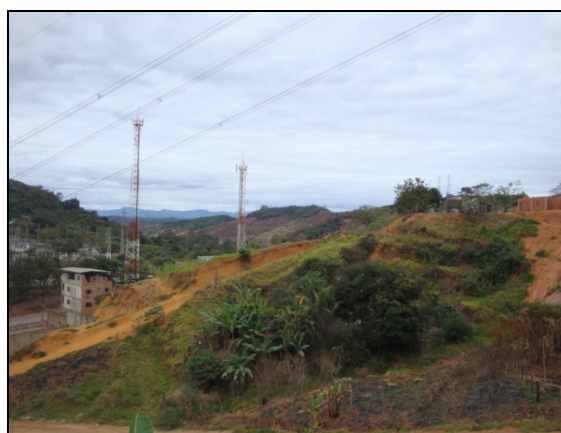
Figura 3.6.3.5-30 - Aspecto das encostas nas proximidades da subestação de Mesquita, extremidade noroeste do empreendimento, mostrando a ocupação desordenada dos solos desencadeando processos erosivos (UTM 757105/7851219)

Este domínio marca a extremidade noroeste do empreendimento, onde encontra-se a subestação de Mesquita. Caracteriza-se por elevações em direção a Serra dos Cocais, a oeste da All do empreendimento (Figura 3.6.3.5-29). As encostas ganham amplitude de relevo de 400 m entre o fundo de vale de 200 m de altitude e os topos de 600 m de altitude. Criando um relevo abrupto em condições de ocupação mais intensa pela população, a área é marcada por intensos processos erosivos, que, inclusive, colocam em risco empreendimentos semelhantes já instalados (Figura 3.6.3.5-30 e Figura 3.6.3.5-31).

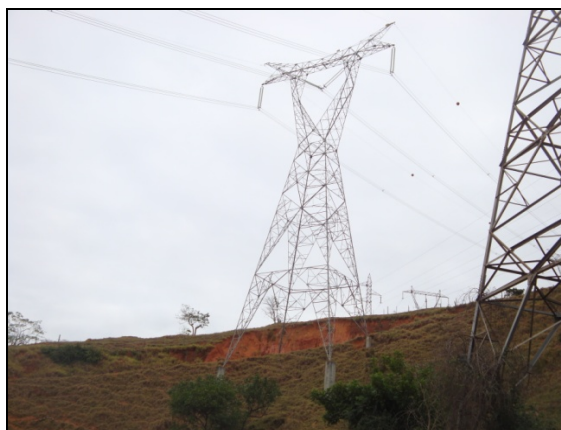
Figura 3.6.3.5-31 - Encostas próximas à SE de Mesquita mostrando um empreendimento semelhante instalado nas encostas com processos erosivos instalados por cortes de estrada (UTM 757105/7851219)

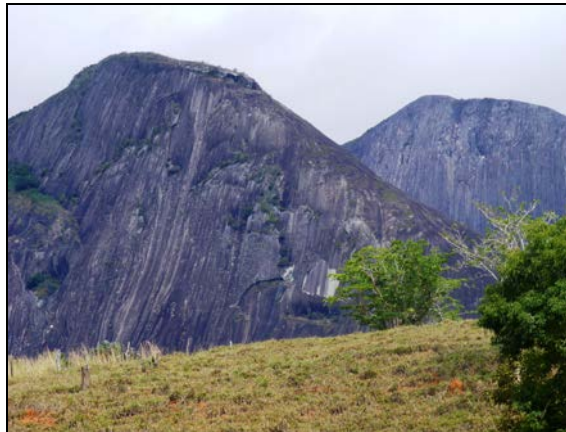
Figura 3.6.3.5-32 - Afloramento rochoso na Serra do Vermelho

- Unidade afloramentos rochosos (em rochas ígneas e metamórficas de alto grau) / solos residuais rasos indivisos/depósitos de tálus. Freqüentes e extensos nas serras Pé de Urubu, Firme, Fortaleza, Emboque, São Domingos, Chibata, Boa Esperança, Gaspar, Canjica, Tesouro, Elisa e dos Cocais, os afloramentos comumente nessas serras apresentam um grau de fraturamento diverso com orientações preferenciais pra NW e NE (Figura 3.6.3.5-32), em sets que permitem o intemperismo de blocos rochosos *in situ* definindo ocorrências de queda de blocos. Os solos rasos e depósitos de tálus são presentes nas vertentes longas e no sopé das serras de Fortaleza, Emboque, Firme, São Domingos, Chibata, Gaspar, da Pipoca e Domingos Martins, e nas passagens dos planaltos para os vales encaixados. Enquanto os solos finos ocupam as zonas de maior declividade, em geral dispostos diretamente sobre rocha, os depósitos de tálus, tipicamente heterogêneos e instáveis, ocupam as bases dessas encostas. Os primeiros, devido ao grande contraste de permeabilidade e alto potencial para a rápida

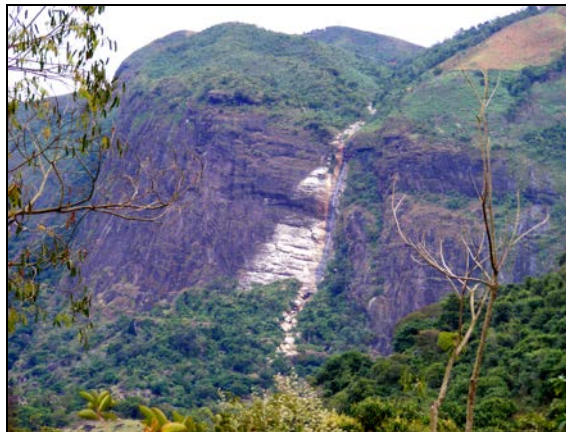
Figura 3.6.3.5-33 - Aspecto da encosta com cicatriz de um recente movimento de massa devido o solo com pouca espessura e alto grau de declividade

saturação do solo, exibem alta susceptibilidade a escorregamentos, o que é confirmado pelas cicatrizes avulsas de deslizamentos rasos nas vertentes (Figura 3.6.3.5-33). Já os tálus, que apresentam uma susceptibilidade ainda maior a escorregamentos, principalmente quando escavados, ainda exibem poucas evidências de movimentos de massa no traçado da LT, apesar da sua abundante ocorrência, ao longo do traçado da linha;

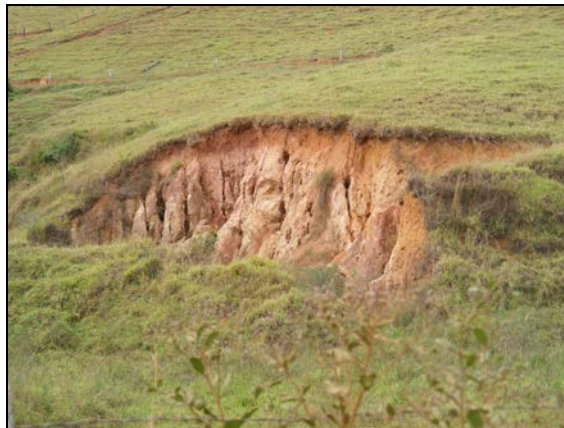
Figura 3.6.3.5-35 - Processo de voçorocamento instalado no corte de estrada

- Unidade solos residuais (de rochas cristalinas)/depósitos colúvio-aluvionares: estas capas de solo espessas estão presentes nos morrotes e nas encostas de inclinação suave da área de influencia indireta. Enquanto os solos residuais ocupam principalmente as colinas isoladas contornadas pelos rios Manhuaçu, Doce e Mutum, os depósitos de colúvio/alúvio estão dispostos nas cabeceiras de drenagem côncavas em forma de anfiteatro dos diversos rios da bacia do Rio Doce. A principal característica desta unidade é a ocorrência de processos de movimentos de massa concentrados nas encostas côncavas, porém, em condições naturais a frequência deles é baixa, mas a situação inverte-se em áreas escavadas. Isto acontece, devido à exposição do solo residual jovem, muito mais erodível que o solo residual maduro induzindo a uma frequência alta de cicatrizes provocadas por ravinas que solapam o material mais coeso e provocam movimentos de massa. Nos depósitos coluvionares, o registro de voçorocas, devido à captura de drenagem e à incisão erosiva desde os antigos fundos de vale até as encostas, está restrito a alguns vales nas frentes de planaltos, submetidas a própria dinâmica evolutiva das vertentes (como descrito no item de geomorfologia) porém o potencial dessa condição de solo é elevado ao processo de voçorocamento; (Figura 3.6.3.5-35)

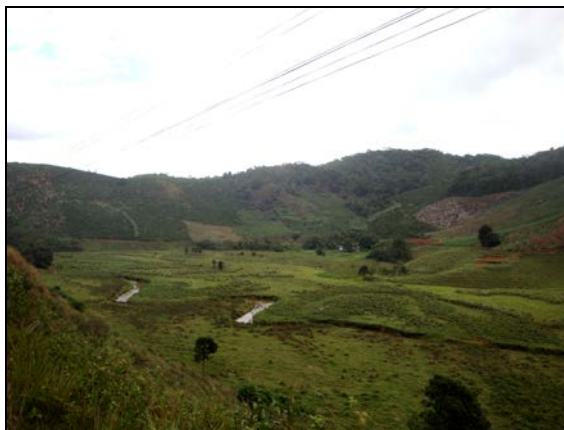
Figura 3.6.3.5-36 - Aspecto do planalto sedimentar juntamente a planície de inundação no fundo de vale
