**Avaliação Sobre o Uso de
Sinalizadores nos Cabos Para-
raios nas Linhas de
Transmissão Serra da Mesa II –
Luziânia – Samambaia, Luziânia-
Paracatu IV – Emborcação**

LT 500kV Serra da Mesa –Luziânia, Samambaia – Luziânia –Paracatu IV –Emborcação
2º Relatório de avaliação sobre o uso de sinalizadores / março 2010

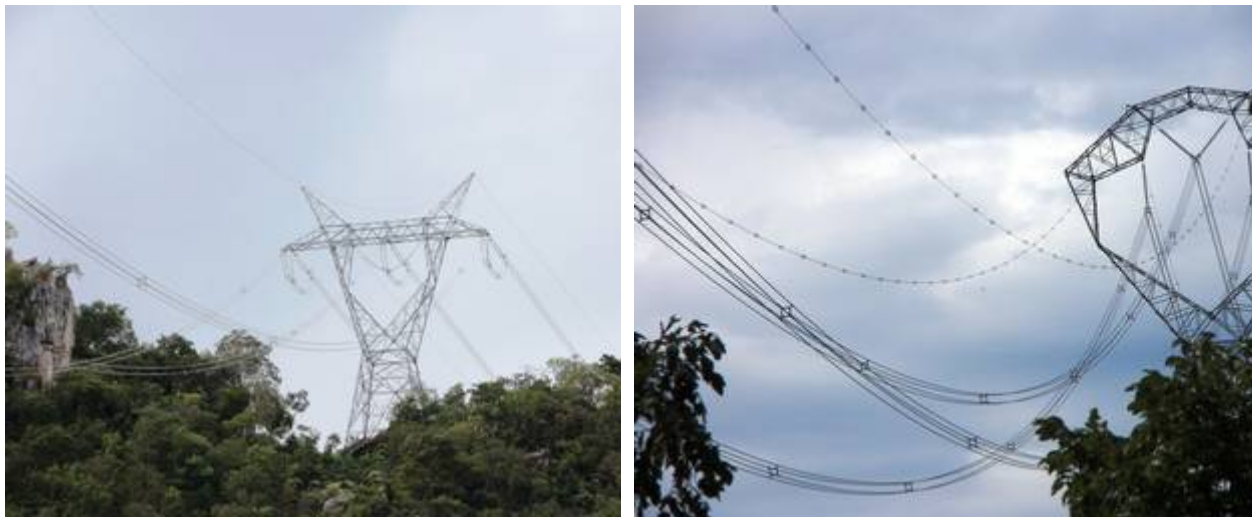
Figura 2 – Torres em meio a vegetação de Cerrado em Colinas do Sul. À direita, cabos para-raios dotados de sinalizadores em espiral.

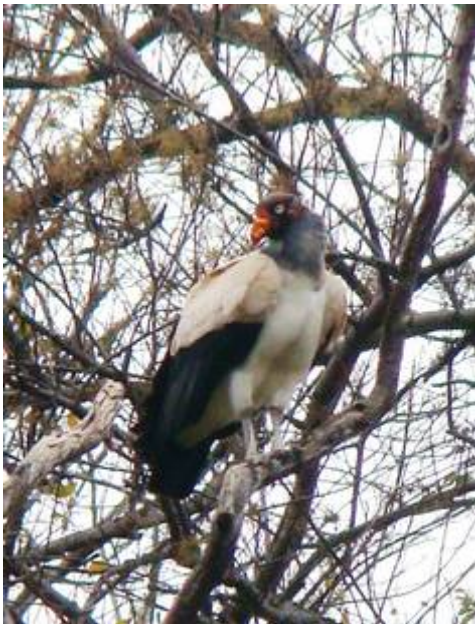
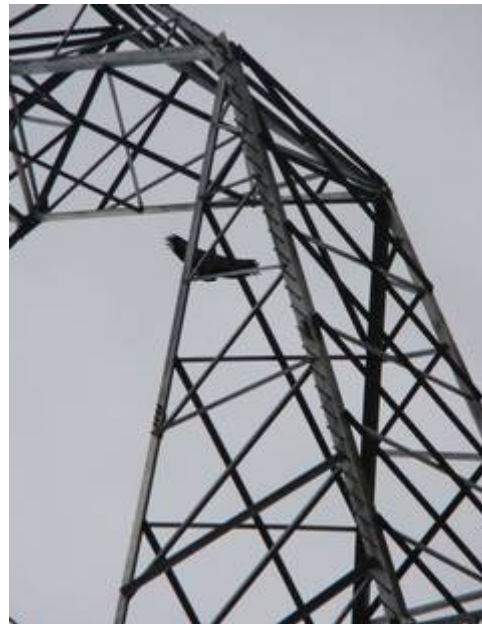
Figura 3 - Urubu-rei (*Sarcoramphus papa*) registrado em área de Cerrado de Colinas do Sul, onde sobrevoou torre da linha de transmissão.

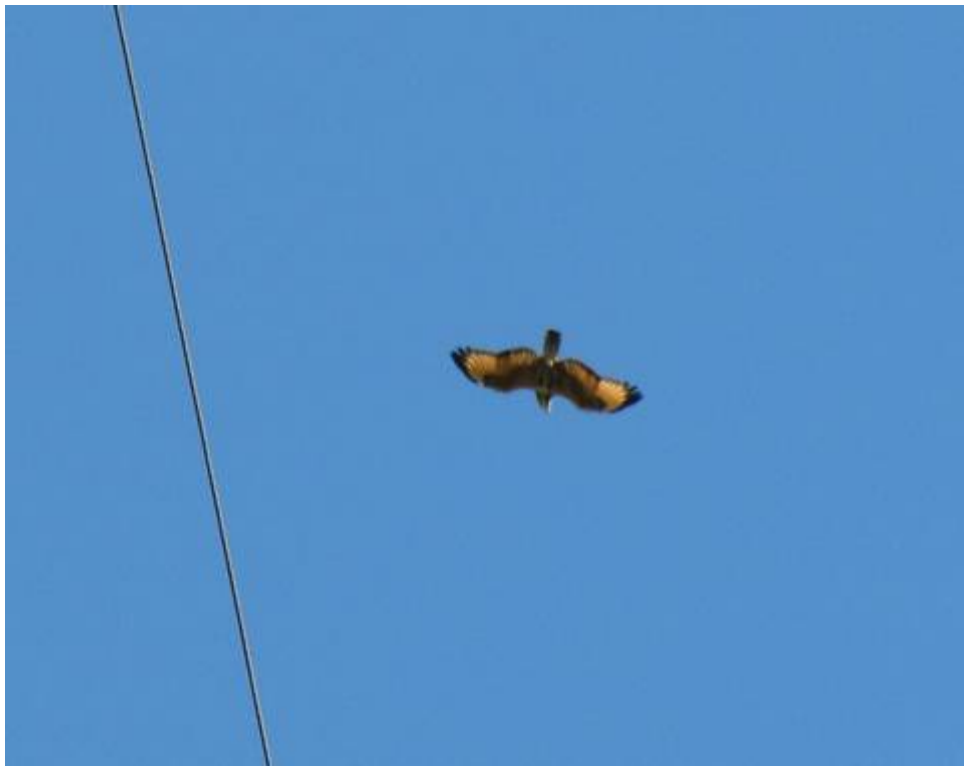
Figura 4 - Jovem de gavião-caboclo (*Buteogalus meridionalis*) planando acima das linhas de transmissão da Serra da Mesa Transmissora de Energia.

Urubu-rei (*Sarcoramphus papa*) é apontado como uma das aves de rapina que, embora não constem na Lista da Fauna Brasileira Ameaçada de Extinção, são de especial interesse para conservação (Hughes et al. 2008). Possui 80 cm de comprimento e voa por áreas abertas circundadas de fragmentos florestais (Hughes et al. 2008), tendo sido observada e documentada (**figura 3**) por sobre as linhas de transmissão em questão. Um jovem de gavião-caboclo (*Buteogallus meridionalis*) foi também documentado planando pouco acima das linhas de transmissão da Serra da Mesa Transmissora de Energia no município de Planaltina (**figura 4**).

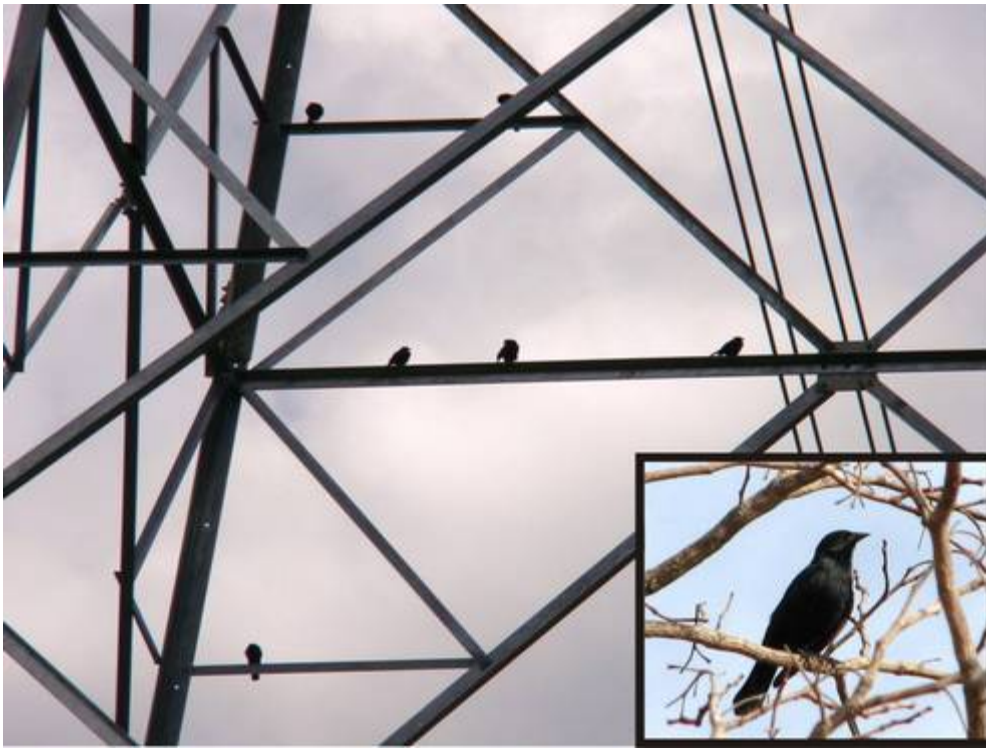
Figura 5 - Parte de um bando de graúnas (*Gnorimopsar chopi*) empoleirados em torre de LT da Serra da Mesa Transmissora de Energia.

Não houve relato, entre os entrevistados, de nenhuma interação entre aves Passeriformes e as estruturas da linha de transmissão. Durante as investigações de campo, no entanto, observou-se um grupo (cerca de 10 indivíduos) de graúnas (*Gnorimopsar chopi*) que, voando em meio à vegetação de cerrado circundante, pousaram na parte baixa de uma torre (**figura 5**). Passeriformes são geralmente aves de pequeno porte, o que representa uma dificuldade a mais na detecção de eventuais acidentes com as linhas de transmissão. Isso se deve à dificuldade de localizar a ave vitimada, como no menor tempo necessário para que outros animais consumam ou removam os cadáveres (Erikson et al. 2005).

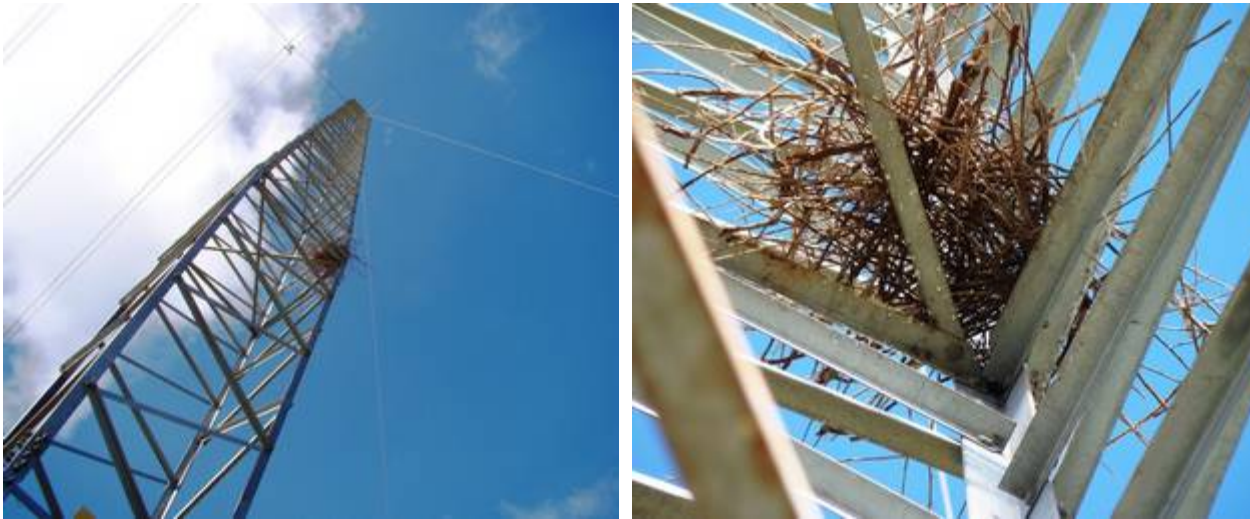
Figura 7 – Resquíio de ninho (inativo) construído por curicaca (*Theristicus caudatus*) em torres de linha de transmissão no município de Planaltina.

nas torres, com sucesso, um artefato para impedir que essas aves as usem como poleiros. Ao menos em uma torre situada no município de Brasilinha (GO), foi registrado o uso da estrutura metálica para suporte de um ninho de curicaca, a cerca de 12 m de altura (**figura 7**).
