**RELATÓRIO DE AVALIAÇÃO DE
POTENCIAL IMPACTO AO PATRIMÔNIO
ARQUEOLÓGICO – RAPIPA
IMPLANTAÇÃO DA LT 500 kV - PONTA
GROSSA - ASSIS E C2 -CD**

O empreendimento em tela compreende o estudo de Avaliação de Potencial Impacto ao Patrimônio Arqueológico para a implantação da Linha de Transmissão 500kV – Ponta Grossa – Assis C1 e C2 -CD, que tem por objetivo o reforço na interligação entre os subsistemas nacionais Sul – Sudeste, e ao sistema elétrico que abastece a Região Metropolitana de Curitiba.

A referida Linha de Transmissão será constituída por um circuito duplo C1 e C2, de 500 kV com compensação reativa e terá uma extensão de cerca de 275,38 km e faixa de servidão de 68 metros de largura, sendo 34 metros para cada lado do eixo central.

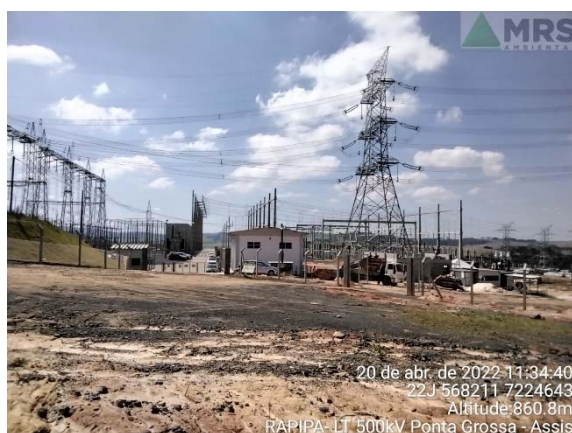
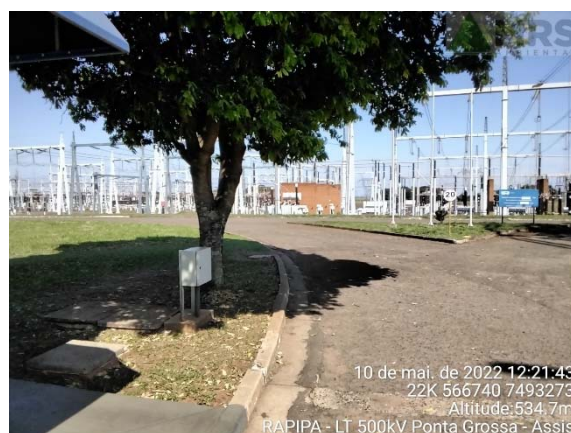
Foto 1 - - Registro da SE Ponta Grossa e SE Assis, respectivamente.

A SE Ponta Grossa está localizada a cerca de quatro quilômetros ao sul da rodovia BR-487 e aproximadamente dez quilômetros da área urbana do município de Ponta Grossa, enquanto a SE Assis se situa na margem sul da rodovia BR-374, a cerca de quatro quilômetros da área urbana do município de Assis (Foto 1).

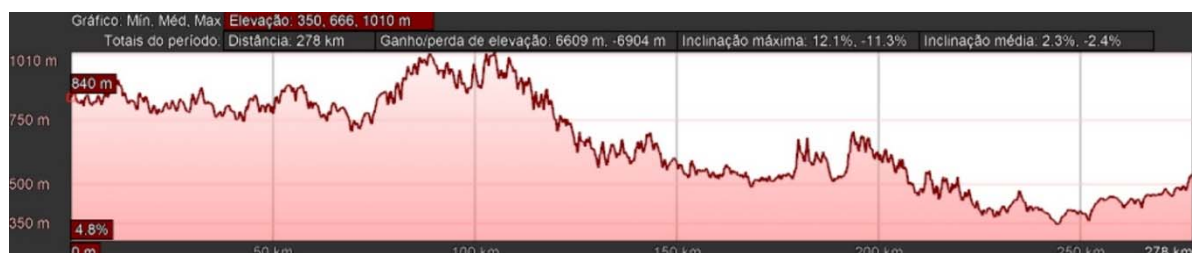
Figura 1 - Perfil de elevação de todo o traçado do empreendimento.

O perfil topográfico da diretriz da Linha de Transmissão (Figura 1) apresenta no início do traçado altitudes mais elevadas se comparadas ao restante da Linha. No início do empreendimento em Ponta Grossa/PR, é possível notar o relevo suave com grotões e mata por toda a paisagem, na unidade geomorfológica patamar de Ponta Grossa – Itapetininga, sustentados sobre os arenitos do Grupo Itararé.

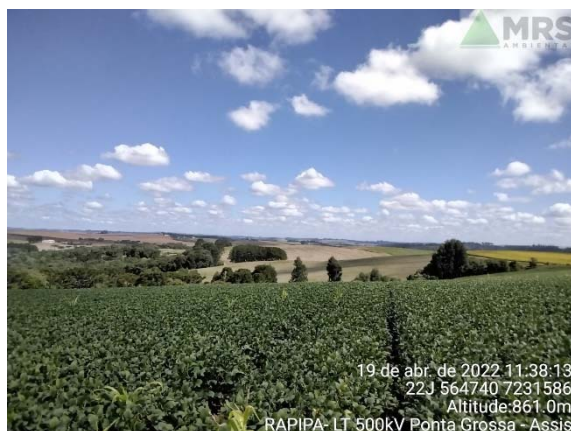
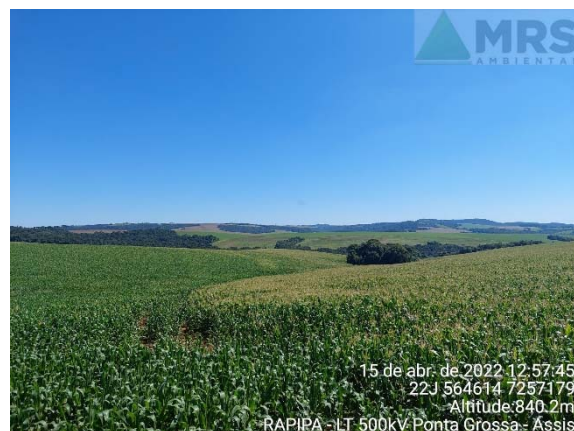
Foto 2 - Adjacências do Ponto P.18 e Ponto P.69, municípios de Ponta Grossa-PR e Tibagi-PR, respectivamente.

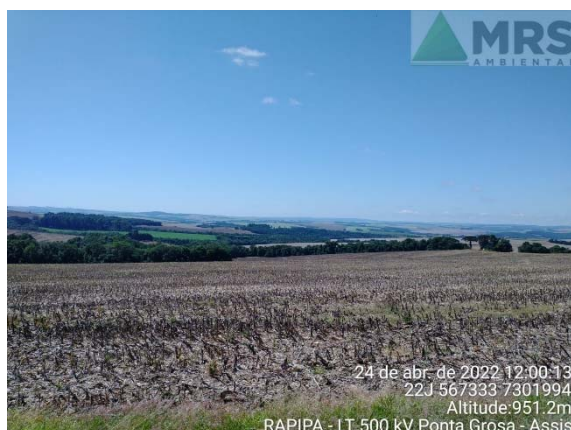
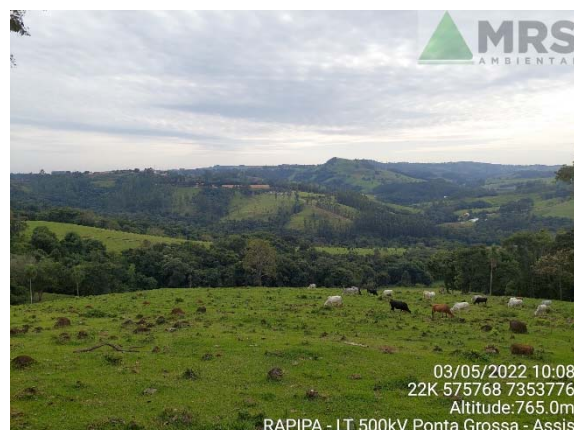
Foto 3 - Adjacências do Ponto P.161 e Ponto P.266, municípios de Tibagi-PR e Ibaiti-PR, respectivamente.

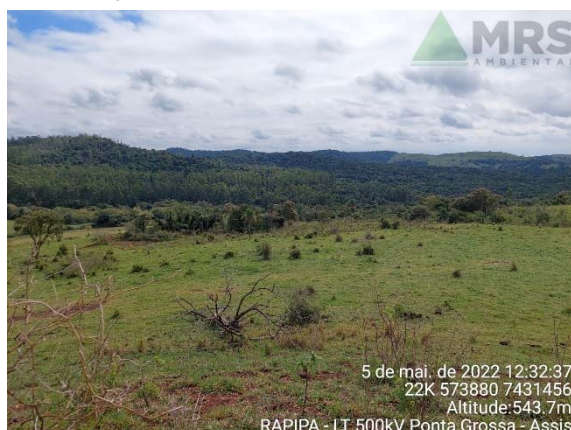
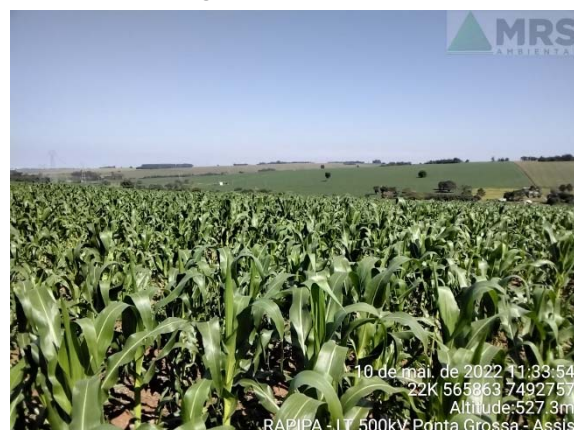
Foto 4 - Adjacências do Ponto P.424 e Ponto P.551, municípios de Bandeirante-PR e Assis-SP, respectivamente.

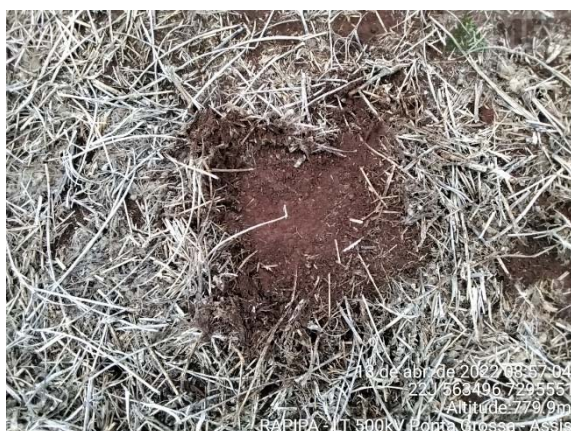
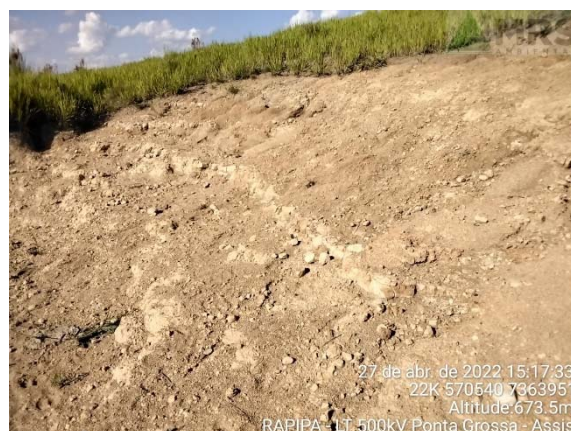
Foto 5 - Ponto P.146, Latossolo vermelho e Ponto P.287, Argilossolo vermelho amarelo.

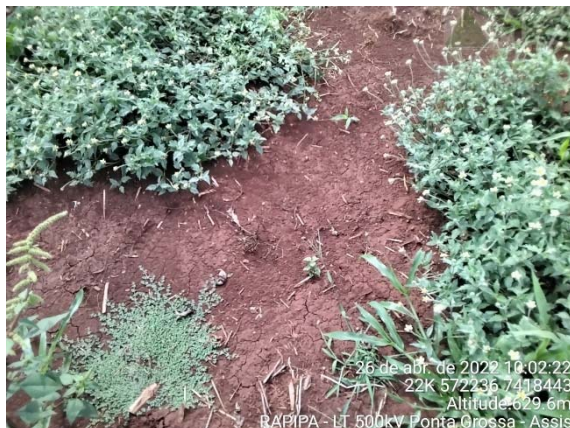
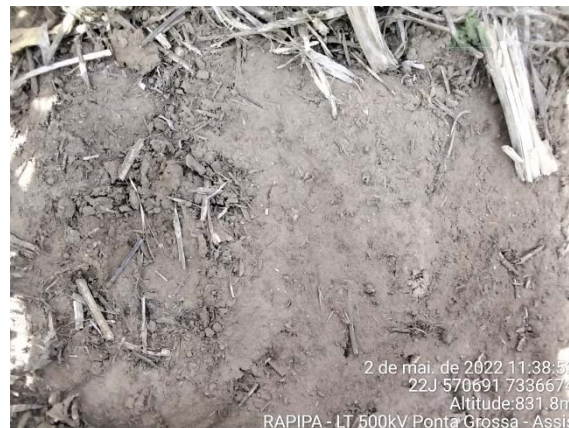
Foto 6 - Ponto P.398, Latossolo Bruno Aluminico e Ponto P.232, Cambissolo Húmico Aluminico.

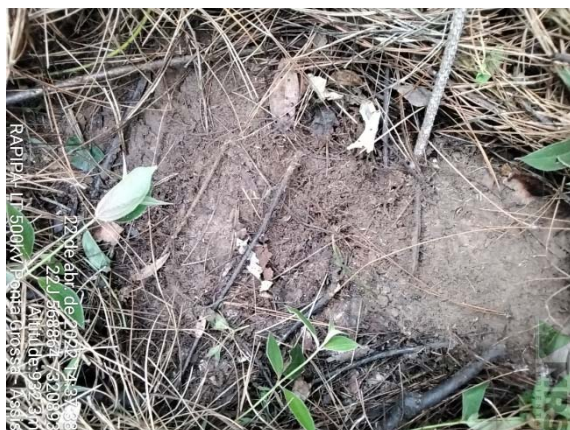
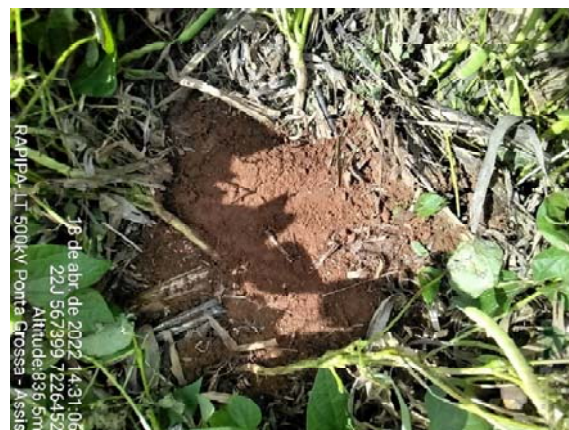
Foto 7 - Ponto P.200, Neossolo lítico e Ponto P.05, Cambissolo Háplico.

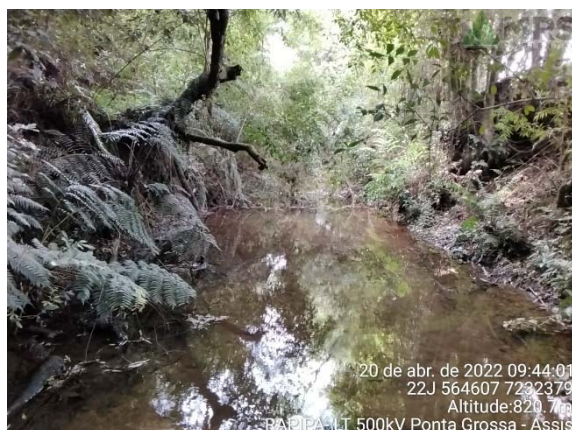
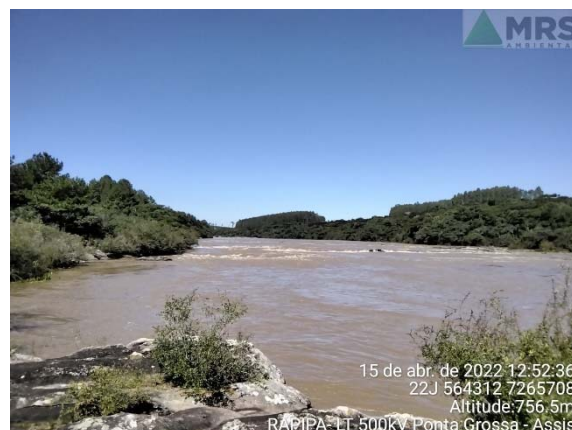
Foto 8 - Exemplo de riacho e rio de grande proporções interceptados pelo empreendimento. Riacho entre os Pontos P.19 e P.20 e Rio Tibagi entre os Pontos P.86 e P.87, respectivamente.

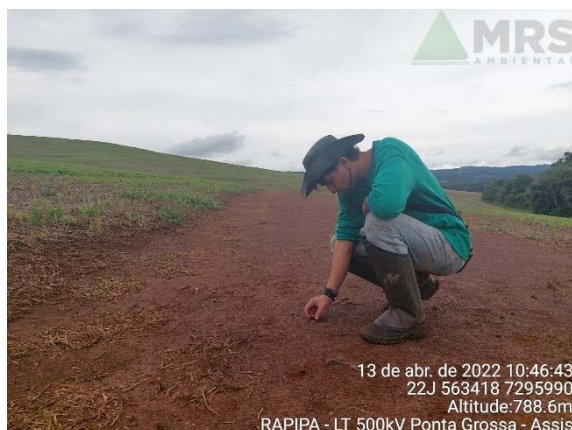
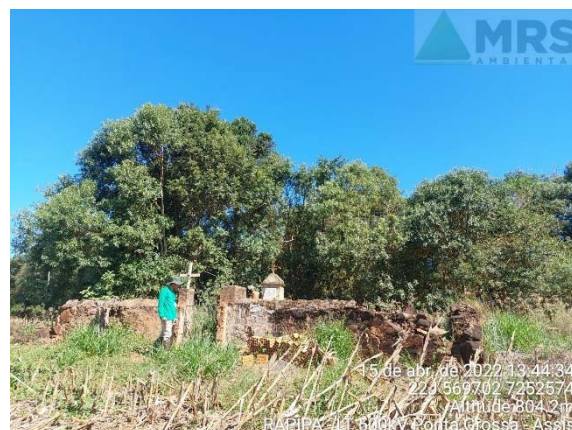
Foto 17 - Vistoria em material rochoso evidenciado na abertura de acesso vicinal, P.147 . Vistoria em estruturas abandonadas (Fora da ADA), respectivamente.

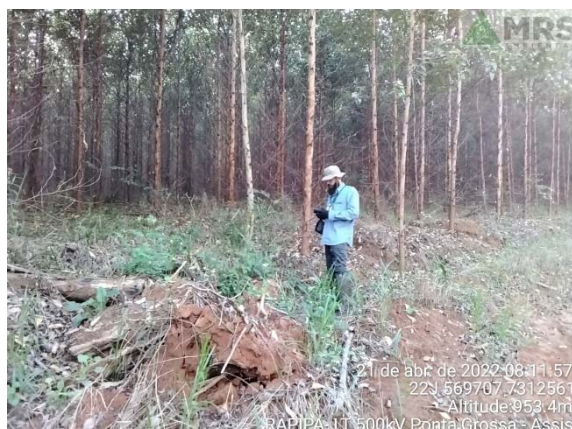
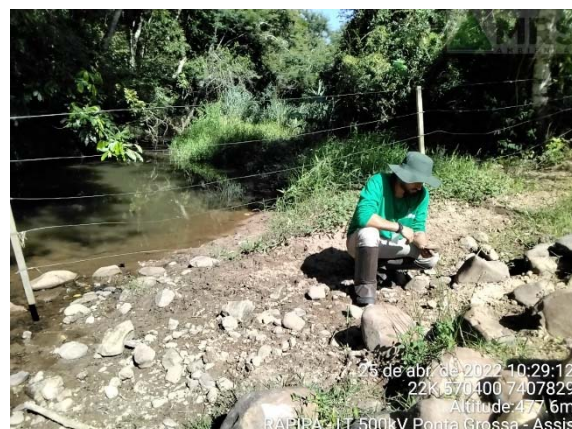
Foto 18 - Vistoria em solo revolvido por raízes durante derrubada de pinos, adjacências de P.183 .Vistoria em afloramento rochoso nas margens de um riacho, adjacências de P.375.

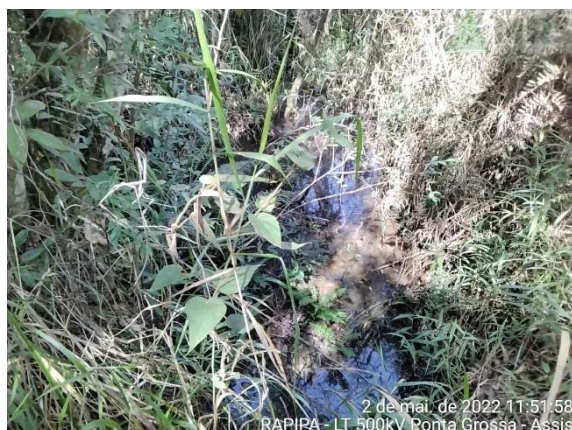
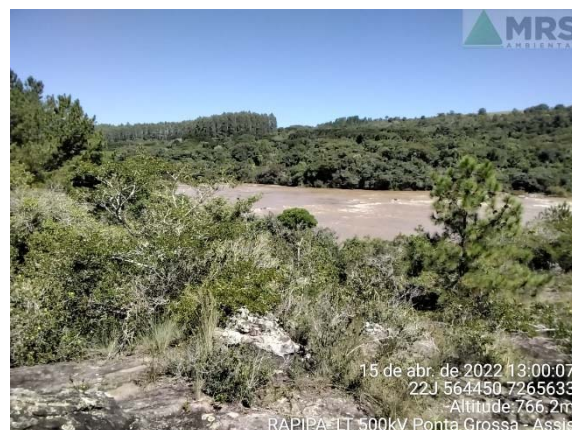
Foto 20 - Exemplos de impeditivos naturais, área alagada (banhado) e terreno acidentado com risco de queda, respectivamente.

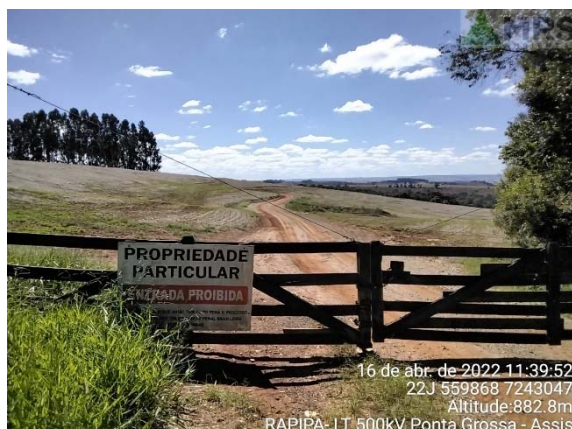
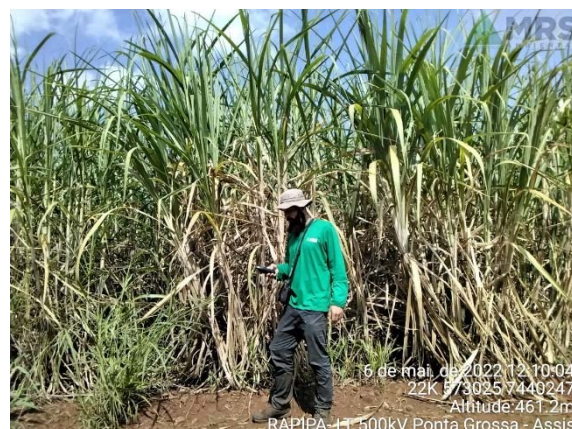
Foto 21 - Exemplos de impeditivos antrópicos. Acessos fechados cujos proprietários não foram localizados e canavial denso cujo caminhar é impossível sem cortar parte da plantação, respectivamente.

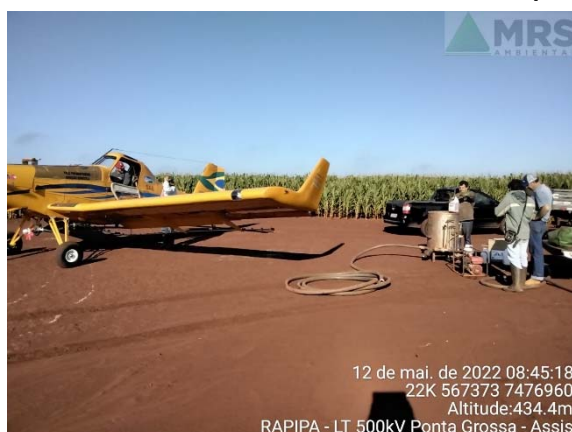
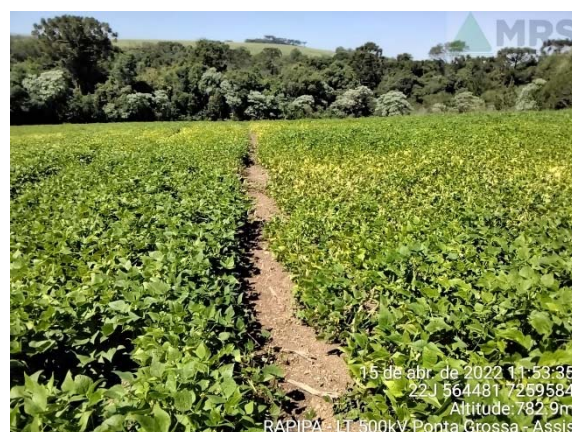
Figura 5 - Exemplos de impeditivos antrópicos. Pulverização aérea de agrotóxicos, e autorização parcial, onde só foi permitido caminhar pelas locais de passagens internas da plantação, respectivamente.

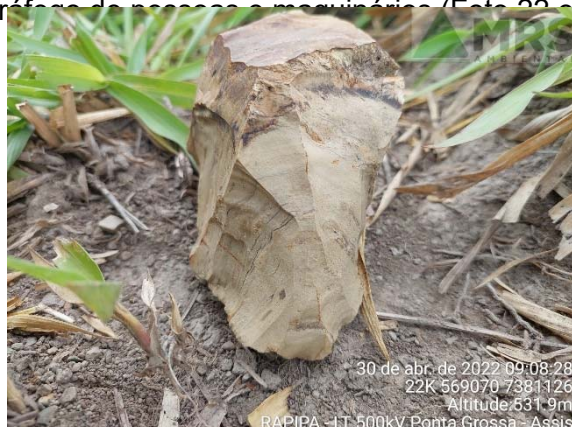
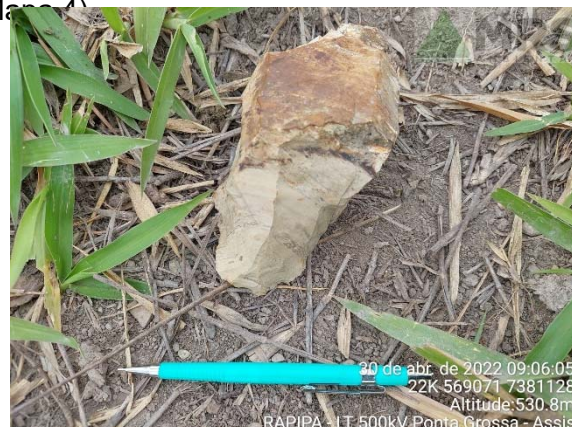
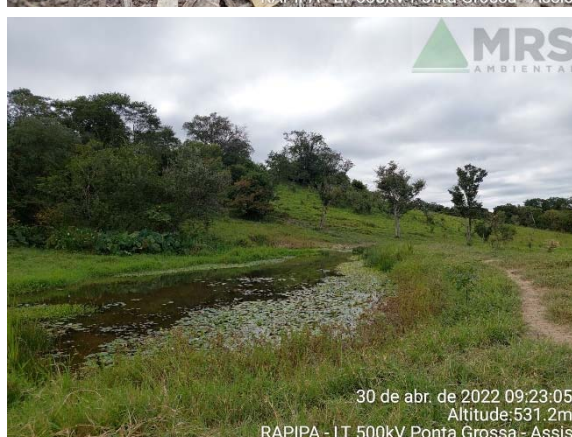
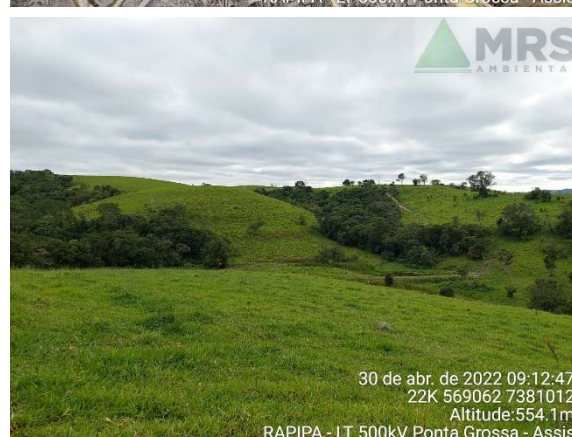
Foto 22 - Vestígio arqueológico identificado e a área da Ocorrência Isolada.

Atualmente a ocorrência encontra-se inserida em uma área utilizada para agropecuária, com alto risco de degradação devido a presença de agentes antrópicos, como pisoteio do gado, tráfego de pessoas e maquinário (Foto 22 - Mapa 4).

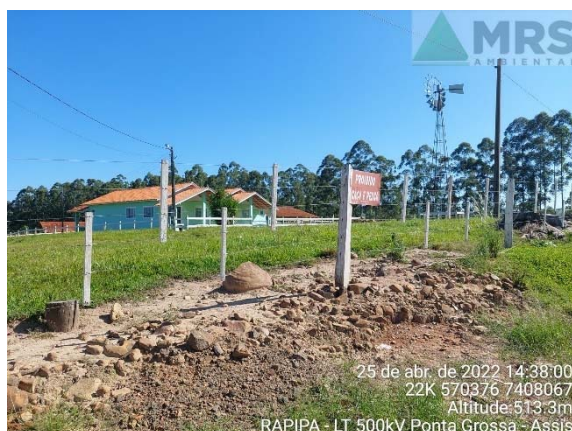
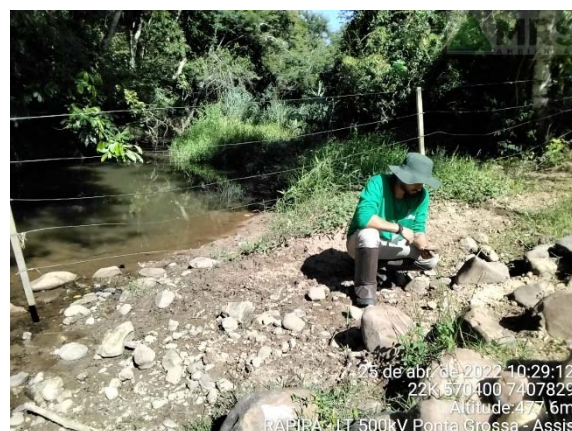
Foto 23 - Área de implantação do Sítio Pinhal 1. Residência próxima aos locais de ocorrência lítica e afloramento rochoso com presença de material lítico lascado nas margens de um pequeno riacho.

Atualmente o sítio encontra-se inserido em uma área utilizada para agropecuária e acesso às residências locais, com alto risco de degradação devido, principalmente, à presença de agentes antrópicos (Foto 23 a Foto 25). Está localizado a 100 metros do ribeirão Jundiáí.

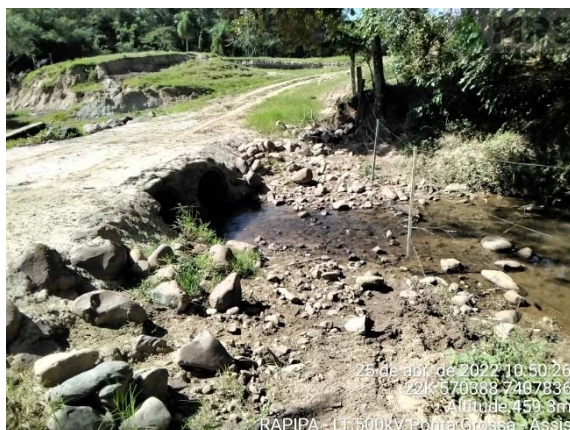
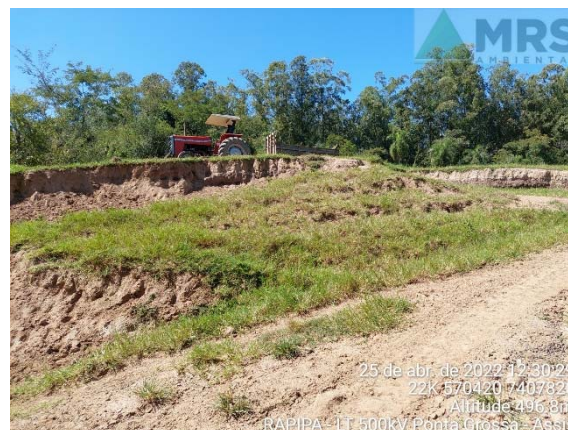
Foto 24 – Impactos do sítio. Acesso que intercepta o afloramento rochoso com presença de material lítico e processos erosivos adjacentes ao local.

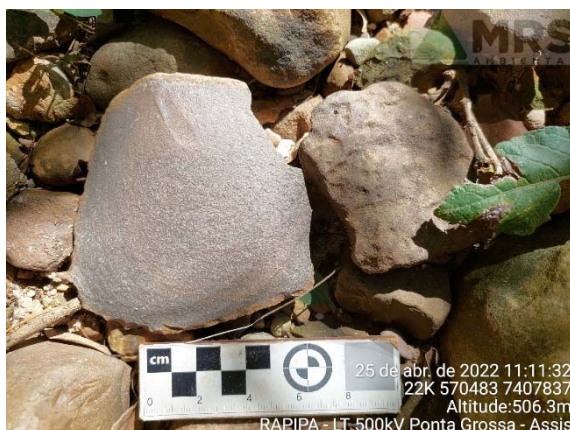
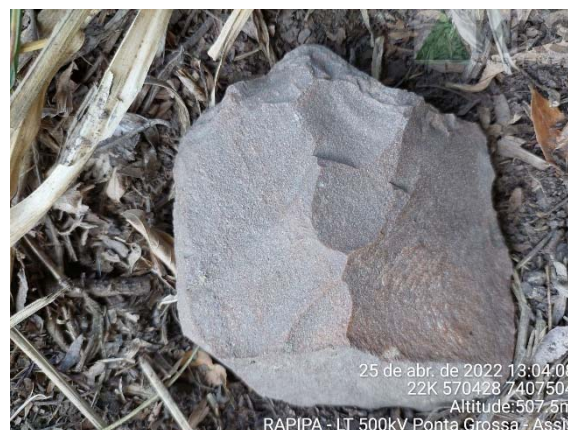
Foto 25 - Exemplos de material lítico encontrado no local. Lasca e instrumento pré-formatado em matéria-prima de arenito silicificado.

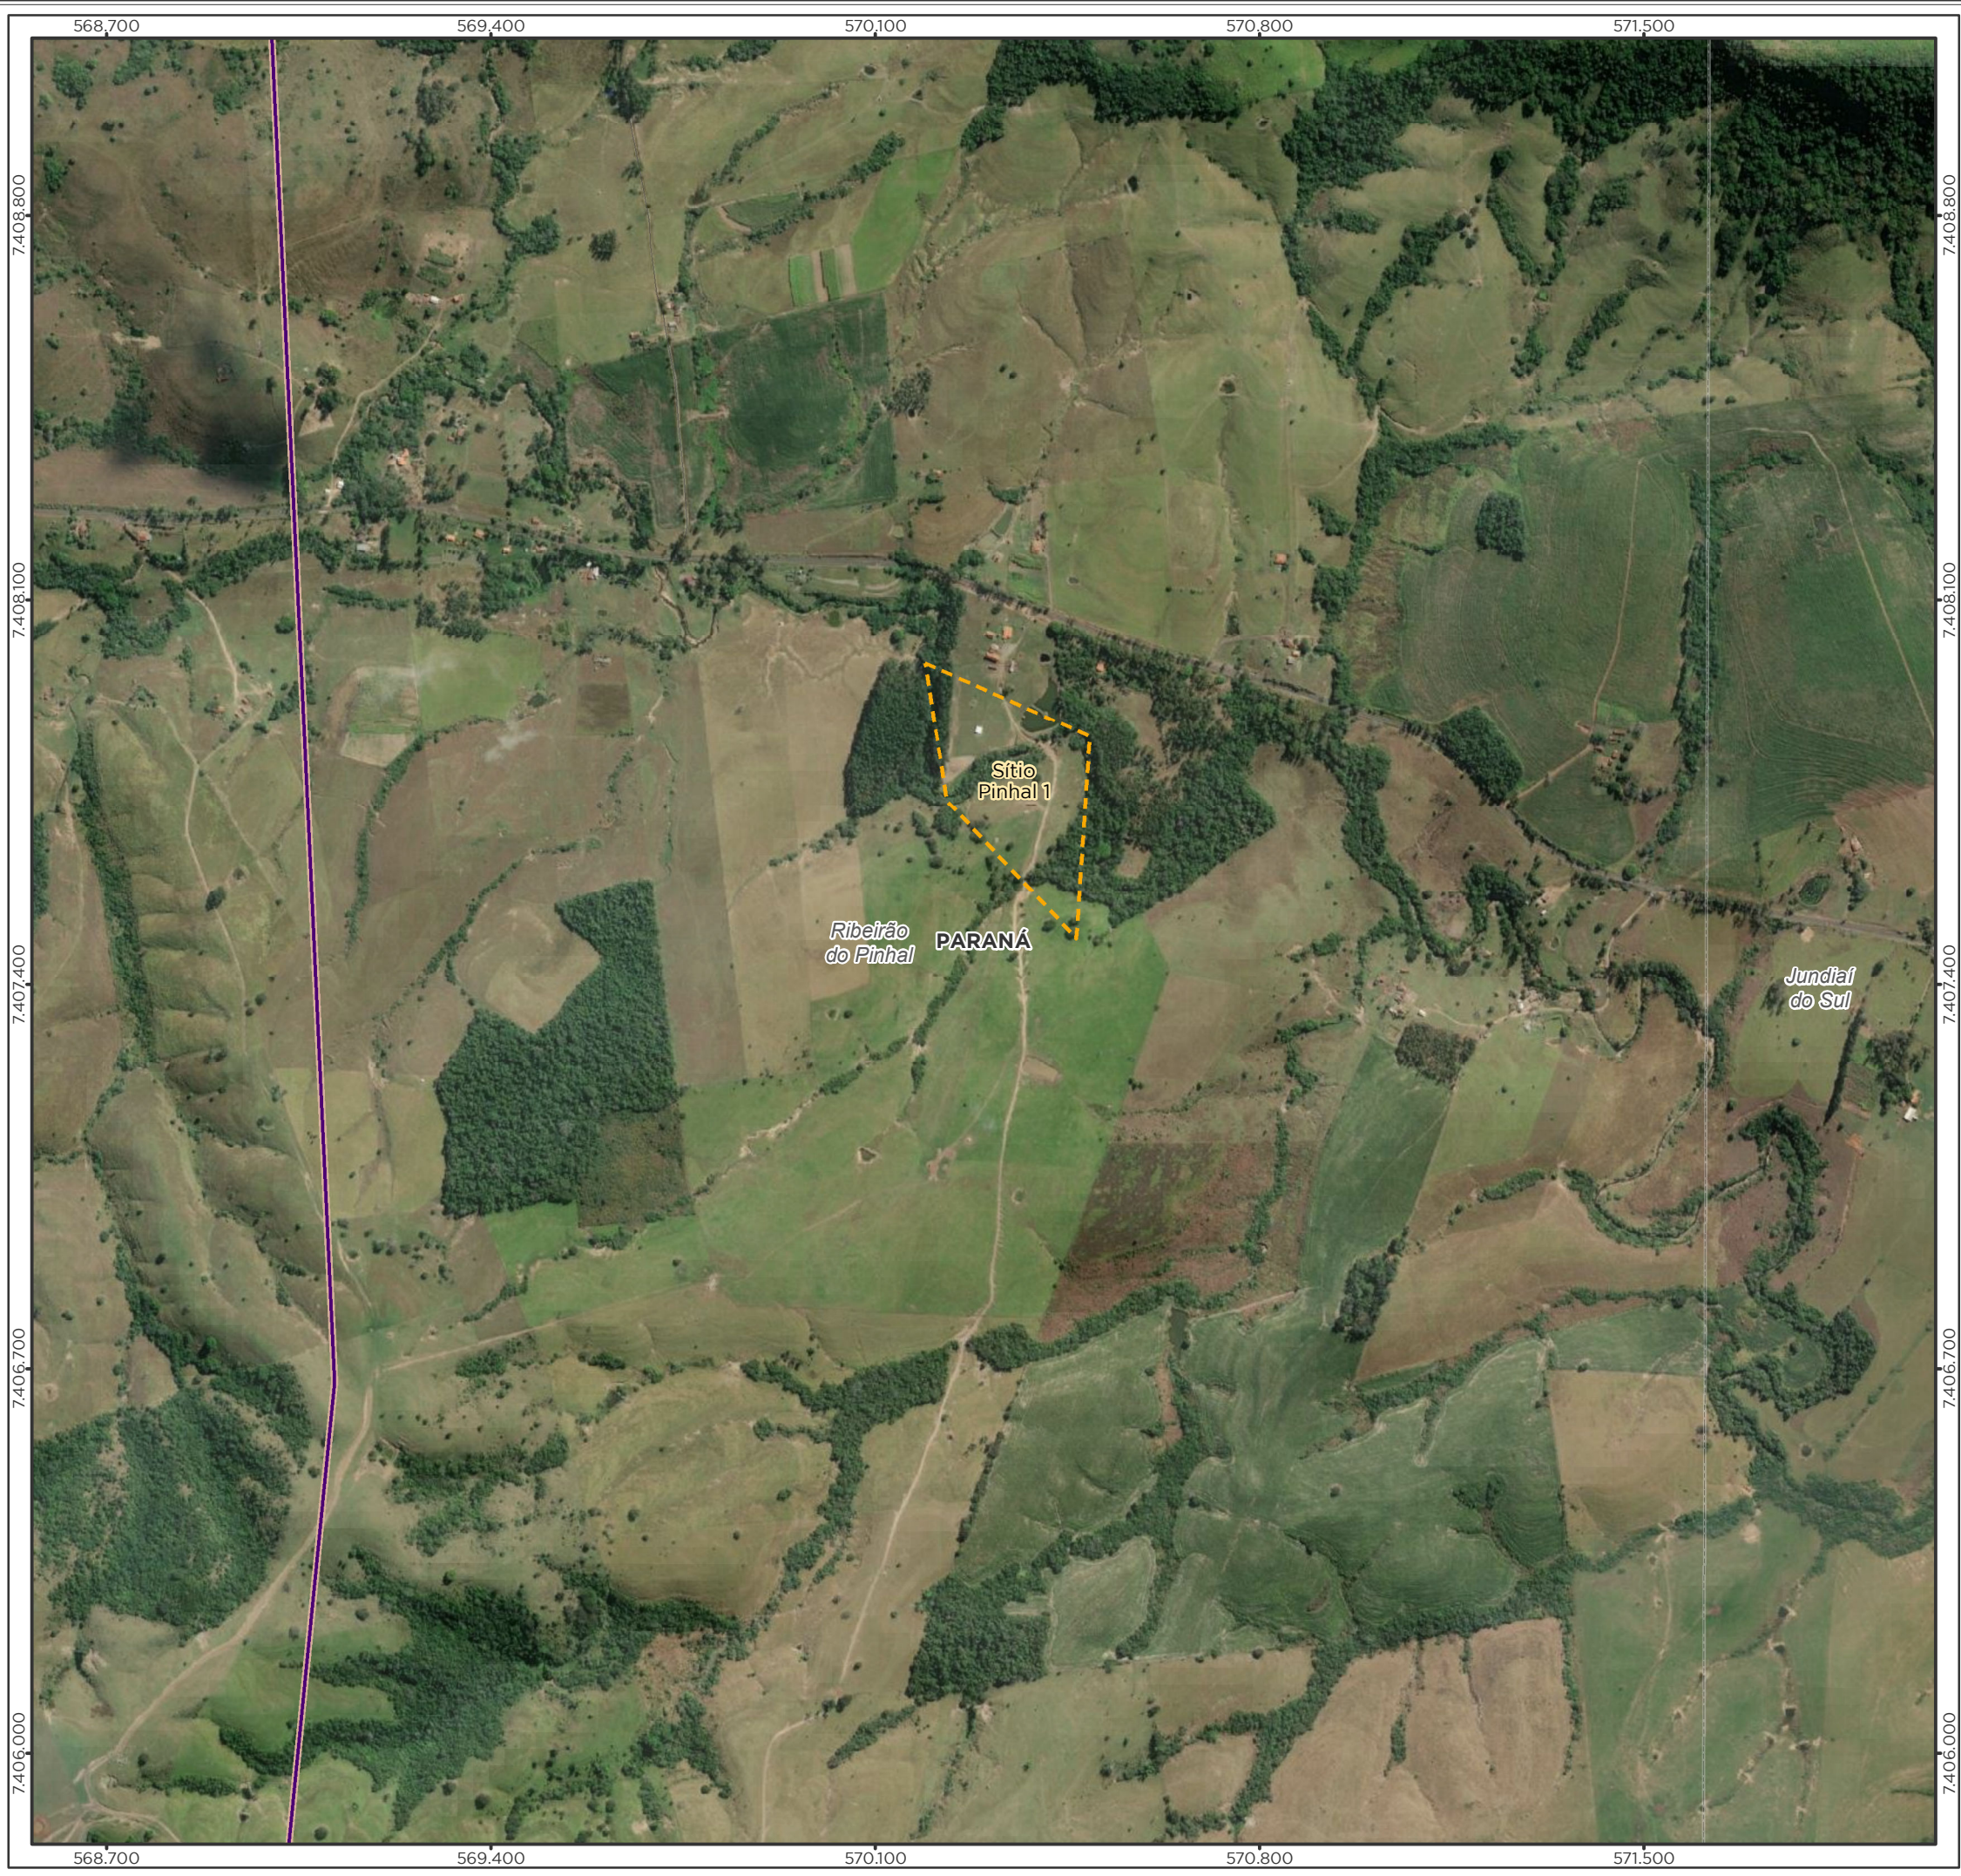
Foi realizado caminhamento sistemático resultando numa poligonal com cerca de 225 metros de largura por 160 metros de comprimento que engloba os locais com ocorrência de material arqueológico. (Mapa 3).

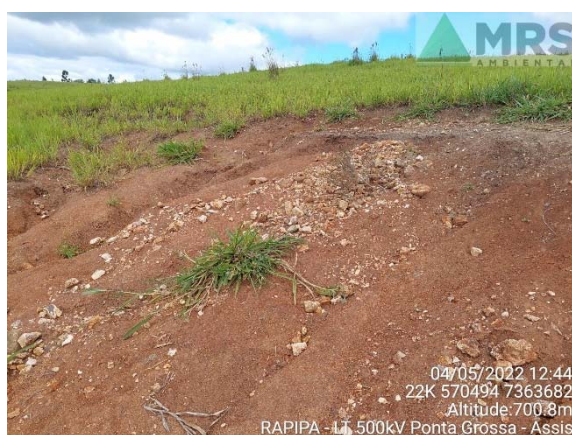
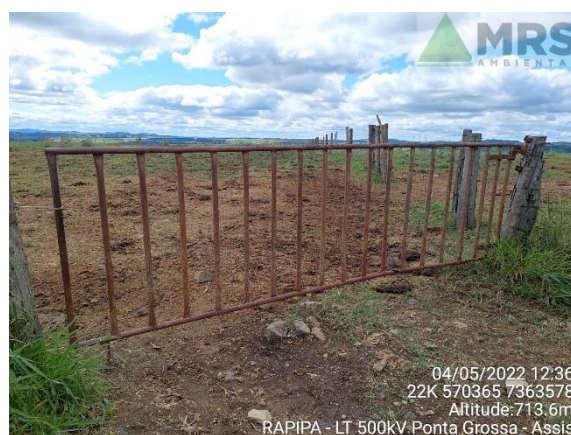
Foto 26 - Impactos do sítio. Erosões e uso do local para agropecuária.

Atualmente o sítio encontra-se inserido em uma área utilizada para agropecuária, com alto risco de degradação devido, principalmente, ao uso do local para atividades agropecuárias. (Foto 26 a Foto 28).

O sítio apresenta como fatores de destruição o uso do local para criação de bovinos e equinos, além de degradação natural como erosões. Possui grau de integridade entre 25 e 75%, ainda sim, possui alta relevância para o estudo arqueológico local. Devido à relevância do sítio foi realizado registro fotográfico na área, assim como caminhamentos e devido preenchimento da ficha de cadastro do CNSA (APÊNDICE V – Item 14.5).

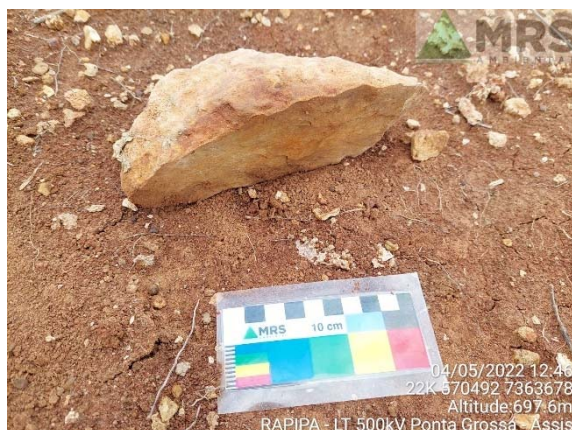
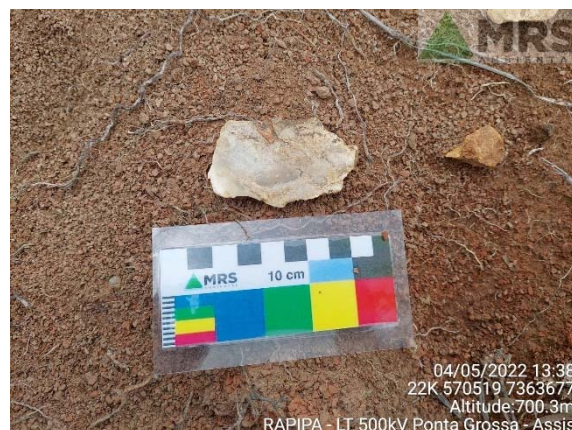
Foto 27 - Exemplos de material arqueológico localizados no sítio. Instrumento plano-convexo e lasca.

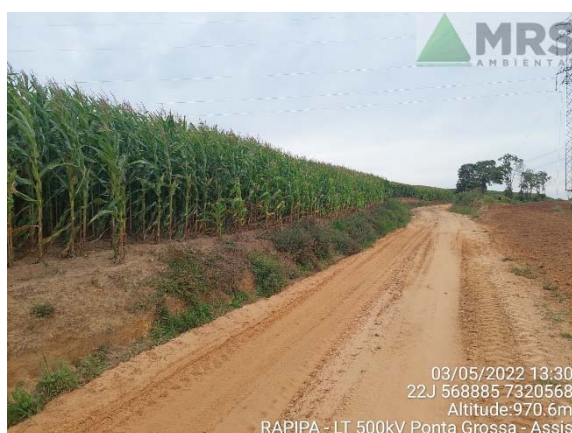
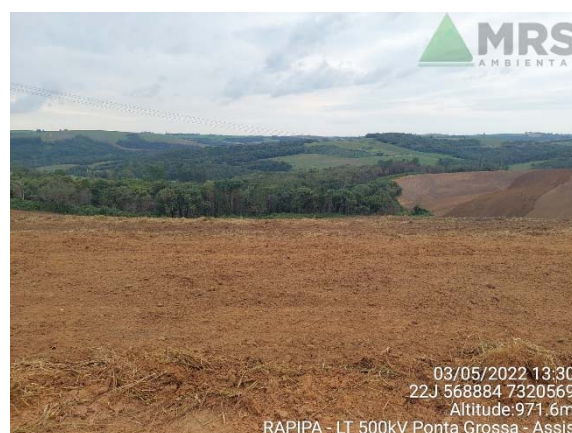
Foto 29 - Área de implantação do sítio arqueológico Ventania I. Porção sul da área do sítio, ocupada por cultivo de milho, Porção norte da área do Sítio, terra sendo preparada para nova plantação.

Atualmente o local do sítio encontra-se inserido em uma área utilizada para agricultura de ciclo curto. Parte do que seria a área do sítio está ocupado por uma plantação de milho, outra parte, porém, estava sem plantação, estando a terra sendo arada para início de nova plantação. (Foto 29).

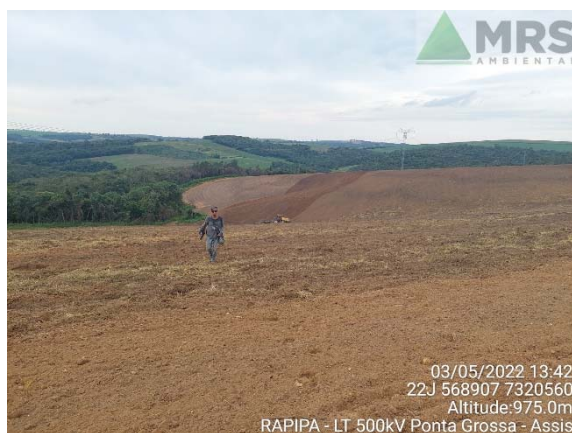
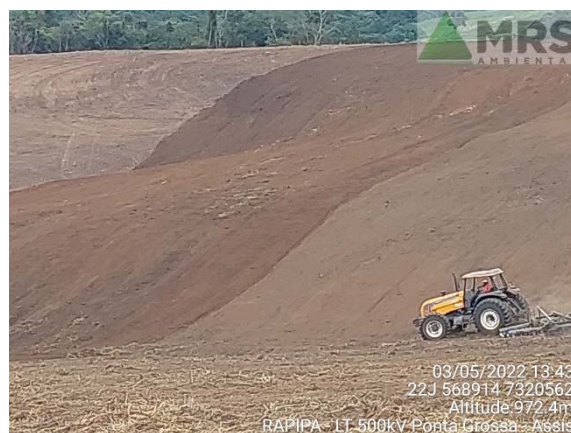
O caminhamento sistemático de delimitação foi parcialmente realizado, a parte sul da área do sítio está sendo utilizada por plantação de milho em fase de polinização e o caminhamento pelo milharal não foi autorizado pelo proprietário, pois, segundo ele, caminhar pela lavoura nessa etapa do florescimento prejudica a produção de espigas. Foi feito caminhamento pela parte norte do ponto zero (UTM registrada no SICG). Área estava sendo arada no momento do caminhamento, o que limitou parte do caminhamento. (Foto 30).

Não foi identificado nenhum material arqueológico.

Foto 30 - Caminhamento de delimitação na porção norte da área do Sítio.

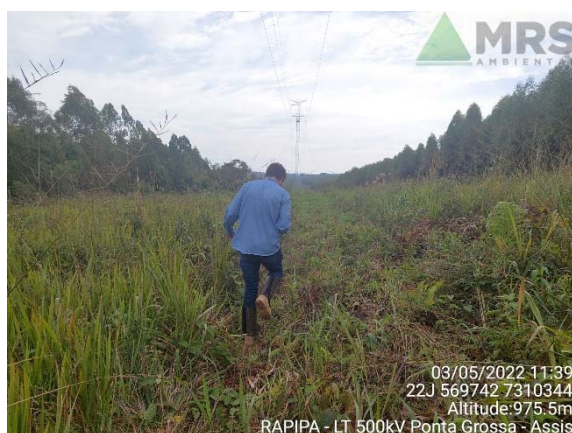
Foto 31 - Área de implantação do sítio arqueológico Ventania II. Parte da área é interceptada por faixa de servidão da LT, outra parte é composta por plantação de pinos.

Atualmente o local do sítio encontra-se inserido em uma área utilizada para agricultura de ciclo longo. Parte do que seria a área do sítio está ocupado por uma plantação de pinos e é interceptado pela faixa de servidão da LT 230kV Figueira – Ponta Grossa. Na porção sul da área do sítio, há um acesso vicinal (Foto 31).

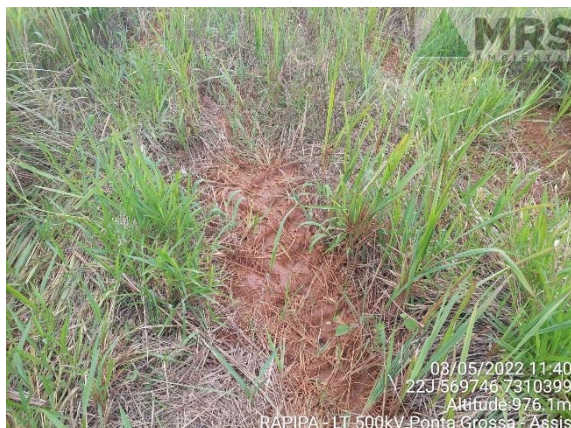
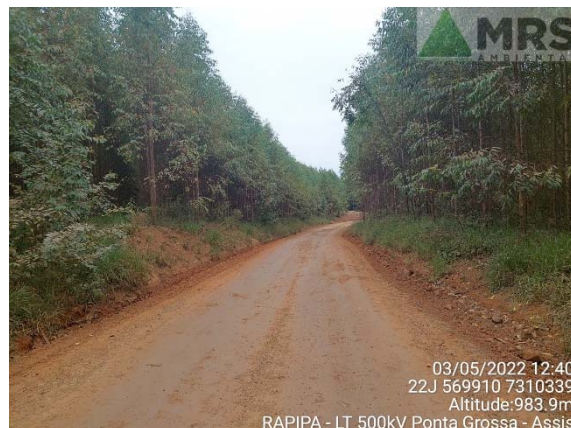
Durante a vistoria na área do sítio não foi identificado nenhum vestígio arqueológico. Observou-se que no local transitam maquinários pesados e há um acesso bastante utilizado na porção sul da área do sítio (Foto 32).

Foto 32 - Rastro de maquinário pesado na área do sítio e acesso vicinal que intercepta a porção sul da área do sítio.

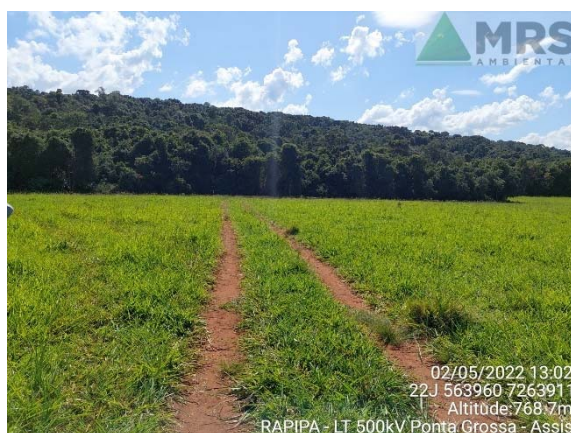
Foto 33 - Área do sítio PR-TI 04/97. Parte do local é coberto por pastagem com baixa visibilidade do solo. Há um pequeno curso d'água na porção noroeste da área onde encontra-se um fragmento de mata ciliar.

Atualmente o local do sítio encontra-se inserido em uma área utilizada para agropecuária, sendo parte da área do sítio coberta por pastagem e um pequeno trecho dentro um fragmento de mata ciliar com distância aproximada de 500 metros do Ponto P.83. (Foto 33).

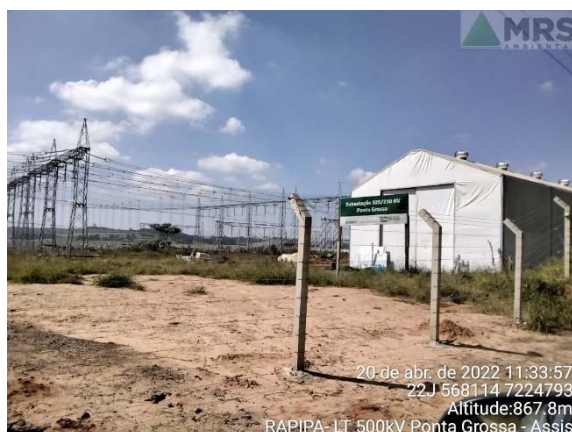
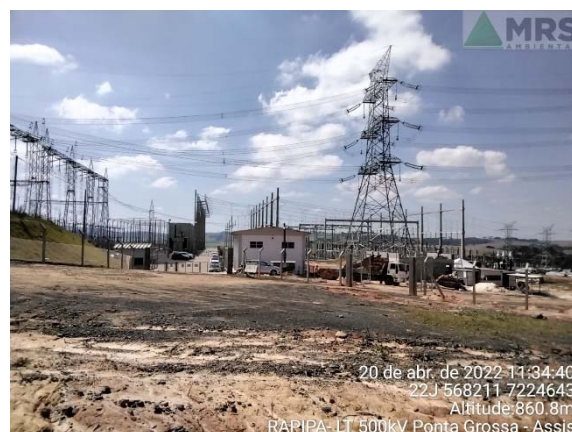
Atualmente o local do sítio encontra-se inserido dentro da área da Subestação Ponta Grossa ao lado do Ponto P.01. Não foi possível realizar o caminhamento pois não foi autorizado o acesso da equipe dentro da área da Subestação (Foto 34).

Foto 34 - Área do sítio Boa vista. Não foi autorizado o acesso da equipe dentro da área da Subestação.
