# RELATÓRIO DA SITUAÇÃO DAS CAIXAS DE SEDIMENTAÇÃO DO BACABA

*Dezembro/2015*

## TRECHO DA ESTRADA MINA ALMEIDAS/BACABA

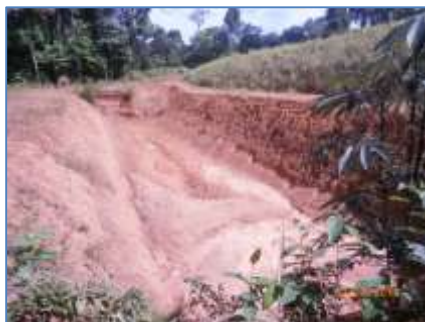
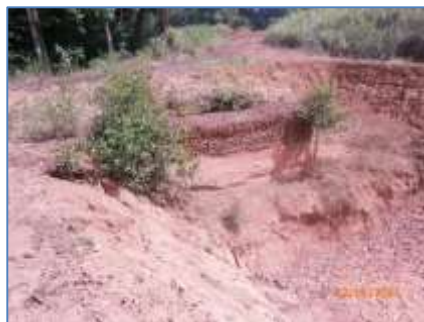
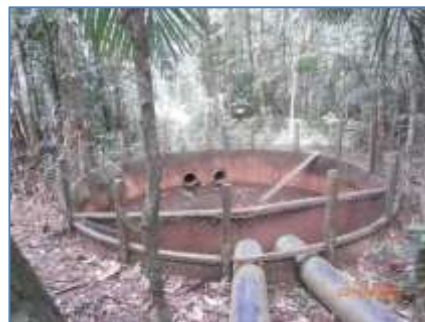
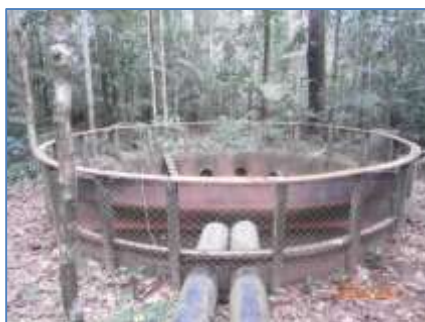
**BA CD 01 (E 0569900 / N 9805784) – Lado esquerdo**

Caixa com filtro, tubulação e 2 dissipadores, porque extravasa para o meio ambiente.

No período de janeiro a dezembro de 2015, houve limpeza nas caixas: BA CD 01, BA CD 03, BA CD 05, BA CD 06, BA CD 07 e BA CD 08.

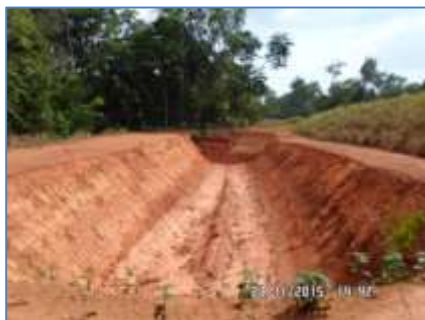
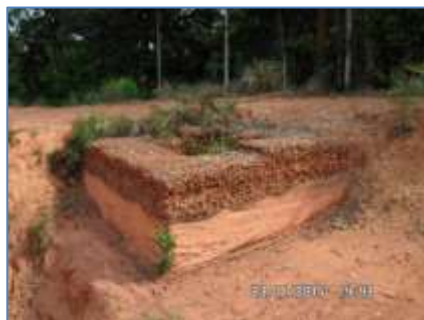
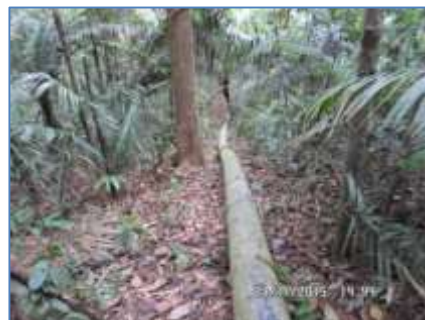
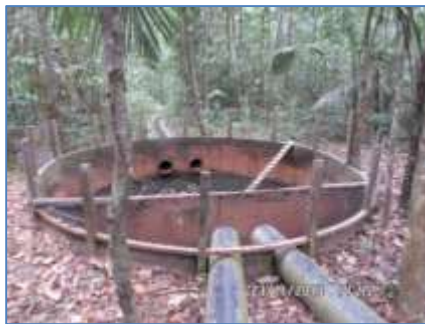
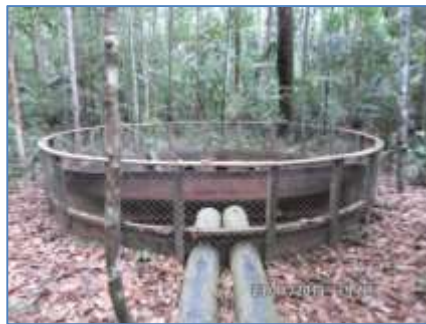
**BA CD 01 (E 0569900 / N 9805784) – Lado esquerdo**

Caixa com filtro, tubulação e 2 dissipadores, porque extravasa para o meio ambiente.

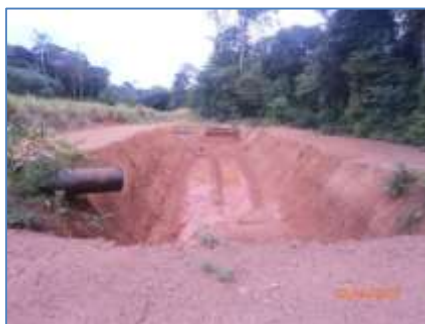
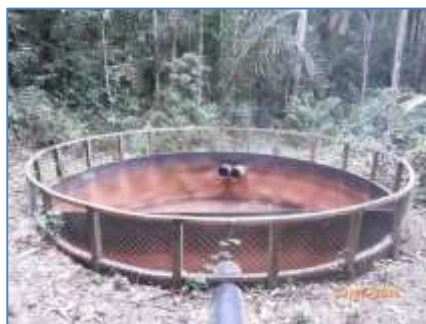
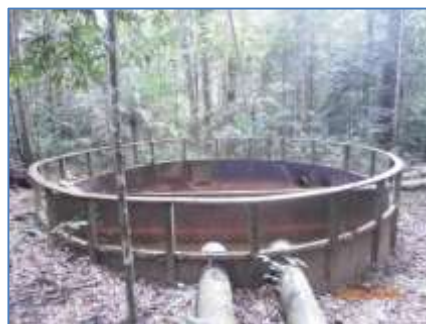
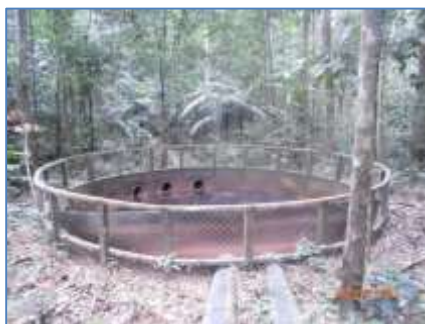
#### BA CD 02 (E 0569840/ N 9805738) – Lado direito

Caixa com filtro, tubulação e 3 dissipadores, porque extravasa para o meio ambiente.

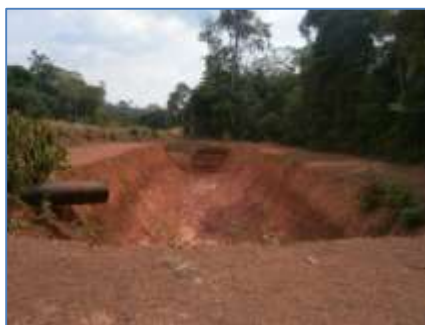
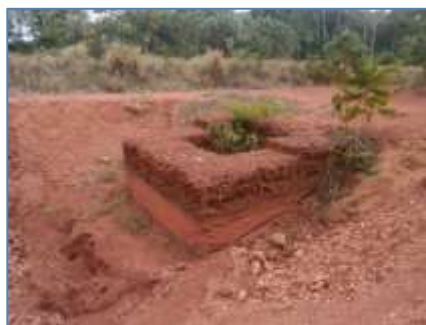
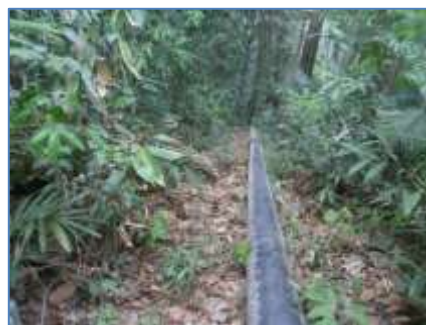
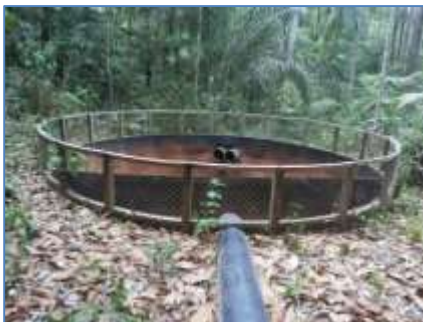
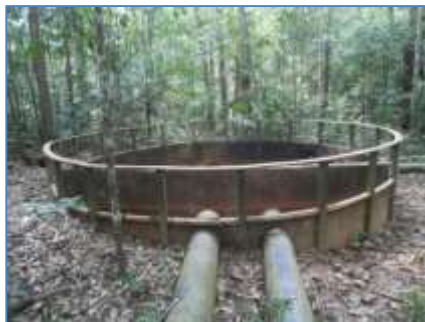
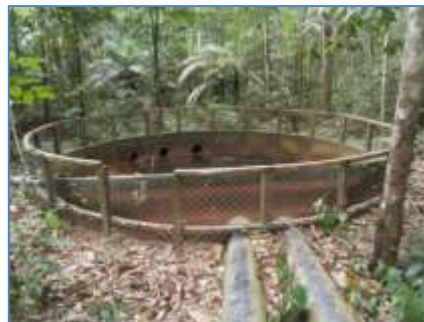
#### BA CD 02 (E 0569840/ N 9805738) – Lado direito

Caixa com filtro, tubulação e 3 dissipadores, porque extravasa para o meio ambiente.

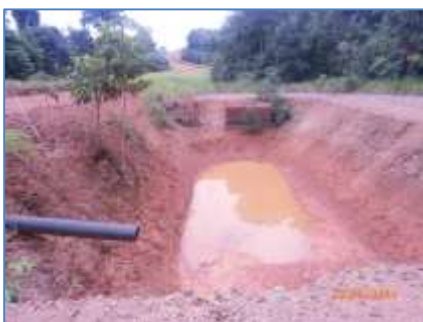
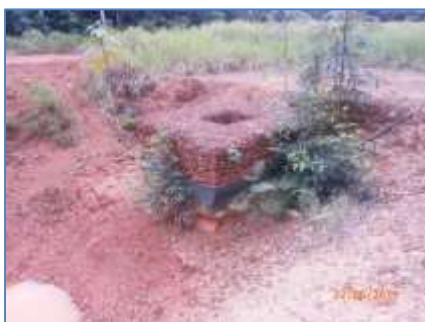
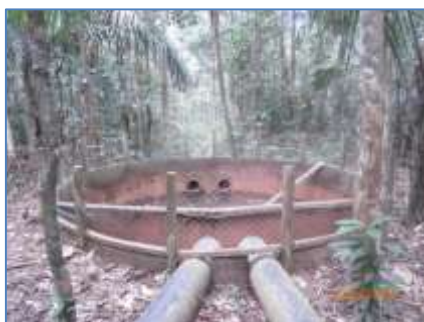
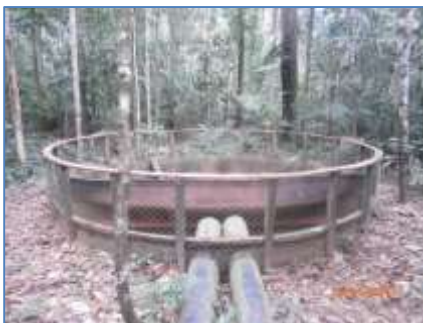
#### BA CD 03 (E 0569860 / N 9805674) - Lado esquerdo

Caixa com filtro, tubulação e 2 dissipadores porque extravasa para o meio ambiente.

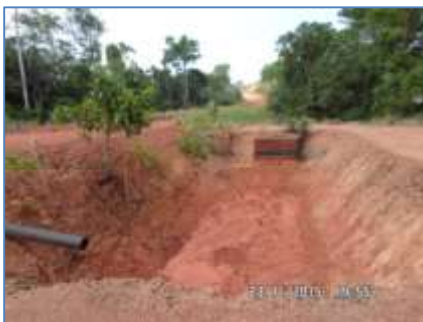
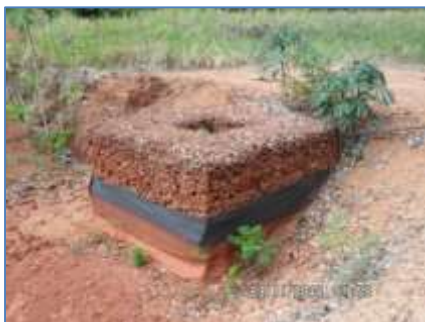
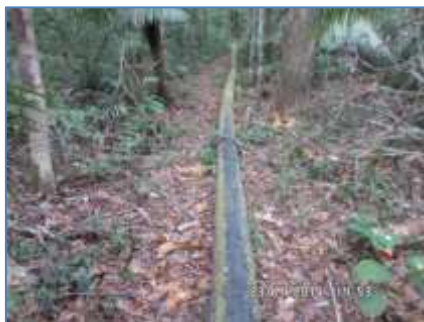
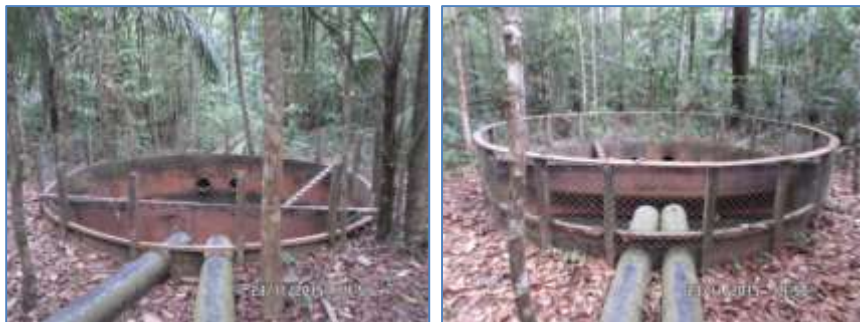
#### BA CD 03 (E 0569860 / N 9805674) - Lado esquerdo

Caixa com filtro, tubulação e 2 dissipadores porque extravasa para o meio ambiente.

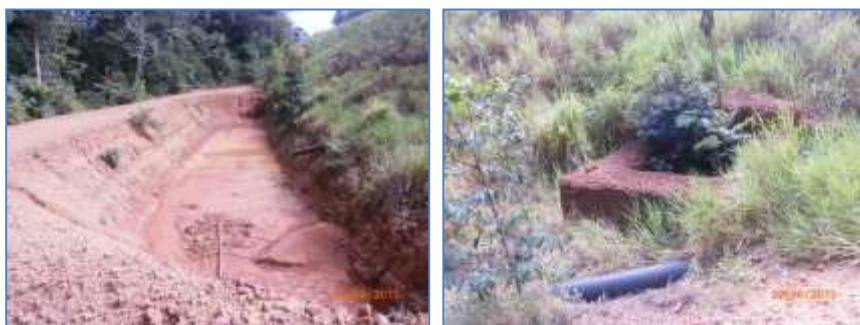
**BA CD 05 (E 0569895/ N 9805319) - Lado esquerdo**

Caixa com filtro, porque extravasa para o meio ambiente.

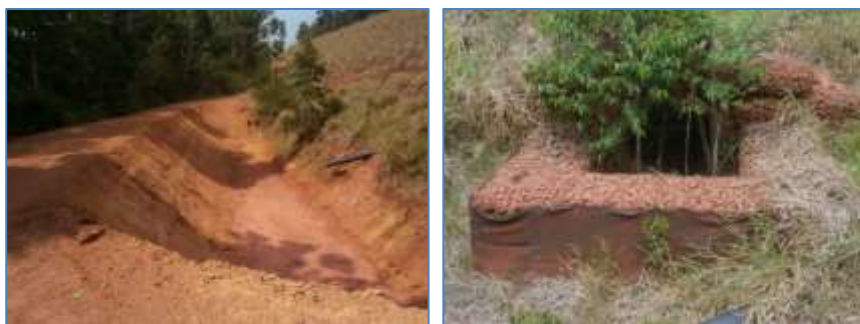
**BA CD 05 (E 0569895/ N 9805319) - Lado esquerdo**

Caixa com filtro, porque extravasa para o meio ambiente.

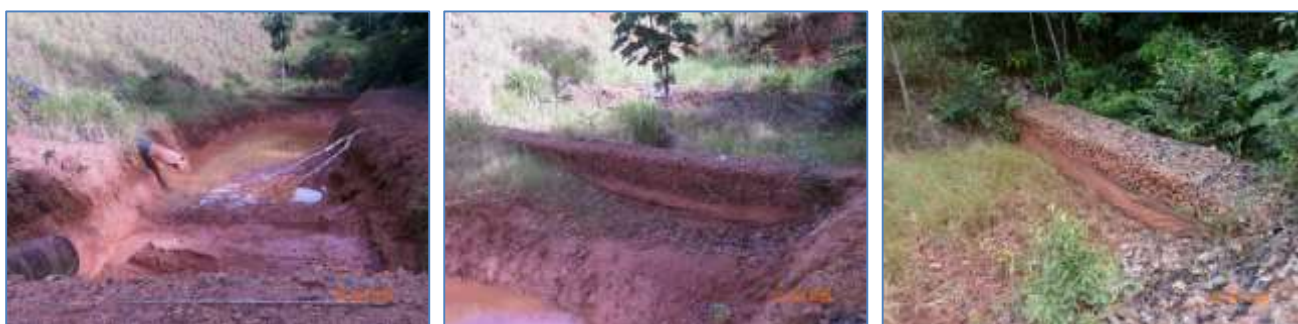
**BA CD 06 (E 0569998 / N 9805322) - esquerdo**

Caixa com filtro, porque extravasa para o meio ambiente.

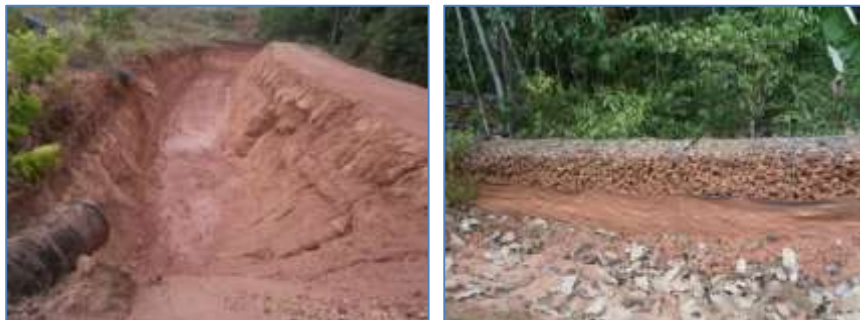
**Situação em Dezembro/2015****BA CD 06 (E 0569998 / N 9805322) - esquerdo**

Caixa com filtro, porque extravasa para o meio ambiente.

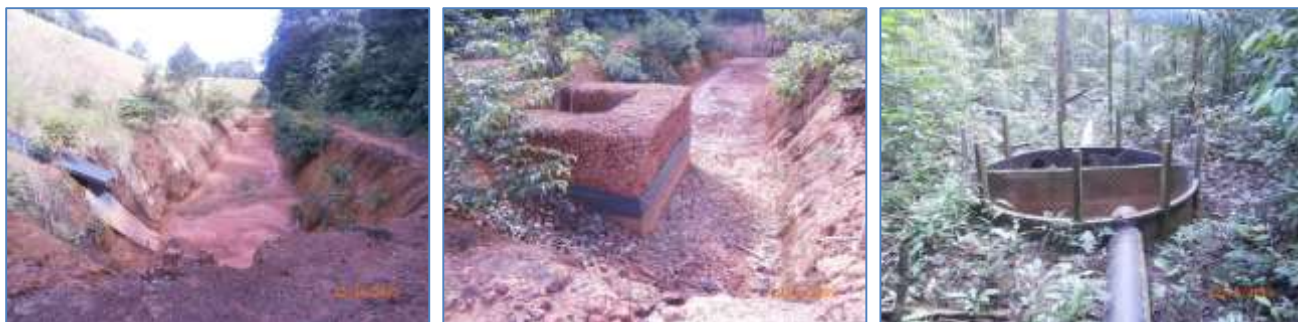
**Situação em Junho/2015****BA CD 07 (E 0570087 / N 9805294) – Lado direito**

Caixa com filtro, tubulação e dissipador, porque extravasa para o meio ambiente.

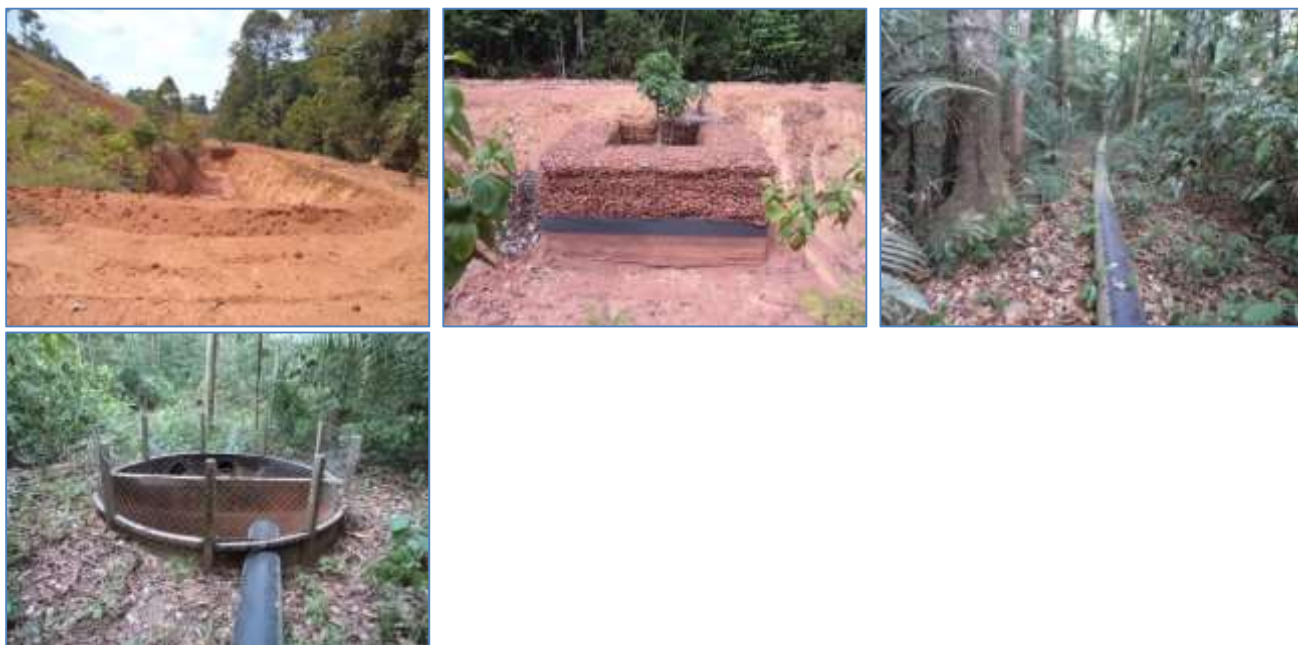
**Situação em Dezembro/2015****BA CD 07 (E 0570087 / N 9805294) – Lado direito**

Caixa com filtro, tubulação e dissipador, porque extravasa para o meio ambiente.

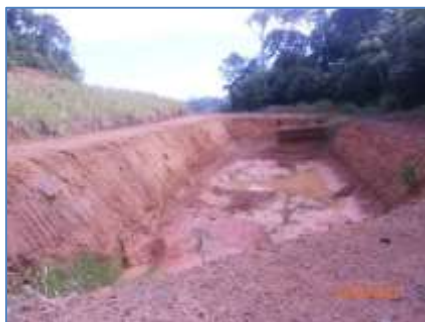
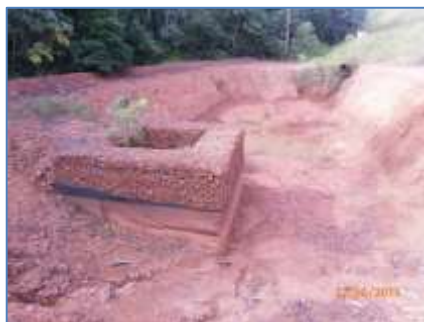
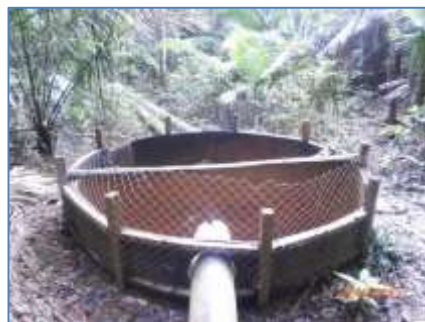
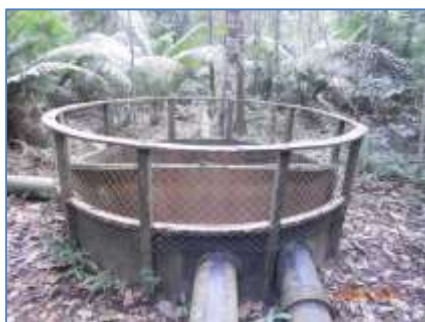
**Situação em Junho/2015****BA CD 08 (E 0570232 / N 9805102) – Lado esquerdo**

Caixa com filtro, tubulação e 2 dissipadores, porque extravasa para o meio ambiente.

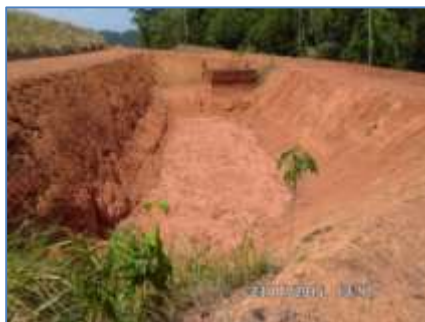
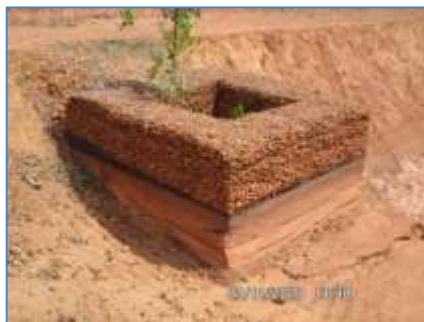
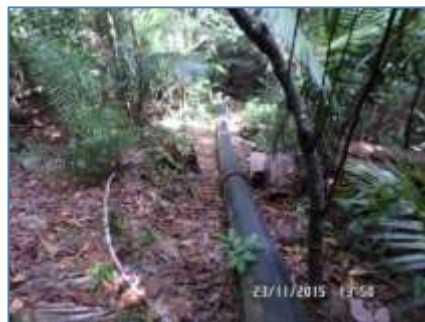
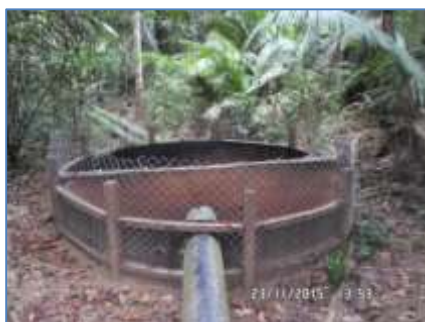
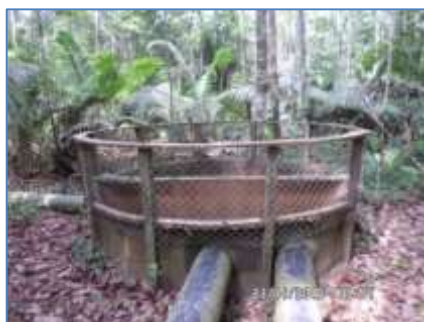
**Situação em Dezembro/2015****BA CD 08 (E 0570232 / N 9805102) – Lado esquerdo**

Caixa com filtro, tubulação e 2 dissipadores, porque extravasa para o meio ambiente.
