RELATÓRIO DA SITUAÇÃO DAS CAIXAS DE SEDIMENTAÇÃO DO MONTE BRANCO

Dezembro/2015

TRECHO DA SERRA DO MONTE BRANCO A ESTRADA DO SARACÁ OESTE

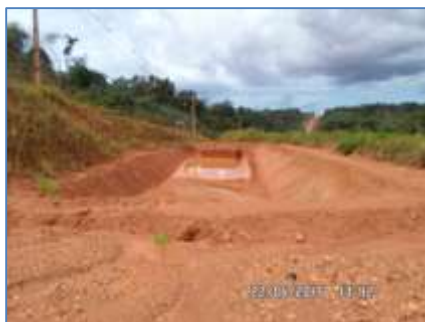
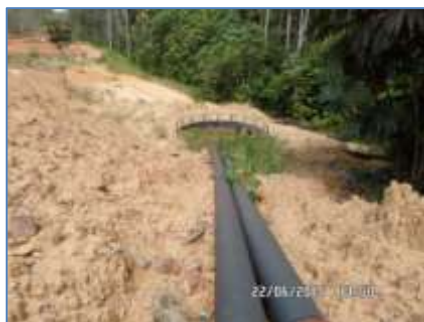
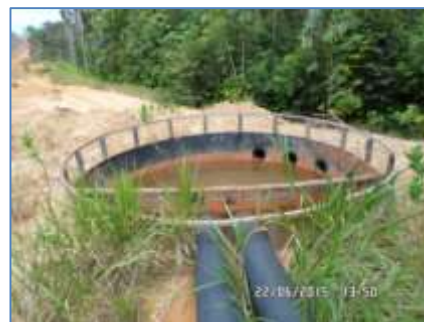
BACIA A (E 0554558 / N 9817562) – Lado da estrada

Caixa com filtro, tubulação e dissipador, porque extravasa para o meio ambiente.

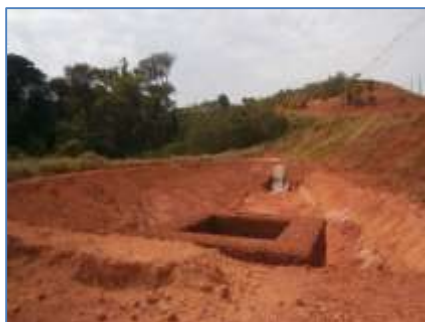
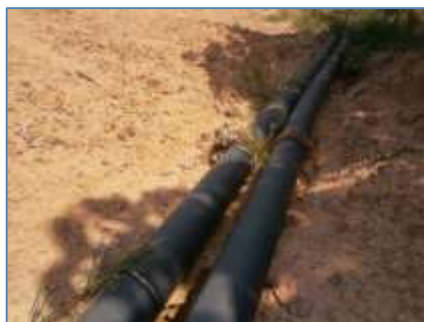
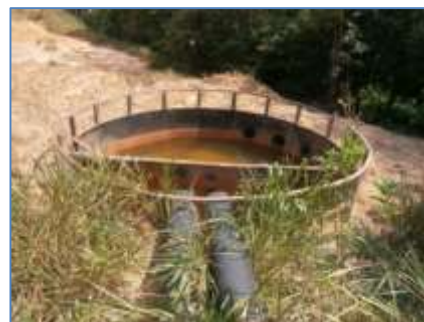
BACIA A (E 0554558 / N 9817562) – Lado da estrada

Caixa com filtro, tubulação e dissipador, porque extravasa para o meio ambiente.

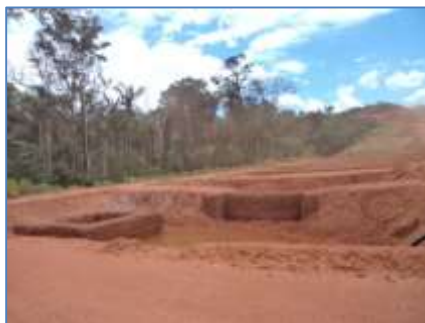
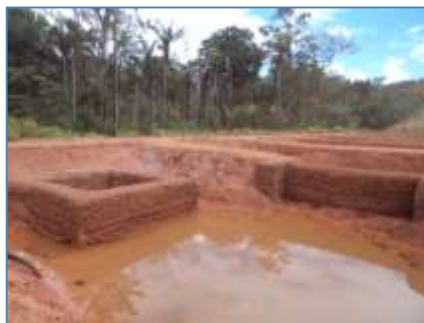
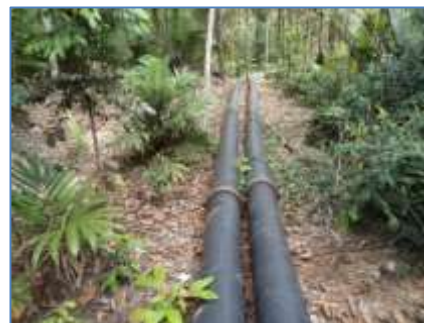
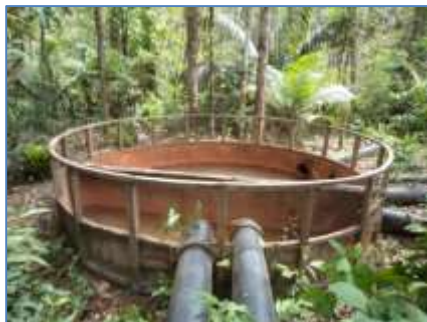
BACIA B (E 0554765 / N 9817437) – Lado da estrada

Caixa com filtro, tubulação e dissipador, porque extravasa para o meio ambiente.

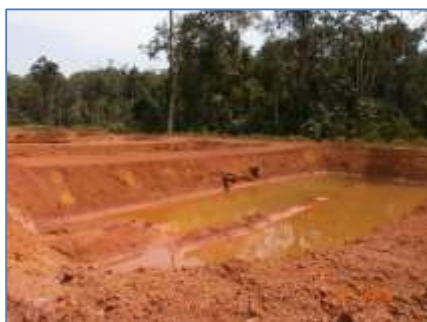
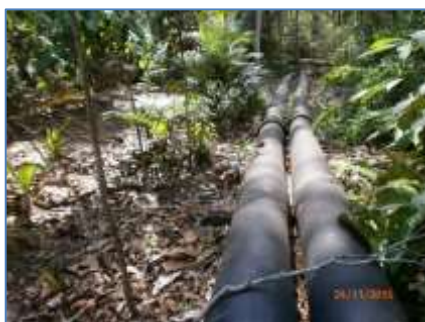
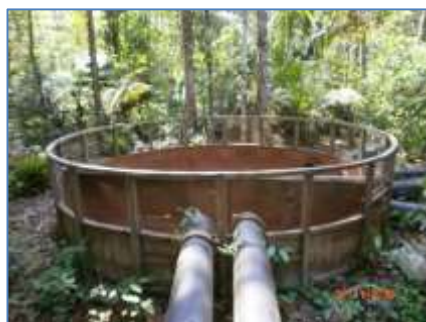
BACIA B (E 0554765 / N 9817437) – Lado da estrada

Caixa com filtro, tubulação e dissipador, porque extravasa para o meio ambiente.

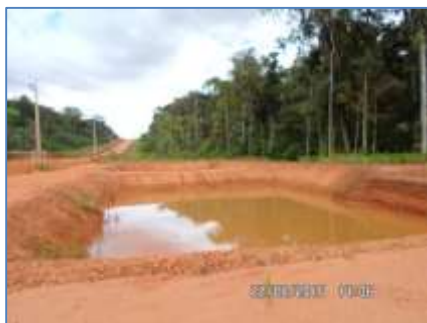
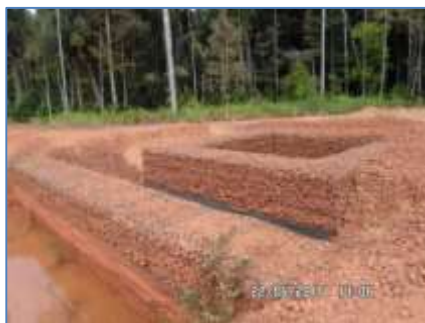
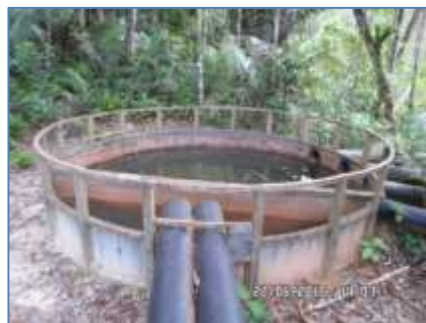
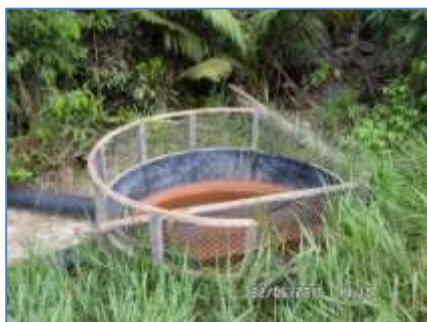
BACIA C (E 0554952 / N 9817296) – Lado da estrada

Caixa com filtro, tubulação e dissipador, porque extravasa para o meio ambiente.

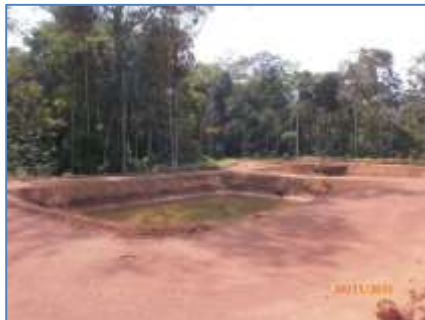
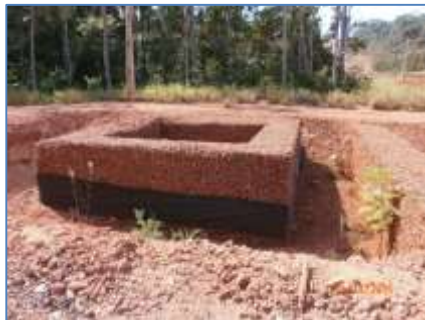
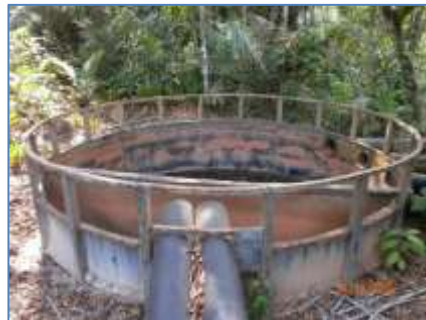
Situação em Dezembro/2015**BACIA C (E 0554952 / N 9817296) – Lado da estrada**

Caixa com filtro, tubulação e dissipador, porque extravasa para o meio ambiente.

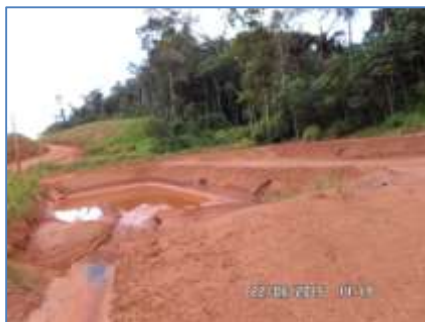
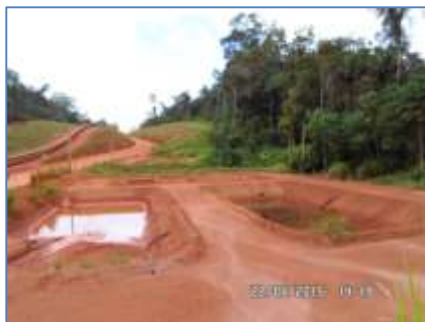
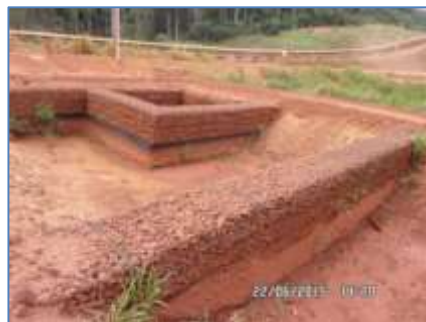
**Situação em Junho/2015****BACIA D (E 0555737 / N 9816713) – Lado da estrada**

Caixa com filtro e tubulação, porque extravasa para o meio ambiente.

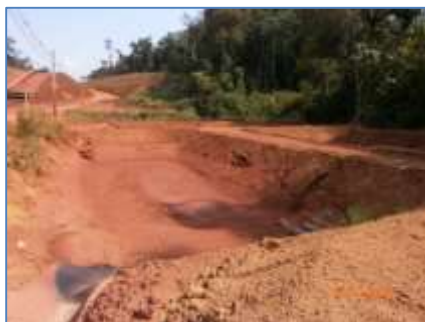
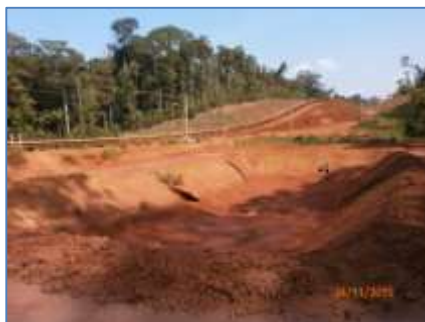
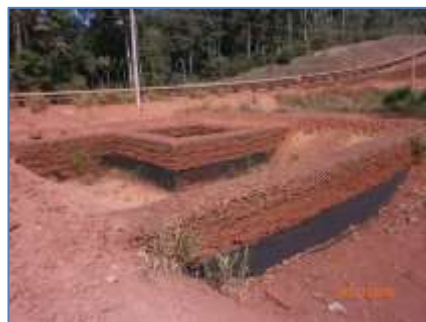
**Situação em Dezembro/2015****BACIA D (E 0555737 / N 9816713) – Lado da estrada**

Caixa com filtro e tubulação, porque extravasa para o meio ambiente.

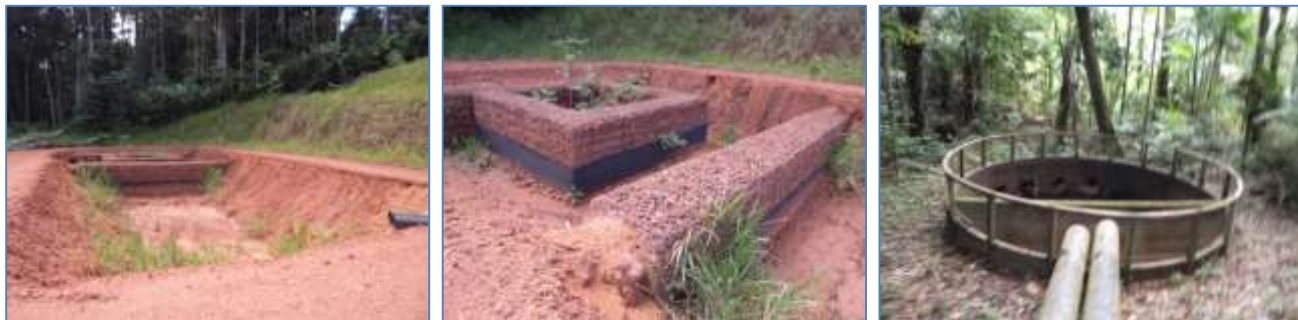
Situação em Junho/2015**BACIA E (E 0555790 / N 9816743) – Lado da correia**

Caixa com filtro, tubulação e dissipador, porque extravasa para o meio ambiente.

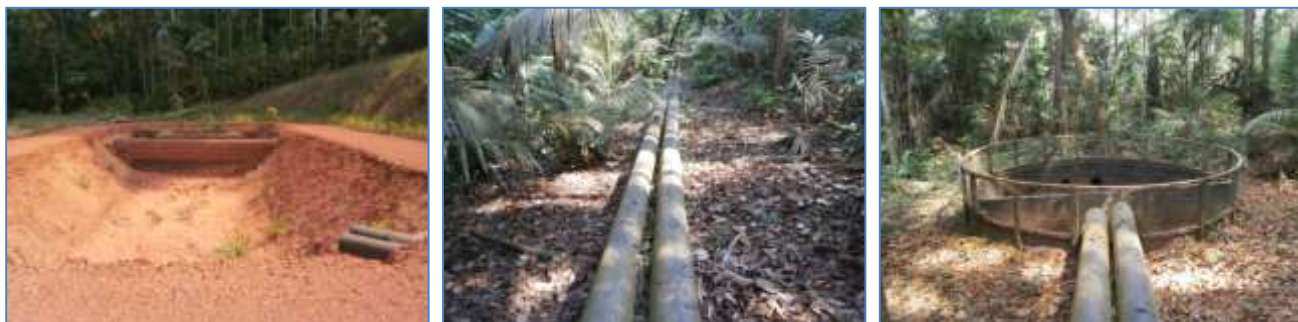
**Situação em Dezembro/2015****BACIA E (E 0555790 / N 9816743) – Lado da correia**

Caixa com filtro, tubulação e dissipador, porque extravasa para o meio ambiente.

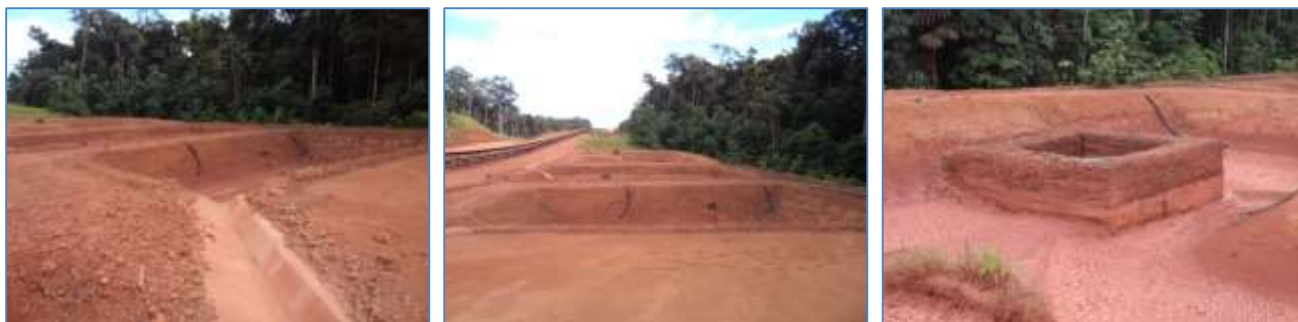
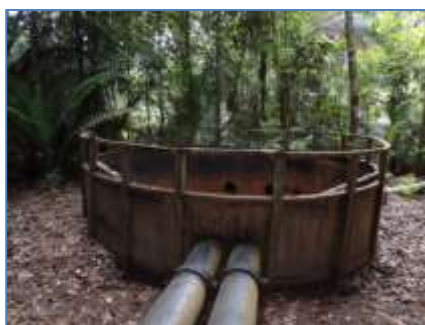
**Situação em Junho/2015****BACIA F (E 0556074 / N 9816472) – Lado da correia**

Caixa com filtro, tubulação e dissipador, porque extravasa para o meio ambiente.

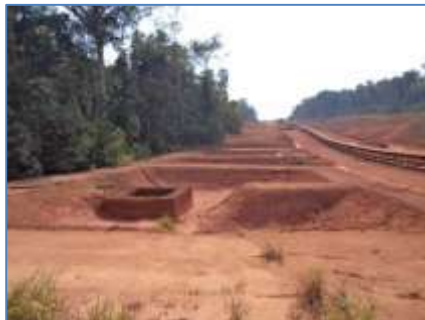
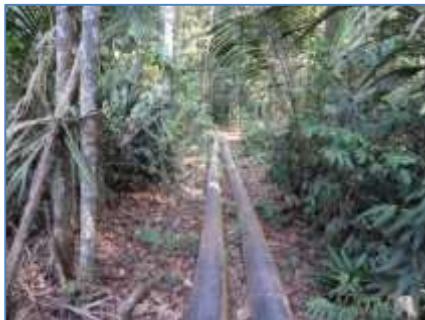
Situação em Dezembro/2015**BACIA F (E 0556074 / N 9816472) – Lado da correia**

Caixa com filtro, tubulação e dissipador, porque extravasa para o meio ambiente.

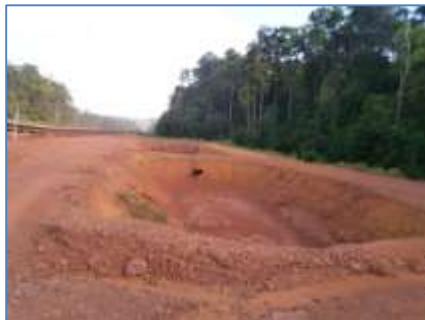
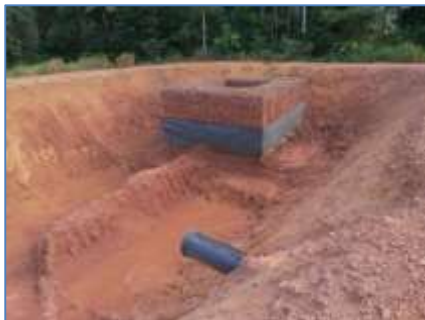
**Situação em Junho/2015****BACIA G (E 0556649 / N 9816125) – Lado da correia**

Caixa com filtro, tubulação e dissipador, porque extravasa para o meio ambiente.

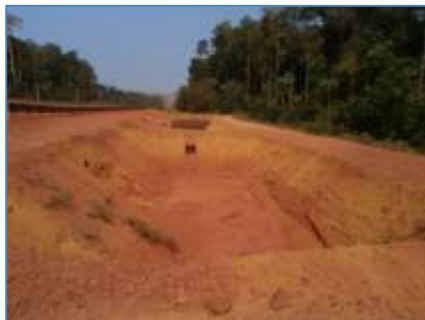
**Situação em Dezembro/2015****BACIA G (E 0556649 / N 9816125) – Lado da correia**

Caixa com filtro, tubulação e dissipador, porque extravasa para o meio ambiente.

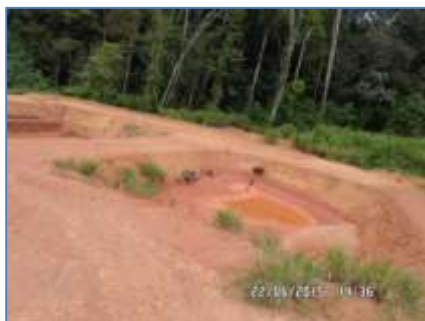
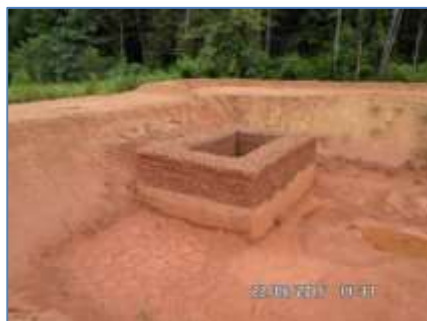
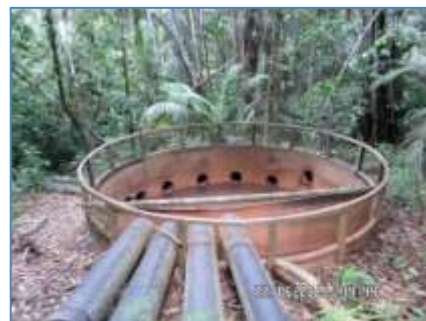
BACIA I (E 0558119 / N 9815038) – Lado da estrada

Caixa com filtro, tubulação e dissipador, porque extravasa para o meio ambiente.

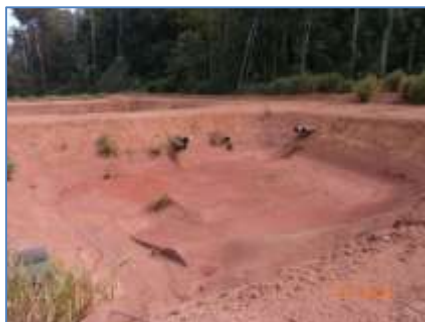
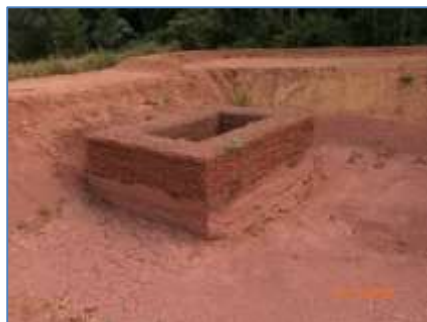
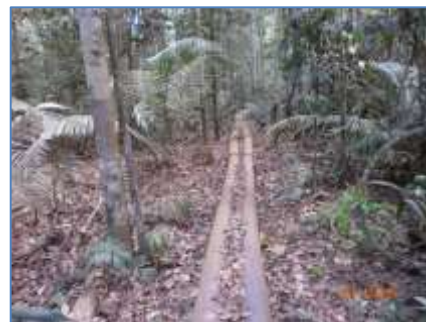
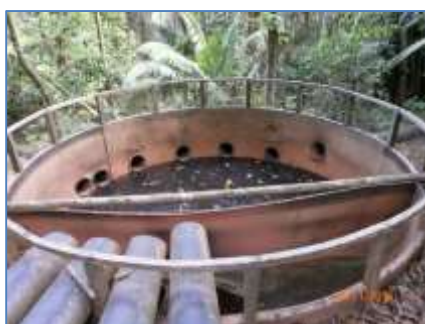
BACIA I (E 0558119 / N 9815038) – Lado da estrada

Caixa com filtro, tubulação e dissipador, porque extravasa para o meio ambiente.

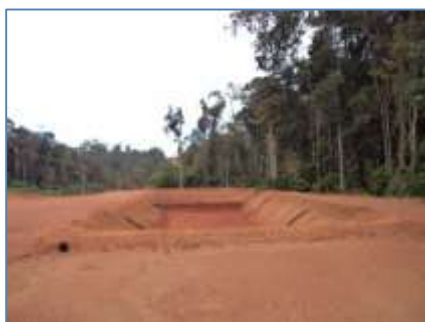
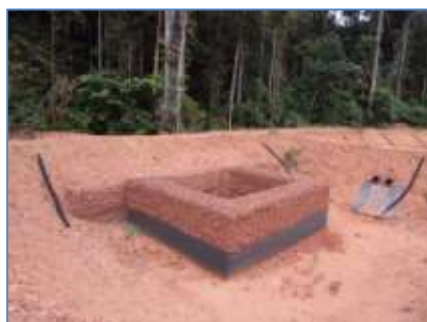
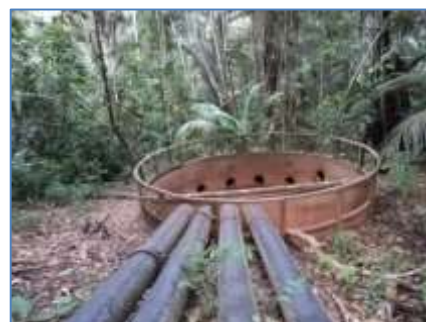
BACIA J (E 0558136 / N 9814958) – Lado da estrada

Caixa com filtro, tubulação e dissipador, porque extravasa para o meio ambiente.

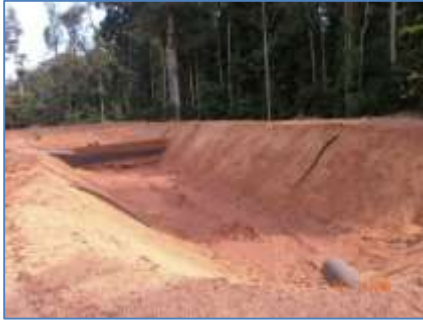
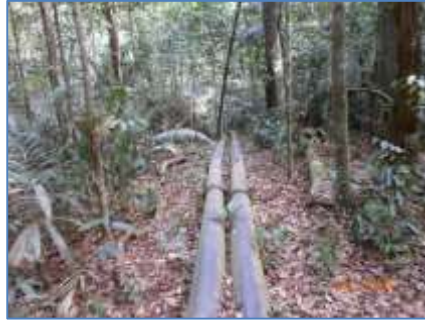
Situação em Dezembro/2015**BACIA J (E 0558136 / N 9814958) – Lado da estrada**

Caixa com filtro, tubulação e dissipador, porque extravasa para o meio ambiente.

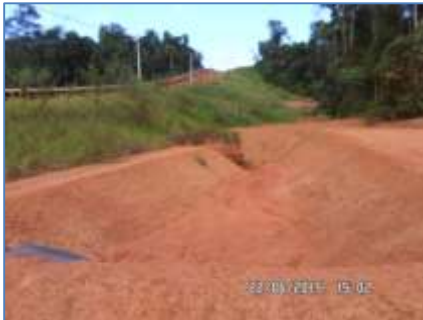
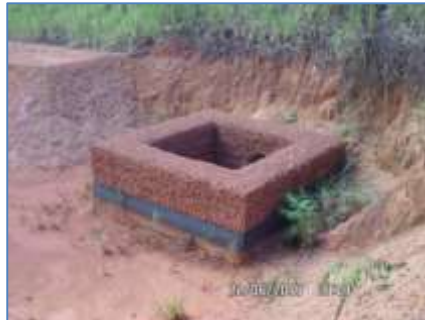
**Situação em Junho/2015****BACIA K (E 0558522 / N 9814678) – Lado da estrada**

Caixa com filtro e tubulação, porque extravasa para o meio ambiente.

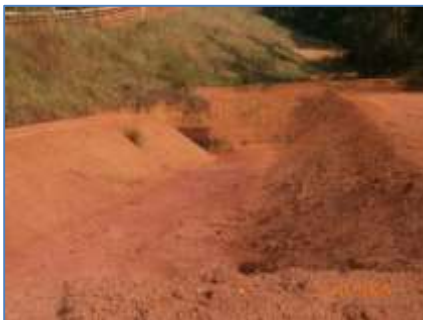
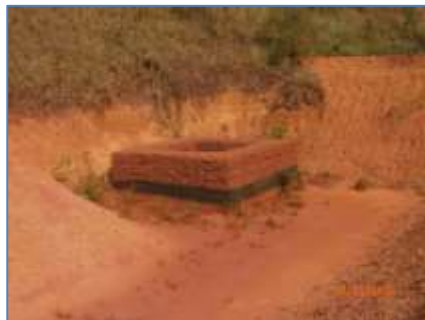
**Situação em Dezembro/2015****BACIA K (E 0558522 / N 9814678) – Lado da estrada**

Caixa com filtro e tubulação, porque extravasa para o meio ambiente.

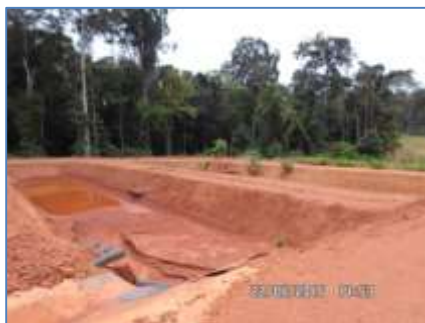
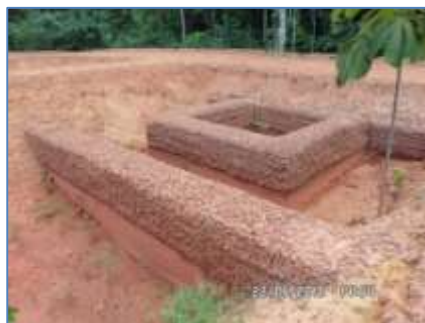
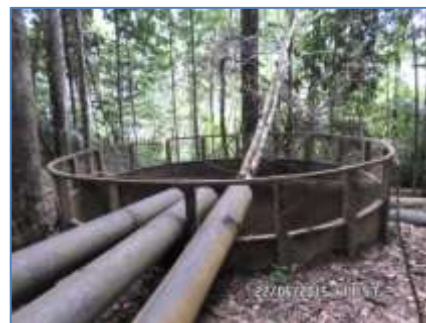
BACIA L (E 0558459 / N 9814639) – Lado da estrada

Caixa com filtro, tubulação e dissipador, porque extravasa para o meio ambiente.

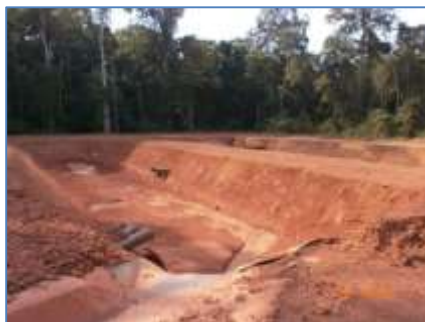
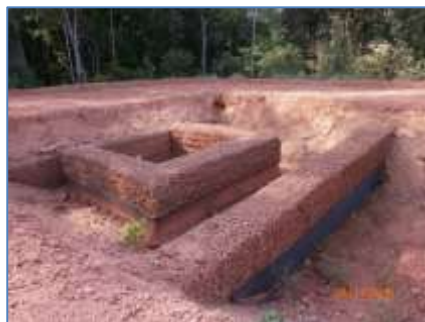
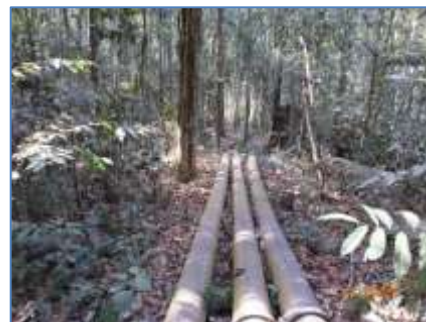
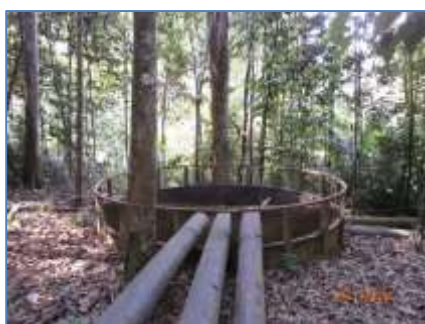
BACIA L (E 0558459 / N 9814639) – Lado da estrada

Caixa com filtro, tubulação e dissipador, porque extravasa para o meio ambiente.

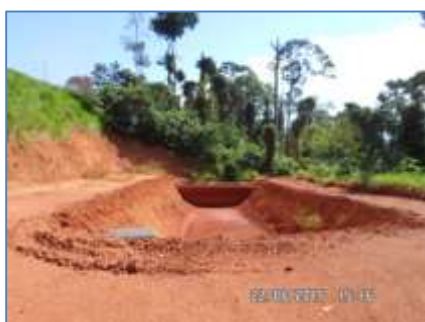
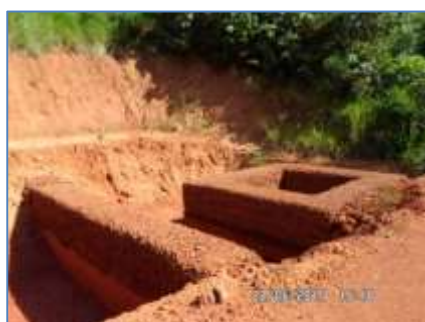
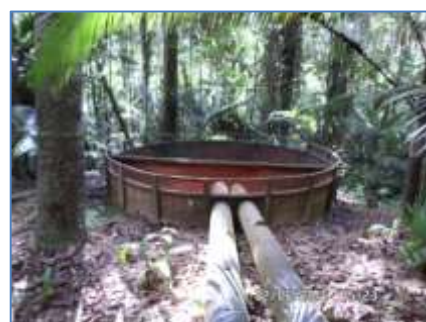
BACIA N (E 0558411 / N 9814346) – Lado da estrada

Caixa com filtro, tubulação e dissipador, porque extravasa para o meio ambiente.

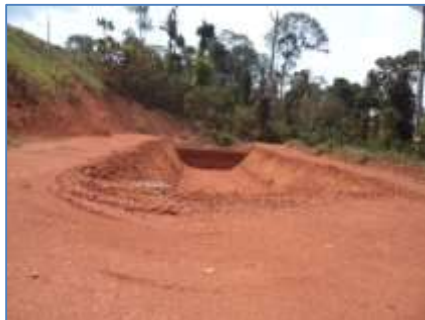
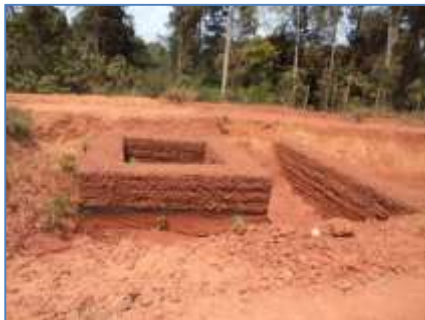
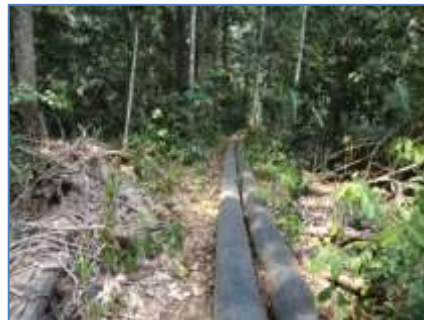
BACIA N (E 0558411 / N 9814346) – Lado da estrada

Caixa com filtro, tubulação e dissipador, porque extravasa para o meio ambiente.

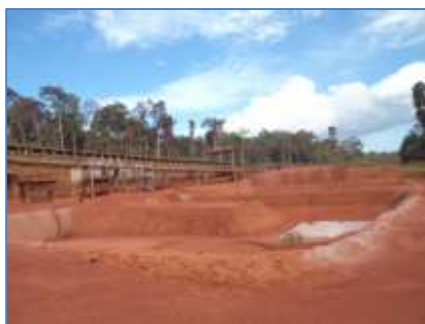
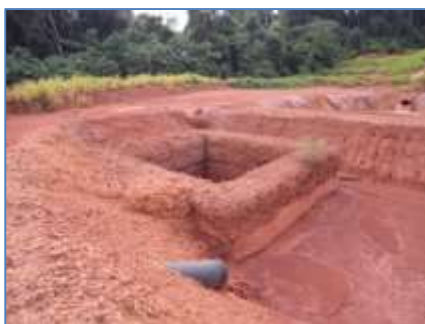
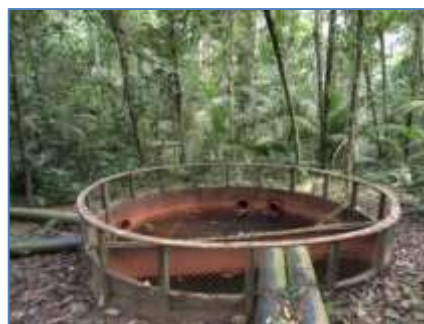
BACIA IV (E 0556250 / N 9816432) – Lado da correia

Caixa com filtro, tubulação e dissipador, porque extravasa para o meio ambiente.

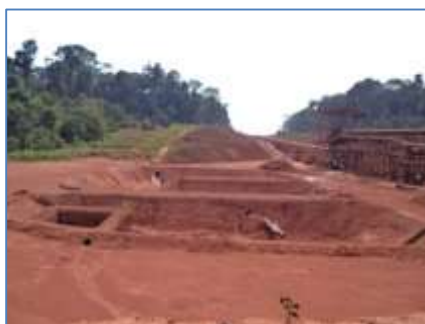
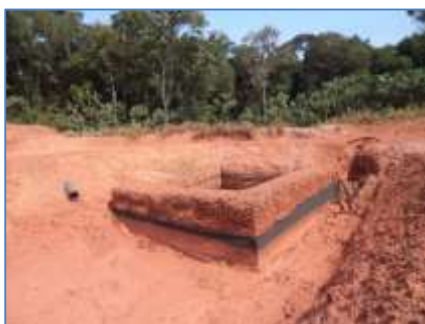
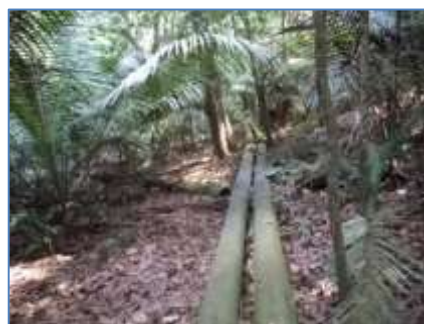
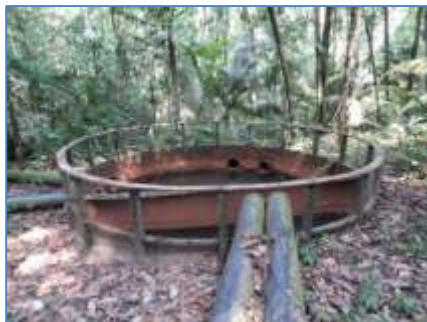
BACIA IV (E 0556250 / N 9816432) – Lado da correia

Caixa com filtro, tubulação e dissipador, porque extravasa para o meio ambiente.

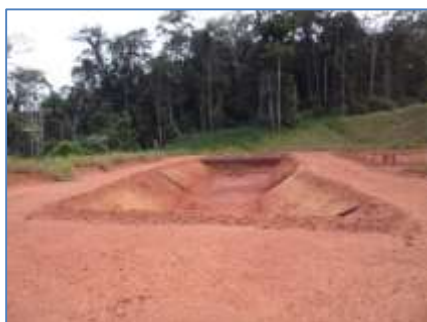
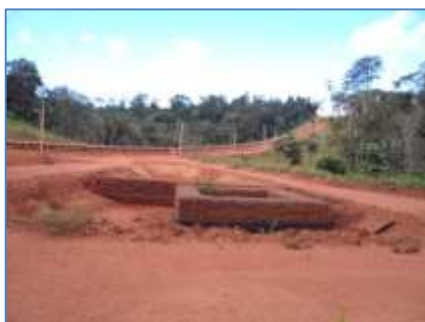
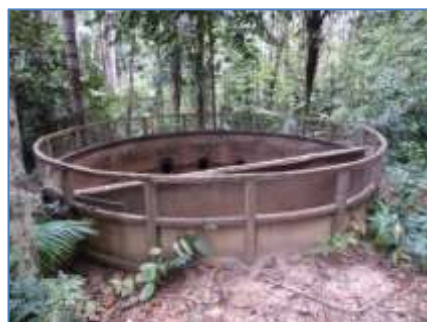
BACIA V (E 0558346 / N 9814766) – Lado da estrada

Caixa com filtro, tubulação e dissipador, porque extravasa para o meio ambiente.

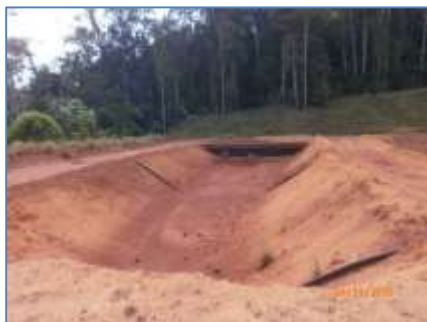
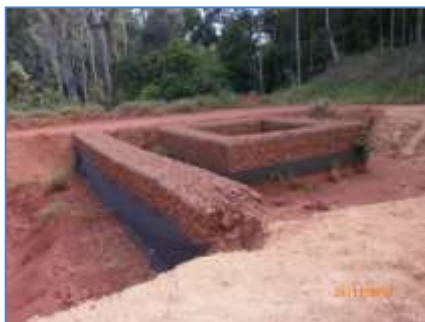
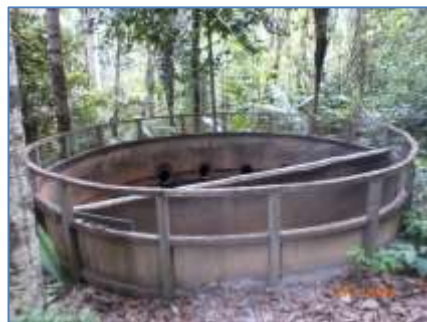
BACIA V (E 0558346 / N 9814766) – Lado da estrada

Caixa com filtro, tubulação e dissipador, porque extravasa para o meio ambiente.
