# Minas em Operação e Descomissionamento e Monitoramento Ambiental

Mineração Rio do Norte S.A.  
Departamento de Controle Ambiental

**Número do Relatório:** RT-007\_099-525-2007\_03-J

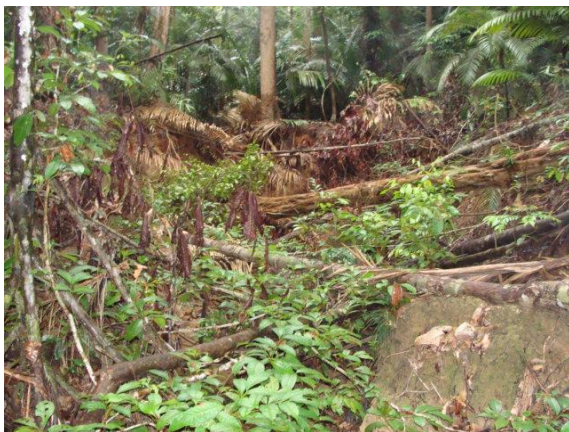
A área monitorada AV1 localiza-se na borda sul do platô. A ocorrência foi registrada no mês de janeiro de 2009; sendo realizada a inspeção da área a qual, segundo laudo, possui baixo grau de risco com relação à movimento de massa e sem necessidade de providências urgentes. Na área foi construído um dissipador de energia e realizado o prolongamento de tubulações. As figuras abaixo apresentam a área inspecionada.

Figura 3: Erosão estabilizada

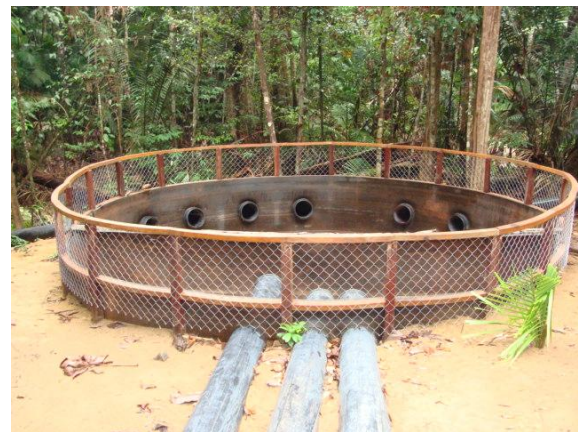
Figura 4: Novo dissipador de energia construído

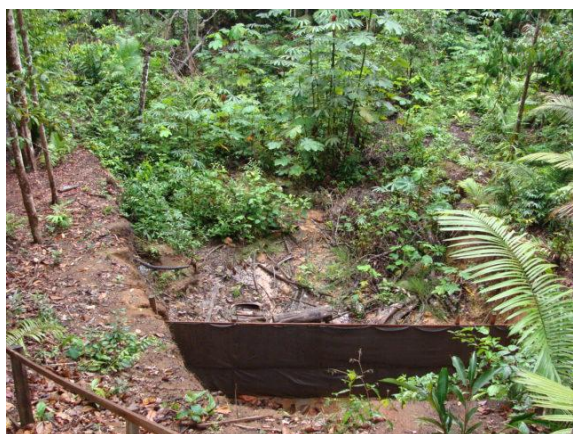
A área AV11 também está localizada na borda sul do platô tendo sido registrada a ocorrência de processo erosivo em janeiro de 2009, sendo realizada a inspeção da área a qual, segundo laudo, possui baixo grau de risco com relação à movimento de massa. Na área foi construído um dissipador de energia e realizado o prolongamento de tubulações. As figuras abaixo apresentam a área inspecionada.

Figura 16: Barragem castor

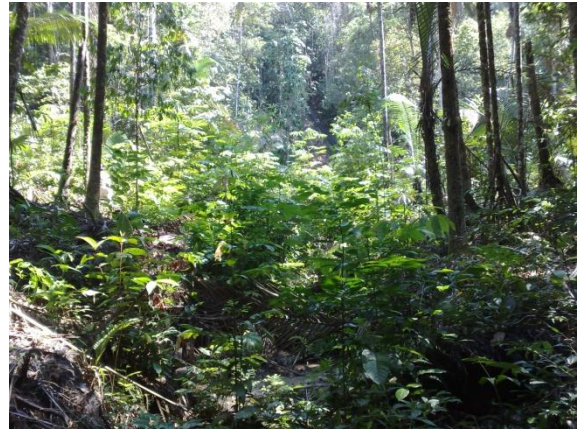
Figura 19: Erosão estabilizada

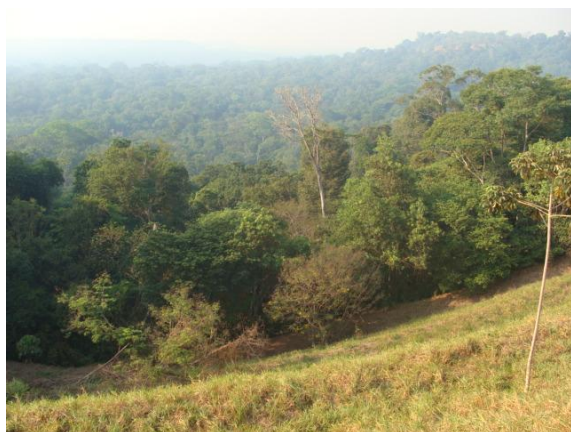
O Mangueirão localiza-se na borda sul, onde foram construídas bermas e canaletas de drenagem. A área foi recoberta com gramíneas nas bermas, ocorrendo regeneração natural da vegetação. Ela encontra-se em processo de reabilitação, sendo monitorada através do acompanhamento da estabilização dos taludes. Durante a inspeção verificou-se a necessidade de limpeza das canaletas.

Figura 36: Perfil da encosta da área recuperada

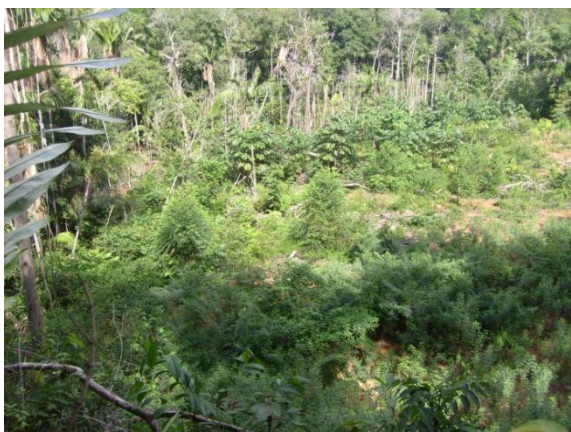
As figuras abaixo ilustram a área monitorada na área do Saracá 03 A e apresentam o estágio inicial do processo erosivo natural, o processo erosivo induzido pelas atividades antrópicas, bem como as ações posteriormente executadas para a recuperação e o monitoramento da área.

*Figura 52: Erosão natural – área em recuperação*

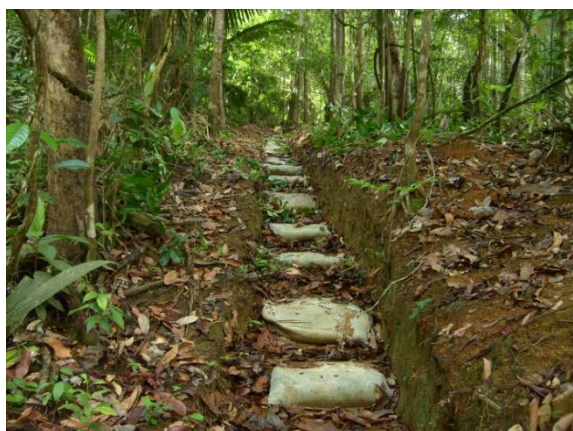
Figura 60: Erosão natural – valeta de crista

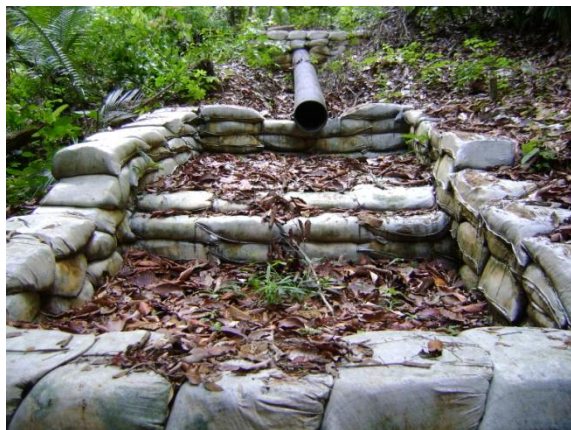
Figura 64: Erosão antrópica – caixa dissipadora

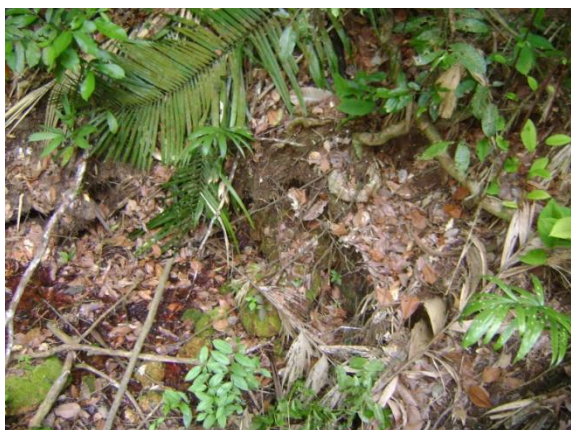
A área, que se encontra em processo de reabilitação, está sendo monitorada através do acompanhamento da estabilização dos taludes, onde são observados as barragens de castor e o fundo do vale, para identificar carreamento de material, levantar suas causas e bloqueá-las.

Figura 77: Erosão estabilizada

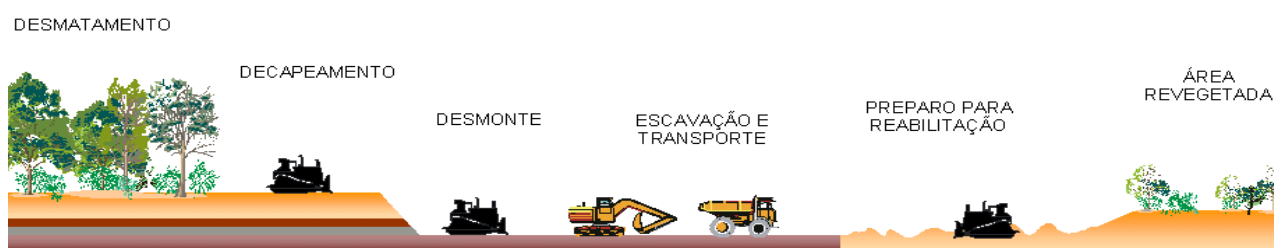
A Figura 81 esquematiza as principais etapas do Programa de Recuperação e Revegetação das Áreas Mineradas pela MRN.

Figura 81: Método de lavra com reabilitação simultânea

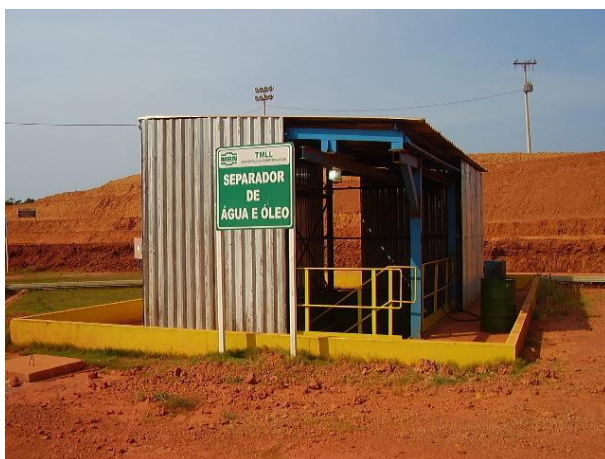
O sistema de tratamento de efluentes possui um separador de água/óleo com capacidade para 8m<sup>3</sup> /h (Figura 1055) e cujo funcionamento é contínuo, exceto nos períodos em que o separador está em manutenção. Neste separador são tratados os efluentes líquidos (óleos combustível e lubrificante, água contaminada e desengraxantes) provenientes de todas as áreas contidas do TMLL Aviso (área de lubrificação de equipamentos, canaletas do dique, tanque de combustível, coletores de resíduos). O efluente deste separador é direcionado a uma caixa distribuidora e posteriormente bombeado para o processo de secagem, não sendo direcionado para corpo hídrico.

Figura 1055: Separador de água e óleo do posto de abastecimento e oficina de lubrificação do platô Aviso

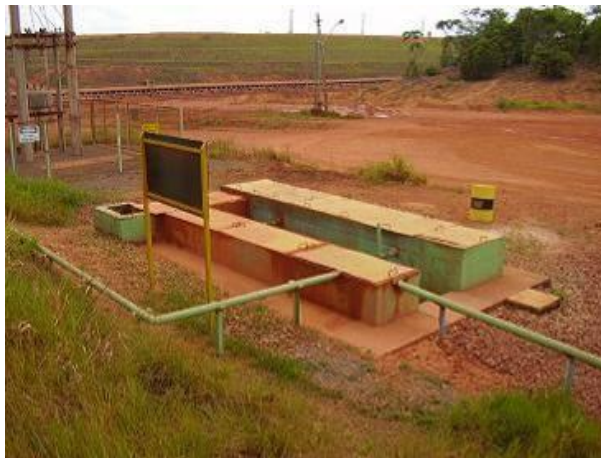
Neste separador são tratados os resíduos líquidos (óleos combustível e lubrificante, água contaminada e desengraxantes) provenientes de todas as áreas contidas do TML Saracá III (área abastecimento de veículos leves e médios, canaletas do posto de abastecimento e tanque de combustível) e oficina de veículos da Souza Terraplanagem. O efluente final deste separador é direcionado para a bacia de drenagem e posteriormente para os tanques de rejeito.

Figura 1056: Separador de água e óleo da oficina e posto de abastecimento SA 3

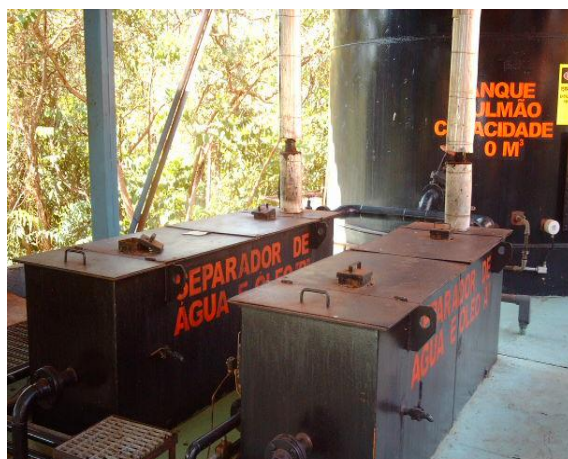
O funcionamento dos separadores é contínuo, exceto nos períodos em que os separadores estão em manutenção. Neste sistema são tratados os resíduos líquidos (óleos combustível e lubrificante, água contaminada e desengraxantes) provenientes de todas as áreas contidas da Usina de Geração I (área de lavagem de peças, canaletas da praça de máquinas, canaletas das áreas das caldeiras, tanques coletores de resíduos, bacias de contenção de tancações de combustível e lubrificante, área das centrífugas de combustível, drenos dos tanques de lubrificante e combustível, drenos dos tanques de expansão de água dos motores, etc.).

Figura 1057: Separadores de água e óleo da UGI

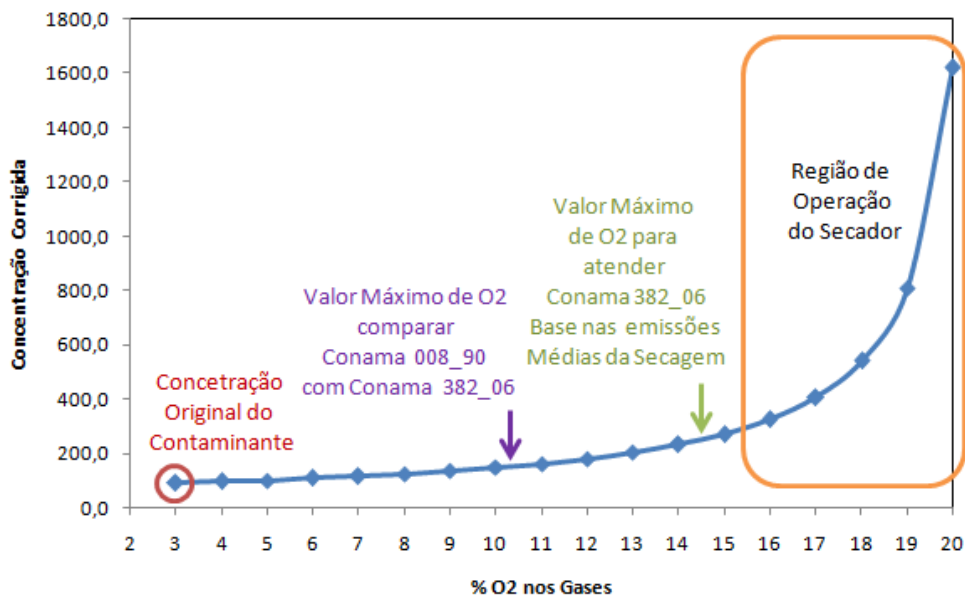
Figura 1326: Variação dos particulados em função da correção no O<sub>2</sub> dos gases para emissão de 90mg/Nm<sup>3</sup>.
