# #CompartilhandoValores

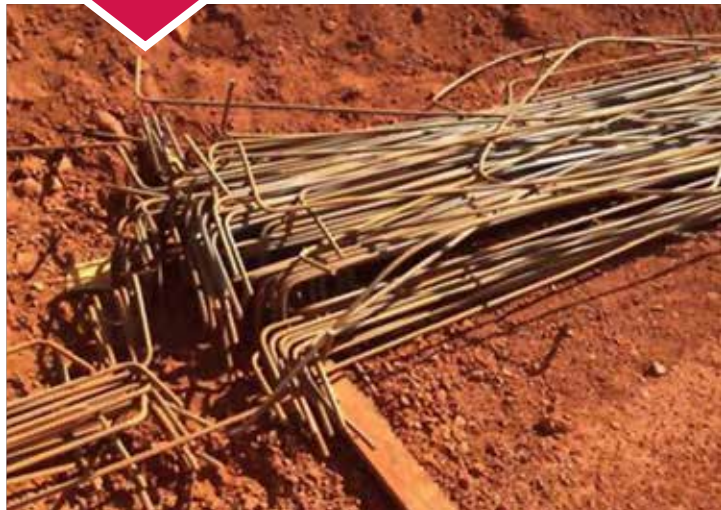
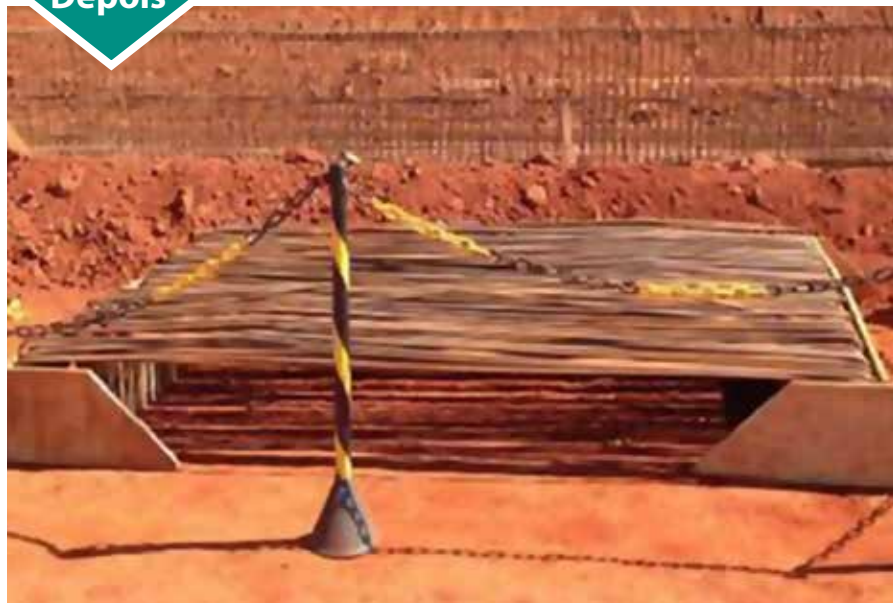
## Calha para ferragens | Andrade Gutierrez

Para organizar melhor as ferragens que antes ficavam em contato direto com o solo, dificultando o transporte e manuseio do material, foi criada uma calha para armazenamento. Feita

de madeira reaproveitada das obras, a caixa permite o encaixe das ferragens e proteção das pontas que ficavam expostas, o que eliminou o risco de acidentes.

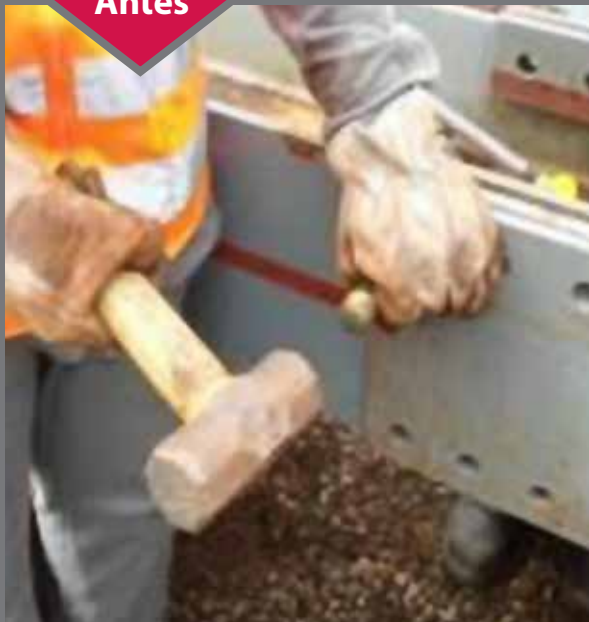
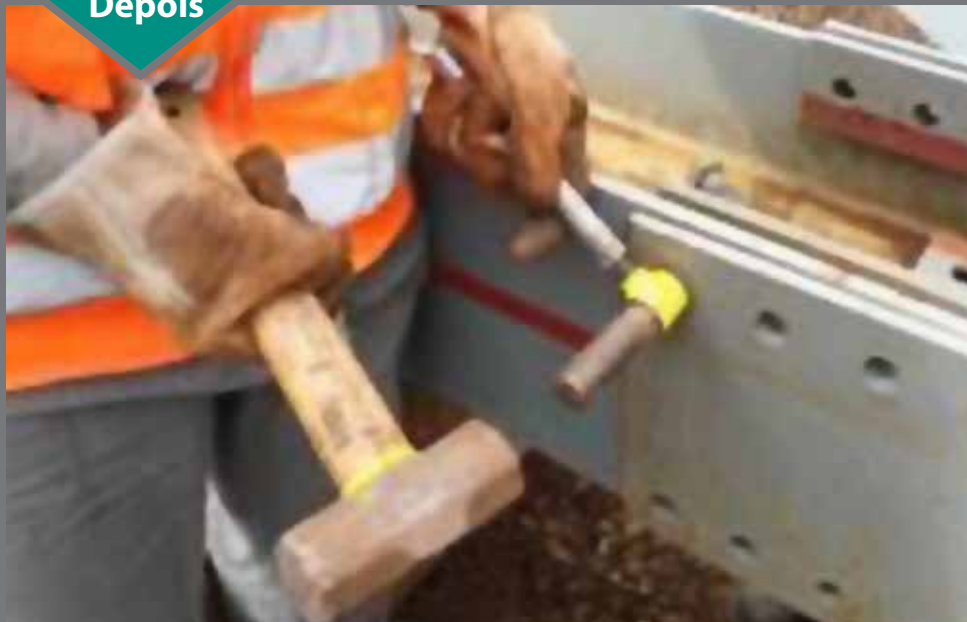
## Extensor de espina | Usiminas

A implantação de um dispositivo eliminou o risco de lesões a mãos e dedos nas atividades de pré-montagem de estruturas metálicas. Fabricado com uma barra rosqueada e um tubo de PVC, o equipamento permite uma distância segura entre as mãos dos empregados e a área de batida.

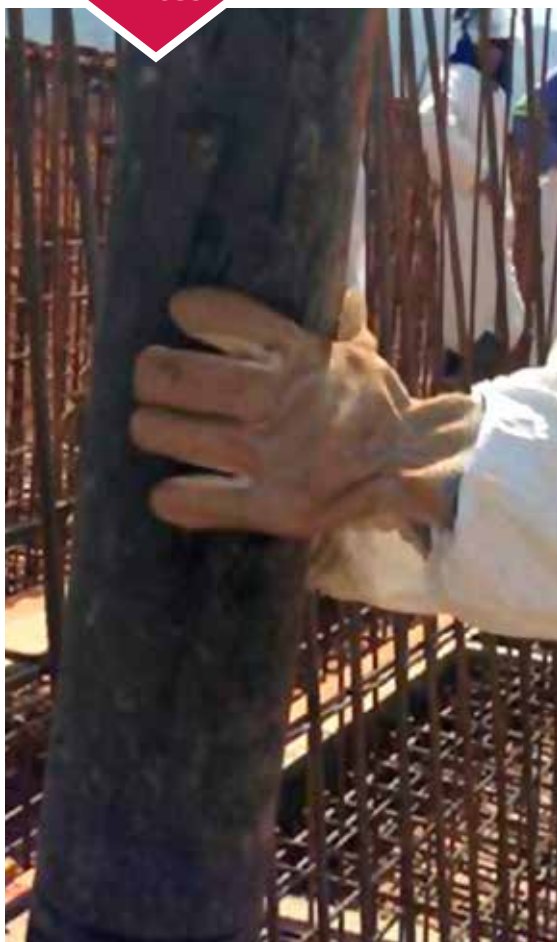
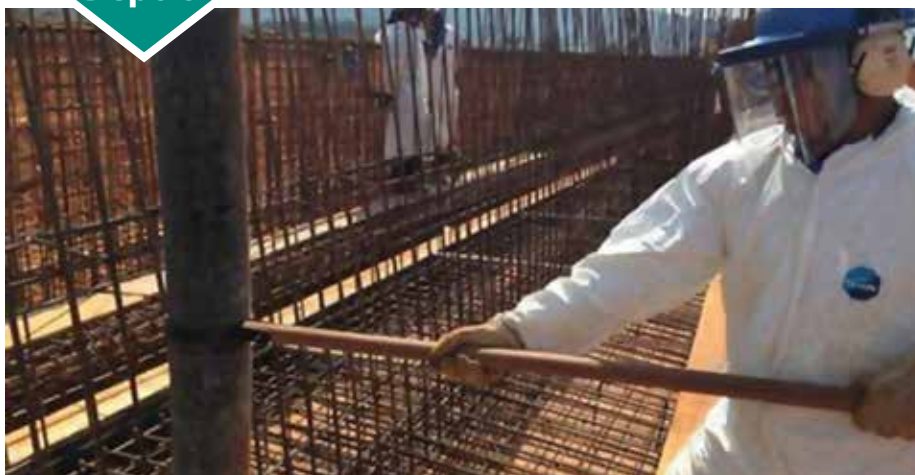
## Extensor para mangote de concretagem | Andrade Gutierrez

Na atividade de concretagem por caminhão bomba-lança, o empregado utilizava as suas mãos para direcionar o mangote que leva o concreto do caminhão para o local desejado, o que trazia riscos de prensamento das mãos, cortes e perfurações ou mesmo um possível impacto do mangote contra o operador. Para diminuir os riscos foi implantado um extensor que direciona o fluxo do concreto a ser lançado. Isso aumentou a segurança na medida em que reduziu o contato das mãos dos empregados com o mangote.

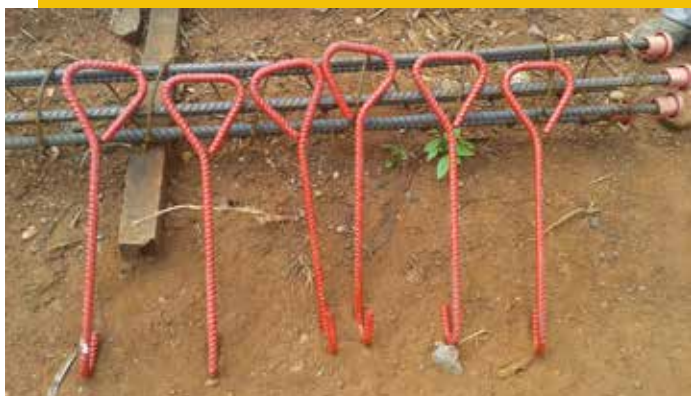
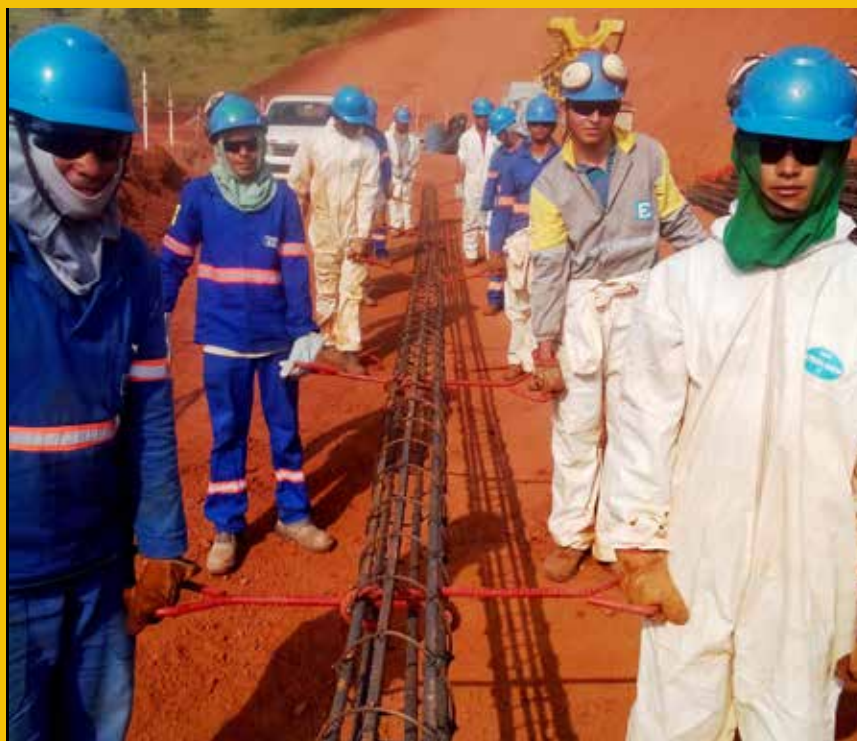
## Transporte de estaca raiz | Consórcio S11D

Um dispositivo facilitou o transporte da estaca raiz, que era difícil devido a extensão da peça. Com a implantação de alças, agora o transporte é feito com mais segurança e conforto para os empregados, pois a peça fica na altura de suas mãos e eles precisam fazer menos força física e mais força de trabalho em cima do transporte da peça.
