INSTITUTO BRASILEIRO DO MEIO AMBIENTE E DOS RECURSOS NATURAIS RENOVÁVEIS
DIVISÃO DE LICENCIAMENTO AMBIENTAL DE ENERGIA NUCLEAR, TÉRMICA, EÓLICA E DE OUTRAS
FONTES ALTERNATIVAS

Parecer Técnico nº 4/2017-DENEF/COHID/CGTEF/DILIC

Ementa: Análise de definição de Área de Empréstimo que demanda supressão vegetal e desmonte de talude rochoso dentro da planta da CNAAA, para alteração de projeto da UTN Angra 2.

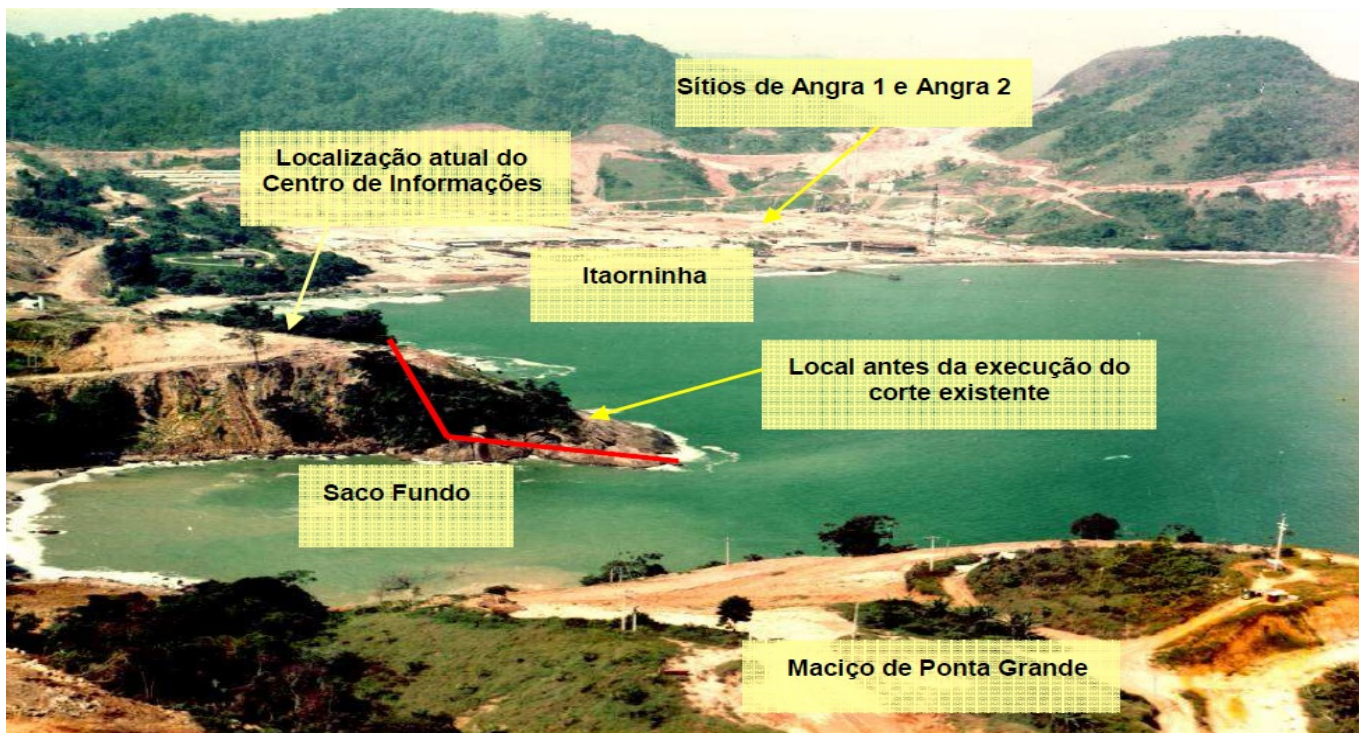
Figura 1. Foto da CNAAA na década de 70, anteriormente ao primeiro corte do maciço rochoso. Fonte: ETN.

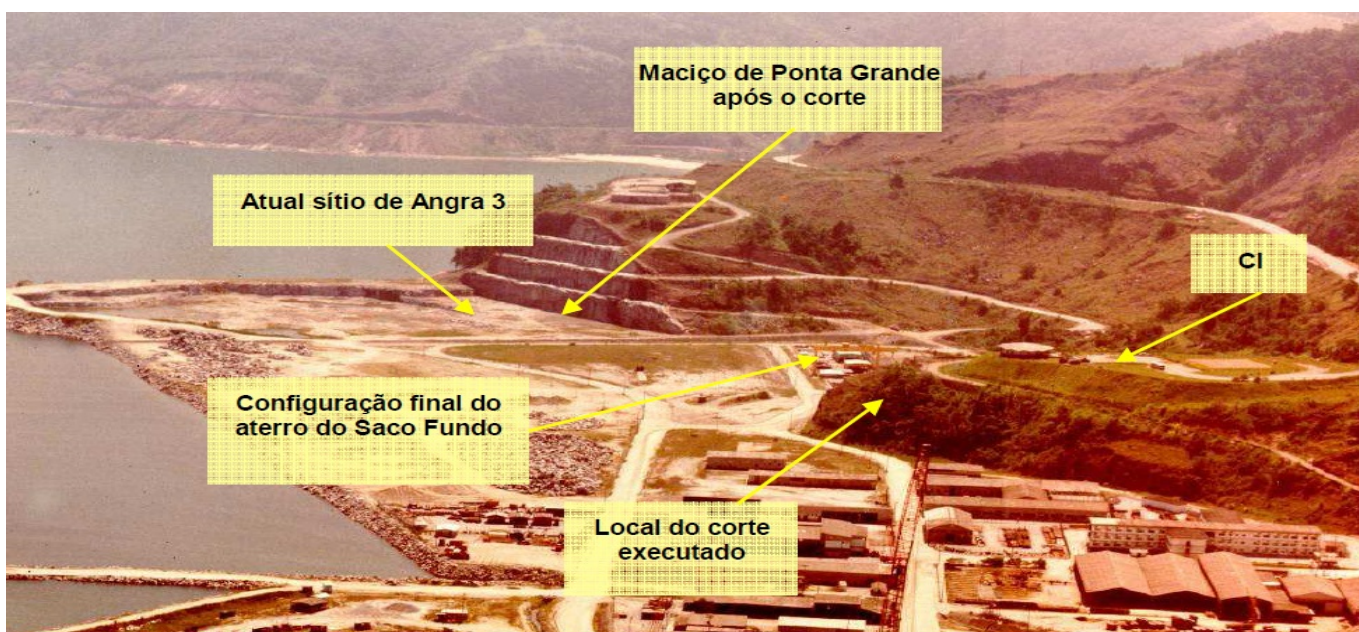
Figura 2. Foto da CNAAA na década de 70, após o primeiro desmonte de talude. Fonte: ETN.

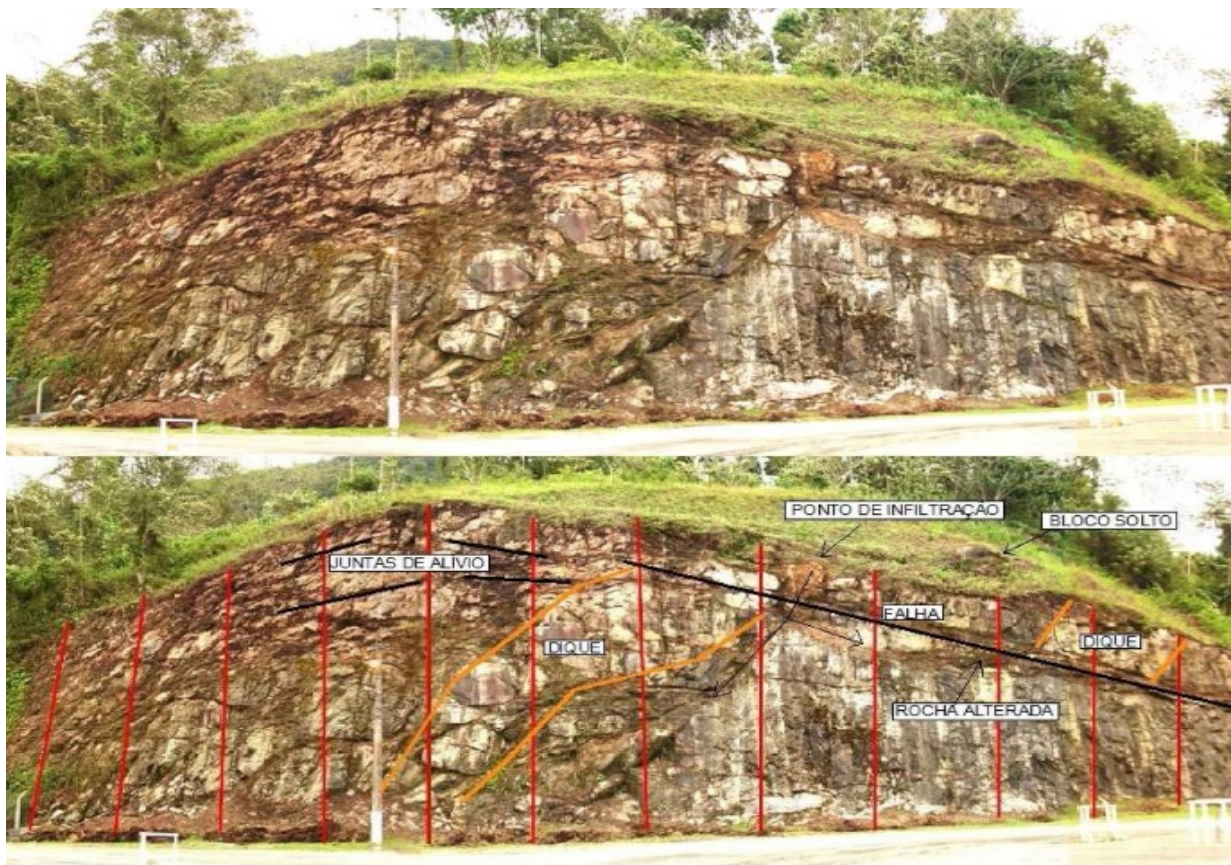
Figura 3. Foto do talude na área de Empréstimo. Fonte:ETN.

Constata-se por meio dos referidos estudos, resumidos na **Figura 3**, que a fração remanescente do maciço estudado, o talude rochoso, é predominantemente constituído por gnaisses facoidais com textura porfiroblástica e granulometria entre fina e grossa e, ainda, contendo um corpo de granito fino discordante em sua parte central e pode ser classificado pelo método de Bieniawski em quatro setores:

Setor 1: Classe I, rocha sã com poucas fraturas e lascas dispersas;

Setor 2: Classe II, rocha sã, porém com mais fraturas;

Setor 3: Classe II/III, dique de granito e rocha alterada em falha de pouca expressão, mas com elevada presença de água, todavia superficial, dispensando tratamento distinto do todo na execução de desmonte;

Setor 4: Classe IV, camada superior do talude contendo solo e rocha muito alterada.

Finalmente, com as evidências constatadas de risco, atribuível à identificação de bloco de rocha solto no topo do talude, sobre solo residual e rocha alterada com presença de grande quantidade de água e infiltração, conforme **Figura 3**, especula-se a título de alerta que futuramente deva ser necessária uma intervenção reparadora de dano ambiental por deslizamento de solo, vegetação e rochas soltas, propiciável por saturação do referido solo residual, advinda de regime intenso de chuvas, não incomum na região de Angra dos Reis, a exemplo de seu histórico de deslizamentos de encostas, caso haja uma possível tomada de decisão pela ETN no sentido de não intervenção na Área de Empréstimo. Portanto, salvo melhor juízo, alguma medida de intervenção no talude da Área de Empréstimo deverá ser tomada, invariavelmente: ainda que não preventiva, reparadora.

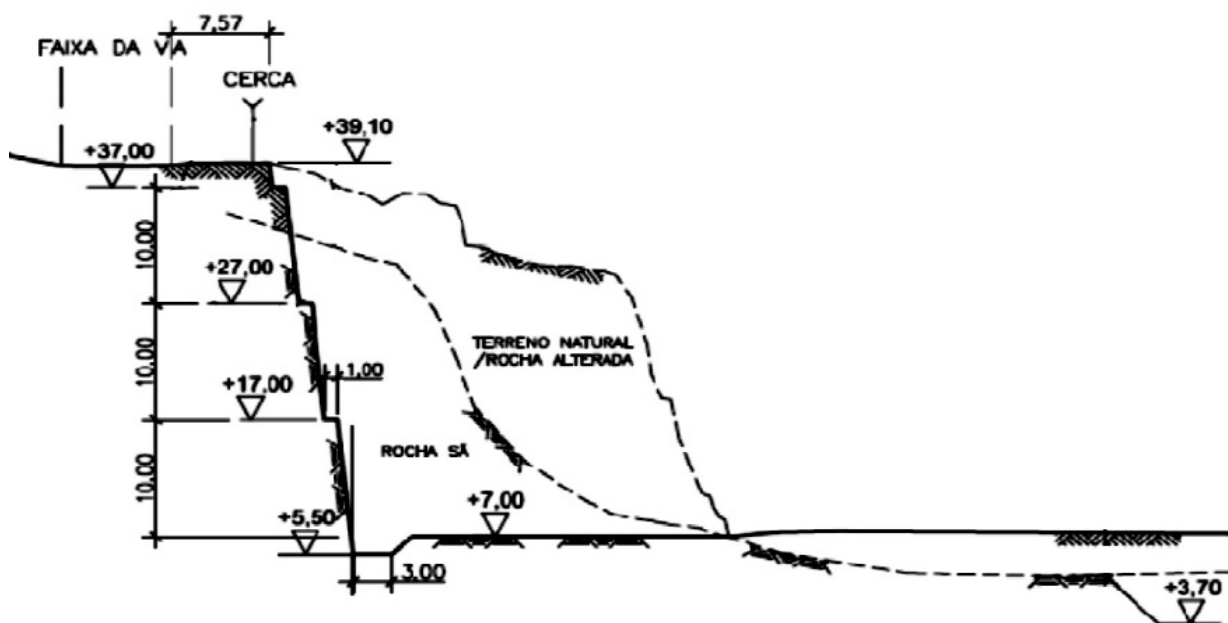
Figura 4. Perfil de corte do talude. Fonte: ETN.

Considerando: a proximidade do talude em relação ao Centro de Informação, com previsão de cerca de 20m, após o desmonte, conforme **Figura 4**; as características da Área de Empréstimo, apresentando infiltração de água na massa de solo e em rocha alterada sobre rocha sã, classificadas como classe II, III e IV, representando cenário de risco associado à possibilidade de deslizamento de solo saturado de água, com deslocamento de bloco rochoso solto, considera-se pertinente:

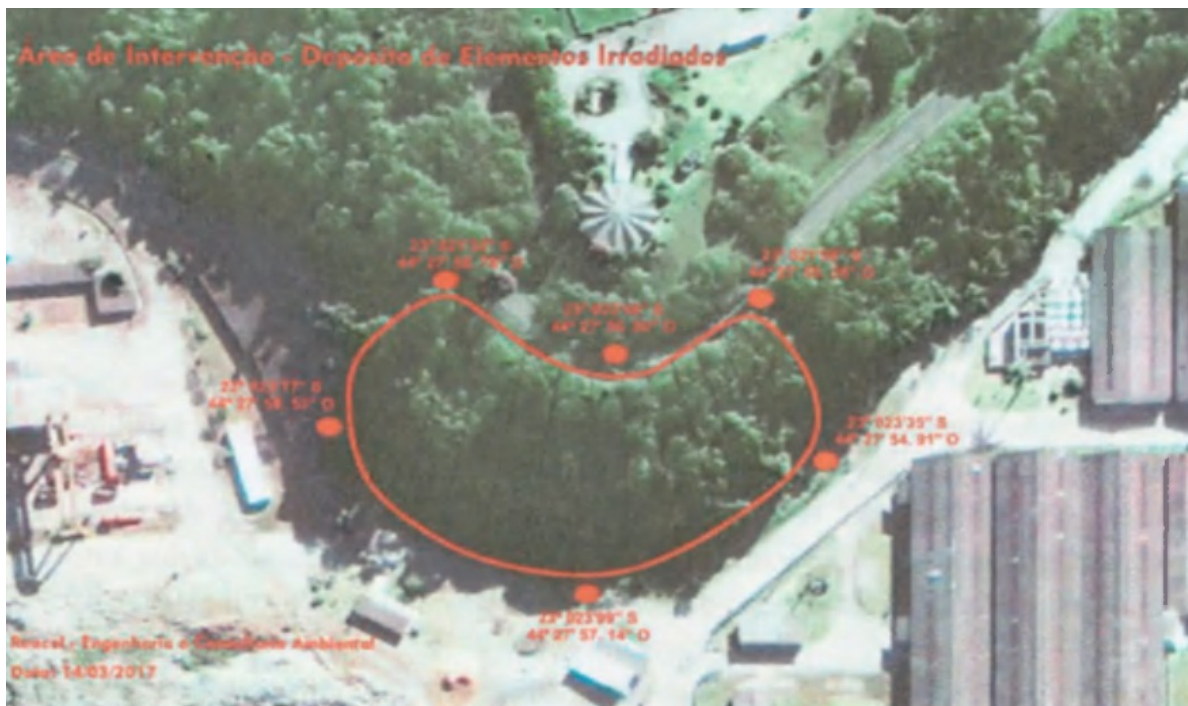
Figura 5. Delimitação da Área de Empréstimo sobre imagem de satélite. Fonte: REACOL.

A área de Empréstimo, **Figuras 5**, está inserida no bioma Mata Atlântica e consiste de talude

rochoso provido de cobertura vegetal ocupando 0,25 hectares, em estágio sucessional inicial a médio, com vegetação primária e secundária, em solo de cerca de um metro de profundidade sobre rocha alterada e está constituída predominantemente de espécies pioneiras e de ciclo de vida curto.

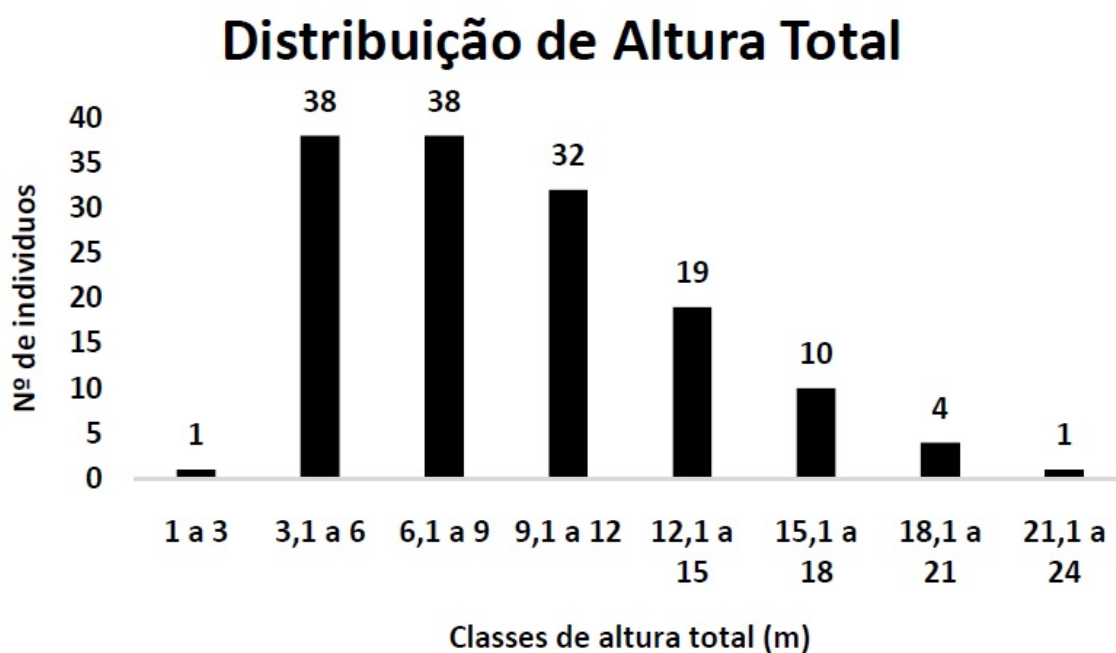
Figura 6. Relação entre número de espécimes em função da altura total. Fonte: REACOL.

A vegetação não possui estratificação definida, apresentando um dossel dominante entre 3 e 10 metros de altura, com cinco indivíduos inventariados com HT acima de 18 metros, conforme **Figura 6**.
