Estação Sismográfica de Angra dos Reis – ESAR
Descrição, Construção e Equipamentos

APE Vilas - ESAR

ESA06150875

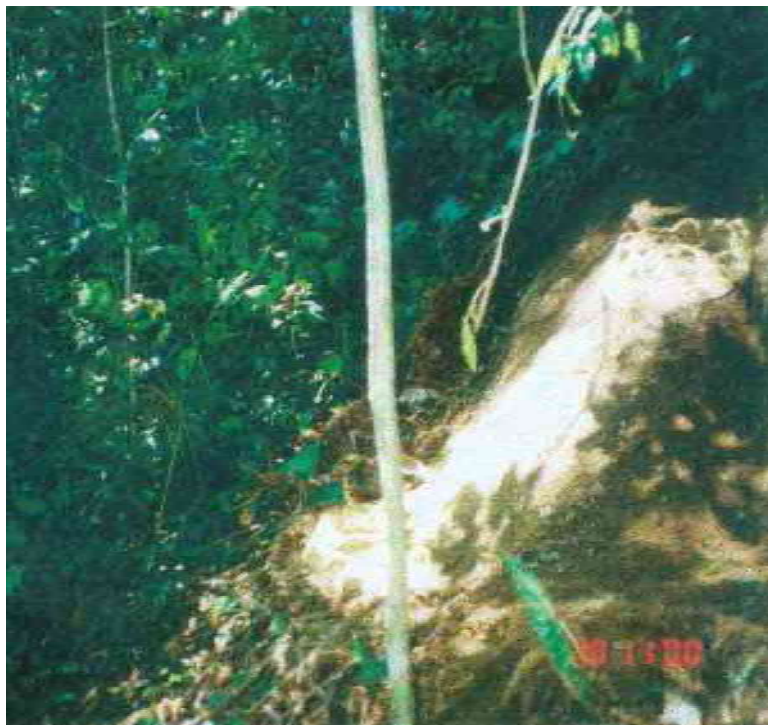
De acordo com esses ensaios, optou-se pela construção do abrigo no afloramento 2 (Figura 3.1, Ref. [2]).

Figura 3.1 - Vista parcial do local escolhido para construção do abrigo do sensor da ESAR, mostrando o afloramento de base do sismômetro

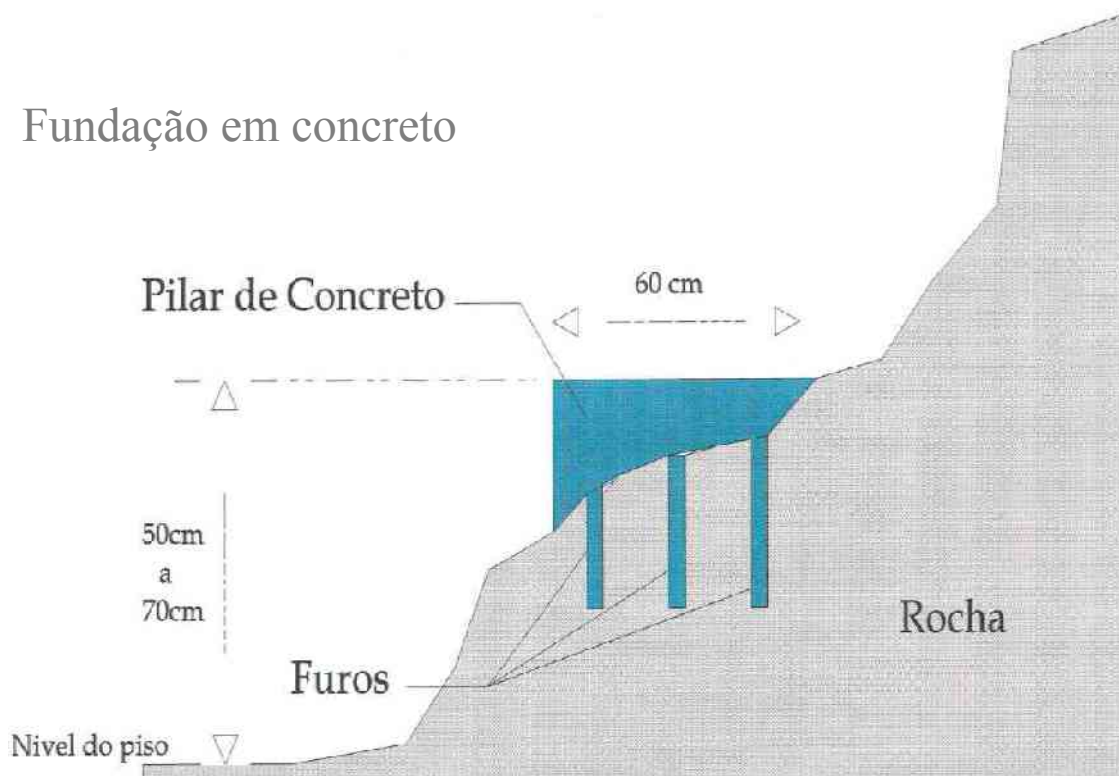
Fundação em concreto

Figura 3.2 – Corte da fundação do sensor

- 1) O abrigo do sensor da ESAR foi construído de tal forma que se garantisse a estabilidade de temperatura e proteção contra vibrações provocadas pelo vento na sua parte externa.
- 2) O abrigo foi construído em cima do afloramento selecionado, estando a fundação, onde se situa o sensor, firmemente acoplada ao maciço principal (Figura 3.2, Ref. [2]).

- 12) Para a instalação do sensor, construiu-se uma fundação em concreto, conforme Figura 3.2. A fim de garantir uma boa aderência entre a fundação e o afloramento rochoso, foram retirados da superfície do afloramento todo material erodido. Além disso, furos de 1" de diâmetro e profundidades a partir de 20cm foram executados. A superfície da fundação, onde está assentado o sensor, é nivelada.

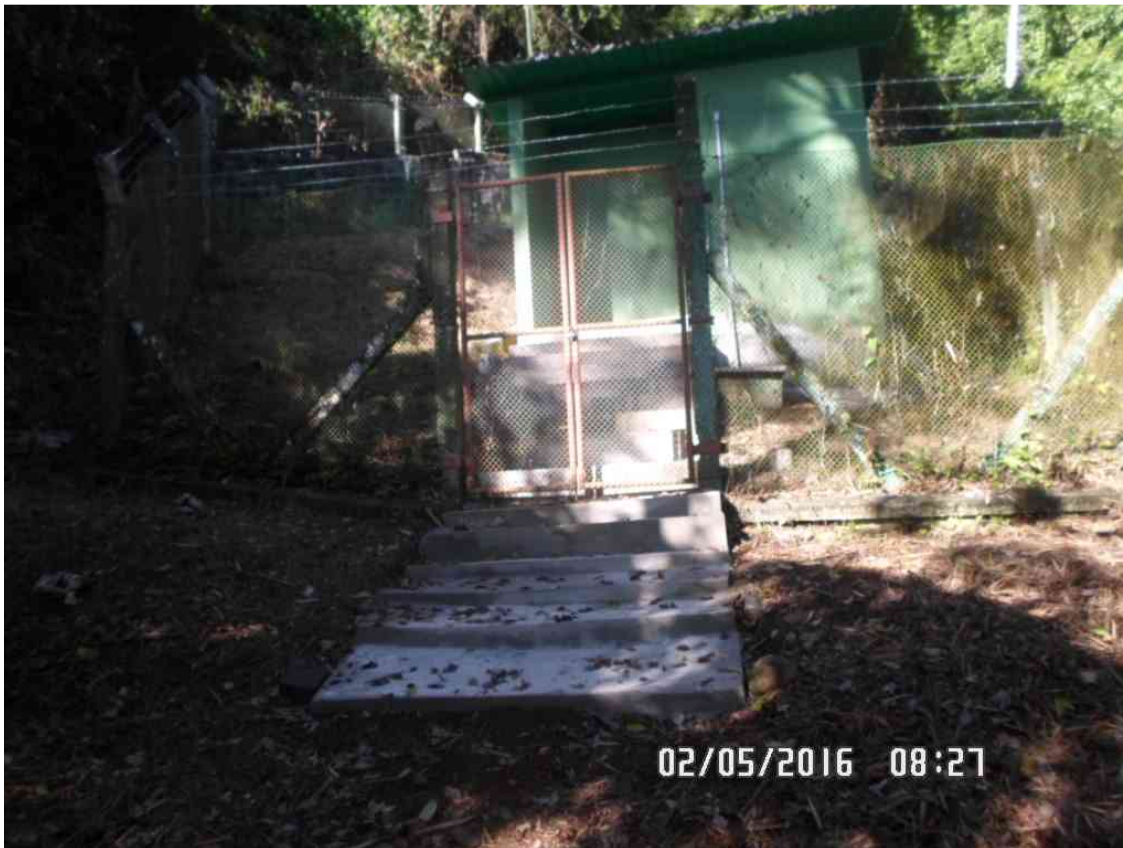
Figura 4.1 – Entrada do abrigo da ESAR

O projeto executado é um pouco diferente do apresentado na planta baixa da Figura 3.3 e, conseqüentemente, da Figura 3.4 e da Figura 3.5. O hall de entrada passou para a frente da sala de controle, resultando em uma alteração dos locais das portas. O projeto executivo do abrigo da ESAR se encontra no desenho DIV-11024047, "ESTAÇÃO SISMOGRÁFICA DAS CENTRAIS NUCLEARES DE ANGRA DOS REIS – ABRIGO PARA O SENSOR" (Ref. [3]).

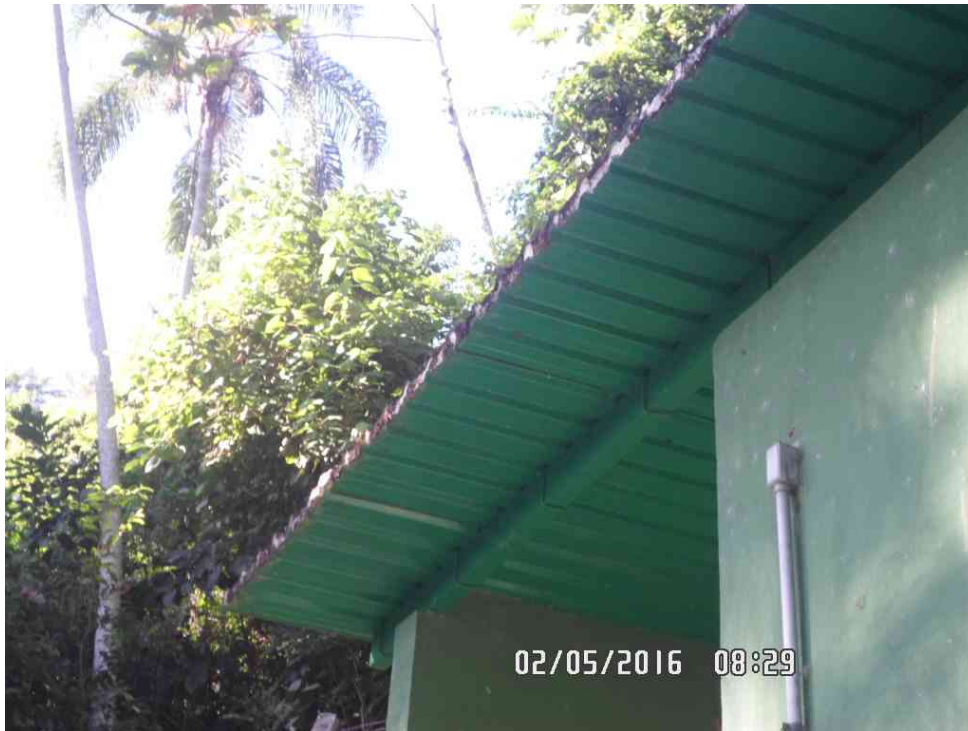
Figura 4.2 – Detalhe do telhado do abrigo da ESAR

- 4) No teto do abrigo foi instalada uma calha ligada a um duto de escoamento para direcionamento e eliminação do fluxo de água em direção ao sopé do morro.
- 5) A posição do hall de entrada, que era opcional, ficou conforme o desenho da Ref. [3] para evitar acúmulo de água na sua parede posterior.

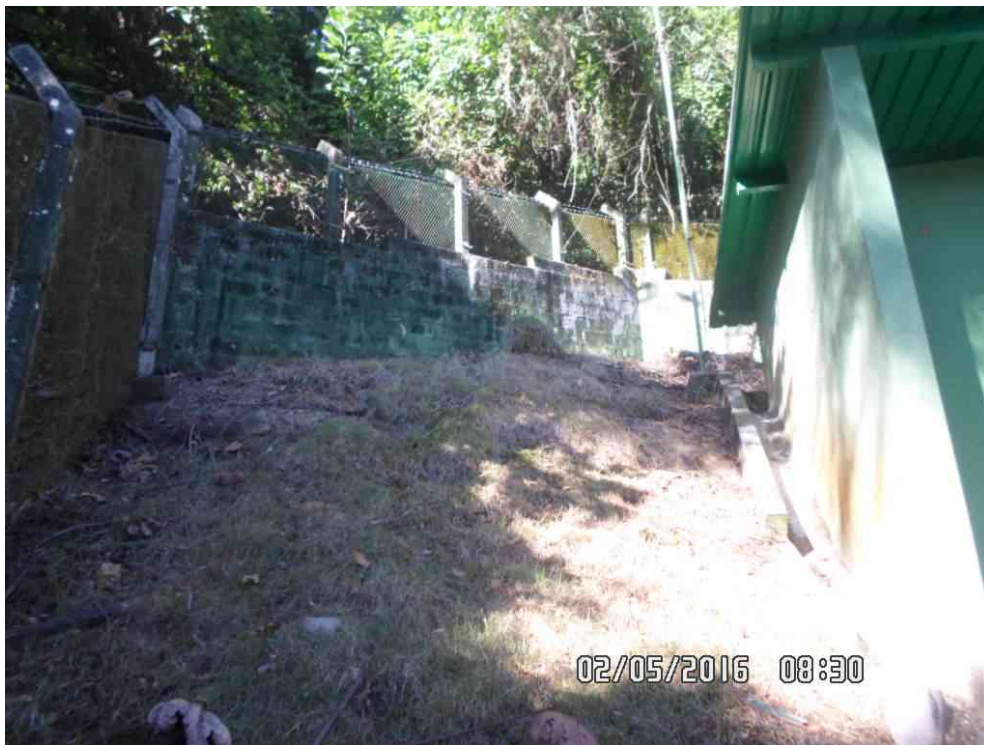
Figura 4.3 – Detalhe do muro que cerca o abrigo da ESAR

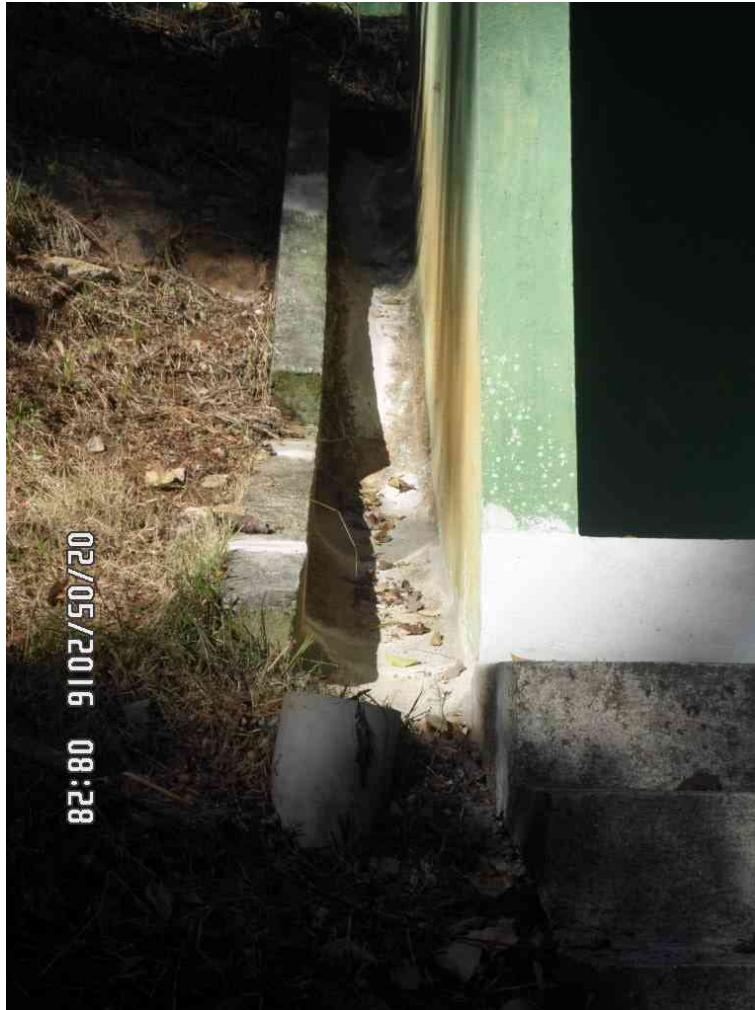
Figura 4.4 – Detalhe da canaleta de drenagem de água superficial no entorno do abrigo da ESAR

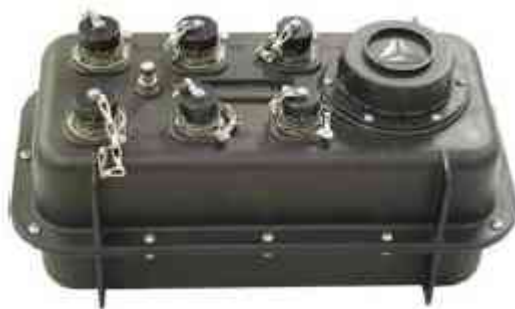
Figura 5.1 – Digitalizador modelo DAS-130S
