DRM	PLANEJAMENTO DO PRAD DA UTM (BARRAGENS)	RT-UTM-04-16
		Rev.: 00 Data: 12/04/16 Página: 1 / 22

O objetivo deste relatório é apresentar as atividades em andamento relacionadas ao controle e às manutenções realizadas nas barragens da UTM, visando garantir a segurança dessas estruturas. São descritas também as ações que serão desenvolvidas com o objetivo de manter e aprimorar a margem de segurança das barragens, bem como atender as obrigações legais.

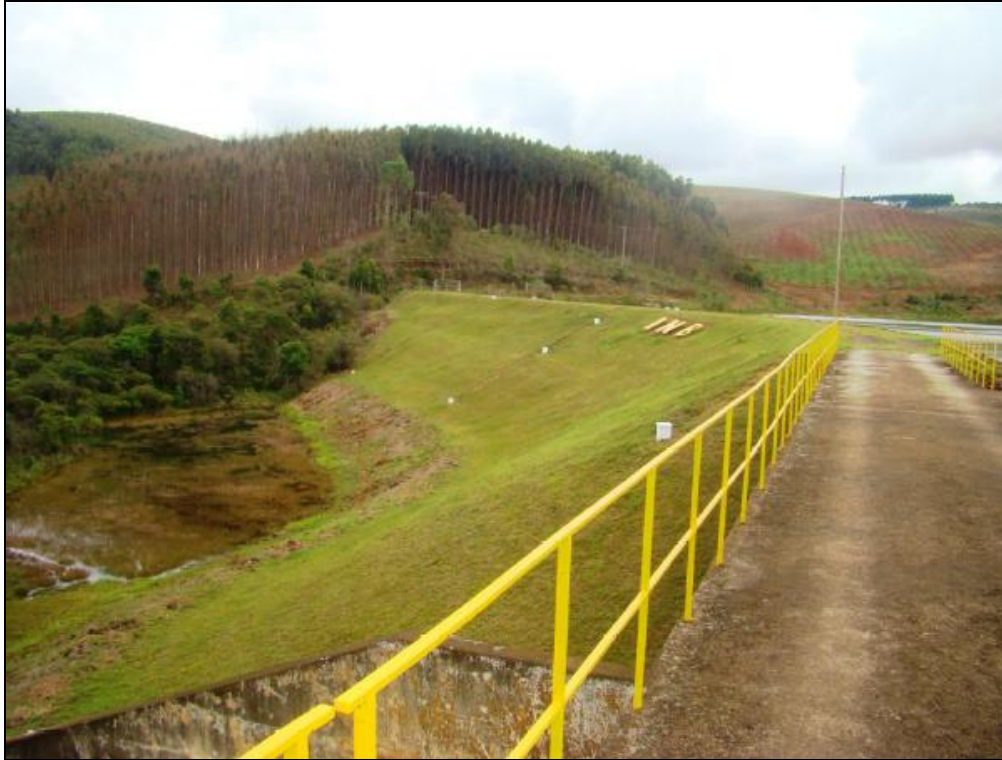
Figura 1 - Barragem de Águas Claras, vista da ombreira esquerda.

A Barragem de Águas Claras, construída no início da década de 80, está localizada na divisa dos municípios de Caldas e Andradas, no estado de Minas Gerais, no ribeirão das Antas, aproximadamente 300 metros da confluência deste com o Córrego da Cachoeirinha. A sua construção teve como finalidade principal o abastecimento de água da Usina de Beneficiamento, implantada ao sul da área. A Figura 1 ilustra a Barragem de Águas Claras, vista da ombreira esquerda.

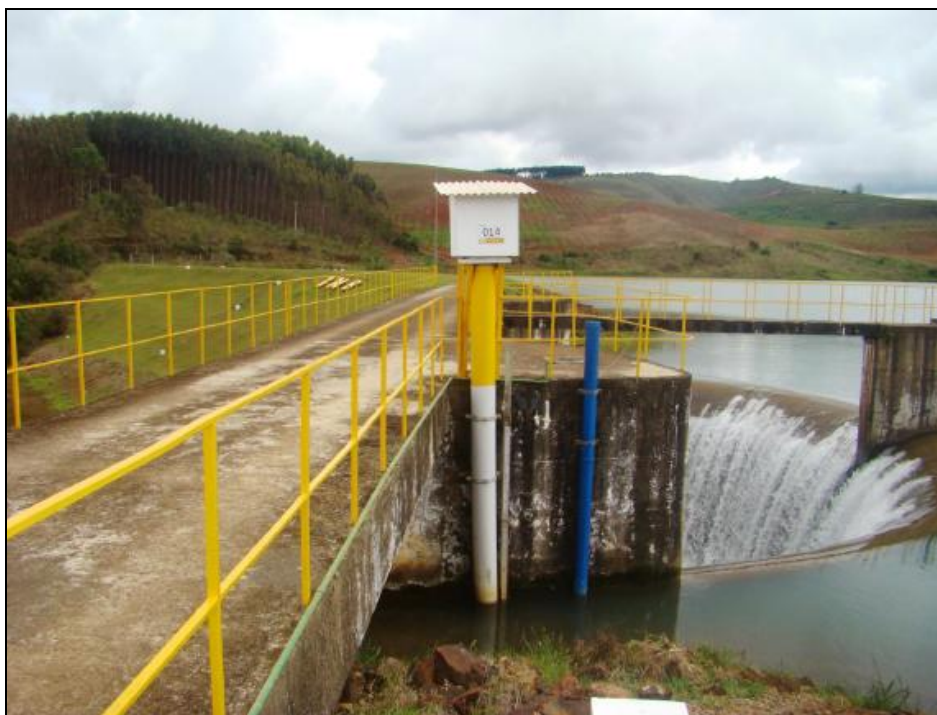
Figura 2 - Sistema extravasor, vertedor em arco.

O vertedor é em arco de simples curvatura, cilíndrico de geratriz vertical e raio constante, construído em concreto massa, tendo uma armadura de pele em malha. A crista vertedora do arco está na cota 1.287 m, sua base aproximadamente na cota 1.282 m e sua curvatura é de 1,0 m. Estruturalmente, é um arco apoiado nos blocos de escora com os quais tem duas juntas de retração com placas de apoio de "Neoprene" e vedação "Fugenband". A Figura 2 apresenta o sistema extravasor de vertedor em arco.

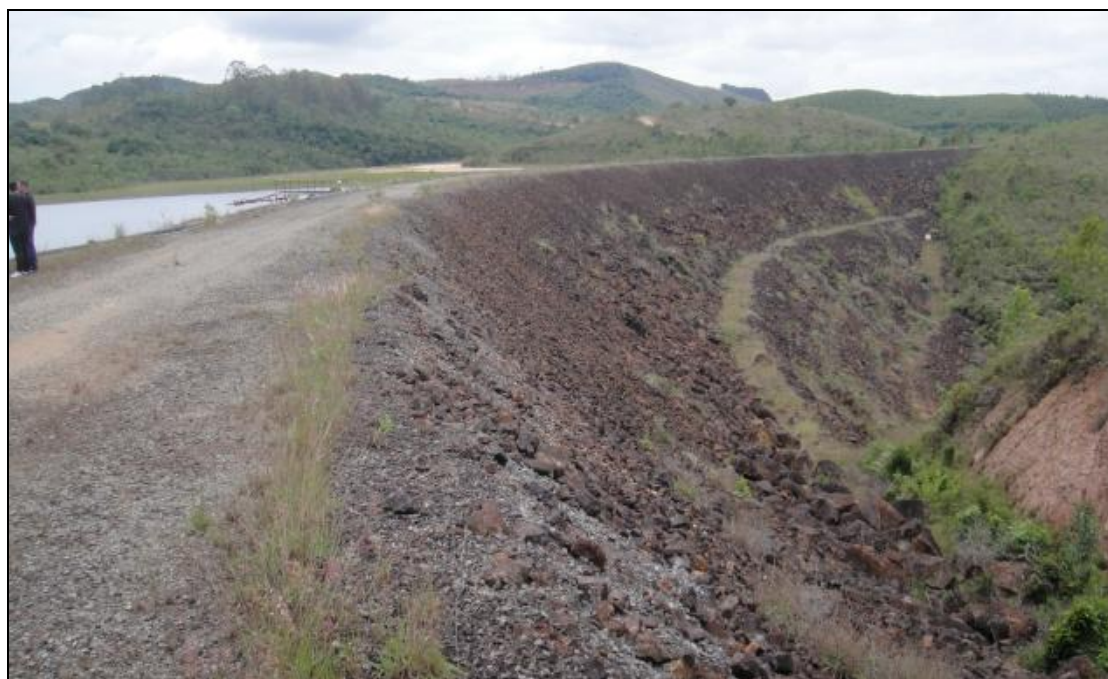
Figura 3 – Barragem de Rejeitos, vista da ombreira direita

A barragem está localizada a sudeste da Mina, entre as coordenadas UTM 7.569.500 e 7.569.750 Norte e 345.500 e 345.750 Leste. Essa região integra a bacia do rio Soberbo, contígua à bacia do rio das Antas, sendo estas separadas por uma sela topográfica, constituindo um divisor de águas natural. A Figura 3 ilustra a Barragem de Rejeitos.

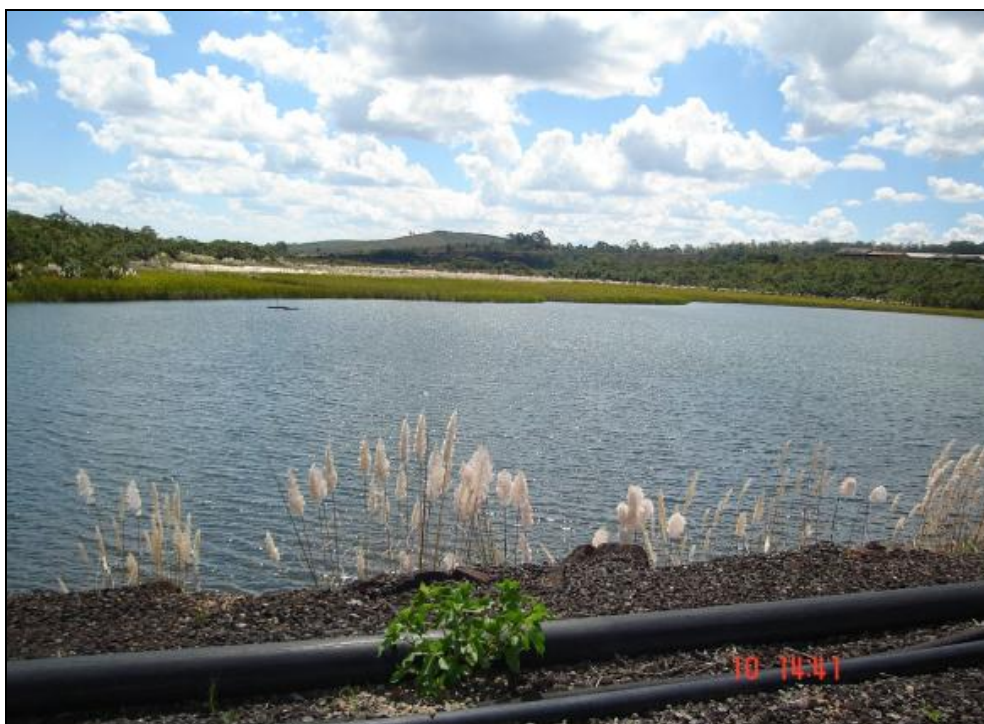
Figura 5 - Vista do lago da Barragem de Rejeitos

Os resultados das análises indicam que o rejeito é uma areia siltosa, sem componente coesiva ou argilosa. De modo geral a granulometria desses rejeitos é mais grosseira do que da mineração convencional e, devido à relação desse parâmetro com a permeabilidade, implica uma característica de alta permeabilidade para o material. Os cálculos realizados a partir da fórmula de Hazen apontam uma permeabilidade na ordem de 10⁻⁵ m/s. Com esse valor tem-se como benefício, a rapidez em drenar o material e consolidar sob carga, porém pensando-se em aspectos ambientais, essa característica não se mostra positiva, já que o material possui fraca capacidade de manter o grau de saturação e assim permite altas taxas de oxidação e, por consequência, geração de drenagem ácida

principalmente nas áreas emersas. A Figura 5 e Figura 6 apresentam vista do lago da Barragem de Rejeitos e da Asa da Andorinha.

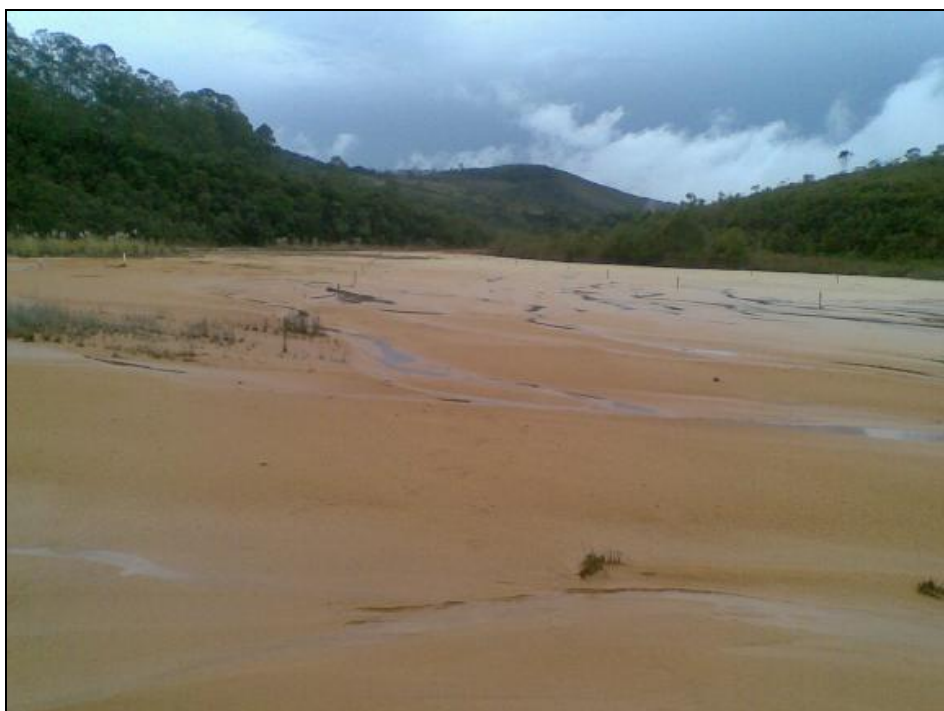
Figura 6 - Vista de uma das praias expostas na margem da Barragem de Rejeitos (Asa da Andorinha).

A área exposta de rejeito sólido na Barragem de Rejeitos, devido à presença de pirita, tem alto potencial de geração de drenagem ácida. Na fronteira norte da Asa da Andorinha, com o objetivo de minimizar esse problema, colocou-se sobre o rejeito exposto uma camada de 30 cm de argila compactada. Do ano 2000 até os dias atuais, não houve manutenção no local, o que implicou no comprometimento dessa camada e, por consequência, maior geração de drenagem ácida.
