No âmbito do licenciamento ambiental das obras de instalação do cabo óptico Camacan (BA) – Vitória (ES) de titularidade da VIVO S.A., o IBAMA definiu a necessidade de elaborar, como estudo subsidiador à concessão da Licença Ambiental Prévia, um Estudo Ambiental - EA.

Nesse sentido o presente estudo contempla o Estudo Ambiental (EA) referente ao Projeto de Cabo Óptico Camacan (BA) – Vitória (ES) da empresa VIVO S.A – Volume 2.

Brasília-DF, Fevereiro de 2011

Ecoproject Ambiental

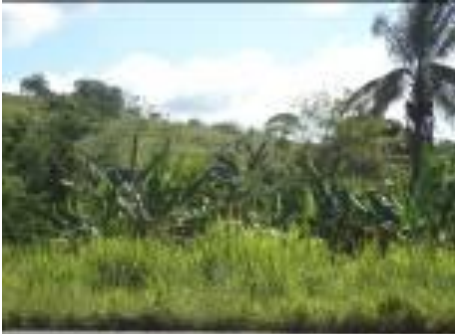
| Nº | Largura da APP conforme CONAMA 303/2002 | Coordenadas | | Nome | Características | Fotos |
|---|---|---|---|---|--|--|
| 1 | 50 | 451369 | 8294938 | Anônimo | <p>Linha de drenagem. Ambiente degradado, predominantemente campo de pastagem, com plantio de espécies exóticas; pequeno fragmento de mata secundária em área de declive de aprox. 30 grau <i>Mabea fistulifera</i>, <i>Casearia sylvestris</i> e <i>Astronium fraxinifolium</i> são algumas das espécies identificadas na área.</p> | |

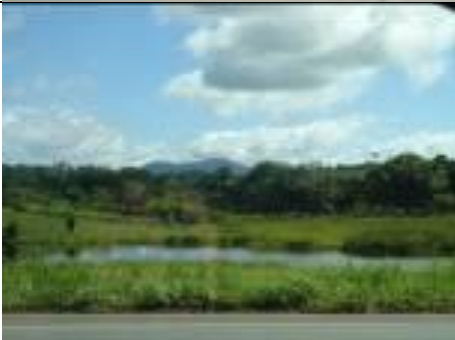
| Nº | Largura da APP conforme CONAMA 303/2002 | Coordenadas | | Nome | Características | Fotos |
|---|---|---|---|---|--|--|
| 2 | 100 | 452066 | 8293141 | Anônimo | <p>Poço artificial margeado por gramíneas exóticas. Ambiente degradado; possivelmente utilizado como pasto.</p> | |

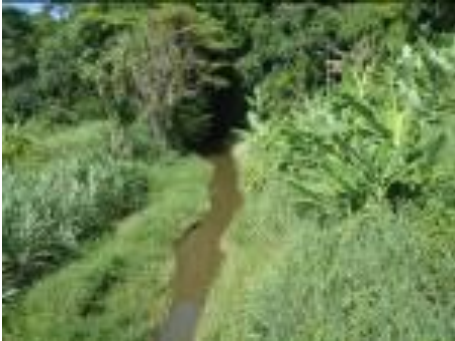
| Nº | Largura da APP conforme CONAMA 303/2002 | Coordenadas | | Nome | Características | Fotos |
|---|---|---|---|---|---|--|
| 3 | 30 | 452128 | 8292393 | Rio do Ouro | Vegetação riparia degradada, predominantemente gramíneas exóticas, com estreito fragmento de mata secundária. Pequena residência próxima à faixa de domínio. | |

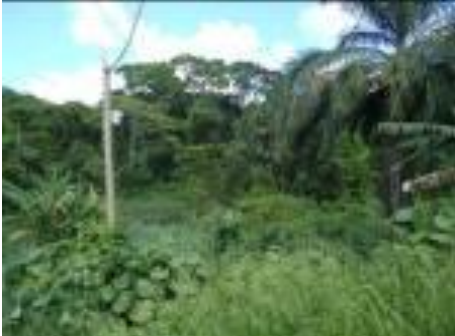
| Nº | Largura da APP conforme CONAMA 303/2002 | Coordenadas | | Nome | Características | Fotos |
|---|---|---|---|---|---|--|
| 4 | 30 | 452194 | 8291730 | Anônimo | Riacho temporário de encosta, com aproximadamente 1m de largura e poço margeado por gramíneas exóticas. Pequeno fragmento de Mata Atlântica secundária na encosta. Área degradada, em estágio inicial de sucessão. Com pouca diversidade florística, entre as espécies identificadas estão: <i>Cupanea vernalis</i> , <i>Ficus pertusa</i> e <i>Psidium guajava</i> . Presença de pastagem. | |

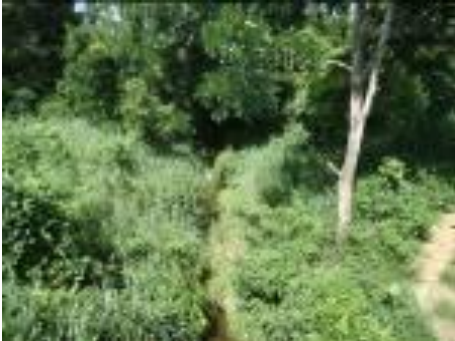
| Nº | Largura da APP conforme CONAMA 303/2002 | Coordenadas | | Nome | Características | Fotos |
|---|---|---|---|---|--|--|
| 5 | 30 | 453601 | 8287742 | Rio das Pedras | Vegetação ripária predominante de gramíneas invasoras com presença de mata degradada. Residência dentro da APP e faixa de domínio. Algumas espécies encontradas: <i>Cariniana rubra</i> , <i>Cecropia distachya</i> , <i>Machaerium aculeatum</i> , <i>Rapania undulata</i> e <i>Vismia</i> sp. | |

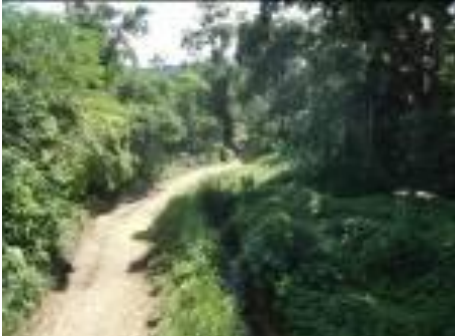
| Nº | Largura da APP conforme CONAMA 303/2002 | Coordenadas | | Nome | Características | Fotos |
|---|---|---|---|---|--|--|
| 6 | 30 | 452932 | 8289586 | Anônimo | Vegetação ripária degradada composta por espécies invasoras de gramíneas e herbáceas e fragmentos de mata secundária. APP sofre influência direta por uma estrada. | |

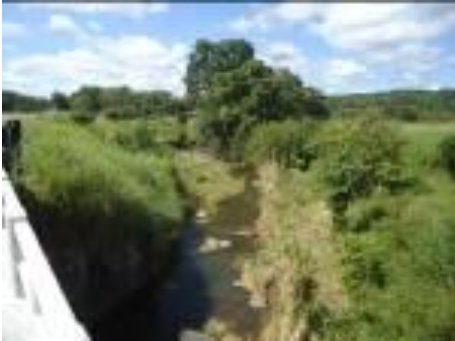
| Nº | Largura da APP conforme CONAMA 303/2002 | Coordenadas | | Nome | Características | Fotos |
|---|---|---|---|---|---|--|
| 7 | 30 | 453575 | 8286010 | Anônimo | Vegetação ripária degradada com predominância de herbáceas. | |

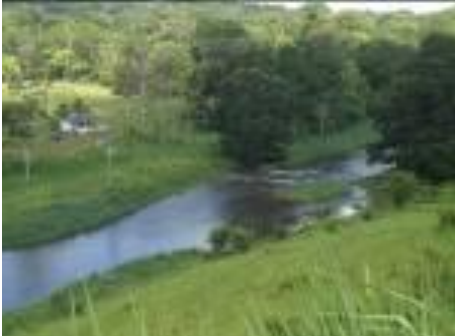
| Nº | Largura da APP conforme CONAMA 303/2002 | Coordenadas | | Nome | Características | Fotos |
|---|---|---|---|---|---|--|
| 8 | 30 | 454290 | 8284102 | Anônimo | Ambiente degradado com vegetação predominante de herbáceas e pequenos fragmentos de Mata Atlântica. Algumas espécies encontradas: <i>Cariniana rubra</i> , <i>Cecropia distachya</i> , <i>Machaerium aculeatum</i> . | |

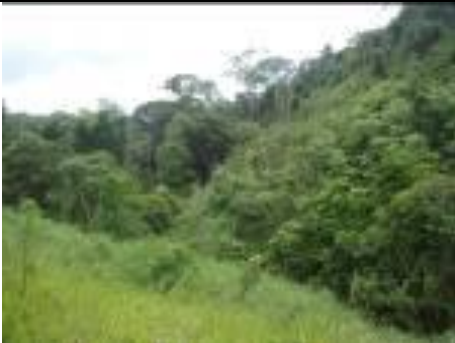
| Nº | Largura da APP conforme CONAMA 303/2002 | Coordenadas | | Nome | Características | Fotos |
|---|---|---|---|---|--|--|
| 11 | 30 | 443608 | 8248725 | Anônimo | Apresenta as seguintes espécies: <i>Andira inermes</i> , <i>Astronium fraxinifolium</i> , <i>Calophyllum brasiliensis</i> , <i>Cecropia hololeuca</i> , <i>Cordia edulis</i> , <i>Guazuma ulmifolia</i> , <i>Qualea withrockii</i> , <i>Xylopia aromática</i> entre outras | |

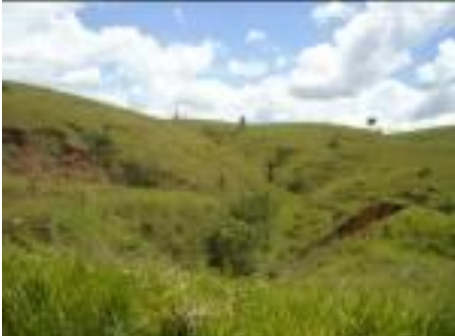
| Nº | Largura da APP conforme CONAMA 303/2002 | Coordenadas | | Nome | Características | Fotos |
|---|---|---|---|---|--|--|
| 12 | 30 | 441435 | 8242392 | Anônimo | Linha de drenagem degradada; predominância de pastagem. | |

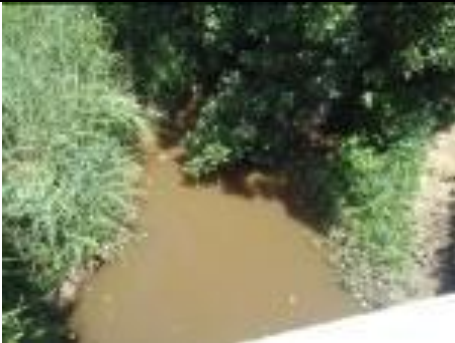
| Nº | Largura da APP conforme CONAMA 303/2002 | Coordenadas | | Nome | Características | Fotos |
|---|---|---|---|---|---|--|
| 13 | 30 | 440148 | 8236597 | Córrego Ventania | Vegetação degradada com predominância de herbáceas e gramíneas.. | |

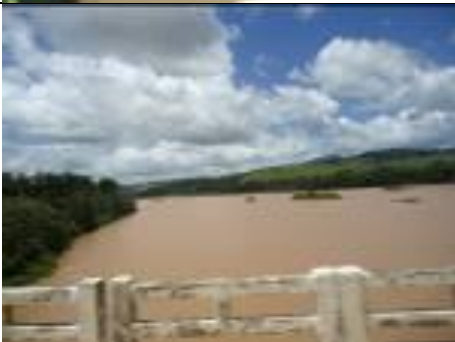
| Nº | Largura da APP conforme CONAMA 303/2002 | Coordenadas | | Nome | Características | Fotos |
|---|---|---|---|---|---|--|
| 14 | 50 | 440002 | 8234977 | Rio Jequitinhonha | Vegetação em estágio inicial de sucessão. <i>Guarea guidonea</i> , <i>Guazuma ulmifolia</i> , <i>Ocotea</i> sp., <i>Psidium guajava</i> , <i>Siparuna guianensis</i> , <i>Vochysia divergens</i> e <i>Cecropia distachy</i> são algumas das espécies identificadas. | |

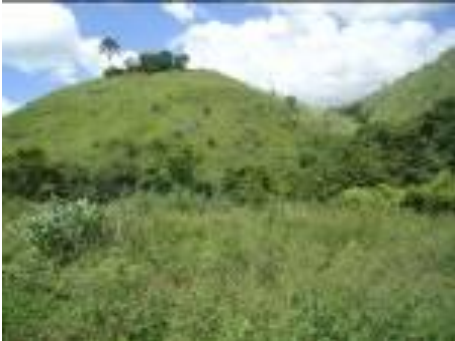
| Nº | Largura da APP conforme CONAMA 303/2002 | Coordenadas | | Nome | Características | Fotos |
|---|---|---|---|---|--|--|
| 15 | 30 | 439788 | 8233807 | Anônimo | Linha de drenagem com estreita faixa de mata secundária. | |

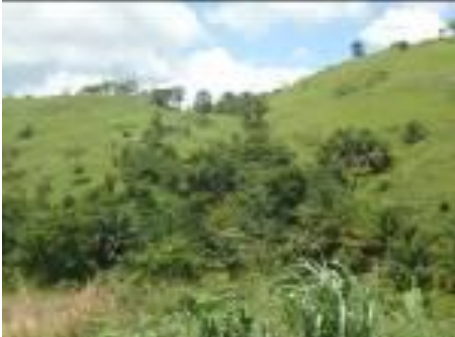
| Nº | Largura da APP conforme CONAMA 303/2002 | Coordenadas | | Nome | Características | Fotos |
|---|---|---|---|---|--|--|
| 16 | 30 | 439685 | 8233197 | Anônimo | Bacia de drenagem em encosta de morro. | |

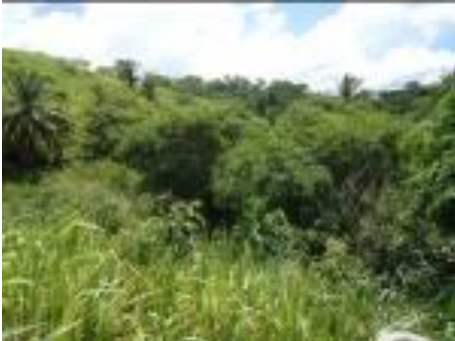
| Nº | Largura da APP conforme CONAMA 303/2002 | Coordenadas | | Nome | Características | Fotos |
|---|---|---|---|---|---|--|
| 17 | 30 | 436422 | 8230231 | Anônimo | Lago artificial; vegetação predominância de gramíneas (pastagem) e herbáceas. Pequeno fragmento de mata. <i>Ocotea sp.</i> , <i>Psidium guajava</i> , <i>Siparuna guianens</i> , <i>Vochysia divergens</i> e <i>Cecropia distachy</i> são algumas das espécies identificadas. | |

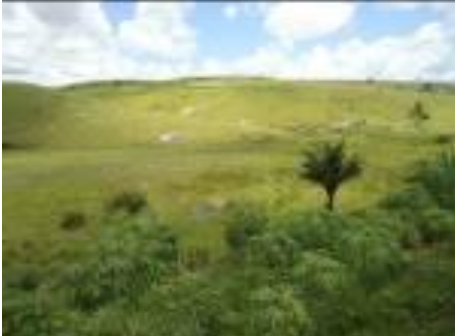
| Nº | Largura da APP conforme CONAMA 303/2002 | Coordenadas | | Nome | Características | Fotos |
|---|---|---|---|---|---|--|
| 18 | 30 | 434843 | 8227990 | Anônimo | Vegetação em estágio inicial de sucessão. <i>Guarea guidonea</i> , <i>Guazuma ulmifolia</i> , <i>Ocotea sp.</i> , <i>Psidium guajava</i> , <i>Siparuna guianens</i> , <i>Vochysia divergens</i> e <i>Cecropia distachy</i> são algumas das espécies identificadas. | |

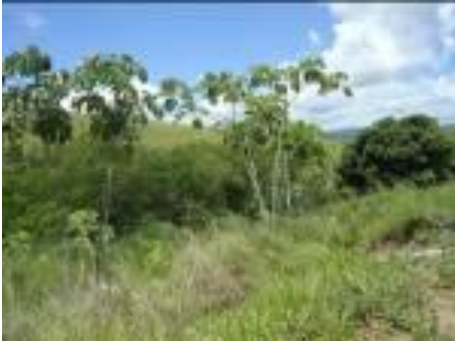
| Nº | Largura da APP conforme CONAMA 303/2002 | Coordenadas | | Nome | Características | Fotos |
|---|---|---|---|---|---|--|
| 19 | 30 | 433704 | 8221478 | Anônimo | Linha de drenagem temporária. Degradada. Vegetação predominante de gramíneas. | |

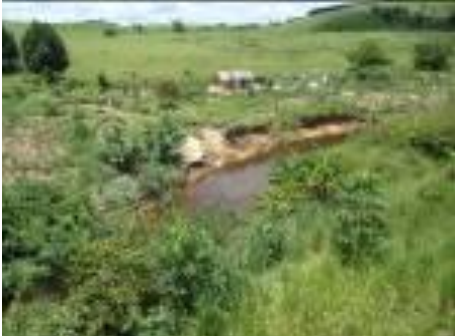
| Nº | Largura da APP conforme CONAMA 303/2002 | Coordenadas | | Nome | Características | Fotos |
|---|---|---|---|---|---|--|
| 20 | 30 | 434518 | 8219477 | Anônimo | Linha de drenagem temporária. Degradada. Vegetação predominante de gramíneas. | |

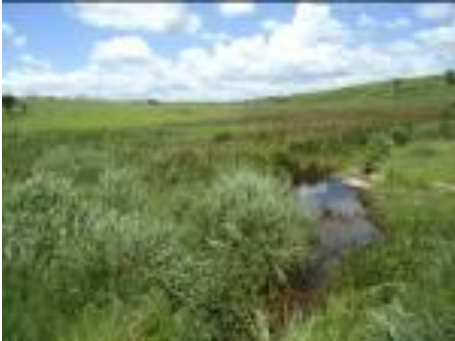
| Nº | Largura da APP conforme CONAMA 303/2002 | Coordenadas | | Nome | Características | Fotos |
|---|---|---|---|---|---|--|
| 21 | 30 | 435971 | 8215166 | Anônimo | Linha de drenagem temporária. Degradada. Vegetação predominante de gramíneas. | |

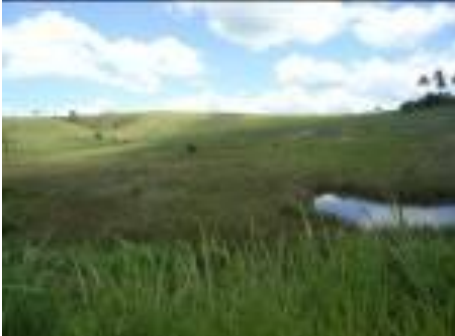
| Nº | Largura da APP conforme CONAMA 303/2002 | Coordenadas | | Nome | Características | Fotos |
|---|---|---|---|---|---|--|
| 22 | 30 | 436388 | 8214106 | Anônimo | Riacho assoreado; Lagoa artificial com vegetação predominante de gramíneas (pasto) e herbáceas. | |

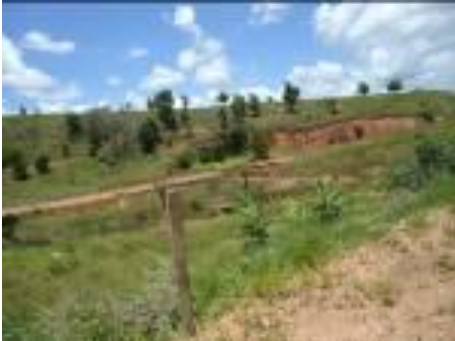
| Nº | Largura da APP conforme CONAMA 303/2002 | Coordenadas | | Nome | Características | Fotos |
|---|---|---|---|---|---|--|
| 23 | 30 | 435814 | 8211123 | Anônimo | Riacho assoreado; Lagoa artificial com vegetação predominante de gramíneas (pasto) e herbáceas. | |

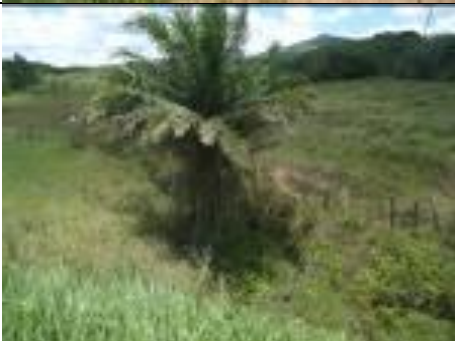
| Nº | Largura da APP conforme CONAMA 303/2002 | Coordenadas | | Nome | Características | Fotos |
|---|---|---|---|---|---|--|
| 24 | 30 | 435222 | 8209590 | Anônimo | Vegetação ripária predominante gramínea e herbácea. | |

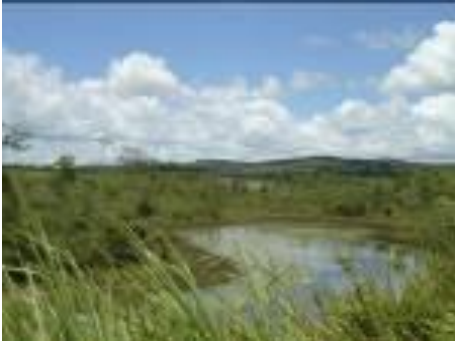
| Nº | Largura da APP conforme CONAMA 303/2002 | Coordenadas | | Nome | Características | Fotos |
|---|---|---|---|---|---|--|
| 25 | 50 | 436246 | 8206078 | Rio Macuco | Vegetação predominante de herbáceas, ocupação e uso recreacional. | |

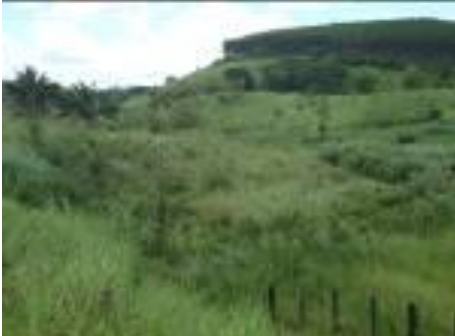
| Nº | Largura da APP conforme CONAMA 303/2002 | Coordenadas | | Nome | Características | Fotos |
|---|---|---|---|---|---|--|
| 26 | 30 | 435932 | 8203705 | Anônimo | Bacia de drenagem em encosta de morro predominante pasto e eucalipto. Sinais de assoreamento e erosão. Formação de lagos artificiais. | |

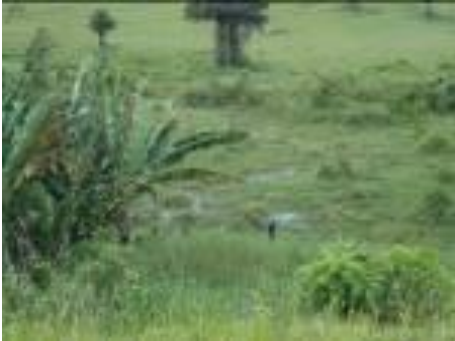
| Nº | Largura da APP conforme CONAMA 303/2002 | Coordenadas | | Nome | Características | Fotos |
|---|---|---|---|---|---|--|
| 27 | 30 | 437473 | 8201542 | Anônimo | Poça temporária próxima a encosta de morro desmatado. Vegetação predominância. Gramíneas e herbáceas. | |

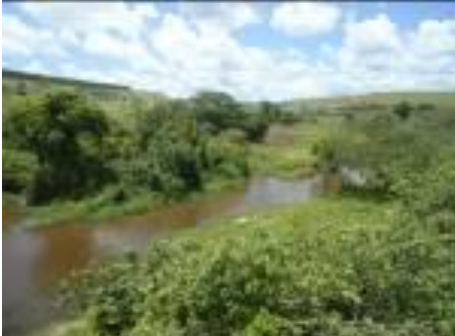
| Nº | Largura da APP conforme CONAMA 303/2002 | Coordenadas | | Nome | Características | Fotos |
|---|---|---|---|---|---|--|
| 28 | 50 | 437871 | 8200206 | Rio Santa Cruz | Vegetação marginal predominante de gramíneas. Situada numa matriz de pasto. | |

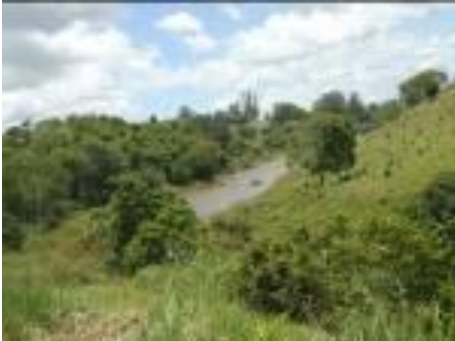
| Nº | Largura da APP conforme CONAMA 303/2002 | Coordenadas | | Nome | Características | Fotos |
|---|---|---|---|---|---|--|
| 29 | 30 | 437122 | 8195154 | Anônimo | Vegetação marginal predominante de gramíneas. Situada numa matriz de pasto. | |

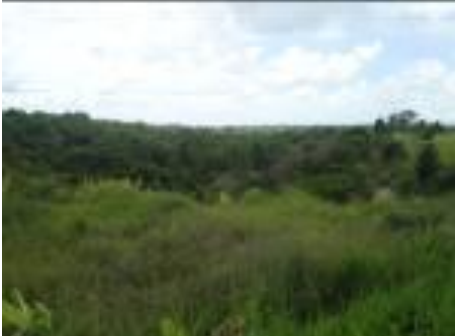
| Nº | Largura da APP conforme CONAMA 303/2002 | Coordenadas | | Nome | Características | Fotos |
|---|---|---|---|---|---|--|
| 30 | 30 | 438052 | 8193104 | Anônimo | Vegetação marginal predominante de gramíneas. Situada numa matriz de pasto. | |

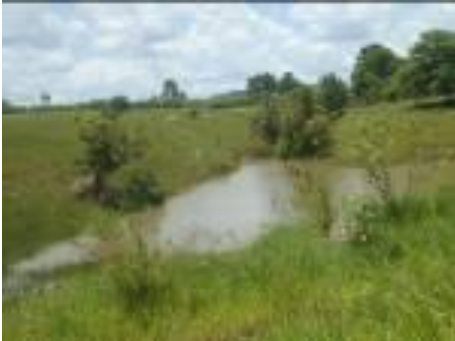
| Nº | Largura da APP conforme CONAMA 303/2002 | Coordenadas | | Nome | Características | Fotos |
|---|---|---|---|---|---|--|
| 31 | 30 | 437653 | 8194961 | Rio Pedra Branca | Próximo a encosta de morro desmatado. Vegetação predominância. Gramíneas e herbáceas. | |

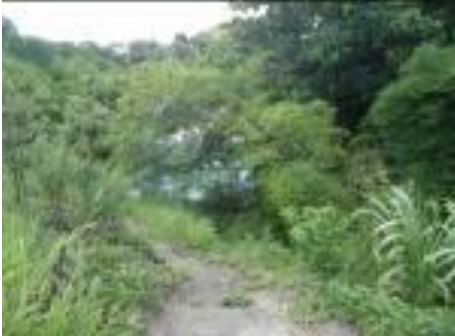
| Nº | Largura da APP conforme CONAMA 303/2002 | Coordenadas | | Nome | Características | Fotos |
|---|---|---|---|---|---|--|
| 32 | 30 | 437305 | 8186287 | Anônimo | Vegetação em estágio inicial de sucessão. <i>Guarea guidonea</i> , <i>Guazuma ulmifolia</i> , <i>Ocotea</i> sp., <i>Psidium guajava</i> , <i>Siparuna guianens</i> , <i>Vochysia divergens</i> e <i>Cecropia distachy</i> são algumas das espécies identificadas. | |

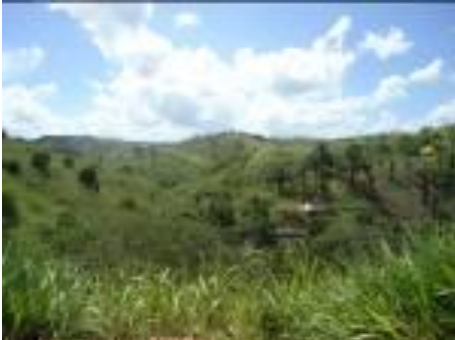
| Nº | Largura da APP conforme CONAMA 303/2002 | Coordenadas | | Nome | Características | Fotos |
|---|---|---|---|---|--|--|
| 33 | 30 | 437193 | 8185626 | Anônimo | Vegetação predominante de herbáceas e gramíneas. | |

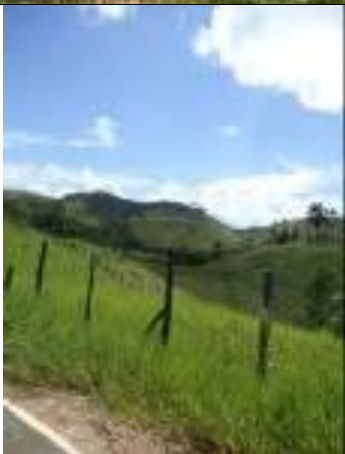
| Nº | Largura da APP conforme CONAMA 303/2002 | Coordenadas | | Nome | Características | Fotos |
|---|---|---|---|---|--|--|
| 34 | 30 | 437153 | 8185432 | Anônimo | Vegetação predominante de herbáceas e gramíneas. | |

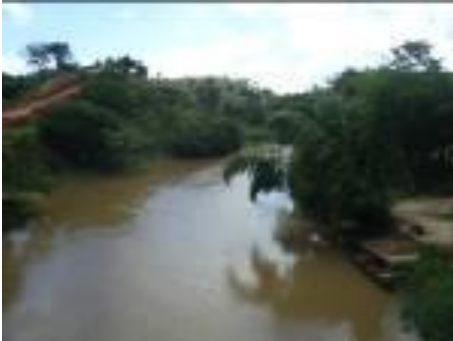
| Nº | Largura da APP conforme CONAMA 303/2002 | Coordenadas | | Nome | Características | Fotos |
|---|---|---|---|---|---|--|
| 35 | 30 | 437320 | 8185230 | Rio Buranhem | APP desmatada; predominância de gramíneas e herbáceas. Ocupação ribeirinha. | |

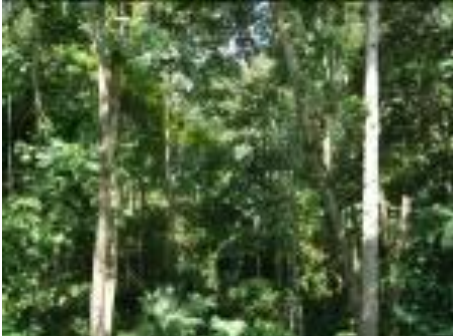
| Nº | Largura da APP conforme CONAMA 303/2002 | Coordenadas | | Nome | Características | Fotos |
|---|---|---|---|---|---|--|
| 36 | 30 | 438285 | 8183543 | Anônimo | Linha de drenagem pluvial da rodovia, formando riacho e poço intermitente envolta por matriz de Mata. <i>Guarea guidonea</i> , <i>Guazuma ulmifolia</i> , <i>Ocotea</i> sp., <i>Psidium guajava</i> , <i>Siparuna guianens</i> , <i>Vochysia divergens</i> e <i>Cecropia distachy</i> são algumas das espécies identificadas. | |

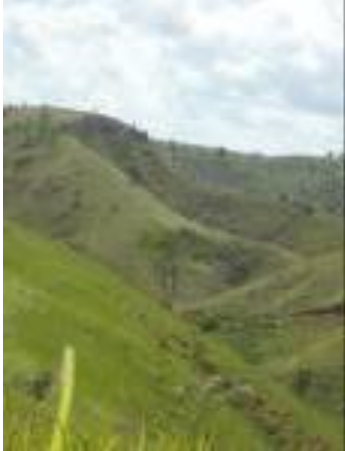
| Nº | Largura da APP conforme CONAMA 303/2002 | Coordenadas | | Nome | Características | Fotos |
|---|---|---|---|---|---|--|
| 37 | 30 | 438561 | 8178912 | Anônimo | Vegetação predominante de herbáceas e gramíneas | |

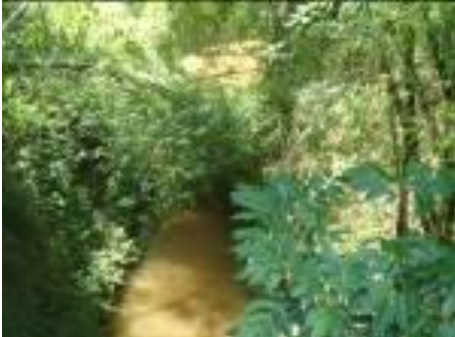
| Nº | Largura da APP conforme CONAMA 303/2002 | Coordenadas | | Nome | Características | Fotos |
|---|---|---|---|---|---|--|
| 38 | 30 | 437968 | 8177299 | Rio Jacarandá | <i>Ocotea</i> sp., <i>Psidium guajava</i> , <i>Siparuna guianensis</i> , <i>Vochysia divergens</i> e <i>Cecropia distachy</i> são algumas das espécies identificadas. | |

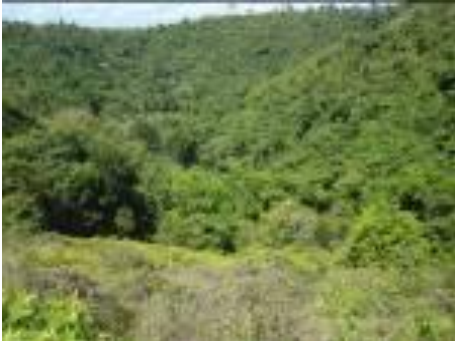
| Nº | Largura da APP conforme CONAMA 303/2002 | Coordenadas | | Nome | Características | Fotos |
|---|---|---|---|---|---|--|
| 39 | 50 | 439522 | 8172198 | Anônimo | <i>Ocotea</i> sp., <i>Psidium guajava</i> , <i>Siparuna guianens</i> , <i>Vochysia divergens</i> e <i>Cecropia distachy</i> são algumas das espécies identificadas. | |

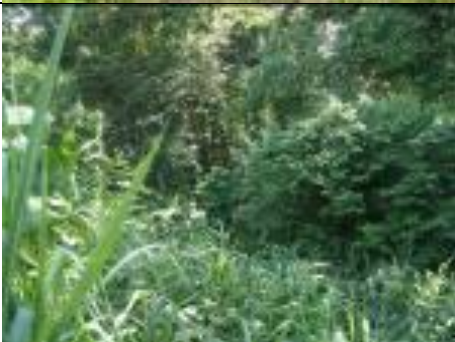
| Nº | Largura da APP conforme CONAMA 303/2002 | Coordenadas | | Nome | Características | Fotos |
|---|---|---|---|---|---|--|
| 40 | 30 | 439780 | 8168558 | Anônimo | Vegetação em estágio inicial de sucessão. <i>Guarea guidonea</i> , <i>Guazuma ulmifolia</i> , <i>Ocotea</i> sp., <i>Psidium guajava</i> , <i>Siparuna guianens</i> , <i>Vochysia divergens</i> e <i>Cecropia distachy</i> são algumas das espécies identificadas. | |

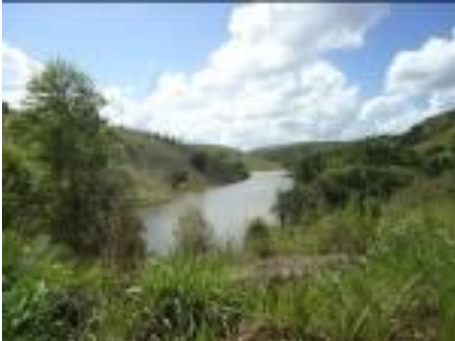
| Nº | Largura da APP conforme CONAMA 303/2002 | Coordenadas | | Nome | Características | Fotos |
|---|---|---|---|---|---|--|
| 41 | 30 | 440801 | 8165639 | Rio do Frade Branco | Vegetação em estágio inicial de sucessão. <i>Guarea guidonea</i> , <i>Guazuma ulmifolia</i> , <i>Ocotea</i> sp., <i>Psidium guajava</i> , <i>Siparuna guianens</i> , <i>Vochysia divergens</i> e <i>Cecropia distachy</i> são algumas das espécies identificadas. | |

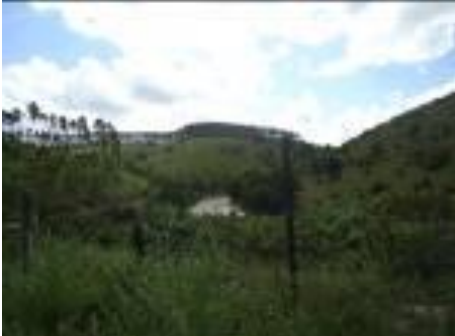
| Nº | Largura da APP conforme CONAMA 303/2002 | Coordenadas | | Nome | Características | Fotos |
|---|---|---|---|---|---|--|
| 42 | 50 | 442189 | 8162667 | Rio Barriguda | Vegetação marginal degradada predominância de gramíneas, herbáceas e eucalipto. Formação de lago artificial. | |

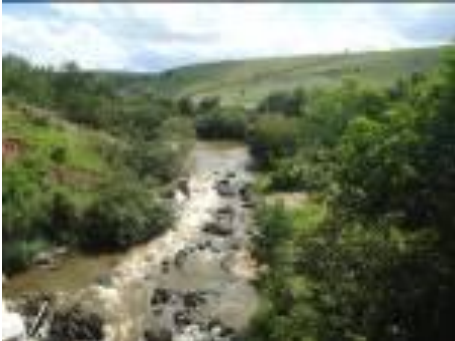
| Nº | Largura da APP conforme CONAMA 303/2002 | Coordenadas | | Nome | Características | Fotos |
|---|---|---|---|---|--|--|
| 43 | 30 | 445006 | 8160315 | Rio dos Frades | Vegetação marginal degradada predominância de gramíneas, herbáceas e eucalipto. Formação de lago artificial. | |

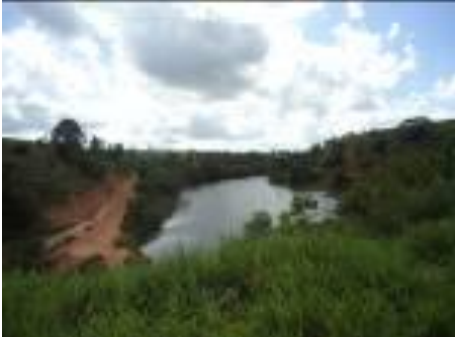
| Nº | Largura da APP conforme CONAMA 303/2002 | Coordenadas | | Nome | Características | Fotos |
|---|---|---|---|---|--|--|
| 44 | 50 | 445104 | 8159092 | Córrego Gameleira | Vegetação marginal degradada predominância de gramíneas, herbáceas e eucalipto. Formação de lago artificial. | |

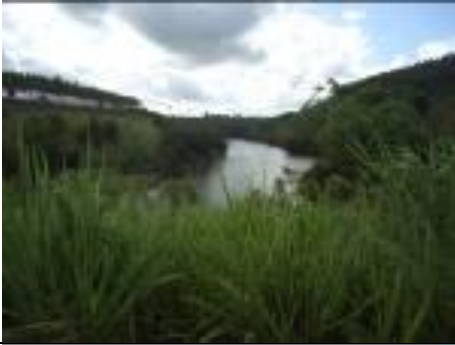
| Nº | Largura da APP conforme CONAMA 303/2002 | Coordenadas | | Nome | Características | Fotos |
|---|---|---|---|---|--|--|
| 45 | 50 | 448358 | 8155199 | Córrego de Pedra | Vegetação marginal degradada predominância de gramíneas, herbáceas e eucalipto. Formação de lago artificial. | |

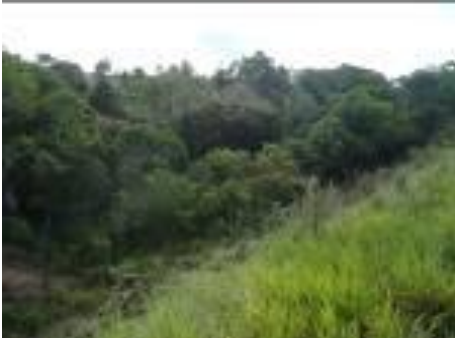
| Nº | Largura da APP conforme CONAMA 303/2002 | Coordenadas | | Nome | Características | Fotos |
|---|---|---|---|---|--|--|
| 46 | 30 | 451992 | 8151649 | Afluente do Caraíva | Vegetação em estágio inicial de sucessão. <i>Guarea guidonea</i> , <i>Guazuma ulmifolia</i> , <i>Ocotea</i> sp., <i>Psidium guajava</i> , <i>Siparuna guianensis</i> , <i>Vochysia divergens</i> e <i>Cecropia distachy</i> são algumas das espécies identificadas | |

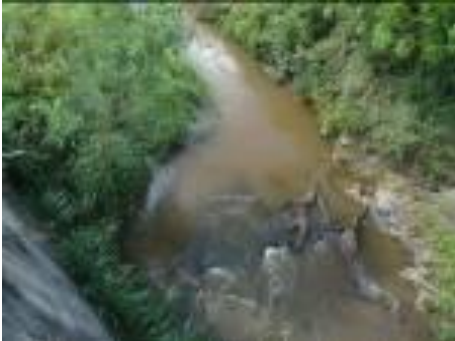
| Nº | Largura da APP conforme CONAMA 303/2002 | Coordenadas | | Nome | Características | Fotos |
|---|---|---|---|---|--|--|
| 47 | 30 | 451351 | 8150271 | Rio Caraíva | APP bastante degradada. Vegetação marginal substituída por campos de pastagem. | |

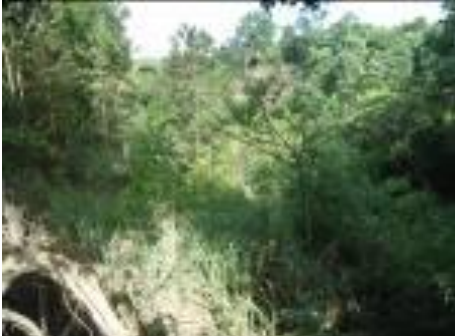
| Nº | Largura da APP conforme CONAMA 303/2002 | Coordenadas | | Nome | Características | Fotos |
|---|---|---|---|---|--|--|
| 48 | 30 | 449891 | 8146262 | Anônimo | Linha de drenagem pluvial da rodovia, formando riacho e poço intermitente envolta por matriz de Mata secundária. | |

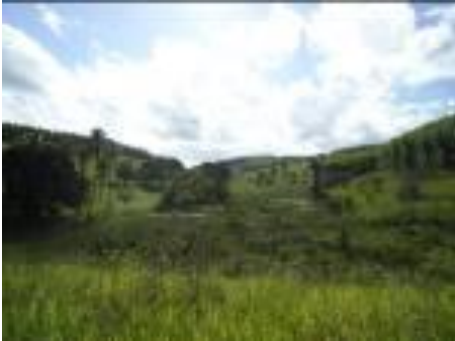
| Nº | Largura da APP conforme CONAMA 303/2002 | Coordenadas | | Nome | Características | Fotos |
|---|---|---|---|---|--|--|
| 49 | 30 | 448813 | 8139030 | Anônimo | Matriz circundante de pasto e eucalipto. | |

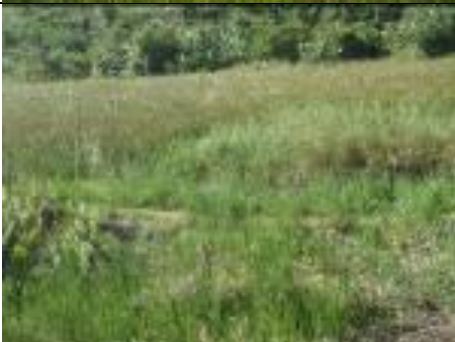
| Nº | Largura da APP conforme CONAMA 303/2002 | Coordenadas | | Nome | Características | Fotos |
|---|---|---|---|---|--|--|
| 50 | 30 | 448346 | 8137877 | Anônimo | APP bastante degradada. Vegetação marginal substituída por campos de pastagem. | |

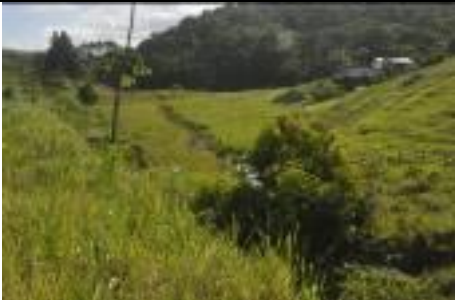
| Nº | Largura da APP conforme CONAMA 303/2002 | Coordenadas | | Nome | Características | Fotos |
|---|---|---|---|---|--|---|
| 51 | 30 | 442113 | 8115368 | Córrego do Cemitério | APP bastante degradada. Vegetação marginal substituída por campos de pastagem | |

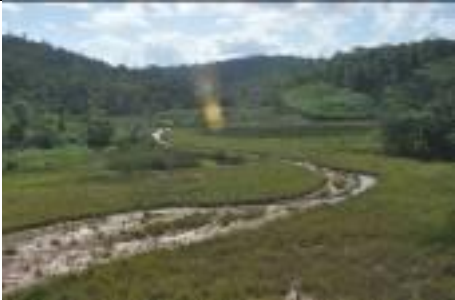
| Nº | Largura da APP conforme CONAMA 303/2002 | Coordenadas | | Nome | Características | Fotos |
|---|---|---|---|---|--|---|
| 52 | 30 | 441195 | 8123522 | Anônimo | APP bastante degradada. Vegetação marginal substituída por campos de pastagem. | |

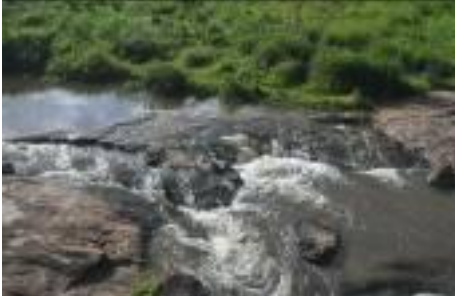
| Nº | Largura da APP conforme CONAMA 303/2002 | Coordenadas | | Nome | Características | Fotos |
|---|---|---|---|---|--|---|
| 53 | 30 | 441146 | 8122184 | Anônimo | APP bastante degradada. Vegetação marginal substituída por campos de pastagem. | |

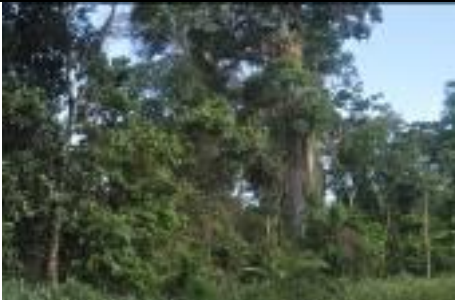
| Nº | Largura da APP conforme CONAMA 303/2002 | Coordenadas | | Nome | Características | Fotos |
|---|---|---|---|---|--|---|
| 54 | 30 | 441824 | 8116141 | Rio do Pato | Vegetação preservada. <i>Guarea guidonea</i> , <i>Guazuma ulmifolia</i> , <i>Ocotea</i> sp., <i>Psidium guajava</i> , <i>Siparuna guianens</i> , <i>Vochysia divergens</i> e <i>Cecropia distachy</i> são algumas das espécies identificadas | |

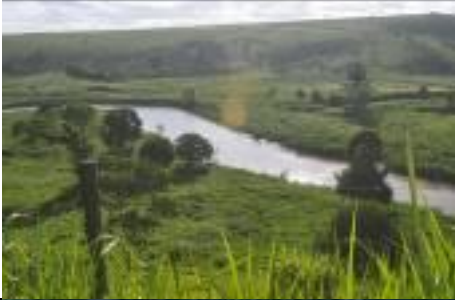
| Nº | Largura da APP conforme CONAMA 303/2002 | Coordenadas | | Nome | Características | Fotos |
|---|---|---|---|---|--|---|
| 55 | 50 | 444036 | 8131239 | Rio Jacururu | APP bastante degradada. Vegetação marginal substituída por campos de pastagem. | |

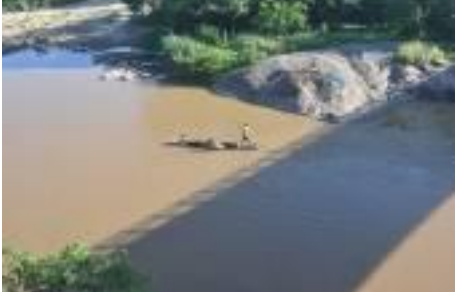
| Nº | Largura da APP conforme CONAMA 303/2002 | Coordenadas | | Nome | Características | Fotos |
|---|---|---|---|---|--|---|
| 56 | 50 | 439370 | 8110335 | Rio Jacururu | APP bastante degradada. Vegetação marginal substituída por campos de pastagem. | |

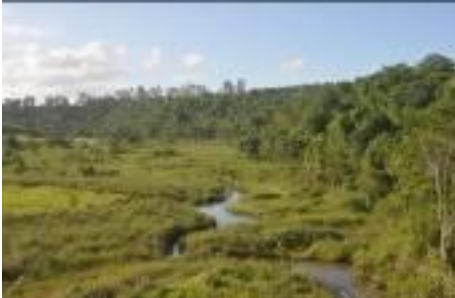
| Nº | Largura da APP conforme CONAMA 303/2002 | Coordenadas | | Nome | Características | Fotos |
|---|---|---|---|---|--|---|
| 57 | 30 | 439491 | 8104483 | Anônimo | APP bastante degradada. Vegetação marginal substituída por campos de pastagem. | |

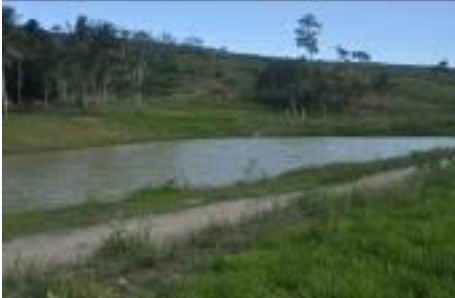
| Nº | Largura da APP conforme CONAMA 303/2002 | Coordenadas | | Nome | Características | Fotos |
|---|---|---|---|---|--|---|
| 58 | 50 | 439073 | 8102521 | Córrego Palmeira | APP bastante degradada. Vegetação marginal substituída por campos de pastagem. | |

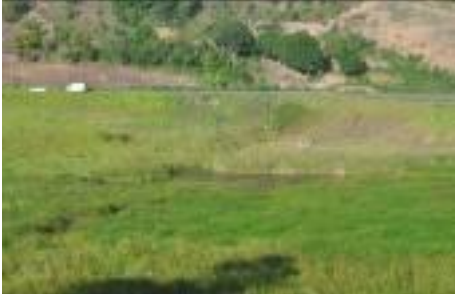
| Nº | Largura da APP conforme CONAMA 303/2002 | Coordenadas | | Nome | Características | Fotos |
|---|---|---|---|---|--|---|
| 59 | 30 | 438547 | 8101981 | Anônimo | APP bastante degradada. Vegetação marginal substituída por campos de pastagem. | |

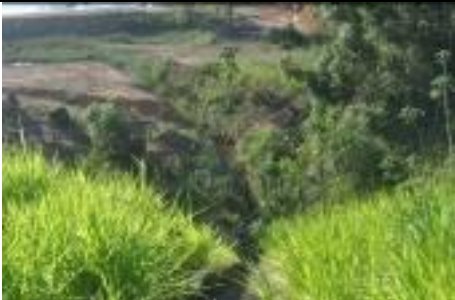
| Nº | Largura da APP conforme CONAMA 303/2002 | Coordenadas | | Nome | Características | Fotos |
|---|---|---|---|---|---|---|
| 60 | 30 | 438250 | 8100094 | Anônimo | APP bastante degradada. Vegetação marginal substituída por campos de pastagem. | |

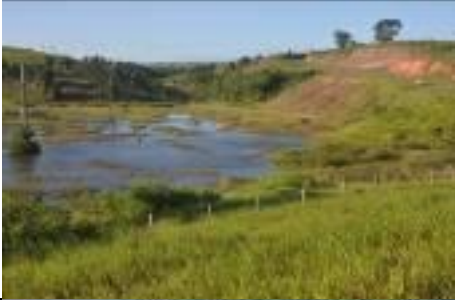
| Nº | Largura da APP conforme CONAMA 303/2002 | Coordenadas | | Nome | Características | Fotos |
|---|---|---|---|---|---|---|
| 61 | 50 | 433997 | 8092907 | Anônimo | APP bastante degradada. Vegetação marginal substituída por campos de pastagem. | |

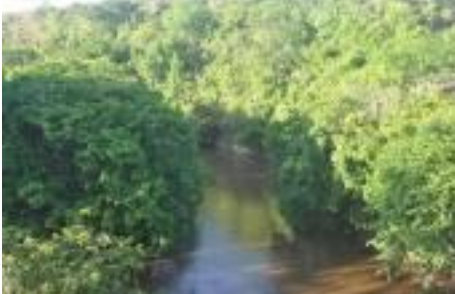
| Nº | Largura da APP conforme CONAMA 303/2002 | Coordenadas | | Nome | Características | Fotos |
|---|---|---|---|---|---|---|
| 62 | 50 | 432736 | 8091619 | Rio Jacururu | APP bastante antropizado; com ocupação ribeirinha. <i>Guarea guidonea</i> , <i>Guazuma ulmifolia</i> , <i>Ocotea</i> sp., <i>Psidium guajava</i> , <i>Siparuna guianensis</i> , <i>Vochysia divergens</i> e <i>Cecropia distachy</i> são algumas das espécies identificadas | |

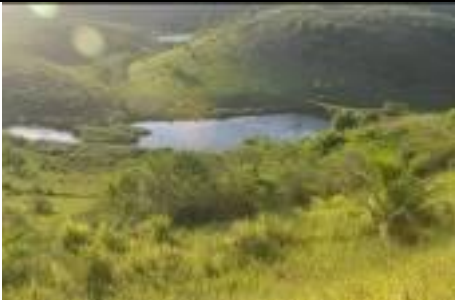
| Nº | Largura da APP conforme CONAMA 303/2002 | Coordenadas | | Nome | Características | Fotos |
|---|---|---|---|---|--|---|
| 63 | 50 | | | Anônimo | APP bastante degradada. Vegetação marginal substituída por campos de pastagem. | |

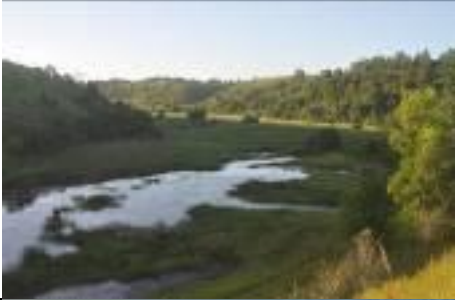
| Nº | Largura da APP conforme CONAMA 303/2002 | Coordenadas | | Nome | Características | Fotos |
|---|---|---|---|---|--|---|
| 64 | 50 | 433116 | 8081342 | Rio Itanheguetinga | APP bastante degradada. Vegetação marginal substituída por campos de pastagem. | |

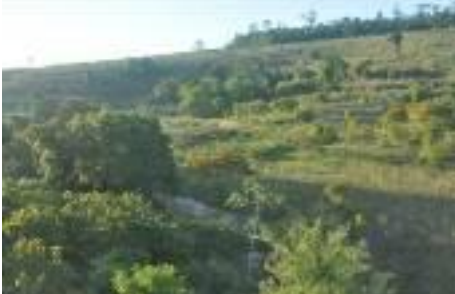
| Nº | Largura da APP conforme CONAMA 303/2002 | Coordenadas | | Nome | Características | Fotos |
|---|---|---|---|---|--|---|
| 65 | 30 | 426620 | 8071762 | Anônimo | APP bastante degradada. Vegetação marginal substituída por campos de pastagem. | |

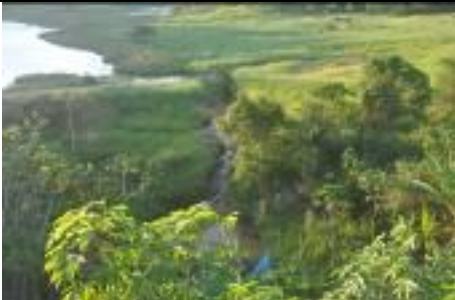
| Nº | Largura da APP conforme CONAMA 303/2002 | Coordenadas | | Nome | Características | Fotos |
|---|---|---|---|---|--|---|
| 66 | 50 | 425594 | 8069421 | Anônimo | APP bastante degradada. Vegetação marginal substituída por campos de pastagem. | |

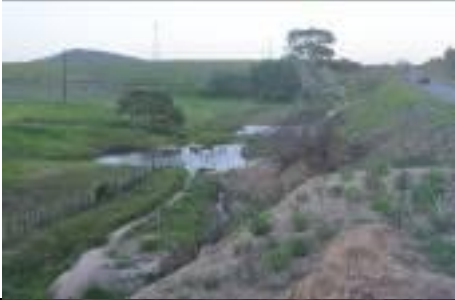
| Nº | Largura da APP conforme CONAMA 303/2002 | Coordenadas | | Nome | Características | Fotos |
|---|---|---|---|---|--|---|
| 67 | 30 | 425284 | 8065357 | Anônimo | APP bastante degradada. Vegetação marginal substituída por campos de pastagem. | |

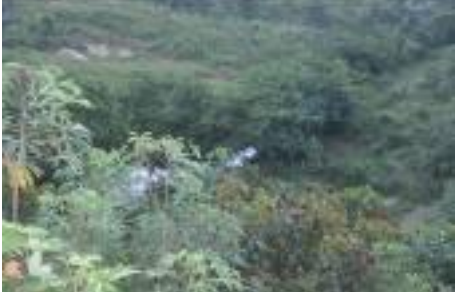
| Nº | Largura da APP conforme CONAMA 303/2002 | Coordenadas | | Nome | Características | Fotos |
|---|---|---|---|---|--|---|
| 68 | 30 | 425148 | 8063747 | Rio Alcobaça | APP bastante degradada. Vegetação marginal substituída por campos de pastagem. | |

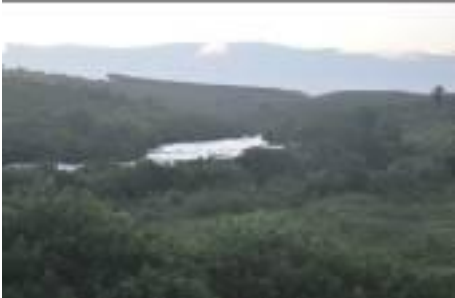
| Nº | Largura da APP conforme CONAMA 303/2002 | Coordenadas | | Nome | Características | Fotos |
|---|---|---|---|---|--|--|
| 69 | 50 | 421422 | 8055671 | Anônimo | APP bastante degradada. Vegetação marginal substituída por campos de pastagem. | |

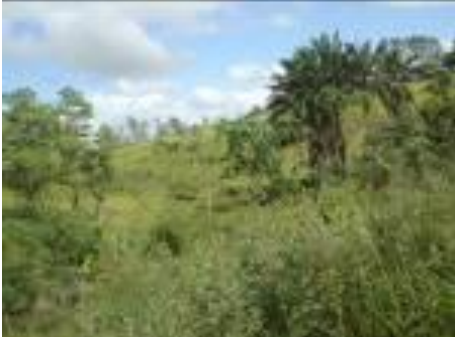
| Nº | Largura da APP conforme CONAMA 303/2002 | Coordenadas | | Nome | Características | Fotos |
|---|---|---|---|---|--|--|
| 70 | 30 | 420515 | 8054156 | Anônimo | APP bastante degradada. Vegetação marginal substituída por campos de pastagem. | |

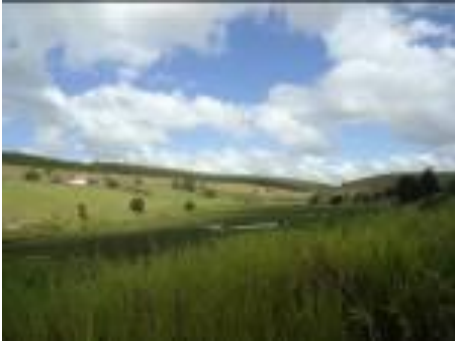
| Nº | Largura da APP conforme CONAMA 303/2002 | Coordenadas | | Nome | Características | Fotos |
|---|---|---|---|---|--|--|
| 71 | 30 | 420085 | 8053465 | Anônimo | APP bastante degradada. Vegetação marginal substituída por campos de pastagem. | |

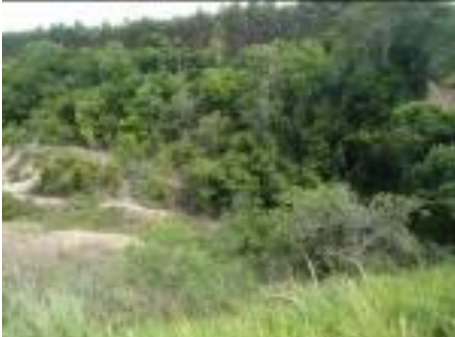
| Nº | Largura da APP conforme CONAMA 303/2002 | Coordenadas | | Nome | Características | Fotos |
|---|---|---|---|---|--|--|
| 72 | 30 | 418525 | 8050853 | Anônimo | Riacho assoreado com poços e sinais de erosão. Matriz de eucalipto e pasto. | |

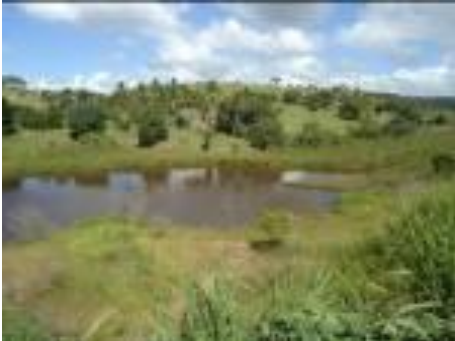
| Nº | Largura da APP conforme CONAMA 303/2002 | Coordenadas | | Nome | Características | Fotos |
|---|---|---|---|---|---|--|
| 73 | 50 | 418394 | 8049635 | Anônimo | APP bastante degradada. Vegetação marginal substituída por campos de pastagem. | |

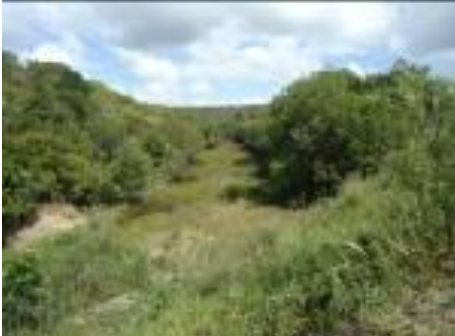
| Nº | Largura da APP conforme CONAMA 303/2002 | Coordenadas | | Nome | Características | Fotos |
|---|---|---|---|---|---|--|
| 74 | 50 | 418204 | 8048279 | Anônimo | Lagoa natural com vegetação predominante arbórea e gramíneas em meio a matriz de eucalipto. | |

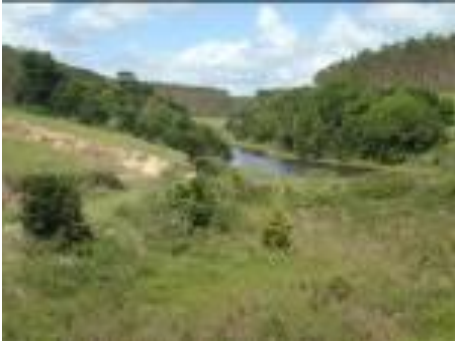
| Nº | Largura da APP conforme CONAMA 303/2002 | Coordenadas | | Nome | Características | Fotos |
|---|---|---|---|---|---|--|
| 75 | 30 | 417940 | 8043908 | Anônimo | Lagoa natural com vegetação predominante arbórea e gramíneas em meio a matriz de eucalipto. | |

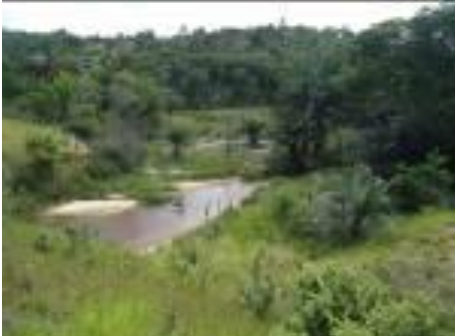
| Nº | Largura da APP conforme CONAMA 303/2002 | Coordenadas | | Nome | Características | Fotos |
|---|---|---|---|---|---|--|
| 76 | 30 | 417487 | 8035386 | Córrego Tarifa | APP bastante degradada. Vegetação marginal substituída por campos de pastagem. | |

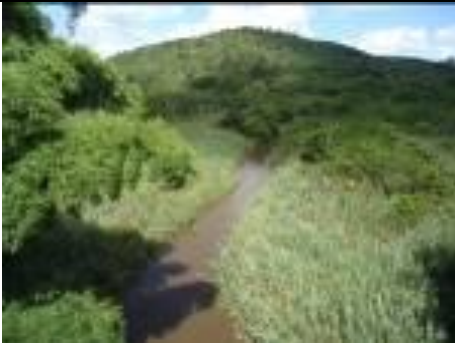
| Nº | Largura da APP conforme CONAMA 303/2002 | Coordenadas | | Nome | Características | Fotos |
|---|---|---|---|---|--|--|
| 77 | 30 | 417296 | 8032462 | Rio Peruíbe. | APP bastante degradada. Vegetação marginal substituída por campos de pastagem. | |

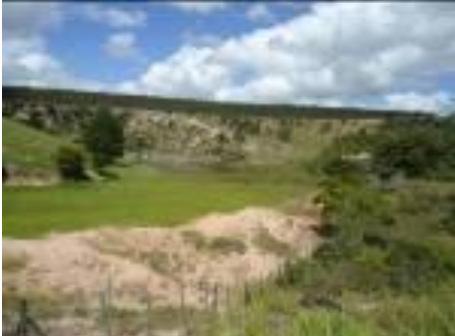
| Nº | Largura da APP conforme CONAMA 303/2002 | Coordenadas | | Nome | Características | Fotos |
|---|---|---|---|---|--|--|
| 78 | 50 | 416527 | 8030338 | Anônimo | APP bastante degradada. Vegetação marginal substituída por campos de pastagem. | |

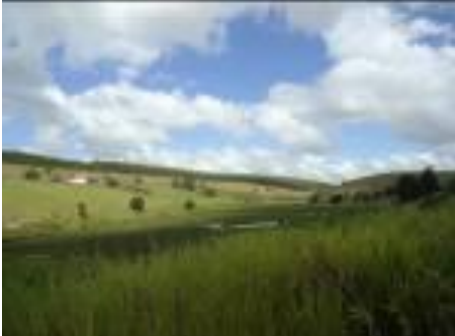
| Nº | Largura da APP conforme CONAMA 303/2002 | Coordenadas | | Nome | Características | Fotos |
|---|---|---|---|---|--|--|
| 80 | 50 | 415326 | 8027230 | Anônimo | APP bastante degradada. Vegetação marginal substituída por campos de pastagem. | |

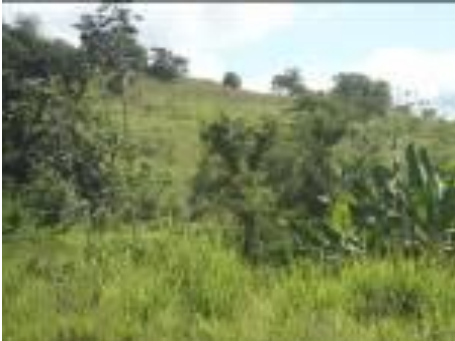
| Nº | Largura da APP conforme CONAMA 303/2002 | Coordenadas | | Nome | Características | Fotos |
|---|---|---|---|---|--|--|
| 81 | 50 | 415095 | 8025670 | Anônimo | APP bastante degradada. Vegetação marginal substituída por campos de pastagem. | |

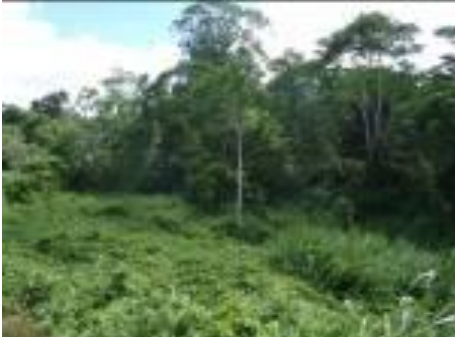
| Nº | Largura da APP conforme CONAMA 303/2002 | Coordenadas | | Nome | Características | Fotos |
|---|---|---|---|---|--|--|
| 82 | 30 | 414434 | 8023819 | Anônimo | APP bastante degradada. Vegetação marginal substituída por campos de pastagem. | |

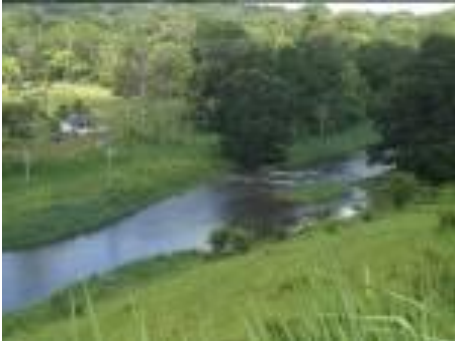
| Nº | Largura da APP conforme CONAMA 303/2002 | Coordenadas | | Nome | Características | Fotos |
|---|---|---|---|---|--|--|
| 83 | 30 | 408886 | 8015785 | Rio Pau Alto | APP bastante degradada. Vegetação marginal substituída por campos de pastagem. | |

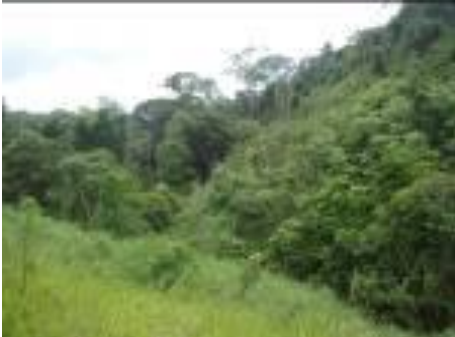
| Nº | Largura da APP conforme CONAMA 303/2002 | Coordenadas | | Nome | Características | Fotos |
|---|---|---|---|---|--|--|
| 84 | 30 | 408232 | 8004730 | Rio Mucurizinho | APP bastante degradada. Vegetação marginal substituída por campos de pastagem. | |

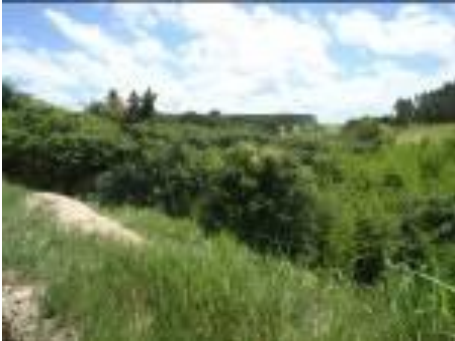
| Nº | Largura da APP conforme CONAMA 303/2002 | Coordenadas | | Nome | Características | Fotos |
|---|---|---|---|---|--|--|
| 85 | 100 | 404216 | 7993152 | Rio Mucurí | APP bastante degradada. Vegetação marginal substituída por campos de pastagem. | |

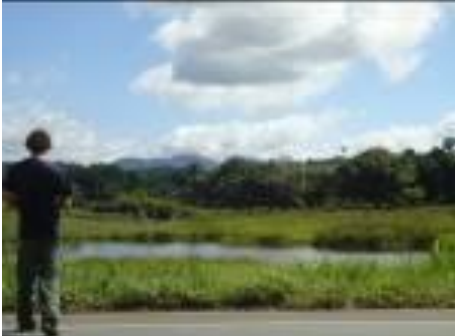
| Nº | Largura da APP conforme CONAMA 303/2002 | Coordenadas | | Nome | Características | Fotos |
|---|---|---|---|---|--|--|
| 86 | 50 | 403089 | 7991369 | Anônimo | APP bastante degradada. Vegetação marginal substituída por campos de pastagem. | |

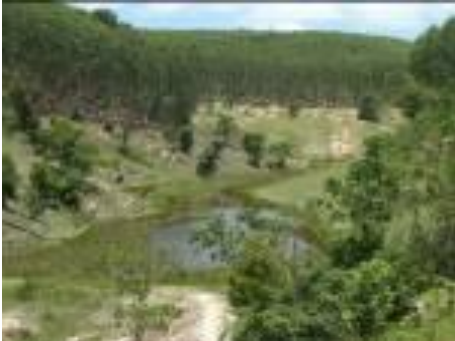
| Nº | Largura da APP conforme CONAMA 303/2002 | Coordenadas | | Nome | Características | Fotos |
|---|---|---|---|---|--|--|
| 87 | 50 | 399035 | 7981046 | Anônimo | APP bastante degradada. Vegetação marginal substituída por campos de pastagem. | |

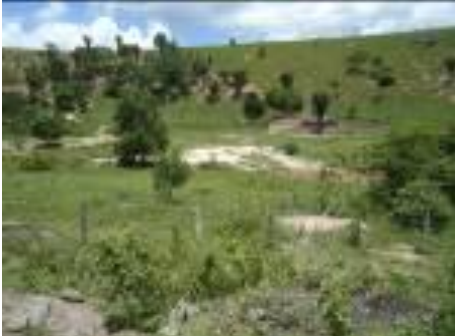
| Nº | Largura da APP conforme CONAMA 303/2002 | Coordenadas | | Nome | Características | Fotos |
|---|---|---|---|---|--|--|
| 88 | 50 | 398912 | 7978146 | Córrego da Cruz | APP bastante degradada. Vegetação marginal substituída por campos de pastagem. | |

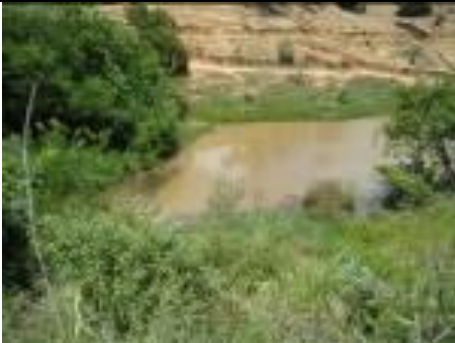
| Nº | Largura da APP conforme CONAMA 303/2002 | Coordenadas | | Nome | Características | Fotos |
|---|---|---|---|---|--|--|
| 89 | 30 | 399072 | 7975066 | Anônimo | APP bastante degradada. Vegetação marginal substituída por campos de pastagem. | |

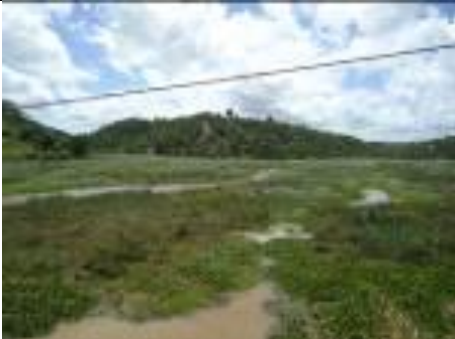
| Nº | Largura da APP conforme CONAMA 303/2002 | Coordenadas | | Nome | Características | Fotos |
|---|---|---|---|---|--|--|
| 90 | 50 | 398709 | 7972448 | Rio Itaúnas | APP bastante degradada. Vegetação marginal substituída por campos de pastagem. | |

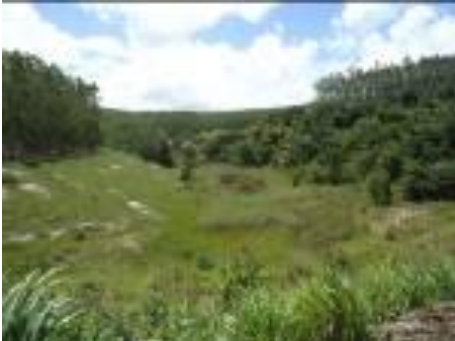
| Nº | Largura da APP conforme CONAMA 303/2002 | Coordenadas | | Nome | Características | Fotos |
|---|---|---|---|---|--|--|
| 91 | 50 | 398712 | 7971218 | Anônimo | APP bastante degradada. Vegetação marginal substituída por campos de pastagem. | |

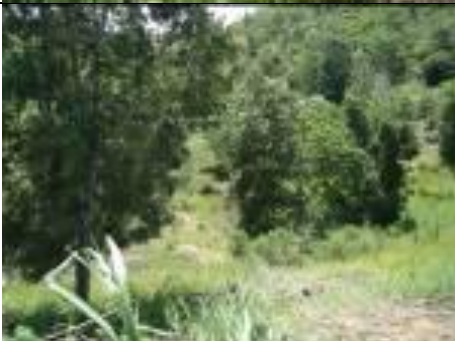
| Nº | Largura da APP conforme CONAMA 303/2002 | Coordenadas | | Nome | Características | Fotos |
|---|---|---|---|---|--|--|
| 92 | 50 | 399116 | 7970034 | Anônimo | APP bastante degradada. Vegetação marginal substituída por campos de pastagem. | |

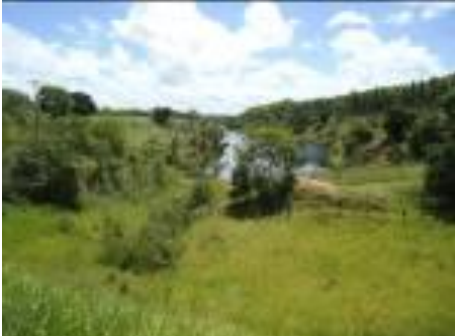
| Nº | Largura da APP conforme CONAMA 303/2002 | Coordenadas | | Nome | Características | Fotos |
|---|---|---|---|---|--|--|
| 94 | 50 | 400516 | 7966269 | Anônimo | APP bastante degradada. Vegetação marginal substituída por campos de pastagem. | |

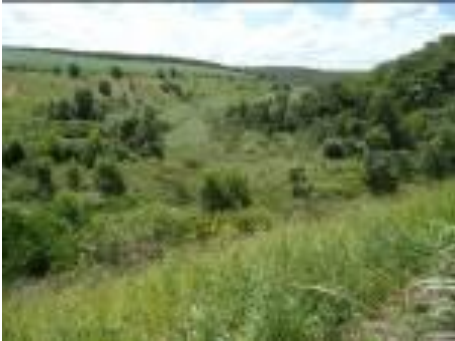
| Nº | Largura da APP conforme CONAMA 303/2002 | Coordenadas | | Nome | Características | Fotos |
|---|---|---|---|---|--|--|
| 95 | 50 | 400972 | 7964426 | Rio Jundiá | APP bastante degradada. Vegetação marginal substituída por campos de pastagem. | |

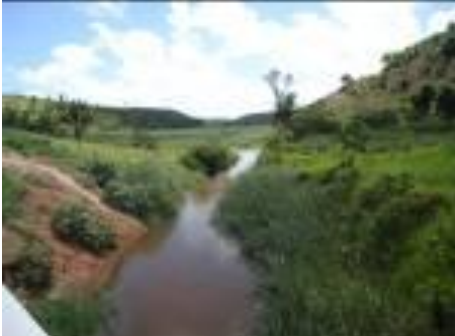
| Nº | Largura da APP conforme CONAMA 303/2002 | Coordenadas | | Nome | Características | Fotos |
|---|---|---|---|---|--|--|
| 96 | 30 | 401292 | 7962247 | Rio Itaiuninhas | APP bastante degradada. Vegetação marginal substituída por campos de pastagem. | |

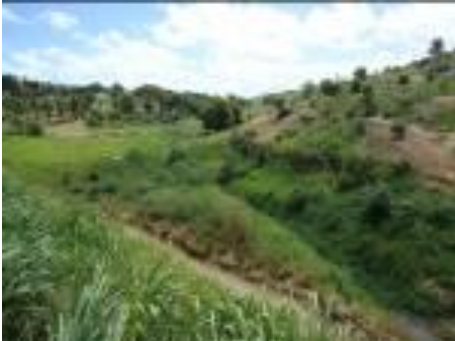
| Nº | Largura da APP conforme CONAMA 303/2002 | Coordenadas | | Nome | Características | Fotos |
|---|---|---|---|---|--|--|
| 97 | 30 | 401684 | 7959423 | Anônimo | APP bastante degradada. Vegetação marginal substituída por campos de pastagem. | |

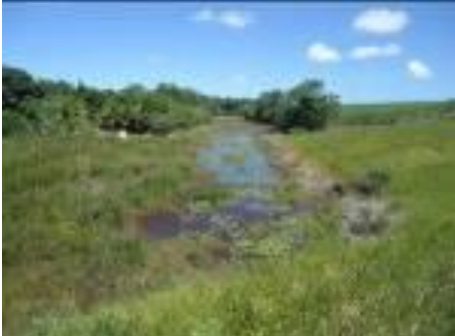
| Nº | Largura da APP conforme CONAMA 303/2002 | Coordenadas | | Nome | Características | Fotos |
|---|---|---|---|---|--|--|
| 98 | 30 | 401887 | 7958214 | Anônimo | APP bastante degradada. Vegetação marginal substituída por campos de pastagem. | |

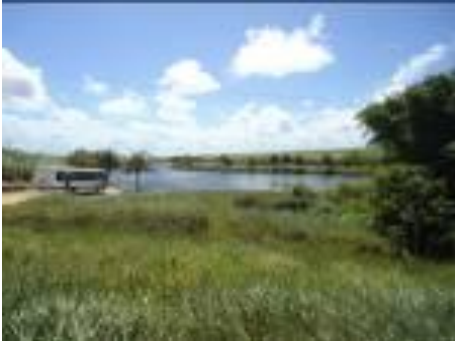
| Nº | Largura da APP conforme CONAMA 303/2002 | Coordenadas | | Nome | Características | Fotos |
|---|---|---|---|---|--|--|
| 99 | 50 | 402504 | 7956013 | Anônimo | APP bastante degradada. Vegetação marginal substituída por campos de pastagem. | |

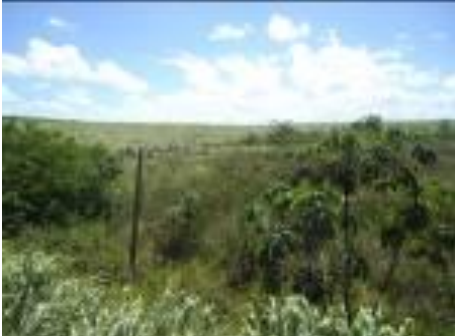
| Nº | Largura da APP conforme CONAMA 303/2002 | Coordenadas | | Nome | Características | Fotos |
|---|---|---|---|---|--|--|
| 100 | 30 | 402986 | 7954599 | Anônimo | APP bastante degradada. Vegetação marginal substituída por campos de pastagem. | |
