No âmbito do licenciamento ambiental das obras de instalação do cabo óptico Camacan (BA) – Vitória (ES) de titularidade da VIVO S.A., o IBAMA definiu a necessidade de elaborar, como estudo subsidiador à concessão da Licença Ambiental Prévia, um Estudo Ambiental - EA.

Nesse sentido o presente estudo contempla o Estudo Ambiental (EA) referente ao Projeto de Cabo Óptico Camacan (BA) – Vitória (ES) da empresa VIVO S.A – Volume 2.

Brasília-DF, Fevereiro de 2011

Ecoproject Ambiental

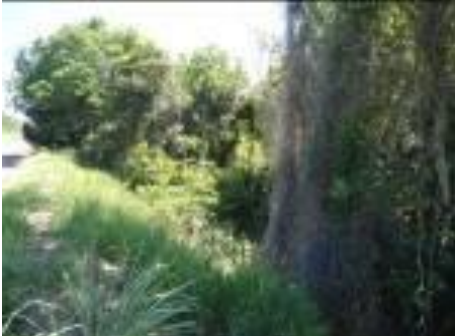
| Nº | Largura da APP conforme CONAMA 303/2002 | Coordenadas | | Nome | Características | Fotos |
|---|---|---|---|---|---|--|
| 102 | 30 | 404228 | 7950154 | Anônimo | APP bastante antropizado; com ocupação ribeirinha. <i>Guarea guidonea</i> , <i>Guazuma ulmifolia</i> , <i>Ocotea</i> sp., <i>Psidium guajava</i> , <i>Siparuna guianensis</i> , <i>Vochysia divergens</i> e <i>Cecropia distachy</i> são algumas das espécies identificadas | |

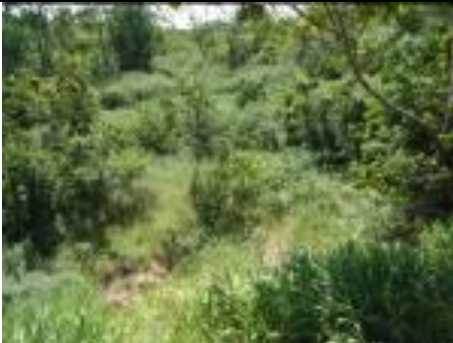
| Nº | Largura da APP conforme CONAMA 303/2002 | Coordenadas | | Nome | Características | Fotos |
|---|---|---|---|---|--|--|
| 103 | 30 | 404337 | 7949742 | Anônimo | APP bastante degradada. Vegetação marginal substituída por campos de pastagem. | |

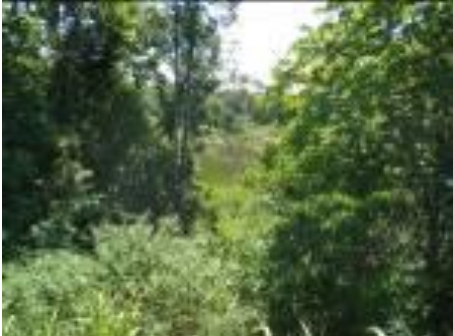
| Nº | Largura da APP conforme CONAMA 303/2002 | Coordenadas | | Nome | Características | Fotos |
|---|---|---|---|---|--|--|
| 104 | 30 | 405020 | 7947540 | Anônimo | APP bastante antropizado; com ocupação ribeirinha. | |

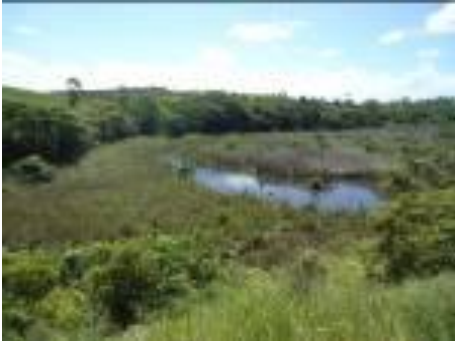
| Nº | Largura da APP conforme CONAMA 303/2002 | Coordenadas | | Nome | Características | Fotos |
|---|---|---|---|---|--|--|
| 105 | 50 | 405454 | 7946025 | Anônimo | APP bastante degradada. Vegetação marginal substituída por campos de pastagem. | |

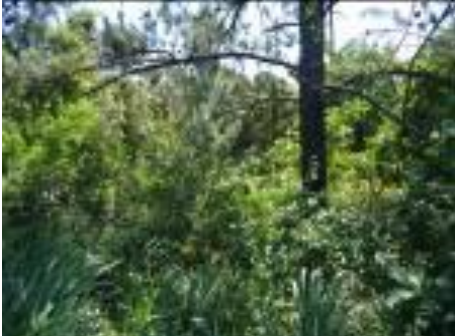
| Nº | Largura da APP conforme CONAMA 303/2002 | Coordenadas | | Nome | Características | Fotos |
|---|---|---|---|---|--|--|
| 106 | 30 | 405619 | 7945465 | Anônimo | APP bastante antropizado; com ocupação ribeirinha. <i>Guarea guidonea</i> , <i>Guazuma ulmifolia</i> , <i>Ocotea</i> sp. | |

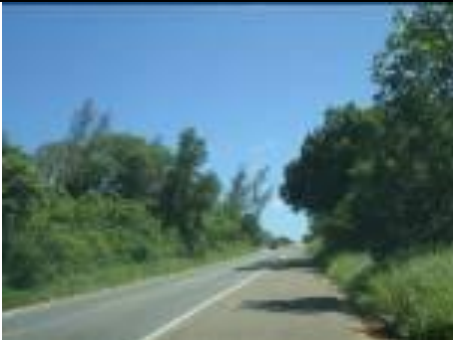
| Nº | Largura da APP conforme CONAMA 303/2002 | Coordenadas | | Nome | Características | Fotos |
|---|---|---|---|---|--|--|
| 107 | 30 | 406155 | 7943676 | Anônimo | APP bastante degradada. Vegetação marginal substituída por campos de pastagem. | |

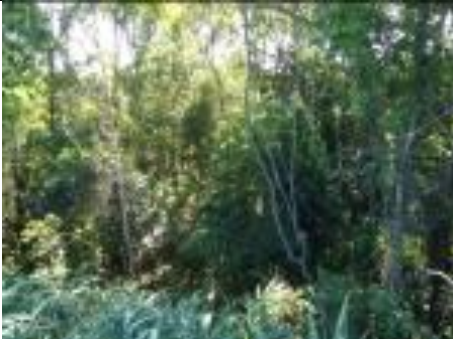
| Nº | Largura da APP conforme CONAMA 303/2002 | Coordenadas | | Nome | Características | Fotos |
|---|---|---|---|---|--|--|
| 108 | 30 | 406448 | 7942648 | Anônimo | APP bastante antropizado; com ocupação ribeirinha. <i>Guarea guidonea</i> , <i>Guazuma ulmifolia</i> , <i>Ocotea</i> sp. | |

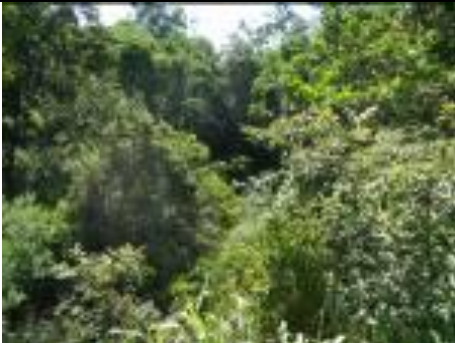
| Nº | Largura da APP conforme CONAMA 303/2002 | Coordenadas | | Nome | Características | Fotos |
|---|---|---|---|---|--|--|
| 109 | 30 | 406769 | 7941566 | Anônimo | APP bastante antropizado; com ocupação ribeirinha. <i>Guarea guidonea</i> , <i>Guazuma ulmifolia</i> , <i>Ocotea</i> sp. | |

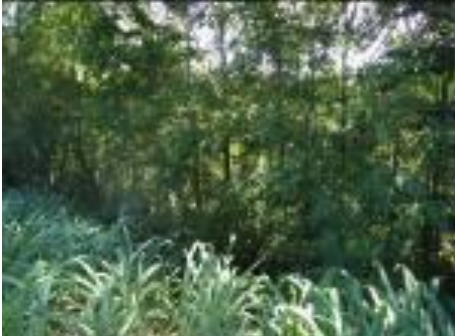
| Nº | Largura da APP conforme CONAMA 303/2002 | Coordenadas | | Nome | Características | Fotos |
|---|---|---|---|---|--|--|
| 110 | 30 | 406946 | 7940911 | Anônimo | APP bastante antropizado; com ocupação ribeirinha. <i>Guarea guidonea</i> , <i>Guazuma ulmifolia</i> , <i>Ocotea</i> sp. | |

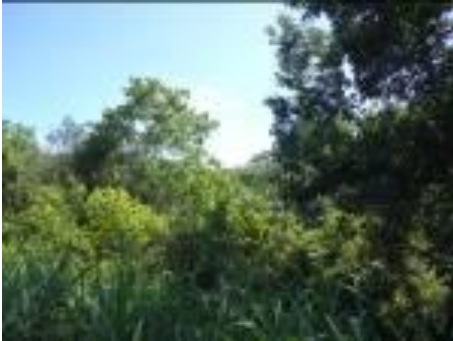
| Nº | Largura da APP conforme CONAMA 303/2002 | Coordenadas | | Nome | Características | Fotos |
|---|---|---|---|---|--|--|
| 111 | 30 | 407223 | 7940025 | Anônimo | APP bastante antropizado; com ocupação ribeirinha. <i>Guarea guidonea</i> , <i>Guazuma ulmifolia</i> , <i>Ocotea</i> sp. | |

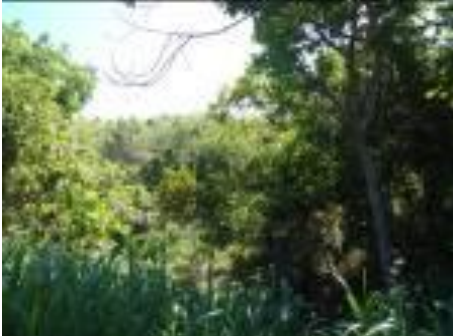
| Nº | Largura da APP conforme CONAMA 303/2002 | Coordenadas | | Nome | Características | Fotos |
|---|---|---|---|---|--|--|
| 112 | 30 | 408097 | 7937083 | Anônimo | APP bastante antropizado; com ocupação ribeirinha. <i>Guarea guidonea</i> , <i>Guazuma ulmifolia</i> , <i>Ocotea</i> sp. | |

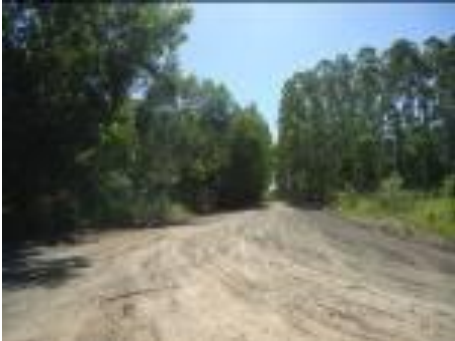
| Nº | Largura da APP conforme CONAMA 303/2002 | Coordenadas | | Nome | Características | Fotos |
|---|---|---|---|---|--|--|
| 113 | 30 | 408375 | 7936022 | Anônimo | APP antropizada com plantação de eucalipto. | |

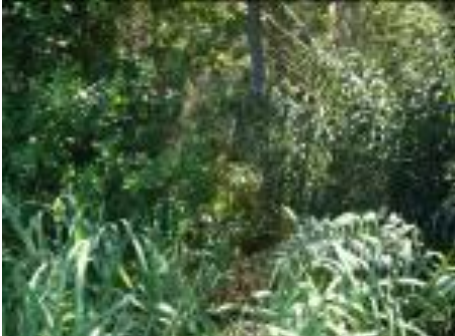
| Nº | Largura da APP conforme CONAMA 303/2002 | Coordenadas | | Nome | Características | Fotos |
|---|---|---|---|---|--|--|
| 114 | 30 | 408645 | 7935143 | Anônimo | APP bastante degradada. Vegetação marginal substituída por campos de pastagem. | |

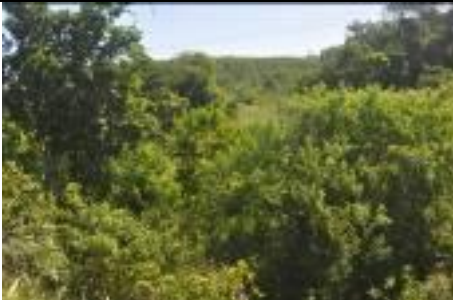
| Nº | Largura da APP conforme CONAMA 303/2002 | Coordenadas | | Nome | Características | Fotos |
|---|---|---|---|---|--|---|
| 115 | 50 | 407566 | 7931300 | Anônimo | APP bastante degradada. Vegetação marginal substituída por campos de pastagem. | |

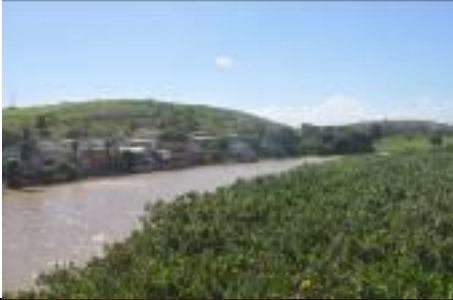
| Nº | Largura da APP conforme CONAMA 303/2002 | Coordenadas | | Nome | Características | Fotos |
|---|---|---|---|---|--|---|
| 116 | 50 | 409310 | 7929227 | Anônimo | APP bastante degradada. Vegetação marginal substituída por campos de pastagem. | |

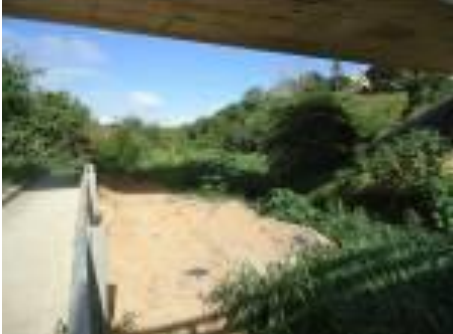
| Nº | Largura da APP conforme CONAMA 303/2002 | Coordenadas | | Nome | Características | Fotos |
|---|---|---|---|---|--|---|
| 117 | 30 | 409277 | 7928372 | Córrego Absínia | APP bastante degradada. Vegetação marginal substituída por campos de pastagem. | |

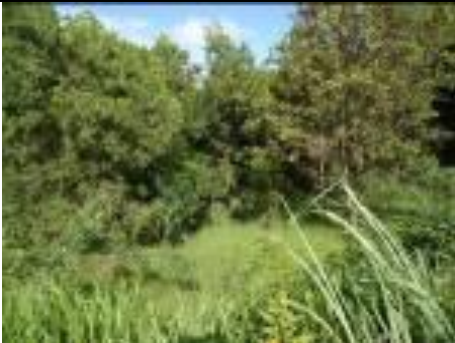
| Nº | Largura da APP conforme CONAMA 303/2002 | Coordenadas | | Nome | Características | Fotos |
|---|---|---|---|---|--|--|
| 118 | 30 | 409205 | 7927479 | Anônimo | APP bastante degradada. Vegetação marginal substituída por campos de pastagem. | |

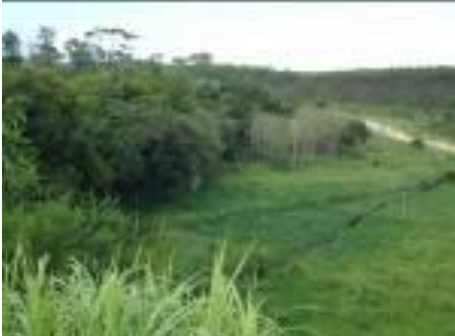
| Nº | Largura da APP conforme CONAMA 303/2002 | Coordenadas | | Nome | Características | Fotos |
|---|---|---|---|---|--|--|
| 119 | 50 | 409149 | 7925974 | Anônimo | APP bastante degradada. Vegetação marginal substituída por campos de pastagem. | |

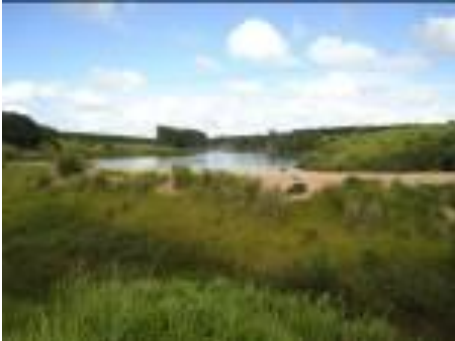
| Nº | Largura da APP conforme CONAMA 303/2002 | Coordenadas | | Nome | Características | Fotos |
|---|---|---|---|---|--|--|
| 120 | 50 | 408975 | 7925269 | Anônimo | APP bastante degradada. Vegetação marginal substituída por campos de pastagem. | |

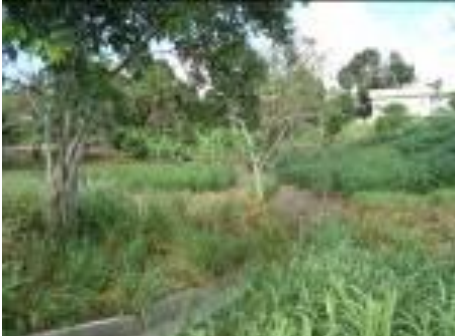
| Nº | Largura da APP conforme CONAMA 303/2002 | Coordenadas | | Nome | Características | Fotos |
|---|---|---|---|---|--|--|
| 121 | 30 | 408809 | 7924795 | Anônimo | APP bastante degradada. Vegetação marginal substituída por campos de pastagem. | |

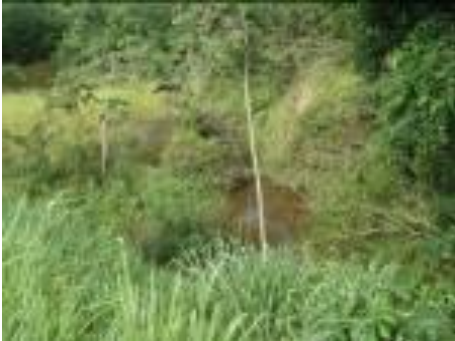
| Nº | Largura da APP conforme CONAMA 303/2002 | Coordenadas | | Nome | Características | Fotos |
|---|---|---|---|---|--|--|
| 122 | 30 | 407371 | 7922786 | Anônimo | APP bastante degradada. Vegetação marginal substituída por campos de pastagem. | |

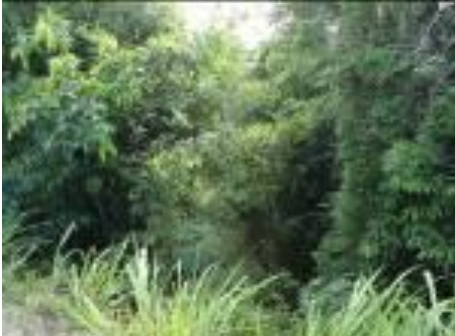
| Nº | Largura da APP conforme CONAMA 303/2002 | Coordenadas | | Nome | Características | Fotos |
|---|---|---|---|---|--|--|
| 123 | 30 | 406464 | 7921511 | Anônimo | APP bastante degradada. Vegetação marginal substituída por campos de pastagem. | |

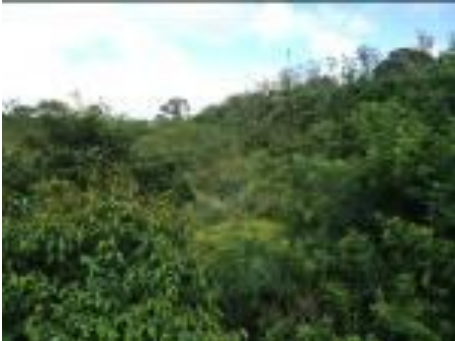
| Nº | Largura da APP conforme CONAMA 303/2002 | Coordenadas | | Nome | Características | Fotos |
|---|---|---|---|---|--|--|
| 124 | 30 | 405841 | 7920643 | Anônimo | APP bastante degradada. Vegetação marginal substituída por campos de pastagem. | |

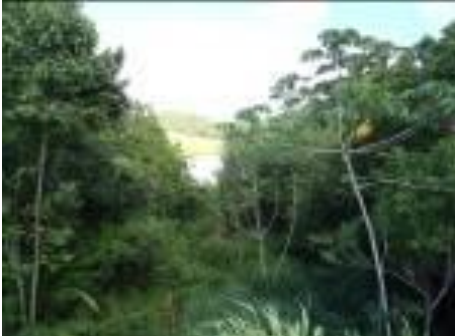
| Nº | Largura da APP conforme CONAMA 303/2002 | Coordenadas | | Nome | Características | Fotos |
|---|---|---|---|---|--|--|
| 125 | 50 | 405108 | 7919604 | Anônimo | APP bastante degradada. Vegetação marginal substituída por campos de pastagem. | |

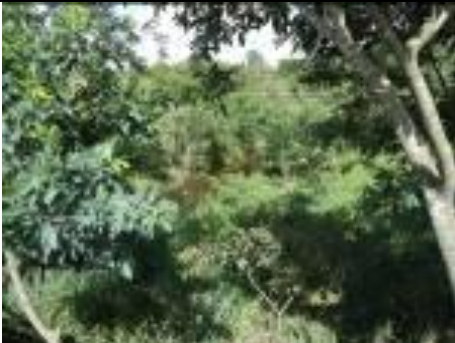
| Nº | Largura da APP conforme CONAMA 303/2002 | Coordenadas | | Nome | Características | Fotos |
|---|---|---|---|---|--|--|
| 126 | 30 | 403338 | 7917083 | Anônimo | APP bastante degradada. Vegetação marginal substituída por campos de pastagem. | |

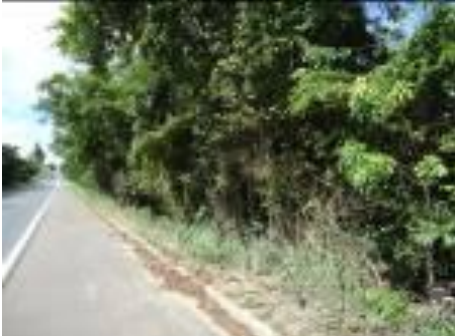
| Nº | Largura da APP conforme CONAMA 303/2002 | Coordenadas | | Nome | Características | Fotos |
|---|---|---|---|---|--|--|
| 127 | 30 | 400329 | 7912457 | Anônimo | APP bastante degradada. Vegetação marginal substituída por campos de pastagem. | |

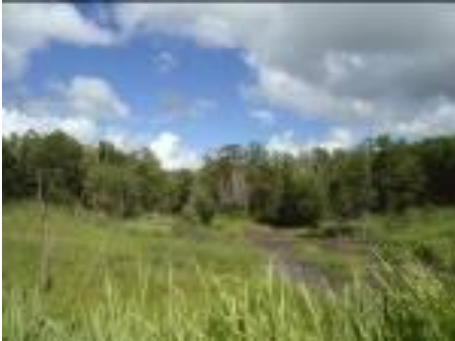
| Nº | Largura da APP conforme CONAMA 303/2002 | Coordenadas | | Nome | Características | Fotos |
|---|---|---|---|---|--|--|
| 128 | 30 | 399185 | 7910004 | Anônimo | APP bastante degradada. Vegetação marginal substituída por campos de pastagem. | |

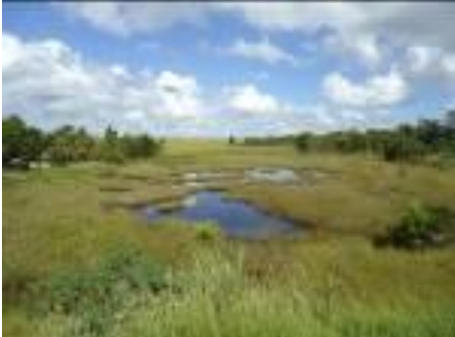
| Nº | Largura da APP conforme CONAMA 303/2002 | Coordenadas | | Nome | Características | Fotos |
|---|---|---|---|---|--|--|
| 129 | 50 | 397641 | 7906571 | Anônimo | APP bastante degradada. Vegetação marginal substituída por campos de pastagem. | |

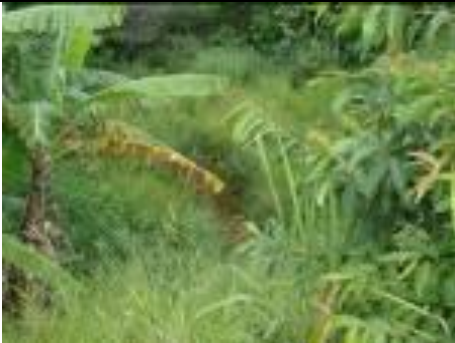
| Nº | Largura da APP conforme CONAMA 303/2002 | Coordenadas | | Nome | Características | Fotos |
|---|---|---|---|---|--|--|
| 132 | 30 | 394525 | 7899412 | Anônimo | APP bastante degradada. Vegetação marginal substituída por campos de pastagem. | |

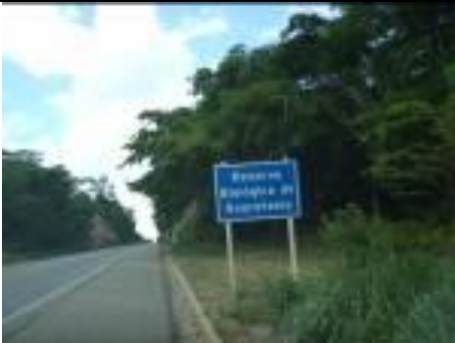
| Nº | Largura da APP conforme CONAMA 303/2002 | Coordenadas | | Nome | Características | Fotos |
|---|---|---|---|---|--|--|
| 134 | 30 | 392383 | 7894796 | Anônimo | REBIO Sooterama; Lago temporário dentro de Mata Atlântica bem conservada. | |
