# **PREFEITURA MUNICIPAL DE ARARANGUÁ**

**RESPOSTAS AO PARECER TÉCNICO Nº 107/2012 -  
PROCESSO Nº 02001.009759/2009-10**

**ESTUDO DE IMPACTO AMBIENTAL - EIA  
FIXAÇÃO DA BARRA DO RIO ARARANGUÁ, SC**

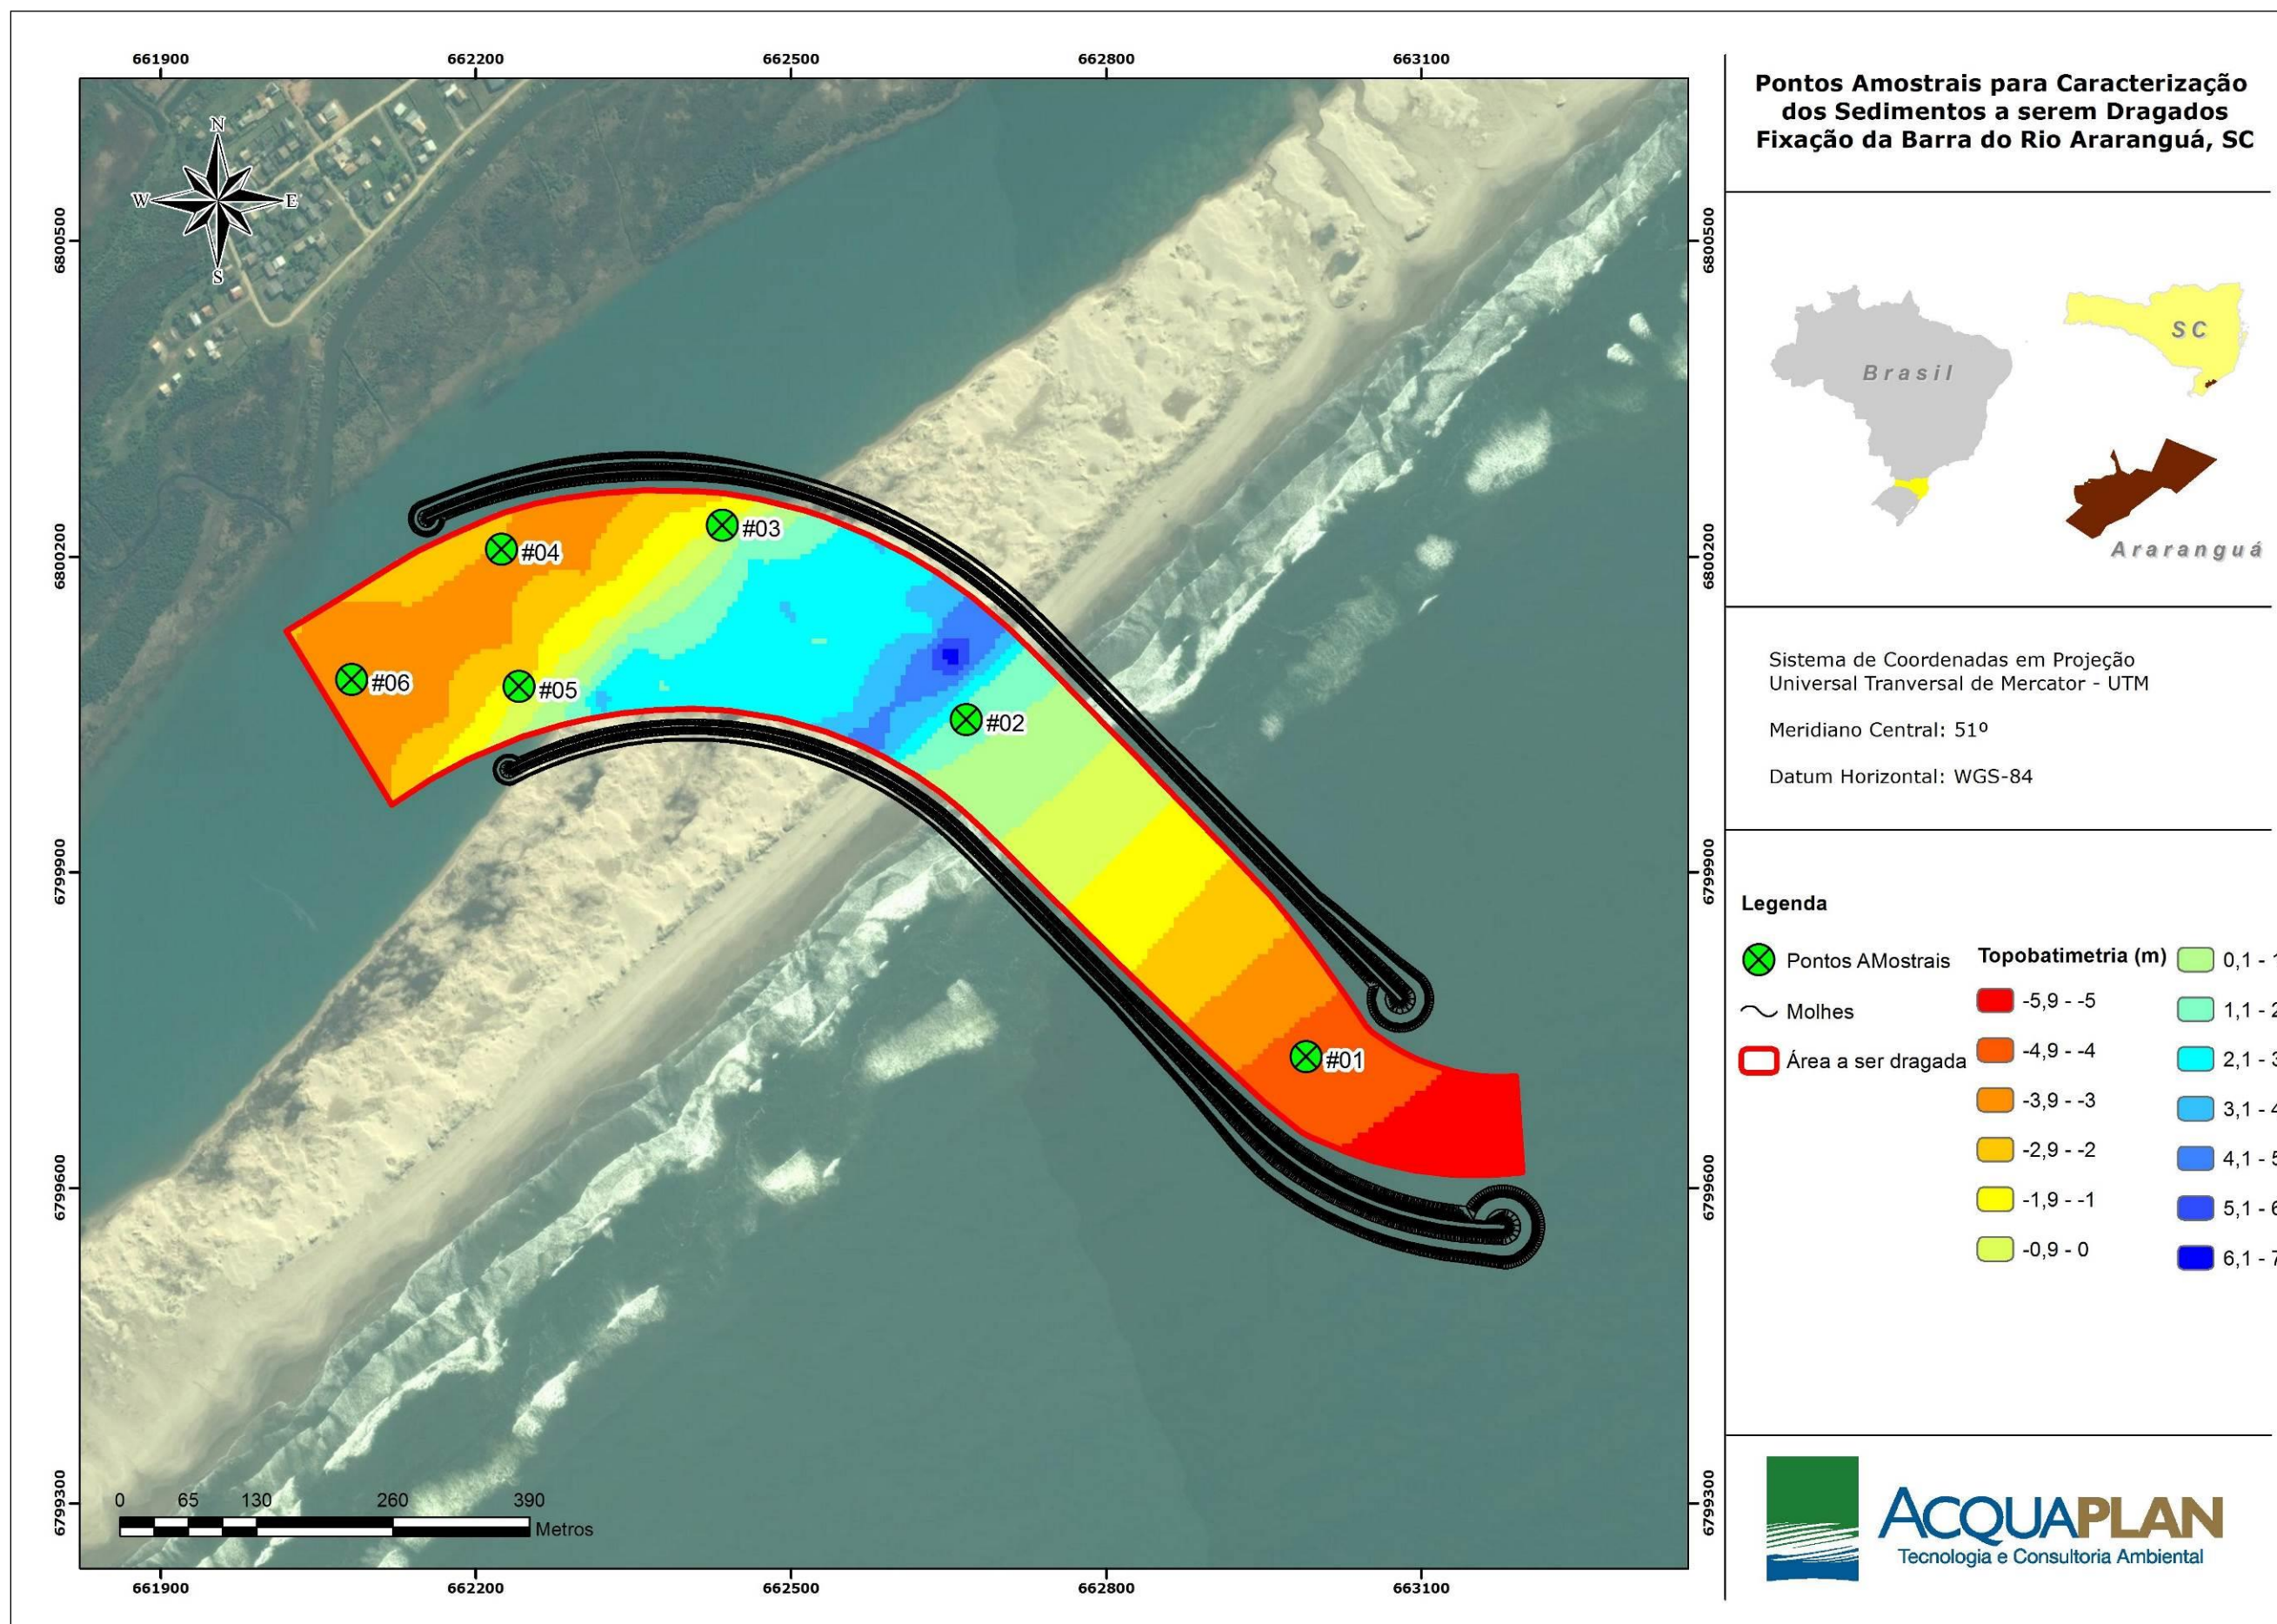
Figura 3. Localizando dos pontos amostrais para caracterização dos sedimentos a serem dragados para fixação da barra do rio Araranguá.

malha amostral, que considerou a área e as cotas batimétricas atuais e a profundidade pretendida com a dragagem (-5m). Assim, na Figura 3 é apresentada a distribuição espacial dos pontos, juntamente com a topobatimetria da área a ser dragada.

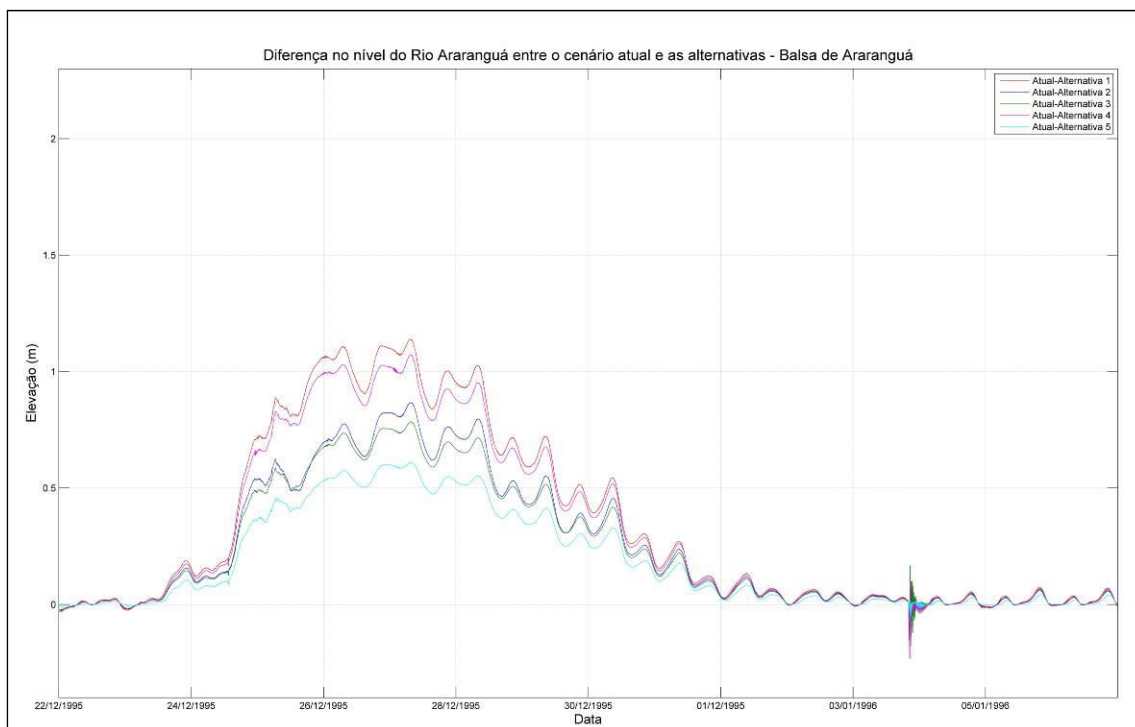
Figura 5. Diferença de nível da água entre o cenário atual e as alternativas modeladas no PC3 – Balsa de Araranguá.

**R:** de acordo com os resultados apresentados nos novos estudos de modelagem de inundação das áreas adjacentes ao rio Araranguá (Anexo 2), os cenários considerando a implementação das alternativas 1, 2, 3, 4 (cenário atual) e 5 demonstraram melhor eficiência hidráulica quanto à redução no nível de água em comparação ao cenário atual (Figura 4). Na região das áreas urbanas da cidade de Araranguá os estudos demonstraram uma redução no nível de água após um evento de vazão extrema ( $3.329 \text{ m}^3/\text{s}$ ), na ordem de 0,2 m para a alternativa 5 (fixação da barra atual) e de aproximadamente 0,1 m para as demais alternativas, quando comparadas ao cenário atual. Comparando todas as alternativas, a única que foi considerada uma dragagem de manutenção para 5 metros de profundidade em todo o canal foi a alternativa 5. Desta forma os modelos mostraram uma ordem de eficiência na redução do nível de água da enchente, caso seja feita dragagem de todo o canal para 5 metros em todas as alternativas, da alternativa 1 para a alternativa 5, ou seja a alternativa 1 é a mais eficiente entre todas as alternativas estudadas no intuito de minimizar o nível de água durante um evento de cheias. Destaca-se aqui, entretanto, que para se manter um canal de 5 metros de profundidade para a fixação da barra atual, devem ser dragados mais de 4 quilômetros de canal, desde a altura onde o rio atinge o litoral, e inflexiona em sentido norte.

Os modelos demonstram um aumento da eficiência hidráulica da obra de fixação em direção a jusante do rio Araranguá, ou seja da BR-101 em direção a foz, o que faz com que o escoamento das águas aprisionadas mais a montante, na região da cidade, seja facilitado após a normalização do nível do rio. No Ponto de Controle 3 (Figura 5), localizado na Balsa de Araranguá, as diferenças de nível entre o cenário atual e a alternativa 1 (alternativa considerada no EIA, localizada à sudoeste das demais alternativas) foi de aproximadamente 1,3 m, de 0,65 m para a alternativa 2, de 0,75 m na alternativa 3 (localizada em frente à comunidade de Ilhas), e a alternativa 5, que visa fixar a desembocadura atual do rio Araranguá teve uma redução de 0,5 metros, observadas durante o evento de enchente. Portanto, tais dados obtidos com os novos estudos de modelagem evidenciam a eficiência hidráulica das alternativas propostas.

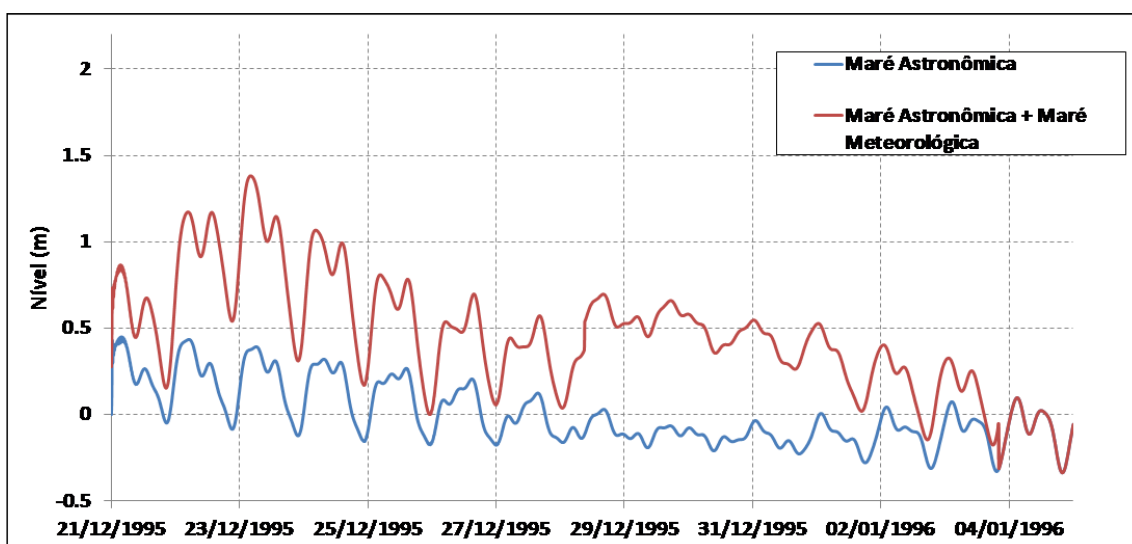
Figura 6. Séries de maré utilizadas nos novos estudos de modelagem.

A Figura 6 representa as duas séries de maré: (1) a série de maré astronômica e (2) a série de maré astronômica com influência de maré meteorológica (maré astronômica + maré meteorológica). Pode-se observar que a série contendo a influência de maré meteorológica reproduz os padrões da série astronômica, porém, com maiores magnitudes, não sendo observadas marés negativas no período associado às máximas vazões. Desta forma, a queda de valores de nível de água observada na série de maré utilizada como dados de entrada na modelagem de inundação está associada aos períodos de maré de sizígia (maiores amplitudes de nível) e quadratura (menores amplitudes de nível). Em condições normais de maré astronômica são observadas tanto marés negativas quanto positivas, além de níveis inferiores a 0,5 m, o que favorece a redução dos níveis do rio e o escoamento das águas em eventos de enchente.

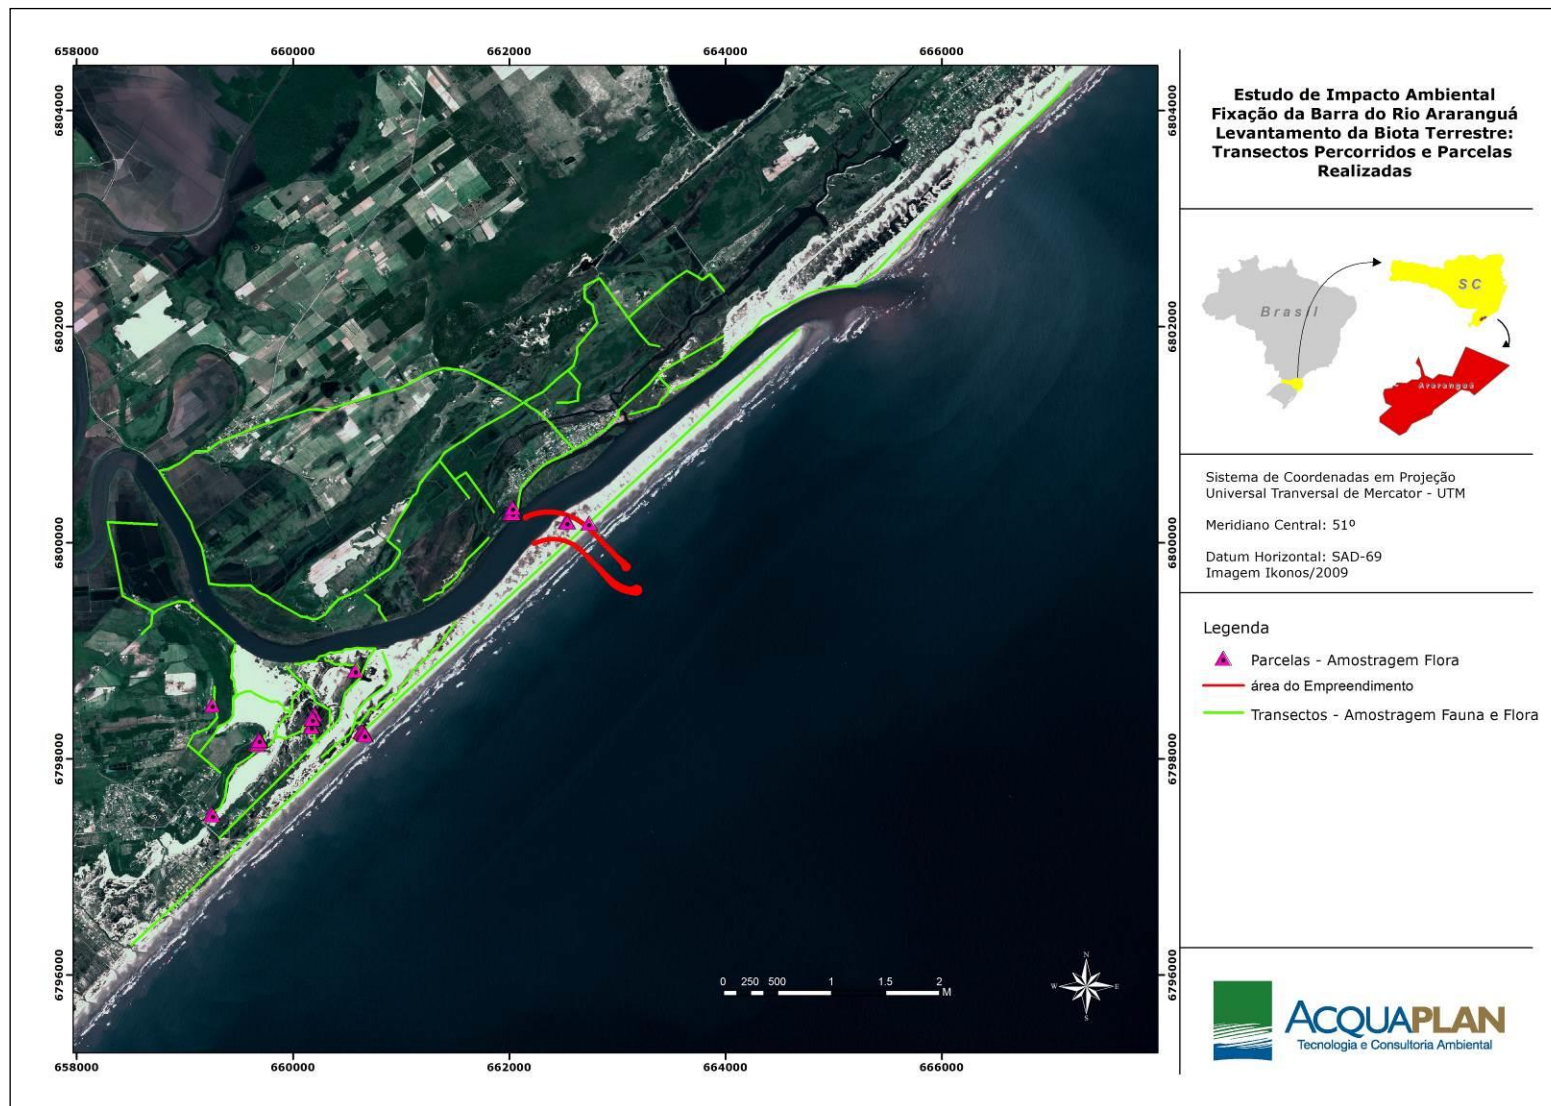
**R:** para o levantamento qualitativo da vegetação do Estudo de Impacto Ambiental da Fixação da Barra do Rio Araranguá foi utilizado o método de caminhada (FILGUEIRAS, 1998), buscando analisar a riqueza de espécies, autóctones ou não, ocorrentes na área de influência direta (Figura 7). A área foi

Figura 7. Transectos percorridos para levantamento da fauna e flora terrestres.

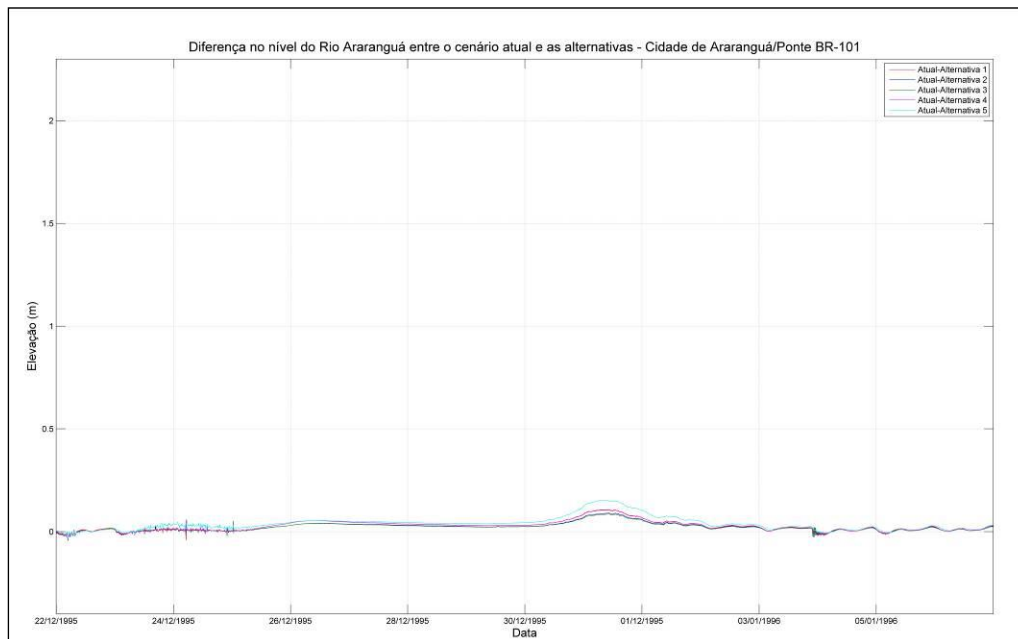
Figura 23. Diferença de nível da água entre o cenário atual e as alternativas modeladas no PC1 – Cidade de Araranguá/BR-101.

para as demais alternativas, incluindo as alternativas 1 e 3. Desta forma, não são observadas diferenças entre as alternativas 1 e 3 quanto ao nível de água e a influência relacionada à eficiência hidráulica na cidade de Araranguá é a mesma para ambas as alternativas.
