**Serviços de Manutenção do Programa
de Recuperação das Áreas Degradadas no
Entorno da UHE Boa Esperança, em Atendimento
à Condicionante 2.4 da RLO IBAMA nº 319/2003**

PLANO DE TRABALHO CONSOLIDADO

**Contrato:
CTNE-92.2014.1980.00**

Preparado para:
COMPANHIA HIDRO ELÉTRICA DO SÃO FRANCISCO - CHESF
Recife - PE

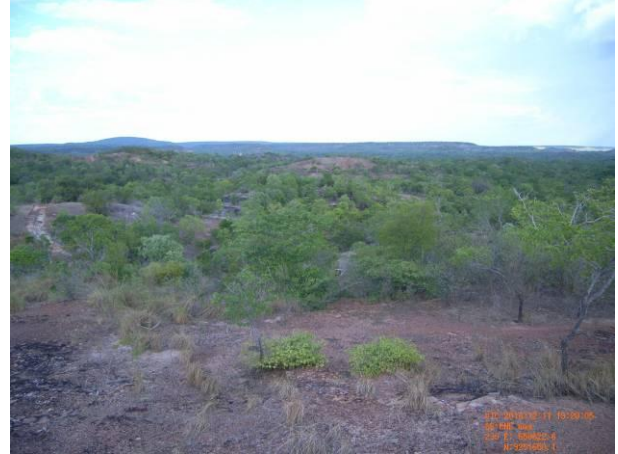
Foto 2 - Vista geral da Área 01 com detalhes para área de vegetação arbórea/arbustiva e local com necessidade de adensamento florestal.

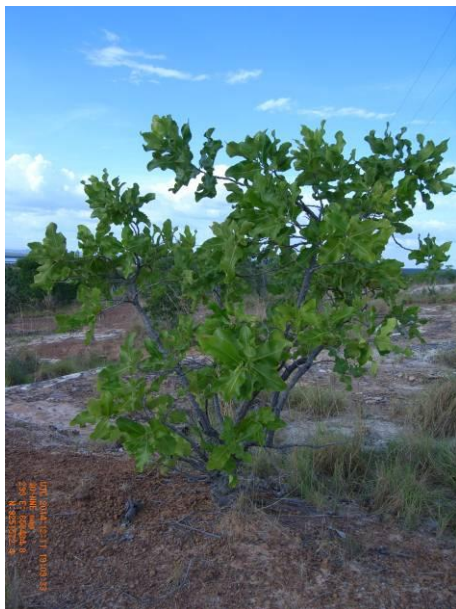
Foto 3 - Muda de espécie de Sambaíba, plantada com mais de 2 anos.

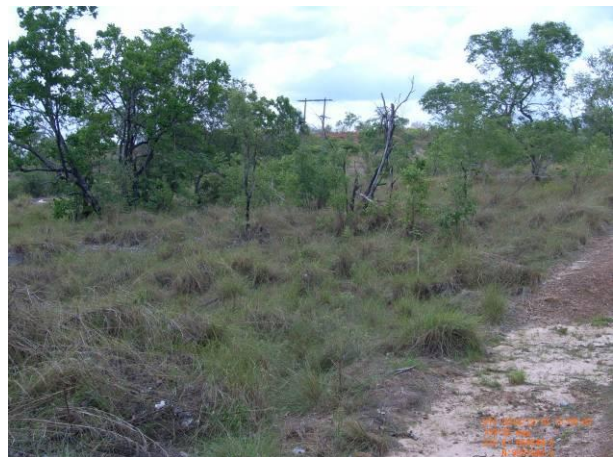
Foto 4 - Vista parcial da área em recuperação área 01 com espécies arbóreas e gramíneas.

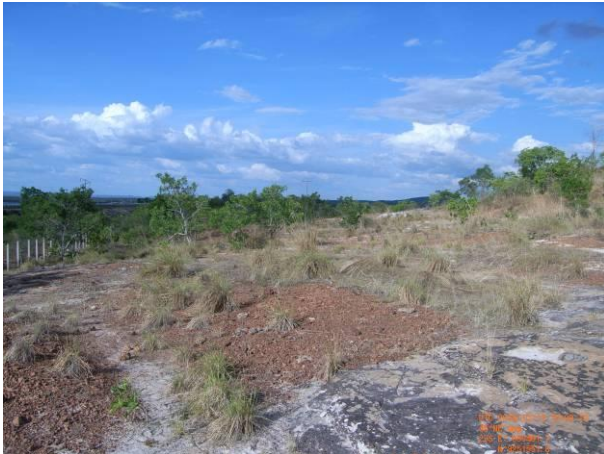
Foto 5 - Área 01 com detalhe de um local com solo tipo neossolo e parcialmente com rocha exposta. Local com necessidade de aplicação de resíduo vegetal e controle de processos erosivos.

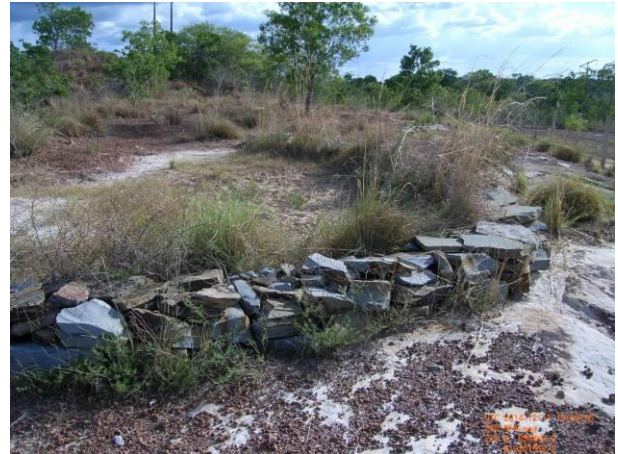
Foto 6 - Detalhe da implantação de barreiras físicas com uso de pedras como forma de diminuir o fluxo laminar e evitar a erosão.

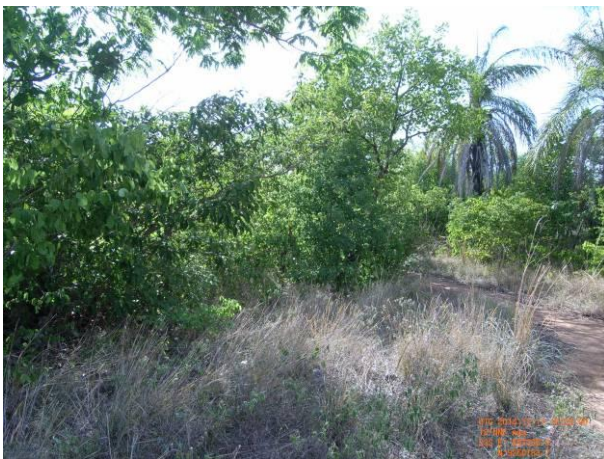
Foto 7 - Vista geral da Área 02 com detalhes para área com aglomerado de vegetação arbórea.

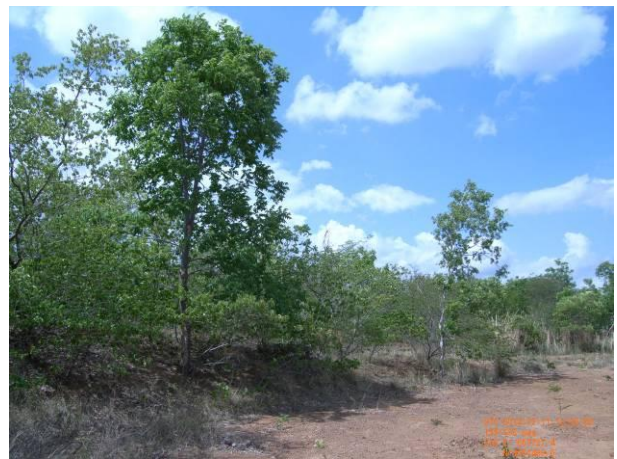
Foto 8 - Outro detalhe da Área 02 com detalhes para área com aglomerado de vegetação arbórea.

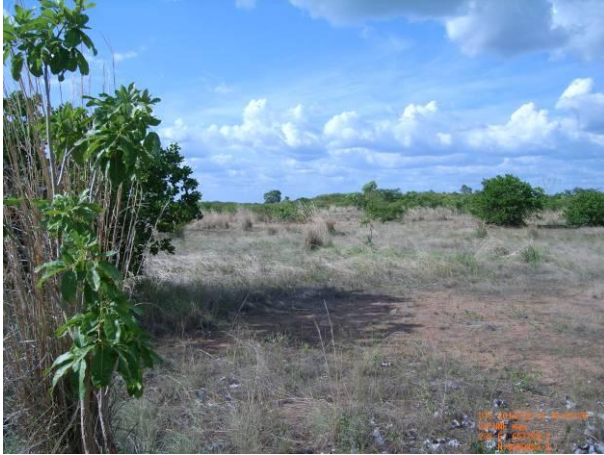
Foto 9 - Área de recuperação 02 com necessidade de plantio e adensamento de espécies arbóreas na UHE Boa Esperança.

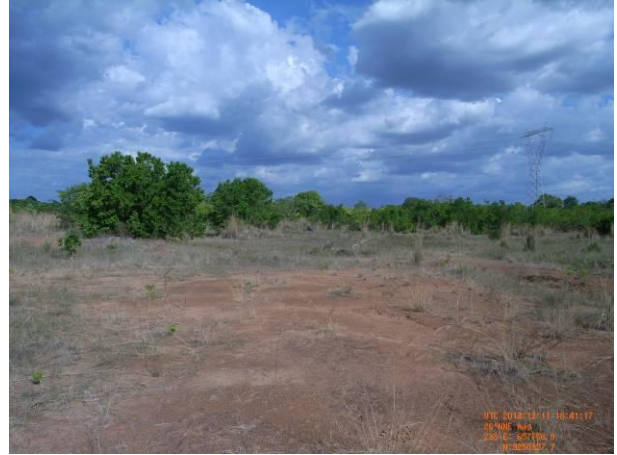
Foto 10 - Área de recuperação 02 com necessidade de plantio e adensamento de espécies arbóreas na UHE Boa Esperança.

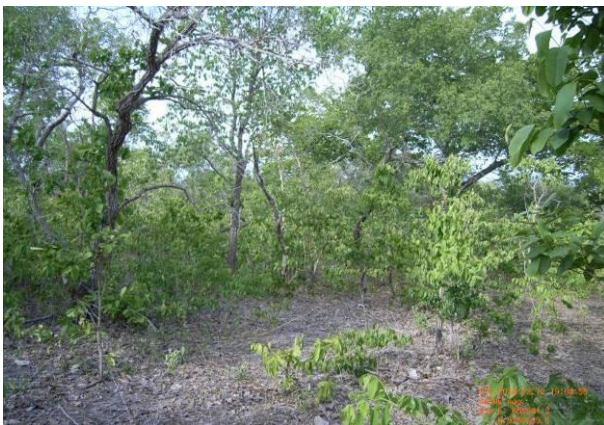
Foto 13 - Área 03 com detalhes para área com aglomerado de vegetação arbórea.

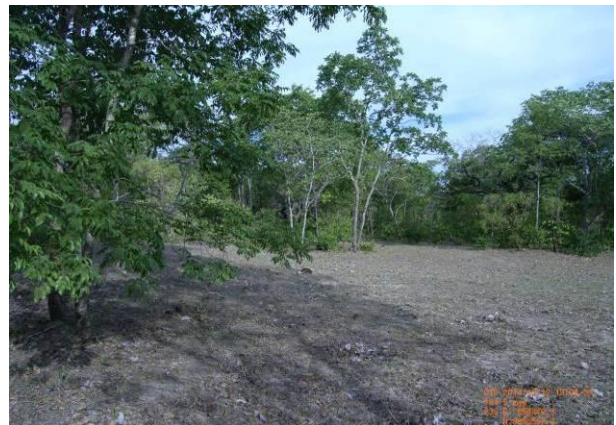
Foto 14 - Área 03 com detalhes para área com aglomerado de vegetação arbórea.

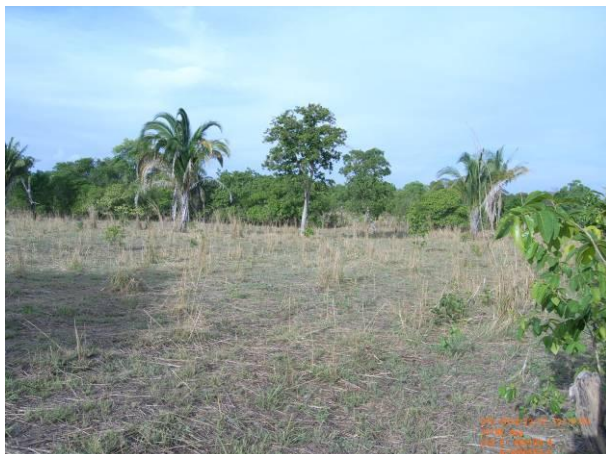
Foto 15 - Área de recuperação 02 com necessidade de plantio e adensamento de espécies arbóreas na UHE Boa Esperança.

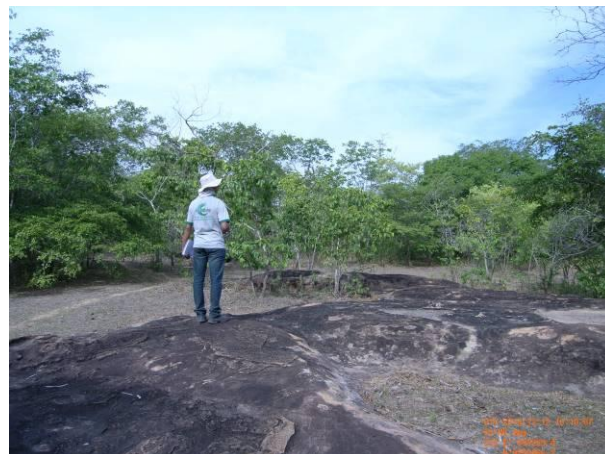
Foto 16 - Área de recuperação 02 com detalhes para solo raso existente no local e em parte da exposição de rocha.

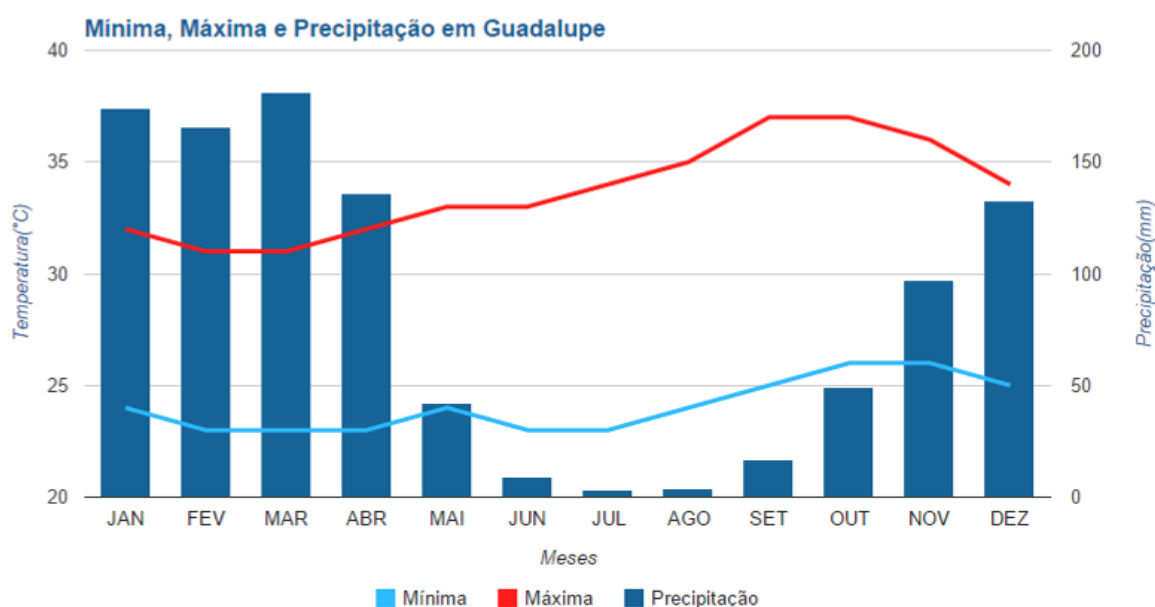
A Figura 3 a seguir, representa o comportamento da precipitação e temperatura ao longo dos anos para o município de Guadalupe. Estes valores correspondem a médias climatológicas calculadas a partir de uma série de 30 anos de dados observados. Sendo assim, pode-se obter informações sobre as épocas propícias ao plantio e execução dos trabalhos correlatos ao Projeto.

Figura 3 - Dados climatológicos médios do período entre 1961 e 1990 para o município de Guadalupe- PI. Disponível em:

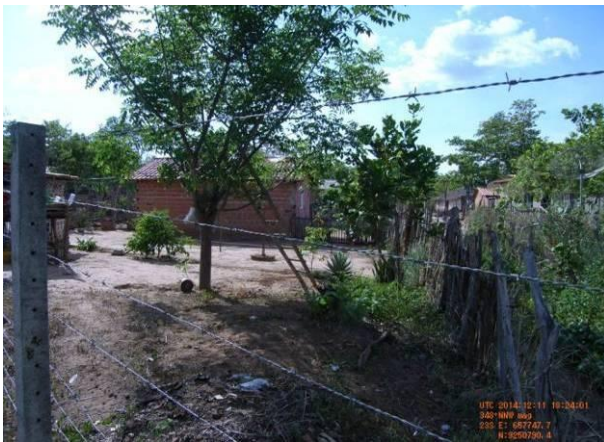
Foto 17 - Área de recuperação 02 com detalhe de moradias nos limites da área em recuperação.

De forma geral, ambas as áreas necessitam de intervenção direta da Contratante de forma a impedir a continuidade do uso da área para fins agrícolas, criação de animais (bovinos) invasões por moradias e descarte de resíduos domésticos no interior das áreas. Conforme diagnosticado durante as inspeções *in loco* e que podem ser observados no registro fotográfico a seguir (Foto 17 a Foto 22).

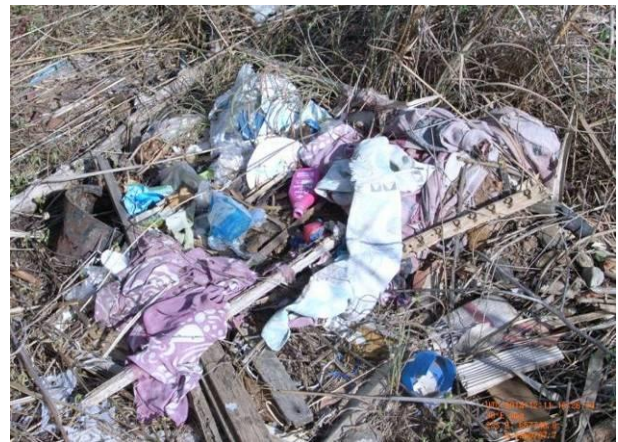
Foto 18 - Detalhe do resíduo sendo descartado no interior da área 02 pelos moradores vizinhos à área em recuperação.

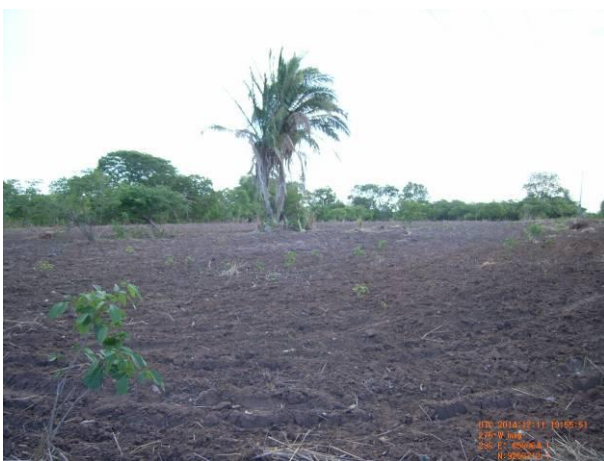
Área em recuperação 03, não está sendo respeitada porque além do uso pelos moradores locais para o uso com lavoura e criação de animais principalmente bovinos ocorrem também constantes queimadas comprometendo significativamente a vegetação já estabelecida na área e influenciando para o aumento da degradações. O objetivo para a área é manter a área isolada manter e repor a cobertura pela vegetação original mantendo a função ambiental de preservar os recursos hídricos, a paisagem, a estabilidade geológica, a biodiversidade, o fluxo gênico de fauna e flora e proteger o solo.

Foto 19 - Área de recuperação 03 com detalhe do uso da área para fins agrícolas.

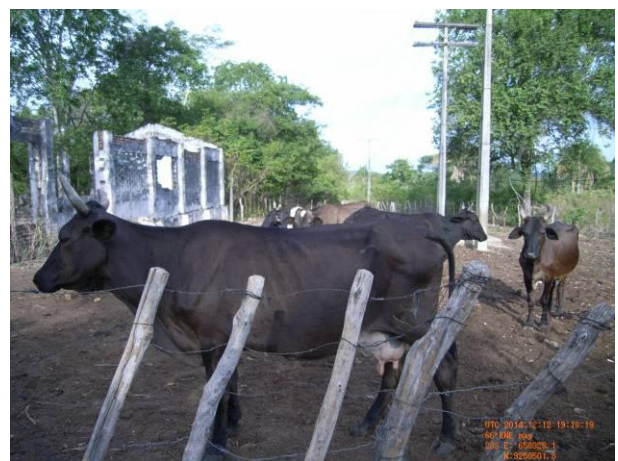
Foto 20 - Área 03 com uso para criação de bovinos.

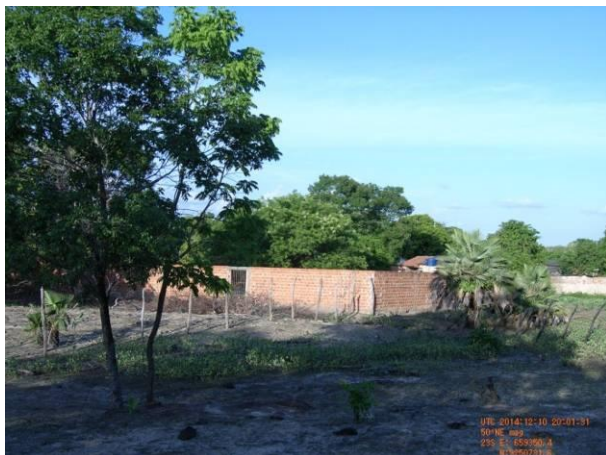
Foto 21 - Área de recuperação 03 com detalhe da construção de moradias para interior da área em recuperação.

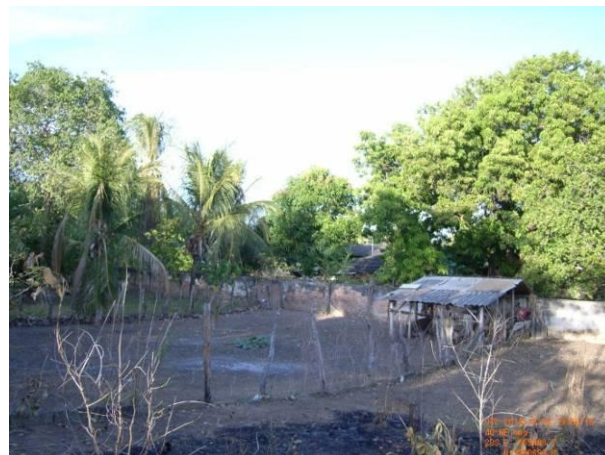
Foto 22 - Detalhe da área de recuperação 03 com detalhe da construção de moradias para interior da área em recuperação.

Ressalta-se que somente com a intervenção da Contratante e retirada destes moradores, usuários e animais possibilitará à Contratada a executar plenamente os serviços do projeto nas áreas em uso. Desta forma, os serviços serão iniciados pela Contratada nos locais menos conflitantes enquanto aguarda a retirada dos mesmos.

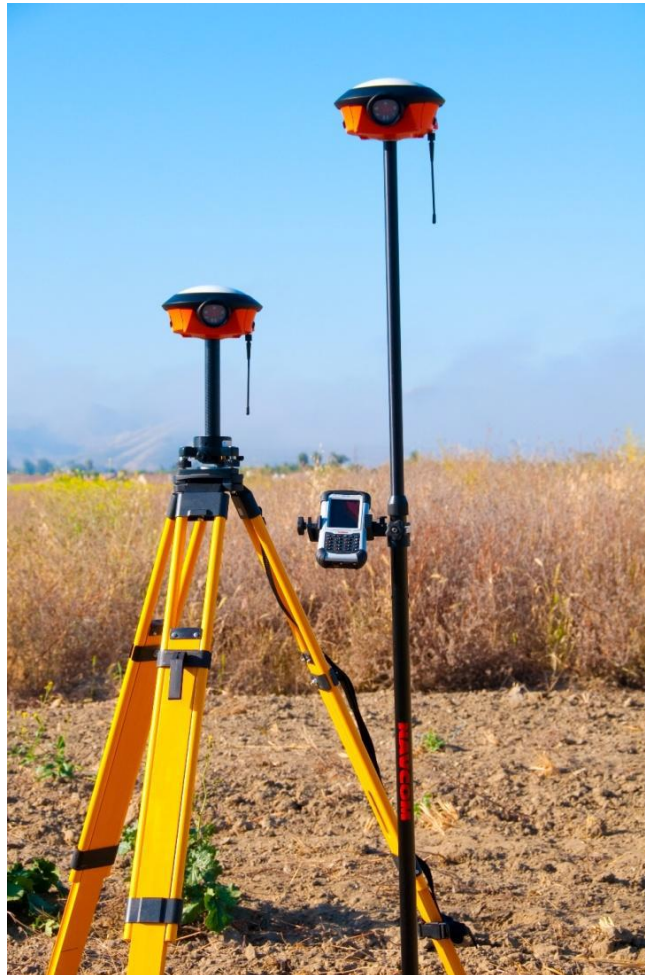
Figura 4 - GPS receptor GNSS NavCom SF 3040. Fonte: Manual Técnico Land-Pak NavCom Technology.

Para a realização do georreferenciamento e levantamento planialtimétrico foi utilizado o Receptor GNSS (Global Navigation Satellite System) marca NAVCOM modelo SF 3040 (Figura 4), que utiliza a tecnologia StarFire proprietária da empresa John Deere e o PDA Nautiz X7 para armazenagem dos dados, por meio de conexão Bluetooth.

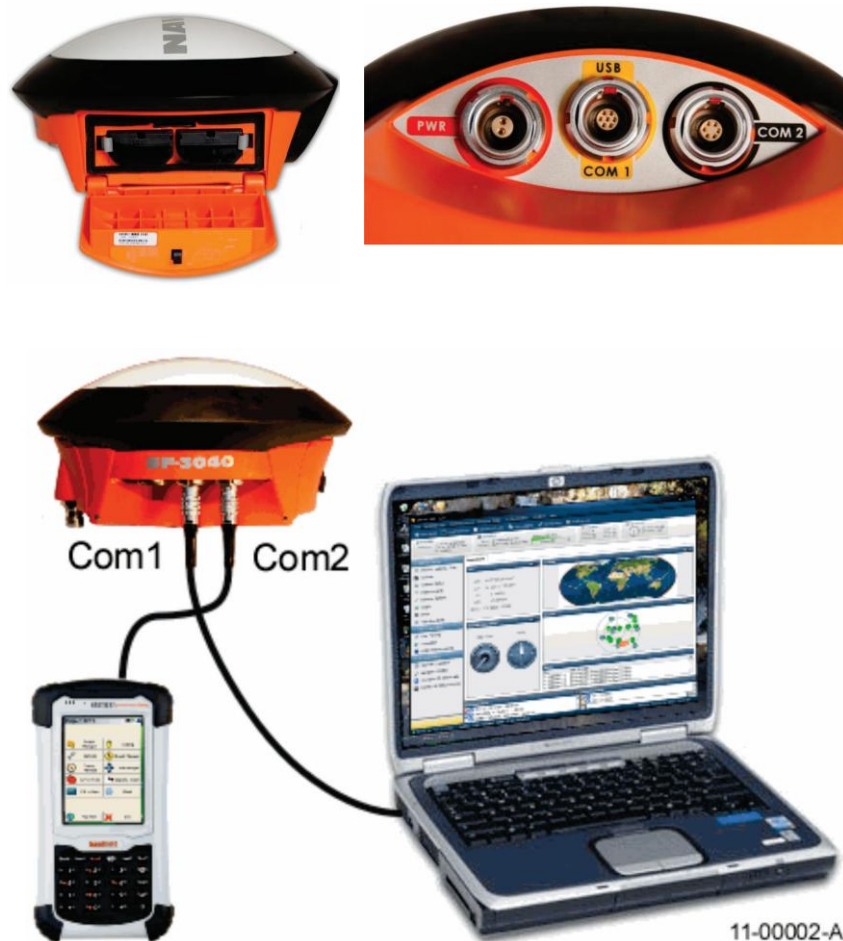
O Receptor GNSS StarFire 3040 foi desenvolvido para levantamentos topográficos e geodésicos com as seguintes características técnicas (Figura 5):

Figura 5 - Características técnicas do receptor GNSS NavCom SF 3040. Fonte: Manual Técnico Land-Pak NavCom Technology.

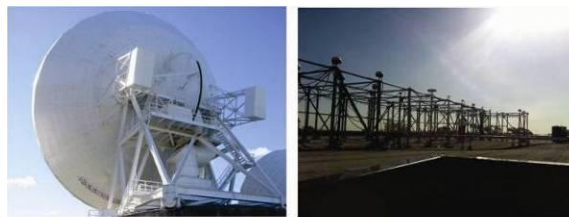
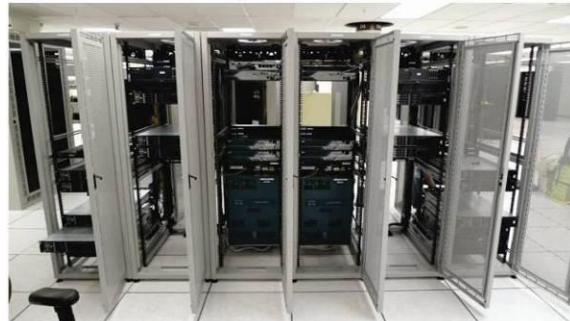
Estações Terrestres

Centrais de Processamento

Figura 7 - Estações terrestres e centrais de processamento utilizadas para correção das coordenadas coletadas no campo. Fonte: Modificado - Manual Técnico Land-Pak NavCom Technology.

Existem hoje dois centros de processamento completamente redundantes e links de comunicação múltiplos asseguram a disponibilidade contínua de correções StarFire GPS. Essas correções são transmitidas através de satélites geoestacionários (Figura 7), proporcionando uma cobertura mundial e permitindo a navegação em tempo real e preciso, sem a necessidade de estações de base locais terrestres.

Esta rede, ligada às centrais de processamento (Figura 7), calcula os erros de relógio e enviam parâmetros de correção, em tempo real, para satélites Inmarsat. Os 6 satélites Inmarsat retransmitem, através de sua cobertura global, esses parâmetros de correção diretamente ao usuário em campo, possibilitando precisão em levantamento absoluto de até cinco centímetros.

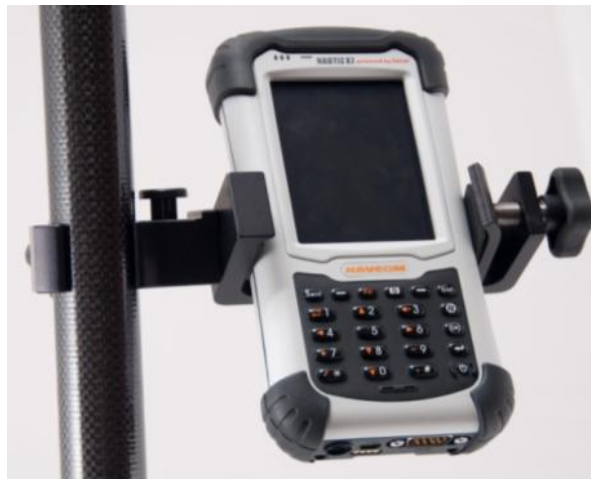
Figura 9 - Nautiz X7 PDA de interface com GPS. Fonte: Manual Técnico Land-Pak NavCom Technology.

O Nautiz X7 (Figura 9) pode ser considerado um computador portátil equipado com os progressos inovadores da tecnologia de um Assistente Digital Pessoal (PDA).

A desempenho começa com a velocidade e a potência, e o Nautiz X7 oferece um processador Xscale de 806 MHz, com 128 MB de memória RAM e uma capacidade de armazenamento Flash de 4 GB. Esse equipamento funciona com bateria Li-on de 5600 mAh que proporciona aproximadamente 10 horas de trabalho com uma única carga.

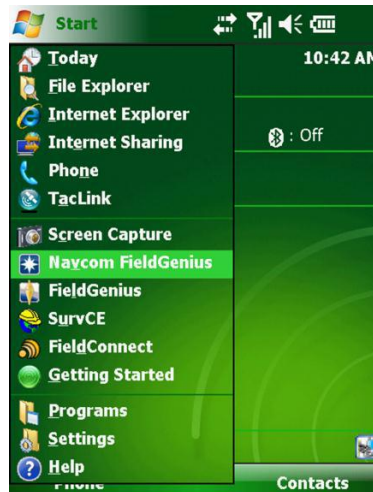
Figura 10 - Nautiz X7 PDA com sistema operacional Windows móbil 6.1 e com software de interface FieldGenius. Fonte: Manual Técnico Land-Pak NavCom Technology.

O sistema operacional utilizado no Nautiz X7 (Figura 10) é o Windows Mobile 6.1, a tela é de toque VGA de 3,5 polegadas e um teclado numérico.

A interface do Nautiz X7 com o GPZ NavCom é por meio do software FieldGenius e ainda fornece um pacote com GPS integrado SiRF Star III, Bluetooth 2.0 e mais uma câmera de 3 megapixels integrada com auto-foco e um flash LED.

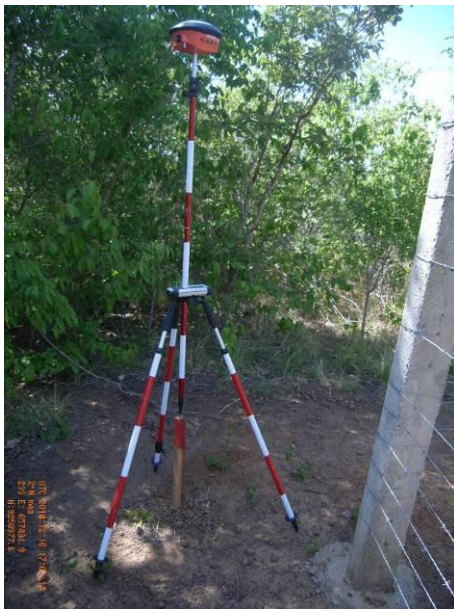
O intervalo de gravação dos dados foi, aproximadamente, de 10 minutos por ponto devidamente identificado com piquetes de madeira para posteriormente serem definidos com marcos de concreto modelo INCRA (Foto 23 e Foto 24).

Foto 23 - Vista geral da Área 02 com detalhes para o equipamento utilizado para demarcação e georreferenciamento da área em recuperação.

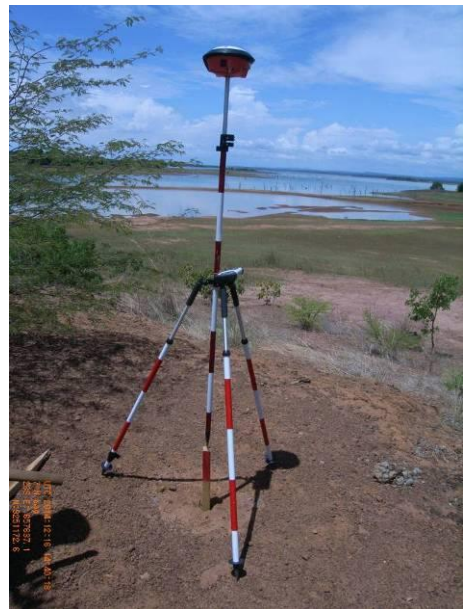
Foto 24 - Outro detalhe da Área 02 com detalhes para o equipamento utilizado para demarcação e georreferenciamento da área em recuperação.

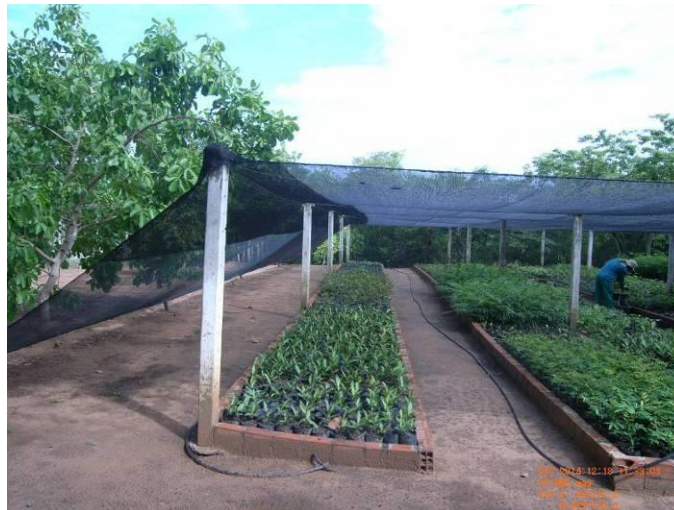
Foto 25 - Detalhes de mudas de *Anacardium occidentale* (cajuí) produzidas no viveiro de Boa Esperança.

Esta atividade consiste na produção mudas de árvores, arbustos, herbáceas e cactáceas principalmente de espécies cerrados ou savanas (Foto 25). As quantidades de cada espécie a ser produzida dependerão da aprovação do técnico da CHESF.

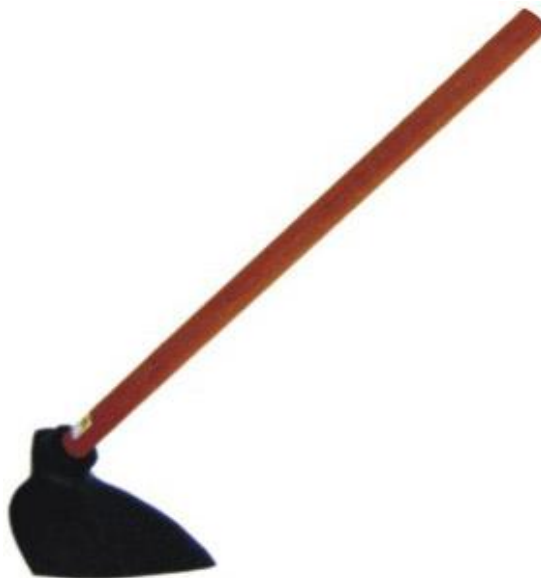
Figura 14 - Enxada para abertura e limpeza na área de plantio.
<http://www.manutencoesjb.com.br>. Data de acesso: 10/06/2013.

No início do período, posterior a demarcação das linhas de plantio será realizada uma capina em um raio de 01 m² em torno da muda. É importante manter a massa verde sobre o solo e ao redor do centro onde será realizado o plantio para contribuir na manutenção da umidade e da microbiologia do solo. O equipamento utilizado para este procedimento será com enxada conforme Figura 14 a seguir.

É importante manter a massa verde sobre o solo e ao redor do centro onde será realizado o plantio para contribuir na manutenção da umidade e da microbiologia do solo. O equipamento utilizado para esta etapa pode ser com enxada (Figura 14) desde que com uso de EPI's.

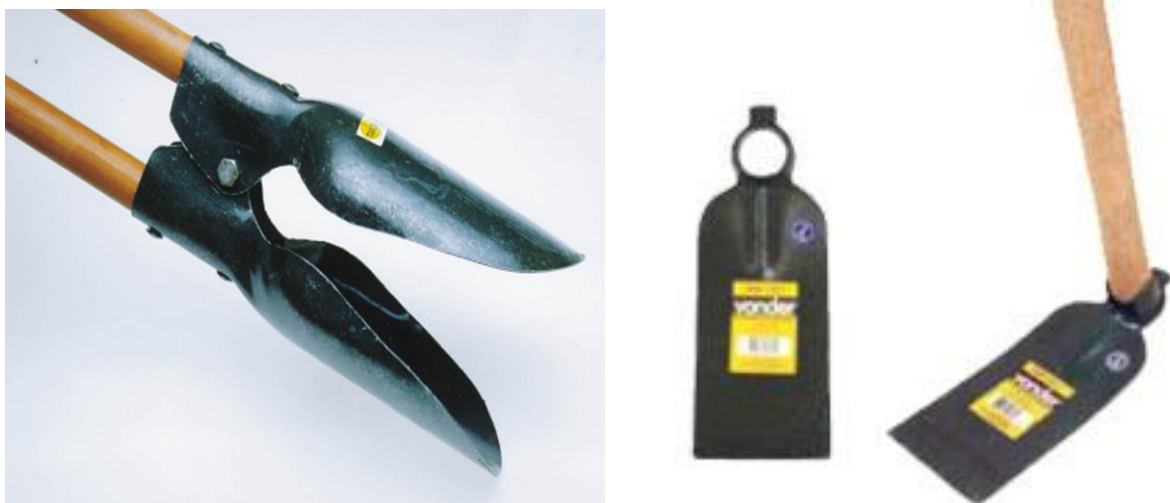
Figura 15 - Aspecto da cavadeira manual (esquerda) e enxadão estreito (direita) para abertura da cova de plantio da muda florestal. Disponível em: <http://www.wikiaves.com.br>; acessado em 10/06/2013.

É importante que o solo retirado da cova seja disposto ao lado sem dispersá-lo, pois o mesmo será utilizado no plantio e na mistura com o adubo durante a etapa de plantio. A seguir na Figura 15 consta uma representação do equipamento manual utilizado para a abertura da cova e o mínimo revolvimento de solo no local de plantio.

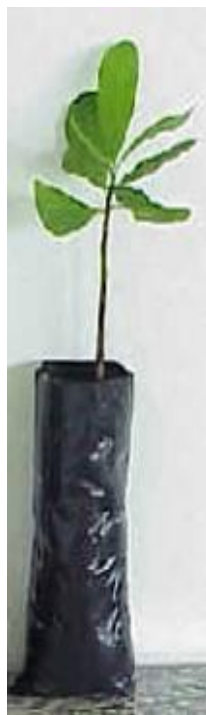
Figura 16 - Padrão típico de muda em bom estado fitossanitário acondicionada em saco plástico. Disponível em: <http://www.cajucultura.com/plantio.html> (Acessado em: 20/01/2015).

Quanto ao tipo de embalagens, as mudas deverão vir acondicionadas em sacos plásticos de forma semelhante aos exemplos do que constam na Figura 16 e Foto 26 relacionadas em continuidade.

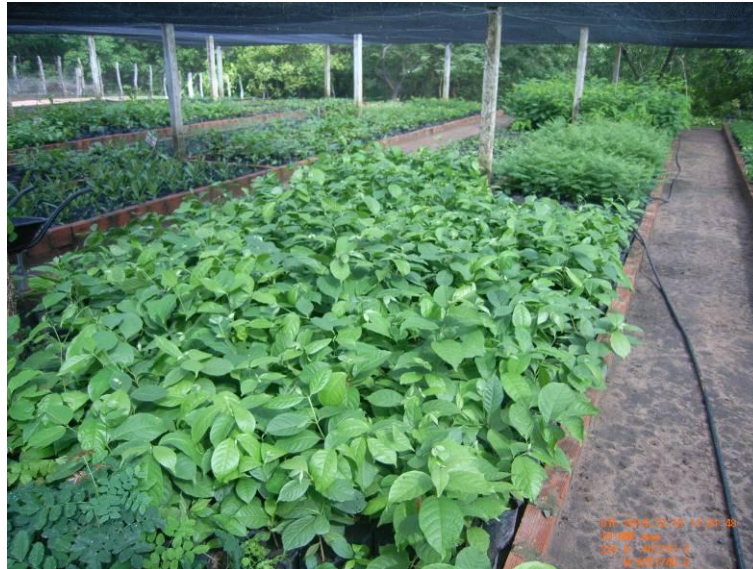
Foto 26 - Vista geral das mudas em produção no viveiro e em bom estado fitossanitário, acondicionadas em sacos plásticos.

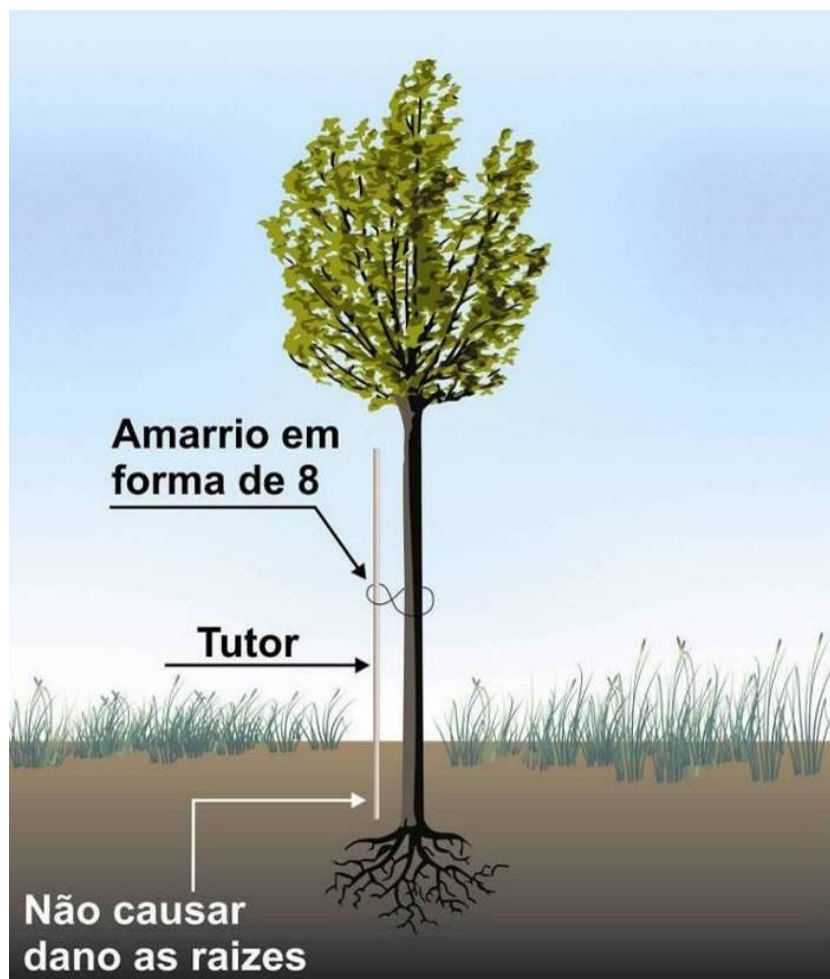
O tutoramento deverá ser realizado com estacas de até 1,00 m de altura, prevendo-se que a mesma será enterrada no solo até uma profundidade de até 0,30 m, restando, portanto, 0,70 m de estaca sobre o solo. No contexto do Projeto quando necessário, será utilizada madeira roliça como matriz preferencial dos tutores. As mudas deverão ser fixadas ao tutor com um barbante de sisal (com nó em forma de oito) ou outro material orgânico (Figura 18).

Figura 18 - Muda fixada ao tutor com nó em forma de oito (8).

Após o plantio da muda será procedido o tutoramento evitando danos ou quebras na continuidade do crescimento. Nesta etapa será necessário a aquisição de material como madeira ou bambu para uso no tutoramento e que mantenham os vegetais firmes em condições de enxurrada e ventos fortes. Isso evitará o tombamento das mudas, bem como auxiliará para evitar que o sistema radicular se movimente, o que causaria a paralisação da absorção de nutrientes e água pelas raízes.

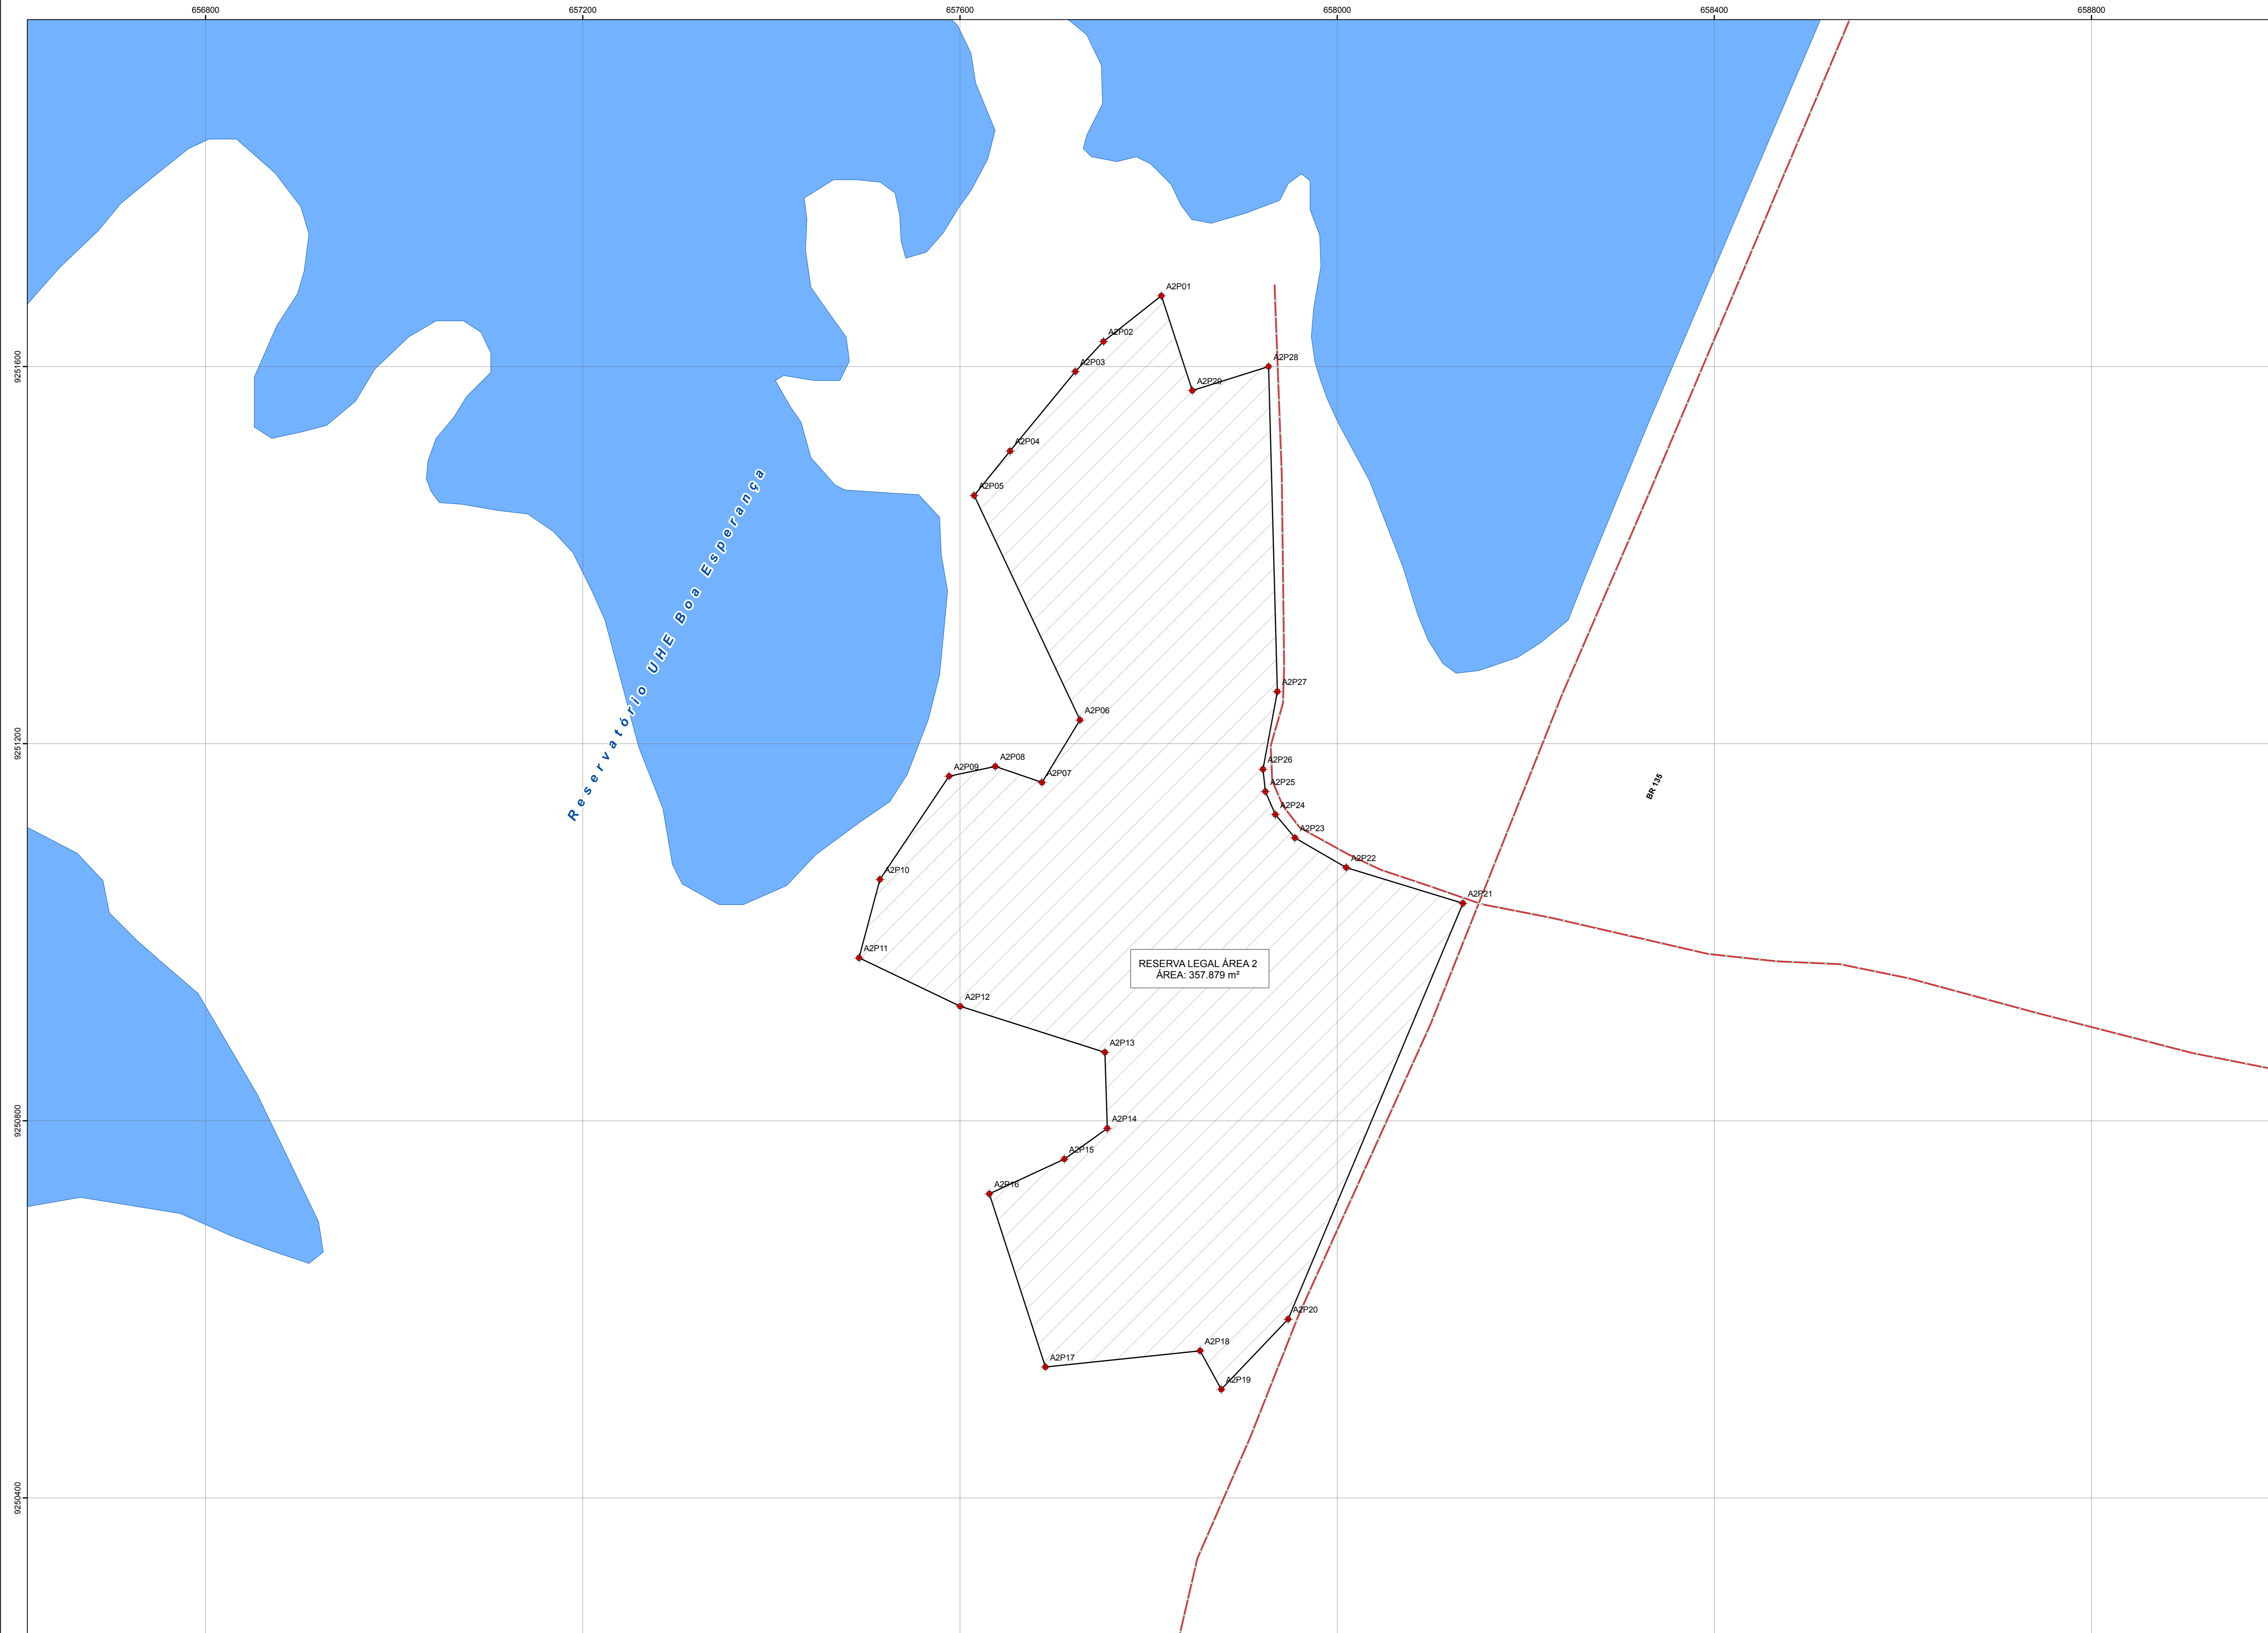
Anexo V - Mapa Planimétrico da Área em Recuperação Área 02.

Nota Explicativa 2
O equipamento utilizado para o levantamento dos pontos de controle foi o GNSS marca NavCom modelo SF 3040 configurado para coleta de dados em modo StarFire sem necessidade de pós processamento.
O coletor de interface (PDA) utilizado foi o Nautiz X7.
Precisões no modo StarFire:
Horizontal < 5 cm;
Vertical < 10 cm;
Velocidade: 0,01 ms.
O sistema de coordenadas utilizado foi SIRGAS2000 UTM 23S
