AHE SIMPLÍCIO QUEDA ÚNICA PROJETO BÁSICO AMBIENTAL

PROGRAMA DE REDIMENSIONAMENTO
E RELOCAÇÃO DA INFRA-ESTRUTURA
Subprograma de Relocação do Depósito de
Lixo e Construção do Aterro Sanitário de Sapucaia

FURNAS			ENGEVIX			
EMPREENHIMENTO: AHE SIMPLÍCIO QUEDA ÚNICA						
ÁREA: MEIO AMBIENTE						
TÍTULO: PROGRAMA DE REDIMENSIONAMENTO E RELOCAÇÃO DA INFRA-ESTRUTURA - SUBPROGRAMA DE RELOCAÇÃO DO DEPÓSITO DE LIXO E CONSTRUÇÃO DO ATERRO SANITÁRIO DE SAPUCAIA						
ELAB. ER/JAF		VERIF. EFdS		APROV. CGM/SLFC		
				R. TEC.: JAS		
				CREA NO 5224-D		
CÓDIGO DOS DESCRITORES -- --			DATA 13/11/2006		Folha: 1 de 92	
			Nº DO DOCUMENTO: 8922/01-60-RL-2120			REVISÃO 0

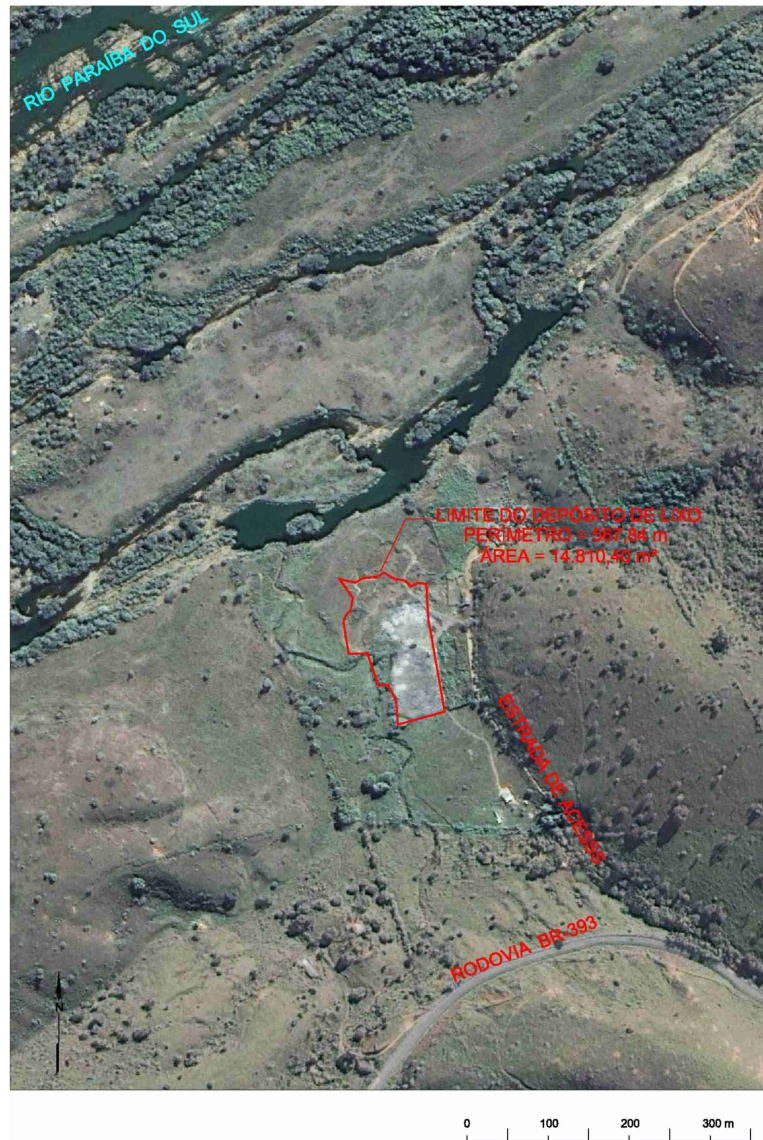
FIGURA 2.1
LOCALIZAÇÃO DO DEPÓSITO DE LIXO

artefatos cerâmicos. O lixo passou a ser depositado nas cavas formadas pela atividade minerária com 1,5 a 3,0 m de profundidade (Figura 2.1).

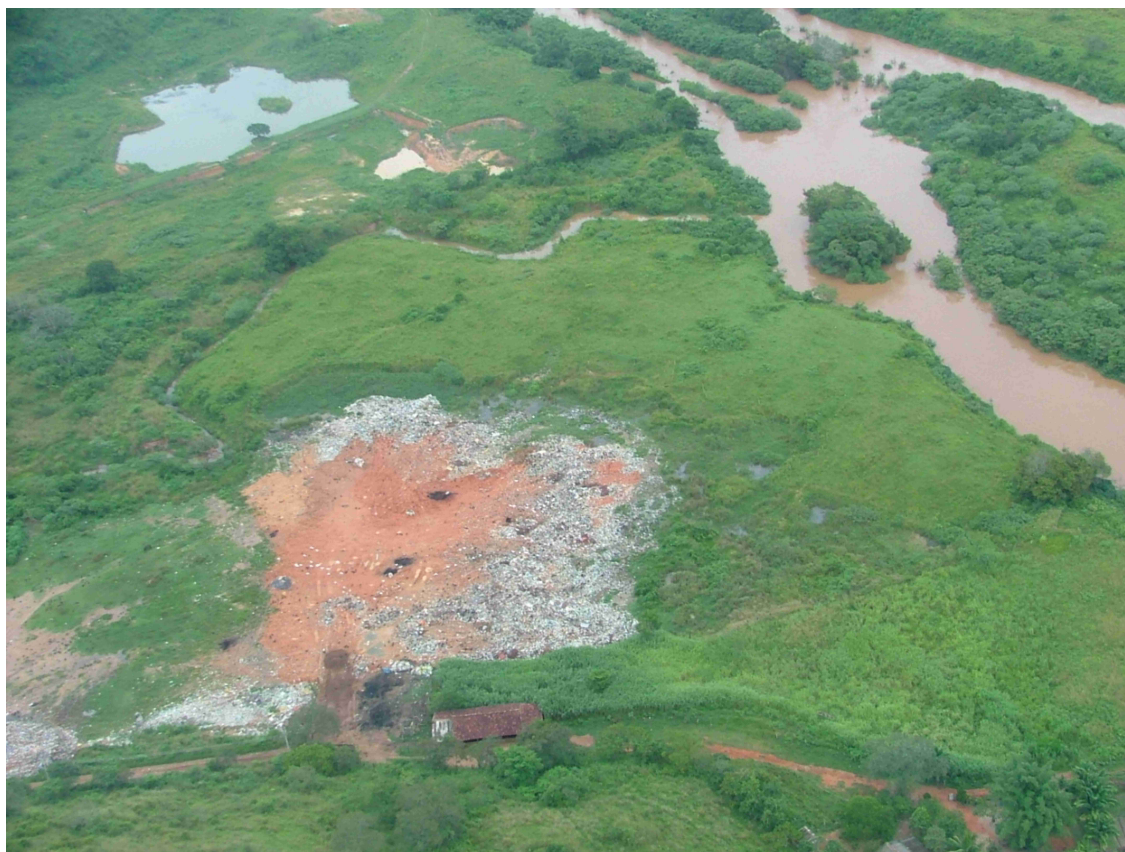
FIGURA 2.2
FOTO DO SOBREVÔO DE FEVEREIRO DE 2006

A Figura 2.2 apresenta visão do sobrevôo efetuado em fevereiro de 2006, onde se observa a proximidade do lixão ao rio Paraíba do Sul. Nesta época, o depósito estava parcialmente coberto, minimizando o problema de animais e fumaça. No entanto, em maio de 2006, o depósito se encontrava com lixo exposto novamente.

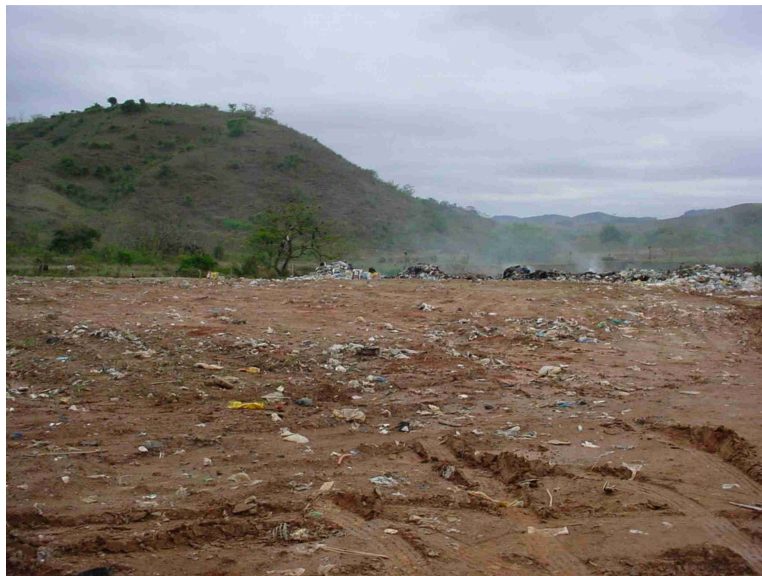
FIGURA 2.3
LIXÃO DE ANTA

O material de cobertura foi transportado do entorno, colocado sobre o lixo. Na visita ao campo efetuada em setembro de 2005, boa parte da área estava coberta com este solo, como pode ser visualizado na Figura 2.3. No entanto, na visita realizada no dia 18 de maio de 2006, todo o local já estava coberto por lixo, como pode ser visto nas Figuras 2.4 e 2.5.

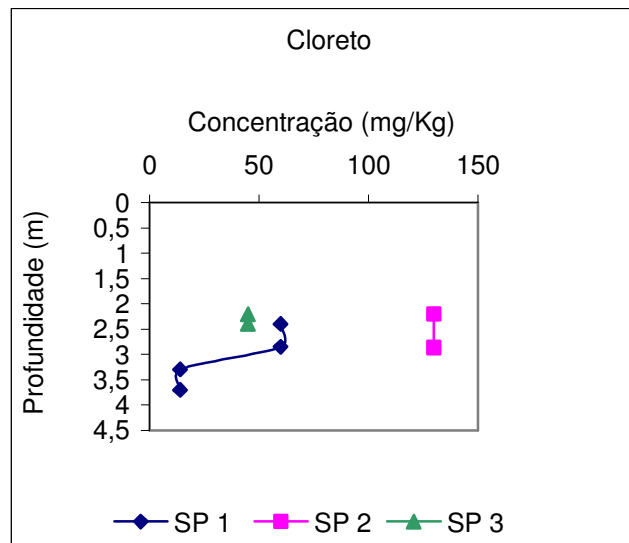
FIGURA 2.8
VALORES DE CLORETO

Os valores de alcalinidade e condutividade apresentados nas Figuras 2.6 e 2.7 são baixos, especialmente a condutividade, que seria a primeira indicação da presença significativa de sais no solo, e cujo maior valor é em torno de **0,1 mS/cm**. Os valores de cloreto e sódio (Figuras 2.8 e 2.9) acompanham a tendência de baixas concentrações, exceto os valores um pouco maiores (130 e 540 mg/kg) na SP-02, que serão comentados novamente adiante. As concentrações de amônio (nitrogênio amoniacal) costumam ser indicadores, conforme ressaltado anteriormente, da contaminação por chorume. Os valores apresentados na Figura 2.10 indicam valores baixos para todas as amostras.

Em função destes valores determinados para cloreto, sódio e amônio na massa sólida do solo, alguns ensaios adicionais foram efetuados no laboratório de Engenharia Sanitária da UERJ. Foram realizados ensaios de lixiviação das amostras, onde 10 g de amostra dos solos, no teor de umidade de campo, foram misturados com 100 mL de água deionizada, e deixado por 72 h agitando em um “*shaker*”. Posteriormente as amostras foram filtradas e determinadas as concentrações de cloreto e amônio no efluente. Estes ensaios simularam a condição posterior, onde parte das amostras ensaiadas estarão em contato com o lago a ser formado na área do Lixão de Anta. Os valores determinados estão apresentados no Anexo IV e resumidos na Tabela 2.1.

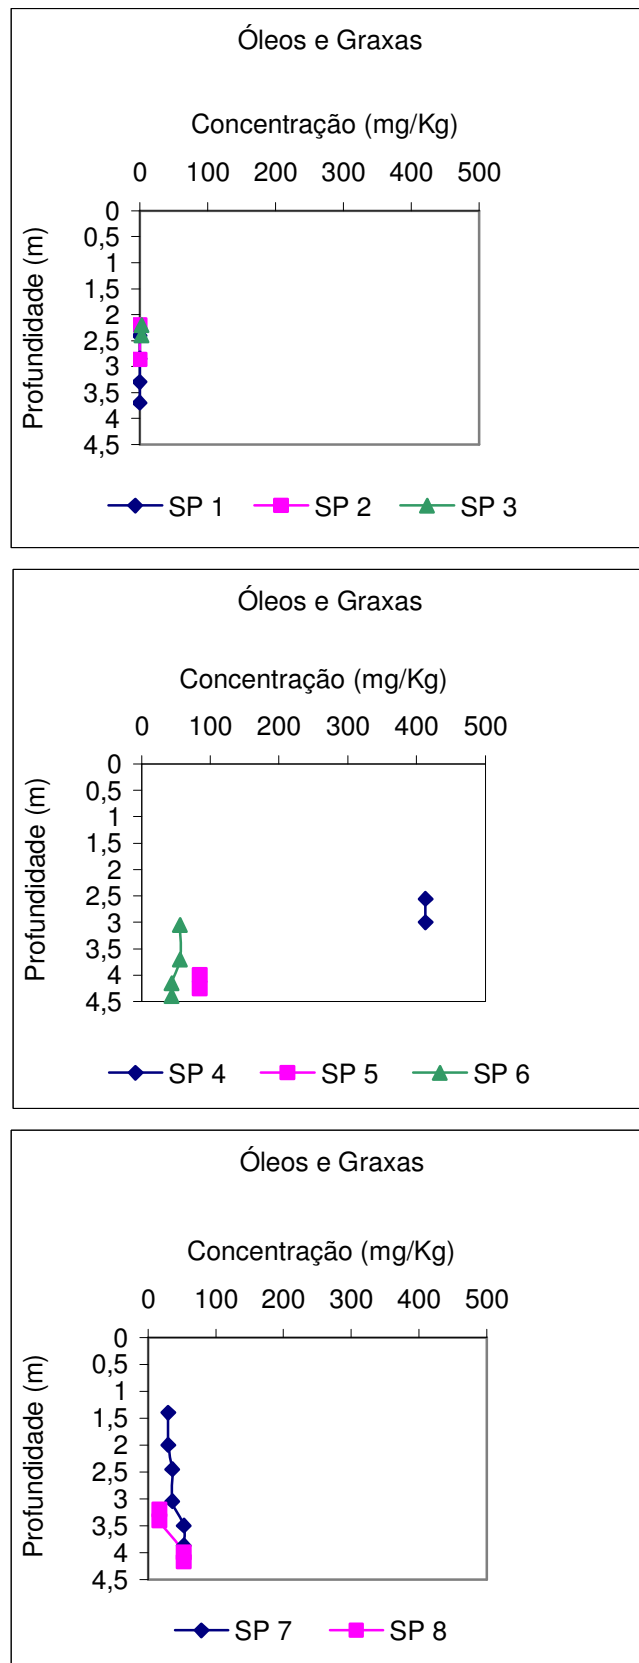
FIGURA 2.11
VALORES DE ÓLEOS E GRAXAS

Os valores para óleos e graxas mostrados na Figura 2.11 são baixos, exceto a amostra retirada na SP-04, que apresenta cerca de 400 mg/kg. No item 2.2.2 serão determinadas as ações a serem efetuadas.

O material a ser removido do lixão do Anta será a camada de cobertura, hoje praticamente inexistente, toda a massa de lixo, e de modo a garantir a limpeza total do terreno mais uma camada de 0,5 m de solo. Desse modo, a concentração um pouco mais elevada de óleos e graxas apresentada na SP-04, deverá ser removida. No entanto, uma atenção especial deverá ser dada a este ponto, na época da remoção.

Óleos e graxas, em geral, são passíveis de remediação "*in situ*". Dependendo da quantidade, no entanto, recomenda-se a retirada do possível material. É importante ressaltar novamente que as concentrações de BTEX, compostos orgânicos de grande impacto, foram menores do que 0,010 mg/kg, abaixo do limite de detecção do equipamento; a CETESB indica como nível de prevenção para benzeno (0,03 mg/kg), etilbenzeno (0,2 mg/kg), tolueno (0,14 mg/kg) e xileno (0,13 mg/kg).

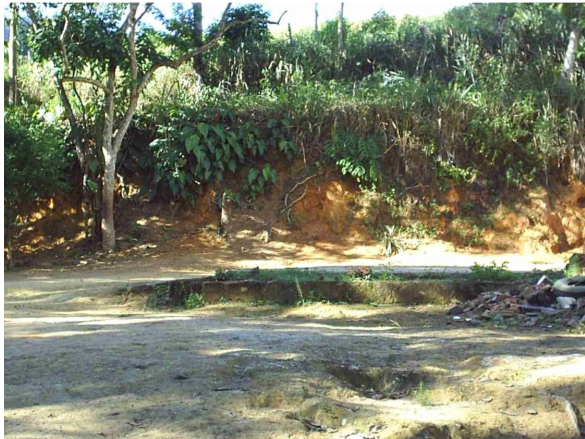
FIGURA 2.16
CORTE DO TERRENO

NOTA: Observa-se o solo residual de alteração intempérica das rochas da unidade geológica PSp(gn).

Os solos são predominantemente de granulação fina: Argilo-areno-siltoso e areno-siltoso, no geral bem desenvolvidos com espessura em torno de cinco a seis metros, normalmente com um horizonte argiloso próximo à superfície (horizonte b) sobrejacente a horizontes de texturas mais grossas, a partir dos quais seguem-se zonas irregulares de rochas alteradas e parcialmente alteradas (Figura 2.17). Esta zona de transição solo-rocha pode atingir até 25 m. Também pode ocorrer intemperismo diferencial nas zonas de fraturas e falhas geológicas onde a circulação de água é possível no meio impermeável através da chamada permeabilidade secundária.

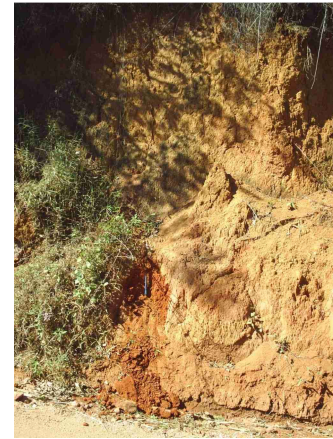
FIGURA 2.17
DETALHE DO SOLO NO CORTE DA
ESTRADA PRÓXIMO A ALTERN. 6

NOTA: Observar a espessura de solo ARGILO-SILTOSO com mais de 2 metros de espessura

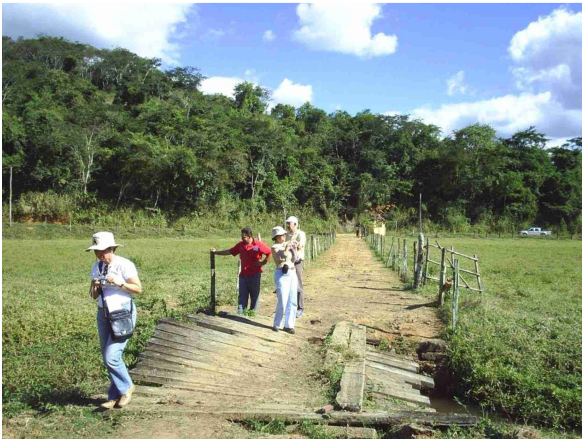
FIGURA 2.21
ALTERNATIVA 1 – PONTE SOBRE O CORPO D'ÁGUA

A área também é cortada por corpo d'água (Figuras 2.21 e 2.22), e o nível freático está próximo da superfície, como pode ser constatado em vistoria realizada em um poço de cacimba no qual o nível d'água esta a 40 cm da superfície em período de estiagem (Figuras 2.23 e 2.24). Informações obtidas no local deram conta que grande parte da área fica abaixo da cota de inundação no período de chuva.

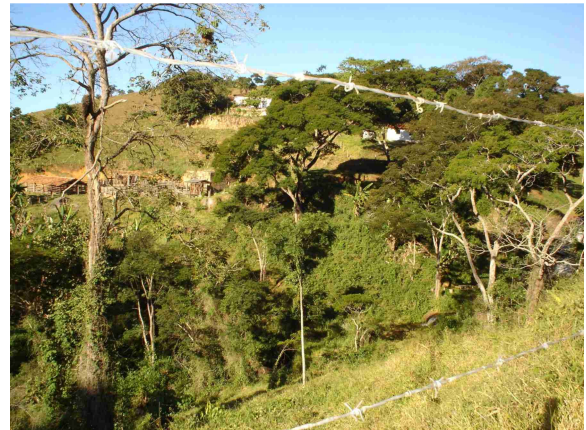
FIGURA 2.27
ALTERNATIVA 2 – MATA E
CONSTRUÇÕES

A área da Alternativa 2 é extremamente desfavorável. Encontra-se em um fundo de vale encaixado, com alta declividade das vertentes (possivelmente superiores a 30%), em zona de fraturamento e maior permeabilidade da rocha gnáissica subjacente (vide Figura 2.26). Tem mata densa no local, e há algumas construções próximas (Figura 2.27).

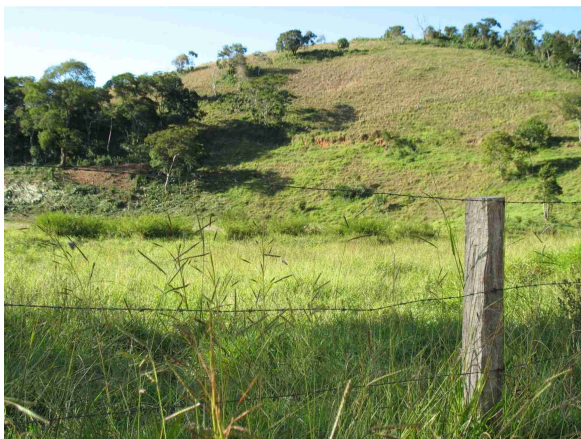
FIGURA 2.28
ALTERNATIVA 3 – DIMENSÕES
REDUZIDAS

A área é relativamente pequena (Figura 2.28) e existem residências nas imediações (Figura 2.29). Ela dispõe de pouco material de cobertura. Verifica-se na figura 3-25, apresentada anteriormente, que o mesmo córrego da Alternativa 2 passa próximo, e por se encontrar em uma “esquina”, a área está muito próxima da estrada. A distância do lixão do Anta é de 27 km.

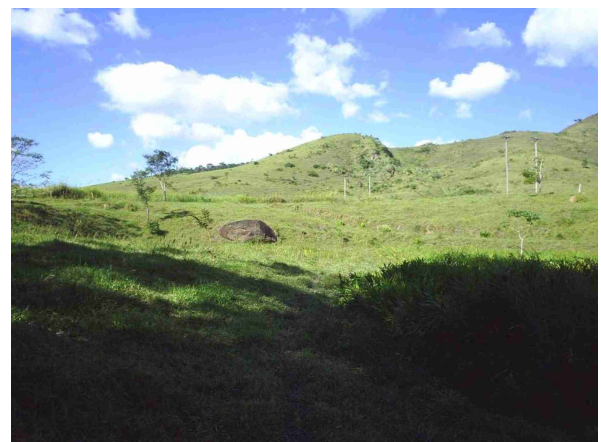
FIGURA 2.32
ALTERNATIVA 4 – MATAÇÃO DE
ROCHA FRESCA

espessura de solo e volume adequado para material de cobertura do novo aterro apesar de ocorrerem grandes matações de rocha fresca que deverão ser removidos Figura 2.32.

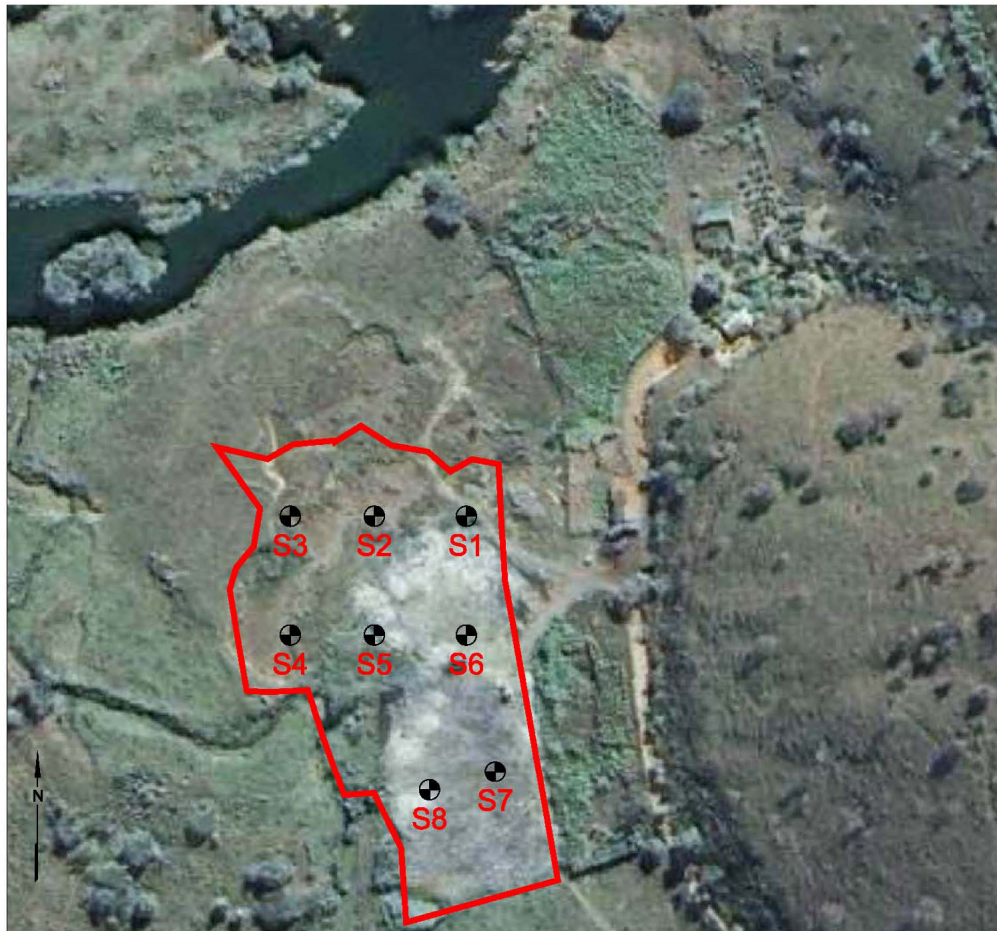
ANEXO I - LOCAÇÃO E BOLETINS DAS SONDAgens

Coordenadas - Depósito de lixo de Anta			
Furos	Norte	Este	Cota
S1	7.561.522,000	705.624,000	242,985
S2	7.561.522,000	705.589,000	241,540
S3	7.561.522,000	705.557,000	240,896
S4	7.561.477,000	705.557,000	241,700
S5	7.561.477,000	705.589,000	242,273
S6	7.561.477,000	705.624,000	242,880
S7	7.561.425,000	705.635,000	243,030
S8	7.561.418,000	705.610,000	242,320

A localização das sondagens efetuadas e os respectivos boletins de campo estão apresentados no Anexo I.
