RELATÓRIO TÉCNICO Nº		RT - PANGEA_02/2012	
	CLIENTE: PERENCO BRASIL LTDA		FOLHA: 1 de 17	
	PROGRAMA: Campanha Monitoramento Ambiental – Pos-Perfuração Poço Guarapari			
	REGIÃO DE INTERESSE: Bloco BM-ES-38 - Bacia Marítima do Espírito Santo			
REF: "Relatório Técnico_RT - PANGEA_02/2012"		- Contratata: PANGEA Soluções Ambientais Ltda		
MS-WORD® 2007		- Responsáveis Técnicos: Ricardo Ozella Busoli - Oceanógrafo, MSc

O presente relatório descreve os procedimentos técnicos utilizados na Campanha de **Monitoramento Ambiental – Pós-Perfuração do poço Guarapari, no Bloco BM-ES-38**, localizado na Bacia Marítima do Espírito Santo.

O objetivo da campanha atual é coletar amostras de sedimento, com amostrador do tipo Box-Corer, do momento posterior ao final das atividades de perfuração exploratória (Pós-Perfuração) no poço Guarapari, localizado no Bloco BM-ES-38, em lâmina d'água de 840 metros.

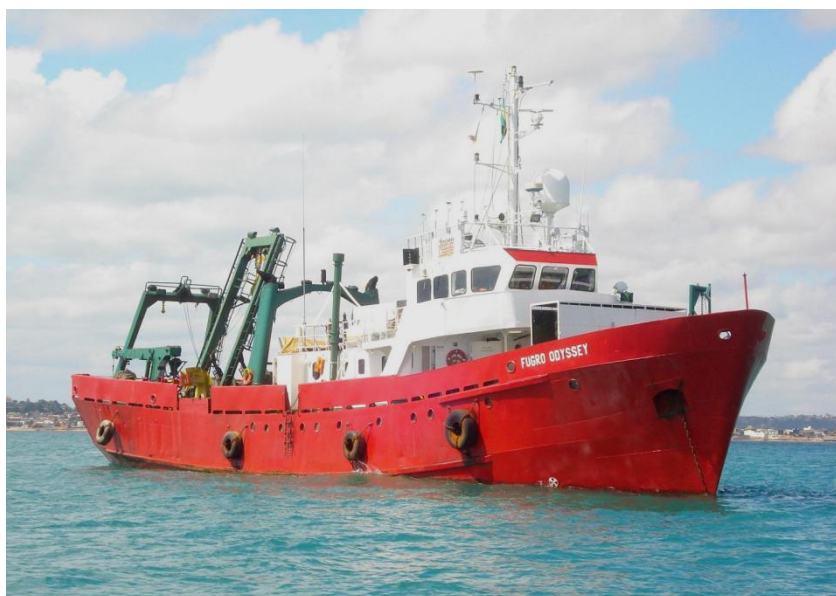
Figura 5.1-1: RV *FUGRO ODYSSEY* .

A embarcação utilizada na presente campanha foi a RV *FUGRO ODYSSEY* (Figura 5.1-1).

Nome da embarcação:	RV FUGRO ODYSSEY
Bandeira:	Brasileira
Construtor:	Estaleiro Cassinu
Classificadora:	RBNA
Notação de Classe:	<i>Survey; Oceanographic Research Vessel</i>
Local e ano de fabricação:	Rio de Janeiro, 2003
Propulsão e Auxiliares:	2 Motores Diesel 366 BHP; 1 <i>BowThrust</i> 300 BHP
Material do Casco:	Aço
Comprimento:	39,2 metros
Boca Moldada:	7,62 metros
Calado:	4,4 metros
Limitações Operacionais:	Beaufort 5
Acomodações:	12 tripulantes / 12 técnicos e cientistas

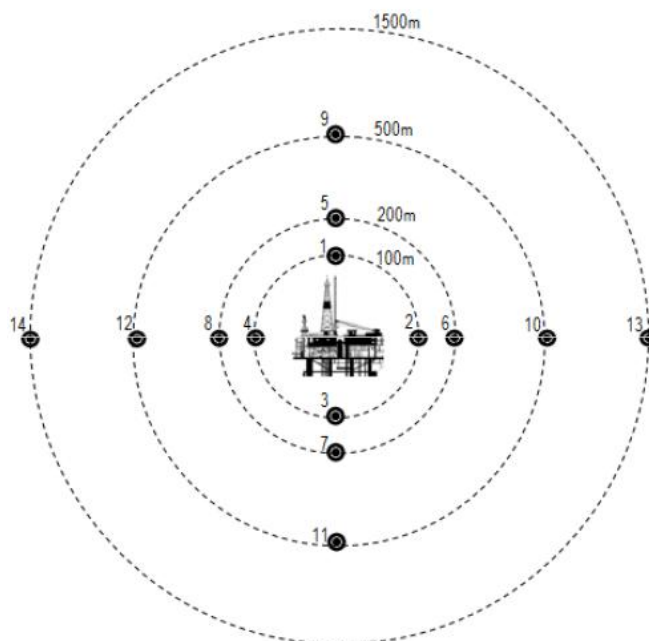
Figura 6.2-1: Malha Amostral Monitoramento Ambiental Pós-Perfuração Poço Guarapari

Conforme especificação contratual entre PERENCO e PANGAEA, o Monitoramento Ambiental (Pós-Perfuração) consistiu na coleta de amostras de sedimento em 14 estações pré-definidas e distribuídas ao redor do poço Guarapari, no Bloco BM-ES-38, como apresentado na **Figura 6.2-1**. A **Tabela 6.2-1** apresenta os quantitativos, as coordenadas e profundidades das estações de referência.

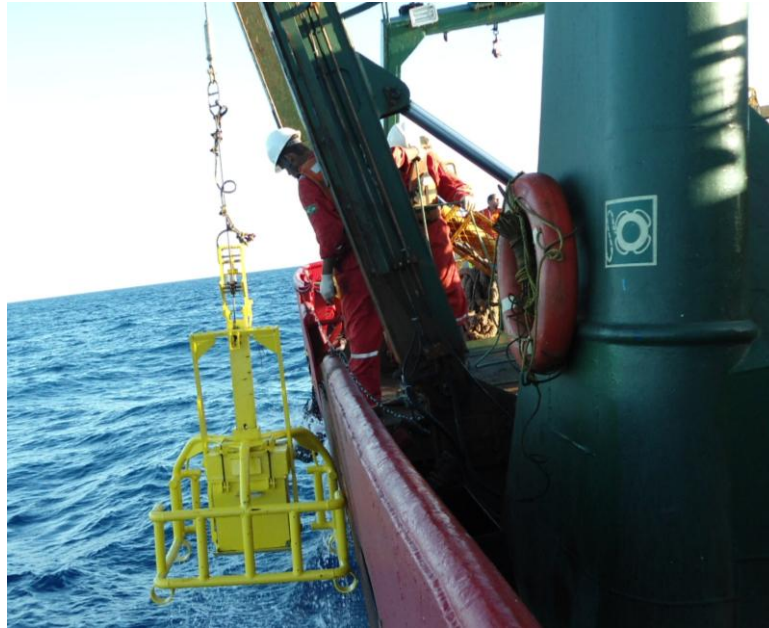
Figura 6.2.1.2-1: Box-Corer.

Em cada uma das 14 estações foram coletadas amostras de sedimento através do lançamento de Box-Corer de 50 x 50 x 75 cm, equipado com Beacon USBL de localização. (Figura 6.2.1.2-1).

Em cada uma das réplicas foram retiradas quantidades de sedimento, em locais pré-estabelecidos do Box-Corer (**Quadro 6.2.1.2-2**). Embora este arranjo possa ser alterado, sem perda de qualidade, a depender da avaliação técnica a bordo pelos representantes, preza-se pela retirada dos grupos analíticos considerados de “contaminantes” (HTPs/HPAs/n-alcanos e Metais), sempre na região central do amostrador. Esta avaliação dependerá, entre outras, da distribuição do sedimento no interior do Box-Corer, bem como ocorrência de agregações calcáreas consolidadas ou rocha em determinados setores.
